# Torrente Adanà

**Tabella 1: Punteggio, livello, giudizio IFF reale e relativo**

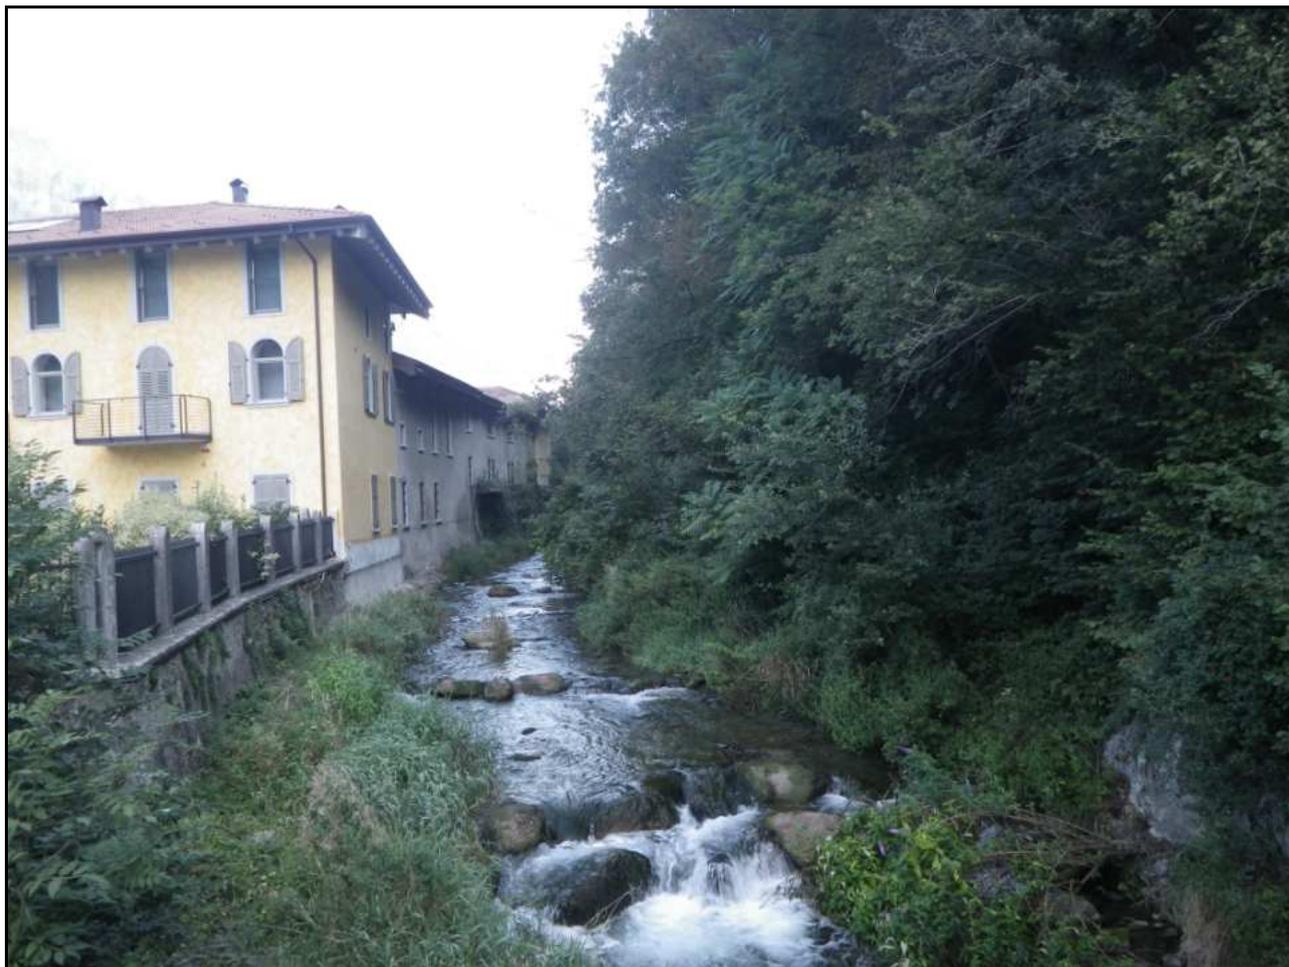
### ADAN001

Il primo tratto del torrente Adanà inizia alla confluenza nel fiume Chiese e presenta, in sponda destra, un territorio circostante antropizzato (abitato di Pieve di Bono), mentre in sinistra, prevale il bosco misto di conifere e latifoglie. In sponda sinistra la vegetazione della fascia perfluviale è costituita da una formazione arborea di essenze riparie, in particolare frassini, priva di discontinuità ma con ampiezza compresa tra 30 e 10 metri, limitata dai prati. In sponda destra, un muro in cemento e le abitazioni a ridosso del corso d'acqua consentono l'insediamento di una fascia perfluviale costituita da sole erbe rade. Le fluttuazioni di portata sono amplificate da prelievi di tipo idroelettrico ed irriguo posti a monte. L'espansione laterale del corso d'acqua è impedita in destra dalle opere spondali ed in sinistra dalla forte acclività del versante. Il fondo dell'alveo presenta una limitata diversificazione con scarse strutture di ritenzione degli apporti trofici. Nel tratto è presente una successione di briglie (distanza tra loro maggiore di 3 volte la larghezza dell'alveo di morbida) con funzione antierosiva che penalizza il punteggio attribuito alle domande 8) erosione 9) sezione

trasversale ed 11) idromorfologia. L'idoneità ittica appare discreta in quanto non viene penalizzata dalle briglie che, non superando il metro d'altezza, non costituiscono sbarramenti per i pesci. In alveo non sono presenti macrofite tolleranti ed il perifiton è sottile. Il detrito è riconoscibile e fibroso. La comunità macrobentonica è diversificata e ben strutturata; si segnala la presenza di Plecotteri Leuctridae e Nemouridae; Efemerotteri Heptageniidae e Beatidae; Gasteropodi Ancyliidae; Tricotteri Rhyacophilidae e Hydropschidae; Ditteri Simuliidae e Chironomidae.

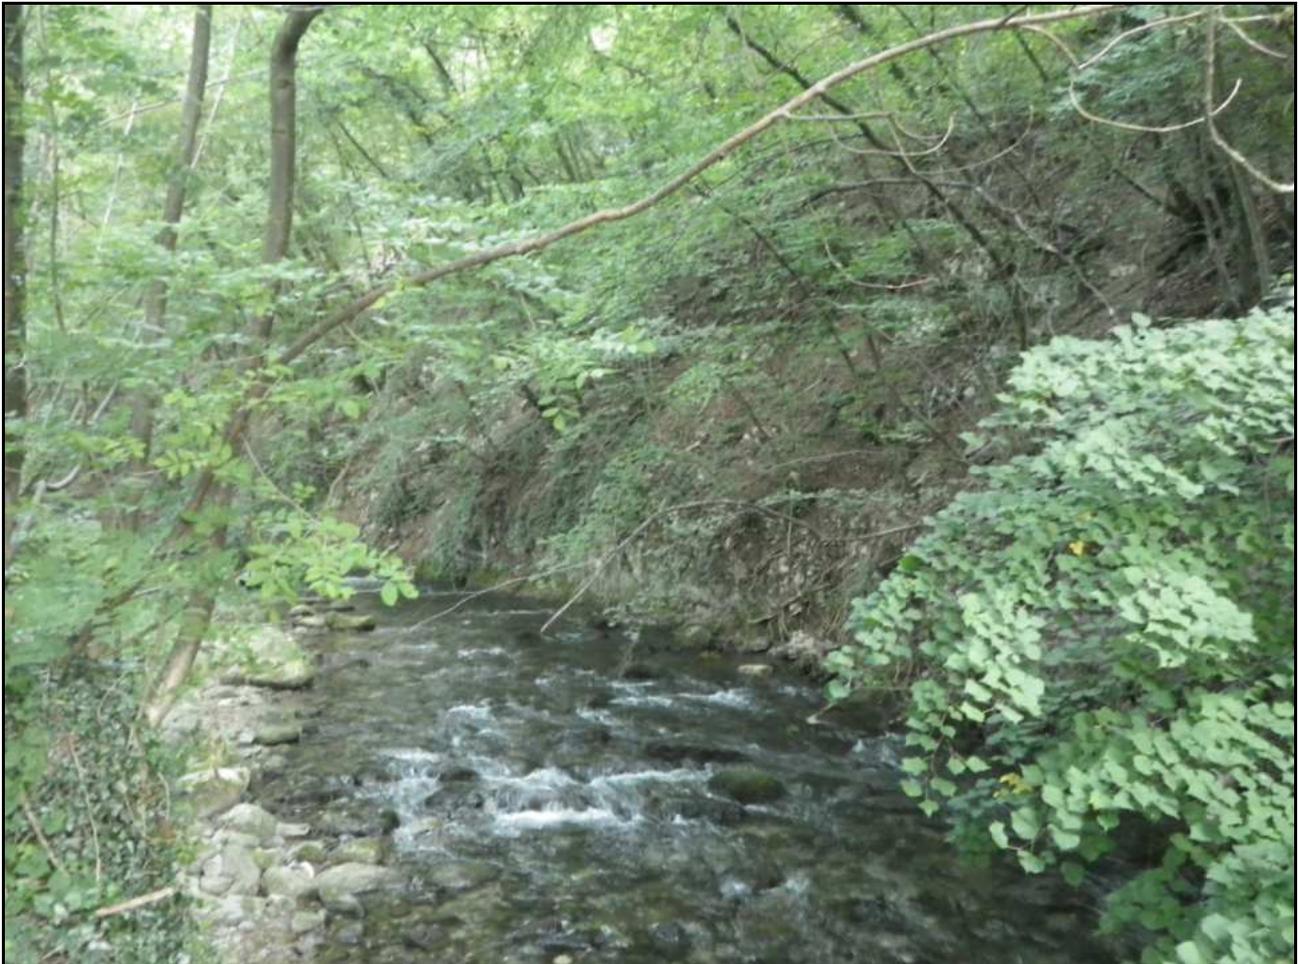
## ADAN002

L'assenza del muro in cemento in sponda destra, consente ora l'insediamento di una formazione di frassini a portamento arbustivo; l'ampiezza della stessa è compresa tra 10 e 5 metri a causa della limitazione imposta dai prati. In sponda sinistra non si riscontrano variazioni rispetto la precedente tratto. La sezione è integra e l'erosione è assente. Le altre caratteristiche funzionali non variano rispetto al primo tratto.

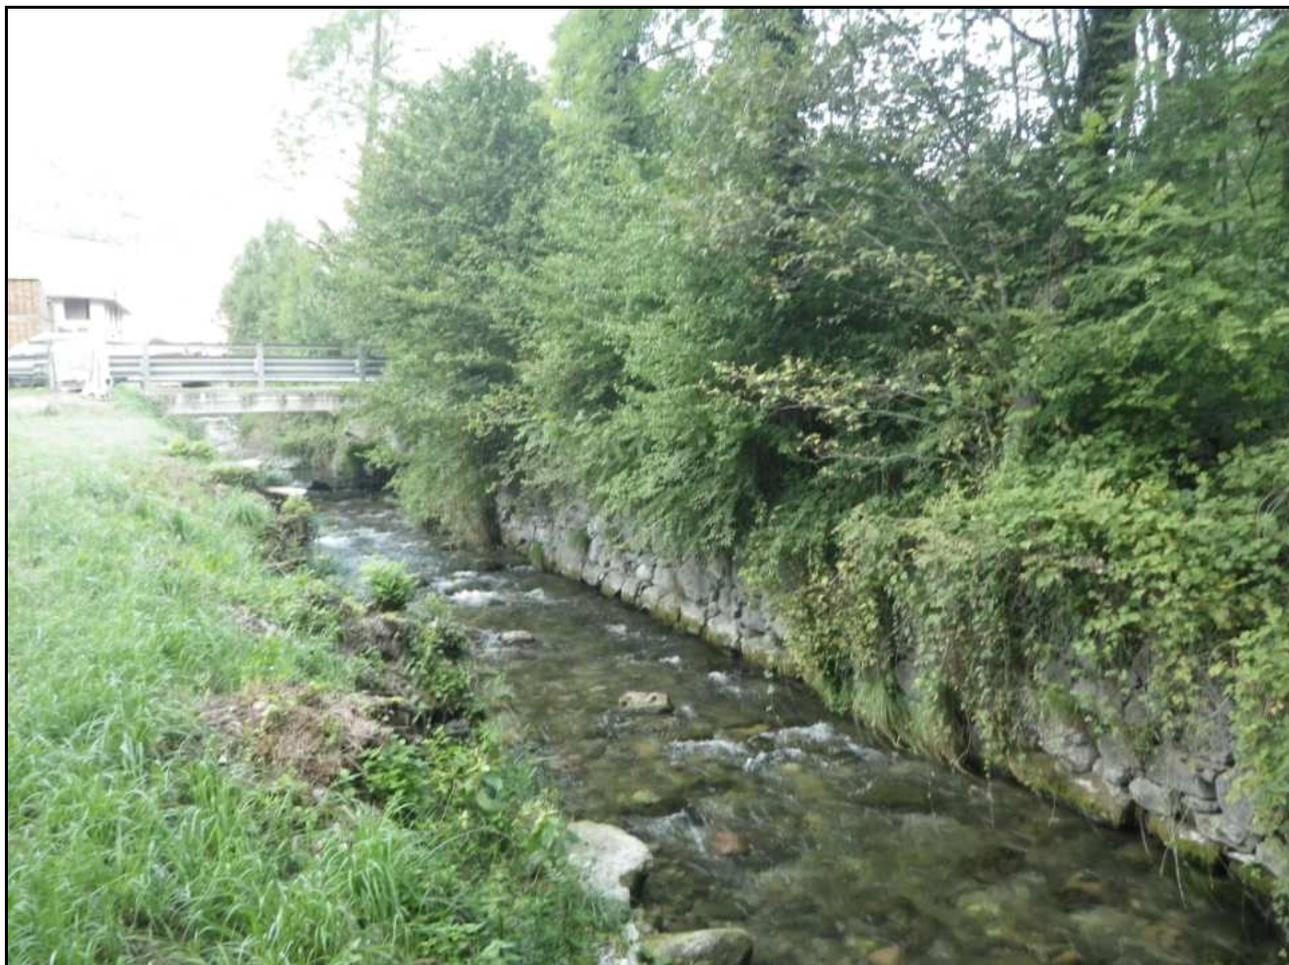
## ADAN003

Sia in sponda destra che in sinistra è presente una scogliera permeabile con funzione antierosiva. La vegetazione perifluviale sinistra è sempre costituita da una formazione arborea di essenze riparie d'ampiezza maggiore di 30 metri e con discontinuità inferiori al 10%, al contrario, in destra, si insedia una formazione erbacea non igrofila, continua ma non funzionale. L'erosione è impedita dalle scogliere ed il fondo rappresenta l'unico elemento di naturalità della sezione. Le altre caratteristiche funzionali non variano rispetto al precedente tratto.

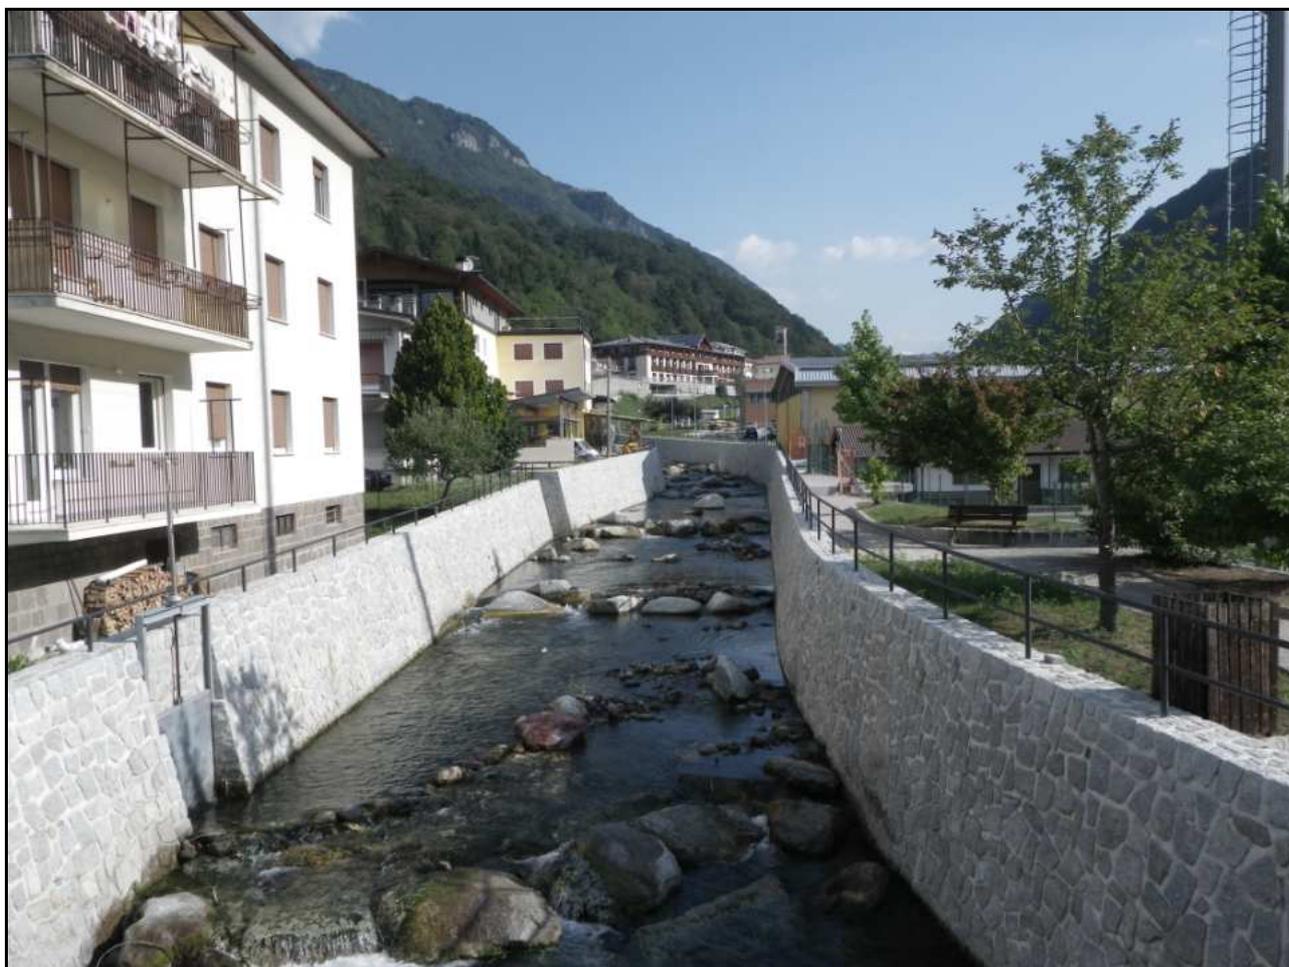
## ADA N004

Il torrente Adanà attraversa ora l'abitato di Pieve di Bono e scorre in un territorio completamente artificializzato. La presenza di opere spondali in cemento in frodo impedisce lo sviluppo di vegetazione nella fascia perfluviale e determina solo variazioni di battente, anziché d'ampiezza dell'alveo bagnato. Il fondo è naturale ma caratterizzato da limitata diversificazione; le zone rifugio per i pesci sono scarse ma le zone di produzione di cibo sono potenzialmente abbondanti, tali da determinare un'idoneità ittica discreta. Vi è preponderanza di un solo elemento idromorfologico. Le caratteristiche del comparto biologico sono le stesse del tratto precedente.

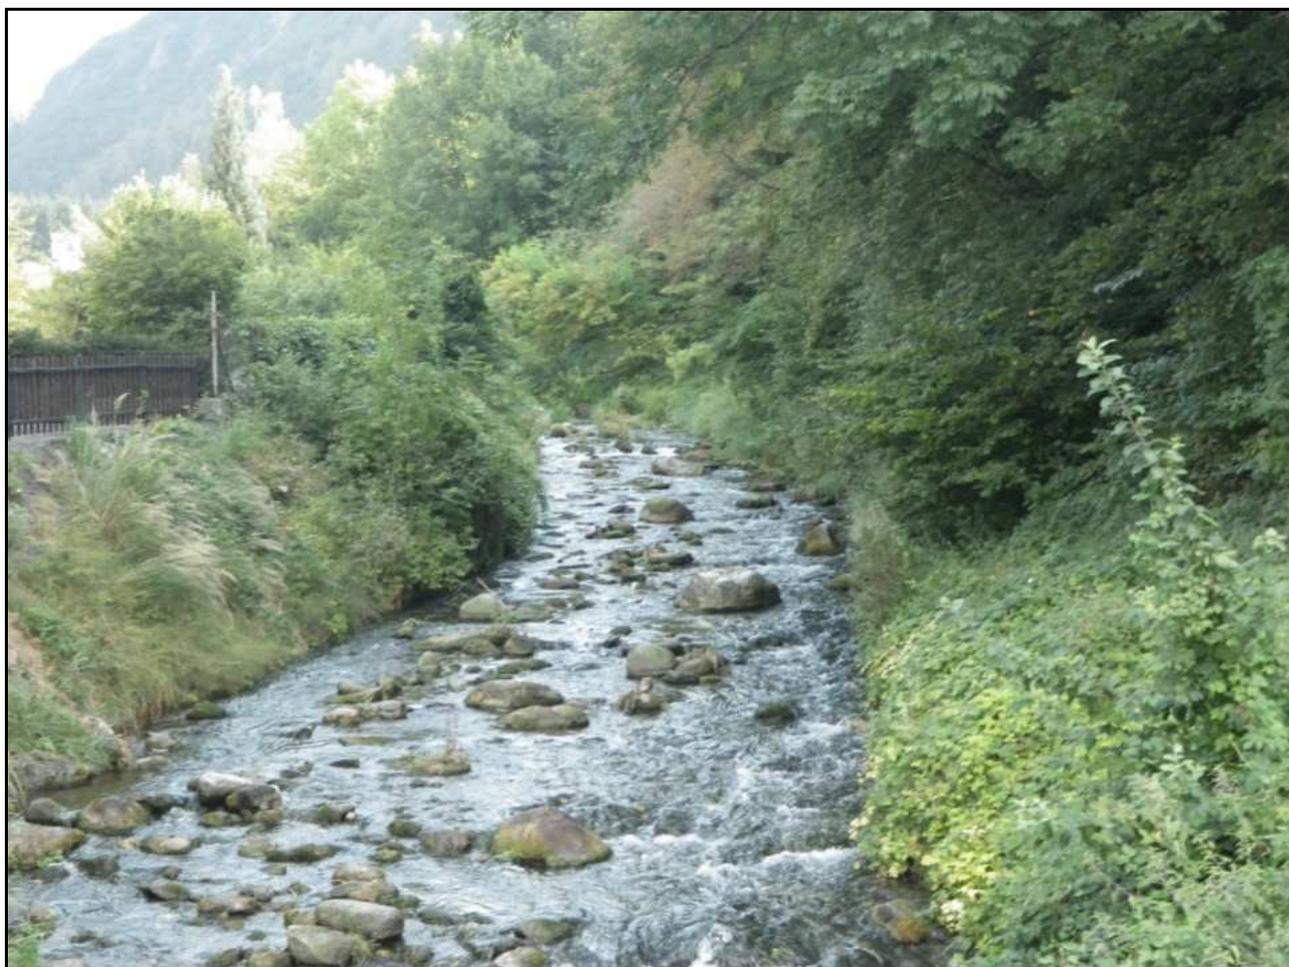
## ADA N005

In sponda sinistra il territorio circostante è ora caratterizzato da urbanizzazione rada. Il fondo continua a rappresentare l'unico elemento di naturalità della sezione, poiché in entrambe le sponde è presente una scogliera permeabile. La fascia perifluviale destra è costituita da una bordura (5-2m), continua ma non funzionale, di essenze arbustive esotiche/infestanti. In sponda destra si insedia una formazione arbustiva riparia a forte presenza di essenze esotiche/infestanti con ampiezza compresa tra 10 e 5 metri e priva di discontinuità. Tutte le altre caratteristiche funzionali non variano dal precedente tratto.

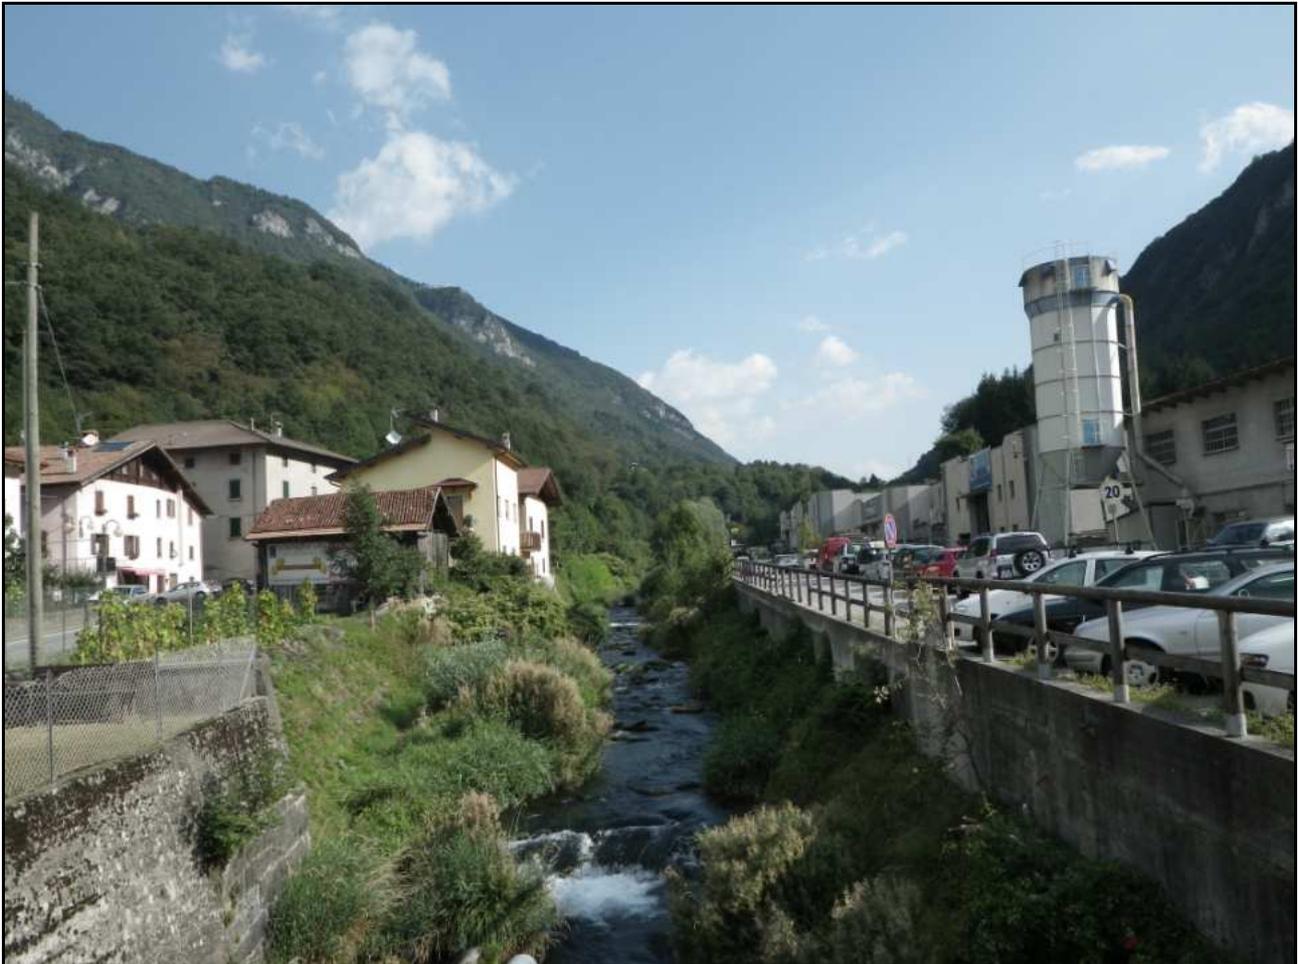
## ADA N006

Questo tratto scorre in un territorio urbanizzato. La presenza di opere spondali in cemento consente l'insediamento di bordure costituite da essenze arbustive esotiche/infestanti d'ampiezza compresa tra 2 e 5 metri continue ma prive di funzionalità.

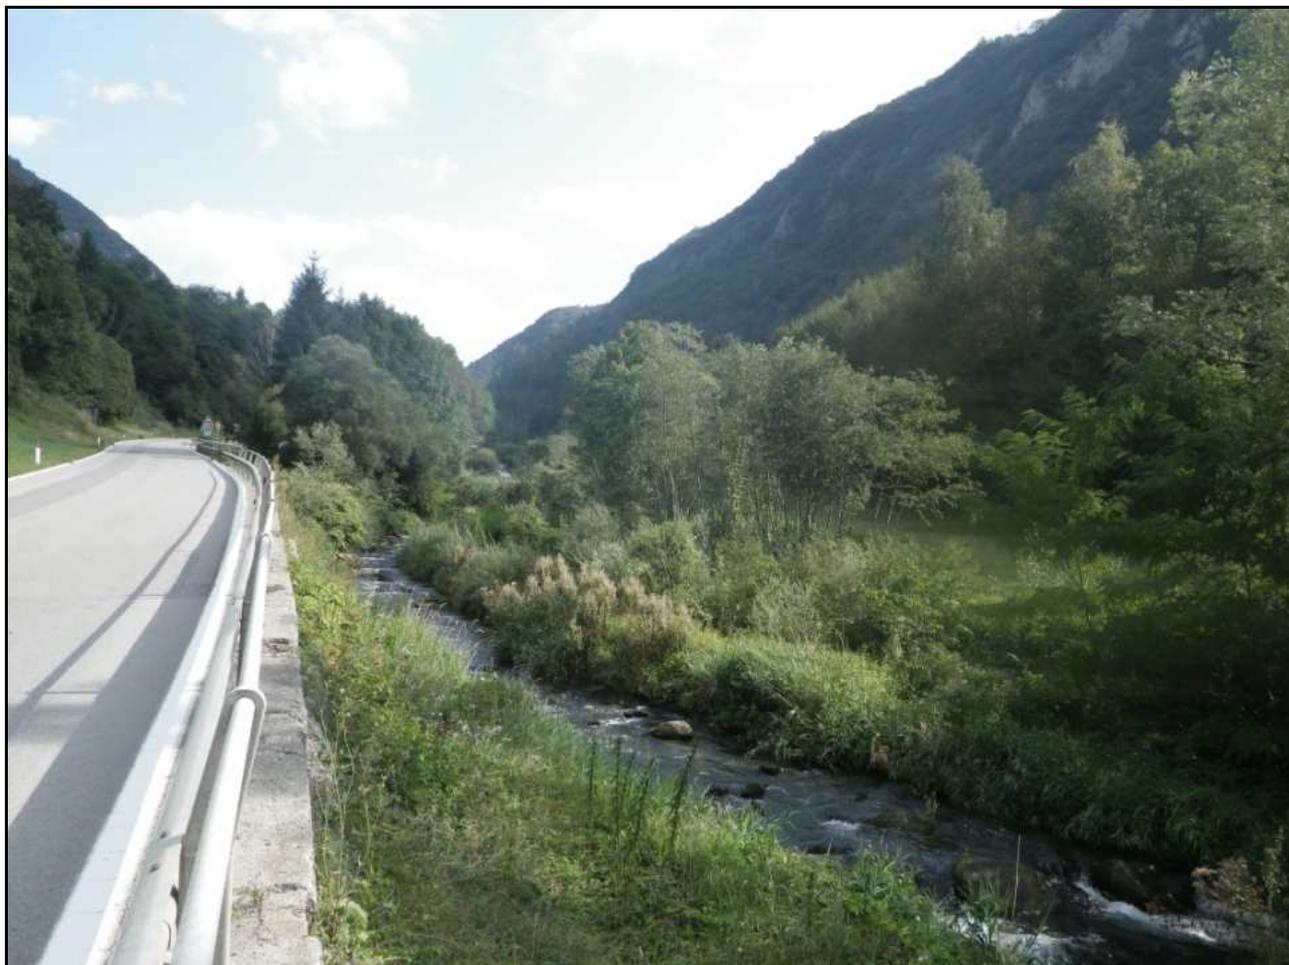
## ADAN007

Il territorio circostante della sponda sinistra vede una prevalenza di pascoli e praterie di origine antropica mentre, in destra, vi sono altresì zone boschive recentemente ceduate. La fascia perifluviale destra, secondaria per la presenza di un muro in cemento, presenta la stessa tipologia di vegetazione presente nel precedente tratto. In sinistra la vegetazione è primaria, il muro in cemento è infatti sostituito da una scogliera permeabile, che consente l'insediamento di una bordura di essenze riparie a portamento arbustivo continua, ma con ampiezza (2-5m) limitata dai prati. Le altre caratteristiche funzionali non variano rispetto al tratto a valle.

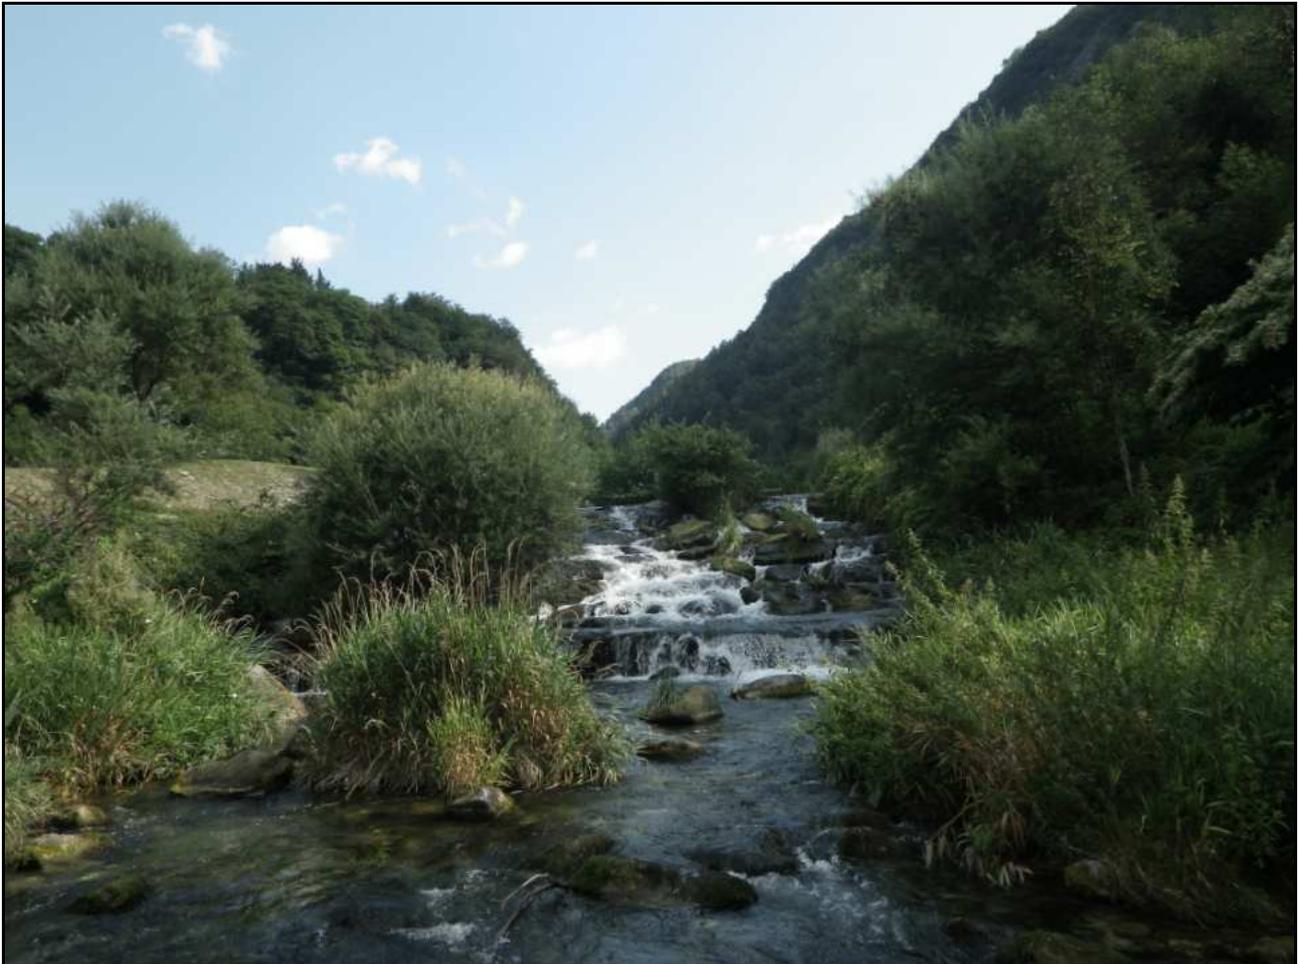
## ADA N008

Il territorio circostante, sia in destra che in sinistra orografica, è ora dominato dai pascoli e praterie di origine antropica. La vegetazione della fascia perifluviale destra è costituita da una bordura di salici a portamento arbustivo con ampiezza compresa tra 5 e 2 metri (limitata dai prati) con alcune discontinuità (5-15%) date da porzioni di suolo a copertura erbacea non igrofila. In sponda sinistra, la stessa bordura è in successione ad una formazione arborea autoctona non riparia; ciò determina un aumento dell'ampiezza cumulativa delle formazioni funzionali, che appare compresa tra 30 e 10 metri, con limite esterno imposto dai prati. L'erosione è impedita da una scogliera in destra mentre è assente in sinistra. La sezione trasversale è penalizzata dagli interventi artificiale in sponda destra, ma mantiene comunque una discreta diversità morfologica. Il substrato presenta ciottoli e massi incassati, con strutture di ritenzione degli apporti trofici che permettono l'insediamento di una comunità macrobentonica ben diversificata. Le caratteristiche del comparto biologico sono le stesse del tratto precedente.

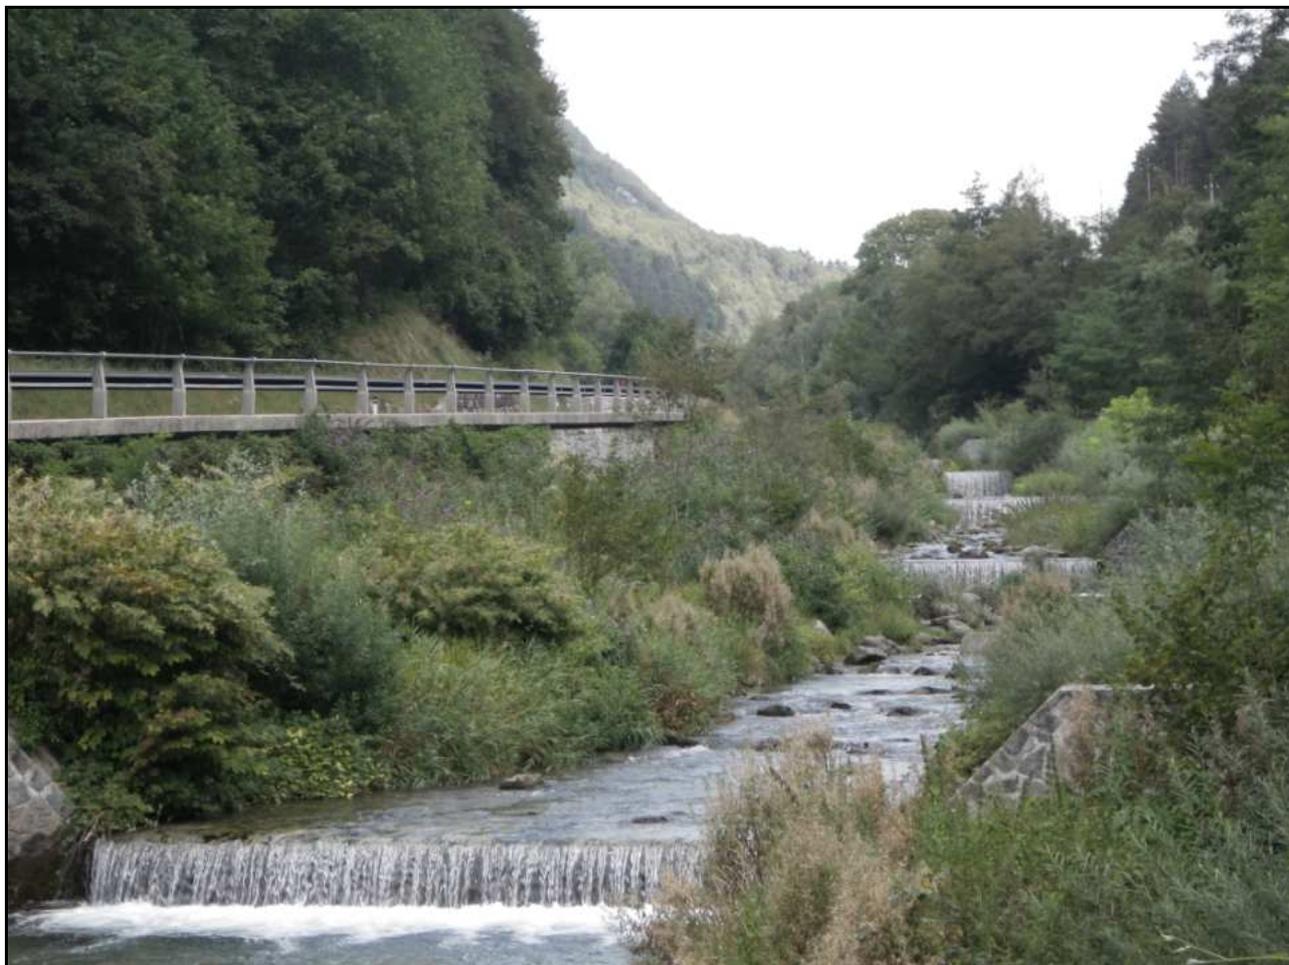
## ADAN010

In sponda destra il territorio circostante è antropizzato (abitato di Agrone) mentre, in sinistra, prevale il bosco di conifere. La vegetazione perifluviale destra, secondaria per il muro in cemento a supporto della strada, è costituita da una bordura non funzionale di essenze arbustive esotiche/infestanti. In sinistra, la fascia perifluviale è costituita da una bordura di essenze riparie a portamento arbustivo, con ampiezza compresa tra 5 e 2 metri (limitata dai prati) e con alcune discontinuità (5-15%), date da porzioni di suolo a copertura erbacea non igrofila. Nel tratto è presente una successione di briglie ravvicinate (distanza tra le briglie minore di 3 volte l'alveo di morbida) con funzione antierosiva, che determinano una sezione trasversale con scarsa diversità morfologica ed un'idoneità ittica poco sufficiente, poiché le briglie non sono superabili dai pesci. Il fondo è stabile e la ritenzione degli apporti trofici è discreta, in alveo sono presenti massi incassati e ciottoli. La successione di briglie banalizza l'idromorfologia rendendo preponderante un unico elemento idromorfologico. Il comparto biologico non mostra segni di alterazione.

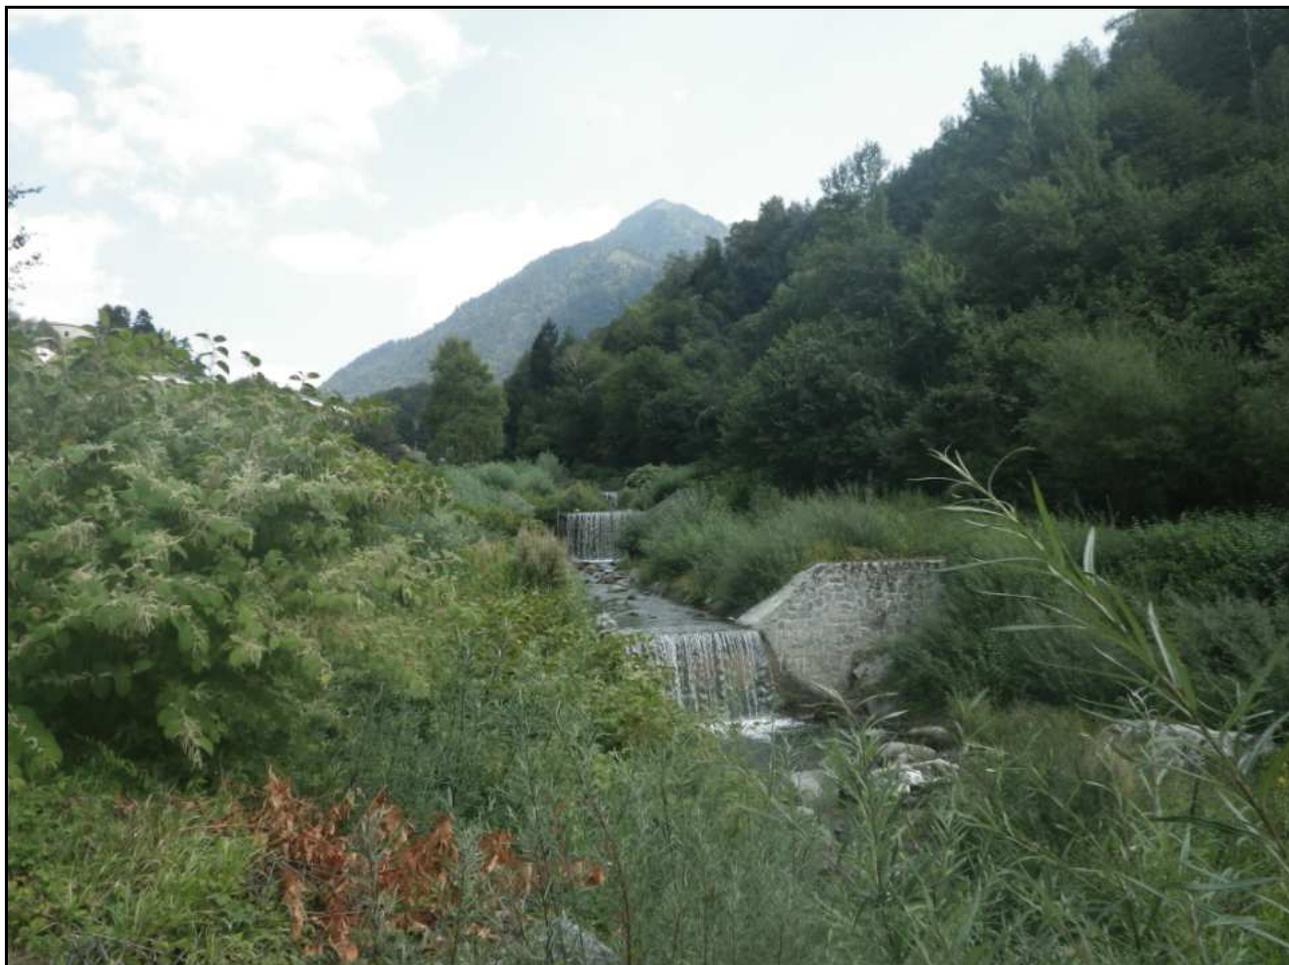
## ADAN011

Il territorio circostante, sia in destra che in sinistra orografica, è ora dominato dai pascoli e praterie di origine antropica. La fascia perfluviale destra è costituita da una bordura di essenze riparie a portamento arbustivo, con ampiezza compresa tra 5 e 2 metri (limitata dai prati) con alcune discontinuità (5-15%) date da porzioni di suolo a copertura erbacea non igrofila. In sponda sinistra, la stessa bordura è in successione ad una formazione arborea autoctona non riparia senza limitazioni d'ampiezza ma con interruzioni (10-25%). Le altre caratteristiche funzionali non variano rispetto al precedente tratto, fatta eccezione per il perifiton, che forma un patina tridimensionale apprezzabile sul fondo.

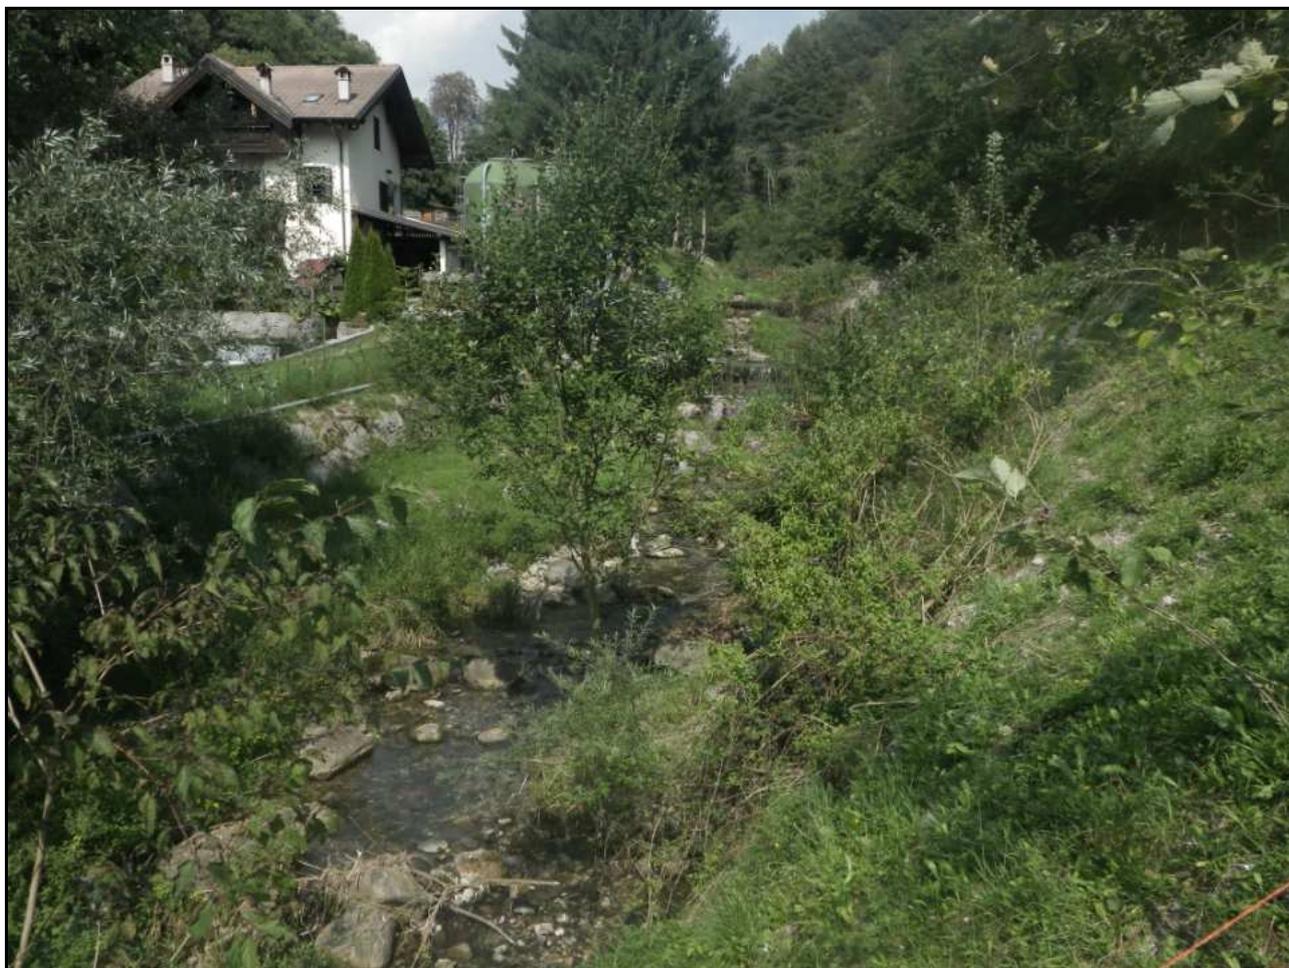
## ADAN012

In sponda destra il territorio è antropizzato, con presenza di abitazioni e strutture produttive (pescicoltura); in sinistra invece l'urbanizzazione è rada. La fascia perfluviale d'entrambe le sponde è costituita da bordure di essenze arbustive esotiche/infestanti, principalmente *Buddleja davidii*, d'ampiezza compresa tra 2 e 5 metri, continue ma prive di funzionalità. Le altre caratteristiche funzionali non variano rispetto al precedente tratto, fatta eccezione per il fondo dell'alveo che mostra scarse strutture di ritenzione degli apporti trofici.

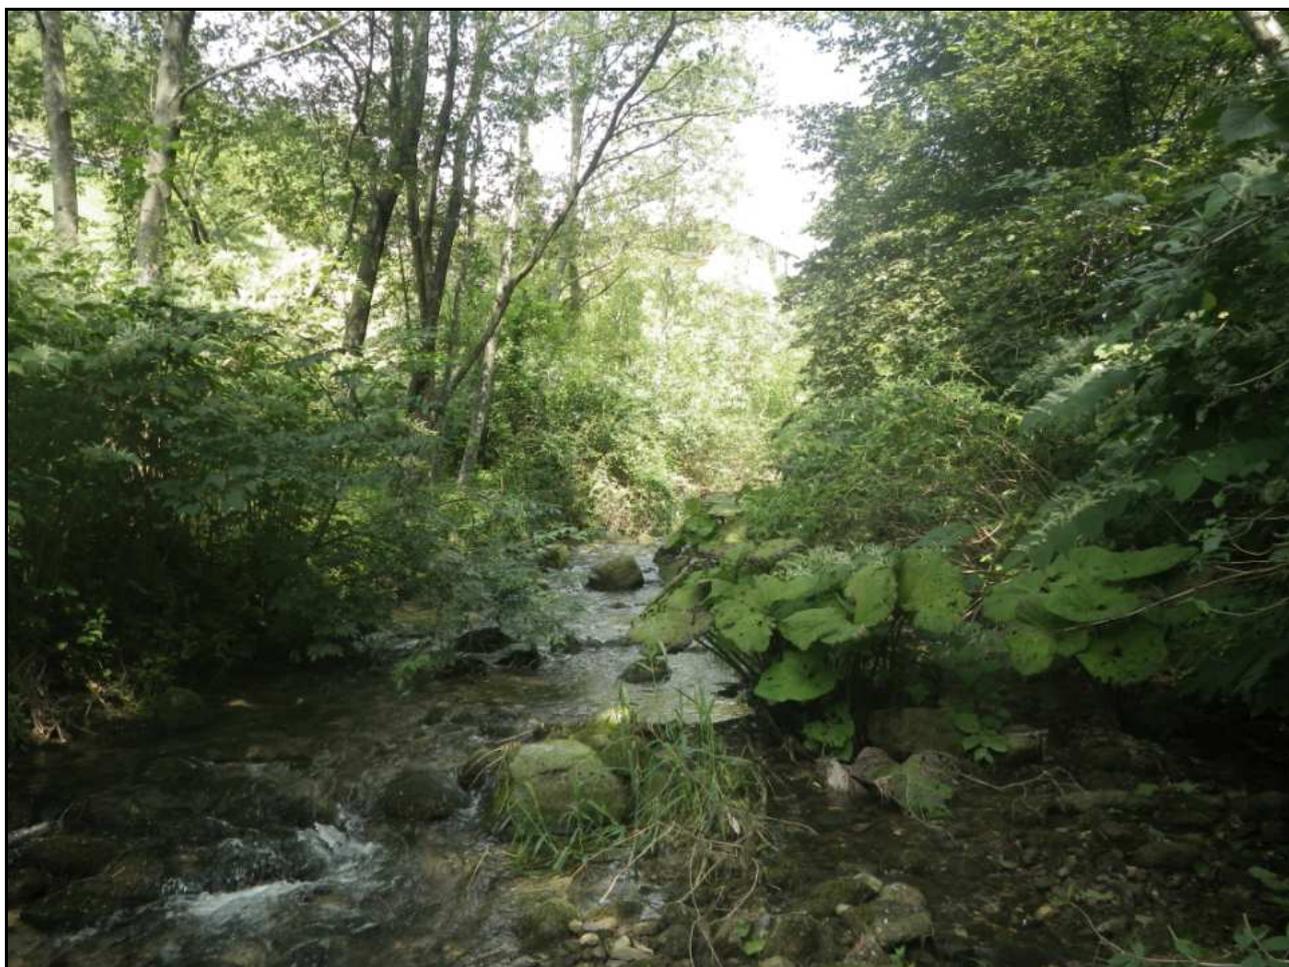
## ADAN013

Il territorio circostante, sia in destra che in sinistra orografica, è ora dominato dai pascoli e praterie di origine antropica. La fascia perfluviale destra è costituita da una bordura di essenze riparie a portamento arbustivo, con ampiezza compresa tra 5 e 2 metri (limitata dai prati). In sponda sinistra, la stessa bordura è in successione ad una formazione arborea autoctona non riparia senza limitazioni d'ampiezza né interruzioni. L'erosione è assente e la sezione trasversale è integra. Il fondo dell'alveo si presenta costituito in prevalenza da ciottoli facilmente movibili con scarse strutture di ritenzione degli apporti trofici; nel tratto vi è la preponderanza di un solo elemento idromorfologico. L'idoneità per l'abbondante disponibilità di cibo e la buona ombreggiatura, risulta discreta. Il comparto biologico non mostra segni di alterazione.

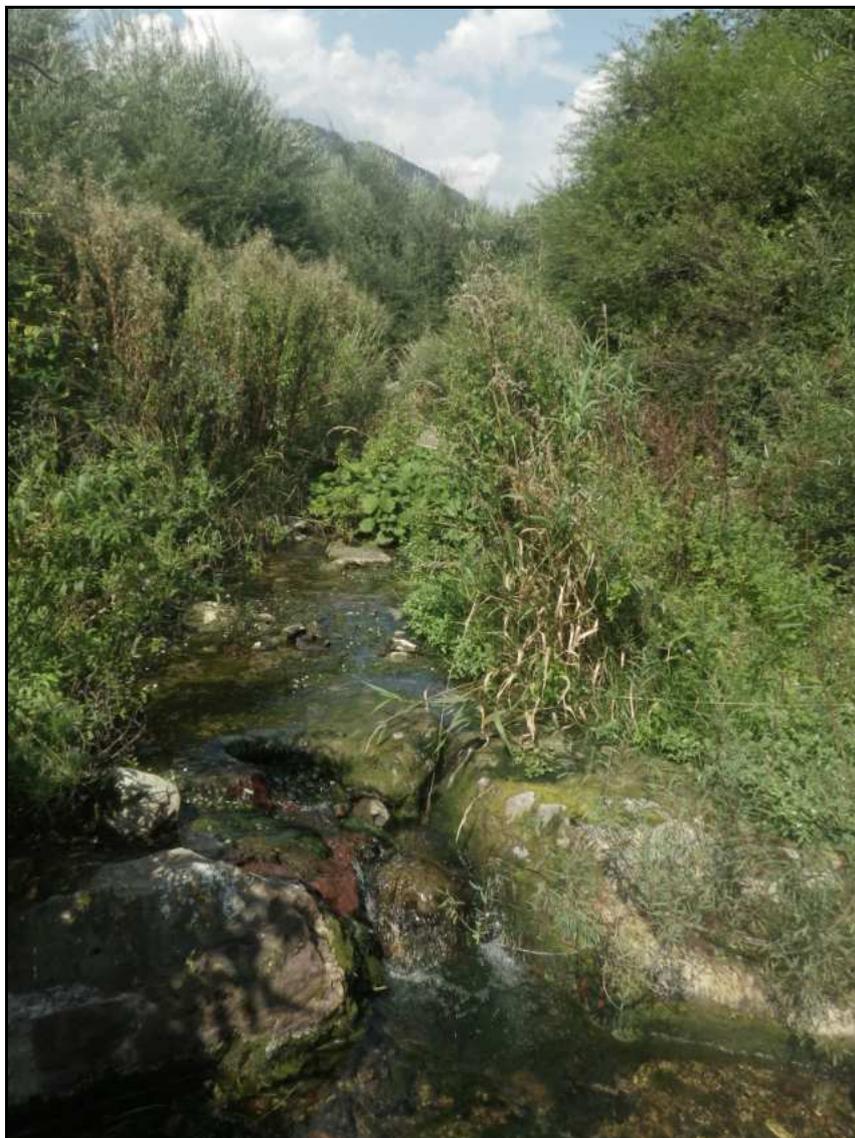
## ADAN014

Il territorio circostante è caratterizzato da urbanizzazione rada. La vegetazione della fascia perifluviale, d'entrambe le sponde, è costituita da una formazione di salici a portamento arbustivo d'ampiezza compresa tra 30 e 10 metri (limitata dai prati) con alcune discontinuità (10-25%) determinate dalle specie esotiche infestanti, principalmente *Buddleja davidii*. Il substrato è composto da ciottoli, strutture di ritenzione mobili, soprattutto durante i fenomeni di piena. Sia in sponda destra che in sinistra il processo erosivo è annullato dalla presenza di una scogliera permeabile; tali opere banalizzano la sezione trasversale determinando una scarsa diversità morfologica. L'idoneità ittica, per l'abbondante disponibilità di cibo e la buona ombreggiatura risulta elevata. Le alghe filamentose formano cuscinetti con copertura compresa tra il 15 ed il 35% del totale dell'area dell'alvo bagnato ed il perifiton crea una patina tridimensionale. Il detrito vegetale è

costituito da frammenti vegetali fibrosi e polposi. Nel tratto prevale un solo elemento idromorfologico.

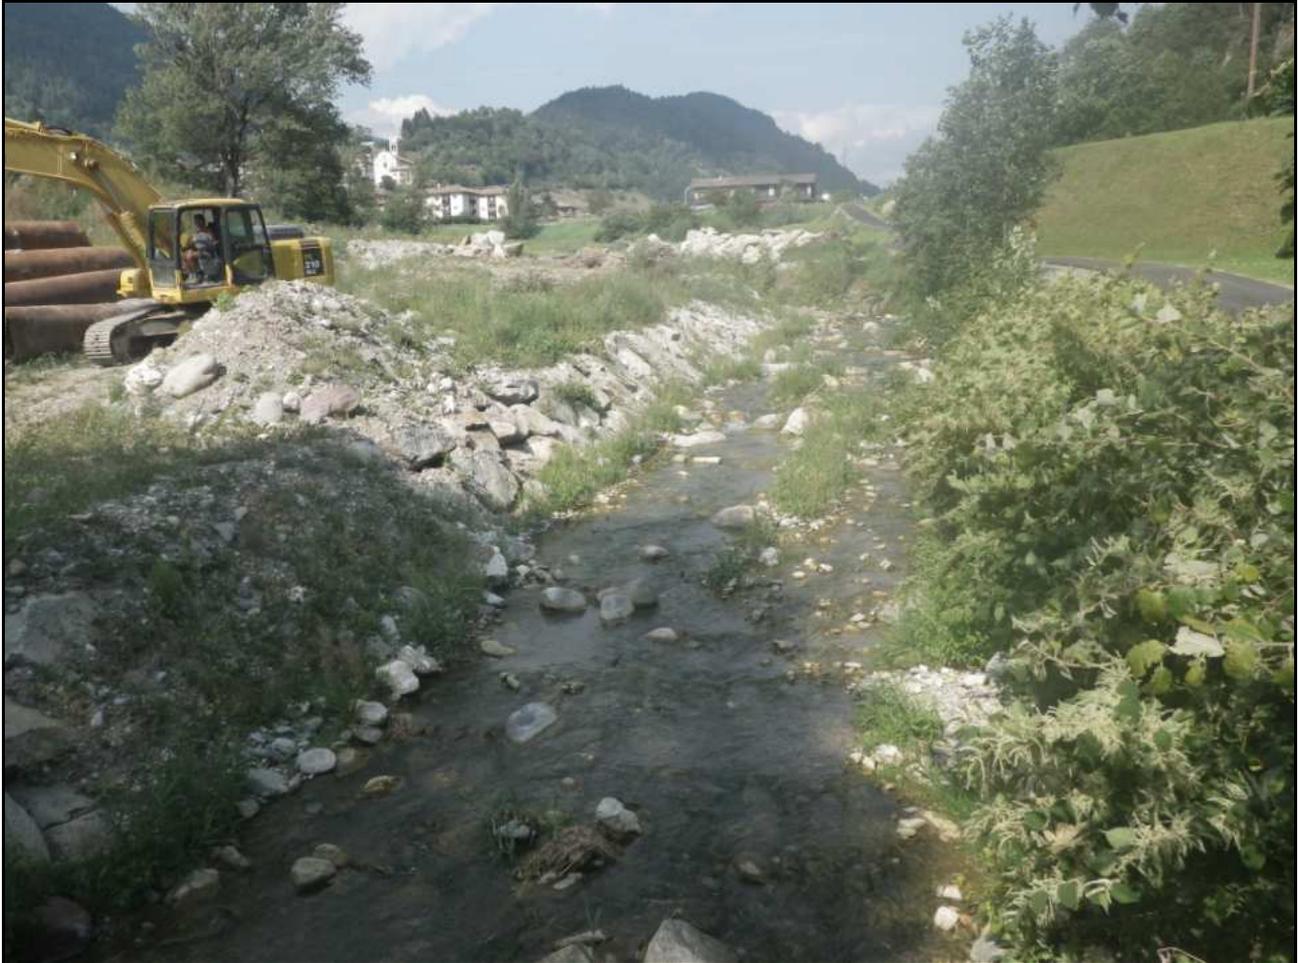
## ADAN016

In sponda sinistra prevalgono ora i pascoli e le praterie di origine antropica. Scogliere permeabili, presenti su entrambe le sponde, annullano i processi erosivi impedendo nel contempo la formazione di una vegetazione perifluviale funzionale. Il fondo dell'alveo, che rappresenta l'unico elemento di naturalità della sezione trasversale, è composto principalmente da ciottoli, strutture di ritenzione mobili, soprattutto durante i fenomeni di piena. L'idoneità ittica, per la scarsa disponibilità di ombreggiatura e zone rifugio risulta poco sufficiente. Le altre caratteristiche funzionali non variano rispetto al precedente tratto, ad eccezione della comunità macrobentonica che appare poco equilibrata e diversificata, con prevalenza di taxa tolleranti all'inquinamento (Efemerotteri della famiglia Baetidae, Tricotteri Rhyacophilidae, Plecotteri Leuctridae, Ditteri Simuliidae).

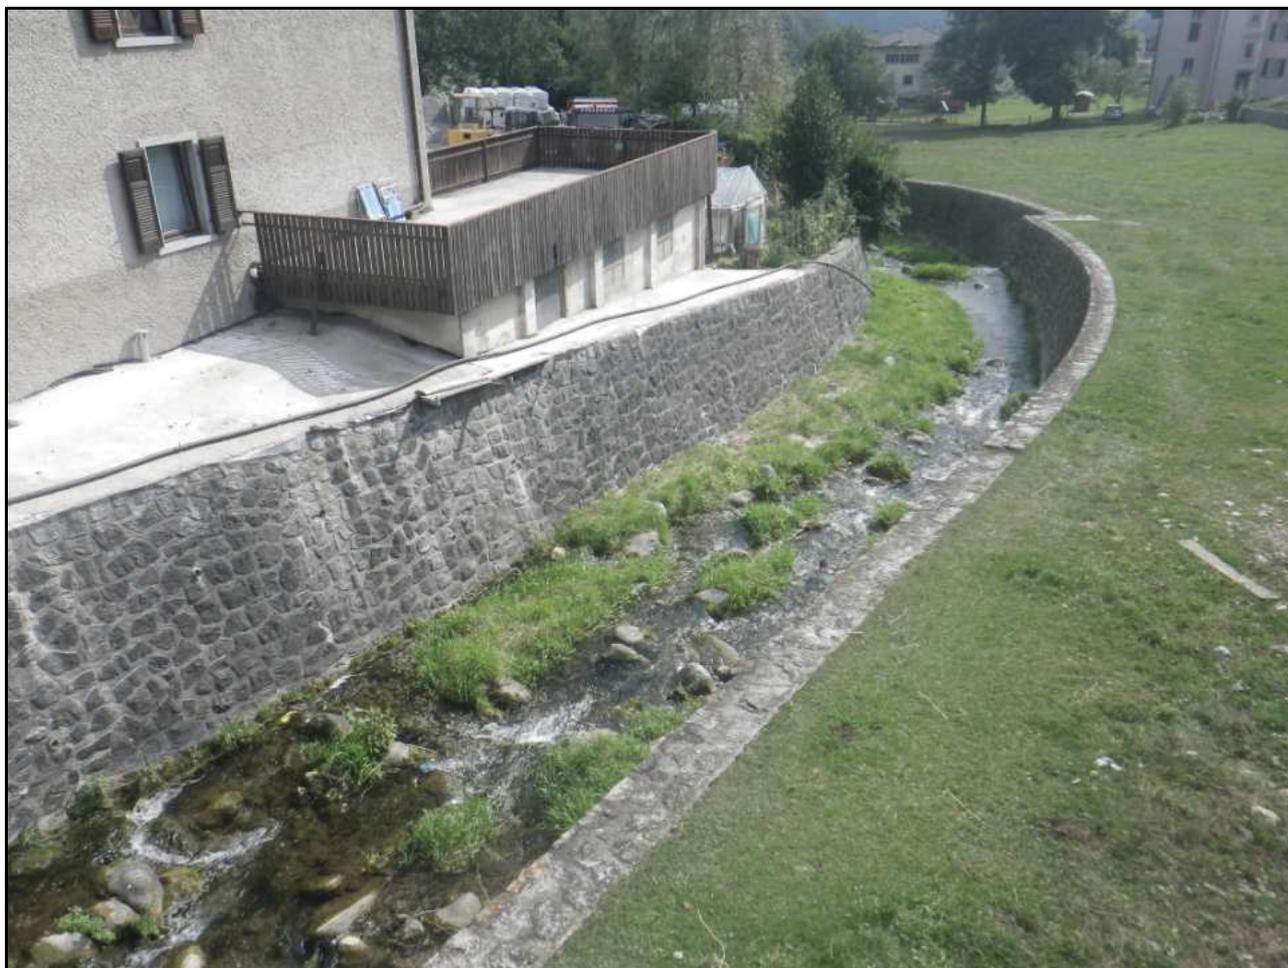
## ADAN017

Il tratto ADAN017 scorre in un territorio fortemente antropizzato, attraverso il paese di Roncone, e il corso d'acqua risulta fortemente artificializzato. I muri in cemento impediscono la formazione di vegetazione nella fascia perfluviale (secondaria) e hanno la funzione di contenere le piene e di impedire l'erosione delle rive. L'aumento di portata determina esclusivamente una variazione del battente d'acqua e non dell'ampiezza dell'alveo bagnato. I parametri biologici mostrano segni di alterazione da carico organico sia nella componente vegetale in alveo, con perifiton tridimensionale e alghe filamentose, sia nella comunità macrobentonica, poco diversificata e poco equilibrata.
