# Torrente Adanà

**Tabella 1: Punteggio, livello, giudizio IFF reale e relativo**

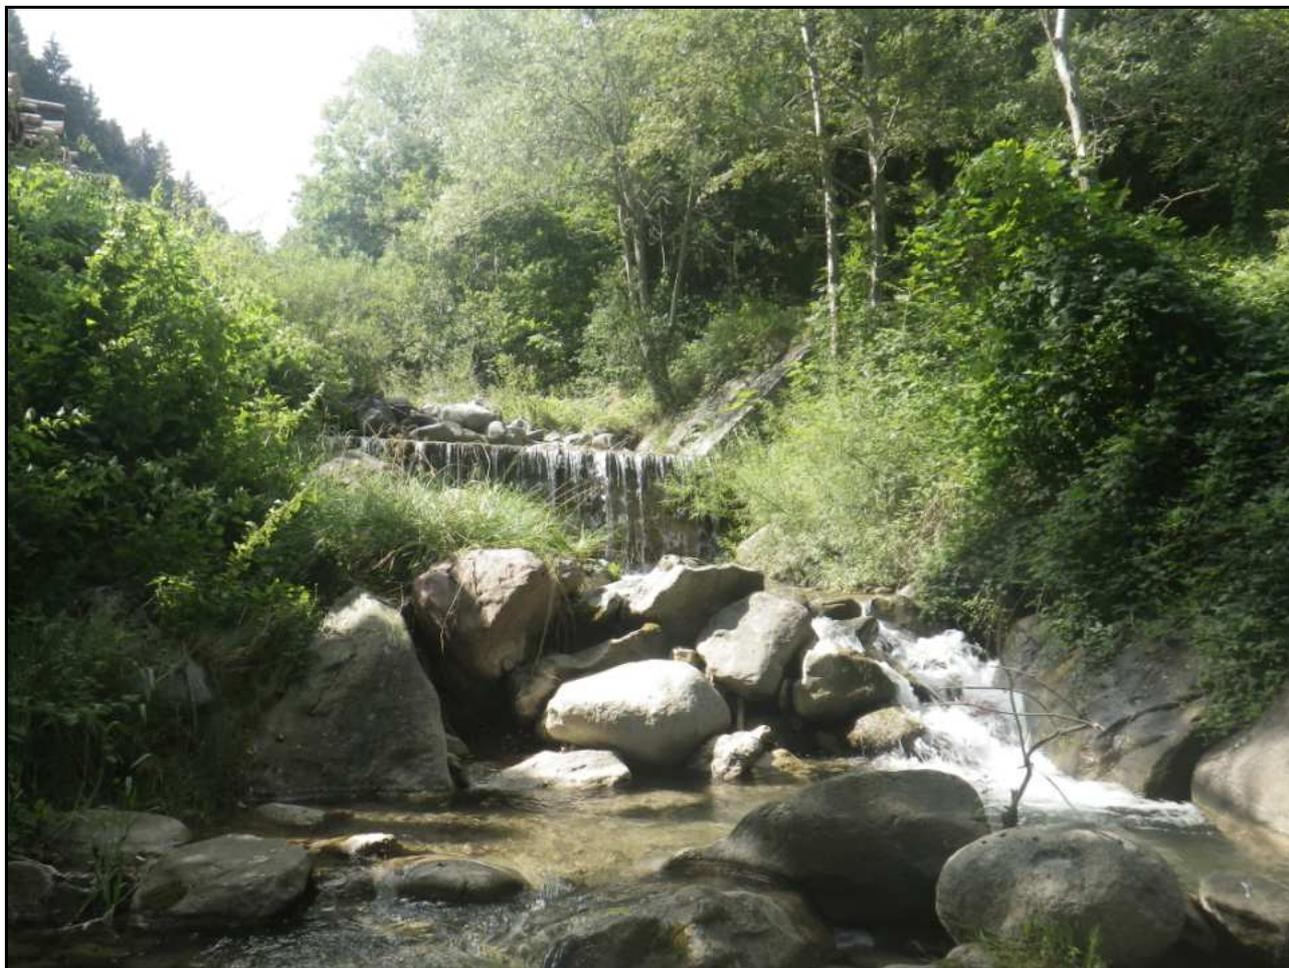
## ADAN018

Questo tratto è caratterizzato dalla presenza di una successione di briglie con distanza tra loro < 3 volte la larghezza dell'alveo di morbida: sono compromesse la sezione trasversale e l'idoneità ittica, dato che sono sbarramenti non superabili dall'ittiofauna. L'erosione inoltre è impedita dalla presenza di massi posti a difesa spondale. La ritenzione della sostanza organica è molto efficace per la presenza di massi, tronchi e rami che trattengono il detrito vegetale. In alveo non sono presenti macrofite tolleranti ed il perifiton è sottile. Il detrito è riconoscibile e fibroso. La comunità macrobentonica è ben strutturata e diversificata, risulta composta da individui appartenenti a taxa sensibili l'inquinamento.

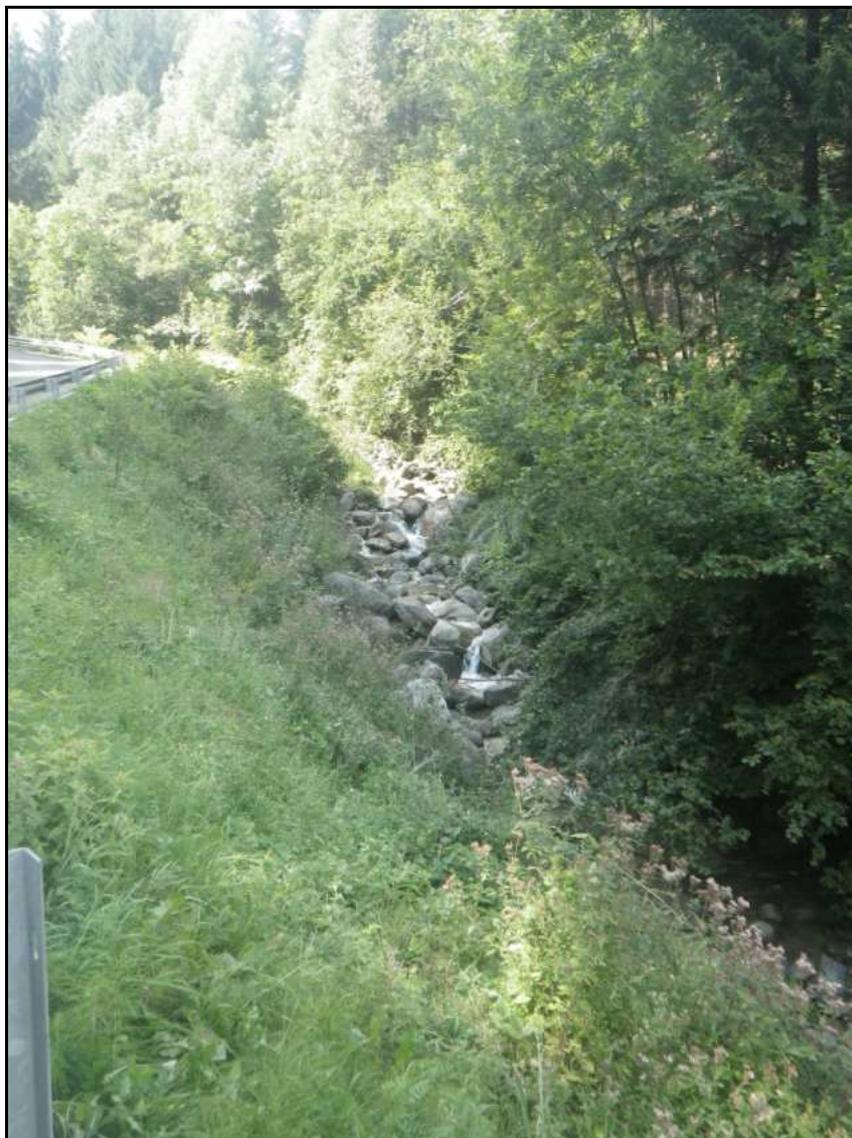
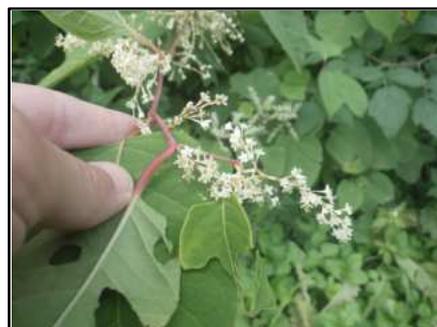
## ADAN019

In destra orografica il territorio è privo di antropizzazione; la strada non ha forti ripercussioni sul corso d'acqua ma viene considerata quale elemento di interruzione della fascia perifluviale. In sinistra ci sono praterie antropiche e boschi. La vegetazione della fascia perifluviale primaria è costituita da una formazione arbustiva di specie riparie in compresenza con la formazione arborea di specie autoctone non riparie, con ampiezza complessiva > 30 m e senza interruzioni. In destra si insedia solo una bordura continua di erbacee non igrofile con la presenza di rade specie esotiche infestanti (come la *Reynoutria japonica*, in foto).

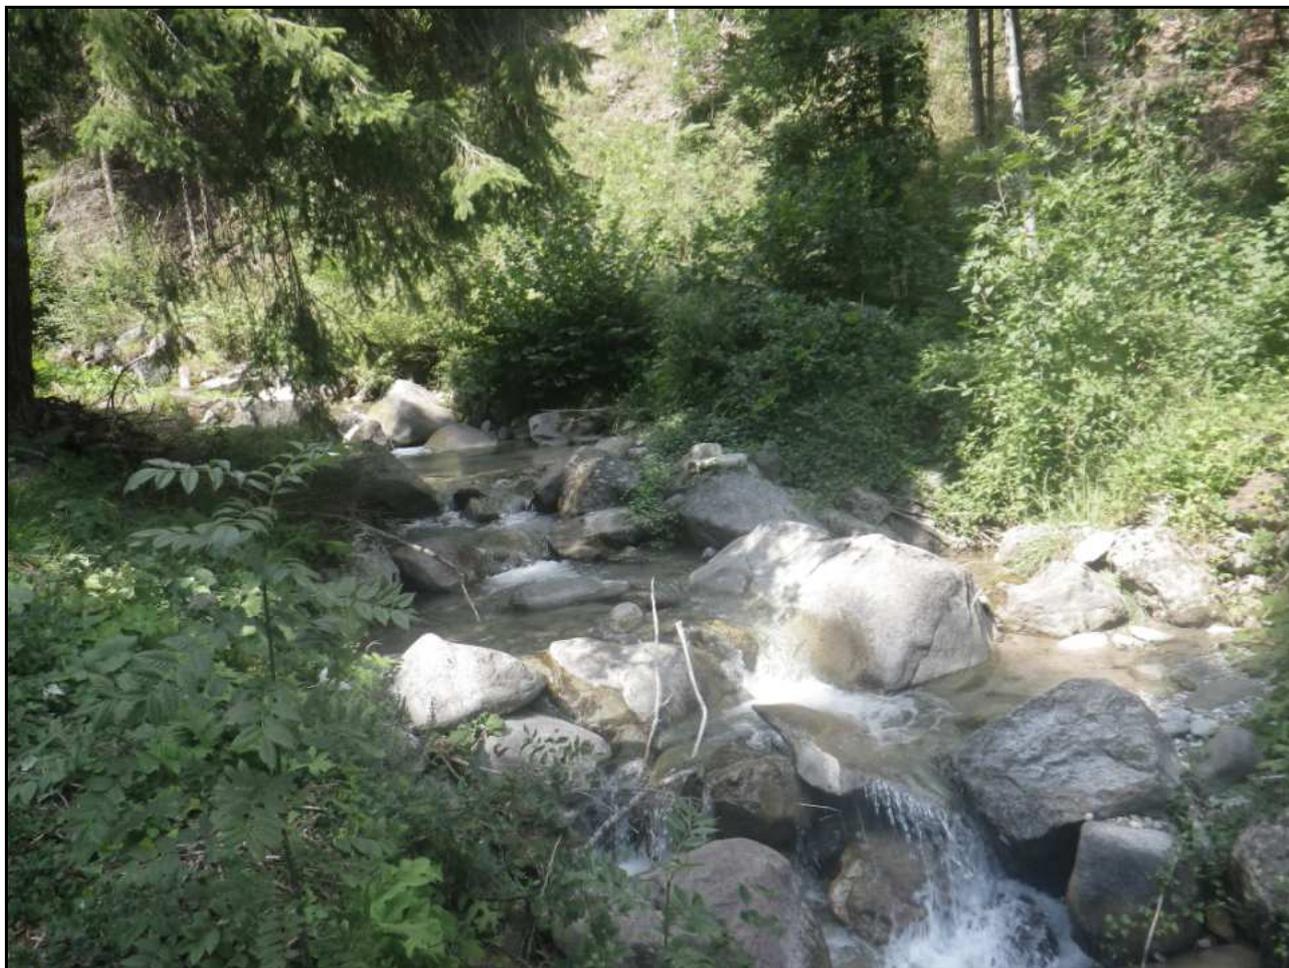
## ADAN020

In sinistra orografica sono presenti alcune serre e urbanizzazione rada. Qui la vegetazione è costituita da bordure di arbusti ripari e bordure di arbusti autoctoni non ripari; le formazioni funzionali raggiungono l'ampiezza massima di 10 m e presentano alcune interruzioni causate da erbacee non igrofile. In destra continua la bordura erbacea del tratto precedente. L'erosione è assente e la sezione trasversale non presenta interventi artificiali. Il comparto biologico continua a non mostrare segni di alterazione. L'idoneità ittica è elevata per l'abbondanza di zone rifugio e di zone trofiche.

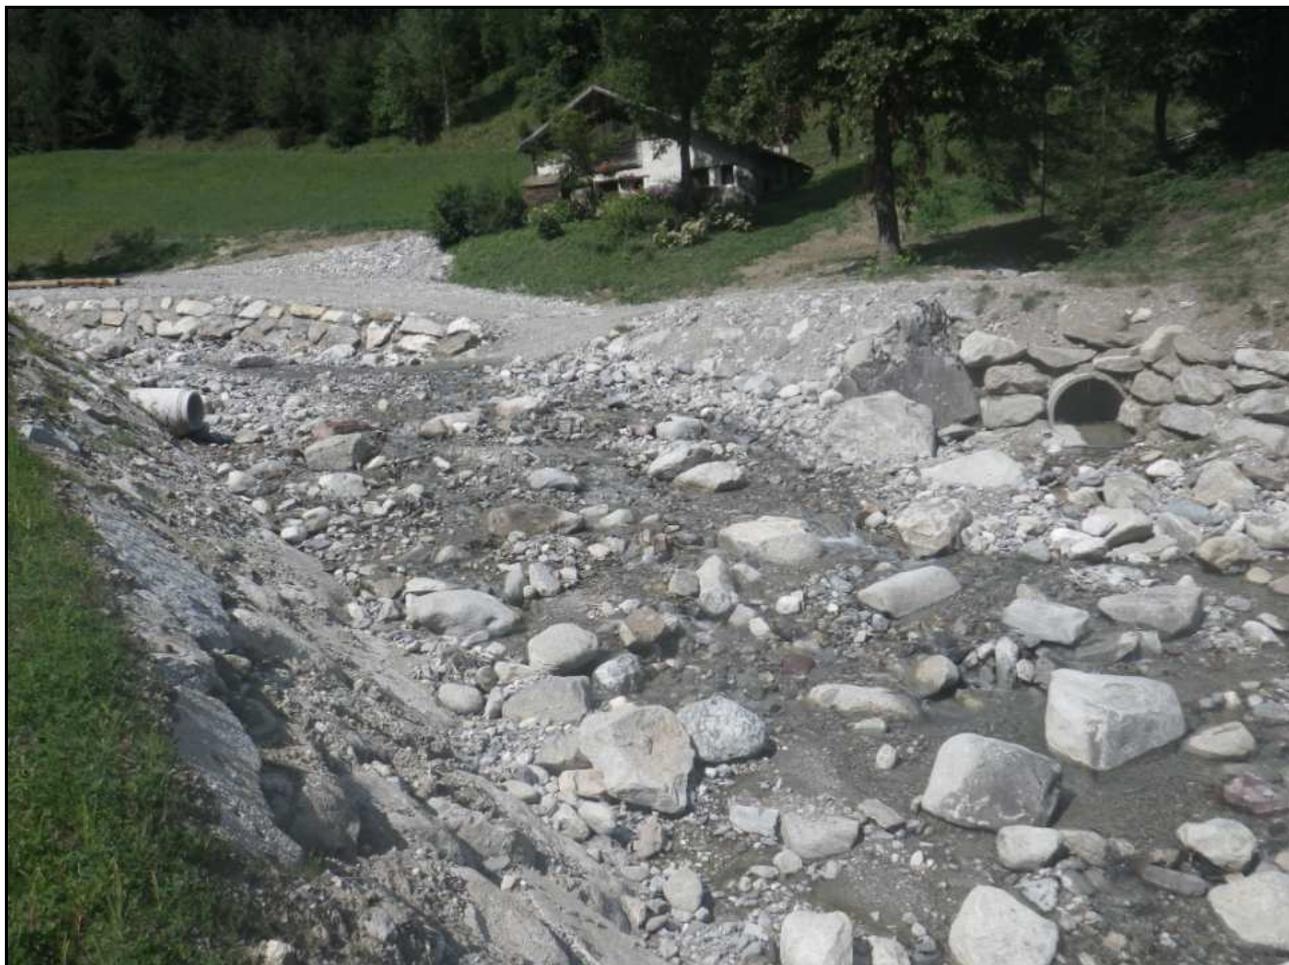
## ADAN021

Questo tratto è stato recentemente rimaneggiato, con la costruzione di muri arginali costituiti da massi cementati, che non consentono la permeabilità con il territorio circostante; non c'è vegetazione nella fascia perifluviale. Il fondo, unico a conservare un residuo di naturalità, è stabile ma con minor efficacia ritentiva rispetto ai tratti a valle. Gli elementi idromorfologici non sono distinguibili e l'idoneità ittica è sufficiente, per l'assenza di ombreggiatura e di aree idonee per la deposizione delle uova, la scarsità di zone rifugio e le discrete zone trofiche. Il tratto, arginato, non ha la possibilità di espandersi trasversalmente.

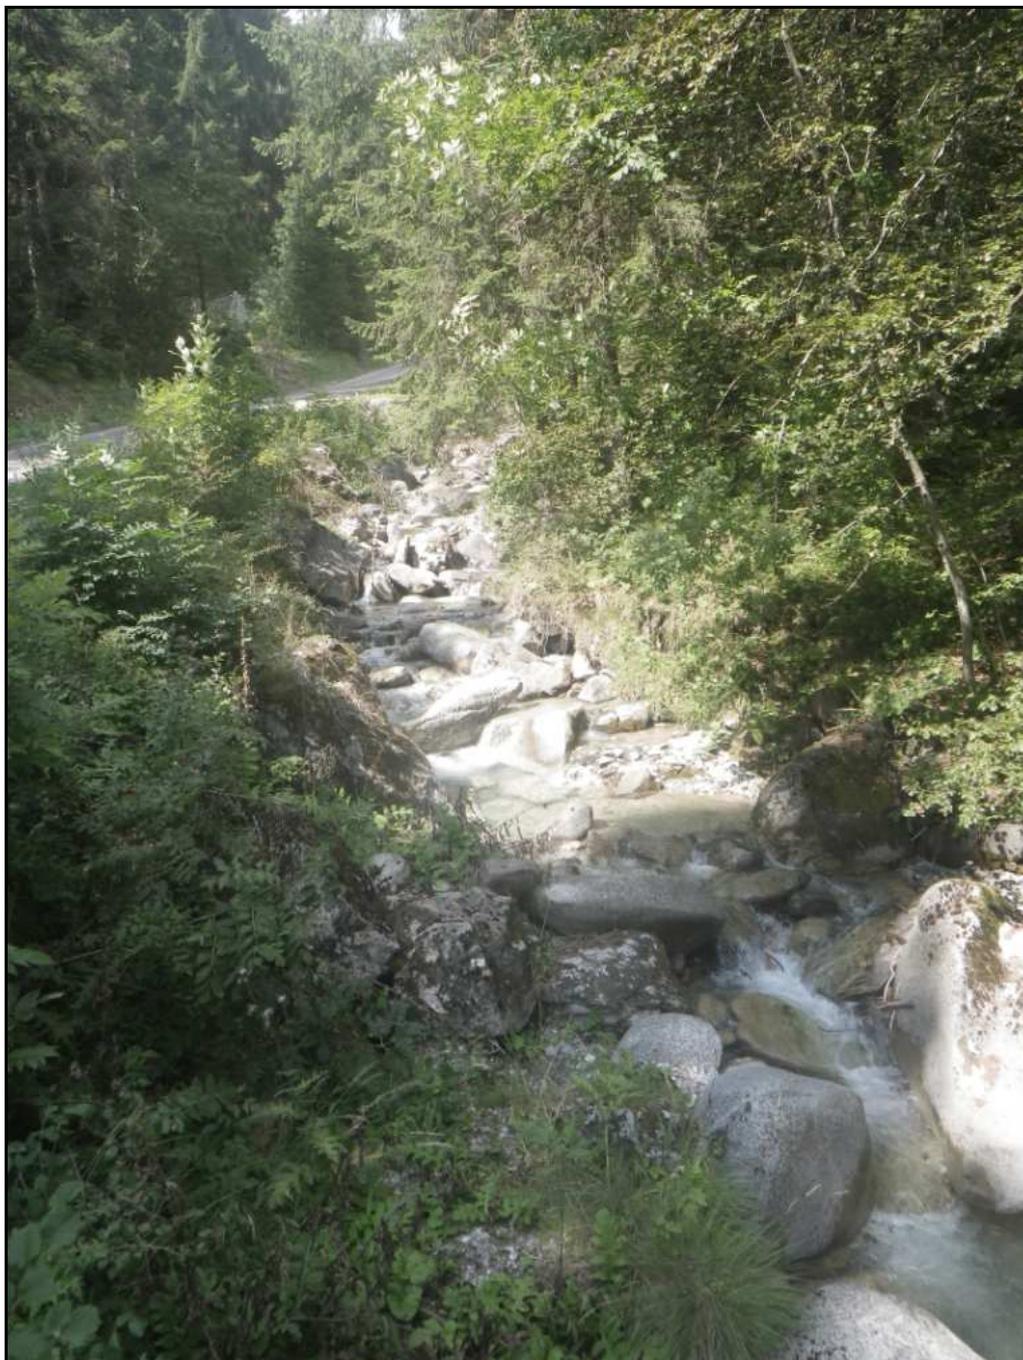
## ADAN022

Mentre in destra si insedia una bordura erbacea non igrofila, in sinistra vi è compresenza di una bordura di arbusti ripari (salici e ontani) seguiti dalla formazione arborea autoctona non riparia, con estensione > 30 m e continua. La ritenzione degli apporti trofici è ottimale, grazie a grossi massi incassati e zone di sedimentazione. Il profilo del corso d'acqua torna ad essere naturale.

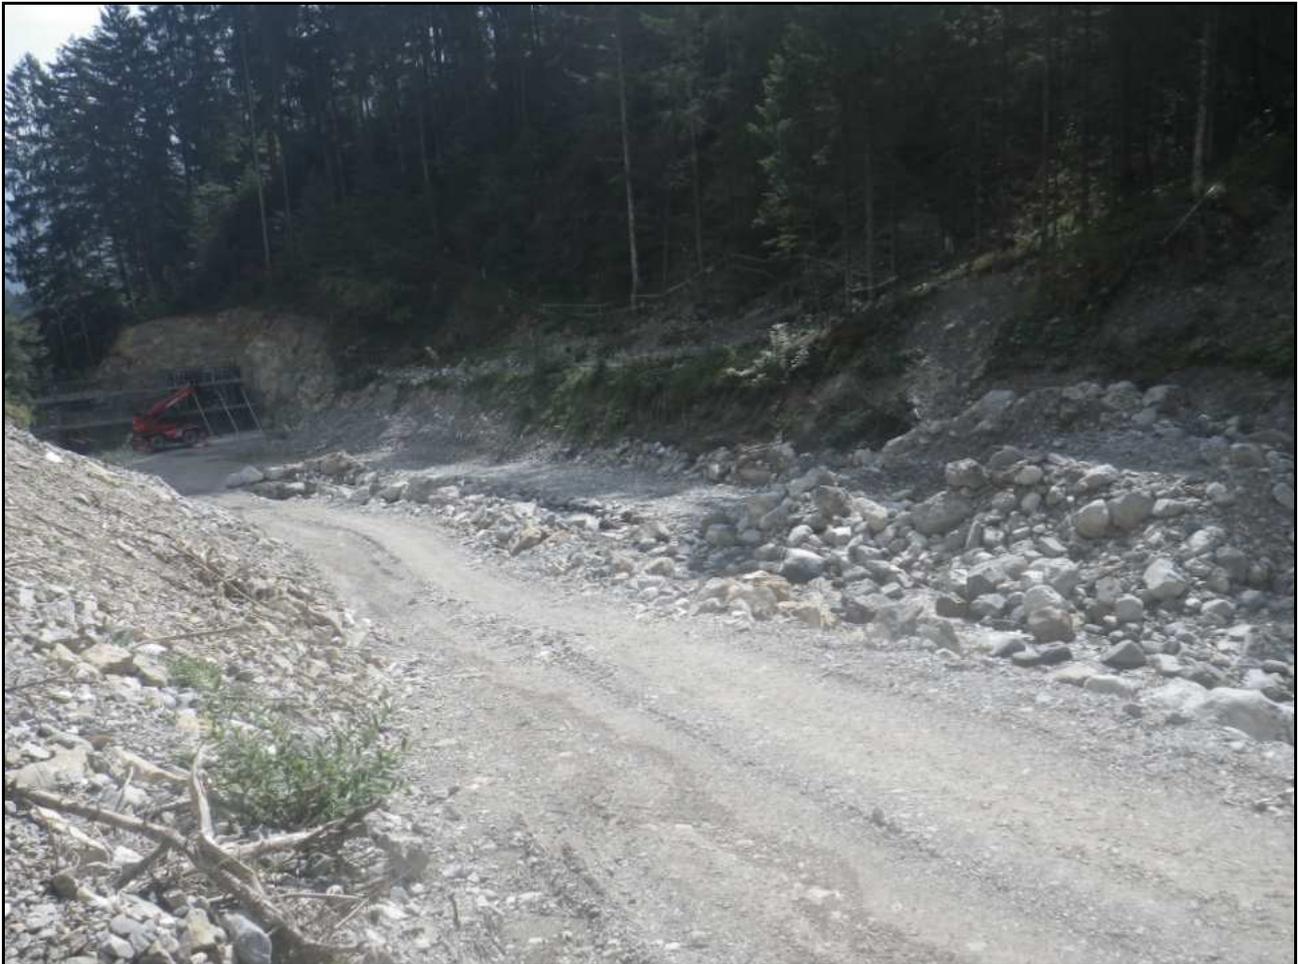
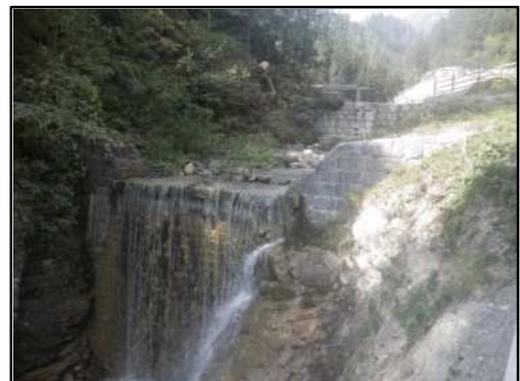
## ADAN023

In questo tratto sono presenti lavori in alveo; il corso d'acqua perde le sue caratteristiche di funzionalità, con assenza di diversificazione morfologica, compromessa inoltre dalla presenza di una serie di alte briglie ravvicinate che determinano una sezione artificiale e compromettono la naturalità del tratto. L'ittiofauna non può sopravvivere e la comunità macrobentonica risente fortemente delle alterazioni morfologiche, con la perdita dei taxa più sensibili. Sulla sponda sinistra non c'è sviluppo di vegetazione perifluviale, mentre in destra si insedia la formazione arborea autoctona non riparia.

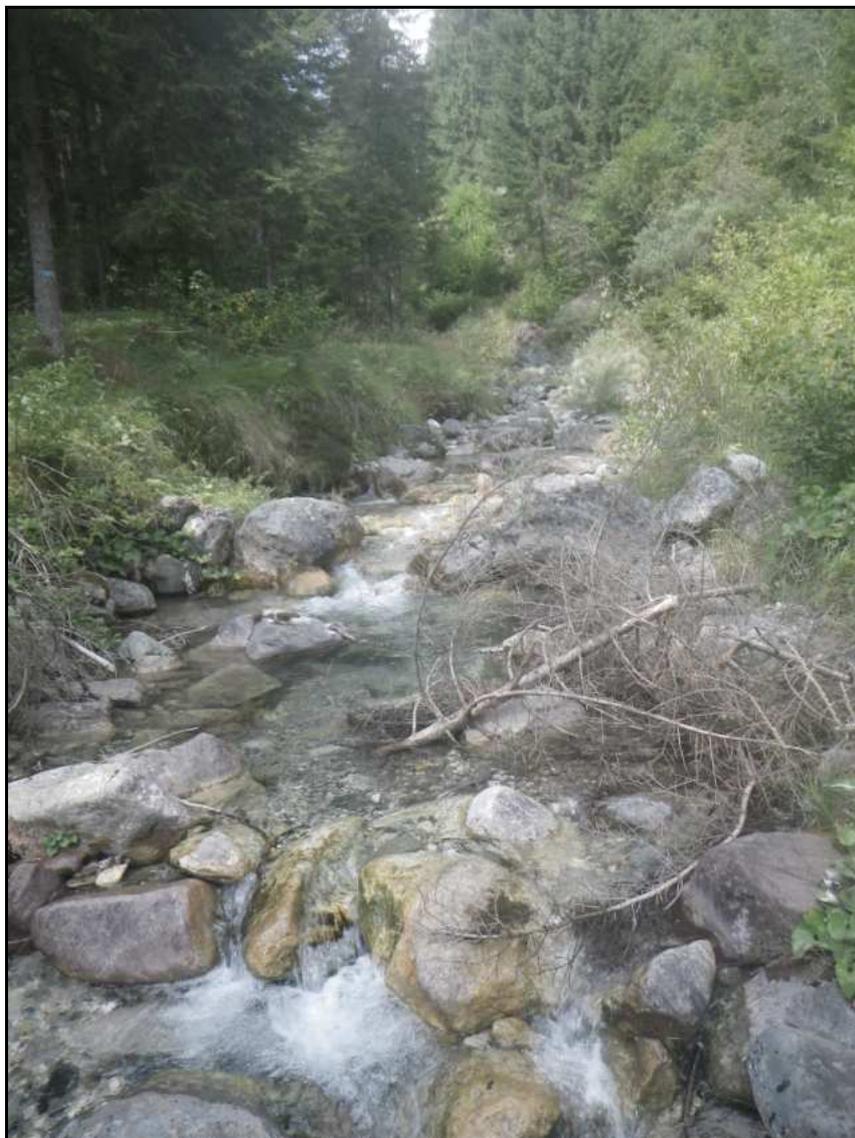
## ADAN024

La strada in sinistra limita lo sviluppo della vegetazione a strette bordure di arbusti ripari, in compresenza con altre bordure non riparie (abeti in prevalenza); l'ampiezza massima è di 10 metri. La capacità di esondazione è bassa a causa della forte acclività dei versanti. Il substrato torna ad essere ben diversificato con ottime strutture di ritenzione. Anche la comunità macrobentonica torna ad essere costituita da taxa sensibili.

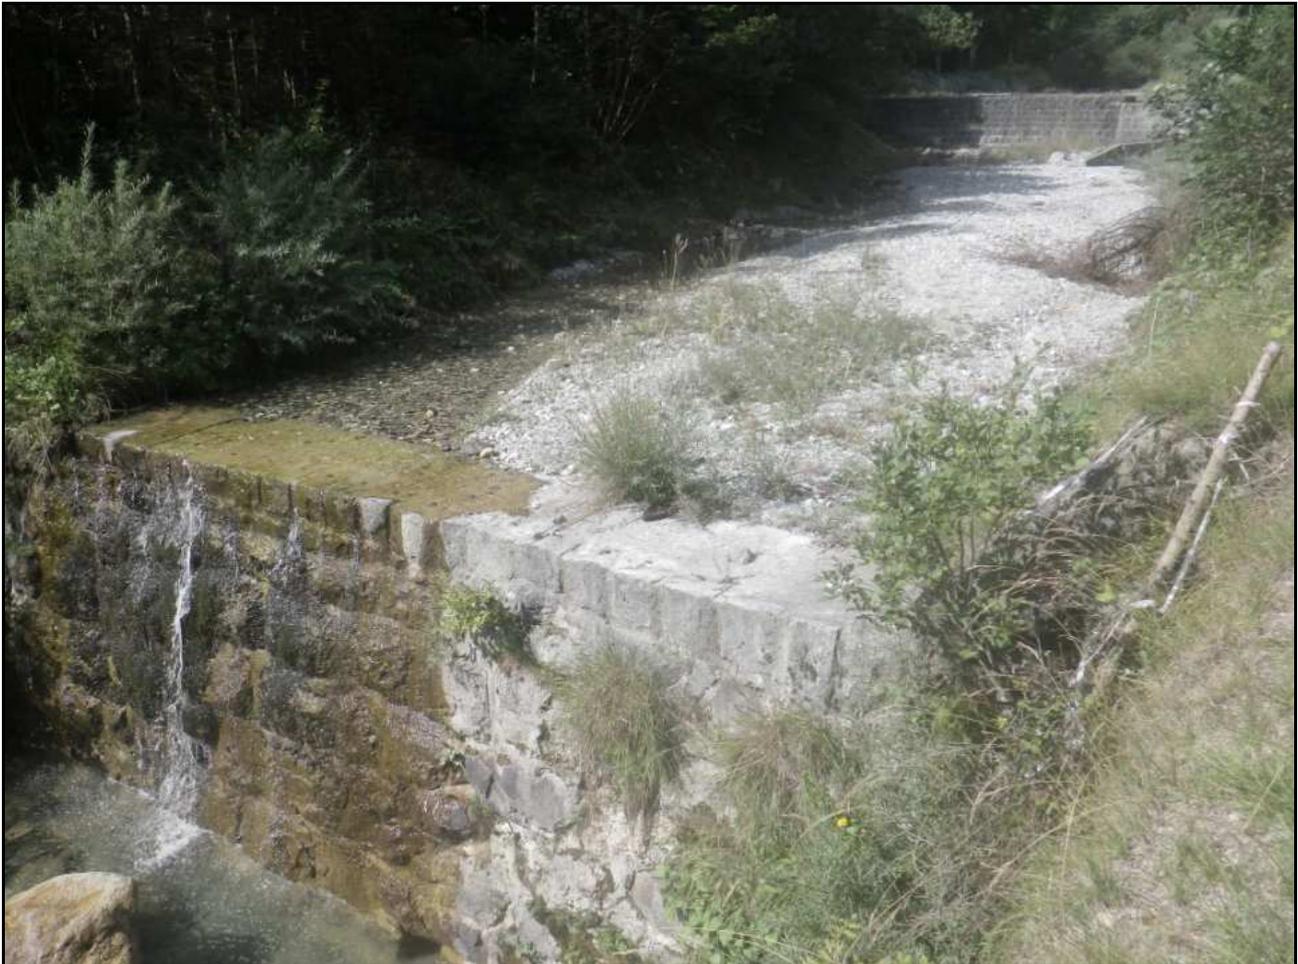
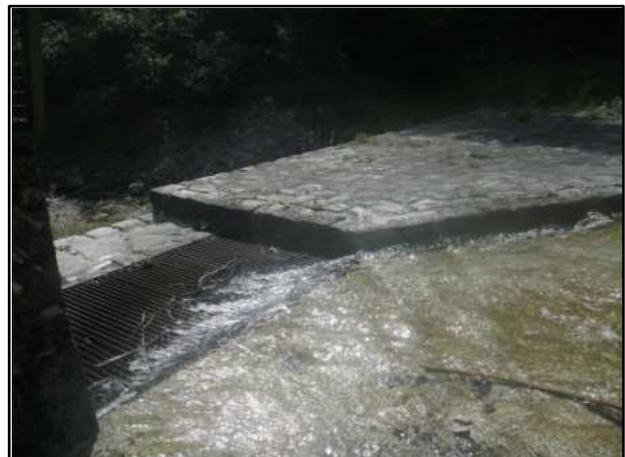
## ADAN025

Sulla sponda sinistra è presente un argine permeabile; la vicinanza della strada che costeggia il corso d'acqua impedisce lo sviluppo di vegetazione perifluviale; in destra continua la formazione arborea autoctona, preceduta da una bordura di arbusti ripari (*Salix* sp.). Nel tratto sono presenti due sbarramenti non superabili dai pesci (battente > 1 m) che determinano una banalizzazione della sezione e penalizzano la domanda 8. e la domanda 11. La capacità ritentiva è scarsa e gli elementi idromorfologici sono indistinti. È presente una derivazione d'acqua ad uso idroelettrico che sequestra la quasi totalità dell'acqua del t. Adanà.

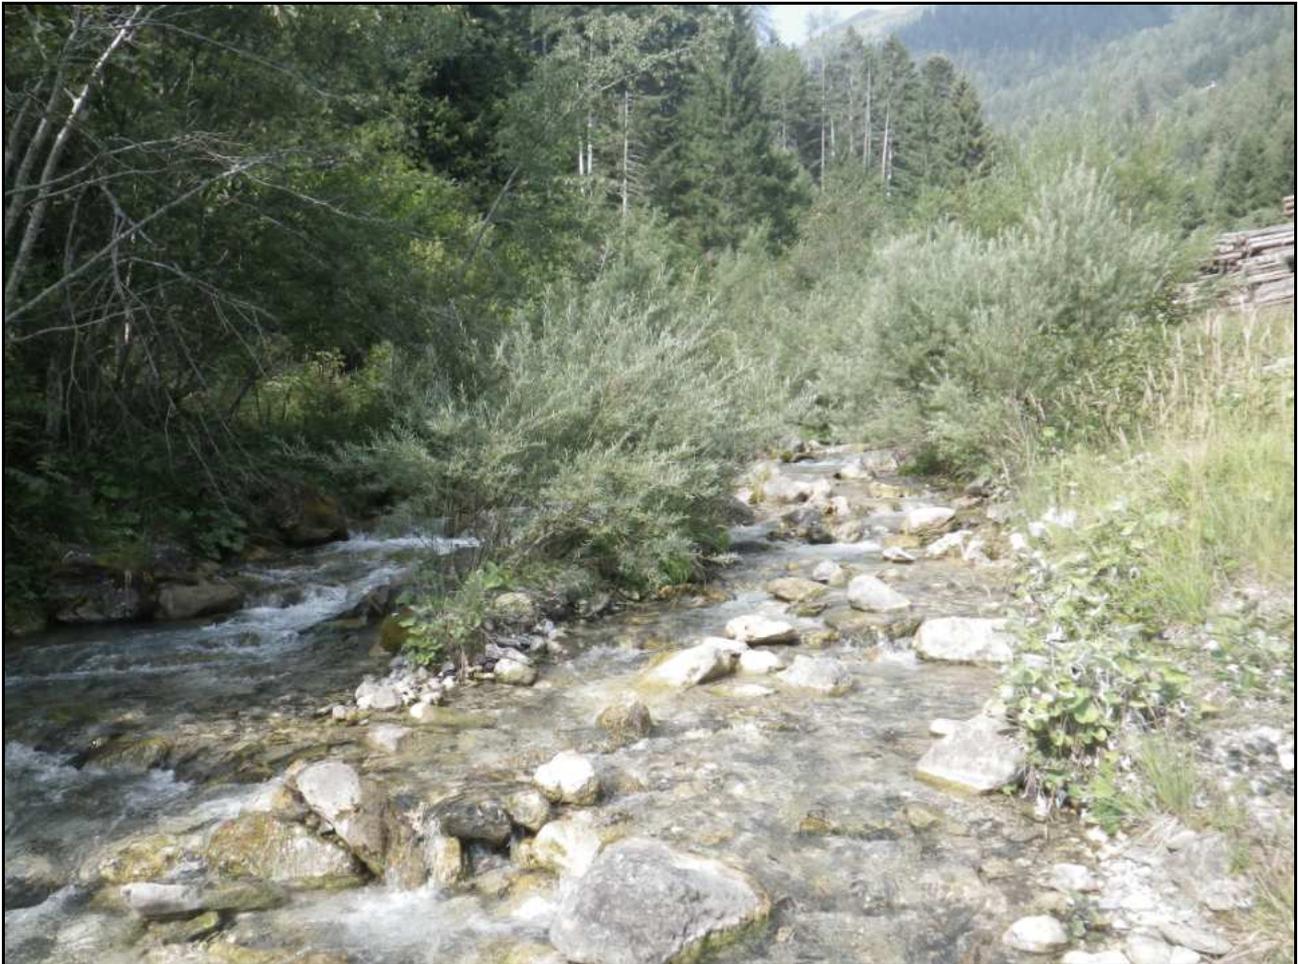
## ADA N026

Su entrambe le sponde si sviluppano bordure di salici e ontani arbustivi, interrotte in sinistra; in destra sono seguite dalla formazione arborea autoctona non riparia, con ampiezza complessiva > 30 m e senza interruzioni. Le condizioni idriche tornano ad essere caratterizzate da un regime perenne, con variazioni di portata naturaliformi, sia giornaliere che stagionali. La morfologia è naturale.

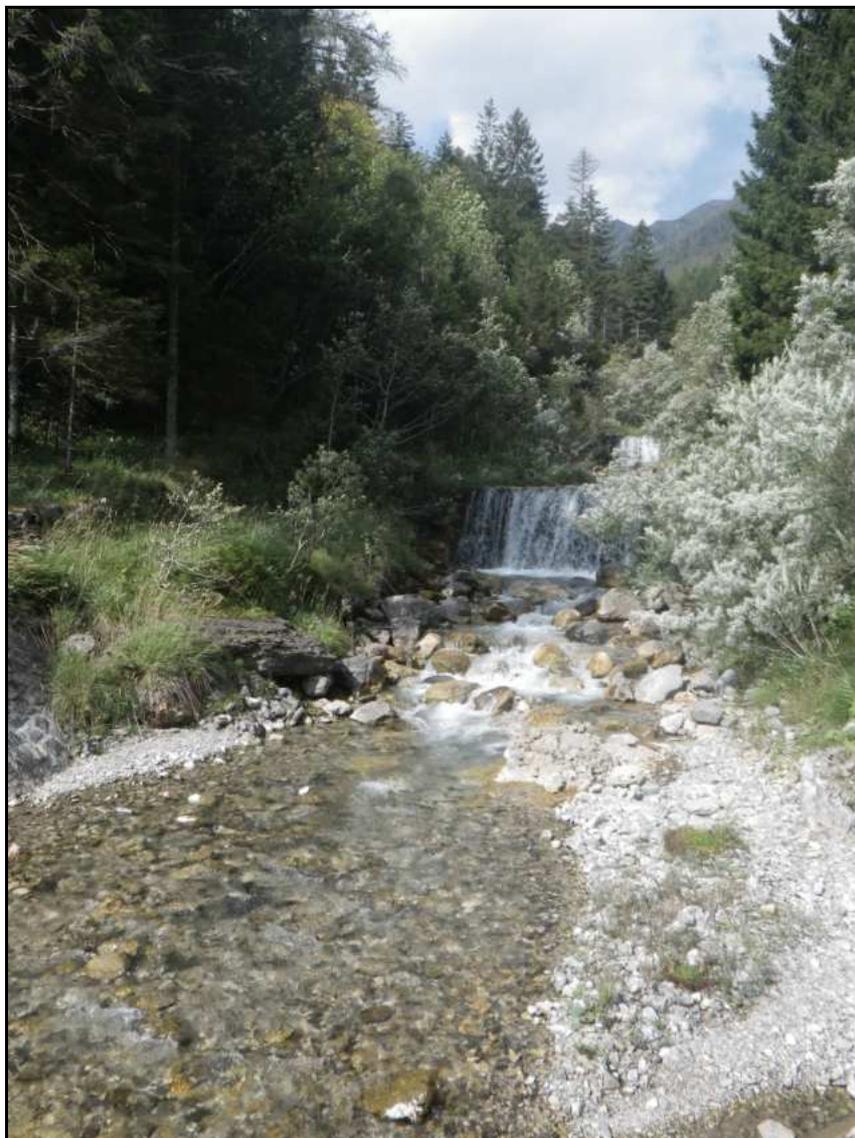
## ADAN027

La sezione trasversale è artificializzata: sono presenti sia opere longitudinali di difesa spondale (muretti a secco), sia opere trasversali (distanza tra briglie/ampiezza alveo di morbida  $\leq 3:1$ , altezza  $> 1$  m). In sinistra le formazioni funzionali presenti (bordure di arbusti ripari) hanno un'ampiezza limitata (2-10 m) e sono discontinue (5-15%); in destra la presenza delle formazioni arborea autoctona non riparia, dietro alla bordura riparia, garantisce un'ampiezza  $> 30$  m.

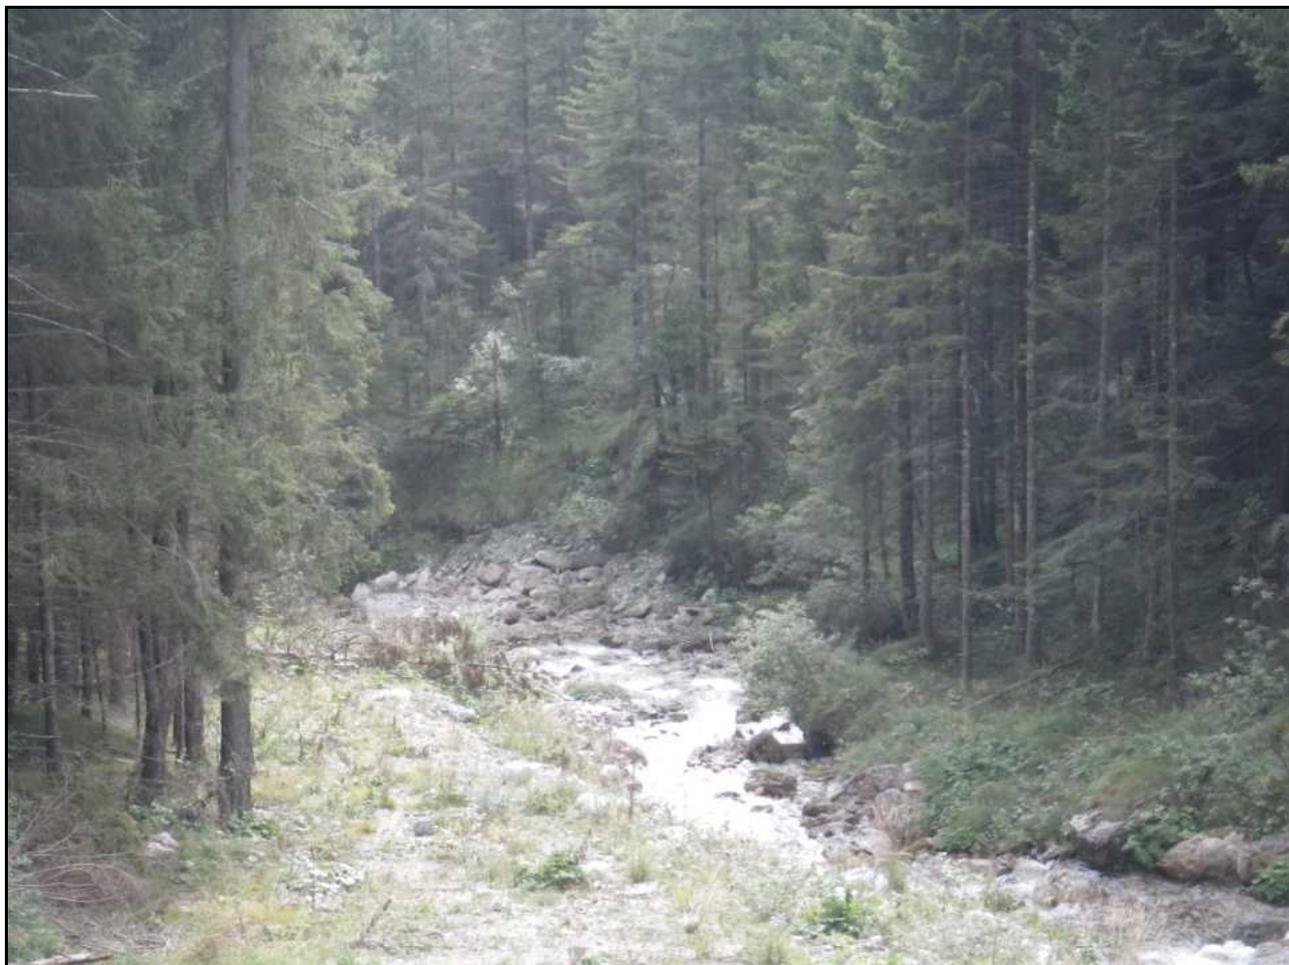
## ADAN028

Questo tratto raggiunge un giudizio di funzionalità buono su entrambe le sponde grazie alla presenza di formazioni autoctone ampie e continue, alla morfologia della sezione trasversale naturale, all'assenza di fenomeni erosivi, all'efficacia ritentiva del substrato dell'alveo e alle componenti biologiche, non alterate. L'unico aspetto che viene penalizzato è l'efficienza di esondazione, annullata dalla forte acclività dei versanti.

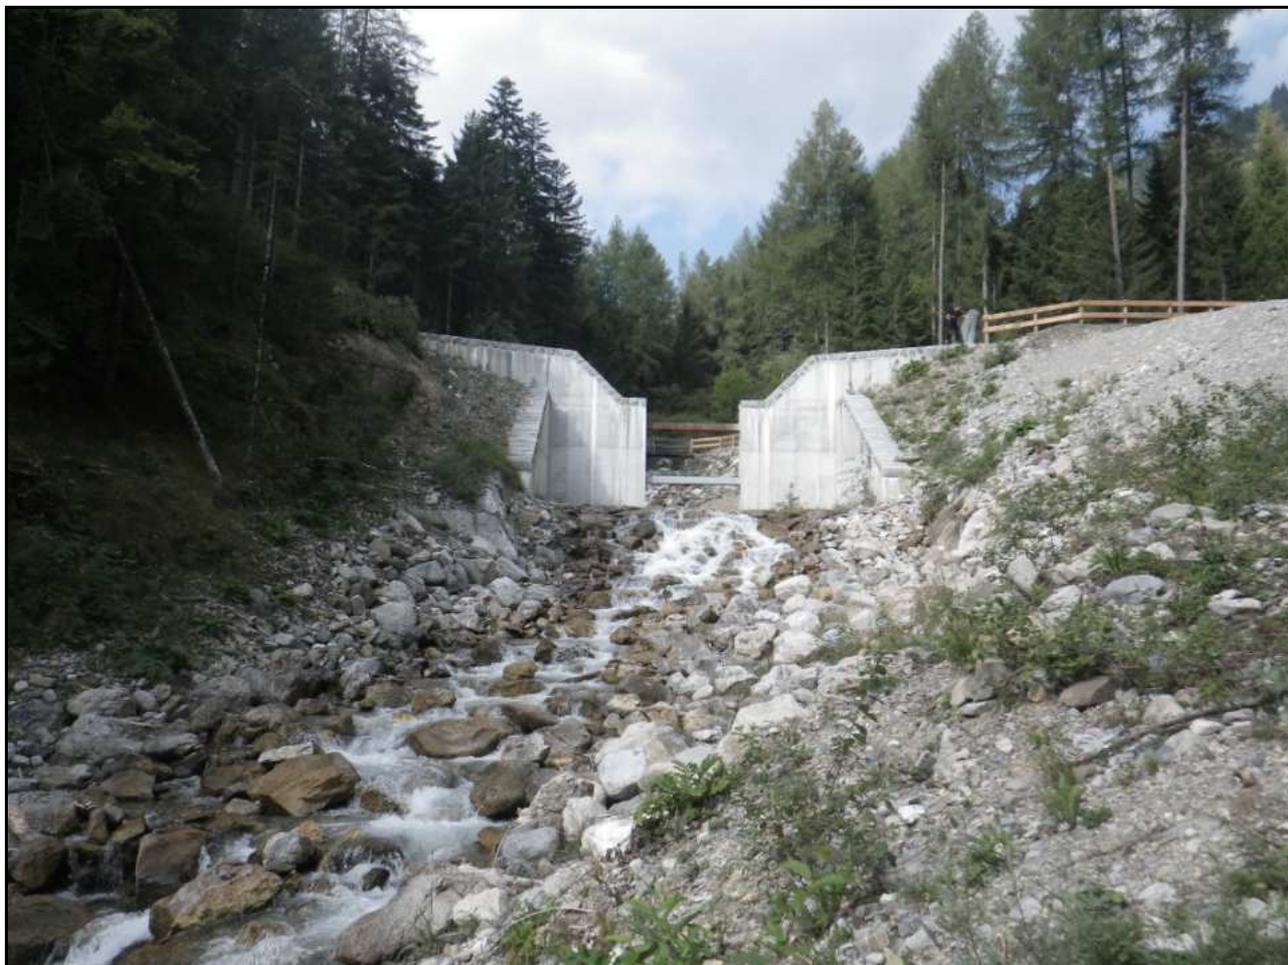
## ADAN029

In questo breve tratto i lavori di costruzione della briglia filtrante hanno causato lo sfalcio della vegetazione nella fascia perifluviale in sponda sinistra; in destra questo sfalcio causa discontinuità nella copertura delle chiome nella porzione più vicina all'alveo. Gli elementi idromorfologici sono indistinti. Grossi massi posti al piede dei versanti impediscono l'erosione e banalizzano la sezione trasversale. L'habitat non è idoneo alla vita dei pesci, a causa della scarsa ombreggiatura e alle poche zone di rifugio e di frega.

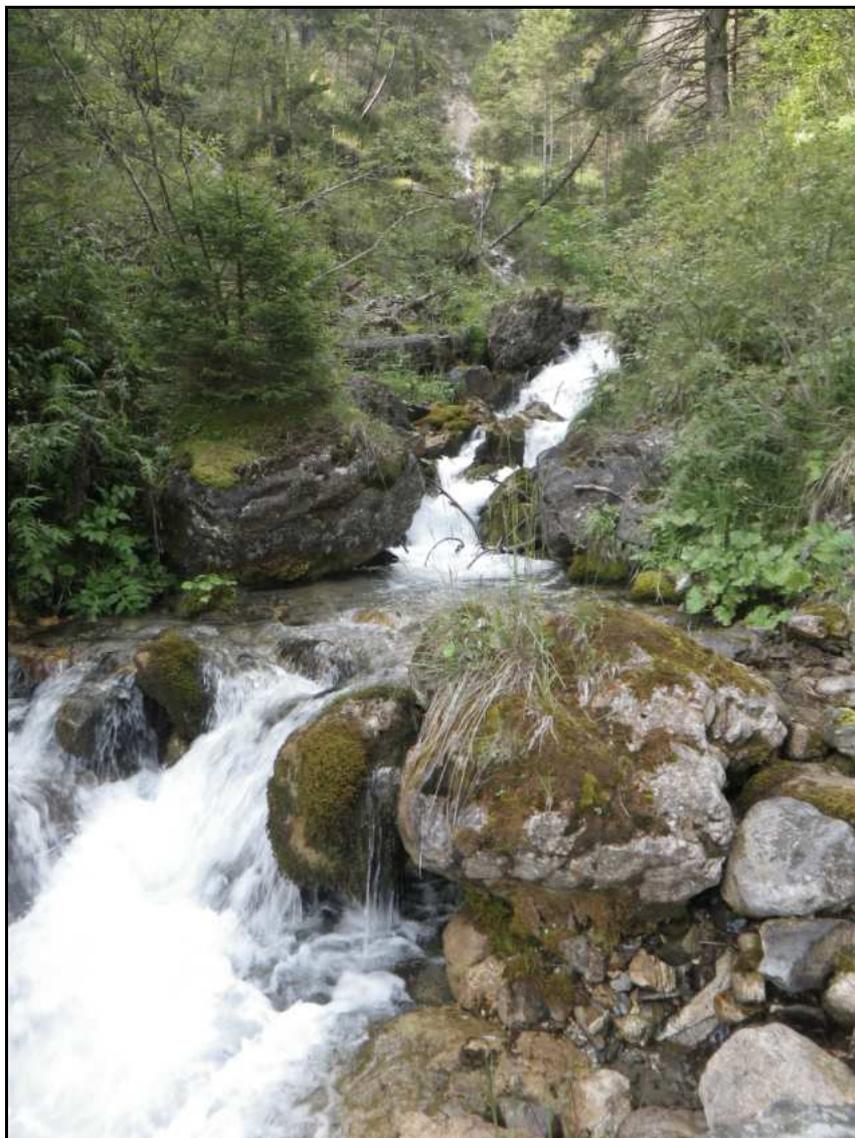
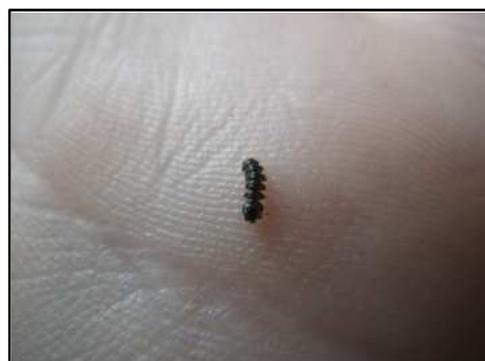
## ADA N030

In questo tratto, che termina in corrispondenza della scomparsa dell'acqua dall'alveo, è presente una successione di briglie non ravvicinate (distanza > 3 volte la larghezza dell'alveo di morbida) che vanno ad abbassare il punteggio attribuito alla domanda 8. e alla domanda 9., oltre a penalizzare di 3 punti l'idoneità ittica. Alle domande riguardanti le componenti biologiche è attribuito il massimo punteggio di funzionalità.
