Rio Fraveggio

Tabella 1: Punteggio, livello, giudizio IFF reale e relativo

Documentazione fotografica e commento ai tratti

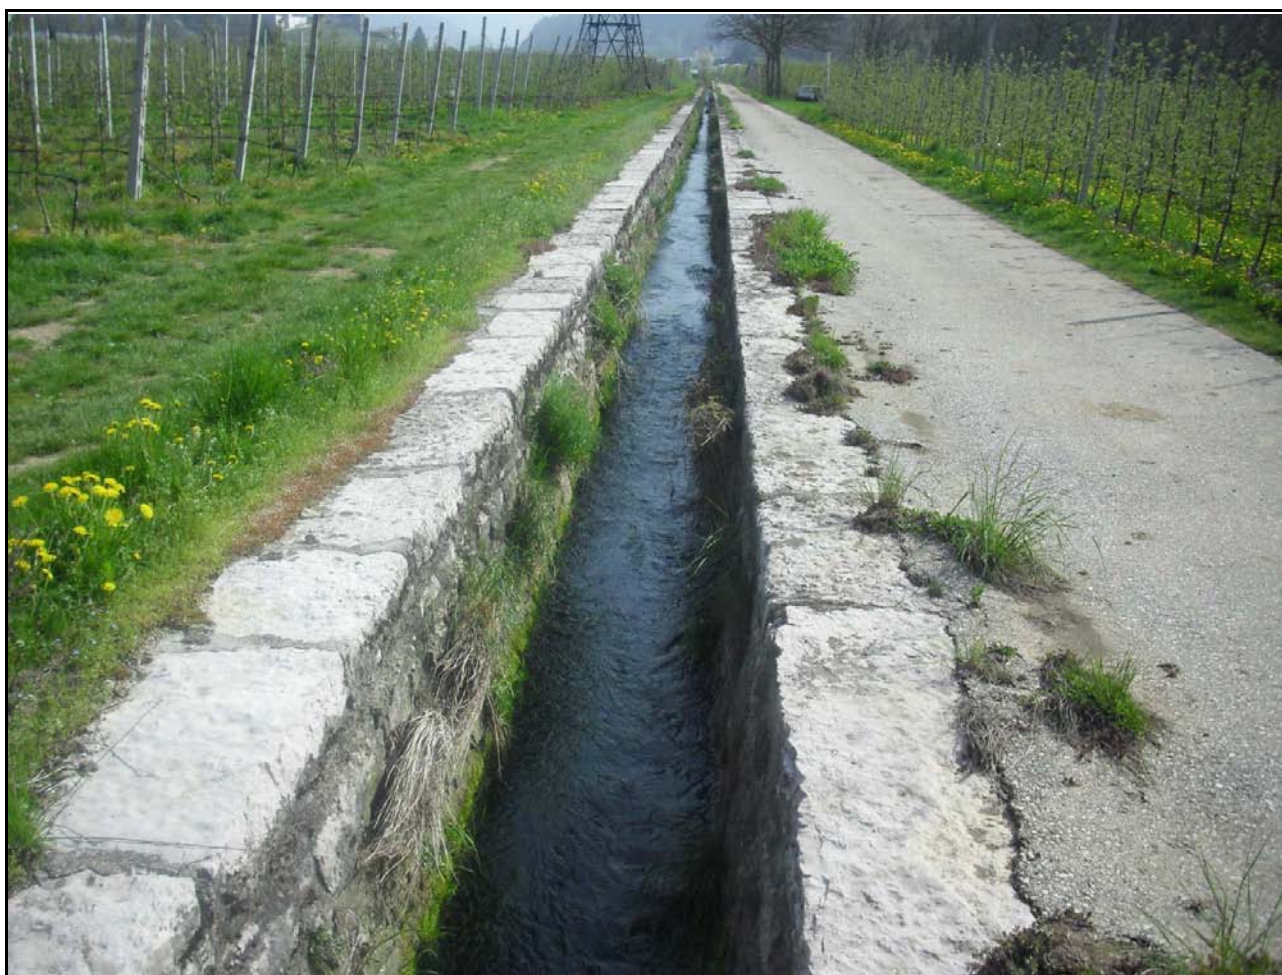
FRAV001

Inizio cunettone – inizio vegetazione; lungh: 296 m

Il primo tratto rilevato è artificializzato, l'acqua scorre all'interno di un canale (cunettone). Sia il fondo che le sponde sono cementati, come viene mostrato dalla foto. Le condizioni idriche risentono di tali opere, infatti si assiste ad una variazione di battente più che di una ampiezza dell'alveo bagnato. Il giudizio di funzionalità non può non essere che pessimo.

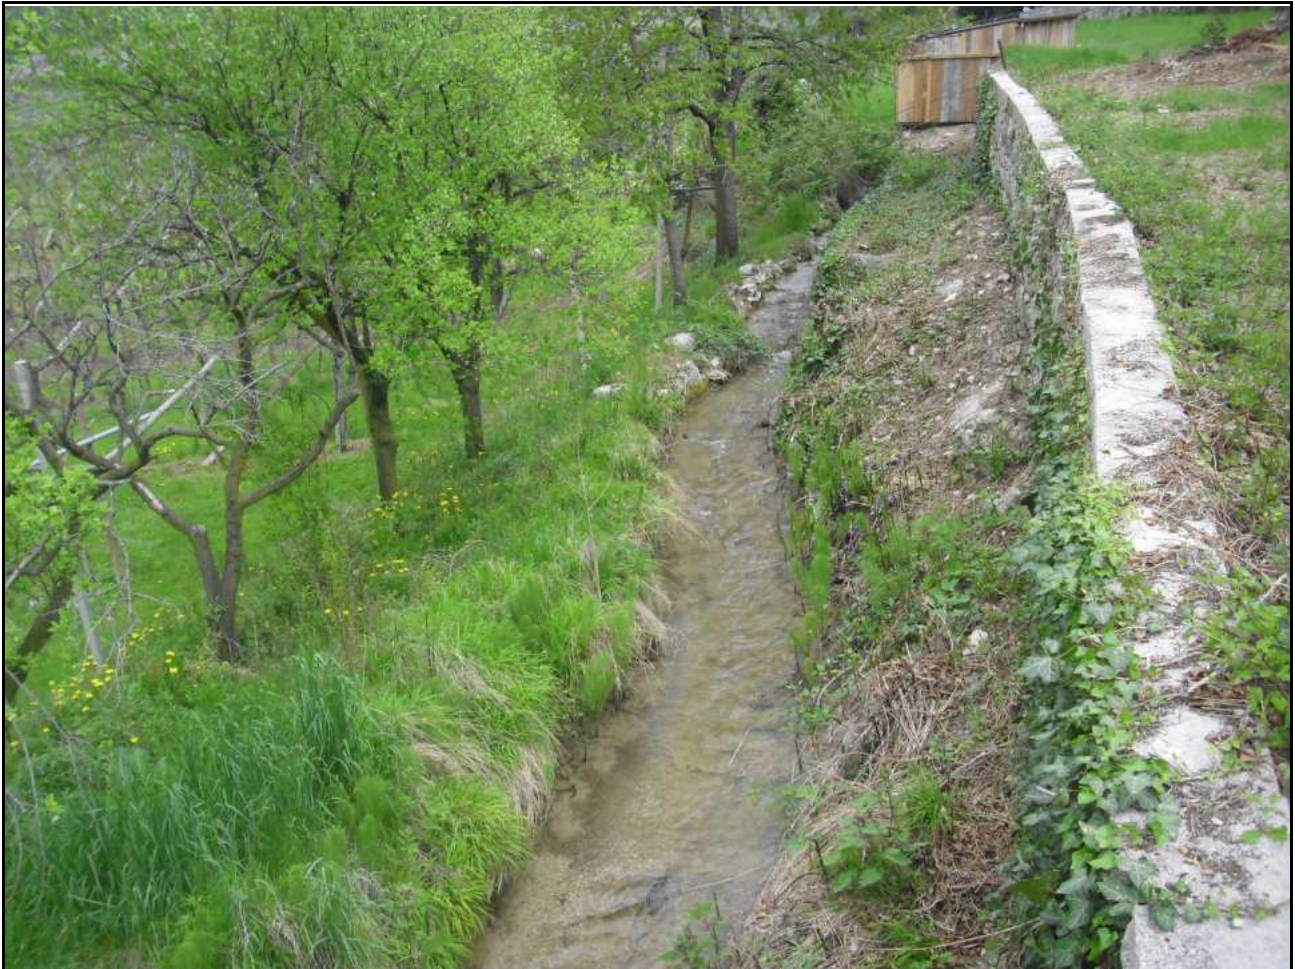
FRAV002

Inizio vegetazione – inizio muro in sinistra; lungh: 58 m

Il territorio circostante è dominato dai vigneti. In destra sono presenti dei massi non cementati a scopo antierosivo. Il muro in cemento è presente solo in sponda sinistra all'interno del quale crescono solo delle erbe rade. In destra la vegetazione della fascia perfluviale costituita da una bordura di erbacee non igrofile, tipologia di vegetazione ovviamente non funzionale. Il substrato è composto principalmente da ciottoli, substrato poco adatto alla ritenzione e facilmente mobile durante i fenomeni di piena. L'idoneità ittica è poco sufficiente e predomina un solo elemento morfologico, il *runs*. Il comparto biologico mostra segni di alterazione sia per quanto riguarda il detrito, che risulta fibroso e polposo, sia per la comunità macrobentonica, composta da *taxa* tolleranti l'inquinamento, come gli Efemeretori *Baetis* e i Tricotteri delle famiglie Hydropsichidae, Sericostomatidae e Limnephilidae. È curioso far notare come questo rio scorra trasversalmente alla linea di massimo pendenza, a dimostrazione della totale artificialità del corso d'acqua.

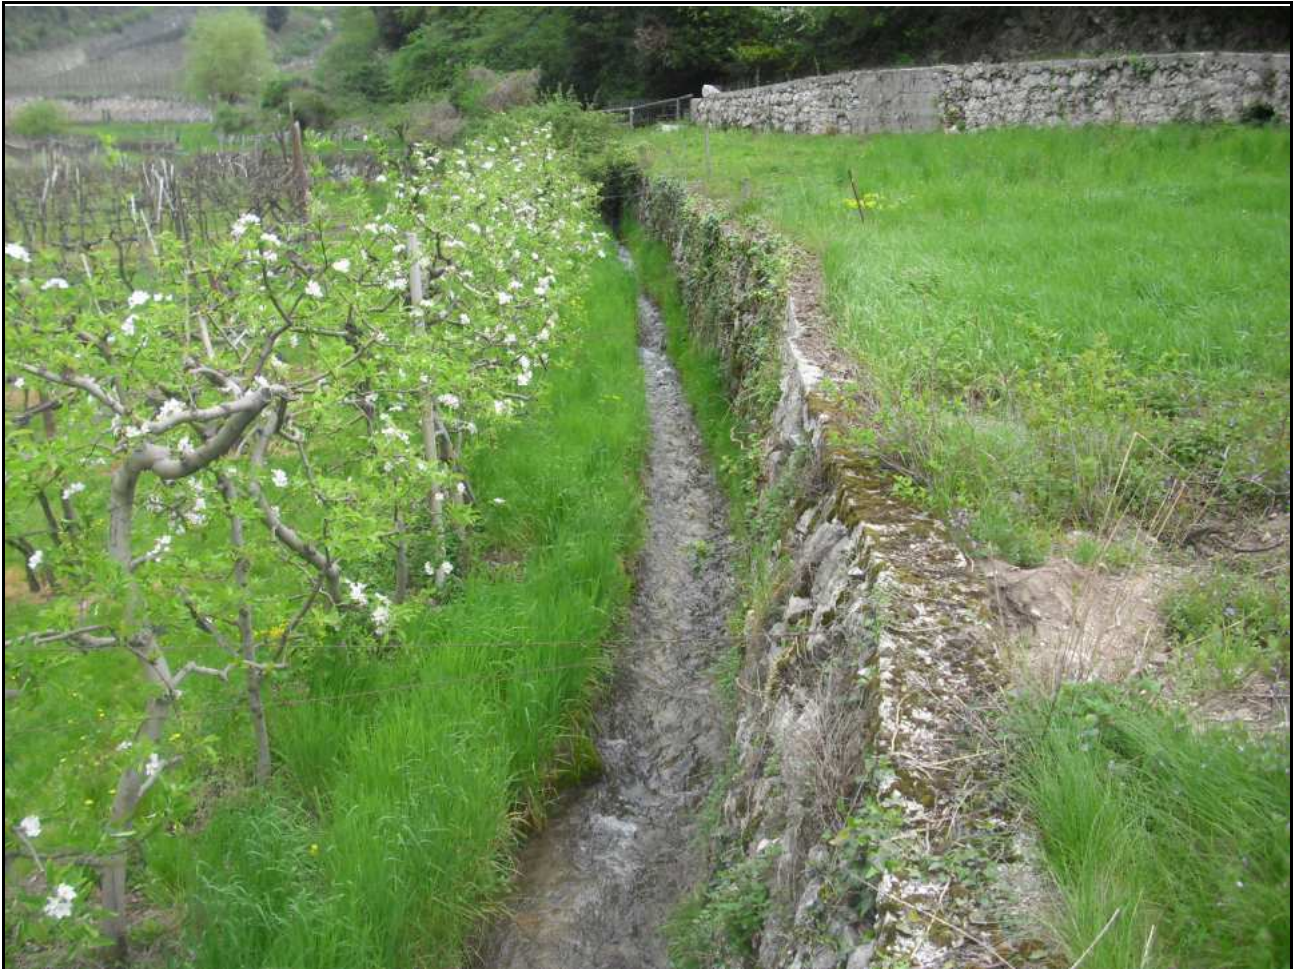
FRAV003

Inizio muro in sinistra – inizio bosco in sinistra; lungh: 124 m

In sinistra il suolo è nudo, all'interno della difesa spondale in cemento non si sviluppa nessun tipo di vegetazione ma solo qualche erba rada. In destra invece, come mostrato anche in fotografia, al di sotto dei meli, cresce una bordura di erbacee non igrofile. Non si riscontrano altre differenze rispetto quanto già osservato per il tratto precedente.

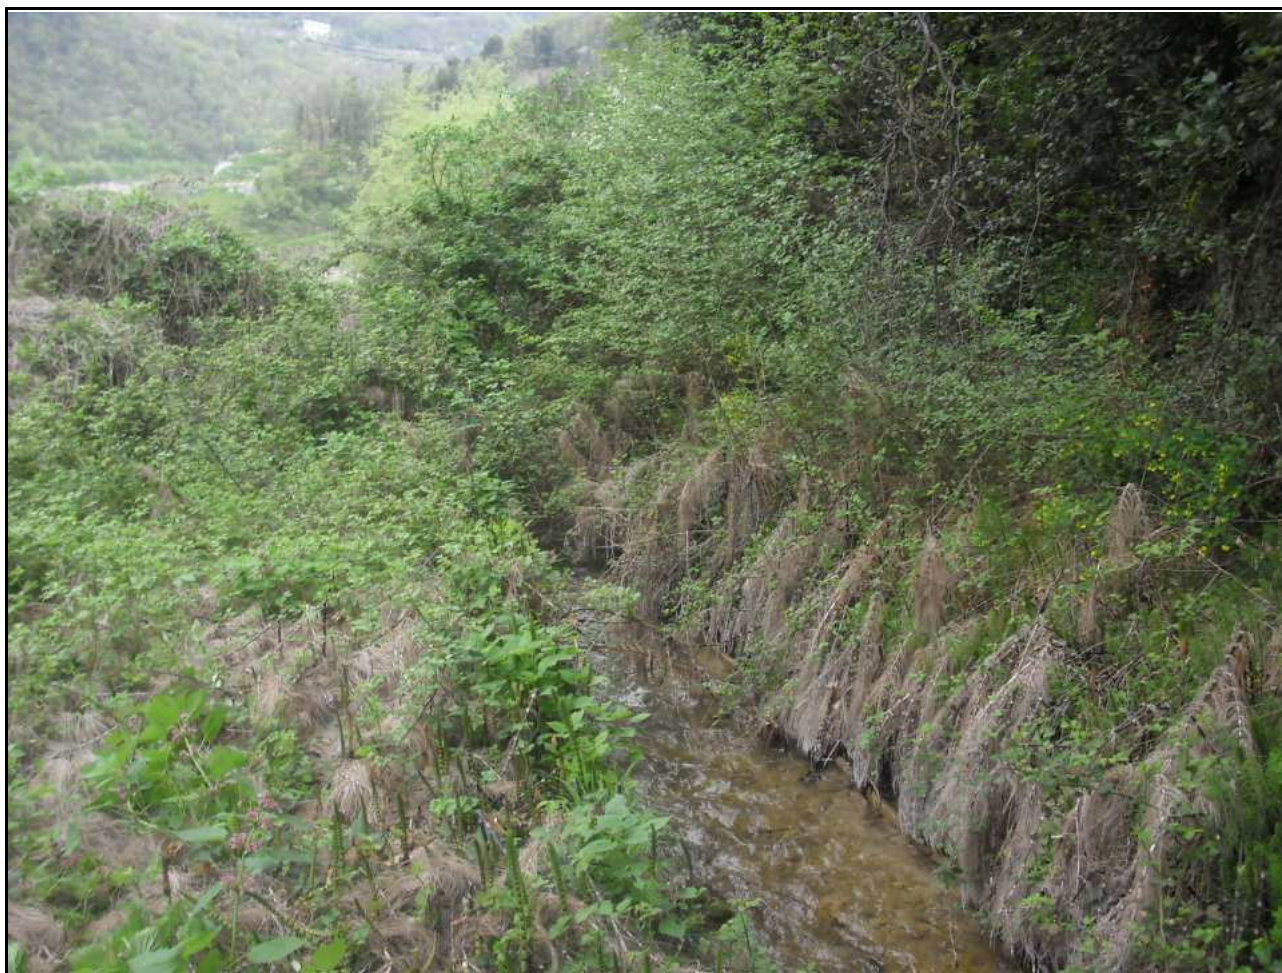
FRAV004

inizio bosco in sinistra – fine bosco; lungh: 136 m

La vegetazione della fascia perifluviale in sinistra è primaria e costituita da una formazione arborea autoctona non riparia, di ampiezza compresa tra i 10 m e i 30 m (limite posto dalle coltivazioni) e con modeste interruzioni, comprese tra il 10% e il 25%. In destra è presente solo una bordura di erbacee non igrofile. Il corso d'acqua continua a presentare, seppur limitati, segni di interventi antropici.

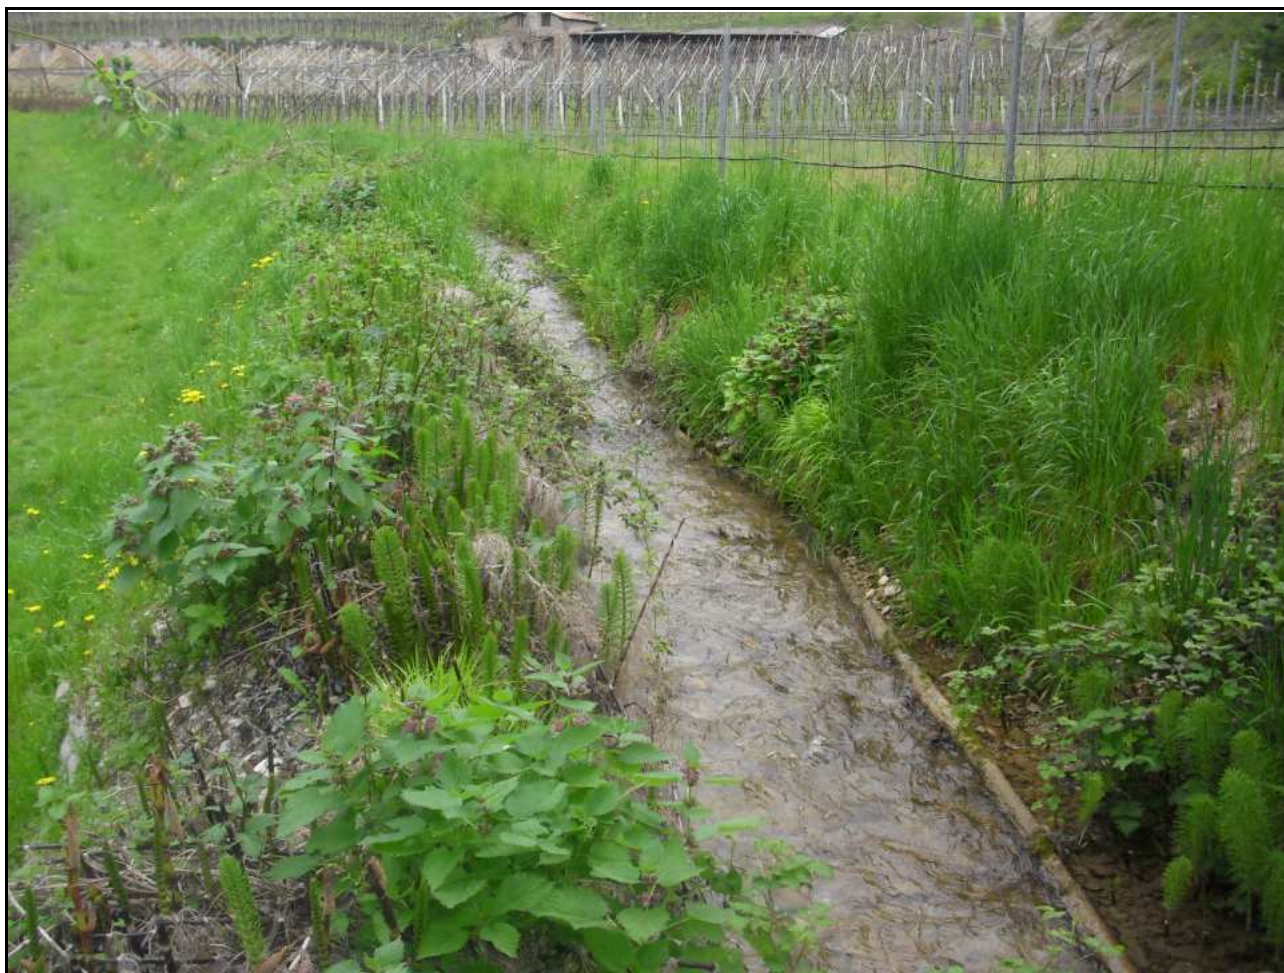
FRAV005

Fine bosco – inizio muro in sinistra; lungh: 78 m

Sia in destra che in sinistra non si sviluppa nella fascia perfluviale una vegetazione funzionale. Questa risulta costituita solamente da una copertura di erbe rade. Non si evidenziano particolari altre differenze con quanto osservato anche nei tratti precedenti, infatti il substrato è composto principalmente da ciottoli, substrato poco adatto alla ritenzione e facilmente movibile durante i fenomeni di piena; l'idoneità ittica è poco sufficiente e predomina un solo elemento morfologico, il *runs*.

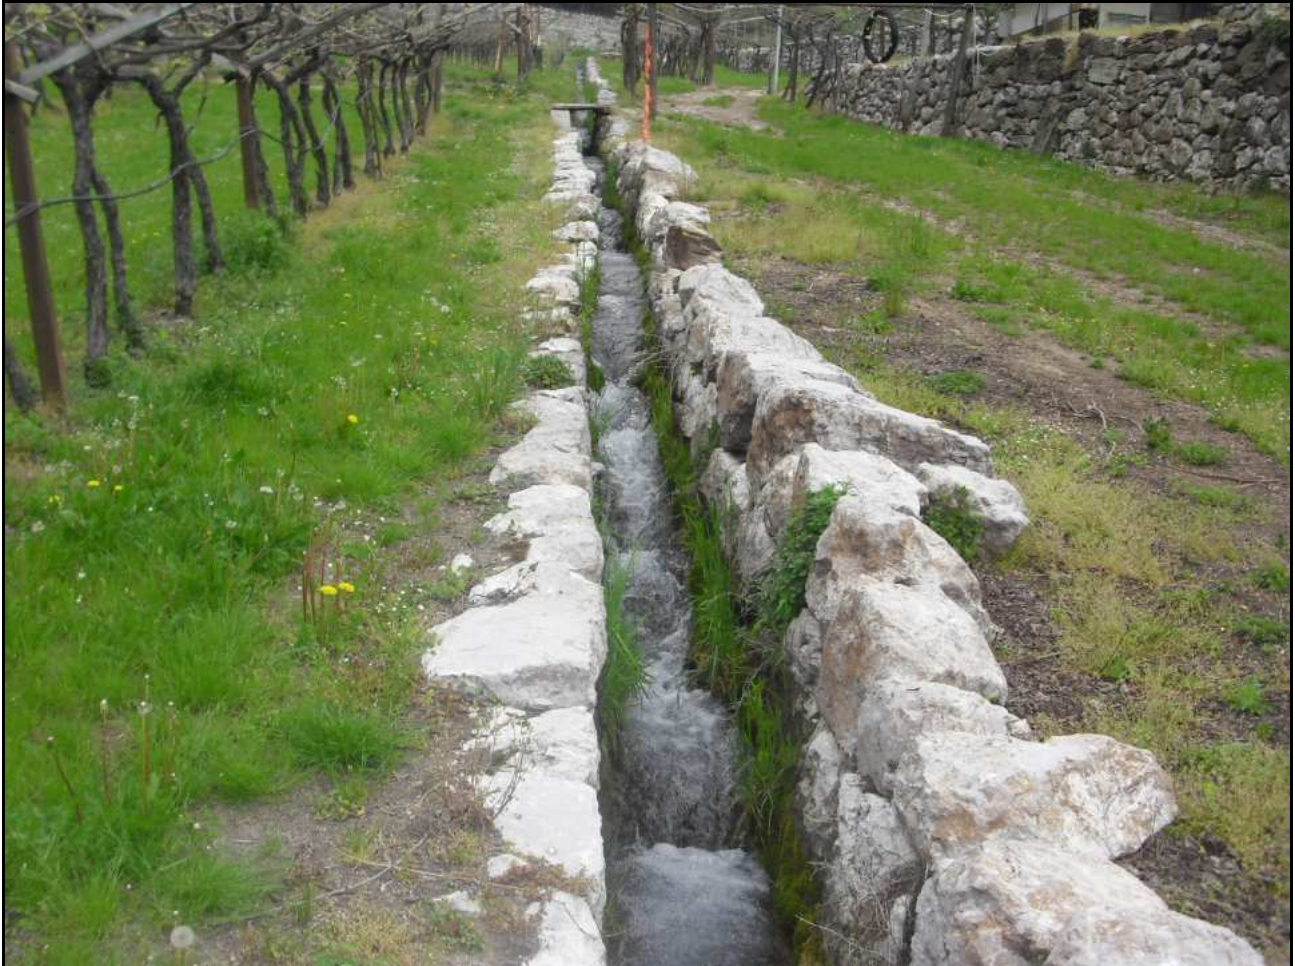
FRAV006

Inizio muro in sinistra – fine muro in destra; lungh: 73 m

Il territorio circostante continua ad essere dominato dai vigneti. Il tratto rilevato è artificializzato, l'acqua scorre all'interno di due muri in massi cementati dove solo il fondo presenta segni di naturalità. Le condizioni idriche risentono di tali opere, infatti si assiste ad una variazione di battente più che di una ampiezza dell'alveo bagnato. La comunità macrobentonica campionata è composta da *taxa* tolleranti l'inquinamento, come gli Efemeretori *Baetis*, i Tricotteri delle famiglie Hydropsichidae, Sericostomatidae e Limnephilidae, gli Oligocheti Lumbricidae e i Coleotteri Hydraenidae.

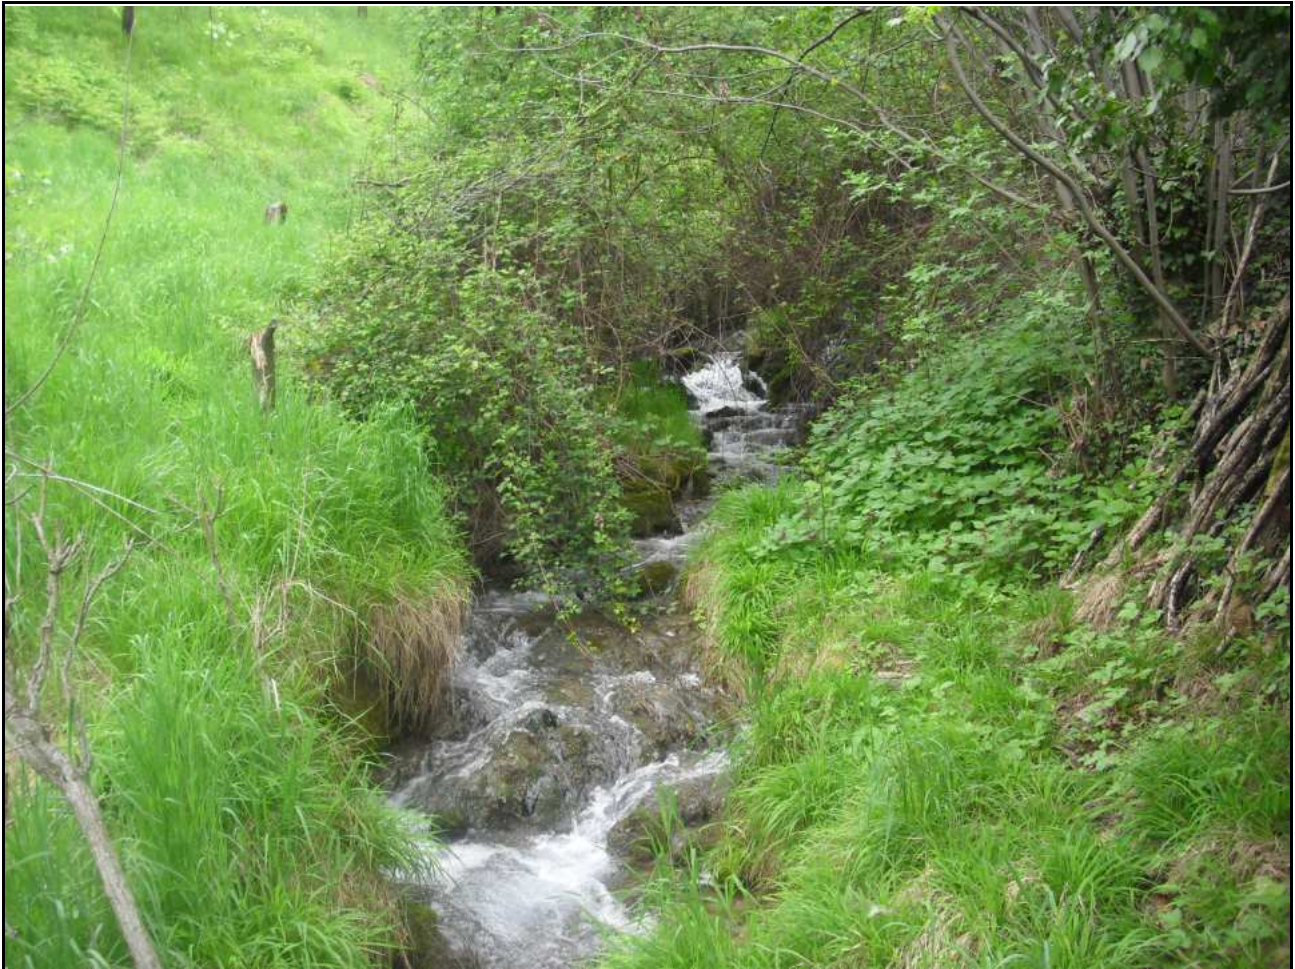
FRAV007	1	2	2b	3	4	5	6	7	8	9	10	11	12	13	14	IFF	
	TER	VP1	VP2	AMP	CON	CID	ESO	RIT	ERO	SEZ	ITT	IDR	CVA	DET	MBT	Punteggio	Livello
Dx	5		1	1	5	10	1	5	15	20	20	15	15	15	5	133	III
Sx	5		1	1	5	10	1	5	15	20	20	15	15	15	5	133	III
Fine muro in destra – derivazione; lungh: 353 m

Sia in destra che in sinistra non si sviluppa nella fascia perfluviale una vegetazione funzionale. Questa risulta costituita solamente da una bordura di erbacee non igrofile. Le condizioni idriche risentono dei prelievi irrigui, che causano sensibili fluttuazioni di portata indotte. Sono stati osservati segni di erosione ma solo sui tratti rettilinei. La sezione è integra e l'idoneità ittica è buona. L'idromorfologia è assimilabile ad un andamento di tipo *step & pool*. Il detrito non mostra più segni di alterazione essendo riconoscibile e fibroso.

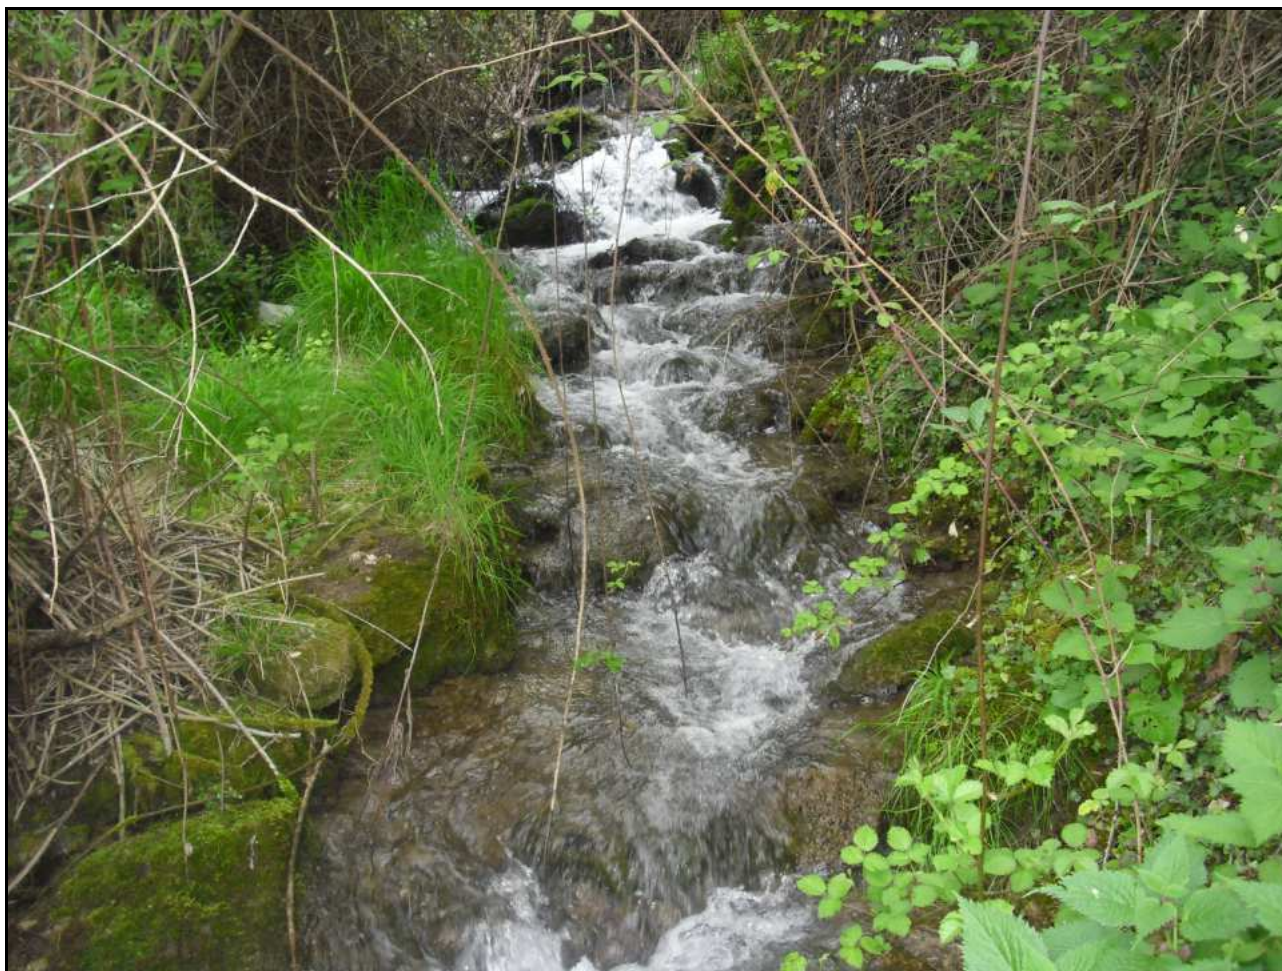
FRAV008	1	2	2b	3	4	5	6	7	8	9	10	11	12	13	14	IFF	
	TER	VP1	VP2	AMP	CON	CID	ESO	RIT	ERO	SEZ	ITT	IDR	CVA	DET	MBT	Punteggio	Livello
Dx	5	1		1	5	10	1	5	15	20	20	15	15	15	5	133	III
Sx	20	10		15	15	10	1	5	15	20	20	15	15	15	5	181	II-III
Derivazione – inizio incanalamento/cunettone; lungh: 225 m

In sinistra sono presenti sia campi che delle ampie porzioni di bosco. In destra prevalgono invece i campi. Su tale sponda infatti la vegetazione è costituita sempre da una vegetazione di tipo non funzionale, la formazione erbacea non igrofila. In sinistra invece si sviluppa una formazione arborea autoctona non riparia, di ampiezza maggiore di 30 m e continua. Non si riscontrano altre differenze con il tratto precedente.

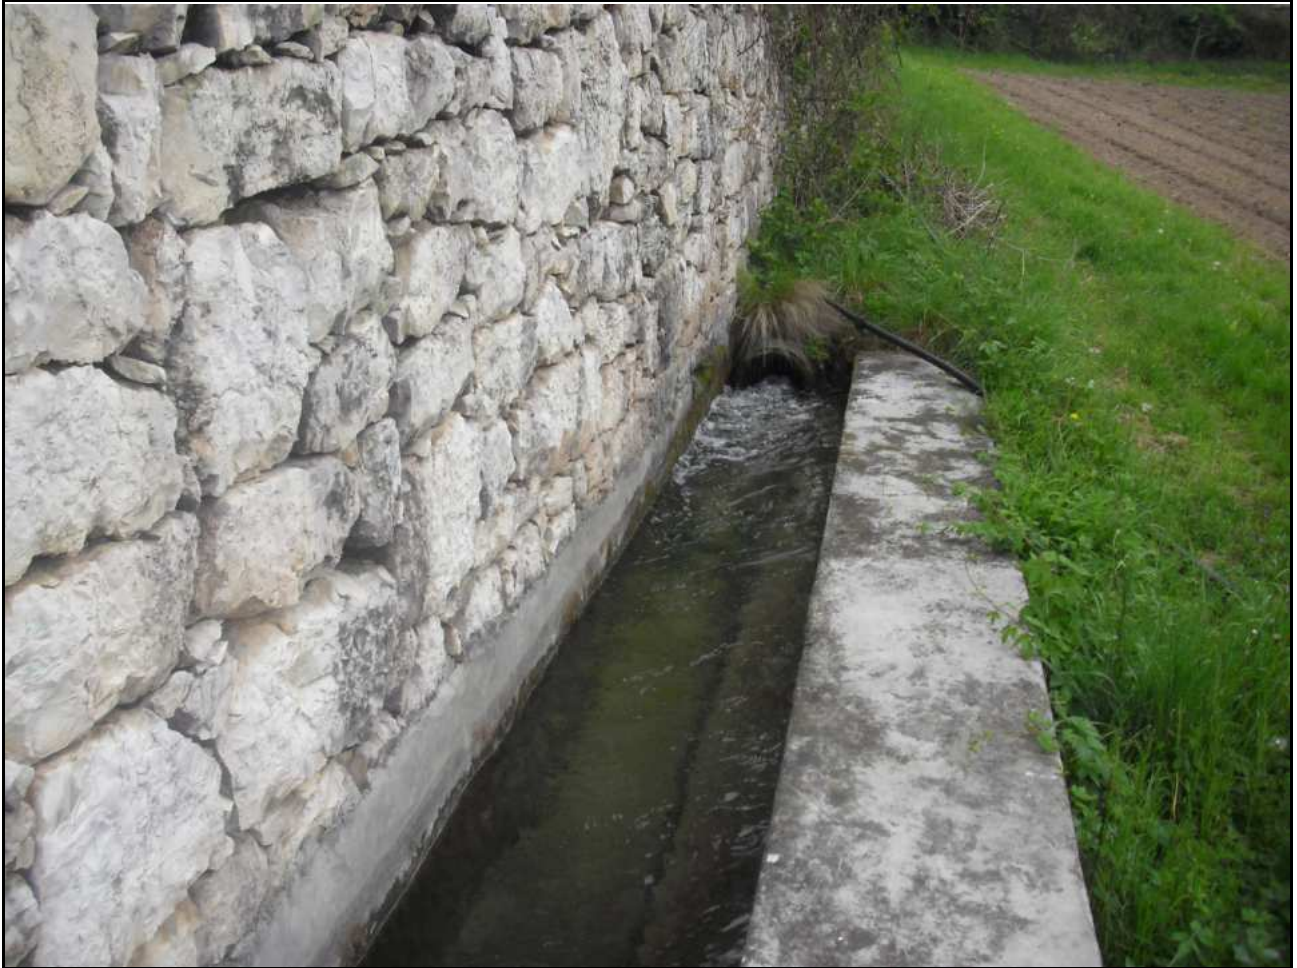
FRAV009

Inizio incanalamento (cunettone) – fine incanalamento.

Tratto non rilevato perché il corso d'acqua è incanalato (cunettone).

Lungh: 771 m

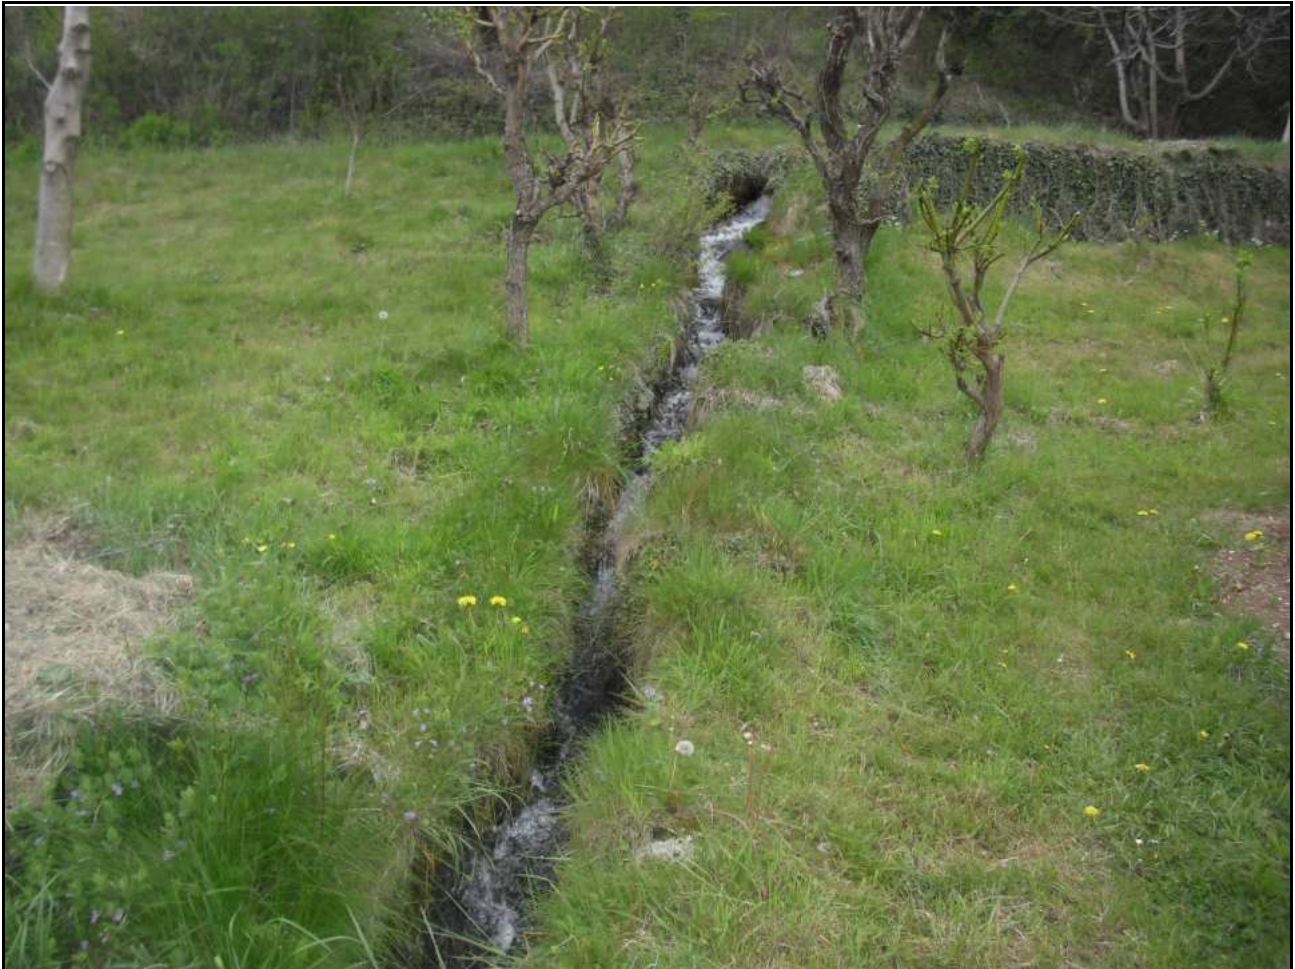
FRAV010

Fine incanalamento – inizio paese di Lon; lungh: 176 m

Quest'ultimo tratto è alimentato direttamente dalla risorgiva, situata all'interno del paese di Lon. La vegetazione della fascia perfluviale è composta da una formazione erbacea non igrofila, come mostrate in fotografia. Il corso d'acqua continua a presentare limitati interventi antropici. Sono stati osservati segni di erosione ma solo sui tratti rettilinei. Il substrato è composto principalmente da ciottoli, substrato poco adatto alla ritenzione e facilmente movibile durante i fenomeni di piena. La comunità macrobentonica campionata è composta da *taxa* tolleranti l'inquinamento, come gli Efemeretori *Baetis*, i Tricotteri Hydropsichidae e Limnephilidae e Ditteri Tipulidae.
