Torrente Ala

Tabella 1: Punteggio, livello, giudizio IFF reale e relativo

Documentazione fotografica e descrizione dei tratti

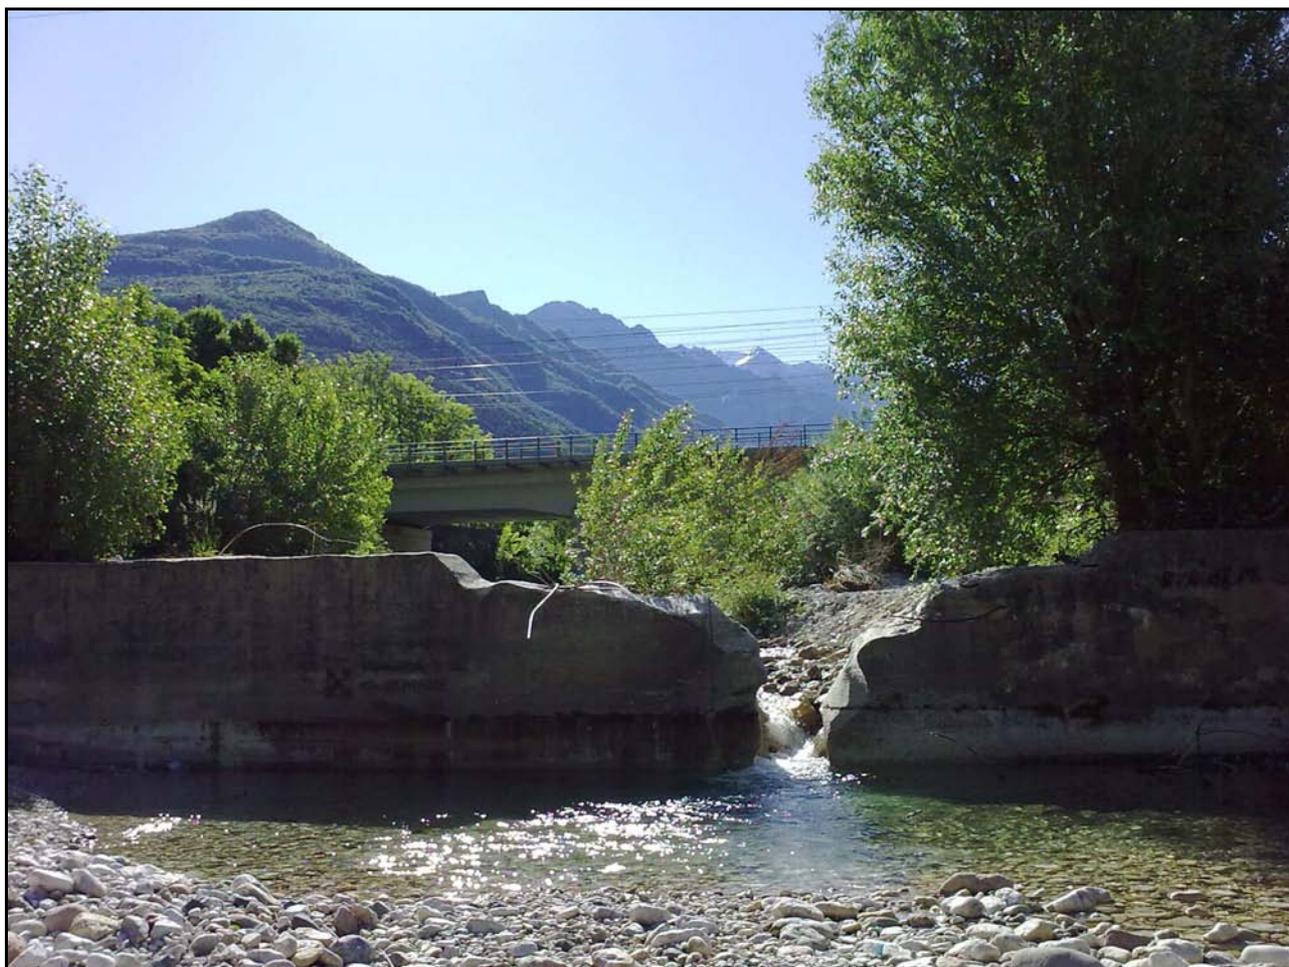
TALA001

Il primo tratto attraversa un territorio con urbanizzazione rada. La vegetazione delle due fasce perifluviali è primaria e costituita da una bordura di arbusti di salici e pioppi, l'ampiezza è di 2-5 m e le interruzioni sono del 5-15%, prodotte da arbusti di specie esotiche. Le condizioni idriche risentono dei prelievi ad uso irriguo e potabile effettuati a monte. Il substrato è composto per lo più da ciottoli, strutture di ritenzione libere e mobili soprattutto durante i fenomeni di piena. L'erosione è assente e la sezione trasversale ha subito solo dei consolidamenti puntiformi. L'idoneità ittica è buona e gli elementi idromorfologici sono indistinti. Il periphyton è sottile ed in alveo non sono presenti macrofite tolleranti; il detrito è fibroso e la comunità macrobentonica è sufficientemente diversificata ma con struttura alterata rispetto l'atteso. Questa risulta composta da Ephemeropteri della famiglia Heptageniidae e del genere *Baetis*, Tricotteri della famiglia Hydropsichidae e Ditteri Simuliidae.

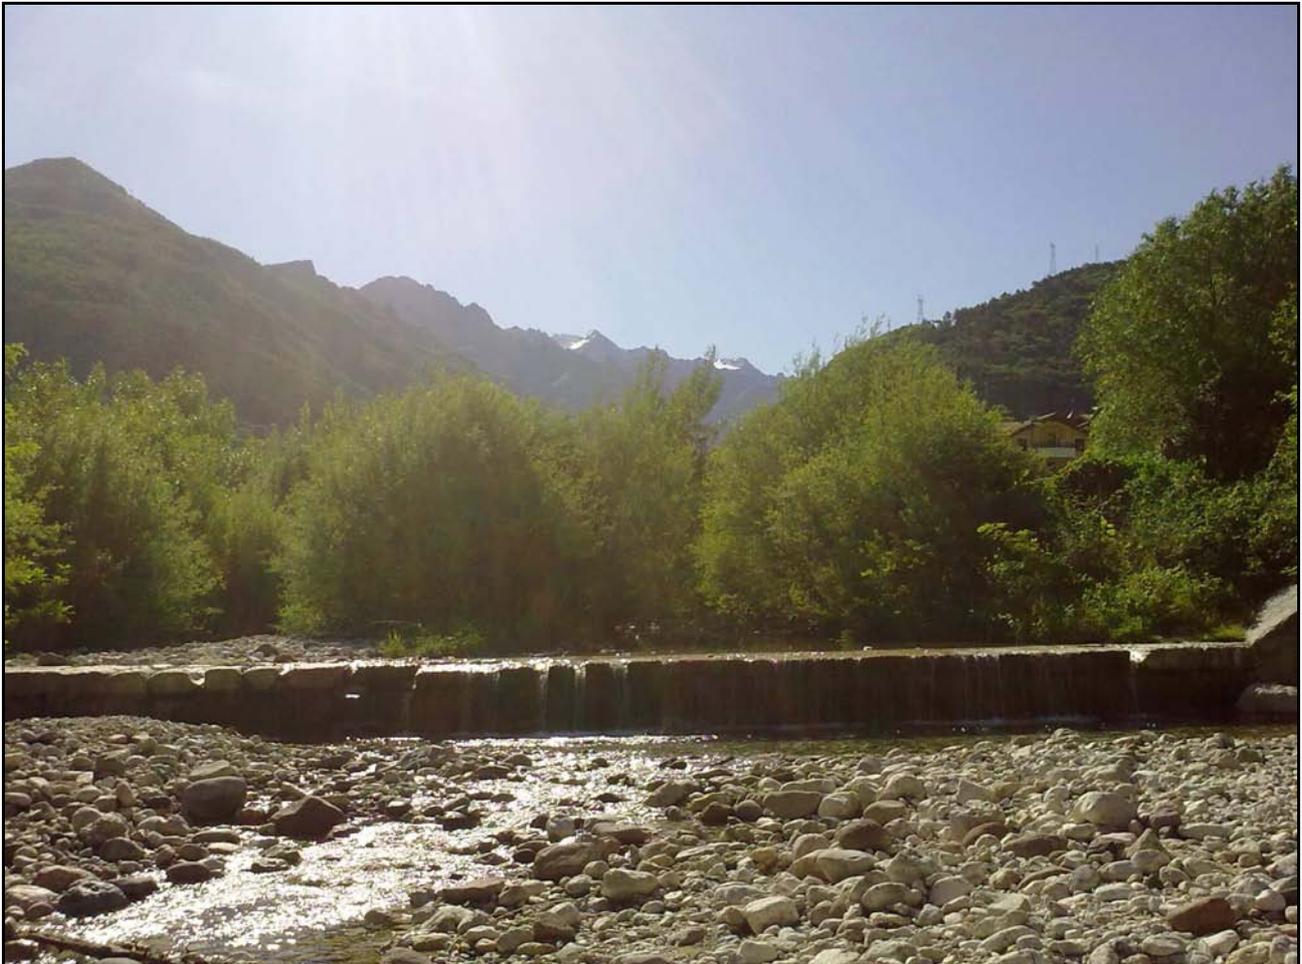
TALA002

Su ambo le sponde l'uso del suolo è destinato all'agricoltura, sono presenti vigneti. La vegetazione è secondaria e per tutte e due le fasce perfluviali è costituita da una bordura di arbusti di salici e pioppi, l'ampiezza è di 2-5 m e le interruzioni sono del 5-15%, prodotte dai piloni del ponte ferroviario. La presenza delle opere longitudinali di difesa spondale non permette al torrente di esondare, esse annullano il naturale svolgimento del processo di erosione e banalizzano la diversità della sezione trasversale. Nel tratto è stata costruita anche una briglia di altezza > 1 m, ostacolo non superabile dai pesci. Non si riportano ulteriori differenze rispetto al tratto precedente.

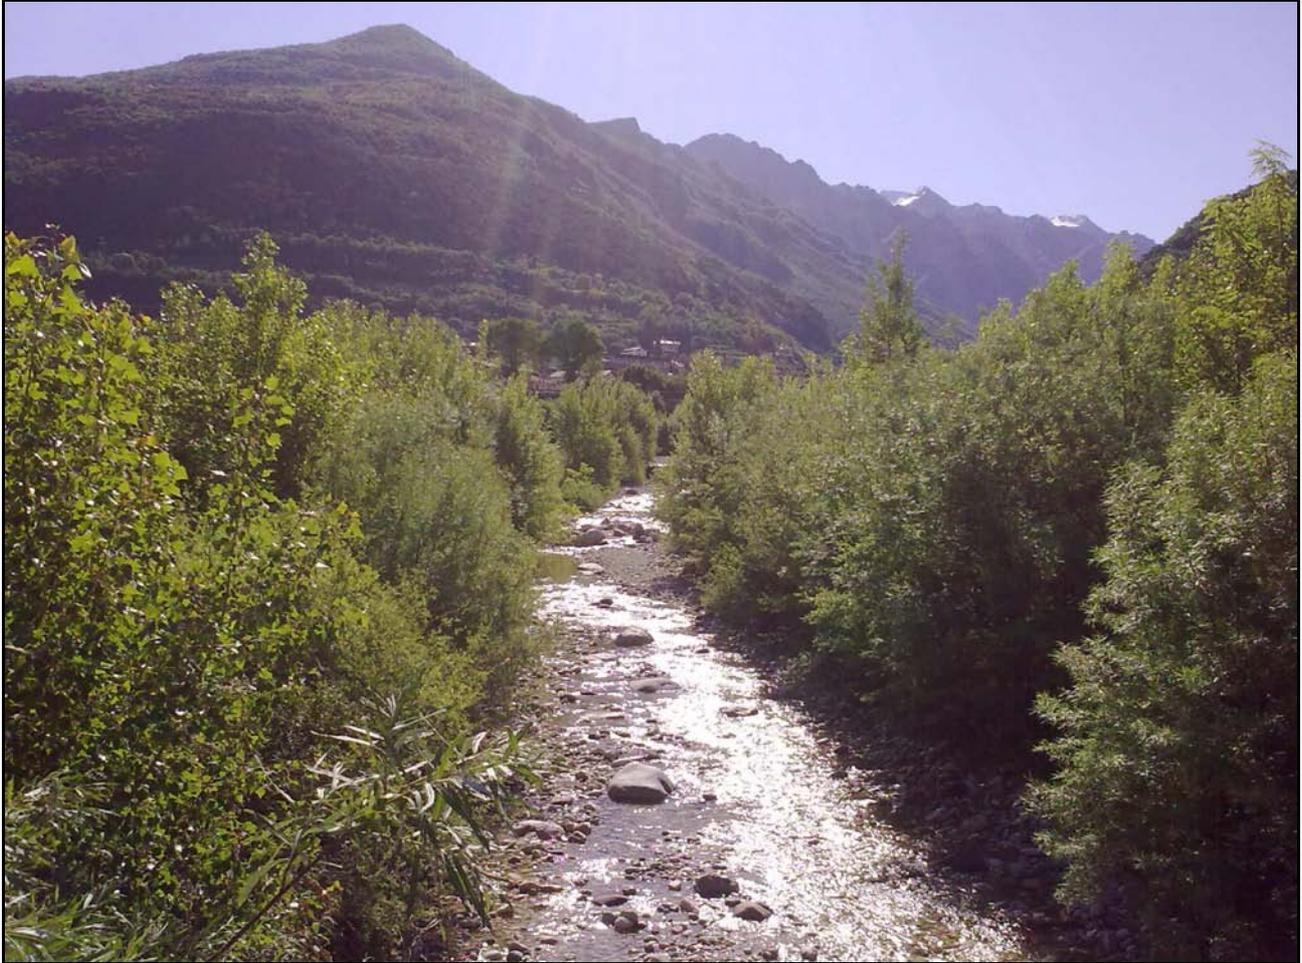
TALA003

In destra continuano i vigneti, in sinistra insistono sul torrente delle abitazioni. La vegetazione è sempre secondaria e costituita per tutte e due le fasce perfluviali da una bordura di arbusti di salici e pioppi, l'ampiezza è di 2-5 m e le interruzioni sono del 5-15%, per copertura erbacea non igrofila. Il substrato è composto in larga misura da ciottoli, sedimenti con bassa capacità di ritenzione degli apporti trofici. L'idoneità ittica è poco sufficiente. La comunità macrobentonica risulta composta da Plecotteri della famiglia Nemouridae e del genere *Leuctra*, Efemerotteri della famiglia Heptageniidae e del genere *Baetis*, Tricotteri della famiglia Hydropsichidae e Ditteri Simuliidae.

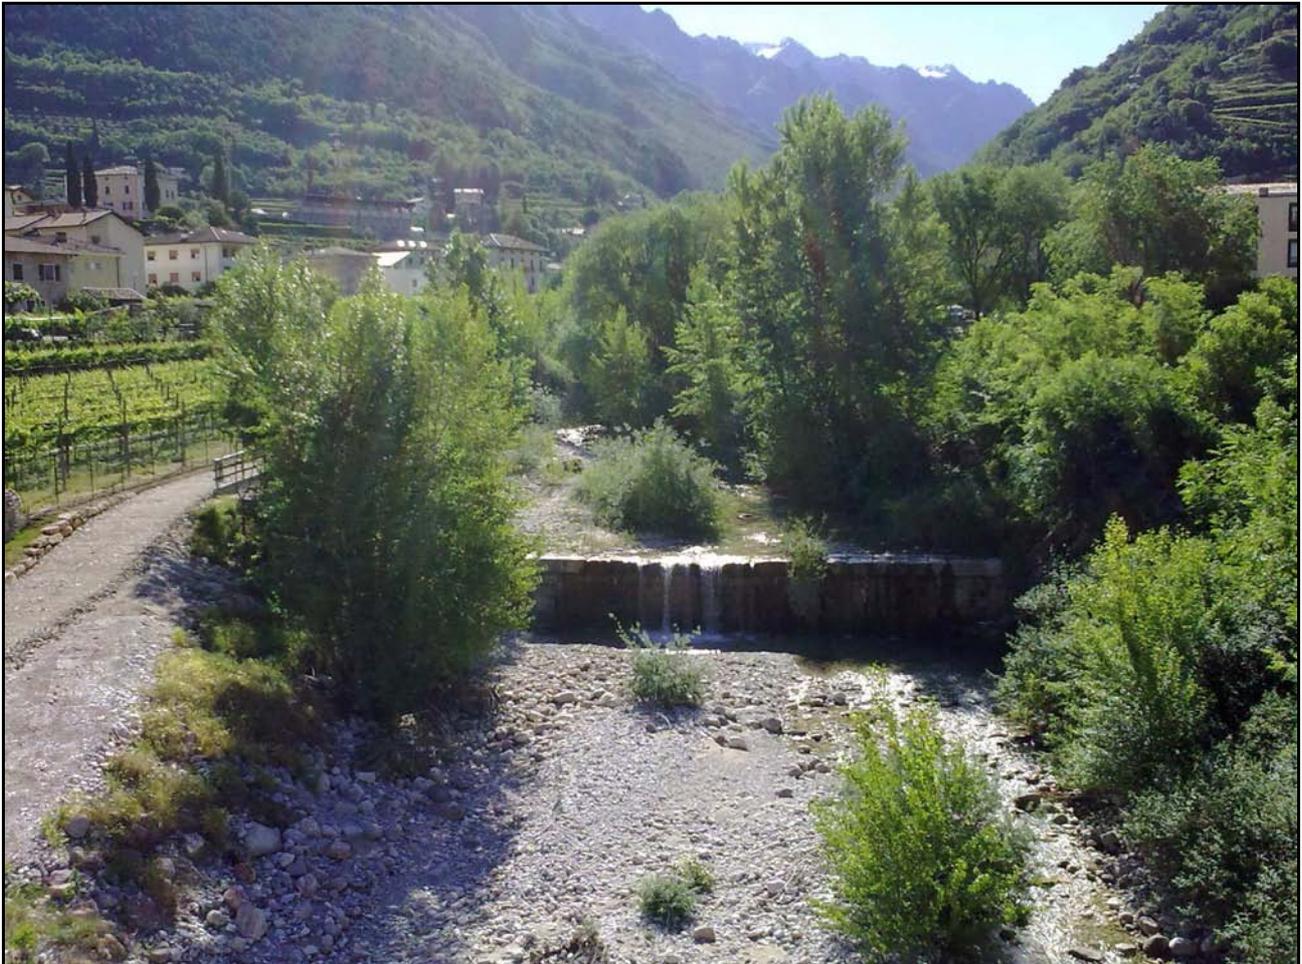
TALA004

Il territorio circostante è urbanizzato. La vegetazione è secondaria e costituita per entrambe le fasce perifluviali da una bordura di arbusti ripari, l'ampiezza è di 2-5 m e le interruzioni sono del 5-15%, per copertura erbacea non igrofila e per la presenza di arbusti di specie esotiche. La presenza delle opere longitudinali di difesa spondale non permette al torrente di esondare, esse annullano il naturale svolgimento del processo di erosione e banalizzano la diversità della sezione trasversale. Nel tratto è stata costruita anche una briglia di altezza > 1 m, ostacolo non superabile dai pesci; l'idoneità ittica risulta poco sufficiente. Gli elementi idromorfologici sono indistinti. Il periphyton è sottile ed in alveo non sono presenti macrofite tolleranti; il detrito è fibroso e la comunità macrobentonica è diversificata e ben strutturata.

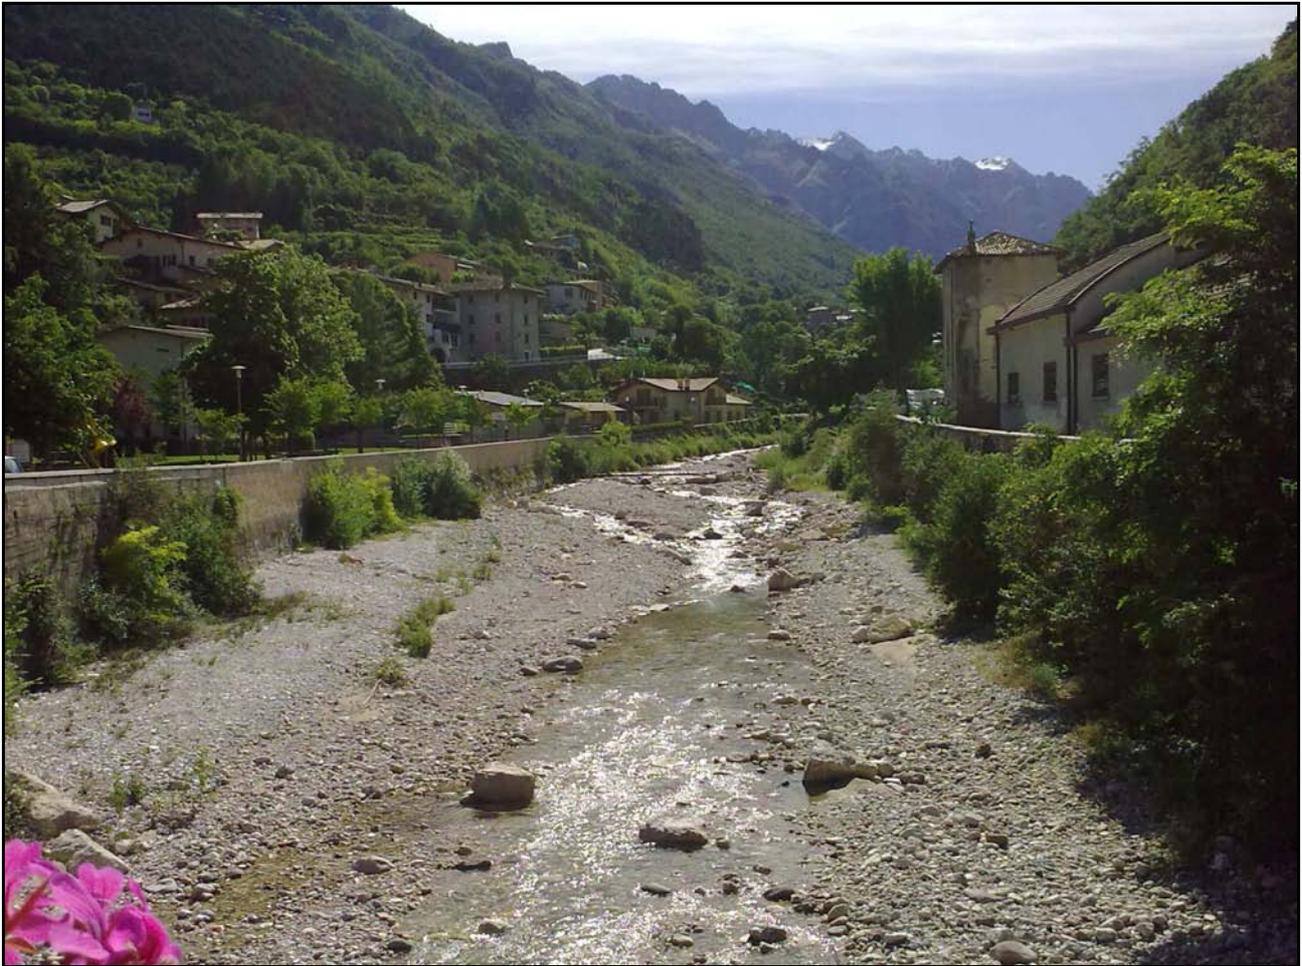
TALA005

In alveo è stato rinvenuto solo un popolamento vegetale rado. Gli evidenti interventi di artificializzazione si ripercuotono negativamente sulla funzionalità del tratto non permettendo alcuna funzione ecologica di rilievo. Il risultato è scadente.

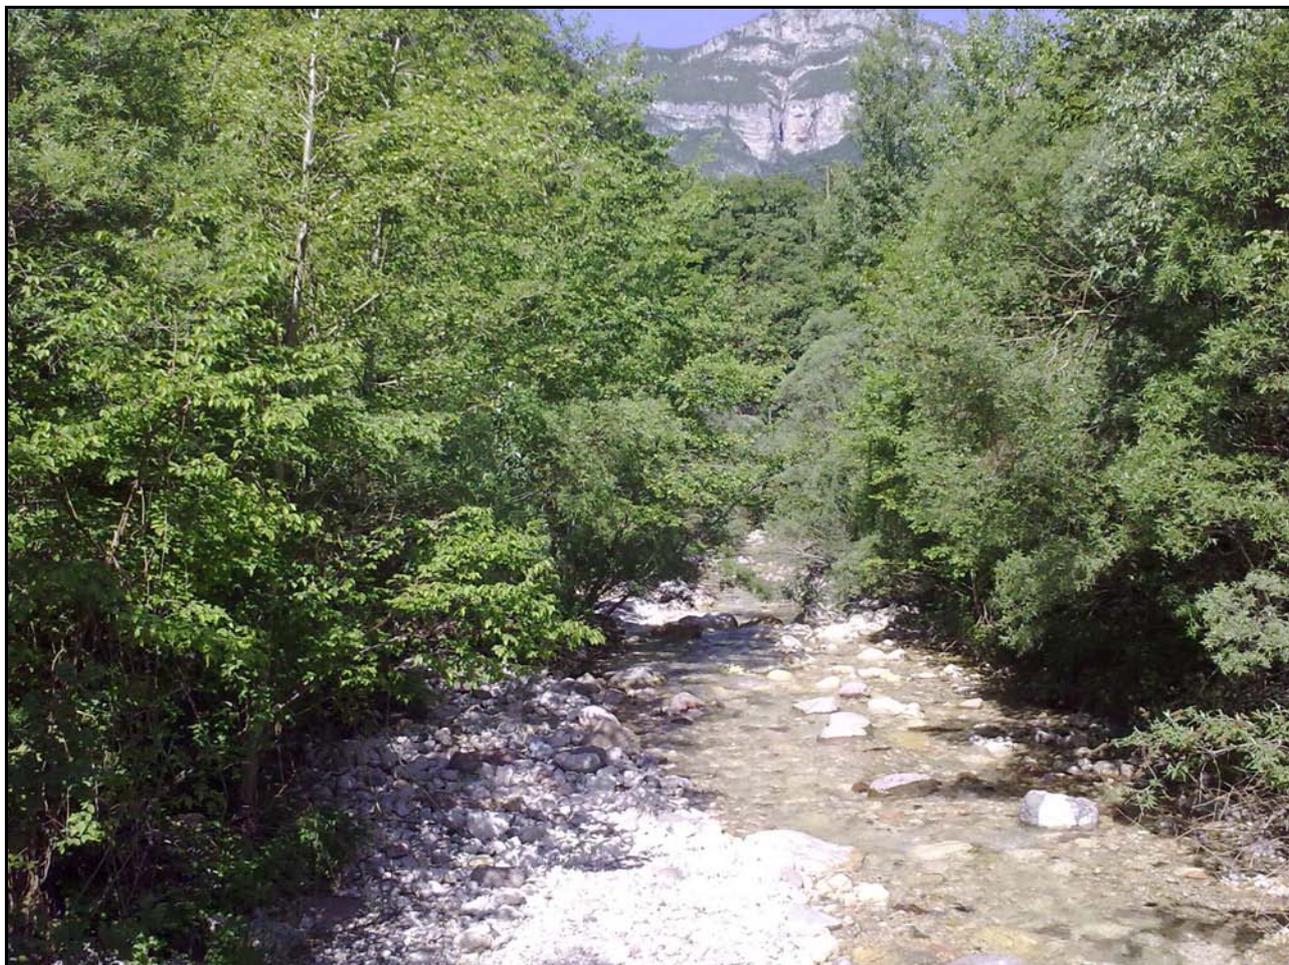
TALA006

Su ambo le sponde l'uso del suolo è destinato all'agricoltura. La vegetazione è secondaria; in sinistra ed in destra è presente una formazione arbustiva riparia (con salici e pioppi) a forte presenza di esotiche (soprattutto esemplari di *Robinia pseudoacacia*), l'ampiezza è di 5-10 m e non sono state osservate interruzioni. La ritenzione degli apporti trofici è buona, in alveo sono presenti massi incassati e ciottoli. La presenza delle opere longitudinali di difesa spondale non permette al torrente di esondare, annulla il naturale svolgimento del processo di erosione e banalizza la diversità della sezione trasversale. L'idoneità ittica è buona e gli elementi idromorfologici sono indistinti. Il comparto biologico non mostra segni di alterazione.

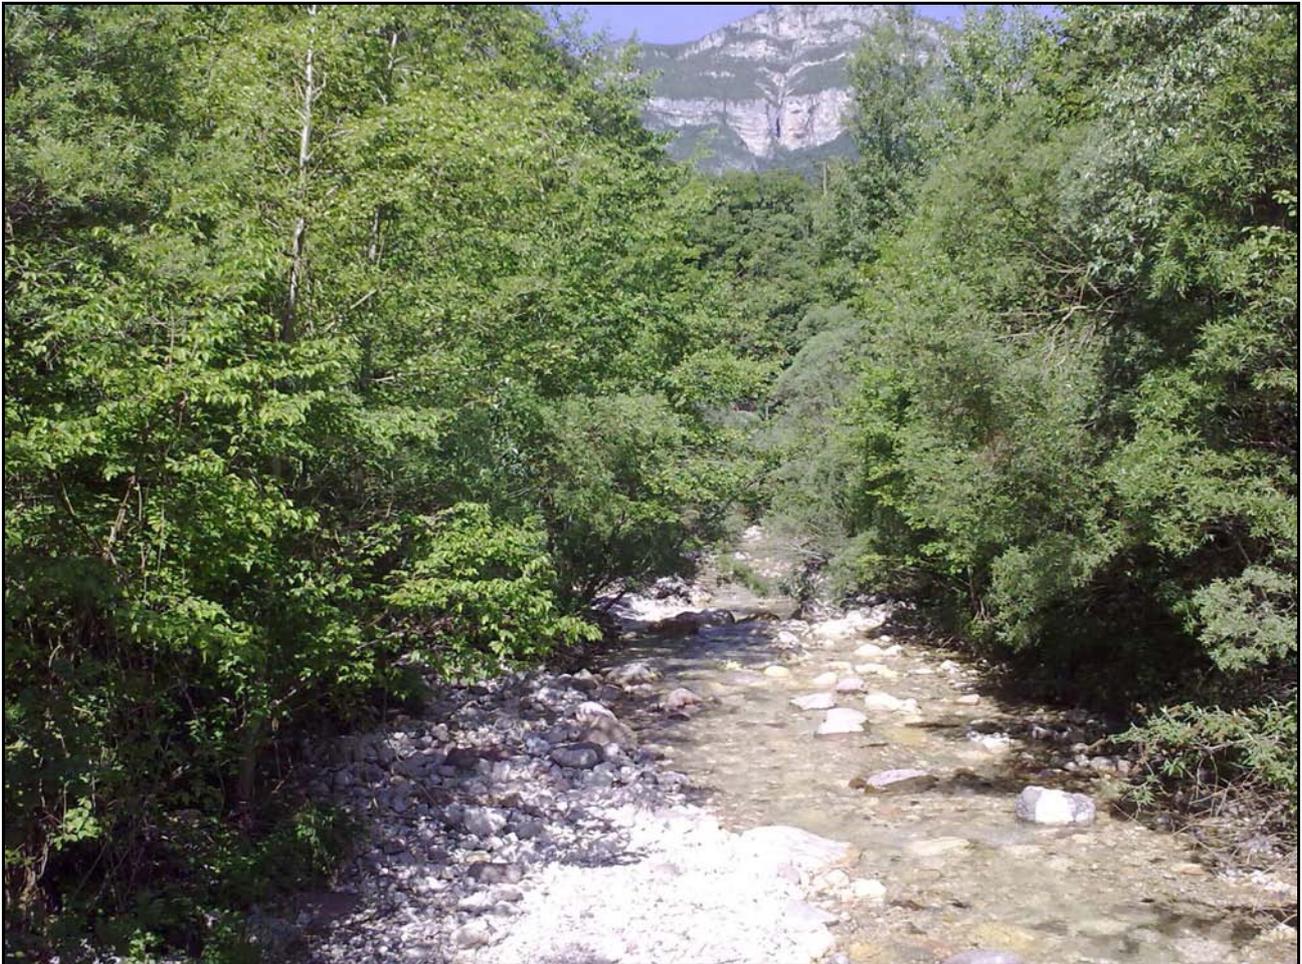
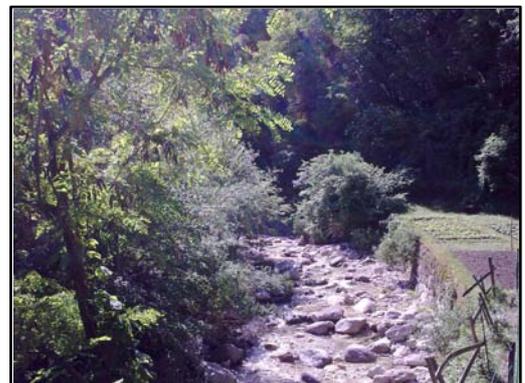
TALA007

Il questo tratto la vegetazione torna ad essere primaria e costituita da una formazione arbustiva riparia a forte presenza di esotiche (soprattutto esemplari di *Robinia pseudoacacia*), l'ampiezza è di 5-10 m e non sono state osservate interruzioni. Le sponde hanno subito dei consolidamenti puntiformi, sono presenti per brevi tratti muri in concomitanza delle case costruite a ridosso del torrente.

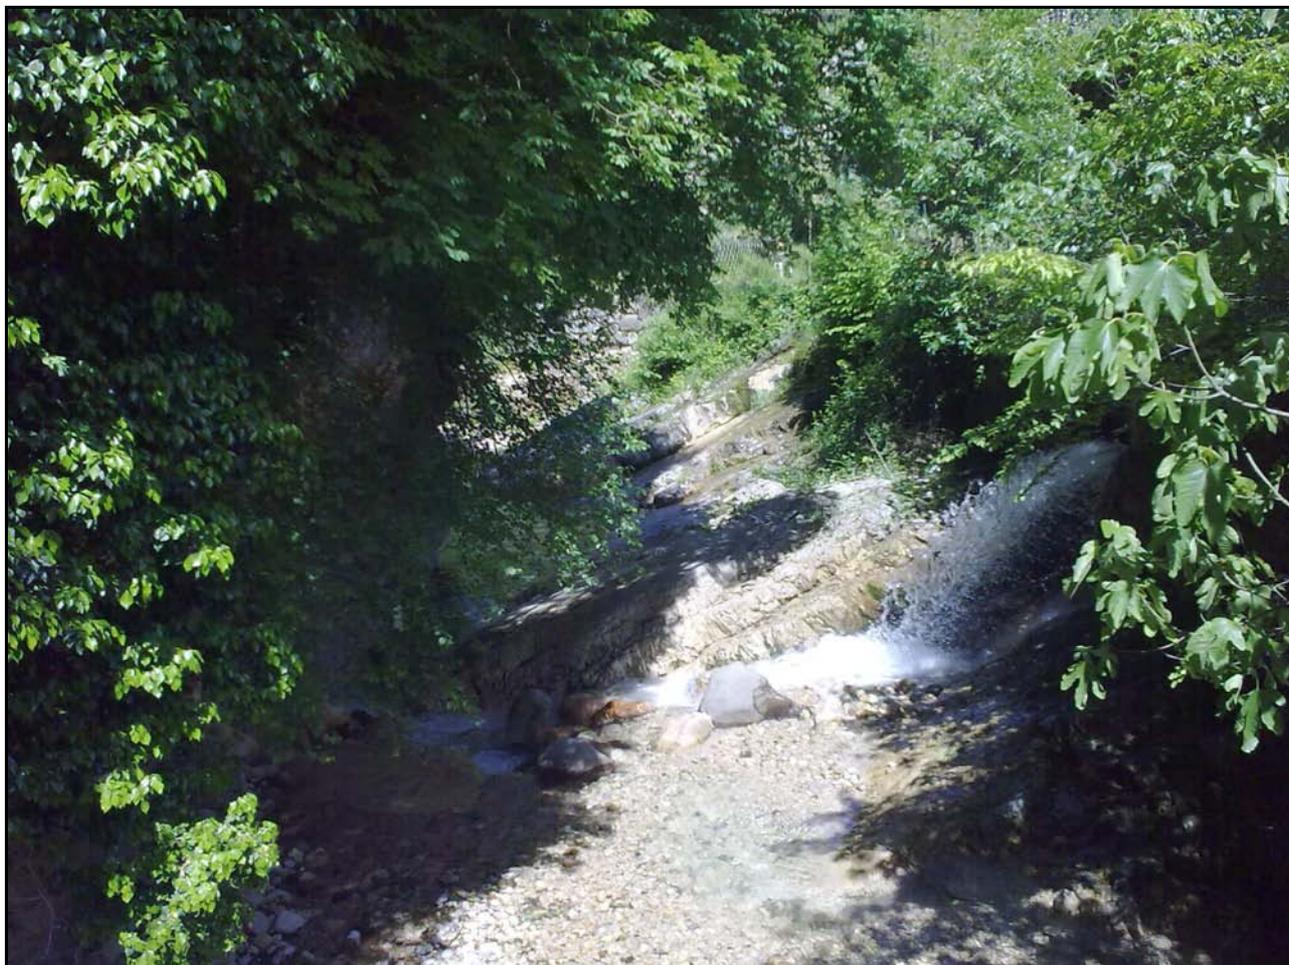
TALA008

In destra continuano i vigneti, in sinistra il territorio circostante è privo di antropizzazione. La vegetazione perifluviale delle due sponde è composta da una bordura di specie riparie seguita dalla formazione arborea autoctona non riparia. L'ampiezza cumulativa delle due tipologie di vegetazione in sinistra è maggiore di 30 m, in destra è compresa tra i 10 e i 30 m; non sono presenti interruzioni. Il fondo è stabile ma ha una non elevata capacità ritentiva, ciò legato anche alla presenza di brevi tratti in cui il fondo è roccioso. L'erosione è assente e la sezione trasversale è integra. L'idoneità ittica è elevata e l'idromorfologia è step&pool, tipico andamento dei torrenti montani. Il comparto biologico non mostra segni di alterazione.

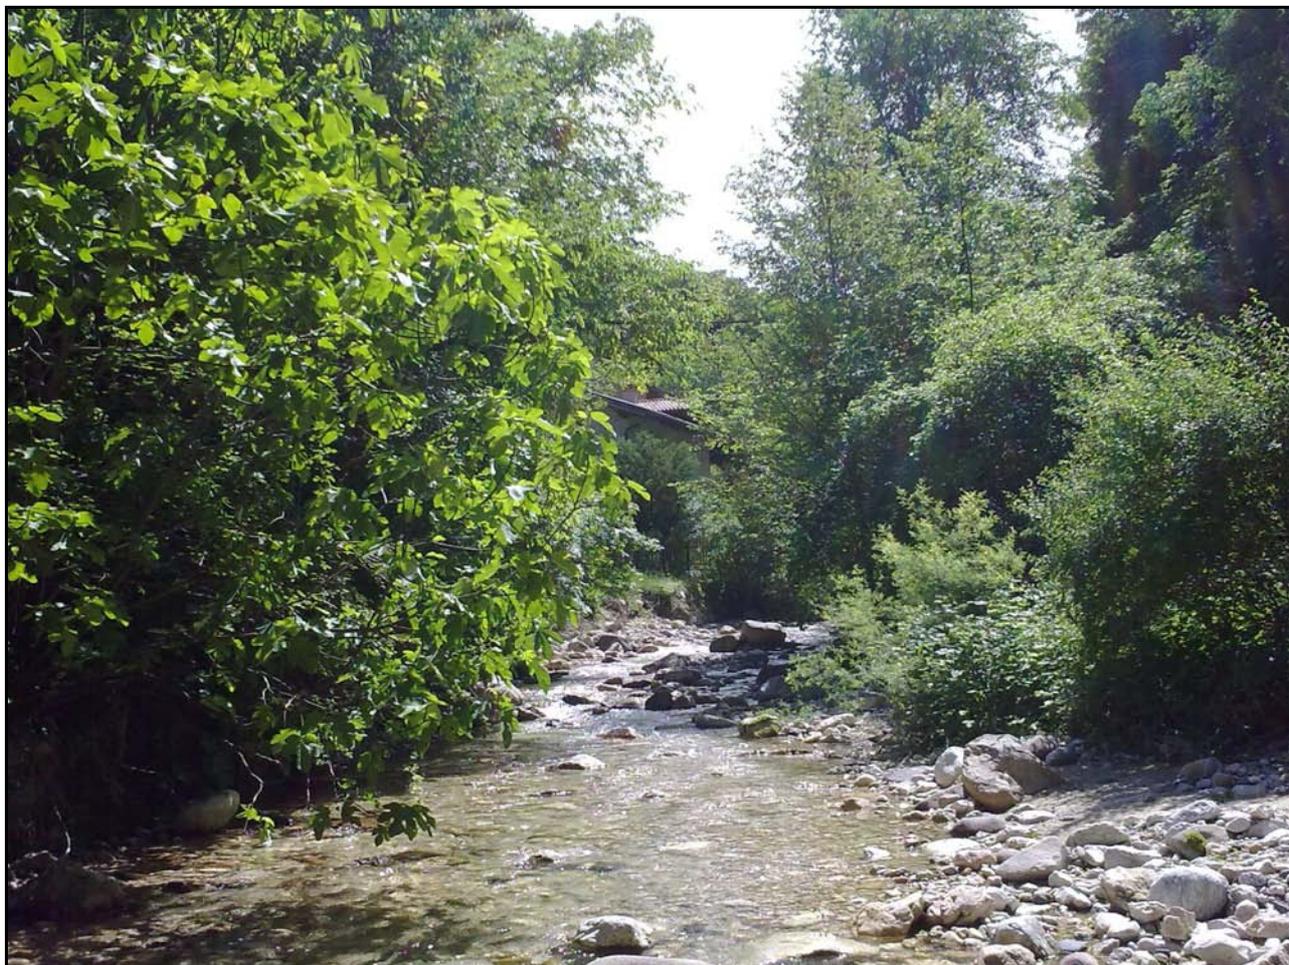
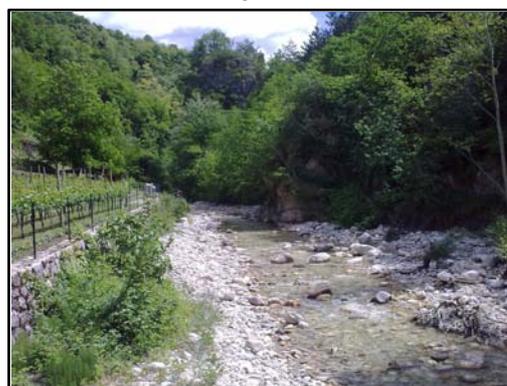
TALA009

In destra la vegetazione è costituita da una bordura di arbusti ripari, l'ampiezza è di 2-5 m, e le interruzioni sono frequenti (> 15%), prodotte da un muro costruito a sostegno di un orto (foto piccola). In sinistra è stata rilevata una bordura di specie riparie seguita dalla formazione arborea autoctona non riparia; l'ampiezza cumulativa delle due tipologie di vegetazione in sinistra è maggiore di 30 m e le interruzioni sono del 5-15%, prodotte da suolo nudo. La sezione trasversale ha subito dei consolidamenti puntiformi, l'erosione è assente. Le caratteristiche biologiche appaiono adeguate alla tipologia.

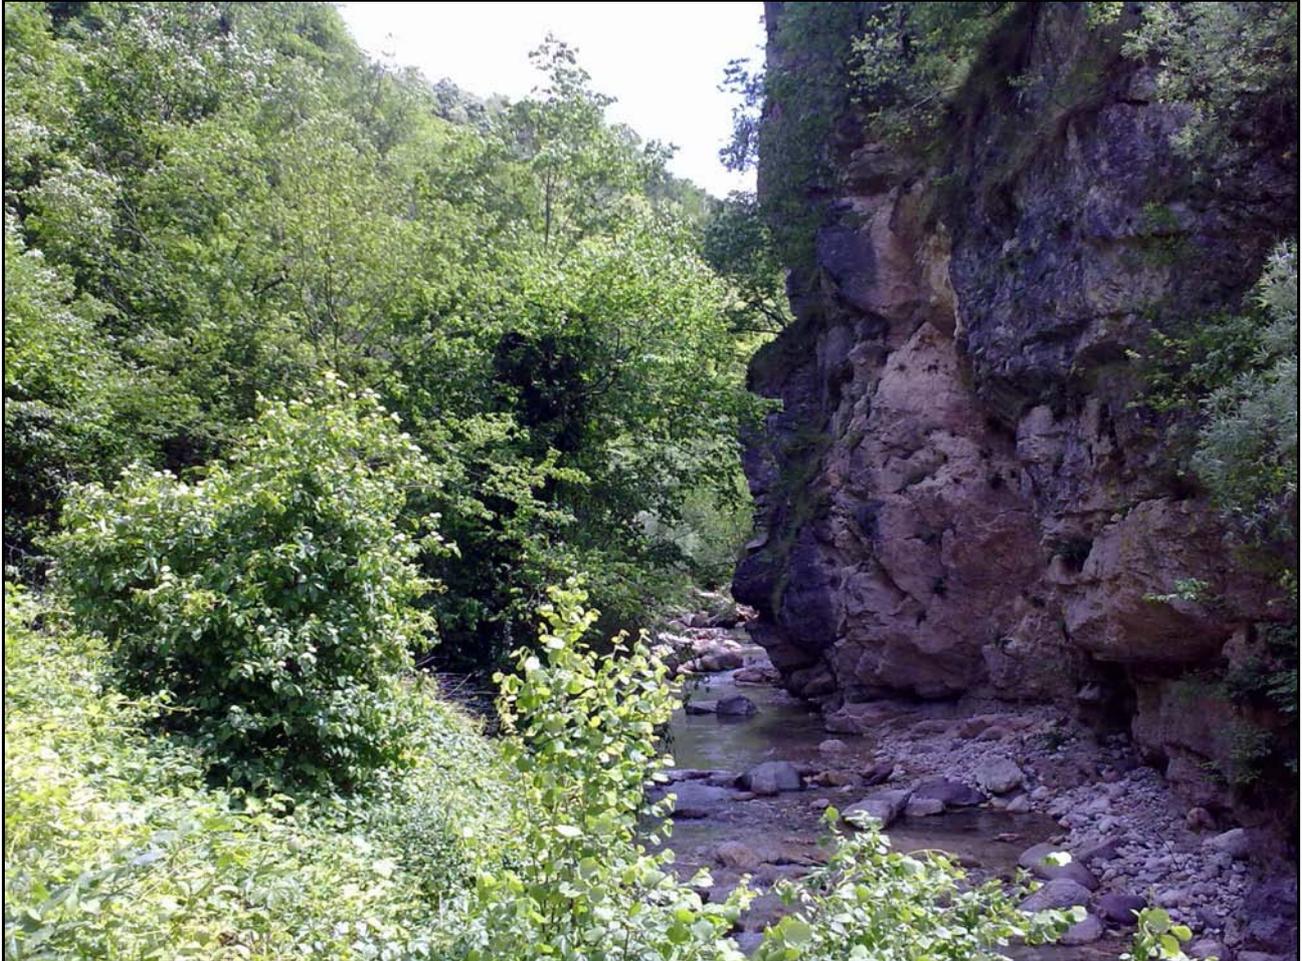
TALA010

Lo stato del territorio circostante, sia in destra che in sinistra idrografica, è privo di pressioni antropiche. La vegetazione perifluviale delle due sponde è composta da una bordura di specie riparie seguita dalla formazione arborea autoctona non riparia. L'ampiezza cumulativa delle due tipologie di vegetazione è maggiore di 30 m e non sono presenti interruzioni salvo per un breve tratto dovuta alla presenza di una parete rocciosa (vedi foto). Il fondo è stabile e presenta una debole capacità ritentiva, in alveo sono presenti massi incassati e ciottoli. L'erosione è assente e la sezione trasversale è integra. L'idoneità ittica è buona e gli elementi idromorfologici sono distinti ma a distanza irregolare. Il comparto biologico non mostra segni di alterazione.

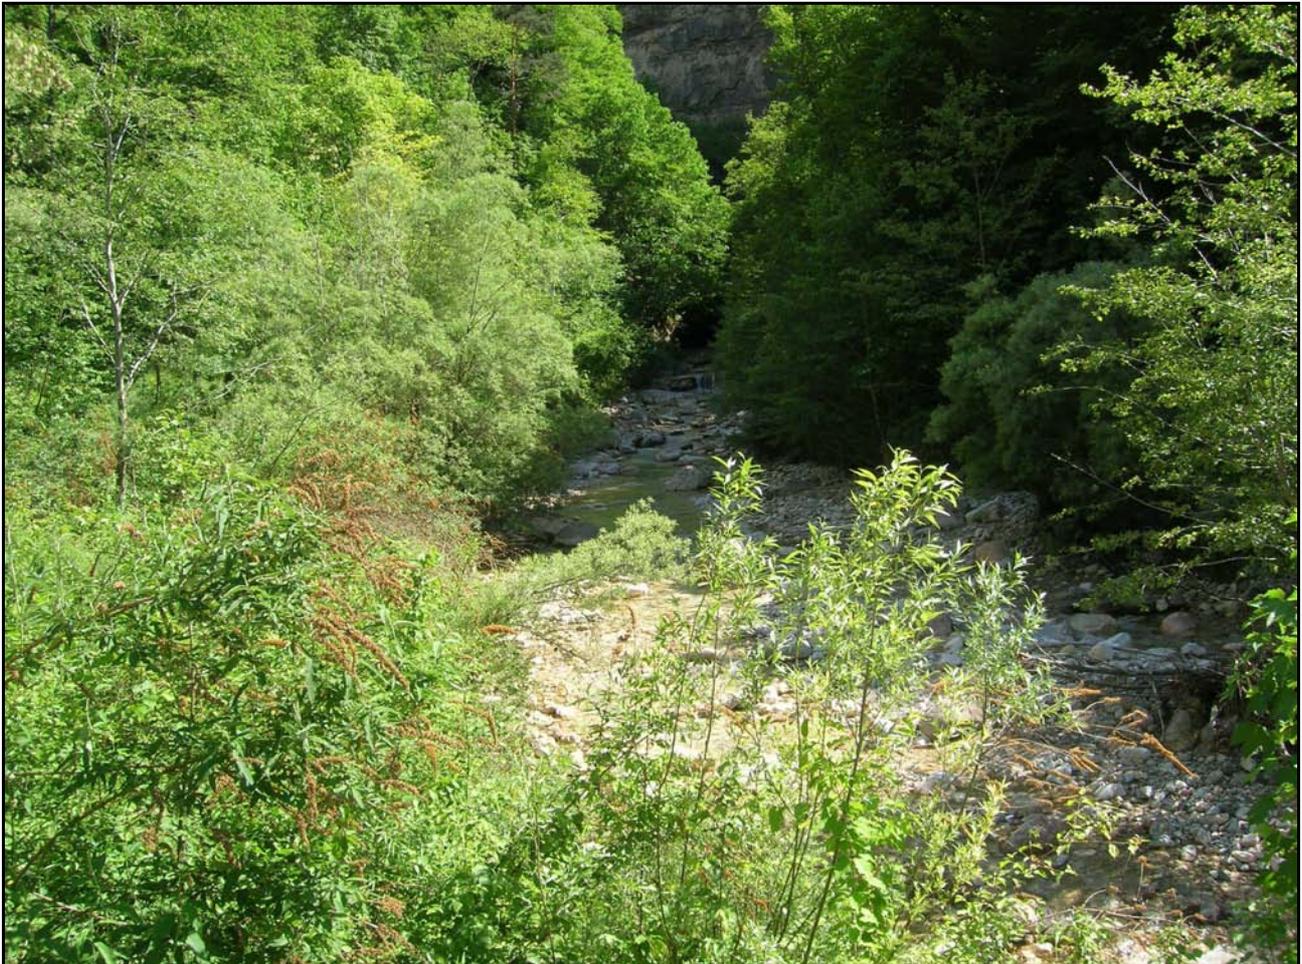
TALA011

In destra la vegetazione è secondarie e costituita da una bordura di arbusti ripari (pioppi e salici), di ampiezza compresa tra i 2 ed i 5 metri, con interruzioni prodotte da arbusti di *Buddleja davidii* (specie esotica). In sinistra continuano le due tipologie di vegetazione osservate anche precedentemente, la bordura di specie riparie seguita dalla formazione arborea autoctona non riparia; l'ampiezza cumulativa è maggiore di 30 m e non sono presenti interruzioni. Il substrato dell'alveo è costituito in larga misura da ciottoli, sedimenti facilmente mobili soprattutto durante i fenomeni di piena. In destra l'erosione è assente, mentre in sinistra tale processo è annullato dalla presenza di un argine in massi cementati. L'idoneità ittica è buona e gli elementi idromorfologici sono indistinti. Il periphyton è sottile ed in alveo non sono presenti macrofite tolleranti; il detrito è fibroso e la comunità macrobentonica è diversificata e ben strutturata.

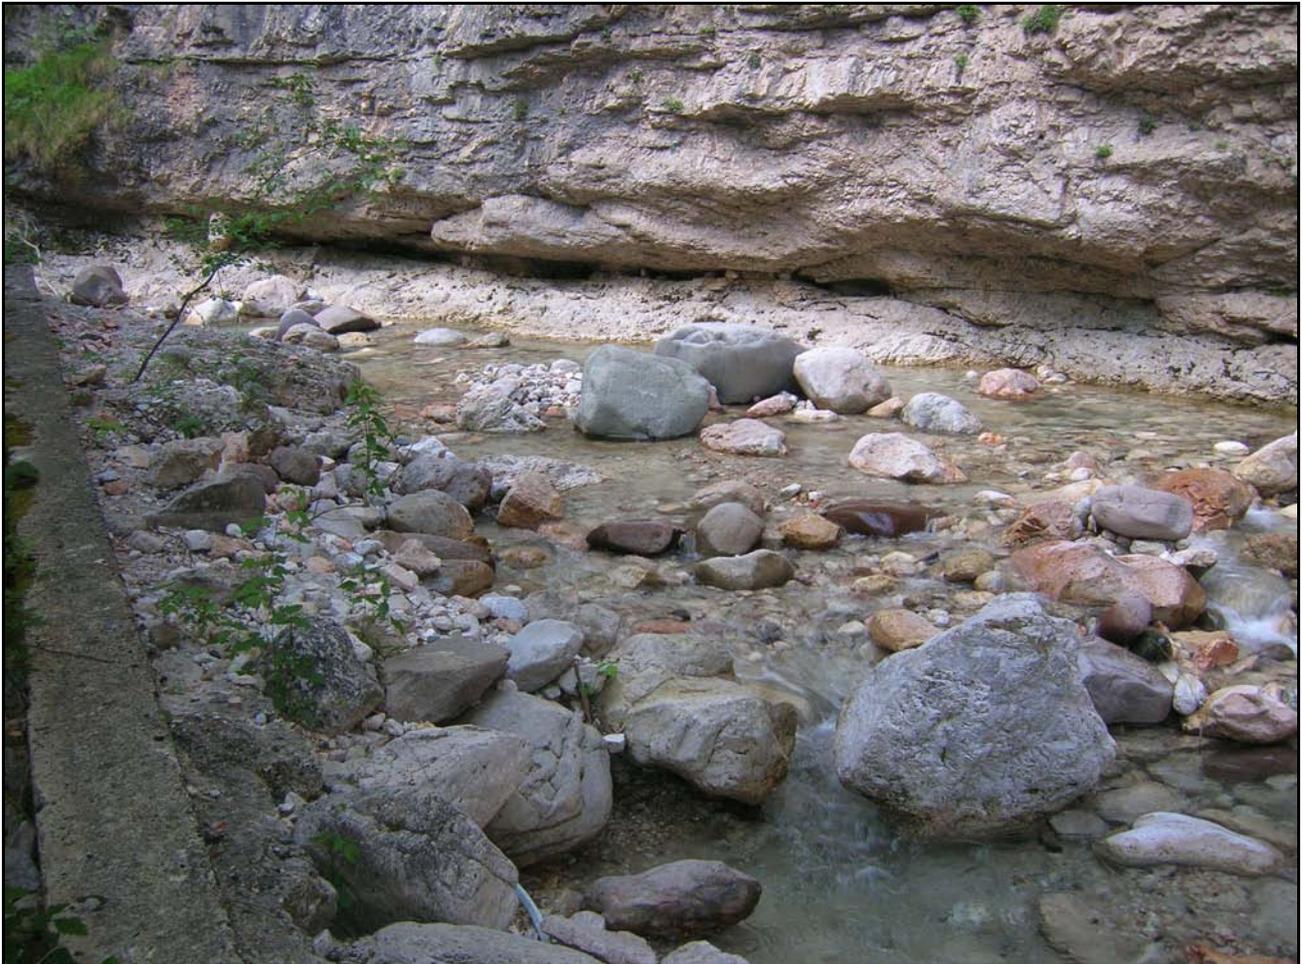
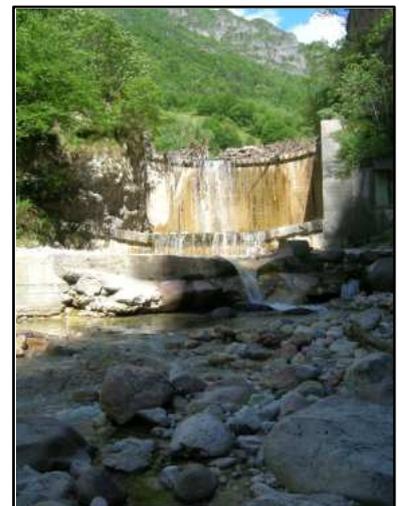
Il tratto TALA012 scorre in una forra dalle pareti nude e molto ravvicinate tra loro. La sezione risente della presenza delle pareti non vegetate, infatti risulta poco diversificata. Inoltre essendo il tratto naturalmente confinato non esiste nessuna possibilità di espansione laterale. In destra è presente un muretto di cemento. Il tratto si chiude con un briglia (foto a lato) di altezza > 10 m. Il benthos appare adeguato alla situazione.

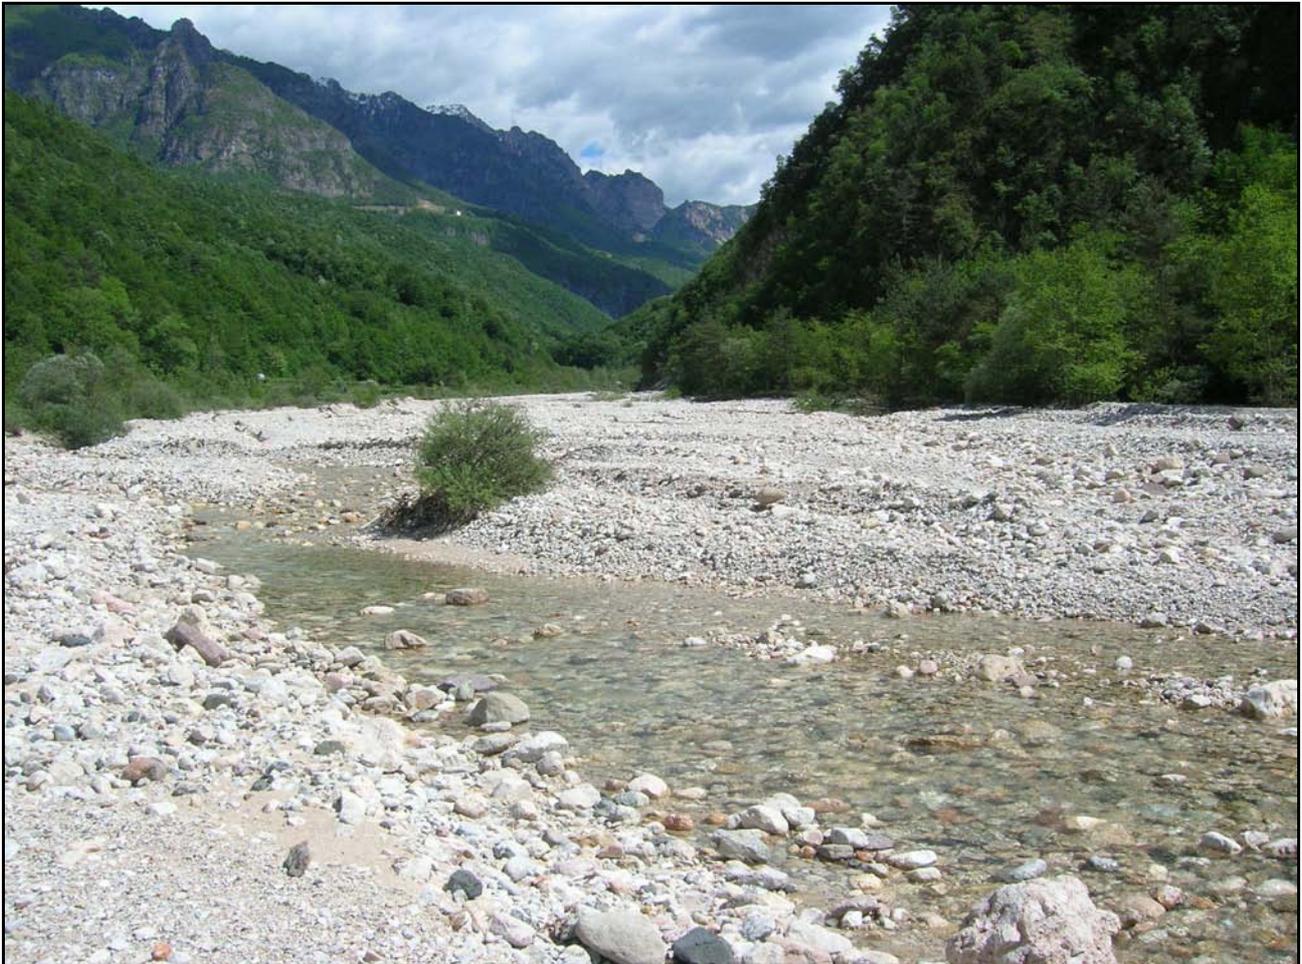
TALA013

Sulla sponda destra è presente un vigneto a fine tratto, che non caratterizza però il territorio circostante, dove prevalgono i boschi; vi è una compresenza di aree naturali e di usi antropici del territorio. La vegetazione su questa sponda è costituita da una bordura di arbusti ripari con ampiezza limitata dalla strada e interruzioni frequenti date da suolo nudo; sulla riva sinistra si sviluppa una formazione arbustiva riparia, seguita dalla formazione arborea autoctona, con estensione > 30 metri e senza discontinuità. Il substrato è costituito da ciottoli, facilmente mobili durante i fenomeni di piena. L'alveo di morbida è molto ampio e privo di vegetazione arbustiva; non c'è una piana inondabile. La presenza di uno sbarramento non superabile ad inizio tratto, oltre all'assenza di zone rifugio e di ombreggiamento, determina un'idoneità ittica poco sufficiente. I parametri biologici mantengono caratteristiche di elevata funzionalità.

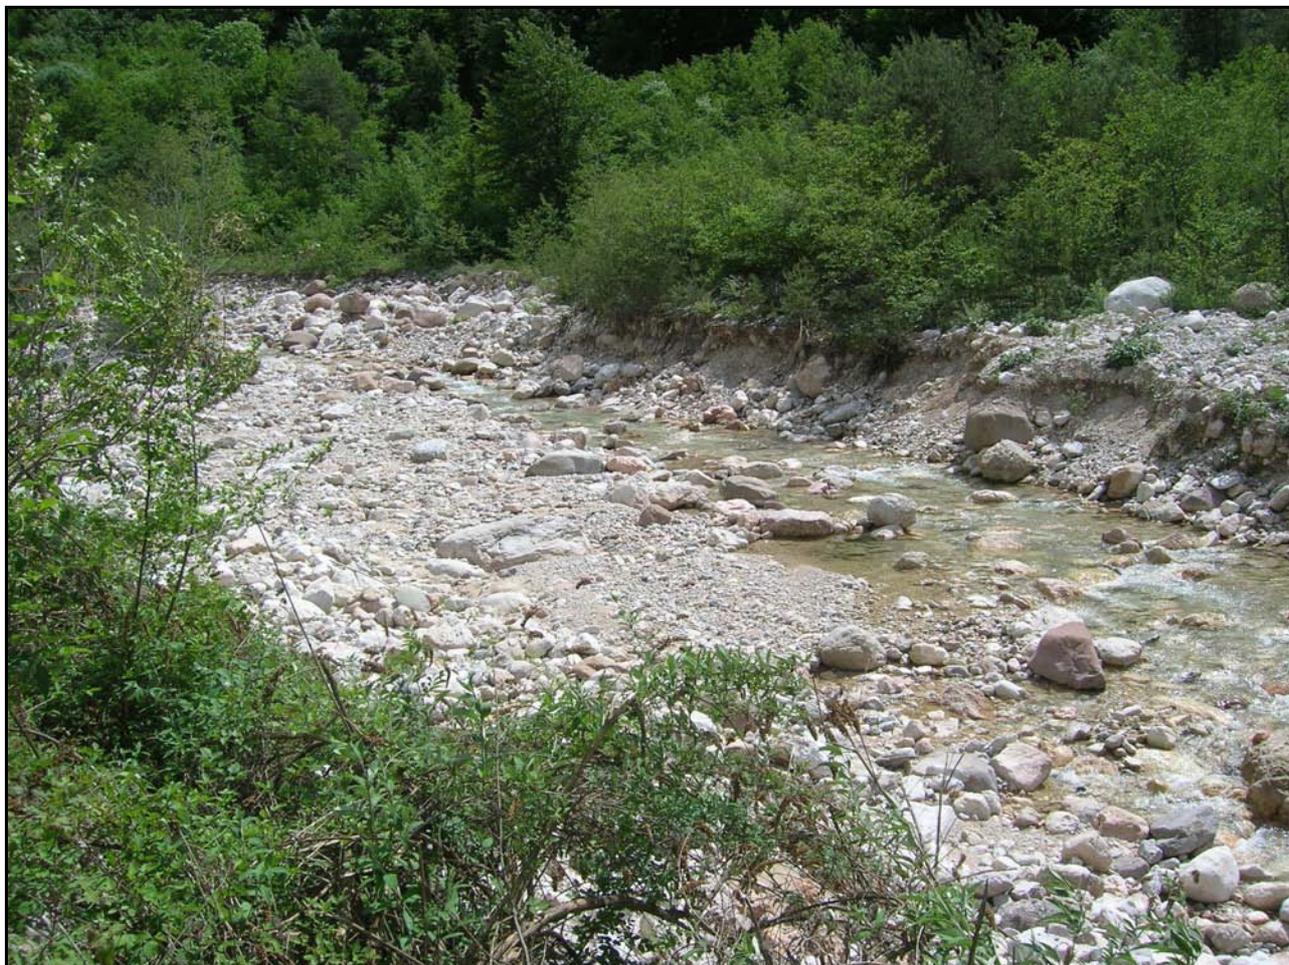
TALA014

In questo tratto si insedia la formazione arbustiva riparia anche in sponda destra, grazie al fatto che la strada si allontana, permettendo alle essenze riparie di colonizzare una porzione più ampia di riva (tra 10 e 30 m). In sinistra è visibile una limitata incisione verticale della sponda; l'erosione è invece localizzata solo all'esterno delle curve in sponda destra. L'idoneità ittica è buona, grazie anche ad una maggiore diversificazione del substrato che offre maggiori zone rifugio ai pesci.

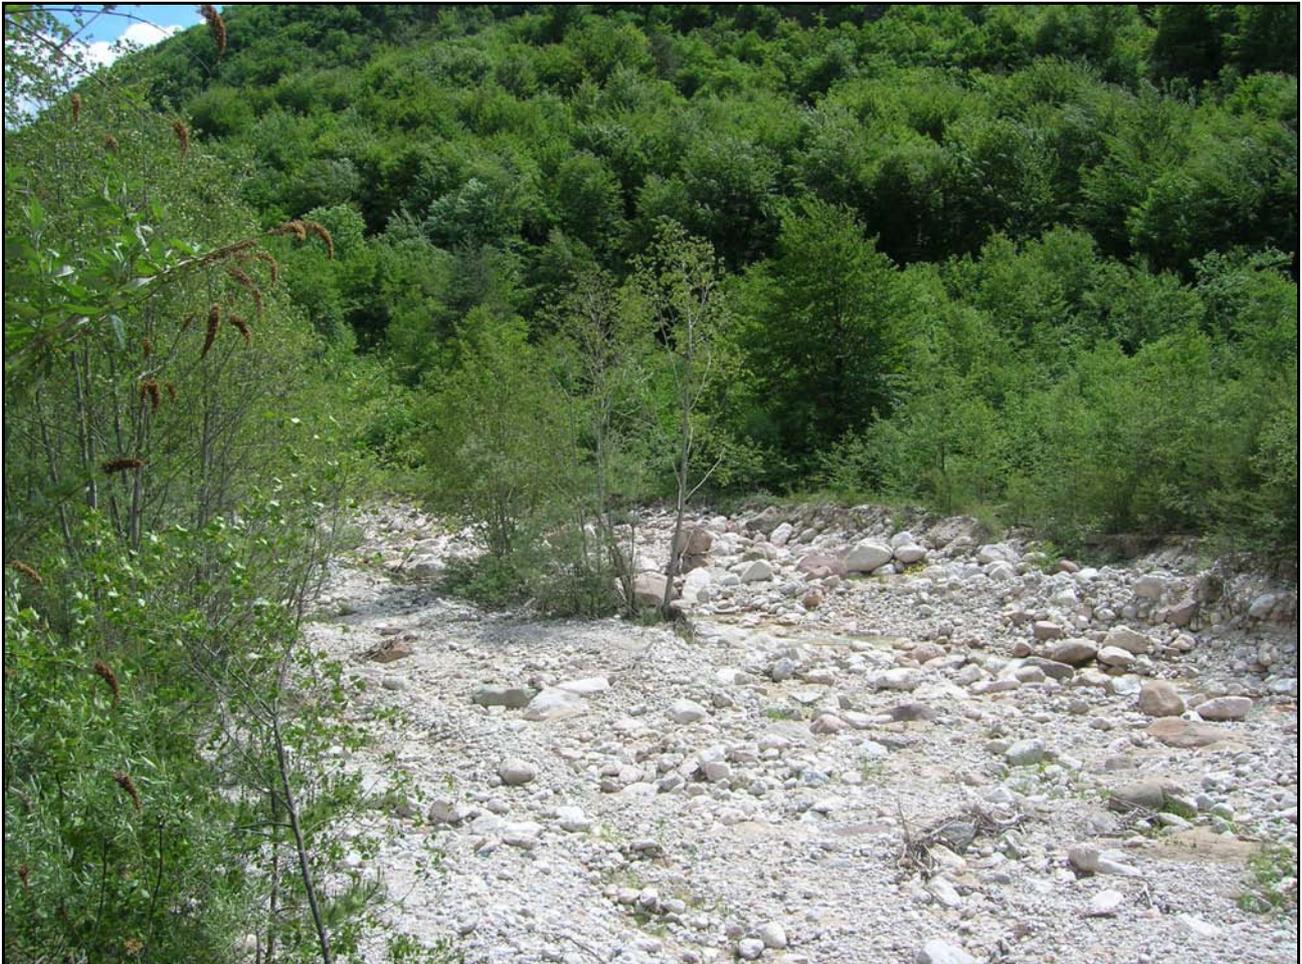
TALA015

In sponda destra la vicinanza della strada permette lo sviluppo solo di una stretta bordura di arbusti ripari interrotta frequentemente da esotiche; in sinistra la formazione arborea riparia è in compresenza con la formazione arborea autoctona non riparia. Le condizioni idriche sono condizionate dalla presenza di un'opera di presa a monte che determina amplificazioni delle variazioni naturali di portata. Ci sono consolidamenti puntiformi per il sostegno della strada, che non compromettono però l'integrità della sezione trasversale. La comunità macrobentonica risulta essere diversificata e ben strutturata, in particolare sono presenti Plecotteri Nemouridae e Blephariceridae, Efemerotteri Heptageniidae e Beatidae, Tricotteri Hydropsichidae e Ditteri Simuliidae e Chironomidae.
