Torrente Ala

Tabella 1: Punteggio, livello, giudizio IFF reale e relativo

Documentazione fotografica e descrizione dei tratti

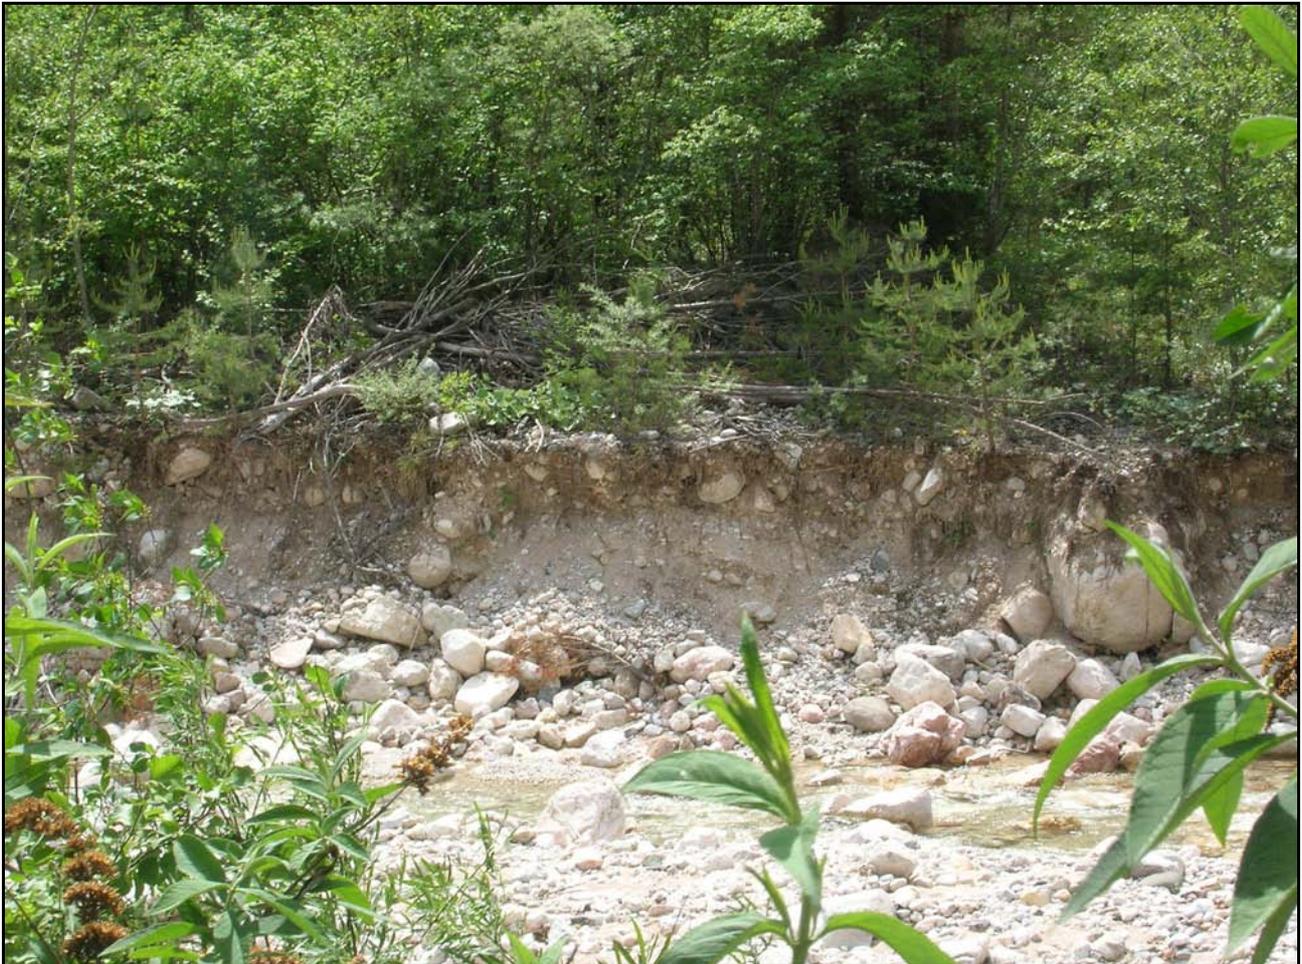
TALA016

In entrambe le sponde si sviluppano formazioni arboree riparie, seguite in sinistra dalla formazione arborea autoctona non riparia. In sinistra è evidente l'incisione verticale, limitata invece in sponda destra. Il substrato è stabile ma con minore efficacia ritentiva; sono presenti ciottoli e massi incassati che garantiscono un habitat idoneo per lo sviluppo della fauna ittica. Le componenti biologiche non mostrano segni di alterazione da carico organico. La morfologia ha le caratteristiche tipiche dei tratti montani, a step&pool.

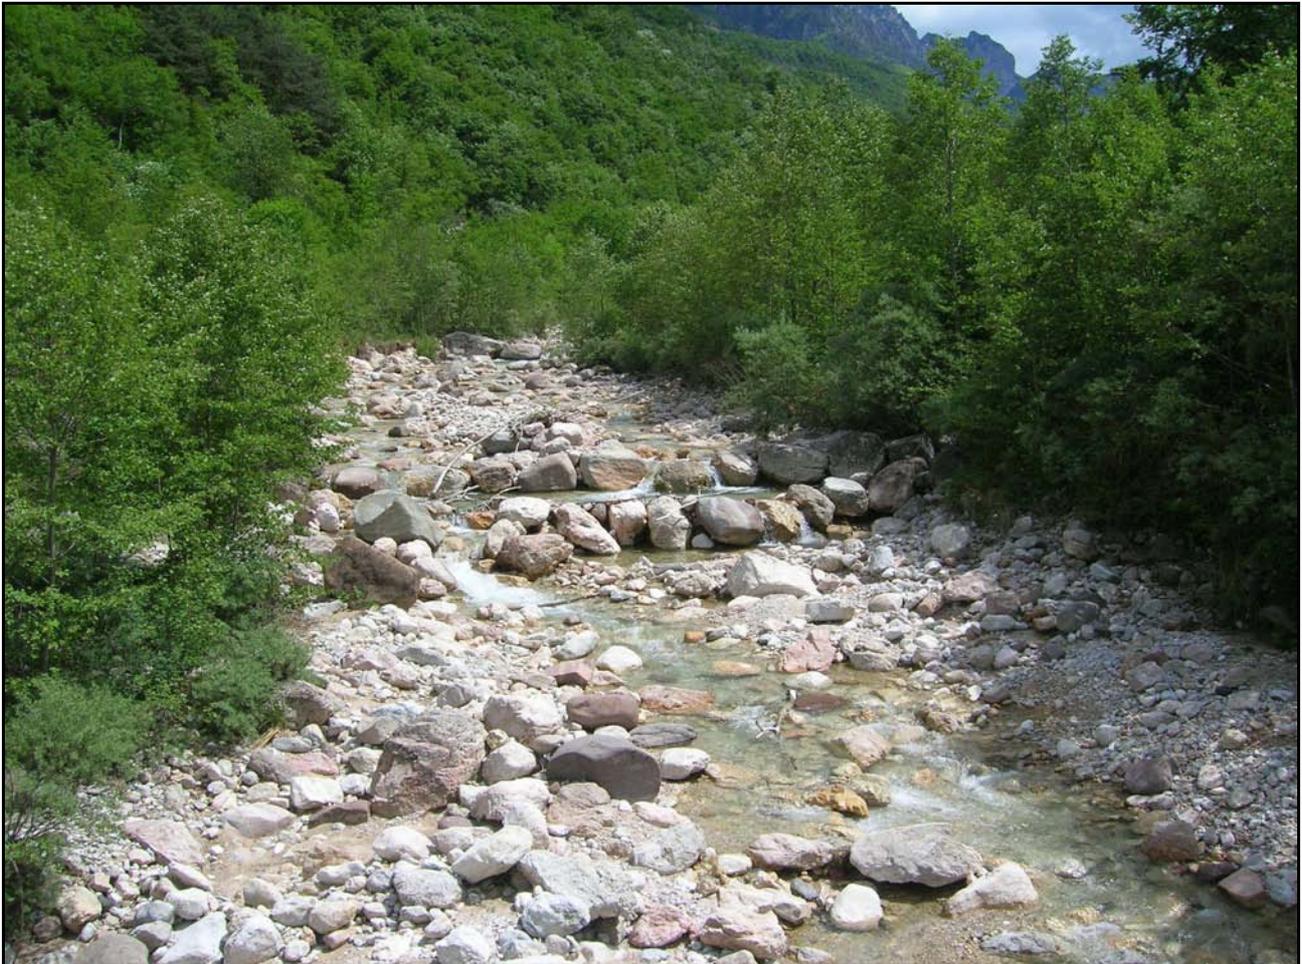
TALA017

La strada passa ora in sinistra orografica, limitando in ampiezza la formazione arborea riparia presente in questa sponda. È un tratto di valle a V, dove non c'è possibilità di espansione laterale nei fenomeni di piena. Grossi massi, tronchi e zone di sedimentazione, creano condizioni favorevoli per lo sviluppo della fauna ittica e della comunità macrobentonica che può sfruttare il materiale organico trattenuto in alveo.

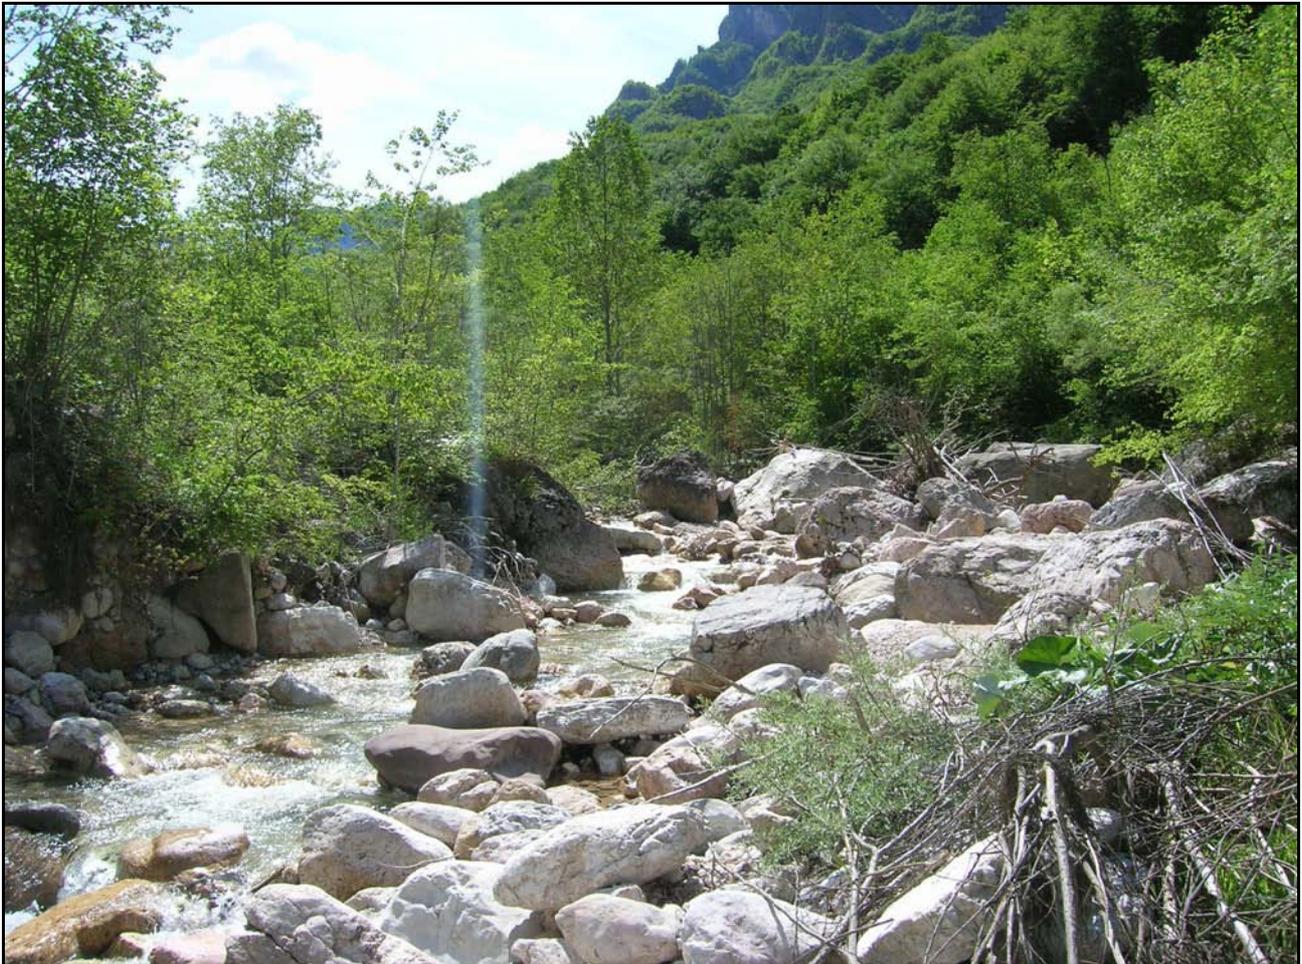
TALA018

Sulla sponda destra continuano le stesse formazioni del tratto precedente mentre sulla sponda sinistra le specie riparie vanno a costituire solo una bordura, in continuità con la formazione arborea autoctona che si interrompe in corrispondenza della strada. L'erosione delle rive è assente e la sezione trasversale risulta integra, con elevata diversità ambientale. Gli elementi idromorfologici sono ben distinti (tipologia step&pool) a distanza irregolare.

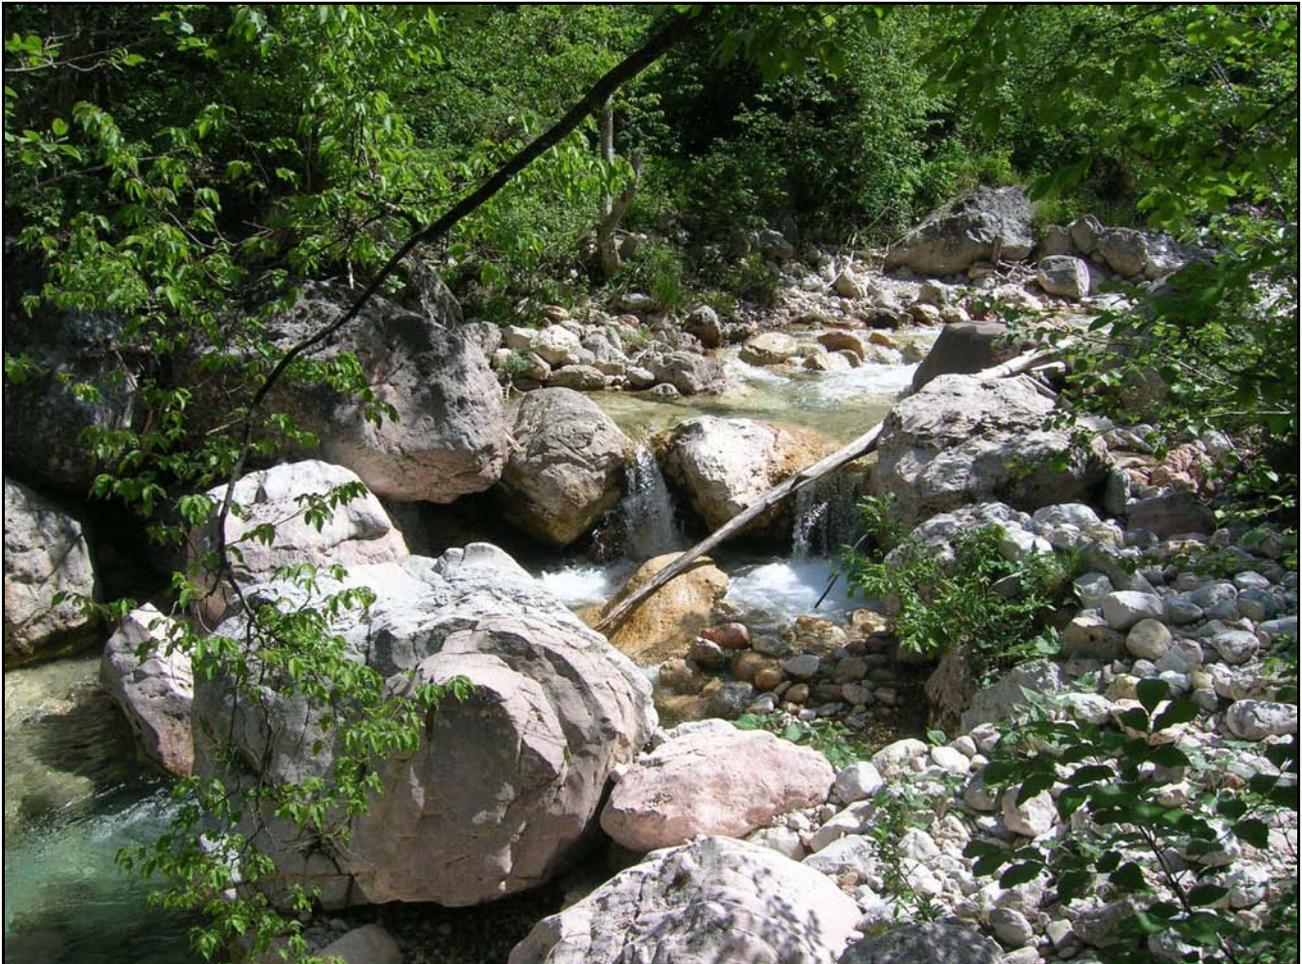
TALA019

Pur essendo distanti, i paesi presenti in destra orografica creano un certo impatto sul corso d'acqua perché si trovano alla sommità di una parete verticale, vegetata ma strapiombante, che non garantisce il massimo svolgimento dei processi tampone; sono inoltre presenti due scarichi da impianti imhoff. La formazione arborea riparia è interrotta in sinistra dalla strada che corre parallela al corso d'acqua. Le caratteristiche morfologiche raggiungono un'elevata funzionalità, tranne l'idromorfologia che presenta elementi posti a distanza irregolare.

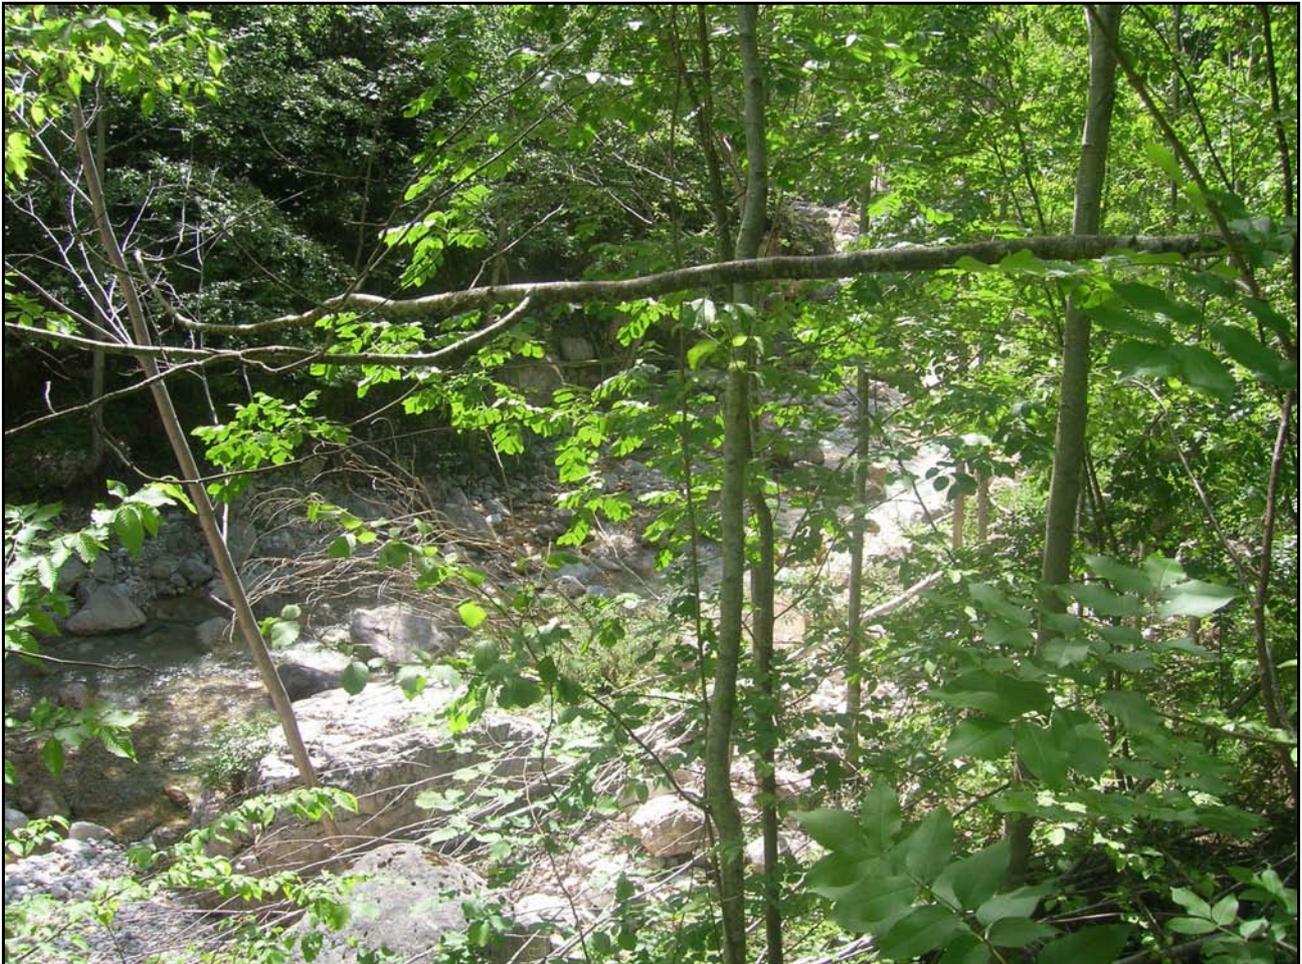
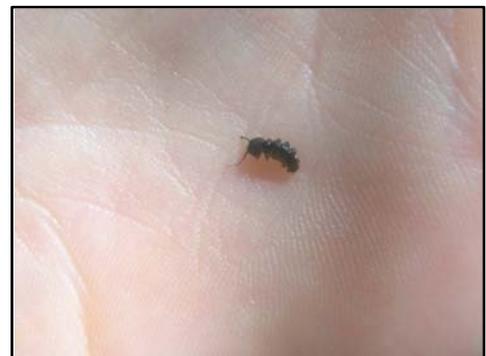
TALA020

La strada in sinistra si avvicina al corso d'acqua determinando la presenza di due bordure arbustive, una riparia ed una autoctona non riparia. Nel tratto è presente una briglia in massi che non rappresenta un ostacolo per la fauna ittica, essendo < 1 metro, e non incide sulla sezione trasversale (intgra) e nemmeno sull'erosione (assente). Il periphyton è assente, il detrito costituito da frammenti fibrosi e la comunità macrobentonica è ben strutturata, con taxa sensibili all'inquinamento organico (come il Blephariceridae in foto).

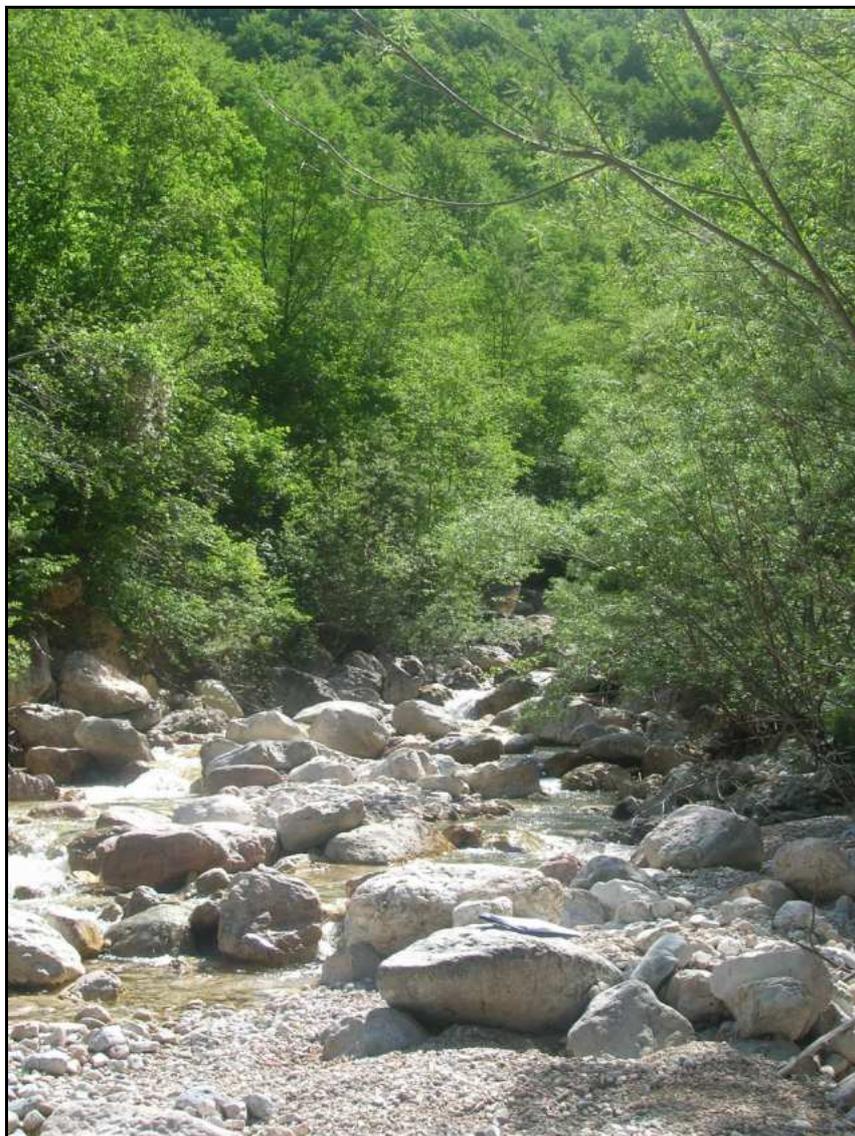
TALA021

Sulla sponda sinistra si insedia solo una bordura continua di arbusti ripari, limitata in ampiezza dalla strada forestale. Le condizioni idriche sono ancora condizionate dai prelievi che si trovano a monte. La capacità di esondazione è nulla a causa della forte acclività dei versanti. Il substrato è ben diversificato con ottime strutture di ritenzione. Le caratteristiche del comparto biologico rimangono ottime.

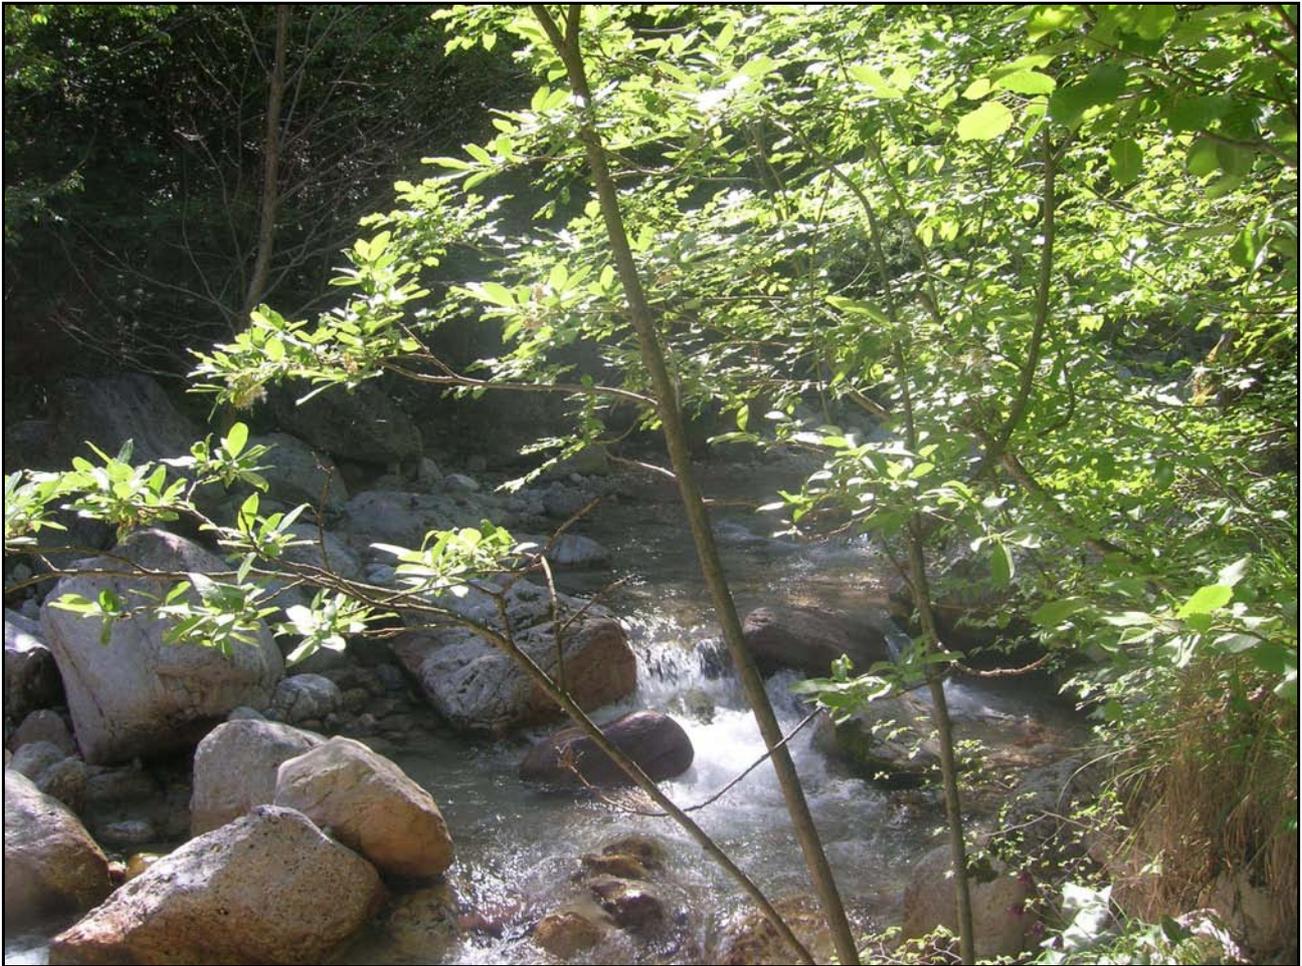
TALA022

L'allontanamento della strada consente di nuovo lo sviluppo di formazioni arboree riparie, in presenza con la formazione arborea autoctona non riparia, anche sulla sponda sinistra. I parametri che portano ad una diminuzione del punteggio e del livello di funzionalità, sono soprattutto l'efficienza di esondazione, naturalmente assente, e le condizioni idriche, con alterazioni del regime idrico.

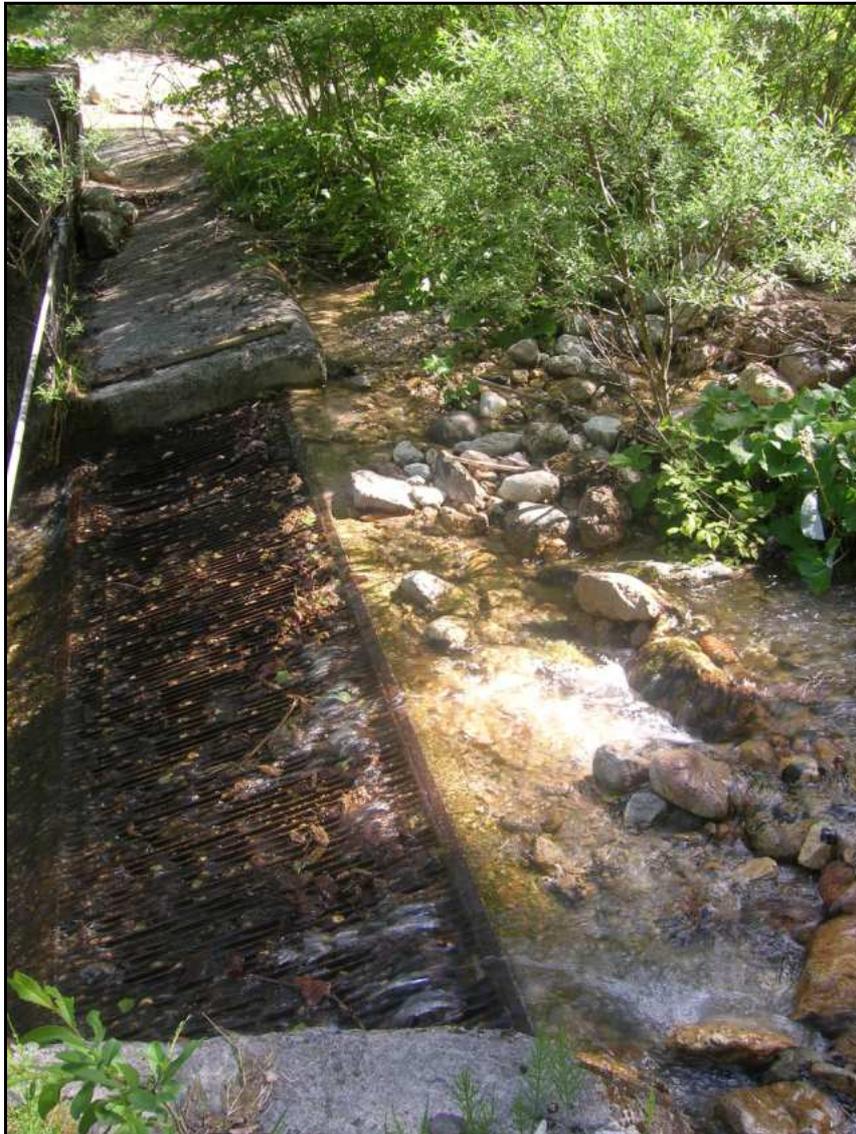
TALA023

La vegetazione della fascia perifluviale sinistra è caratterizzata da una bordura di arbusti ripari con alcune discontinuità dovute alla strada forestale, che si avvicina molto in alcuni punti e non garantisce la copertura delle chiome. L'idoneità ittica risulta elevata per l'abbondanza di zone rifugio, di zone trofiche e di ombra. L'idromorfologia è caratterizzata da un'alternanza irregolare degli elementi idromorfologici. Le componenti biologiche non variano rispetto al tratto a valle.

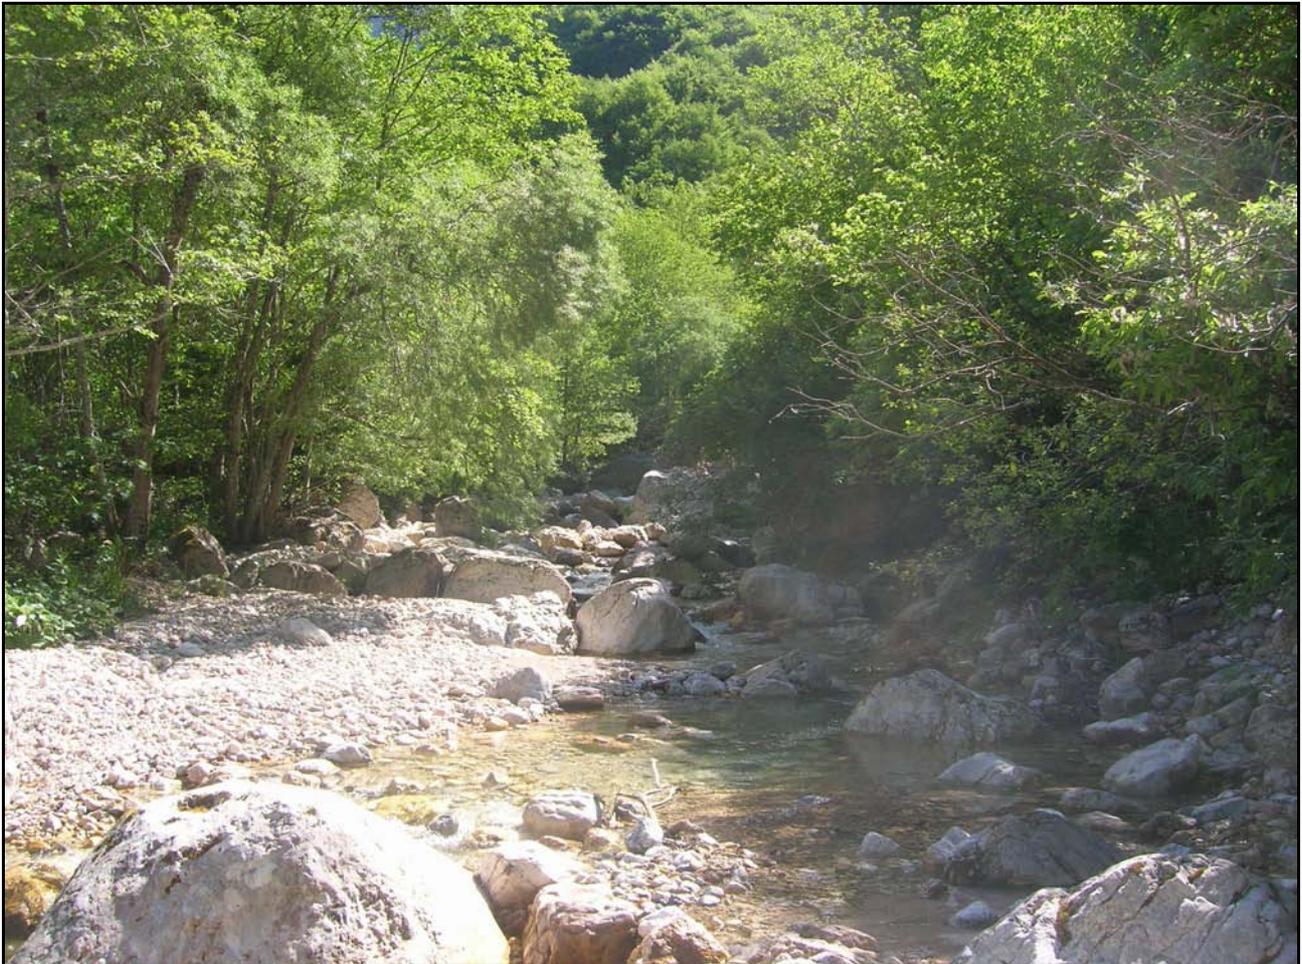
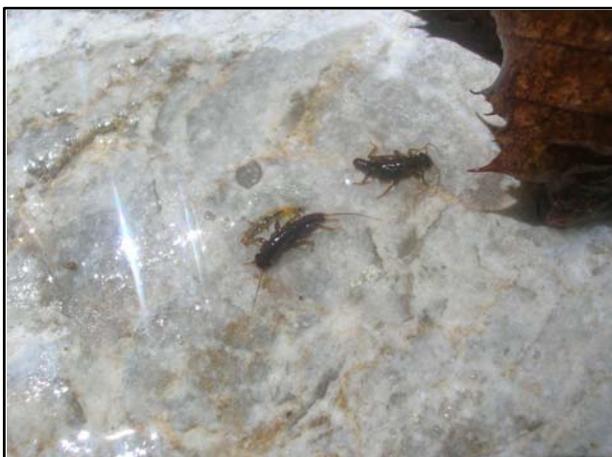
TALA024

Le caratteristiche di questo tratto di torrente Ala sono molto funzionali: il territorio circostante è naturale, la vegetazione della fascia perifluviale presenta una compresenza di due formazioni funzionali con sviluppo ampio e continuo, le condizioni idriche sono naturali e non più condizionate da prelievi. Substrato dell'alveo, erosione, sezione ed idoneità ittica assumono tutte il massimo punteggio, così come i parametri biologici. L'idromorfologia è caratterizzata dall'alternanza irregolare di elementi idromorfologici

ben distinti. L'acclività dei versanti non permette al corso d'acqua di espandersi lateralmente durante i fenomeni di piena.

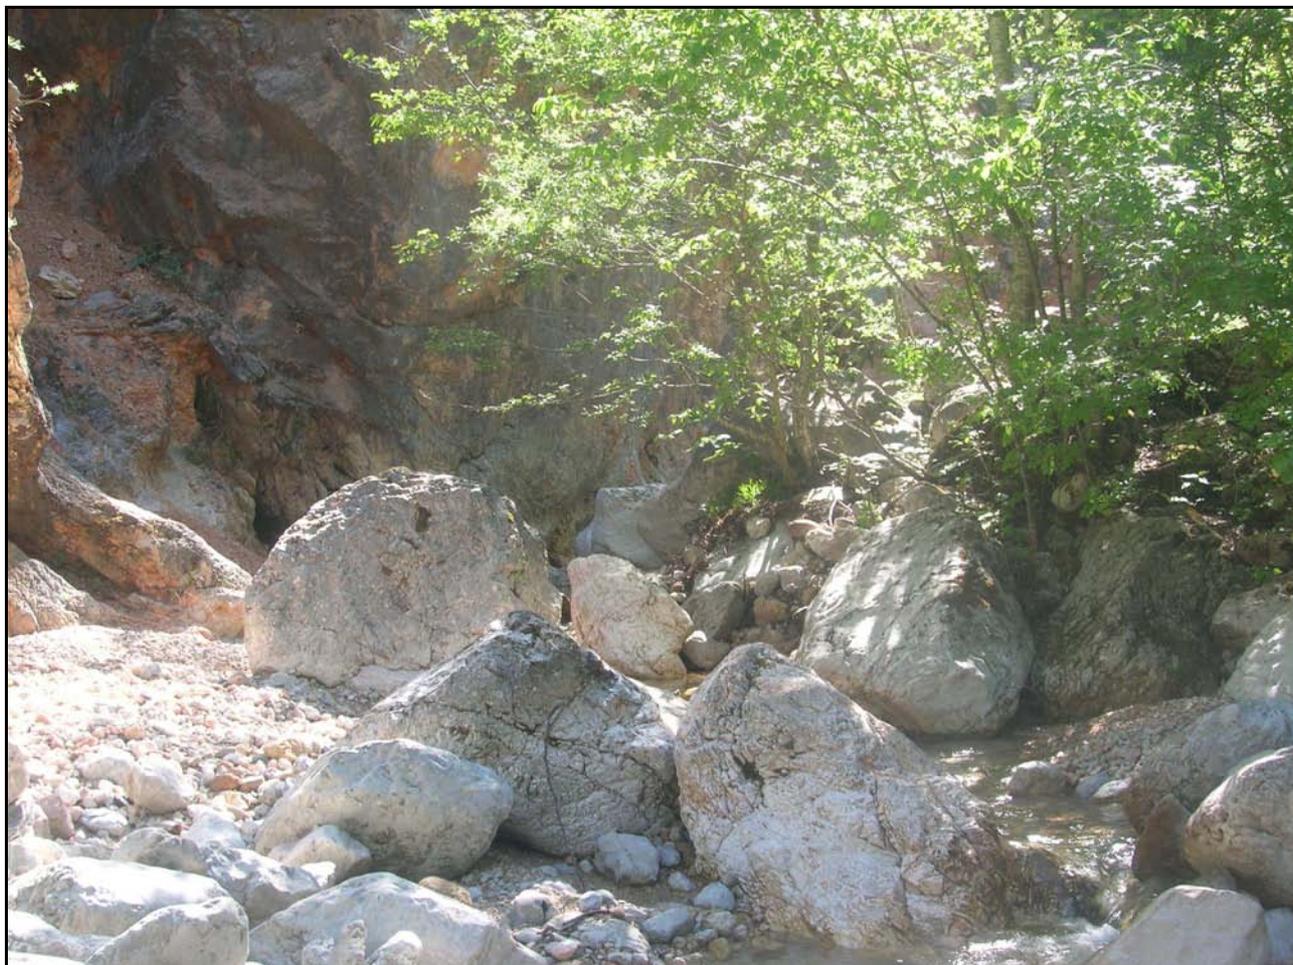
TALA025

In sponda destra è presente una parete rocciosa sulla quale non si sviluppa vegetazione, determinando una perdita di diversità morfologica della sezione trasversale. Tutte le altre caratteristiche di funzionalità non cambiano dal tratto TALA024.

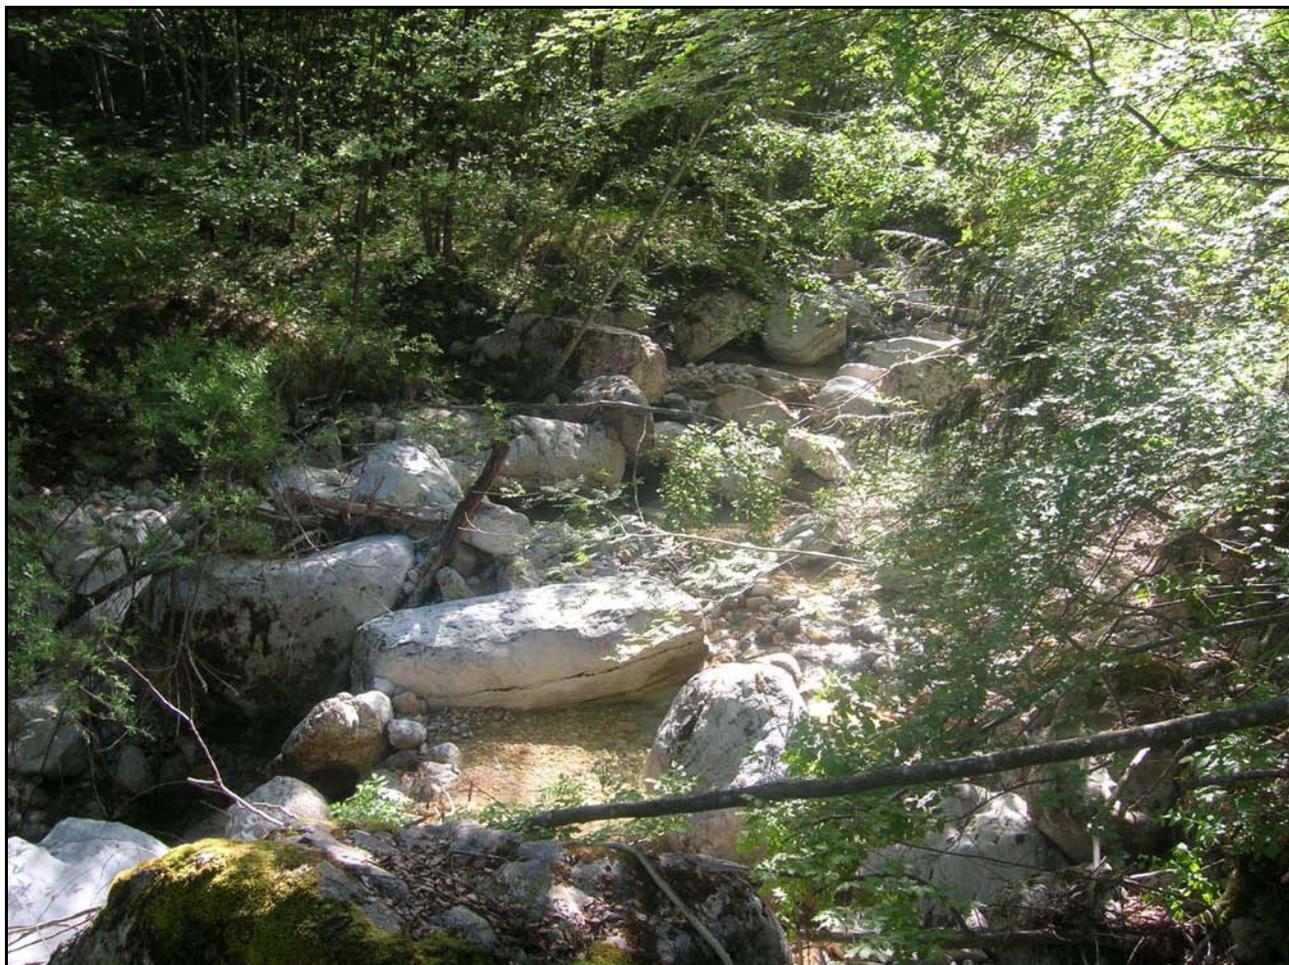
TALA026

L'ultimo tratto del torrente Ala termina con la scomparsa dell'acqua in alveo; tornano a svilupparsi, su entrambe le sponde, formazioni arboree riparie (con essenze quali salici, saliconi e carpini) seguite da formazioni arboree autoctone non riparie (noccioli, aceri), con ampiezza cumulativa > 30 m e senza discontinuità. L'acclività dei versanti limita l'efficacia di esondazione mentre le caratteristiche morfologiche sono diversificate ed integre; il fondo dell'alveo è caratterizzato da compresenza di substrati diversificati, con massi e tronchi stabilmente incassati. Il periphyton è sottile e sono assenti fanerogame tolleranti al carico organico; il detrito risulta costituito da frammenti fibrosi e la comunità macrobentonica è diversificata e costituita da taxa sensibili.

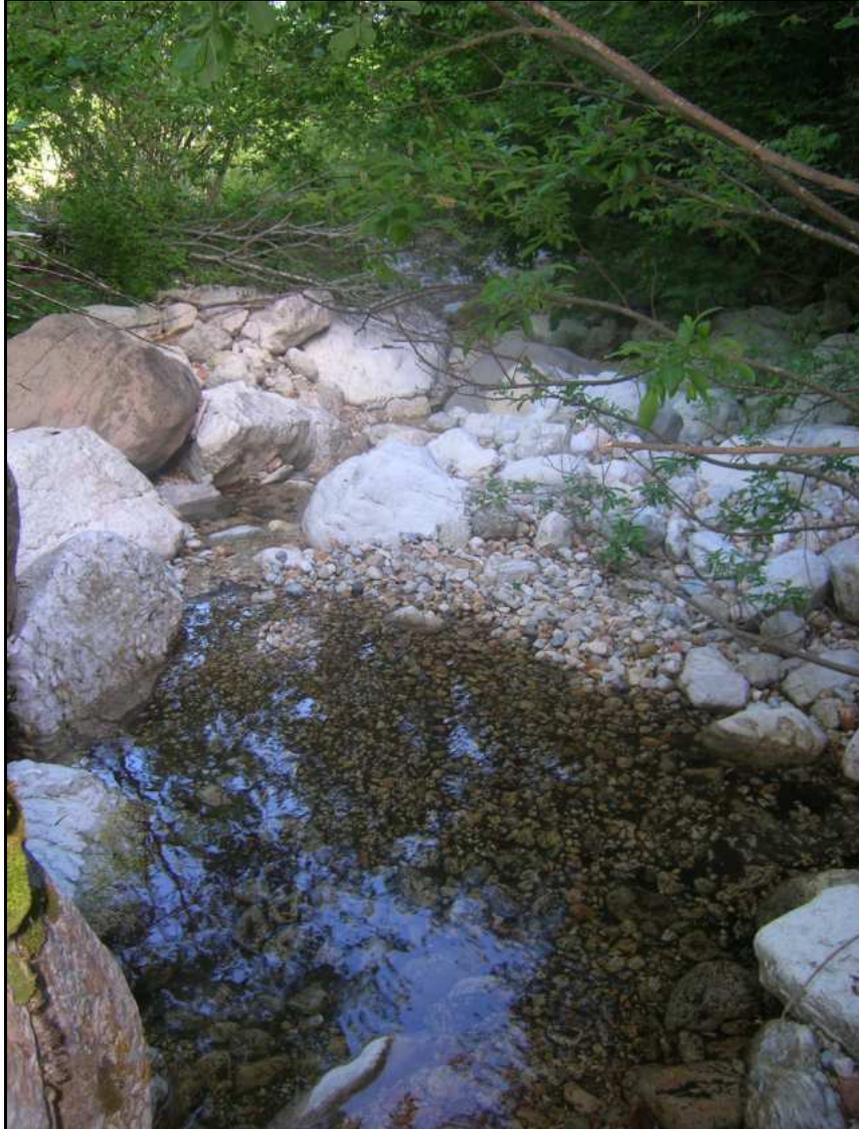
TALA027

Tratto non rilevato perché privo di acqua in alveo (in foto è mostrato il punto di fine acqua):
lungh: 3307 m
