Rio Val d'Algone

Tabella 1: Punteggio, livello, giudizio IFF reale e relativo

Documentazione fotografica e descrizione dei tratti

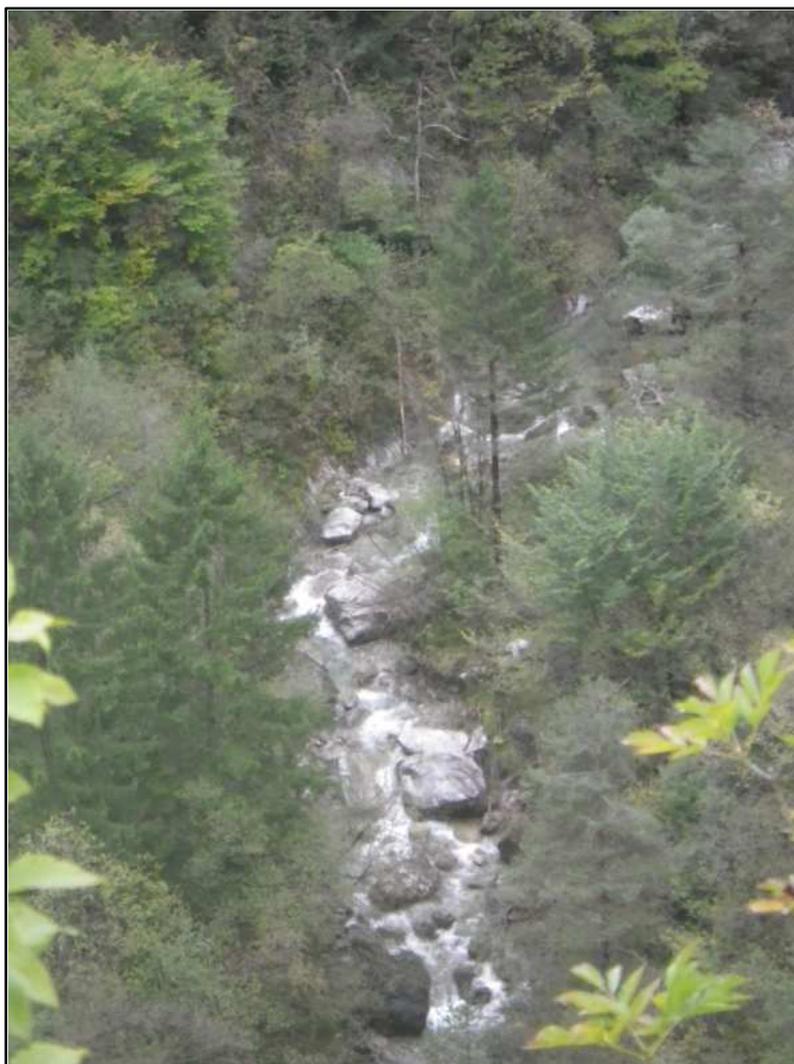
ALGO001

Nel primo tratto del torrente Algone si sviluppano bordure di specie riparie accompagnate da formazioni arboree autoctone non riparie; l'ampiezza è > 30 m la continuità è integra. La sezione è naturale e l'erosione assente. Un prelievo idroelettrico posto a monte determina un'amplificazione, anche se non estrema, delle naturali variazioni di portata. L'acclività dei versanti non permette la presenza di zone esondabili mentre l'idromorfologia risulta caratterizzata dal tipico profilo a gradinata (*step and pool*). La varietà dei microhabitat dell'alveo e la presenza di efficaci strutture di ritenzione della sostanza organica permette di ospitare una comunità animale e vegetale ricca e diversificata, in grado di determinare una buona autodepurazione delle acque; il detrito risulta fibroso e il periphyton è assente, così come le macrofite tolleranti il carico organico.

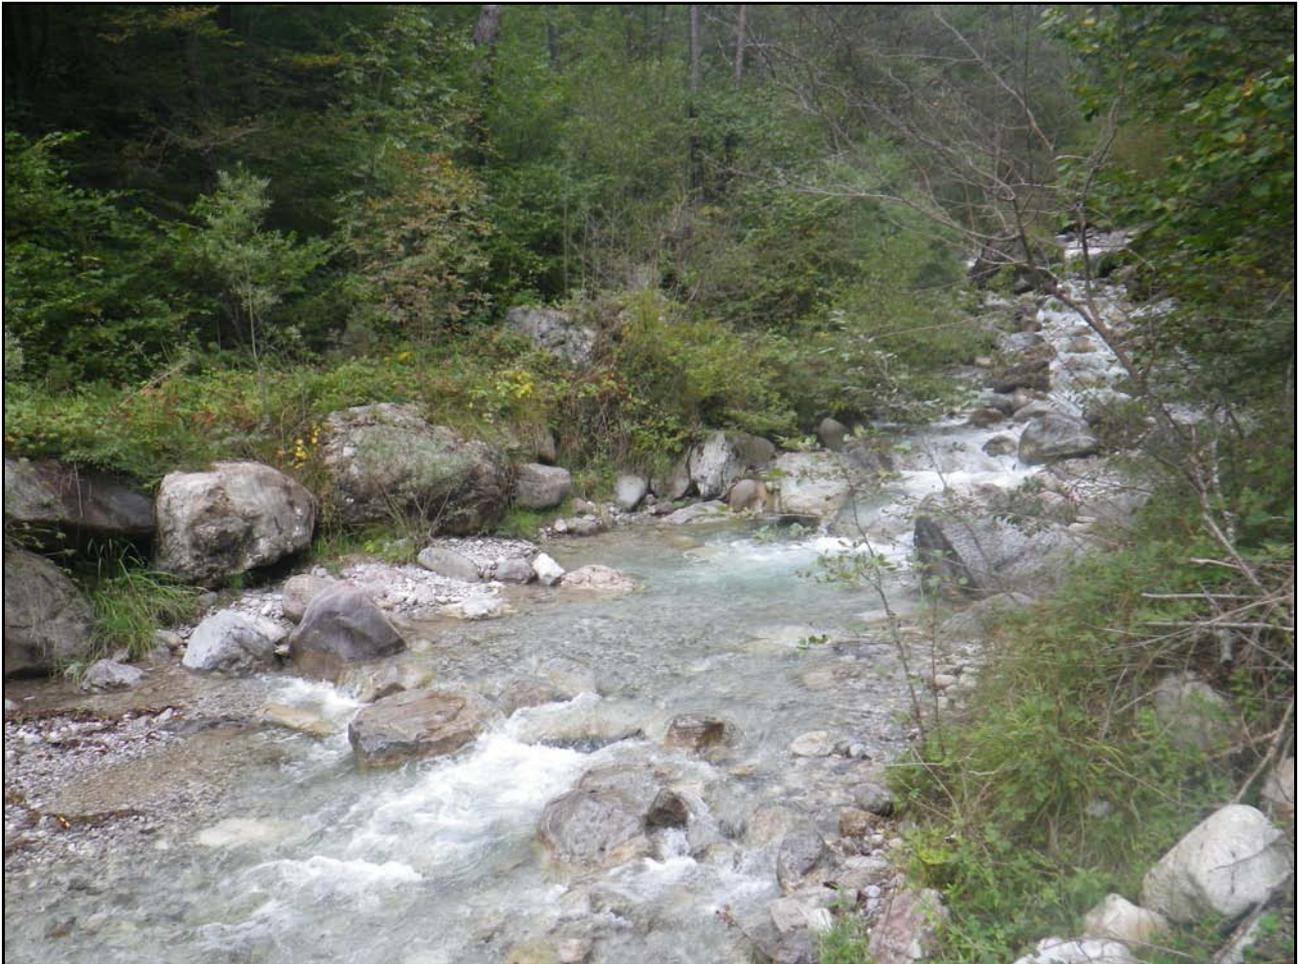
ALGO002

La strada presente in sinistra orografica determina una riduzione dell'ampiezza della fascia di vegetazione perifluviale, ridotta ad una bordura riparia compresa tra i 2 e i 10 m ma comunque continua. Si riscontrano evidenti segni di erosione su entrambe le rive, con scavo delle sponde e scopertura delle radici. Il territorio circostante è caratterizzato da assenza di antropizzazione e prevalgono i boschi di conifere.

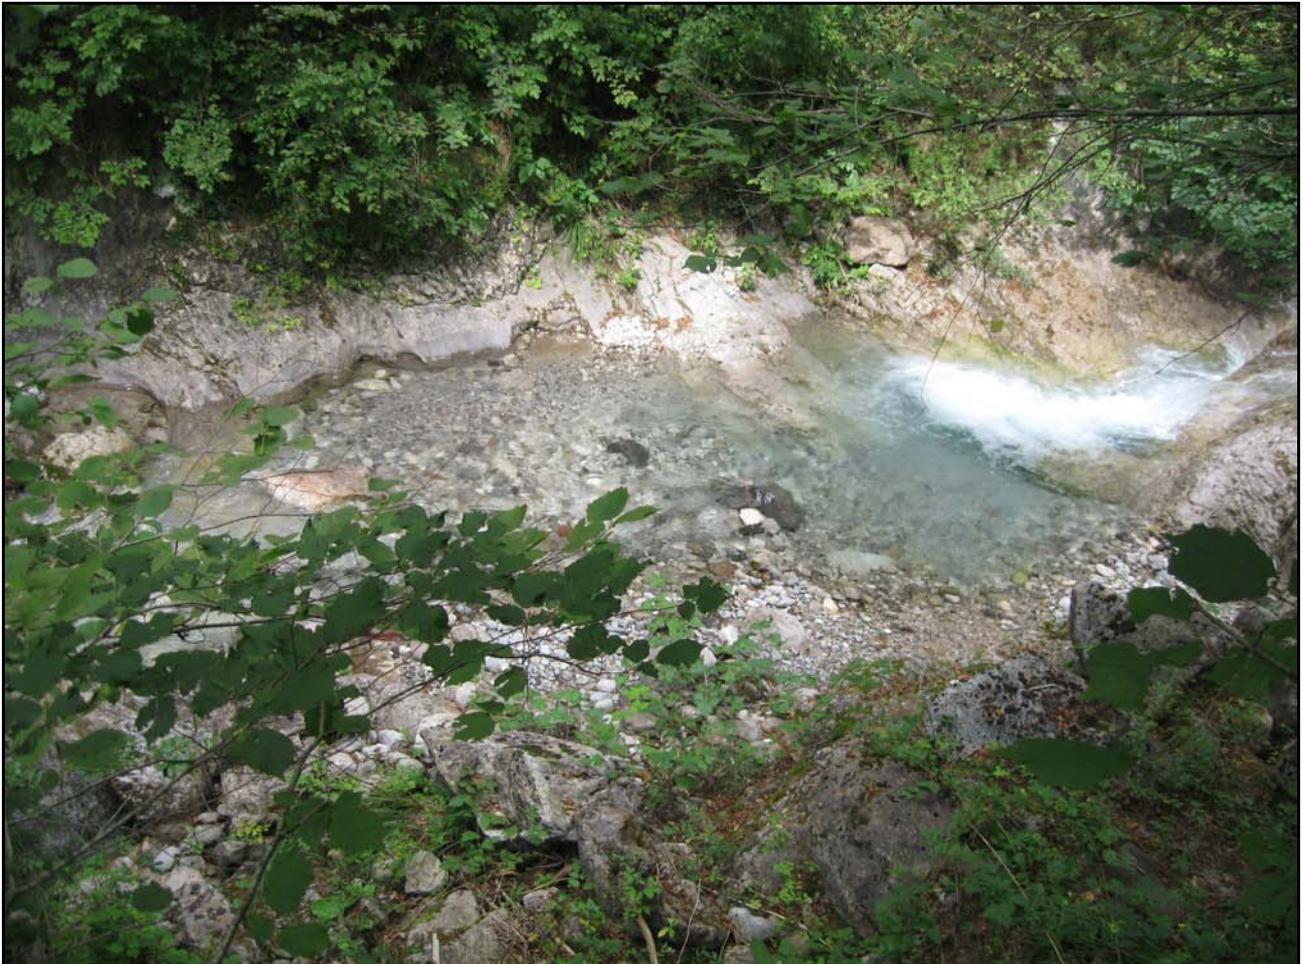
ALGO003

La caratteristica principale di questo tratto è la presenza di un fondo costituito da massi cementati e roccia, che non consente una buona ritenzione della sostanza organica; inoltre gli elementi idromorfologici sono caratterizzati da un unico elemento, il correntino veloce.

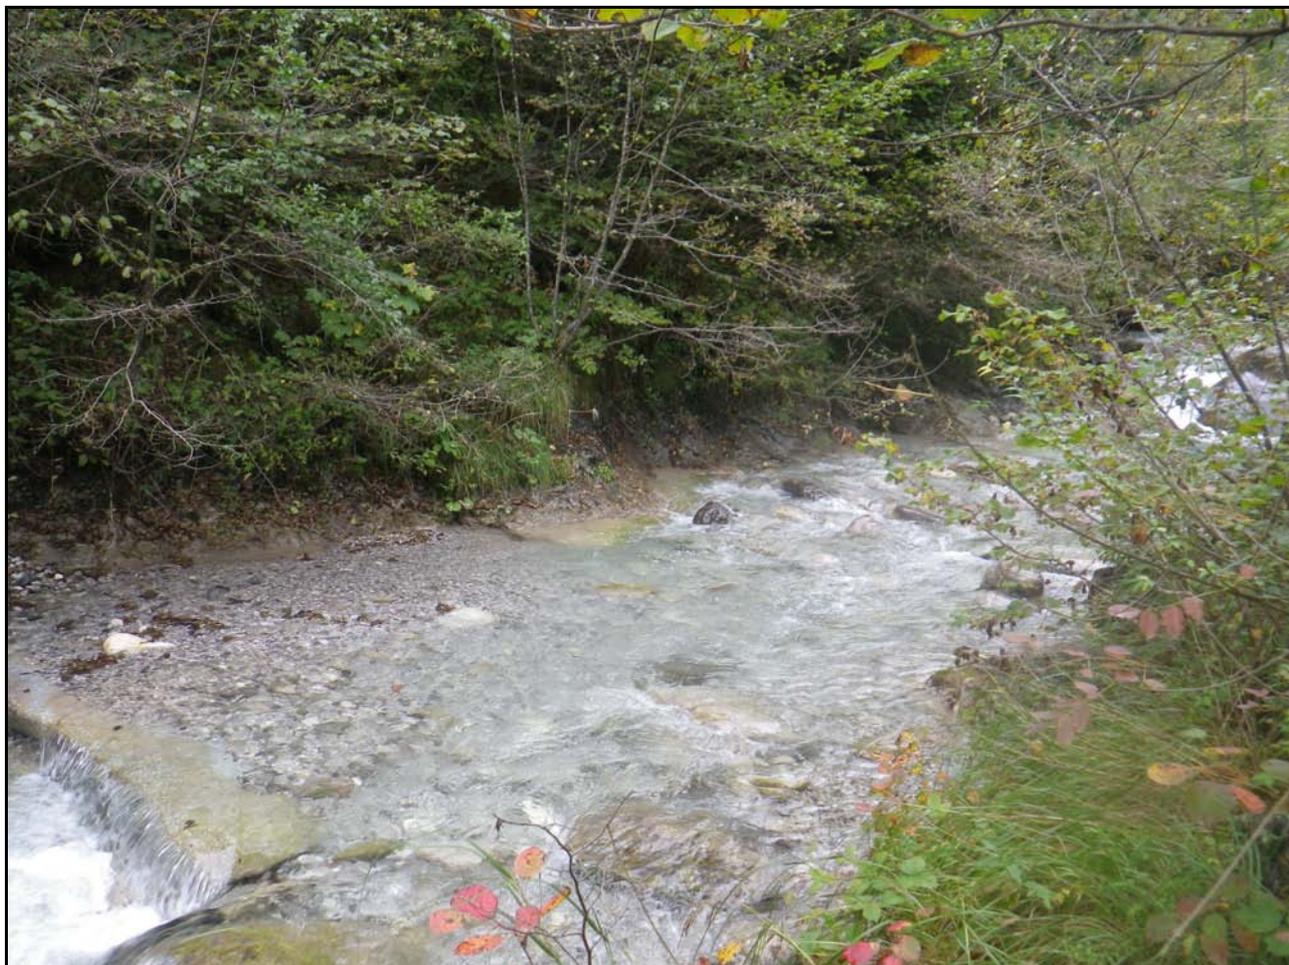
ALGO004

Il territorio circostante non presenta antropizzazione. La vegetazione della fascia perifluviale in destra è costituita da una bordura arbustiva riparia seguita da una formazione arborea autoctona non riparia con ampiezza complessiva compresa tra 10 e 30 m; al contrario in sponda destra si insedia solo una stretta bordura arbustiva riparia continua, ma con ampiezza compresa tra 10 e 2 metri. La naturale acclività dei versanti non permette al corso d'acqua di esondare. La sezione trasversale è integra, l'idoneità ittica è ottima e le componenti biologiche non presentano segni di alterazione.

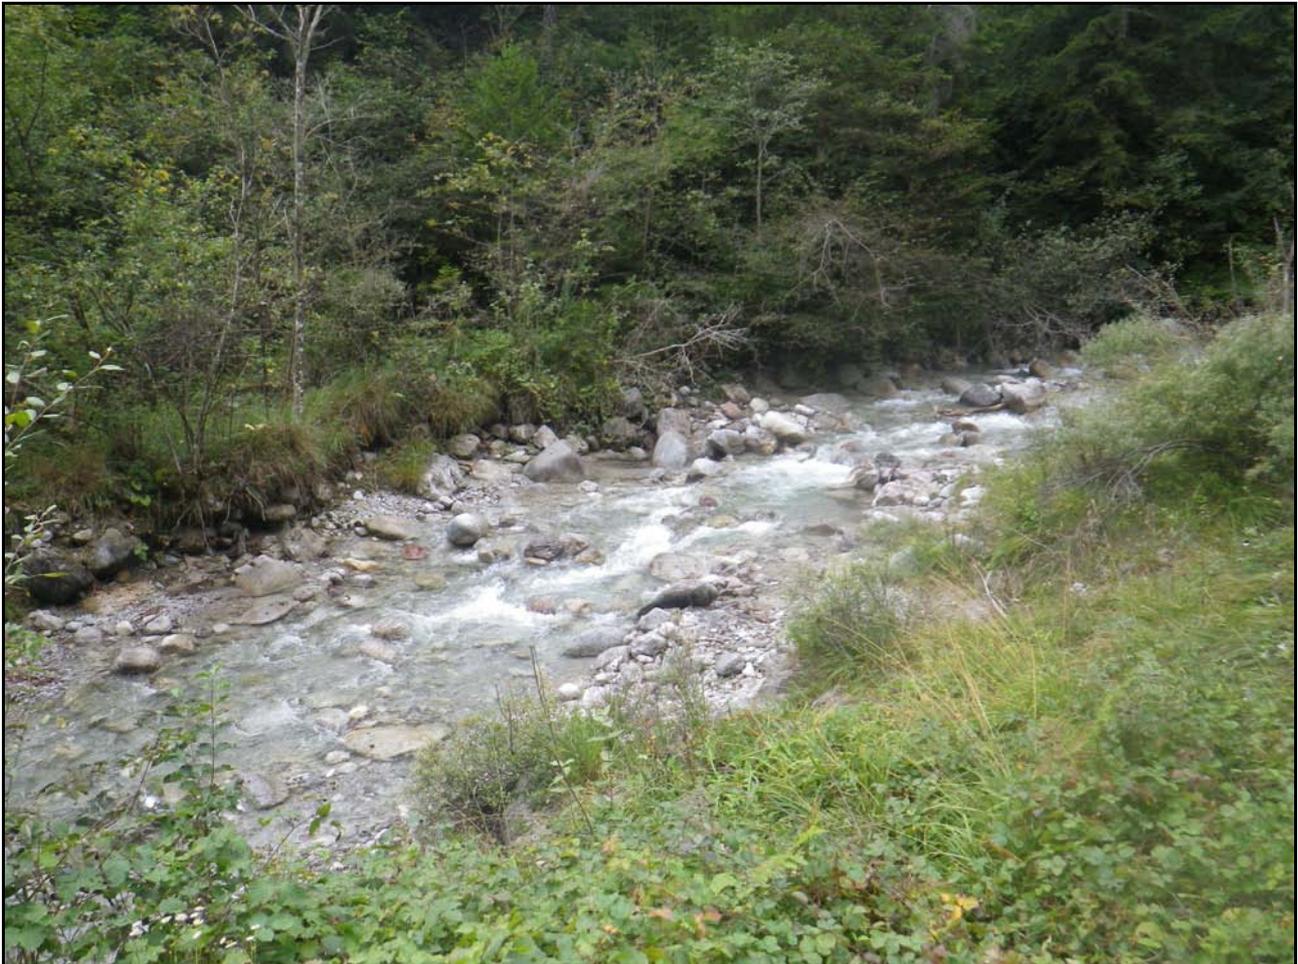
ALGO005

In sponda sinistra è presente un muro che, pur essendo permeabile, determina l'assenza di vegetazione nella fascia perfluviale. Le caratteristiche del substrato e la presenza di elementi idromorfologici ben distinti (*step & pool*) sono buoni e permettono un'elevata idoneità ittica. Le componenti biologiche non mostrano segni di alterazione.

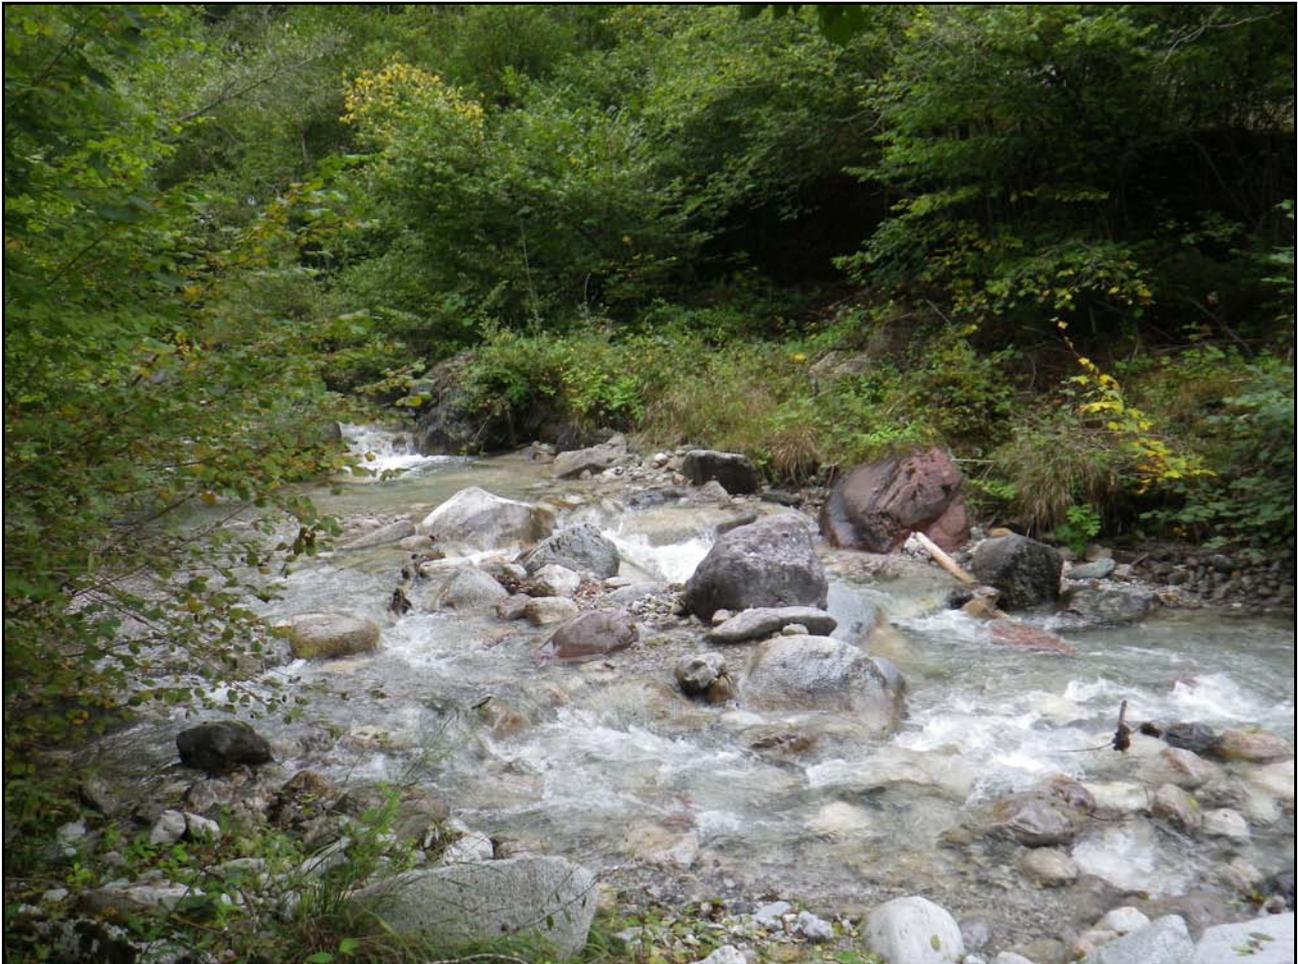
ALGO006

La vegetazione della fascia perifluviale torna ad avere le medesime caratteristiche del tratto ALGO004; le caratteristiche morfologiche sono buone, tipiche di ambienti montani (acclività dei versanti, assenza di zone esondabili, successione degli elementi a *step & pool*).

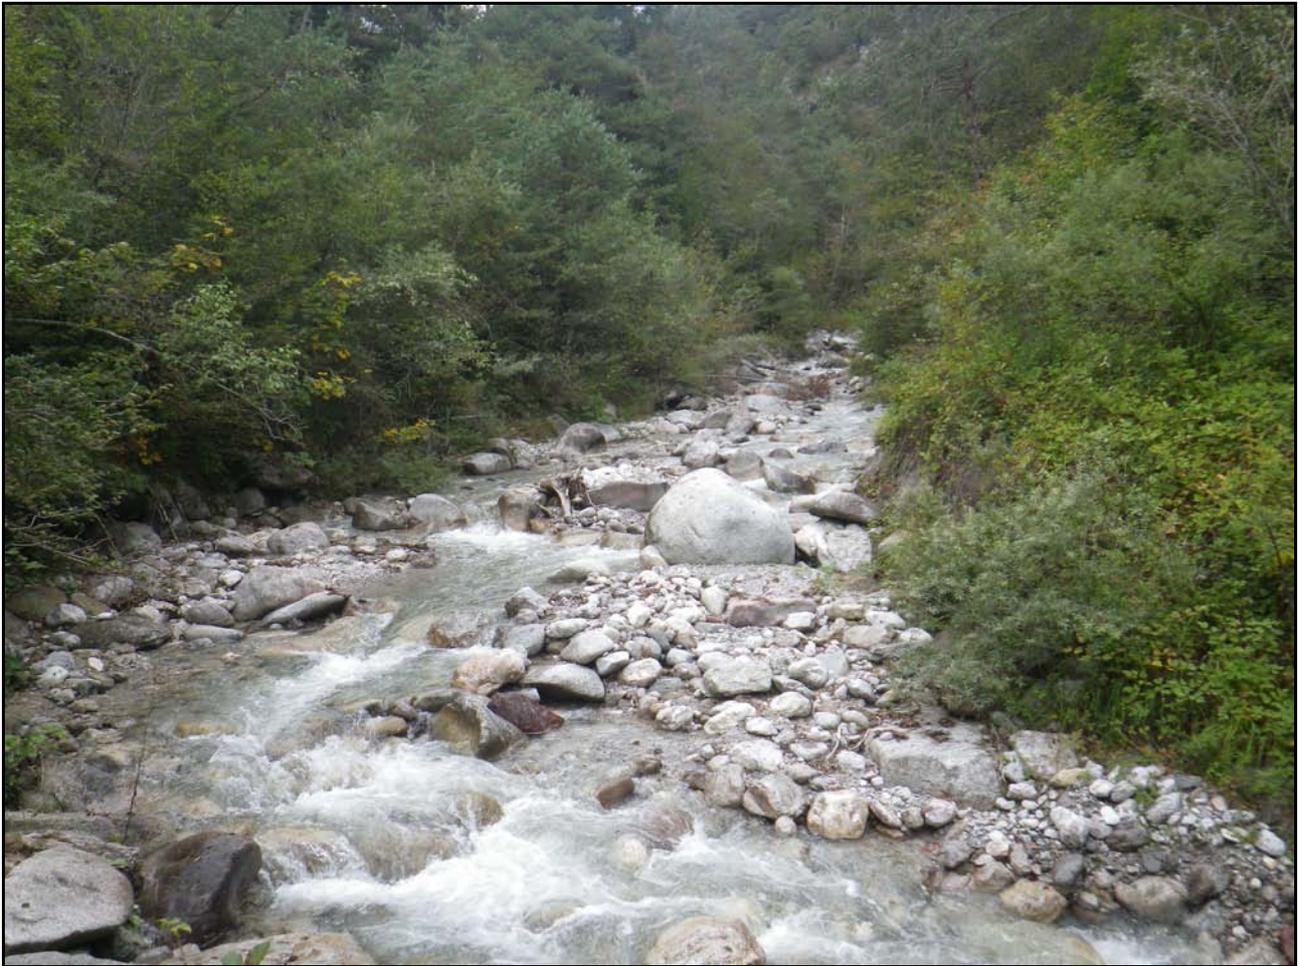
ALGO007

La sola caratteristica che cambia rispetto al tratto precedente è l'erosione che qui è presente con limitata incisione delle rive.

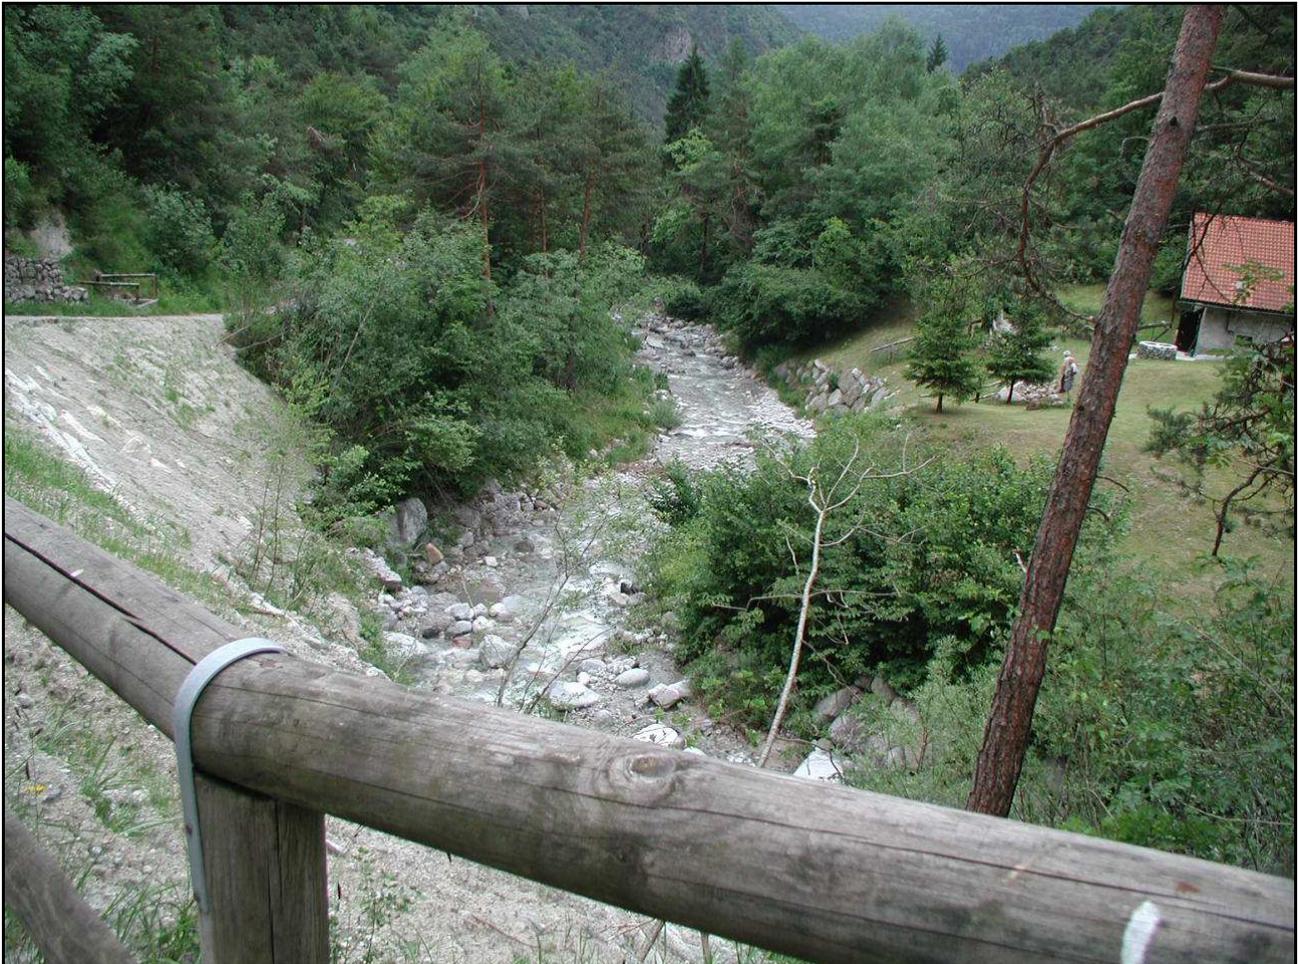
ALGO008

In entrambe le sponde è presente un argine che impedisce lo sviluppo di formazioni funzionali nella fascia perifluviale: l'alveo è confinato con assenza di esondazione e la sezione trasversale è poco diversificata, con solo il fondo naturale; la ritenzione è buona anche se l'efficacia ritentiva è ridotta dalla granulometria più fine.

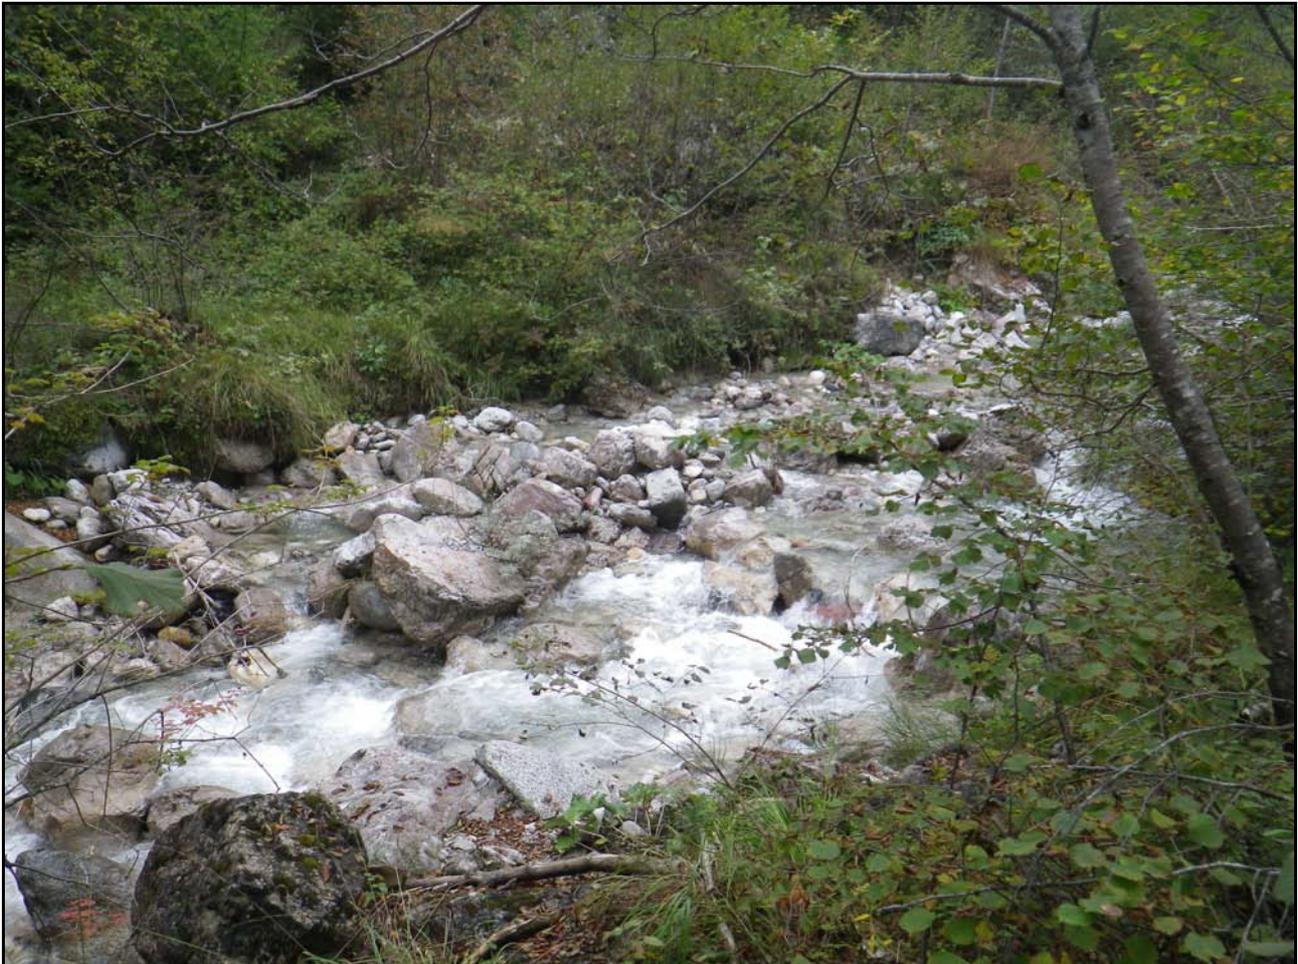
ALGO009

Il territorio circostante è privo di antropizzazione. La vegetazione delle due fasce perifluviali è costituita da una bordura arbustiva riparia in continuità, in destra, con la formazione arborea di specie autoctone non riparie; in sinistra l'ampiezza è limitata dalla presenza della strada; non sono presenti interruzioni. Il substrato è diversificato, con massi stabilmente incassati che garantiscono un'elevata ritenzione degli apporti trofici.

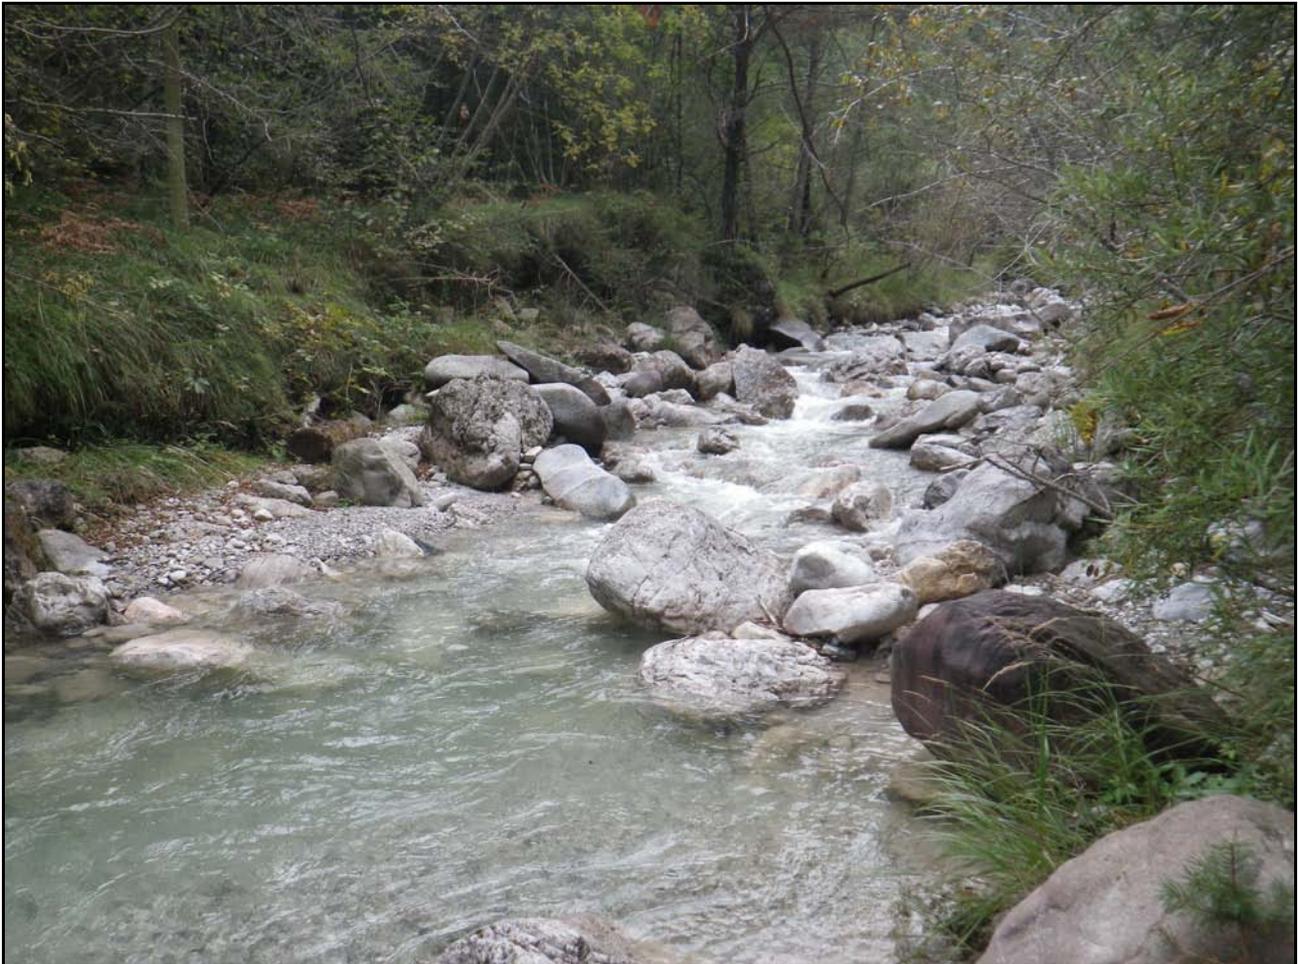
ALGO010

La differenza rispetto al tratto precedente sta nel fatto che la limitazione della fascia perfluviale in sinistra è dovuta alla presenza di una prato di una casa.

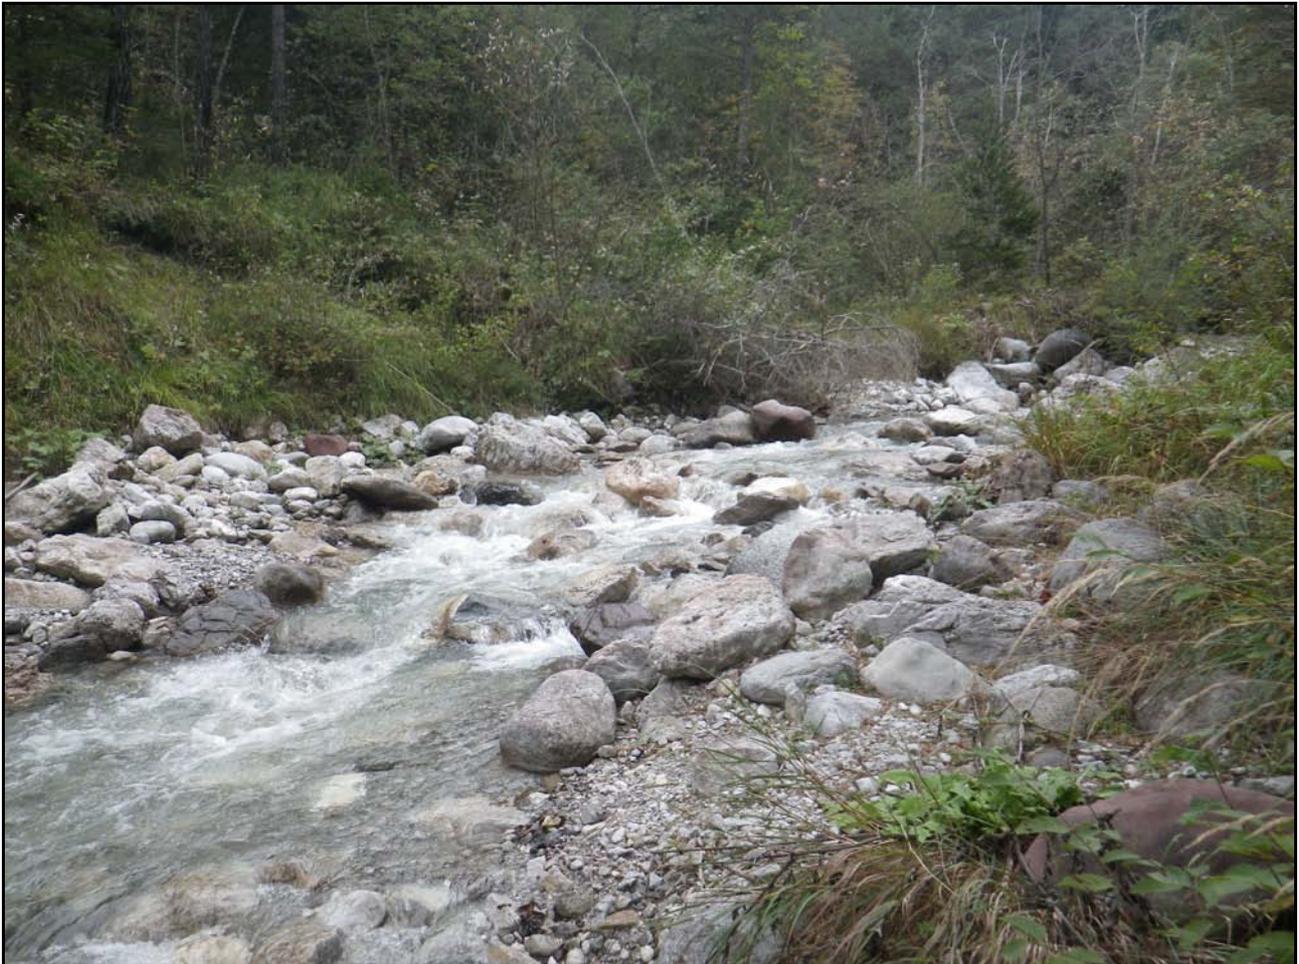
ALGO011

Il territorio circostante non presenta antropizzazione, su entrambe le sponde si insediano bordure arbustive riparie (saliconi, salici e frassini) in successione con le formazioni arboree autoctone non riparie, l'ampiezza cumulativa delle formazioni funzionali è maggiore di 30 metri in destra mentre è compresa tra 10 e 30 m in sinistra e non vi sono interruzioni. Il substrato dell'alveo è ben diversificato con abbondanti strutture di ritenzione degli apporti trofici. Ci sono segni di modesta incisione delle rive, segno di un ambiente non completamente stabile.

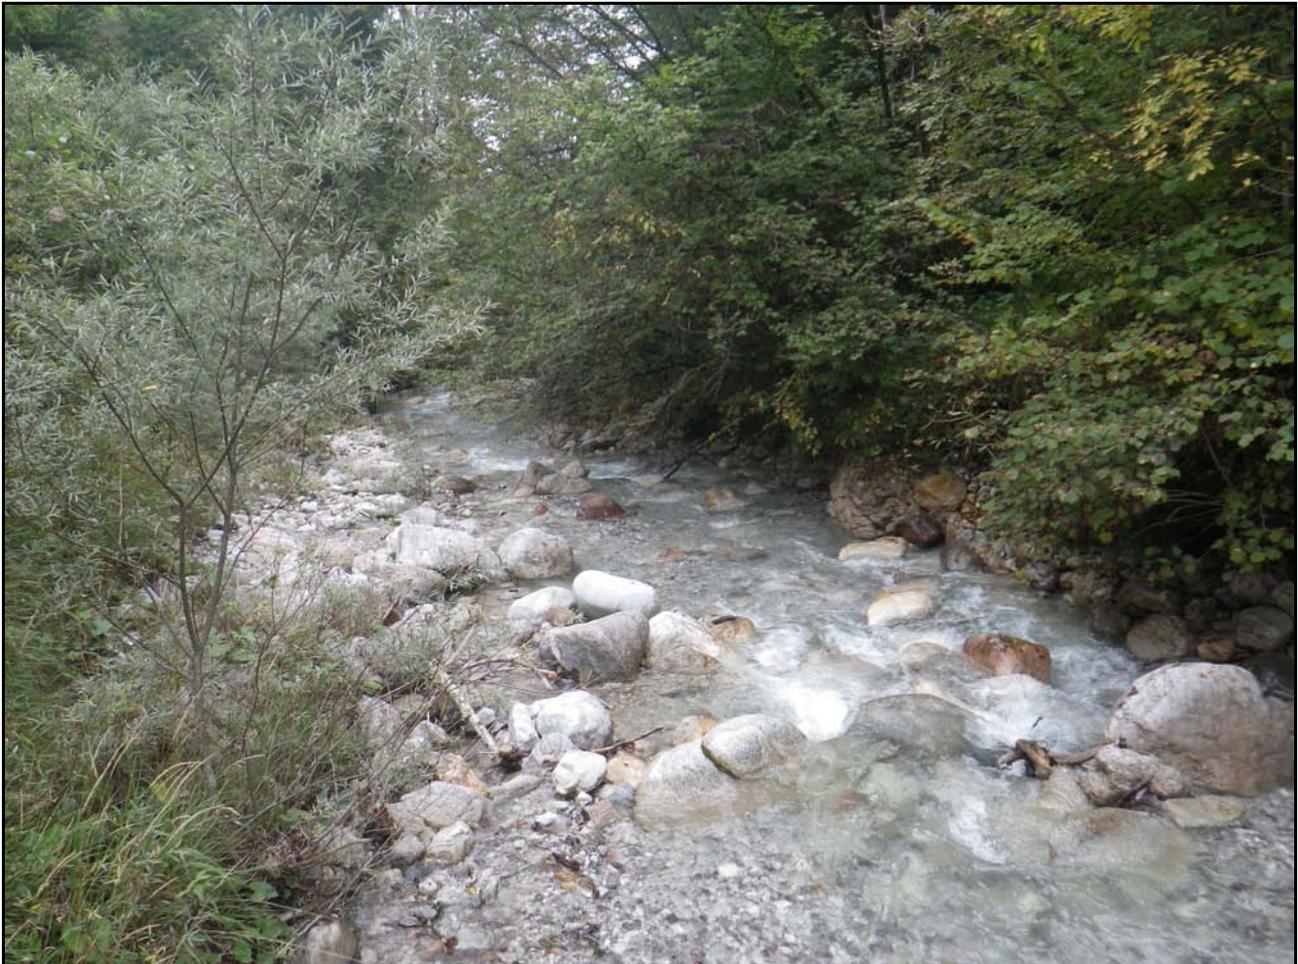
ALGO012

La caratteristica che distingue questo tratto rispetto al precedente è la presenza di erosione evidente, con scavo delle rive ed incisione verticale; inoltre l'idoneità ittica risulta buona, per la minor presenza di zone rifugio, in particolare in prossimità delle rive.

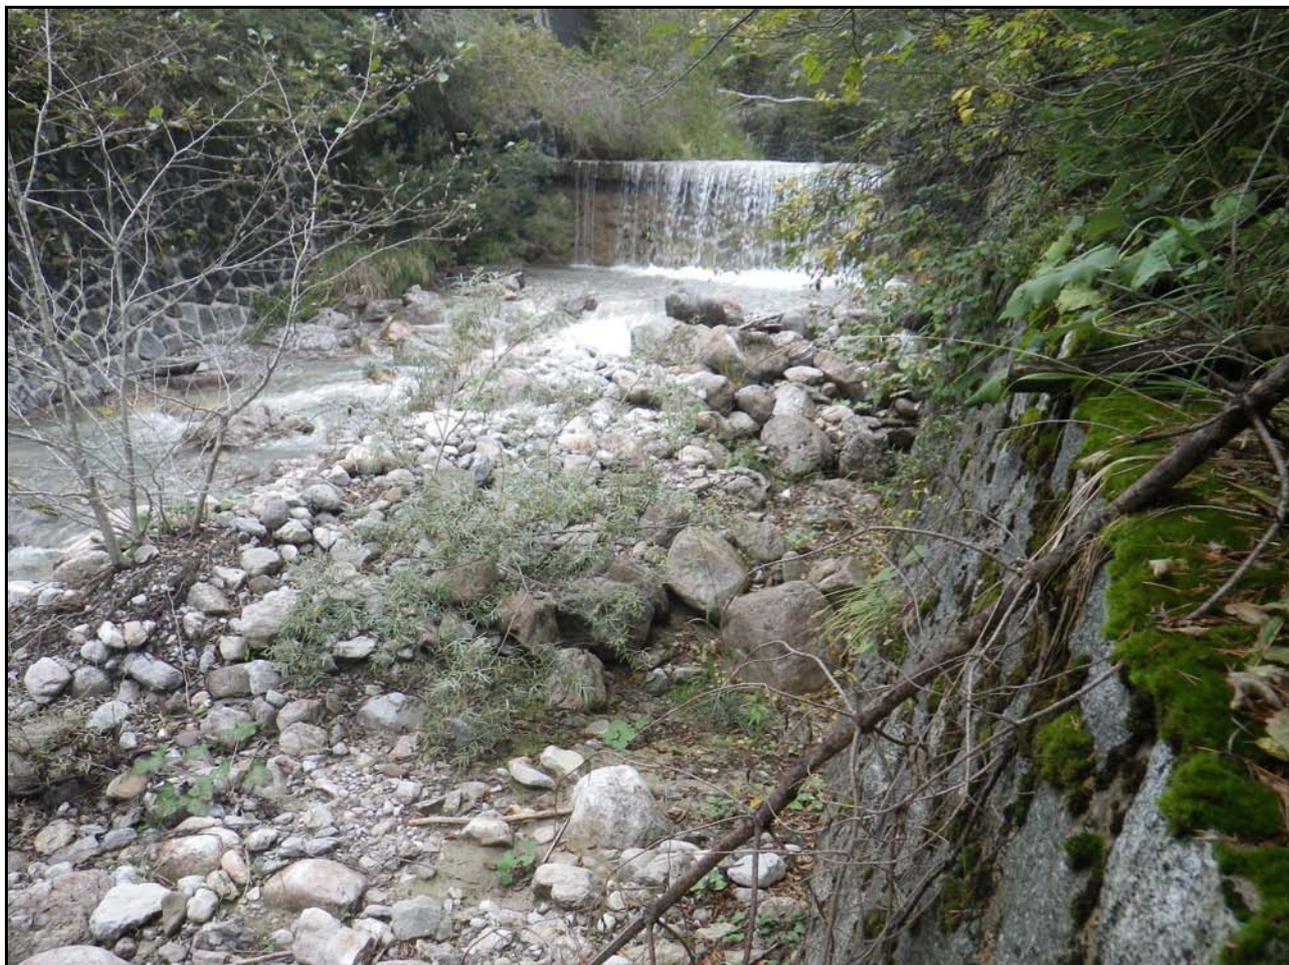
ALGO013

La vegetazione perifluviale è assente, a causa della presenza di opere longitudinali di difesa spondale impermeabili che definiscono la fascia perifluviale come secondaria; la sezione trasversale conserva un residuo di naturalità solo nel fondo, che mantiene ottime strutture di ritenzione per la sostanza organica. Le componenti biologiche sono inalterate.

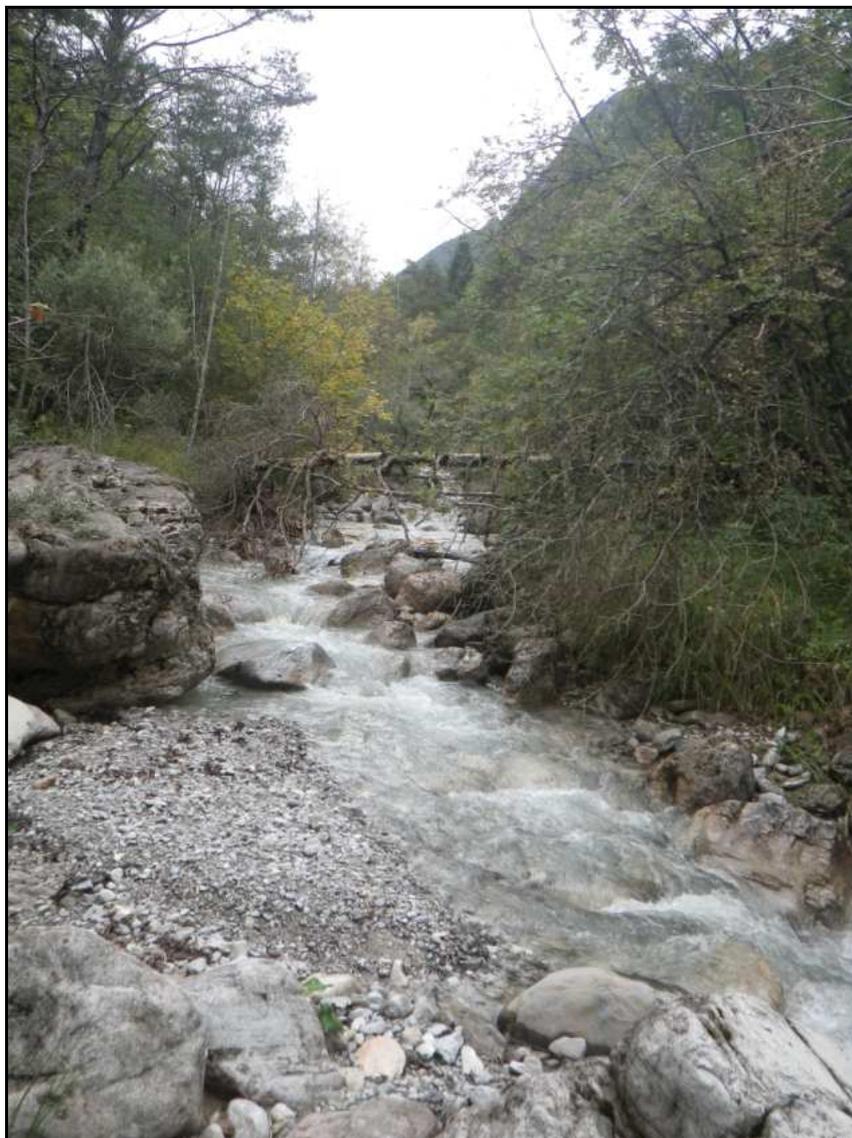
ALGO014

Il territorio circostante è privo di antropizzazione. La vegetazione delle due fasce perifluviali è costituita da una bordura arbustiva riparia che in sinistra è in continuità con la formazione arborea di specie autoctone non riparie, con ampiezza complessiva maggiore di 30 metri mentre in destra è compresa tra i 2 e i 10 m, limite imposto dalla strada che scorre parallela al corso d'acqua; non sono presenti interruzioni. Il substrato è diversificato, con massi stabilmente incassati che garantiscono un'elevata ritenzione degli apporti trofici. Gli elementi idromorfologici sono distinti ma a distanza irregolare. L'idoneità ittica è elevata e il comparto biologico non mostra segni di alterazione.

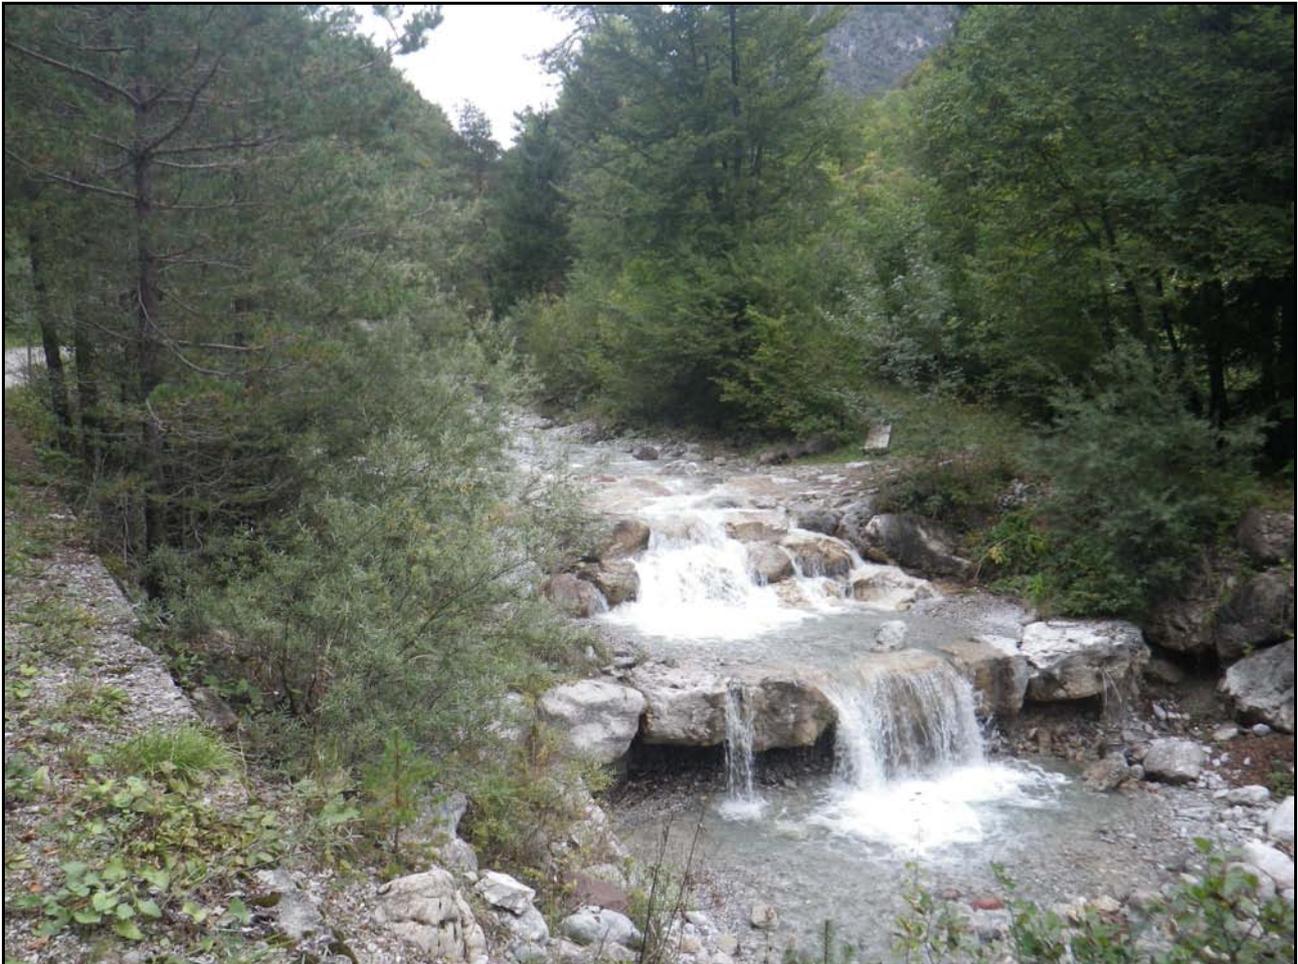
ALGO015

In questo tratto la presenza di argini impedisce la presenza di vegetazione nelle fasce perfluviali e determina una sezione scarsamente diversificata; all'interno delle opere longitudinali si notano fenomeni di erosione con scavo delle rive.

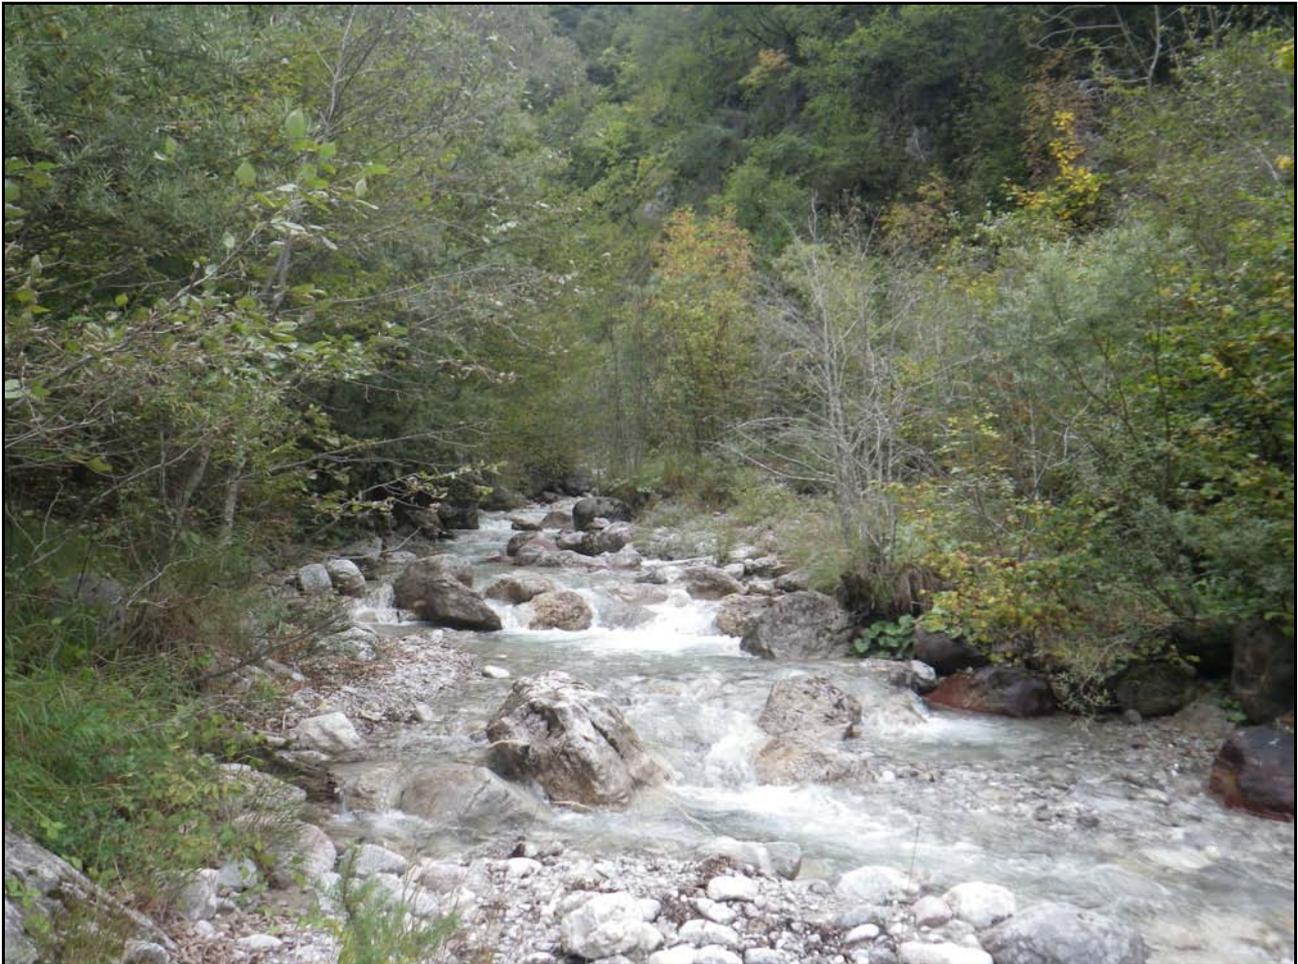
Nel tratto ALGO016 il complesso delle formazioni funzionali presenti in sponda destra ha un'ampiezza compresa tra 2 e 10 metri e sono presenti alcune interruzioni dovute alla presenza di suolo nudo ed erbacee. L'erosione è assente.

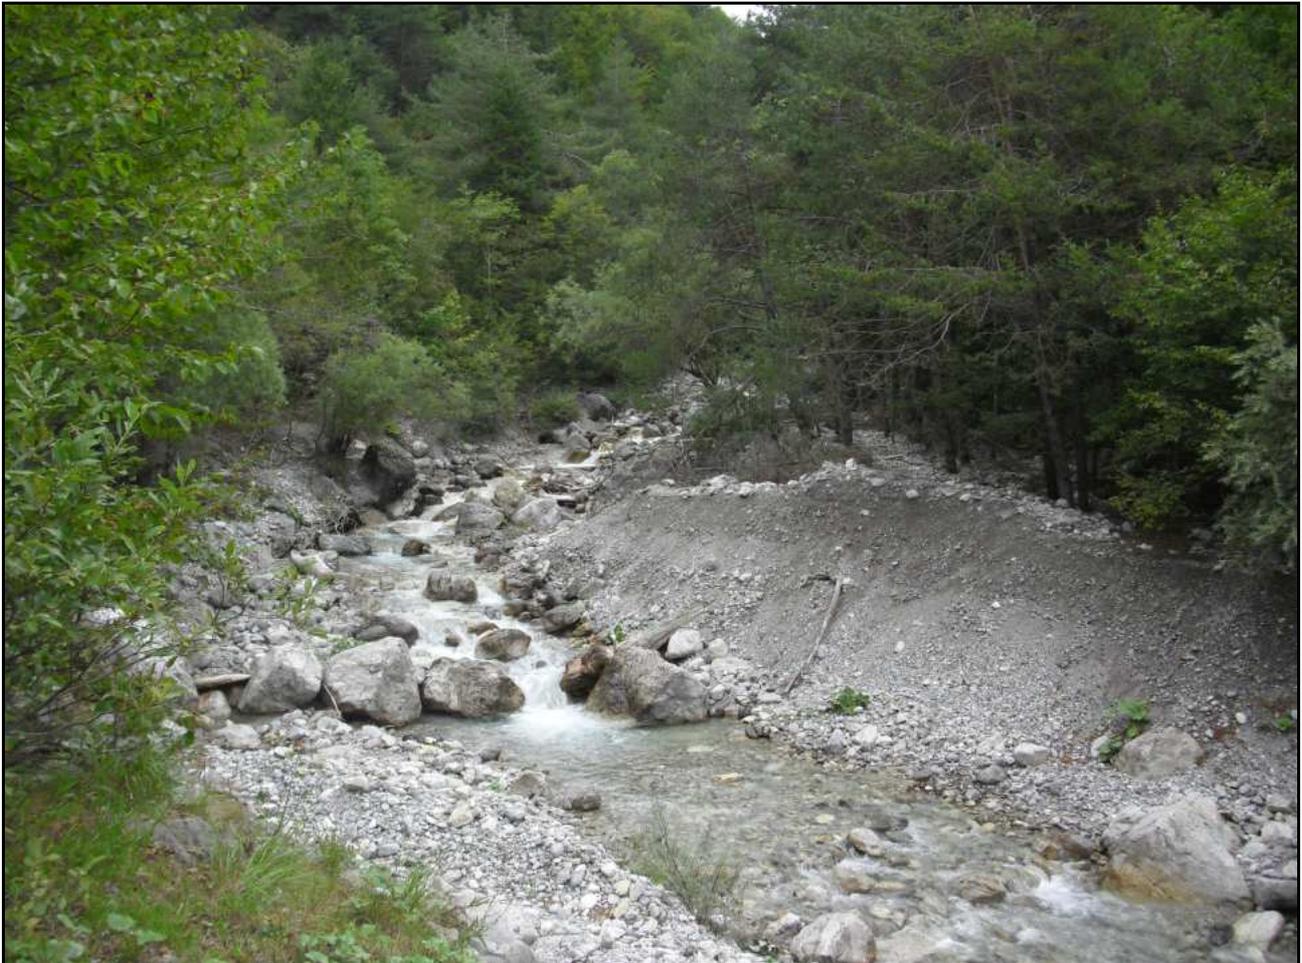
ALGO018

Su entrambe le sponde si sviluppano bordure di arbusti non ripari (con prevalenza di salix) che sono in continuità con la formazione arborea autoctona non riparia presente sulla riva sinistra che si riduce ad una formazione arbustiva autoctona in sponda destra; l'ampiezza in destra è limitata dalla presenza della strada. Inoltre la riva sinistra è interessata da fenomeni di incisione verticale che costituiscono un'interruzione della continuità delle formazioni funzionali. La sezione trasversale è integra e l'idoneità ittica elevata, per l'abbondante presenza di zone rifugio, zone di produzione di cibo e ombreggiatura. L'idromorfologia presenta la tipologia step&pool tipica dei corsi d'acqua montani. Il campionamento della comunità macrobentonica ha evidenziato la presenza di Plecotteri Nemouridae e Leuctridae, Efemerotteri Ephtageniidae e Baetidae, Ditteri Limonidae, oltre a Tricladi. Il detrito è costituito da frammenti vegetali ben riconoscibili e fibrosi e non vi sono evidenze di alterazione della componente vegetale.
