Rio Val d'Algone

Tabella 1: Punteggio, livello, giudizio IFF reale e relativo

Documentazione fotografica e descrizione dei tratti

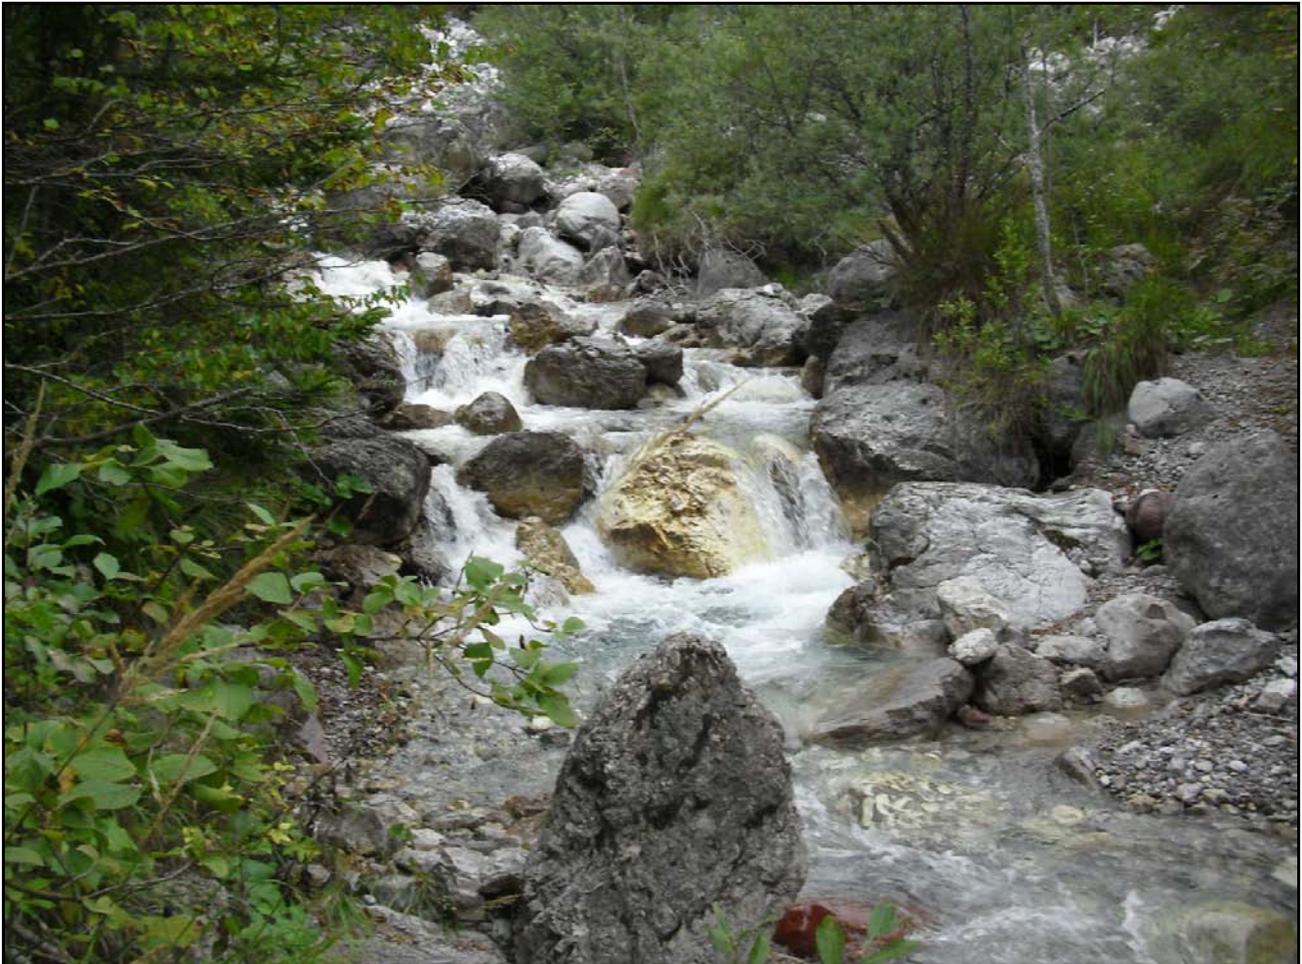
ALGO019

In questo tratto non sono più presenti le bordure riparie che accompagnano le formazioni di autoctone. La strada passa sulla sponda sinistra, determinando una limitazione dell'ampiezza delle formazioni tra 10 e 2 metri. L'erosione è poco evidente, non rilevante come nel tratto precedente.

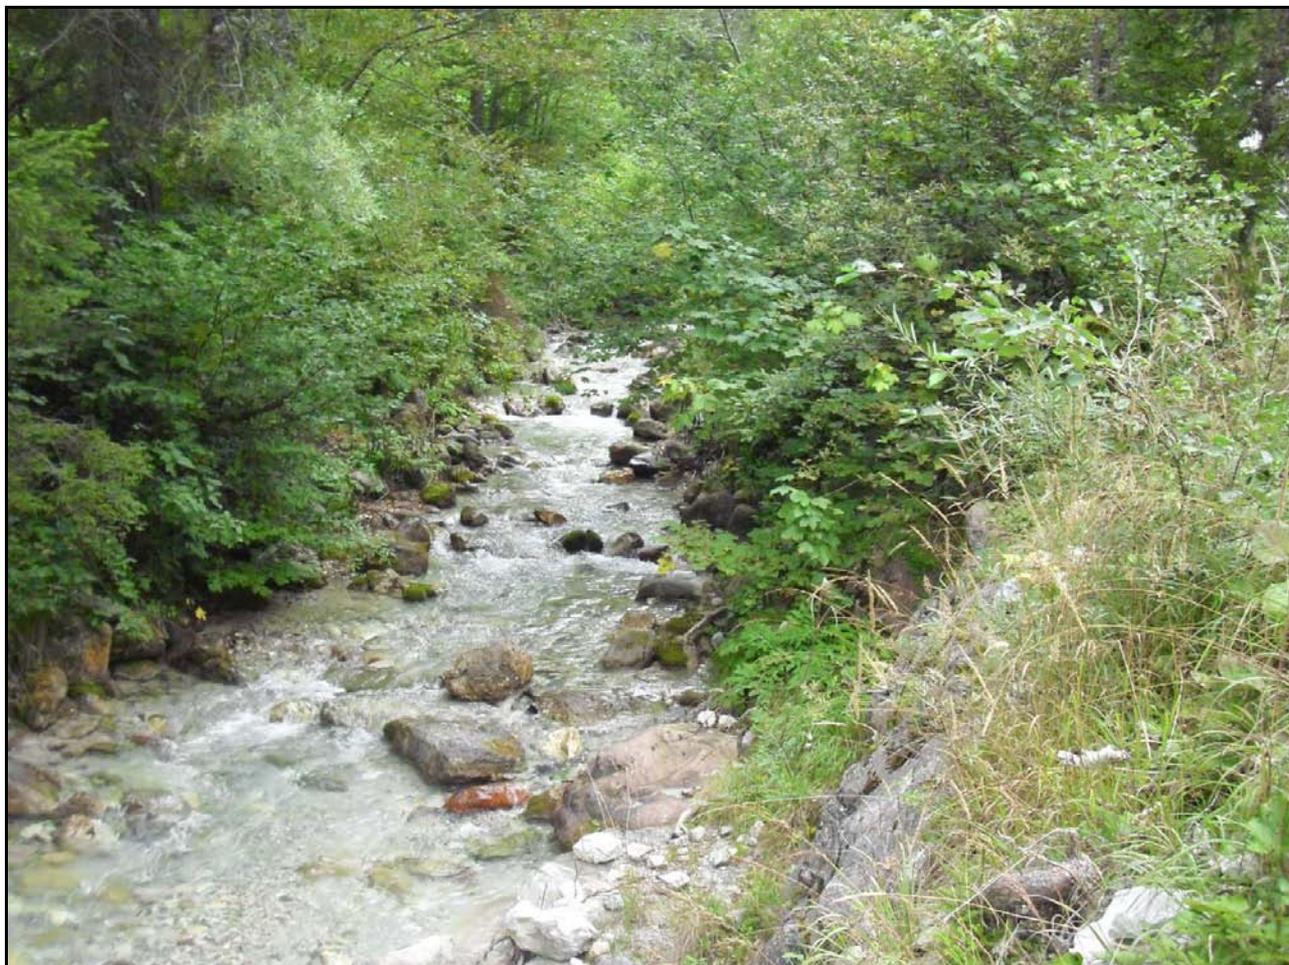
ALGO020

Su entrambe le sponde è presente una bordura di arbusti autoctoni non ripari (noccioli in particolare) che non è funzionale ed è limitata dalla presenza di un prato in sponda destra e dalla strada in sponda sinistra. È presente una successione di briglie la cui distanza risulta maggiore di 3 volte la larghezza dell'alveo di morbida, che determinano una riduzione di pendenza e di velocità della corrente che si traducono in una diminuzione della granulometria del substrato (fondo stabile ma con minor efficacia ritentiva) e una riduzione della diversità morfologica della sezione trasversale. Sono presenti inoltre, anche se a tratti, opere longitudinali di difesa spondale. Non si segnalano alterazioni nella composizione della comunità macrobentonica.

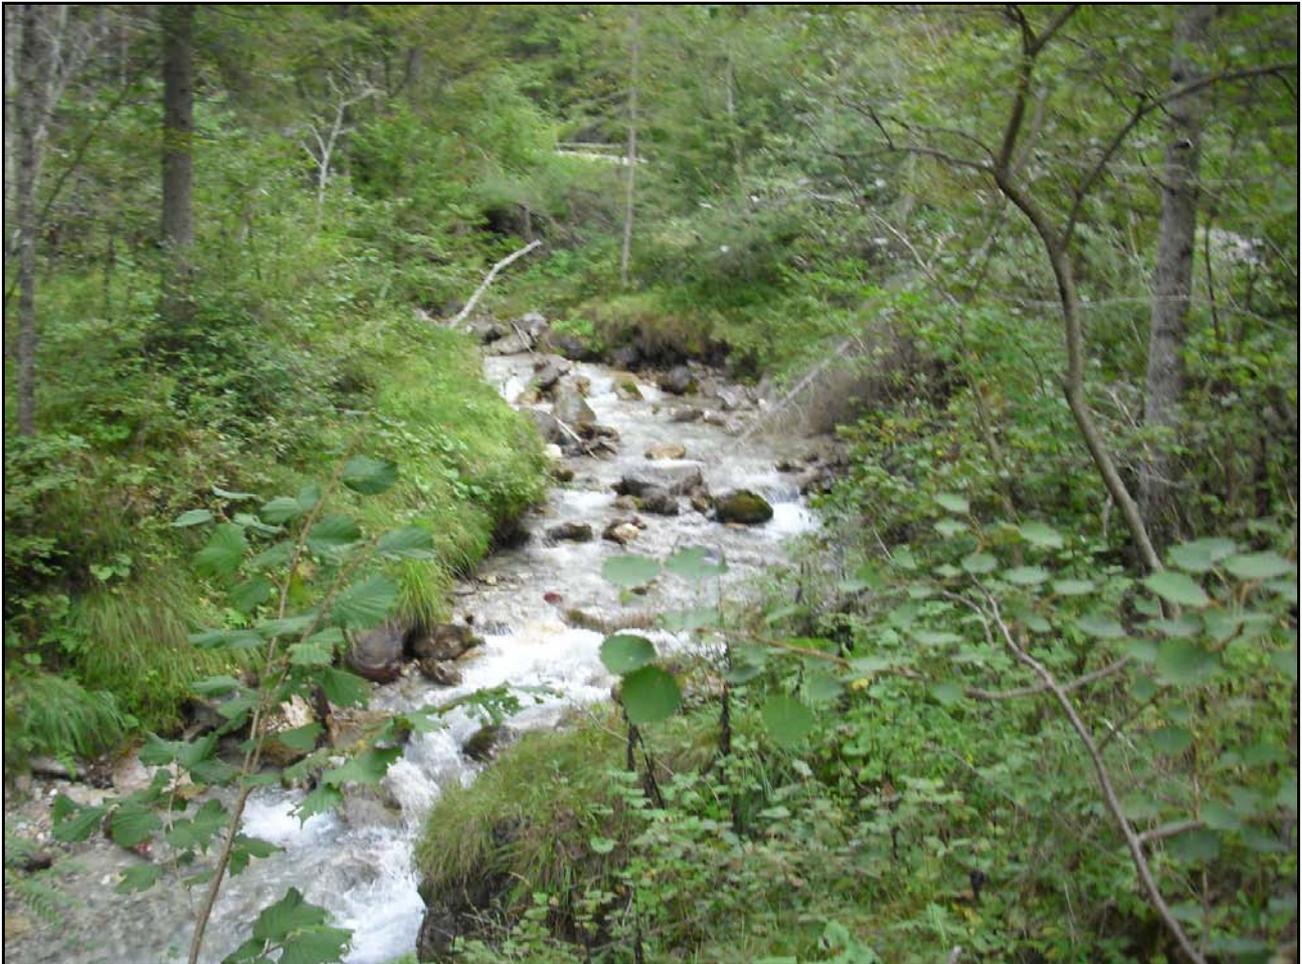
ALGO021

La bordura di arbusti ripari presente in sponda sinistra è limitata dalla strada, mentre in sponda destra la formazione arborea autoctona non riparia si estende con continuità per più di 30 metri. Nel tratto iniziale è presente un muretto in sponda sinistra che costituisce solo un consolidamento puntiforme e non incide sull'integrità ecologica della sezione trasversale.

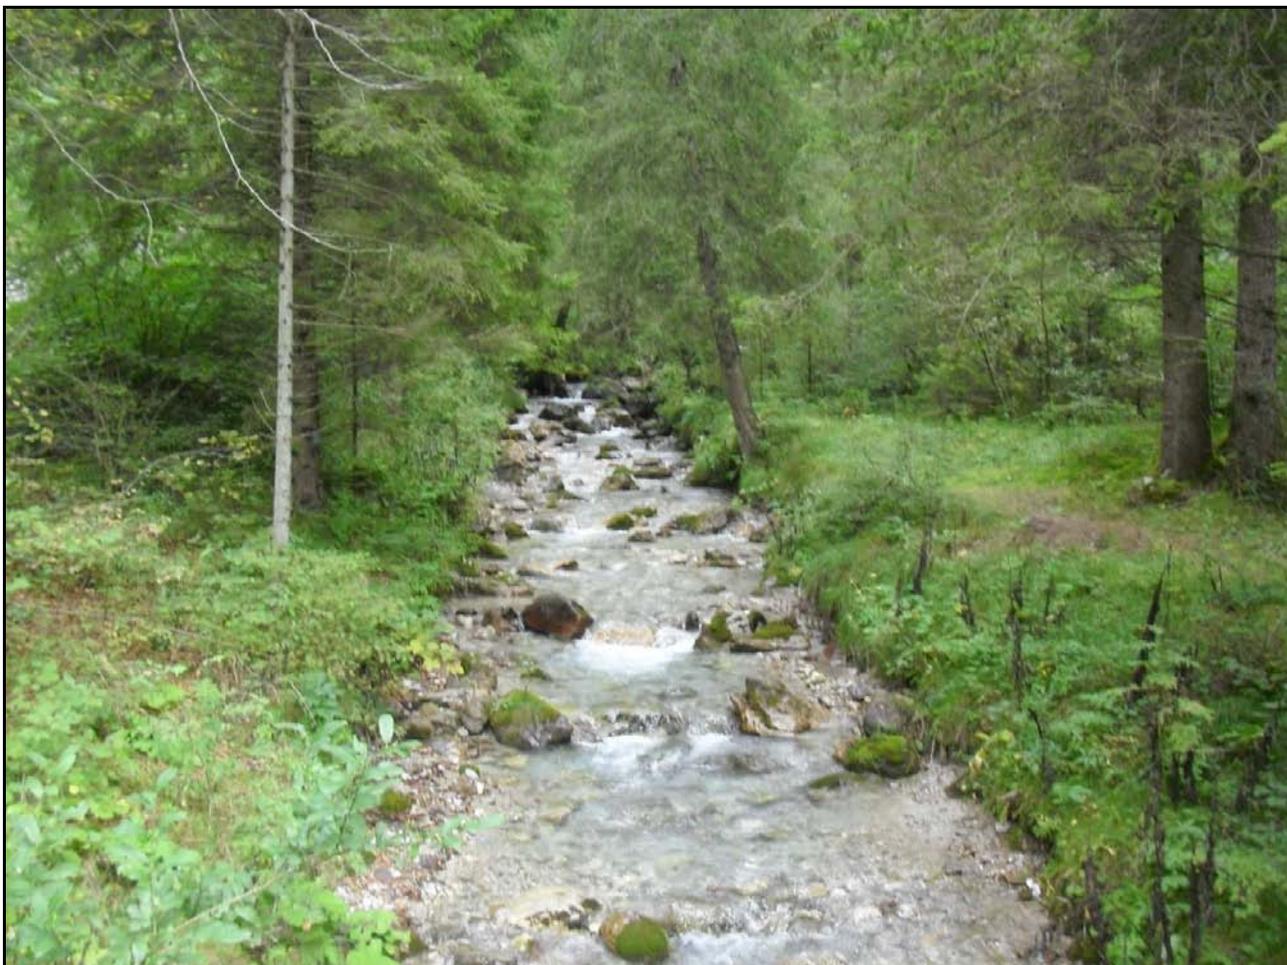
ALGO022

Le caratteristiche della morfologia e della sezione e la presenza di adeguate strutture ritentive con massi stabilmente incassati, tronchi e radici, permettono un'adeguata idoneità ittica. Le componenti biologiche non variano rispetto al tratto a valle. È da evidenziare una limitata incisione verticale delle sponde. Le formazioni funzionali sono semplificate ma mantengono comunque una funzionalità sufficiente.

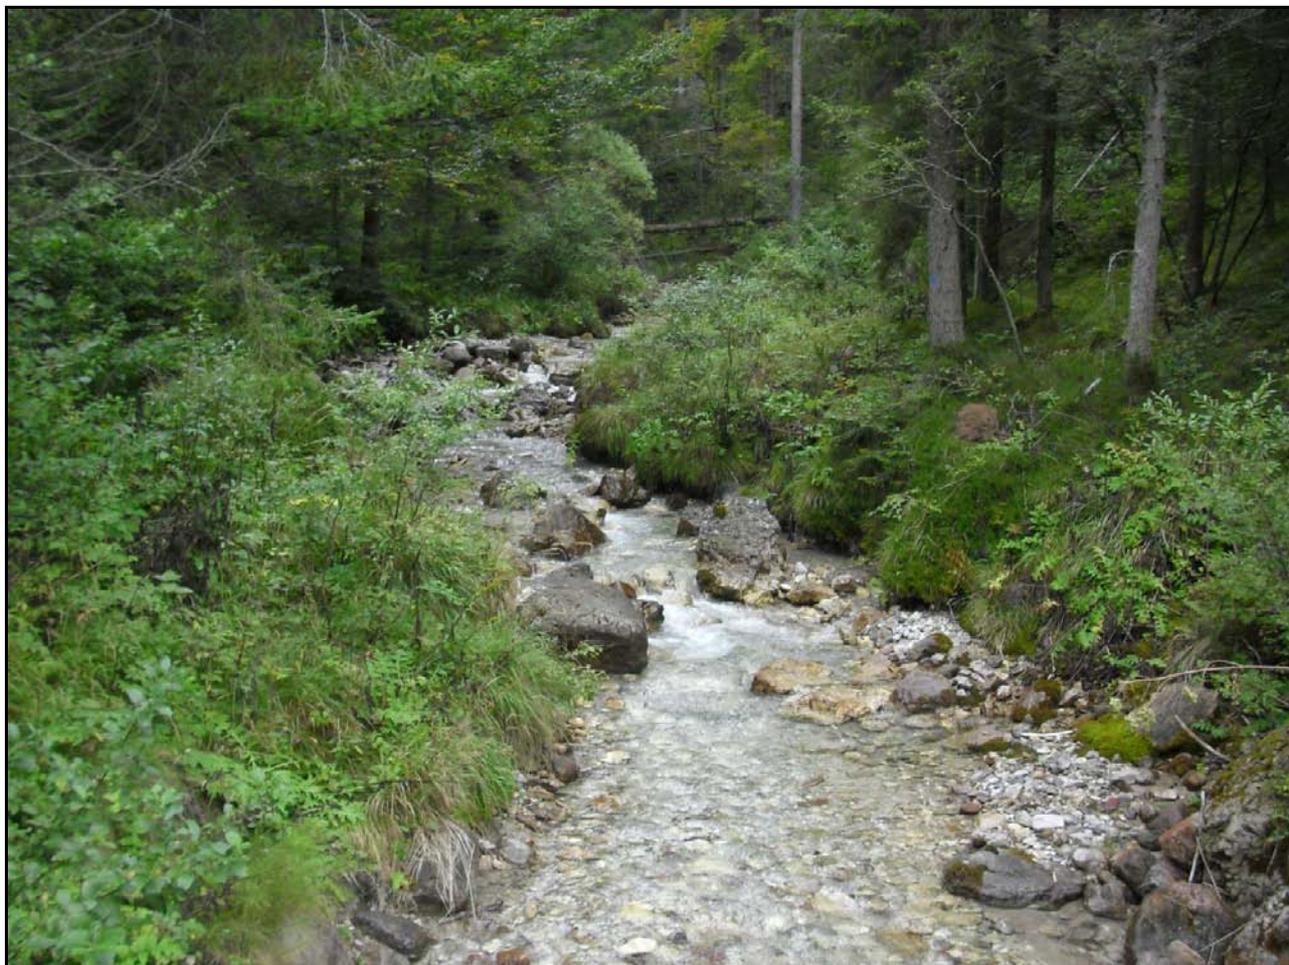
ALGO023

La maggiore discontinuità delle formazioni in sponda destra è dovuta alla maggiore vicinanza della strada che in alcuni punti interrompe la continuità. La pendenza dei versanti non dà la possibilità al corso d'acqua di espandersi lateralmente durante i fenomeni di piena. Le altre caratteristiche di funzionalità non variano rispetto al tratto a valle.

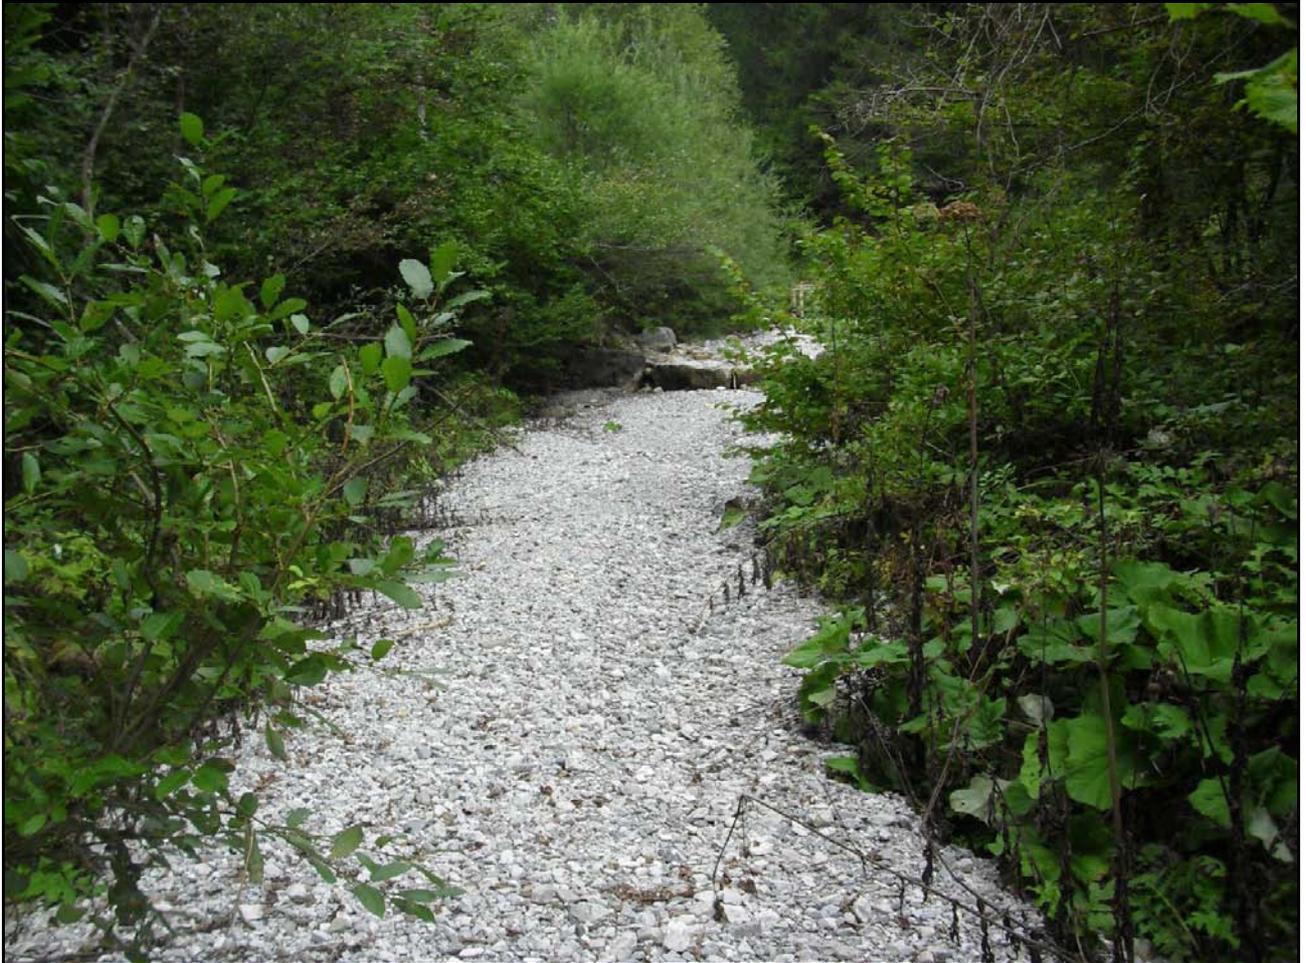
ALG024

Tratto non rilevato per mancanza di acqua in alveo.

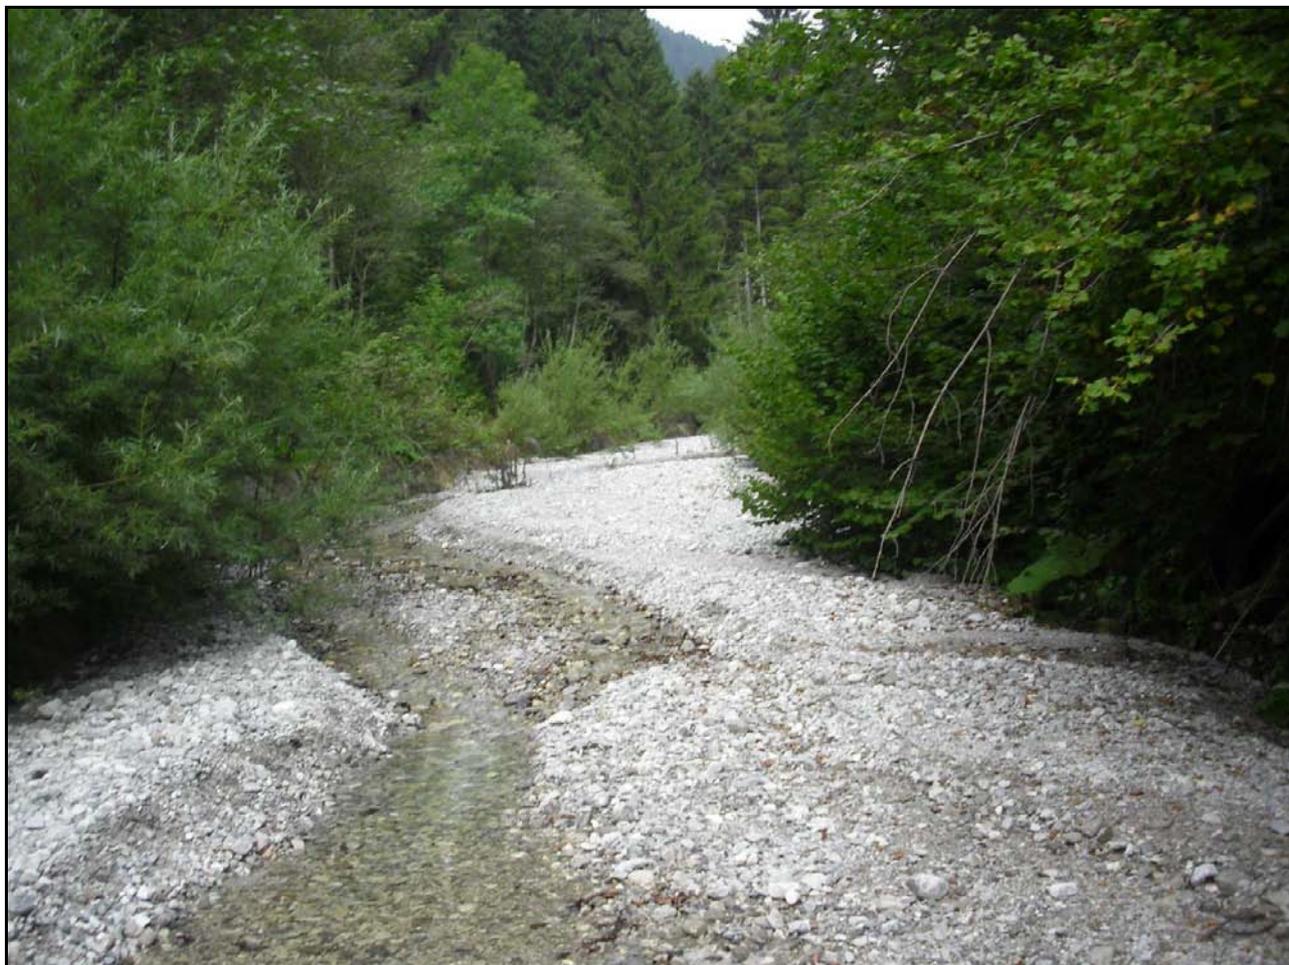
ALGO025

Il territorio circostante è caratterizzato dalla presenza di boschi in compresenza con praterie antropiche e rade abitazioni. Sulla sponda destra si insedia, davanti alla formazione arborea autoctona, una formazione arbustiva riparia che si riduce a bordura sulla sponda sinistra; l'ampiezza cumulativa delle formazioni funzionali è compresa tra 30 e 10 metri in sponda sinistra e tra 10 e 2 metri. Il substrato dell'alveo è costituito da ciottoli facilmente movibili durante i fenomeni di piena. Sono presenti opere longitudinali di difesa spondale atte ad evitare l'erosione delle rive; la sezione trasversale risulta quindi con scarsa diversità morfologica. Per quanto riguarda l'idromorfologia predomina un solo elemento.

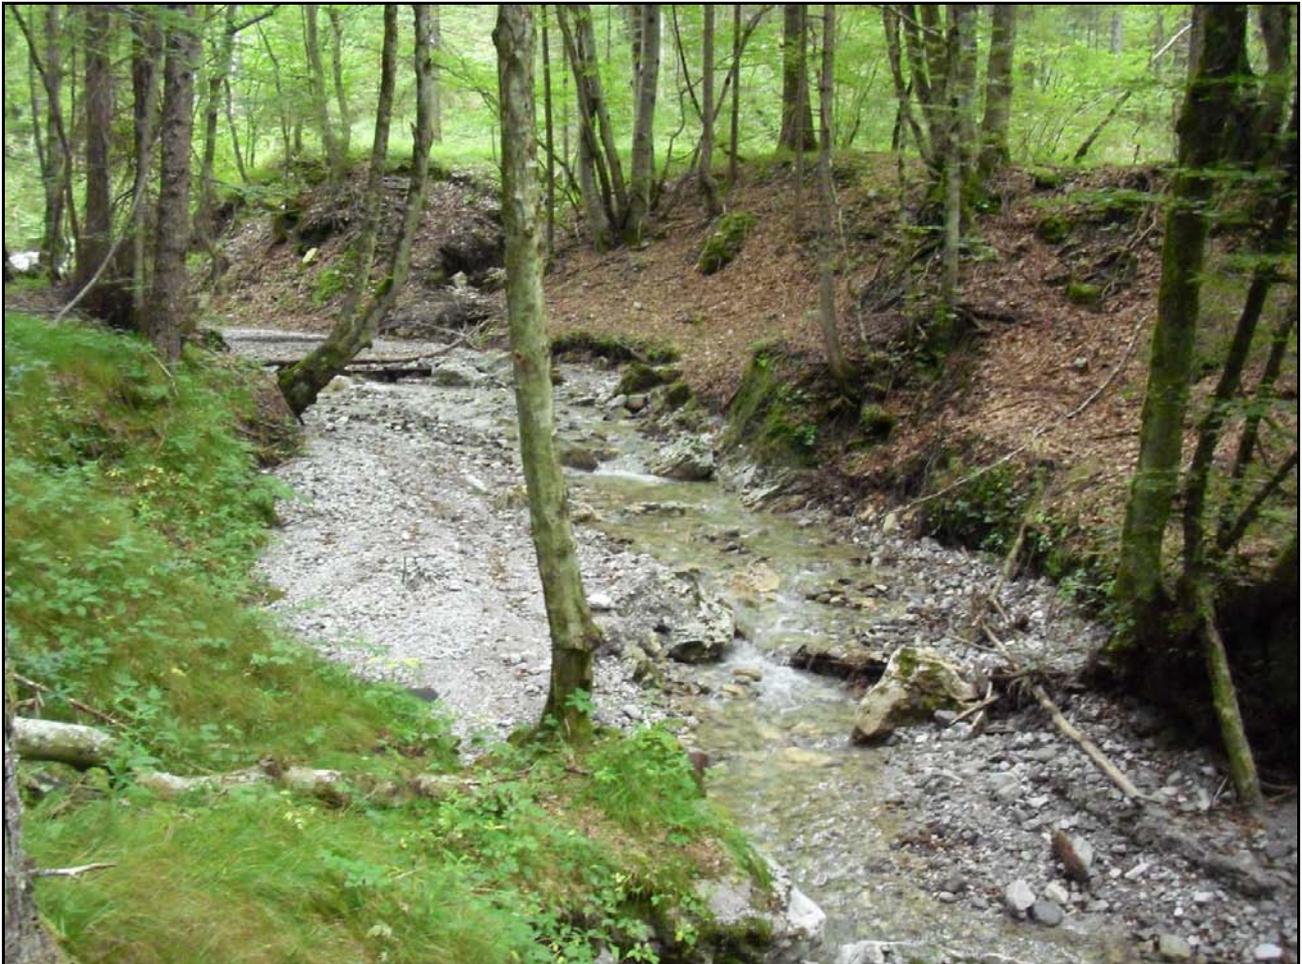
ALGO026

Si evidenzia una limitata incisione verticale del percorso, causata dalle variazioni di portata che si verificano naturalmente nei periodi di piena. In questo tratto non si riscontra la presenza di essenze riparie. La granulometria del substrato rimane invariata rispetto al tratto precedente, così come l'idromorfologia. Le formazioni funzionali presenti, costituite dalla formazione arborea autoctona non riparia sono ampie e continue.

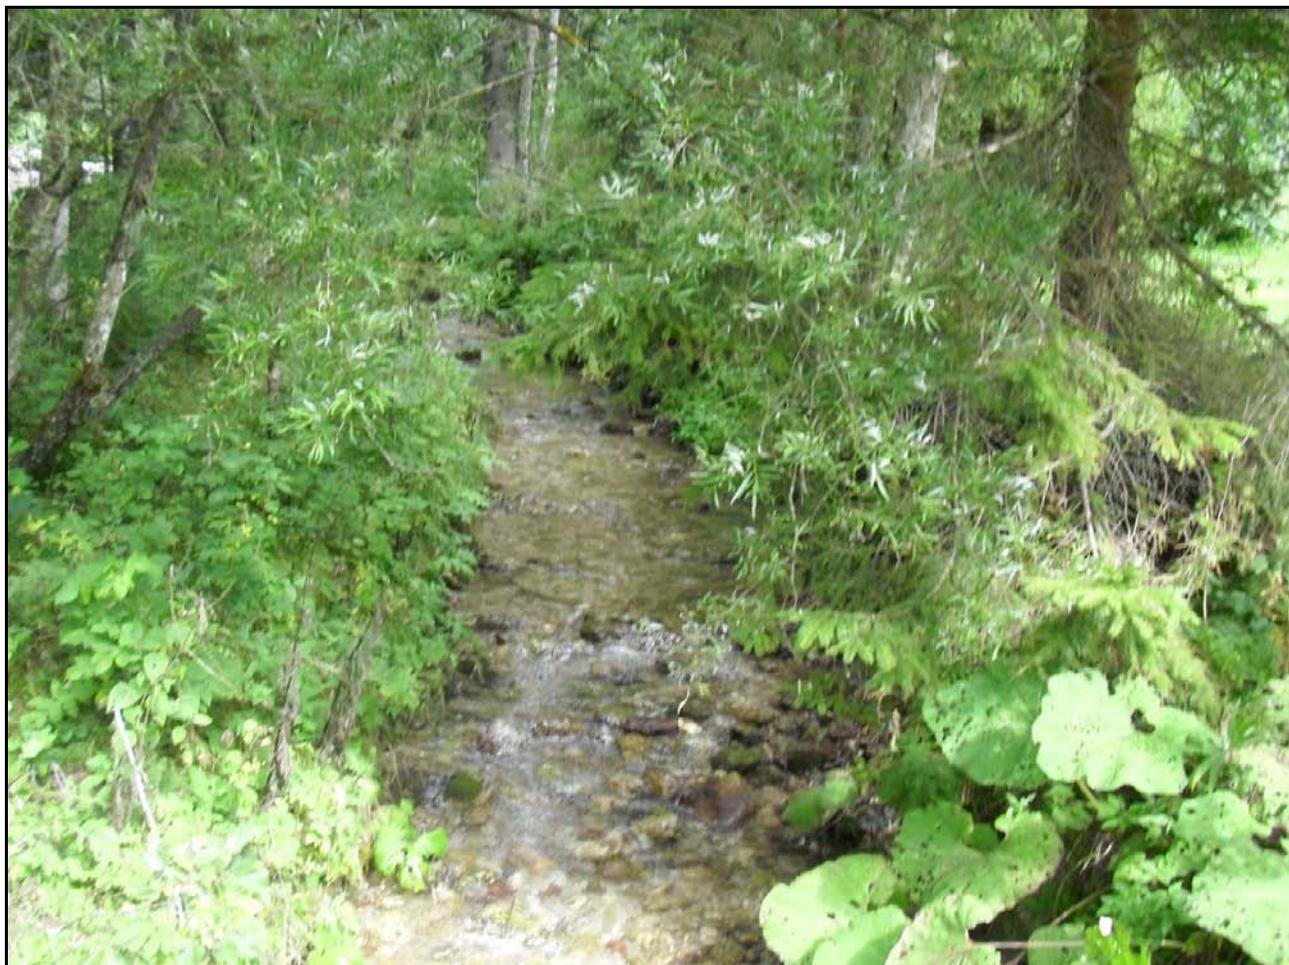
ALGO027

L'ampiezza della fascia perfluviale destra, costituita dalla formazione arbustiva autoctona non riparia è limitata dalla presenza della strada in destra mentre la formazione arborea autoctona presente in sponda sinistra è interrotta dalla presenza di un prato sfalcato. Le caratteristiche di funzionalità sono buone per quanto riguarda i parametri biologici, mentre per quanto riguarda le caratteristiche morfologiche, sono adeguate alla tipologia fluviale, con elementi distinti ma posti a distanza irregolare.

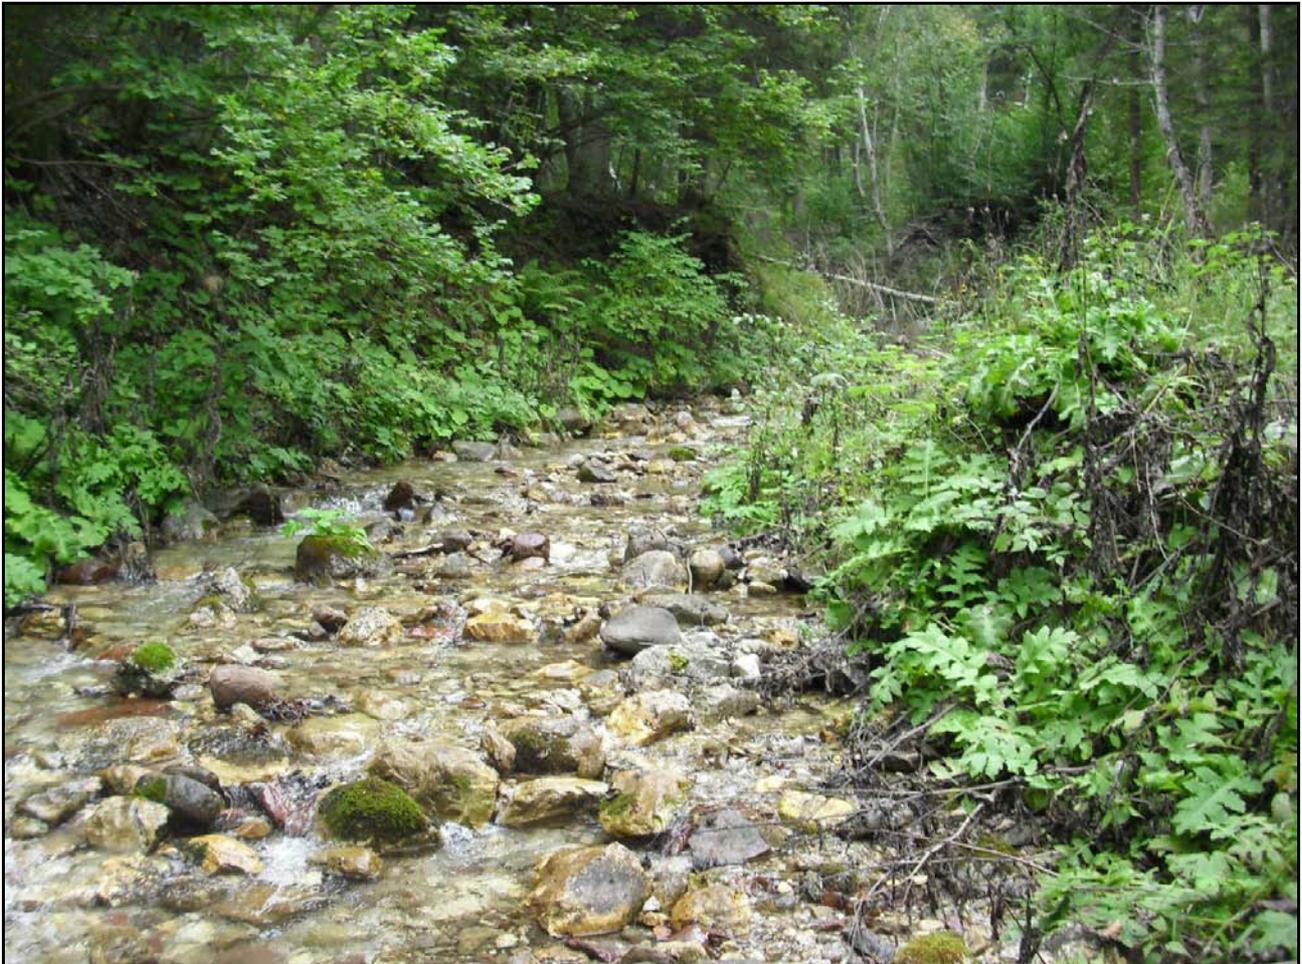
ALGO028

L'unica caratteristica di funzionalità che cambia rispetto al tratto a valle è il territorio circostante in sponda destra, dove si riscontra una perdita di naturalità dovuta alla presenza di prati gestiti per attività antropiche.

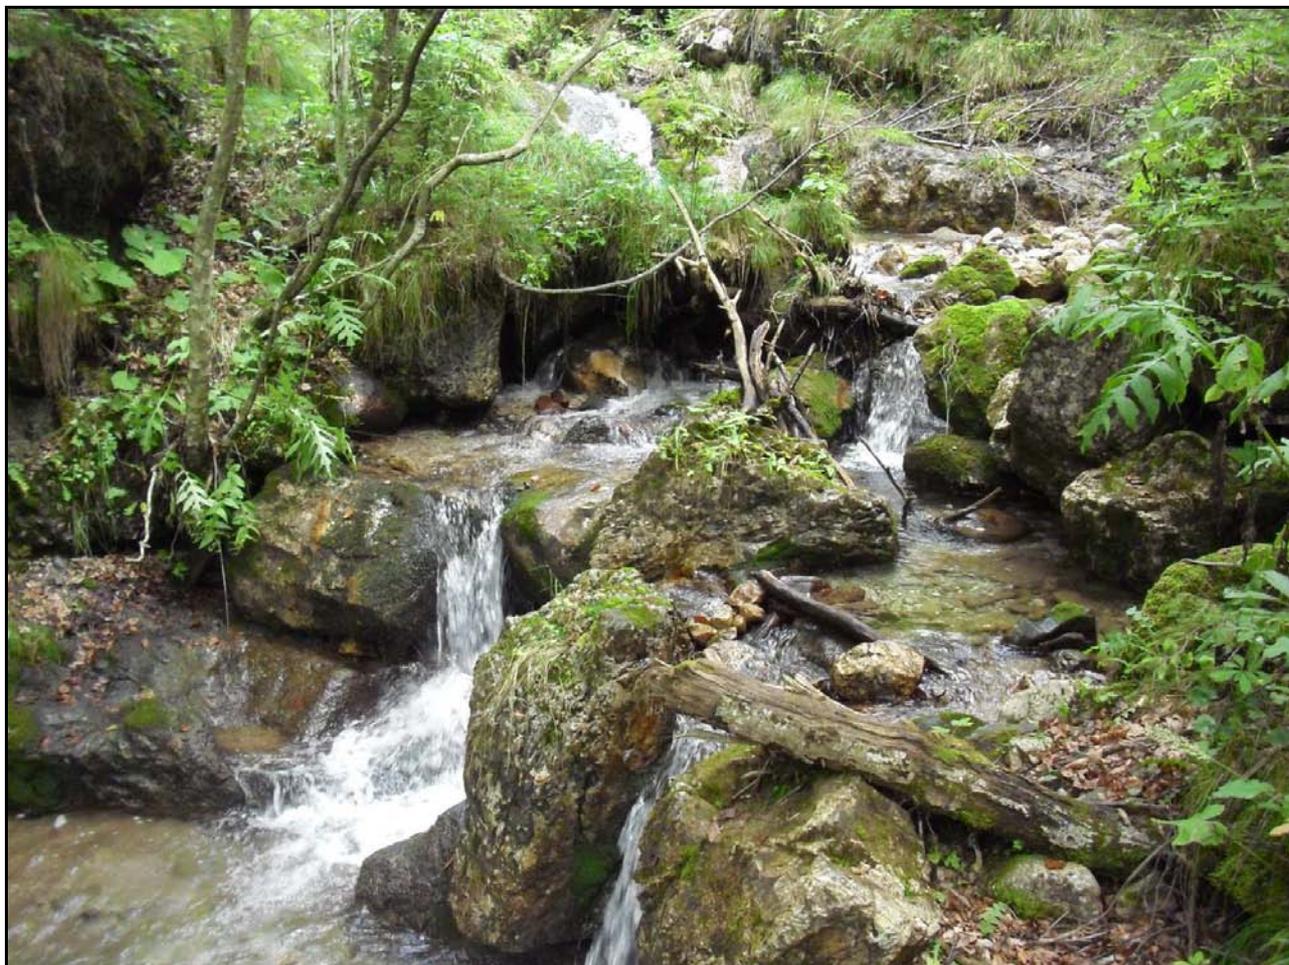
Il tratto ALGO029 scorre in un territorio naturale, in cui le formazioni arboree autoctone non riparie che costituiscono la fascia perfluviale, si estendono anche lungo i versanti (il bosco è misto, costituito sia da conifere che da latifoglie). La capacità di esondazione è impedita dalla forte acclività dei versanti. La granulometria del substrato è diversificata, la sezione trasversale naturale e gli elementi idromorfologici ben distinguibili a successione irregolare. Non si segnalano alterazioni né nella composizione della comunità macrobentonica (ben strutturata) né nelle caratteristiche del detrito organico (fibroso) e del periphyton (sottile).

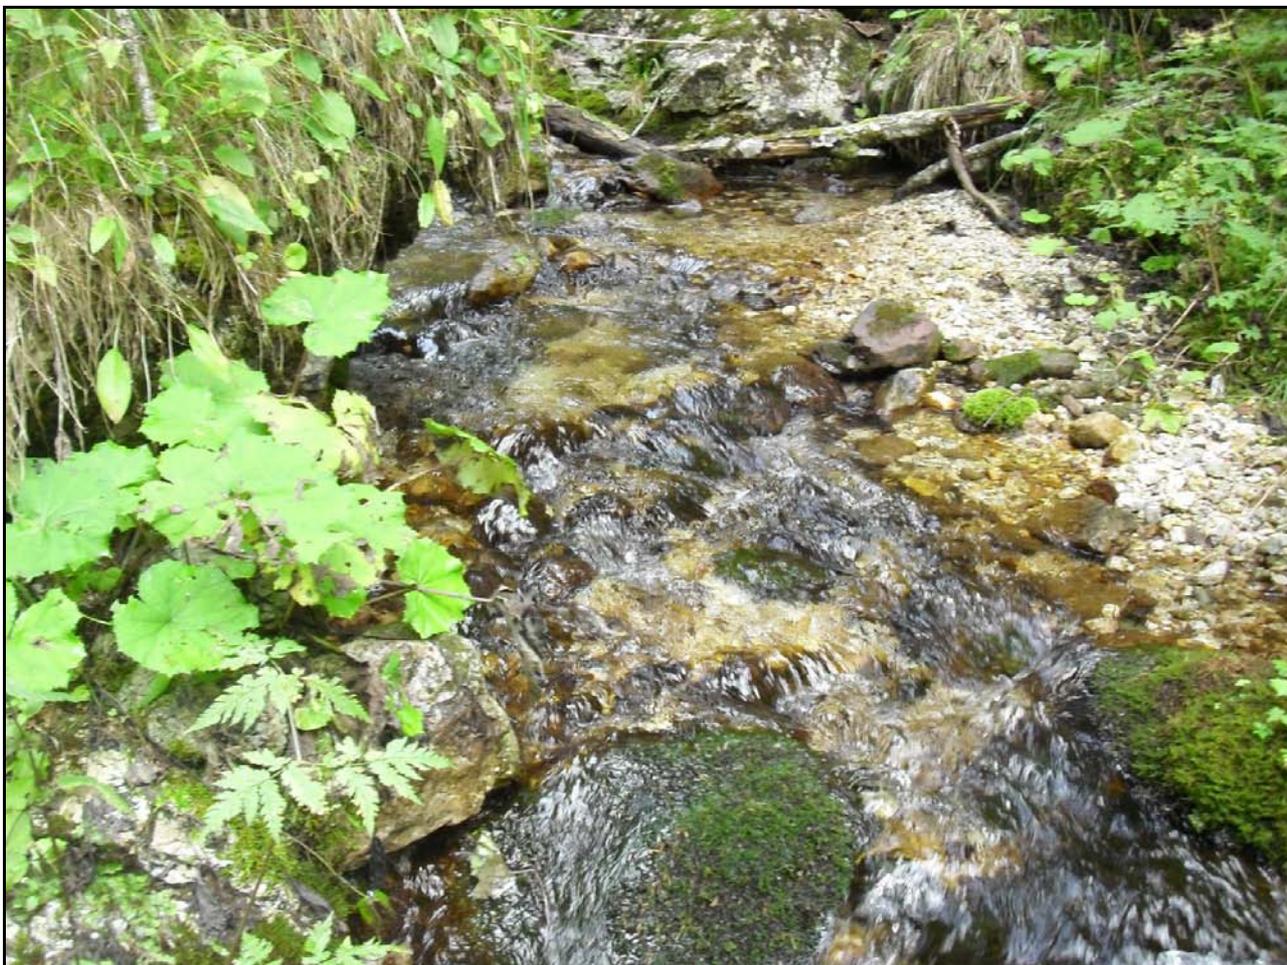
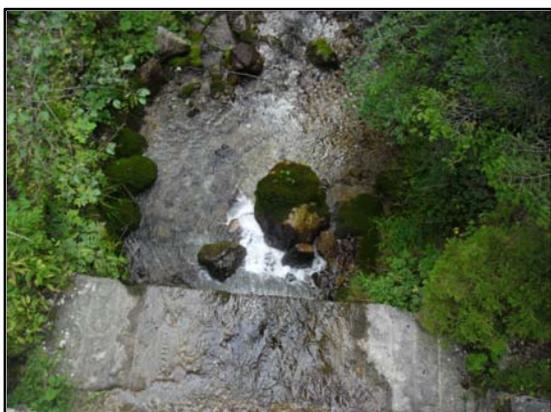
ALGO030

Il rilevamento delle caratteristiche di funzionalità del Rio Val d'Algone termina quando scompare l'acqua in alveo. La strada che scorre parallelamente al corso d'acqua in sponda destra limita lo sviluppo della formazione arbustiva autoctona non riparia presente nella fascia perfluviale. In destra continua la stessa formazione del tratto precedente. Ad inizio tratto è presente una briglia non superabile dai pesci (foto a sinistra), determinando un abbassamento del punteggio dell'idoneità ittica. Il film perfitico è

apprezzabile e costituisce una patina tridimensionale; la causa dell'aumento della copertura perfitica potrebbe essere identificabile nella presenza di una malga nel tratto a monte.
