# Torrente Ambiez

**Tabella 1: Punteggio, livello, giudizio IFF reale e relativo**

## **Documentazione fotografica e descrizione dei tratti**

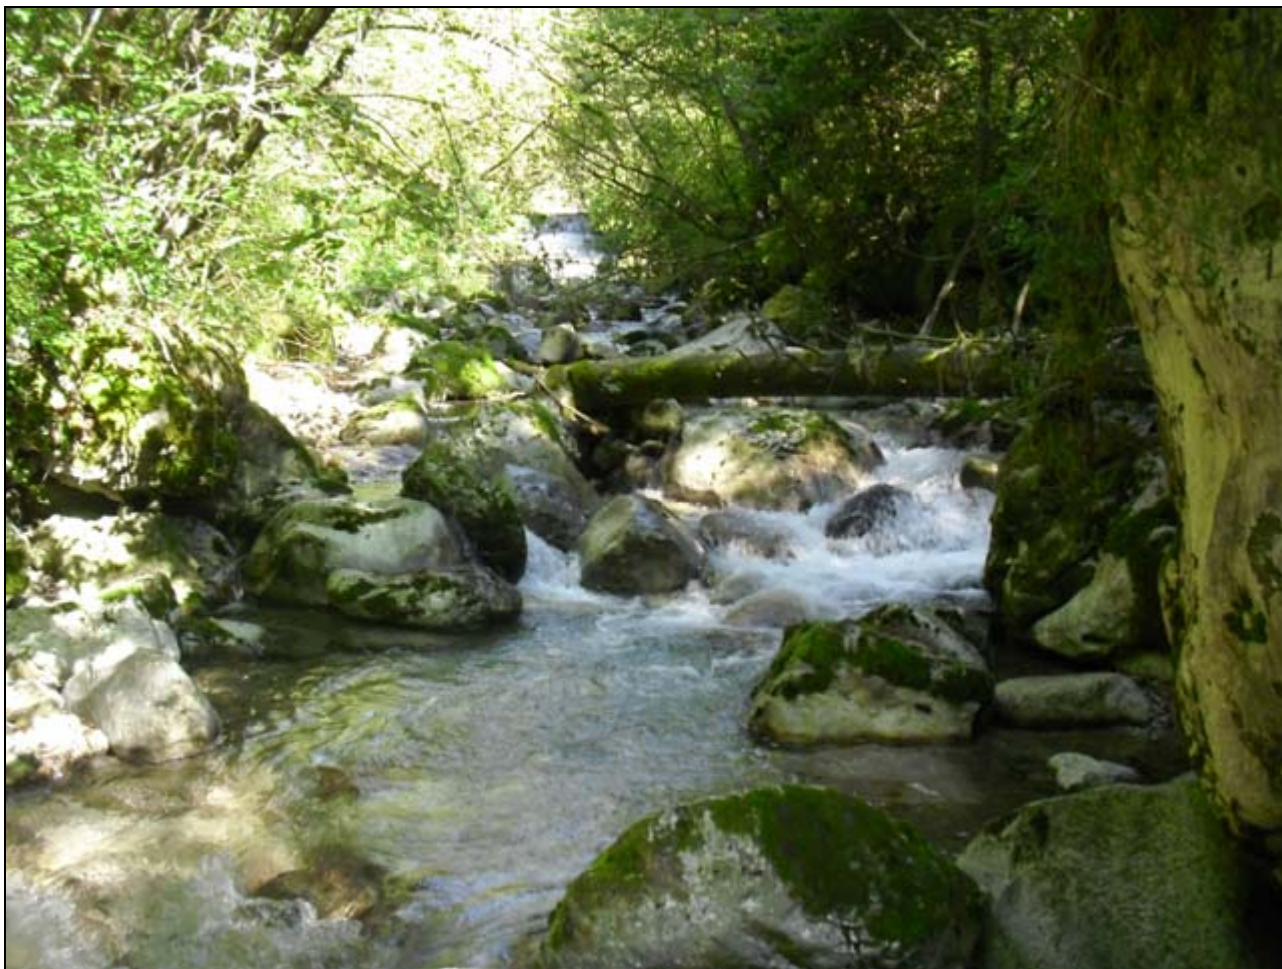
## AMBI002

Punto 001A – briglia opera di presa; lungh: 228 m

Questo tratto ha una buona funzionalità in quanto molti aspetti funzionali raggiungono il punteggio massimo. In questa situazione l'assenza di opere in alveo e una struttura con elementi molto diversificati rende il Torrente Ambiez capace di esplicare vari processi eco-funzionali. Per le caratteristiche del territorio e per la sua collocazione montana il corso d'acqua scorre attraverso una zona interessata da campi coltivati e l'acclività dei versanti non consente lo sviluppo di vegetazione riparia e l'esondazione.

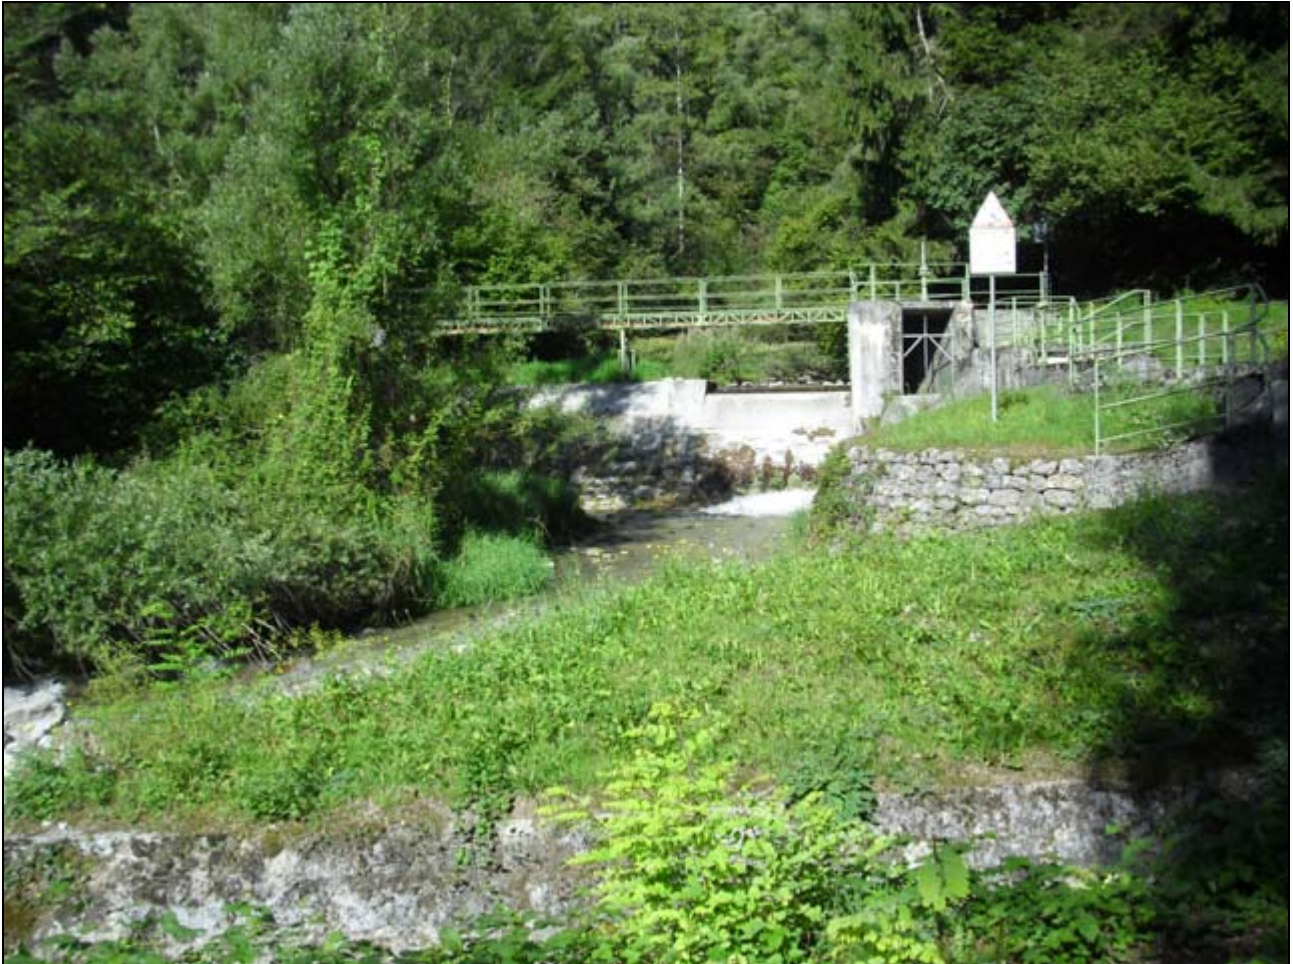
### AMBI003

Briglia opera di presa – fine opera presa; lungh: 76 m

Le opere idrauliche che interessano questo tratto influenzano in maniera significativa questa parte del Torrente Ambiez. In sinistra idrografica vi è un muro che rende la vegetazione perifluviale (peraltro solo una bordura erbacea) secondaria. In destra l'assenza di opere spondali permette le crescita di una bordura riparia che si associa alla formazione autoctona retrostante. Anche il fondo è artificiale per cui molti punteggi ottengono solo un punto. Nonostante questi impatti, vista anche la brevità del tratto la componente biologica rimane ottimale.

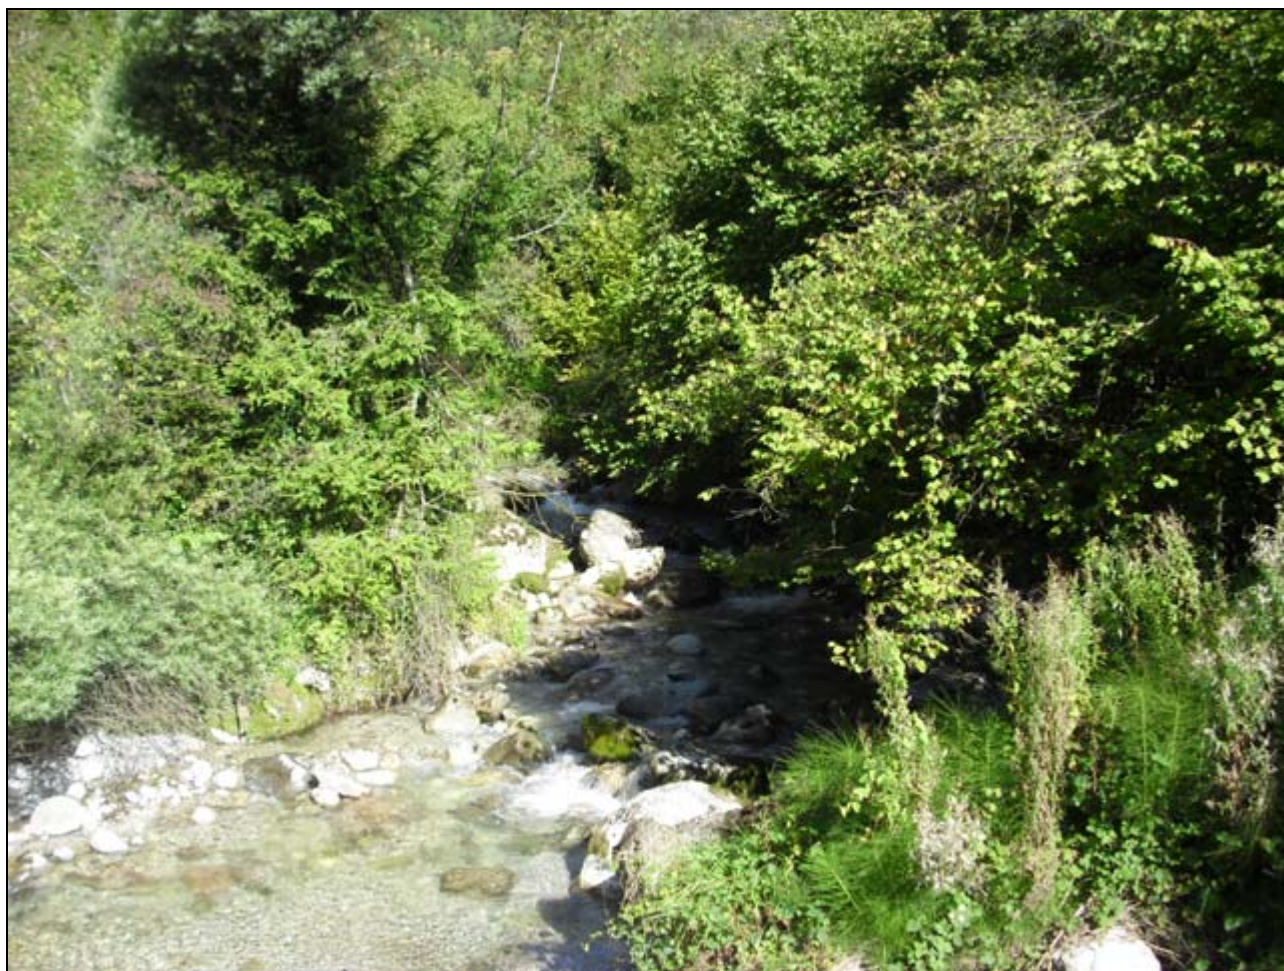
## AMBI004

Fine opera presa – briglia sotto il depuratore; lungh: 342 m

La buona funzionalità di questo tratto è testimoniata da punteggi elevati per molte componenti funzionali. Fa eccezione la capacità di esondazione che è minima visto che il Torrente Ambiez scorre in una valle a "V". Punteggi intermedi vengono ottenuti dal tipo di vegetazione presente nella fascia perfluviale, dalle condizioni idriche e dalle condizioni idromorfologiche.

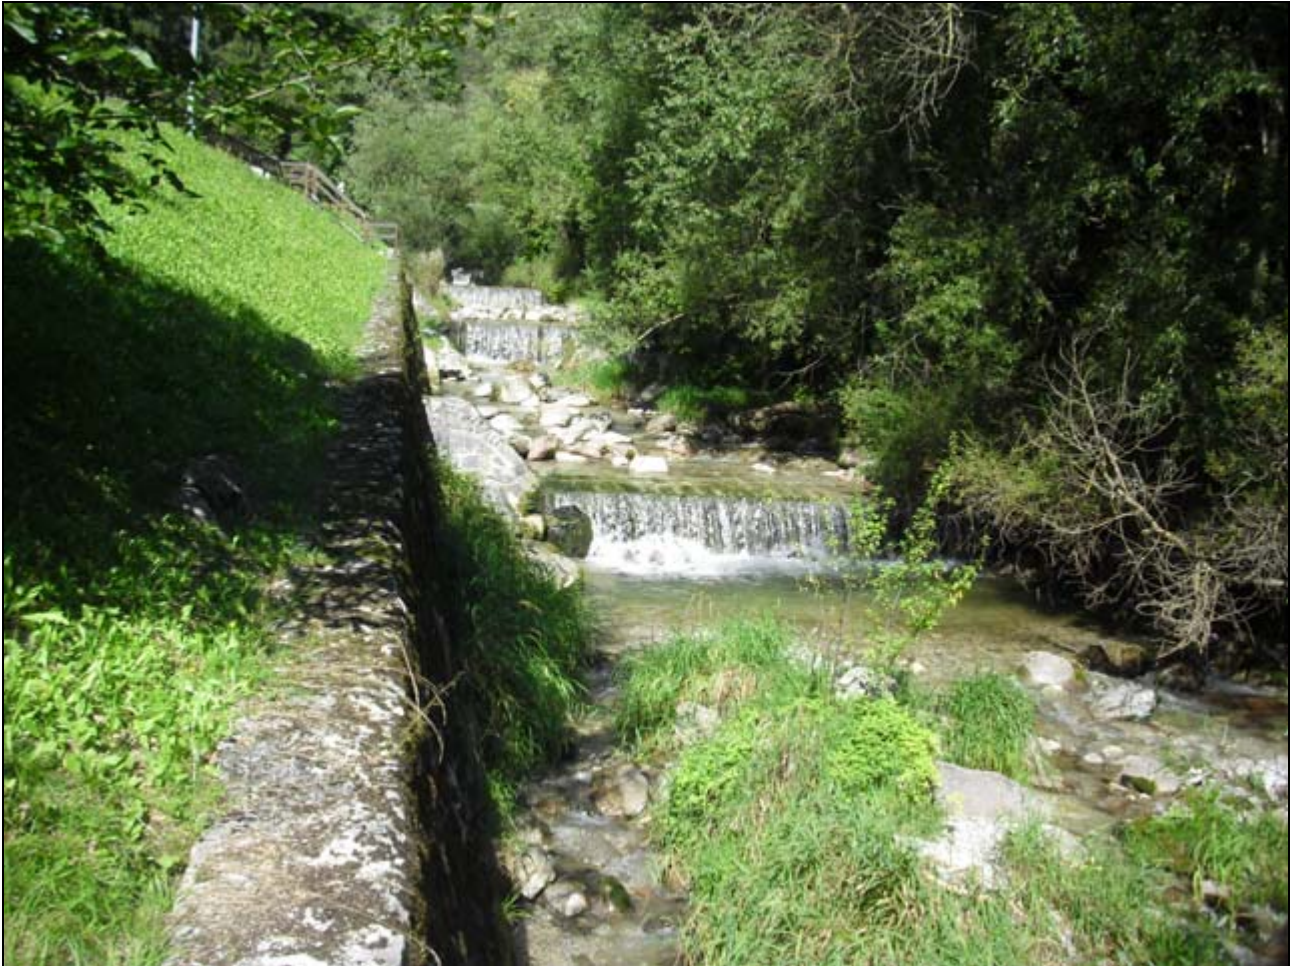
## AMBI005

Briglia sotto il depuratore – ponte; lungh: 105 m

Un muro in destra idrografica e la presenza di una successione di briglie penalizzano molto la funzionalità di questo tratto. Non c'è vegetazione in destra per il muro d'argine in frodo mentre in sinistra si rileva una bordura arbustiva riparia con salici con alle spalle vegetazione autoctona. Le briglie sono ravvicinate azzerando i processi erosivi e influenzando negativamente la sezione, l'idoneità per le specie ittiche e le condizioni idromorfologiche.

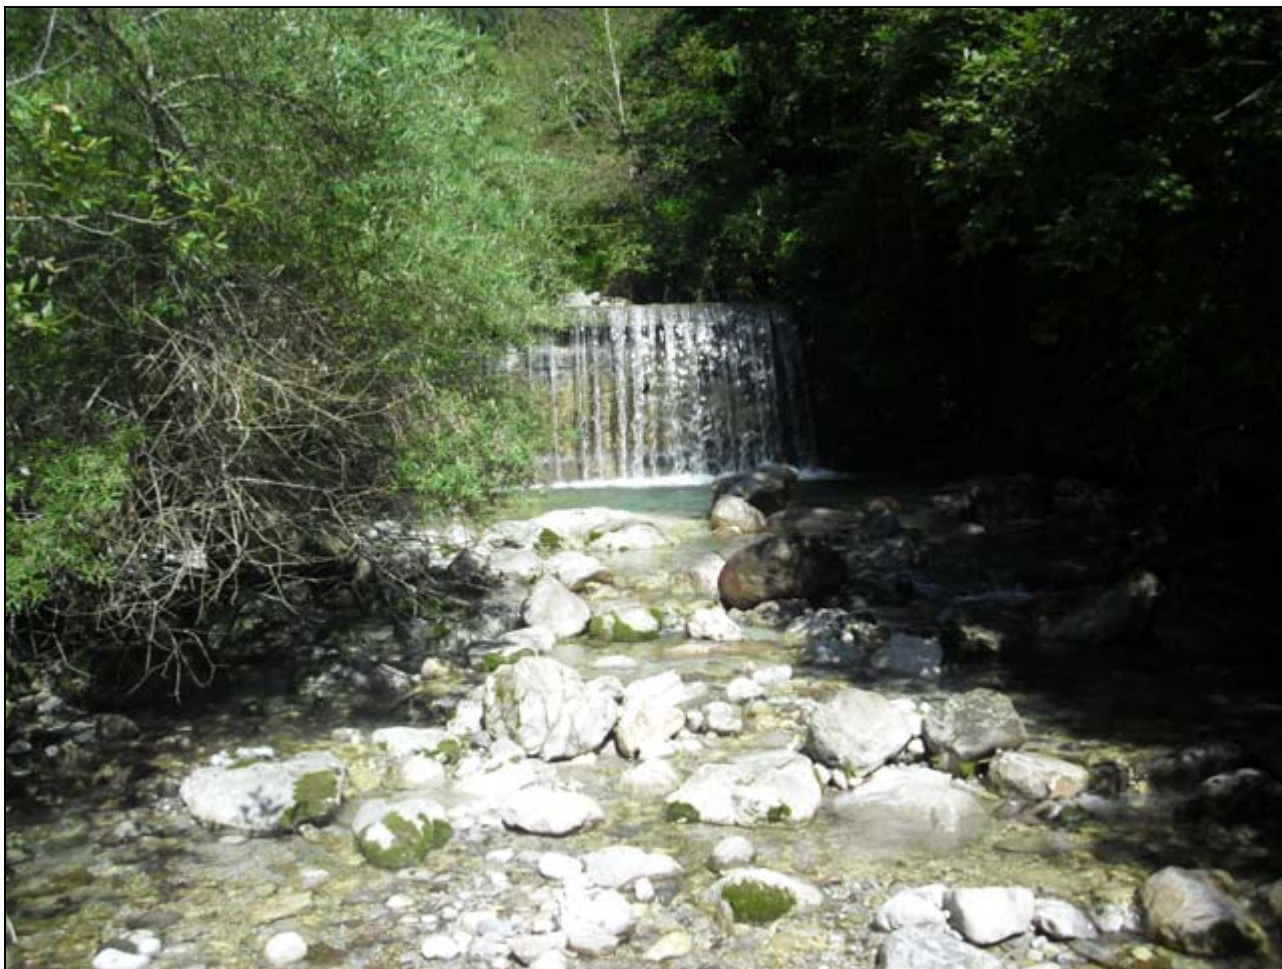
**AMBI006**

Ponte – briglie con muri; lungh: 492 m

In questo tratto si riscontrano due briglie le quali, rapportate alla lunghezza del tratto, incidono solo sull'idoneità ittica che rimane comunque buona. Le due sponde sono pressoché identiche come vegetazione perifluviale, cambia solo il territorio circostante in quanto a sinistra si riscontra ancora l'influenza del paese di Dorsino.

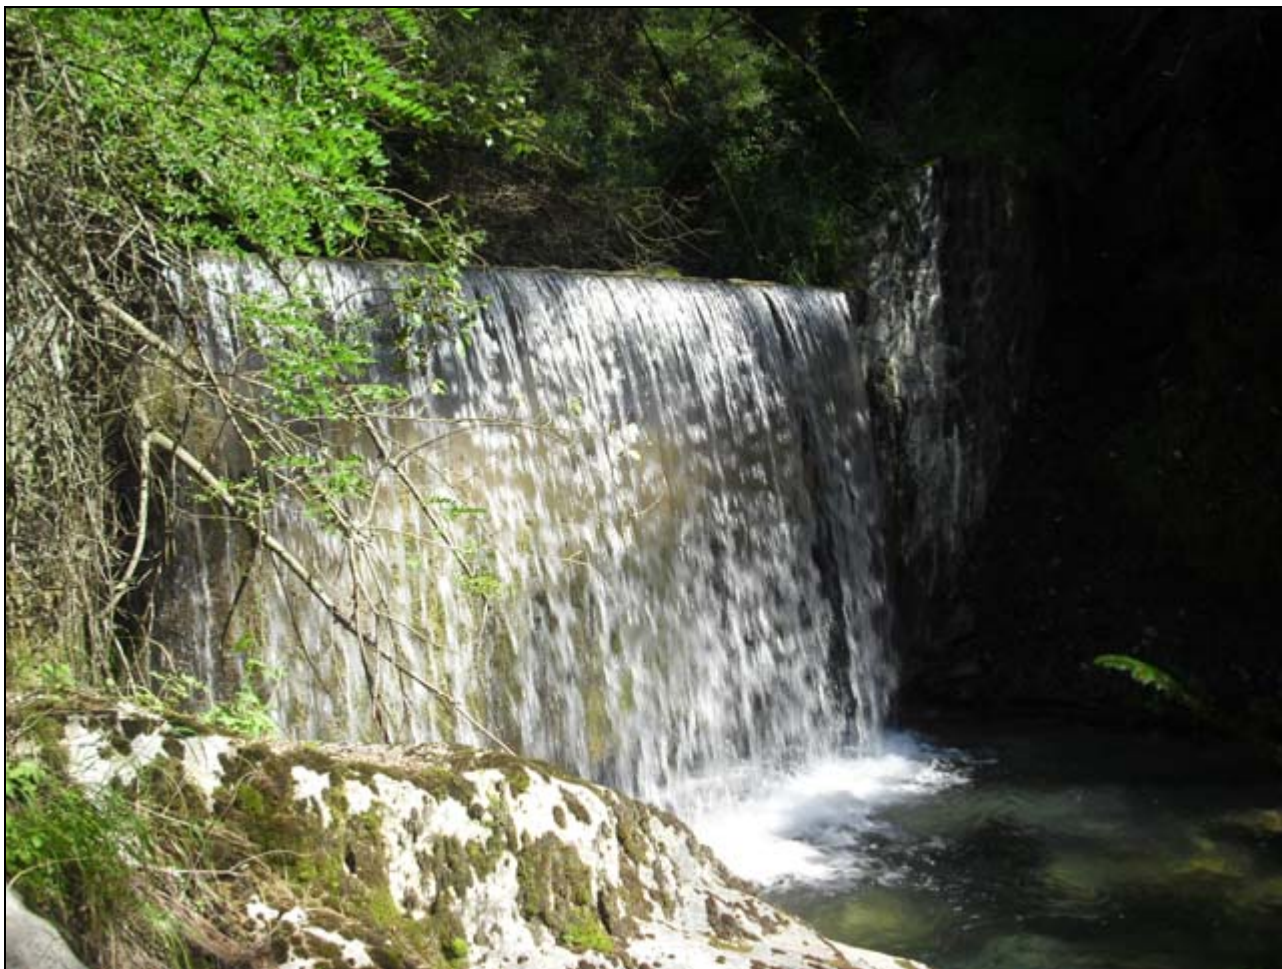
## AMBI007

Briglie con muri - fine muri in destra e sinistra; lungh: 68 m

Questo tratto ha le sponde profondamente alterate dalla presenza di muri arginali impermeabili. La zona perifluviale quindi è inesistente ma permane una certa naturalità del fondo nonostante la presenza di alcune briglie. La componente biologica rimane ottima e riesce quanto meno a mitigare l'effetto delle opere che insistono su questo tratto.

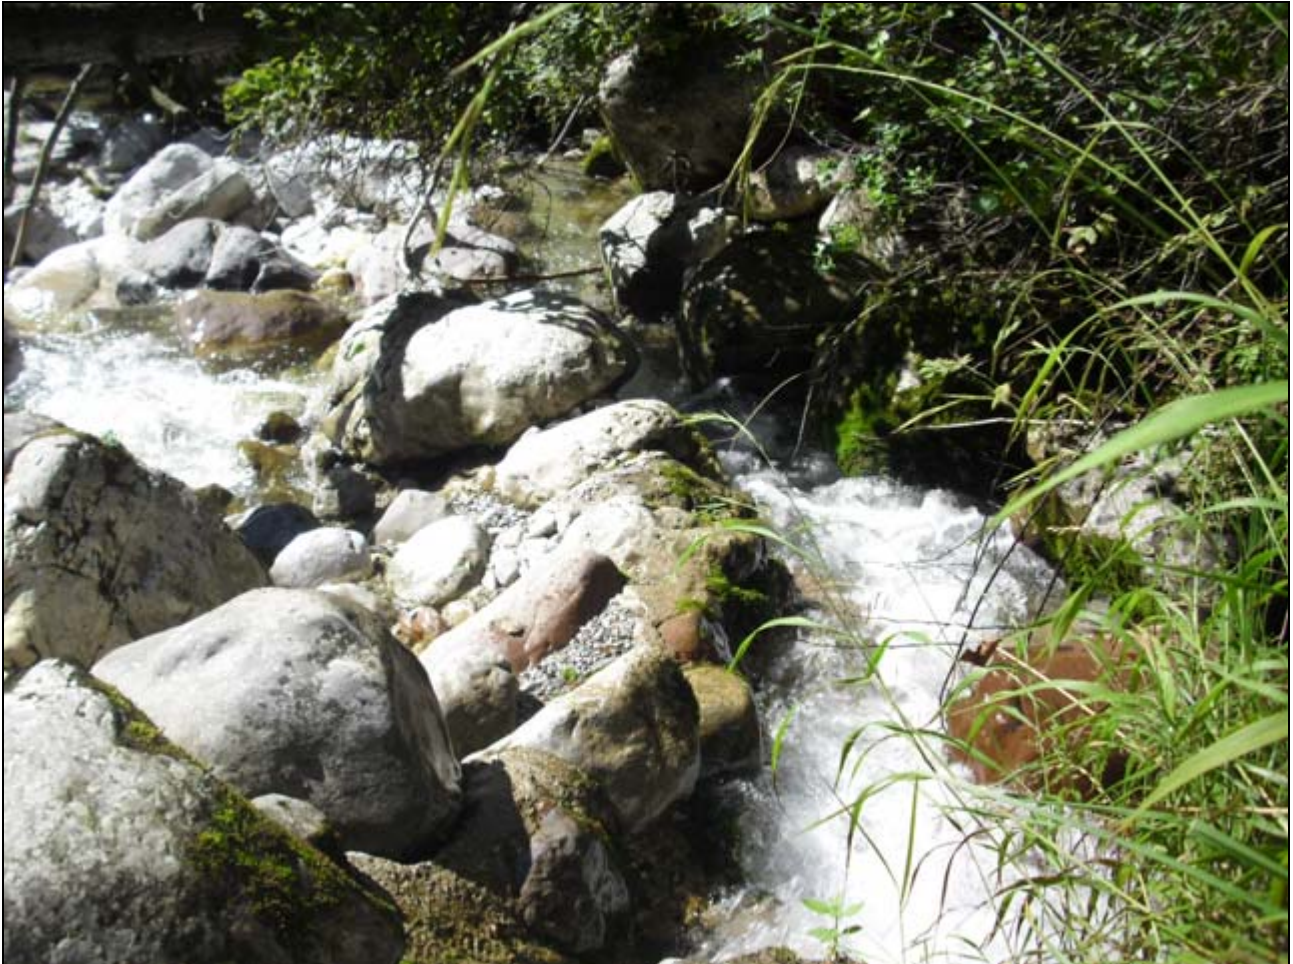
## AMBI008

Fine muri in destra e sinistra – inizio muri in destra e sinistra; lungh: 93 m

Per quanto riguarda le prima 4 domande, le due sponde si differenziano in maniera significativa: in sponda sinistra c'è una zona con urbanizzazione rada e assenza di vegetazione funzionale mentre in destra c'è una fascia funzionale continua e ampia in un contesto seminaturale. Le altre riposte sono uguali per entrambe le sponde. La ritenzione è massima per la presenza di grossi massi stabili e granulometria diversificata. Si notano dei processi erosivi in atto con una certa incisione verticale sia a sinistra che in destra idrografica.

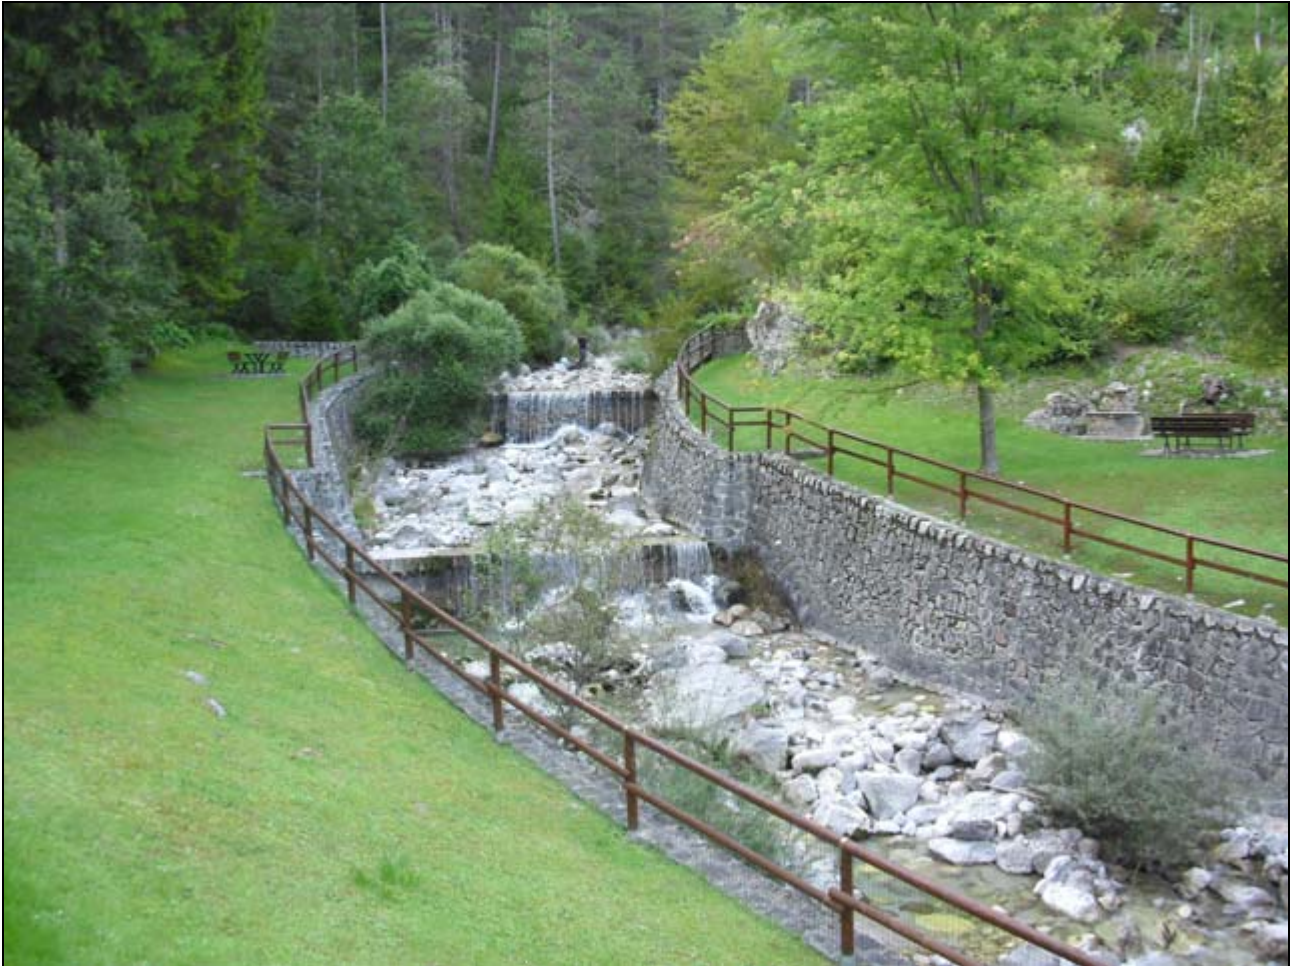
## AMBI009

Inizio muri in destra e sinistra – fine muri; lungh: 155 m

La funzionalità di questo tratto è compromessa dalla presenza di argini cementati che interrompono il continuum fluviale tra alveo e territorio circostante; la vegetazione della fascia perfluviale secondaria è costituita, in sponda destra, da una bordura di salici con frequenti interruzioni della continuità, mentre in sponda sinistra vi è solo suolo nudo. Il fatto che l'alveo sia confinato determina, in caso di fluttuazioni di portata, variazioni di battente più che di ampiezza. La successione di briglie non ravvicinate è un ostacolo per la fauna ittica, che non è in grado di spostarsi verso monte. Solo il fondo è naturale, determinando una sezione con scarsa diversità morfologica. Le componenti biologiche non presentano segni di alterazione. La scarsa funzionalità deriva dalla volontà di assicurare, al posto di una zona riparia, una zona a prato con panchine.

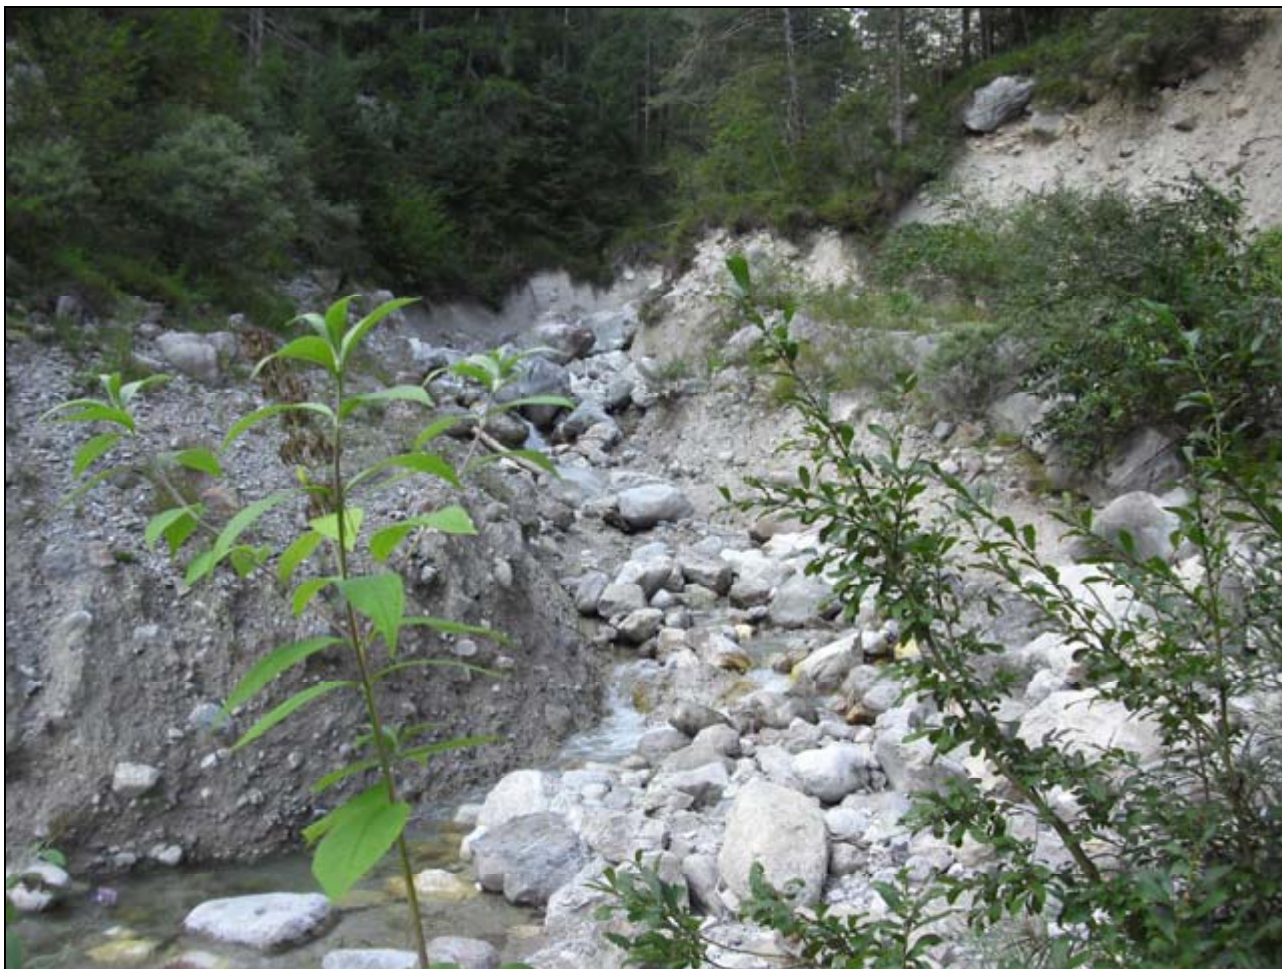
## AMBI010

Fine muri – fine erosione; lungh: 168 m

In questo tratto è evidente l'azione erosiva che il corso d'acqua, in condizioni di morbida, esercita sulle sponde; l'incisione risulta molto evidente, con rive scavate e franate. La vegetazione perifluviale è interrotta nella parte più vicina all'alveo, proprio a causa dei fenomeni erosivi. La presenza di una derivazione a monte determina un'amplificazione delle variazioni delle portate. Il territorio circostante è caratterizzato dalla presenza di boschi .

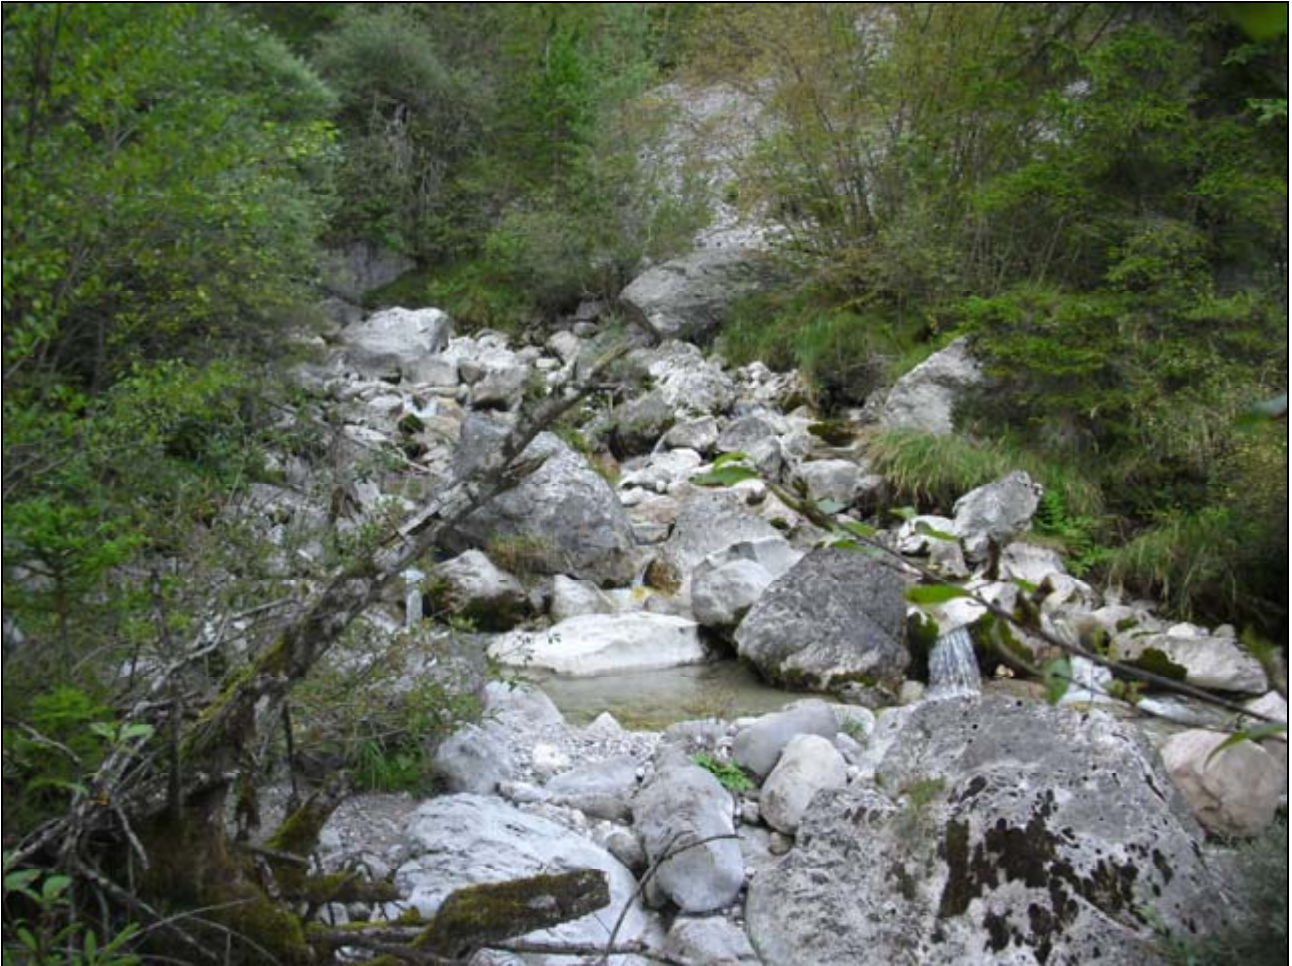
## AMBI011

Fine erosione – ponte opera di presa; lungh: 1599 m

La vegetazione perifluviale risulta costituita da bordure riparie (saliconi, frassini), in continuità con la formazione arborea autoctona non riparia (pini e abeti); l'erosione è poco evidente. Il substrato è costituito da massi e vecchi tronchi stabilmente incassati che costituiscono ottime strutture di ritenzione per la sostanza organica. L'idoneità ittica del tratto non risulta elevata a causa della presenza di alcune cascate distanti fra loro che impediscono la risalita dei pesci. Gli elementi idromorfologici sono ben distinti, con la successione step&pool tipica dei torrenti montani.

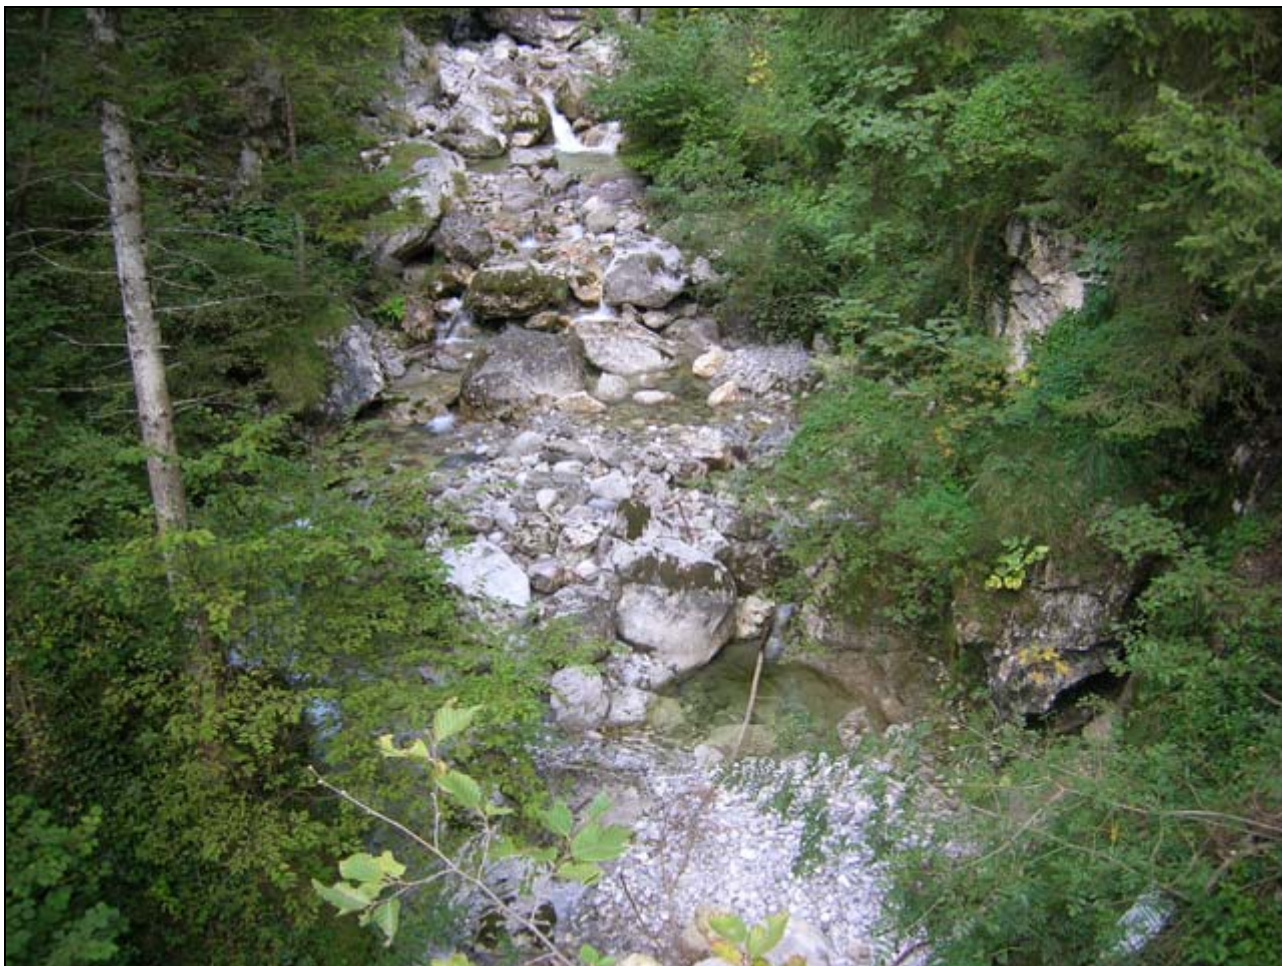
## AMBI012

Ponte opera di presa - rilascio; lungh: 176 m

Le formazioni funzionali (uguali al tratto precedente) sono limitate in ampiezza in sponda sinistra da una stradina che porta al tunnel dell'opera di presa; in sponda destra la presenza di una parete rocciosa determina frequenti interruzioni della fascia perfluviale.

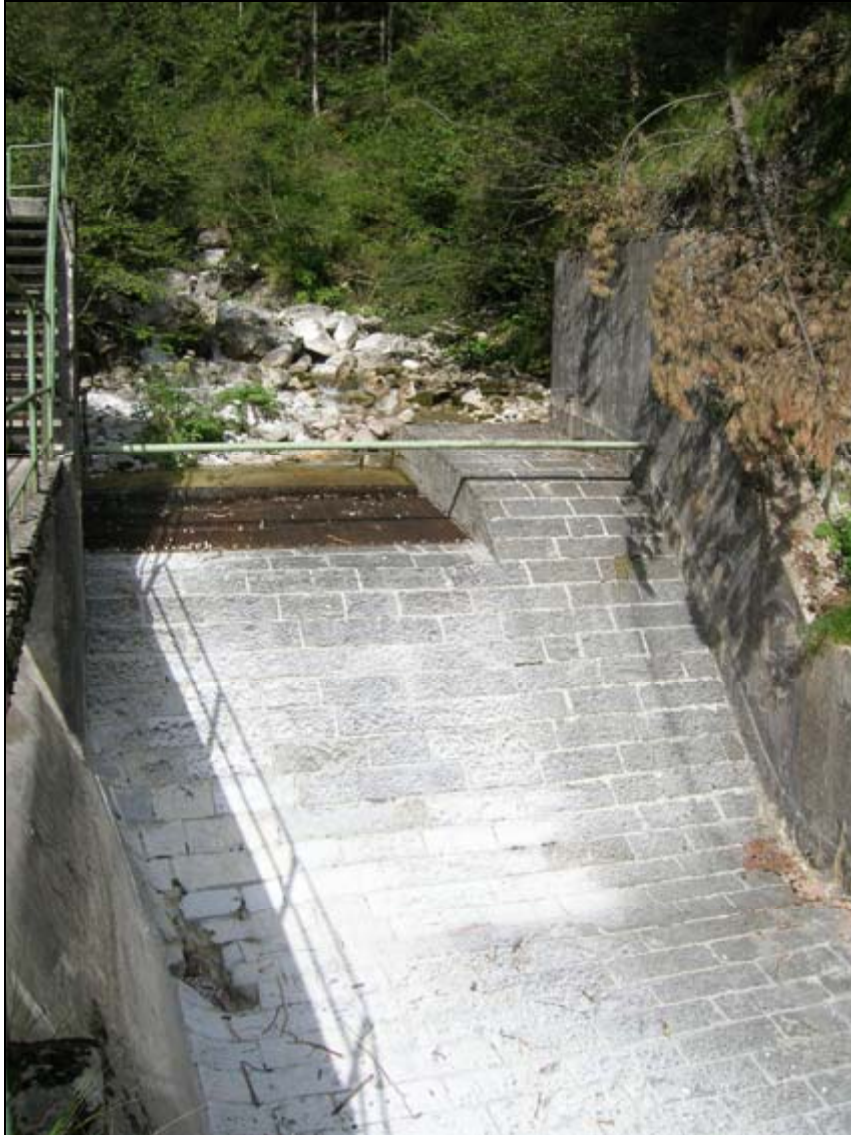
**AMBI013**

Rilascio – opera presa/derivazione.

Tratto non rilevato perché privo di acqua; la griglia di derivazione raccoglie tutta l'acqua presente in alveo e la rilascia alcuni metri più a valle.

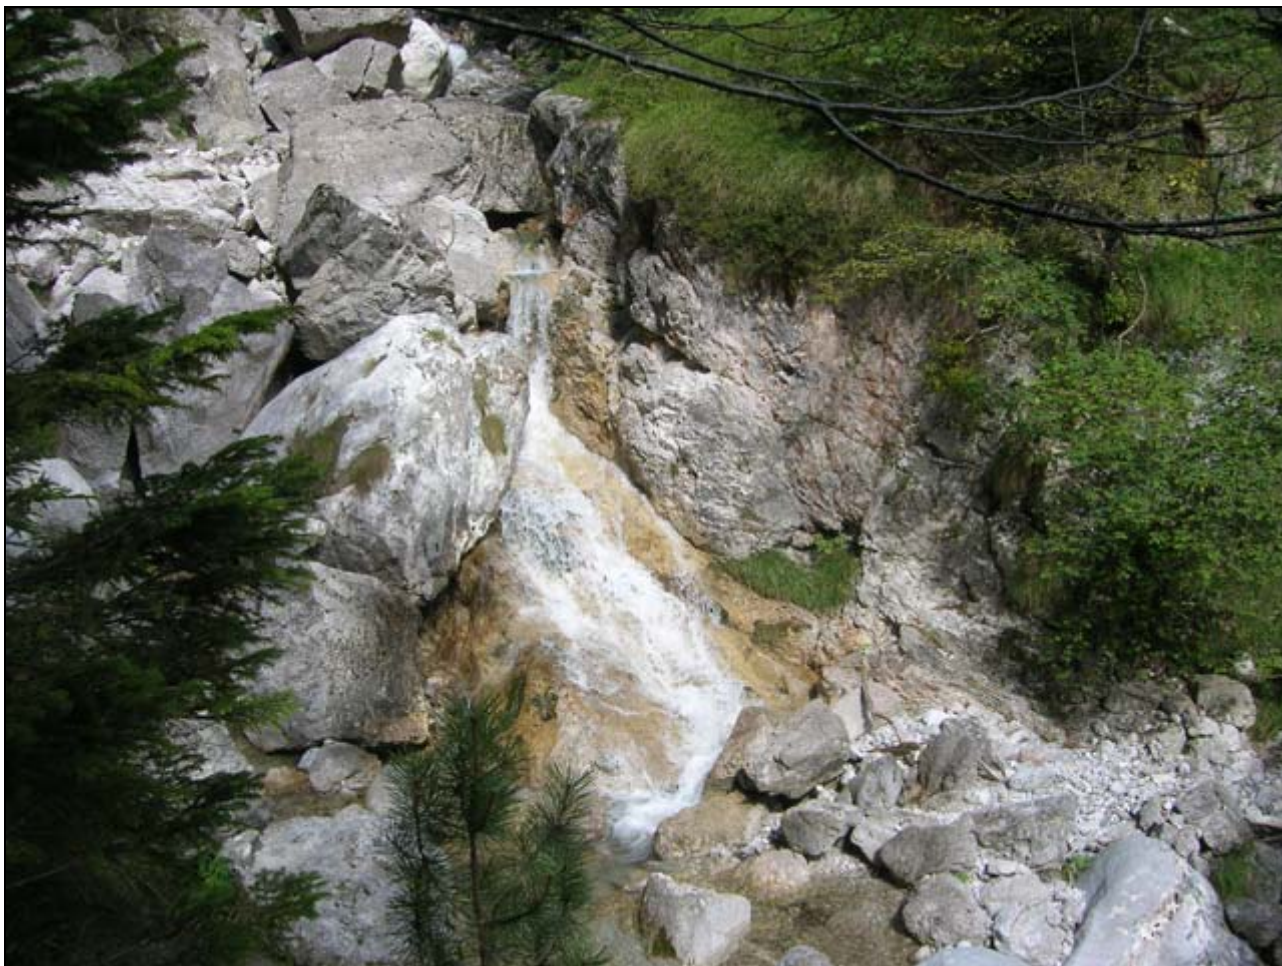
**AMBI014**

Opera di presa/derivazione – ponte delle Scale; lungh: 169 m

Da questo tratto le condizioni idriche ottengono il punteggio massimo, essendo le portate stabili su scala giornaliera. Le altre caratteristiche di funzionalità non variano rispetto al tratto AMBI012.

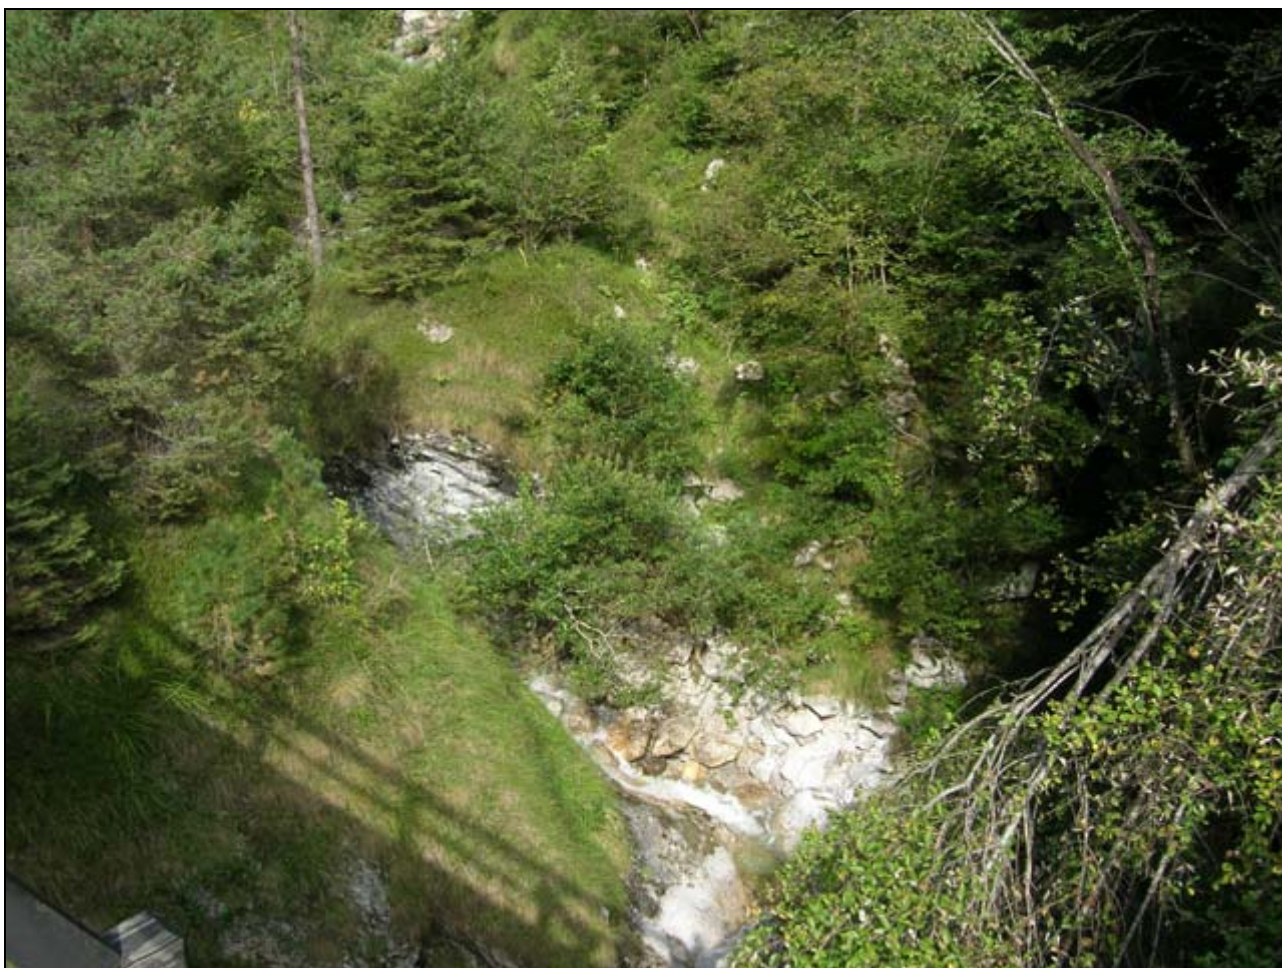
## AMBI015

Ponte delle Scale – fine parete in sinistra; lungh: 261 m

Sulla sponda sinistra è presente una parete rocciosa che determina un abbassamento del punteggio della sezione trasversale ed impedisce lo sviluppo di vegetazione nella fascia perfluviale; in destra si sviluppa una bordura di arbusti ripari limitata in ampiezza dalla strada che scorre parallelamente al corso d'acqua. L'acclività dei versanti impedisce naturalmente l'esondazione del corso d'acqua.

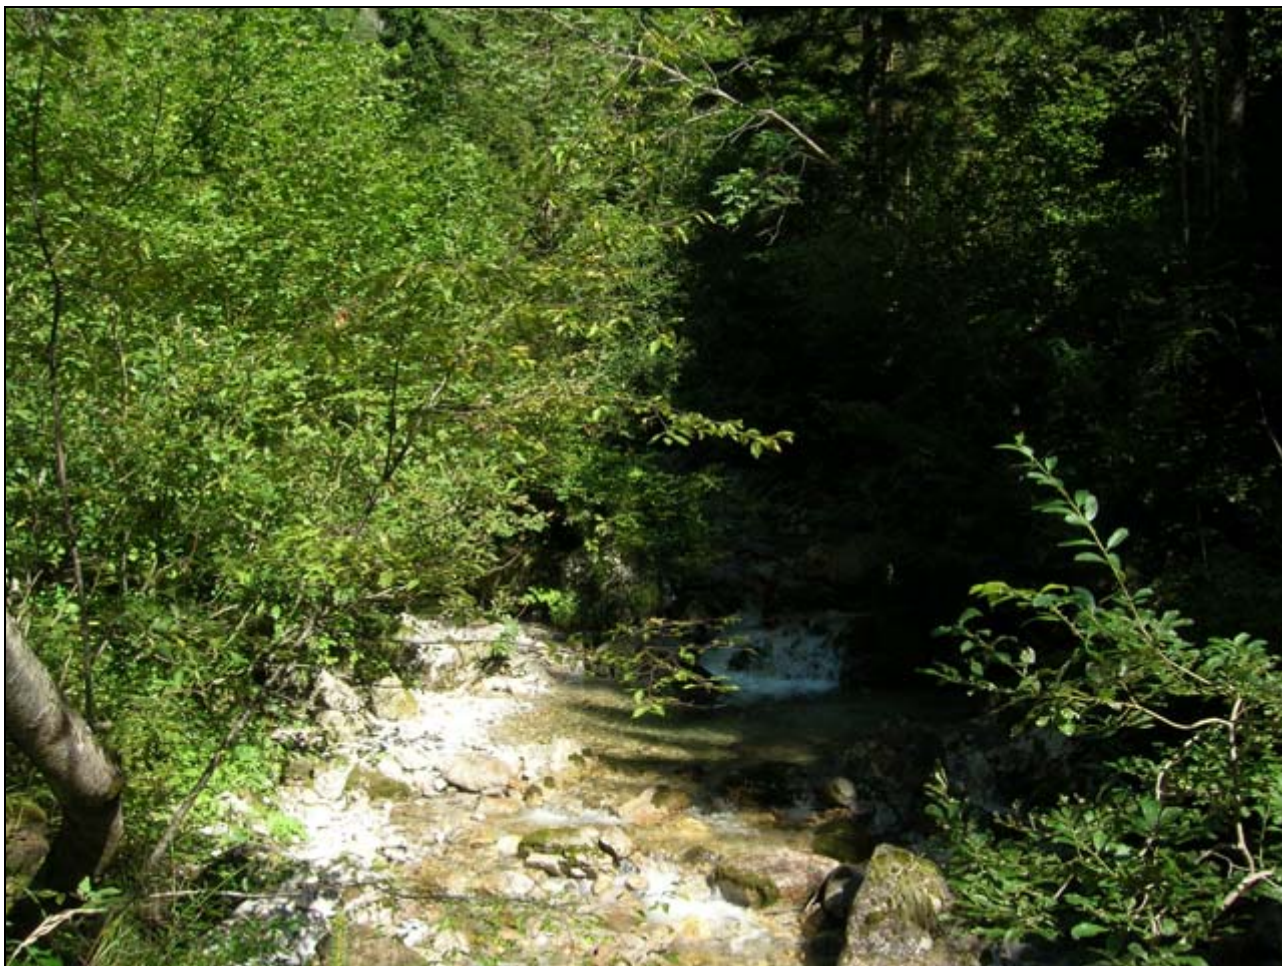
## AMBI016

Fine parete in sinistra – inizio prati; lungh: 1059 m

Su entrambe le sponde si insedia una bordura di arbusti ripari (a prevalenza di saliconi); sulla riva sinistra essa è in continuità con la formazione arborea autoctona che si estende sui versanti. Le caratteristiche idromorfologiche mantengono una buona funzionalità, così come i parametri biologici. La presenza di una briglia non superabile (> 1 metro) influisce sull'idoneità ittica, che risulta buona.

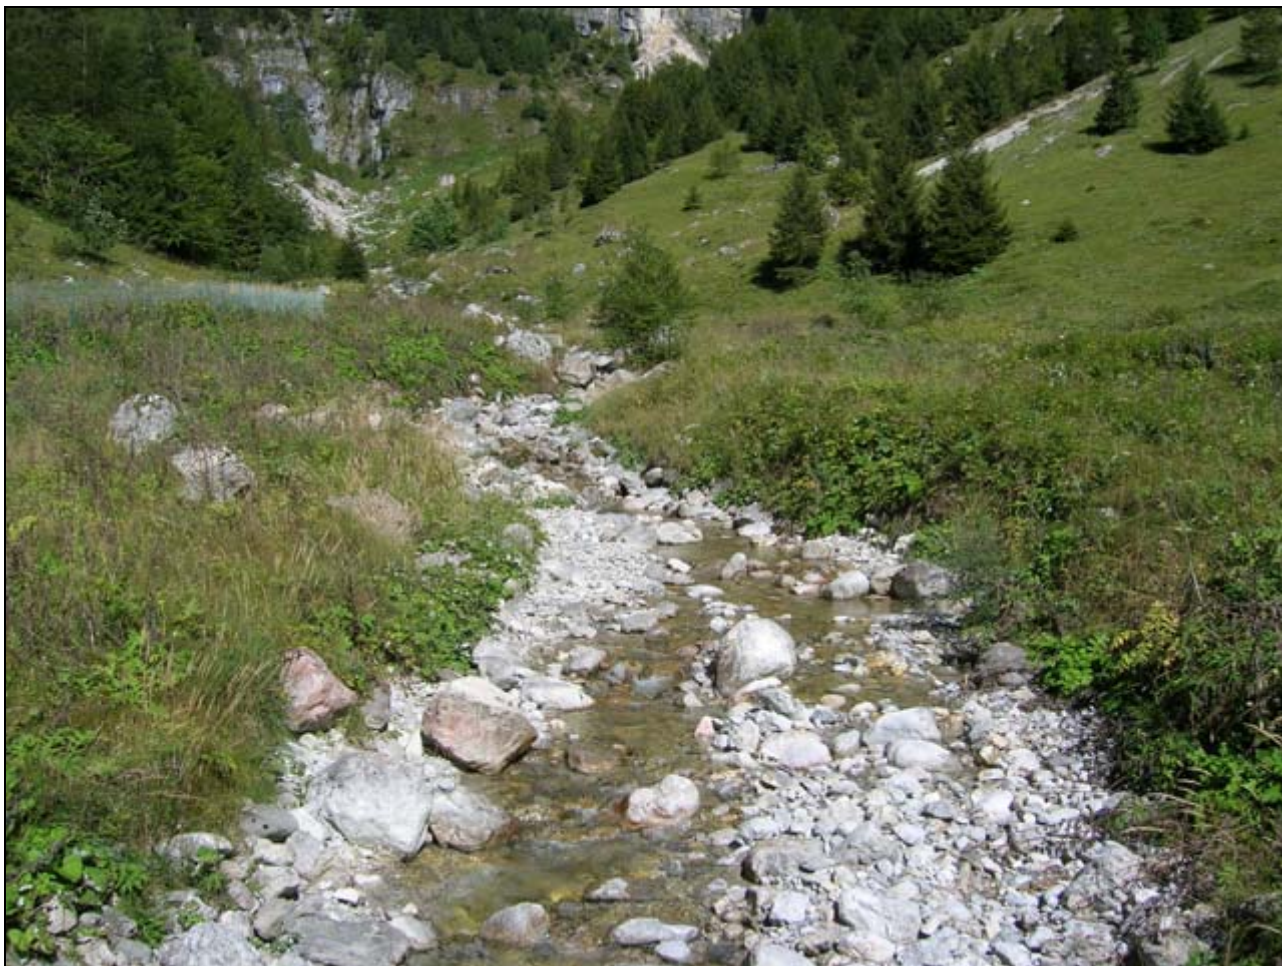
## AMBI017

Inizio prati – inizio pareti rocciose; lungh: 501 m

In questo tratto sono presenti prati sfalciati intorno al torrente, inoltre è presente la presa dell'acquedotto, le cui ridotte quantità di acqua emunte non incidono sulle condizioni idriche. Su entrambe le sponde si estende una formazione erbacea non igrofila continua, in compresenza, in sponda destra con la formazione arborea autoctona costituita da abeti e faggi. Il fondo risulta stabile ma con minor efficacia ritentiva per la presenza di ciottoli.

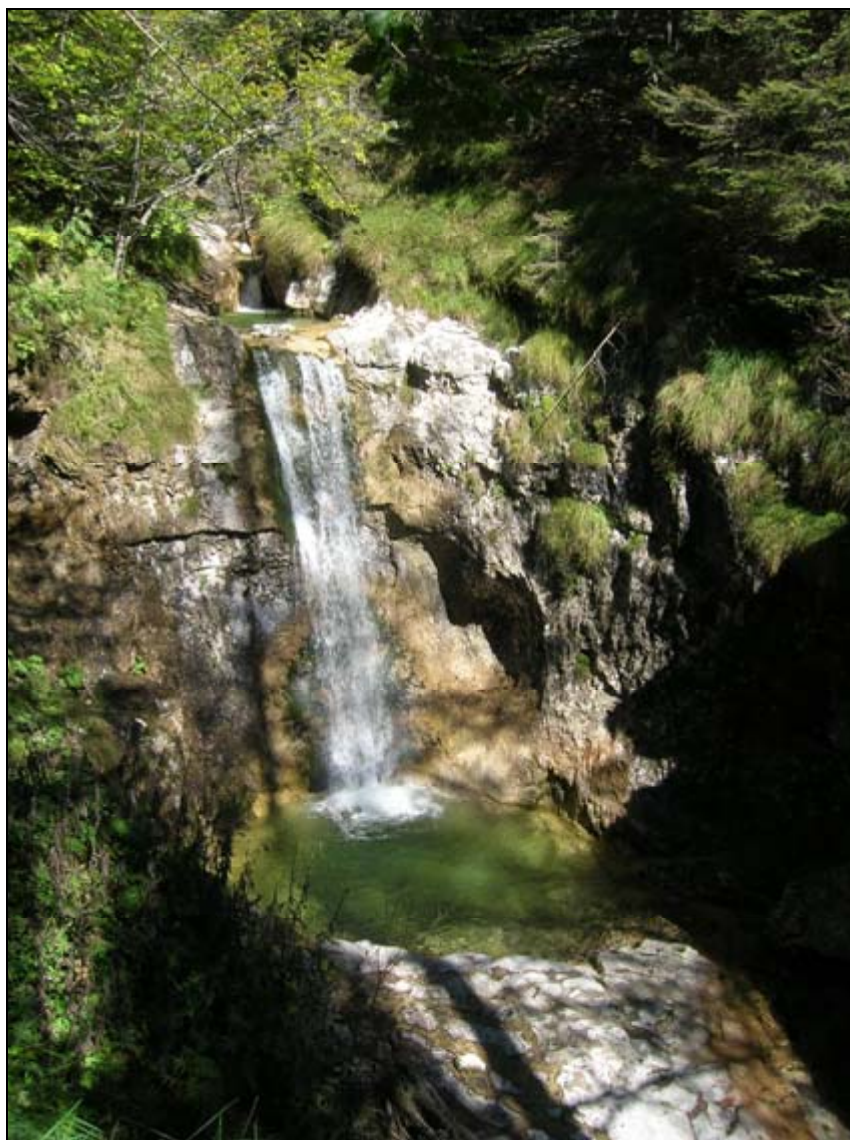
## AMBI018

Inizio pareti rocciose – ponte di Brocca; lungh: 393 m

Le formazioni arboree autoctone sono frequentemente interrotte dalla presenza di roccia affiorante presente sui versanti. Sono da segnalare alcune cascate naturali a distanza > 3 volte l'alveo di morbida che riducono il punteggio dell'idoneità ittica di questo tratto.
