# Torrente Ambiez

**Tabella 1: Punteggio, livello, giudizio IFF reale e relativo**

## **Documentazione fotografica e descrizione dei tratti**

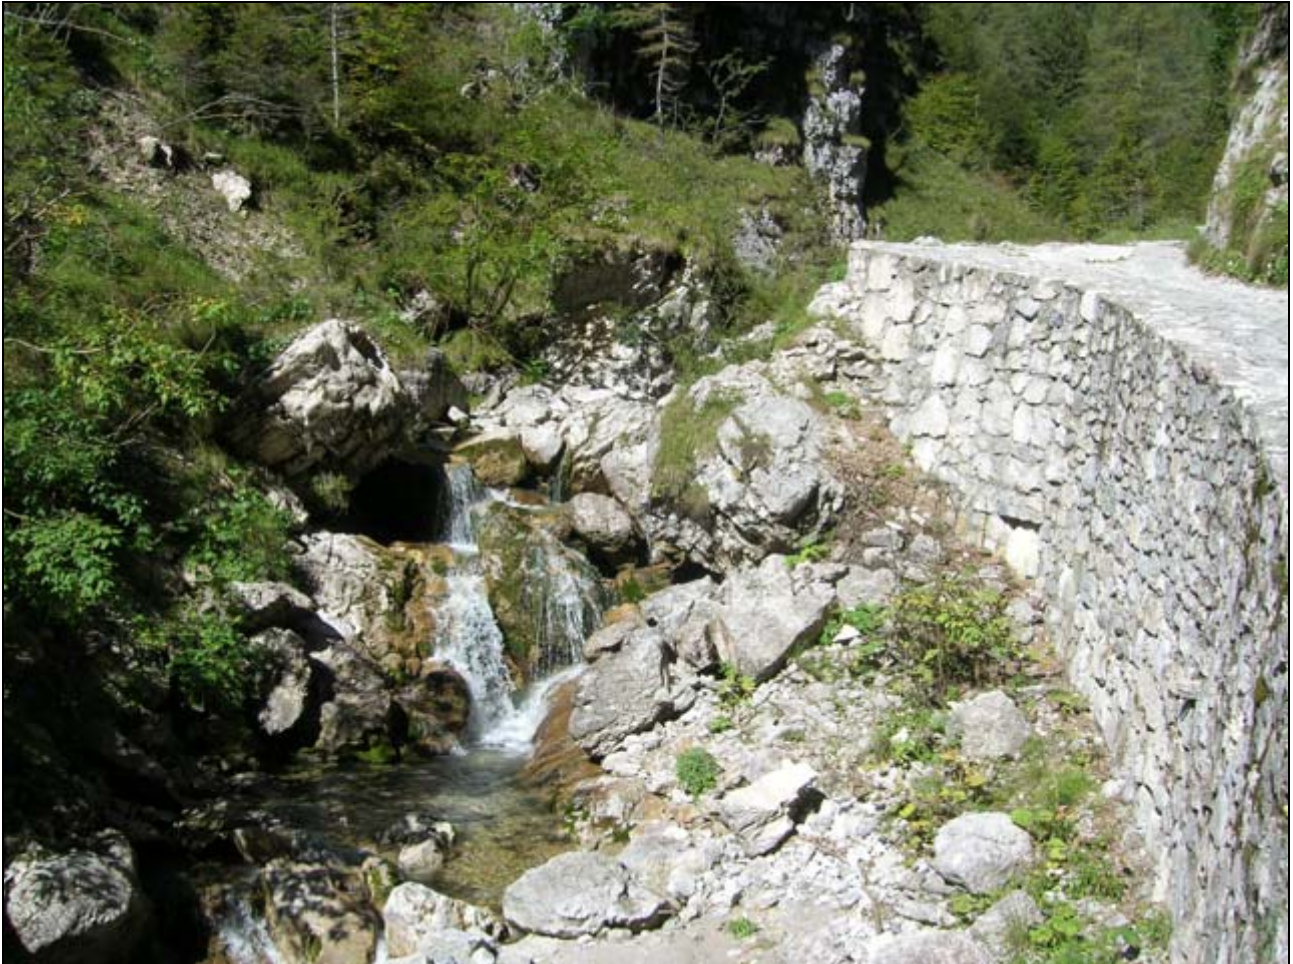
## AMBI019

Ponte di Brocca – fine muro in sinistra; lungh: 212 m

Sulla sponda sinistra è presente un muro cementato che funge da sostegno alla strada, mentre in destra c'è una parete rocciosa; su entrambe le sponde non si sviluppa vegetazione perfluviale. L'erosione in sinistra è impedita dalla presenza dell'opera di difesa spondale, che determina anche una diminuzione dell'integrità della sezione trasversale. Gli elementi idromorfologici sono posti a distanza irregolare.

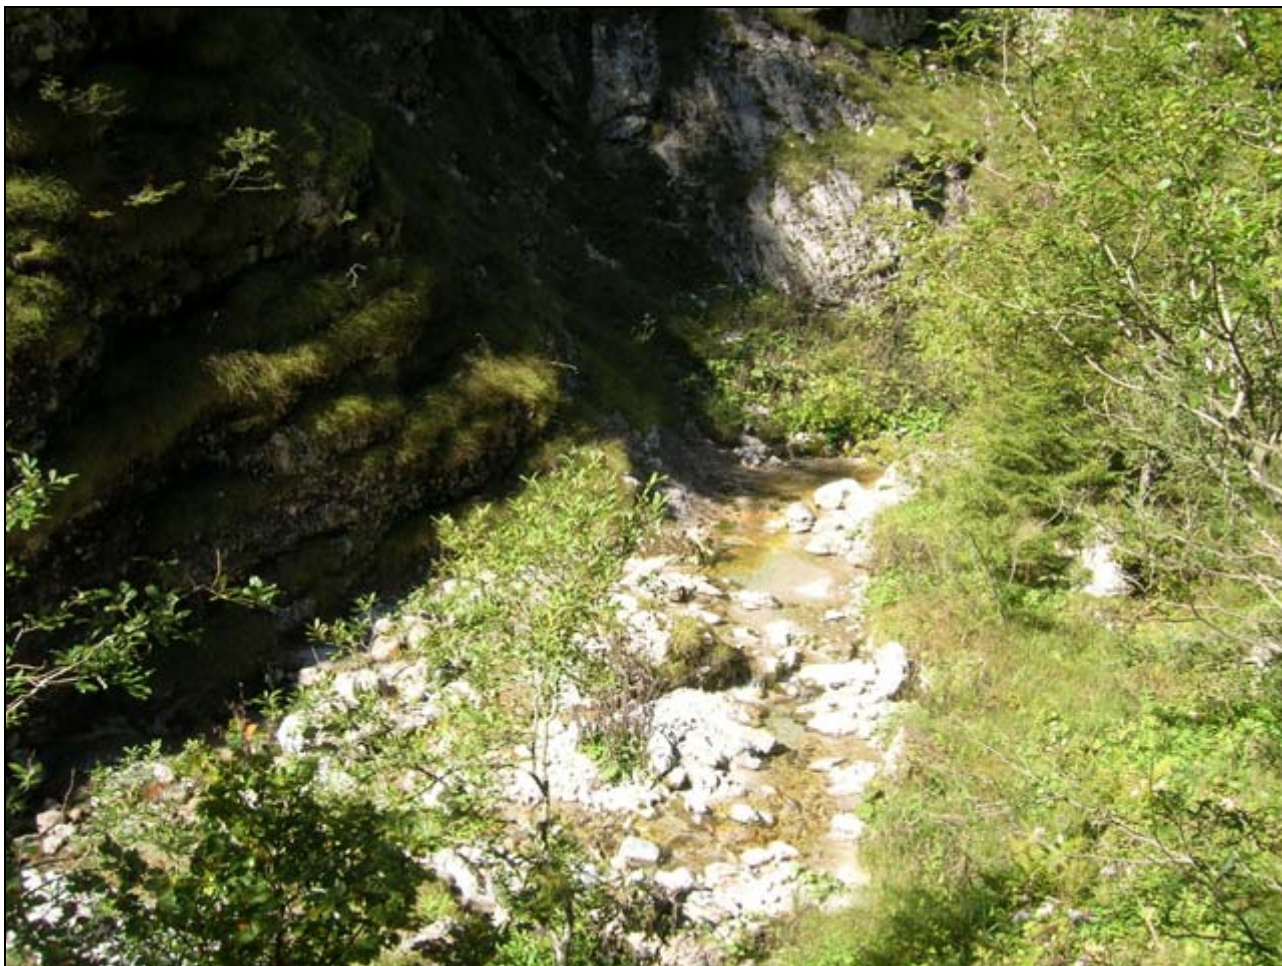
## AMBI020

Fine muro in sinistra – strada lontana; lungh: 135 m

Sulla sponda sinistra si sviluppa una stretta bordura di arbusti autoctoni non ripari mentre a destra continua la parete rocciosa del tratto precedente. I versanti sono a forte pendenza e questo limita la capacità di esondazione.

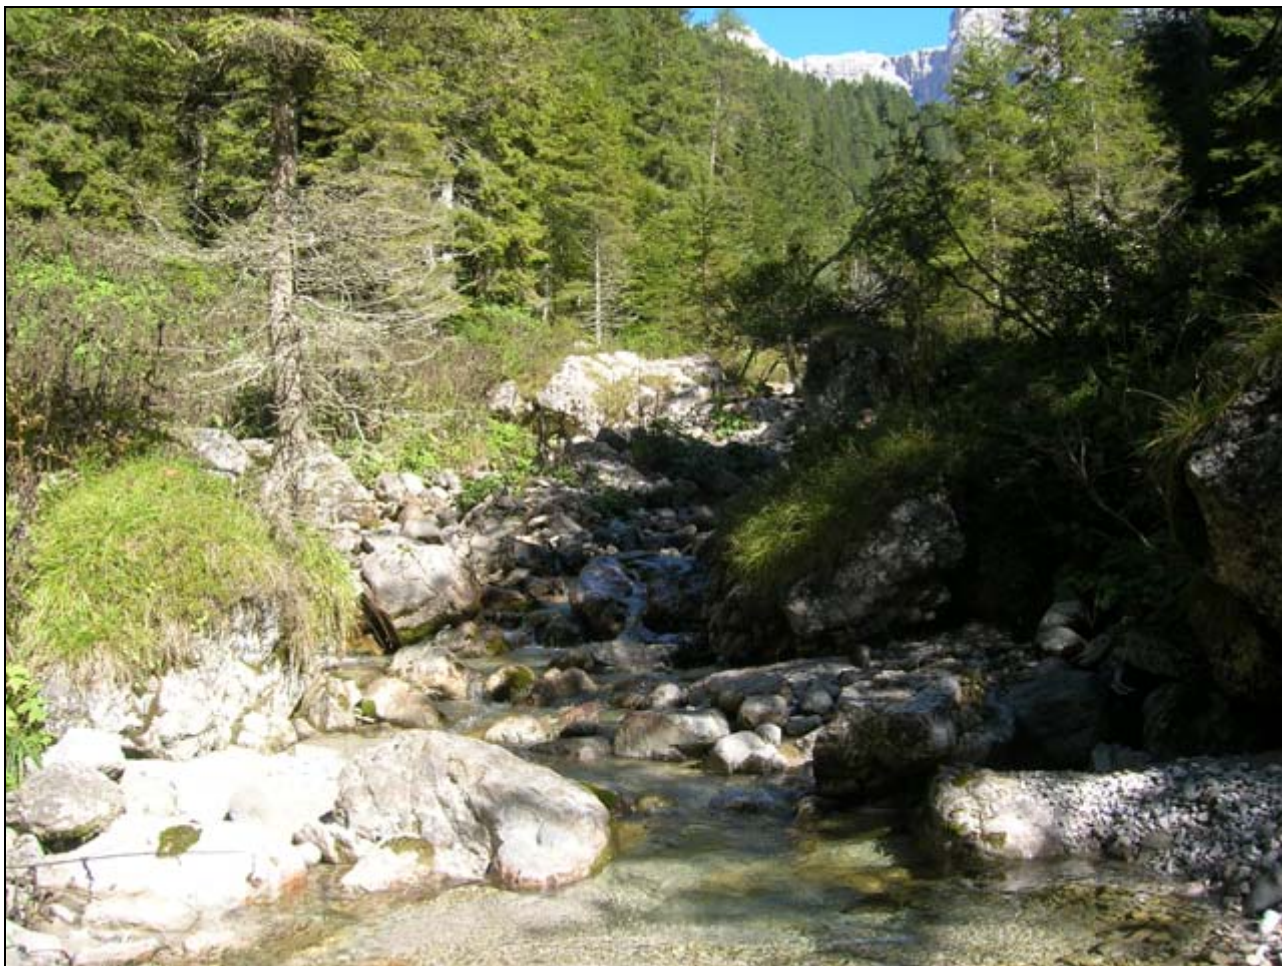
## AMBI021

Strada lontana – fine vegetazione in sinistra; lungh: 722 m

La formazione arborea autoctona non riparia ha un'ampiezza > 30 m in sponda destra e un'ampiezza compresa tra 30 e 10 m in sponda sinistra; la continuità è assicurata in entrambe le sponde. L'assetto morfologico è privo di alterazioni e i fenomeni erosivi sono poco evidenti e localizzati solo all'esterno delle curve. La sezione è integra e l'idoneità ittica buona.

Non si riscontra la presenza di periphyton ed il detrito è costituito da frammenti fibrosi. Il campionamento della comunità macrobentonica ha rilevato la presenza di Plecotteri appartenenti alla fam. Nemouridae e della fam. Perlodidae, Efemerotteri della fam. Heptageniidae e fam. Baetidae, Ditteri Simuliidae e Blephariceridae.

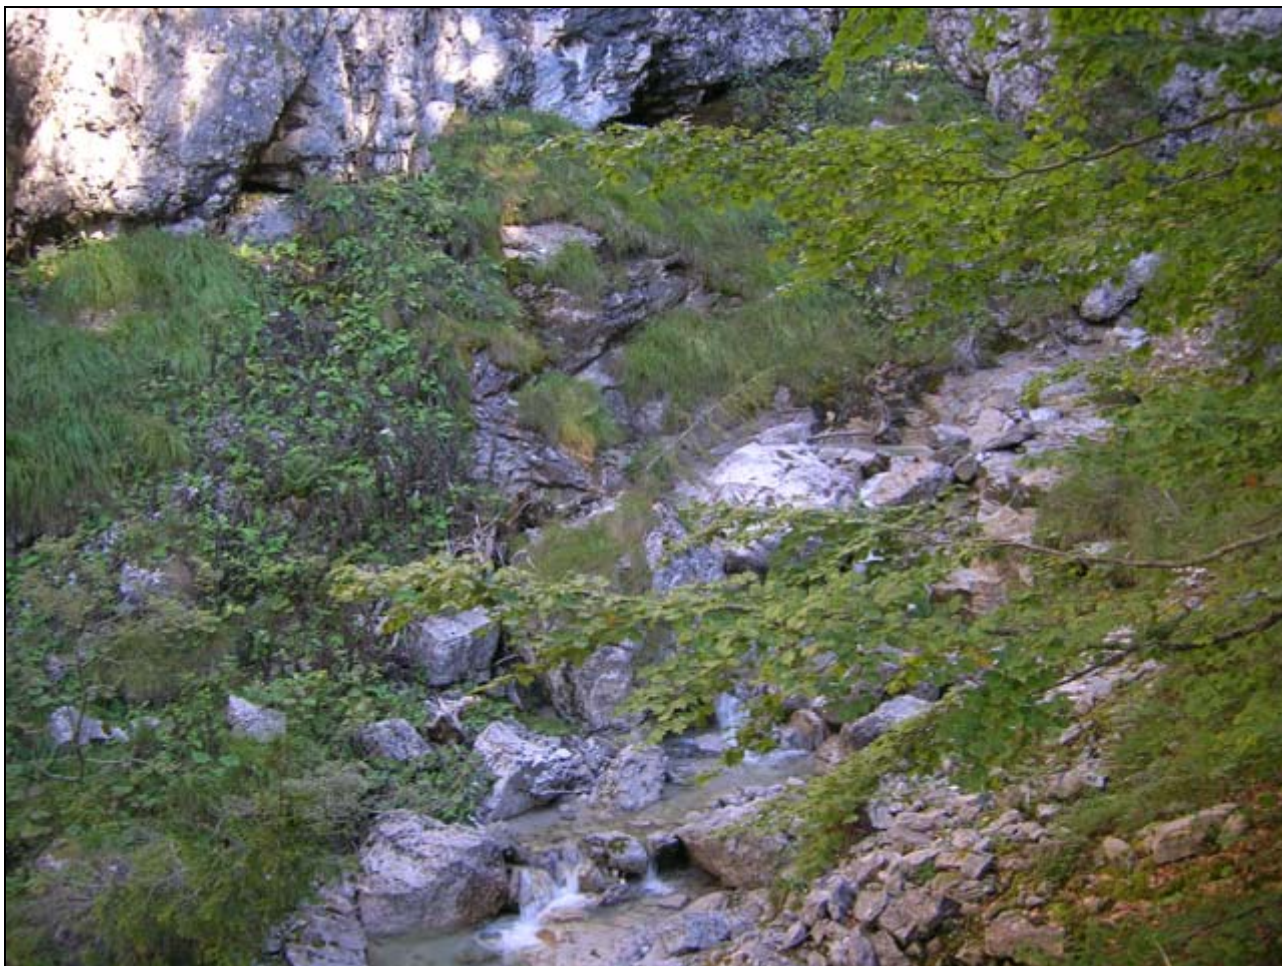
## AMBI022

Fine vegetazione in sinistra – ponte de Paride; lungh: 384 m

In questo tratto la parete rocciosa presente in sponda destra influisce su alcuni parametri funzionali, quali la vegetazione perifluviale (si sviluppano solo erbe rade) e la sezione trasversale (la diversità morfologica è limitata), determinando un abbassamento dei punteggi. In sponda sinistra la formazione erbacea non igrofila ha una copertura continua.

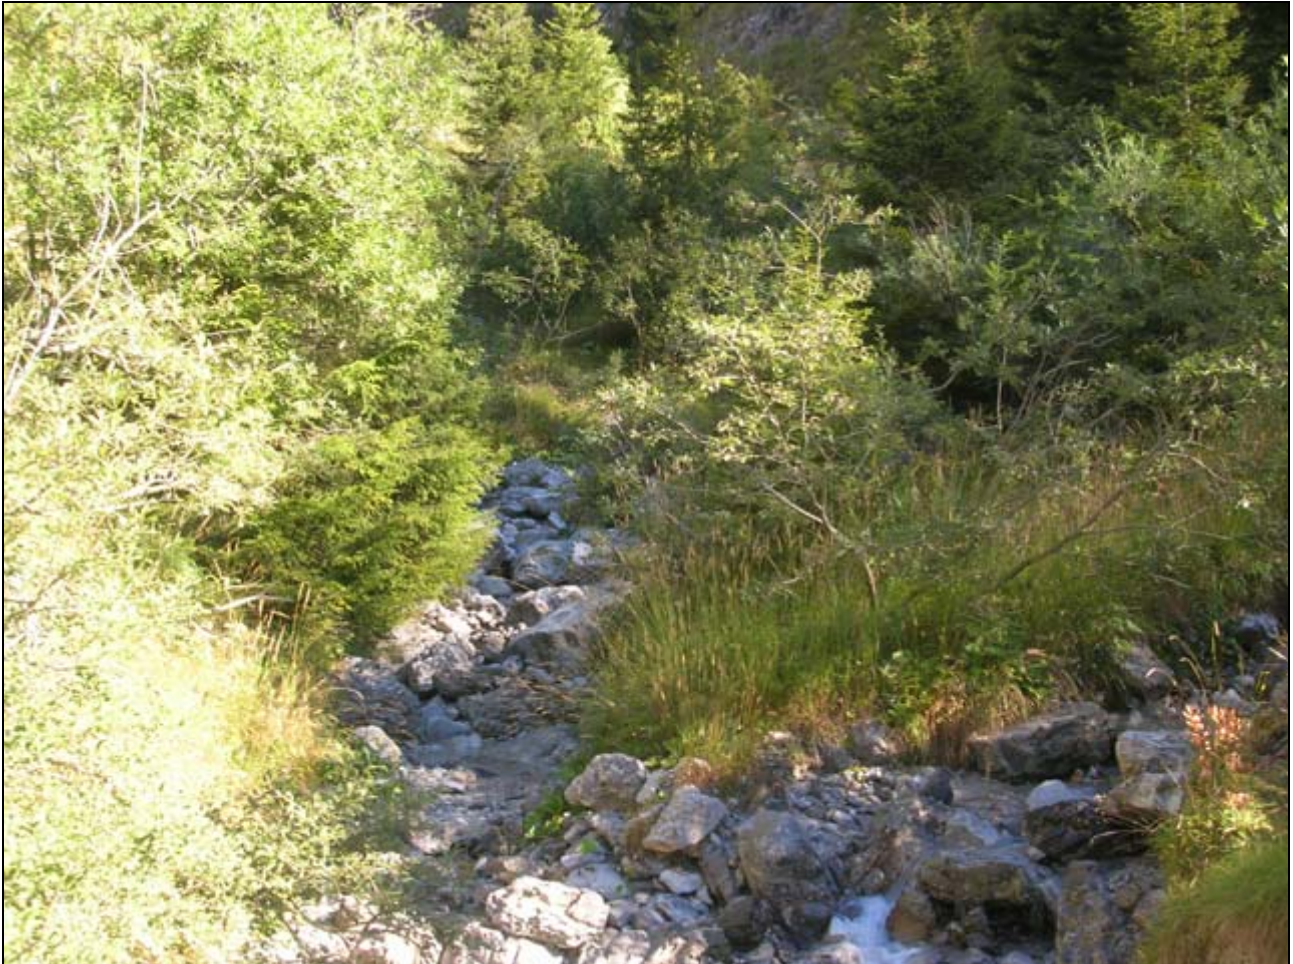
## AMBI023

Ponte de Paride – fine acqua; lungh: 395 m

Il tratto termina in corrispondenza della scomparsa dell'acqua in alveo. La strada passa ora in sponda destra, determinando una riduzione dell'ampiezza della fascia perfluviale che è costituita da una bordura di specie riparie, in particolare da saliconi, in compresenza con una bordura di arbusti autoctoni non ripari. La parete rocciosa in sponda sinistra limita lo sviluppo della vegetazione, costituita da una bordura riparia. Le altre caratteristiche funzionali rimangono invariate. Le specie che costituiscono la comunità macrobentonica, pur essendo specie sensibili, sono numericamente poco abbondanti, a causa della scarsa presenza di acqua in alveo.

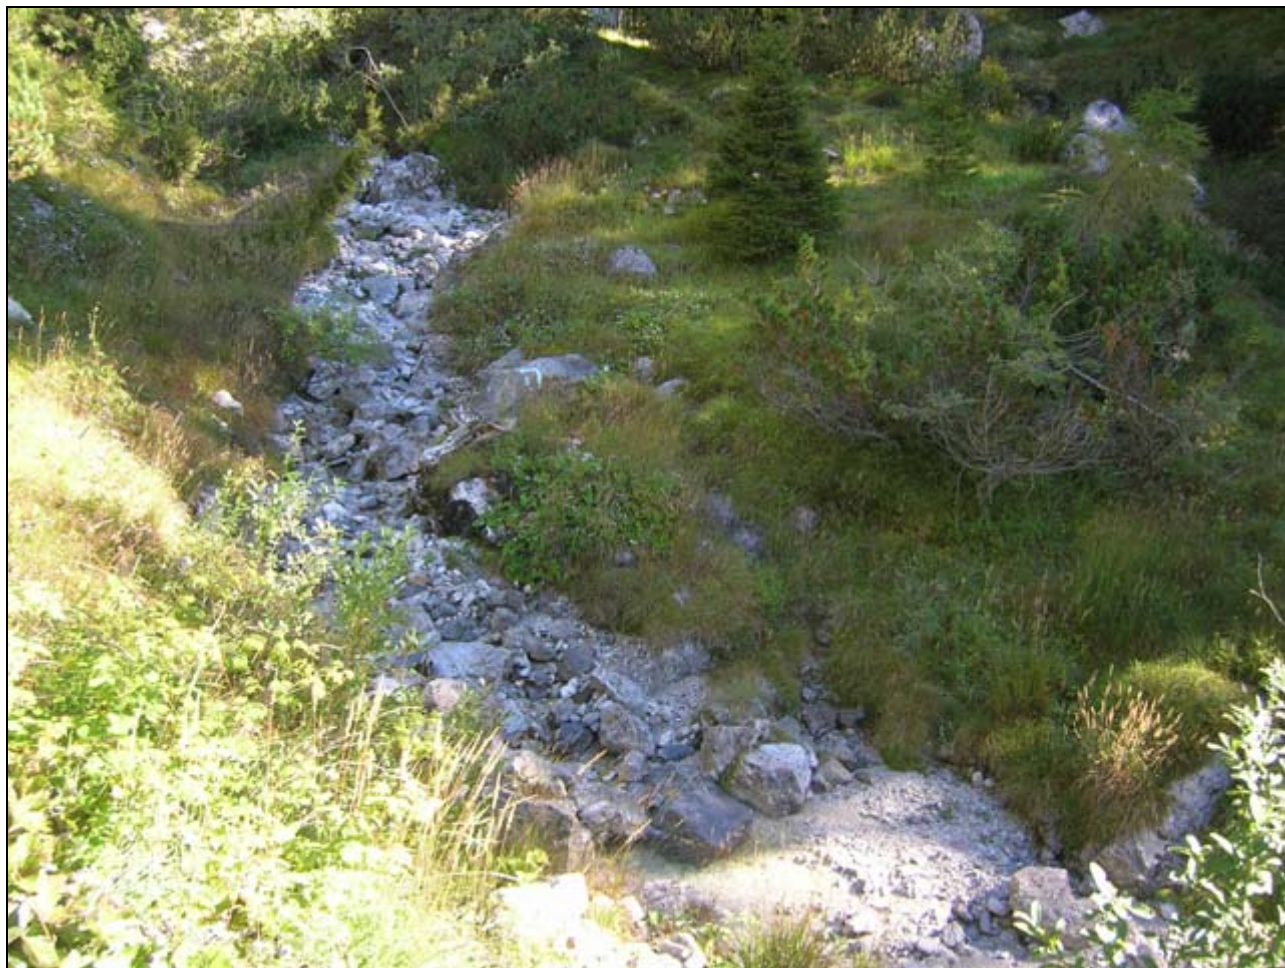
## AMBI024

Fine acqua – fine rilevamento.

Tratto non rilevato perché privo di acqua in alveo.
