Torrente Arione

Documentazione fotografica e descrizione dei tratti

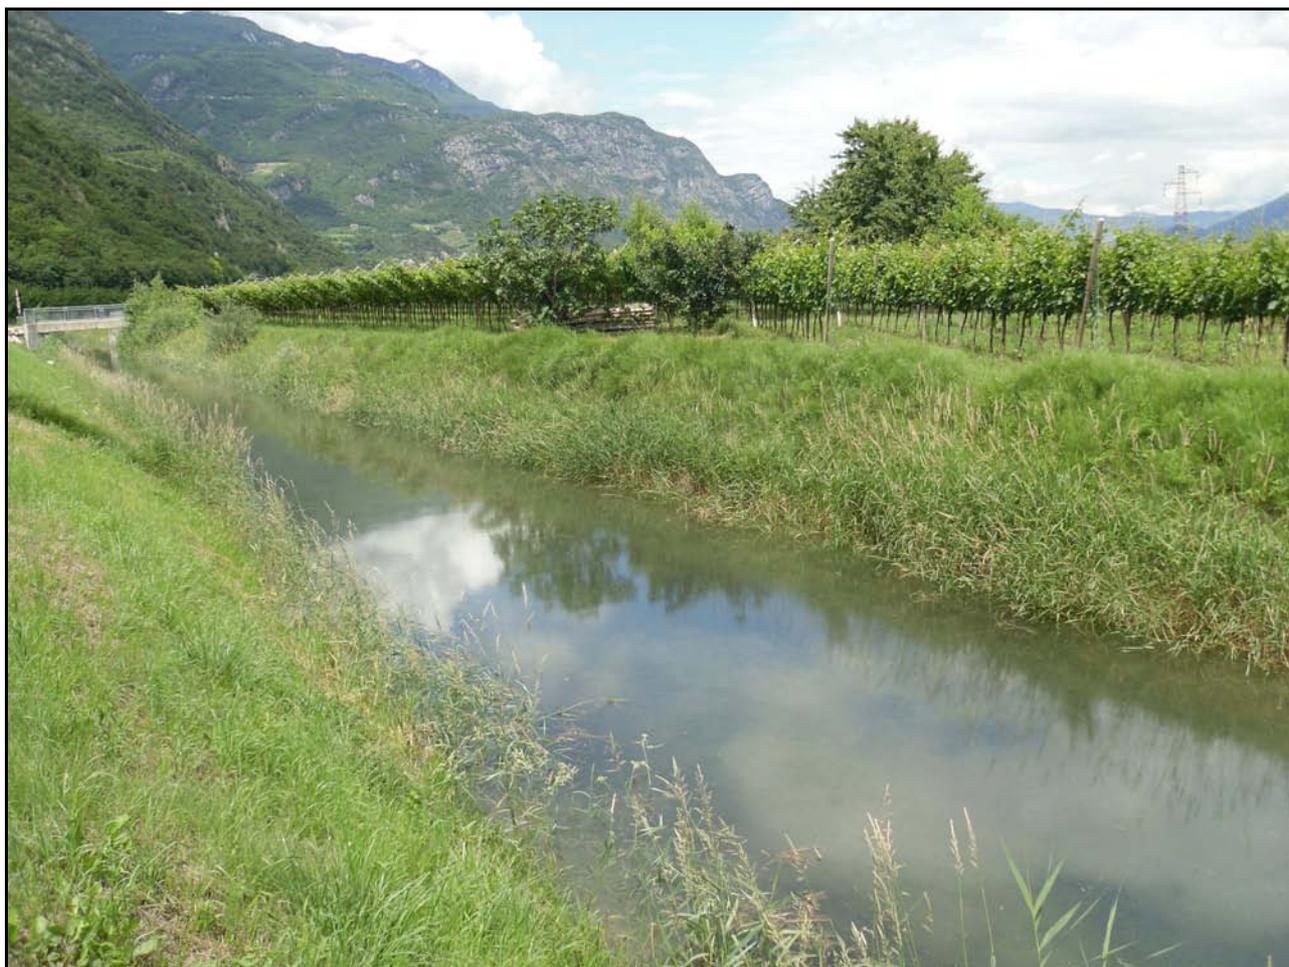
ARIO001	1	2	2b	3	4	5	6	7	8	9	10	11	12	13	14	IFF	
	TER	VP1	VP2	AMP	CON	CID	ESO	RTT	ERO	SEZ	ITT	IDR	CVA	DET	MBT	Punteggio	Livello
Dx	5		5	5	10	5	1	25	1	5	20	1	15	15	10	123	III
Sx	5		5	5	10	5	1	25	1	5	20	1	15	15	10	123	III
Confluenza nel Rivo Rimone -fine bordura igrofila in sinistra; lungh: 848 m

Il primo tratto del torrente Arione scorre in un territorio dominato dai vigneti e meleti. La fascia perifluviale, secondaria per la presenza di argini in rilievo, è costituita da bordure di *Phragmites* sp d'ampiezza compresa tra 2 e 5 metri con interruzioni (5-15%) per erbacee non igrofile. Gli argini impediscono l'erosione e la sezione artificiale, con residuo di naturalità solo nel fondo, determina, durante i fenomeni di piena, variazioni di battente, più che di ampiezza dell'alveo bagnato ed è compromessa anche l'efficienza di esondazione. Il substrato dell'alveo presenta una fitta copertura di idrofite che costituiscono habitat diversificati e trattengono la sostanza organica in superficie e sul fondo. L'idoneità ittica, per le buone caratteristiche del fondo (ampia copertura di idrofite) risulta discreta. Il torrente, in questo tratto, è stato raddrizzato e gli elementi idromorfologici appaiono quindi indistinguibili. Il periphyton è assente ed il detrito costituito da frammenti riconoscibili e fibrosi. La comunità macrobentonica è sufficientemente diversificata, con la presenza di Crostacei

Asellidae e Gammaridae, Efemerotteri Ephemerellidae, Tricotteri Limnephilidae, Ditteri Simuliidae e Chironomidae, Tricladi, Oligocheti e Coleotteri.

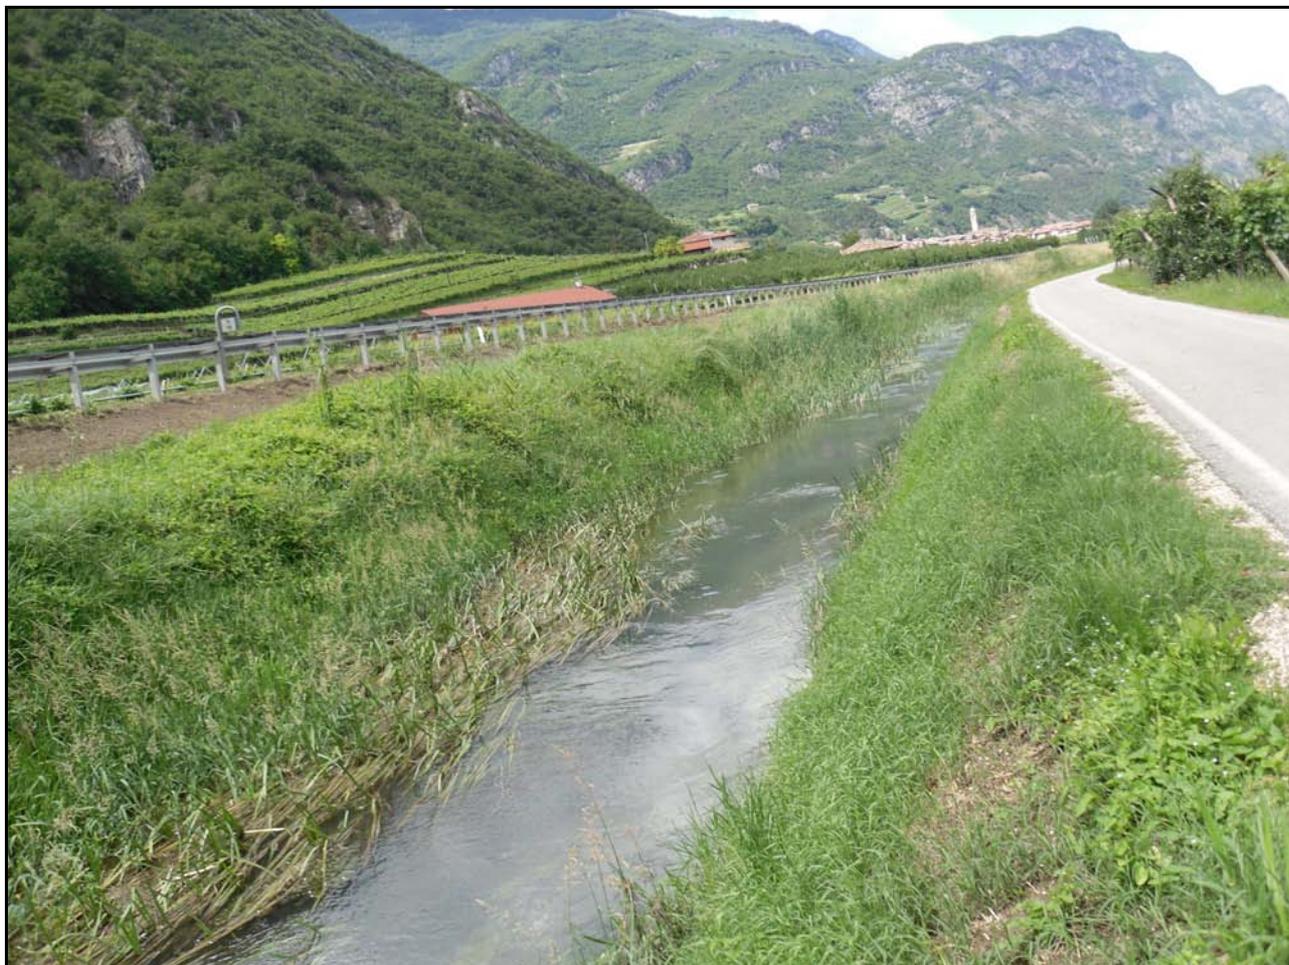
ARIO002	1	2	2b	3	4	5	6	7	8	9	10	11	12	13	14	IFF	Livello
	TER	VP1	VP2	AMP	CON	CID	ESO	RIT	ERO	SEZ	ITT	IDR	CVA	DET	MBT	Punteggio	
Dx	5		5	5	5	5	1	25	1	5	25	1	15	15	10	123	III
Sx	5		1	1	5	5	1	25	1	5	25	1	15	15	10	115	III-IV

Fine bordura igrofila in sinistra – inizio fondo cementato; lungh: 587 m

In sponda sinistra la bordura di *Phragmites* sp. è sostituita dalla non funzionale bordura di erbacee non igrofile, mentre, in destra, è ancora presente ma frequentemente interrotta per suolo nudo. L'idoneità ittica vista l'elevata disponibilità di zone rifugio ed ombreggiatura, date dalla fitta copertura di idrofite, risulta elevata. Le altre caratteristiche funzionali non variano rispetto al primo tratto.

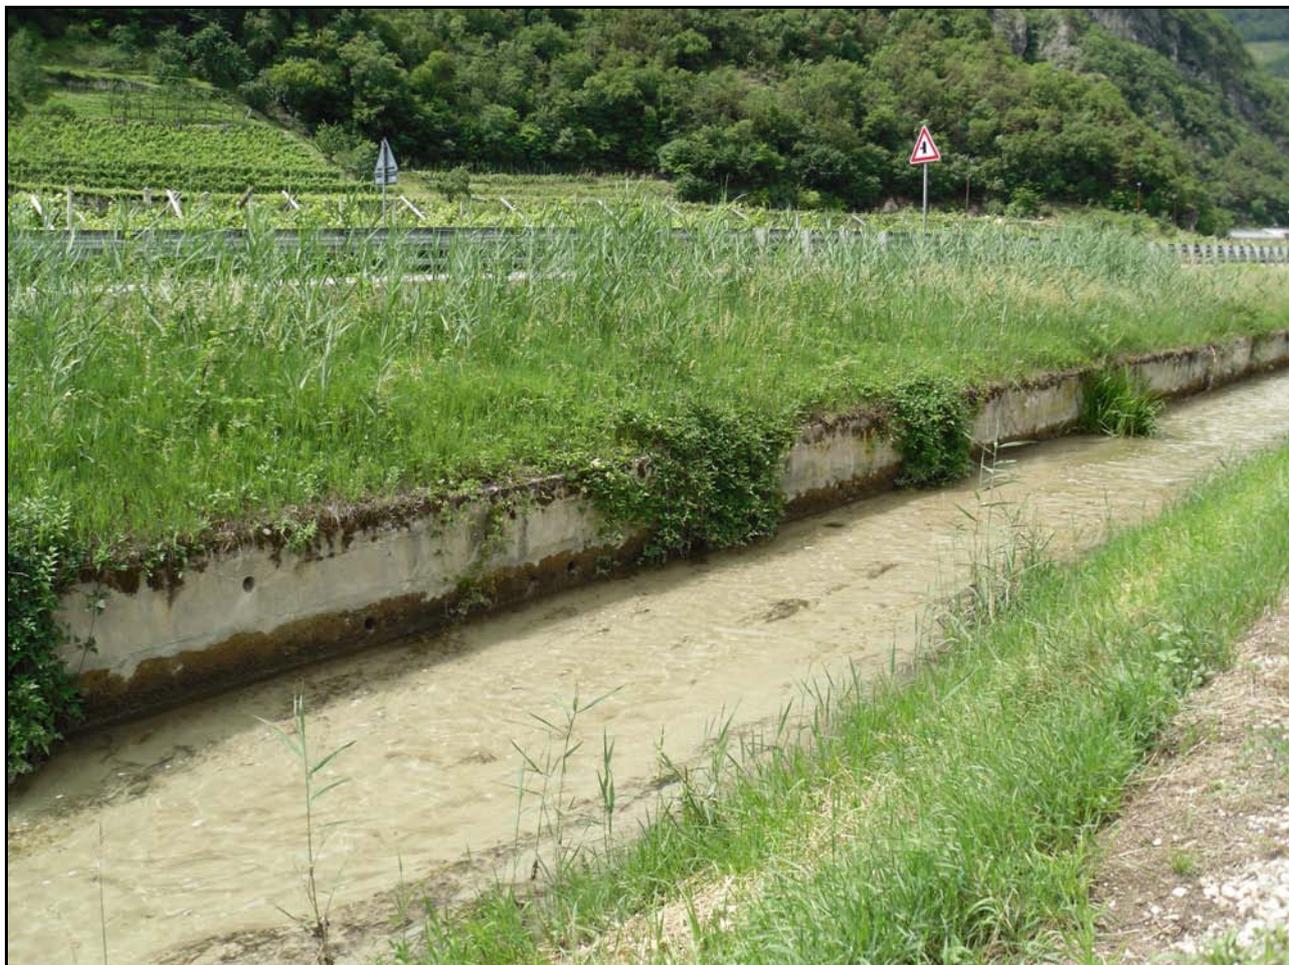
ARIO003	1	2	2b	3	4	5	6	7	8	9	10	11	12	13	14	IFF	
	TER	VP1	VP2	AMP	CON	CID	ESO	RIT	ERO	SEZ	ITT	IDR	CVA	DET	MBT	Punteggio	Livello
Dx	5		5	5	5	5	1	1	1	1	20	1	15	10	10	85	IV
Sx	5		1	1	5	5	1	1	1	1	20	1	15	10	10	77	IV

Inizio fondo cementato – inizio bordura igrofila in sinistra; lungh: 112 m

Il tratto, per quanto riguarda la vegetazione perifluviale mostra le stesse caratteristiche del precedente, con la differenza delle frequenti interruzioni date dal muro in sponda destra (visibile in foto). Il substrato appare ora privo delle idrofite che caratterizzavano i tratti precedenti; in quanto cementato e coperto da uno sottile strato di limo e ciottoli. La sezione è artificiale e per quanto riguarda l'idromorfologia non vi sono elementi distinguibili. Il periphyton è sottile ed il detrito costituito da frammenti vegetali e fibrosi e polposi. La componente macrobiologica non mostra variazioni rispetto al precedente tratto.

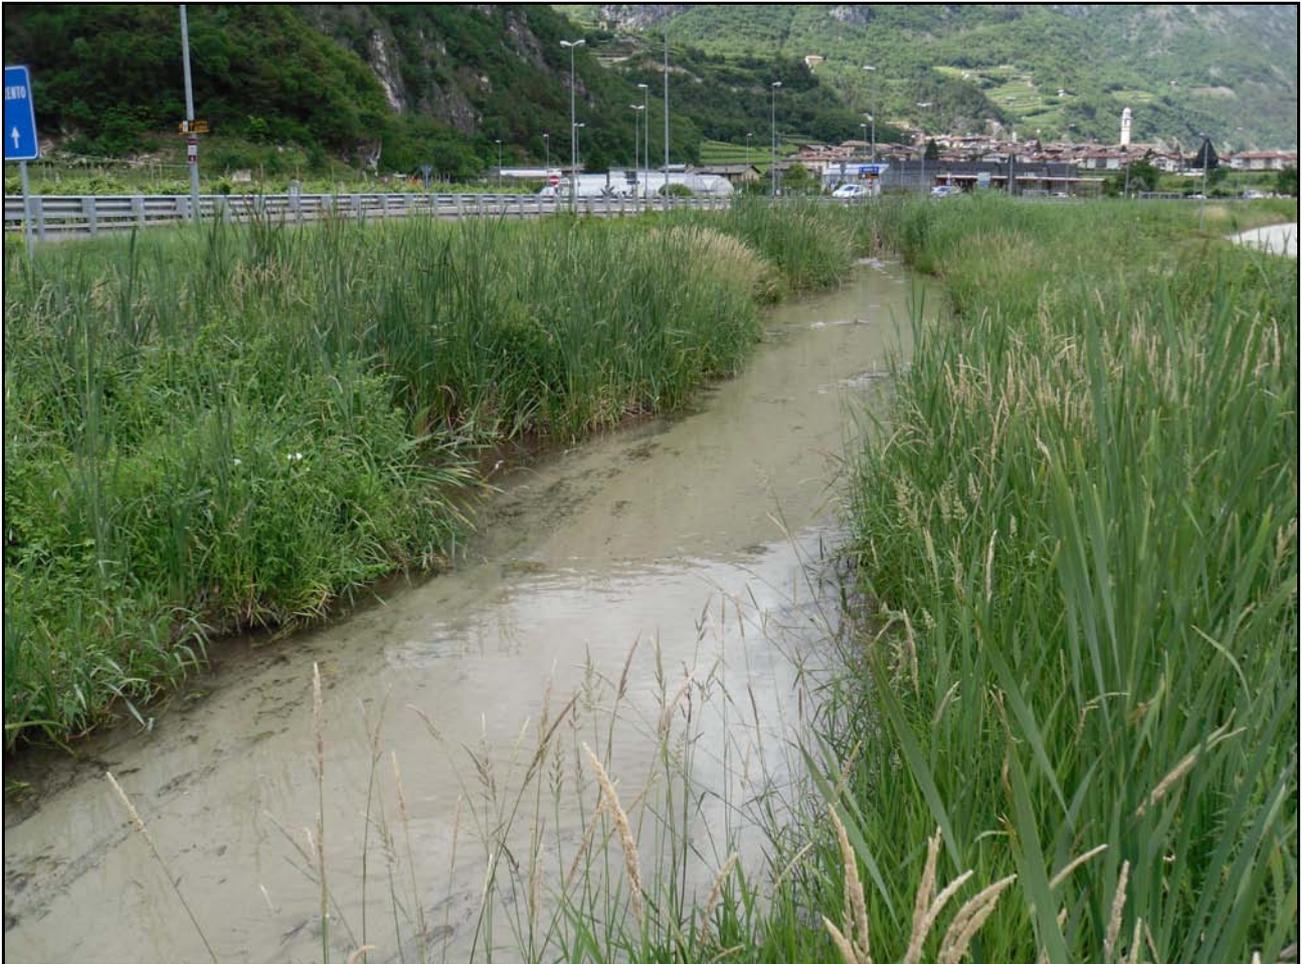
ARIO004	1	2	2b	3	4	5	6	7	8	9	10	11	12	13	14	IFF	
	TER	VP1	VP2	AMP	CON	CID	ESO	RIT	ERO	SEZ	ITT	IDR	CVA	DET	MBT	Punteggio	Livello
Dx	5		5	5	15	5	1	1	1	1	20	1	15	10	10	95	IV
Sx	5		5	5	15	5	1	1	1	1	20	1	15	10	10	95	IV

Inizio bordura igrofila in sinistra – inizio suolo nudo; lungh: 243 m

Su entrambe le sponde si sviluppano bordure, secondarie per la presenza di argini in rilevato, di essenze riparie (*Phragmites* sp) d'ampiezza compresa tra 5 e 2 metri e con discontinuità inferiori al 5%. Le altre caratteristiche funzionali non variano rispetto al precedente tratto.

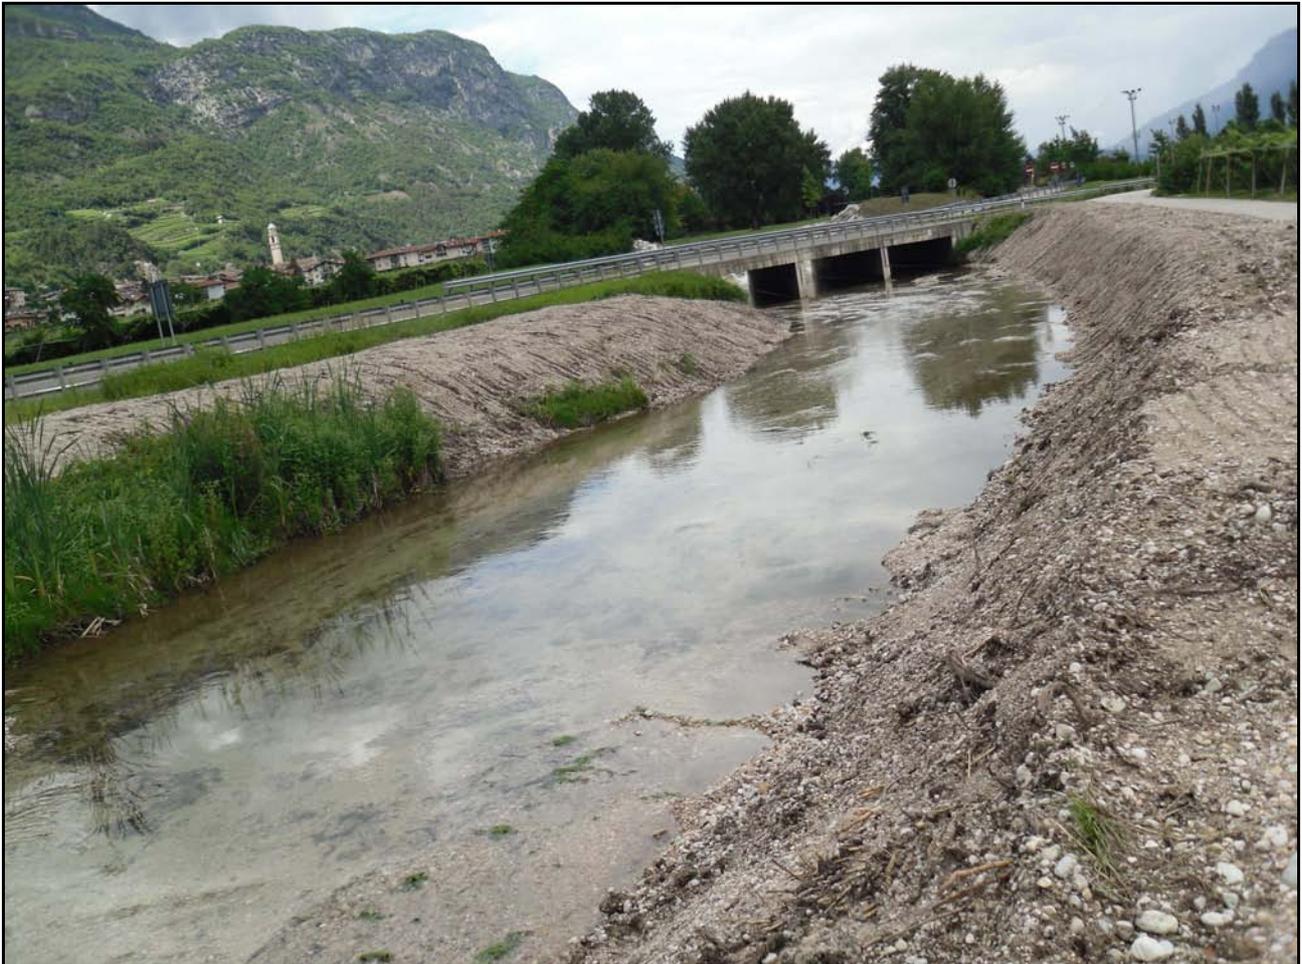
ARIO005	1	2	2b	3	4	5	6	7	8	9	10	11	12	13	14	IFF	Livello
	TER	VP1	VP2	AMP	CON	CID	ESO	RIT	ERO	SEZ	ITT	IDR	CVA	DET	MBT	Punteggio	
Dx	5	1		1	1	5	1	5	1	5	20	5	15	15	10	90	IV
Sx	5	1		1	1	5	1	5	1	5	20	5	15	15	10	90	IV

Inizio suolo nudo – fine suolo nudo; lungh: 119 m

La sezione artificiale, con residuo di naturalità solo nel fondo, determina, durante i fenomeni di piena, variazioni di battente, più che di ampiezza dell'alveo bagnato ed è compromessa anche l'efficienza di esondazione; in questo tratto la vegetazione perifluviale non è più presente. Il fondo dell'alveo presenta un substrato costituito da ciottoli facilmente movibili con scarse strutture di ritenzione . Il periphyton è assente ed il detrito costituito da frammenti riconoscibili e fibrosi.

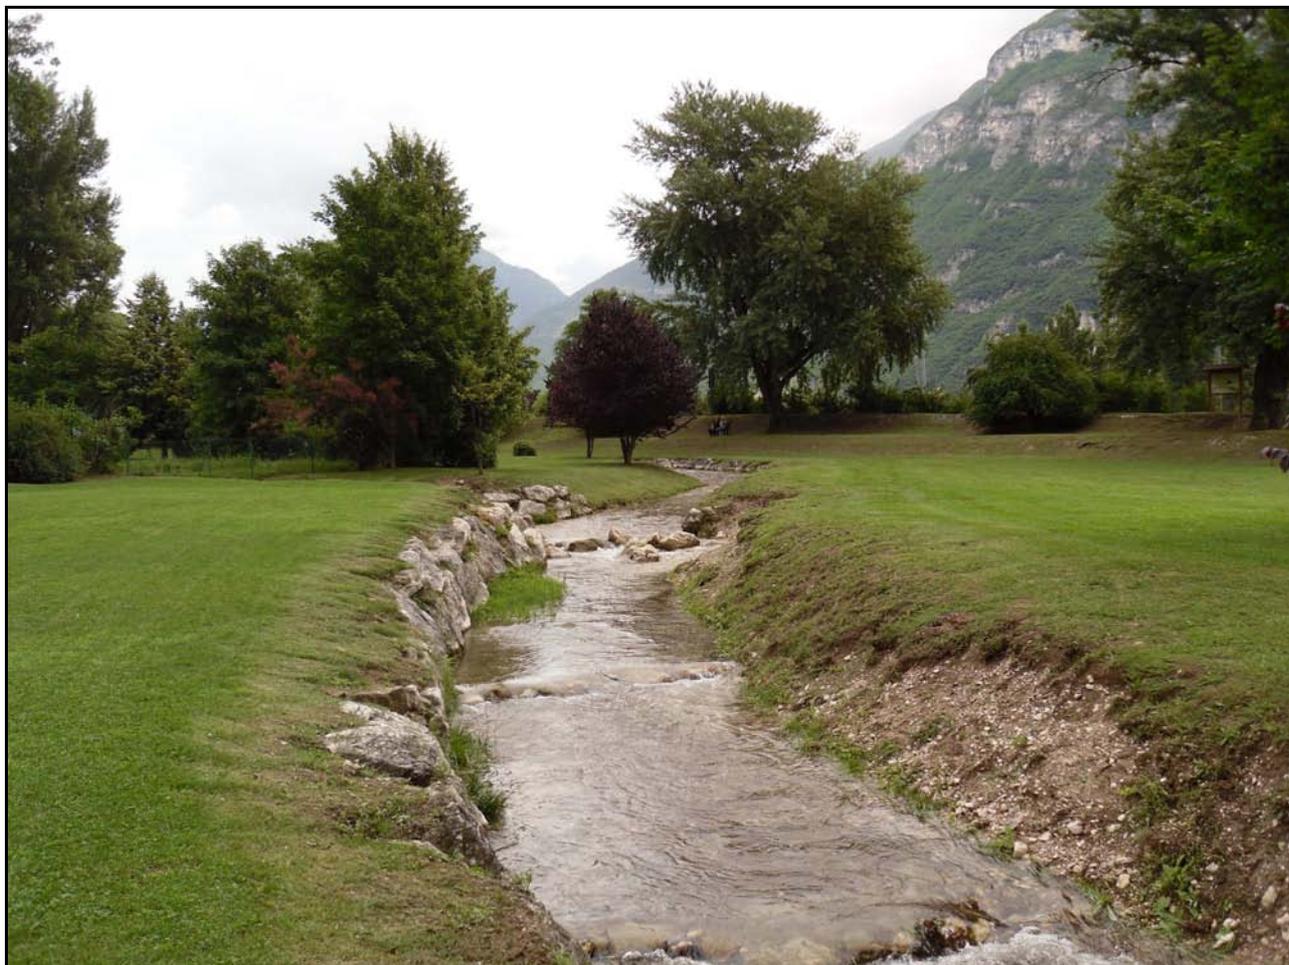
ARIO006	1	2	2b	3	4	5	6	7	8	9	10	11	12	13	14	IFF	Livello
	TER	VP1	VP2	AMP	CON	CID	ESO	RIT	ERO	SEZ	ITT	IDR	CVA	DET	MBT	Punteggio	
Dx	1	1		1	5	10	1	5	1	5	5	5	15	15	5	75	IV
Sx	1	1		1	5	10	1	5	1	5	5	5	15	15	5	75	IV
Fine suolo nudo – inizio briglie; lungh: 303 m

il tratto ARIO006 scorre in un territorio fortemente antropizzato (paese di Aldeno), con presenza di abitazioni ed infrastrutture. La vegetazione della fascia perifluviale, su entrambe le sponde, è costituita da formazioni erbacee non igrofile. L'erosione così come la capacità di esondare vengono impediti dalle scogliere in massi posti a difesa delle sponde. Il fondo, unico residuo di naturalità della sezione trasversale, mostra una limitata diversificazioni dei substrati, essendo costituito in prevalenza da ciottoli facilmente movibili durante i fenomeni di piena. L'idoneità ittica, per le scarse zone rifugio e l'assenza di ombreggiatura, è poco sufficiente. Le altre caratteristiche funzionali non variano rispetto al precedente tratto, ad eccezione della comunità macrobentonica, che appare poco equilibrata e diversificata con prevalenza di taxa tolleranti all'inquinamento.

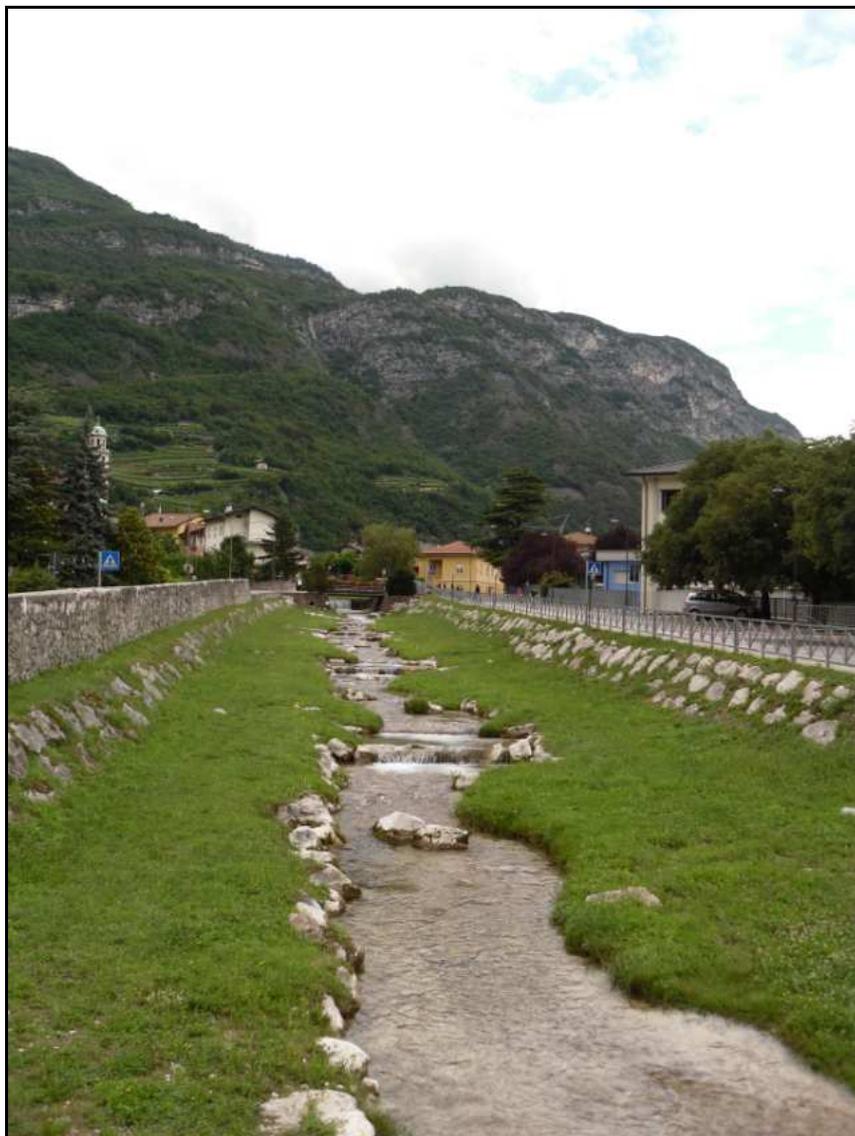
ARIO007	1	2	2b	3	4	5	6	7	8	9	10	11	12	13	14	IFF	Livello
	TER	VP1	VP2	AMP	CON	CID	ESO	RIT	ERO	SEZ	ITT	IDR	CVA	DET	MBT	Punteggio	
Dx	1		1	1	5	10	1	5	1	5	5	5	15	15	5	75	IV
Sx	1		1	1	5	10	1	5	1	5	5	5	15	15	5	75	IV

Inizio briglie – fine formazione erbacea; lungh: 385 m

La vegetazione perifluviale, secondaria per le evidenti opere longitudinali di difesa spondale che confinano il corso d'acqua interrompendo il *continuum* trasversale, è sempre costituita da formazioni non funzionali di essenze erbacee non igrofile. Le variazioni stagionali di portata sono naturaliformi amplificati da prelievi a scopo irriguo posti a monte. Nel tratto è presente una successione di briglie con funzione antiersiva che penalizzano l'idoneità ittica che risulta poco sufficiente. Le altre caratteristiche funzionali non variano rispetto al precedente tratto.

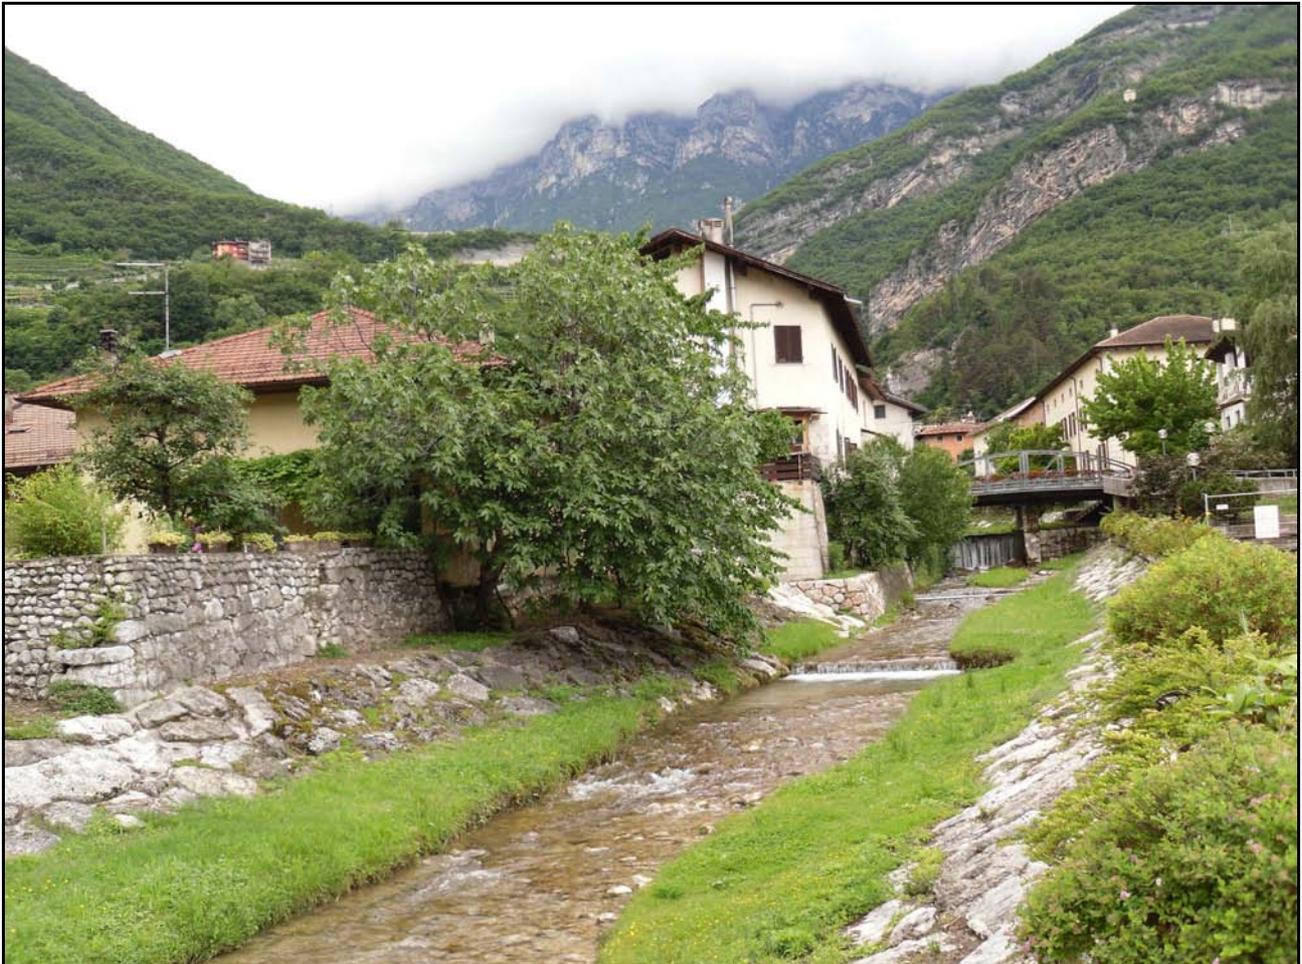
ARIO008	1	2	2b	3	4	5	6	7	8	9	10	11	12	13	14	IFF	Livello
	TER	VP1	VP2	AMP	CON	CID	ESO	RIT	ERO	SEZ	ITT	IDR	CVA	DET	MBT	Punteggio	
Dx	1		1	1	1	5	1	5	1	5	5	5	15	15	5	66	IV
Sx	1		1	1	1	5	1	5	1	5	5	5	15	15	5	66	IV
Fine formazione erbacea – fine case; lungh: 525 m

La presenza di scogliere cementate impedisce la formazione della fascia perfluviale che appare costituita da sole erbe rade. La sezione artificiale, con residuo di naturalità solo nel fondo, determina, durante i fenomeni di piena, variazioni di battente, più che di ampiezza dell'alveo bagnato ed è compromessa anche l'efficienza di esondazione. L'artificialità del tratto deprime anche la condizione della comunità bentonica.

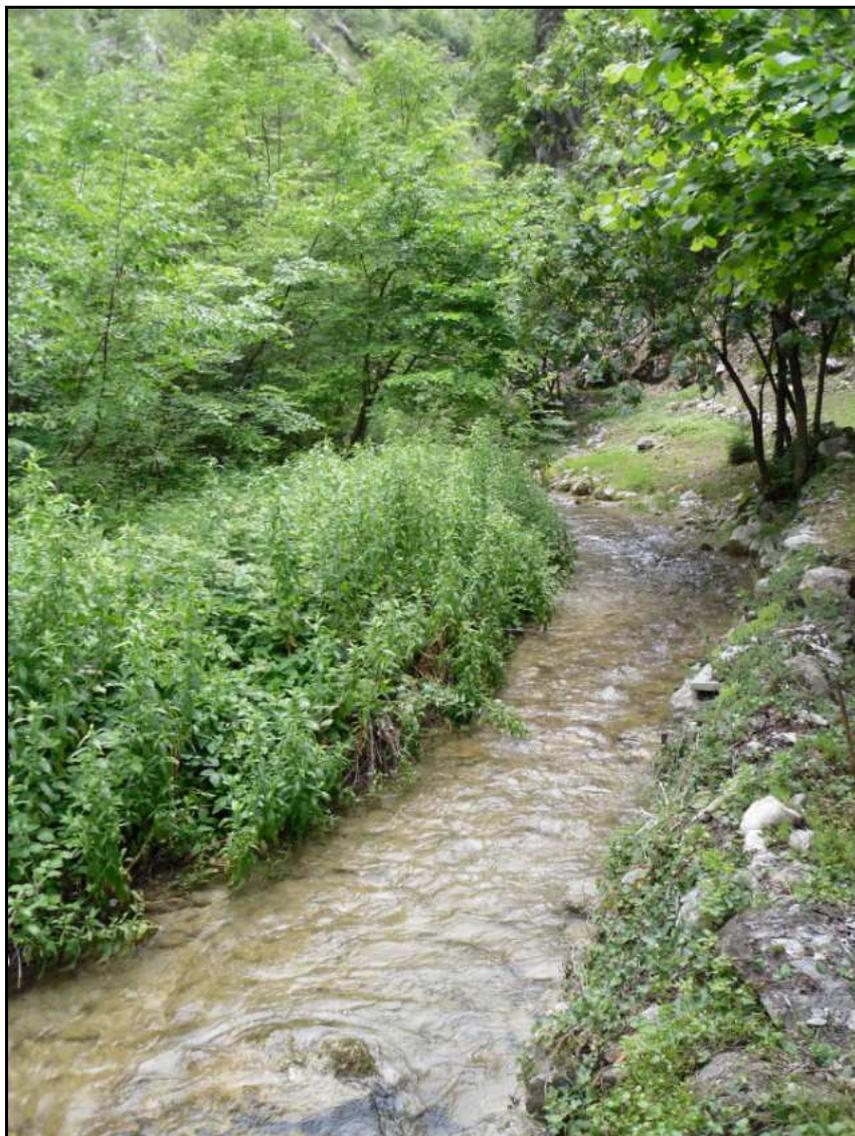
ARIO009	1	2	2b	3	4	5	6	7	8	9	10	11	12	13	14	IFF	
	TER	VP1	VP2	AMP	CON	CID	ESO	RIT	ERO	SEZ	ITT	IDR	CVA	DET	MBT	Punteggio	Livello
Dx	25	10		5	15	10	1	5	1	5	5	15	15	15	10	137	III
Sx	25	1		1	5	10	1	5	1	5	5	15	15	15	10	114	III-IV
Fine case – derivazione/inizio pareti rocciose; lungh: 67 m

Il territorio circostante appare privo di pressioni antropiche in quanto la fine del paese di Aldeno coincide con l'inizio del tratto. La vegetazione della fascia perfluviale destra è costituita da una bordura di frassini a portamento arbustivo con ampiezza compresa tra 10 e 2 metri e continua, al contrario, in sinistra, si insedia una formazione continua di essenze erbacee non funzionale. Il substrato dell'alveo è formato da ciottoli facilmente mobili che non garantiscono un'adeguata capacità di ritenzione della sostanza organica grossolana. L'erosione è impedita da massi rimaneggiati posti a difesa delle sponde, tali opere penalizzano anche la sezione trasversale che appare naturale solo nel fondo. Per quanto riguarda l'idromorfologia gli elementi sono distinti, posti a distanza irregolare. Il periphyton è assente ed il detrito costituito da frammenti vegetali riconoscibili e fibrosi.

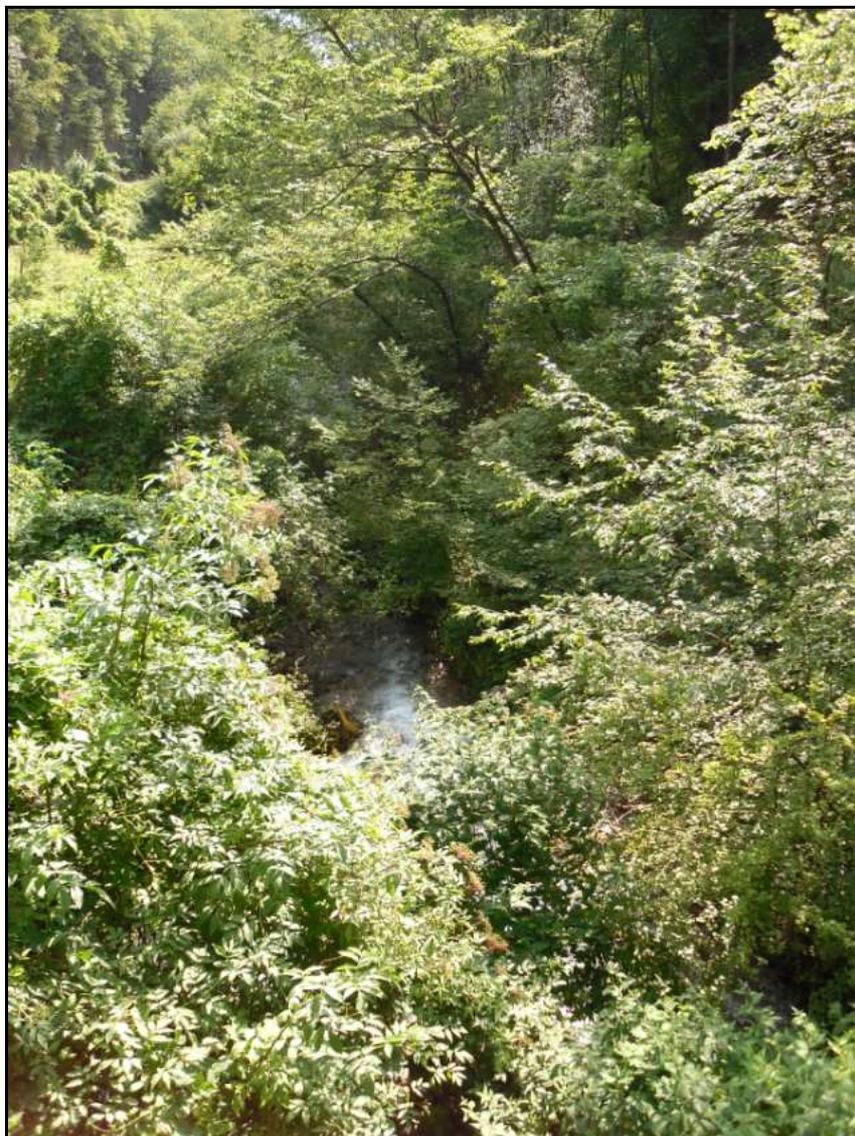
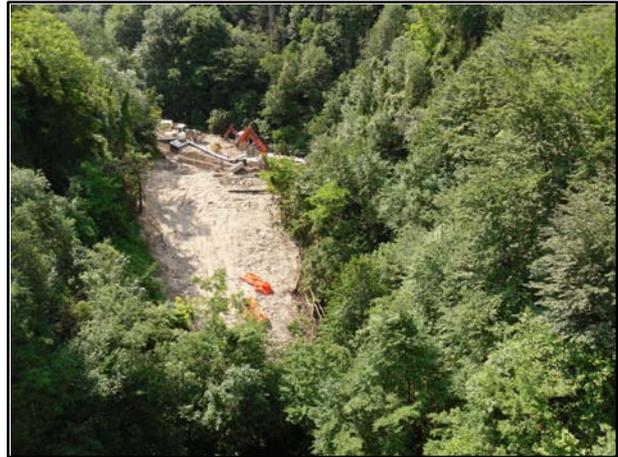
ARIO010	1	2	2b	3	4	5	6	7	8	9	10	11	12	13	14	IFF	
	TER	VP1	VP2	AMP	CON	CID	ESO	RIT	ERO	SEZ	ITT	IDR	CVA	DET	MBT	Punteggio	Livello
Dx	25	25		15	15	10	1	25	5	15	20	15	15	15	10	211	II
Sx	5	25		15	10	10	1	25	5	15	20	15	15	15	10	186	II-III
Derivazione/inizio pareti rocciose – inizio Covelò; lungh: 1061 m

Il territorio è dominato dal bosco di latifoglie in sponda destra, mentre, in sinistra, sono presenti colture stagionali e permanenti. La fascia perfluviale, sia destra che sinistra, è costituita da formazioni arboree di frassini in successione alla formazione di essenze arboree autoctone non riparie (sambuco, nocciolo, noce e faggio); in sponda sinistra esistono discontinuità (10-25%) date da alcuni lavori in corso d'opera al momento del rilevamento (foto sotto); non vi sono invece limitazioni d'ampiezza delle formazioni funzionali, che si estendono oltre i 30 metri. Il fondo dell'alveo mostra una compresenza di substrati diversificati (massi, tronchi, e zone di sedimentazione) che garantiscono ottime strutture di ritenzione. A scopo antierosivo è presente una successione di briglie, che determina un abbassamento del punteggio attribuito alle domande 8) erosione 9) sezione trasversale e 10) idoneità ittica, che risulta comunque discreta.

L'idromorfologia è di tipo step&pool con elementi posti a distanza irregolare. Il periphyton è assente ed il detrito costituito da frammenti vegetali riconoscibili e fibrosi. La comunità macrobentonica appare sufficientemente diversificata ma con struttura alterata rispetto all'atteso, in particolare sono assenti i Plecotteri.

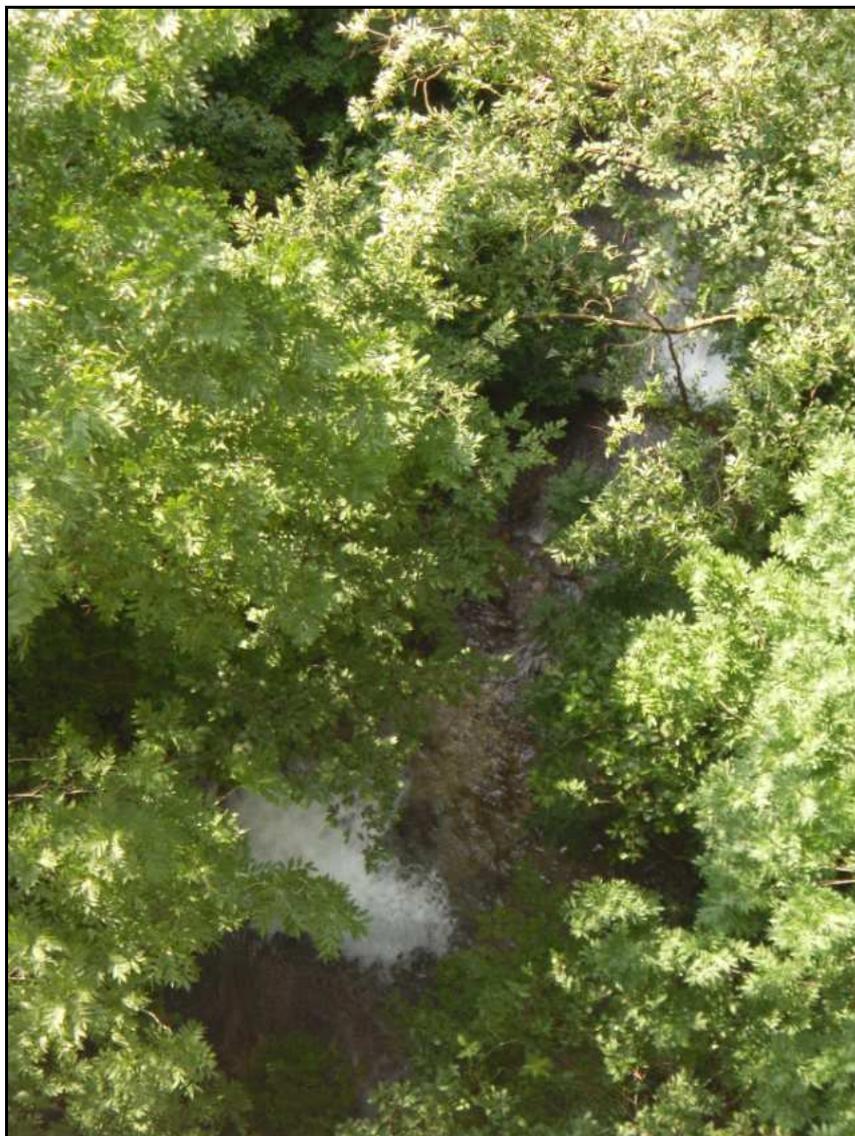
ARIO011	1	2	2b	3	4	5	6	7	8	9	10	11	12	13	14	IFF	Livello
	TER	VP1	VP2	AMP	CON	CID	ESO	RIT	ERO	SEZ	ITT	IDR	CVA	DET	MBT	Punteggio	
Dx	25	25		15	15	10	1	25	5	15	20	15	15	15	10	211	II
Sx	1	25		15	15	10	1	25	5	15	20	15	15	15	10	187	II-III

Inizio Covalo – molino Frizzi; lungh: 1028 m

Il territorio circostante è urbanizzato in sponda sinistra (frazione di Covelo) mentre, in destra, prevale ancora il bosco di latifoglie. La fascia perfluviale, senza limitazioni d'ampiezza ne interruzioni mantiene le stesse caratteristiche del precedente tratto. Le altre caratteristiche funzionali non variano rispetto al tratto a valle.

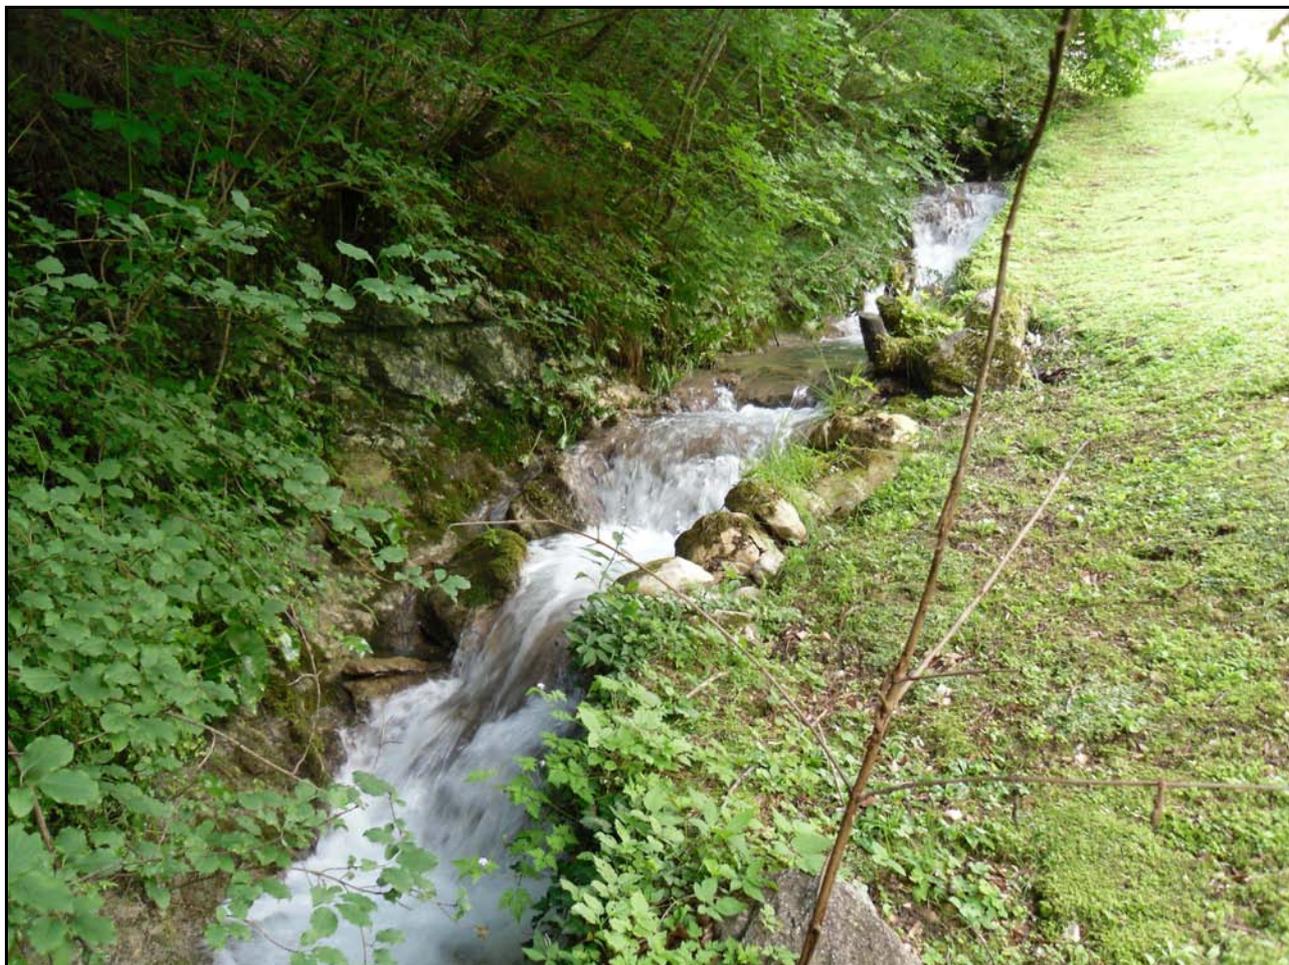
ARIO012	1	2	2b	3	4	5	6	7	8	9	10	11	12	13	14	IFF	
	TER	VP1	VP2	AMP	CON	CID	ESO	RIT	ERO	SEZ	ITT	IDR	CVA	DET	MBT	Punteggio	Livello
Dx	20	25		15	15	10	1	5	20	20	20	15	15	15	10	206	II
Sx	5	10		10	10	10	1	5	20	20	20	15	15	15	10	166	III
Molino Frizzi – fine prati; lungh: 144 m

In sponda sinistra il territorio circostante è dominato da colture permanenti e stagionali mentre in destra vi sono prati e pascoli gestiti. La fascia perifluviale destra mostra una formazione di essenze riparie in successione alla formazione arborea autoctona non riparia senza limitazioni d'ampiezza ne discontinuità, in sinistra invece, si insedia una bordura di frassini a portamento arbustivo con interruzioni comprese tra il 5 ed il 15% dettate dai prati. Il fondo dell'alveo appare scarsamente diversificato con tratti a fondo roccioso che non garantisce una buona ritenzione della sostanza organica grossolana. L'acclività dei versanti limita l'efficienza di esondazione. L'erosione assente e la sezione trasversale è integra. L'idoneità ittica per le discrete caratteristiche morfologiche è buona. Le altre caratteristiche funzionali non variano rispetto al tratto a valle.

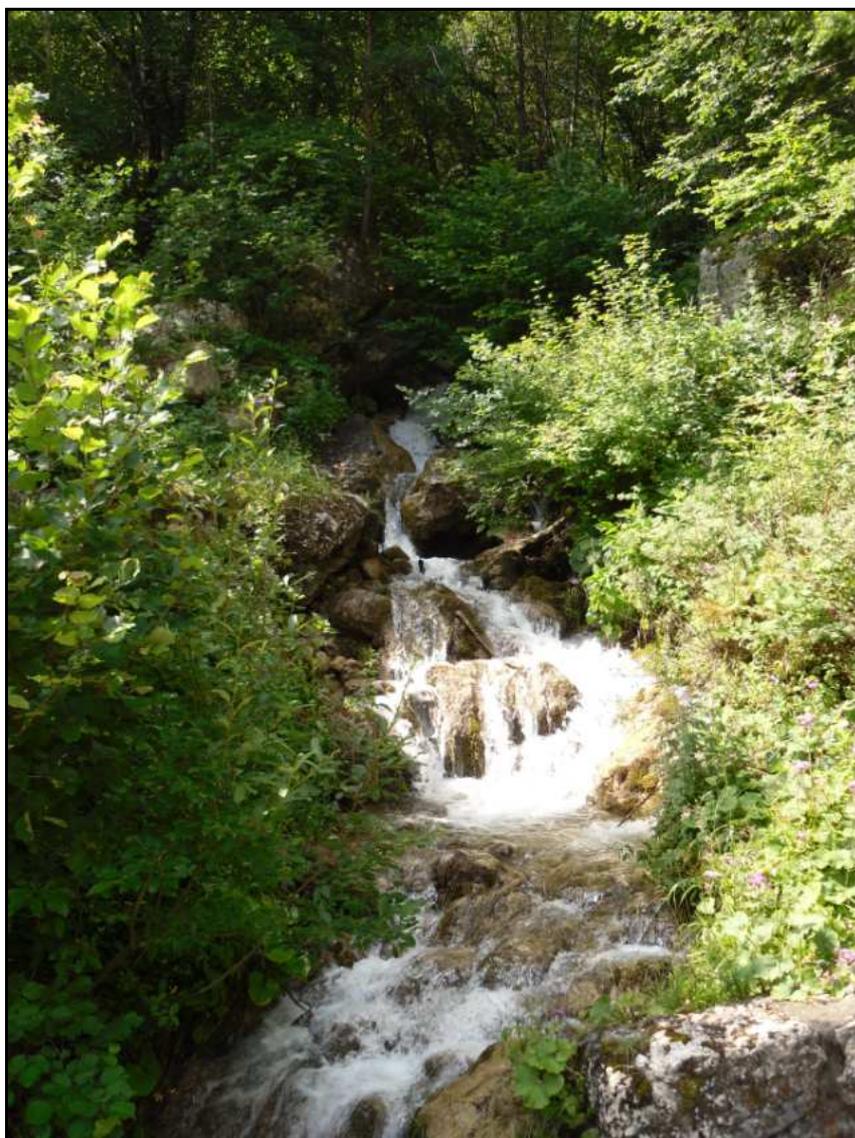
ARIO013	1	2	2b	3	4	5	6	7	8	9	10	11	12	13	14	IFF	
	TER	VP1	VP2	AMP	CON	CID	ESO	RIT	ERO	SEZ	ITT	IDR	CVA	DET	MBT	Punteggio	Livello
Dx	25	25		15	15	10	1	5	1	5	20	15	15	15	10	177	III
Sx	20	25		15	15	10	1	5	1	5	20	15	15	15	10	172	III
Fine prati – inizio cunettone;lungh: 272 m

In sponda sinistra vi sono sporadici arativi mentre in destra prevale il bosco di latifoglie. La vegetazione della fascia perfluviale è costituita da formazioni arboree di essenze riparie in successione alla formazione arborea autoctona non riparia, non vi sono limitazioni d'ampiezza ne discontinuità. L'erosione è impedita da massi rimaneggiati posti a difesa delle sponde, tali opere penalizzano anche la sezione trasversale che appare naturale solo nel fondo. Le altre caratteristiche funzionali non variano rispetto al tratto a valle.

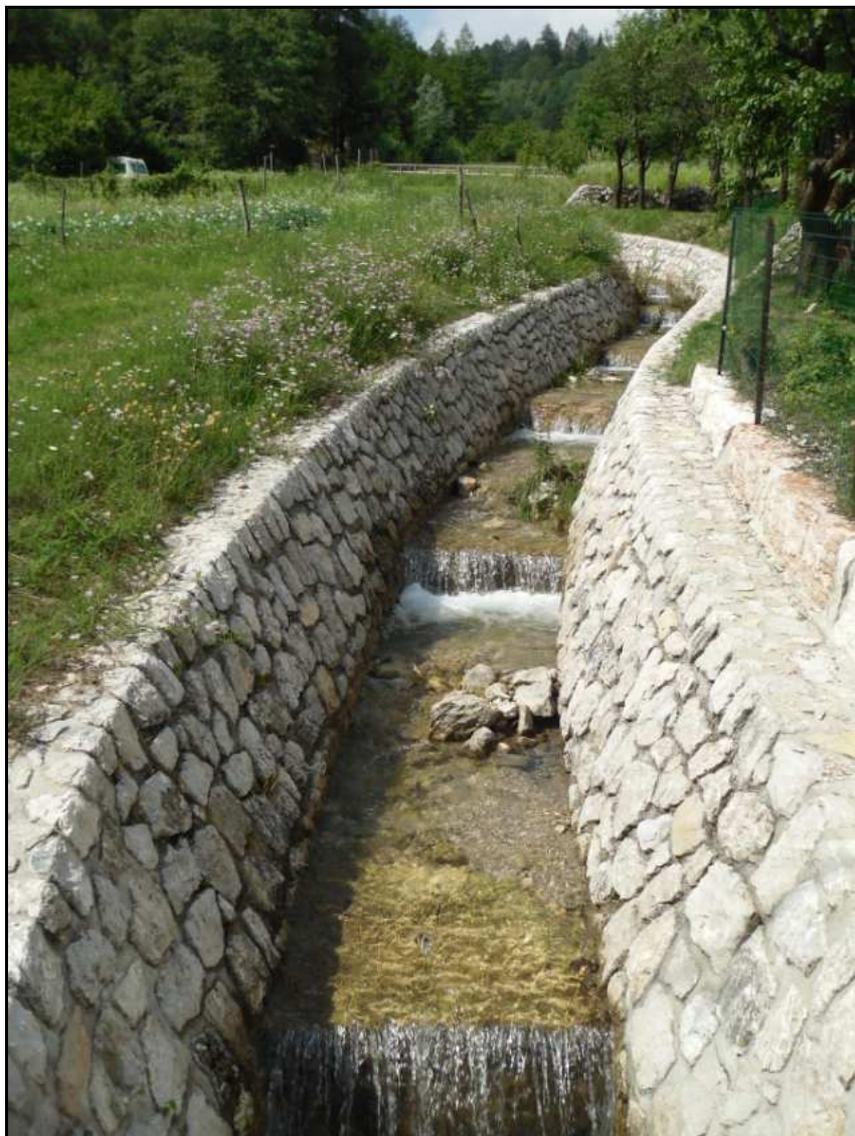
ARIO014	1	2	2b	3	4	5	6	7	8	9	10	11	12	13	14	IFF	
	TER	VP1	VP2	AMP	CON	CID	ESO	RIT	ERO	SEZ	ITT	IDR	CVA	DET	MBT	Punteggio	Livello
Dx	5		1	1	1	5	1	1	1	1	1	1	15	15	1	50	V
Sx	5		1	1	1	5	1	1	1	1	1	1	15	15	1	50	V
Inizio cunettone – fine cunettone; lungh: 577 m

Il territorio circostante si presenta radamente urbanizzato. La funzionalità fluviale del tratto è fortemente compromessa per l'elevato grado di artificializzazione del corso d'acqua, gli argini ed il fondo sono completamente cementati (cunettone), per cui vi è assenza di elementi idromorfologici diversificati e la sezione trasversale è totalmente alterata rispetto all'assetto naturale. Non c'è distinzione di ampiezza fra alveo bagnato, di morbida e di piena, con le piene a variare è solamente il battente d'acqua, anziché l'ampiezza dell'alveo. Il fondo uniforme non permette lo sviluppo di una comunità macrobentonica ben strutturata e nemmeno della comunità ittica.

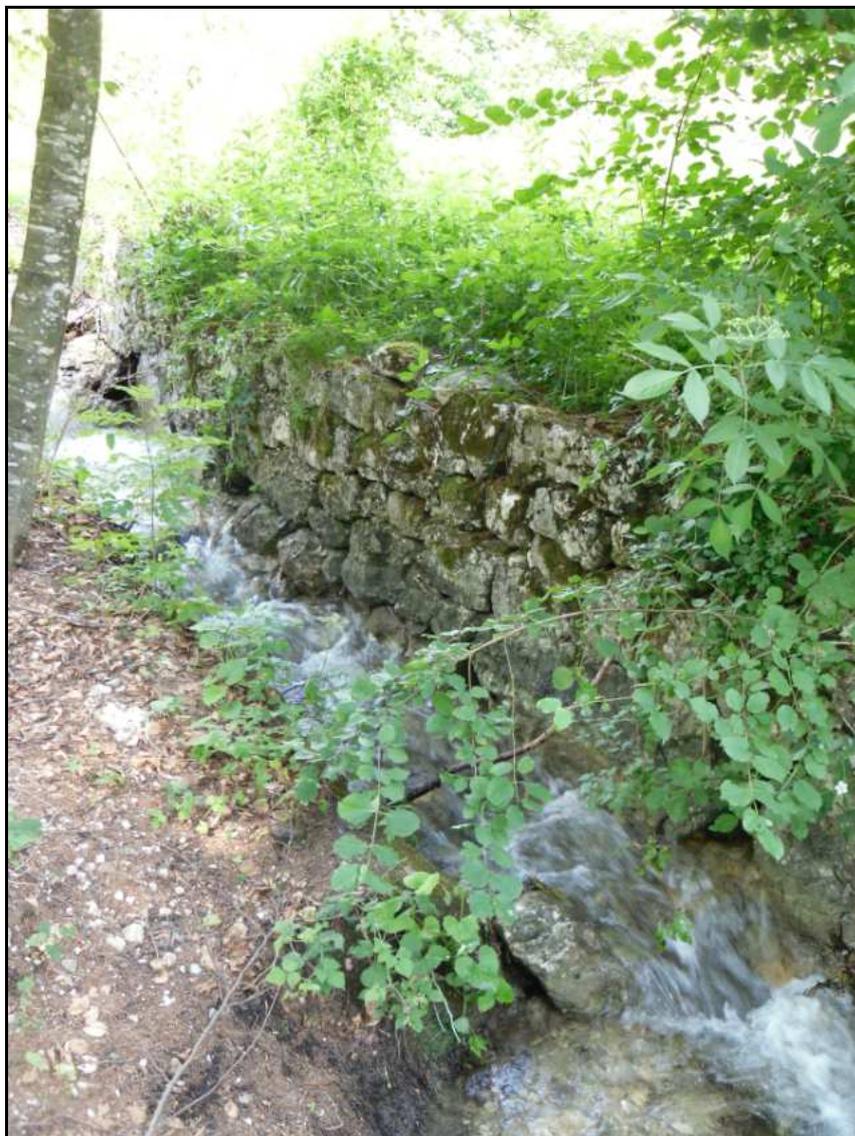
ARIO015	1	2	2b	3	4	5	6	7	8	9	10	11	12	13	14	IFF	
	TER	VP1	VP2	AMP	CON	CID	ESO	RIT	ERO	SEZ	ITT	IDR	CVA	DET	MBT	Punteggio	Livello
Dx	5	1		1	5	5	1	5	1	5	5	5	15	15	1	70	IV
Sx	5	1		1	5	5	1	5	1	5	5	5	15	15	1	70	IV
Fine cunettone – fine opere spondali; lungh: 368 m

La vegetazione perifluviale del tratto, non funzionale, è costituita da essenze erbacee non igrofile. Il fondo dell'alveo è scarsamente diversificato privo di adeguate strutture di ritenzione della sostanza organica. L'erosione è impedita da massi appositamente collocati a difesa delle sponde, tali opere penalizzano anche la sezione trasversale che appare naturale solo nel fondo. L'idoneità ittica viene penalizzata dalla scarsa disponibilità di zone rifugio ed ombreggiatura. Per quanto riguarda l'idromorfologia si nota la predominanza di un solo elemento (run). La comunità macrobentonica appare formata da pochi taxa, tutti piuttosto tolleranti all'inquinamento.

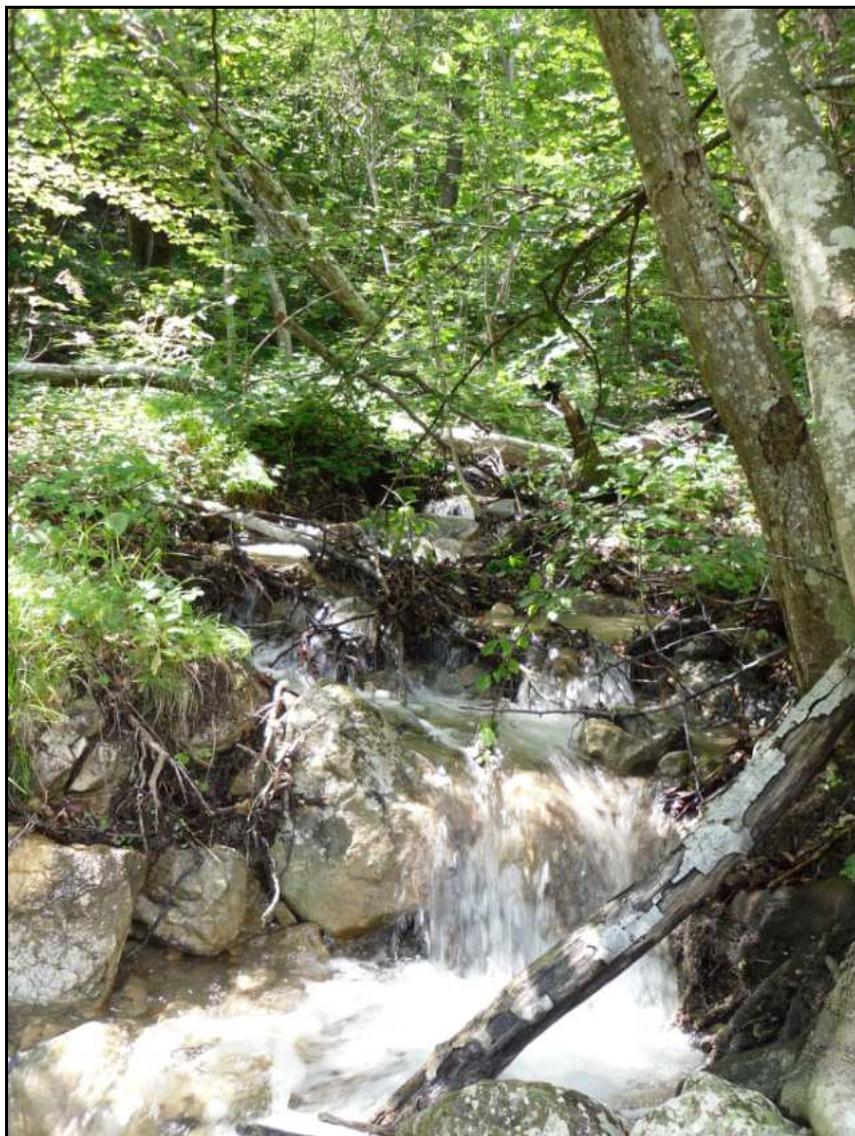
ARIO016	1	2	2b	3	4	5	6	7	8	9	10	11	12	13	14	IFF	
	TER	VP1	VP2	AMP	CON	CID	ESO	RIT	ERO	SEZ	ITT	IDR	CVA	DET	MBT	Punteggio	Livello
Dx	20	10		15	15	10	1	15	20	20	20	15	15	15	10	201	II
Sx	20	10		15	15	10	1	15	20	20	20	15	15	15	10	201	II

Fine opere spondali – inizio prati;lungh: 171 m

Il territorio circostante è dominato da pascoli e prati gestiti, la fascia perfluviale è costituita da bordure di arbusti ripari in successione alla formazione arborea autoctona non riparia, il fondo dell' alveo presenta discrete strutture di ritenzione della sostanza organica con idromorfologia tipicamente step&pool. L'erosione è assente e la sezione trasversale è integra. Il periphyton è assente ed il detrito costituito da frammenti vegetali riconoscibili e fibrosi. La comunità macrobentonica appare sufficientemente diversificata ma con struttura alterata rispetto all'atteso.
