Torrente Arione

Documentazione fotografica e descrizione dei tratti

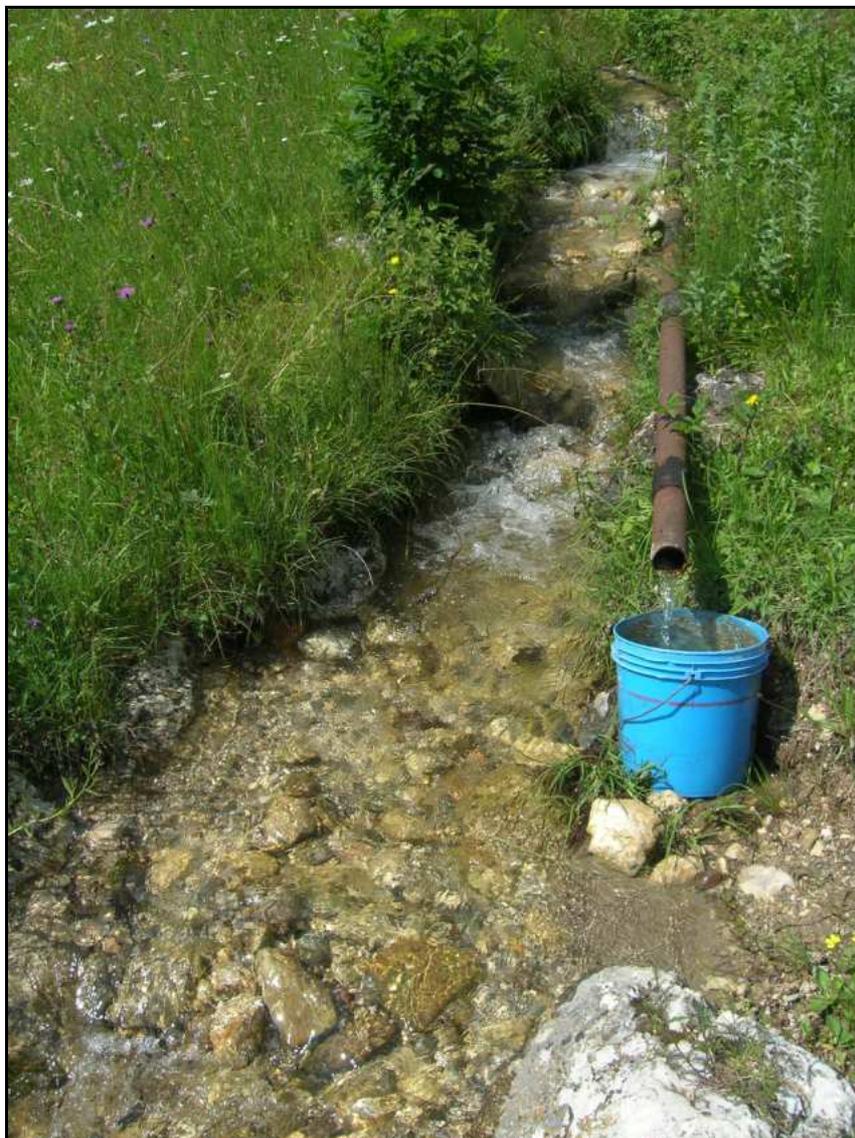
ARIO017	1	2	2b	3	4	5	6	7	8	9	10	11	12	13	14	IFF	Livello
	TER	VP1	VP2	AMP	CON	CID	ESO	RIT	ERO	SEZ	ITT	IDR	CVA	DET	MBT	Punteggio	
Dx	20	1		1	5	10	1	15	20	20	20	15	15	15	20	178	III
Sx	20	1		1	5	10	1	15	20	20	20	15	15	15	20	178	III

Inizio prati – fine prati; lungh: 107 m

Nel tratto ARIO016 non si sviluppa vegetazione funzionale nella fascia perfluviale, ma è presente solo una copertura continua di erbacee non igrofile. Il substrato è costituito da ciottoli e massi incassati che creano un'alternanza irregolare di piccoli raschi e pozze. La sezione trasversale è integra e l'erosione assente. Nonostante l'assenza di ombreggiatura la somma dei punteggi dei singoli parametri definisce un'idoneità ittica discreta inficiata dal debole tirante. La comunità bentonica sembra adeguata alla tipologia in oggetto..

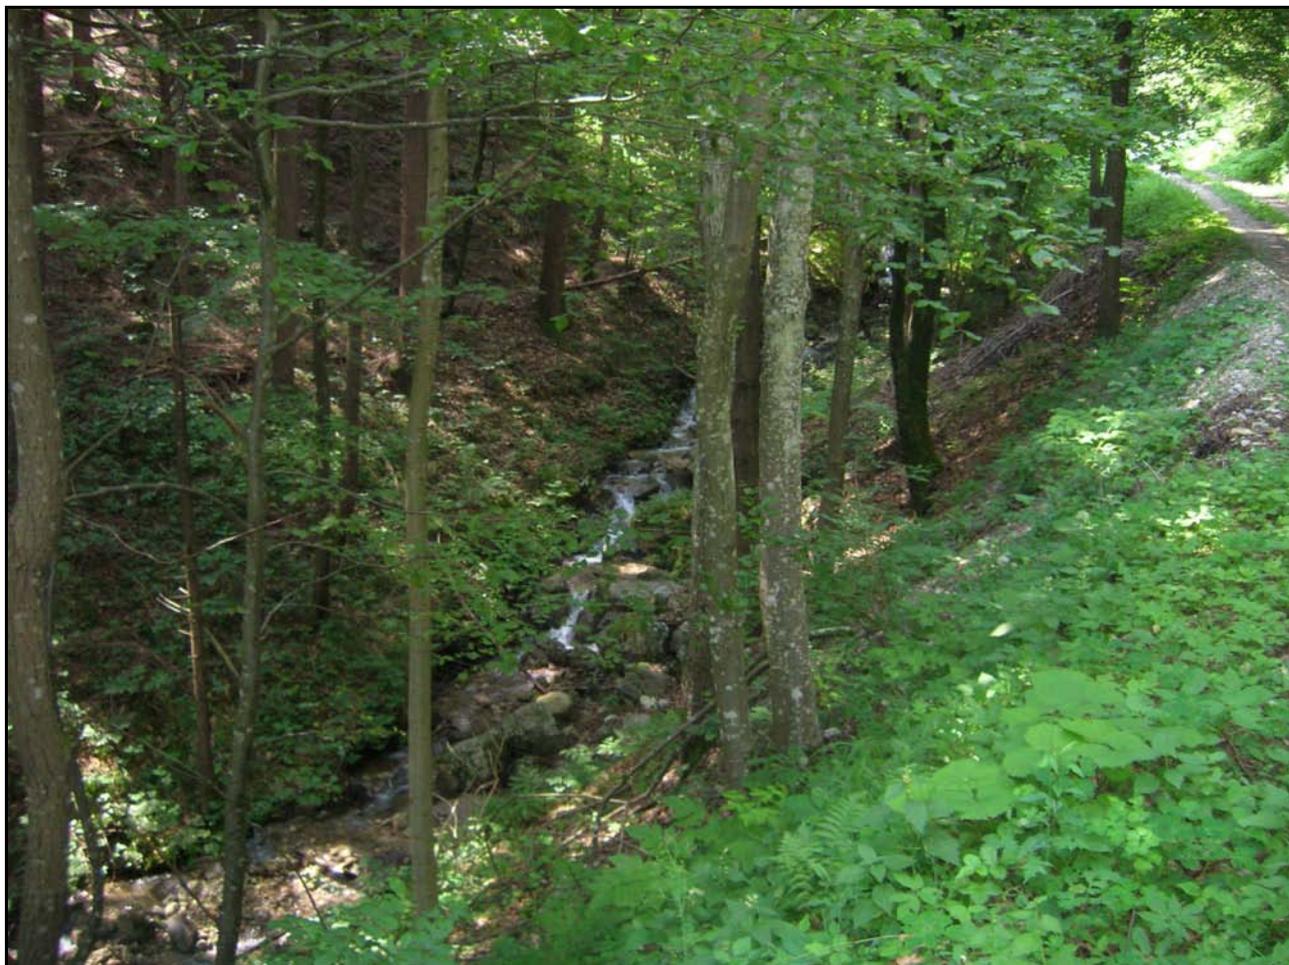
ARIO018	1	2	2b	3	4	5	6	7	8	9	10	11	12	13	14	IFF	
	TER	VP1	VP2	AMP	CON	CID	ESO	RIT	ERO	SEZ	ITT	IDR	CVA	DET	MBT	Punteggio	Livello
Dx	25	10		15	15	10	1	15	20	20	20	15	15	15	20	216	II
Sx	20	1		1	5	10	1	15	20	20	20	15	15	15	20	178	III
Fine prati – fine strada in sinistra; lungh: 97 m

In destra il territorio circostante è caratterizzato da assenza di elementi antropici, mentre in sinistra prevalgono i prati sfalciati. In sponda destra si sviluppa una formazione arborea autoctona non riparia con ampiezza > 30 m e senza discontinuità, mentre in sponda sinistra le stesse specie vanno a costituire solo una stretta bordura. Le altre caratteristiche di funzionalità non variano rispetto al tratto precedente.

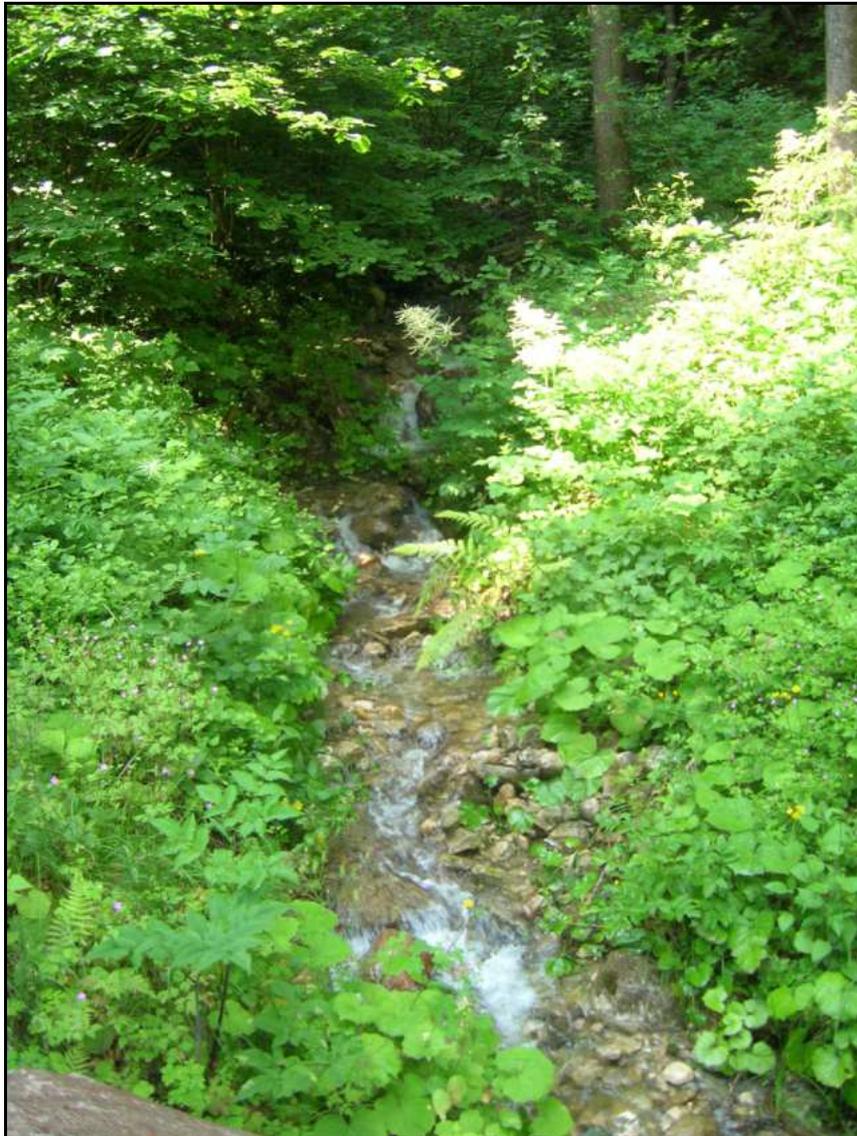
ARIO019	1	2	2b	3	4	5	6	7	8	9	10	11	12	13	14	IFF	
	TER	VP1	VP2	AMP	CON	CID	ESO	RIT	ERO	SEZ	ITT	IDR	CVA	DET	MBT	Punteggio	Livello
Dx	25	10		10	15	20	1	15	20	20	20	15	15	15	20	221	II
Sx	20	10		10	15	20	1	15	20	20	20	15	15	15	20	216	II
Fine strada in sinistra – maso del Moro; lungh: 474 m

Non vi è più l'interruzione della strada in sponda sinistra, perciò le formazioni funzionali (bordura di arbusti ripari in continuità con la formazione arborea autoctona non riparia) risultano più ampie (estensione trasversale compresa tra 10 e 30 m) e continue.

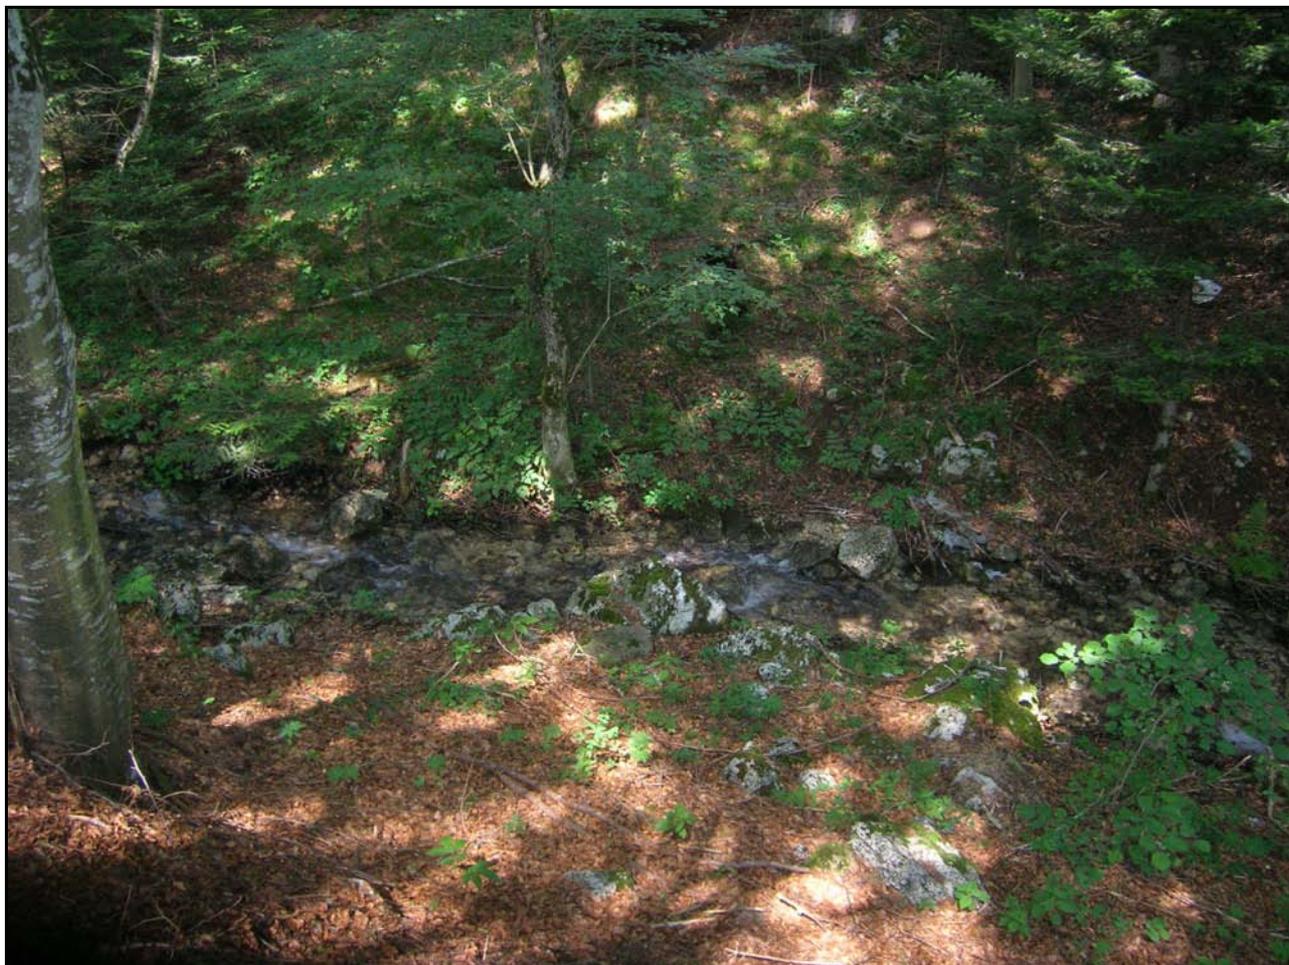
ARIO020	1	2	2b	3	4	5	6	7	8	9	10	11	12	13	14	IFF	
	TER	VP1	VP2	AMP	CON	CID	ESO	RIT	ERO	SEZ	ITT	IDR	CVA	DET	MBT	Punteggio	Livello
Dx	20	10		5	15	20	1	5	20	20	20	15	15	15	20	201	II
Sx	5	10		5	15	20	1	5	20	20	20	15	15	15	20	186	II-III
Maso del Moro – ponte; lungh: 859 m

Il territorio circostante la sponda destra è caratterizzato da praterie antropiche e boschi misti di conifere e latifoglie; in sinistra orografica sono presenti anche alcune abitazioni. Su entrambe le sponde la vegetazione della fascia riparia è costituita da bordure di specie riparie in compresenza con strette bordure arborate composte da specie autoctone non riparie (abeti, faggi); l'ampiezza massima delle formazioni funzionali non supera i 5 metri. Il tratto naturale ma il corso d'acqua non ha la possibilità di esondare. il substrato è caratterizzato da ciottoli facilmente movibili, con scarsa ritenzione degli apporti trofici. Gli elementi idromorfologici sono distinguibili ma posti a distanza irregolare.

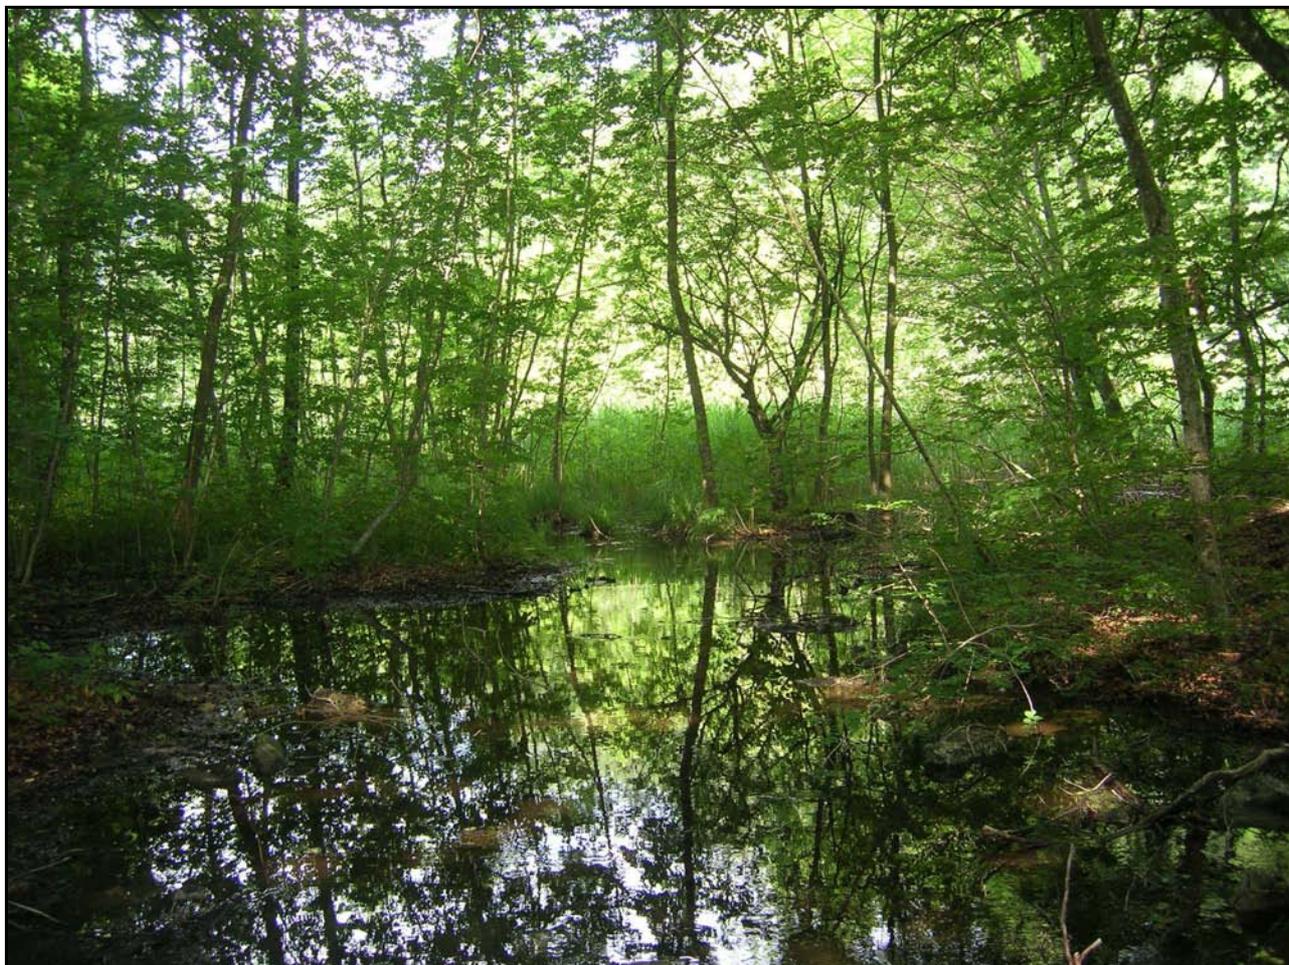
ARIO021	1	2	2b	3	4	5	6	7	8	9	10	11	12	13	14	IFF	
	TER	VP1	VP2	AMP	CON	CID	ESO	RIT	ERO	SEZ	ITT	IDR	CVA	DET	MBT	Punteggio	Livello
Dx	25	25		15	15	20	5	5	20	20	20	15	15	15	20	235	II
Sx	5	25		15	15	20	5	5	20	20	20	15	15	15	20	215	II
Ponte – inizio bosco; lungh: 539 m

Su entrambe le sponde è presente una formazione ad idrofite in acque lentamente fluenti (la formazione n. 6 del gruppo 1 di funzionalità), in presenza alla formazione erbacea ad elofite e anfifite tra faggi (formazione arborea autoctona non riparia) e frassini che non costituiscono però una formazione. In questo tratto il corso d'acqua assume un andamento laminare, con fondo limoso che non garantisce una buona ritenzione la sostanza organica se non per deposito sul fondo. La sinuosità del percorso determina un'idromorfologia buona; inoltre ha la possibilità di divagare lateralmente durante i fenomeni di piena. La comunità bentonica è adeguata alla nuova situazione con elementi tipici dei sistemi lentic e limosi.

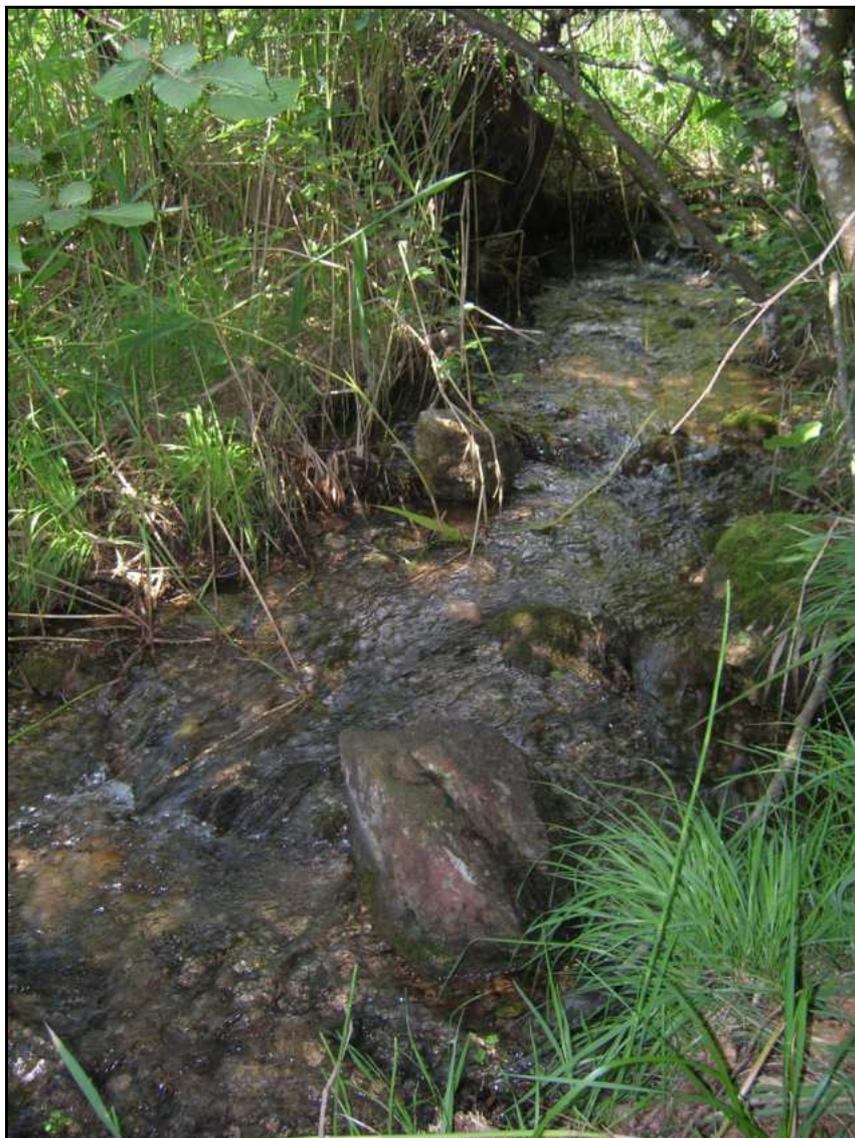
ARIO022	1	2	2b	3	4	5	6	7	8	9	10	11	12	13	14	IFF	
	TER	VP1	VP2	AMP	CON	CID	ESO	RIT	ERO	SEZ	ITT	IDR	CVA	DET	MBT	Punteggio	Livello
Dx	25	10		15	15	20	5	5	20	20	20	15	15	15	10	210	II
Sx	25	10		15	15	20	5	5	20	20	20	15	15	15	10	210	II
Inizio bosco – inizio prati; lungh: 317 m

Le bordure erbacee ad elfite e anffite sono accompagnate dalle formazioni arboree autoctone non riparie (abeti, faggi e noccioli); nel complesso l'insieme delle formazioni funzionali raggiunge un'ampiezza > 30 m ed è priva di discontinuità. Sono presenti zone umide alimentate dal corso d'acqua: è possibile una divagazione laterale durante eventuali fenomeni di piena. Anche in questo tratto l'efficacia della ritenzione degli apporti trofici non è ottimale, dato che il fondo è costituito prevalentemente da materiale con granulometria fine. La comunità bentonica appare leggermente alterata e non del tutto adeguata alla tipologia fluviale..

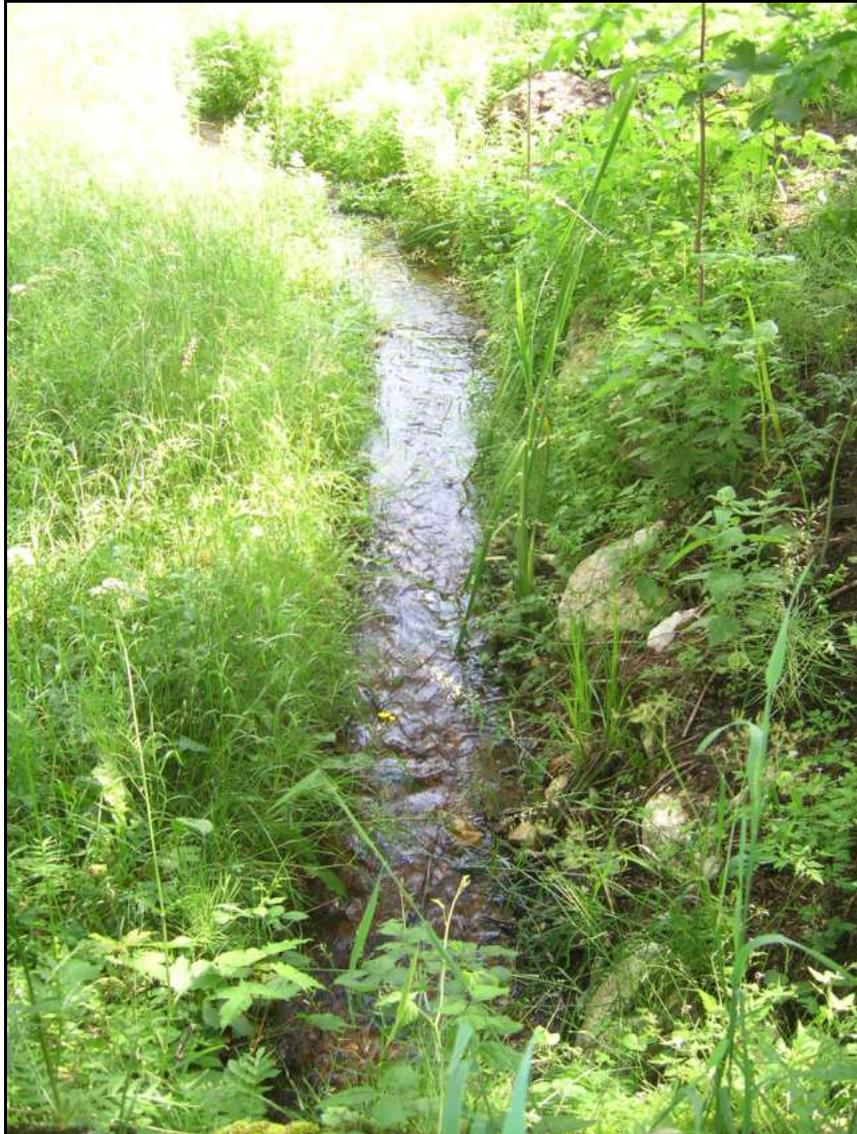
ARIO023	1	2	2b	3	4	5	6	7	8	9	10	11	12	13	14	IFF	
	TER	VP1	VP2	AMP	CON	CID	ESO	RIT	ERO	SEZ	ITT	IDR	CVA	DET	MBT	Punteggio	Livello
Dx	20	10		1	5	20	1	5	20	20	20	5	15	15	10	167	III
Sx	20	10		1	5	20	1	5	20	20	20	5	15	15	10	167	III
Inizio prati – lago; lungh: 261 m

L'ultimo tratto del torrente Arione scorre in un territorio in cui prevalgono le praterie antropiche. Non si sviluppano formazioni funzionali ma solo formazioni erbacee non igrofile con copertura continua. L'esonazione è impedita dal confinamento creato dai prati; l'idromorfologia non presenta elementi ben distinti. La sezione trasversale è integra e l'erosione assente. Le caratteristiche biologiche ripetono quanto osservato per il tratto precedente.
