Torrente Aviana

Tabella 1: Punteggio, livello, giudizio IFF reale e relativo

Documentazione fotografica e descrizione dei tratti

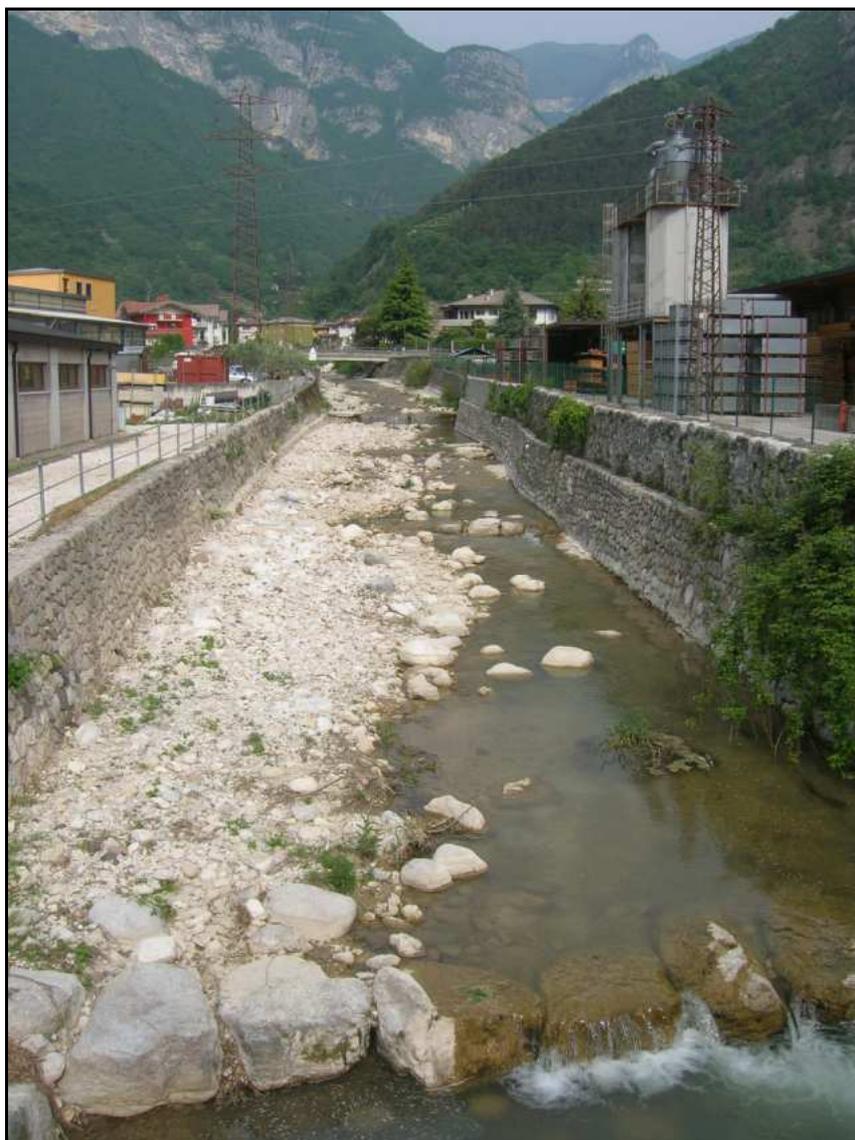
AVIA001	1	2	2b	3	4	5	6	7	8	9	10	11	12	13	14	IFF	
	TER	VP1	VP2	AMP	CON	CID	ESO	RIT	ERO	SEZ	ITT	IDR	CVA	DET	MBT	Punteggio	Livello
Dx	1		1	1	1	5	1	5	1	5	5	1	10	10	10	57	IV-V
Sx	1		1	1	1	5	1	5	1	5	5	1	10	10	10	57	IV-V
Confluenza Adige – fine muri in cemento; lungh: 1173 m

Il primo tratto del torrente Aviana scorre in un territorio antropizzato, con presenza di abitazioni ed infrastrutture. La presenza di argini in cemento in frodo impedisce la formazione della fascia perifluviale. La sezione artificiale, con residuo di naturalità solo nel fondo, determina, durante i fenomeni di piena, variazioni di battente, più che di ampiezza dell'alveo bagnato ed è compromessa anche l'efficienza di esondazione. L'idromorfologia del tratto è banalizzata dalla presenza delle briglie, sono assenti infatti elementi idromorfologici diversificati; anche il substrato è caratterizzato da limitata diversificazione. L'assenza di ombreggiatura, le scarse zone rifugio e le scarse zone adatte per la frega, determinano un'idoneità ittica scarsa. La copertura di specie

tolleranti il carico organico è compresa tra il 15 e il 35%, soprattutto a causa della presenza di alghe filamentose. Il detrito è costituito da frammenti vegetali fibrosi e polposi, non ben riconoscibili. La comunità macrobentonica è sufficientemente diversificata ma con struttura alterata rispetto all'atteso, con assenza dei taxa più sensibili.

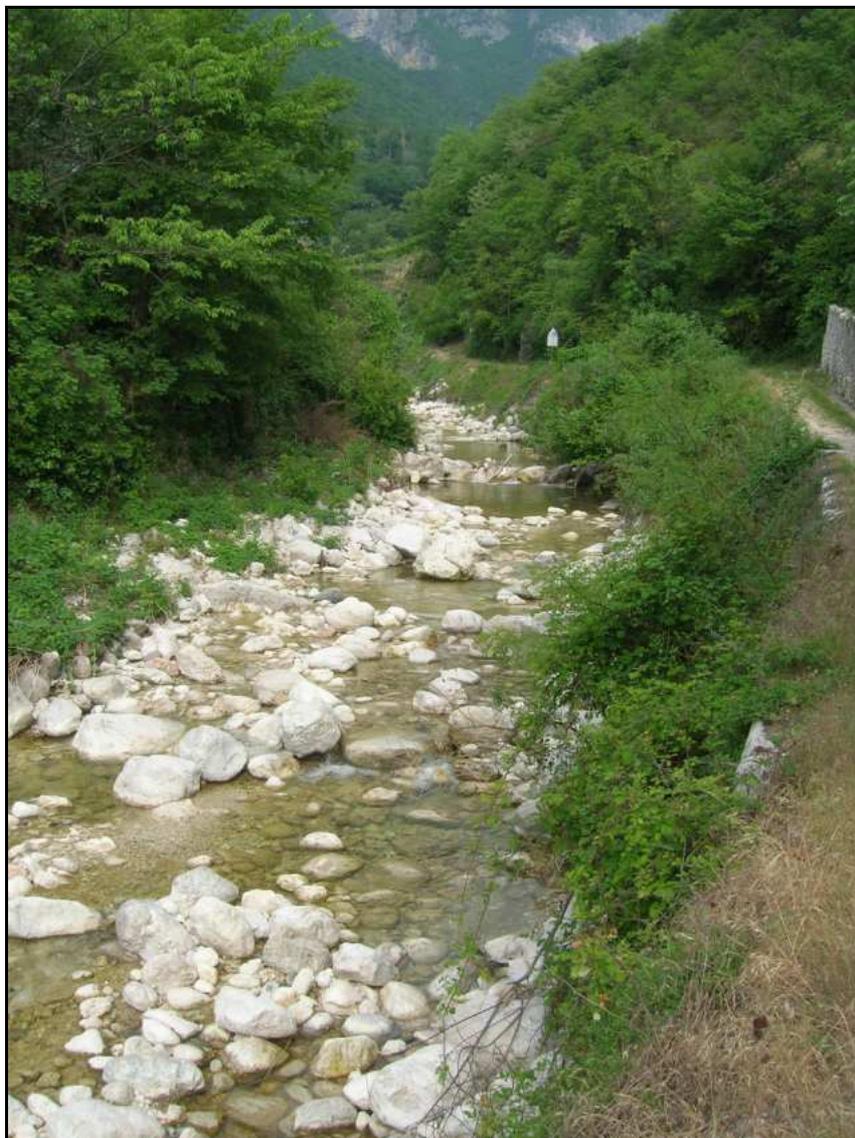
AVIA002	1	2	2b	3	4	5	6	7	8	9	10	11	12	13	14	IFF	
	TER	VP1	VP2	AMP	CON	CID	ESO	RIT	ERO	SEZ	ITT	IDR	CVA	DET	MBT	Punteggio	Livello
Dx	1	1		1	5	10	1	5	1	5	20	5	15	10	10	90	IV
Sx	5	1		1	5	10	1	5	1	5	20	5	15	10	10	94	IV
Fine muri in cemento – inizio muro in cemento in destra lungh: 224 m

Il secondo tratto del torrente Aviana è caratterizzato dalla presenza di muri spondali permeabili (costituiti da massi non cementati), con sviluppo di bordure di arbusti infestanti, rovi in particolare. Il territorio circostante la sponda destra è fortemente antropizzato, per la presenza di una centrale idroelettrica; in sinistra sono presenti vigneti, seguiti dal bosco. L'andamento della portata è influenzato negativamente dalle attività di prelievo diretto di acqua per l'irrigazione. L'erosione è impedita dalle opere longitudinali di difesa spondale che hanno anche funzione di contenimento delle piene. In questo tratto il perifiton è sottile e non sono più evidenti le alghe filamentose.

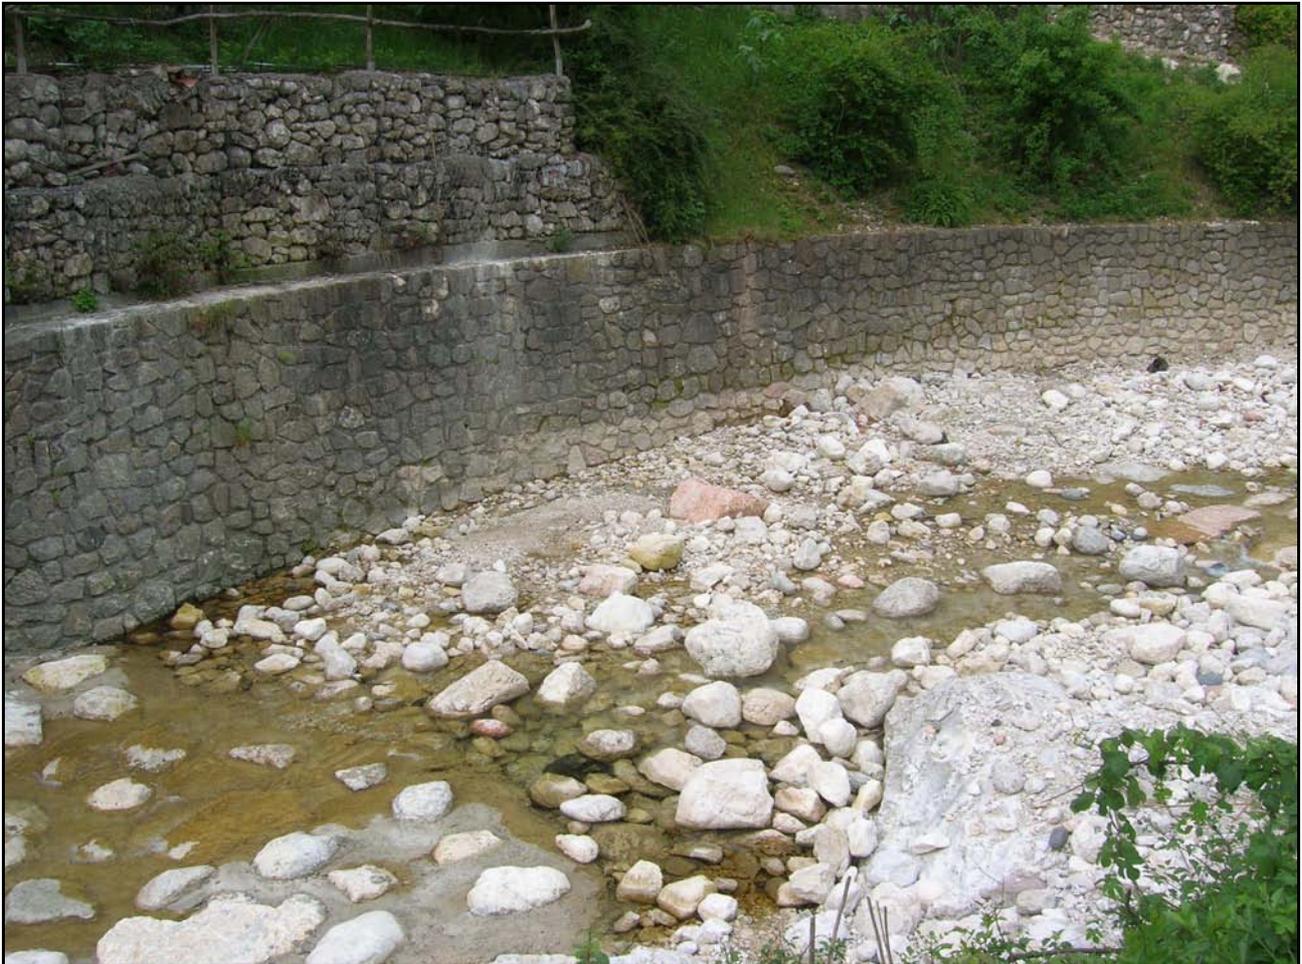
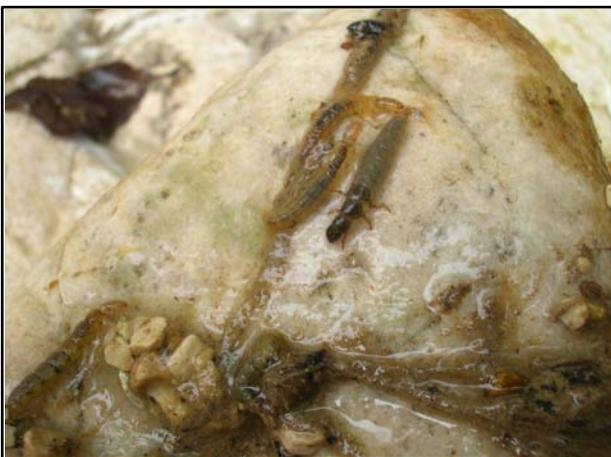
AVIA003	1	2	2b	3	4	5	6	7	8	9	10	11	12	13	14	IFF	Livello
	TER	VP1	VP2	AMP	CON	CID	ESO	RIT	ERO	SEZ	ITT	IDR	CVA	DET	MBT	Punteggio	
Dx	20		1	1	1	10	1	5	1	5	5	5	15	15	10	95	IV
Sx	20	1		1	5	10	1	5	1	5	5	5	15	15	10	99	IV

La fascia perfluviale sinistra risulta secondaria per la presenza del muro in cemento, mentre in destra è primaria perché la difesa spondale è costituita da massi e risulta permeabile; la vegetazione qui risulta costituita da una bordura di infestanti. Il campionamento del benthos ha rilevato la presenza di una comunità con struttura alterata rispetto all'atteso: ci sono Ephemeropterici Heptageniidae e Baetidae, Tricotteri Rhyacophilidae e Philopotamidae, Ditteri Simuliidae.

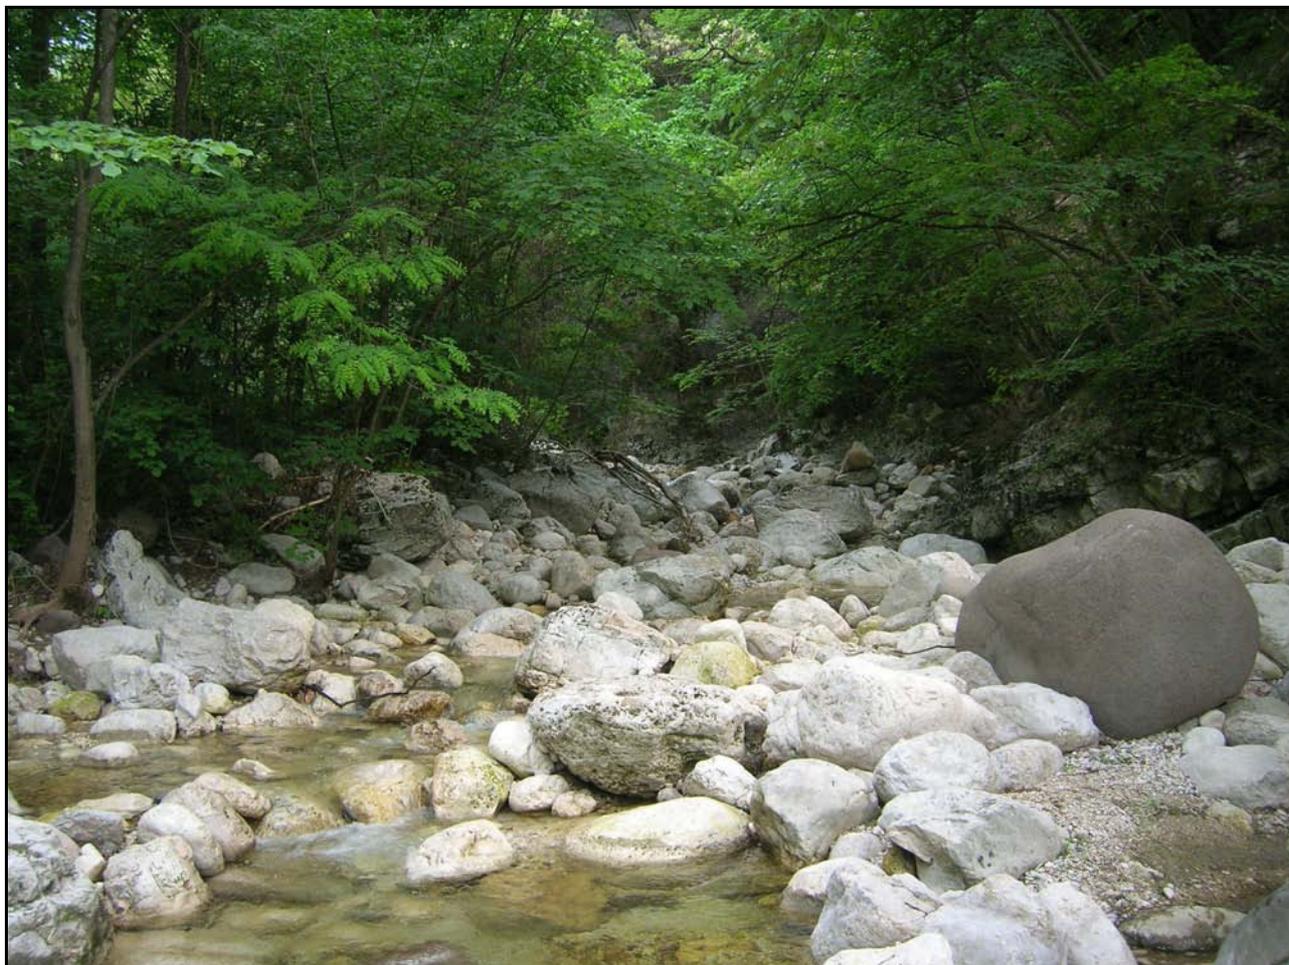
AVIA004	1	2	2b	3	4	5	6	7	8	9	10	11	12	13	14	IFF	
	TER	VP1	VP2	AMP	CON	CID	ESO	RIT	ERO	SEZ	ITT	IDR	CVA	DET	MBT	Punteggio	Livello
Dx	20	10		10	15	10	1	15	20	20	20	15	15	15	10	196	II-III
Sx	25	10		15	15	10	1	15	20	20	20	15	15	15	10	206	II
Fine muro in destra – inizio muro in destra; lungh: 138 m

In questo tratto la funzionalità fluviale raggiunge un livello più alto, grazie alla maggiore naturalità della sezione trasversale (con assenza di opere longitudinali a difesa) e grazie alla maggiore diversificazione del substrato che ha una buona efficacia ritentiva, con massi stabilmente incassati. Sulla sponda sinistra la vegetazione della fascia perifluviale è costituita da una formazione arborea autoctona non riparia, che si riduce in ampiezza in sponda destra, a causa della limitazione della strada. L'elevata pendenza impedisce al corso d'acqua di esondare. Nel tratto è presente una briglia non superabile dalla fauna ittica. Il detrito è costituito da frammenti fibrosi. Le condizioni idriche sono influenzate da prelievi di tipo irriguo e dal rilascio dal bacino del lago Pra Da Stua, con DMV modulato.

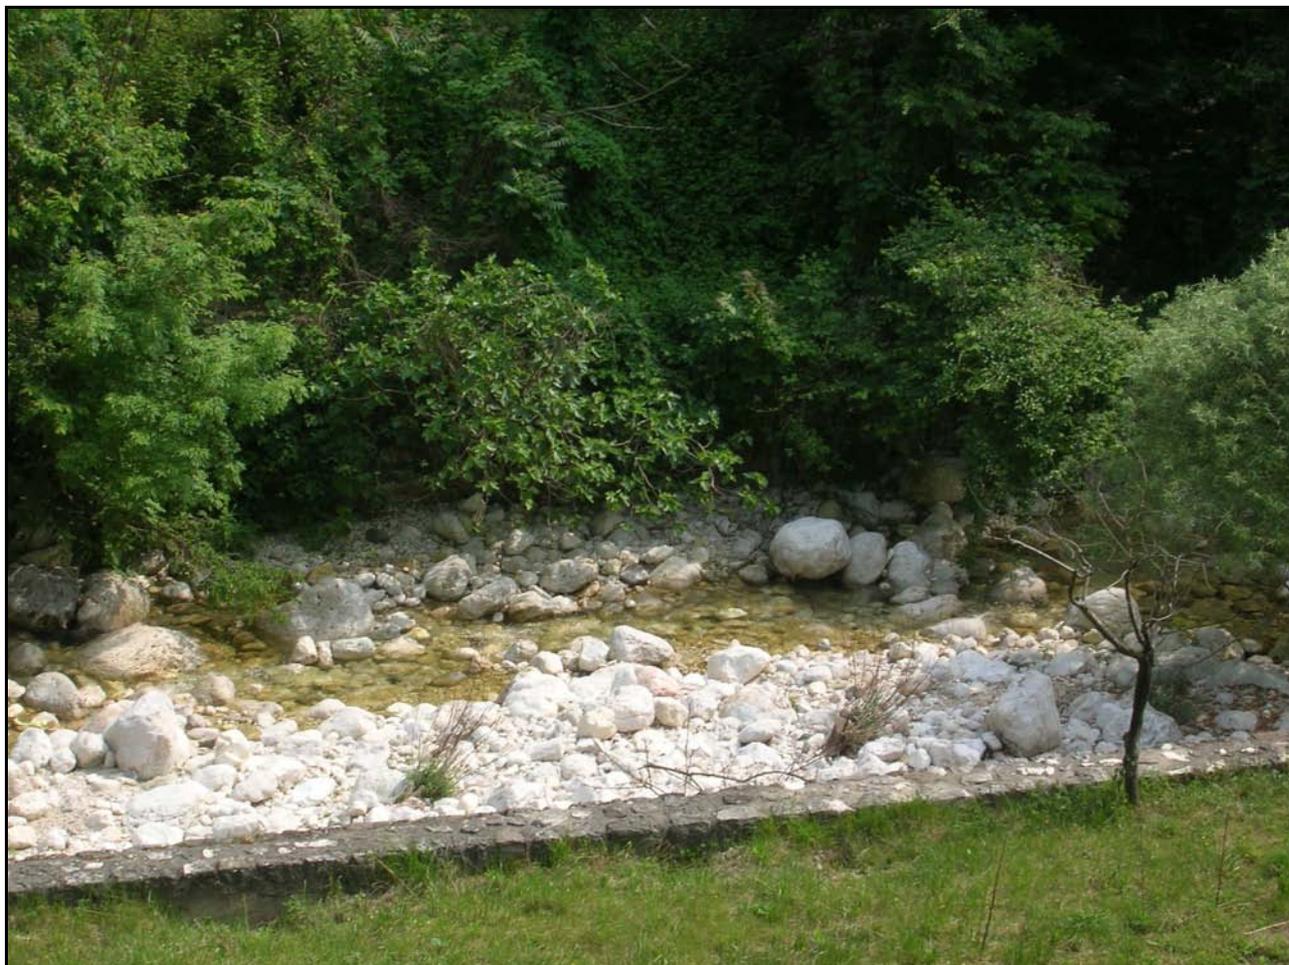
AVIA005	1	2	2b	3	4	5	6	7	8	9	10	11	12	13	14	IFF	Livello
	TER	VP1	VP2	AMP	CON	CID	ESO	RIT	ERO	SEZ	ITT	IDR	CVA	DET	MBT	Punteggio	
Dx	5		1	1	1	10	1	15	1	15	5	5	15	15	10	100	IV
Sx	25	10		15	15	10	1	15	1	15	5	5	15	15	10	157	III
Inizio muro in destra – fine muro in destra; lungh: 180 m

In sinistra è presente un muro in cemento in fralodo che impedisce lo sviluppo di vegetazione nella fascia perfluviale; in sponda sinistra invece la vegetazione è in fascia primaria ed è costituita dalla formazione arborea autoctona non riparia che si estende per più di 30 metri senza discontinuità. L'erosione è impedita anche in sponda sinistra, da muretti a secco. Le zone rifugio, le aree di frega e l'ombreggiatura sono scarse; questi fattori, insieme alla presenza di una briglia maggiore di 1 metro che ostacola la risalita dei pesci, determinano un'idoneità ittica solo sufficiente. I parametri biologici non variano rispetto al tratto a valle.

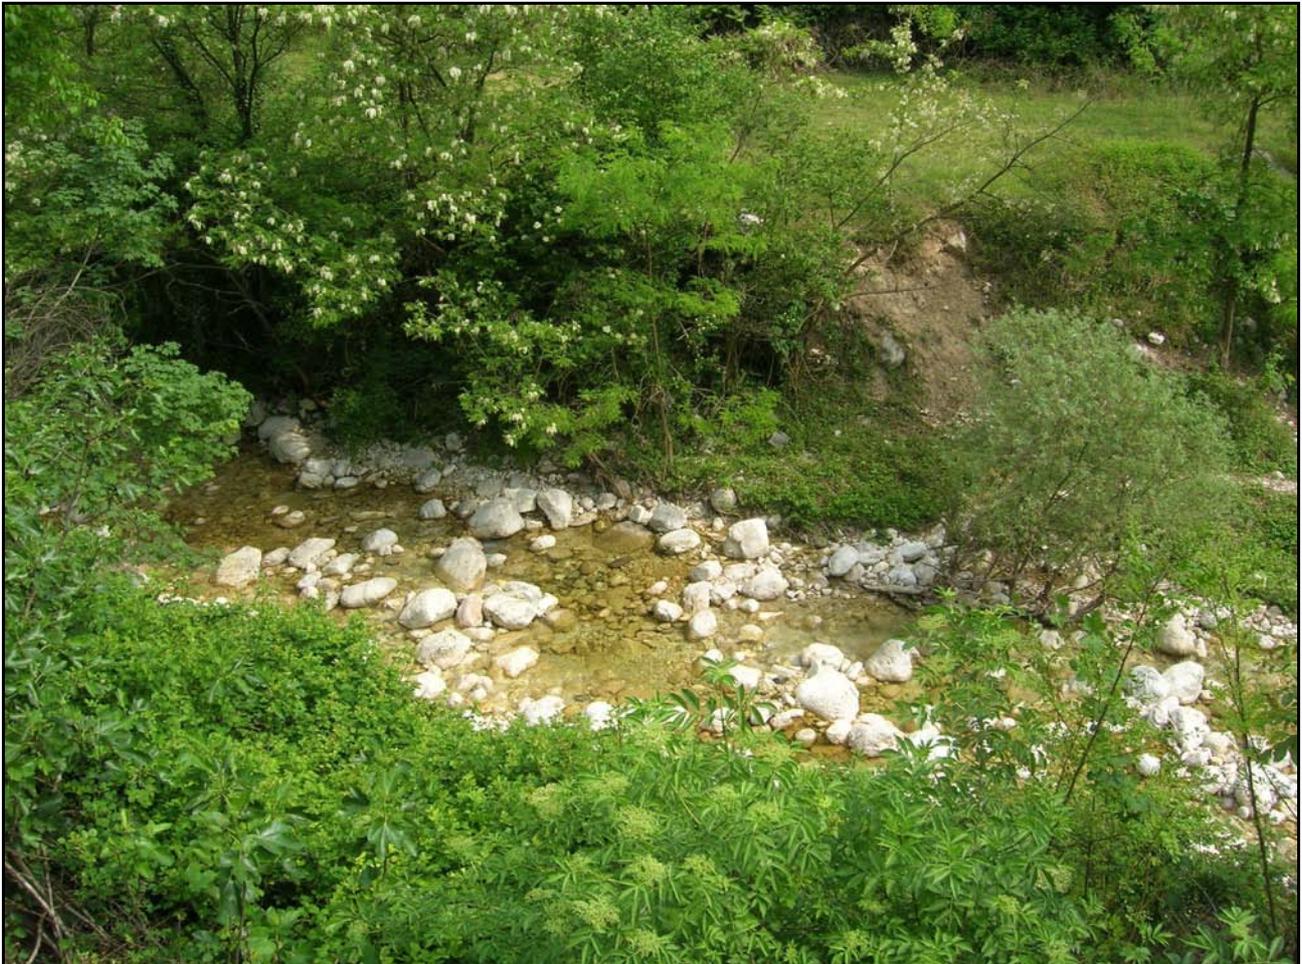
AVIA006	1	2	2b	3	4	5	6	7	8	9	10	11	12	13	14	IFF	
	TER	VP1	VP2	AMP	CON	CID	ESO	RIT	ERO	SEZ	ITT	IDR	CVA	DET	MBT	Punteggio	Livello
Dx	5	1		1	5	10	1	15	1	15	5	5	15	15	10	104	III-IV
Sx	5	1		1	5	10	1	15	1	15	5	5	15	15	10	104	III-IV
Fine muro in destra – inizio muri in destra e sinistra; lungh: 824 m

Nel tratto AVIA006 si sviluppano due strette bordure di arbusti autoctoni non ripari, a causa della presenza di prati antropici e coltivazioni. La funzionalità è limitata soprattutto dalla presenza di scogliere a secco poste a difesa spondale e da una successione di briglie a distanza > 3 volte l'alveo di morbida, che incide sulla sezione trasversale e determina un declassamento dell'idoneità ittica. C'è predominanza di un solo elemento idromorfologico, il correntino.

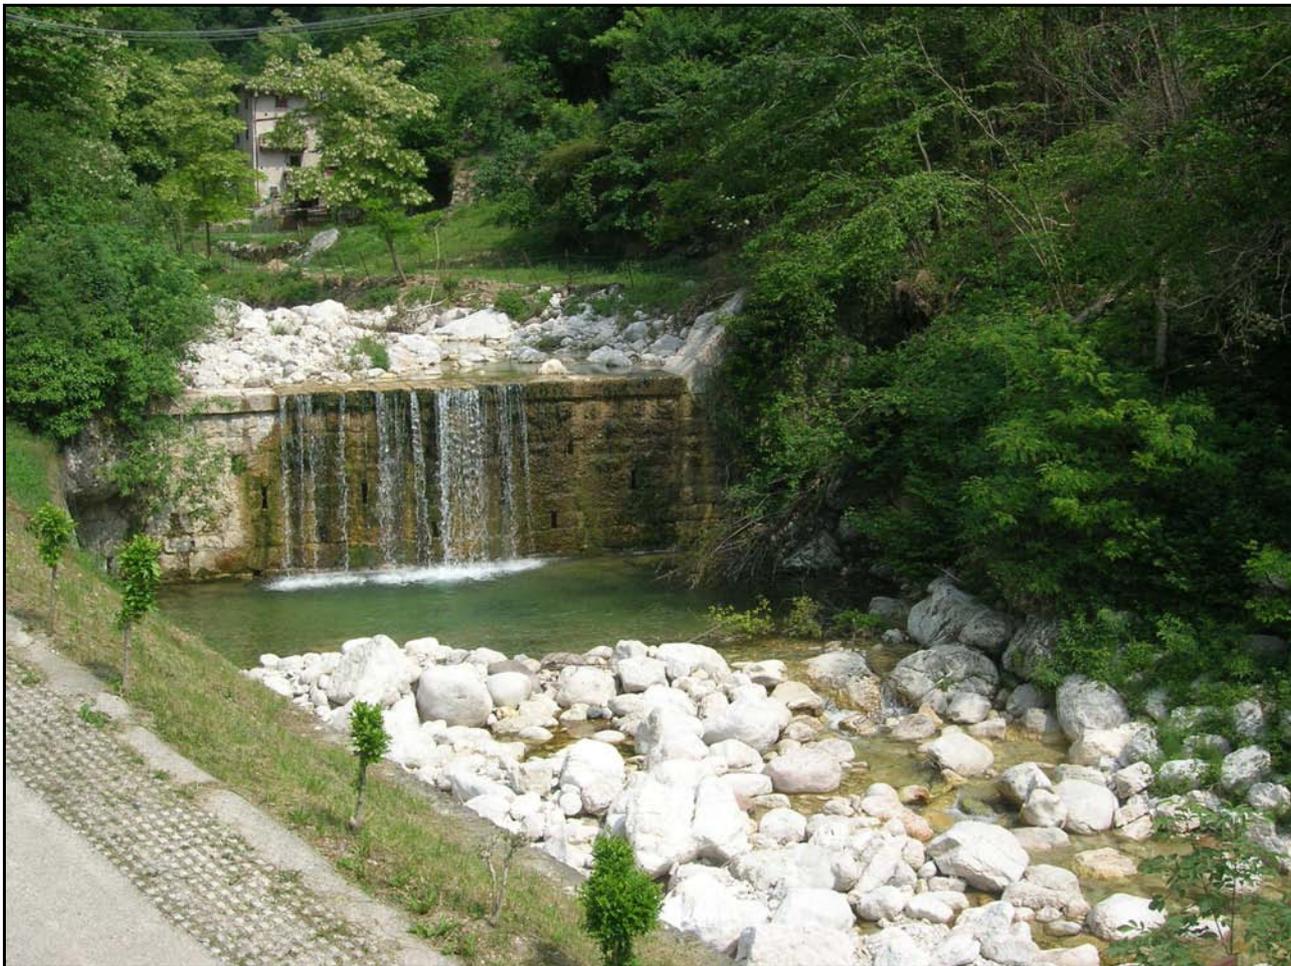
AVIA007	1	2	2b	3	4	5	6	7	8	9	10	11	12	13	14	IFF	
	TER	VP1	VP2	AMP	CON	CID	ESO	RIT	ERO	SEZ	ITT	IDR	CVA	DET	MBT	Punteggio	Livello
Dx	5		1	1	1	5	1	15	1	5	5	5	15	15	10	85	IV
Sx	20		1	1	1	5	1	15	1	5	5	5	15	15	10	100	IV

La presenza di argini in cemento in frodo impedisce la formazione della fascia perfluviale. Non c'è distinzione di ampiezza fra alveo bagnato, di morbida e di piena e, con le piene a variare è solamente il battente d'acqua, anziché l'ampiezza dell'alveo. Due alte briglie costituiscono un ostacolo per la fauna ittica, che non trova un habitat idoneo per il proprio sviluppo. Gli interventi artificiali determinano una sezione con scarsa diversità morfologica e impediscono l'erosione. Gli elementi idromorfologici sono indistinti, con scarsa diversificazione del fondo.

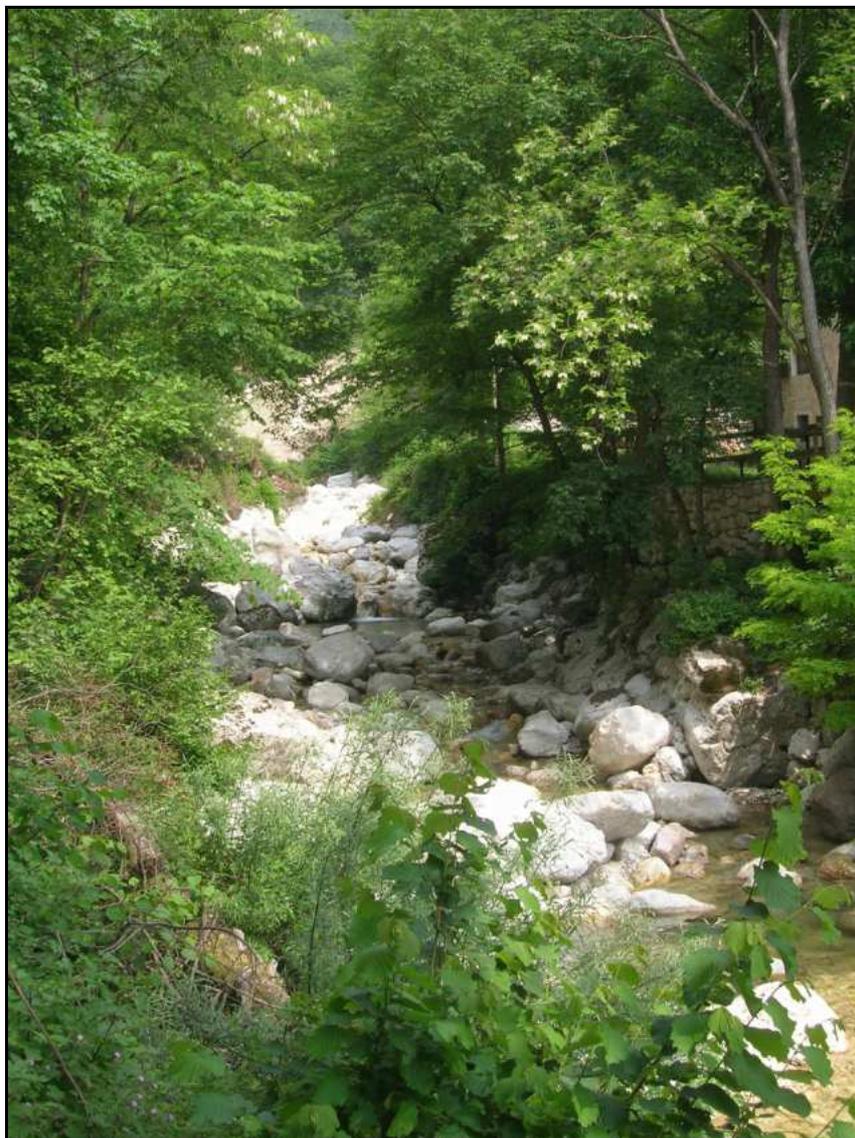
AVIA008	1	2	2b	3	4	5	6	7	8	9	10	11	12	13	14	IFF	
	TER	VP1	VP2	AMP	CON	CID	ESO	RIT	ERO	SEZ	ITT	IDR	CVA	DET	MBT	Punteggio	Livello
Dx	25	10		5	15	10	1	15	20	15	20	15	15	15	10	191	II-III
Sx	5	10		5	10	10	1	15	1	15	20	15	15	15	10	147	III
Fine muri in destra e sinistra – inizio muri in destra e sinistra; lungh: 188 m

su entrambe le rive si sviluppa una formazione arbustiva autoctona non riparia costituita in prevalenza da noccioli, limitata in ampiezza dalla strada in sponda destra e dai campi in sponda sinistra; inoltre è interrotta da erbacee non igrofile in sinistra. Su questa sponda l'erosione è impedita da un muro a secco. La diversità morfologica della sezione trasversale è discreta. In questo tratto gli elementi idromorfologici sono ben distinti ma posti a distanza irregolare. L'idoneità ittica è buona, per la presenza di discrete zone trofiche e zone rifugio.

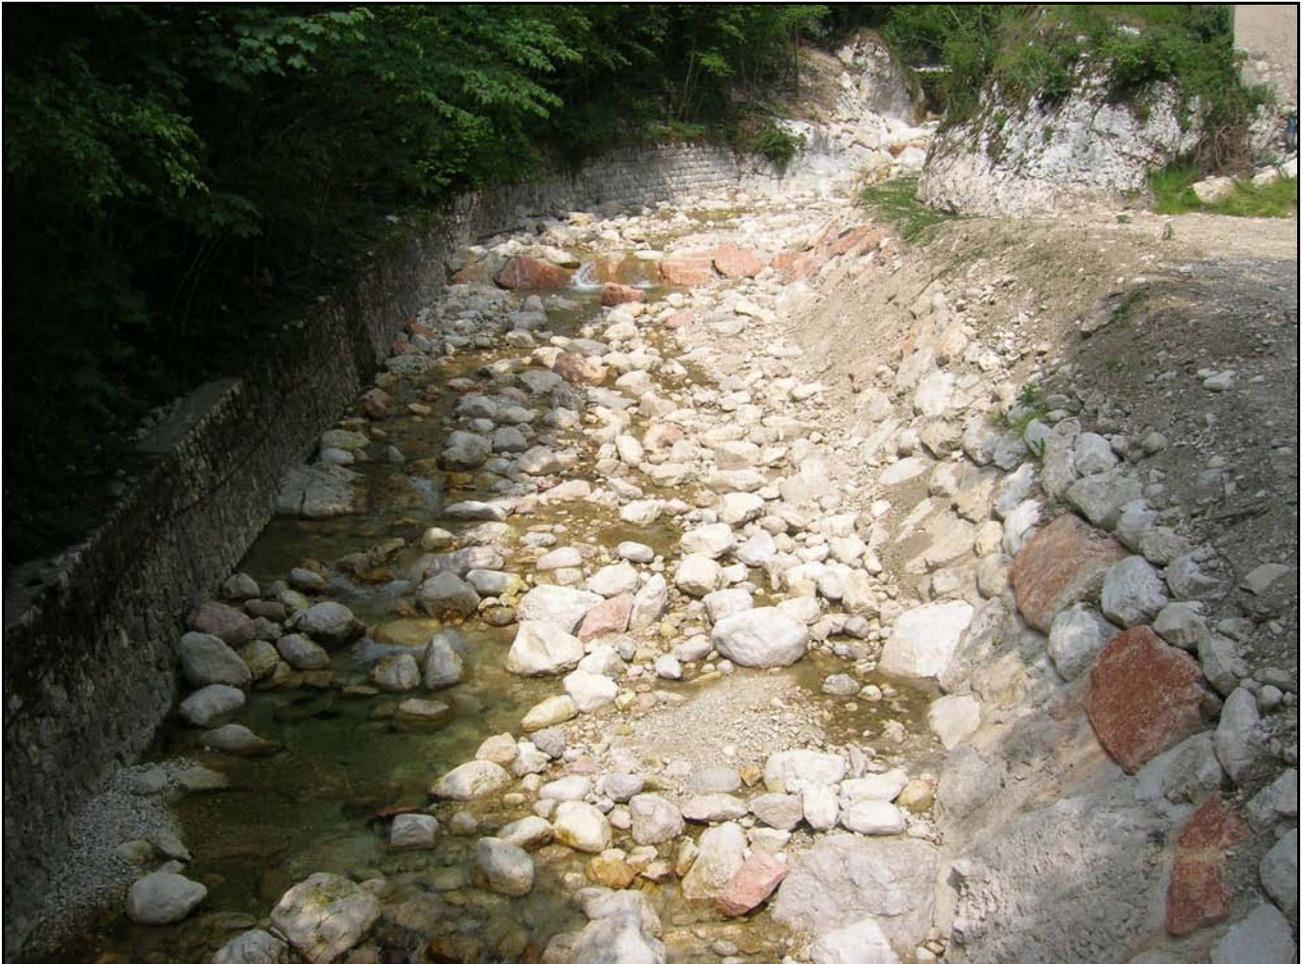
AVIA009	1	2	2b	3	4	5	6	7	8	9	10	11	12	13	14	IFF	Livello
	TER	VP1	VP2	AMP	CON	CID	ESO	RIT	ERO	SEZ	ITT	IDR	CVA	DET	MBT	Punteggio	
Dx	25		1	1	1	5	1	15	1	5	5	5	15	15	10	105	III-IV
Sx	20	1		1	1	5	1	15	1	5	5	5	15	15	10	100	IV

La morfologia della sezione trasversale risulta artificiale, con le sponde cementate; solo il fondo mantiene un residuo di naturalità, con predominanza di un solo elemento idromorfologico (runs). Variazioni di portata comportano solo cambiamenti di battente e non di ampiezza dell'alveo bagnato, compromettendo le condizioni idriche.

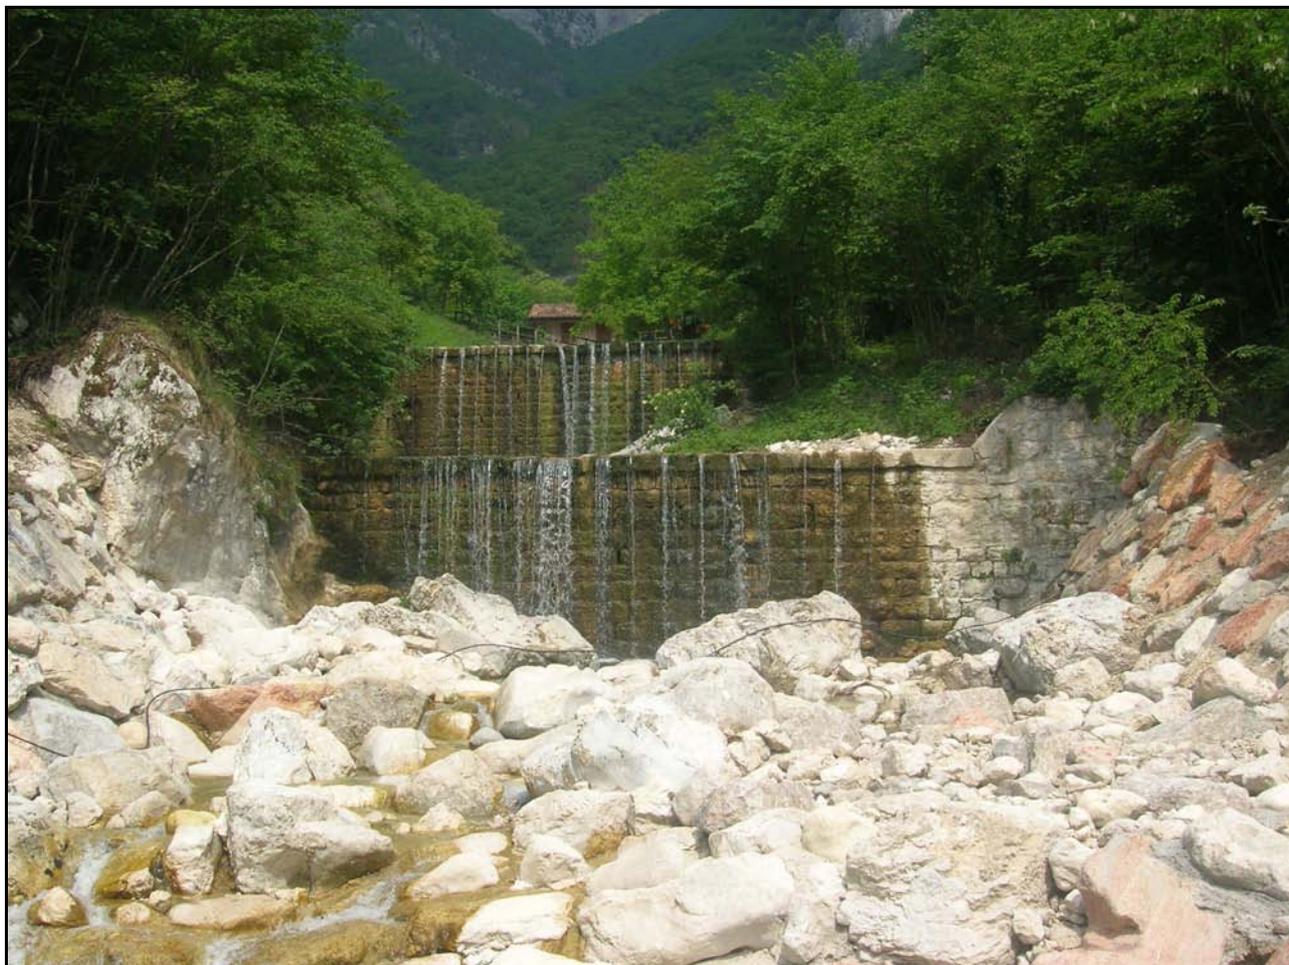
AVIA010	1	2	2b	3	4	5	6	7	8	9	10	11	12	13	14	IFF	Livello
	TER	VP1	VP2	AMP	CON	CID	ESO	RIT	ERO	SEZ	ITT	IDR	CVA	DET	MBT	Punteggio	
Dx	25	1		1	5	5	1	15	1	5	5	5	15	15	10	109	III-IV
Sx	25		1	1	1	5	1	15	1	5	5	5	15	15	10	105	III-IV
Inizio muro in cemento in sinistra – ponte; lungh: 38 m

La vegetazione della fascia perfluviale in destra è composta da arbusti esotici e infestanti che creano una copertura continua; in sinistra non c'è sviluppo di vegetazione. Le briglie sono poste ad una distanza minore di 3 volte la larghezza dell'alveo di morbida, compromettendo la naturalità della sezione, la capacità erosiva del corso d'acqua e l'idoneità ittica che è poco sufficiente: i pesci non riescono a spostarsi verso monte (per motivi trofici o riproduttivi) e questo determina una frammentazione delle popolazioni.

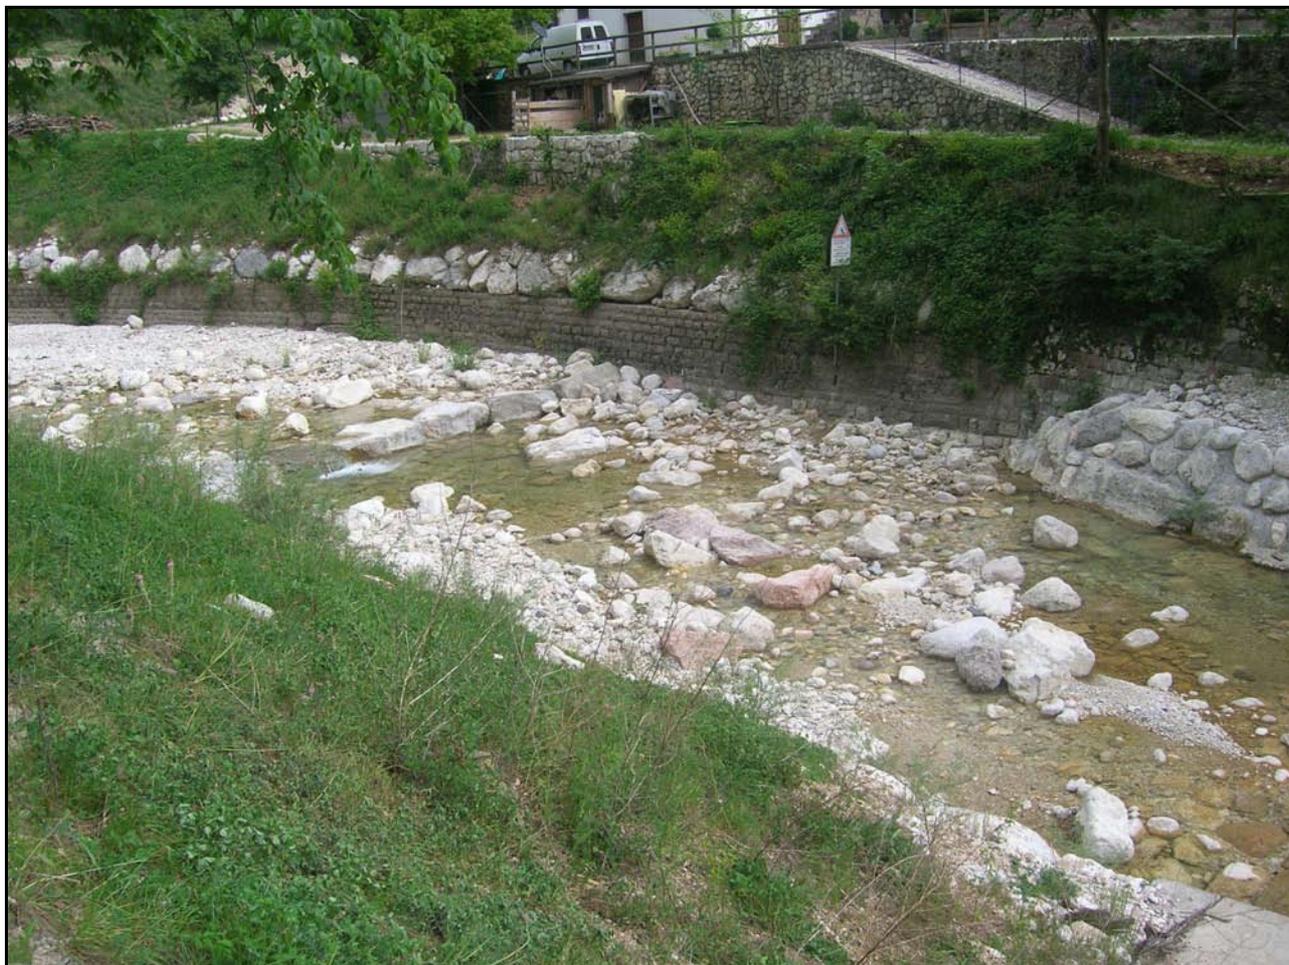
AVIA011	1	2	2b	3	4	5	6	7	8	9	10	11	12	13	14	IFF	Livello
	TER	VP1	VP2	AMP	CON	CID	ESO	RIT	ERO	SEZ	ITT	IDR	CVA	DET	MBT	Punteggio	
Dx	25	1		1	5	5	1	15	1	5	5	5	15	15	10	109	III-IV
Sx	5		1	1	1	5	1	15	1	5	5	5	15	15	10	85	IV
Ponte – confluenza ramo sinistro; lungh: 200 m

In destra è presente una formazione erbacea non igrofila, non funzionale ma con copertura continua; il muro in frodo in sinistra impedisce invece lo sviluppo di una fascia perfluviale. Il corso d'acqua non ha possibilità di esondare, confinato dall'argine cementato e da una scogliera in massi in destra che evita anche l'erosione. l'idoneità ittica è compromessa dalla mancanza di ombra e dalla scarsità di zone rifugio e aree di frega, oltre che dalla presenza di uno sbarramento non superabile Il periphyton è assente ed il detrito è costituito da frammenti riconoscibili e fibrosi. Le altre caratteristiche non variano rispetto al tratto a valle.

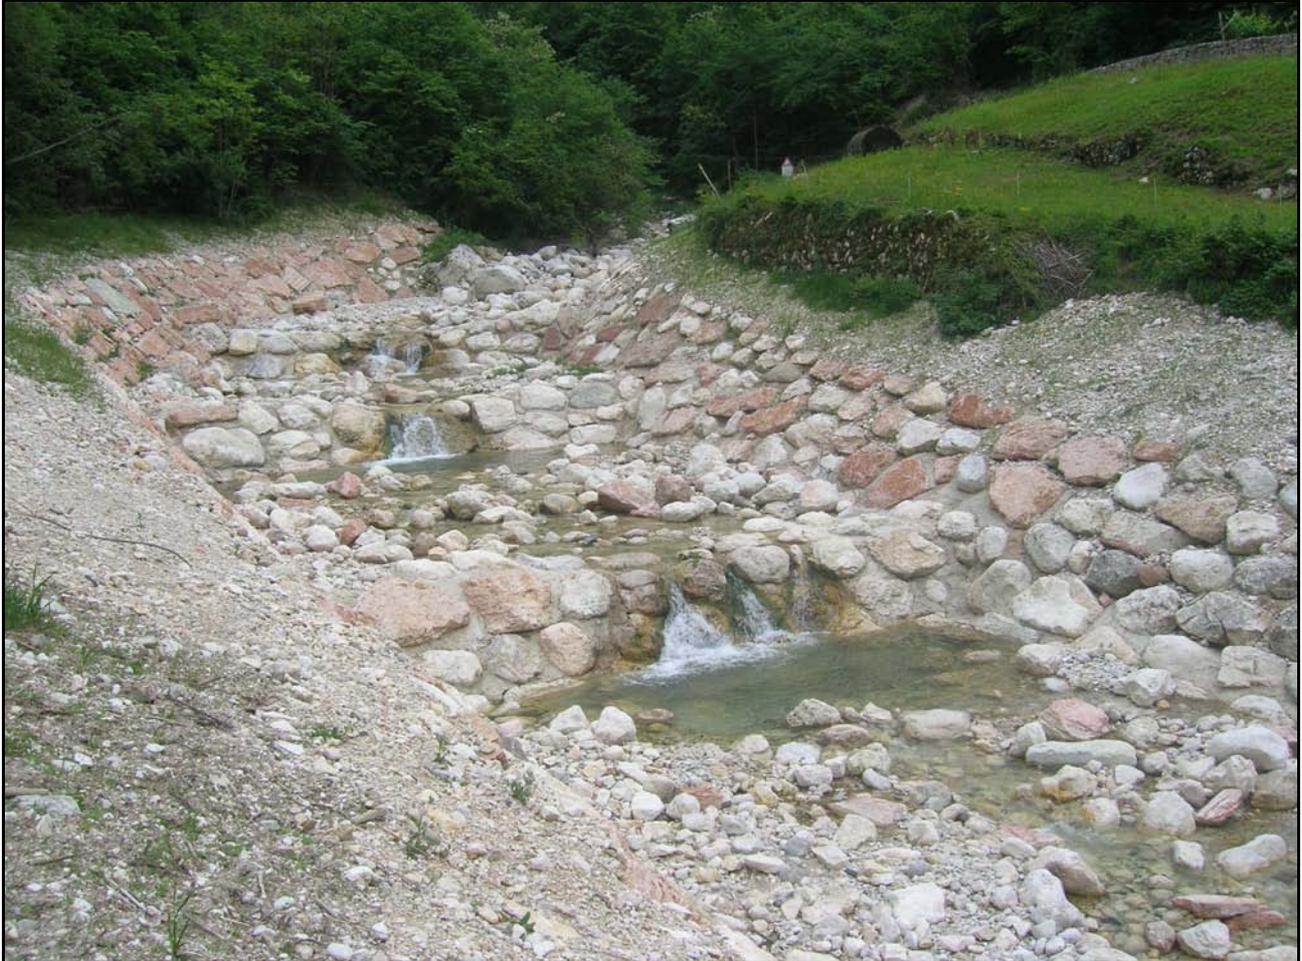
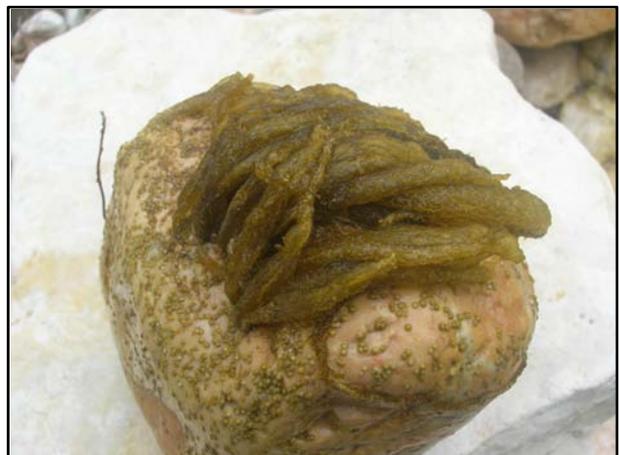
AVIA012	1	2	2b	3	4	5	6	7	8	9	10	11	12	13	14	IFF	Livello
	TER	VP1	VP2	AMP	CON	CID	ESO	RIT	ERO	SEZ	ITT	IDR	CVA	DET	MBT	Punteggio	
Dx	25		1	1	1	5	1	5	1	5	5	5	10	15	10	90	IV
Sx	5		1	1	1	5	1	5	1	5	5	5	10	15	10	70	IV

La funzionalità di questo tratto è scadente a causa dell'elevato grado di artificializzazione. I muri spondali, la successione di briglie ravvicinate e il rimaneggiamento del fondo compromettono le normali funzioni svolte dal fiume in condizioni di naturalità: il continuum trasversale è interrotto, con conseguente minor efficacia del sistema di autodepurazione e maggior difficoltà di intercettazione degli inquinanti. Questo si riflette sulle componenti biologiche, in particolare sulla componente vegetale in alveo, che mostra segni di alterazione, con sviluppo di alghe filamentose.

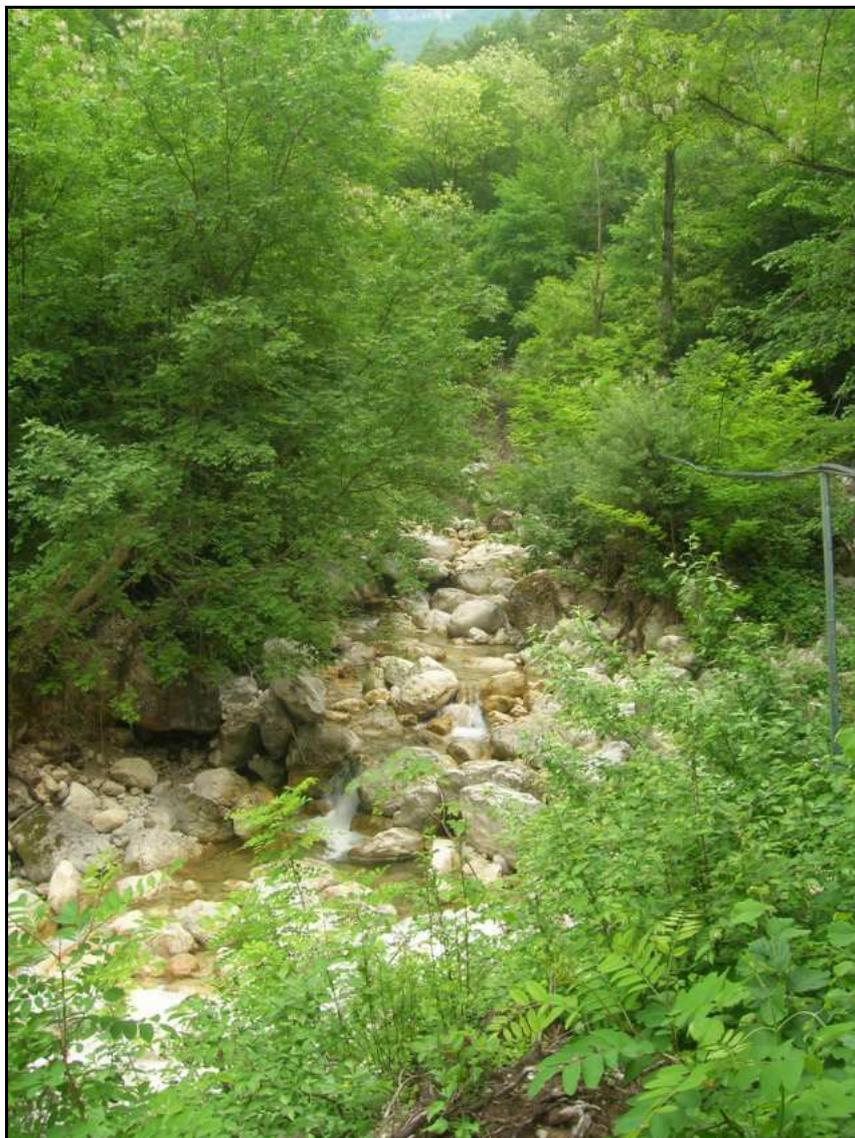
AVIA013	1	2	2b	3	4	5	6	7	8	9	10	11	12	13	14	IFF	
	TER	VP1	VP2	AMP	CON	CID	ESO	RIT	ERO	SEZ	ITT	IDR	CVA	DET	MBT	Punteggio	Livello
Dx	25	10		15	15	10	1	25	20	20	25	15	15	15	10	221	II
Sx	25	10		15	15	10	1	25	20	20	25	15	15	15	10	221	II
Fine argini – inizio prati in sinistra; lungh: 817 m

Il territorio circostante è caratterizzato da assenza di antropizzazione, con boschi che si estendono sui versanti. La vegetazione è costituita da una formazione arborea autoctona non riparia, ampia e continua. Le condizioni idriche sono influenzate da prelievi d'acqua ad uso irriguo e dal rilascio della diga del lago di Pra Da Stua. il substrato dell'alveo è molto diversificato, con grossi massi incassati, rami e zone di sedimentazione che svolgono un'efficace azione ritentiva. L'idromorfologia presenta una successione irregolare di elementi idromorfologici ben distinti (successione di raschi e pozze, step&pool). L'erosione delle rive è assente e la sezione trasversale integra, con elevata diversità ambientale. Anche l'idoneità ittica è elevata, nonostante la presenza di una briglia non superabile dai pesci.

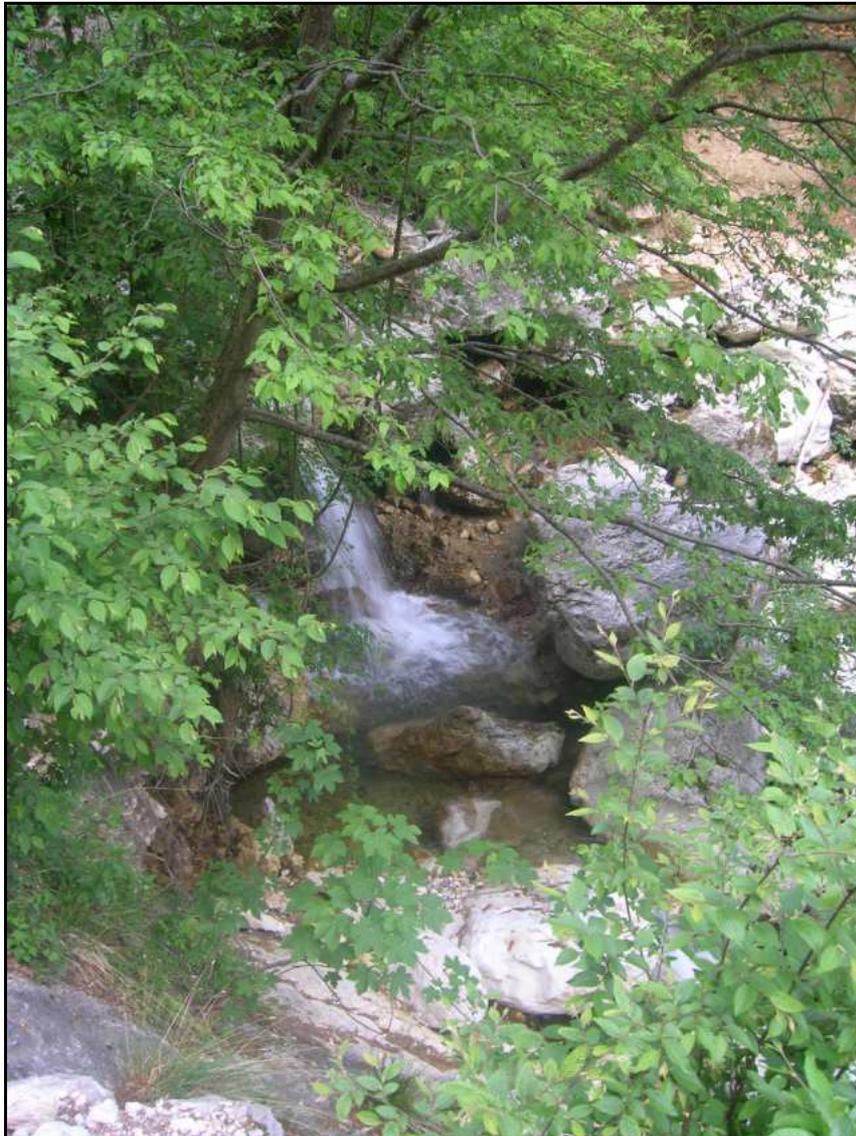
AVIA014	1	2	2b	3	4	5	6	7	8	9	10	11	12	13	14	IFF	
	TER	VP1	VP2	AMP	CON	CID	ESO	RIT	ERO	SEZ	ITT	IDR	CVA	DET	MBT	Punteggio	Livello
Dx	25	10		15	15	10	1	25	20	20	25	15	15	15	10	221	II
Sx	20	10		15	15	10	1	25	20	20	25	15	15	15	10	216	II

L'unica differenza rispetto al tratto precedente è rappresentata dalle caratteristiche del territorio circostante che è caratterizzato, in sponda sinistra da compresenza di aree naturali e usi antropici di territorio (praterie).

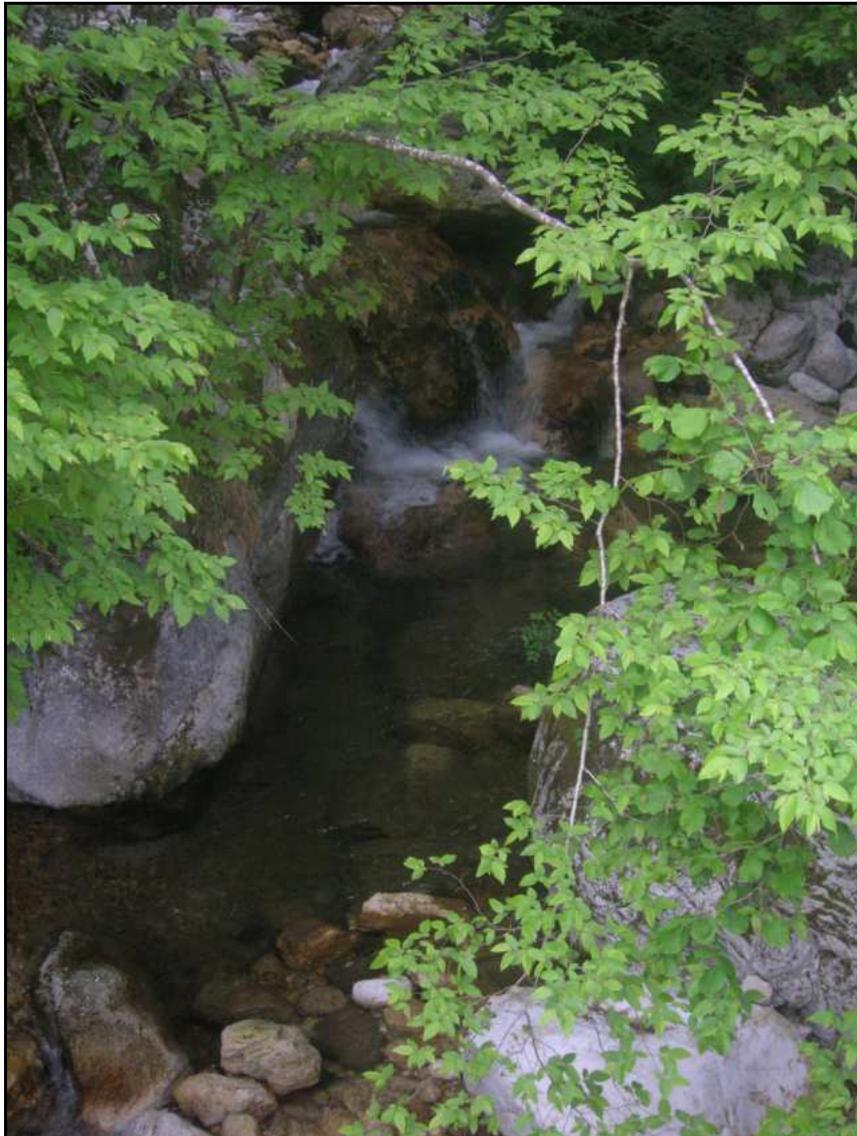
AVIA015	1	2	2b	3	4	5	6	7	8	9	10	11	12	13	14	IFF	Livello
	TER	VP1	VP2	AMP	CON	CID	ESO	RIT	ERO	SEZ	ITT	IDR	CVA	DET	MBT	Punteggio	
Dx	25	10		15	15	10	1	25	20	20	25	15	15	15	10	221	II
Sx	25	10		15	15	10	1	25	20	20	25	15	15	15	10	221	II

Il territorio circostante torna ad essere completamente naturale; il corso d'acqua scorre attraverso boschi misti di conifere e latifoglie, con assenza di interventi antropici, sia nella sezione trasversale che nel fondo. La forte acclività dei versanti impedisce l'espansione laterale del torrente durante le piene.

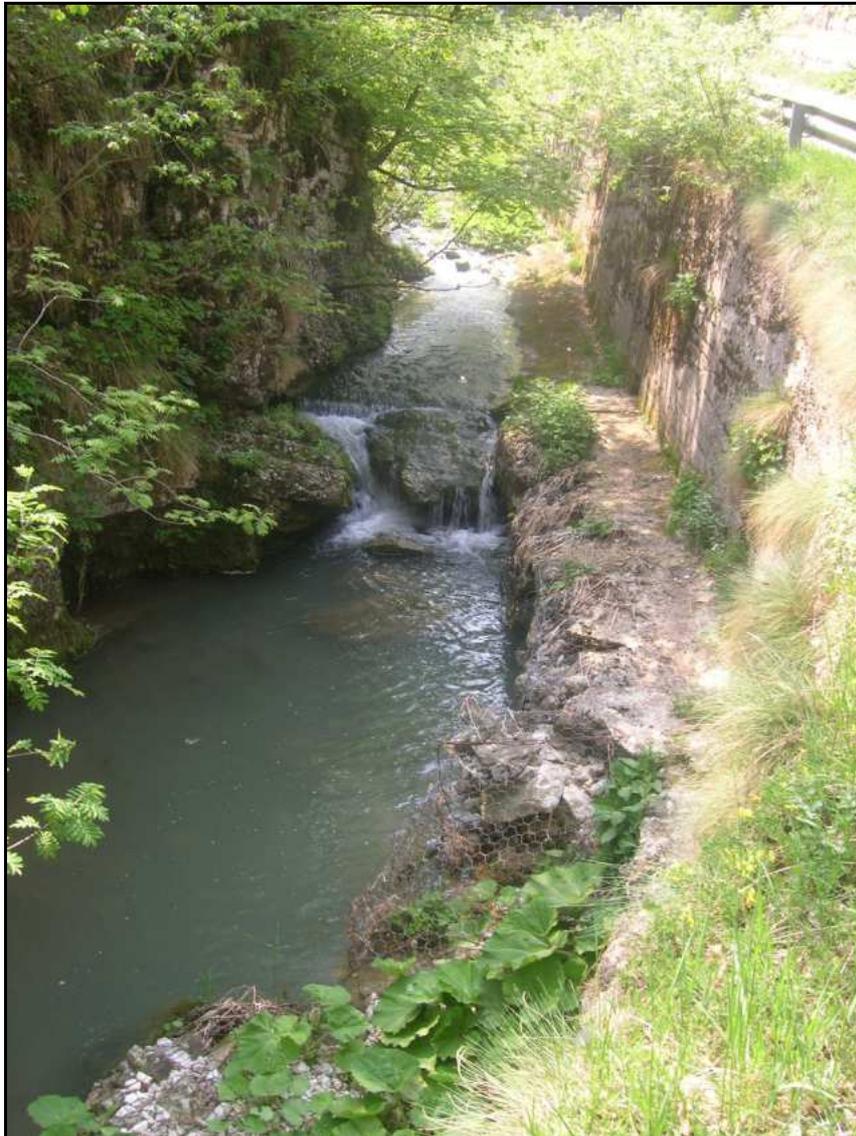
AVIA016	1	2	2b	3	4	5	6	7	8	9	10	11	12	13	14	IFF	
	TER	VP1	VP2	AMP	CON	CID	ESO	RIT	ERO	SEZ	ITT	IDR	CVA	DET	MBT	Punteggio	Livello
Dx	25	10		15	10	10	1	15	20	15	20	15	10	15	10	191	II-III
Sx	25		1	1	5	10	1	15	1	15	20	15	10	15	10	144	III
Strada vicina – ponte bivio; lungh: 551 m

In sinistra è presente un muro a sostegno della strada che scorre parallela al corso d'acqua, impedendo lo sviluppo di una vegetazione funzionale; si insedia solo una bordura continua di arbusti autoctoni non ripari. In destra la formazione autoctona arborea raggiunge un'ampiezza maggiore di 30 m ma è caratterizzata da alcune discontinuità causate dalla roccia affiorante dal versante. L'azione erosiva è assente in sponda destra ed è invece neutralizzata in sinistra dall'opera di difesa spondale.
