Torrente Aviana

Tabella 1: Punteggio, livello, giudizio IFF reale e relativo

Documentazione fotografica e descrizione dei tratti

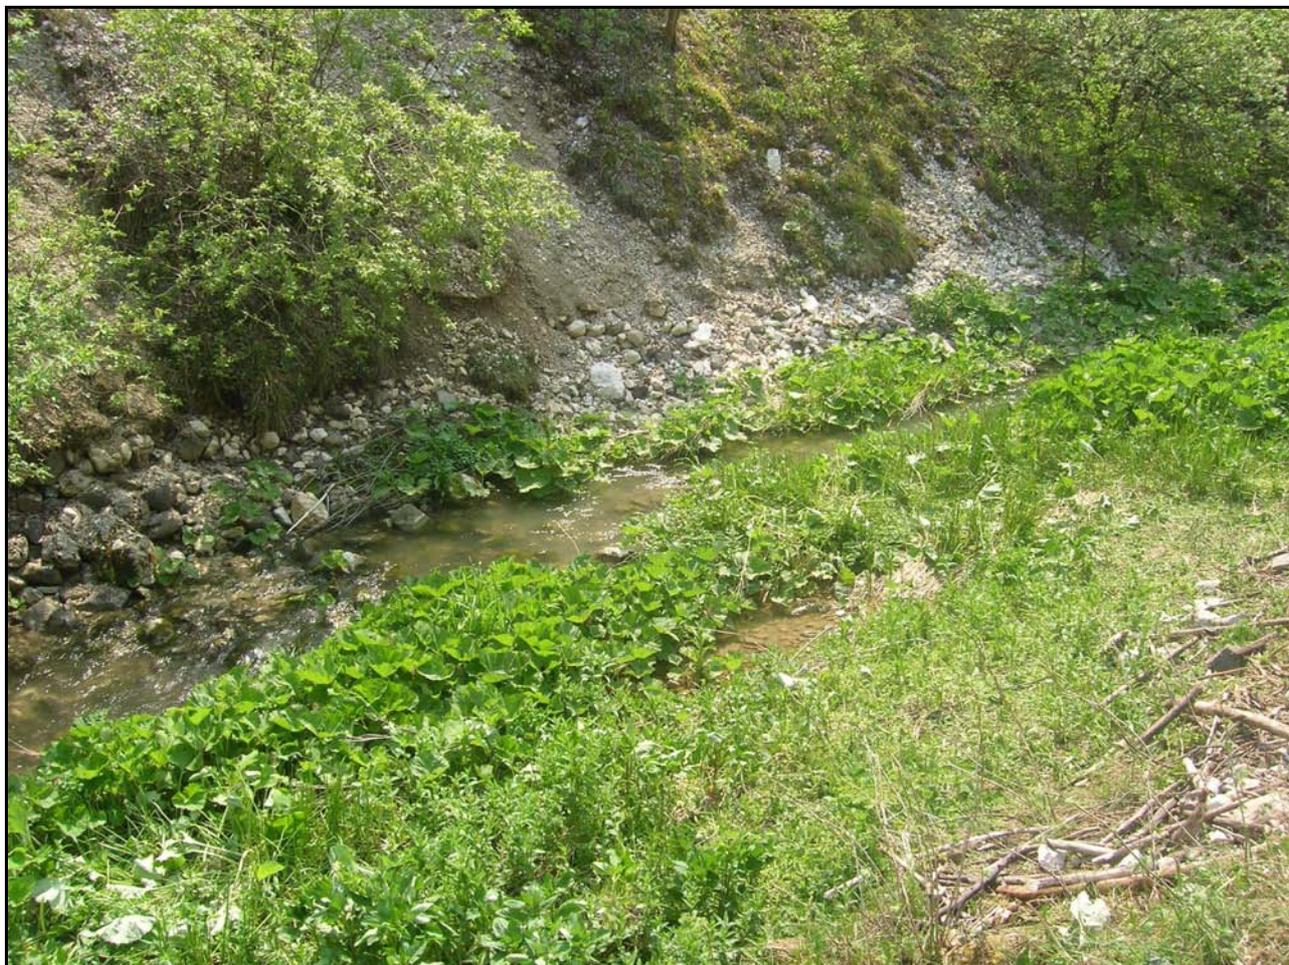
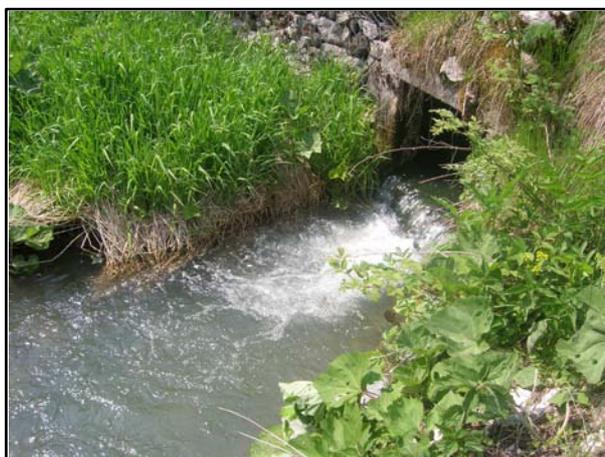
AVIA017	1	2	2b	3	4	5	6	7	8	9	10	11	12	13	14	IFF	
	TER	VP1	VP2	AMP	CON	CID	ESO	RIT	ERO	SEZ	ITT	IDR	CVA	DET	MBT	Punteggio	Livello
Dx	20	10		15	10	10	1	5	20	15	5	5	10	15	10	151	III
Sx	20		1	1	5	10	1	5	1	15	5	5	10	15	10	104	III-IV
Ponte bivio – diga; lungh: 161 m

Il tratto termina in corrispondenza del rilascio dalla diga (foto ma destra); sulla sponda sinistra è presente una bordura di erbacee non igrofile (solo una stretta fascia più vicina all'alveo bagnato è composta da specie igrofile, come il farfaraccio). La formazione arborea autoctona presente in destra è interrotta da fenomeni franosi del versante e dall'affioramento di roccia. L'idoneità ittica è sufficiente, a causa della scarsa presenza di microhabitat idonei allo sviluppo dei pesci. Prevale un solo elemento idromorfologico, lo scorrimento veloce. Sulla sponda sinistra è ancora presente il muro che impedisce l'erosione. La scarsa ombreggiatura comporta anche un aumento della percentuale di copertura di alghe filamentose. Nella comunità macrobentonica

continuano ad essere assenti i taxa più tolleranti. Sono stati campionati: Plecotteri della famiglia Leuctridae, Ephemerotteri Heptageniidae e Baetidae, Tricotteri Hydropsichidae e Ditteri Chironomidae.

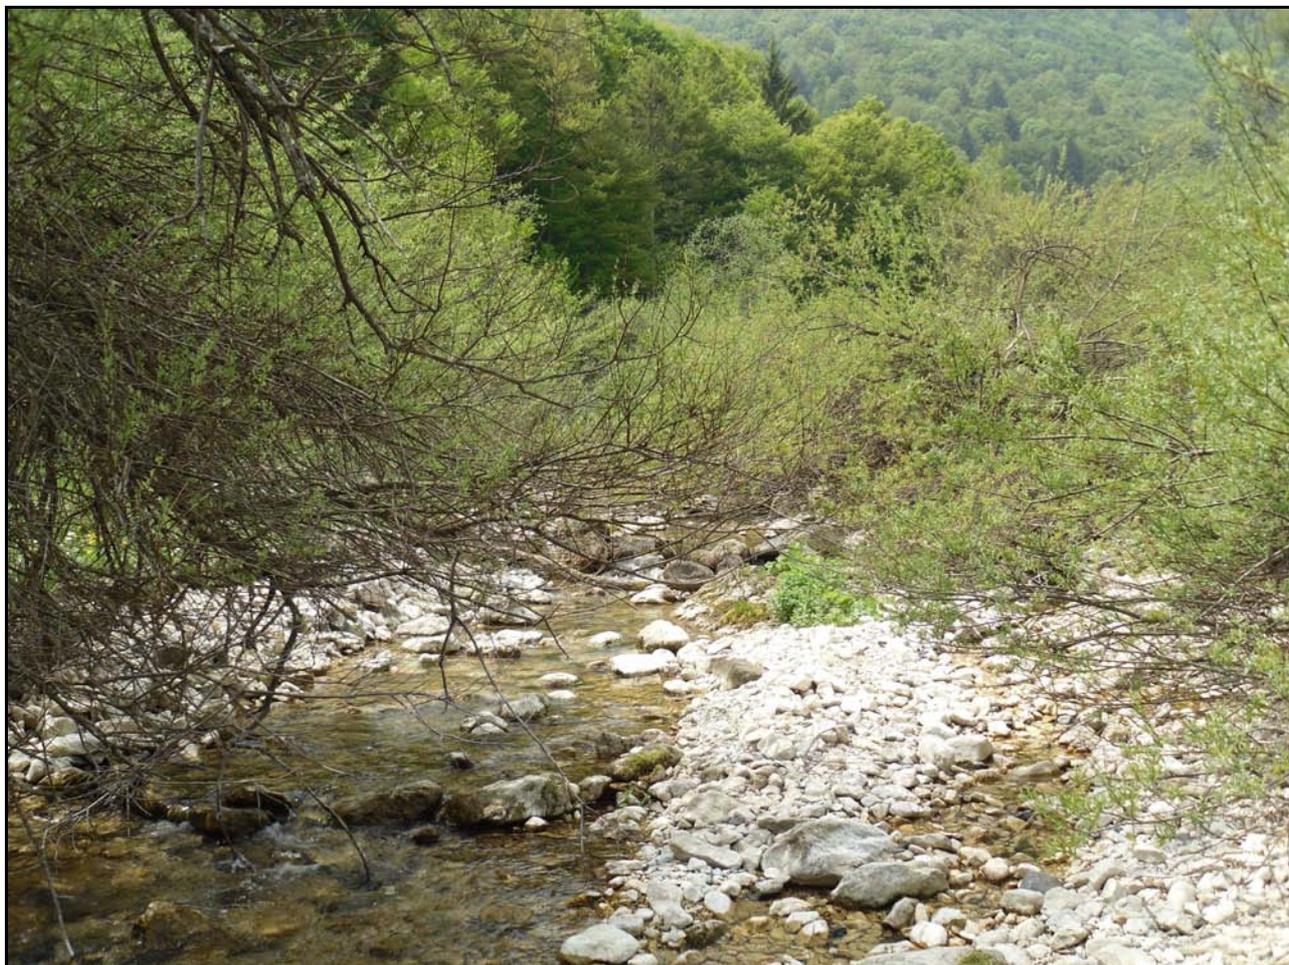
AVIA019	1	2	2b	3	4	5	6	7	8	9	10	11	12	13	14	IFF	
	TER	VP1	VP2	AMP	CON	CID	ESO	RIT	ERO	SEZ	ITT	IDR	CVA	DET	MBT	Punteggio	Livello
Dx	20	10		5	5	10	1	15	20	20	20	15	15	15	20	191	II-III
Sx	20	25		5	15	10	1	15	20	20	20	15	15	15	20	216	II
Fine lago – inizio bosco in sinistra; lungh: 61 m

Il territorio circostante è costituito in prevalenza da pascoli e praterie antropiche, nella fascia perfluviale si insediano, su entrambe le sponde, essenze riparie (salici) con ampiezza compresa tra 5 e 10 metri in sinistra, con limitazione esterna imposta dai prati, mentre in destra, i prati consentono l'insediamento solamente ad una bordura la cui ampiezza è poco superiore ai 2 metri. Le interruzioni delle formazioni funzionali appaiono frequenti in destra ove in sinistra appaiono inferiori al 5%. Le variazioni di portata stagionali sono naturaliformi amplificate da prelievi a scopo idroelettrico ed idropotabile posti a monte. Il fondo dell'alveo appare costituito da ciottoli e massi incassati con discrete strutture di ritenzione. L'erosione è assente e la sezione trasversale è integra ad elevata diversità ambientale. L'idoneità ittica risulta buona, anche se penalizzata dalla presenza di una diga a valle, per l'abbondante ombreggiatura e disponibilità di cibo. L'idromorfologia mostra una successione di elementi ben distinti posti a distanza irregolare. Le componenti biologiche non mostrano segni di alterazione.

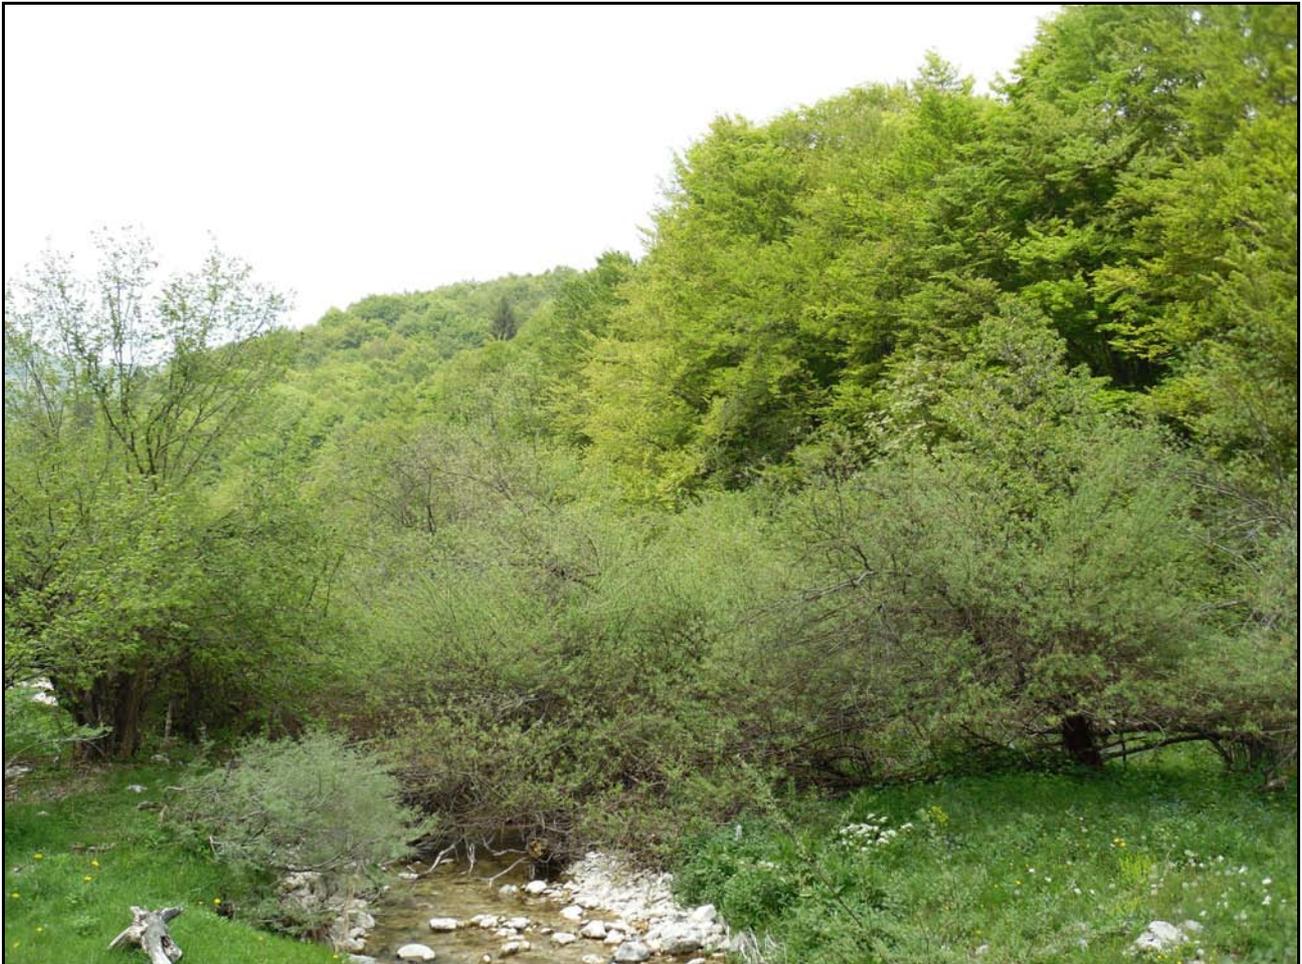
AVIA020	1	2	2b	3	4	5	6	7	8	9	10	11	12	13	14	IFF	Livello
	TER	VP1	VP2	AMP	CON	CID	ESO	RIT	ERO	SEZ	ITT	IDR	CVA	DET	MBT	Punteggio	
Dx	25	10		5	10	10	1	15	20	20	20	15	15	15	20	201	II
Sx	25	25		15	15	10	1	15	20	20	20	15	15	15	20	231	II
Inizio bosco in sinistra – inizio bordura riparia; lungh: 123 m

Il territorio circostante non presenta antropizzazione; la fascia perfluviale destra è costituita da una bordura di salici con alcune interruzioni e d'ampiezza compresa tra 10 e 20 metri, al contrario, in sinistra, è presente una formazione arbustiva continua di essenza riparie (salici) seguita dalla formazione arborea autoctona non riparia (faggi), ciò porta l'ampiezza cumulativa delle formazioni funzionali ad estendersi oltre i 30 metri. Le altre caratteristiche funzionali non variano rispetto al tratto a valle.

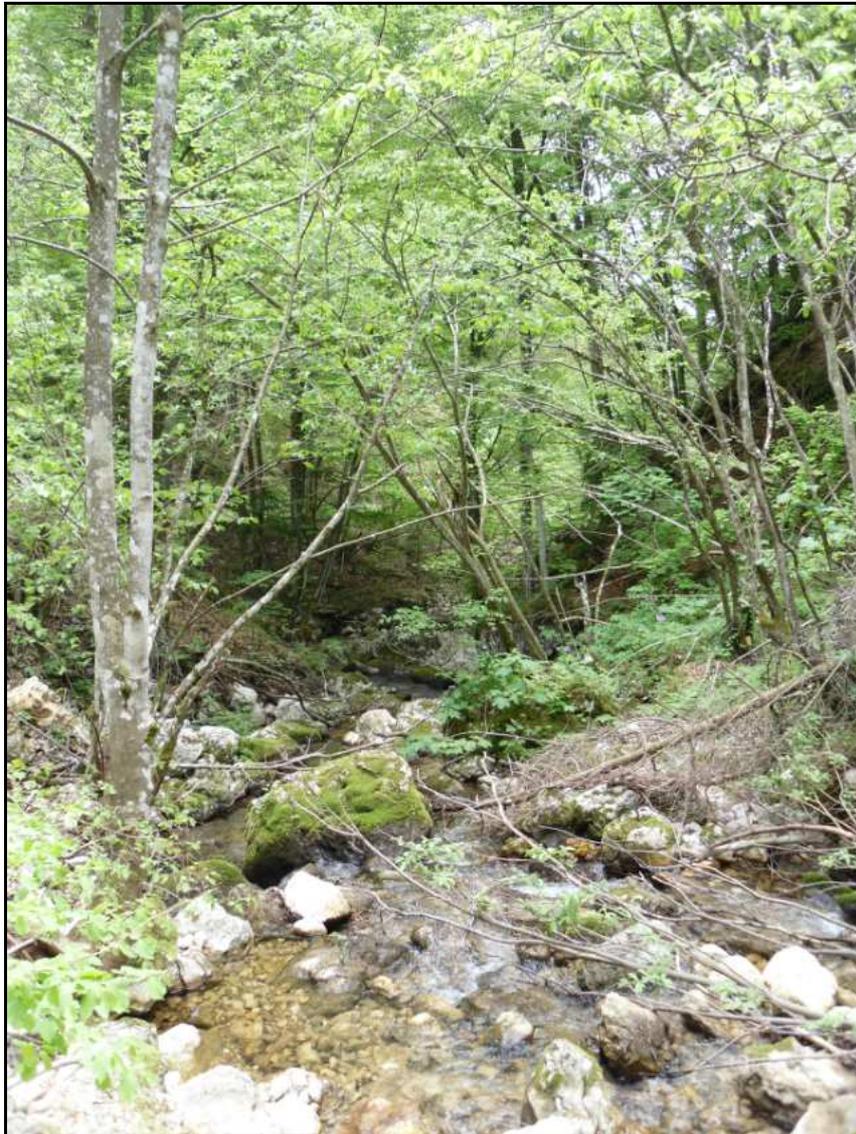
AVIA021	1	2	2b	3	4	5	6	7	8	9	10	11	12	13	14	IFF	
	TER	VP1	VP2	AMP	CON	CID	ESO	RIT	ERO	SEZ	ITT	IDR	CVA	DET	MBT	Punteggio	Livello
Dx	25	10		5	15	10	1	15	20	20	20	15	15	15	20	206	II
Sx	25	10		5	15	10	1	15	20	20	20	15	15	15	20	206	II
Inizio bordura riparia – fine bordura riparia; lungh: 78 m

La fascia perfluviale delle due sponde è costituita da bordure di essenze riparie, continue ma con ampiezza limitata dai prati (compresa tra 2 e 10 metri). Le altre caratteristiche funzionali non variano rispetto al tratto a valle.

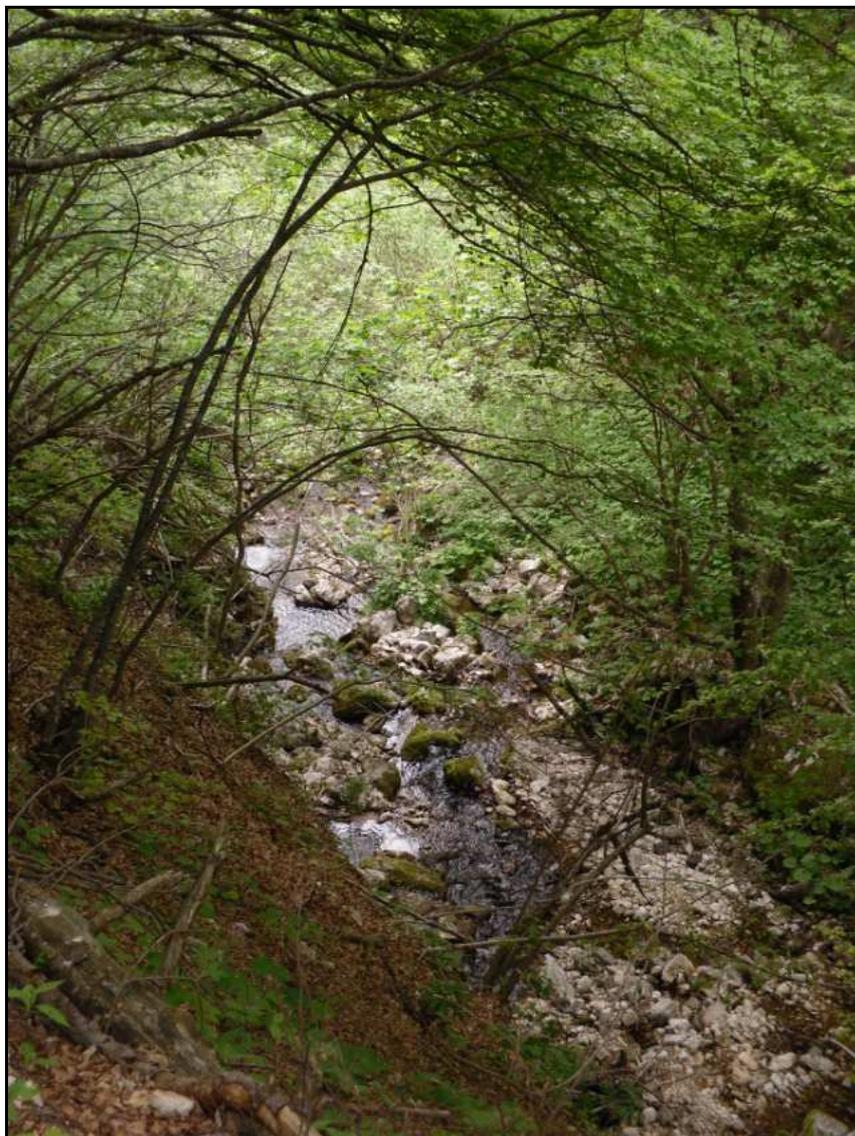
AVIA022	1	2	2b	3	4	5	6	7	8	9	10	11	12	13	14	IFF	
	TER	VP1	VP2	AMP	CON	CID	ESO	RIT	ERO	SEZ	ITT	IDR	CVA	DET	MBT	Punteggio	Livello
Dx	25	10		15	15	10	1	15	20	20	20	15	15	15	20	216	II
Sx	25	10		15	15	10	1	15	20	20	20	15	15	15	20	216	II
Fine bordura riparia – fine acqua; lungh: 1316 m

Le bordure di saliconi sono ora seguite dalla formazione arborea autoctona non riparia (faggi) portando così, su entrambe le sponde, l'ampiezza cumulativa delle formazioni funzionali oltre i 30 metri. Il fondo dell'alveo appare costituito da substrati diversificati con abbondanti strutture di ritenzione (massi, tronchi e radici). Le buone caratteristiche morfologiche (substrato diversificato, presenza di abbondanti zone rifugio e di produzione di cibo ed una buona ombreggiatura) permettono un'elevata idoneità ittica. Nel campionamento della comunità macrobentonica sono stati rinvenuti Plecotteri della fam. Nemuridae, Ephemeropteri Heptagenidae e Baetidae, Ditteri Simuliidae, Tricotteri Limephilidae e Rhyacophilidae, Crostacei Gammaridae, Tricladi.

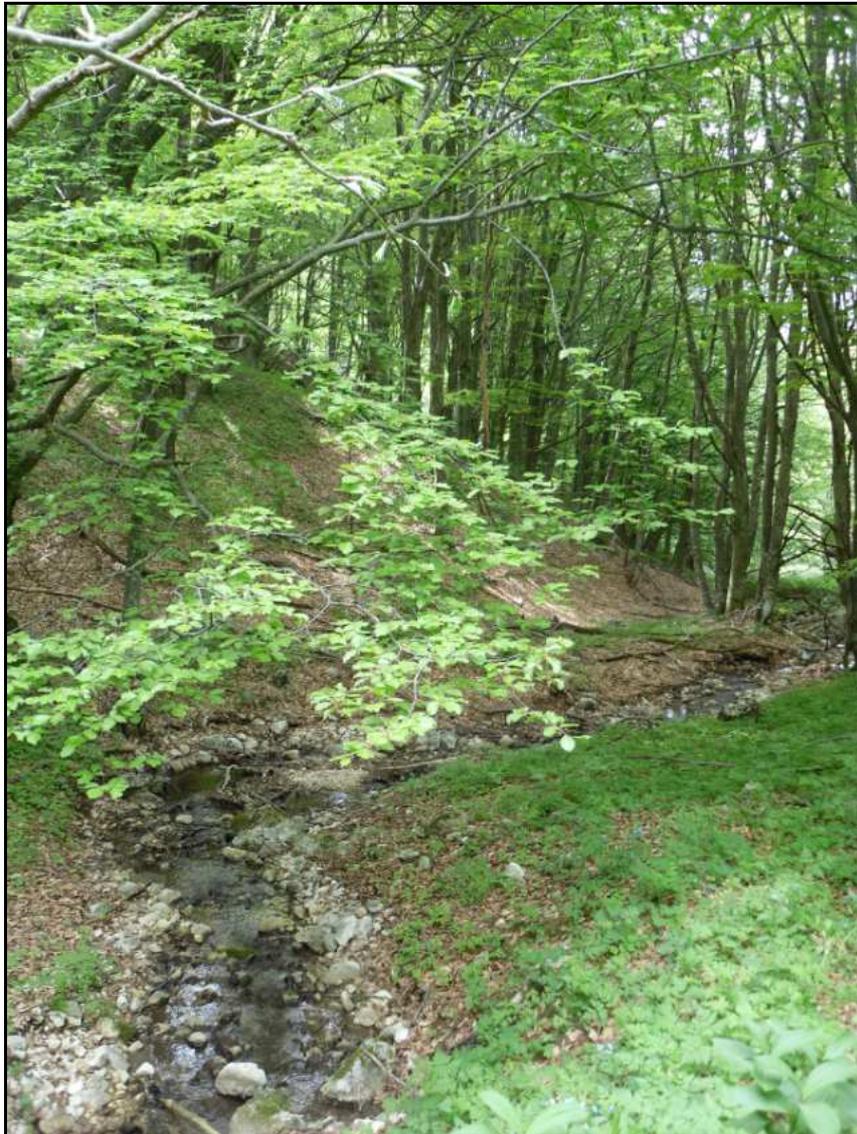
AVIA024	1	2	2b	3	4	5	6	7	8	9	10	11	12	13	14	IFF	
	TER	VP1	VP2	AMP	CON	CID	ESO	RIT	ERO	SEZ	ITT	IDR	CVA	DET	MBT	Punteggio	Livello
Dx	25	10		15	15	10	1	25	20	20	20	15	15	15	20	226	II
Sx	25	10		15	15	10	1	25	20	20	20	15	15	15	20	226	II

La vegetazione perfluviale è costituita da formazioni arboree autoctone non riparie (faggeta), con ampiezza superiore ai 30 metri e discontinuità inferiori al 10 %. Le altre caratteristiche funzionali non variano rispetto al tratto AVIA022 con l'eccezione dell'idoneità ittica che ora appare discreta.

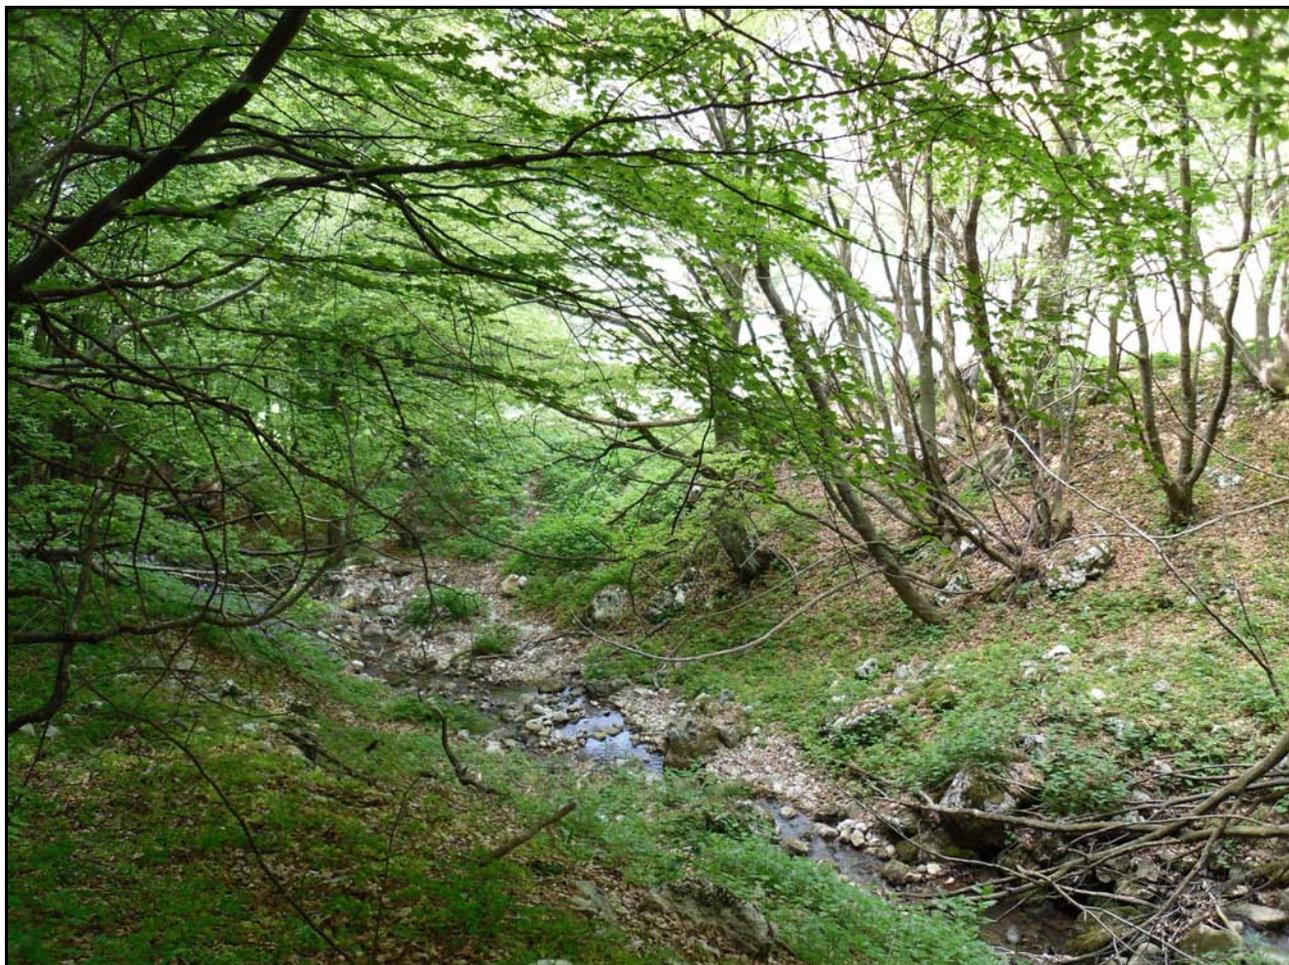
AVIA025	1	2	2b	3	4	5	6	7	8	9	10	11	12	13	14	IFF	
	TER	VP1	VP2	AMP	CON	CID	ESO	RIT	ERO	SEZ	ITT	IDR	CVA	DET	MBT	Punteggio	Livello
Dx	20	10		10	10	10	1	25	20	20	20	15	15	15	20	211	II
Sx	25	10		15	10	10	1	25	20	20	20	15	15	15	20	221	II

Il territorio circostante, in sponda destra, mostra in prevalenza praterie e pascoli antropici, mentre in sponda sinistra il territorio appare ancora privo di pressioni antropiche rilevanti. La fascia perifluviale destra, sempre costituita dalla faggeta, si sviluppa con ampiezza inferiore rispetto al precedente tratto (compresa tra 30 e 10 m) a causa della limitazione esterna imposta dai prati di origine antropica. Sono presenti, in entrambe le sponde, alcune discontinuità (10-25%) delle formazioni funzionali, date da porzioni di suolo a copertura erbacea non igrofila.

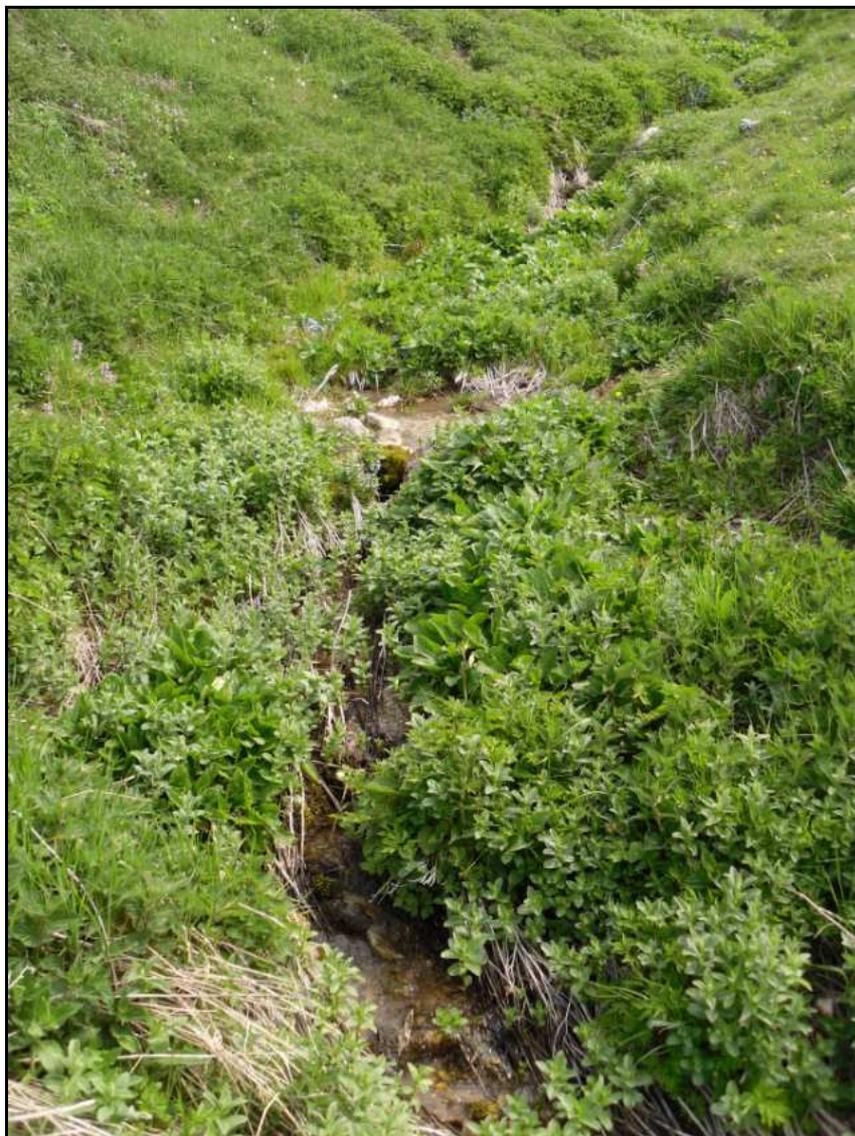
AVIA026	1	2	2b	3	4	5	6	7	8	9	10	11	12	13	14	IFF	
	TER	VP1	VP2	AMP	CON	CID	ESO	RIT	ERO	SEZ	ITT	IDR	CVA	DET	MBT	Punteggio	Livello
Dx	20	1		1	5	10	1	5	20	20	5	5	15	15	20	143	III
Sx	20	1		1	5	10	1	5	20	20	5	5	15	15	20	143	III
Fine faggi – fine rilevamento (1800 ms.l.m.); lungh: 794 m

L'ultimo tratto del torrente Aviana scorre in un ambiente dominato dai pascoli di origine antropica; la vegetazione della fascia perifluviale, in entrambe le sponde, è caratterizzata dalla presenza di una formazione continua erbacea non igrofila. Il fondo dell'alveo appare scarsamente diversificato con limitate strutture di ritenzione. L'idoneità ittica è poco sufficiente, penalizzata dalle scarse zone rifugio e dall'inadeguata ombreggiatura. Per quanto riguarda l'idromorfologia vi è la predominanza di un solo elemento. Le altre caratteristiche funzionali non variano rispetto al tratto a valle.
