Torrente Avisio

Tabella 1: Punteggio, livello, giudizio IFF reale e relativo

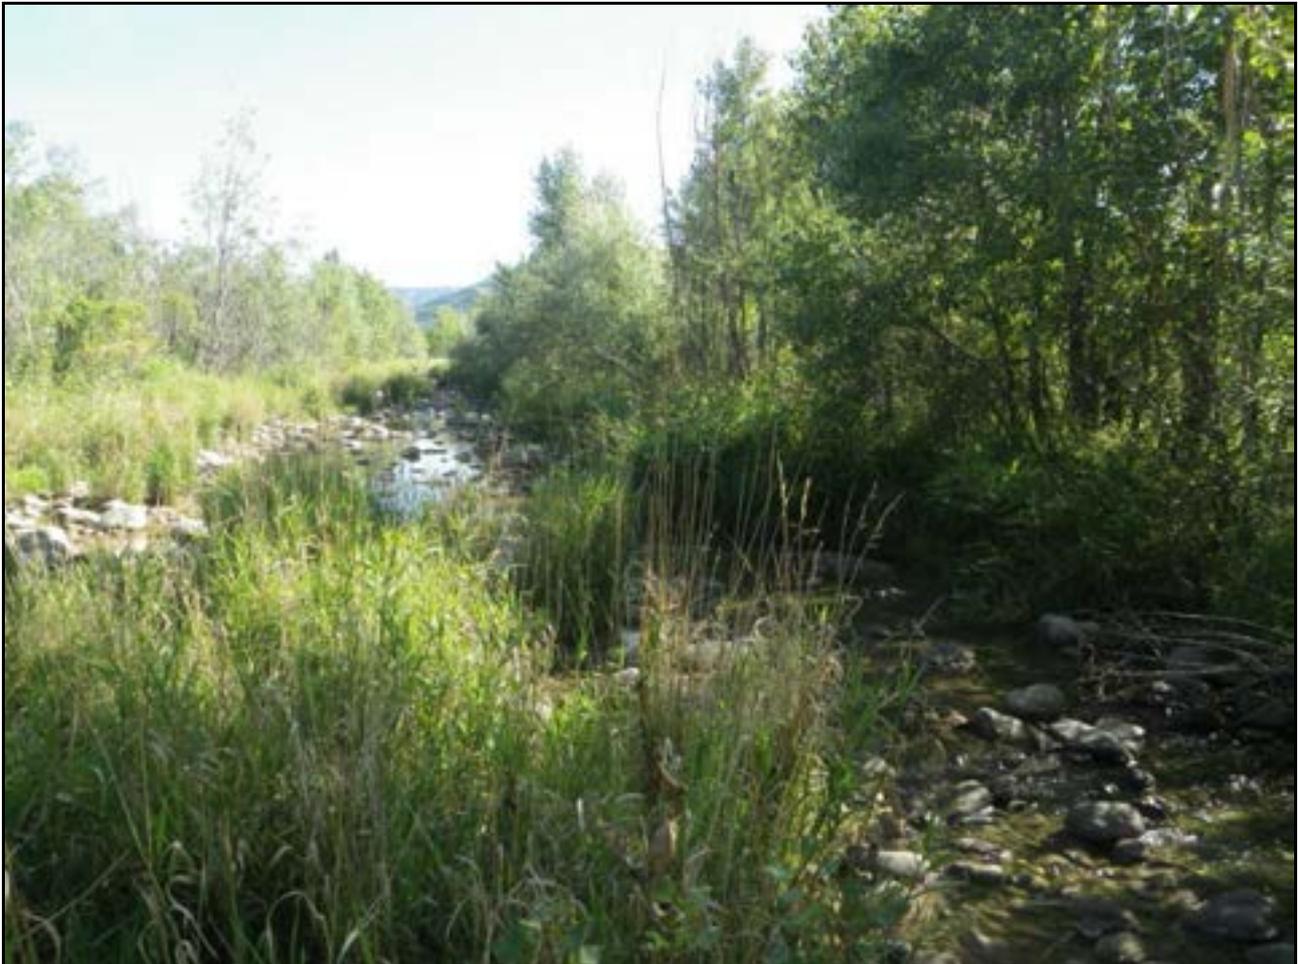
Questo tratto mostra, su ambo le sponde, una diminuzione dell'ampiezza della formazione arborea riparia, che appare ora compresa tra 30 e 10 metri; il limite esterno è imposto da aree con vegetazione rada e suolo nudo. In sponda destra la formazione funzionale mostra inoltre alcune interruzioni (10-25%) determinate da suolo nudo. Le altre caratteristiche funzionali non variano rispetto al precedente tratto, fatta eccezione per l'erosione, che appare evidente, con alveo fortemente inciso lungo tutto il tratto (foto); ciò può essere determinato dalla presenza di sbarramenti artificiali (diga) posti a monte, che intercettando l'intero trasporto solido (compresa gran parte di quello in sospensione), provocano un'erosione accentuata dell'alveo a valle.

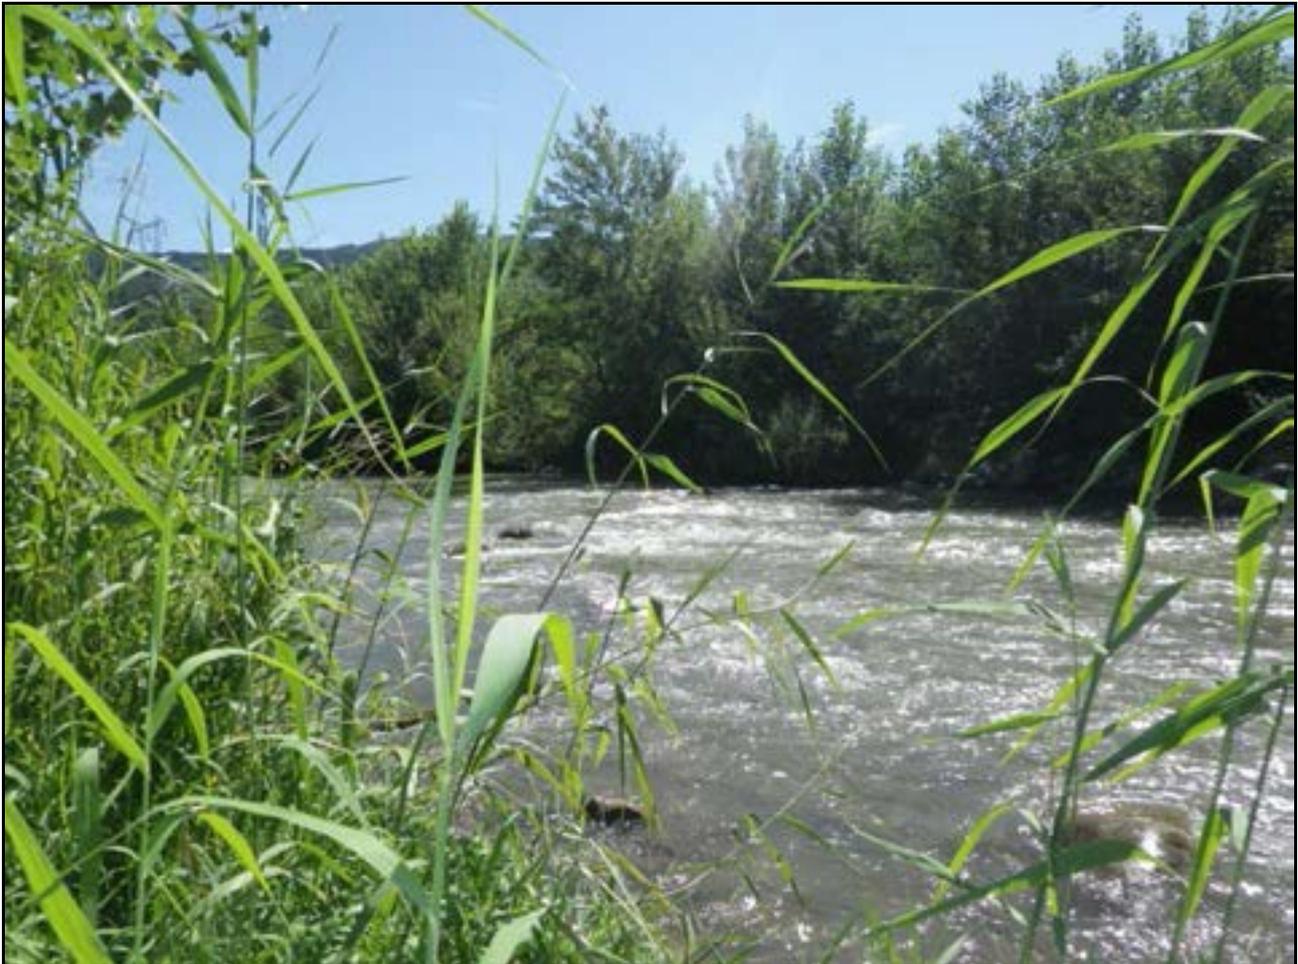
Il territorio circostante è caratterizzato dalla presenza di colture per meanti ed urbanizzazione rada. La vegetazione della fascia perifluviale, secondaria per la presenza di arginature non per meabili, è caratterizzata, su entrambe le sponde, da una formazione arbustiva di essenze riparie, d'ampiezza compresa tra 30 e 10 metri con alcune discontinuità per suolo nudo, il quale si pone anche come limite esterno delle formazioni funzionali. L'efficacia di esondazione è garantita da un alveo di piena ordinaria largo tra 2 e 3 volte l'alveo di morbida. Le opere di difesa spondale impediscono l'erosione delle sponde. La sezione è artificializzata, con residuo di naturalità solo nel fondo. Il campionamento della comunità macrobentonica ha evidenziato la presenza di Plecotteri Leuctridae, Efemerotteri Heptageniidae Beatidae e Hephemerellidae, Tricotteri Rhyacophilidae e Limnephilidae, Ditteri della famiglia Simuliidae. Le altre caratteristiche funzionali non variano rispetto al tratto a valle.

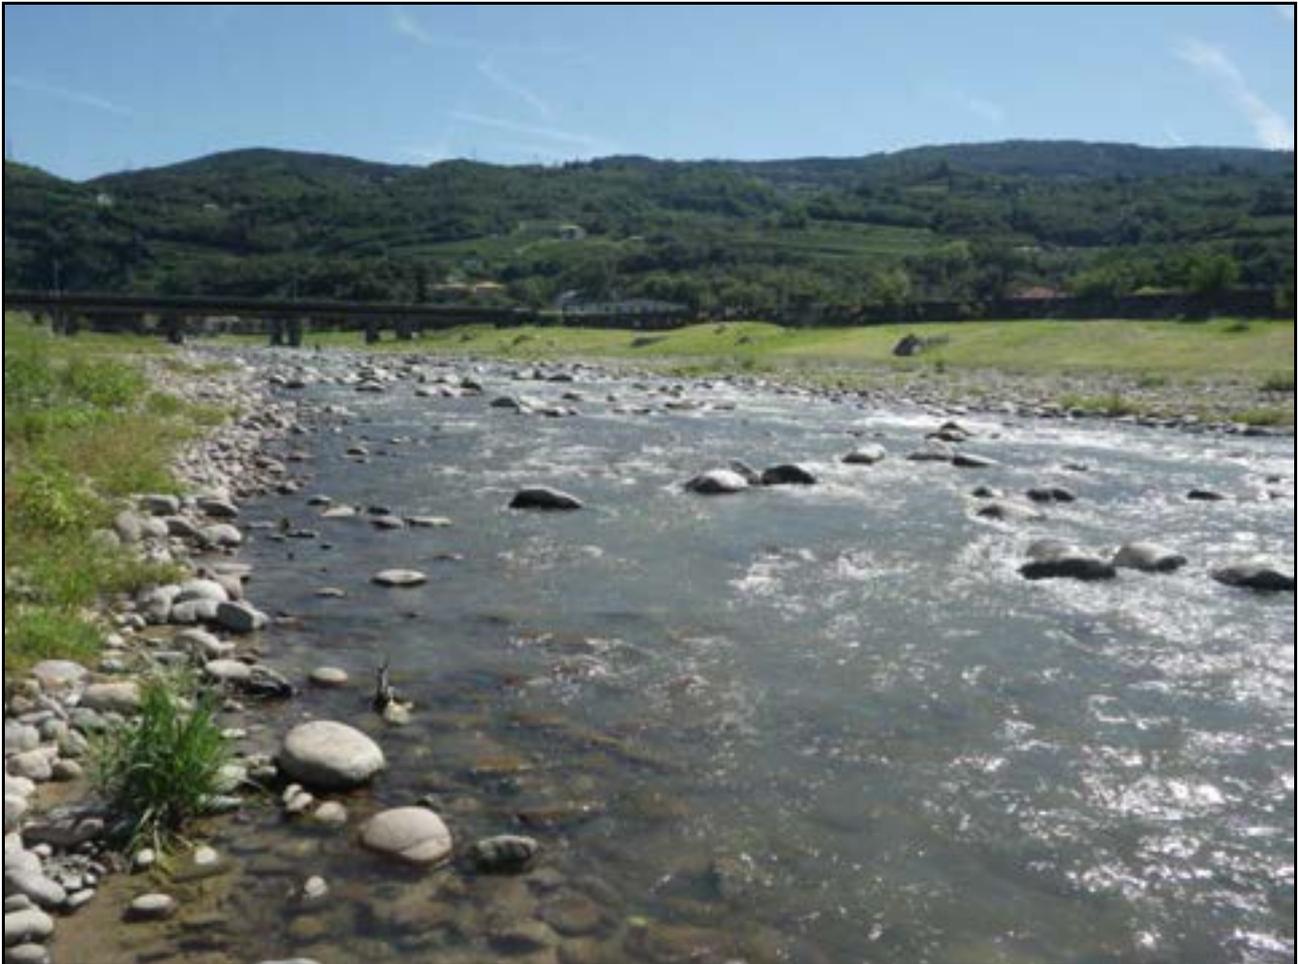
Il territorio circostante torna ad essere antropizzato su entrambe le sponde, con abitazioni ed infrastrutture che dominano il paesaggio. Non è più presente alcun tipo di vegetazione perifluviale, si insediano solo popolamenti vegetali radi privi di funzionalità. Erosione e capacità di esondare sono impediti dalle opere longitudinali di difesa spondale, che determinano inoltre una banalizzazione della diversità ambientale, portando il fondo dell'alveo ad essere l'unico residuo di naturalità della sezione trasversale. L'idromorfologia del tratto è caratterizzata da una successione di elementi posti a distanza irregolare. L'idoneità ittica, malgrado la diminuzione dell'ombreggiatura, si mantiene buona, compensata dalla discreta disponibilità di zone rifugio e dall'abbondanza dei macroinvertebrati che costituiscono la principale fonte di cibo per i pesci. Il comparto biologico non mostra variazioni rispetto al tratto a valle.

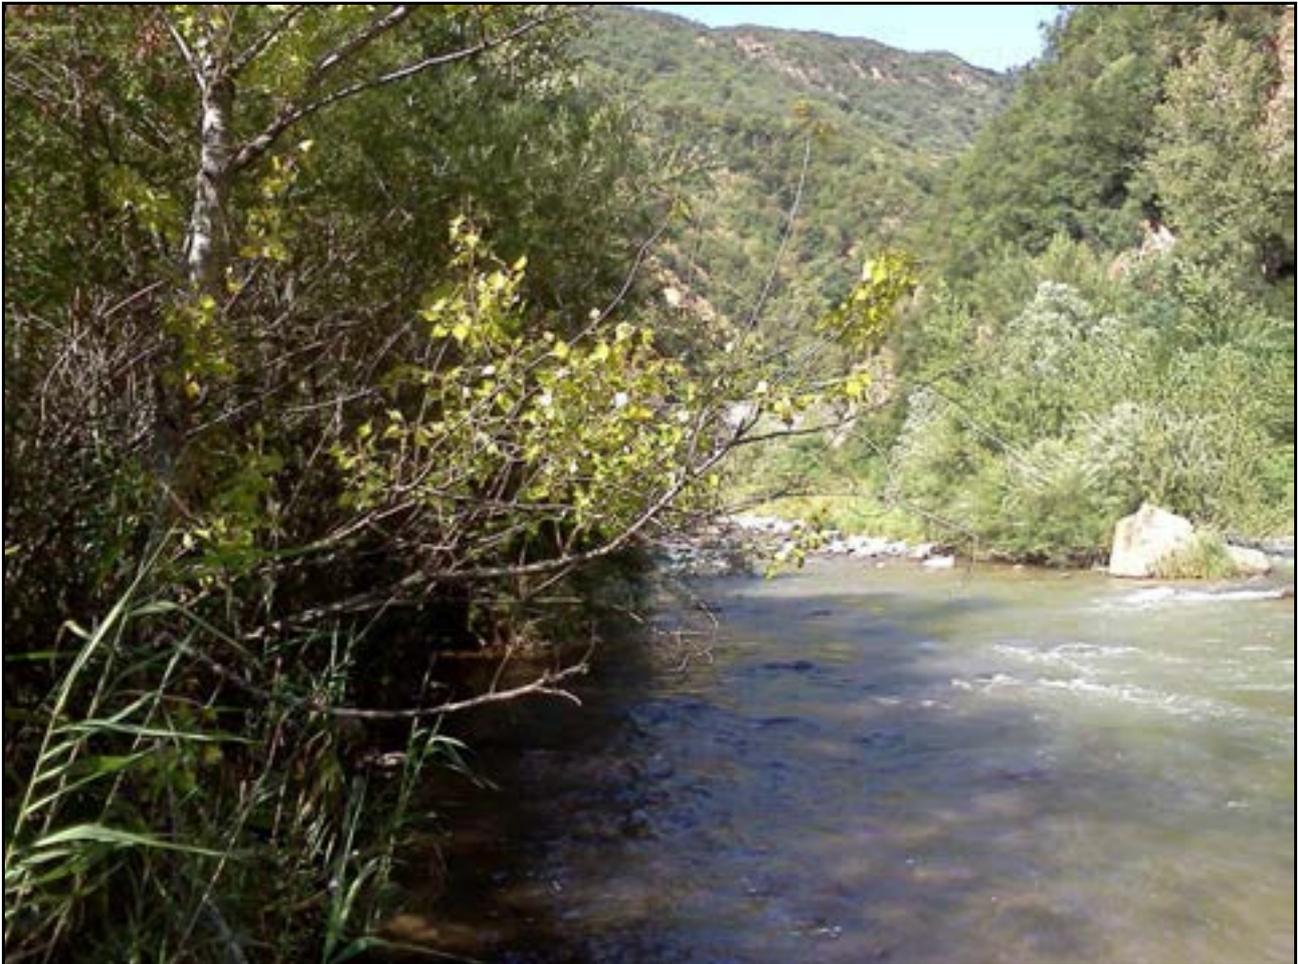
La strada che scorre in destra orografica si allontana dal corso d'acqua, ciò permette l'insediamento di una formazione arbustiva secondaria di essenze riparie ed in successione ad essa una formazione arborea di specie esotiche (*Robinia pseudoacacia*); l'ampiezza cumulativa delle formazioni funzionali è compresa tra 30 e 10 metri, limitata da suolo nudo con popolamenti vegetali radi. In sponda sinistra si insedia una formazione arbustiva riparia (salici) con significativa presenza di esotiche/infestanti (robinia) in continuità con una formazione arborea autoctona non riparia, senza limitazioni d'ampiezza ne di continuità. Il substrato dell'alveo è costituito da ciottoli facilmente movibili che non consentono un'adeguata capacità di ritenzione degli apporti trofici. L'idromorfologia mostra la preponderanza di un solo elemento il *run*. Il tratto si conclude con un grande sbarramento con relativo prelievo idrico a scopo idroelettrico.

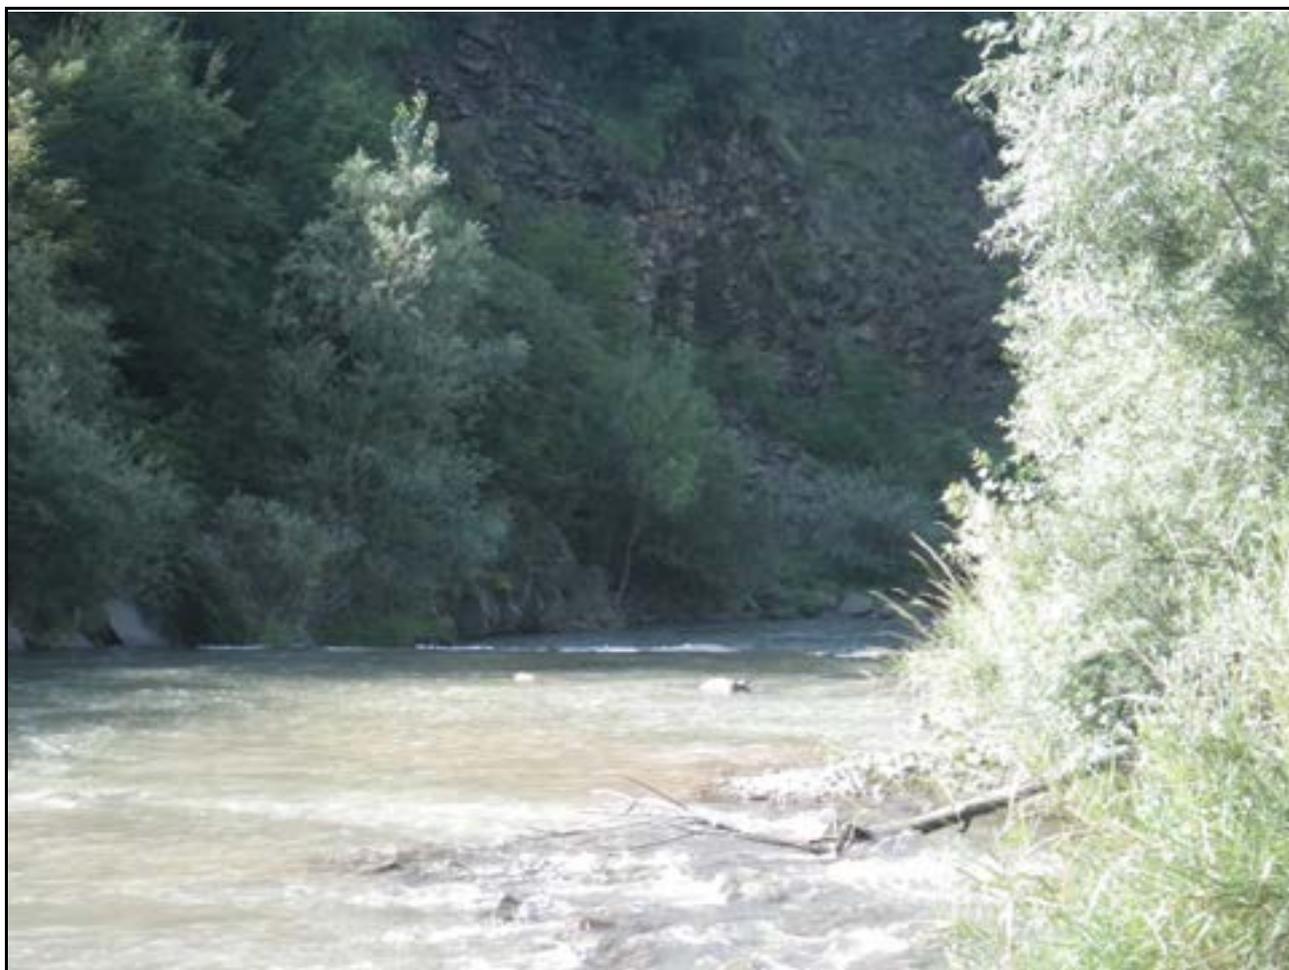
Questo tratto è caratterizzato dalla presenza di formazioni arboree riparie in compresenza con formazioni arboree autoctone non riparie; l'ampiezza complessiva supera i 30 m e non ci sono significative discontinuità. Il fondo è stabile ma con minore efficacia ritentiva per la presenza di materiale a granulometria più fine, che si deposita a causa della presenza di una successione di briglie (con rapporto distanza/larghezza alveo di morbida > 3:1) che determinano una riduzione di pendenza e di velocità della corrente. L'erosione e la sezione sono penalizzate dalla presenza di tali opere trasversali. Anche l'idoneità ittica non raggiunge il massimo punteggio di funzionalità. I parametri biologici mostrano segni di alterazione nella componente macrobentonica, con assenza dei taxa più sensibili.

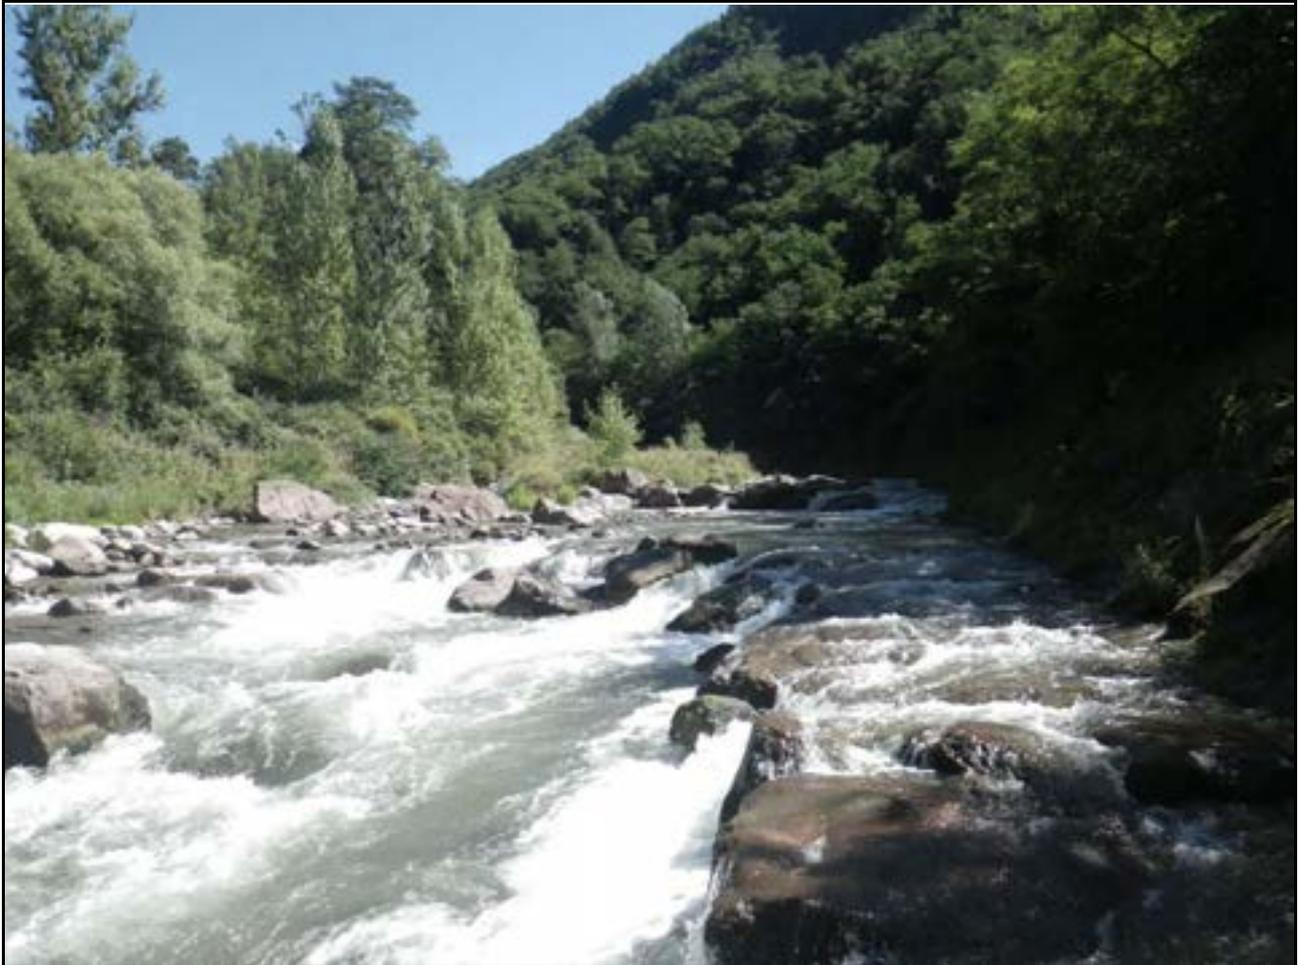
Su entrambe le sponde si sviluppano bordure di arbusti ripari, insieme a formazioni arboree autoctone non riparie e a formazioni arboree di specie esotiche (robinie), che non creano discontinuità. Il corso d'acqua è confinato tra versanti con pendenze elevate e non ha la possibilità di esondare. Il substrato dell'alveo è molto diversificato e ha un'ottima capacità ritentiva. L'ittiofauna trova un habitat idoneo per il proprio sviluppo, con abbondanti zone rifugio, zone di produzione di cibo e ombreggiatura.

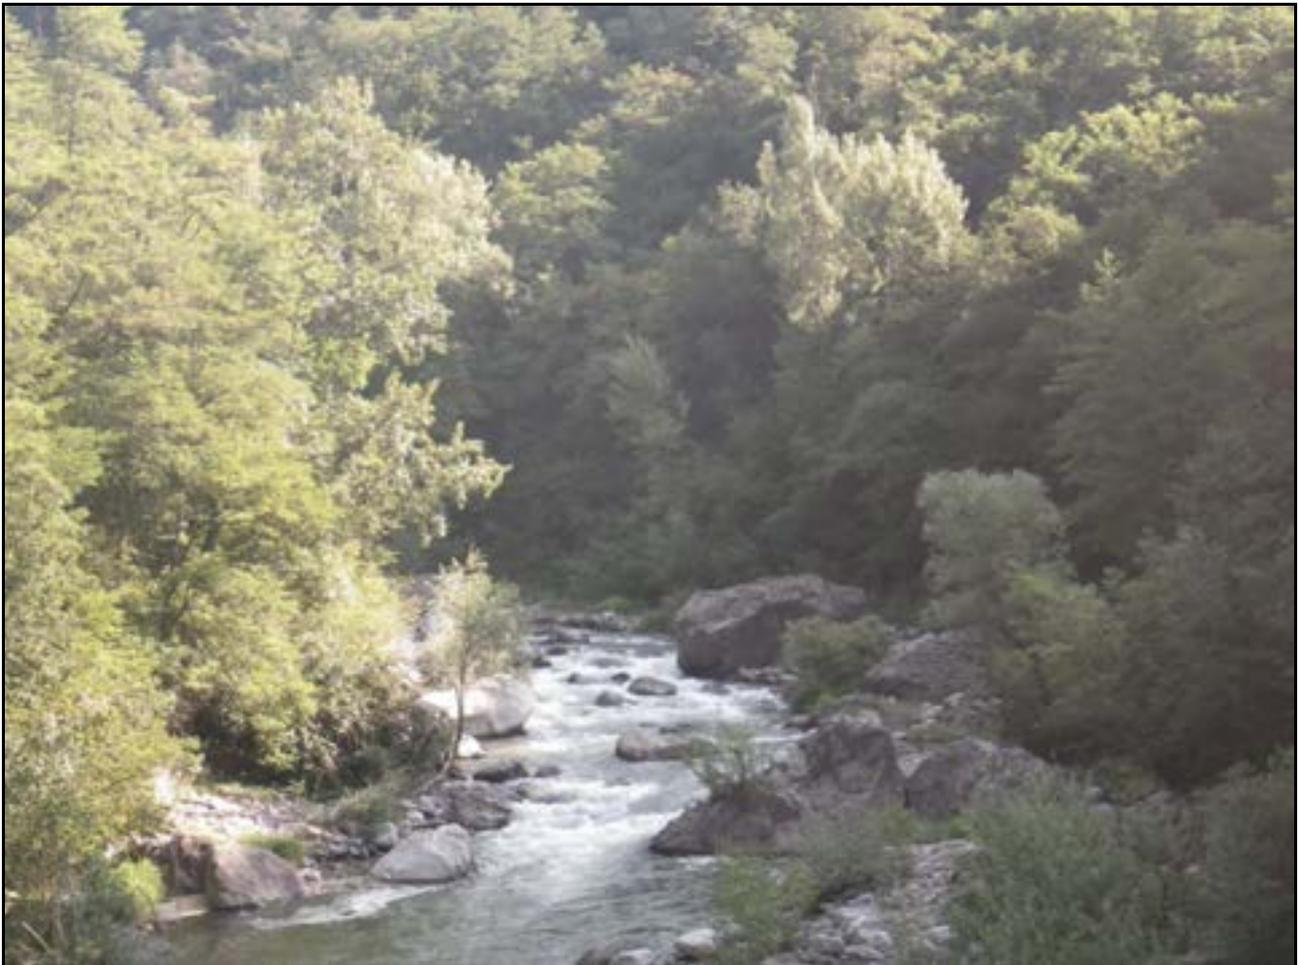
Il territorio circostante in sponda destra è caratterizzato da vigneti mentre in sinistra si estendono boschi misto di conifere e latifoglie. Continuano su entrambe le sponde le stesse formazioni funzionali del tratto a valle. L'alveo è caratterizzato dalla compresenza di substrati diversificati, con grossi massi e zone di sedimentazione, che permettono alla fauna ittica di trovare condizioni ideali ed habitat idonei per il proprio sviluppo. La sezione trasversale è integra e si riconosce una morfologia di tipo step&pool..

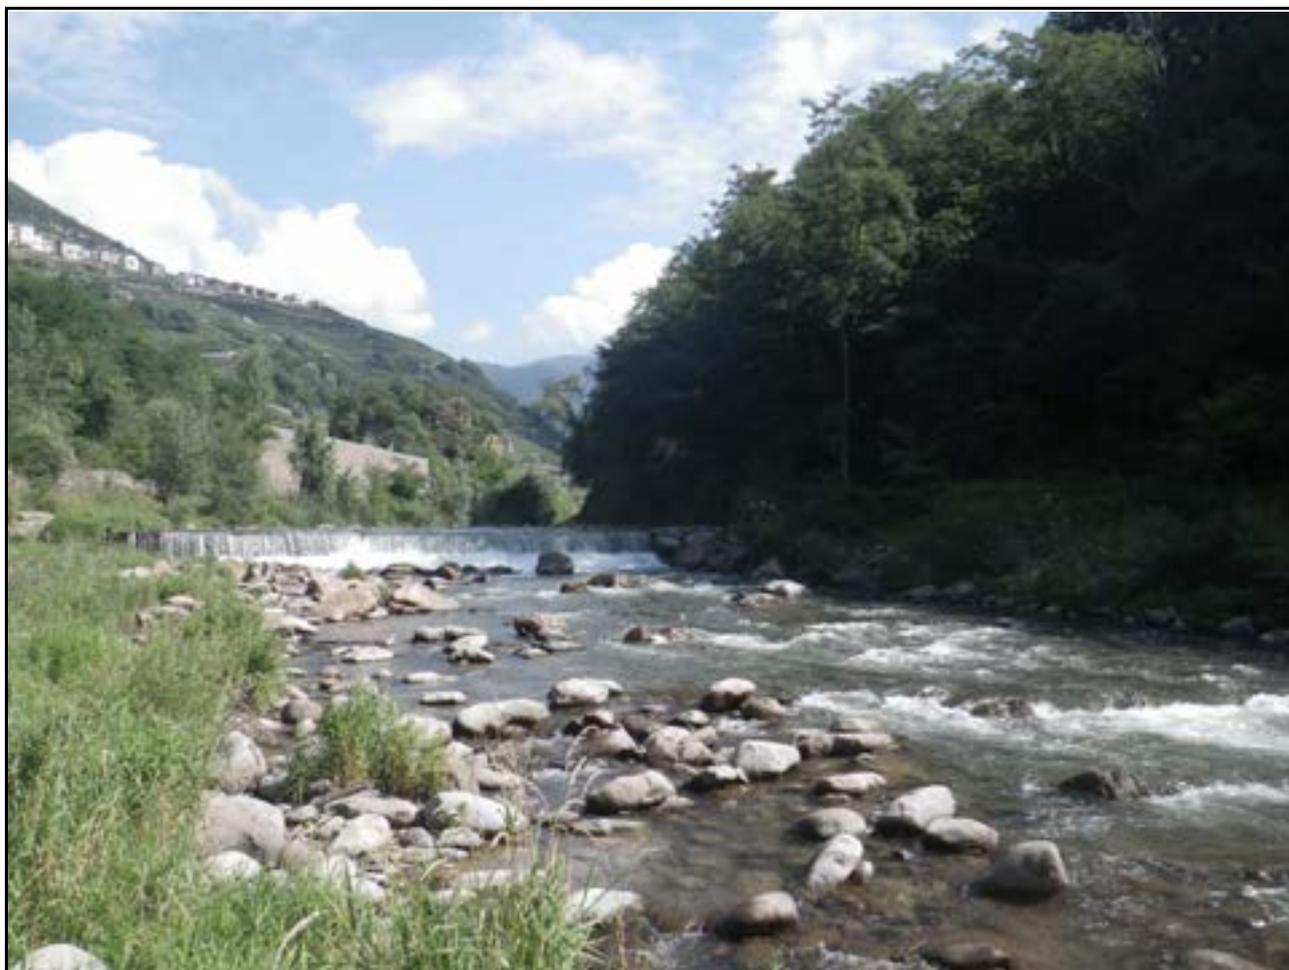
La strada che costeggia il corso d'acqua in sponda destra impedisce lo sviluppo di vegetazione nella fascia perifluviale, caratterizzata solo arbusteti non autoctoni ed erbacee infestanti; in destra, oltre alle formazioni del tratto a valle si insedia una bordura di arbusti ripari, costituita da salici e frassini. Su questa sponda si trova un argine in massi che sostiene la strada ed evita l'erosione della riva; la sezione trasversale risulta compromessa, non completamente naturale. Il periphyton è sottile e sono assenti fanerogame tolleranti; il detrito risulta costituito da frammenti fibrosi e la comunità macrobentonica è ben diversificata.

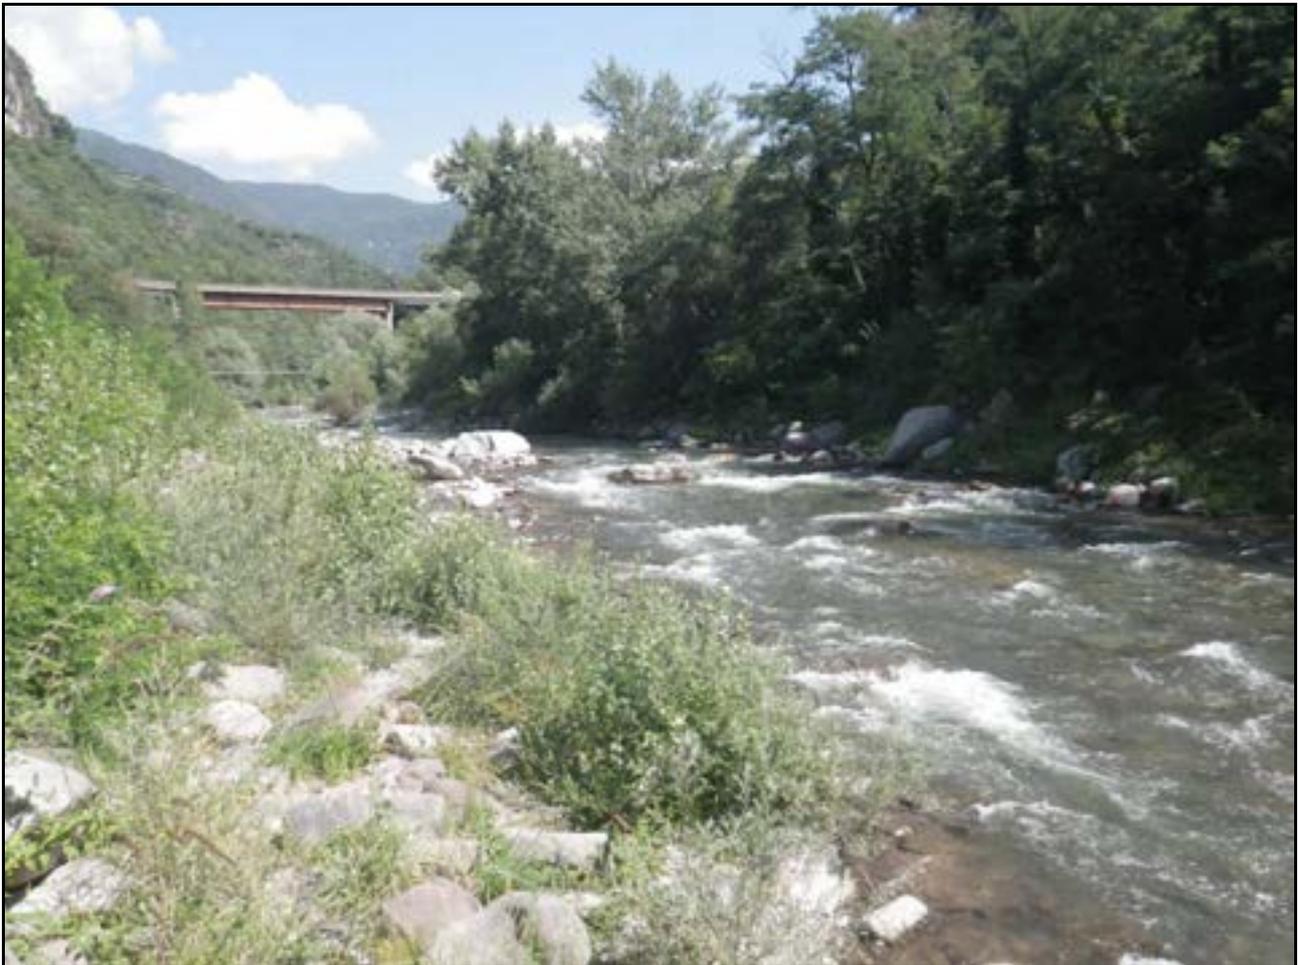
In sinistra la formazione arborea riparia è sostituita da una più stretta bordura di arbusti ripari, seguita dalla formazione arborea autoctona non riparia, in destra continuano il muro e la strada che impediscono la formazione di vegetazione nella fascia perifluviale. La scarsa ombreggiatura impedisce all'idoneità ittica di raggiungere il massimo punteggio.

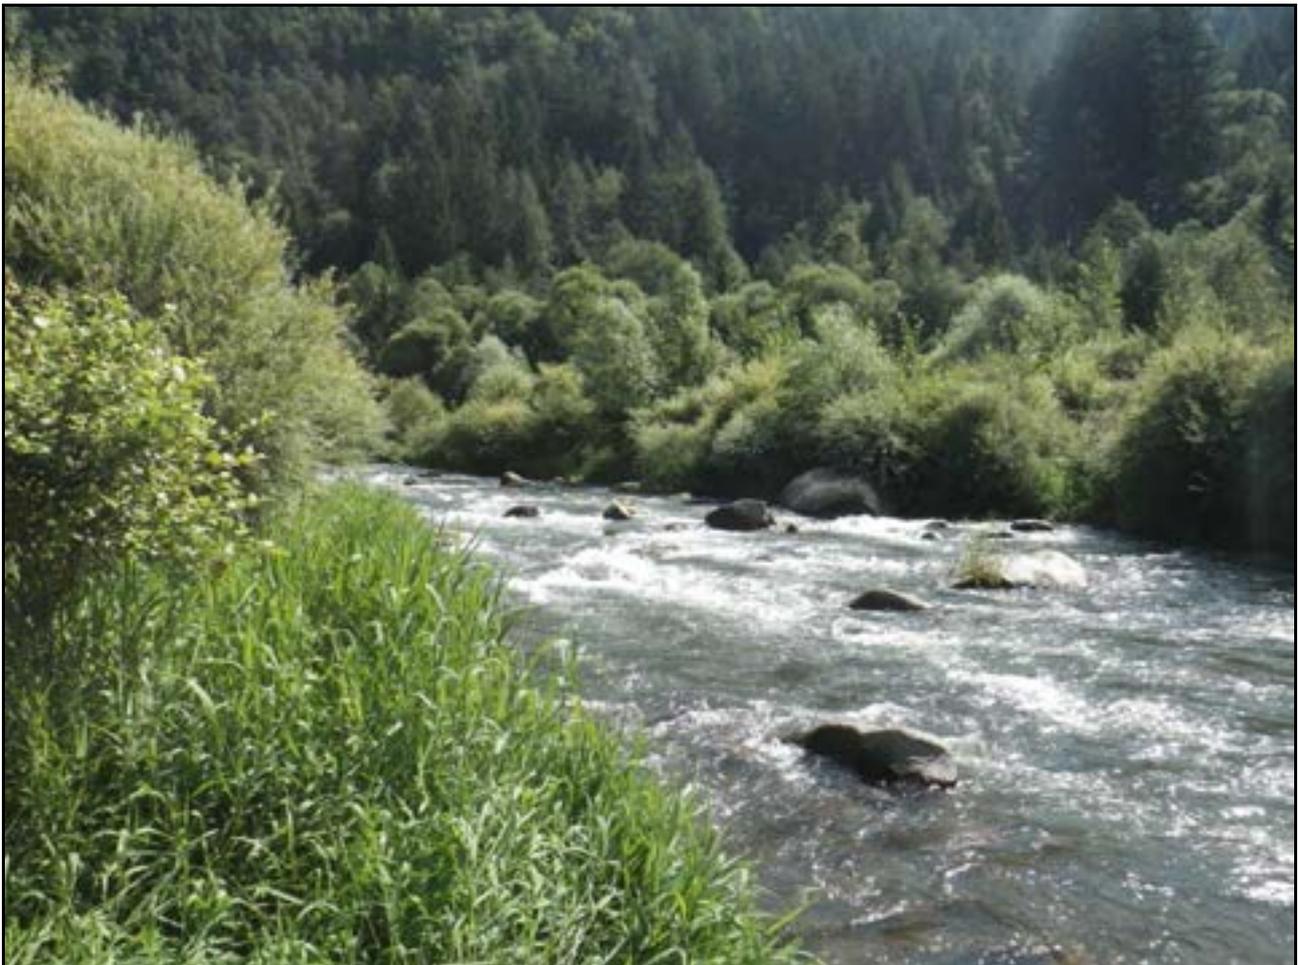
In sponda destra vi è compresenza di aree naturali ed usi antropici del territorio mentre, in sponda sinistra, non v'è antropizzazione. La vegetazione della fascia perfluviale destra è costituita da una formazione arbustiva di salici in successione ad una formazione arborea di *Robinia pseudoacacia*; l'ampiezza cumulativa delle due formazioni supera i 30 metri senza discontinuità. In sponda sinistra la stessa formazione riparia è in successione al bosco di conifere che si estende sul versante oltre i 30 metri senza interruzioni. Il fondo dell'alveo mostra discrete strutture di ritenzione degli apporti trofici. L'erosione è assente e la sezione trasversale integra. L'idromorfologia del tratto è caratterizzata da una successione di elementi (pozze e raschi) posti a distanza irregolare. L'idoneità ittica è buona ed il comparto biologico non mostra segni di alterazione.

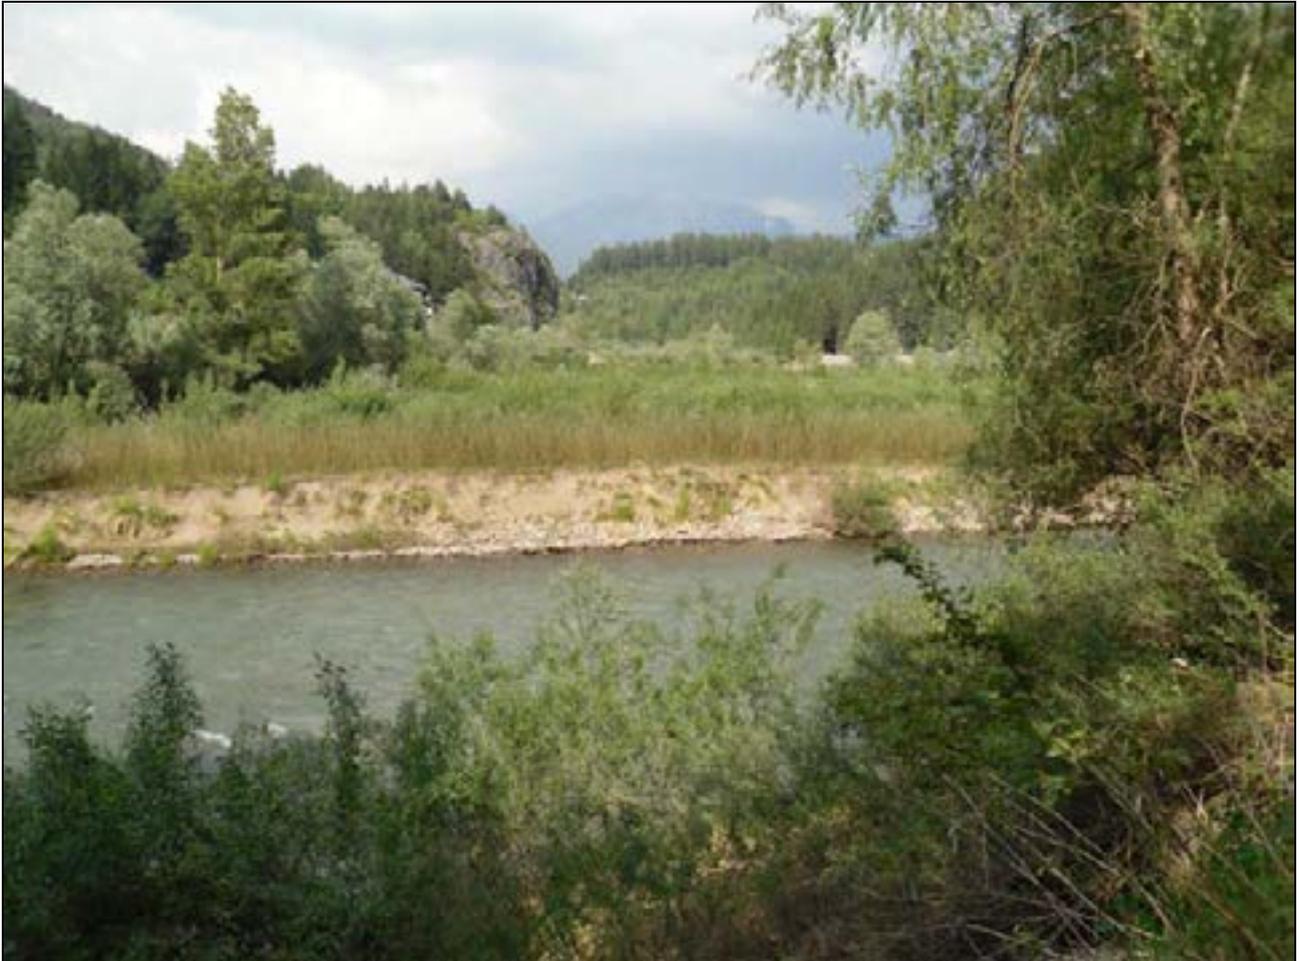
In destra lo stato del territorio circostante è caratterizzato da un'urbanizzazione rada, in sinistra idrografica invece insiste sul torrente una cava. La vegetazione delle due fasce perifluviali è primaria e costituita da una formazione di arbusti riparia (salici e pioppi), continua ed avente un'ampiezza maggiore di 30 metri in destra e compresa tra i 5 e i 10 metri in sinistra, tale limitazione è prodotta dalla cava. Il substrato è composto in larga misura da ciottoli, sedimenti facilmente mobili soprattutto durante i fenomeni di piena. In sinistra l'erosione è assente, mentre in destra tale processo è annullato dalla presenza di una difesa spondale; la diversità della sezione trasversale risente di questa opera. L'idoneità ittica è buona, considerata anche la presenza della diga a valle. Gli elementi idromorfologici sono indistinti. Il detrito è fibroso, il periphyton è sottile e non sono presenti macrofite tolleranti. La comunità macrobentonica è diversificata e ben strutturata.

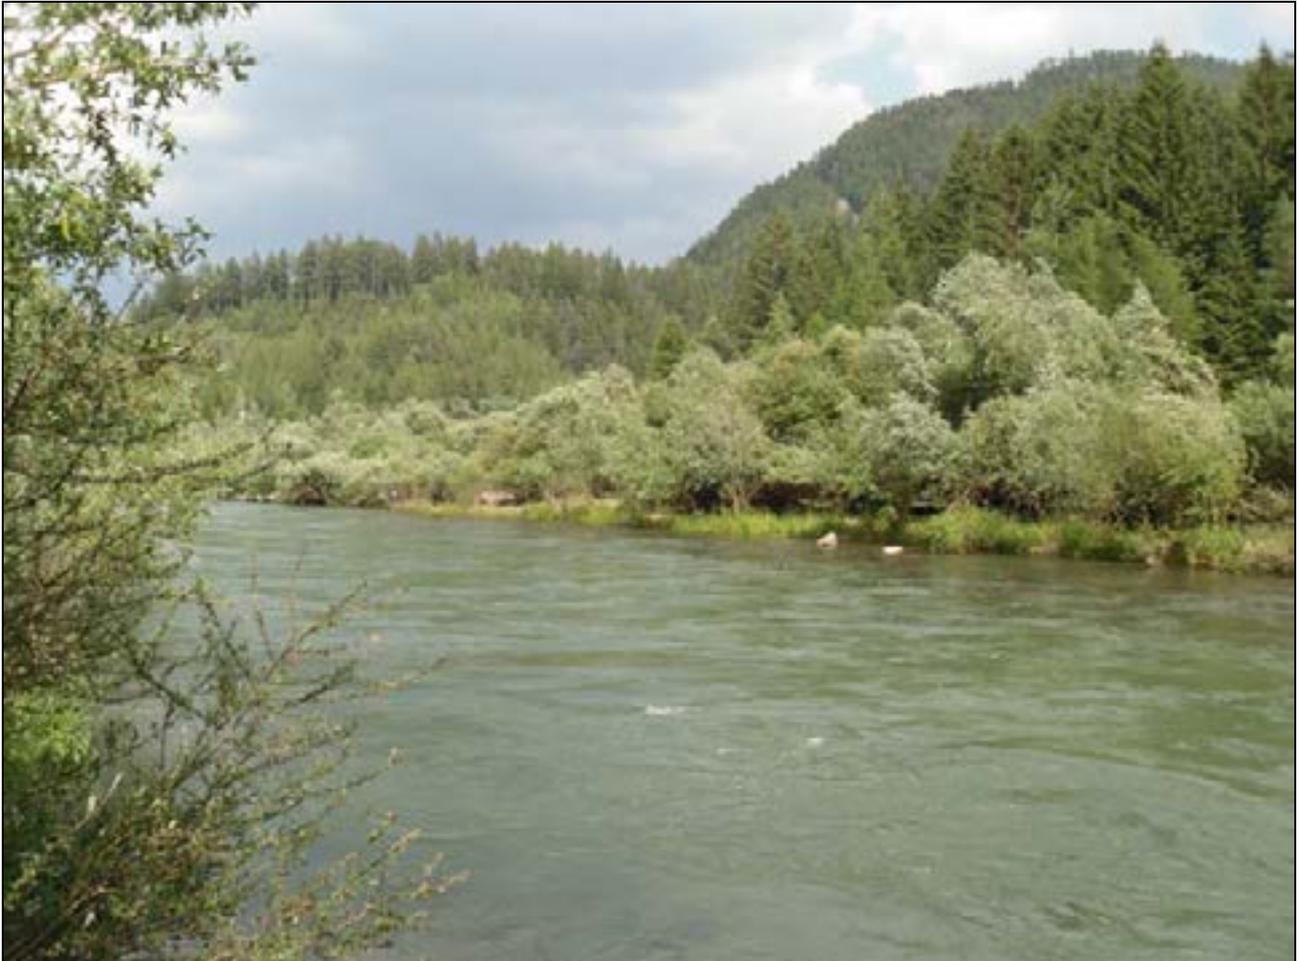
Lo stato del territorio circostante ha una compresenza di aree naturali ed usi antropici del territorio. La vegetazione torna ad essere primaria per entrambe le sponde; in destra è costituita da una bordura di arbusti ripari (ampiezza 2-5 metri, continua), in sinistra è stata rilevata una formazione arbustiva di specie riparie (ampiezza >30 metri, continua). Il substrato dell'alveo è composto da massi incassati e ciottoli che garantiscono una buona ritenzione degli apporti trofici. In sinistra l'erosione è assente, mentre in destra tale processo è annullato dalla presenza di una difesa spondale; la diversità della sezione trasversale risente di questa opera. L'idoneità ittica è buona, considerata anche la presenza della diga a valle. Gli elementi idromorfologici sono distinti ma a distanza irregolare. Il detrito è fibroso, il periphyton è sottile e non sono presenti macrofite tolleranti. La comunità macrobentonica è diversificata e ben strutturata.

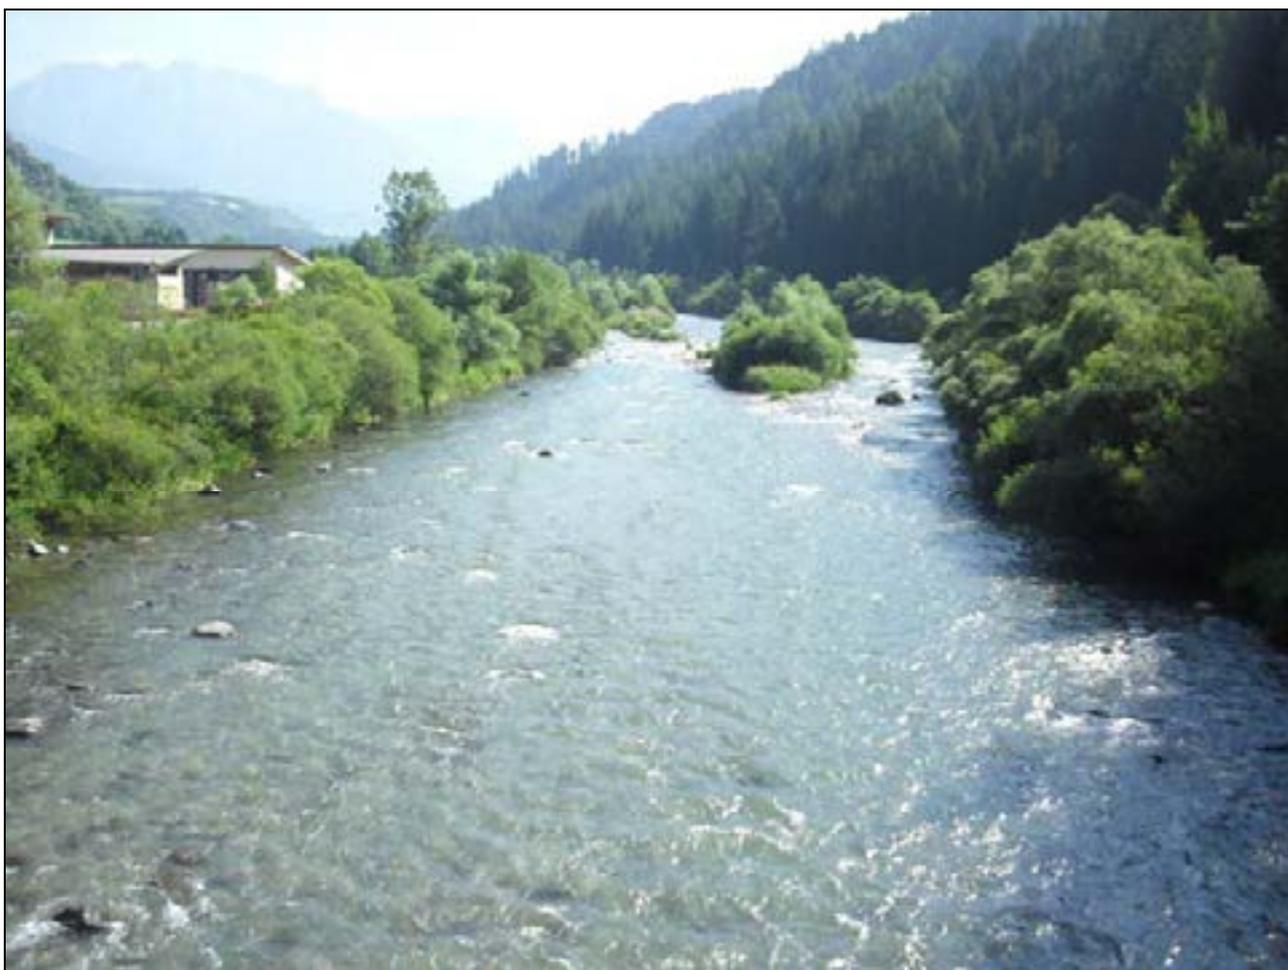
Le condizioni a monte del ponte per passo Manghen migliorano in quanto in sponda sinistra si è insediata una vegetazione riparia continua e non vi sono più opere antierosive sulle rive. Anche le condizioni del territorio circostante migliorano. Le condizioni morfologiche e biologiche non variano rispetto al tratto precedente.

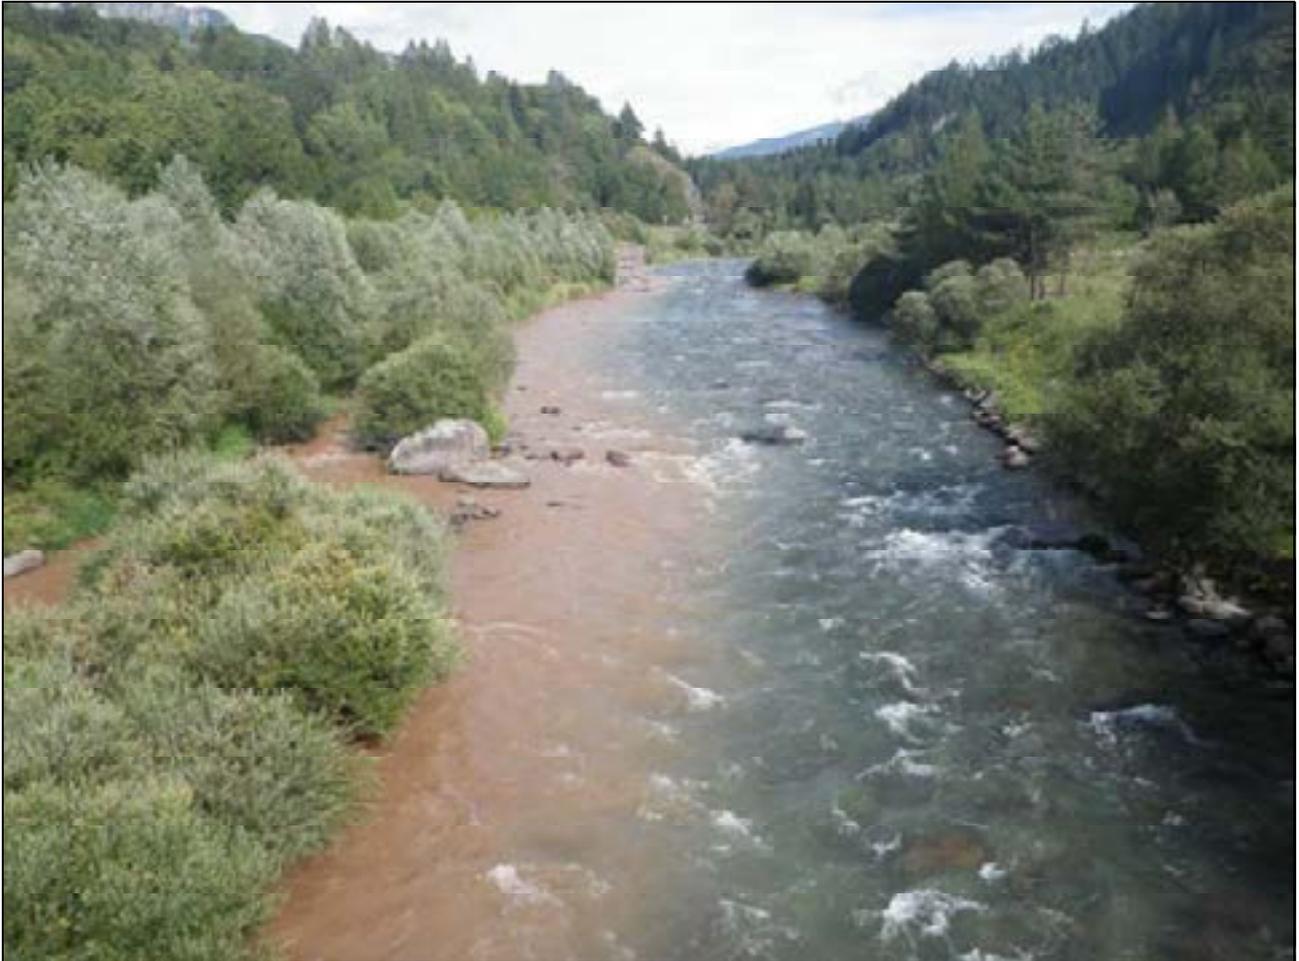
Il territorio circostante è caratterizzato dalla presenza di campi agricoli e da un'urbanizzazione rada. La vegetazione è secondaria su entrambe le fasce perifluviali; in destra è costituita da una formazione di arbusti ripari (ampiezza 5-10 metri, interruzioni >15%) ed in sinistra da una bordura di arbusti ripari (ampiezza 2-5 metri, interruzioni >15%). Tutta l'asta del torrente Avisio ha portate soggette a deflusso minimo vitale (DMV). Il substrato mostra una buona capacità di ritenzione degli apporti trofici, in alveo sono presenti massi incassati e ciottoli. La presenza delle opere spondali non permette al fiume di esondare, annulla il naturale svolgimento del processo di erosione e banalizza la diversità della sezione trasversale. L'idoneità ittica è buona e gli elementi idromorfologici sono distinti ma a distanza irregolare l'uno dall'altro. In alveo non sono presenti macrofite tolleranti ed il periphyton è sottile. Il detrito è riconoscibile e fibroso. La comunità macrobentonica è ben strutturata e diversificata con struttura adeguata rispetto la tipologia fluviale.

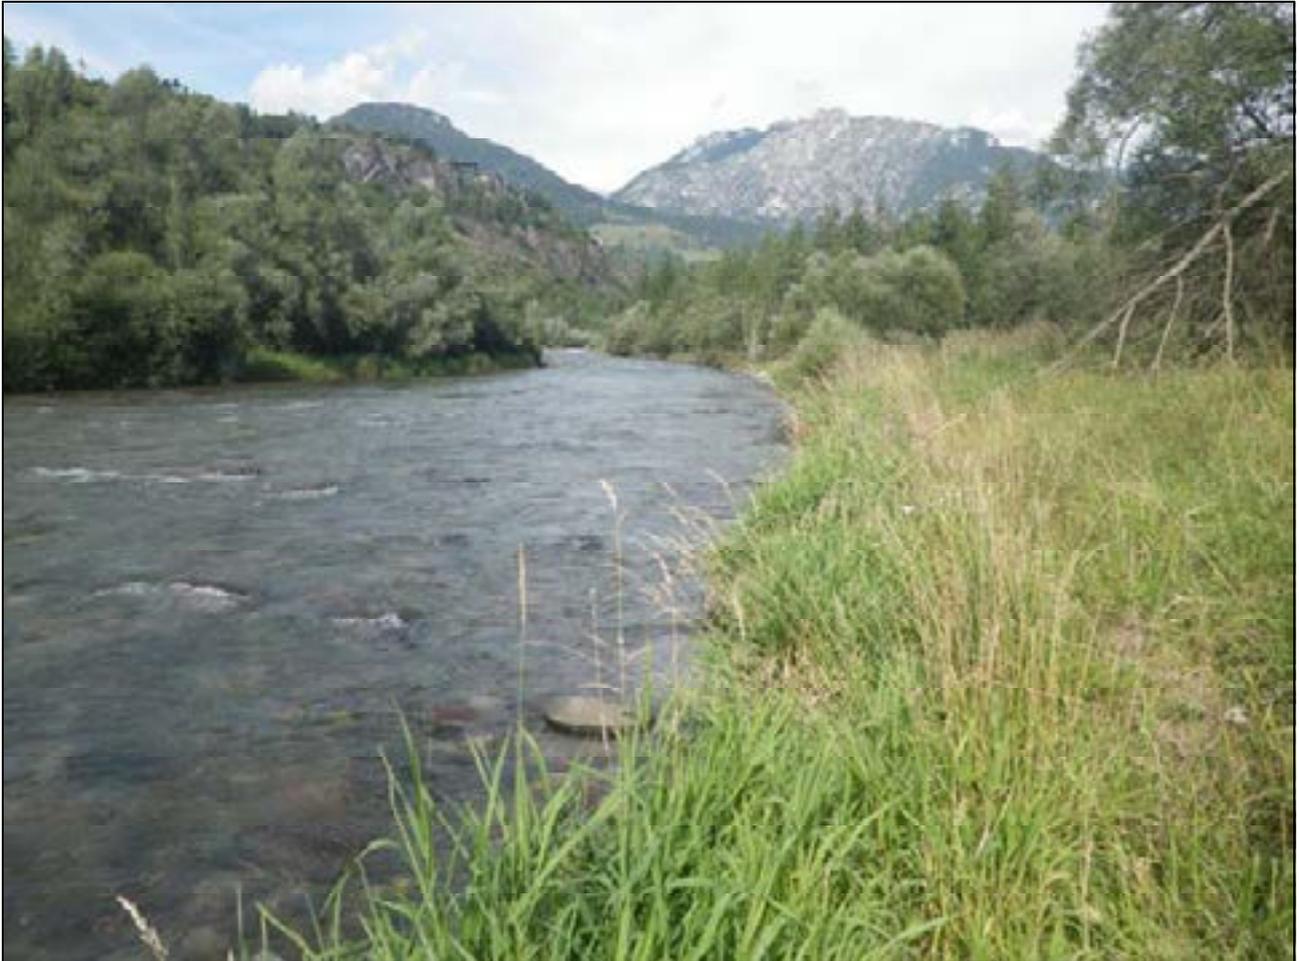
In destra persistono i campi agricoli mentre in sinistra v'è una presenza di aree naturali ed usi antropici del territorio. La vegetazione è primaria su entrambe le fasce perifluviali ed è costituita da una formazione di salici; l'ampiezza è maggiore di 30 metri e le interruzioni sono presenti solo in sinistra (>25%) dovute ad aree a copertura erbacea non igrofila (ben visibili in foto). Il fondo è stabile e la ritenzione degli apporti trofici è buona, in alveo sono presenti massi incassati e ciottoli. L'erosione è assente e la sezione trasversale è integra. L'idoneità ittica è buona e gli elementi idromorfologici sono distinti ma a distanza irregolare l'uno dall'altro. Il comparto biologico continua a non mostrare segni di alterazione.
