Torrente Avisio

Tabella 1: Punteggio, livello, giudizio IFF reale e relativo

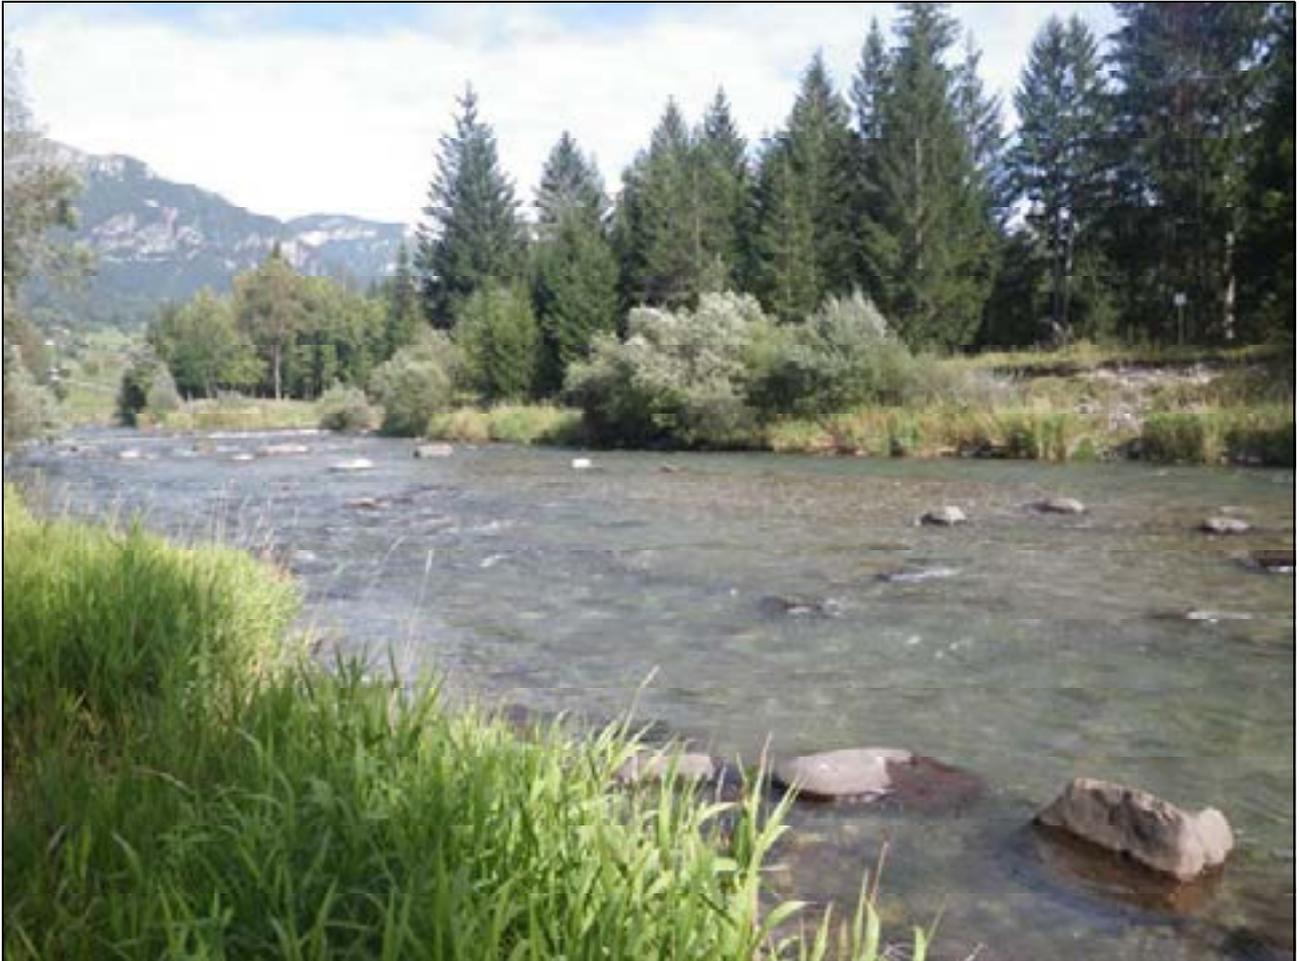
In destra il territorio circostante è urbanizzato mentre in sinistra v'è una compresenza di aree naturali ed usi antropici del territorio (prati gestiti e bosco ceduato recentemente). La vegetazione in destra è costituita da una formazione primaria di arbusti ripari (ampiezza >30 metri, interruzioni 10-15% per copertura erbacea non igrofila); la vegetazione in sinistra è costituita da una bordura riparia (ampiezza 2-5 metri, continua). In destra è stato osservato un limitata incisione della riva. Gli elementi idromorfologici sono indistinti e le condizioni biologiche non variano rispetto al tratto precedente.

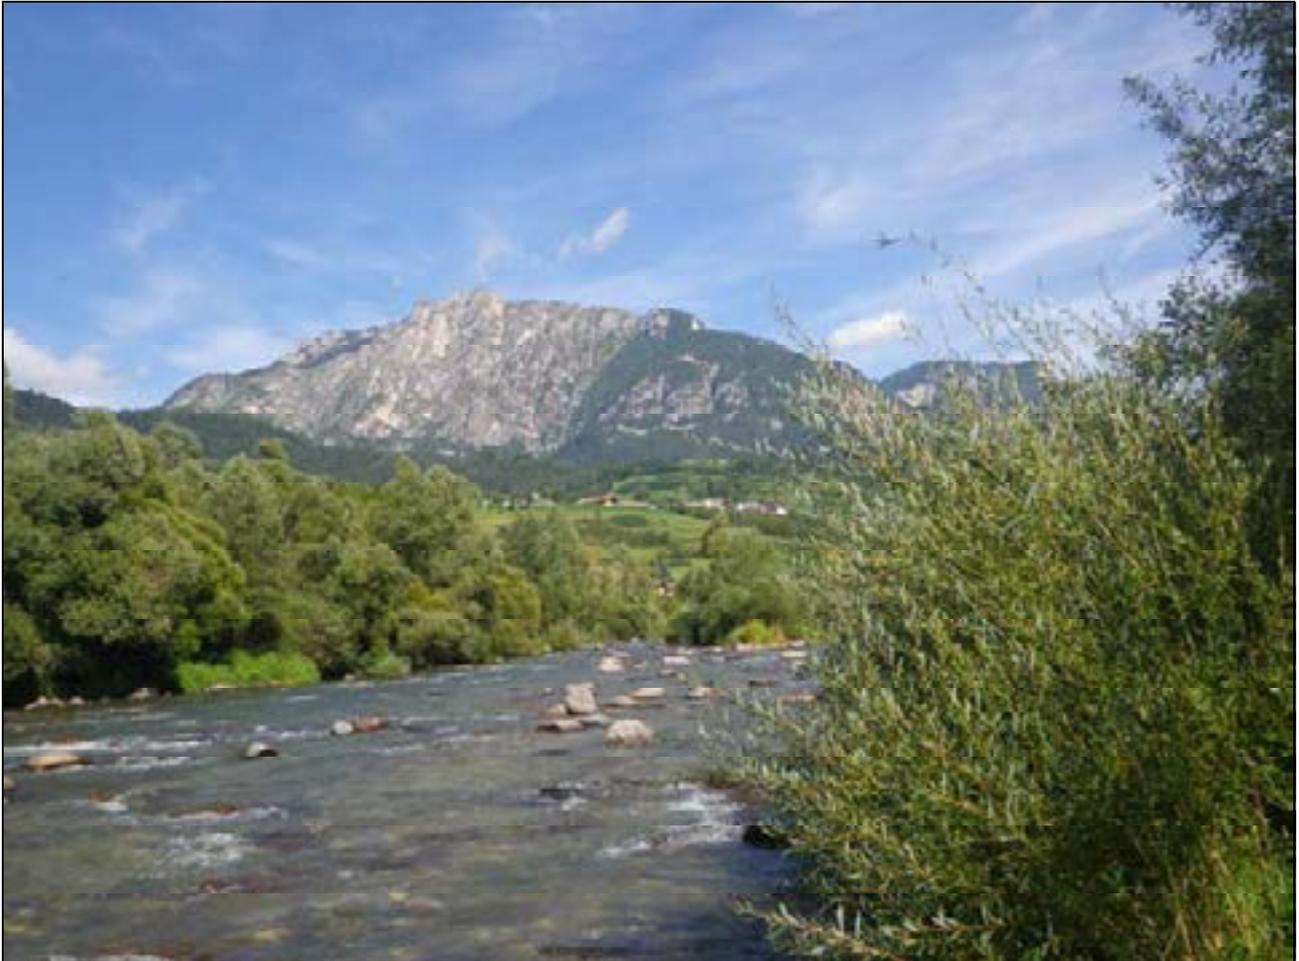
Il territorio circostante in destra è caratterizzato dalla presenza di campi agricoli mentre in sinistra si rileva una compresenza di aree naturali ed usi antropici del territorio (parati gestiti e bosco ceduo recentemente). In destra la vegetazione è costituita da una formazione arbustiva riparia in continuità con la formazione autoctona non riparia; L'ampiezza è maggiore di 30 metri e non sono presenti interruzioni. In sinistra invece è stata rilevata una bordura di arbusti ripari in continuità con una formazione arbustiva di arbusti autoctoni non ripari; l'ampiezza è compresa tra i 10 e i 30 metri e le interruzioni sono maggiori del 25%. Sulla riva destra è stata osservata una limitata incisione verticale. Non si riportano ulteriori differenze rispetto quanto osservato e descritto anche per il precedente tratto.

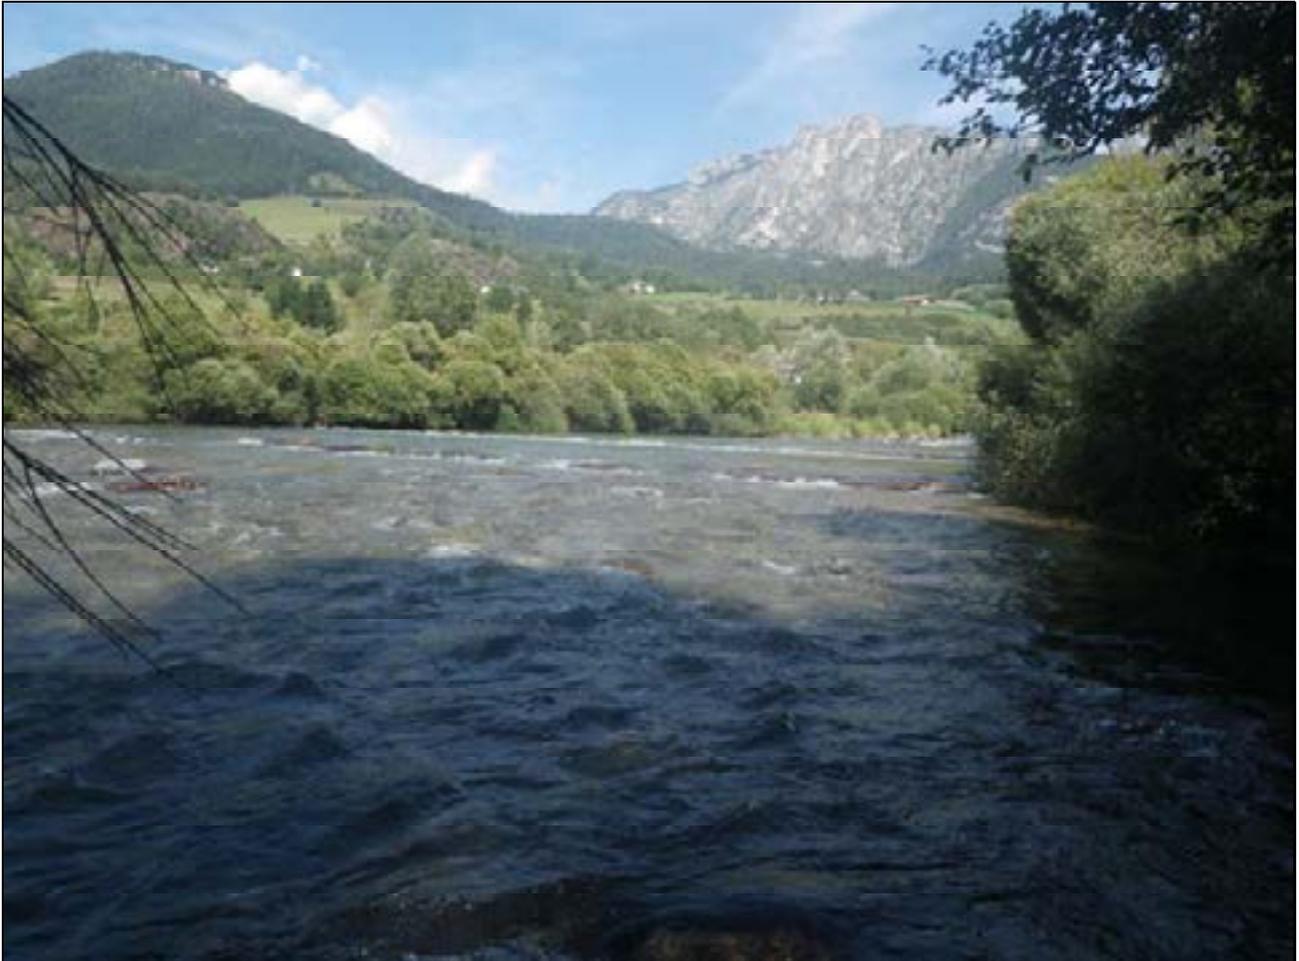
Il territorio circostante è caratterizzato dalla presenza di campi agricoli e da un'urbanizzazione rada; in sinistra il territorio è urbanizzato. La vegetazione per ambo le fasce prifluviali è secondaria, costituita da una formazione di salici arbustivi; in destra l'ampiezza è compresa tra i 10 e i 30 metri ed in sinistra è compresa tra i 5 e 10 metri; non sono presenti interruzioni. Il fondo è stabile e la ritenzione degli apporti trofici è buona, in alveo sono presenti massi incassati e ciottoli. La presenza delle opere spondali non permette al fiume di esondare, annulla il naturale svolgimento del processo di erosione e banalizza la diversità della sezione trasversale. Inoltre in alveo sono presenti delle soglie molto basse. L'idoneità ittica è buona e gli elementi idromorfologici sono indistinti. Il comparto biologico (componente vegetale in alveo, detrito e comunità macrobentonica) continua a non mostrare segni di alterazione.

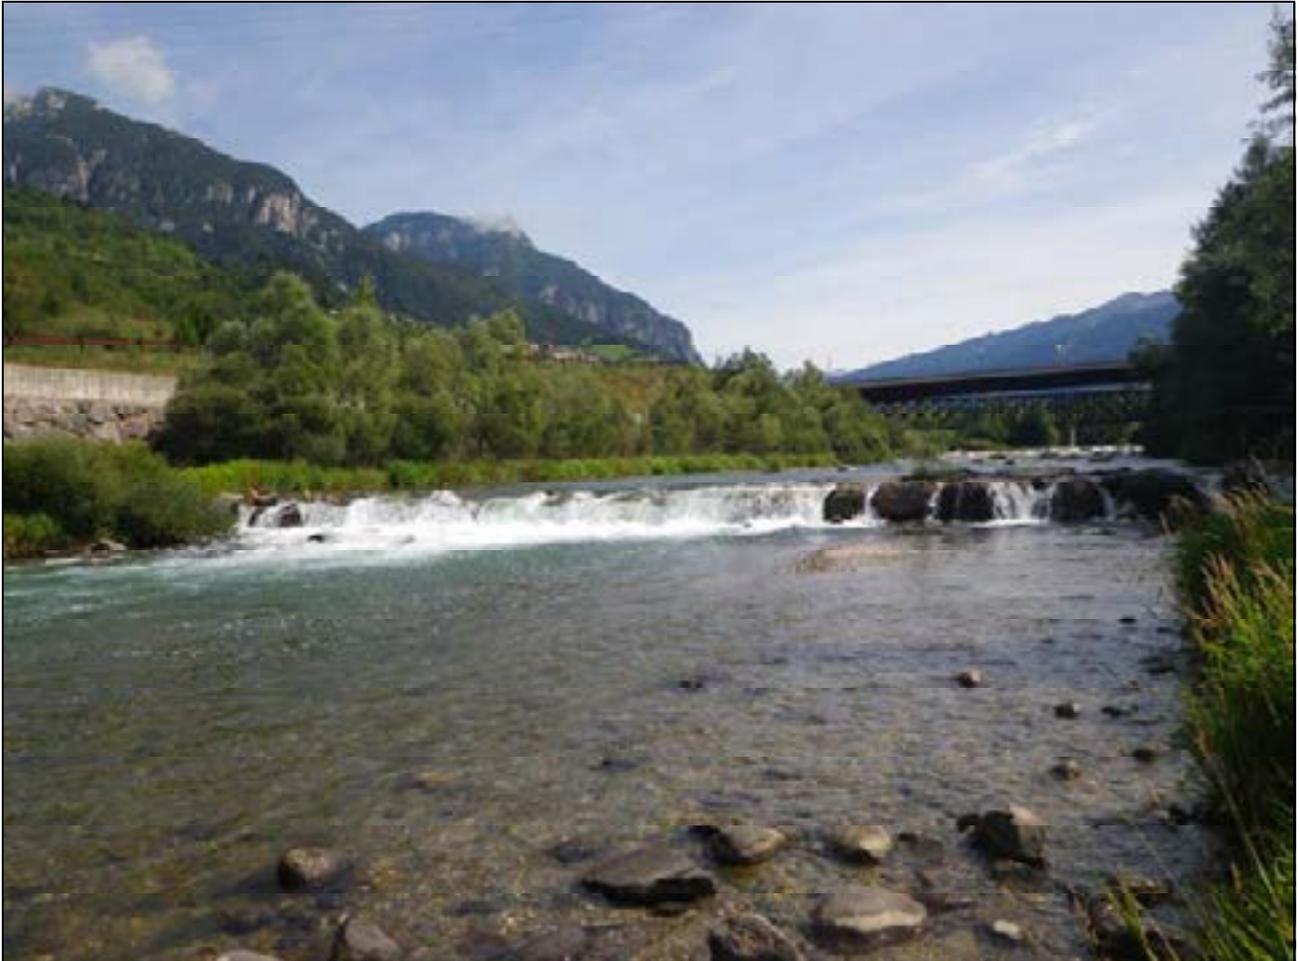
Il territorio circostante è urbanizzato. La vegetazione in destra è secondaria ed è costituita da una bordura di arbusti ripari (ampiezza 2-5 metri, interruzioni 5-15%); al contrario in sinistra la vegetazione è primaria ed costituita da una formazione di arbusti ripari (ampiezza 5-10 metri, continua). Il fondo è stabile e la ritenzione degli apporti trofici è buona, in alveo sono presenti massi incassati e ciottoli. La presenza delle opere spondali non permette al fiume di esondare, annulla il naturale svolgimento del processo di erosione e banalizza la diversità della sezione trasversale. Inoltre in alveo sono presenti delle soglie molto basse. L'idoneità ittica è buona e gli elementi idromorfologici sono indistinti, anche se in questo tratto è presente una briglia di altezza superiore al metro, ostacolo non superabile dall'ittiofauna. Il comparto biologico (componente vegetale in alveo, detrito e comunità macrobentonica) continua a non mostrare segni di alterazione.

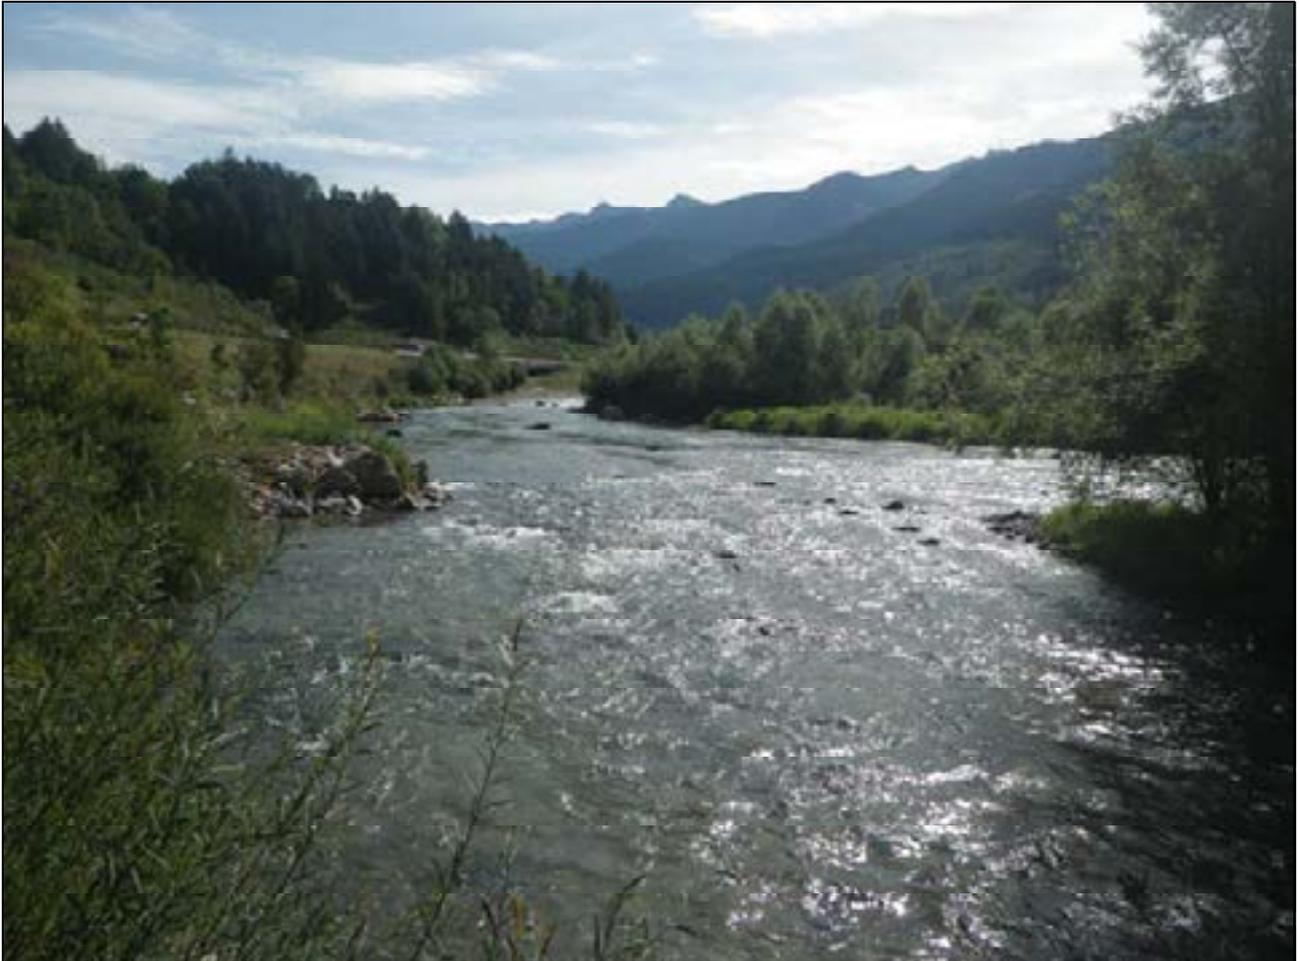
La vegetazione rilevata per la sponda destra è costituita solo da una formazione secondaria erbacea non igrofila; la funzionalità di questa è nulla. In sinistra è presente una bordura di arbusti ripari di ampiezza compresa tra i 2 e i 5 metri e con interruzioni del 5-15% per aree a copertura di vegetazione erbacea non igrofila. Sulla sponda destra di questo tratto prosegue l'opera spondale individuata anche per il tratto precedente, pertanto l'erosione è nulla per tale sponda. Le condizioni biologiche non variano rispetto al tratto precedente.

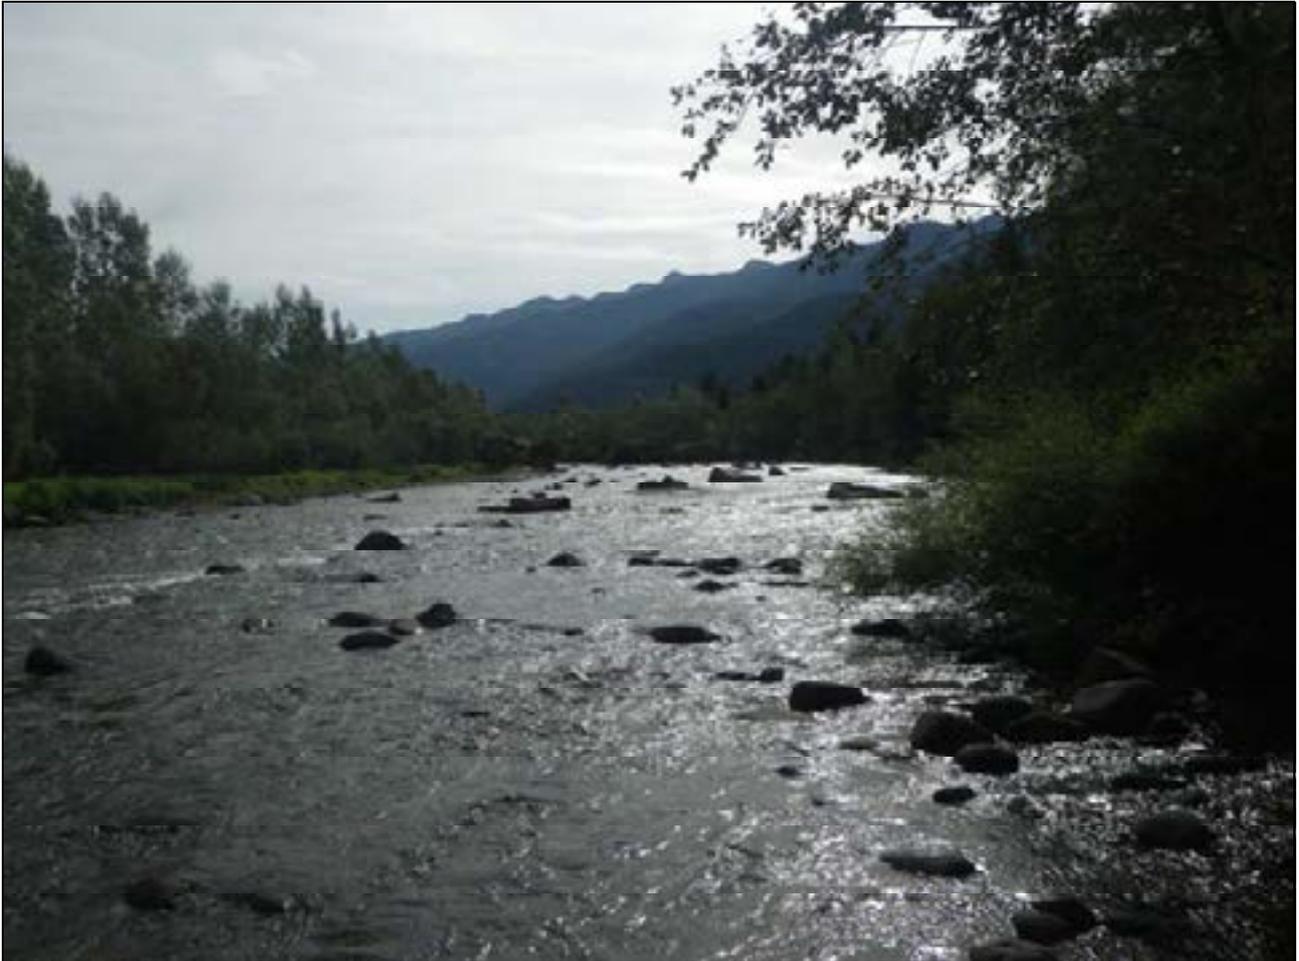
In destra il territorio è urbanizzato, sul torrente insiste il paese di Tesero; in sinistra persistono i campi agricoli. La vegetazione delle fascia perifluviale sinistra esprime livelli di massima funzionalità, infatti sono state riscontrate ben due formazioni distinte ma contigue: la arbustiva riparia e la arborea riparia. L'ampiezza è compresa tra i 10 ed i 30 metri (limite imposto dai prati) e non sono presenti interruzioni. In destra la fascia perifluviale è secondaria e costituita da una formazione arbustiva riparia, è compresa tra i 10 ed i 30 metri (limite imposto da un muro in cemento) e non sono presenti interruzioni. Il fondo è stabile e la ritenzione degli apporti trofici è buona, in alveo sono presenti massi incassati e ciottoli. L'erosione è assente in sinistra ed annullata da un'opra di difesa spondale in destra. La sezione trasversale presenta una discreta diversità morfologica. L'idoneità ittica è buona e gli elementi idromorfologici sono indistinti. In alveo non sono presenti macrofite tolleranti ma il periphyton costituisce una patina di spessore apprezzabile. Il detrito è riconoscibile e fibroso. La comunità macrobentonica è ben strutturata e diversificata con struttura adeguata rispetto la tipologia fluviale.

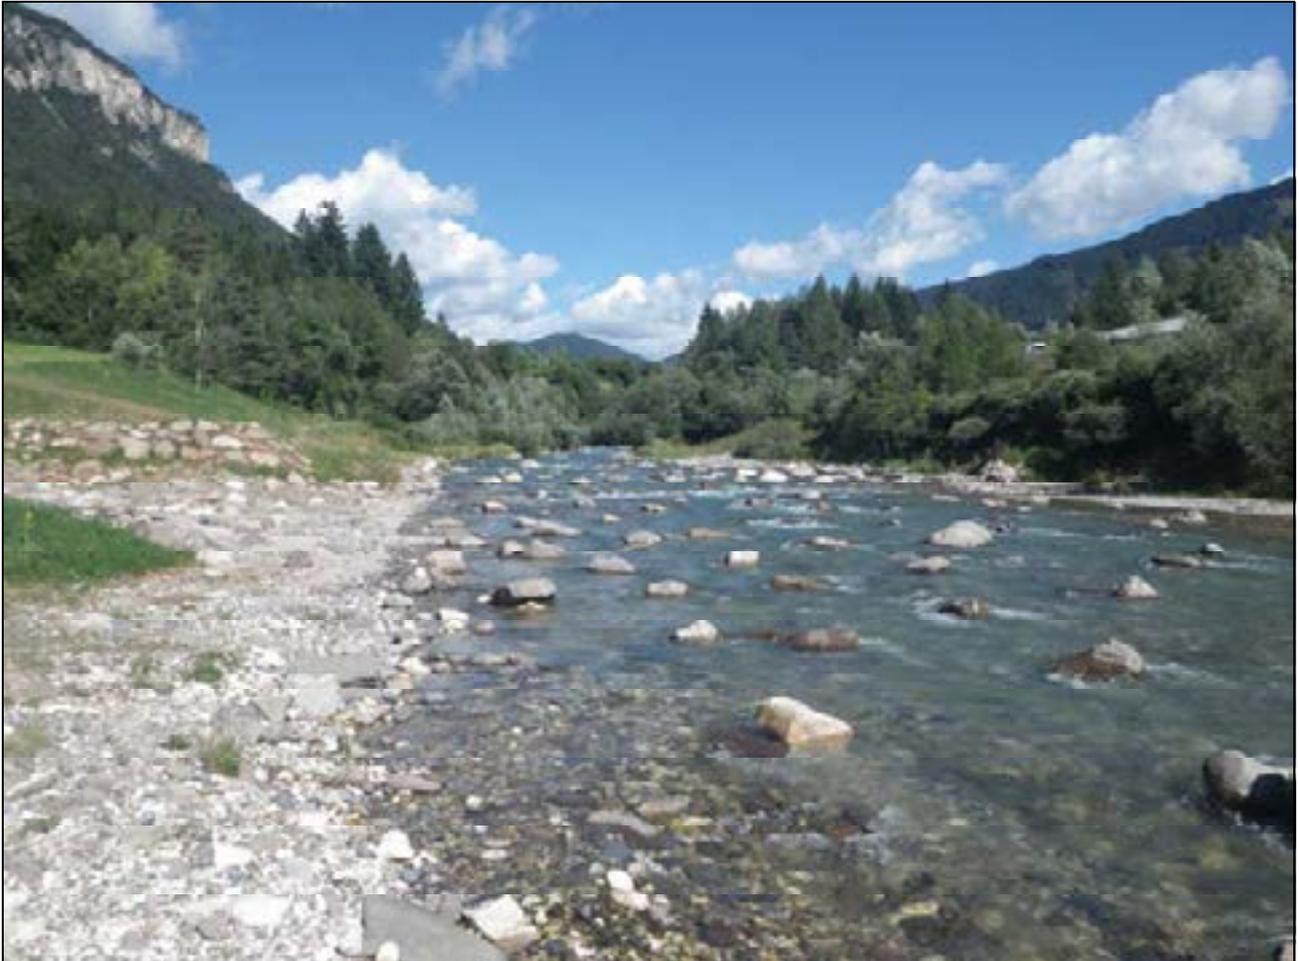
In destra troviamo l'abitato di Panchià. Il tratto in esame si caratterizza per la presenza di una scogliera impermeabile e non vegetata in sponda destra. In sinistra è stata rilevata una bordura di arbusti riparia, l'ampiezza di questa è compresa tra i 2 e i 5 metri e le interruzioni sono del 5-15%. La presenza delle opere spondali non permette al fiume di esondare, annullando il naturale svolgimento del processo di erosione e banalizzando la diversità della sezione trasversale. Inoltre in alveo sono presenti tre soglie molto basse. L'idoneità ittica è buona e gli elementi idromorfologici sono distinti ma a distanza irregolare. Il comparto biologico (componente vegetale in alveo, detrito e comunità macrobentonica) continua a non mostrare segni di alterazione.

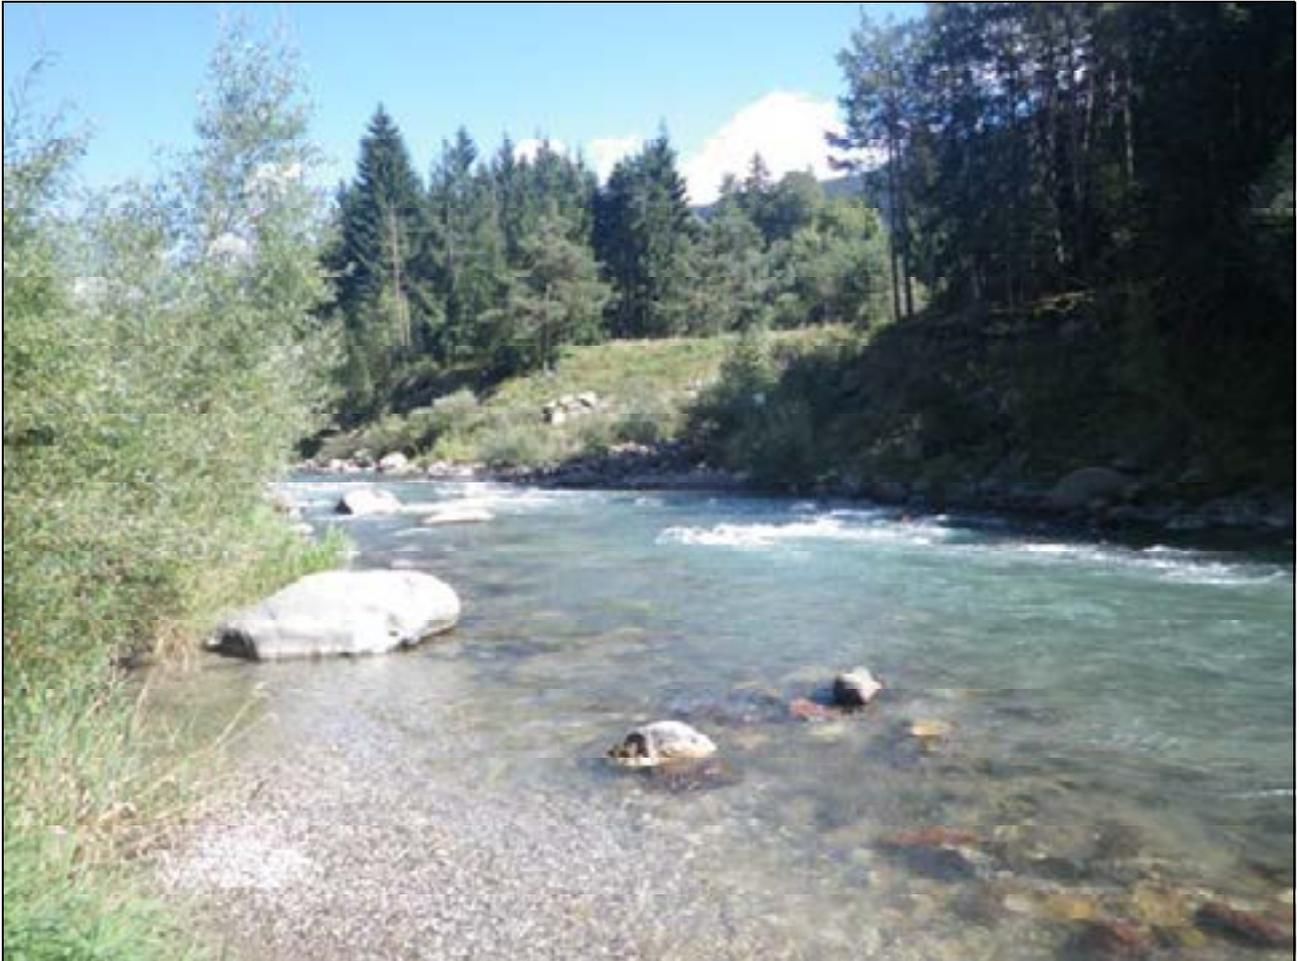
La vegetazione rilevata per le due sponde è costituita da una formazione di arbusti ripari, l'ampiezza è maggiore di 30 metri e non sono presenti interruzioni. Il regime idrologico continua ad avere variazioni stagionali naturaliformi. La ritenzione degli apporti trofici è garantita dalla presenza di grandi massi e dalla compresenza di substrati diversificati. L'erosione è assente e la sezione trasversale è integra. L'idoneità ittica è buona e gli elementi idromorfologici sono distinti ma a distanza irregolare. Il comparto biologico non mostra segni di alterazione.

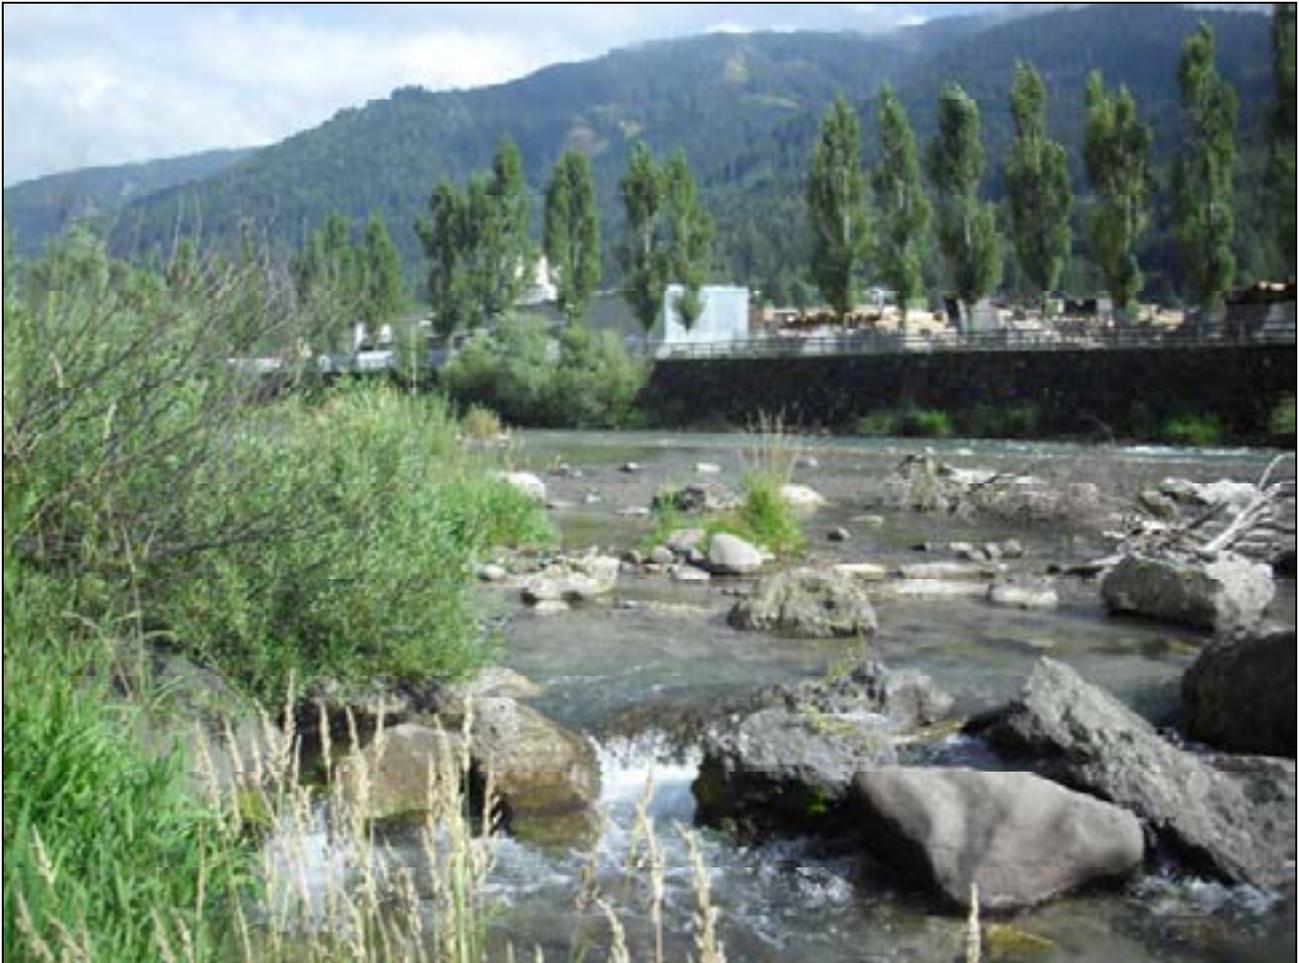
Questo tratto dell'Avisio mette in evidenza due condizioni perifluviali diverse tra le due sponde. In destra c'è una vegetazione primaria con la presenza di una formazione arbustiva riparia mentre in sinistra è secondaria e si nota solo una bordura riparia con una ampiezza massima di 10 metri e alcune interruzioni. Vi sono opere che penalizzano i processi erosivi, la possibilità di esodanzione e la sezione. La componente idromorfologica, ritentiva e habitat per la fauna ittica risultano buone. La componente biologia viene penalizzata da una comunità di macroinvertebrati poco equilibrata e diversificata con assenza di taxa sensibili.

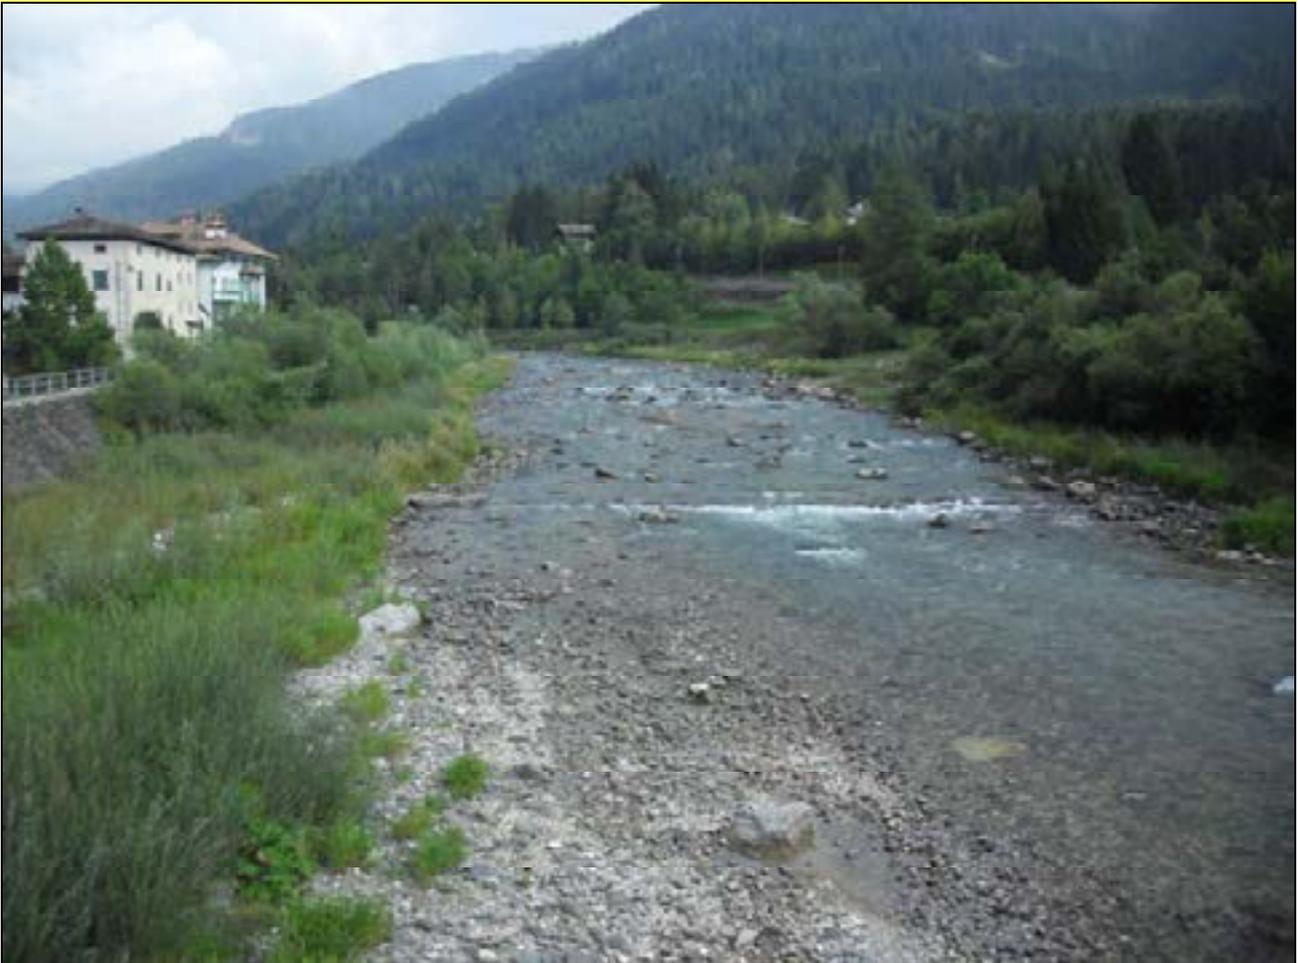
In questo tratto i punteggi per entrambe le sponde risultano identici in quanto la pressione antropica è uguale sia in destra che in sinistra idrografica. La fascia perifluviale seppur continua è secondaria e composta da una bordura riparia. Le condizioni idriche risentono di un DMV modulato. Le opere spondali riducono la funzionalità per varie domande come l'esondazione, la sezione e l'erosione. L'habitat per la fauna ittica è buono mentre molto funzionale è la componente della vegetazione in alveo e i processi di degradazione del detrito.

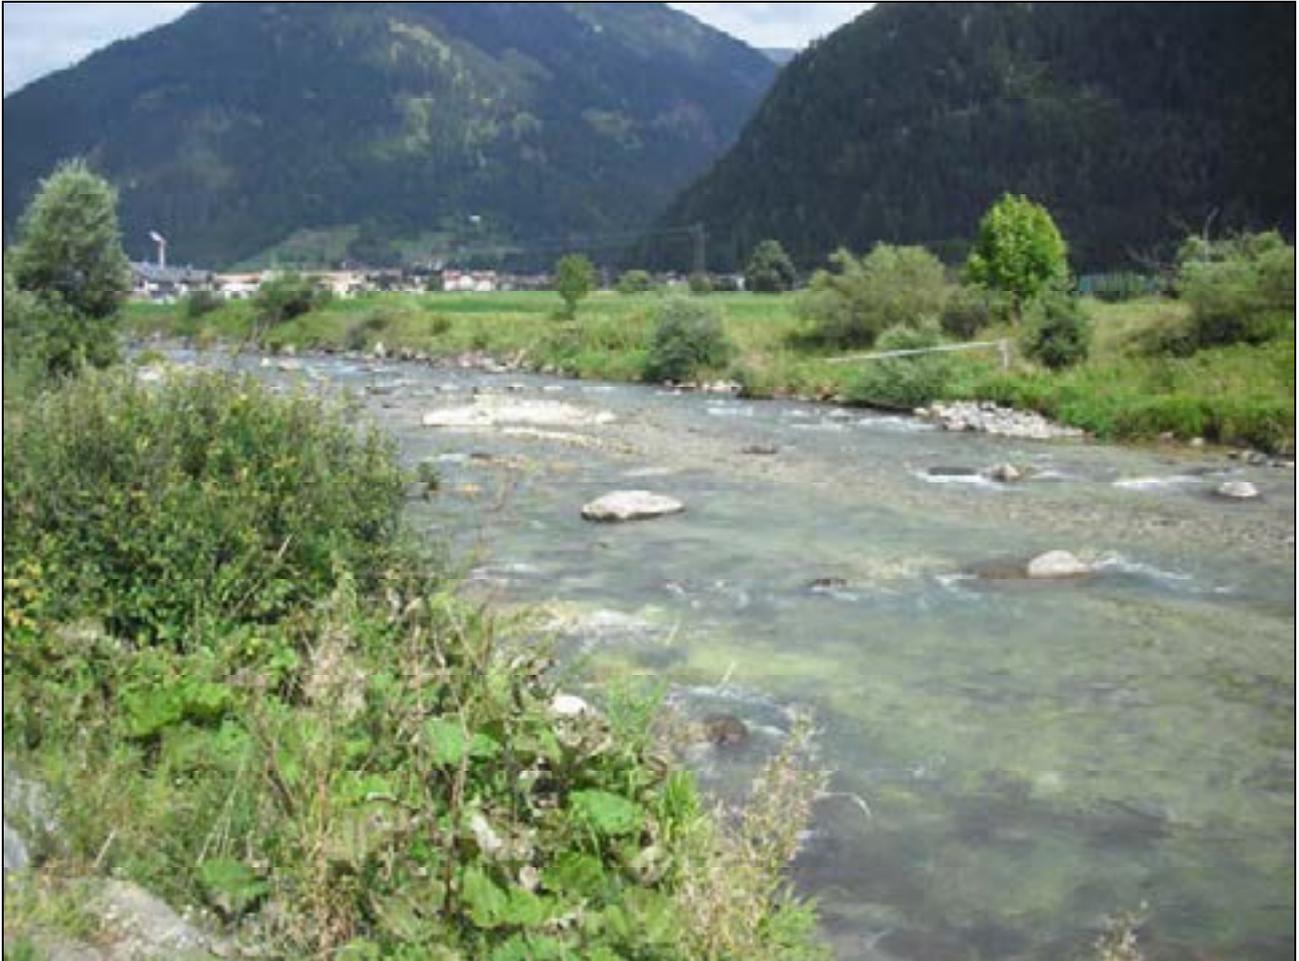
Il tratto AVIS80 ottiene dei giudizi tra il mediocre e il mediocre-scadente in quanto, specialmente in sponda sinistra, la fascia riparia ed il territorio circostante risultano poco funzionali. Non si nota la presenza di una zona esondabile e vi sono opere longitudinali di difesa spondale che banalizzano la sezione dell'Avisio. Nonostante queste pressioni alcune caratteristiche riescono comunque ad ottenere buoni punteggi come ad esempio la valutazione degli habitat per la fauna ittica e le domande che riguardano la componente biotica.

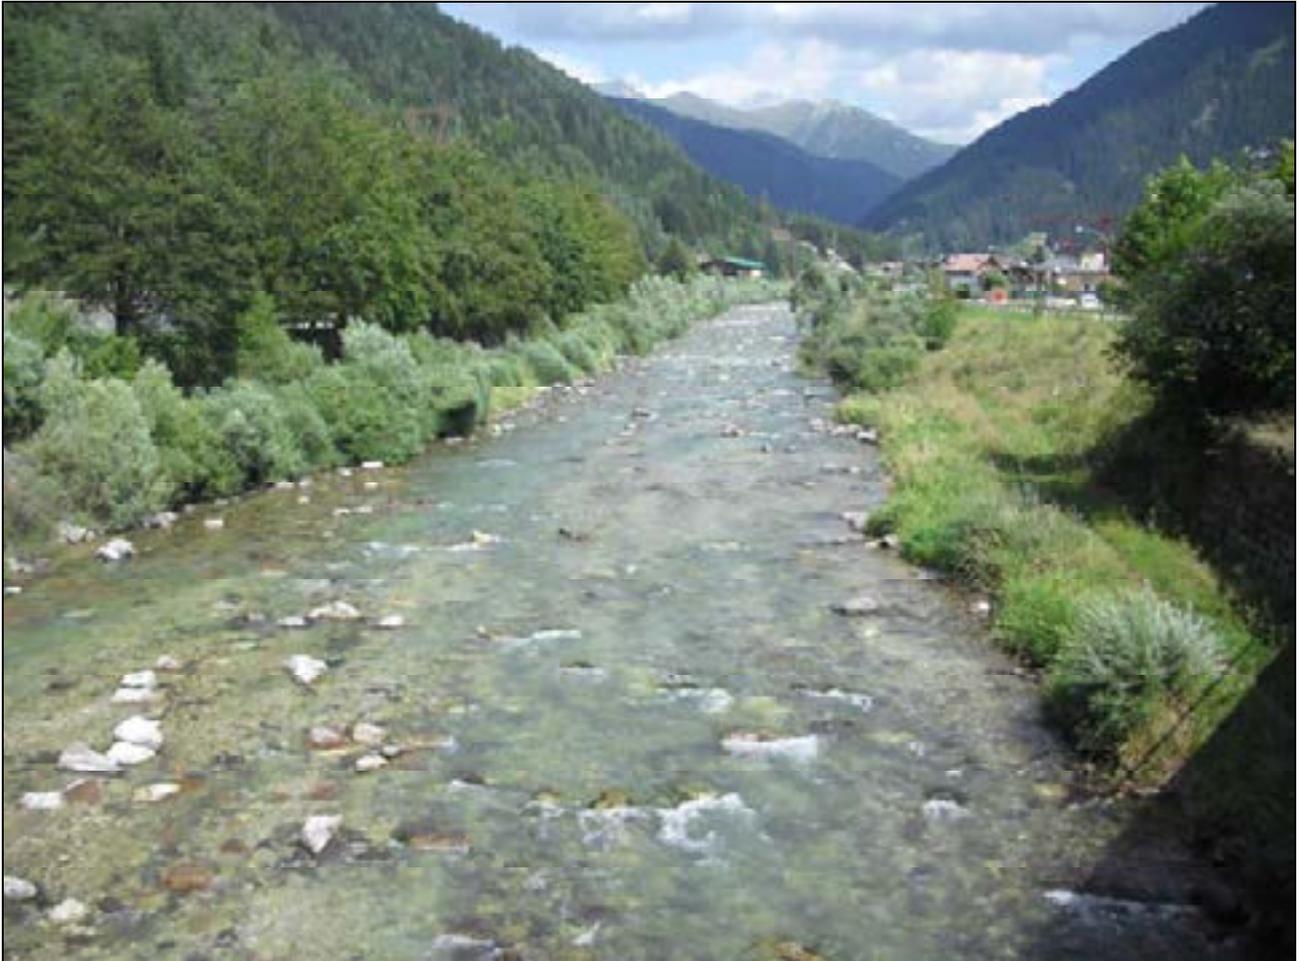
In questo tratto inizia l'abitato di Predazzo, infatti in sponda sinistra il territorio è urbanizzato mentre in sponda destra vi è una zona a bosco prima di evidenti segni di antropizzazione. La fascia perifluviale è secondaria con una formazione riparia arbustiva in destra e una bordura riparia in sinistra. Il fondo dell'alveo è costituito da massi strabili e ciottoli che assicurano una buona ritenzione. Le opere spondali annullano i processi erosivi e la zona esondabile e banalizzano la sezione. L'idromorfologia è caratterizzata dalla presenza di un solo elemento morfologico con correntini veloci. Le domande 12-13-14 sulla pare biotica ottengono di massima funzionalità.

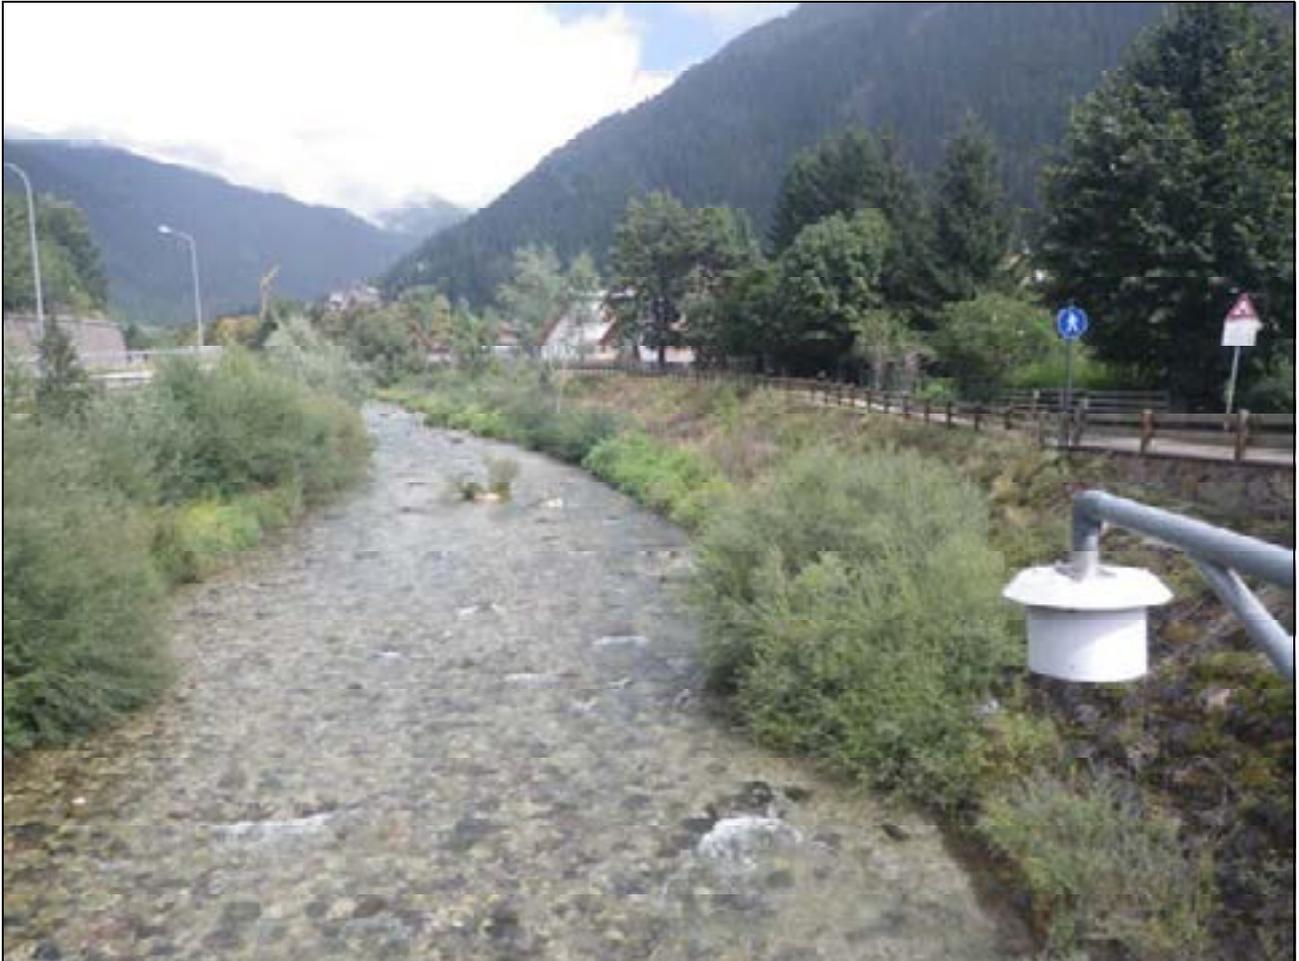
Il tratto scorre all'interno del paese di Predazzo. La vegetazione rilevata è secondaria e per entrambe è costituita da una bordura di arbusti ripari (salici), l'ampiezza non supera i 5 metri e le interruzioni sono frequenti (>15%). Le condizioni idriche risentono della sezione trasversale, mostrano una variazione di battente più che di ampiezza dell'alveo bagnato. La presenza di argini annulla il processo di erosione, banalizza la diversità della sezione trasversale ed impedisce al torrente di esondare. Inoltre nel tratto è presente una briglia di altezza maggiore di un metro, ostacolo non superabile dai pesci. L'idoneità ittica comunque risulta buona. Gli elementi idromorfologici sono indistinti ed il comparto biologico (componente vegetale in alveo, detrito e comunità macrobentonica) non mostra segni di alterazione.

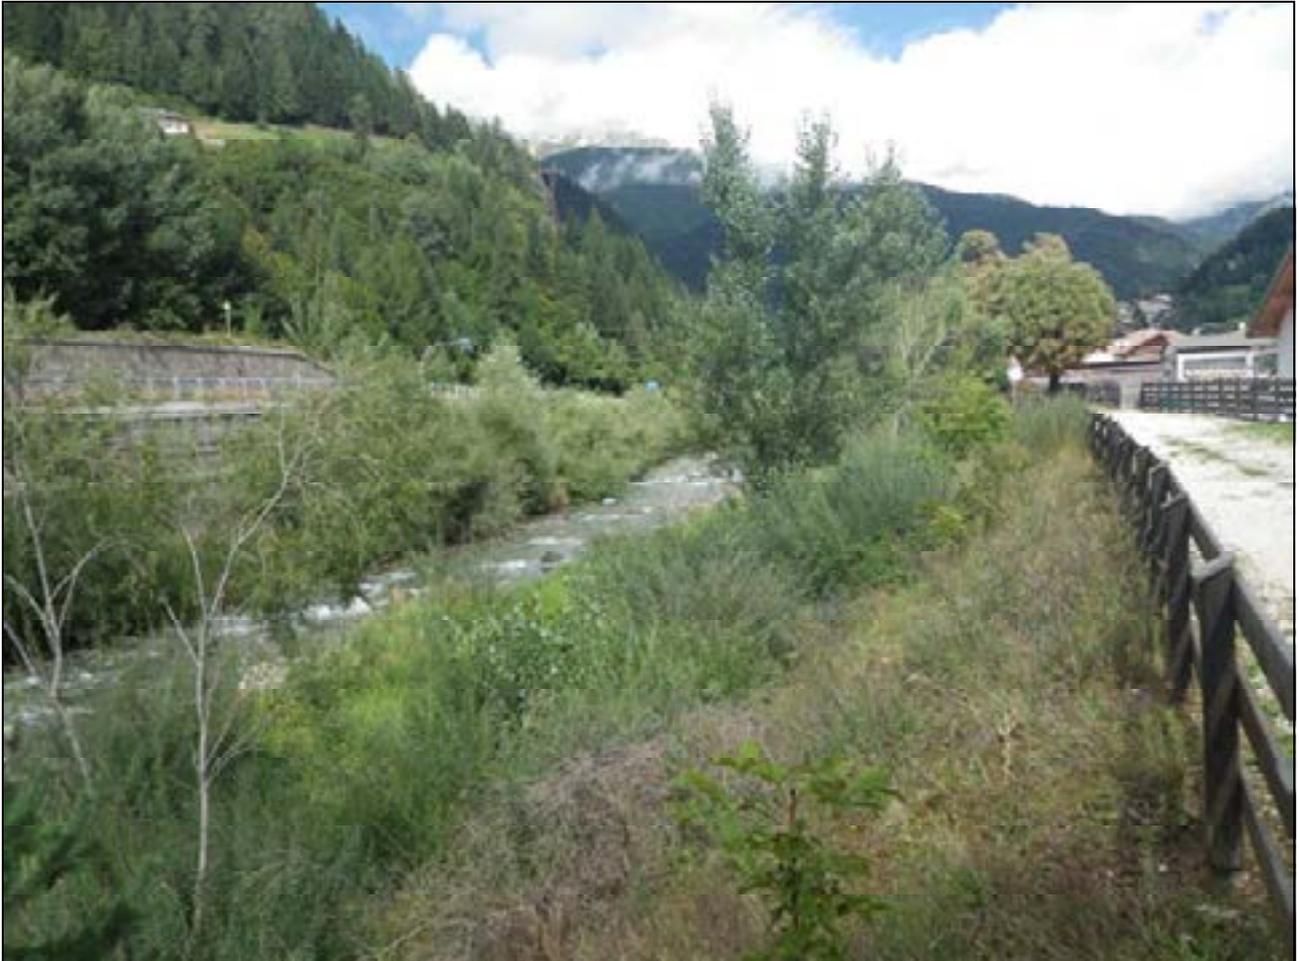
In destra il territorio è privo di antropizzazione, in sinistra risulta ancora urbanizzato. La vegetazione continua ad essere secondaria e composta, come nel tratto precedente, da una bordura di arbusti ripari, l'ampiezza non supera i 5 metri e le interruzioni sono presenti solo in sinistra 10-15 per tratti a copertura di erbacee non igrofile. Gli elementi idromorfologici sono distinti ma a distanza irregolare. Non si riportano ulteriori differenze rispetto quanto osservato e descritto anche per il precedente tratto.

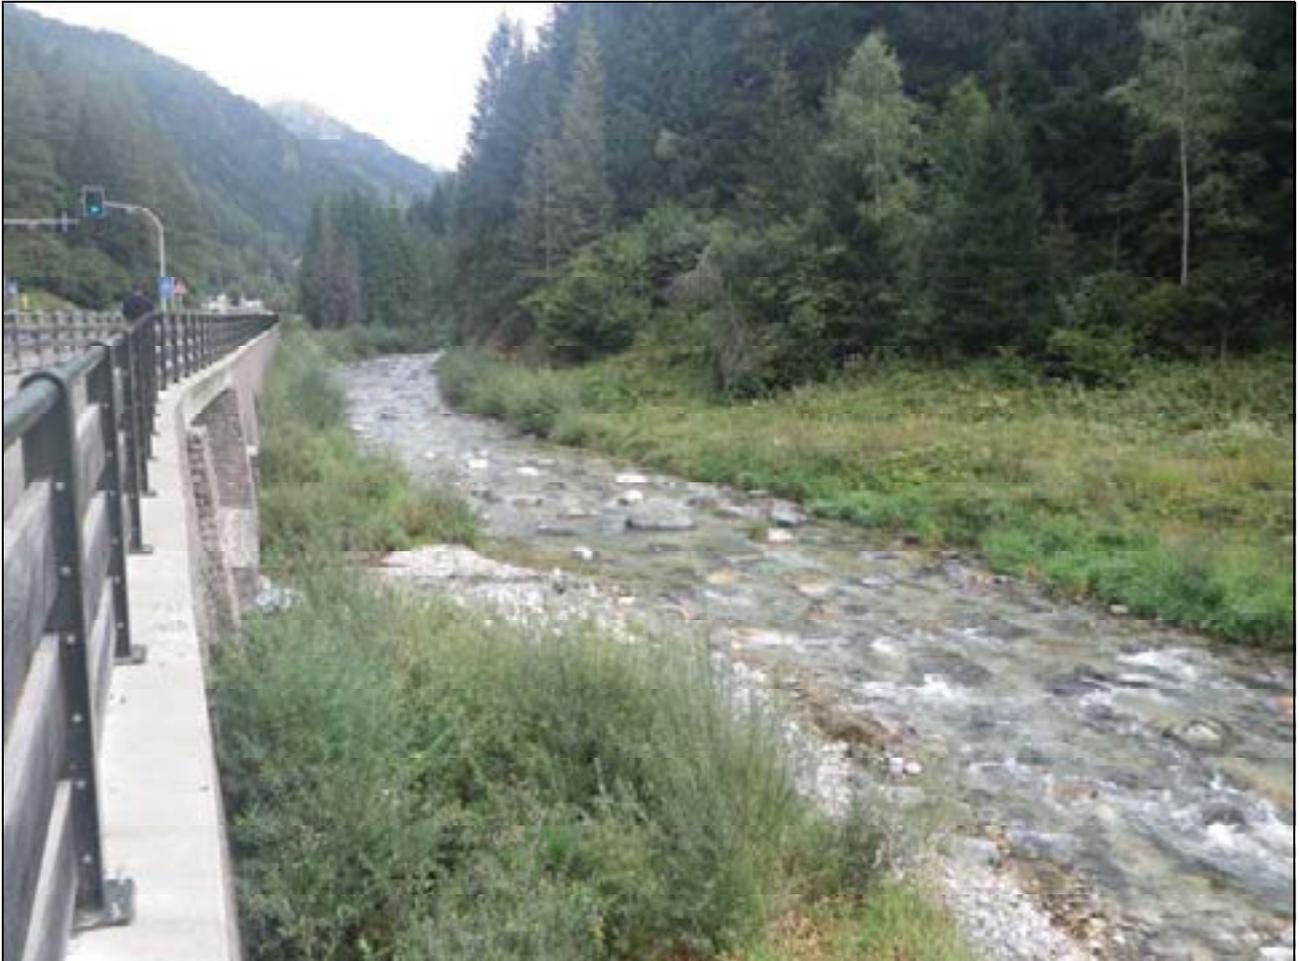
In destra la vegetazione è secondaria e all'interno del muro in cemento è stata rilevata solo una bordura erbacea non igrofila tipologia di vegetazione a funzionalità nulla. In sinistra è presente una formazione di specie autoctone non riparie, l'ampiezza non è maggiore di 5 metri e le interruzioni sono frequenti (>15%) per copertura di erbacee non igrofile. Non si riportano ulteriori differenze rispetto quanto osservato e descritto anche per il precedente tratto.
