Torrente Avisio

Tabella 1: Punteggio, livello, giudizio IFF reale e relativo

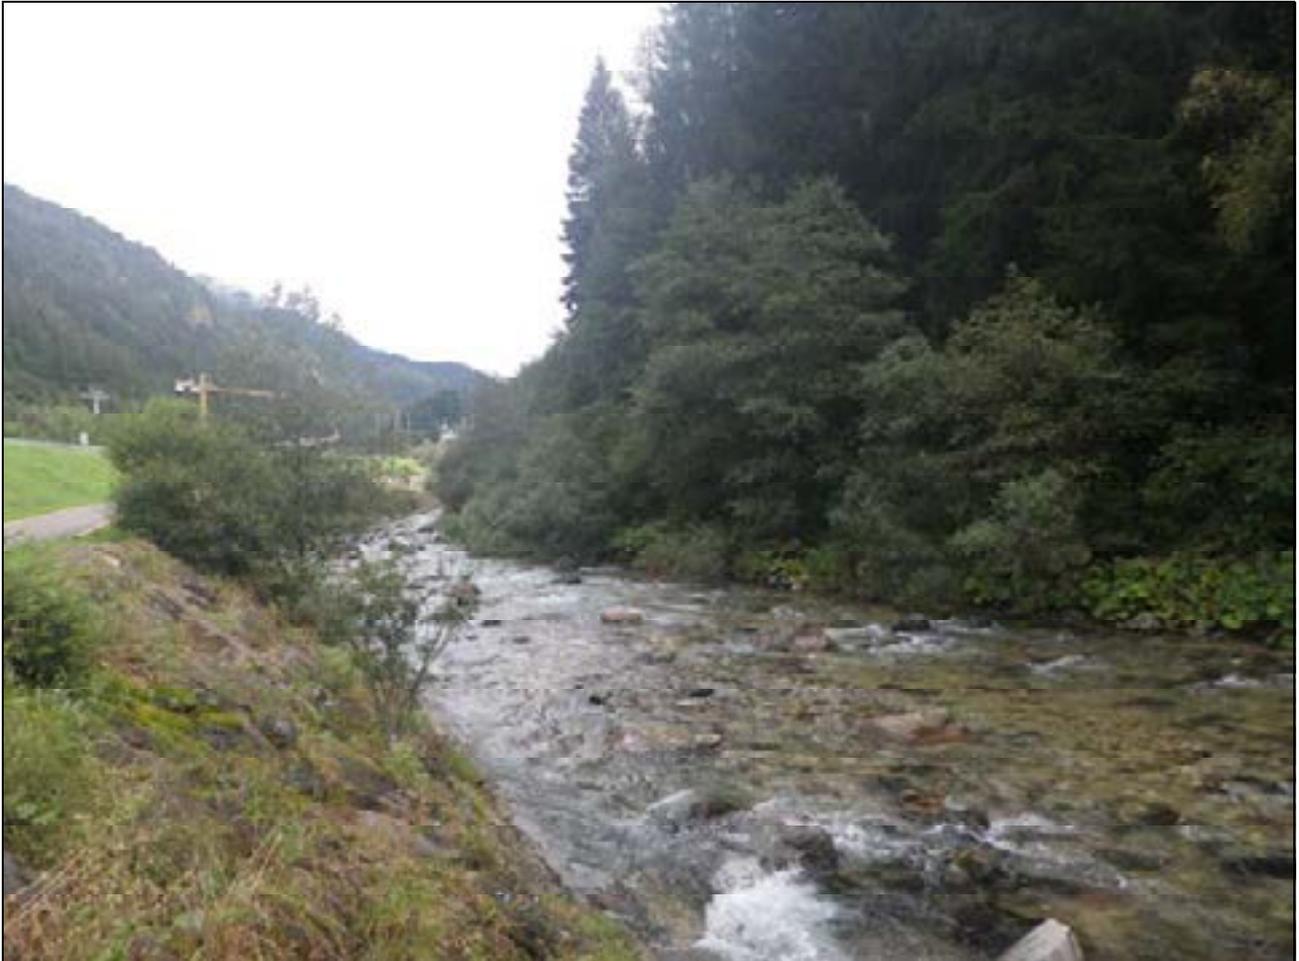
In sinistra domina il bosco di abeti rossi, in destra è presente un'urbanizzazione rada. La vegetazione delle due fasce perfluviali è primaria. In destra è costituita da una bordura di arbusti ripari, le interruzioni sono del 5-15% e l'ampiezza è compresa tra i 2 e i 5 metri, limitazione imposta dalla pista ciclopedonale. In sinistra la vegetazione rilevata consta di una bordura riparia, in prossimità del corso d'acqua, e di una formazione arborea autoctona non riparia, l'ampiezza cumulativa è maggiore di 30 metri e non sono presenti interruzioni. Non si riportano ulteriori differenze rispetto quanto osservato e descritto anche per i due tratti precedenti.

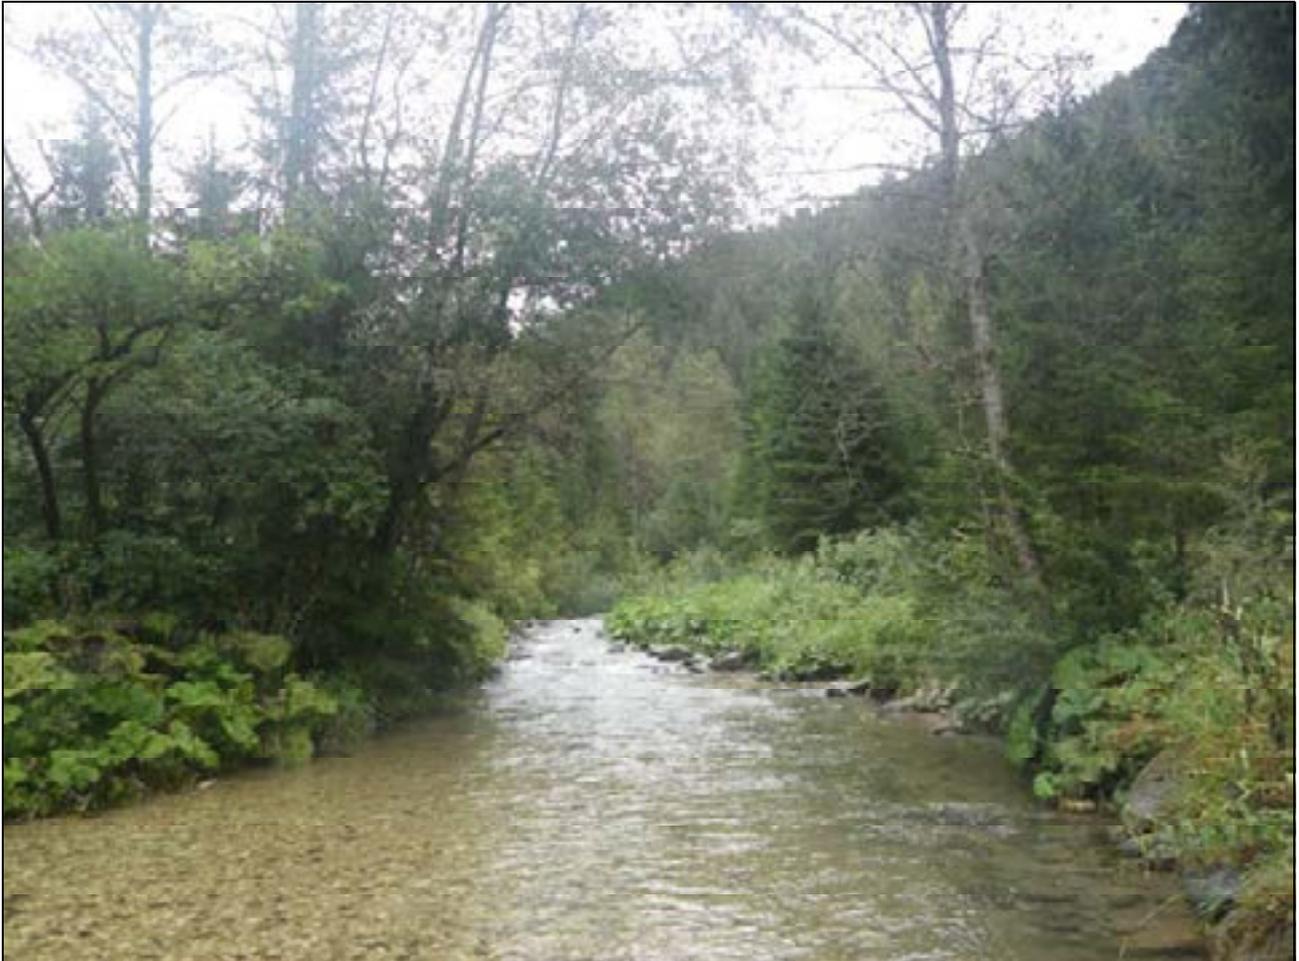
In destra v'è un'urbanizzazione rada, in sinistra sono presenti dei prati antropici. Per ambedue le sponde la vegetazione torna ad essere primaria e ad essere costituita da una bordura riparia in continuità con la formazione autoctona non riparia; l'ampiezza in destra è maggiore di 30 metri (tale ampiezza è dovuta alla presenza di un'isola arborata che è stata associata a questa sponda) ed in sinistra è compresa tra i 10 ed i 30 metri; non sono presenti interruzioni. Non è presente una piana di esondazione. In alveo sono presenti massi incassati e ciottoli che garantiscono una buona ritenzione degli apporti trofici. L'erosione è assente e la sezione trasversale è integra. L'idoneità ittica è buona e gli elementi idromorfologici sono distinti ma a distanza irregolare. In alveo non sono presenti macrofite tolleranti ed il periphyton è sottile; il detrito è riconoscibile e fibroso ed infine la comunità macrobentonica è ben diversificata e strutturata, adeguata alla tipologia fluviale.

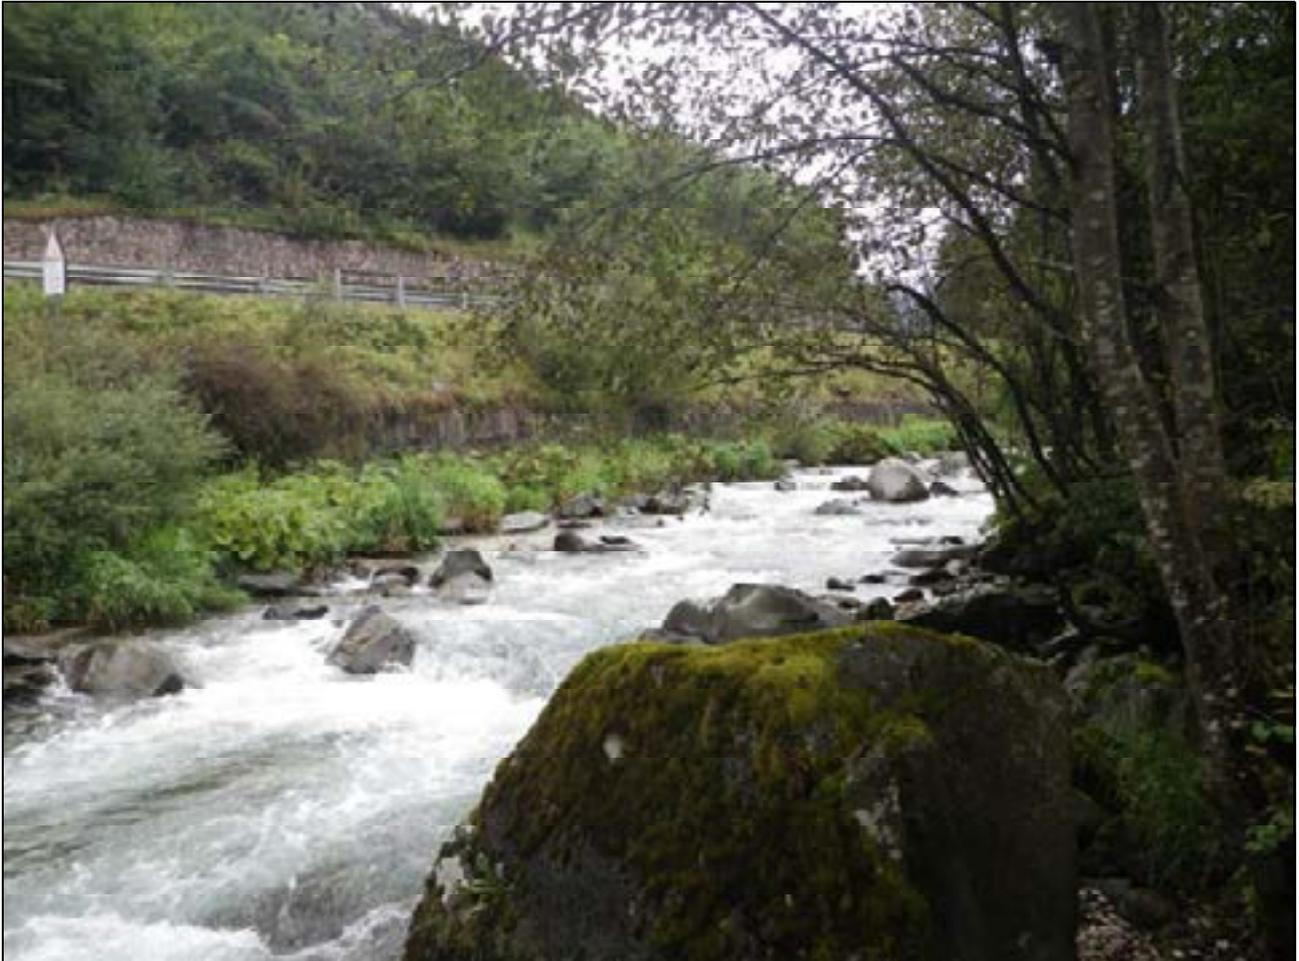
In destra ed in sinistra il territorio ha una compresenza di aree naturali ed usi antropici (prati regolarmente sfalcati). In destra la vegetazione è secondaria e costituita da una bordura di arbusti ripari (ampiezza 2-5 metri, interruzioni 5-15%). In sinistra la vegetazione è costituita da una formazione arbustiva riparia in continuità con una formazione di arbusti autoctoni non riparia (ampiezza cumulativa 10-30 metri, interruzioni 10-25%). La ritenzione degli apporti trofici è elevata, in alveo sono presenti massi stabilmente incassati ed altri substrati diversificati. La presenza di un'opera spondale in destra limita l'efficienza di esondazione, impedisce il naturale processo di erosione su tale sponda e banalizza la diversità della sezione. L'idoneità ittica comunque risulta buona e gli elementi idromorfologici sono distinti ma a distanza irregolare. Il comparto biologico (componente vegetale in alveo, detrito e comunità macrobentonica) non mostra segni di alterazione.

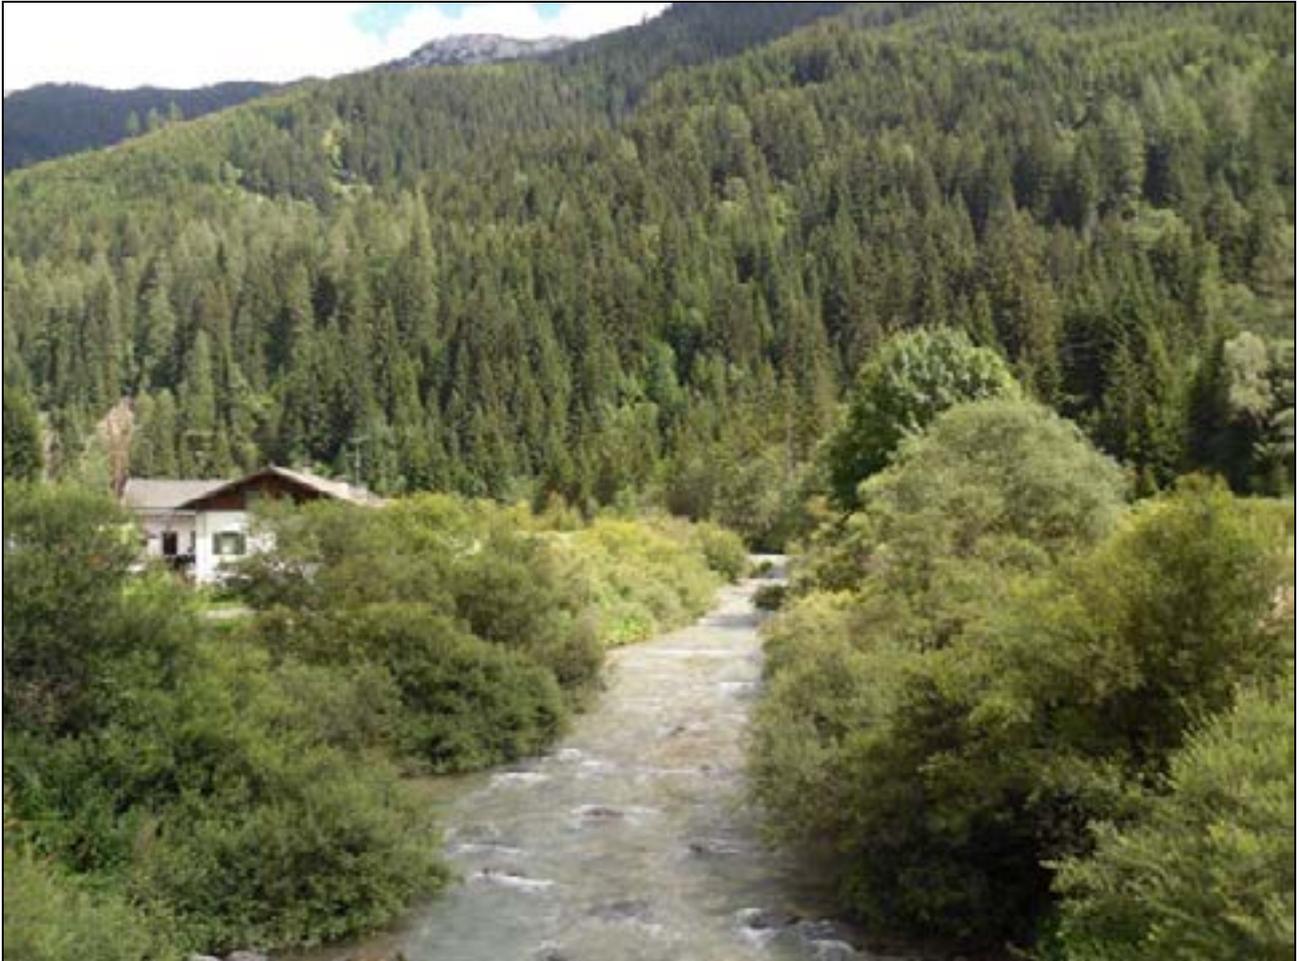
In destra idrografica il territorio è privo di antropizzazione, in sinistra sono presenti dei prati regolarmente sfalciati. La vegetazione della due fasce perifluviali è costituita da una bordura di arbusti ripari, avente un'ampiezza di 2-5 metri e con interruzioni del 5-15% solo per la fascia destra. Il substrato dell'alveo è composto da massi incassati e ciottoli che garantiscono una buona ritenzione degli apporti trofici. L'erosione è assente e la sezione trasversale è integra. L'idoneità ittica è buona e gli elementi idromorfologici sono indistinti. Il comparto biologico mostra segni di alterazione solo per quanto riguarda la componente animale, la comunità macrobentonica è sufficientemente diversificata ma con struttura alterata rispetto l'atteso.

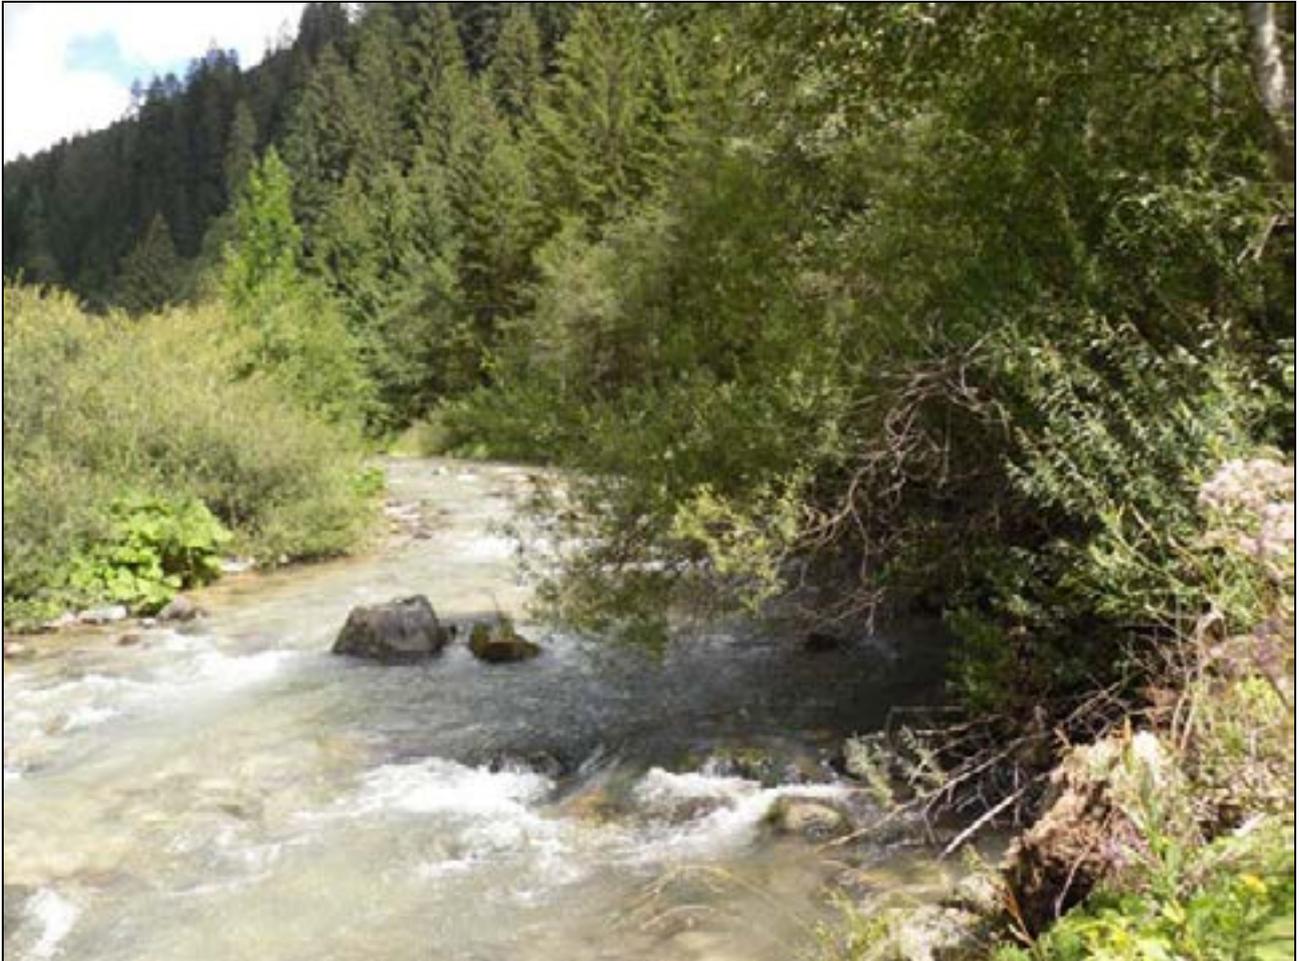
In destra insiste sul torrente l'abitato di Forno, in sinistra il territorio circostante è privo di antropizzazione. La vegetazione della due fasce perfluviiali è costituita da una bordura di arbusti ripari; in destra ha un'ampiezza di 2-5 metri mentre in sinistra la bordura è seguita dalla formazione arborea autoctona non riparia, con un'ampiezza cumulativa maggiore di 30 metri; non sono presenti interruzioni. Il alveo sono presenti in larga misura ciottoli, sedimenti facilmente movibili e poco atti alla ritenzione degli apporti trofici. Non si osservano ulteriori differenze rispetto il tratto precedente.

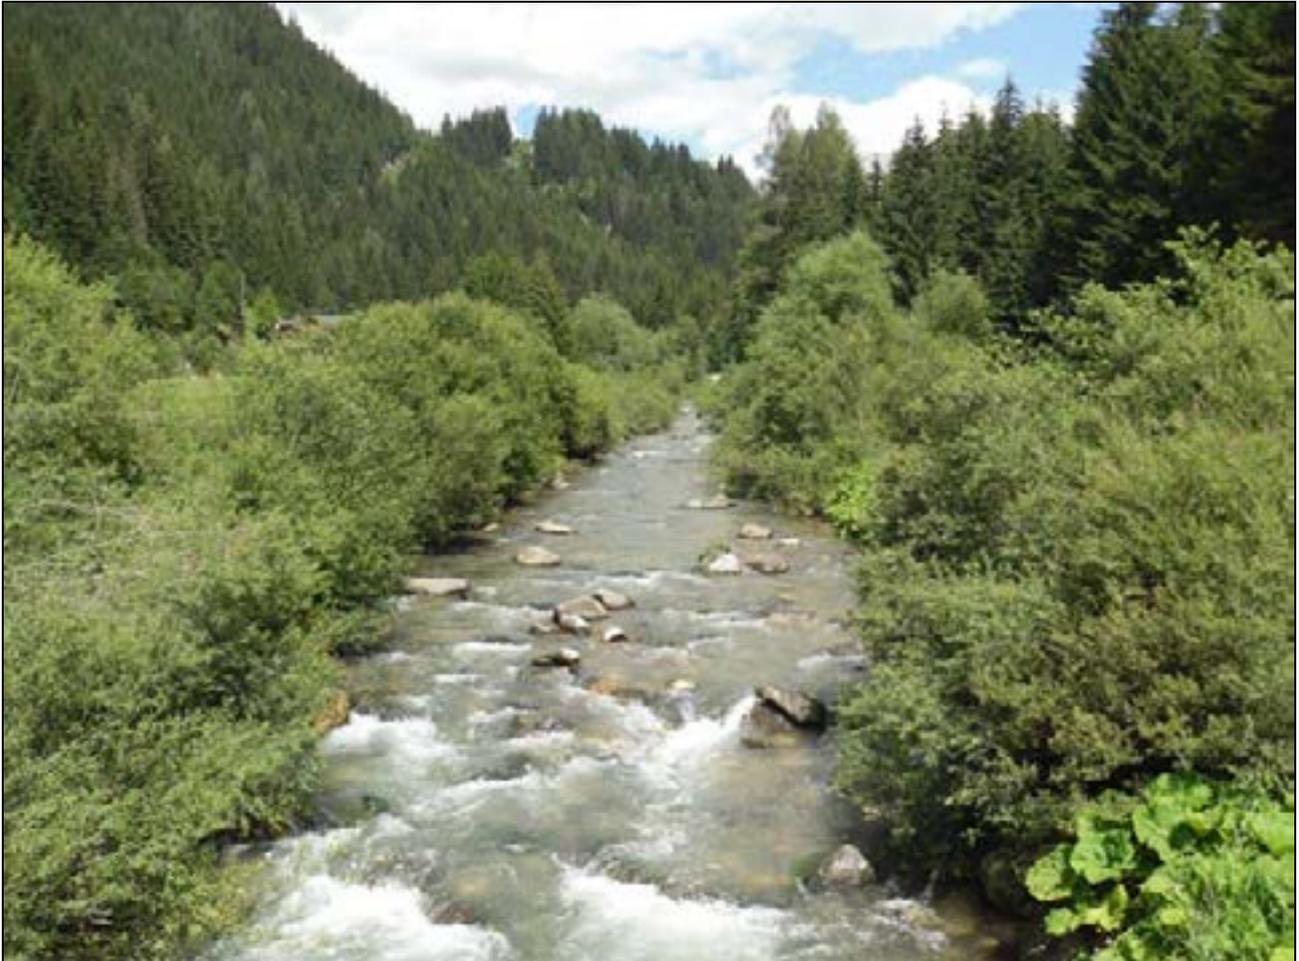
Il territorio circostante è caratterizzato dalla presenza di praterie antropiche. La vegetazione di entrambe le fasce perfluviali è primaria e costituita da una bordura di salici arbustivi (ampiezza 2-5 metri, interruzioni solo per la sponda sinistra >15%). Il substrato dell'alveo ha una buona capacità di ritenzione degli apporti trofici con massi incassati e ciottoli. L'erosione è assente e la sezione trasversale è integra. L'idoneità ittica è buona e gli elementi idromorfologici sono indistinti. Il detrito è fibroso, il periphyton è sottile e non sono presenti macrofite tolleranti. La comunità macrobentonica è sufficientemente diversificata ma con una struttura alterata rispetto l'atteso.

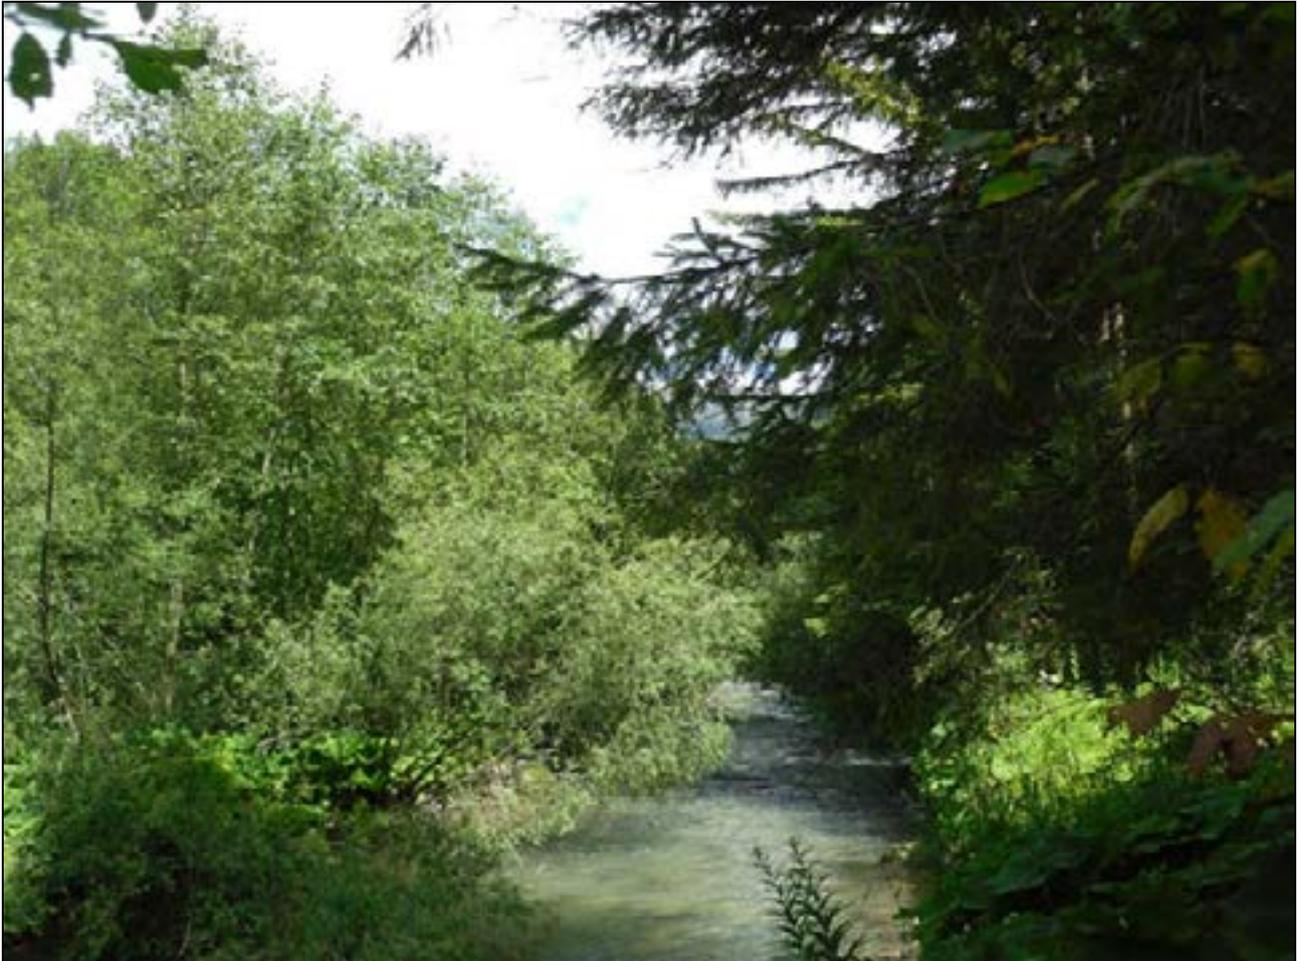
In sinistra il territorio circostante è privo di antropizzazione, l'elemento paesaggistico predominante è il bosco di abeti; in destra sono sempre presenti dei prati antropici. La vegetazione delle due fasce perfluviali per entrambe le sponde è costituita dalla compresenza di due formazioni, la arbustiva riparia (saliceto) e la autoctona non riparia. In destra l'ampiezza è compresa tra i 10 e i 30 metri, in sinistra è maggiore di 30 metri; non sono presenti interruzioni. Il substrato torna ad essere composto principalmente da ciottoli; l'erosione è assente e la sezione è integra. L'idoneità ittica è buona e gli elementi idromorfologici sono indistinti. Il comparto biologico mostra segni di alterazione solo per quanto riguarda la comunità macrobentonica.

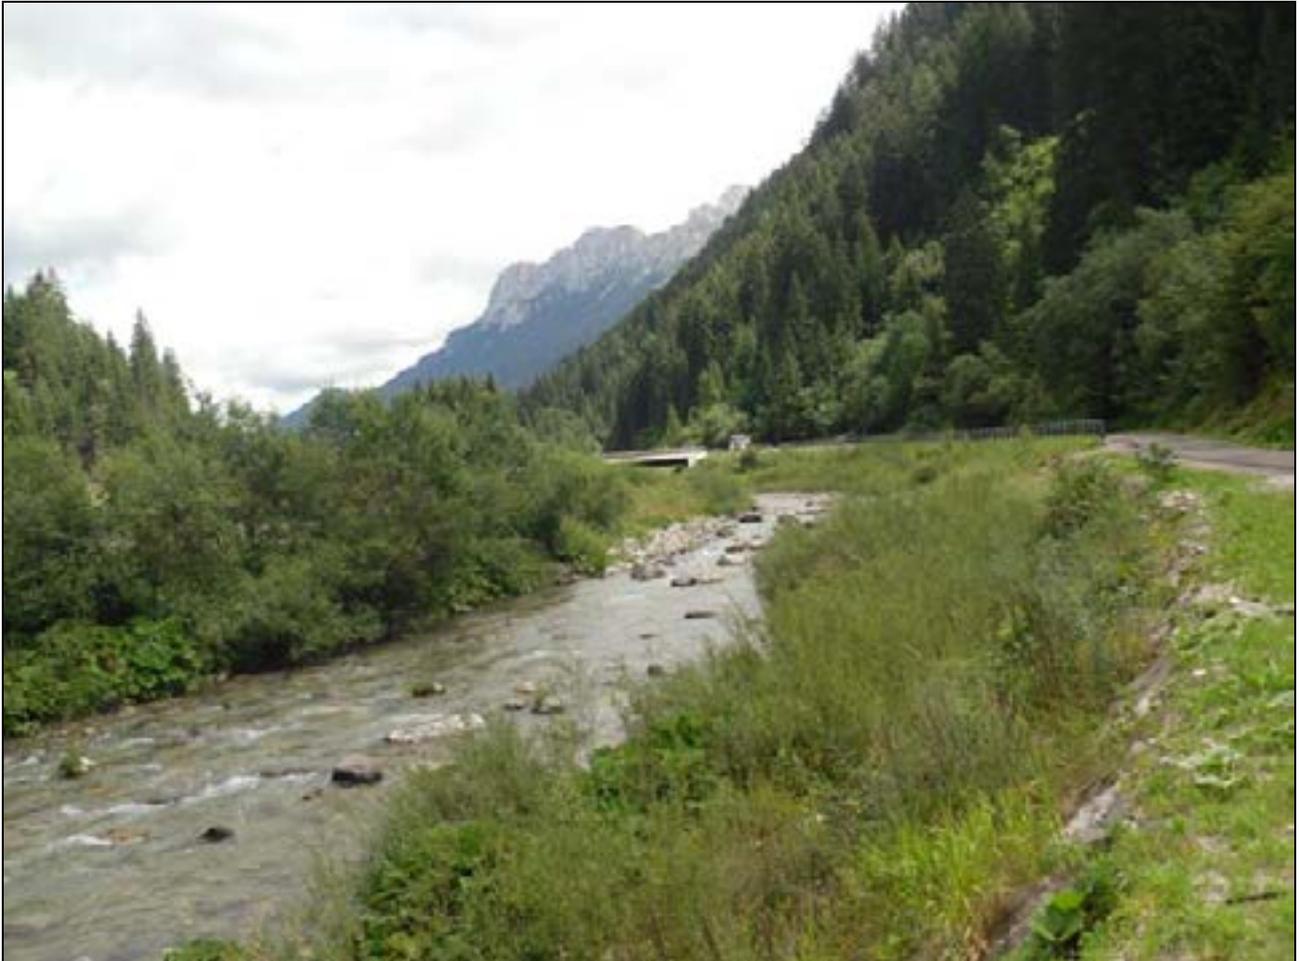
In destra idrografica è presente un cava, in sinistra domina il bosco di abeti rossi. La vegetazione è in destra è costituita da una bordura di arbusti ripari (ampiezza 2-5 metri, interruzioni 10-15%). In sinistra invece è stata rilevata solo una bordura di erbacee non igrofile, vegetazione a funzionalità nulla. In destra l'erosione è assente, mentre in sinistra tale processo è annullato dalla presenza di una difesa spondale (scogliera a secco); la diversità della sezione trasversale risente di questa opera e pertanto mostra una discreta diversità morfologica. L'idoneità ittica è poco sufficiente. Dal punto di vista biologico non si osservano ulteriori differenze rispetto il precedente tratto.

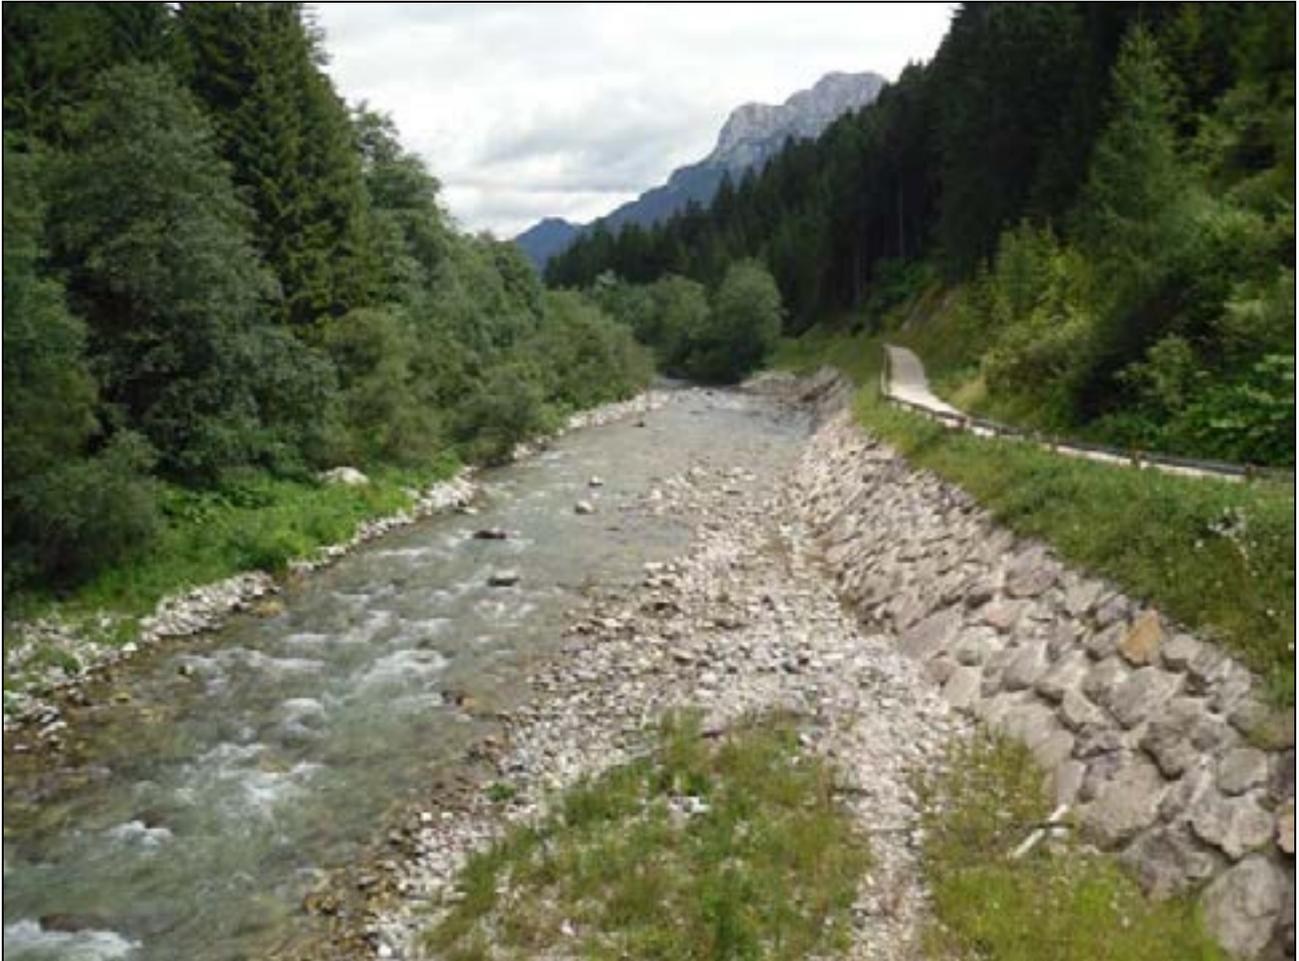
In destra esiste una compresenza di aree naturali ed usi antropici del territorio mentre l'elemento paesaggistico dominante in sinistra è il bosco di abeti. In destra la vegetazione rilevata è costituita da una formazione di salici arbustivi (ampiezza 5-10 metri e continua); in sinistra invece il suolo è nudo. Su tale sponda il processo di erosione è annullato dalla presenza di una difesa spondale, (ben visibile in fotografia); la diversità della sezione trasversale risente di questa opera e pertanto mostra una discreta diversità morfologica. Non si osservano ulteriori differenze rispetto il precedente tratto.

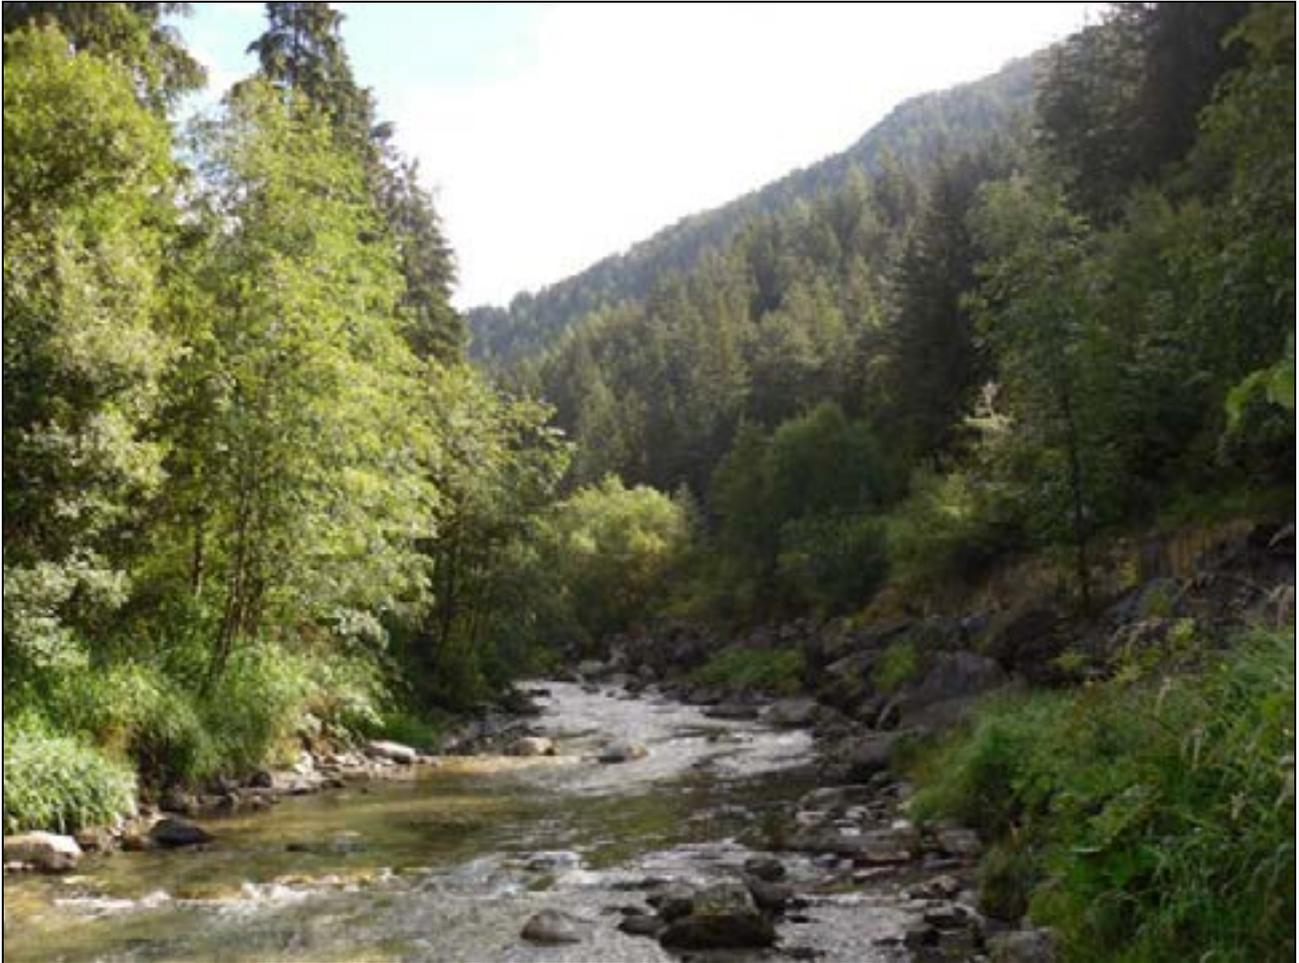
In destra il territorio circostante è privo di antropizzazione, in sinistra si rileva una rada urbanizzazione. La vegetazione è primaria in destra e sono state rilevate una bordura di salici ed una bordura di abeti (ampiezza 2-5 metri, senza interruzioni). In sinistra l'argine non ha permesso lo sviluppo di una vegetazione funzionale ed è stato rinvenuto solo un popolamento vegetale rado. Come nel precedente tratto in destra l'erosione è assente, mentre in sinistra tale processo è annullato dalla presenza di un argine; la diversità della sezione trasversale risente di questa opera e pertanto mostra una sufficiente diversità morfologica. Il substrato ha delle buone caratteristiche di ritenzione degli apporti trofici, in alveo sono presenti massi incassati e ciottoli. L'idoneità ittica è buona e gli elementi idromorfologici sono indistinti. Il comparto biologico mostra segni di alterazione solo per quanto riguarda la comunità macrobentonica, essa è sufficientemente diversificata ma con struttura alterata rispetto l'atteso.

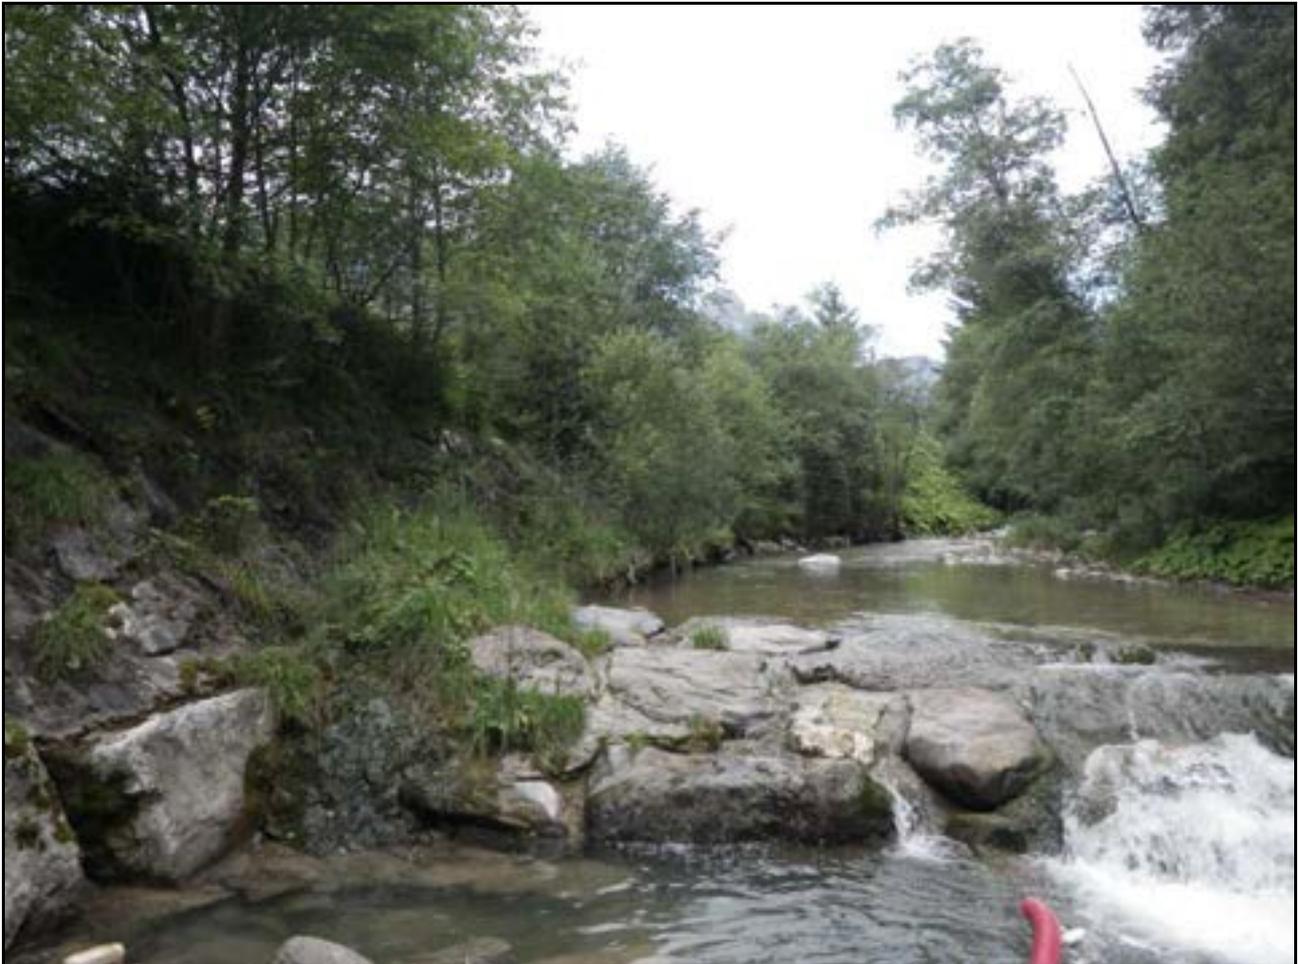
Il territorio circostante, in sponda destra, è dominato da pascoli e praterie di origine antropica mentre, in sponda sinistra, prevale il bosco di conifere. La vegetazione della fascia periluviale sinistra è costituita da una bordura di arbusti ripari in successione alla formazione arborea autoctona non riparia, l'ampiezza cumulativa delle formazioni è compresa tra i 30 e 10 metri limitata dal passaggio di una pista ciclabile. In sponda destra un scogliera cementata non consente l'insediamento di vegetazione funzionale. Il fondo dell'alveo mostra una limitata diversificazione con scarse strutture di ritenzione. L'erosione è impedita da un muro in destra e da massi rimaneggiati in sinistra. Il fondo dell'alveo è l'unico residuo di naturalità della sezione trasversale. L'idoneità ittica è discreta e l'idromorfologia del tratto è caratterizzata da una successione di elementi posti a distanza irregolare. Il periphyton è sottile ed il detrito è fibroso. La comunità macrobentonica appare costituita in prevalenza da taxa tolleranti all'inquinamento.

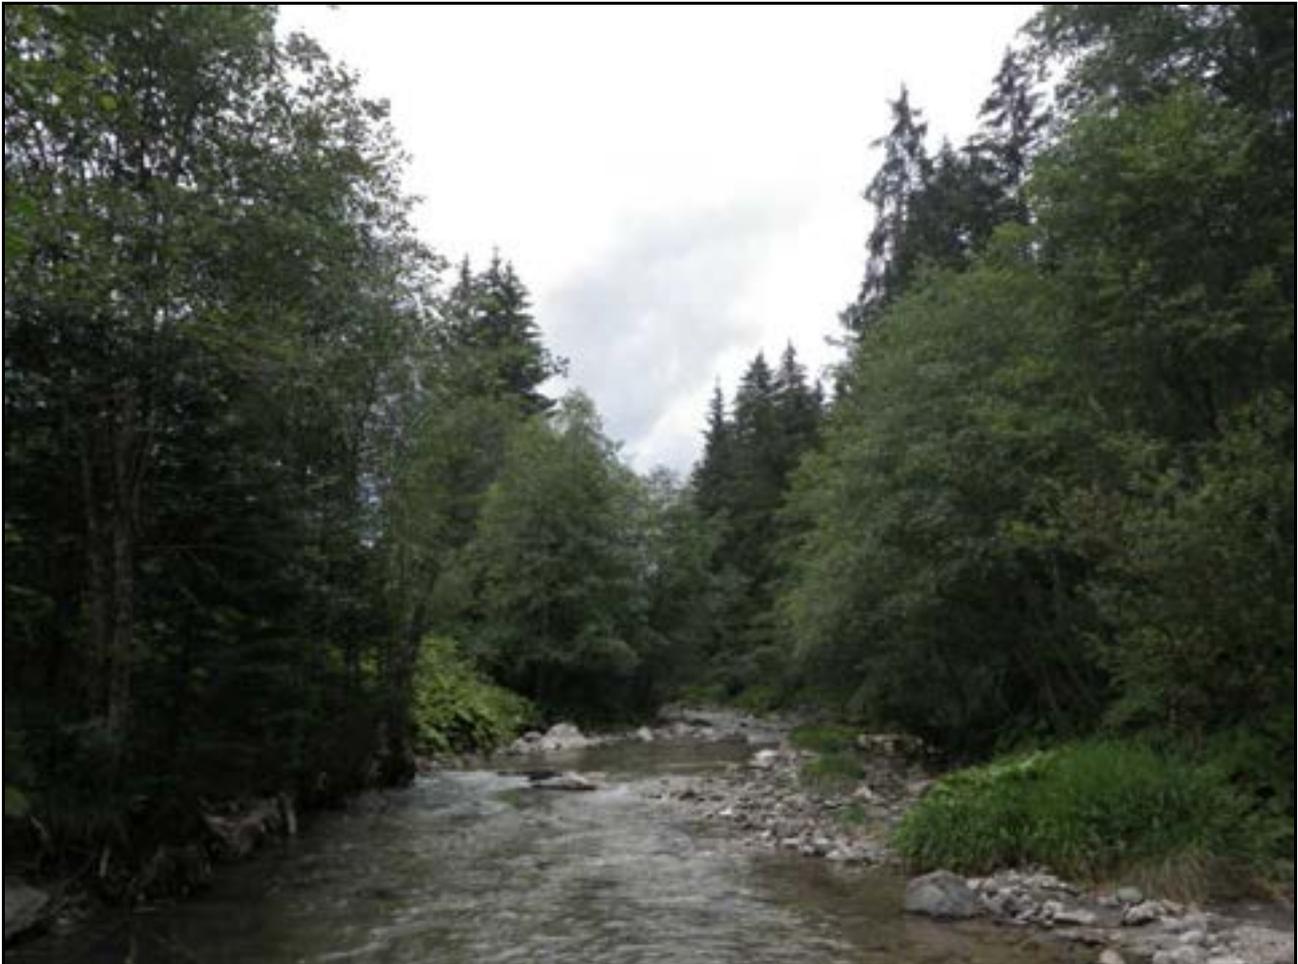
In destra si insedia una bordura di essenze riparie d'ampiezza compresa tra 5 e 2 metri per la presenza dei prati; al contrario in sinistra la stessa bordura è in successione alla formazione arborea autoctona non riparia, senza limitazioni d'ampiezza ne discontinuità. Nel tratto è presente una successione di briglie distanti (distanza tra le briglie > di 3 volte la larghezza dell'alveo di morbida) con funzione antiersiva che portano ad una penalizzazione della valutazione dell'integrità della sezione trasversale. Le altre caratteristiche funzionali non variano rispetto al precedente tratto.

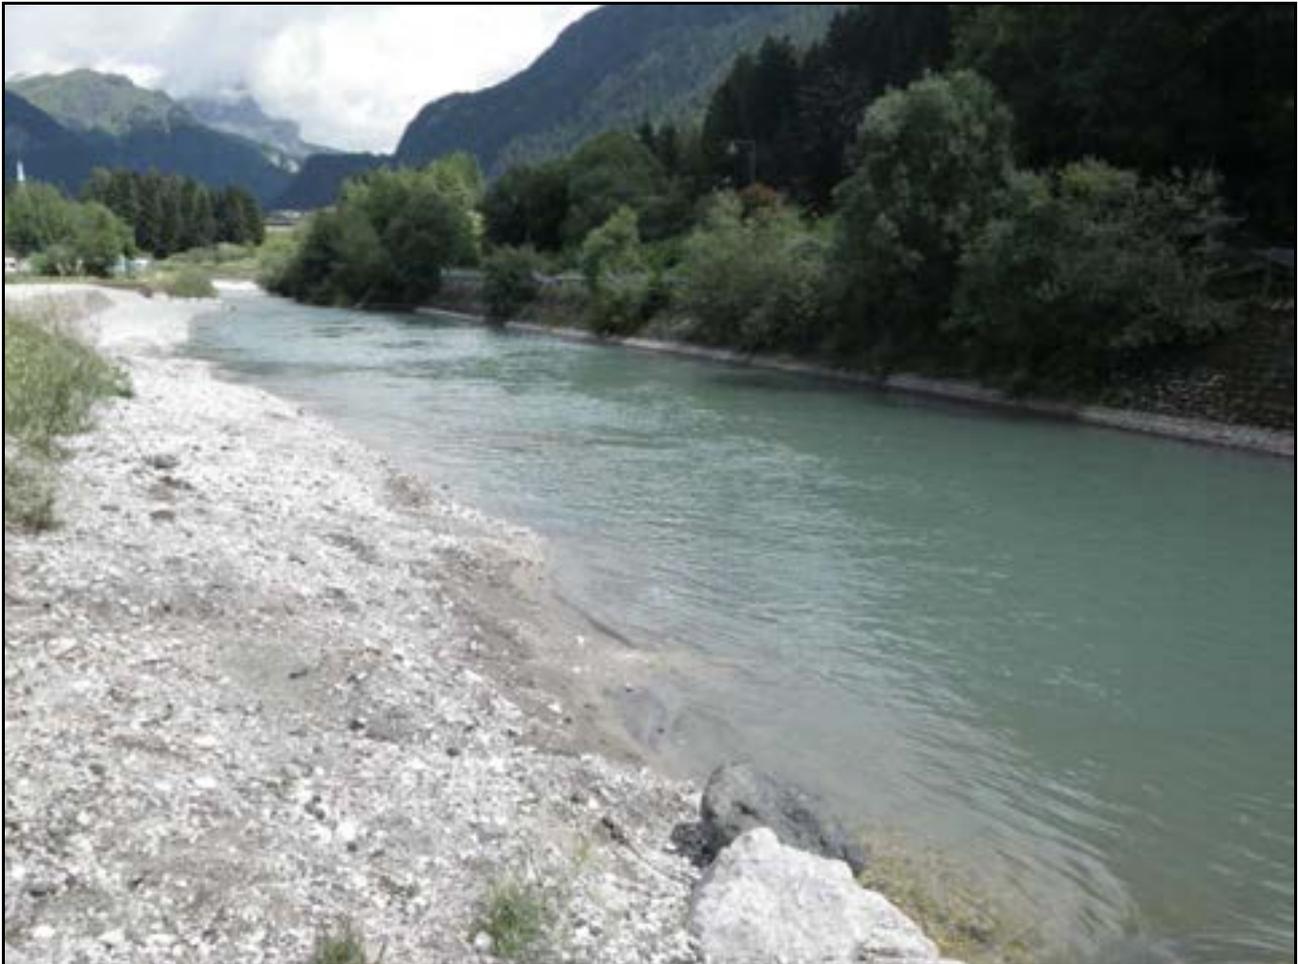
In sponda sinistra il territorio circostante è caratterizzato da urbanizzazione rada. Le sponde sono contraddistinte dalla presenza di opere longitudinali di difesa spondale senza alcuna presenza di vegetazione. In sinistra vi sono solo alcuni arbusti che crescono tra gli interstizi dell'argine. Erosione e capacità di esondare sono impediti dalla presenza delle opere longitudinali di difesa spondale e solo il fondo presenta un residuo di naturalità. Il comportamento biologico non mostra segni di alterazione ad eccezione della comunità macrobentonica che si presenta sufficientemente diversificata, ma con struttura alterata rispetto all'atteso. Le altre caratteristiche funzionali non variano rispetto al tratto al valle. Nel tratto è inoltre presente una successione di briglie distanti (distanza tra le briglie > di 3 volte la larghezza dell'alveo di morbida); una di esse è >1 m, risultando invalicabile dalla fauna ittica.

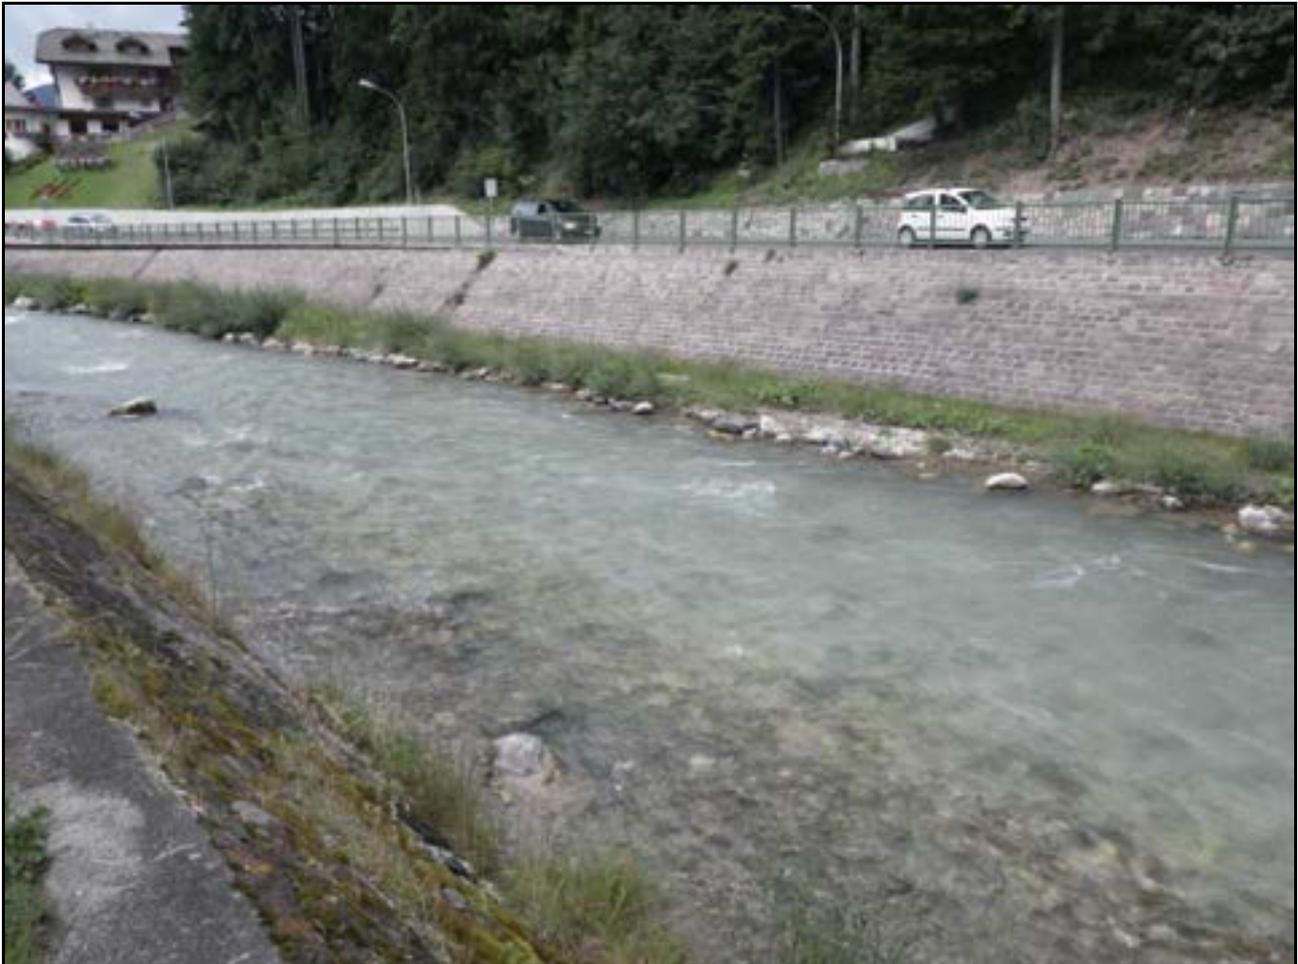
Il tratto è simile al precedente con la differenza che in sponda destra non è più presente la bordura di salici e i due argini sono completamente cementati e senza alcuna vegetazione. Le altre caratteristiche ricalcano le condizioni del tratto precedente.

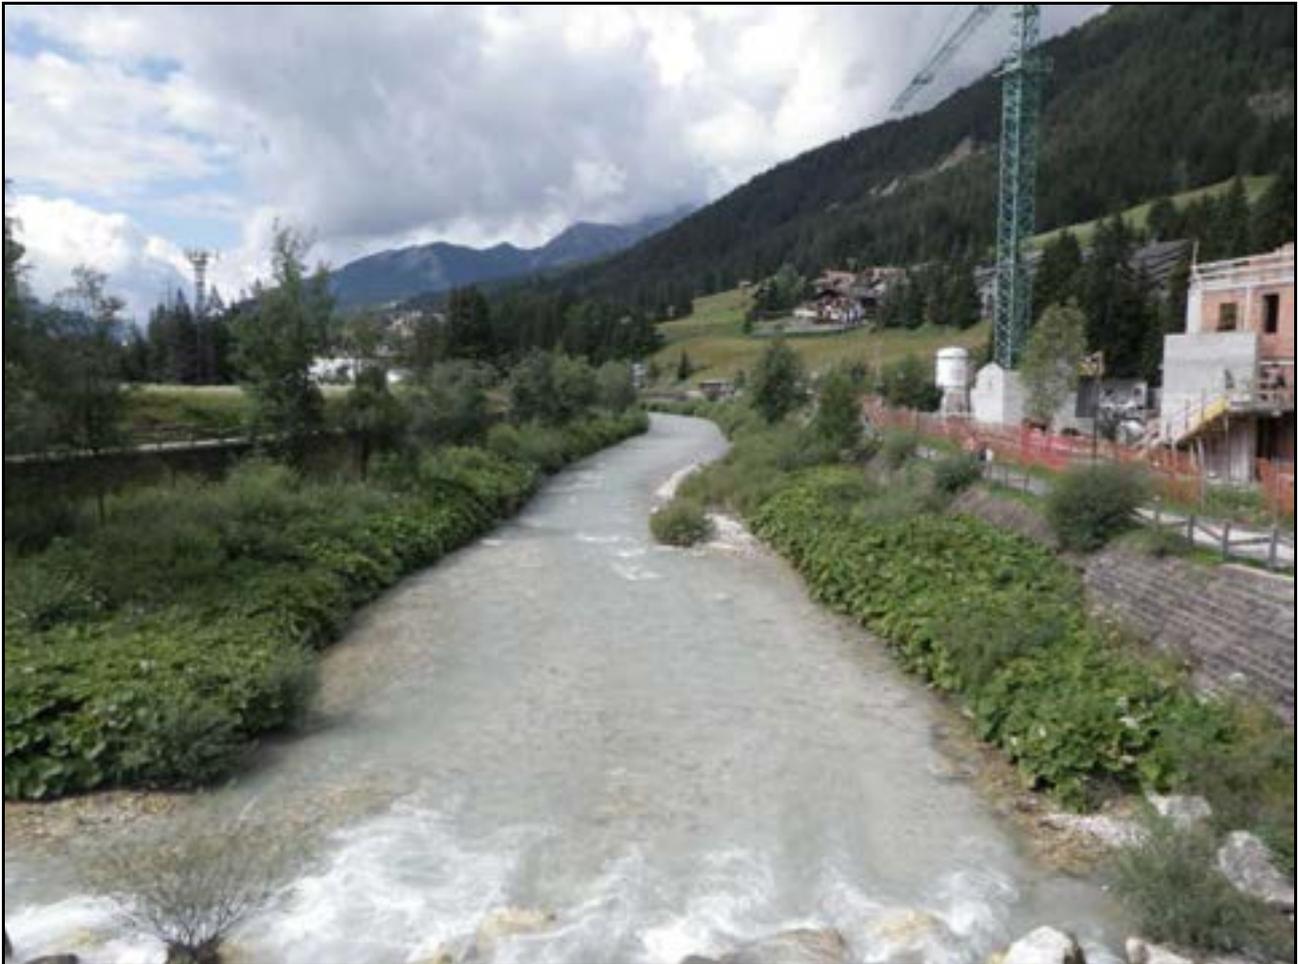
Su entrambe le sponde si insedia ora una bordura secondaria continua di erbacee igrofile (*Petasites hybridus*) ed arbusti ripari (salici); l'ampiezza è compresa tra 2 e 5 metri, limitata dalle opere longitudinali di difesa spondale. L'idoneità ittica è discreta mentre le altre caratteristiche funzionali non variano rispetto al tratto a valle.
