Torrente Avisio

Tabella 1: Punteggio, livello, giudizio IFF reale e relativo

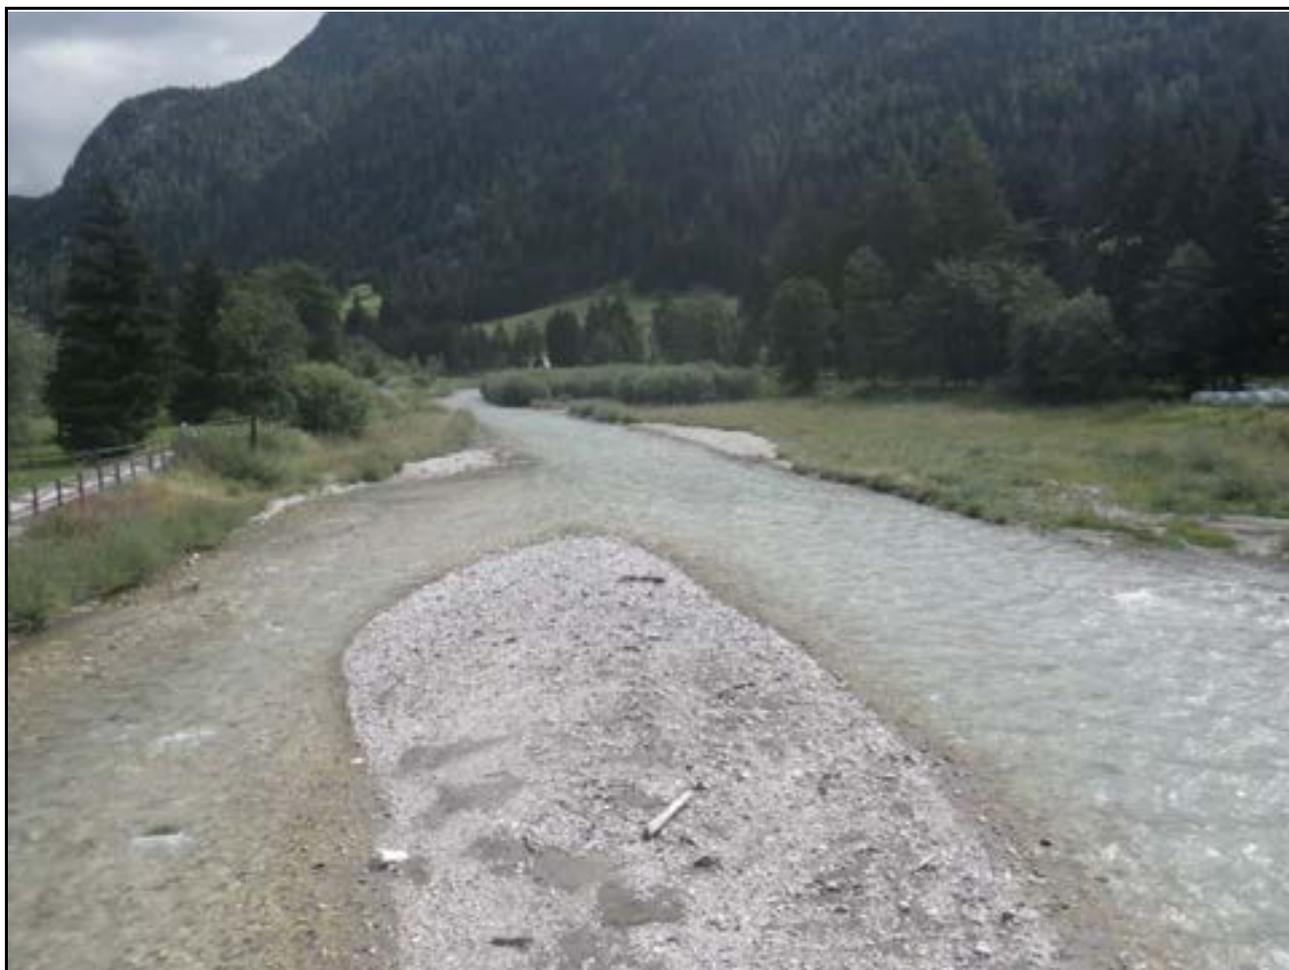
In destra il territorio circostante è caratterizzato da urbanizzazione mentre in sinistra prevalgono i prati antropici. L'argine un massi in destra evita l'erosione della riva e determina una sezione trasversale non completamente naturale. Pur essendo arginato l'alveo di piena ordinaria è largo tra 2 e 3 volte l'alveo di morbida, cosicché il corso d'acqua ha una limitata efficienza di esondazione. La vegetazione della fascia perifluviale è costituita da bordure di arbusti ripari in destra e da bordura igrofile e riparie miste in sponda sinistra, dove è presente anche un'altra bordura non riparia; l'ampiezza è limitata (2-5 m) e in sinistra ci sono alcune interruzioni causate da vegetazione erbacea non igrofila. La comunità bentonica mostra segni di alterazione strutturale.

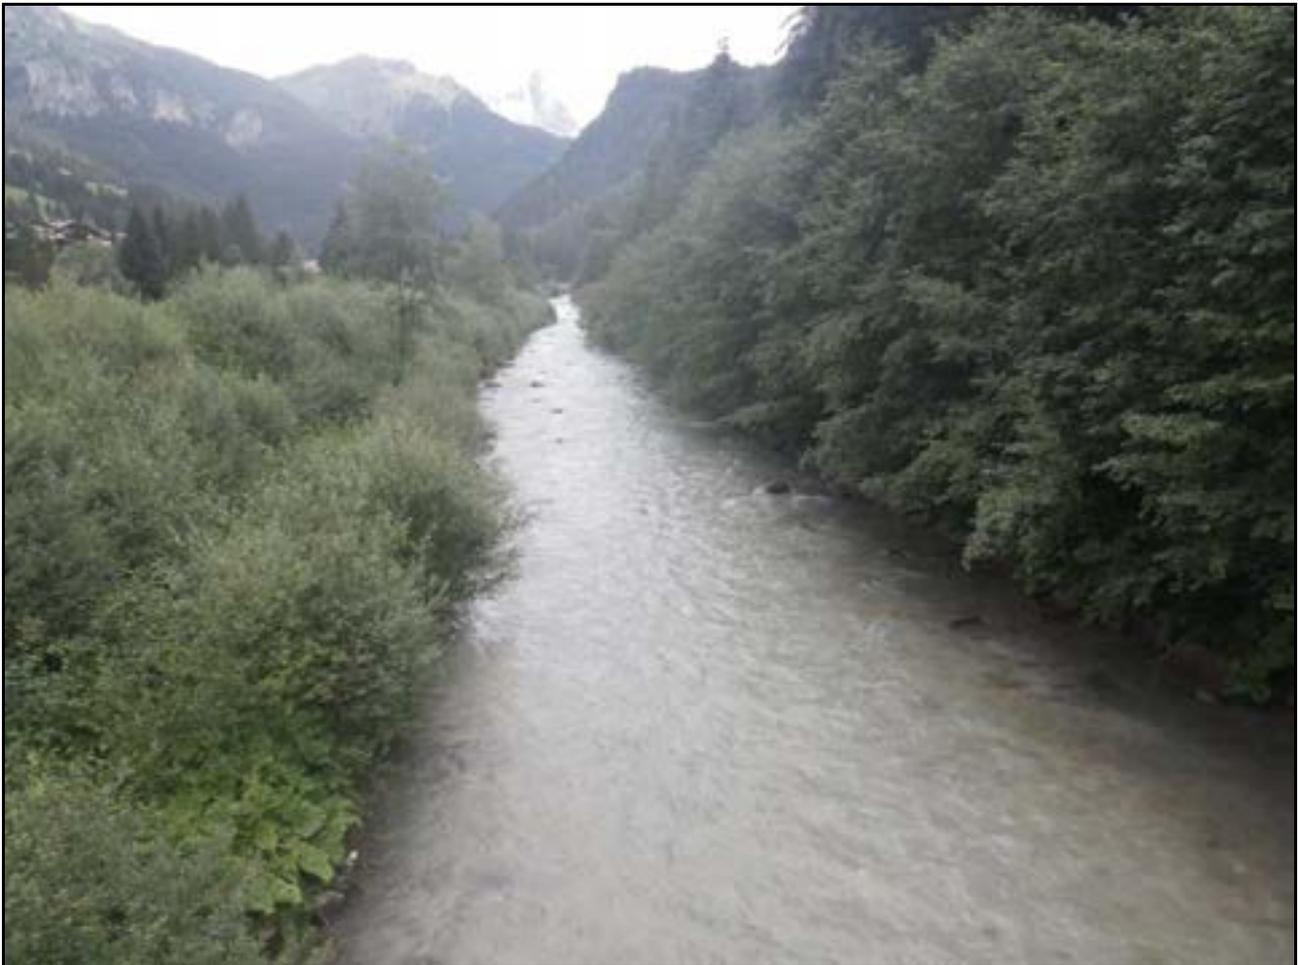
Su entrambe le sponde si insediano strette bordure di arbusti ripari, con copertura continua. Ci sono alcuni limitati interventi di rinforzo delle rive che non incidono negativamente sulla sezione trasversale. Il substrato è costituito da ciottoli e massi incassati, con efficacia ritentiva non ottimale; predomina un solo elemento idromorfologico, lo scorrimento veloce. Le componenti biologiche mostrano segni di alterazione nella componente macrobentonica, con assenza dei taxa più sensibili.

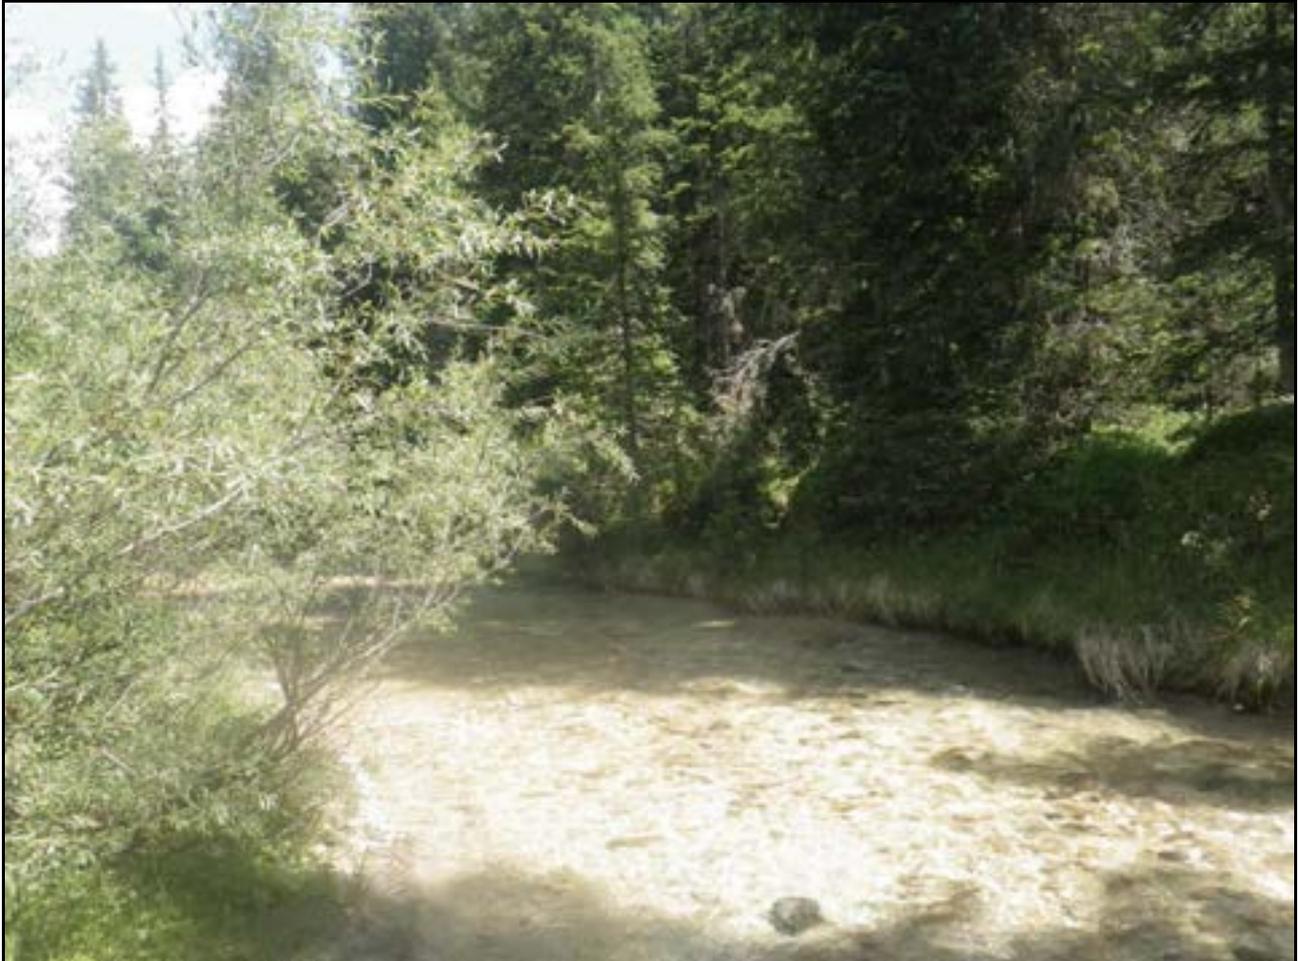
Le differenze rispetto al tratto precedente riguardano il territorio circostante la sponda destra, con presenza di aree naturali ed usi antropici del territorio, e la continuità delle formazioni funzionali in destra.
