Torrente Barnes

Tabella 1: Punteggio, livello, giudizio IFF reale e relativo

Documentazione fotografica e commento ai tratti

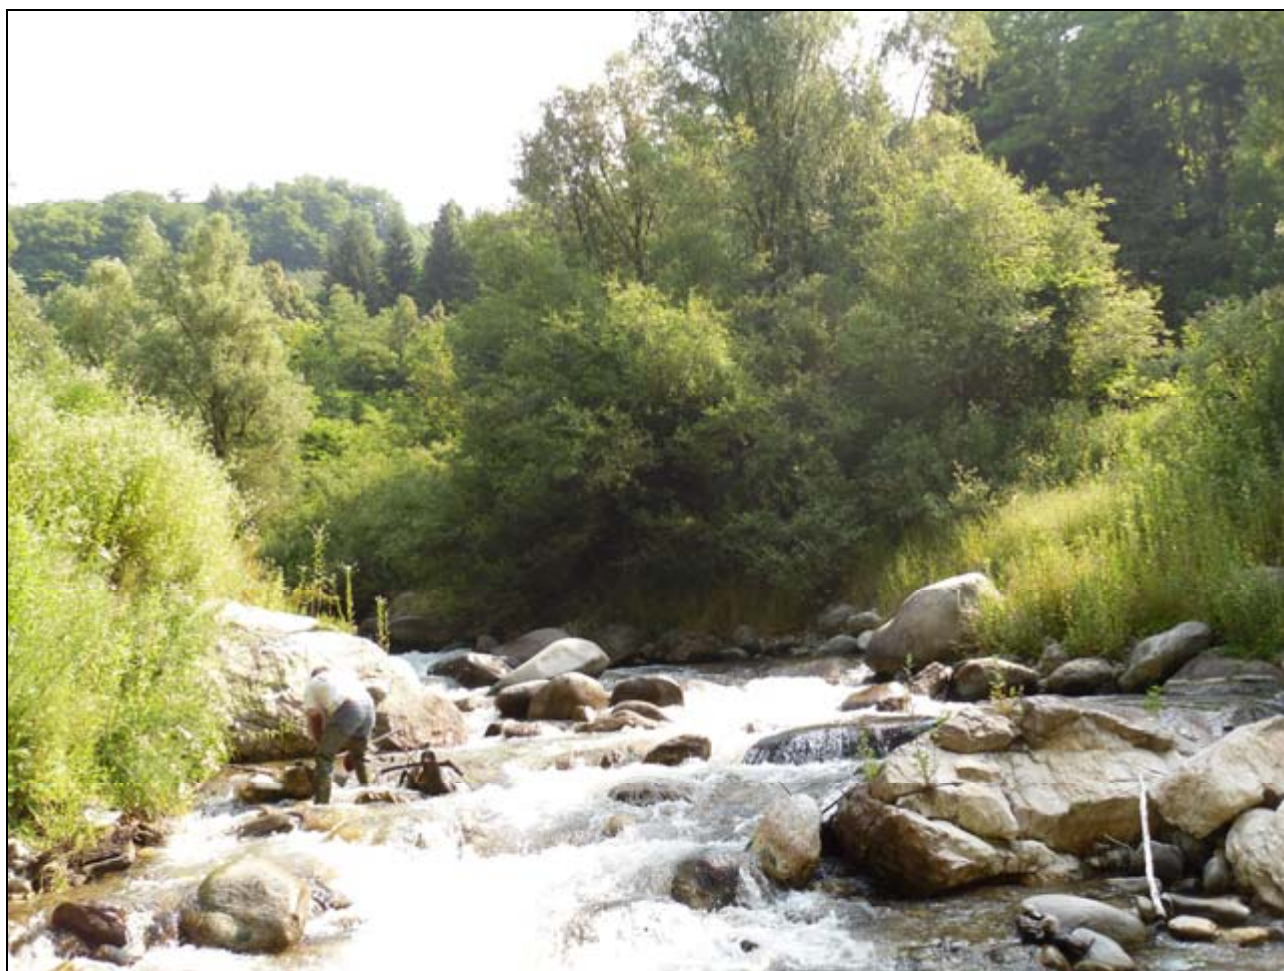
BARN001

Confluenza nel lago S. Giustina – scarico centralina; lungh: 253 m

L'uso del suolo è destinato principalmente alla coltivazione di meleti. La vegetazione della fascia perifluviale, per entrambe le sponde, è costituita da una formazione arborea di specie riparie, con salici, ontani, pioppi ed aceri. Oltre tali essenze vegetali sono state osservate anche alcuni individui di *Robinia pseudoacacia*, ma in numero non sufficiente da compromettere la funzionalità della vegetazione riparia. In destra, a causa di una strada sterrata, l'ampiezza è compresa tra i 10 metri e i 30 metri. In sinistra invece supera i 30 metri. Non sono presenti interruzioni. Il regime idrico risente in questo tratto, come per tutto il corso d'acqua, dei prelievi destinati soprattutto a scopo irriguo. Il substrato dell'alveo è molto diversificato con presenza di massi, ciottoli e ghiaia. L'erosione è assente e la sezione è integra. L'idoneità ittica ottiene un giudizio elevato, ciò dovuto in larga misura all'abbondanza delle zone rifugio, dell'ombreggiatura e della produzione di cibo. L'idromorfologia è di tipo *step&pool*. In alveo è stata osservata una discreta presenza di alghe filamentose, il detrito è fibroso e polposo e la comunità macrobentonica è poco equilibrata e

diversificata, composta in prevalenza da *taxa* tolleranti l'inquinamento. Essa risulta infatti costituita da Efemerotteri del genere *Baetis*, Tricotteri delle famiglie Limnephilidae ed Hydropschidae, Ditteri delle famiglie Chironomidae e Simuliidae. Tali alterazioni della componente biologica sono imputabili allo scarico del depuratore posto poco più a monte.

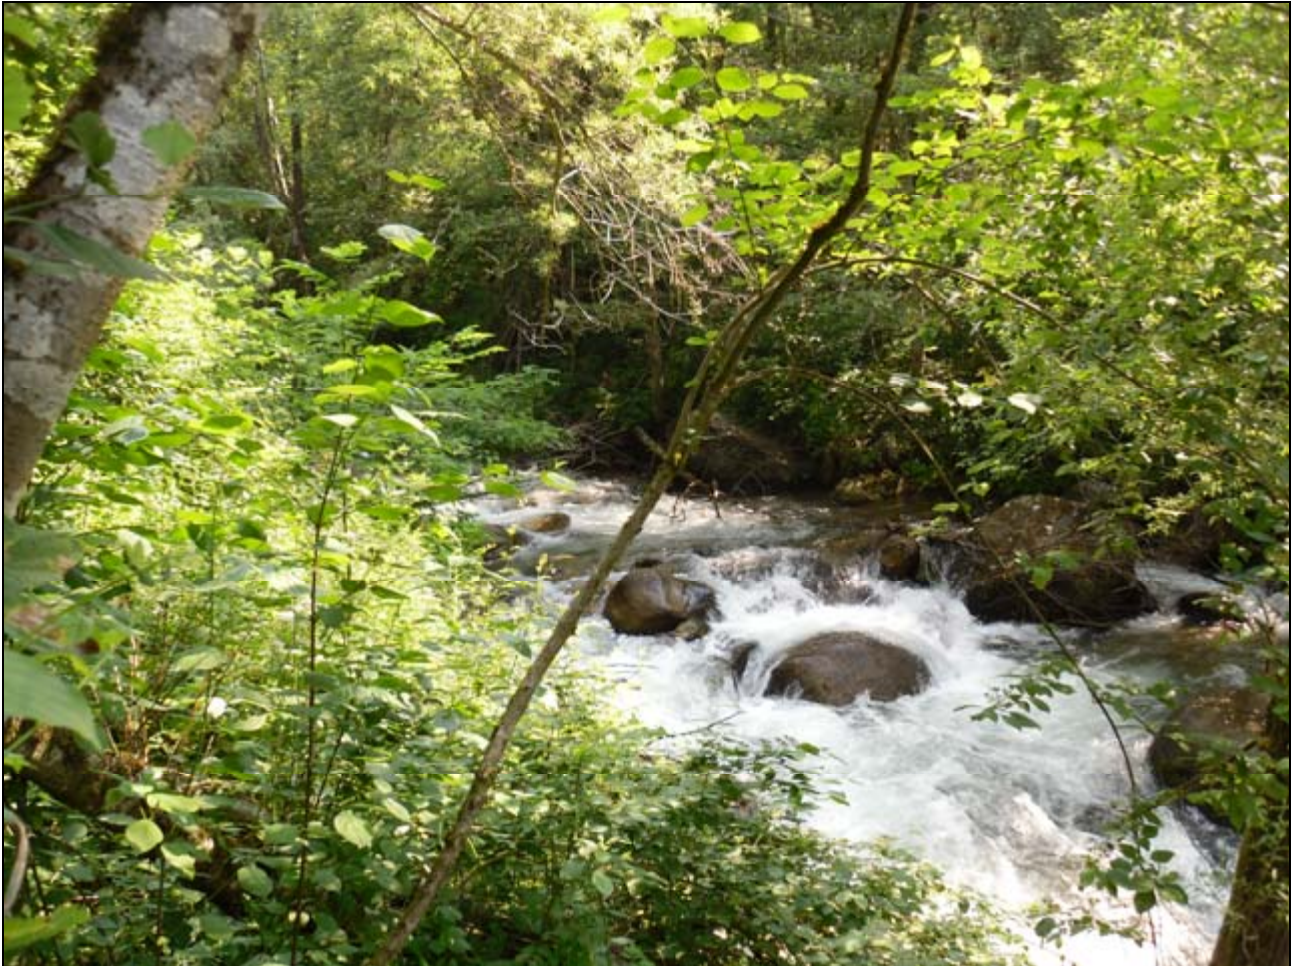
BARN002

Scarico centralina – restituzione imhoff; lungh: 509 m

Subito dietro la fascia perifluviale sono presenti dei campi agricoli che influiscono negativamente sull'attribuzione della risposta per lo stato del territorio circostante. In destra, data la presenza della strada sterrata, la vegetazione della fascia perifluviale instauratasi è una formazione arbustiva riparia (con noccioli, frassini e abeti), di ampiezza compresa tra i 5 metri e i 10 metri. In destra la fascia perifluviale composta dalle medesime specie ma è più ampia (>30 m). Il resto dei parametri non presenta differenze rispetto a quanto osservato nel primo tratto.

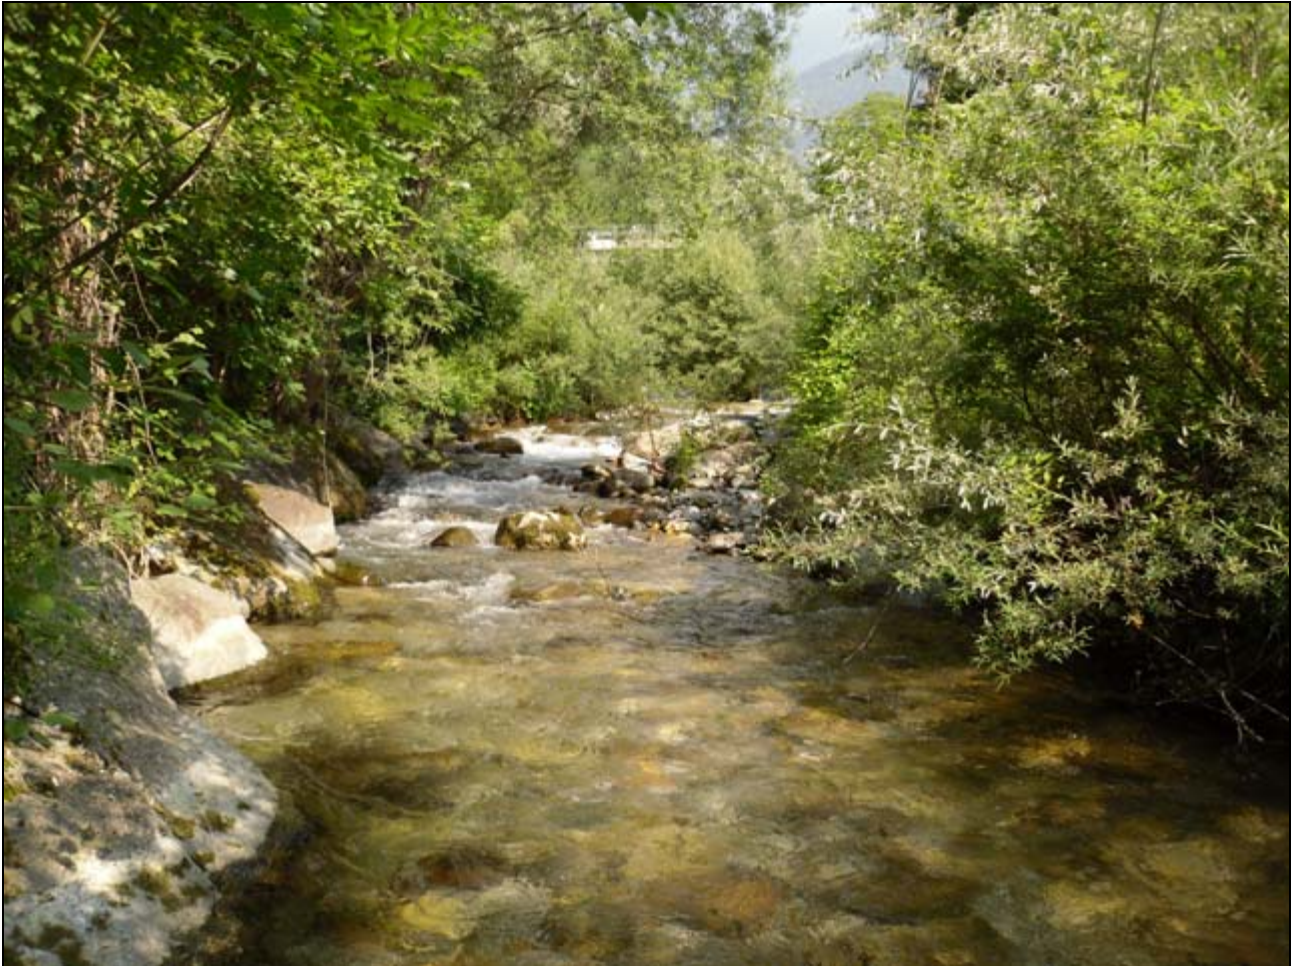
BARN003

Restituzione imhoff – ponte Barnes; lungh: 199 m

Le due fasce perfluviali sono costituite da due bordure di salici arbustivi, di ampiezza compresa tra i 2 metri e i 10 metri e con frequenti interruzioni dovute alla presenza di arbusti esotici. Il substrato è stabile ma con minore efficacia ritentiva rispetto quanto osservato precedentemente. La sezione trasversale mostra interventi di artificializzazione. Sono state costruite opere trasversali (4 briglie, di cui 2 più alte di 1 metro) e una scogliera antiersiva in destra. Queste opere ovviamente influiscono negativamente sulla valutazione dell'erosione. Le due briglie di altezza superiore al metro abbassano anche la risposta assegnata all'idoneità ittica, rendendola appena sufficiente. Il *run* è l'elemento idromorfologico predominante. La componente biologica continua a mostrare segni di alterazione.

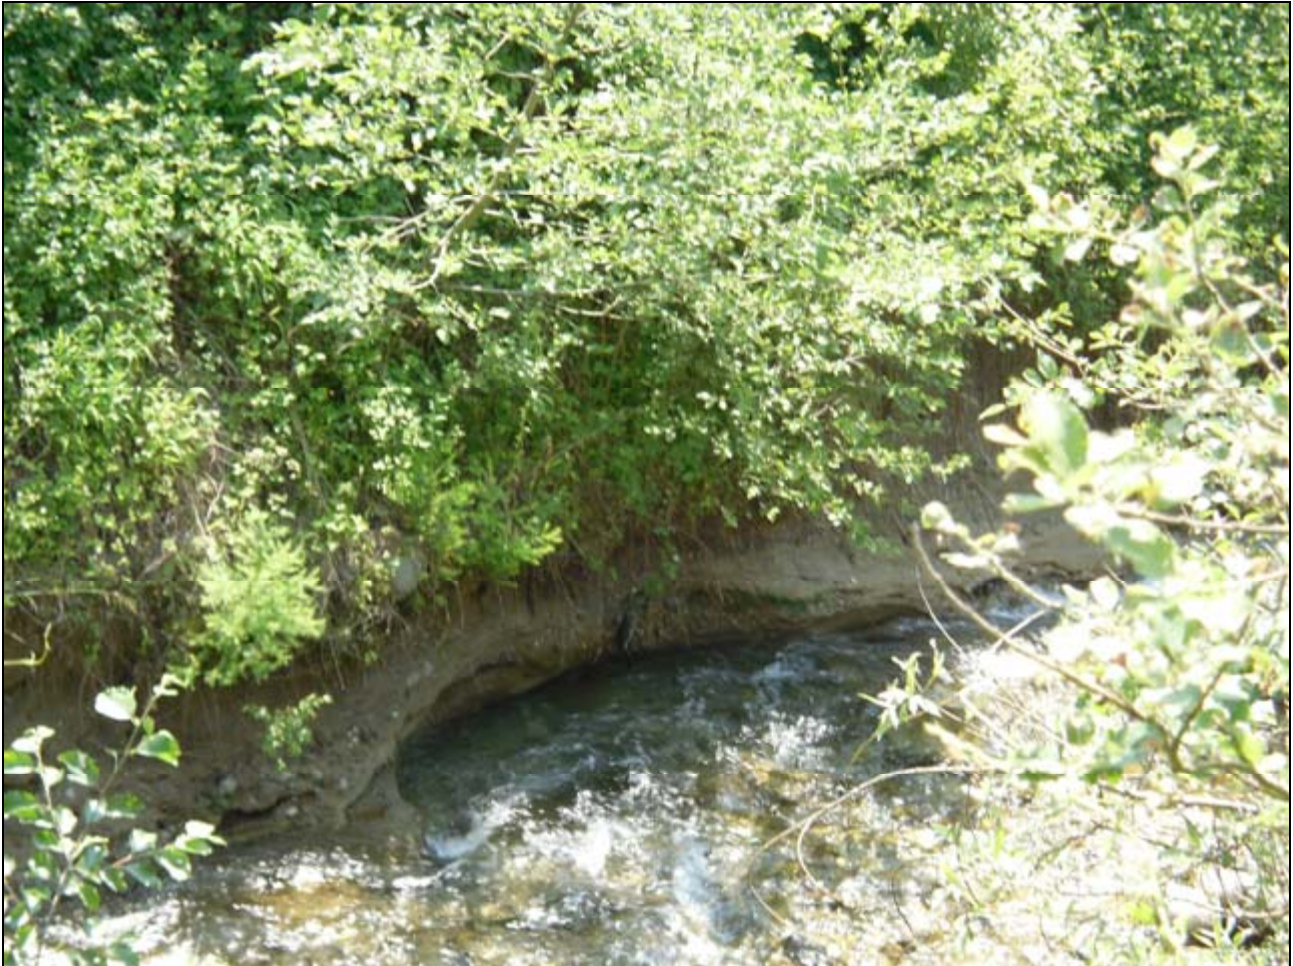
BARN004

Ponte Barnes – fine prato in destra; lungh: 279 m

In destra prosegue la bordura di salici arbustivi, di ampiezza compresa tra i 2 metri e i 10 metri e con frequenti interruzioni dovute alla presenza di arbusti esotici. In sinistra invece la bordura è composta da specie non riparie, rientrando quindi tra il gruppo delle tipologie vegetali a funzionalità nulla. In sinistra è stata osservata una limitata incisione verticale. La sezione ha subito limitati interventi di artificializzazione delle rive. La presenza di alghe filamentose diminuisce, non mostrando più segni di alterazione. Resta invece invariato lo stato del detrito (frammenti vegetali fibrosi e polposi) e la comunità macrobentonica, poco equilibrata e diversificata.

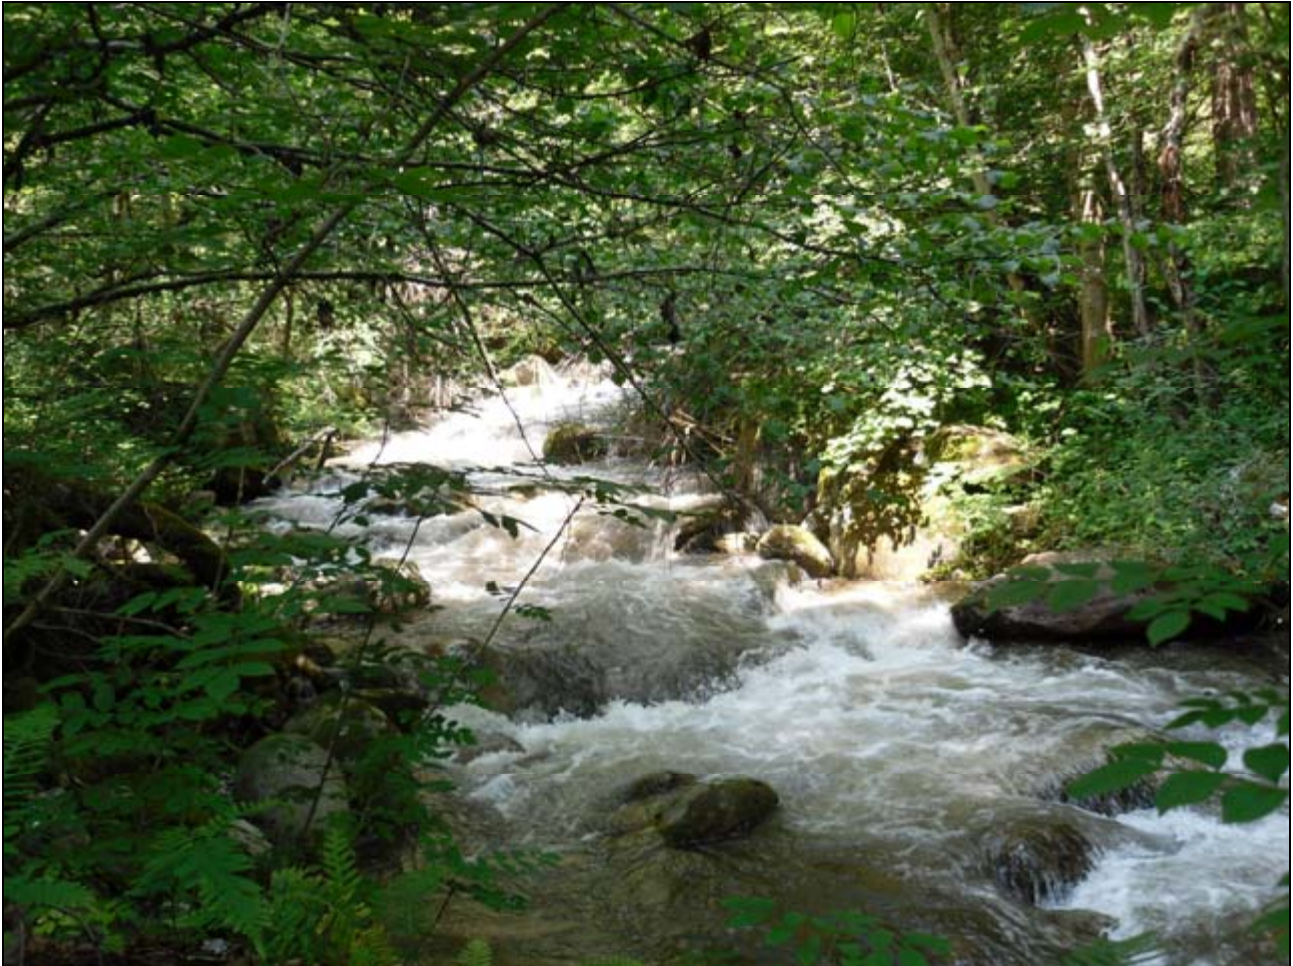
BARN005

Fine prato in destra – inizio prati; lungh: 534 m

Lo stato del territorio circostante è privo di antropizzazione. La formazione individuata nelle fasce perifluviali delle due sponde è la formazione arborea autoctona non riparia, composta in larga misura da noccioli, a cui si accompagnano anche abeti e qualche individuo di frassino e salicene. Sia in destra che in sinistra l'ampiezza è superiore ai 30 metri. Non sono presenti discontinuità. Il regime idrico risente in questo tratto, come per tutto il corso d'acqua, dei prelievi destinati soprattutto a scopo irriguo. Il substrato dell'alveo è molto diversificato con presenza di massi, ciottoli e ghiaia. L'erosione è assente e la sezione è integra. L'idoneità ittica ottiene un giudizio elevato, ciò dovuto in larga misura all'abbondanza delle zone rifugio, dell'ombreggiatura e della produzione di cibo. L'idromorfologia è di tipo step&pool. Il campionamento della comunità macrobentonica ha messo in evidenza una situazione molto alterata, con presenza di pochi *taxa* tutti piuttosto tolleranti l'inquinamento.

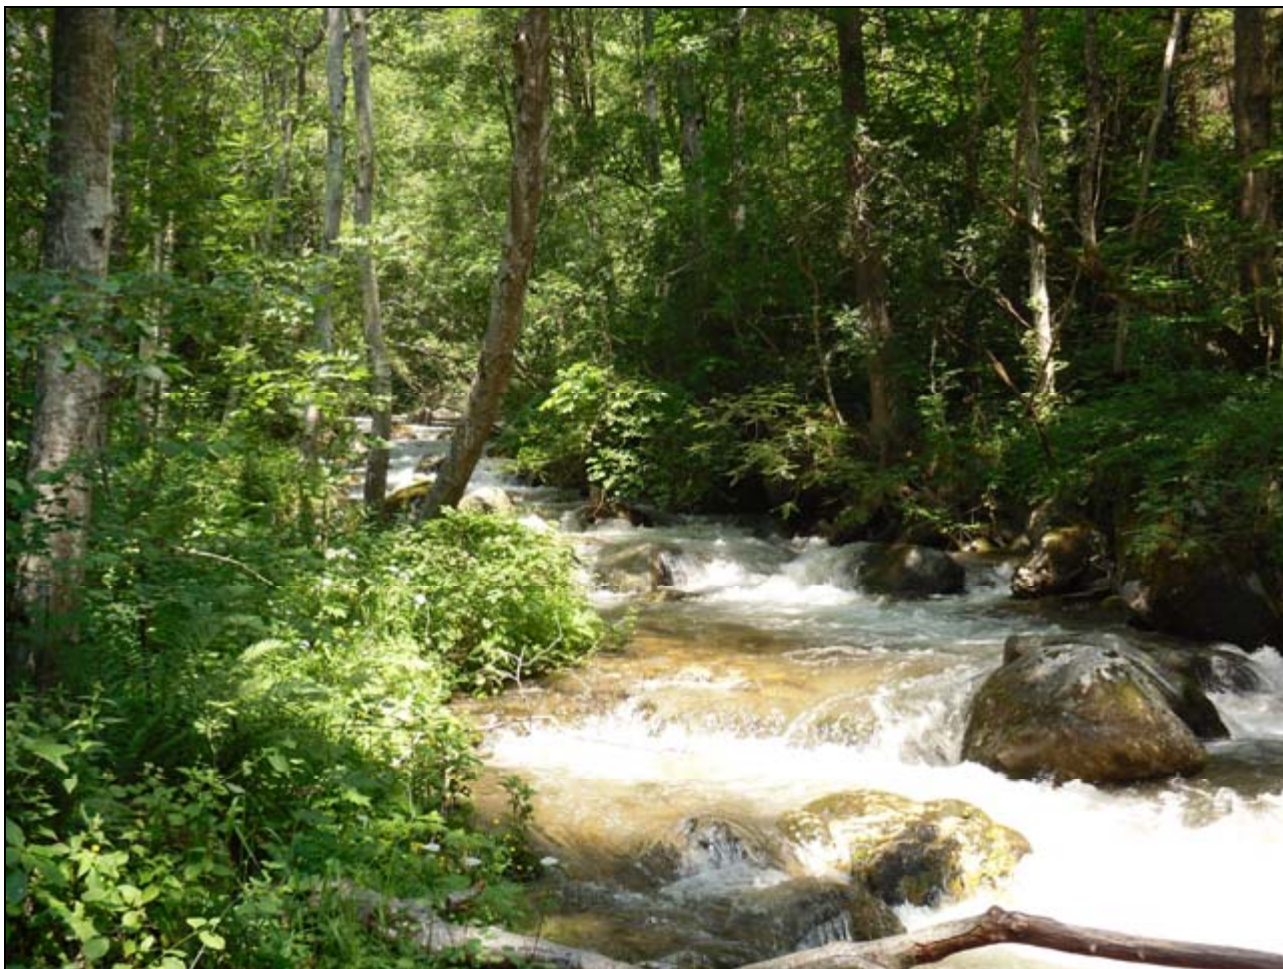
Inizio prati – inizio argine; lungh: 427 m

Il tratto BARN006 è molto simile al precedente. Gli unici parametri che cambiano riguardano la destra idrografica e sono lo stato del territorio circostante, che mostra la compresenza sia di aree naturali che di aree antropizzate, e l'ampiezza della fascia perfluviale , compresa tra i 10 metri e i 30 metri.

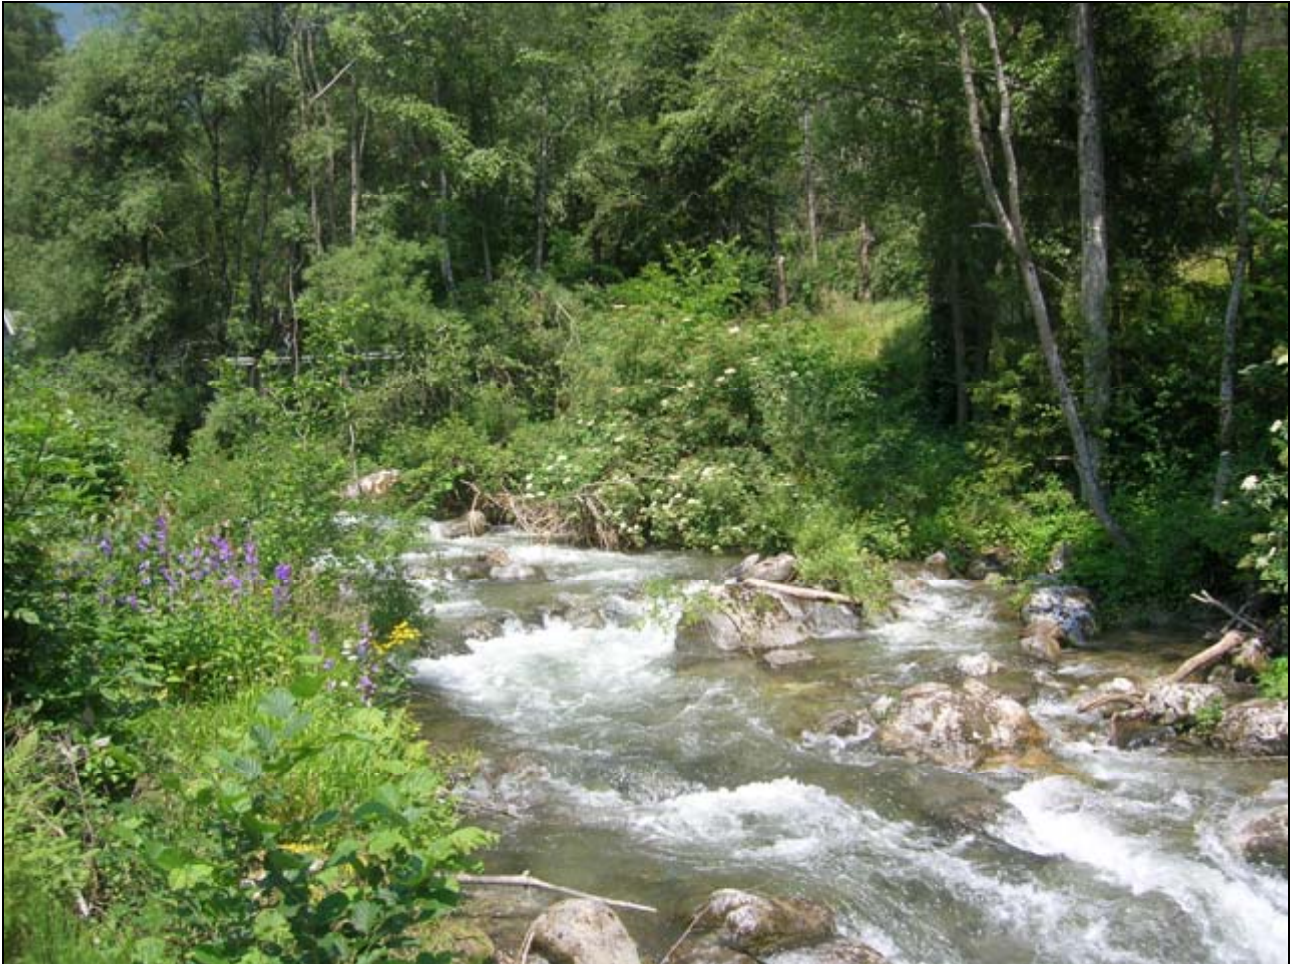
BARN007

Inizio argine – fine Centro Raccolta Materiali; lungh: 212 m

La Strada Statale n. 57 costeggia il torrente sia in destra che in sinistra. Inoltre in destra è presente un centro di raccolta materiale. A difesa di tale costruzione su questa sponda è stato costruito un muro in cemento che non permette lo sviluppo di vegetazione funzionale. In sinistra la fascia perifluviale è composta da una bordura di arbusti autoctoni non ripari che rientra nel gruppo delle tipologie vegetali a funzionalità nulla. Il muro in destra influisce negativamente sulla valutazione dell'erosione per questa sponda e sulla diversità della sezione trasversale che risulta banalizzata. Gli altri parametri non si discostano da quanto osservato anche nei tratti precedenti.

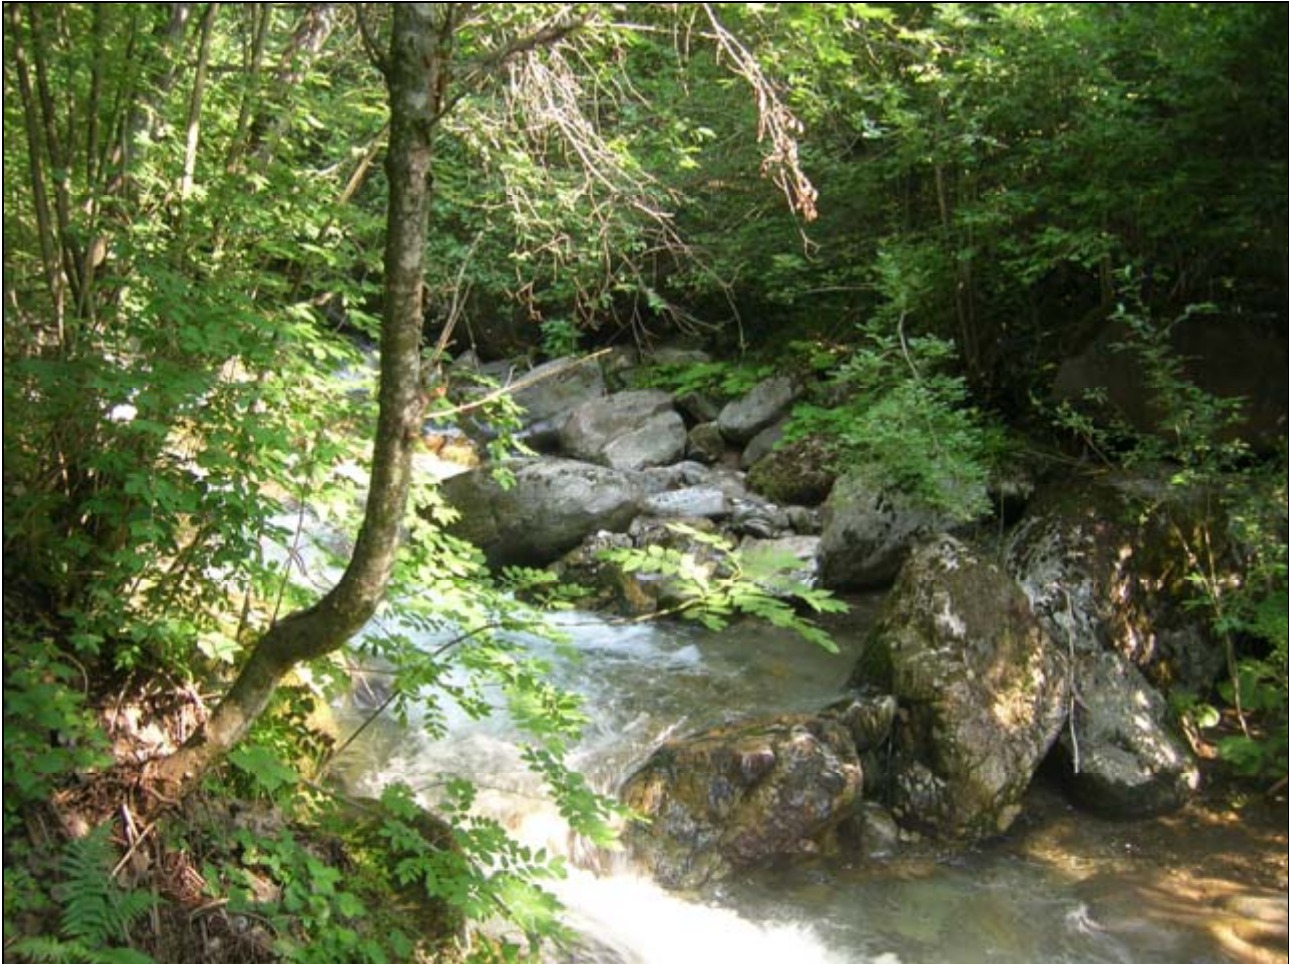
BARN008

Fine Centro Raccolta Materiali – fine campi in sinistra; lungh: 113 m

In destra il territorio circostante il torrente è privo di antropizzazione. In sinistra invece l'uso del suolo è sempre destinato per lo più all'agricoltura, soprattutto alla coltivazione di meli. Le fasce perifluviali, destra e sinistra, sono costituite da una formazione arborea riparia, composte da diverse essenze vegetali, tra cui gli ontani, i frassini, i pioppi, i saliconi e gli aceri. L'ampiezza, per entrambe le sponde, è compresa tra i 10 metri e i 30 metri. In destra tale limitazione è dovuta dalla strada forestale, in sinistra dai campi agricoli. Il regime idrico continua a risentire dei prelievi destinati soprattutto a scopo irriguo. Il substrato dell'alveo è molto diversificato con presenza di massi, ciottoli, ghiaia e sabbia. L'erosione è assente e la sezione è integra. L'idoneità ittica ottiene un giudizio elevato, ciò dovuto in larga misura all'abbondanza delle zone rifugio, dell'ombreggiatura e della produzione di cibo. L'idromorfologia è di tipo step&pool. Il detrito è fibroso e polposo e la comunità macrobentonica è molto alterata, con presenza di pochi *taxa* tutti piuttosto tolleranti l'inquinamento.

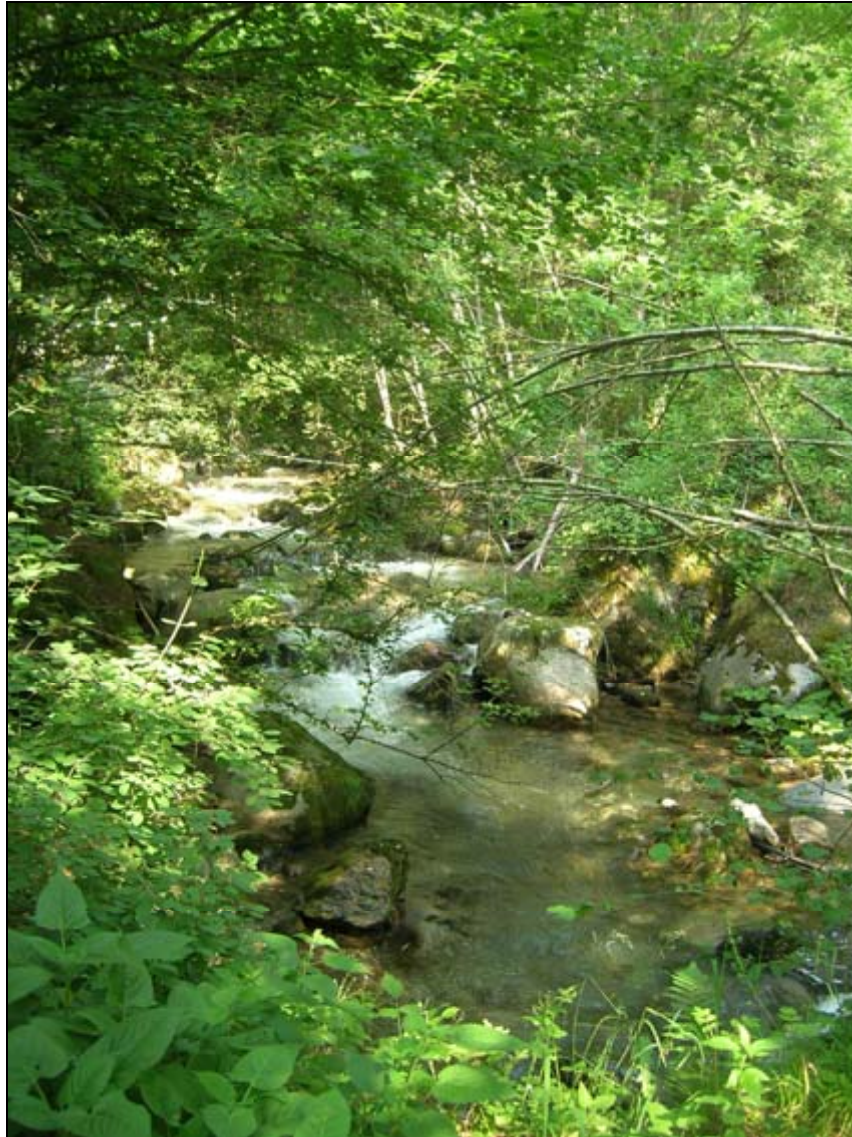
BARN009

Fine campi in sinistra – opere di presa; lungh: 269 m

Il territorio circostante, sia per la destra che per la sinistra idrografica, è dominato da un bosco di latifoglie. La formazione arborea riparia, osservata anche nel BARN008, in questo tratto è seguita da una formazione arborea autoctona non riparia. In destra l'ampiezza non supera i 30 metri e tale limitazione è dovuta sempre dalla strada forestale. In sinistra l'ampiezza è maggiore di 30 metri. I restanti parametri non hanno differenze rispetto il tratto precedente.

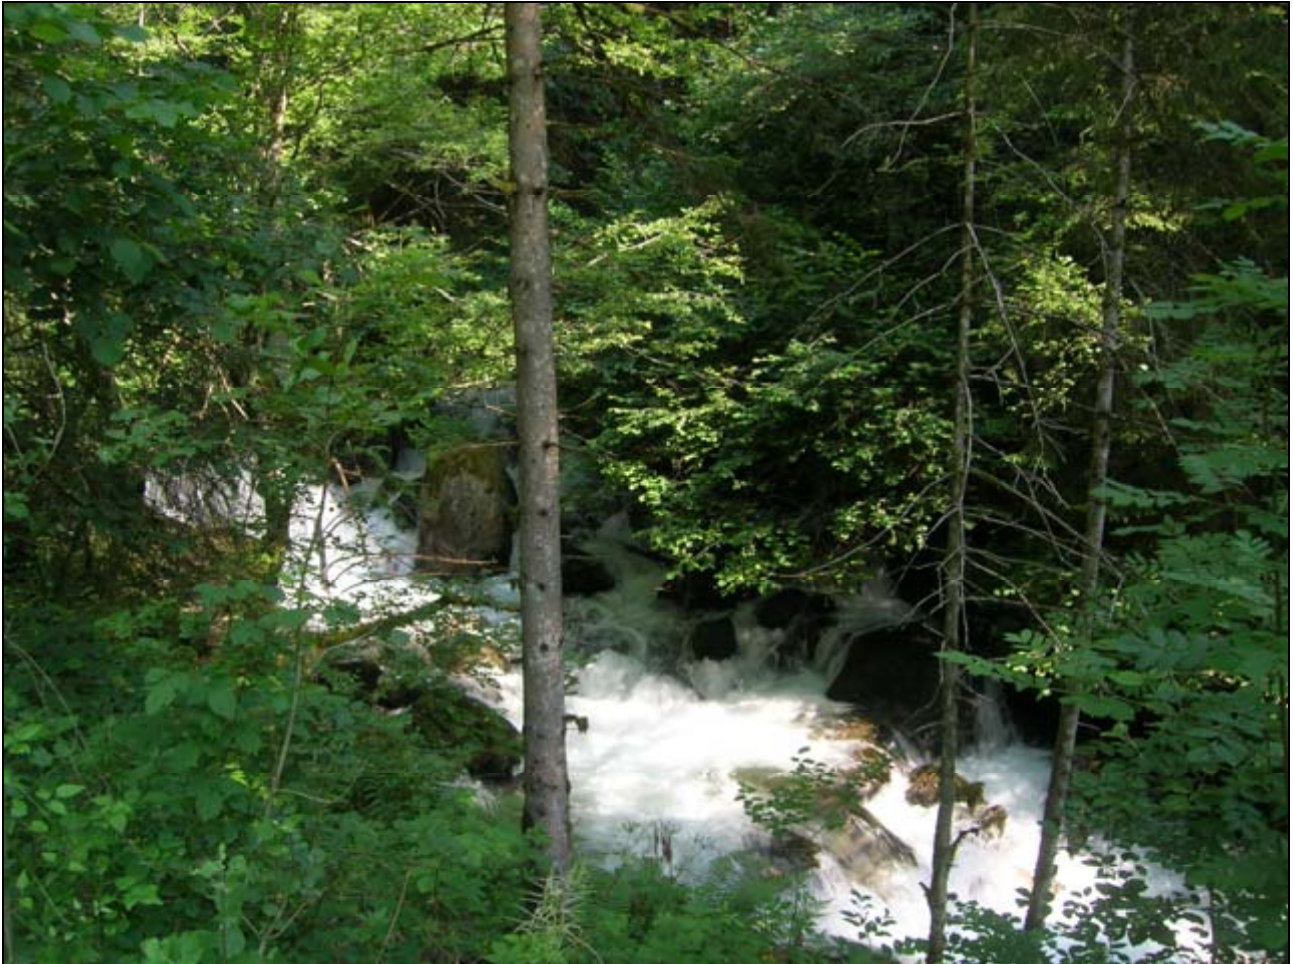
Opere di presa - ponte; lungh: 446 m

In sinistra i campi tornano ad essere vicini. La fascia perfluviale è sempre costituita da due formazioni, l'arborea riparia e l'autoctona non riparia. I fattori che differenziano il tratto BARN010 dal precedente sono la presenza di alghe filamentose ed il miglioramento della comunità macrobentonica. Il campionamento ha mostrato una comunità sufficientemente diversificata, composta da Plecotteri del genere *Leuctra*, Efemerotteri dei generi *Epeorus* e *Baetis*, Tricotteri delle famiglie Rhiacophilidae e Sericostomatidae, Ditteri delle famiglie Simuliidae e Chironomidae, Oligocheti della famiglia Lumbricidae, Coleotteri e Tricliadi.

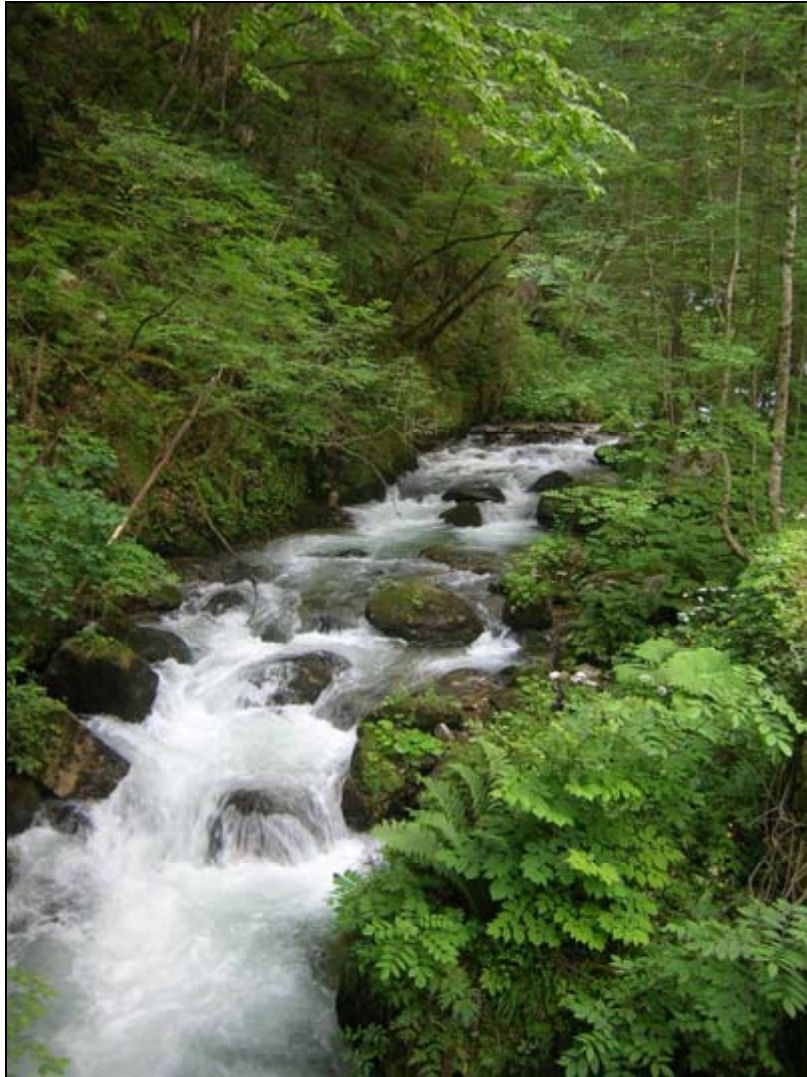
BARN011

Ponte – ponte strada sterrata; lungh: 487 m

In destra il territorio circostante è privo di antropizzazione. In sinistra invece l'uso del suolo è sempre destinato all'agricoltura, ma i campi sono separati dal torrente da un'ampia fascia boscata. Le fasce perifluviali, destra e sinistra, sono costituite da una formazione arborea riparia, composte da diverse essenze vegetali tra cui gli ontani, i frassini, i pioppi, i saliconi e gli aceri. In sinistra l'ampiezza non supera i 30 metri e tale limitazione è dovuta dalla strada forestale. In destra l'ampiezza è maggiore di 30 metri. Il substrato dell'alveo è molto diversificato con presenza di massi, tronchi e radici. L'erosione è assente e la sezione trasversale è integra. L'idoneità ittica ottiene un giudizio elevato, ciò dovuto in larga misura all'abbondanza delle zone rifugio, dell'ombreggiatura e della produzione di cibo. L'idromorfologia è di tipo step&pool. Il detrito è fibroso, è stata osservata la presenza di alghe filamentose e la comunità macrobentonica è sufficientemente diversificata.

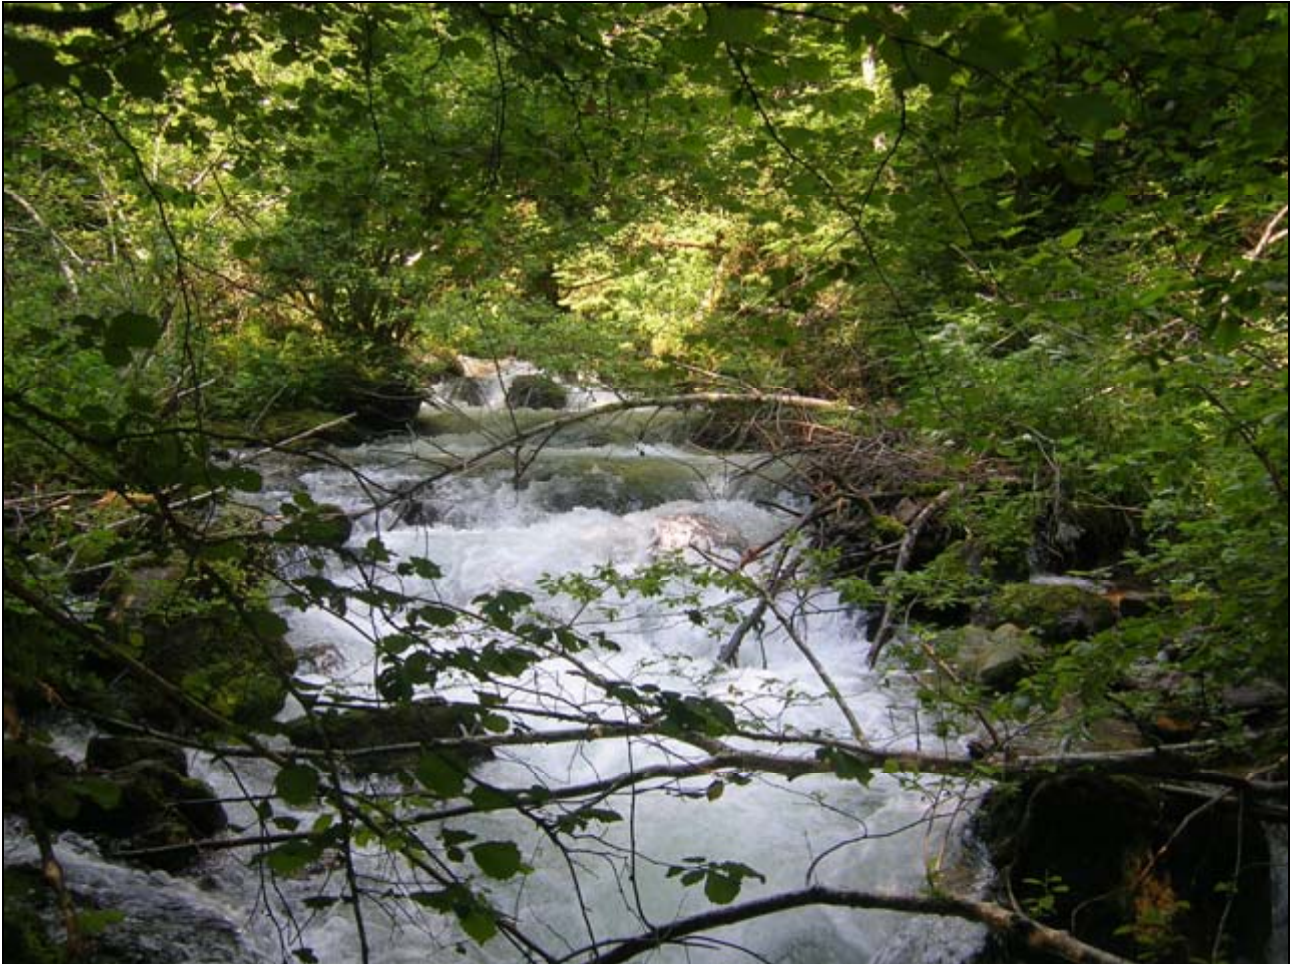
Ponte strada sterrata – ponte passaggio strada in sinistra; lungh: 691 m

Il tratto BARN012 si differenzia dal precedente solo per l'ampiezza delle formazioni funzionali presenti in fascia perfluviale: in destra non supera i 10 metri, a causa di una strada forestale che corre parallela al torrente, mentre in sinistra ha un'estensione superiore ai 30 metri. Si riscontra sempre una discreta presenza di alghe filamentose. Il campionamento dei macroinvertebrati ha mostrato una comunità sufficientemente diversificata, composta da Plecotteri del genere *Leuctra*, Efemerotteri dei generi *Ecdyonurus* e *Baetis*, Tricotteri delle famiglie Rhiacophilidae e Sericostomatidae, Ditteri delle famiglie Simuliidae e Chironomidae, Oligocheti della famiglia Lumbricidae, Coleotteri e Tricladi.

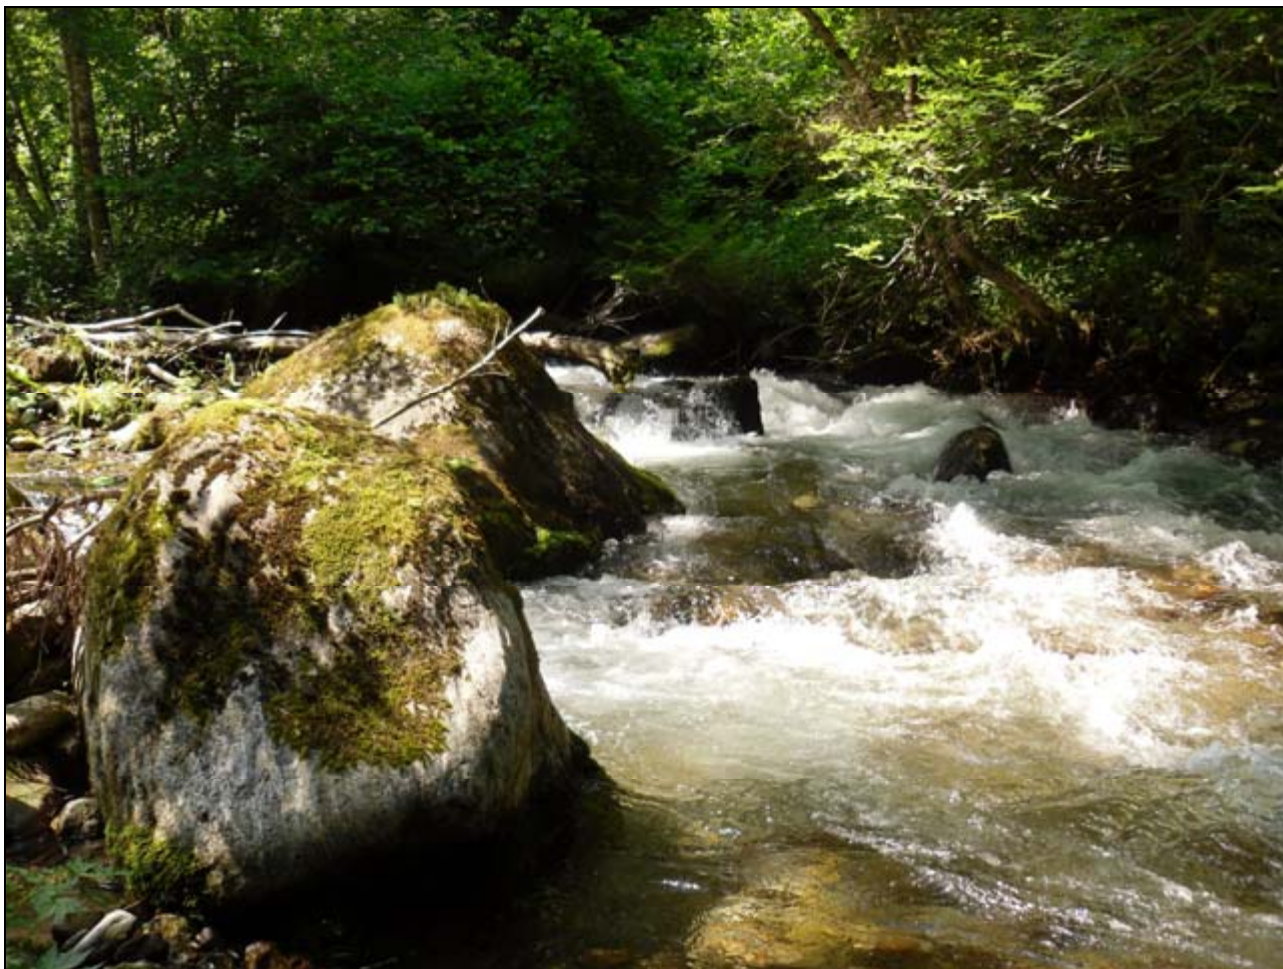
BARN013

Ponte passaggio strada in sinistra – ponte passaggio strada in destra; lungh: 122 m

La strada forestale, in questo breve tratto, è in sinistra idrografica e limita la continuità trasversale (ampiezza <10 m) e crea interruzioni tra la bordura di arbusti ripari e la formazione autoctona. In destra invece queste due formazioni sono contigue. Non si riscontrano altre differenze con quanto osservato precedentemente.

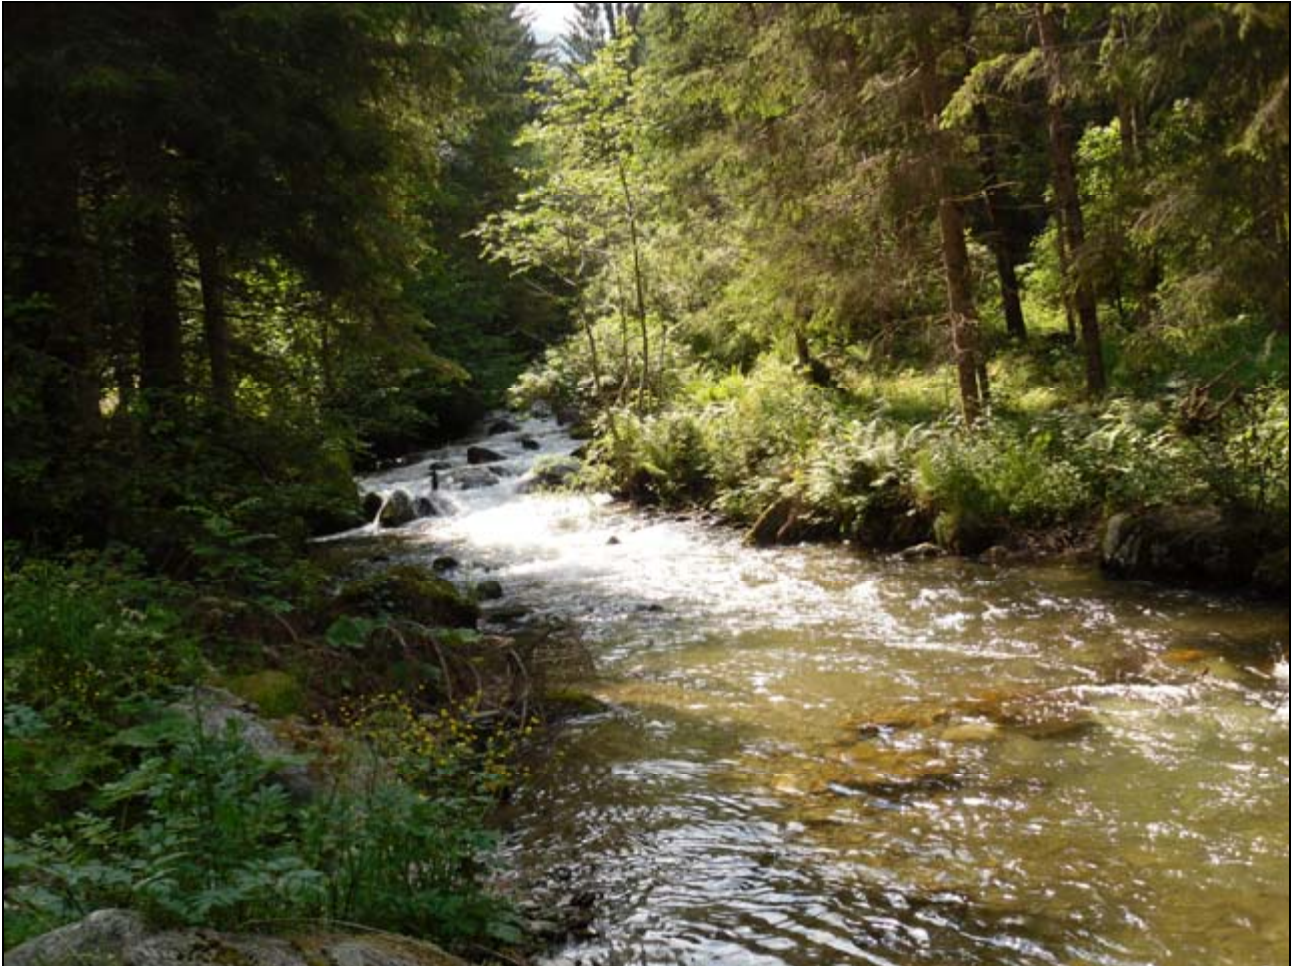
BARN014

Ponte passaggio strada in destra – affluente in destra; lungh: 404 m

In sinistra sono presenti campi ed il paese di Bresimo. In destra invece non si riscontrano particolari pressioni antropiche. La fascia perifluviale sinistra è costituita da una formazione arborea autoctona non riparia, di ampiezza maggiore di 30 metri e continua. In destra invece la strada forestale limita lo sviluppo di una vegetazione funzionale. Il regime idrico risente in questo tratto, come per tutto il corso d'acqua, dei prelievi destinati soprattutto a scopo irriguo. Il substrato dell'alveo è molto diversificato con presenza di massi, ciottoli e ghiaia. L'erosione è assente e la sezione è integra. L'idoneità ittica ottiene un giudizio elevato, ciò dovuto in larga misura all'abbondanza delle zone rifugio, dell'ombreggiatura e della produzione di cibo. Gli elementi idromorfologici sono distinti ma posti ad una distanza irregolare. In alveo è stata osservata una discreta presenza di alghe filamentose, il detrito è fibroso e la comunità macrobentonica è ben strutturata e diversificata, composta anche da *taxa* molto sensibili l'inquinamento. Essa risulta infatti costituita da Plecotteri della famiglia Nemouridae, Efemerotteri delle famiglie Heptageniidae e Baetidae, Tricotteri delle famiglie Limnephilidae ed Hydropschidae, Ditteri delle famiglie Blephariceridae, Chironomidae e Simuliidae.

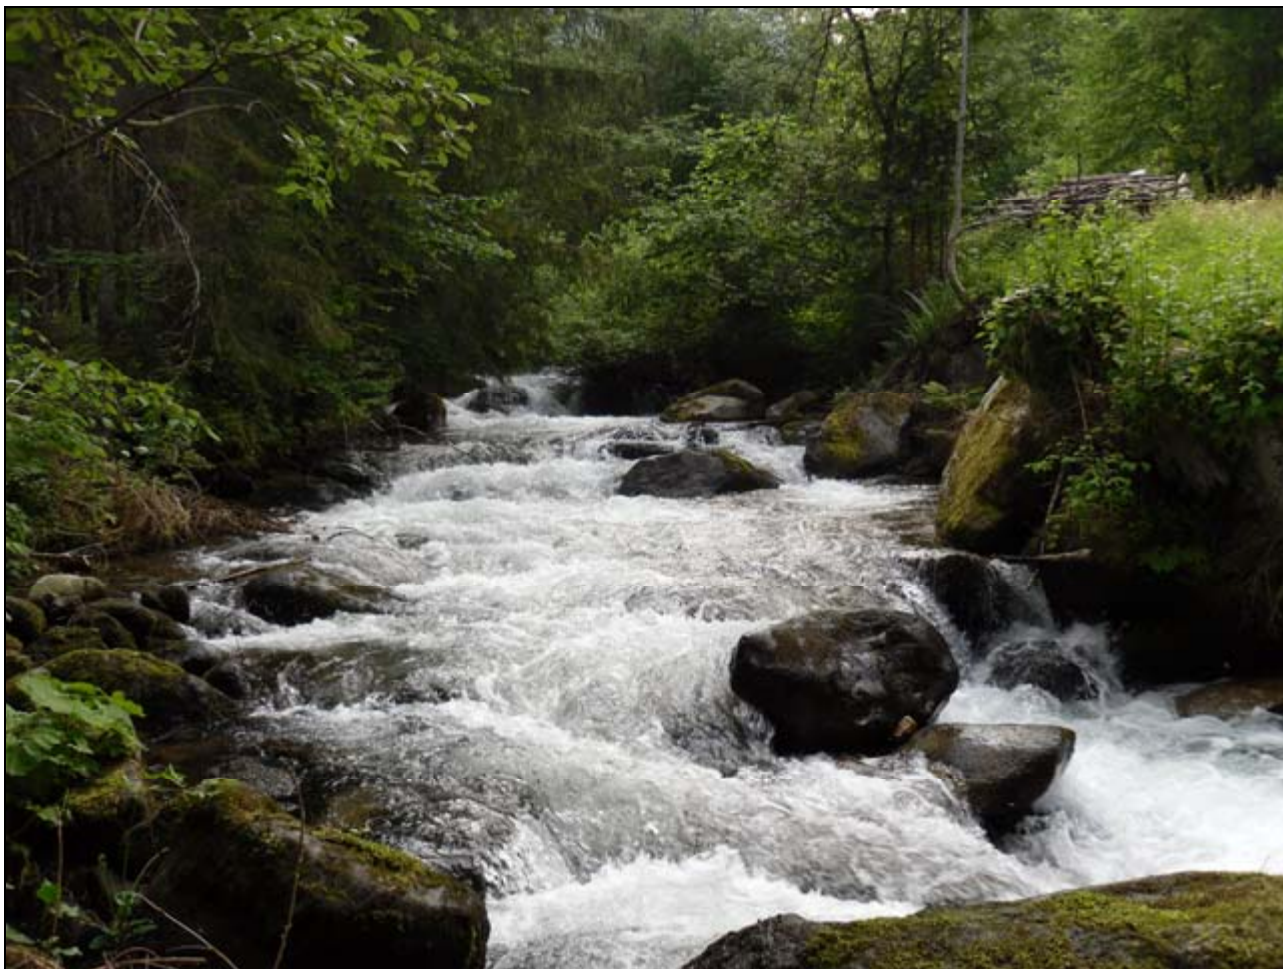
BARN015

Affluente in destra – inizio prati in sinistra; lungh: 184 m

La strada forestale si allontana dal torrente e così sia in destra che in sinistra si instaura una formazione arborea autoctona non riparia, di ampiezza maggiore di 30 metri e continua. Per quanto riguarda gli altri parametri il tratto non mostra cambiamenti rispetto al precedente.

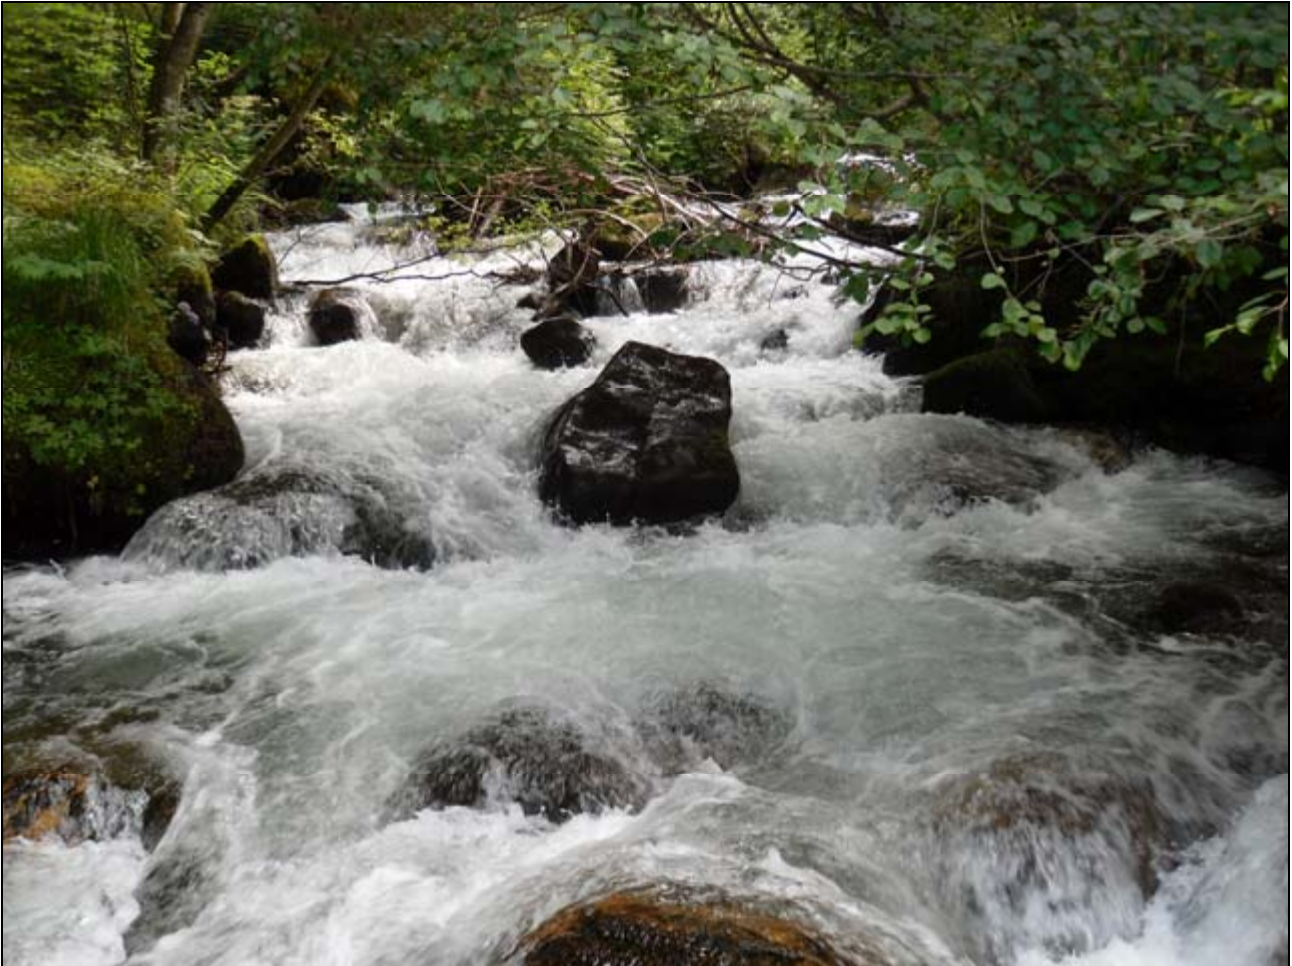
Inizio prati in sinistra – ponte casa (nuova costruzione); lungh: 153 m

Nella fascia perifluviale del tratto BARN016 si sviluppa una formazione arbustiva riparia con salici ed ontani, di ampiezza compresa tra i 5 e i 10 metri ed alquanto interrotta. In destra invece prosegue la formazione arborea autoctona non riparia di ampiezza maggiore di 30 metri e continua. Non sono presenti altre differenze rispetto quanto osservato anche per il tratto BARN014.
