Torrente Barnes

Tabella 1: Punteggio, livello, giudizio IFF reale e relativo

Documentazione fotografica e commento ai tratti

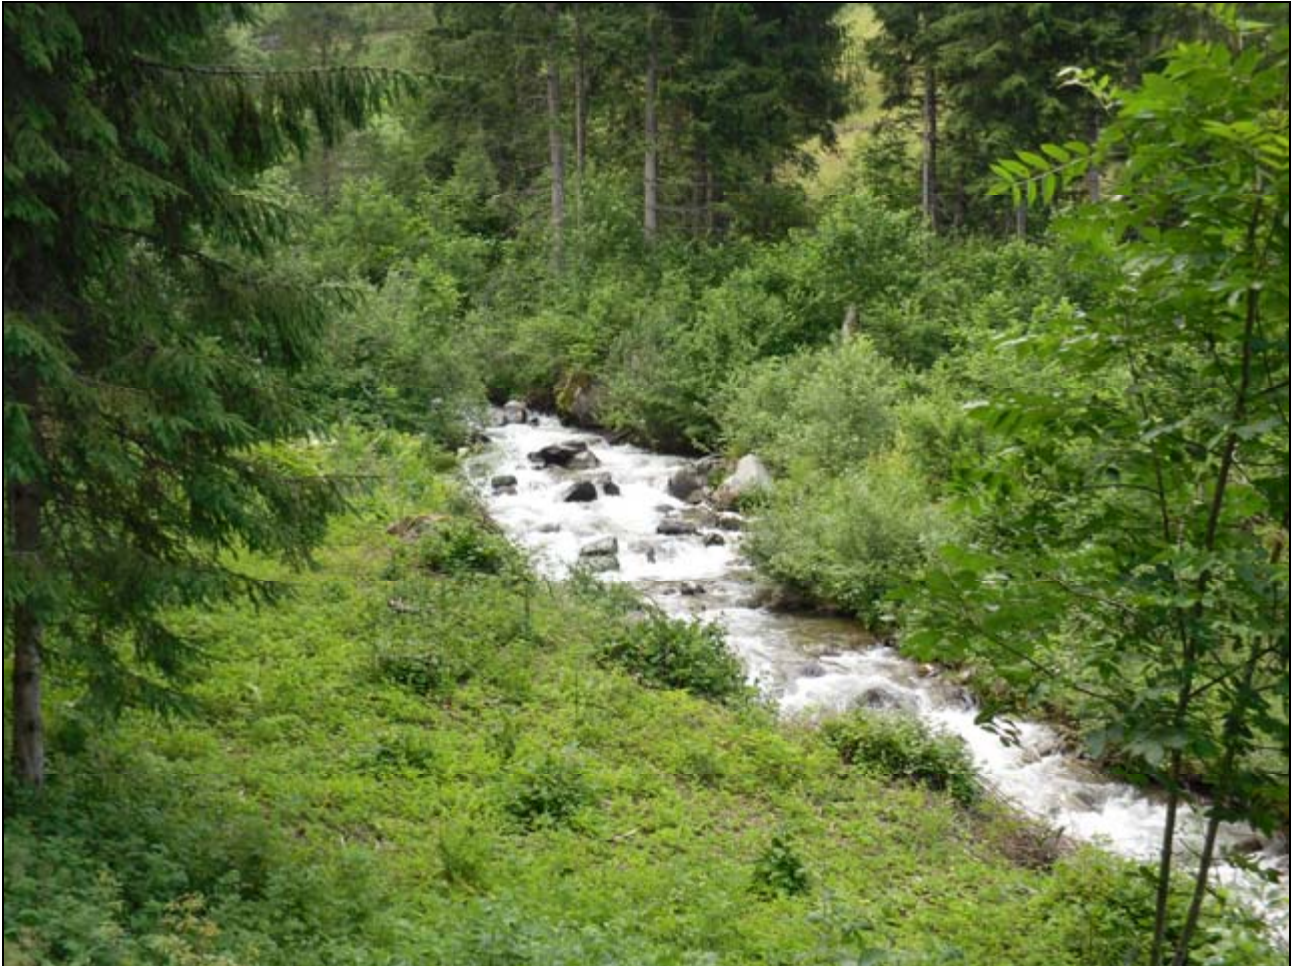
BARN017

Ponte casa (nuova costruzione) – inizio piana con noccioli; lungh: 118 m

Le fasce perfluviale sono costituite da una formazione arborea autoctona non riparia, di ampiezza compresa tra i 10 metri e i 30 metri senza interruzioni. Il substrato dell'alveo è molto diversificato. L'erosione è assente e la sezione è integra. L'idoneità ittica ottiene un giudizio buono, giudizio inferiore rispetto i tratti precedenti a causa della diminuzione delle aree di frega. Gli elementi idromorfologici sono distinti ma posti ad una distanza irregolare. In alveo è stata osservata una discreta presenza di alghe filamentose, il detrito è fibroso e la comunità macrobentonica è ben strutturata e diversificata, composta anche da *taxa* molto sensibili l'inquinamento.

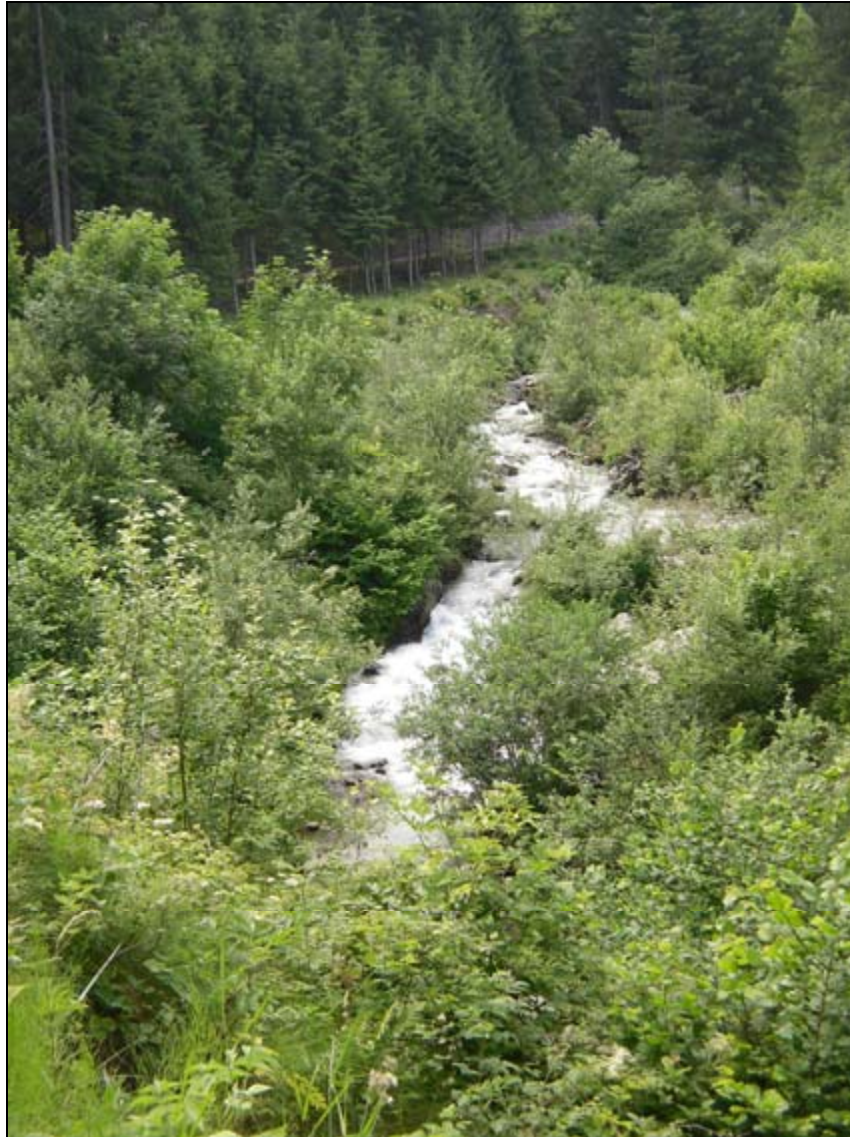
BARN018

Inizio piana con noccioli – fine piana con noccioli; lungh: 179 m

Il tratto si caratterizza per la presenza di una piana inondabile (larghezza alveo di piena ordinaria tra uno e due volte l'alveo di morbida), colonizzata da salici, frassini e noccioli. L'ampiezza della fascia perfluviale è minore di 10 metri in destra e compresa tra 10 metri e 30 metri in sinistra. In destra inoltre sono presenti zone a copertura erbosa che creano delle interruzioni superiori al 15% rispetto la continuità totale. È presente un muro di sostegno per la strada in destra. Tale opera è stata considerata solo per la domanda sulla sezione trasversale (che presenta quindi lievi interventi artificiali) e non per l'erosione poiché non ha influenza su tale processo. I restanti parametri non si discostano da quanto osservato precedentemente.

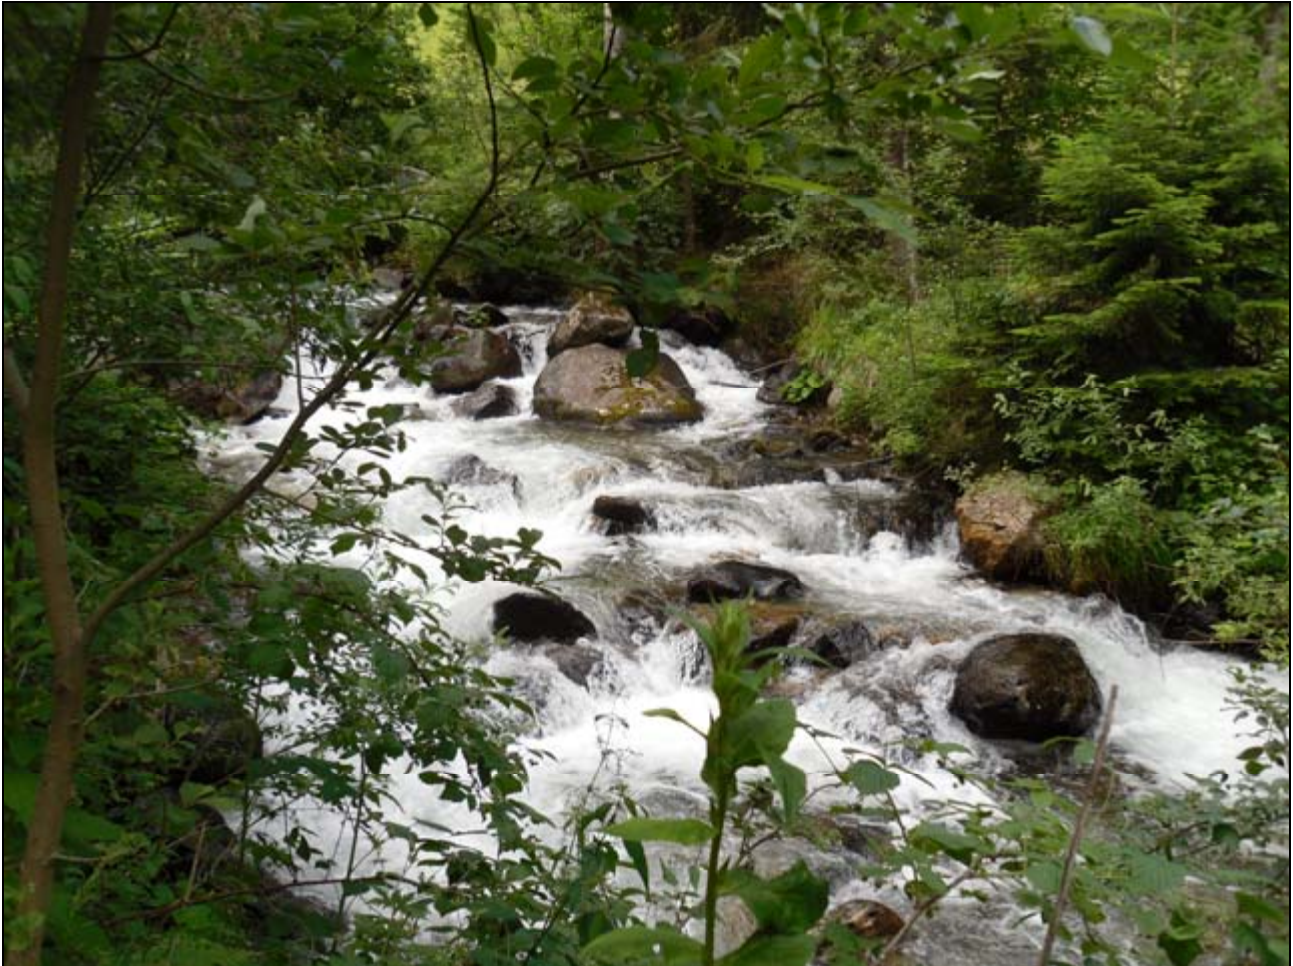
BARN019

Fine piana con noccioli – ponte segheria; lungh: 351 m

La bordura di arbusti ripari (salici ed ontani), sia in destra che in sinistra, è seguita da una bordura di specie autoctone non riparie (noccioli, abeti e larici). L'ampiezza cumulativa di queste due bordure non supera i 10 metri. Non sono presenti interruzioni. Il regime idrico risente in questo tratto, come per tutto il corso d'acqua, dei prelievi destinati soprattutto a scopo irriguo. Il substrato dell'alveo è molto diversificato. L'erosione è assente e la sezione è integra. L'idoneità ittica ottiene un giudizio elevato, ciò dovuto in larga misura all'abbondanza delle zone rifugio, dell'ombreggiatura e della produzione di cibo. Gli elementi idromorfologici sono distinti ma posti ad una distanza irregolare. In alveo è stata osservata una discreta presenza di alghe filamentose, il detrito è fibroso e la comunità macrobentonica è ben strutturata e diversificata.

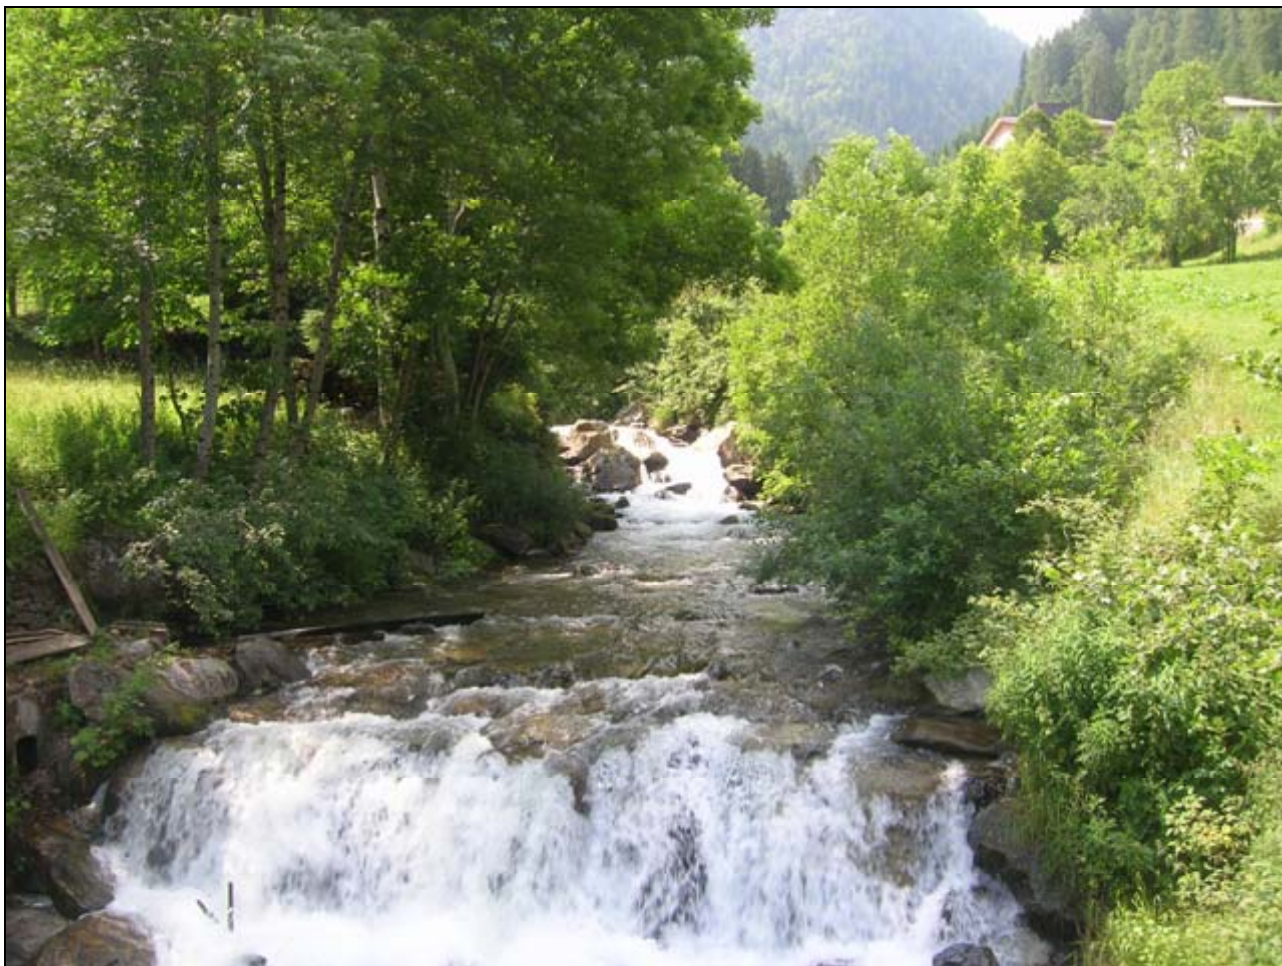
BARN020

Ponte segheria – fine bosco in destra; lungh: 412 m

Solo in destra prosegue la bordura di arbusti ripari (salici ed ontani) seguita dalla (noccioli, abeti e larici). In sinistra la bordura di specie riparie non è in continuità con la formazione di specie autoctone non riparie a causa di un prato, l'ampiezza della fascia perfluviale è infatti minore di 10 metri. Inoltre su questa sponda sono presenti delle interruzioni nella copertura, generate da suolo nudo. Gli altri parametri non si differenziano dal precedente tratto.

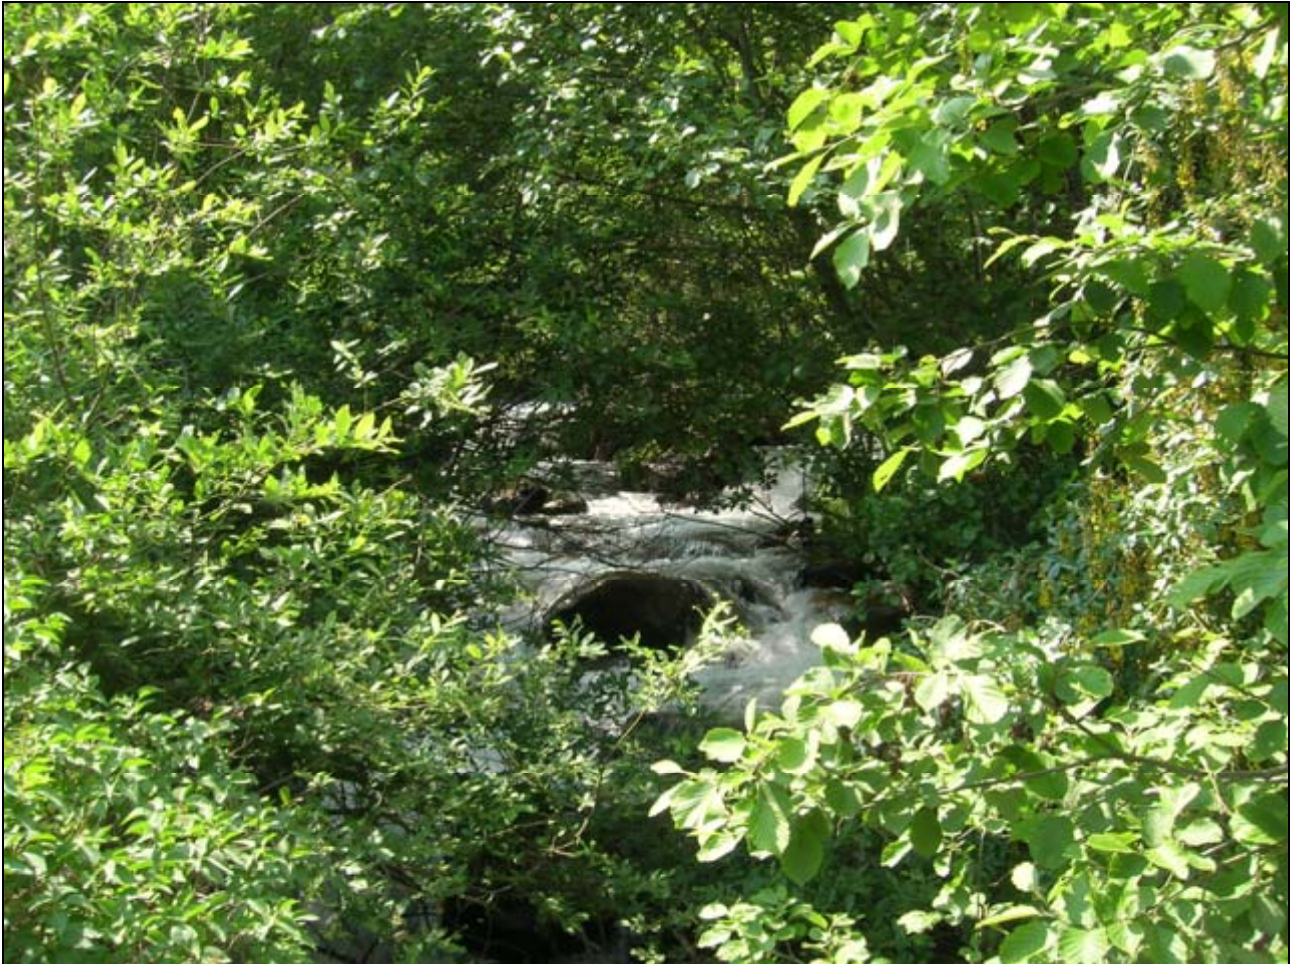
BARN021

Fine bosco in destra – inizio bosco in destra; lungh: 324 m

La bordura di arbusti ripari (salici e pioppi) in destra è seguita da una bordura di specie autoctone non riparie ed in sinistra da una formazione di arborea autoctona non riparia. L'ampiezza cumulativa di queste due bordure non supera i 10 metri in destra, a causa della presenza di una strada sterrata. In sinistra invece è maggiore di 30 metri. È presente una briglia di altezza inferiore al metro, quindi superabile dall'ittiofauna, costruita per la difesa di un ponte. Gli altri parametri non si differenziano dal precedente tratto.

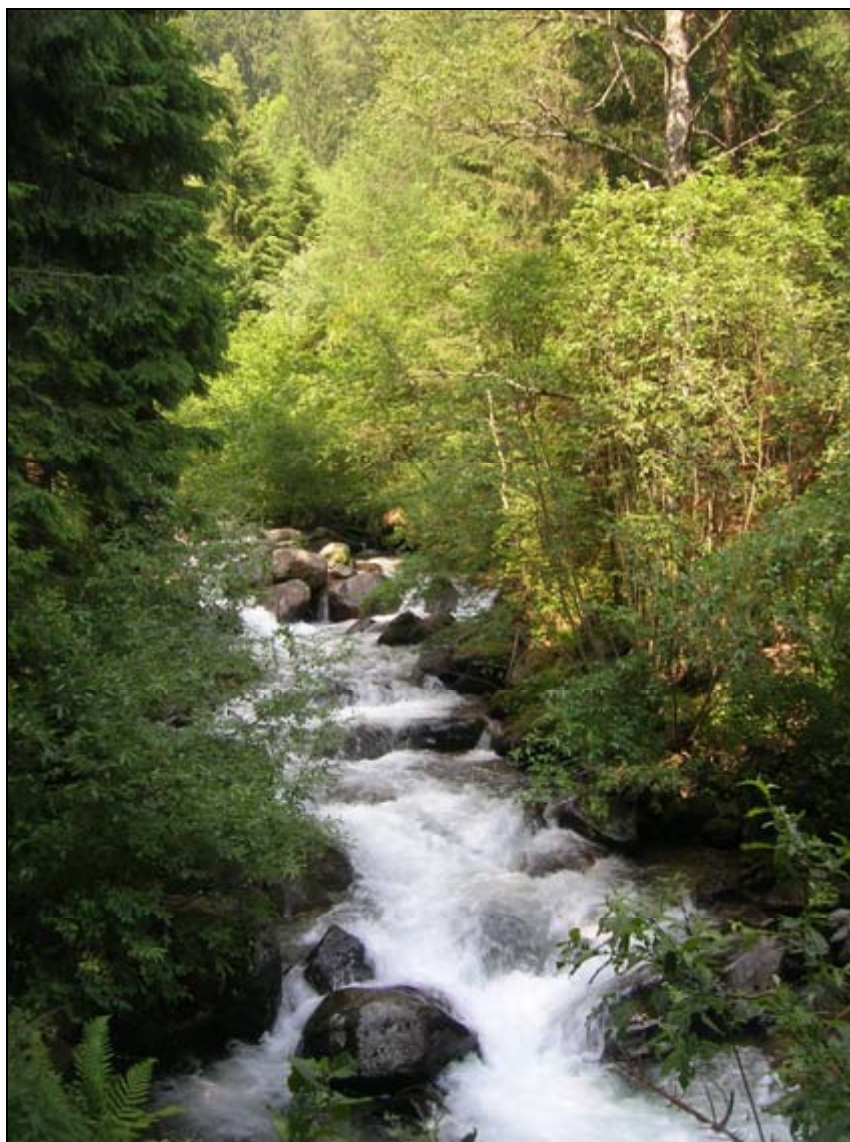
BARN022

Inizio bosco in destra – inizio prati in destra; lungh: 27 m

Il territorio circostante in destra è privo di antropizzazione, in sinistra sono presenti prati e pascoli. La bordura di arbusti ripari (salici ed ontani), sia in destra che in sinistra, è seguita da una formazione di specie autoctone non riparie (noccioli, abeti e larici). L'ampiezza cumulativa di queste due tipologie vegetazionali supera i 30 metri. Non sono presenti interruzioni. Il regime idrico risente in questo tratto dei prelievi destinati a scopo irriguo. Il substrato dell'alveo è molto diversificato. L'erosione è assente e la sezione è integra. L'idoneità ittica ottiene un giudizio elevato, ciò dovuto in larga misura all'abbondanza delle zone rifugio, dell'ombreggiatura e della produzione di cibo. Gli elementi idromorfologici sono distinti ma posti ad una distanza irregolare. La componente biologica non mostra alterazioni.

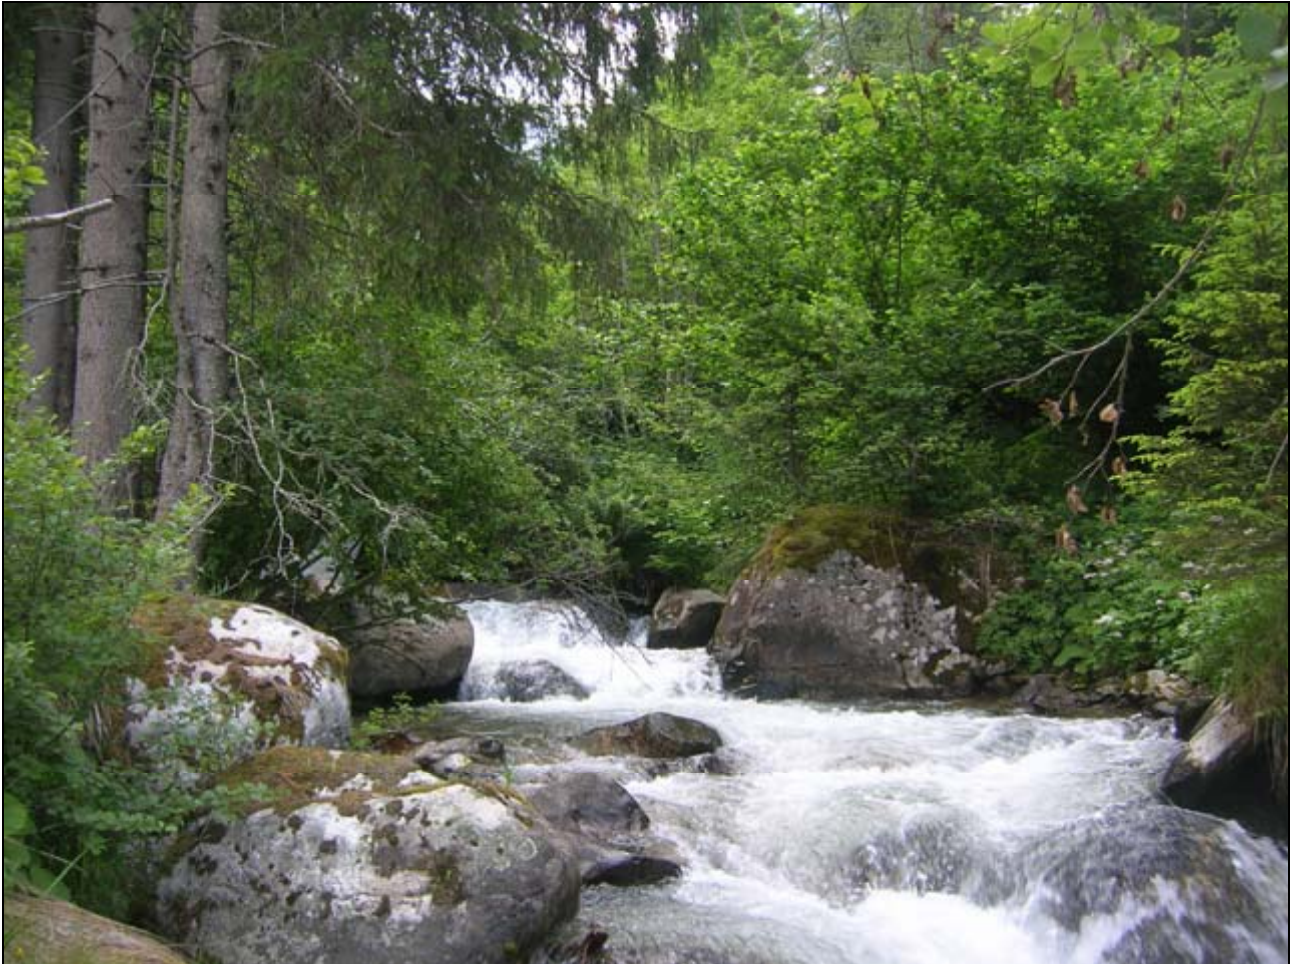
BARN023

Inizio prati in destra – fine prato in destra; lungh: 387 m

Il territorio circostante in sinistra è privo di antropizzazione. In destra sono presenti prati e pascoli. La fascia perifluviale, sia in destra che in sinistra, è composta da una bordura di arbusti ripari (salici ed ontani) e, solo in sinistra, questa viene seguita da una bordura di specie autoctone non riparie (noccioli, abeti e larici). L'ampiezza della fascia perifluviale è limitata dalla presenza di prati e non supera i 10 metri su entrambe le rive. Sono presenti interruzioni solo in destra, generate da copertura erbacea. Il substrato dell'alveo è molto diversificato. L'erosione è assente e la sezione è integra. L'idoneità ittica ottiene un giudizio elevato, ciò dovuto in larga misura all'abbondanza delle zone rifugio, dell'ombreggiatura e della produzione di cibo. Gli elementi idromorfologici sono distinti ma posti ad una distanza irregolare. La componente biologica non mostra alterazioni.

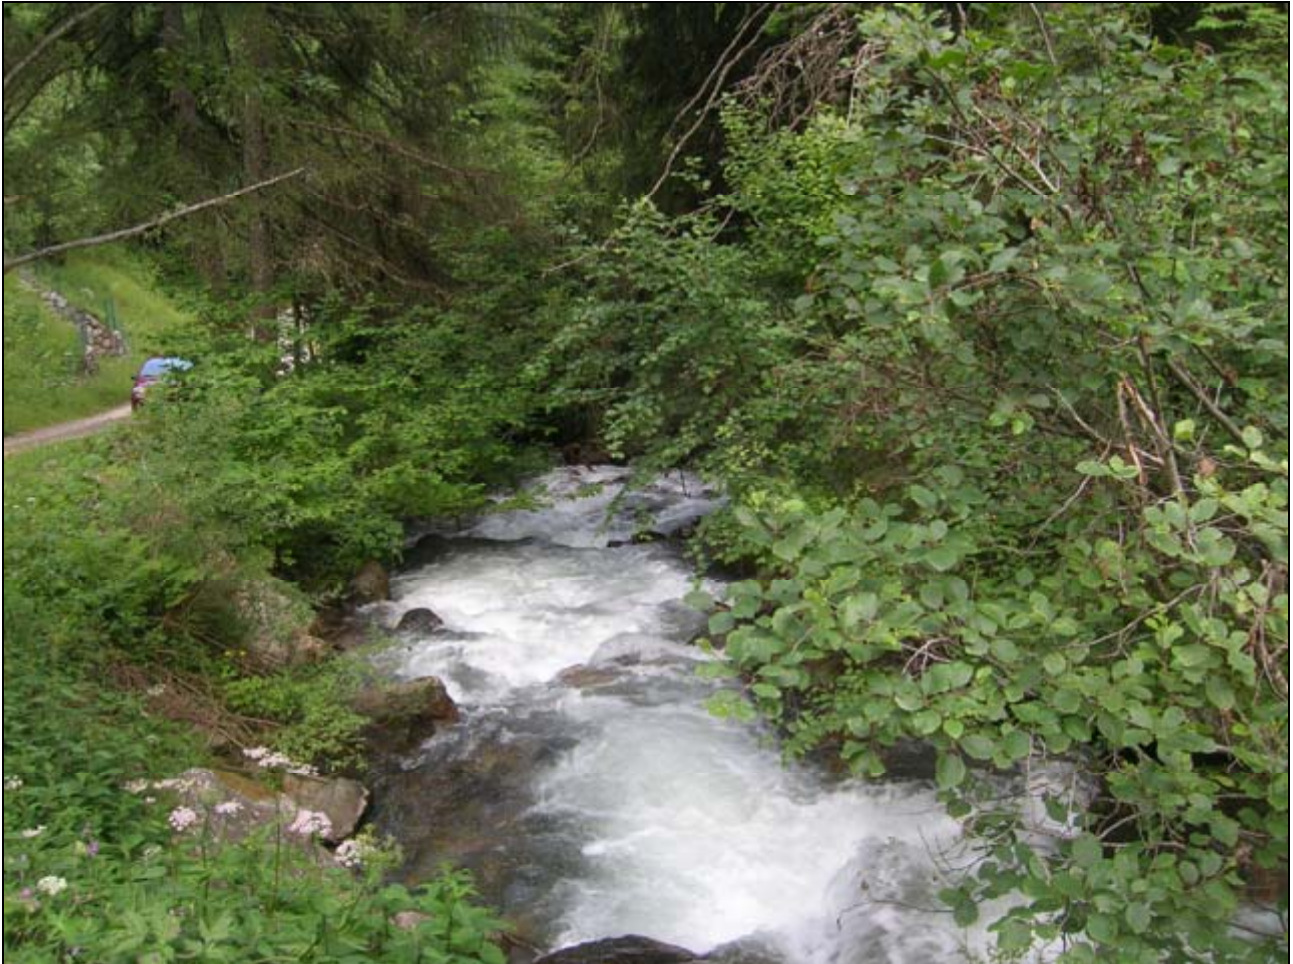
BARN024

Inizio prati in destra – ponte fonte San Vigilio; lungh: 487 m

Il territorio circostante in sinistra è privo di antropizzazione. In destra sono presenti prati e pascoli. La bordura di arbusti ripari (salici ed ontani), sia in destra che in sinistra, è seguita da una formazione di specie autoctone non riparie (noccioli, abeti e larici). In sinistra l'ampiezza della fascia perfluviale è limitata dalla presenza di prati e non supera i 10 metri. In destra invece ha ampiezza maggiore di 30 metri. Sono presenti interruzioni, comprese tra il 5% ed il 15%, solo in sinistra, generate da copertura erbacea. Il substrato dell'alveo è molto diversificato. L'erosione è assente e la sezione è integra. L'idoneità ittica ottiene un giudizio elevato, ciò dovuto in larga misura all'abbondanza delle zone rifugio, dell'ombreggiatura e della produzione di cibo. Gli elementi idromorfologici sono distinti ma posti ad una distanza irregolare. La componente biologica non mostra alterazioni.

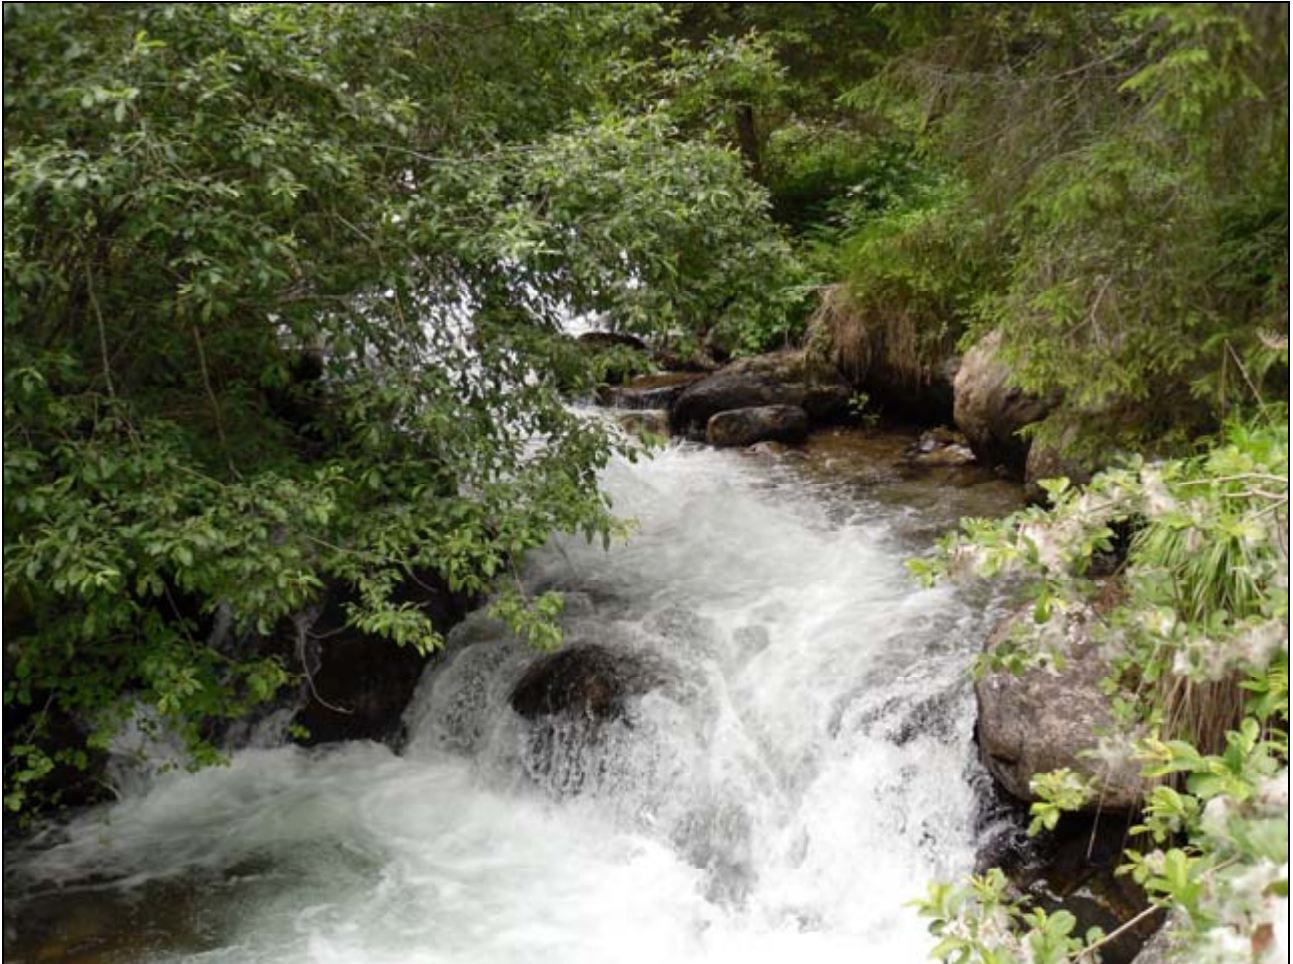
BARN025

Ponte fonte San Vigilio – fine vegetazione riparia in sinistra; lungh: 610 m

Nella fascia perfluviale di destra è presente una formazione arbustiva di specie autoctone non riparie (con abeti e larici), priva di interruzioni e di ampiezza inferiore ai 10 metri. In sinistra invece si è instaurata una formazione a saliconi, di ampiezza compresa tra i 10 metri e i 30 metri e con interruzioni comprese tra il 10% e il 25%. Il substrato dell'alveo è molto diversificato. L'erosione è assente e la sezione è integra. L'idoneità ittica ottiene un giudizio buono. L'idromorfologia è di tipo step&pool. All'interno dell'alveo bagnato non sono presenti macrofite tolleranti, il detrito è fibroso e la comunità macrobentonica è ben strutturata e diversificata, composta anche da *taxa* molto sensibili l'inquinamento. Essa risulta infatti costituita da Plecotteri delle famiglie Nemouridae e Perlidae, Efemerotteri delle famiglie Heptageniidae e Baetidae, Tricotteri delle famiglie Limnephilidae ed Hydropschidae, Coleotteri della famiglia Elmidae, Ditteri delle famiglie Blephariceridae, Chironomidae e Simuliidae.

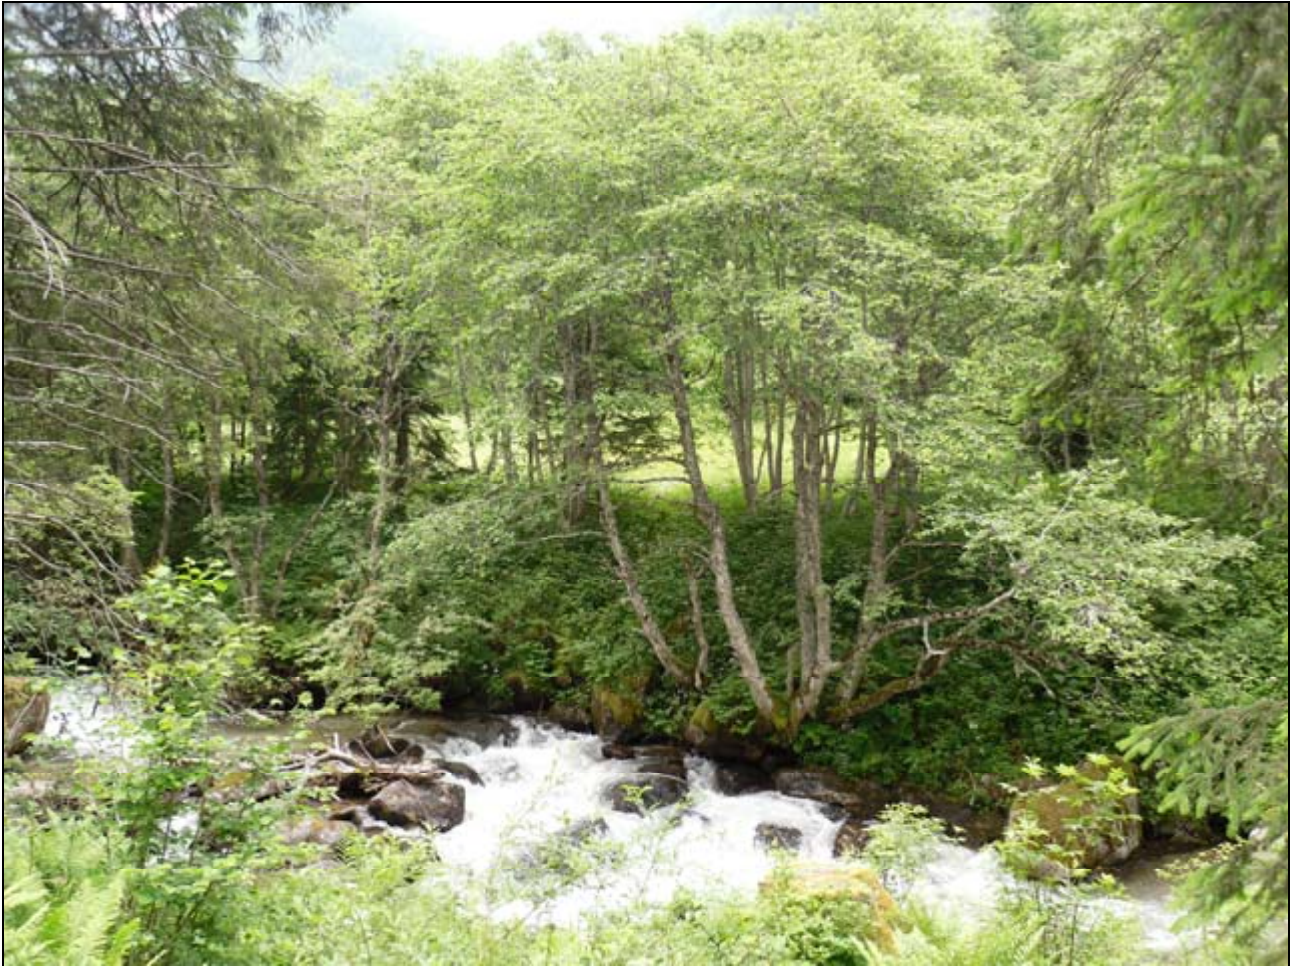
BARN026

Fine vegetazione riparia in sinistra – ponte località Amol; lungh: 960 m

In destra il territorio circostante è privo di particolari pressioni antropiche, mentre in sinistra sono presenti dei pascoli antropici. In destra la vegetazione della fascia perfluviale è costituita da una formazione arborea autoctona non riparia, di ampiezza maggiore di 30 metri e priva di interruzioni. In sinistra invece, a causa dei prati è la stessa formazione ha caratteri arbustivi ed un'ampiezza inferiore ai 10 metri e con delle modeste interruzioni. Il substrato dell'alveo è molto diversificato. L'erosione è assente e la sezione è integra. L'idoneità ittica ottiene un giudizio buono, giudizio inferiore rispetto i tratti precedenti a causa della diminuzione delle aree di frega. L'idromorfologia è di tipo step&pool. All'interno dell'alveo bagnato non sono presenti macrofite tolleranti, il detrito è fibroso e la comunità macrobentonica è ben strutturata e diversificata.

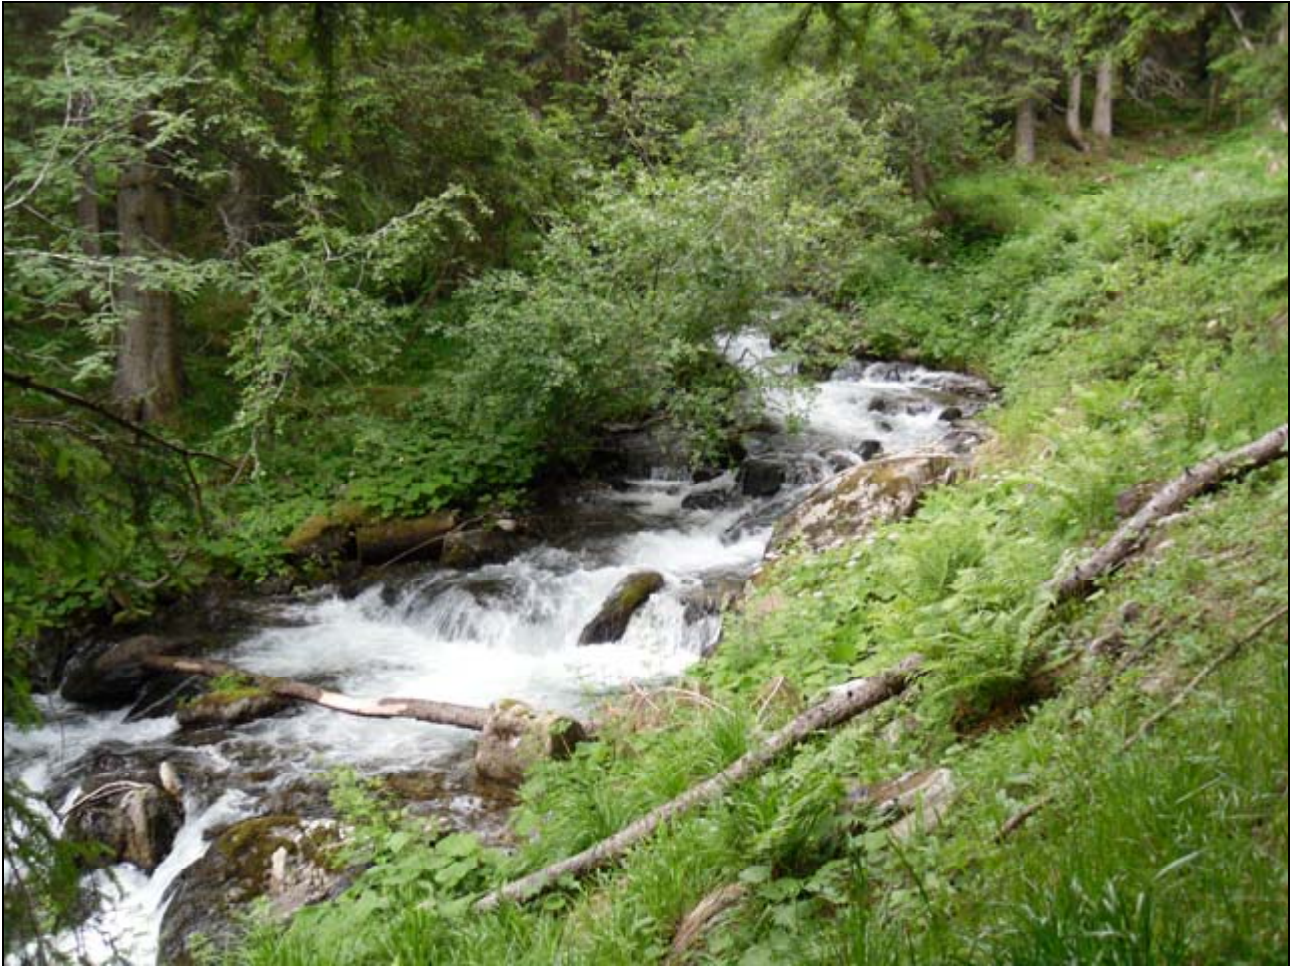
BARN027

Ponte località Amol – bivio strada forestale; lungh: 425 m

Il territorio circostante è privo di particolari pressioni antropiche. La vegetazione della fascia perifluviale è costituita da una formazione arborea autoctona non riparia, di ampiezza maggiore di 30 metri e priva di interruzioni. Il substrato dell'alveo è molto diversificato. L'erosione è assente e la sezione è integra. L'idoneità ittica ottiene un giudizio buono, giudizio inferiore rispetto i tratti precedenti a causa della diminuzione delle aree di frega. L'idromorfologia è di tipo step&pool. All'interno dell'alveo bagnato non sono presenti macrofite tolleranti, il detrito è fibroso e la comunità macrobentonica è ben strutturata e diversificata.

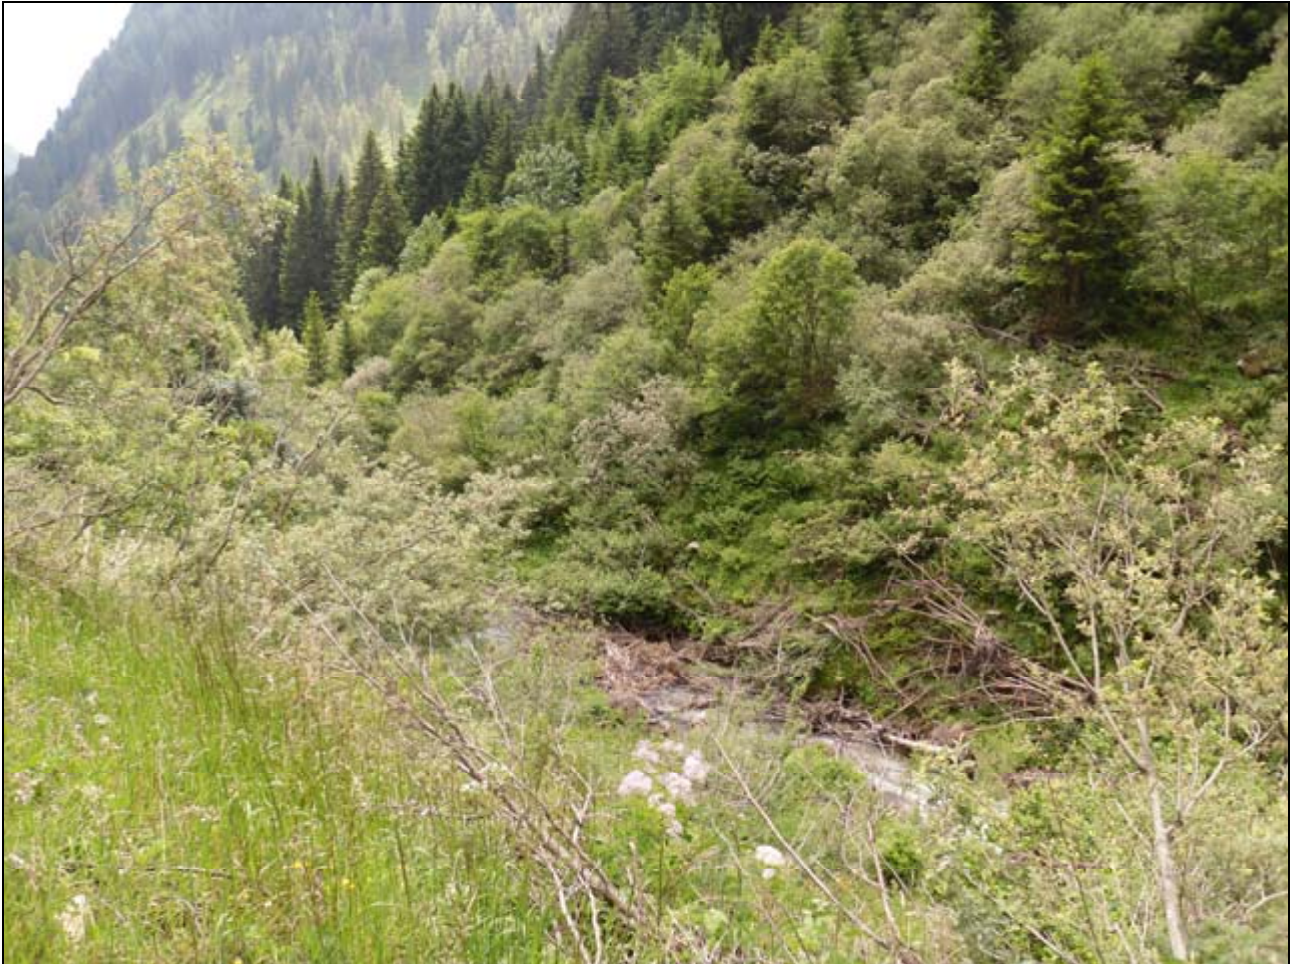
BARN028

Bivio strada forestale – fine formazione arbustiva riparia; lungh: 149 m

Anche in questo tratto il territorio circostante è di privo di particolari pressioni antropiche. La vegetazione della fascia perfluviale è costituita da una bordura di arbusti ripari, seguiti da una formazione arborea autoctona non riparia. In destra l'ampiezza cumulativa delle due formazioni è maggiore di 30 metri e non sono presenti interruzioni. In sinistra l'ampiezza è compresa tra i 10 e i 30 metri e sono presenti modeste interruzioni. Il substrato dell'alveo è molto diversificato. L'erosione è assente e la sezione è integra. L'idoneità ittica ottiene un giudizio buono, giudizio inferiore rispetto i tratti precedenti a causa della diminuzione delle aree di frega. L'idromorfologia è di tipo step&pool. All'interno dell'alveo bagnato non sono presenti macrofite tolleranti, il detrito è fibroso e la comunità macrobentonica è ben strutturata e diversificata.

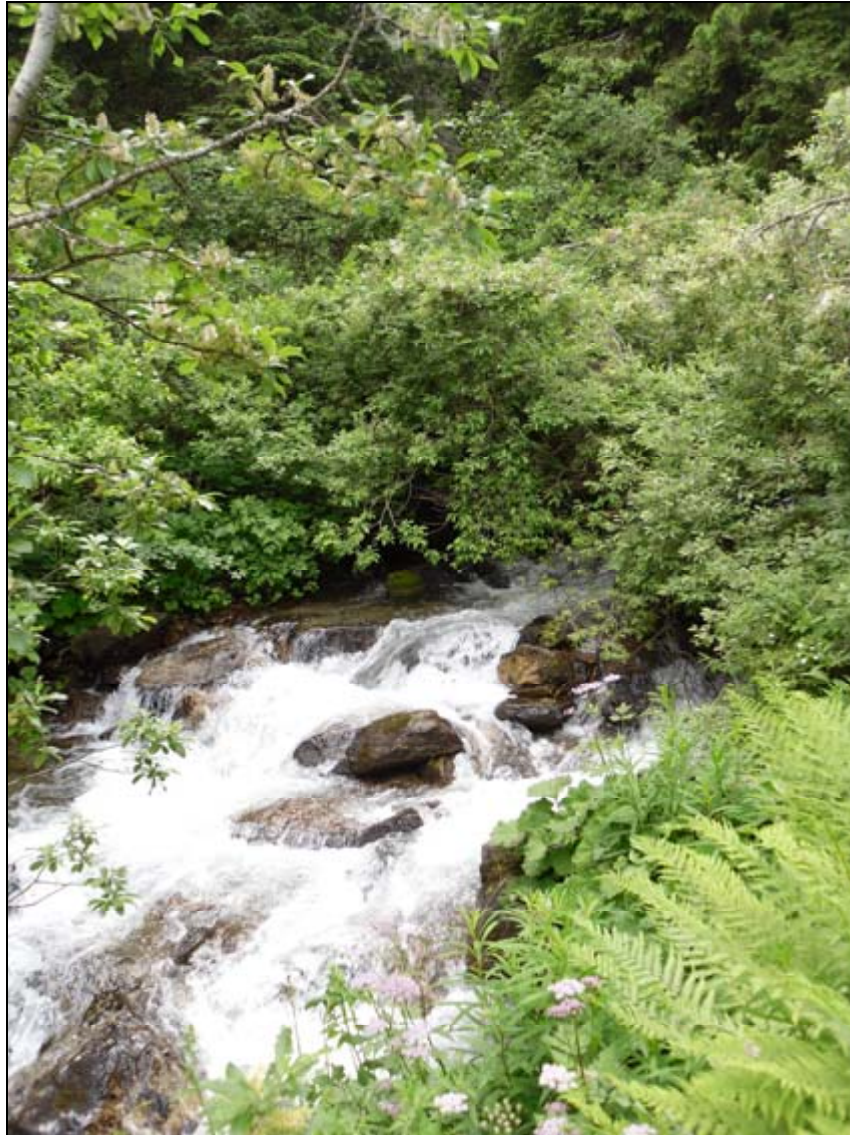
BARN029

Fine formazione arbustiva riparia – fine vegetazione autoctona non riparia in sinistra; lungh: 776 m

Il territorio circostante è privo di particolari pressioni antropiche. La vegetazione della fascia perifluviale è costituita da una bordura di arbusti ripari, seguiti da una formazione arborea autoctona non riparia. L'ampiezza cumulativa delle due formazioni è maggiore di 30 metri e non sono presenti interruzioni. Il substrato dell'alveo è molto diversificato. L'erosione è assente e la sezione è integra. L'idoneità ittica ottiene un giudizio buono, giudizio inferiore rispetto ai tratti precedenti a causa della diminuzione delle aree di frega. L'idromorfologia è di tipo step&pool. La componente biologica non mostra alterazioni. La comunità macrobentonica è composta da taxa sensibili all'inquinamento, come Plecotteri della famiglia Nemouridae ed Ephemeropteridi della famiglia Heptageniidae.

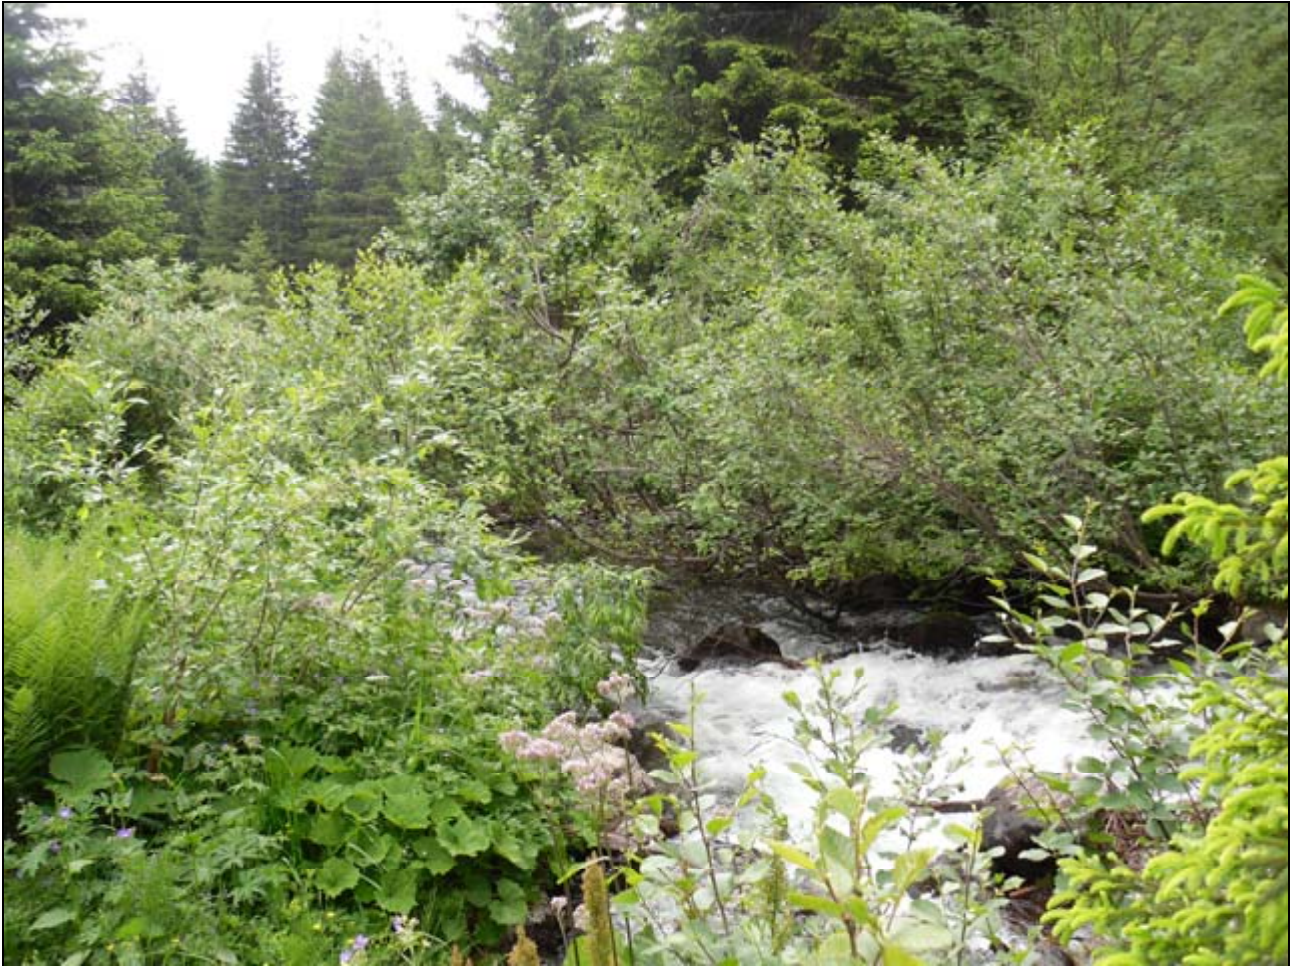
BARN030

Fine vegetazione autoctona non riparia in sinistra – ponte in legno; lungh: 1283 m

In destra il territorio circostante è privo di particolari pressioni antropiche, mentre in sinistra sono presenti dei pascoli antropici. La vegetazione della fascia perfluviale è costituita da una bordura di arbusti ripari, seguiti da una formazione arborea autoctona non riparia. In destra l'ampiezza cumulativa delle due formazioni è maggiore di 30 metri e non sono presenti interruzioni. In sinistra l'ampiezza non supera i 10 metri e sono presenti delle interruzioni piuttosto frequenti. Il substrato dell'alveo è molto diversificato. L'erosione è assente e la sezione è integra. L'idoneità ittica ottiene un giudizio buono, giudizio inferiore rispetto i tratti precedenti a causa della diminuzione delle aree di frega. L'idromorfologia è di tipo step&pool. All'interno dell'alveo bagnato non sono presenti macrofite tolleranti, il detrito è fibroso e la comunità macrobentonica è ben strutturata e diversificata.

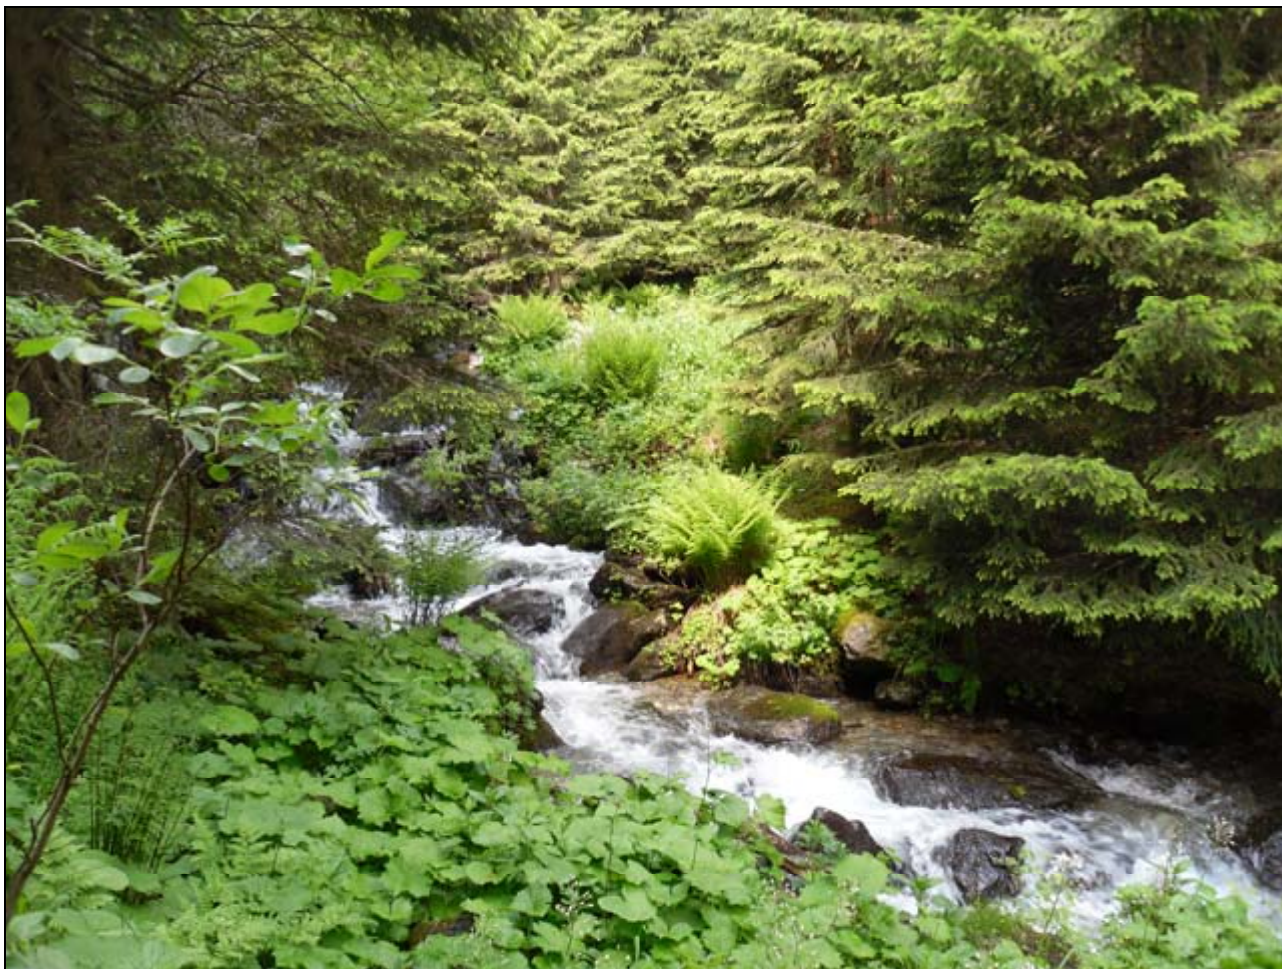
BARN031

Ponte in legno – opera di presa della malga; lungh: 385 m

Il tratto scorre in mezzo ai pascoli di alta quota. Lungo le fasce perifluviali si instaura la formazione arborea autoctona non riparia, avente ampiezza maggiore di 30 metri e con modeste interruzioni (comprese tra il 10% e il 25%) presenti solo in sinistra. Non sono presenti altre differenze rispetto il tratto precedente.

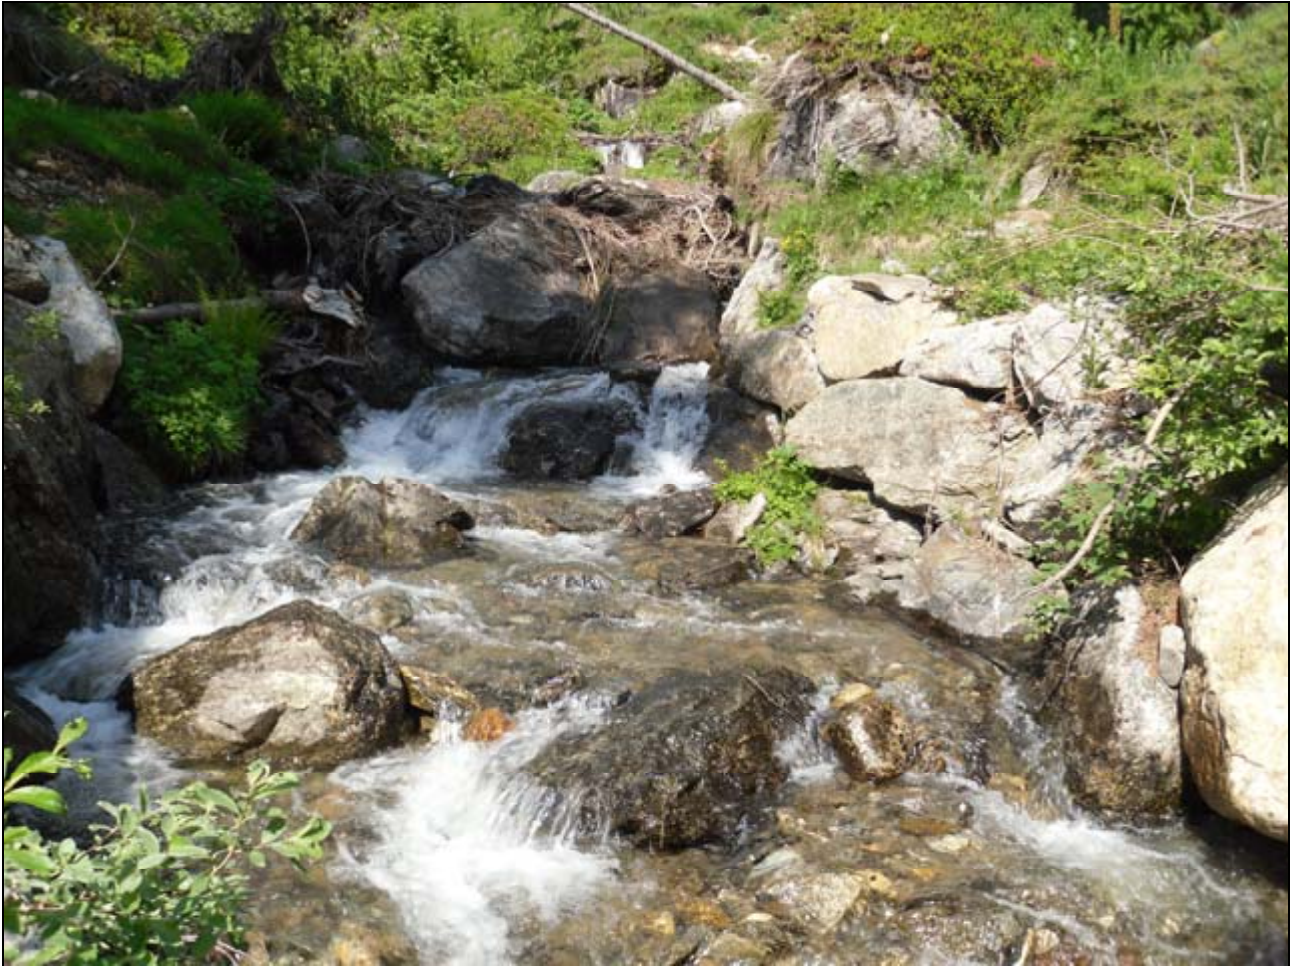
BARN032

Opera di presa della malga – fine rilevamento (pascoli di alta quota); lungh: 152 m

Il tratto scorre in mezzo ai pascoli di alta quota e la fascia perifluviale risulta essere costituita solo da una formazione erbacea non igrofila, rientrante nel gruppo delle formazioni a funzionalità nulla. Il substrato dell'alveo è molto diversificato. L'erosione è assente e la sezione è integra. L'idoneità ittica ottiene un giudizio buono, giudizio inferiore rispetto i tratti precedenti a causa della diminuzione delle aree di frega. L'idromorfologia è di tipo step&pool. All'interno dell'alveo bagnato non sono presenti macrofite tolleranti, il detrito è fibroso e la comunità macrobentonica è ben strutturata e diversificata.
