Rio Bedù di Pelugo

Documentazione fotografica e commento ai tratti

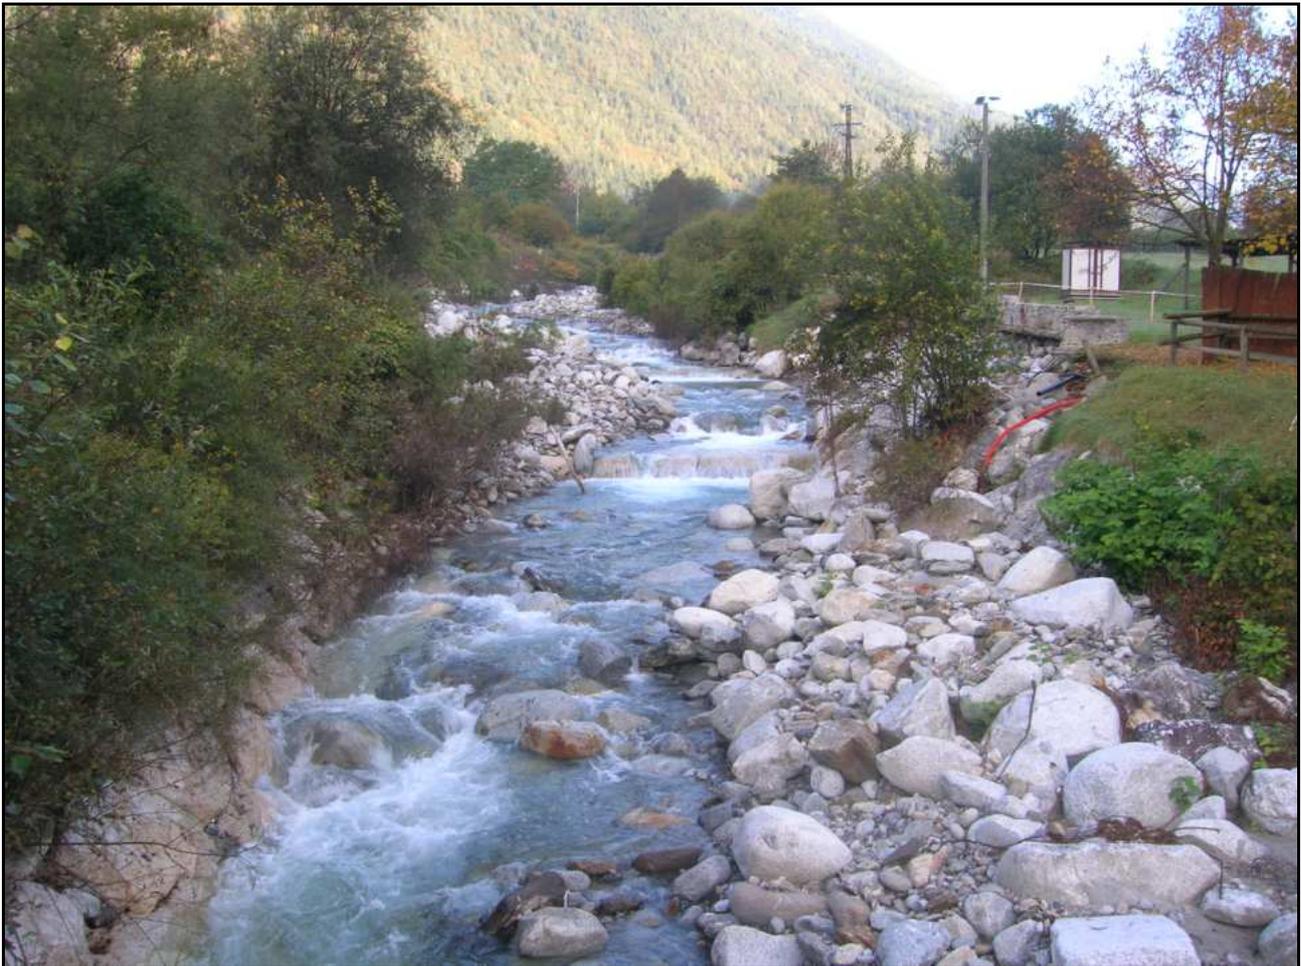
BEDP001	1	2	2b	3	4	5	6	7	8	9	10	11	12	13	14	IFF	Livello
	TER	VP1	VP2	AMP	CON	CID	ESO	RIT	ERO	SEZ	ITT	IDR	CVA	DET	MBT	Punteggio	
Dx	5	10		5	15	10	1	15	1	5	20	5	15	15	10	132	III
Sx	5	1		1	5	10	1	15	1	5	20	5	15	15	10	109	III-IV
Confluenza Sarca – inizio bordura riparia in sinistra; lungh: 239 m

Il primo tratto del rio attraversa un'area con urbanizzazione rada e da colture stagionali. La vegetazione della fascia perifluviale destra è costituita da una bordura di arbusti ripari (per lo più salici) di ampiezza compresa tra i 2 i 5 m e priva di interruzioni; quella sinistra invece è costituita solo da un formazione erbacea non igrofila. Le condizioni idriche risentono delle diverse derivazioni, principalmente destinate alla zootecnia, poste lungo tutto il corso d'acqua. Il fondo è stabile ed è composto da massi incassati e ciottoli. Su entrambe le sponde sono stati posti dei massi a scopo antierosivo, ciò comporta un annullamento del naturale processo di erosione ed una banalizzazione della diversità della sezione trasversale. L'idoneità ittica è buona e gli elementi idromorfologici sono indistinti. Il comparto biologico mostra dei segni di alterazione solo per quanto riguarda la componente macrobentonica, questa risulta infatti composta da Plecotteri del genere *Leuctra*, Efemerotteri della famiglia Heptageniidae e del genere *Baetis*, Tricotteri della famiglia Rhyacophilidae e Ditteri delle famiglie Simuliidae e Chironomidae; mancano pertanto quei taxa maggiormente sensibili all'inquinamento.

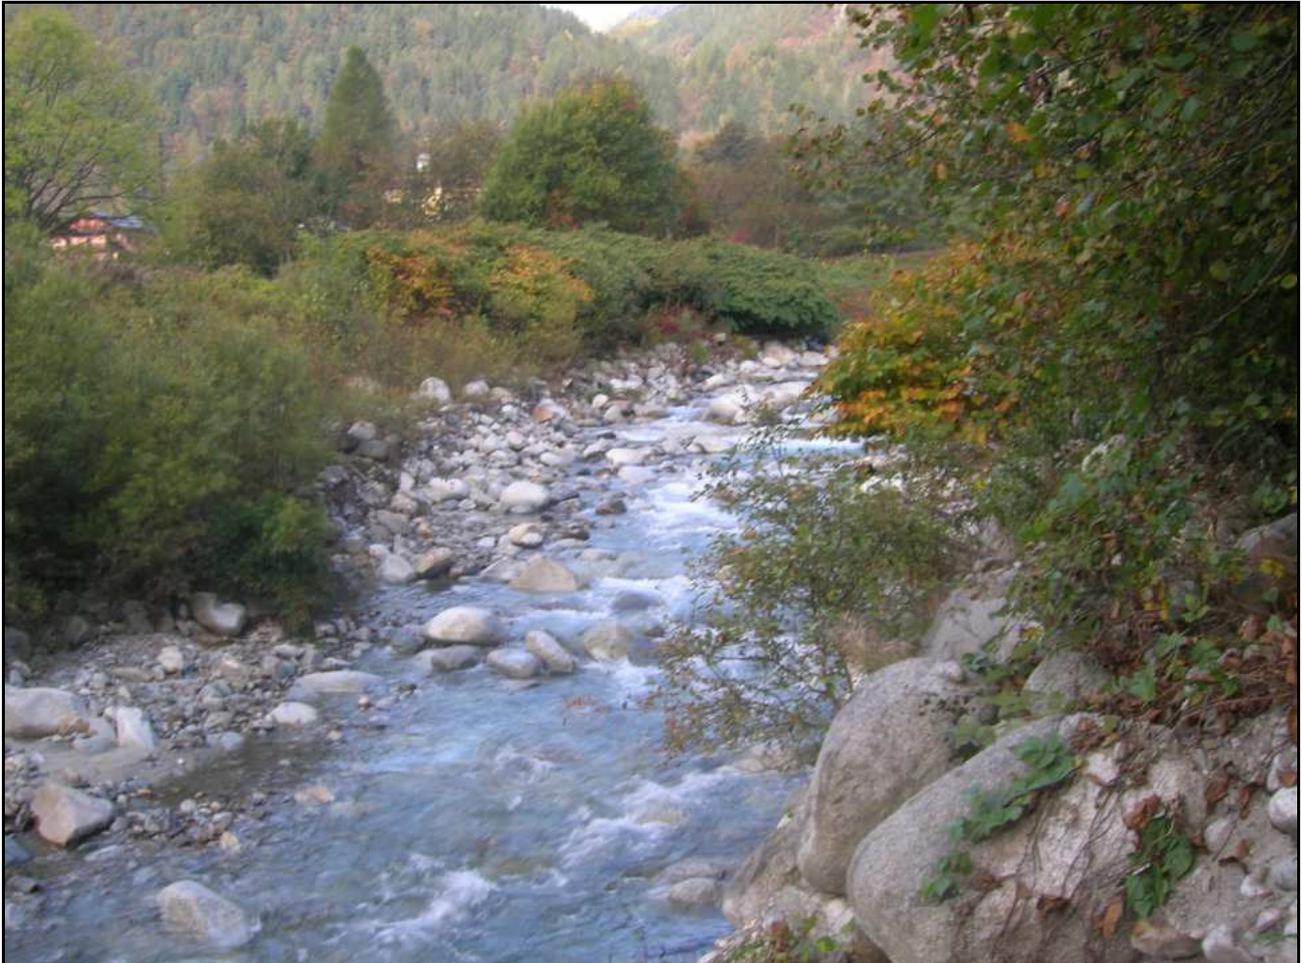
BEDP002

Inizio bordura riparia in sinistra – inizio argini in cemento; lungh: 290 m

Il territorio circostante è dominato dai prati ad uso antropico. La vegetazione perfluviale è primaria e costituita per entrambe le sponde da una bordura di arbusti ripari; l'ampiezza non supera i 5 m e sono state osservate delle modeste interruzioni date dalla presenza di specie esotiche, tra cui la *Reynoutria japonica*. L'efficienza di ritenzione degli apporti trofici migliora, in alveo oltre i massi ed i ciottoli sono presenti anche dei tronchi. Rispetto il tratto precedente si distinguono gli elementi idromorfologici, il corso d'acqua ha un andamento di tipo step & pool.

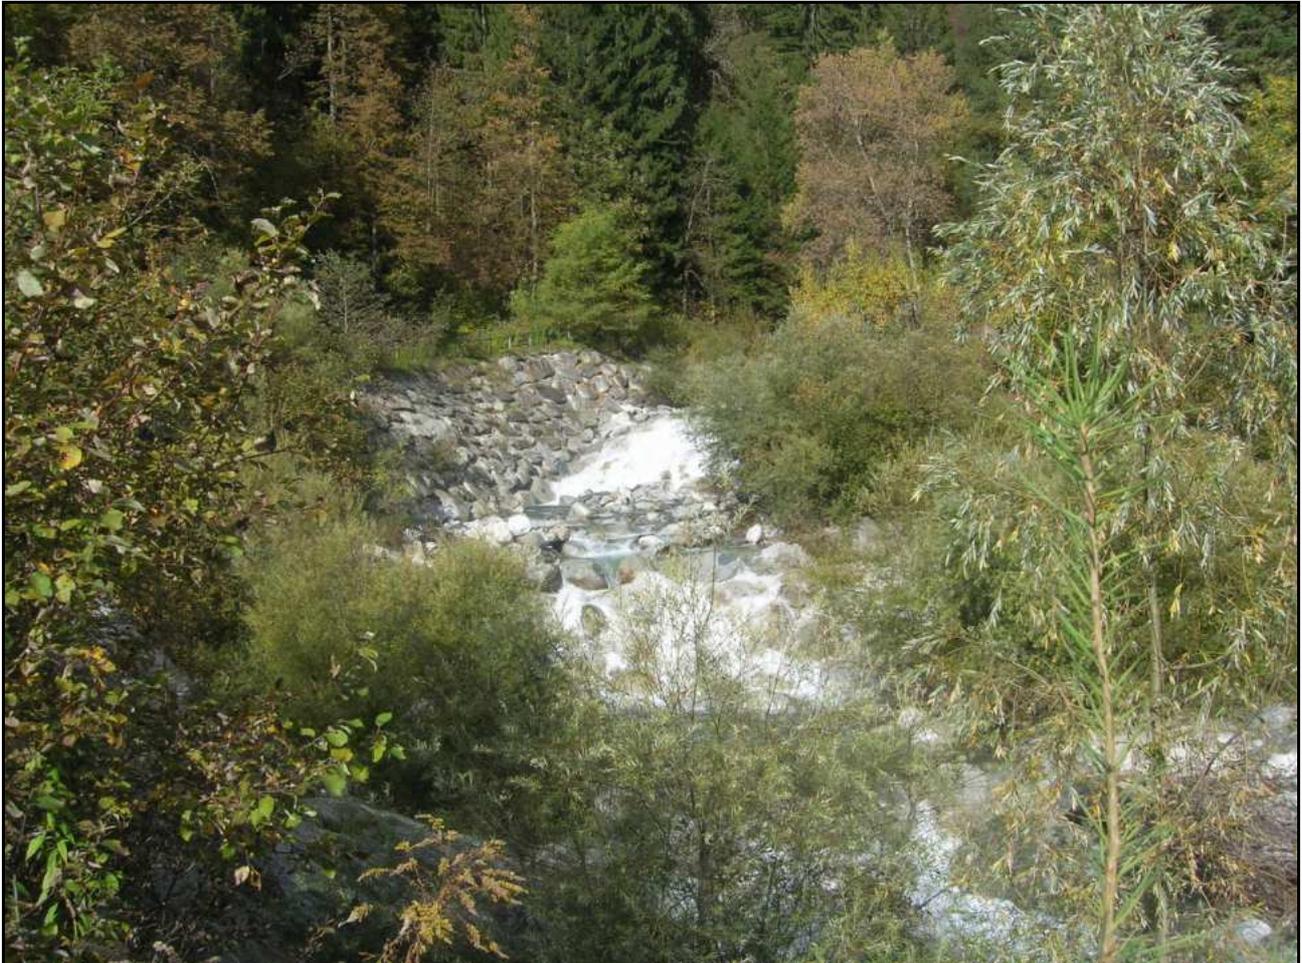
BEDP003

Inizio argini in cemento – inizio corazzamento; lungh: 65 m

In destra idrografica si nota la presenza di una segheria mentre in sinistra il territorio è dominato dai prati gestiti. La vegetazione perfluviale è secondaria, in sinistra è stata osservata solo una bordura di salici ed in destra una bordura di arbusti esotici di *Reynoutria japonica*. Le difese spondali sono costituite da massi cementati.

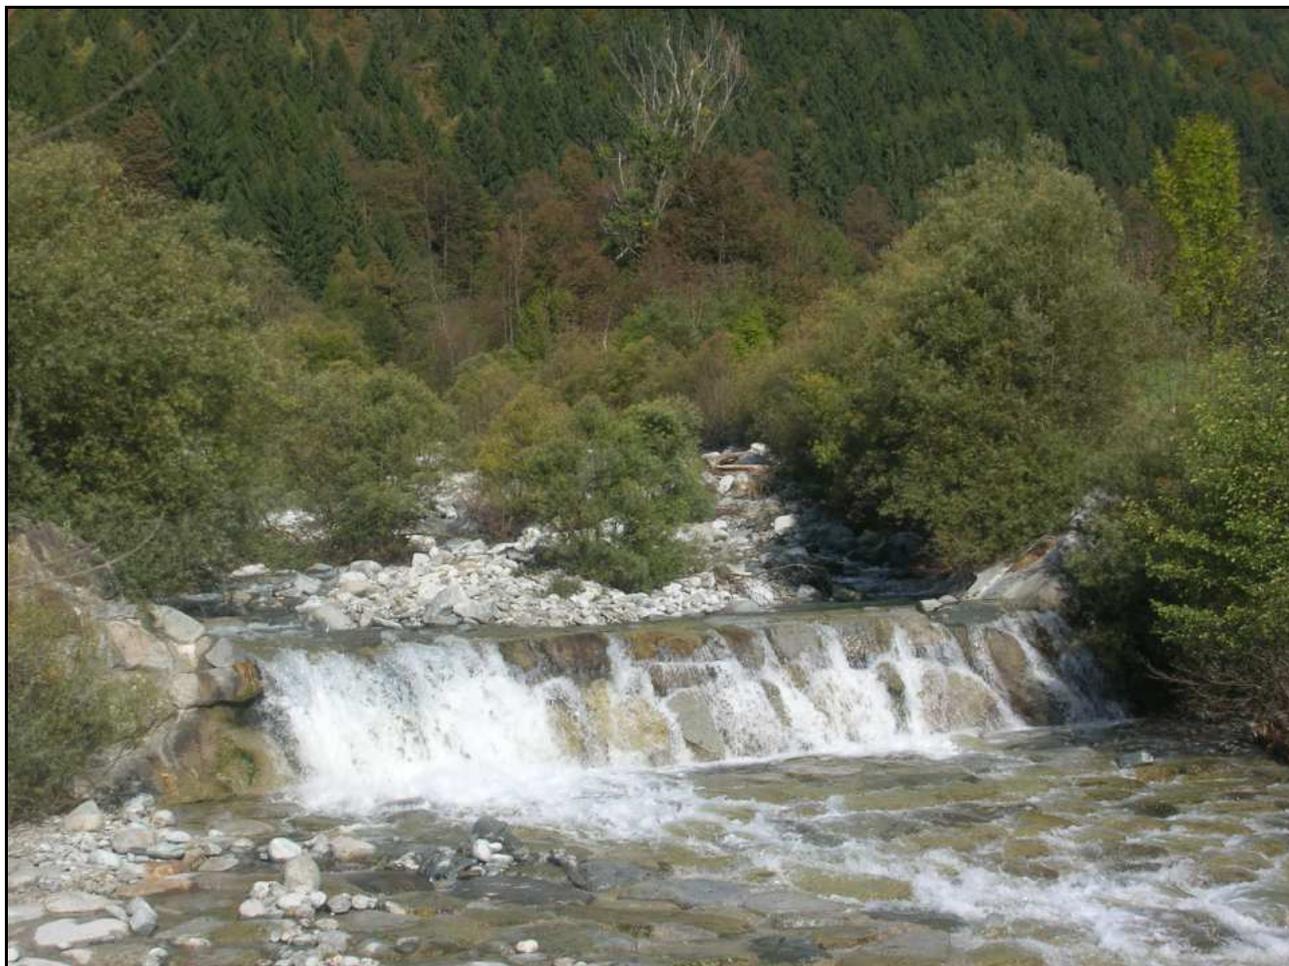
BEDP004	1	2	2b	3	4	5	6	7	8	9	10	11	12	13	14	IFF	Livello
	TER	VP1	VP2	AMP	CON	CID	ESO	RIT	ERO	SEZ	ITT	IDR	CVA	DET	MBT	Punteggio	
Dx	1		1	1	1	5	1	1	1	1	5	1	15	15	1	50	V
Sx	20		1	1	1	5	1	1	1	1	5	1	15	15	1	69	IV
Inizio corazzamento – fine corazzamento; lungh: 65 m

Il tratto BEDP004 si caratterizza per gli interventi di artificializzazione dell'alveo. Sia le sponde che il fondo sono costituiti da massi cementati. La vegetazione perifluviale è assente. Le condizioni idriche risentono di tali opere, infatti si assiste ad una variazione di battente più che di una ampiezza dell'alveo bagnato. Il giudizio di funzionalità non può non essere che pessimo.

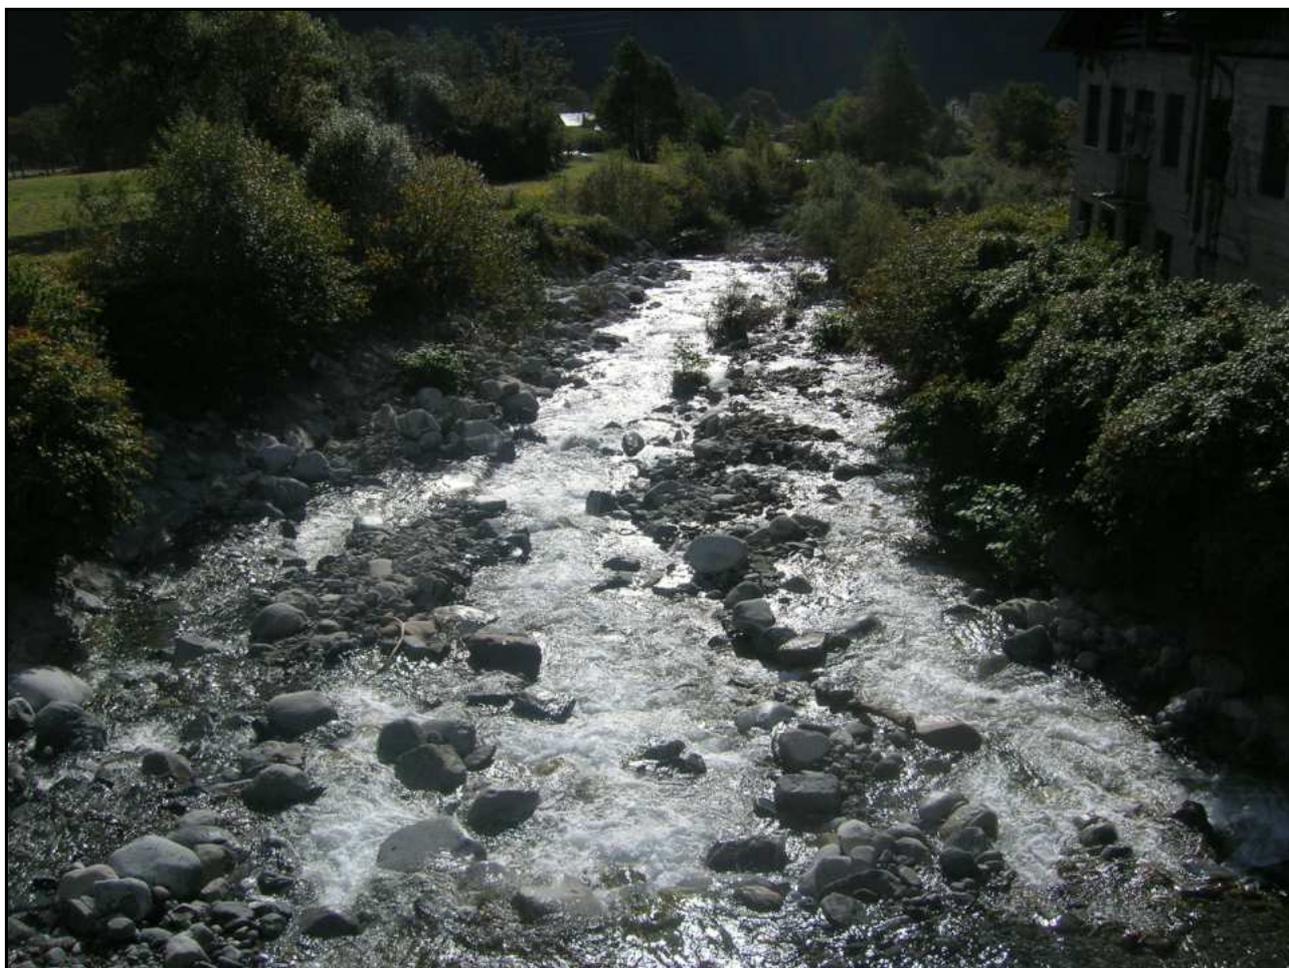
BEDP005

Fine corazzamento – inizio argine in cemento in destra; lungh: 365 m

Il territorio circostante è dominato dai prati gestiti dalla presenza umana. La vegetazione delle fascia perfluviale, sia destra che sinistra, è costituita da una bordura di arbusti ripari (per lo più salici) di ampiezza compresa tra i 2 i 5 m e priva di interruzioni. Le condizioni idriche risentono delle diverse derivazioni, principalmente destinate alla zootecnia, poste lungo tutto il corso d'acqua. Il fondo è stabile ed è composto da massi stabilmente incassati e ciottoli. Su entrambe le sponde sono stati posti dei massi a scopo antierosivo, ciò comporta un annullamento del naturale processo di erosione ed una banalizzazione della diversità della sezione trasversale. L'idoneità ittica è buona e all'interno di questo tratto sono presenti 4 briglie non superabili (distanza > 3 volte l'alveo di morbida; altezza > 1 m). Gli elementi idromorfologici sono indistinti. Il comparto biologico continua a mostrare dei leggeri segni di alterazione solo per quanto riguarda la componente macrobentonica.

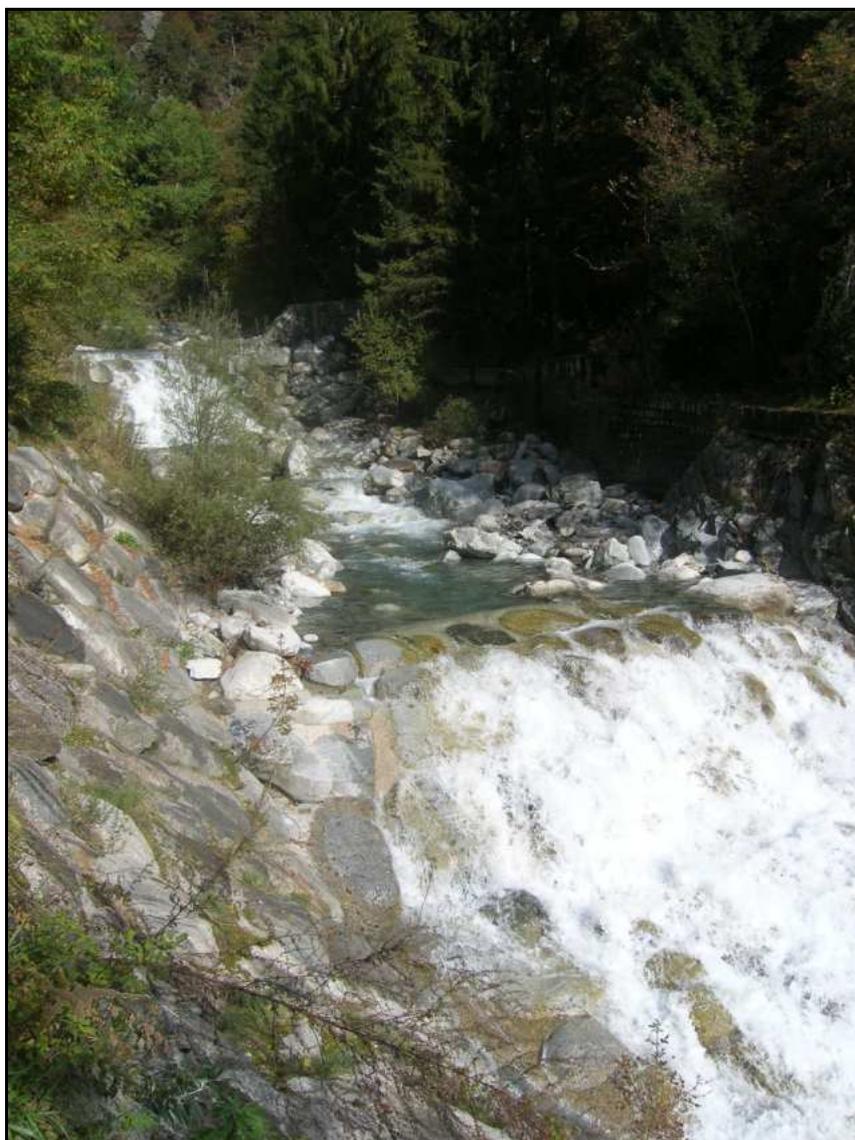
BEDP006	1	2	2b	3	4	5	6	7	8	9	10	11	12	13	14	IFF	
	TER	VP1	VP2	AMP	CON	CID	ESO	RIT	ERO	SEZ	ITT	IDR	CVA	DET	MBT	Punteggio	Livello
Dx	25		1	1	1	10	1	15	1	15	20	5	15	15	10	135	III
Sx	25	10		15	15	10	1	15	5	15	20	5	15	15	10	176	III
Inizio argine in cemento in destra – fine argine in cemento in destra; lungh: 99 m

L'ambiente circostante è dominato dal bosco autoctono. La vegetazione in sinistra è primaria e costituita da una bordura di salici e da una formazione arborea autoctona non riparia, composta principalmente da noccioli ed abeti rossi; l'ampiezza è maggiore di 30 m e non sono presenti interruzioni. In destra invece la vegetazione perifluviale è assente, a causa della presenza di un muro in massi cementati, come mostrato anche nella fotografia. Continua la successione di briglie con distanza > 3 volte l'alveo di morbida; di queste solo una non ha altezza > 1 m, ostacolo invalicabile per i pesci.

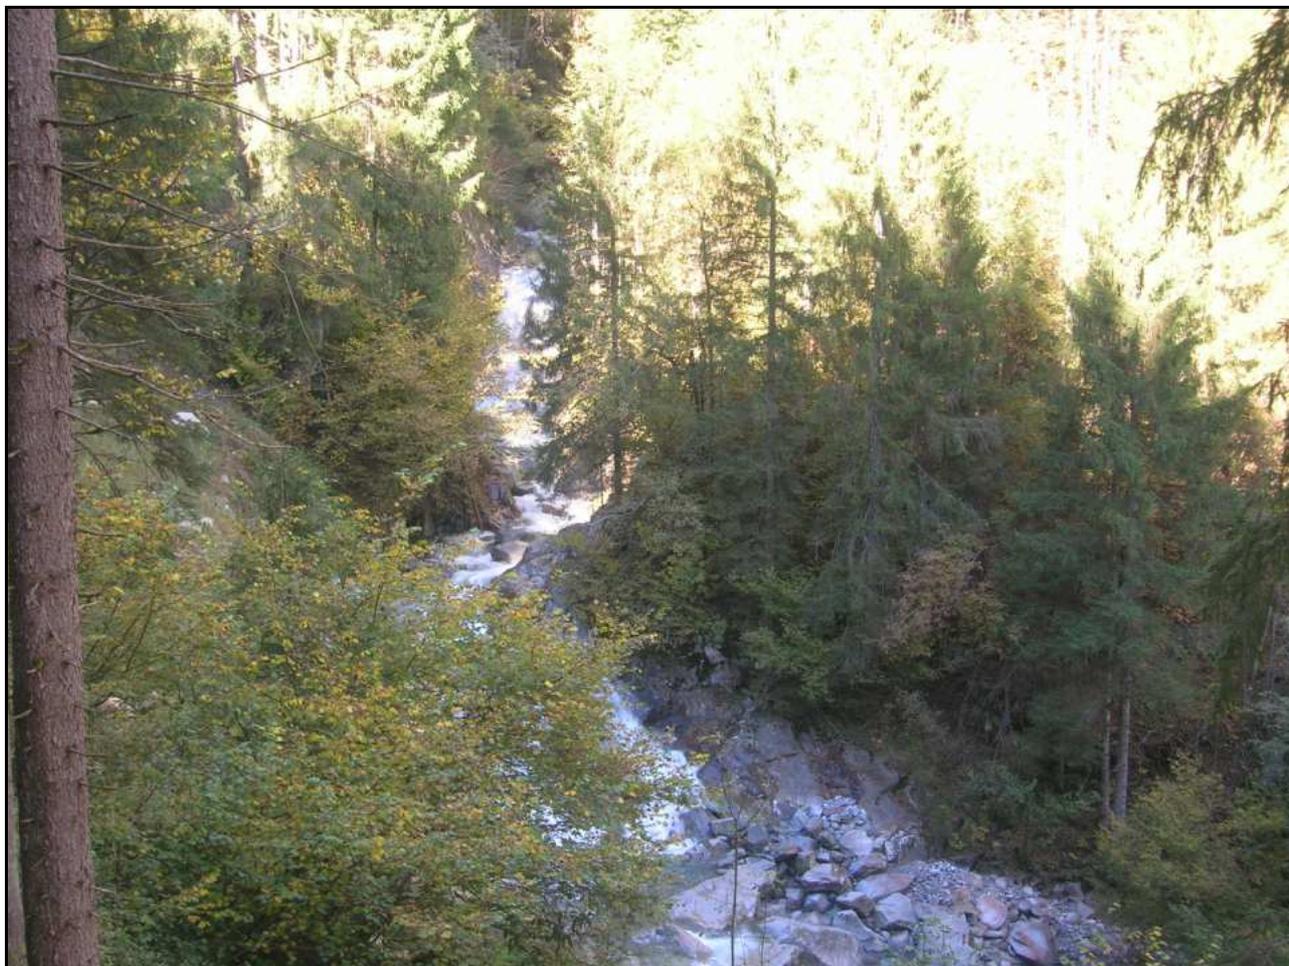
BEDP007	1	2	2b	3	4	5	6	7	8	9	10	11	12	13	14	IFF	Livello
	TER	VP1	VP2	AMP	CON	CID	ESO	RIT	ERO	SEZ	ITT	IDR	CVA	DET	MBT	Punteggio	
Dx	25	10		15	15	10	1	25	20	20	20	15	15	15	10	216	II
Sx	25	10		15	15	10	1	25	20	20	20	15	15	15	10	216	II
Fine argine in cemento in destra – inizio prati in sinistra; lungh: 1233 m

Lo stato del territorio circostante, sia in destra che in sinistra idrografica, è privo di pressioni antropiche, domina infatti un bosco di conifere. La vegetazione perifluviale delle due sponde è composta da una bordura di specie riparie seguita dalla formazione arborea autoctona non riparia. L'ampiezza cumulativa delle due tipologie di vegetazione è maggiore di 30 m e non sono presenti interruzioni. Il substrato dell'alveo è composto da substrati diversificati, con massi e tronchi, che fungono da ottime strutture di ritenzione degli apporti trofici. L'erosione è assente e la sezione trasversale è integra. L'idoneità ittica è buona, ciò legato anche alla presenza di un salto naturale e di una briglia non superabili dai pesci (altezza > 1 m). L'idromorfologia è step & pool, tipico andamento dei torrenti montani. Il comparto biologico continua a mostrare segni di una leggera alterazione solo per quanto riguarda la componente macrobentonica.

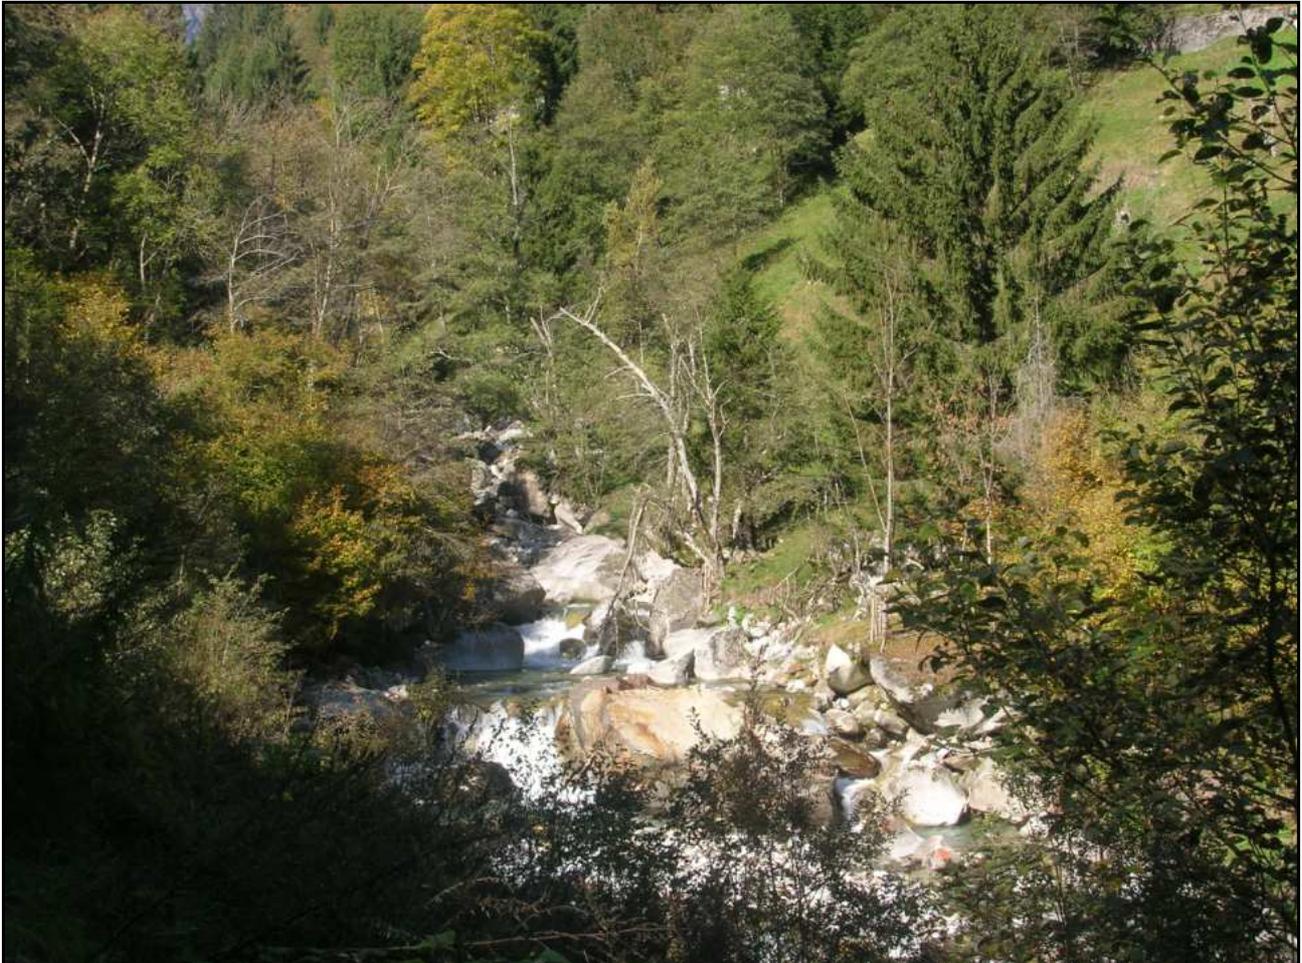
Inizio prati in sinistra – fine prati in sinistra; lungh: 178 m

Il tratto BEDP008 è molto simile al precedente, si differenzia solo per la presenza di prati antropici in sinistra che comportano degli abbassamenti di punteggio della domanda 1 (Stato del territorio circostante), della domanda 3 (Ampiezza delle formazioni funzionali, compresa tra 10 e 2 m) e della domanda 4 (Continuità delle formazioni funzionali, presenza di modeste interruzioni). L'idoneità ittica in questo tratto è elevata. La comunità macrobentonica migliora, infatti risulta essere ben strutturata e diversificata, adeguata alla tipologia fluviale.

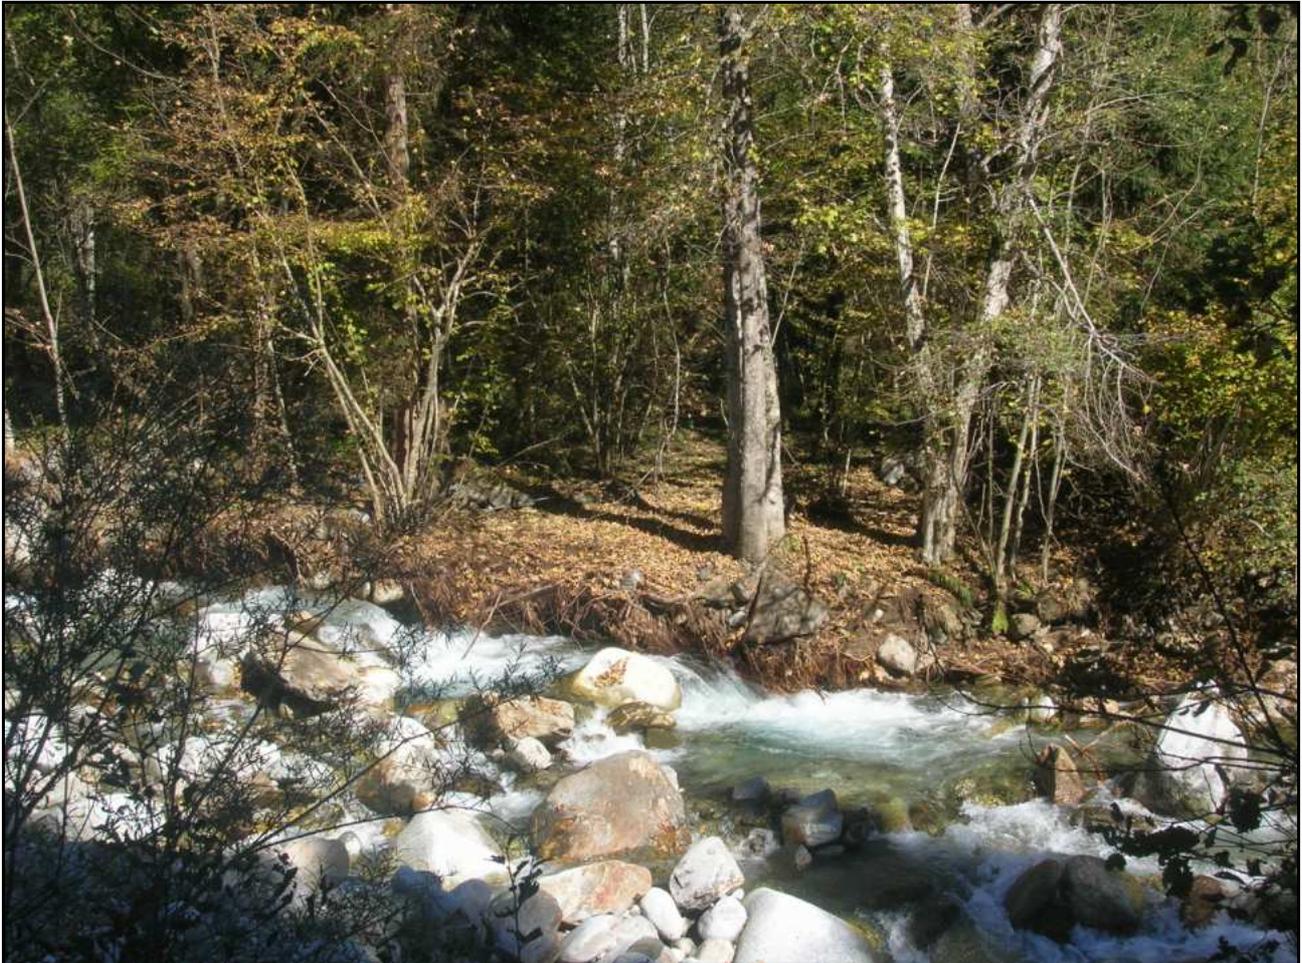
BEDP009

Fine prati in sinistra – strada vicina in destra; lung: 261 m

La vegetazione perfluviale delle due sponde è composta da una bordura di specie riparie seguita dalla formazione arborea autoctona non riparia. In destra l'ampiezza cumulativa delle due tipologie di vegetazione è maggiore di 30 m e non sono presenti interruzioni; in sinistra invece l'ampiezza è compresa tra i 10 e i 30 m e sono presenti delle modeste interruzioni generate da una copertura erbacea. I restanti parametri non differiscono da quanto già osservato e descritto per il tratto precedente.

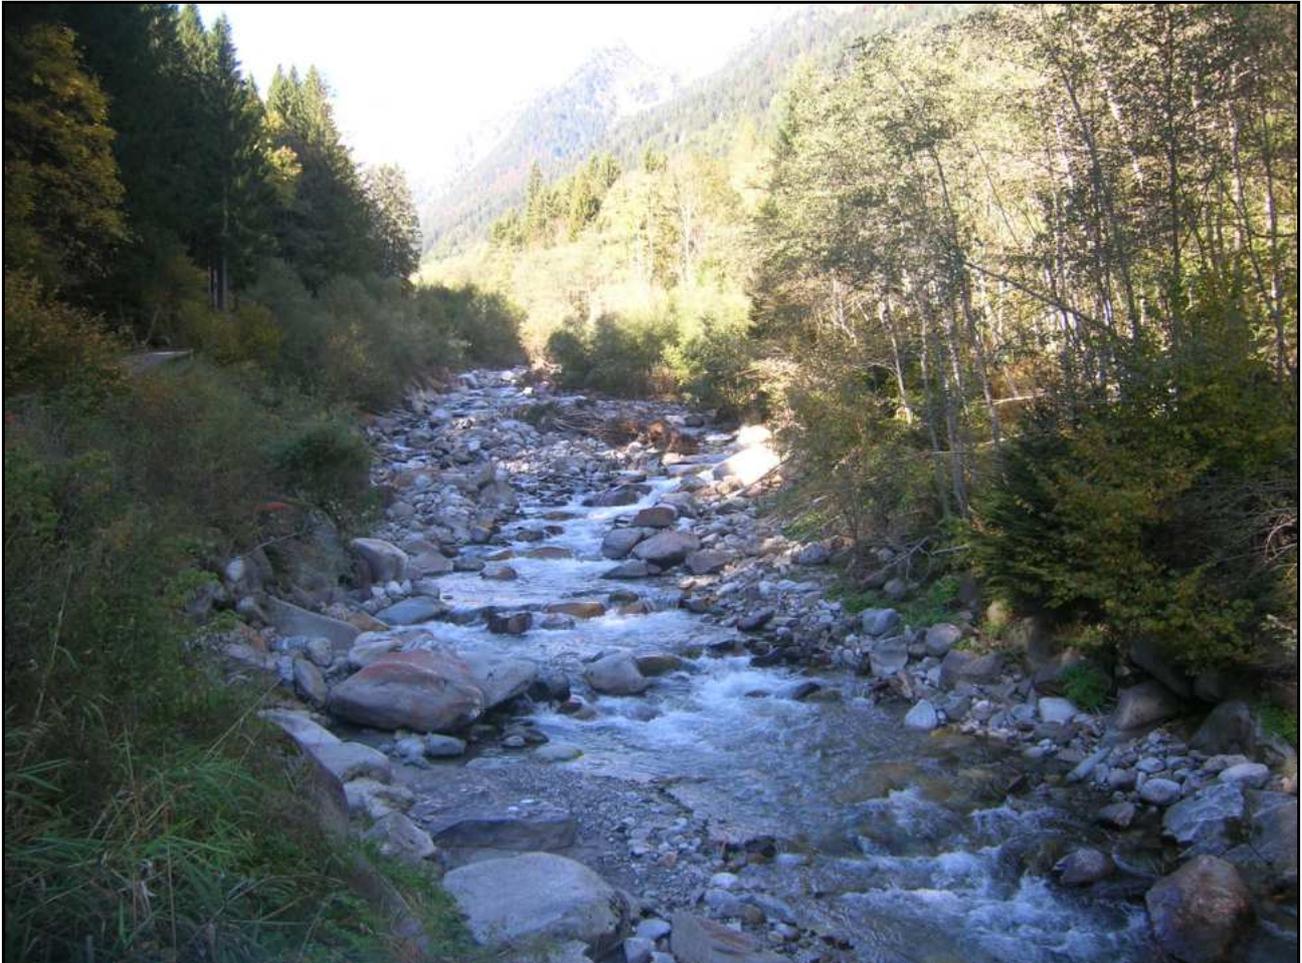
BEDP010	1	2	2b	3	4	5	6	7	8	9	10	11	12	13	14	IFF	
	TER	VP1	VP2	AMP	CON	CID	ESO	RIT	ERO	SEZ	ITT	IDR	CVA	DET	MBT	Punteggio	Livello
Dx	25	10		5	5	10	1	25	20	20	25	15	15	15	20	211	II
Sx	20	25		15	15	10	1	25	20	20	25	15	15	15	20	241	II
Strada vicina in destra – inizio prati in sinistra; lungh: 668 m

La strada forestale in destra interrompe la continuità trasversale della vegetazione perifluviale, questa è costituita infatti solo dalla bordura riparia (ampiezza compresa tra i 2 e i 5 m con interruzioni frequenti). La vegetazione in sinistra è composta da una formazione arbustiva riparia seguita dalla formazione arborea autoctona non riparia (ampiezza maggiore di 30 m e priva di interruzioni). Il fondo appare naturale e diversificato indicando una discreta ritenzione, Il periphyton è scarso e l'idoneità ittica risulta buona malgrado il basso tirante di acqua.

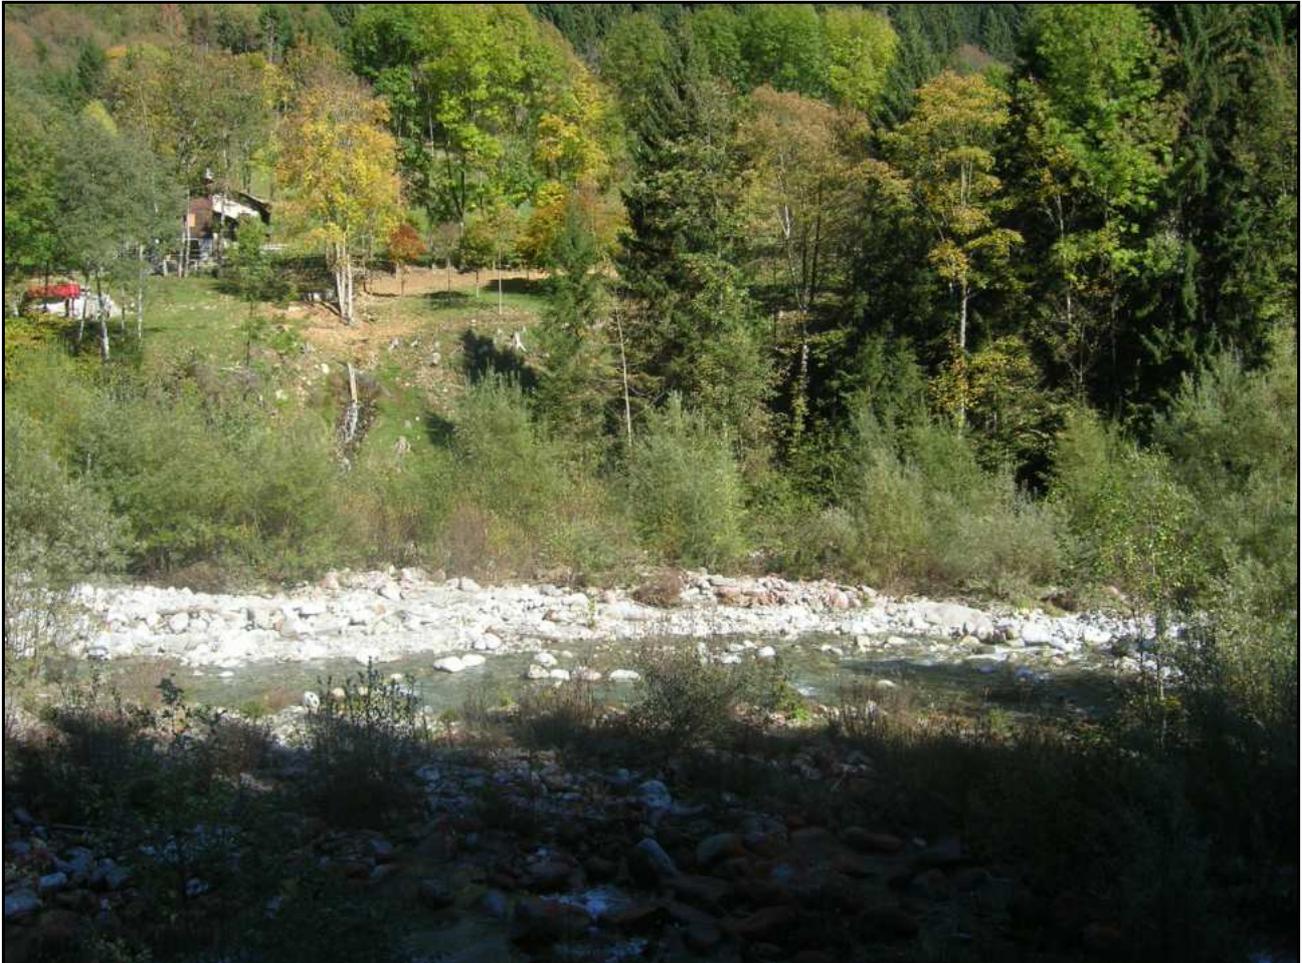
BEDP011

Inizio prati in sinistra – fine formazione autoctona; lungh: 277 m

La vegetazione perifluviale delle due sponde è costituita da una formazione arbustiva di ontani verdi; l'ampiezza è inferiore ai 10 m, generata in destra dalla strada forestale ed in sinistra dalla presenza di prati. Le rive sono rinforzate con dei massi a scopo antierosivo, pertanto il naturale processo di erosione è annullato. Il fondo ciottoloso tradisce una leggera monotonia di habitat ma garantisce una comunità bentonica adeguata; il psiriphyton è debole e la idoneità oittica ruslta, come spesso in questi casi, buona malgrado un basso tirante..

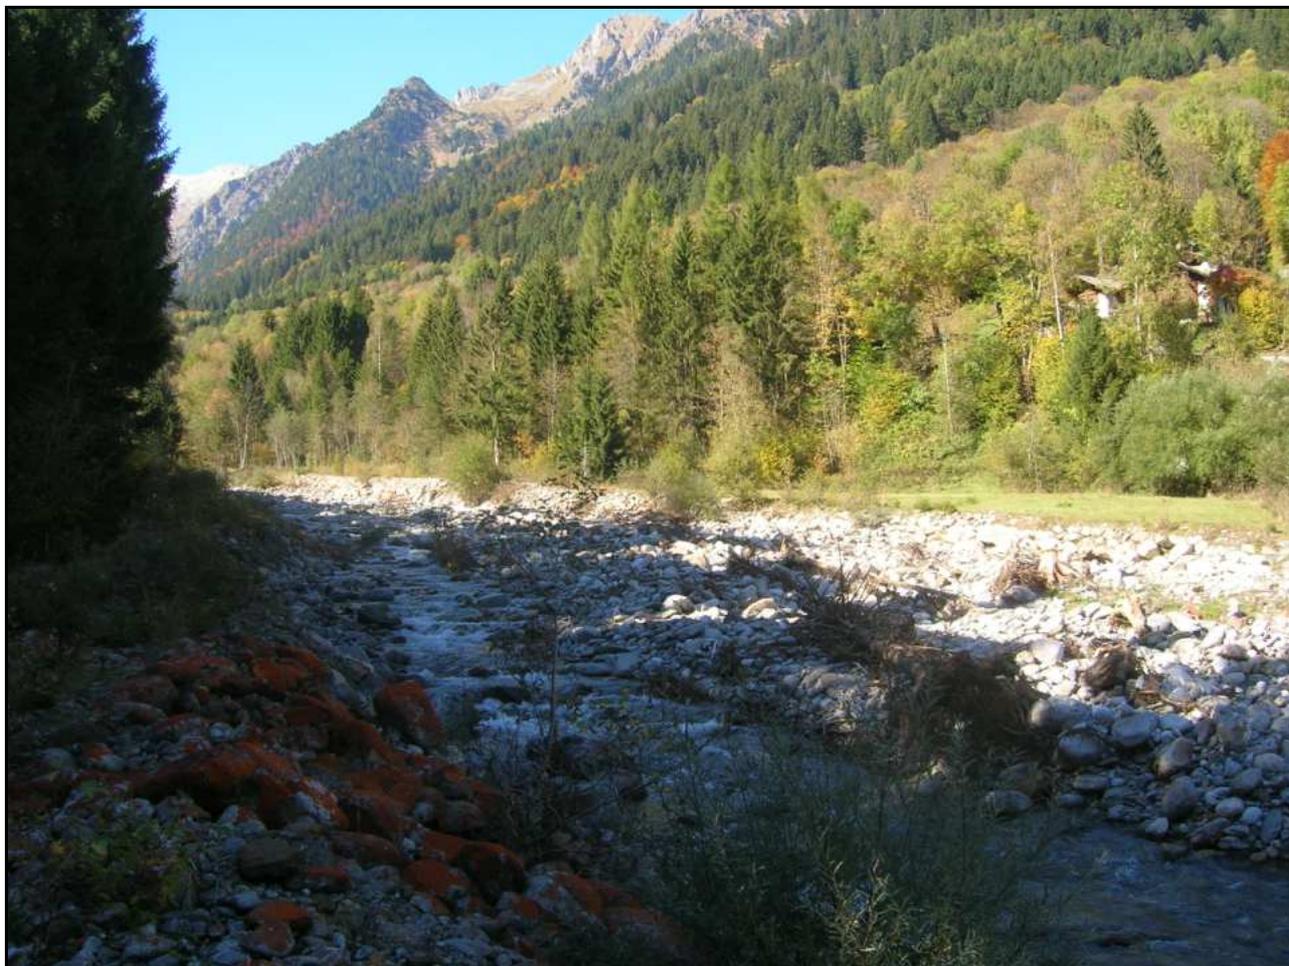
BEDP012

Fine formazione autoctona – inizio bosco in destra e sinistra; lungh: 103 m

Il tratto in esame si caratterizza per l'assenza di una vegetazione funzionale nella fascia perifluviale, è presente solo una formazione erbacea non igrofila. I massi a scopo antierosivo sono presenti anche in questo tratto. Il comparto biologico non mostra segni alterazione. Per il resto sembra ricalcare il tratto a valle.

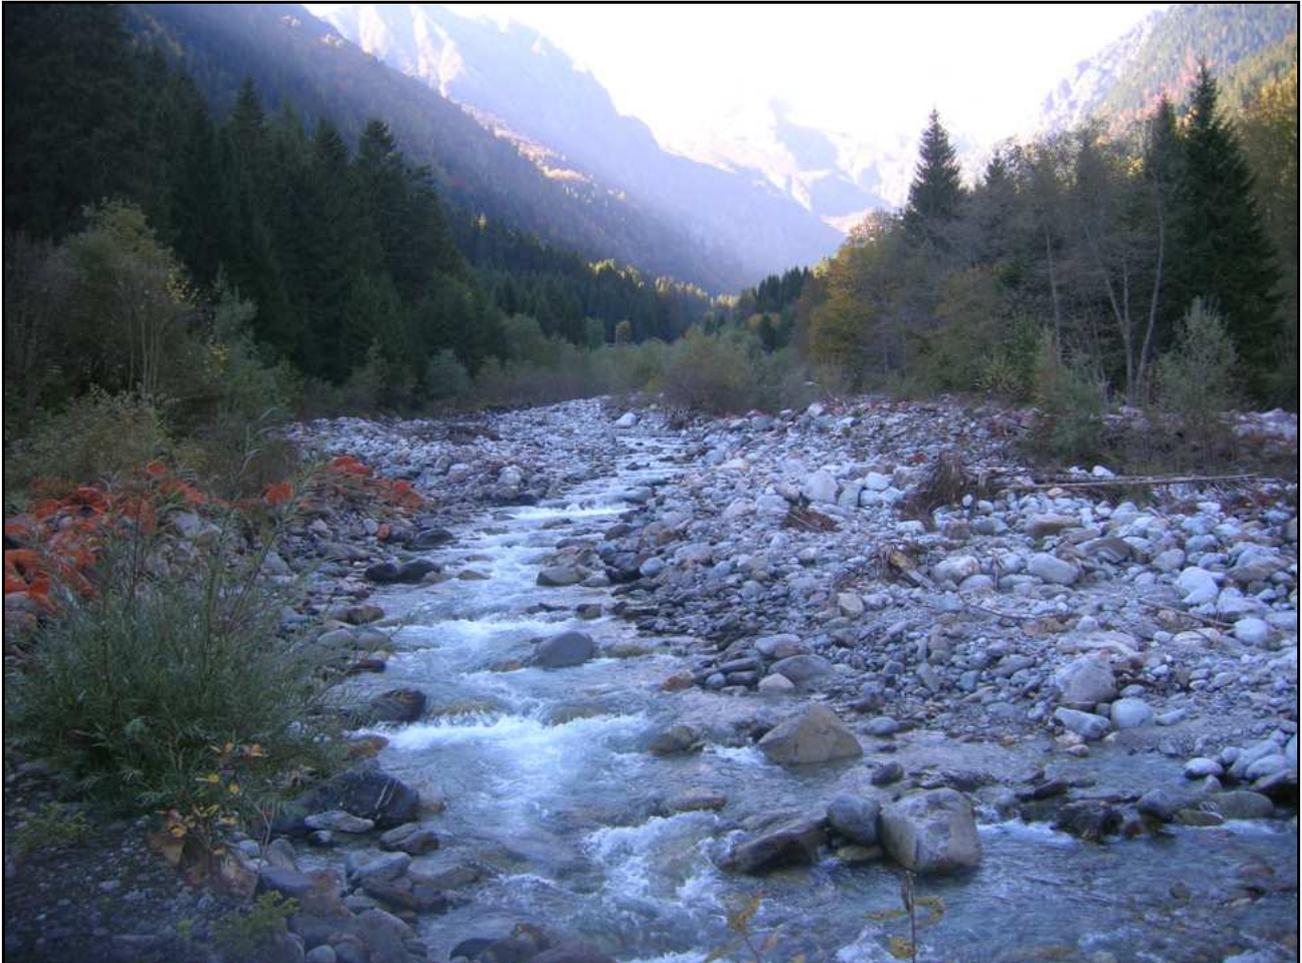
BEDP013	1	2	2b	3	4	5	6	7	8	9	10	11	12	13	14	IFF	
	TER	VP1	VP2	AMP	CON	CID	ESO	RIT	ERO	SEZ	ITT	IDR	CVA	DET	MBT	Punteggio	Livello
Dx	25	10		10	15	10	1	25	1	15	25	15	15	15	20	202	II
Sx	25	10		15	15	10	1	25	1	15	25	15	15	15	20	207	II
Inizio bosco in destra e sinistra – fine opere spondali in massi; lungh: 227 m

Lo stato del territorio circostante, sia in destra che in sinistra idrografica, è privo di pressioni antropiche, domina infatti un bosco di conifere. La vegetazione perifluviale delle due sponde è composta da una bordura di specie riparie seguita dalla formazione arborea autoctona non riparia. L'ampiezza cumulativa delle due tipologie di vegetazione è maggiore di 30 m in sinistra e compresa tra i 10 e i 30 m in destra (limite imposto dalla strada forestale); non sono presenti interruzioni. Il substrato dell'alveo è composto da sedimenti di diversa granulometria, con massi e tronchi, che fungono da ottime strutture di ritenzione degli apporti trofici. Su entrambe le sponde sono stati posti dei massi a scopo antierosivo, ciò comporta un annullamento del naturale processo di erosione ed una banalizzazione della diversità della sezione trasversale. L'idoneità ittica in questo tratto è elevata, il benthos adeguato alla tipologia fluviale e il periphyton è scarso..

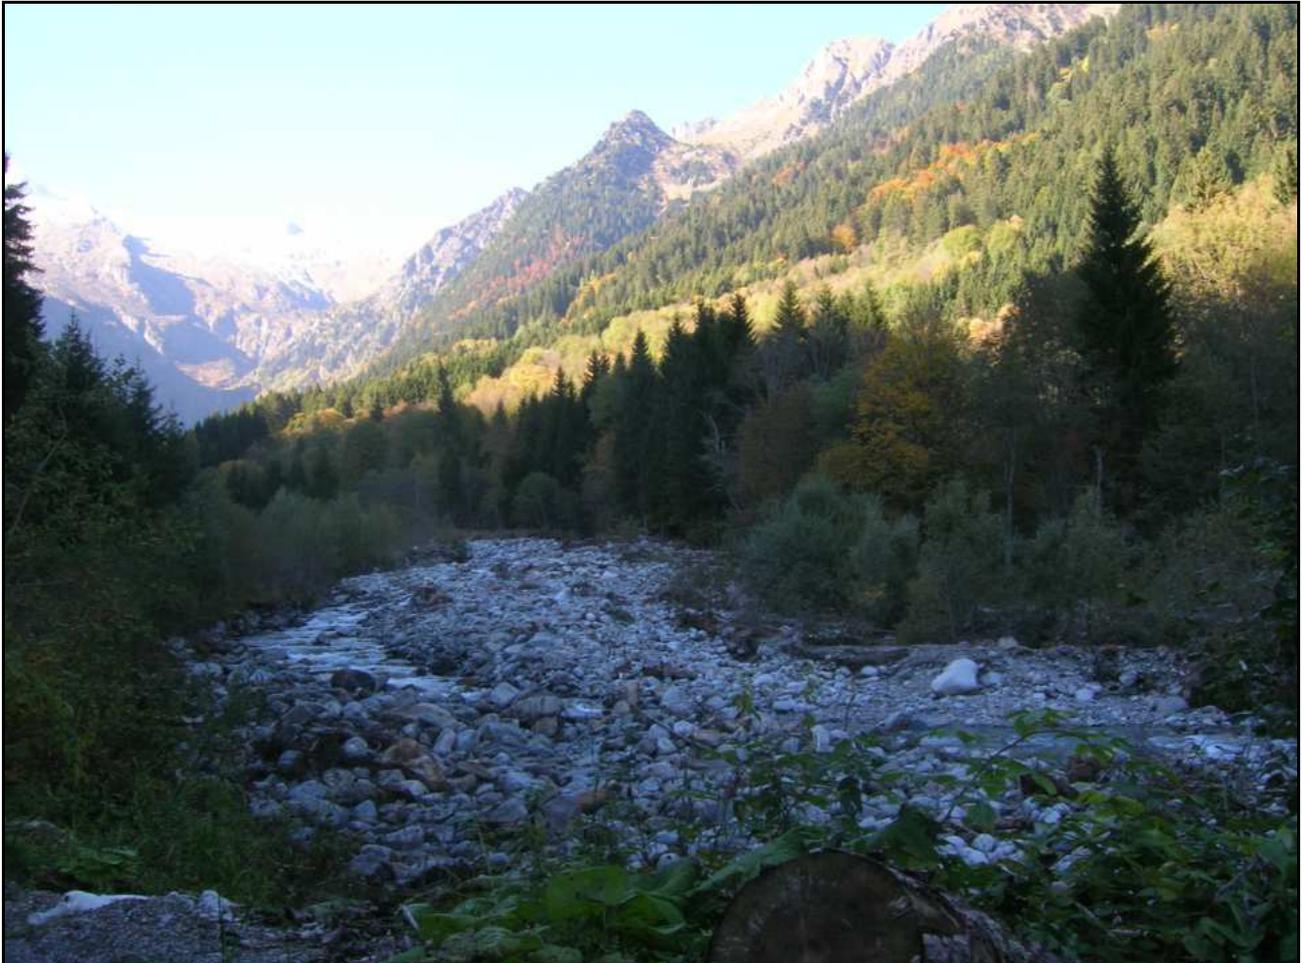
BEDP014

Fine opere spondali in massi – inizio difesa in massi in sinistra; lungh: 220 m

Lo stato del territorio circostante, sia in destra che in sinistra, è privo antropizzazione, domina infatti un bosco di conifere. La vegetazione perifluviale delle due sponde è composta da una bordura di specie riparie seguita dalla formazione arborea autoctona non riparia. L'ampiezza cumulativa delle due tipologie di vegetazione è maggiore di 30 m e non sono presenti interruzioni. Il substrato dell'alveo è composto da substrati diversificati, con massi e tronchi, che fungono da ottime strutture di ritenzione degli apporti trofici. L'erosione è assente e la sezione trasversale è integra. L'idoneità ittica è elevata. L'idromorfologia è step&pool, tipico andamento dei torrenti montani. Il comparto biologico continua a non mostrare segni di alterazione.

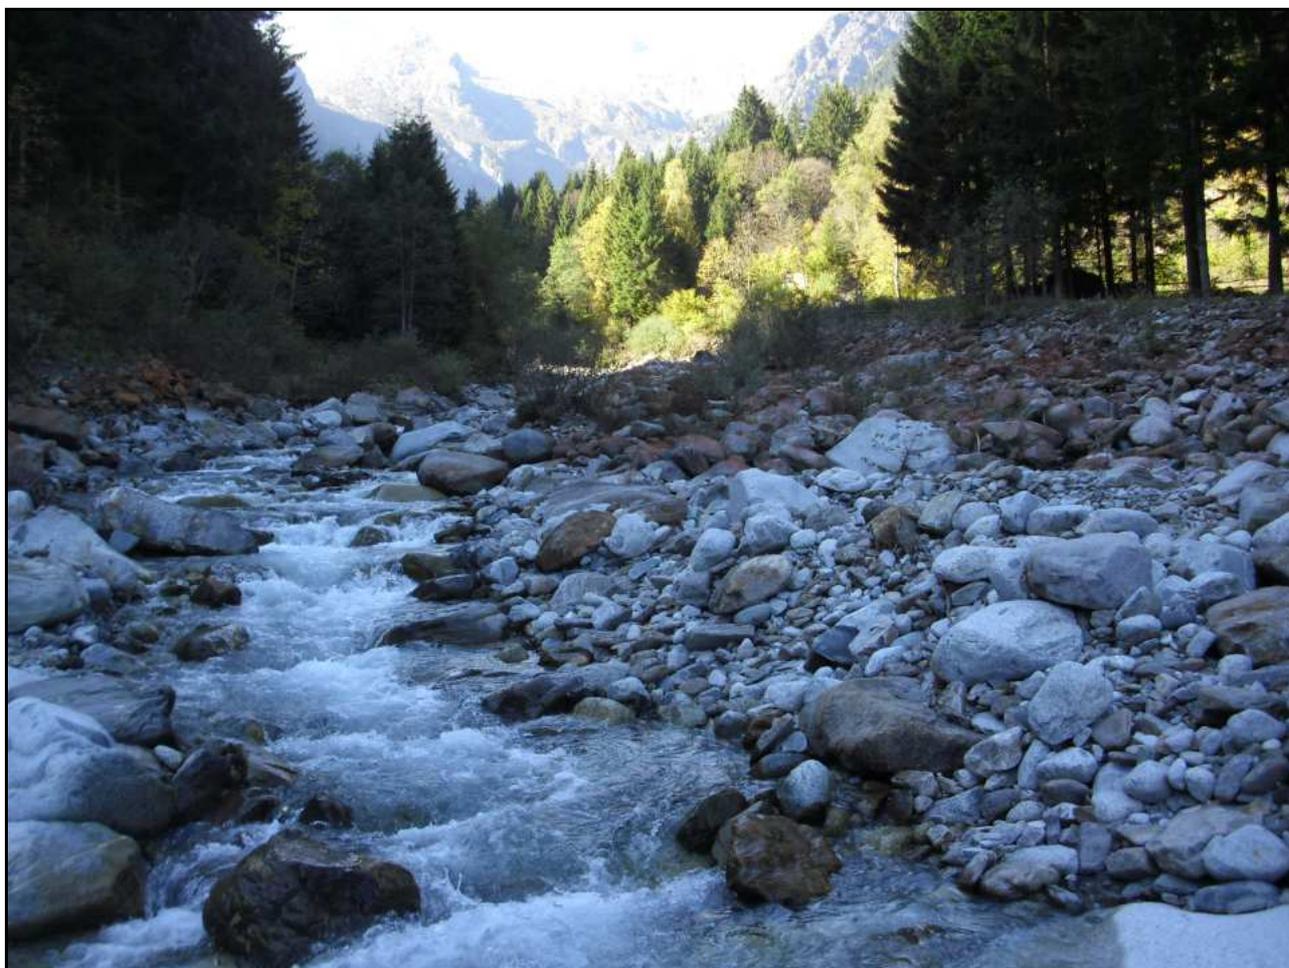
Inizio difesa in massi in sinistra – fine scogliera in sinistra; lungh: 443 m

Il BEDP015 si contraddistingue per la presenza di una difesa in massi a scopo antierosivo sulla sponda sinistra. La vegetazione della fascia perfluviale è presente solo in destra, composta dalla formazione autoctona non riparia, di ampiezza maggiore di 30 m e continua. In sinistra il suolo è nudo. Le condizioni biologiche appaiono buone e prive di alterazioni.
