Rio Bedù di Pelugo

Documentazione fotografica e commento ai tratti

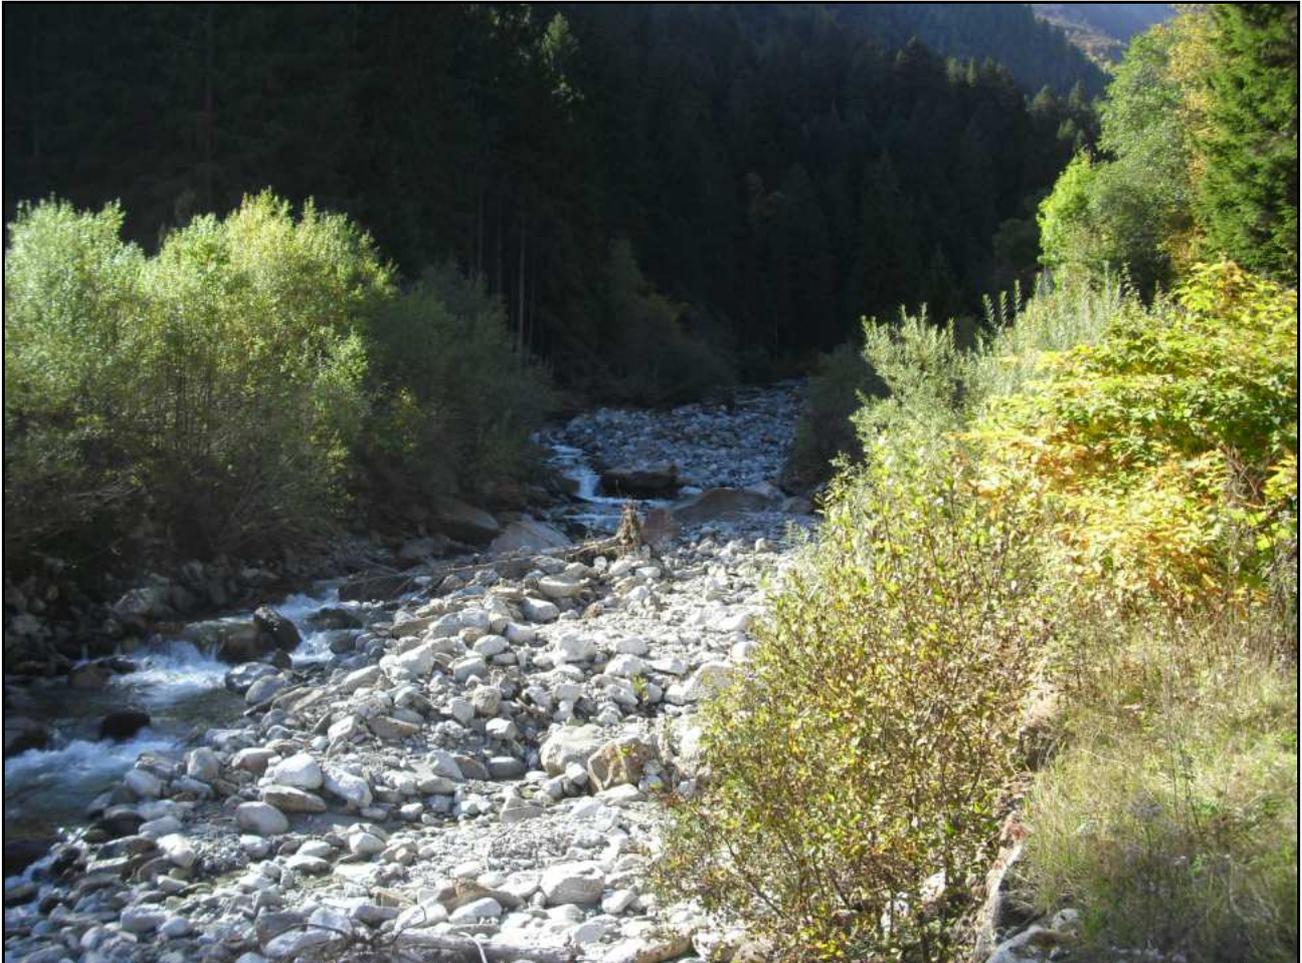
BEDP016

Fine scogliera in sinistra – inizio difesa in massi in sinistra; lungh: 206 m

In sinistra continuano a dominare le praterie ad uso antropico. La vegetazione della fascia perfluviale destra è composta da una formazione arbustiva riparia seguita dalla formazione arborea autoctona non riparia (ampiezza maggiore di 30 m e priva di interruzioni). La vegetazione in sinistra invece è costituita solo da una bordura riparia, di ampiezza inferiore ai 10 m e con modeste interruzioni (comprese tra il 5 e il 15 %). Sulla sponda destra è stata osservata una limitata incisione verticale.

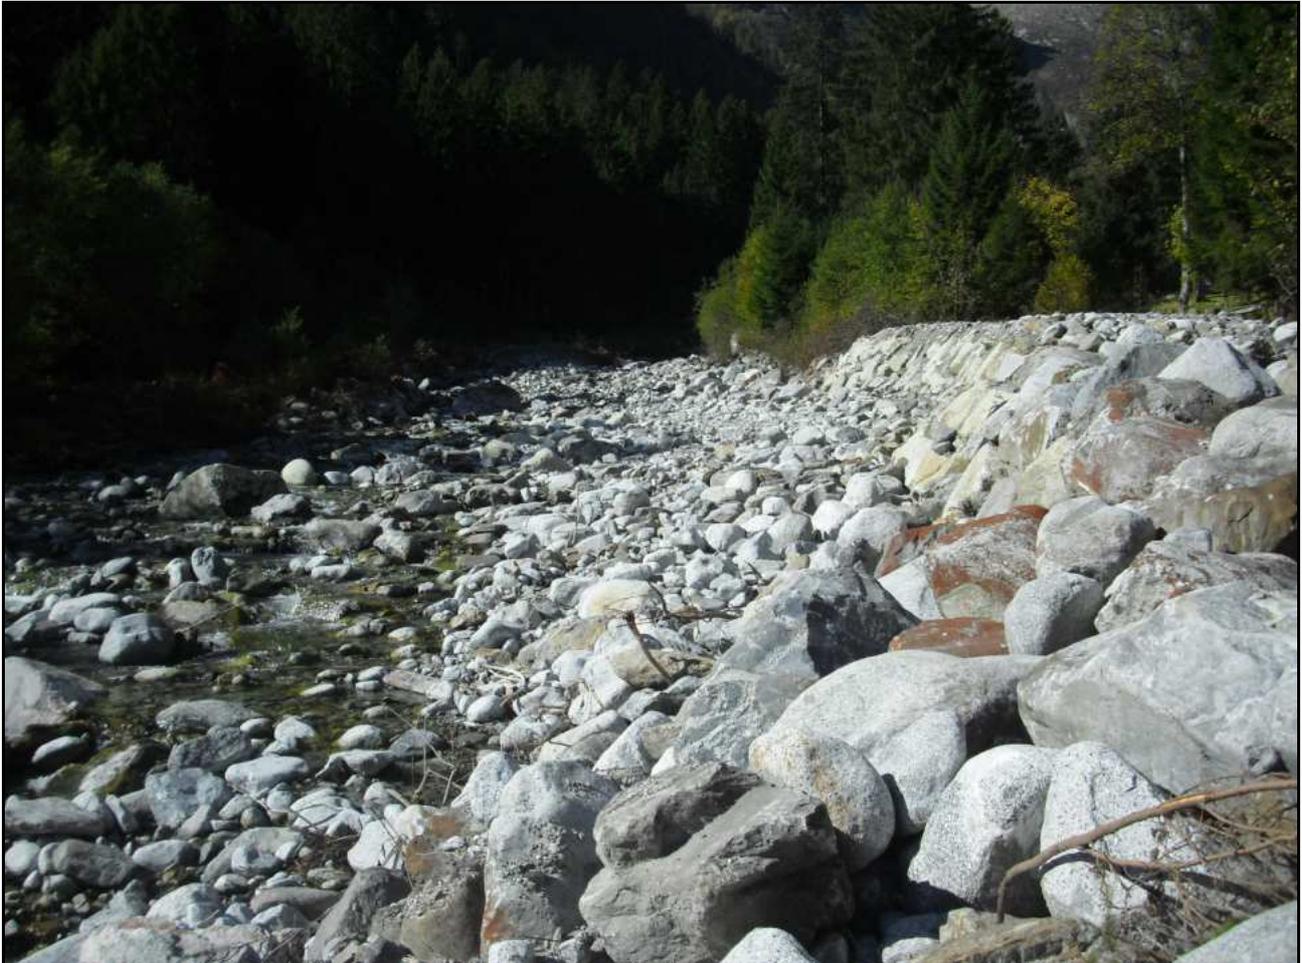
BEDP017

Inizio difesa in massi in sinistra – inizio formazione autoctona in sinistra; lungh: 454 m

Come è ben mostrato dalla fotografia, il tratto si caratterizza per la presenza di una scogliera in massi non cementati sulla sponda sinistra. La vegetazione della fascia perfluviale destra è costituita da una bordura arbustiva riparia seguita dalla formazione arborea autoctona non riparia (ampiezza maggiore di 30 m e priva di interruzioni). Quella sinistra invece solo da una bordura di specie riparie con frequenti interruzioni (maggiori del 25%). Le condizioni biologiche sono simili al tratto precedente.

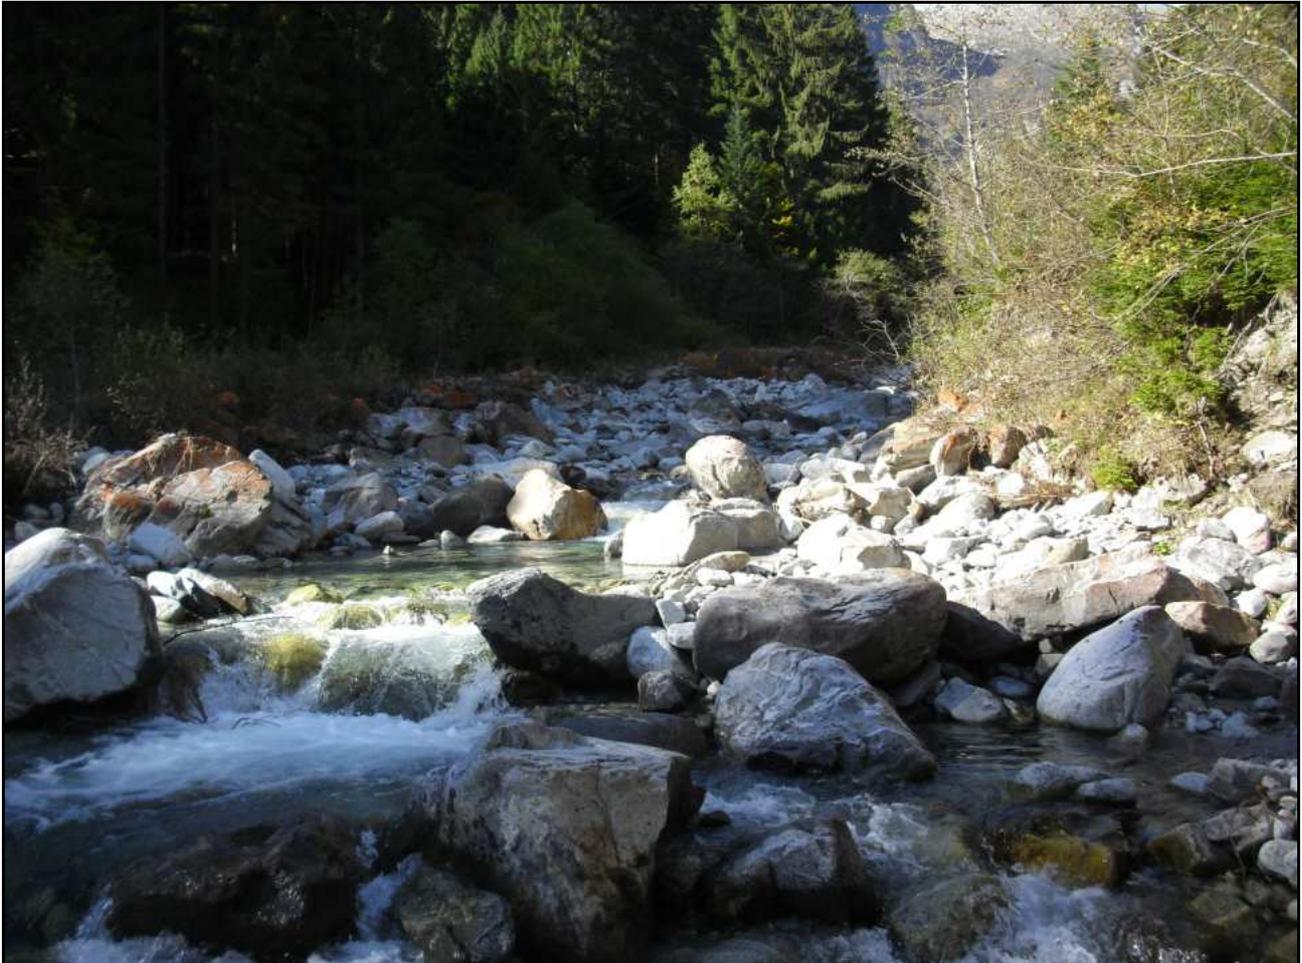
BEDP018	1	2	2b	3	4	5	6	7	8	9	10	11	12	13	14	IFF	Livello
	TER	VP1	VP2	AMP	CON	CID	ESO	RIT	ERO	SEZ	ITT	IDR	CVA	DET	MBT	Punteggio	
Dx	25	10		15	15	10	1	25	15	20	25	15	15	15	20	226	II
Sx	20	10		10	15	10	1	25	15	20	25	15	15	15	20	216	II
Inizio formazione autoctona in sinistra – inizio muro in massi; lungh: 277 m

La strada forestale in sinistra limita la continuità trasversale della formazione autoctona, l'ampiezza di questa infatti è compresa tra i 10 e i 30 m. La fascia perfluviale destra invece non differisce dal tratto precedente, ovvero si ha una bordura arbustiva riparia seguita dalla formazione arborea autoctona non riparia, di ampiezza maggiore di 30 m e senza interruzioni. Su entrambe le rive è stata osservata una limitata incisione verticale. Non cambiano le caratteristiche degli altri parametri.

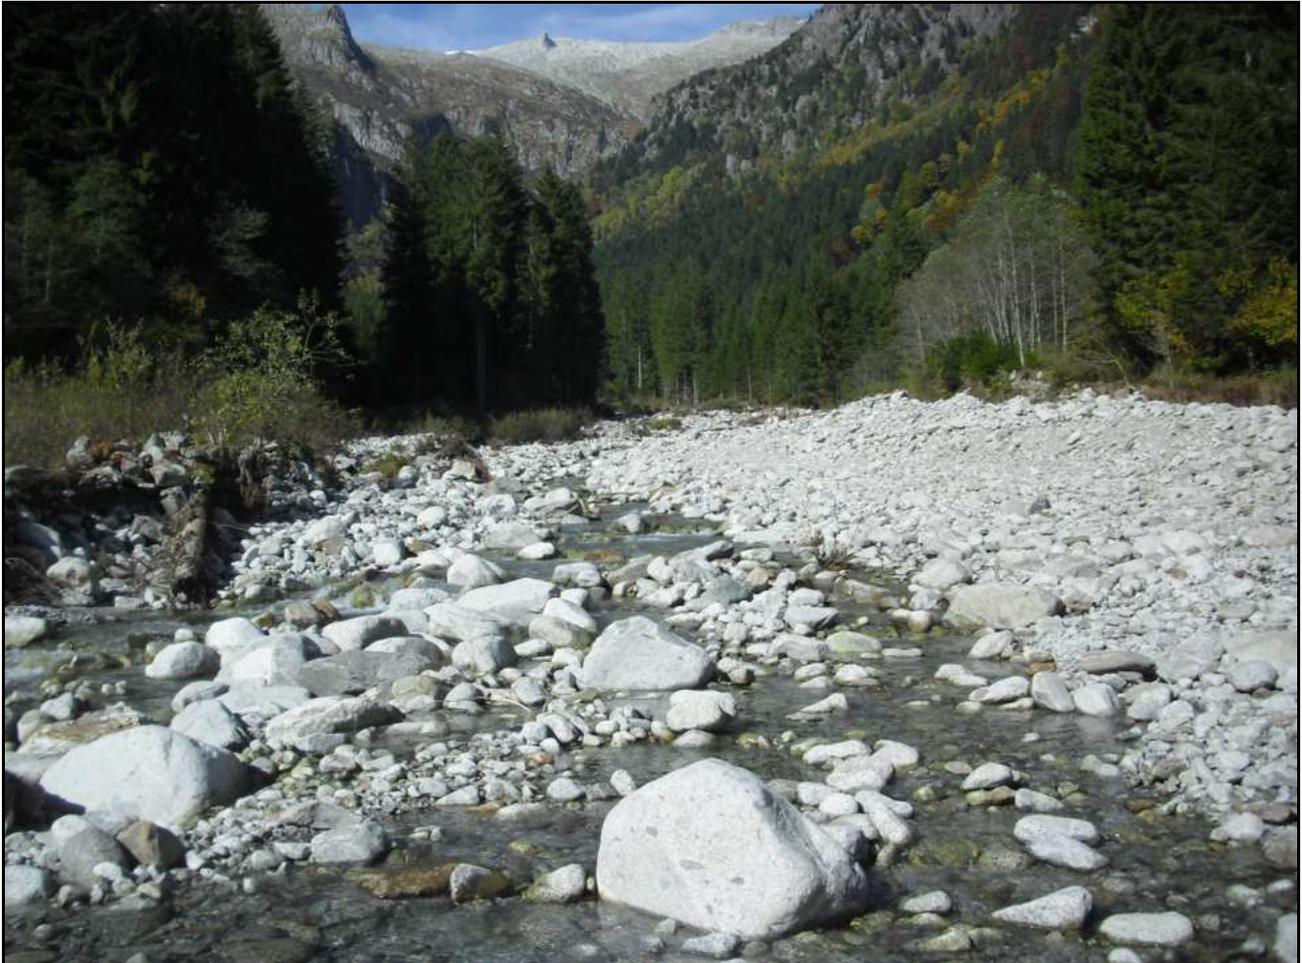
BEDP019

Inizio muro in massi – fine strada vicina in sinistra; lungh: 364 m

Lo stato del territorio circostante è privo di antropizzazione. Questo tratto si contraddistingue per la presenza di una difesa in massi a scopo antierosivo sulla sponda sinistra. La vegetazione della fascia perifluviale è presente solo in destra, composta sempre dalla bordura riparia e dalla formazione arborea autoctona non riparia, di ampiezza maggiore di 30 m e continua. In sinistra è presente solo una bordura di arbusti autoctoni non ripari. Il substrato dell'alveo ha un fondo stabile ma con minor efficacia ritentiva rispetto quanto osservato nei tratti precedenti.

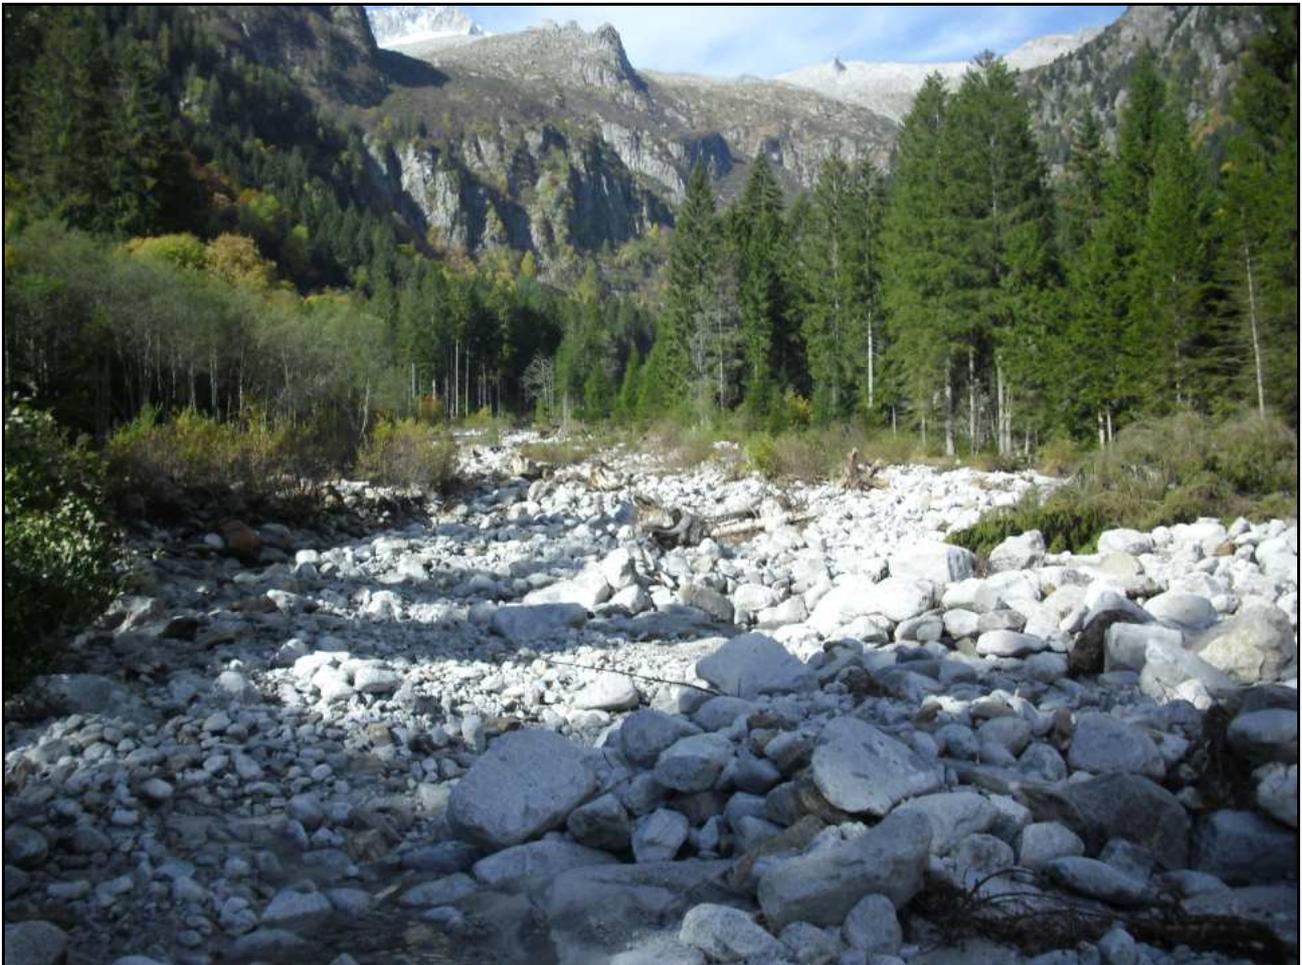
BEDP020

Fine strada vicina in sinistra – inizio scogliera in sinistra; lungh: 392 m

Lo stato del territorio circostante, sia in destra che in sinistra, è privo antropizzazione, domina infatti un bosco di conifere. La vegetazione perifluviale delle due sponde è composta da una bordura di specie riparie seguita dalla formazione arborea autoctona non riparia. L'ampiezza cumulativa delle due tipologie di vegetazione è maggiore di 30 m e non sono presenti interruzioni. Il substrato dell'alveo è composto da substrati diversificati, con massi e tronchi, che fungono da ottime strutture di ritenzione degli apporti trofici. L'erosione è assente e la sezione trasversale è integra. L'idoneità ittica è elevata. L'idromorfologia è step&pool, tipico andamento dei torrenti montani. Il comparto biologico continua a mostrare segni di nessuna alterazione.

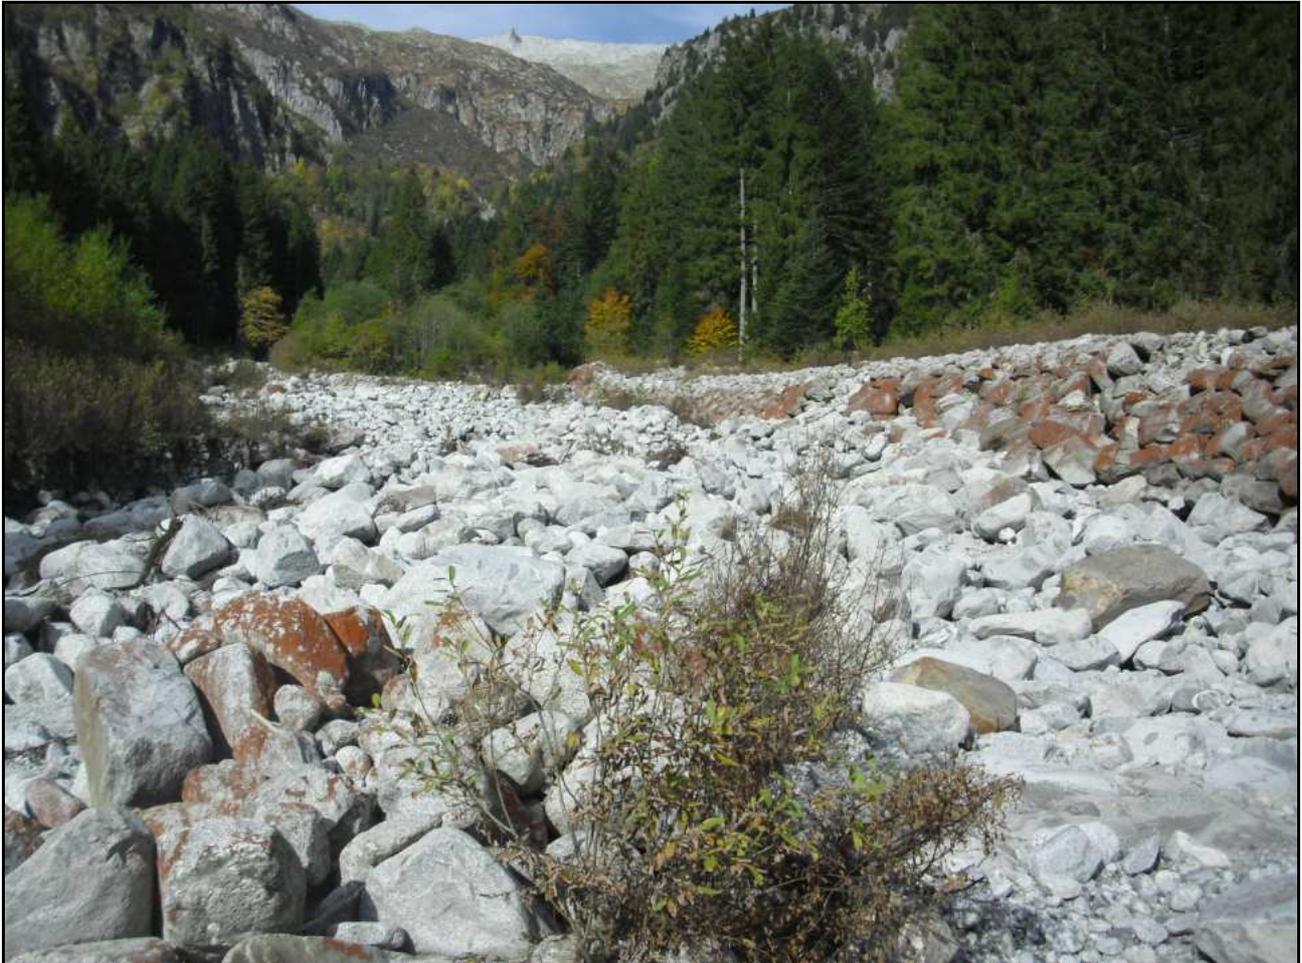
BEDP021

Inizio scogliera in sinistra – fine scogliera in sinistra; lungh: 214 m

Sulla riva sinistra è stato costruito un rilevato per la difesa di un parcheggio; la fascia perfluviale di questa sponda risulta pertanto secondaria. In destra proseguono le due tipologie di vegetazione osservate per i tratti precedenti, la bordura riparia e la formazione arborea autoctona non riparia. Sulla sponda sono evidenti segni di erosione (incisione verticale). Non si osservano altre differenze rispetto quanto già descritto per il tratto precedente.

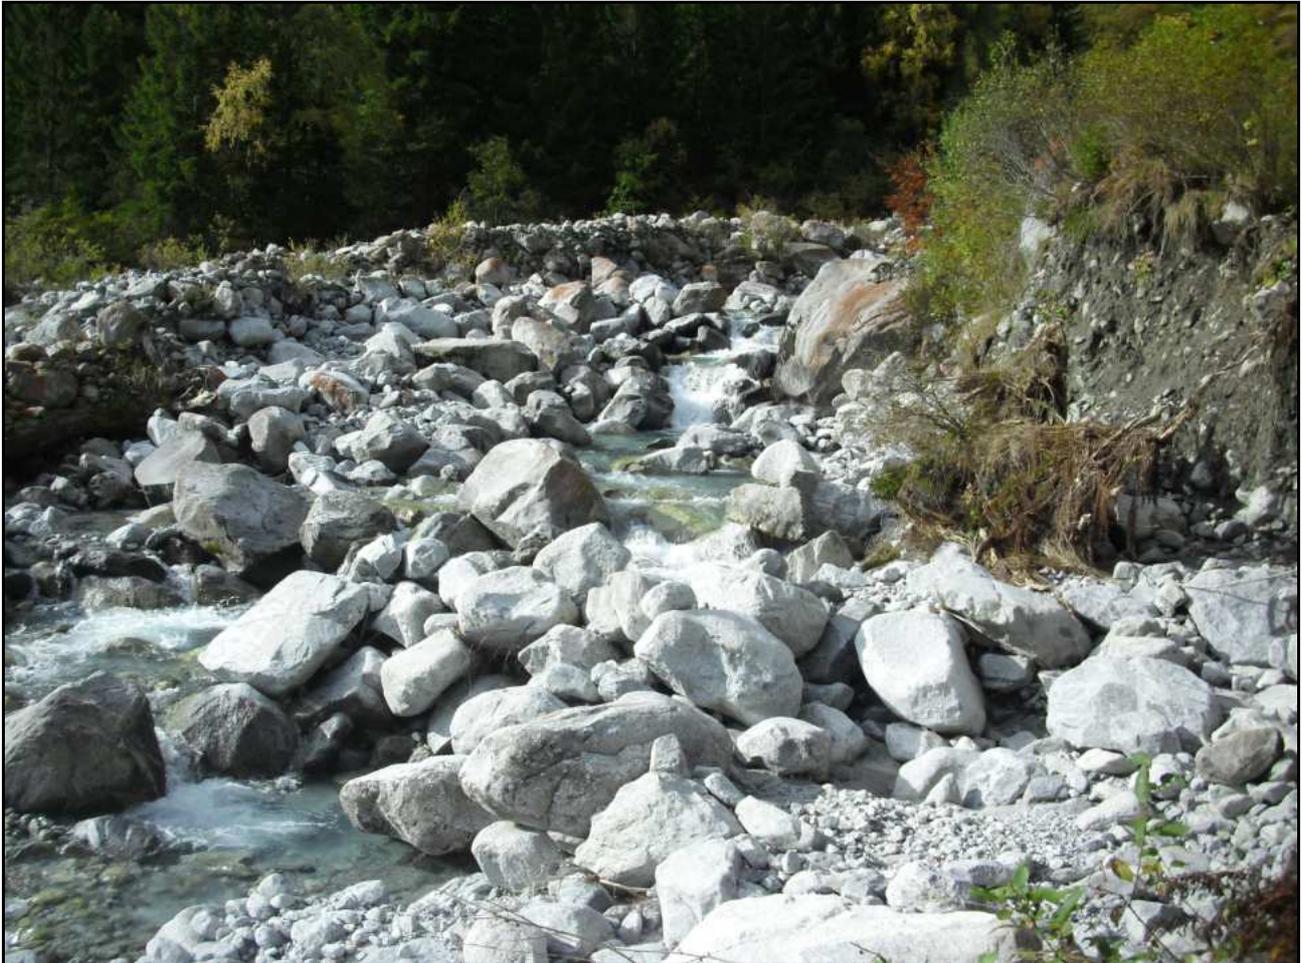
BEDP022	1	2	2b	3	4	5	6	7	8	9	10	11	12	13	14	IFF	
	TER	VP1	VP2	AMP	CON	CID	ESO	RIT	ERO	SEZ	ITT	IDR	CVA	DET	MBT	Punteggio	Livello
Dx	25	10		15	15	10	1	25	20	20	20	15	15	15	20	226	II
Sx	25	10		15	15	10	1	25	20	20	20	15	15	15	20	226	II
Fine scogliera in sinistra – Malga Coel; lungh: 1021 m

Lo stato del territorio circostante, sia in destra che in sinistra, è privo antropizzazione, domina infatti un bosco di conifere. La vegetazione perifluviale delle due sponde è composta da una bordura di specie riparie (con saliconi ed ontani) seguita dalla formazione arborea autoctona non riparia (con abeti rossi, larici e faggi). L'ampiezza cumulativa delle due tipologie di vegetazione è maggiore di 30 m e non sono presenti interruzioni. Il substrato dell'alveo è composto da substrati diversificati, con massi e tronchi, che fungono da ottime strutture di ritenzione degli apporti trofici. L'erosione è assente e la sezione trasversale è integra. L'idoneità ittica è buona. L'idromorfologia è step&pool, tipico andamento dei torrenti montani. Il comparto biologico continua a mostrarsi privo di alterazione.

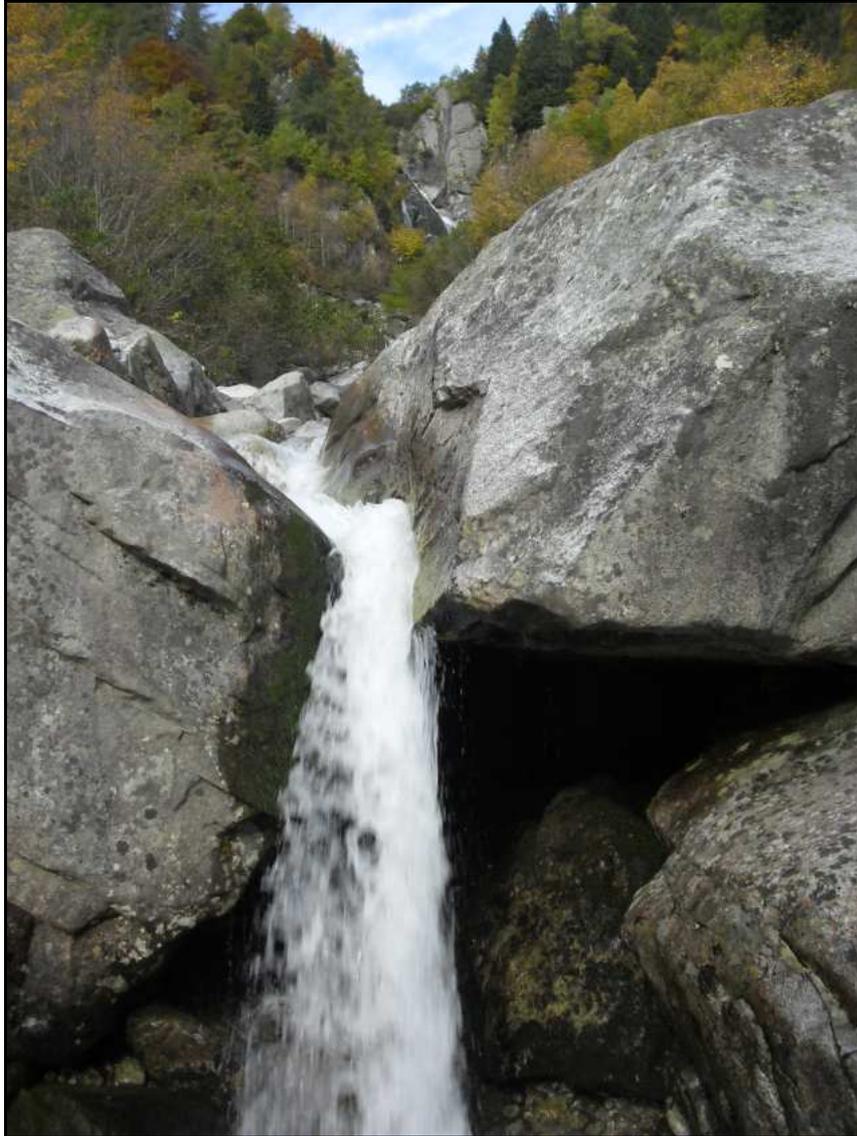
BEDP023

Malga Coel – fine rilevamento (1800 m s.l.m.)

Tratto non rilevato perché non accessibile. Da segnalare comunque che non sono presenti pressioni antropiche e per il poco osservato quest'ultimo tratto presenta le tipiche caratteristiche di un corso d'acqua montano; pertanto è verosimile che il giudizio di funzionalità sia almeno buono.
