Rio Bedù di San Valentino

Documentazione fotografica e commento ai tratti

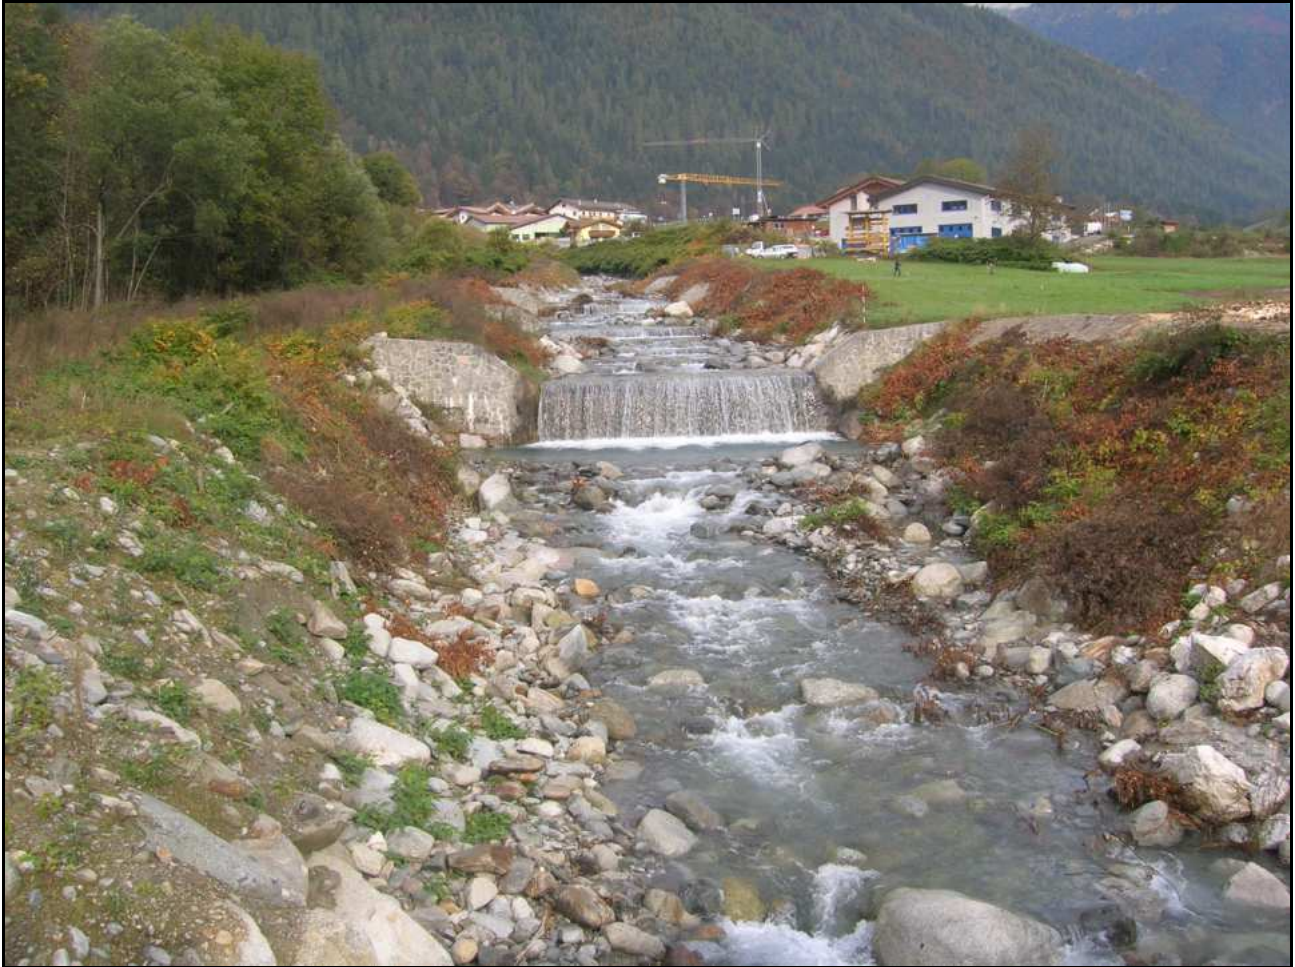
BEDV001	1	2	2b	3	4	5	6	7	8	9	10	11	12	13	14	IFF	Livello
	TER	VP1	VP2	AMP	CON	CID	ESO	RIT	ERO	SEZ	ITT	IDR	CVA	DET	MBT	Punteggio	
Dx	1	1		1	5	10	1	15	1	5	20	15	15	15	20	125	III
Sx	5	1		1	5	10	1	15	1	5	20	15	15	15	20	129	III
Confluenza Sarca – inizio muri in cemento in destra e sinistra; lungh: 449 m

Il primo tratto del rio Bedù di S. Valentino presenta in sponda destra un ambiente antropizzato (abitato di Villa Rendena) mentre in sponda sinistra prevalgono le colture permanenti. La vegetazione perifluviale è limitata a delle bordure di arbusti esotici infestanti che si sviluppano tra gli interstizi delle scogliere antierosive poste a difesa di ambedue le sponde. La presenza di una successione di briglie penalizza l'idromorfologia rendendo predominante un solo elemento idromorfologico (run). Il fondo del corso d'acqua, che rappresenta il solo residuo di naturalità della sezione trasversale, mostra discrete strutture di ritenzione che permettono l'instaurarsi di una comunità macrobentonica ben strutturata e diversificata, rappresentata da Plecotteri della fam. Nemuridae e Leuctridae, Efemerotteri Heptagenidae e Baetidae, Ditteri della fam Chironomidae, Tricotteri della fam Rhyacophilidae e Philopotamidae. Il perifiton è sottile e sono assenti le macrofite tolleranti; il detrito vegetale è ben riconoscibile e fibroso.

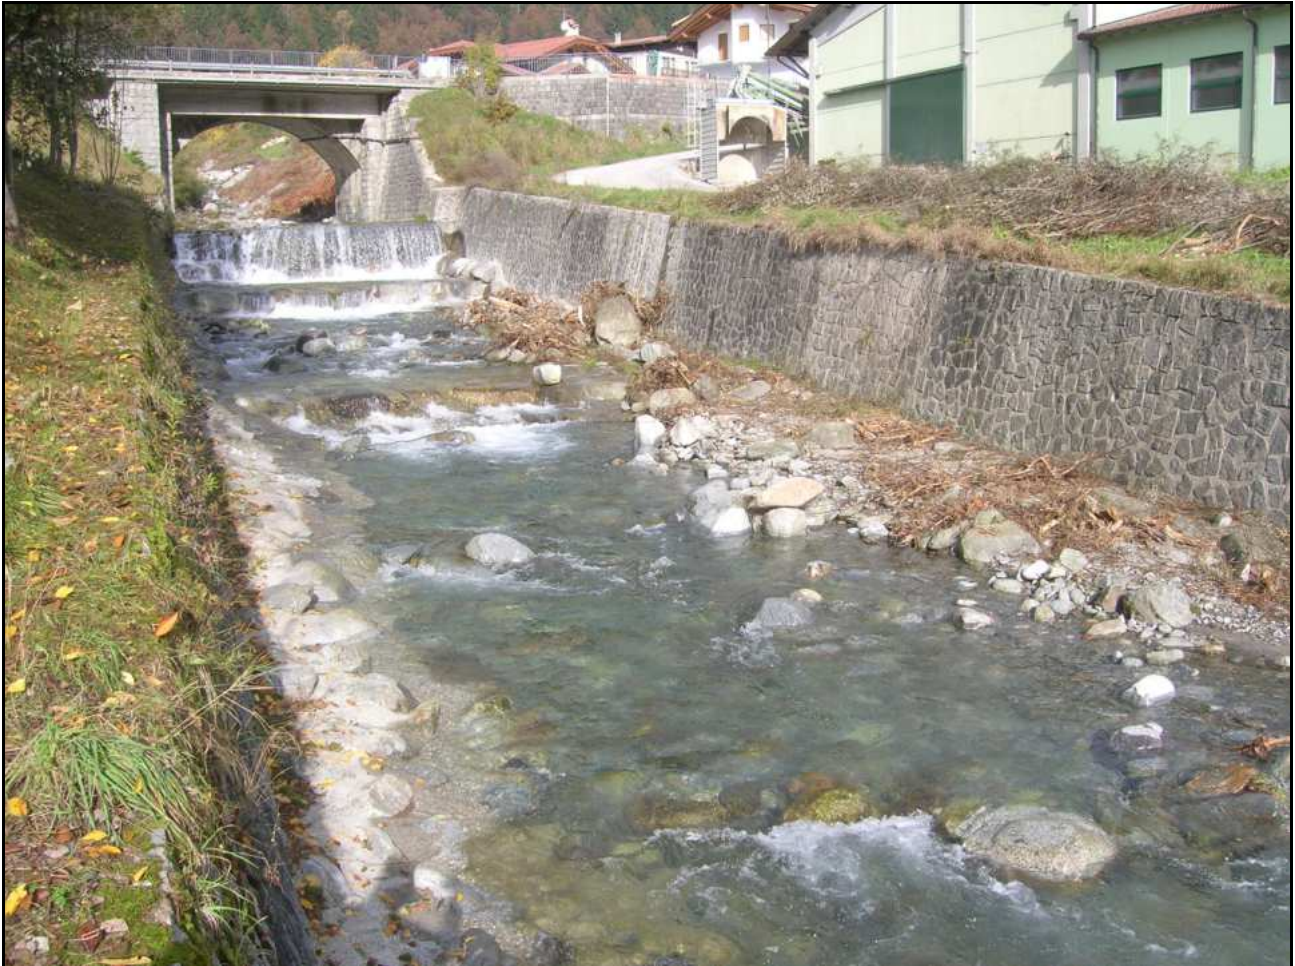
BEDV002	1	2	2b	3	4	5	6	7	8	9	10	11	12	13	14	IFF	Punteggio	Livello
	TER	VP1	VP2	AMP	CON	CID	ESO	RIT	ERO	SEZ	ITT	IDR	CVA	DET	MBT			
Dx	1		1	1	1	10	1	15	1	5	5	5	15	15	20	96	IV	
Sx	1		1	1	1	10	1	15	1	5	5	5	15	15	20	96	IV

Inizio muri in cemento in destra e sinistra – fine muri in cemento in destra e sinistra; lungh: 78 m

Il tratto, che scorre in un contesto urbanizzato, è caratterizzato dalla presenza di muri in cemento e, come nel precedente tratto, da una successione di briglie. Non è presente vegetazione perifluviale e gli argini non permettono né l'erosione né lo svolgimento dei processi erosivi delle sponde. Le condizioni idriche sono influenzate da un prelievo idroelettrico posto a monte. Le altre caratteristiche funzionali non variano rispetto al primo tratto, fatta eccezione per idoneità ittica che risulta poco sufficiente, penalizzata dalla carenza di zone rifugio ed ombreggiatura.

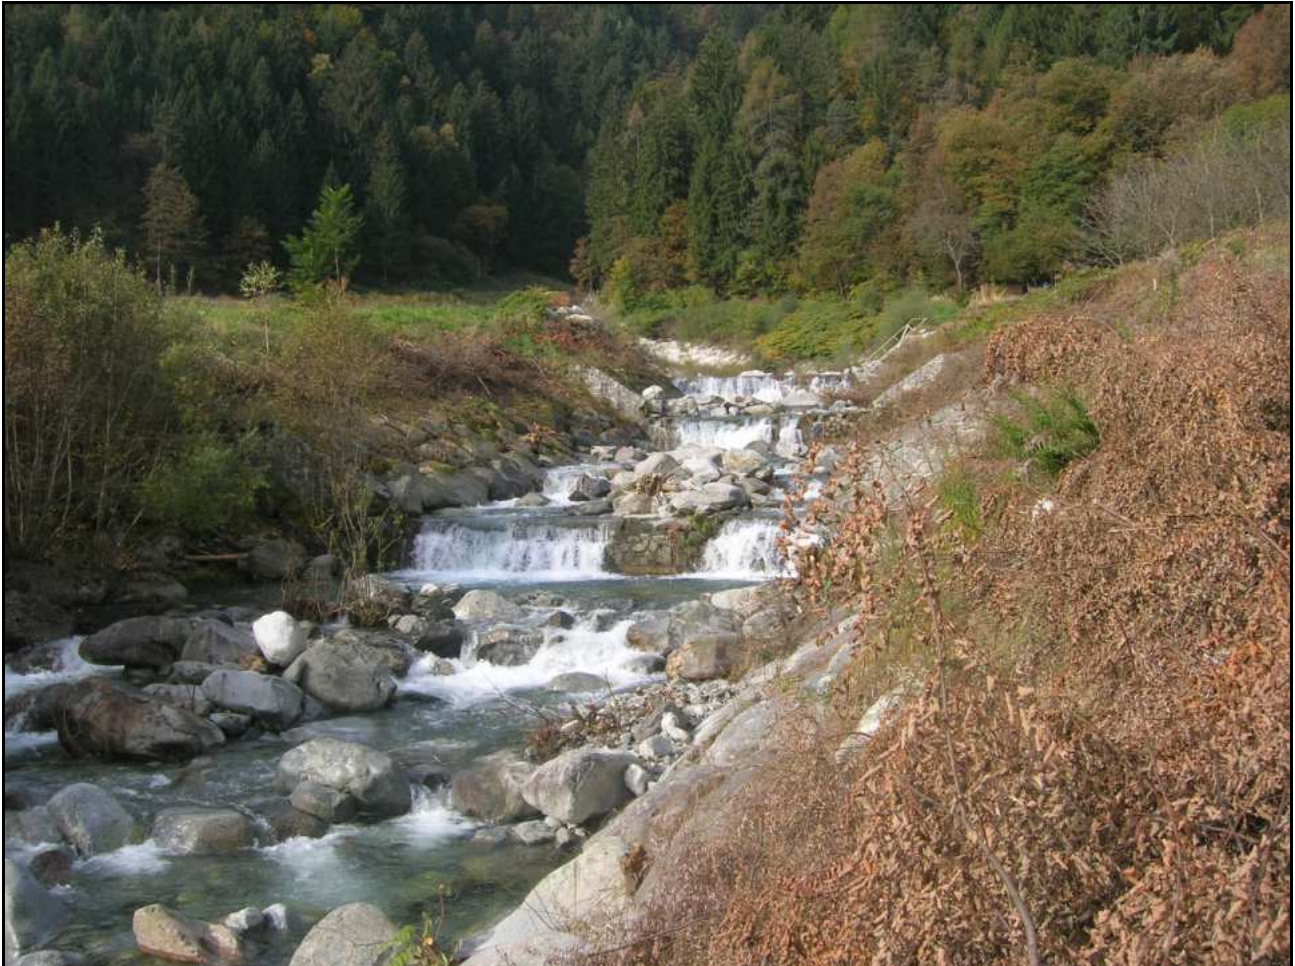
BEDV003	1	2	2b	3	4	5	6	7	8	9	10	11	12	13	14	IFF	Punteggio	Livello
	TER	VP1	VP2	AMP	CON	CID	ESO	RIT	ERO	SEZ	ITT	IDR	CVA	DET	MBT			
Dx	1	1		1	5	10	1	15	1	5	5	5	15	15	20	100	IV	
Sx	1	1		1	5	10	1	15	1	5	5	5	15	15	20	100	IV

Fine muri in cemento in destra e sinistra – inizio argini in cemento; lungh: 303 m

In questo tratto le rive a scogliere permeabili hanno preso il posto dei i muri in cemento presenti nel precedente tratto: la vegetazione della fascia perifluviale, in entrambe le sponde, si limita a delle formazioni erbacee non igrofile. Le altre caratteristiche funzionali non variano rispetto al tratto a valle.

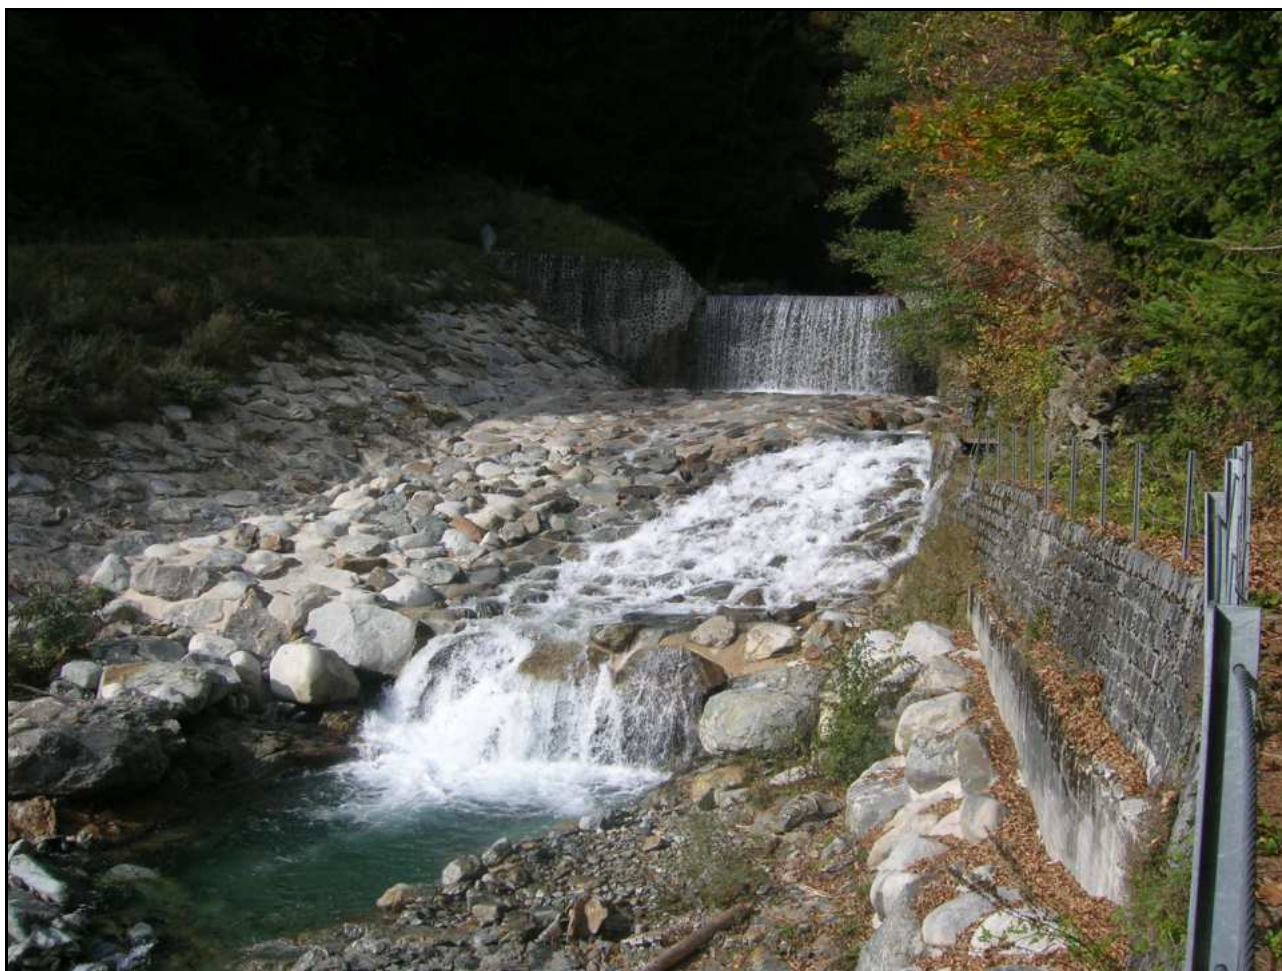
BEDV004	1	2	2b	3	4	5	6	7	8	9	10	11	12	13	14	IFF	Punteggio	Livello
	TER	VP1	VP2	AMP	CON	CID	ESO	RIT	ERO	SEZ	ITT	IDR	CVA	DET	MBT			
Dx	20		1	1	1	10	1	15	1	5	20	5	15	15	20		130	III
Sx	25		1	1	1	10	1	15	1	5	20	5	15	15	20		135	III

inizio argini in cemento – ultima briglia; lungh: 181 m

Il territorio circostante presenta in sponda sinistra assenza di antropizzazione, mentre in destra sono presenti praterie gestite per uso umano. Il tratto si contraddistingue per la presenza, su entrambe le sponde, di opere di difesa e sostegno cementate, che non permettono l'instaurarsi di nessun tipo di vegetazione; impedendo altresì i fenomeni erosivi e l'espansione laterale del corso d'acqua durante i fenomeni di piena. Il substrato dell'alveo si presenta in larga parte composto da ciottoli facilmente mobili non garantendo efficaci strutture di ritenzione degli apporti trofici.

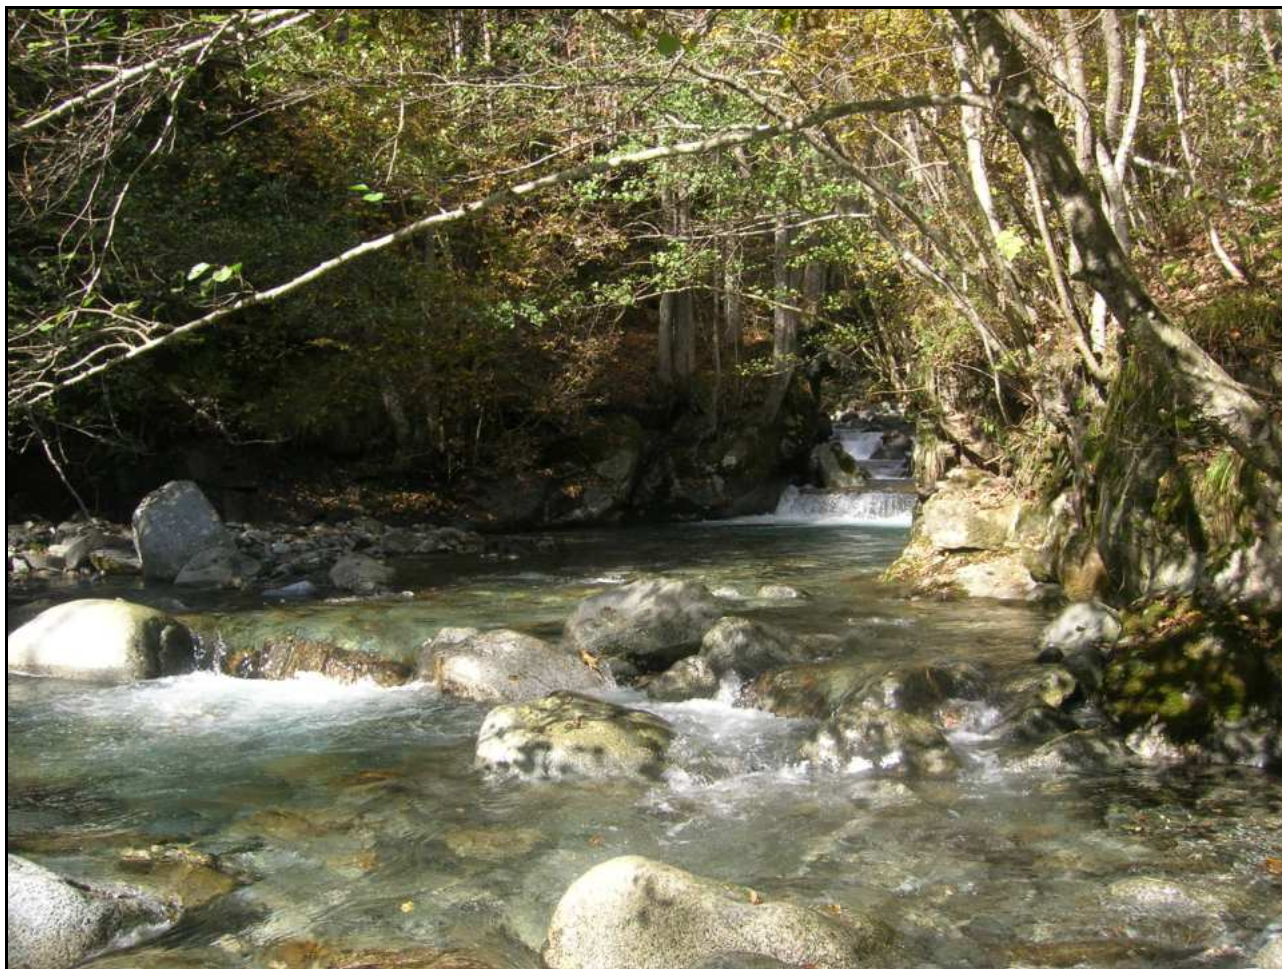
BEDV005	1	2	2b	3	4	5	6	7	8	9	10	11	12	13	14	IFF	Livello
	TER	VP1	VP2	AMP	CON	CID	ESO	RIT	ERO	SEZ	ITT	IDR	CVA	DET	MBT	Punteggio	
Dx	25	10		15	15	10	1	25	20	20	25	15	15	15	20	231	II
Sx	25	10		15	15	10	1	25	20	20	25	15	15	15	20	231	II
Ultima briglia – inizio prati in sinistra; lungh: 608 m

Il tratto scorre in un territorio privo di antropizzazione, l'assenza di opere spondali permette ora l'insediamento, su entrambe le sponde, di bordure arbustive riparie in continuità con formazioni arboree autoctone non riparie; le discontinuità sono inferiori al 10% rispetto alla copertura totale e l'ampiezza cumulativa delle formazioni funzionali supera i 30 metri. Il corso d'acqua appare naturalmente confinato dalla forte acclività dei versanti che impediscono, durante i fenomeni di piena, l'espansione laterale dello stesso. Il fondo dell'alveo mostra una compresenza di substrati diversificati ed offre buone strutture di ritenzione. L'idromorfologia è caratterizzata da una successione irregolare di elementi (pozze, cascatelle, raschi). La diversificazione del substrato e la discreta diversità idromorfologica, unite ad una buona produzione di cibo ed ombreggiatura, permettono un'elevata idoneità ittica. Le caratteristiche del comparto biologico non variano rispetto il tratto a valle.

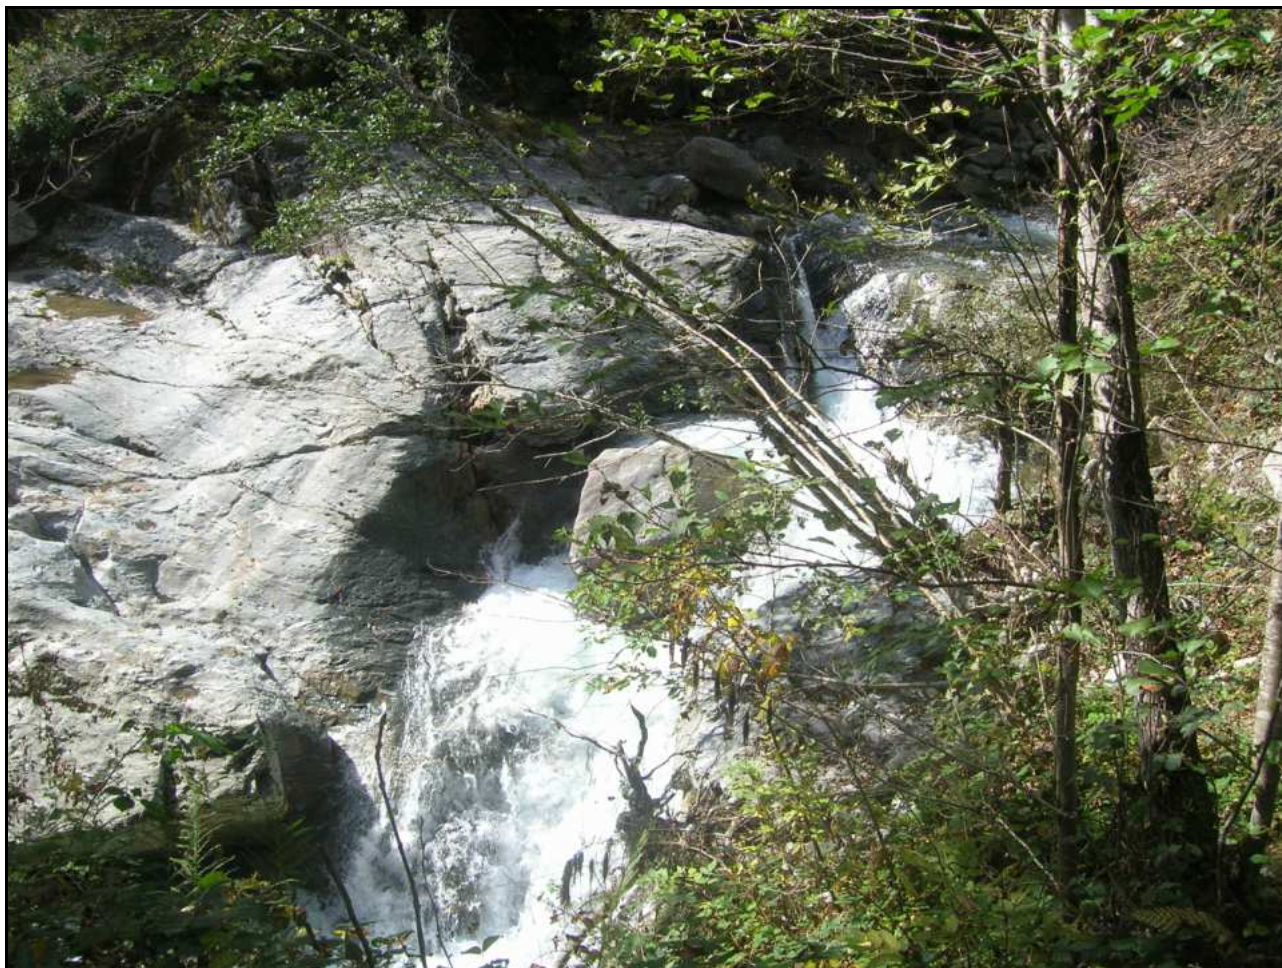
BEDV006	1	2	2b	3	4	5	6	7	8	9	10	11	12	13	14	IFF	
	TER	VP1	VP2	AMP	CON	CID	ESO	RIT	ERO	SEZ	ITT	IDR	CVA	DET	MBT	Punteggio	Livello
Dx	25	10		15	15	10	1	25	20	20	25	15	15	15	20	231	II
Sx	20	10		10	15	10	1	25	20	20	25	15	15	15	20	221	II

Inizio prati in sinistra – fine prato in sinistra; lungh: 113 m

Il tratto BEDV006 presenta le medesime caratteristiche funzionali del precedente, fatta eccezione per la presenza di una prateria gestita in sponda sinistra che penalizza il punteggio attribuito alla domanda 1) territorio circostante, limitando nel contempo l'ampiezza delle formazioni funzionali (ampiezza cumulativa delle formazioni funzionali compresa tra 30 e 10 metri).

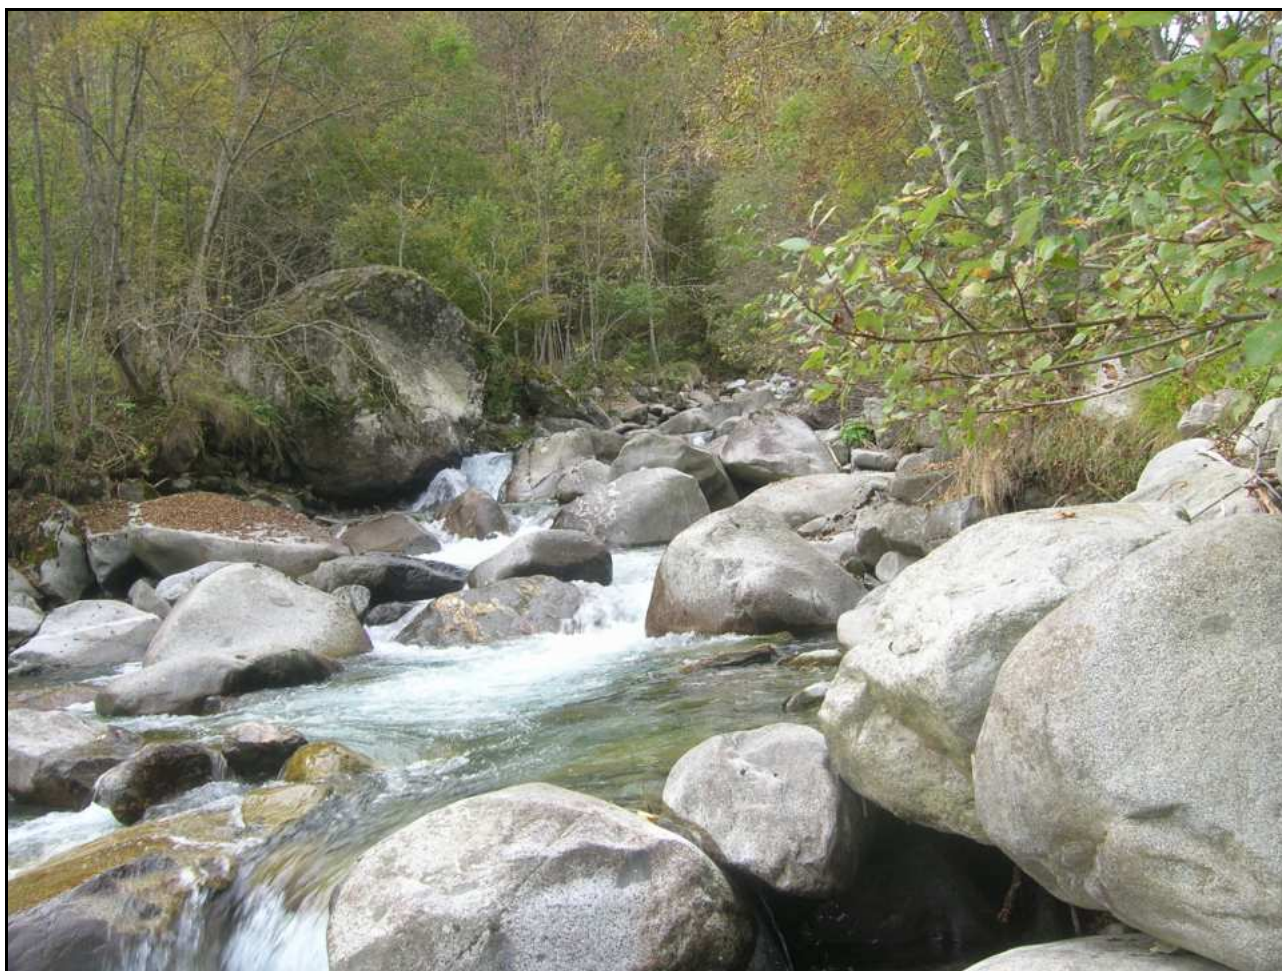
BEDV007	1	2	2b	3	4	5	6	7	8	9	10	11	12	13	14	IFF	
	TER	VP1	VP2	AMP	CON	CID	ESO	RIT	ERO	SEZ	ITT	IDR	CVA	DET	MBT	Punteggio	Livello
Dx	25	10		15	15	10	1	25	20	20	25	15	15	15	20	231	II
Sx	20	10		15	15	10	1	25	20	20	25	15	15	15	20	226	II

Fine prato in sinistra – inizio prato in sinistra (derivazione); lungh: 378 m

Il tratto presenta, come il precedente, prati gestiti per uso antropico in sponda sinistra, che in questo caso non costituiscono una limitazione d'ampiezza delle formazioni funzionali. Le altre caratteristiche funzionali non variano rispetto al tratto a valle.

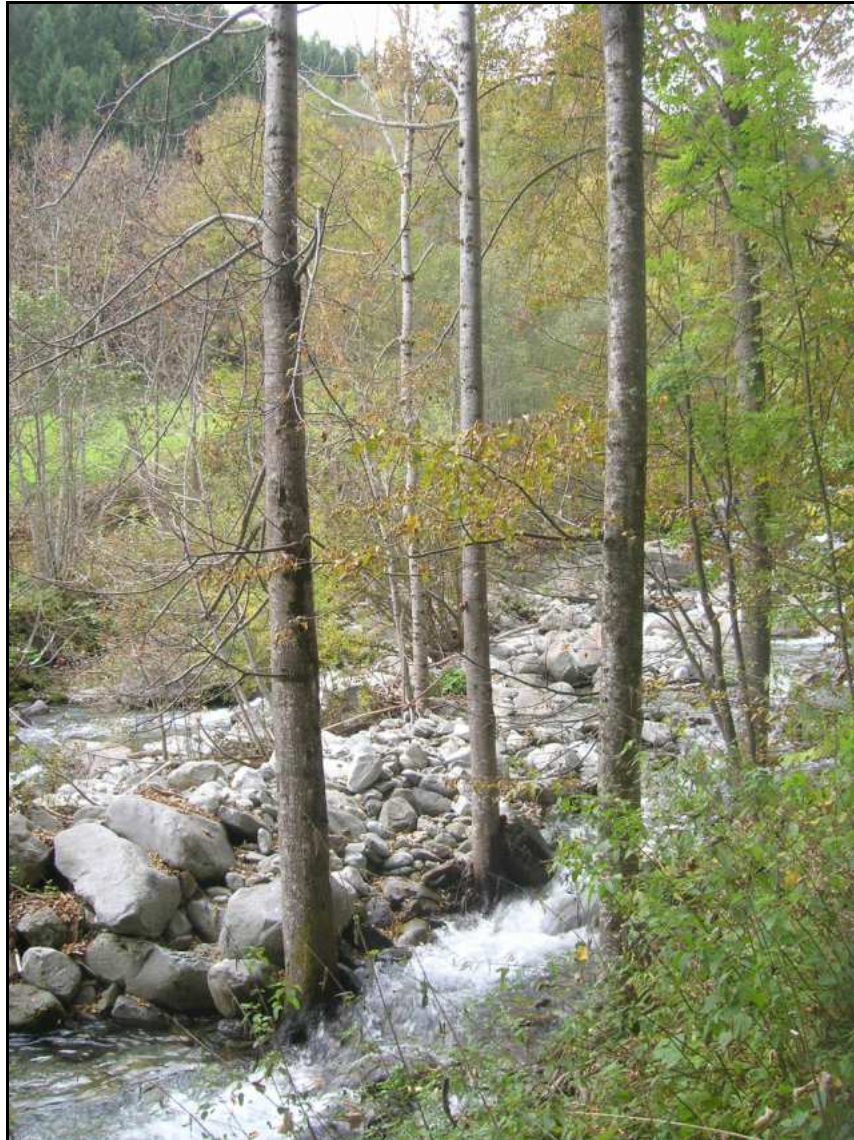
BEDV008	1	2	2b	3	4	5	6	7	8	9	10	11	12	13	14	IFF	Livello
	TER	VP1	VP2	AMP	CON	CID	ESO	RIT	ERO	SEZ	ITT	IDR	CVA	DET	MBT	Punteggio	
Dx	20	10		5	15	10	1	25	20	20	25	15	15	15	20	216	II
Sx	5	10		15	5	10	1	25	20	20	25	15	15	15	20	201	II
Inizio prato in sinistra (derivazione) – fine bosco in sinistra; lungh: 299 m

Il tratto è caratterizzato dalla presenza di una grande opera di derivazione (uso idroelettrico) in sponda sinistra, mentre in destra vi sono praterie antropiche. La vegetazione della fascia perifluviale, destra, è costituita da una bordura di arbusti ripari, continua, con ampiezza limitata dai prati e compresa tra 10 e 2 metri. In sponda sinistra la bordura di arbusti ripari è in continuità con una formazione arborea autoctona non riparia (abeti rossi); l'ampiezza cumulativa delle formazioni funzionali è di conseguenza maggiore di 30 metri, la presenza dell'opera di presa comporta però una discontinuità maggiore del 25% nella fascia perifluviale .

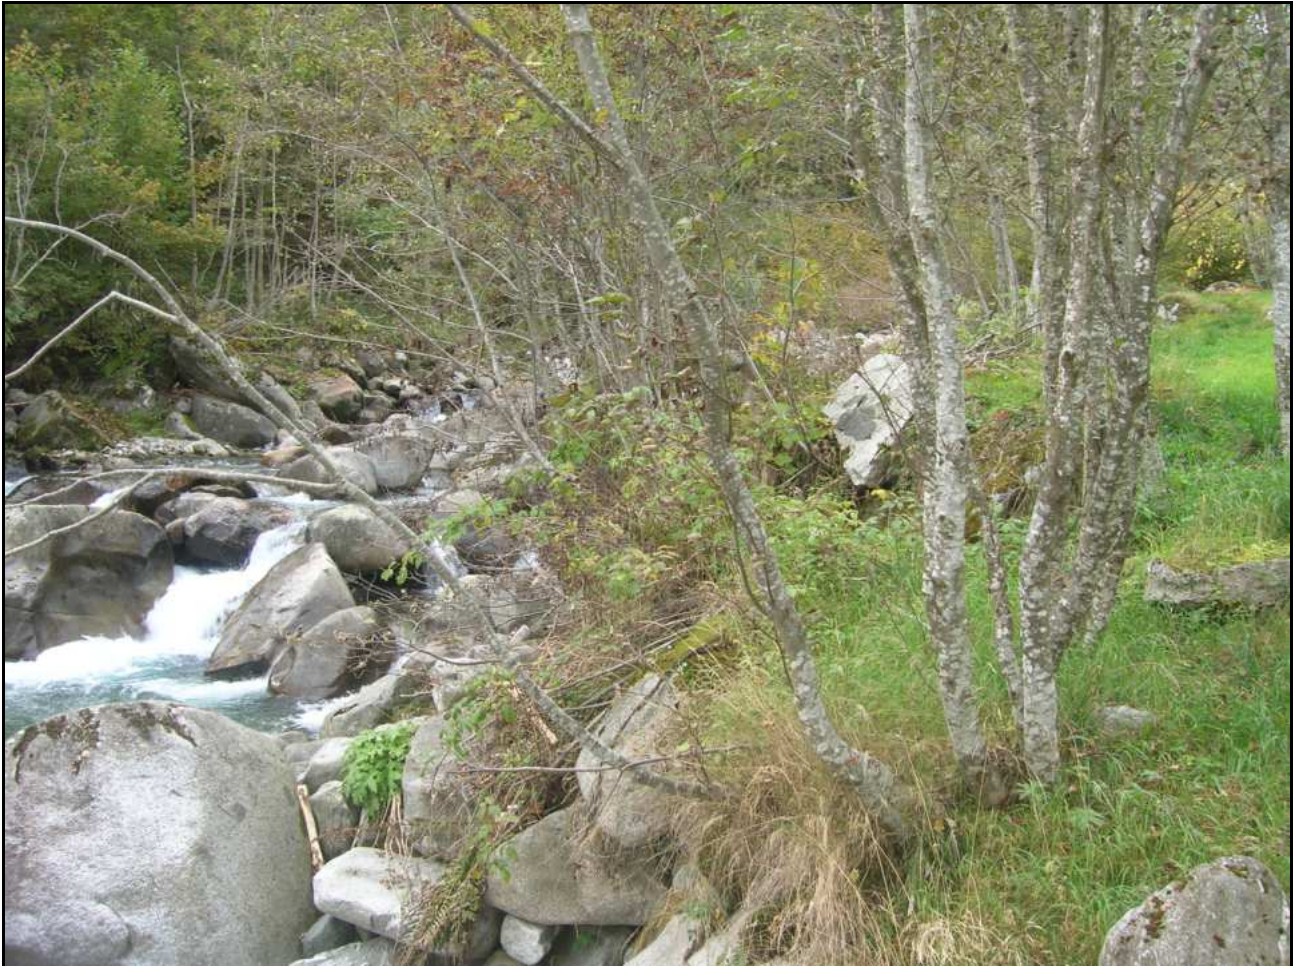
BEDV009	1	2	2b	3	4	5	6	7	8	9	10	11	12	13	14	IFF	Punteggio	Livello
	TER	VP1	VP2	AMP	CON	CID	ESO	RIT	ERO	SEZ	ITT	IDR	CVA	DET	MBT			
Dx	20	10		5	15	10	1	25	20	20	25	15	10	15	20		211	II
Sx	20	10		5	15	10	1	25	20	20	25	15	10	15	20		211	II

Fine bosco in sinistra – fine prab in destra e sinistra; lungh: 72 m

Il tratto presenta un territorio circostante in cui coesistono aree naturali (pecceta) ed usi antropici del territorio (pascoli). La vegetazione della fascia perfluviale è costituita da bordure arbustive riparie (ontani e salici), continue, con ampiezza limitata dai prati, compresa tra 10 e 2 metri. Le altre caratteristiche funzionali non variano rispetto al precedente tratto, fatta eccezione per la presenza, seppur scarsa, di alghe filamentose che ricoprono il substrato sommerso.

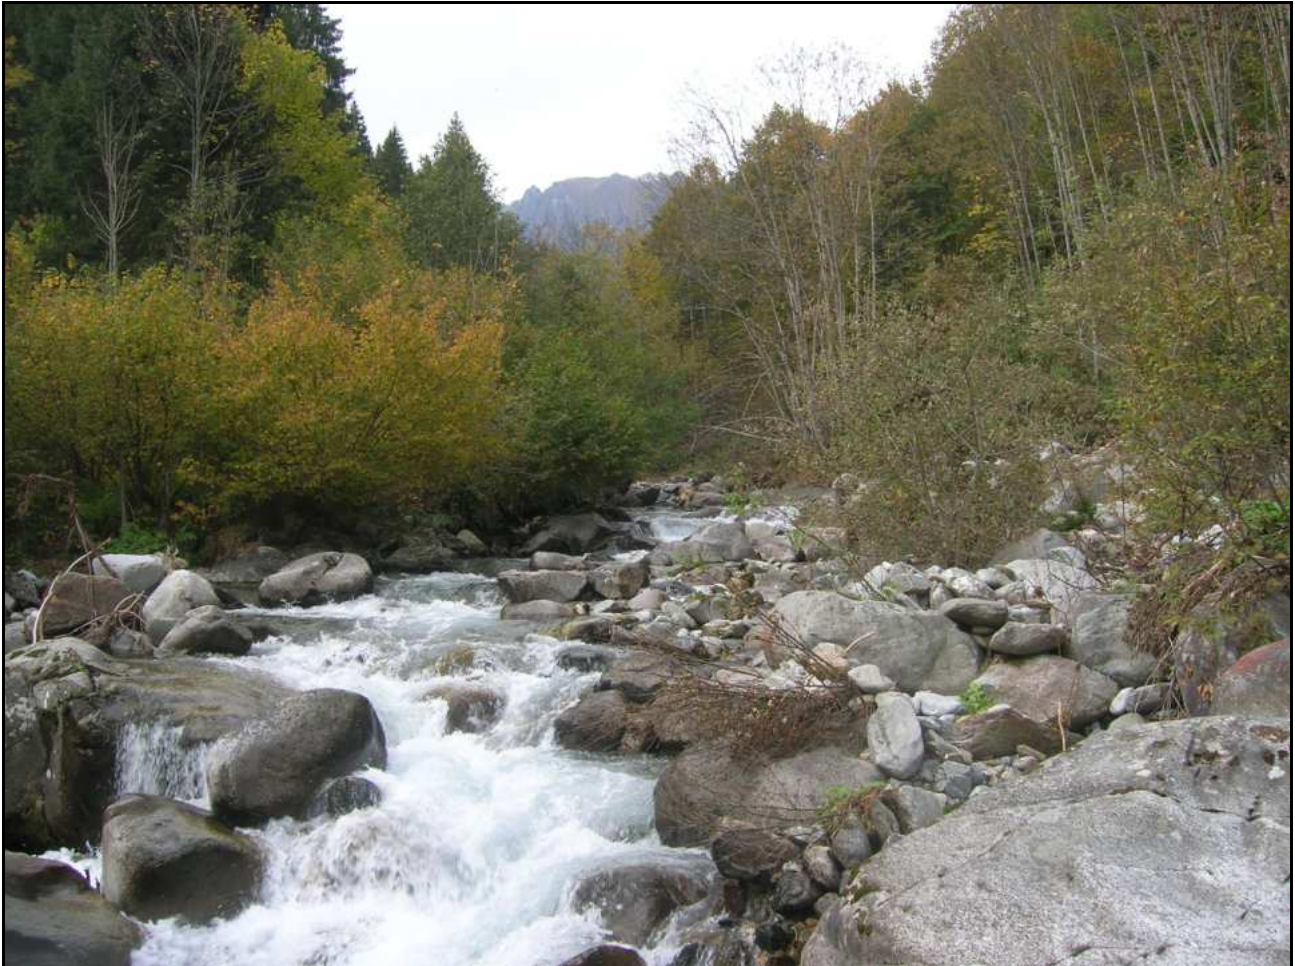
BEDV010	1	2	2b	3	4	5	6	7	8	9	10	11	12	13	14	IFF	Livello
	TER	VP1	VP2	AMP	CON	CID	ESO	RIT	ERO	SEZ	ITT	IDR	CVA	DET	MBT	Punteggio	
Dx	25	10		15	15	10	1	25	20	20	25	15	10	15	20	226	II
Sx	25	10		15	15	10	1	25	20	20	25	15	10	15	20	226	II

Fine prato in destra e sinistra – inizio prato in sinistra; lungh: 308 m

Il tratto scorre ora in un territorio privo di antropizzazione, la vegetazione, primaria, è costituita da bordure di arbusti ripari (ontani e saliconi) in continuità con le formazioni arboree autoctone non riparie (tiglio e abete rosso), non vi sono limitazioni d'ampiezza né interruzioni della copertura vegetazionale. Tutte le altre caratteristiche funzionali non subiscono variazioni rispetto al tratto a valle.

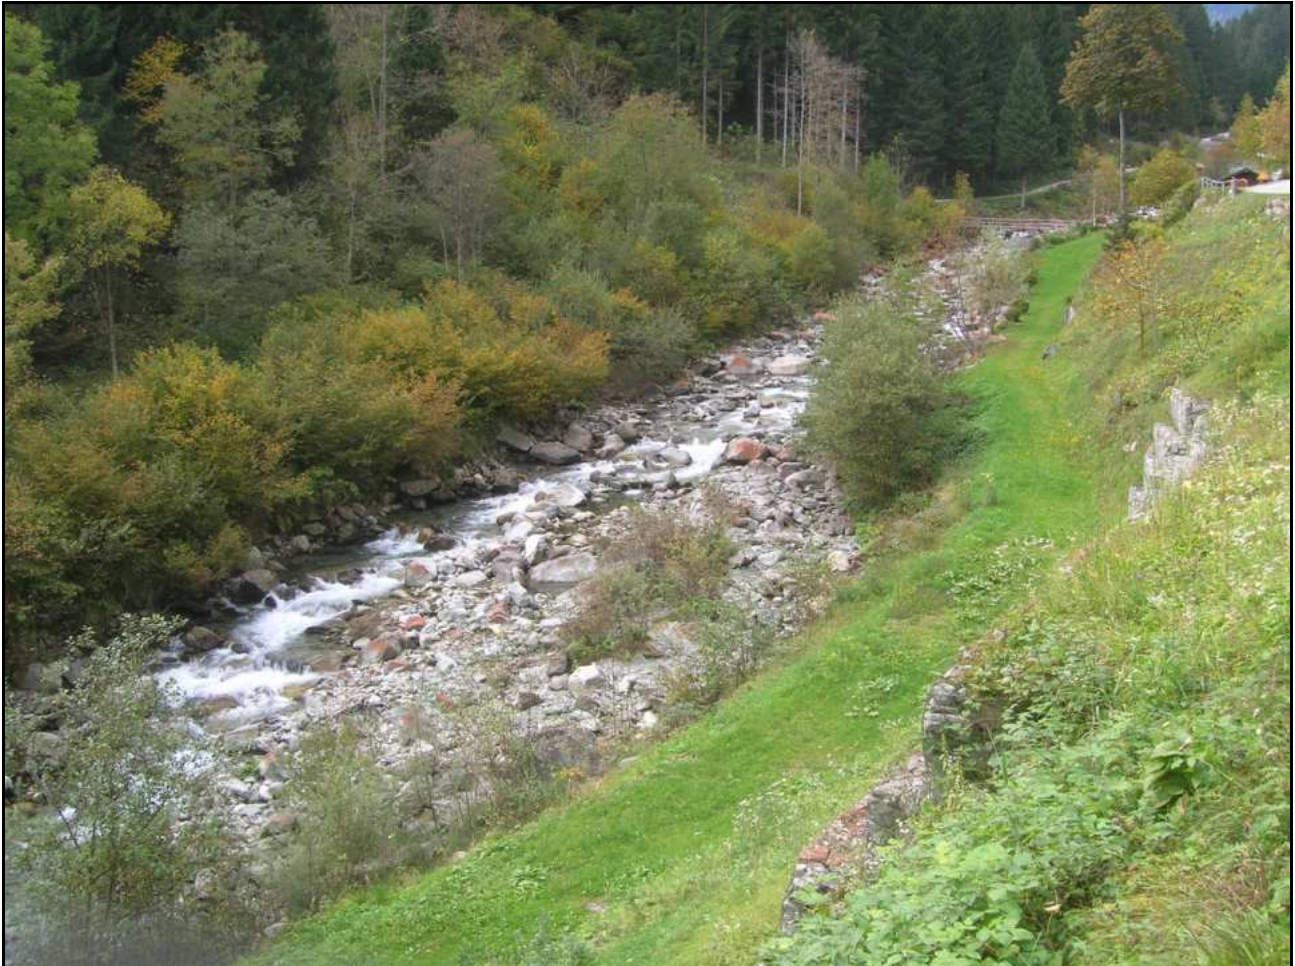
BEDV011	1	2	2b	3	4	5	6	7	8	9	10	11	12	13	14	IFF	Livello
	TER	VP1	VP2	AMP	CON	CID	ESO	RIT	ERO	SEZ	ITT	IDR	CVA	DET	MBT	Punteggio	
Dx	25	10		5	15	10	1	15	20	15	20	15	10	15	20	196	II-III
Sx	20	1		1	5	10	1	15	1	15	20	15	10	15	20	149	III
Inizio prato in sinistra – fine bordura in destra; lungh: 138 m

In sponda sinistra la copertura boschiva è sostituita da prati di origine antropica, la vegetazione perifluviale in sponda destra mantiene le caratteristiche del precedente tratto, ma con ampiezza compresa tra 10 e 2 metri per la presenza di un strada; al contrario in sinistra è presente una scogliera in massi con funzione antierosiva che consente l'insediamento solo ad una formazione erbacea non igrofila con funzionalità nulla. Il substrato appare composto in prevalenza da ciottoli e massi incassati con alternanza irregolare di elementi idromorfologici distinti. L'idoneità ittica risulta discreta per la buona disponibilità di zone rifugio e cibo. La comunità macrobentonica appare ben strutturata e diversificata , adeguata alla tipologia fluviale.

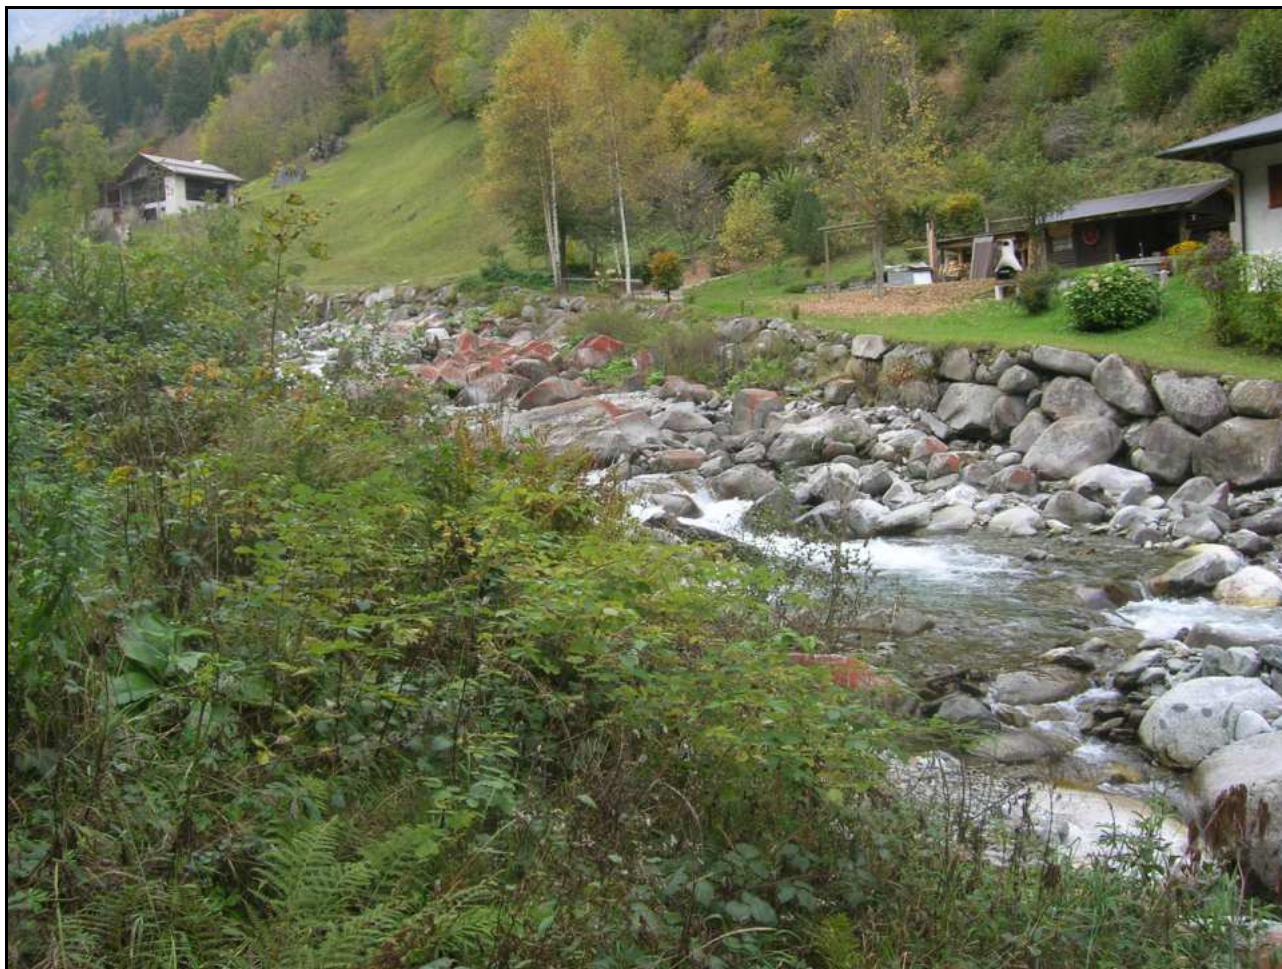
BEDV012	1	2	2b	3	4	5	6	7	8	9	10	11	12	13	14	IFF	
	TER	VP1	VP2	AMP	CON	CID	ESO	RIT	ERO	SEZ	ITT	IDR	CVA	DET	MBT	Punteggio	Livello
Dx	25	1		1	5	10	1	15	20	15	20	15	10	15	20	173	III
Sx	20	1		1	1	10	1	15	1	15	20	15	10	15	20	145	III

Fine bordura in destra – inizio muri in cemento in destra e sinistra; lungh: 191 m

La scogliera con funzione antiersiva posta in sponda sinistra non permette l'insediamento di nessuna tipologia vegetazionale, in sponda destra la bordura di arbusti ripari del precedente tratto è sostituita da una bordura di arbusti esotici infestanti a funzionalità nulla. Gli altri descrittori presi in esame non mutano rispetto quanto detto precedentemente.

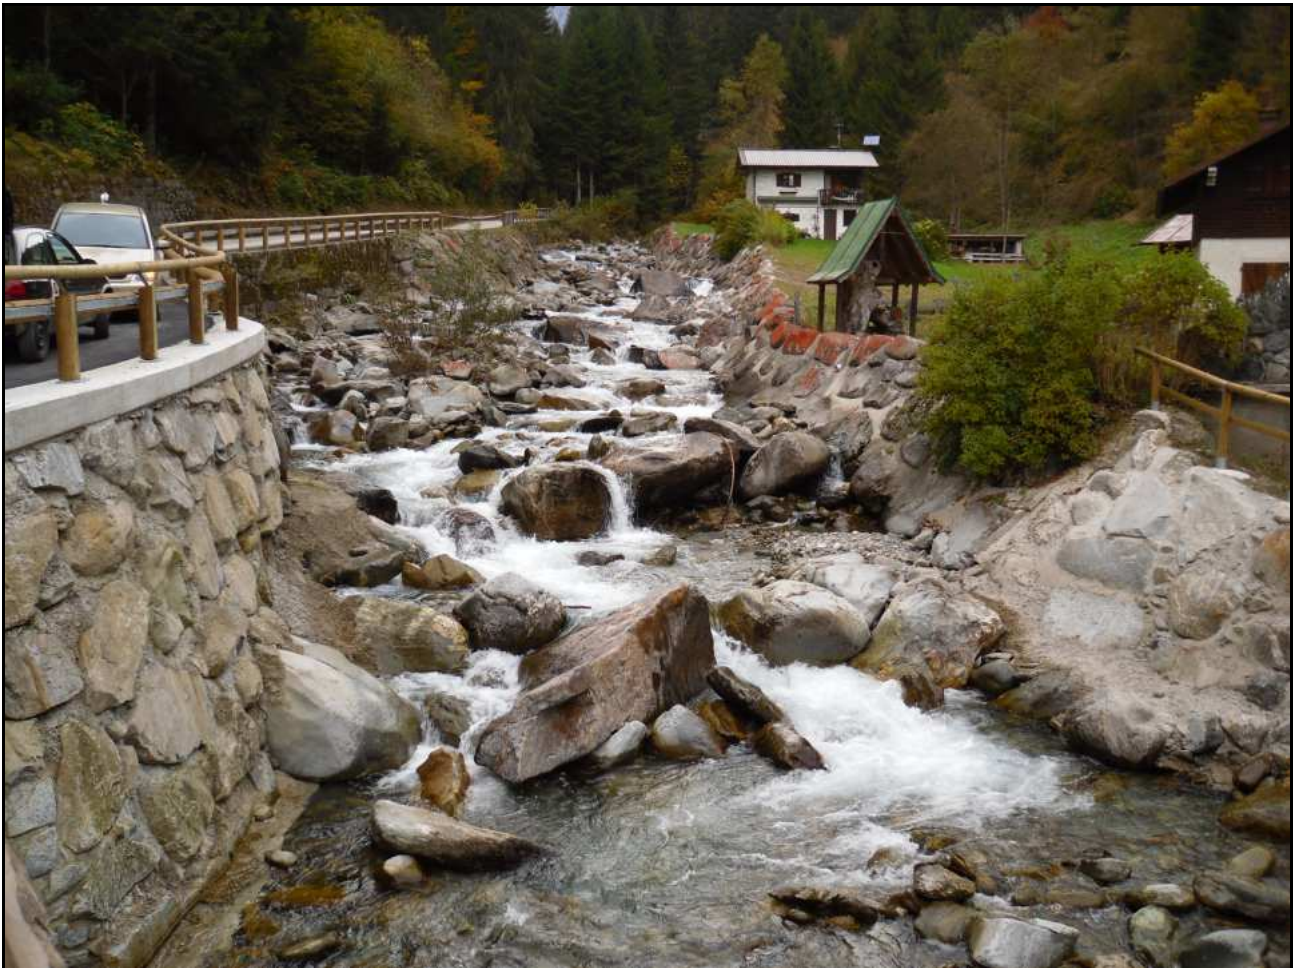
BEDV013	1	2	2b	3	4	5	6	7	8	9	10	11	12	13	14	IFF	Punteggio	Livello
	TER	VP1	VP2	AMP	CON	CID	ESO	RIT	ERO	SEZ	ITT	IDR	CVA	DET	MBT			
Dx	25		1	1	1	10	1	25	1	5	20	15	10	15	20	150	III	
Sx	20		1	1	1	10	1	25	1	5	20	15	15	15	20	150	III

Inizio muri in cemento in destra e sinistra – fine muri in cemento in destra e sinistra; lungh: 173 m

In sinistra il territorio circostante presenta una compresenza di aree naturali ed usi antropici del territorio, mentre in destra il territorio è dominato dal bosco di abeti rossi. La presenza di muri in massi cementati limita la funzionalità di tutto il tratto. In alveo non cresce nessun tipo di vegetazione, il naturale processo di erosione è annullato e la diversità della sezione trasversale è banalizzata. Rimangono buona la capacità di ritenzione dell'alveo e l'idoneità ittica. Il campionamento della comunità macrobentonica ha evidenziato la presenza di Plecotteri Perlidae, Ephemeropteri Heptageniidae e Baetidae, Tricotteri Rhyacophilidae; la comunità risulta quindi essere ben strutturata ed adeguata alla tipologia fluviale.

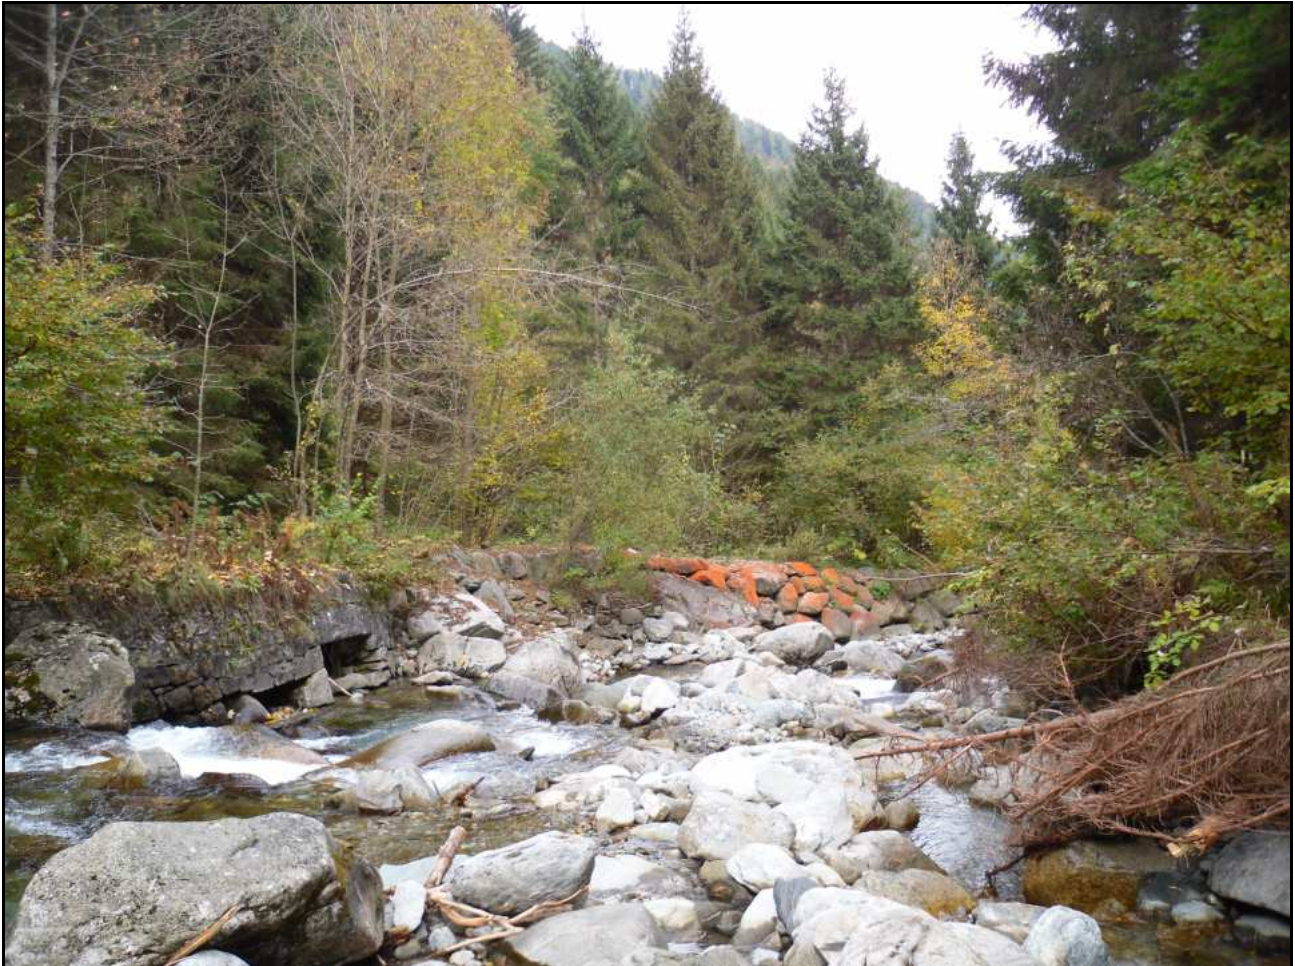
BEDV014	1	2	2b	3	4	5	6	7	8	9	10	11	12	13	14	IFF	Livello
	TER	VP1	VP2	AMP	CON	CID	ESO	RIT	ERO	SEZ	ITT	IDR	CVA	DET	MBT	Punteggio	
Dx	20	10		5	15	10	1	25	20	15	25	15	15	15	20	211	II
Sx	25	25		15	15	10	1	25	1	15	25	15	15	15	20	222	II

Fine muri in cemento in destra e sinistra – fine scogliera in sinistra; lungh: 38 m

La vegetazione perifluviale della sponda destra è costituita da una bordura di arbusti ripari, di ampiezza compresa tra i 2 e i 5 m e continua; tale limitazione è imposta dalla vicinanza della strada forestale. In sinistra la vegetazione è costituita da un formazione arbustiva riparia seguita dalla formazione arborea autoctona non riparia di ampiezza maggiore di 30 m e continua. Sulla riva sinistra di questo tratto sono posti dei massi a scopo antiersivo.

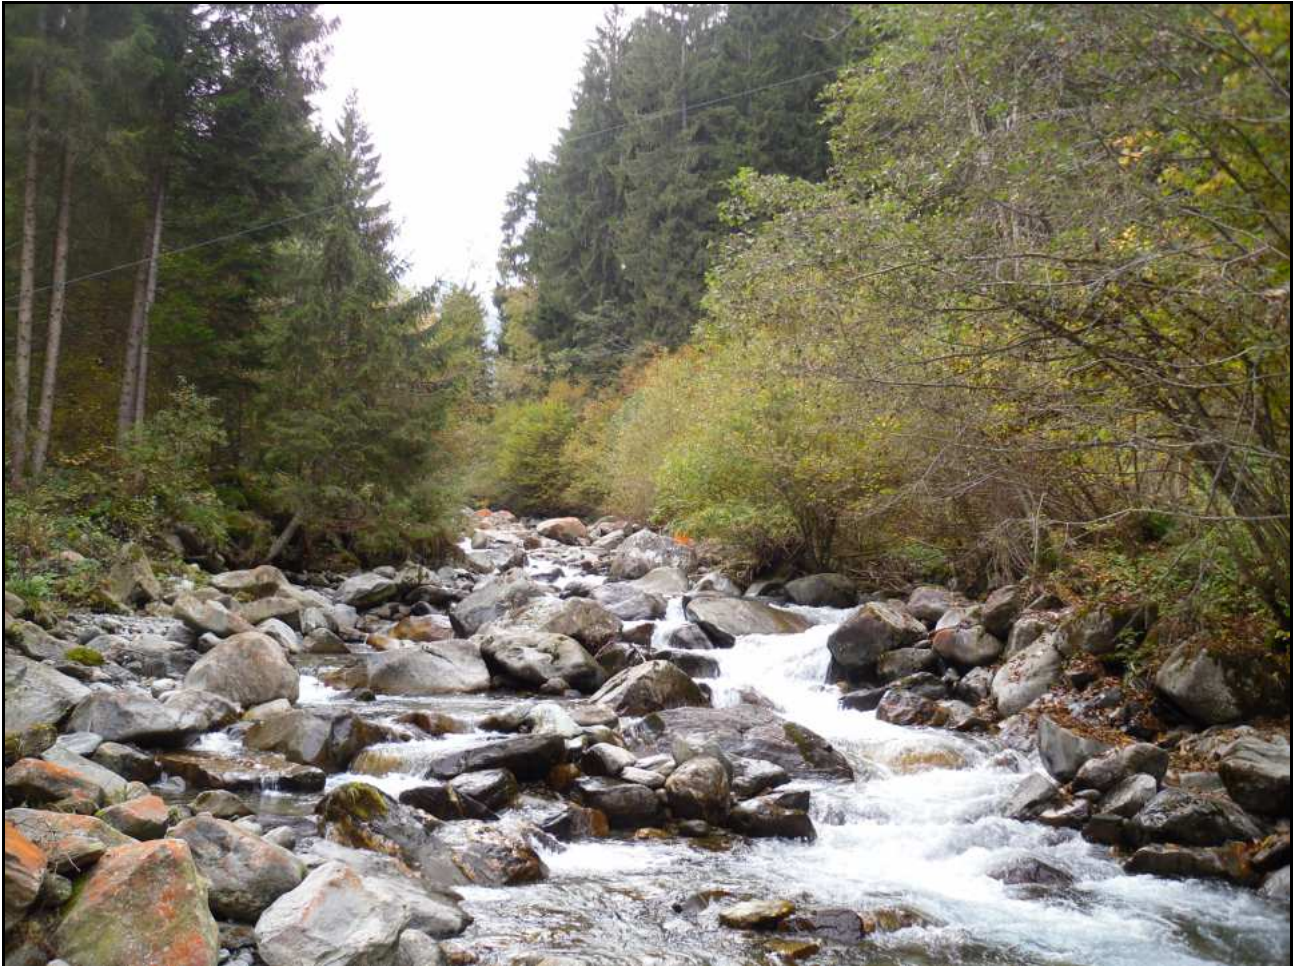
BEDV015	1	2	2b	3	4	5	6	7	8	9	10	11	12	13	14	IFF	
	TER	VP1	VP2	AMP	CON	CID	ESO	RIT	ERO	SEZ	ITT	IDR	CVA	DET	MBT	Punteggio	Livello
Dx	20	10		5	15	10	1	25	20	20	25	15	15	15	20	216	II
Sx	25	25		15	15	10	1	25	20	20	25	15	15	15	20	246	II
Fine scogliera in sinistra – inizio muro in destra; lungh: 145 m

La vegetazione perifluviale destra è costituita da una formazione arbustiva autoctona non riparia, di ampiezza inferiore ai 10 m. In sinistra troviamo quanto osservato anche nel tratto precedente, ovvero una vegetazione perifluviale costituita da un formazione arbustiva riparia seguita dalla formazione arborea autoctona non riparia di ampiezza maggiore di 30 m e continua. La naturale acclività dei versanti non permette al corso d'acqua di esondare. Il substrato è ben diversificato presentando buone caratteristiche di ritenzione del materiale organico. L'erosione è assente e la sezione trasversale è integra; le buone caratteristiche morfologiche (substrato diversificato, presenza di abbondanti zone rifugio e di produzione di cibo e abbondante ombreggiatura) permettono un'elevata idoneità ittica. L'idromorfologia presenta elementi ben distinti ma con successione irregolare. Il periphyton è sottile e non sono presenti macrofite tolleranti. Il detrito è ben riconoscibile e fibroso. La comunità macrobentonica continua ad essere ben strutturata ed adeguata alla tipologia fluviale.
