Rio Bedù di San Valentino

Documentazione fotografica e commento ai tratti

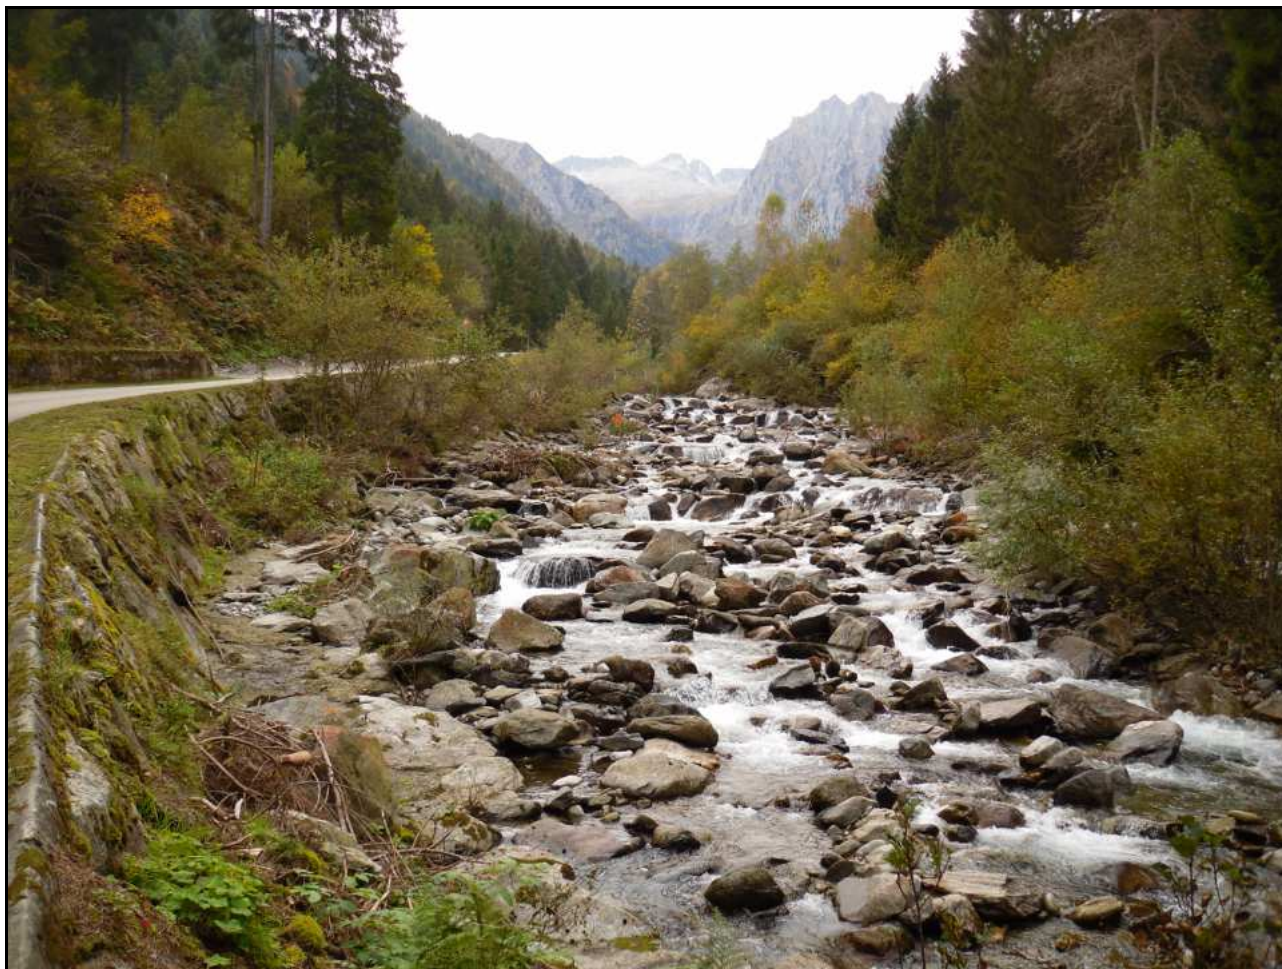
BEDV016	1	2	2b	3	4	5	6	7	8	9	10	11	12	13	14	IFF	Livello
	TER	VP1	VP2	AMP	CON	CID	ESO	RIT	ERO	SEZ	ITT	IDR	CVA	DET	MBT	Punteggio	
Dx	25		5	5	5	10	1	25	1	15	20	15	15	15	20	177	III
Sx	25	10		15	15	10	1	25	20	15	20	15	15	15	20	221	II

Inizio muro in destra – inizio prati in sinistra; lungh: 173 m

Il tratto BEDV016 scorre in un territorio privo di antropizzazione e si caratterizza per la presenza di un muro in massi cementati in destra (ben visibile in foto). La vegetazione perifluviale è delle due sponde è costituita da una bordura di arbusti riparia. In destra questa è secondaria, di ampiezza inferiore ai 5 m e interrotta; in sinistra invece viene seguita dalla pecceta e l'ampiezza complessiva delle due tipologie di vegetazione è maggiore di 30 m. Il fondo è diversificato in grado di garantire una buona ritenzione e sostenere una comunità benthonica strutturata.

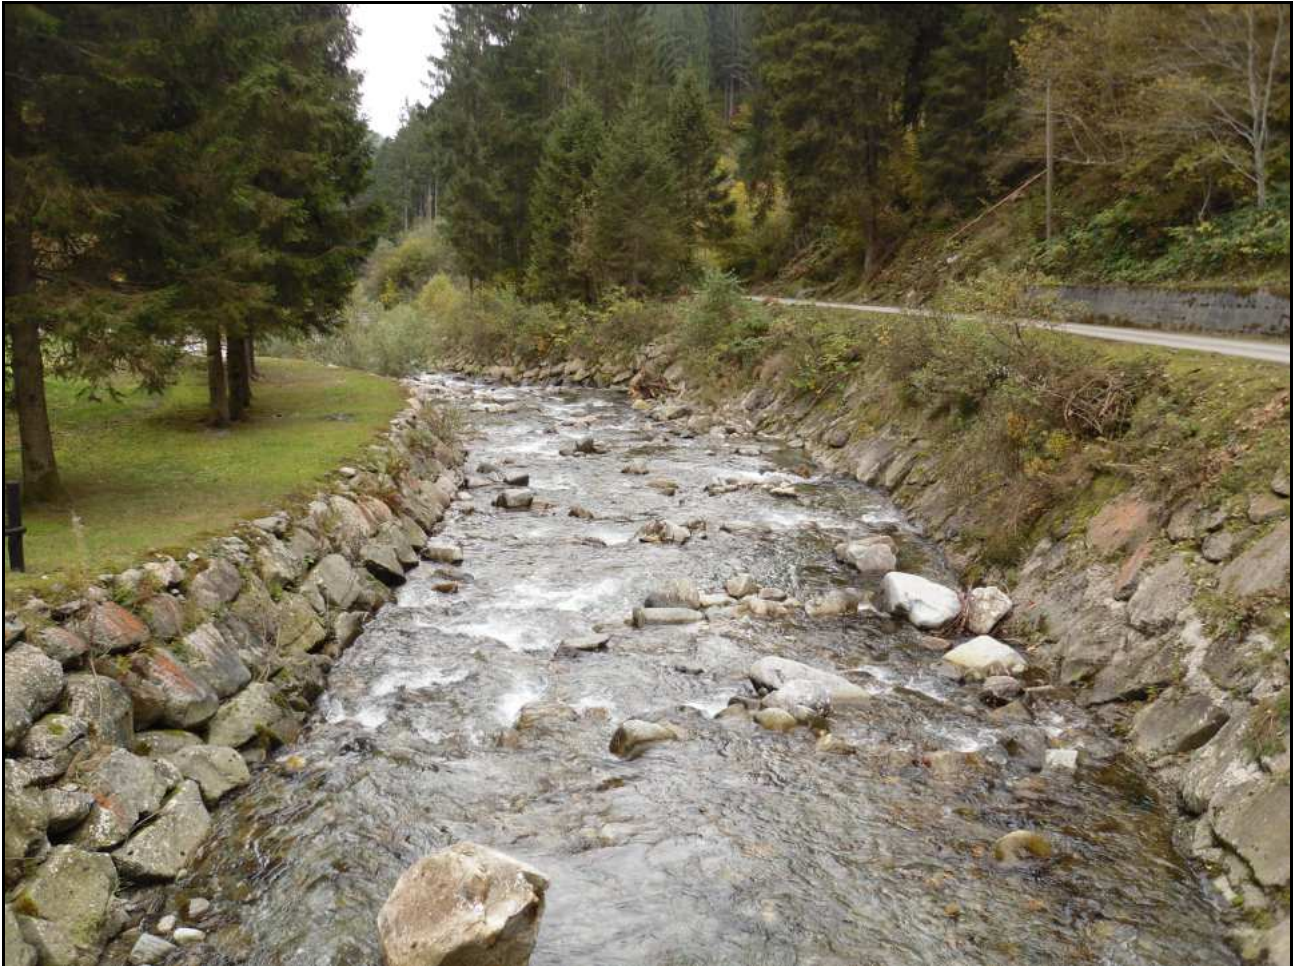
BEDV017	1	2	2b	3	4	5	6	7	8	9	10	11	12	13	14	IFF	
	TER	VP1	VP2	AMP	CON	CID	ESO	RIT	ERO	SEZ	ITT	IDR	CVA	DET	MBT	Punteggio	Livello
Dx	25	1		1	5	10	1	25	1	5	20	15	15	15	20	159	III
Sx	20	1		1	5	10	1	25	1	5	20	15	15	15	20	154	III

Inizio prati in sinistra – fine difese spondali in destra e sinistra; lungh: 366 m

La vegetazione perifluviale di questo tratto non è funzionale e consta solo di una copertura erbacea non igrofila. La sezione trasversale è artificializzata, le due sponde sono costituite da scogliere in massi non cementati, allo scopo di annullare fenomeni di erosione. L'idoneità ittica risulta comunque buona date le abbondanti zone rifugio e la presenza di microhabitat per i macroinvertebrati (produzione di cibo).

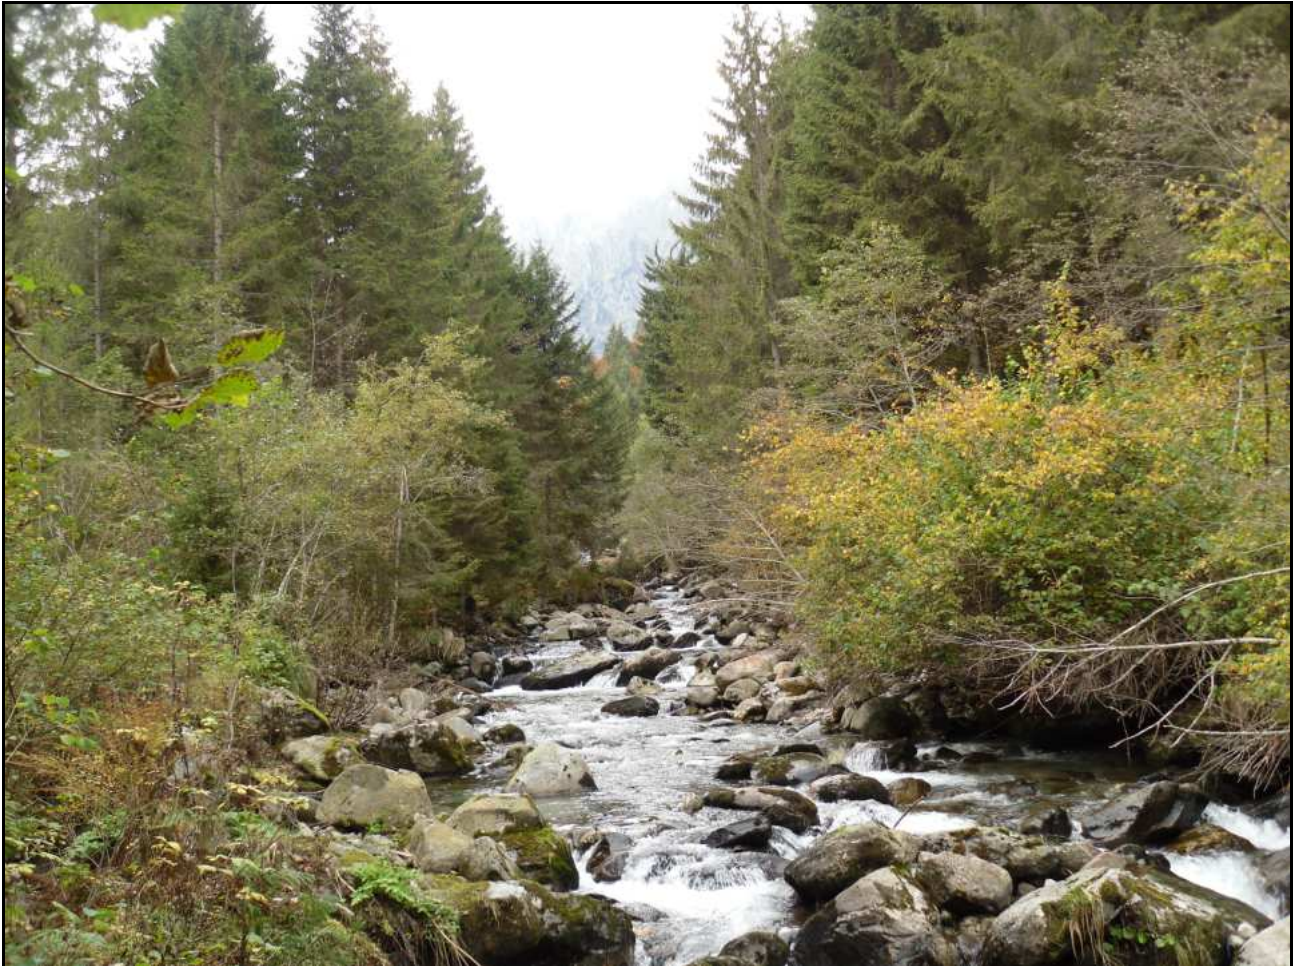
BEDV018	1	2	2b	3	4	5	6	7	8	9	10	11	12	13	14	IFF	
	TER	VP1	VP2	AMP	CON	CID	ESO	RIT	ERO	SEZ	ITT	IDR	CVA	DET	MBT	Punteggio	Livello
Dx	25	10		10	15	10	1	25	20	20	25	15	15	15	20	226	II
Sx	20	10		15	15	10	1	25	20	20	25	15	15	15	20	226	II
Fine difese spondali in destra e sinistra – inizio bordura in destra; lungh: 296 m

La vegetazione perifluviale delle due sponde è composta dalla formazione arborea autoctona non riparia; in sinistra in prossimità del corso d'acqua è presente anche una bordura riparia. In destra l'ampiezza è compresa tra i 10 e i 30 m; in sinistra l'ampiezza cumulativa delle due tipologie di vegetazione è maggiore di 30 m. Non sono presenti interruzioni. Il substrato è ben diversificato presentando buone caratteristiche di ritenzione del materiale organico. L'erosione è assente e la sezione trasversale è integra. L'idoneità ittica è elevata e l'idromorfologia presenta elementi ben distinti ma con successione irregolare. Il comparto biologico non mostra segni di alterazione.

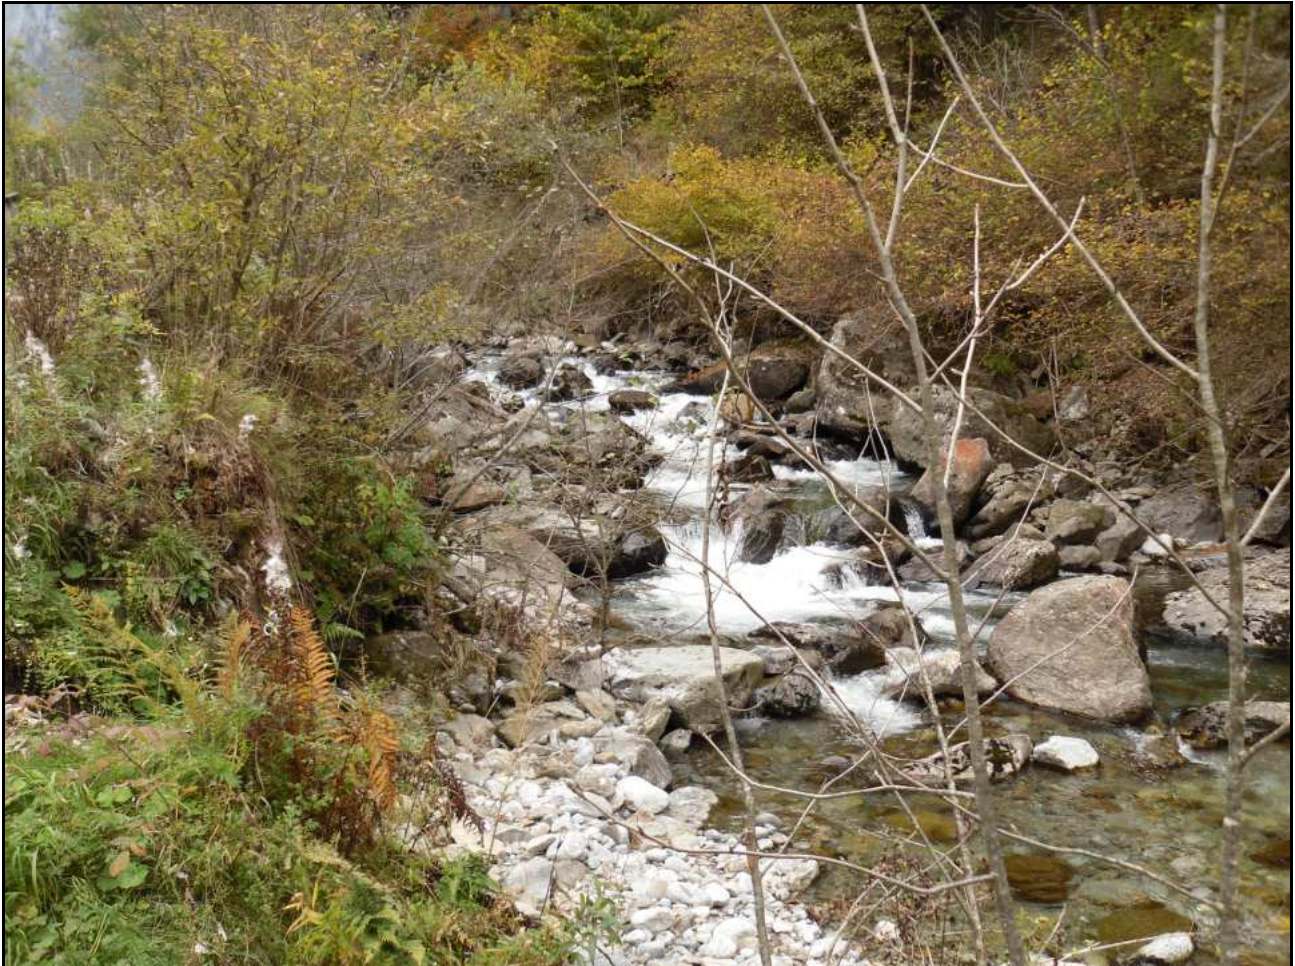
BEDV019	1	2	2b	3	4	5	6	7	8	9	10	11	12	13	14	IFF	Livello
	TER	VP1	VP2	AMP	CON	CID	ESO	RIT	ERO	SEZ	ITT	IDR	CVA	DET	MBT	Punteggio	
Dx	25	10		5	15	10	1	25	20	20	25	15	15	15	20	221	II
Sx	20	10		15	15	10	1	25	20	20	25	15	15	15	20	226	II

Inizio bordura in destra – ponte Gorck; lungh: 487 m

Tratto del tutto simile al precedente, si differenzia solo per l'ampiezza della fascia perfluviale destra, compresa tra i 2 e i 10 m. Il limite è imposto dalla strada forestale.

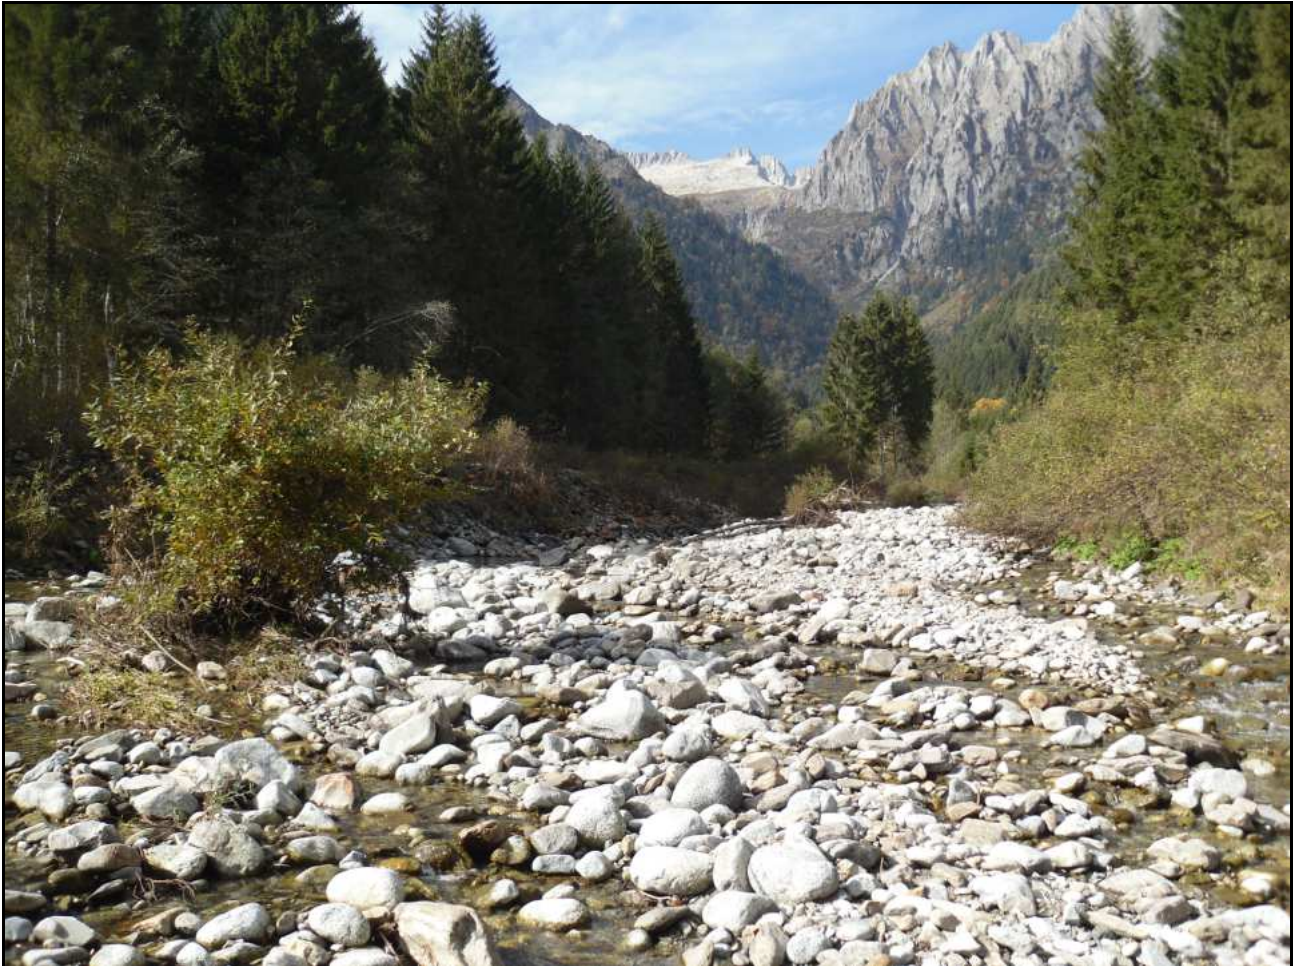
BEDV020	1	2	2b	3	4	5	6	7	8	9	10	11	12	13	14	IFF	Livello
	TER	VP1	VP2	AMP	CON	CID	ESO	RIT	ERO	SEZ	ITT	IDR	CVA	DET	MBT	Punteggio	
Dx	25	10		10	15	20	1	15	20	20	20	15	15	15	20	221	II
Sx	25	10		10	15	20	1	15	15	20	20	15	15	15	20	216	II

Ponte Gorck – fine formazione autoctona in destra e sinistra; lungh: 165 m

Lo stato del territorio circostante, sia in destra che in sinistra idrografica, è privo di pressioni antropiche, domina infatti un bosco di conifere. La vegetazione perifluviale delle due sponde è composta dalla formazione arborea autoctona non riparia; l'ampiezza per entrambe le sponde è compresa tra i 10 e i 30 m e non sono presenti interruzioni. Il fondo dell'alveo è composto da substrati diversificati, con massi incassati e ciottoli, che fungono da buone strutture di ritenzione degli apporti trofici. Modesti segni di erosione sono stati osservati solo in sinistra e la sezione trasversale è integra. L'idoneità ittica è buona. Il comparto biologico continua a non mostrare segni di alterazione.

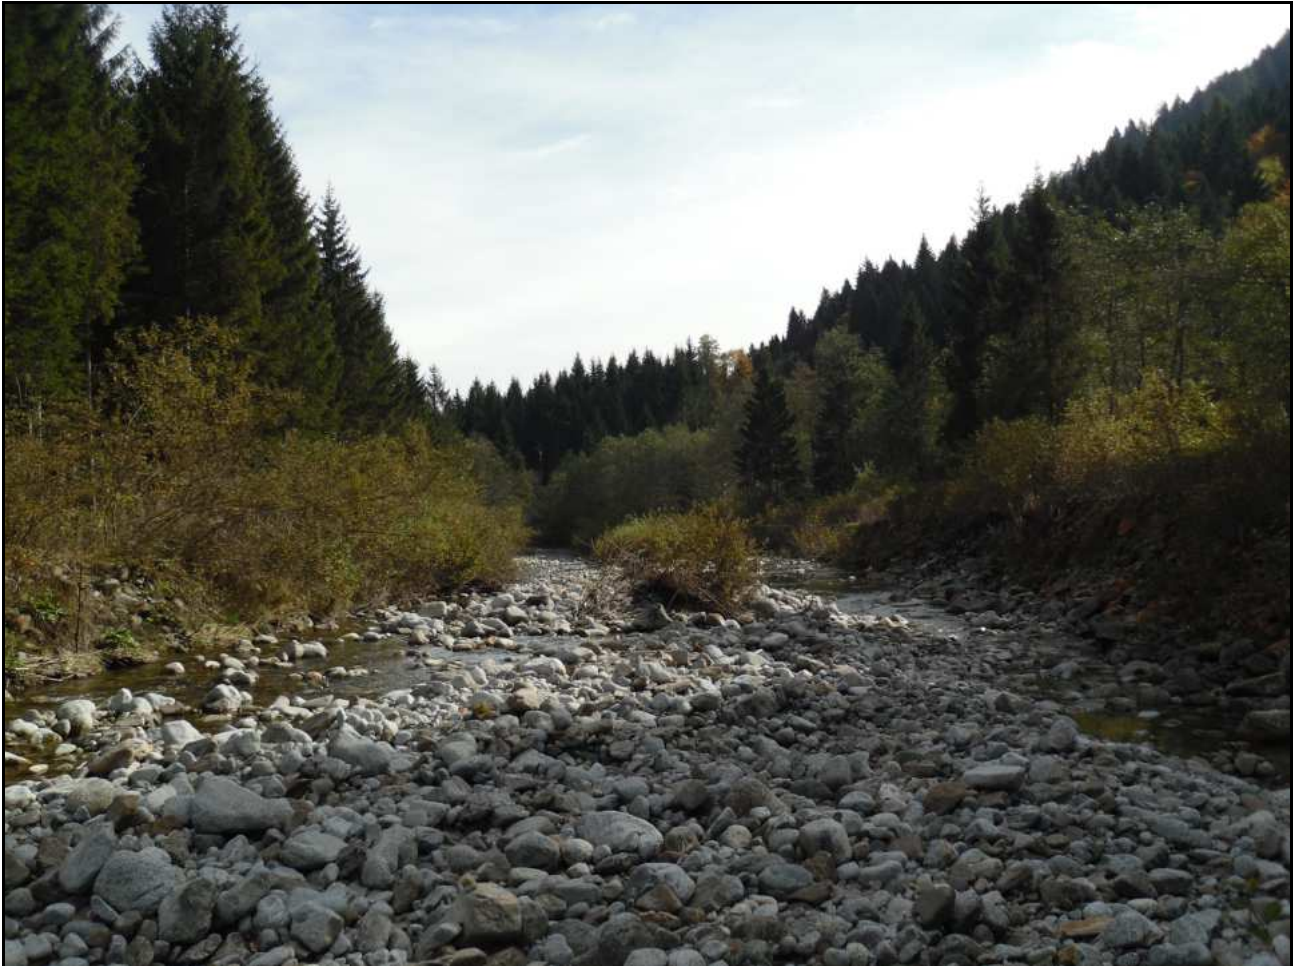
BEDV021	1	2	2b	3	4	5	6	7	8	9	10	11	12	13	14	IFF	Livello
	TER	VP1	VP2	AMP	CON	CID	ESO	RIT	ERO	SEZ	ITT	IDR	CVA	DET	MBT	Punteggio	
Dx	20	10		10	15	20	1	15	20	20	20	15	15	15	20	216	II
Sx	25	10		15	15	20	1	15	20	20	20	15	15	15	20	226	II

Fine formazione autoctona in destra e sinistra – inizio prati in loc. Vauclo; lungh: 211m

In questo tratto il territorio circostante presenta in destra una compresenza di aree naturali ed usi antropici del territorio, oltre al bosco di abete rosso sono presenti praterie e pascoli per usi antropici. Sia in sponda destra che in sponda sinistra la vegetazione della fascia perifluviale è composta da una bordura di arbusti ripari e da una formazione autoctona non riparia. L'ampiezza delle formazioni è compresa tra 30 e 10 metri in sponda destra e maggiore di 30 m in sponda destra. Il substrato è diversificato presentando buone caratteristiche di ritenzione del materiale organico. L'erosione è assente e la sezione trasversale è integra.

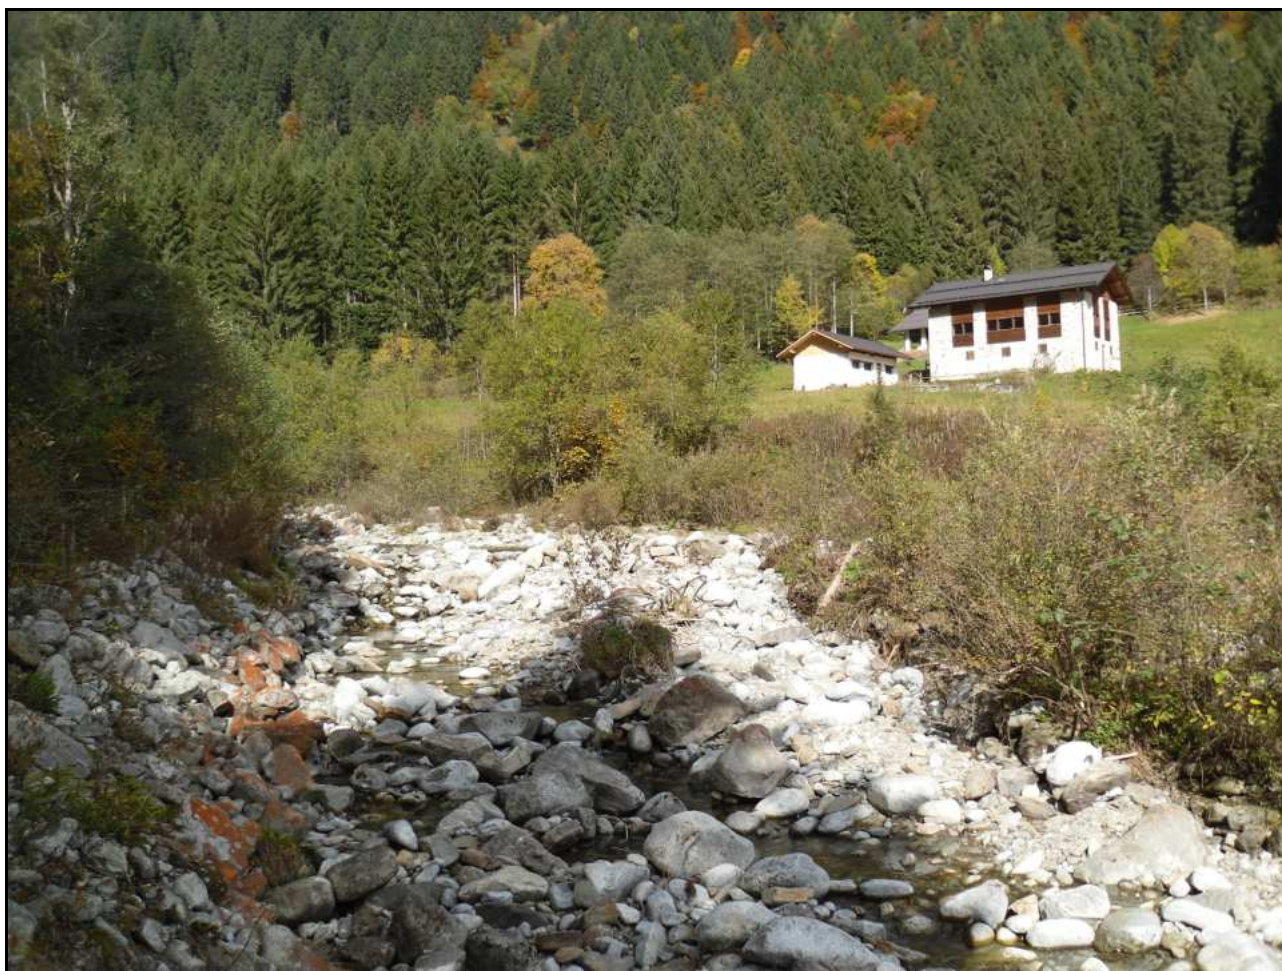
BEDV022	1	2	2b	3	4	5	6	7	8	9	10	11	12	13	14	IFF	Livello
	TER	VP1	VP2	AMP	CON	CID	ESO	RIT	ERO	SEZ	ITT	IDR	CVA	DET	MBT	Punteggio	
Dx	20	10		10	15	20	1	15	20	20	20	15	15	15	20	216	II
Sx	20	10		5	15	20	1	15	5	20	20	15	15	15	20	196	II-III

Inizio prati in loc. Vauclo – fine prati in destra e sinistra; lungh: 244 m

Su entrambe le sponde il territorio circostante è dominato dai prati. La fascia perifluviale destra è costituita dalla formazione arborea autoctona non riparia, di ampiezza compresa tra i 10 e i 30 m e priva di interruzioni; quella sinistra è costituita dalla bordura di arbusti ripari, avente un'ampiezza compresa tra i 2 e i 5 m e continua. Il fondo è stabile, con substrato composto da massi incassati e ciottoli. L'erosione è assente in destra ed evidente sulla sponda sinistra (foto a lato). L'idoneità ittica è buona. L'idoneità ittica è elevata e l'idromorfologia presenta elementi ben distinti ma con successione irregolare. Il comparto biologico non mostra segni di alterazione.

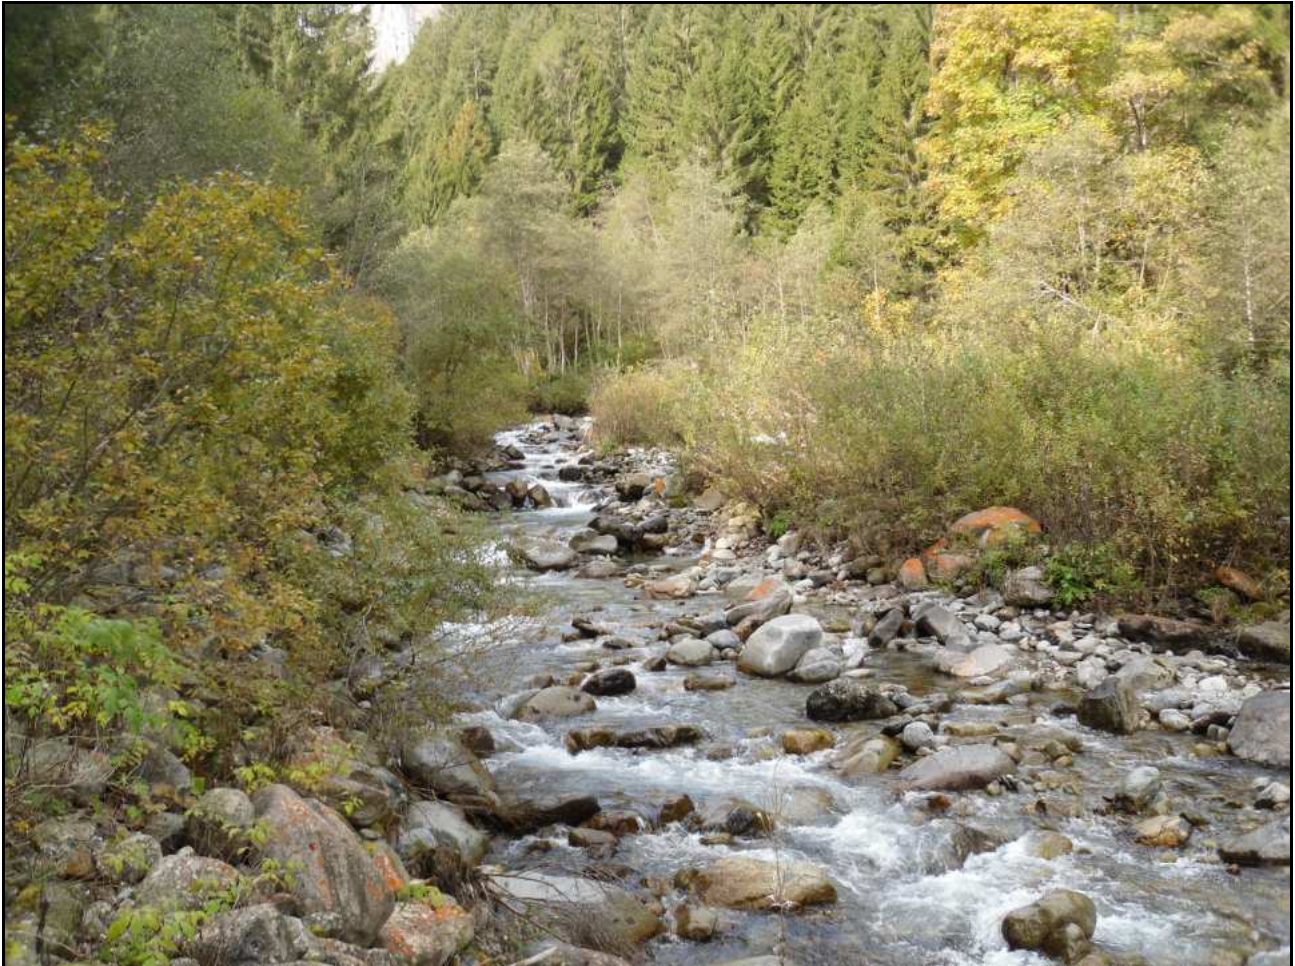
BEDV023	1	2	2b	3	4	5	6	7	8	9	10	11	12	13	14	IFF	
	TER	VP1	VP2	AMP	CON	CID	ESO	RIT	ERO	SEZ	ITT	IDR	CVA	DET	MBT	Punteggio	Livello
Dx	25	25		10	15	20	1	25	20	20	20	15	15	15	20	246	II
Sx	25	25		15	15	20	1	25	20	20	20	15	15	15	20	251	I-II
Fine prati in destra e sinistra – ponte strada forestale; lungh: 581 m

Il territorio circostante è privo di antropizzazione essendo dominato dalla pecceta. La vegetazione delle due fasce perfluviali è costituita per tutte e due le sponde da una formazione di arbusti ripari (con salici) seguita da formazione arborea autoctona non riparia. L'ampiezza in destra è compresa tra i 10 e i 30 m, il limite è imposto dalla strada forestale, mentre in sinistra è maggiore di 30 m; non sono presenti discontinuità. In alveo sono presenti massi e vecchi tronchi stabilmente incassati che garantiscono un'elevata efficienza di ritenzione degli apporti trofici. L'erosione è assente e la sezione trasversale è integra. L'idoneità ittica è elevata e l'idromorfologia presenta elementi ben distinti ma con successione irregolare. Il comparto biologico non mostra segni di alterazione.

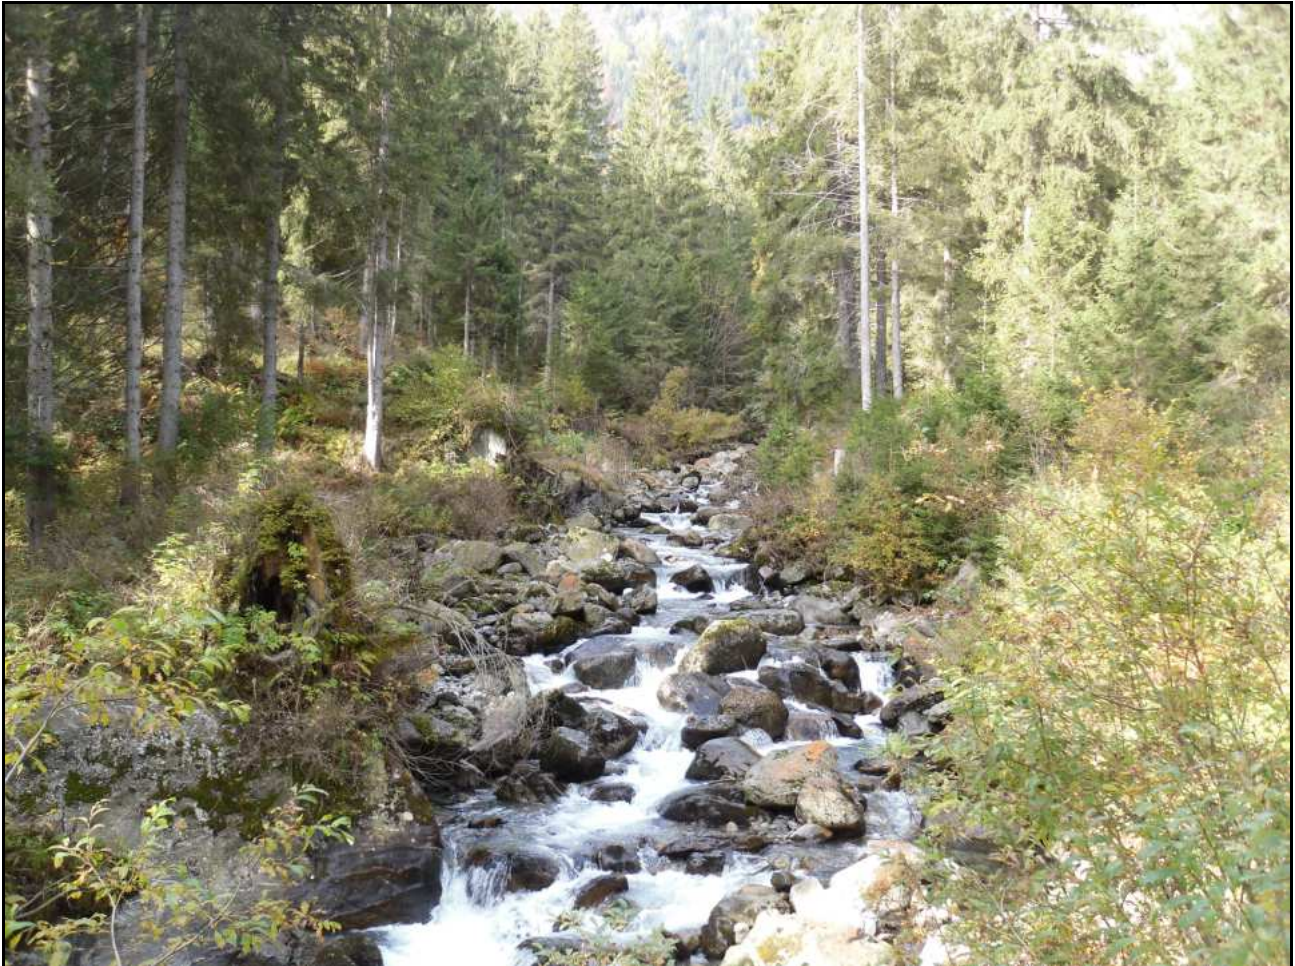
BEDV024	1	2	2b	3	4	5	6	7	8	9	10	11	12	13	14	IFF	Livello
	TER	VP1	VP2	AMP	CON	CID	ESO	RIT	ERO	SEZ	ITT	IDR	CVA	DET	MBT	Punteggio	
Dx	25	10		15	15	20	1	25	20	20	25	15	15	15	20	241	II
Sx	25	10		10	15	20	1	25	20	20	25	15	15	15	20	236	II

Ponte strada forestale – inizio formazione riparia in destra; lungh: 502 m

Il tratto BEDV024 è del tutto simile al precedente, si differenzia per il passaggio della strada forestale da destra in sinistra, infatti la fascia perfluviale sinistra ha un'ampiezza compresa tra i 10 e i 30 m, Inoltre la formazione riparia osservata precedentemente scompare e si riduce ad una bordura di arbusti ripari, sempre seguita dalla formazione arborea autoctona non riparia. L'idoneità ittica è elevata.

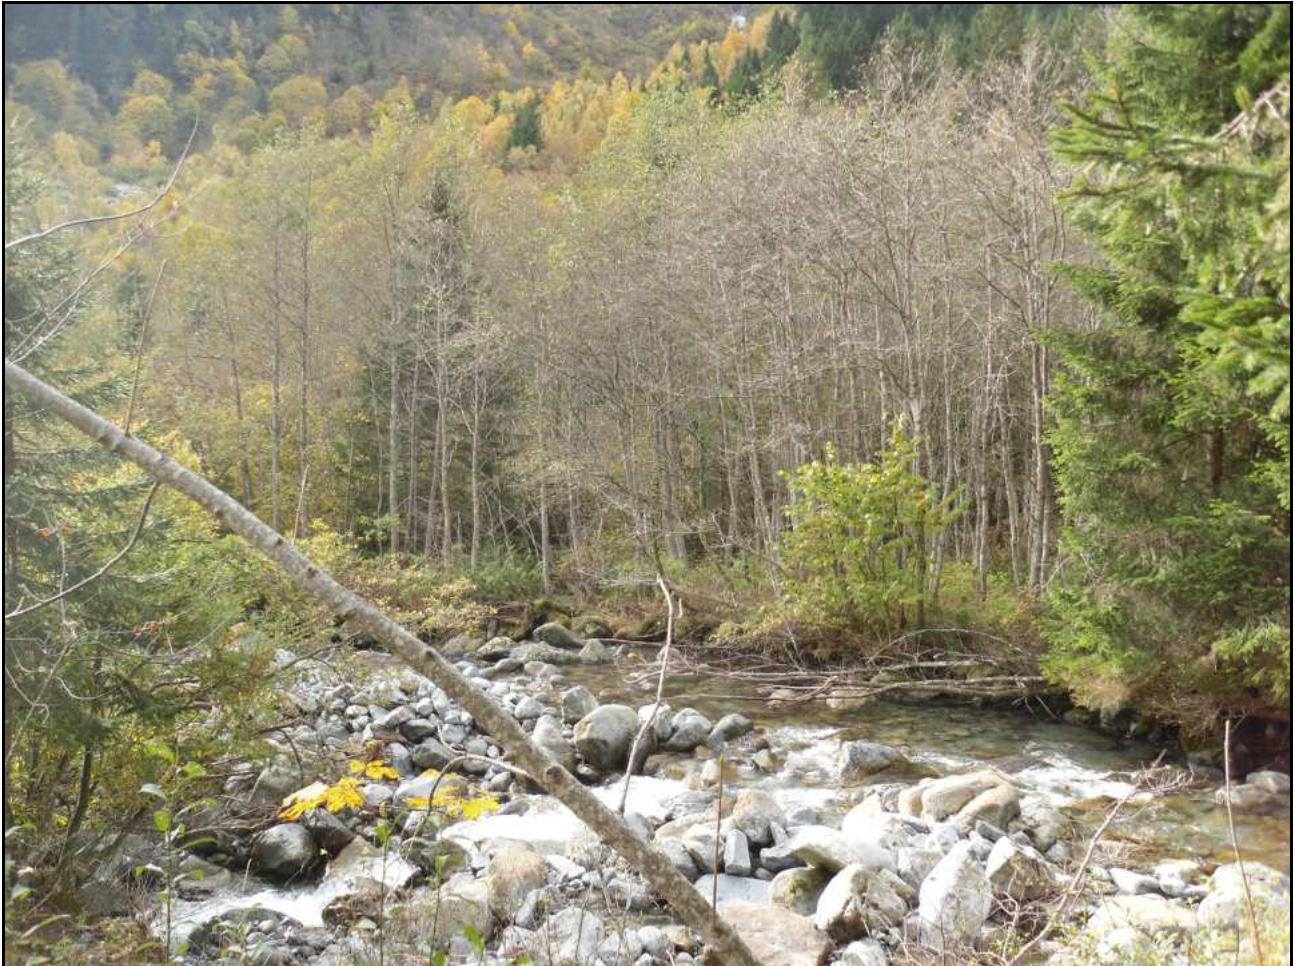
BEDV025	1	2	2b	3	4	5	6	7	8	9	10	11	12	13	14	IFF	Livello
	TER	VP1	VP2	AMP	CON	CID	ESO	RIT	ERO	SEZ	ITT	IDR	CVA	DET	MBT	Punteggio	
Dx	25	25		15	15	20	1	25	20	20	25	15	15	15	20	256	I-II
Sx	25	10		10	15	20	1	25	20	20	25	15	15	15	20	236	II
Inizio formazione riparia in destra – fine formazione riparia in destra; lungh: 257 m

Questo tratto si caratterizza per la presenza di una formazione dominata dagli ontani in destra. L'ampiezza in sinistra è compresa tra i 10 e i 30 m, il limite è imposto dalla strada forestale, mentre in destra è maggiore di 30 m; non sono presenti interruzioni. Il substrato è diversificato, in alveo sono presenti massi e vecchi tronchi stabilmente incassati che garantiscono un'elevata efficienza di ritenzione degli apporti trofici. L'erosione è assente e la sezione trasversale è integra. L'idoneità ittica è buona. L'idoneità ittica è elevata e l'idromorfologia presenta elementi ben distinti ma con successione irregolare. Il comparto biologico non mostra segni di alterazione.

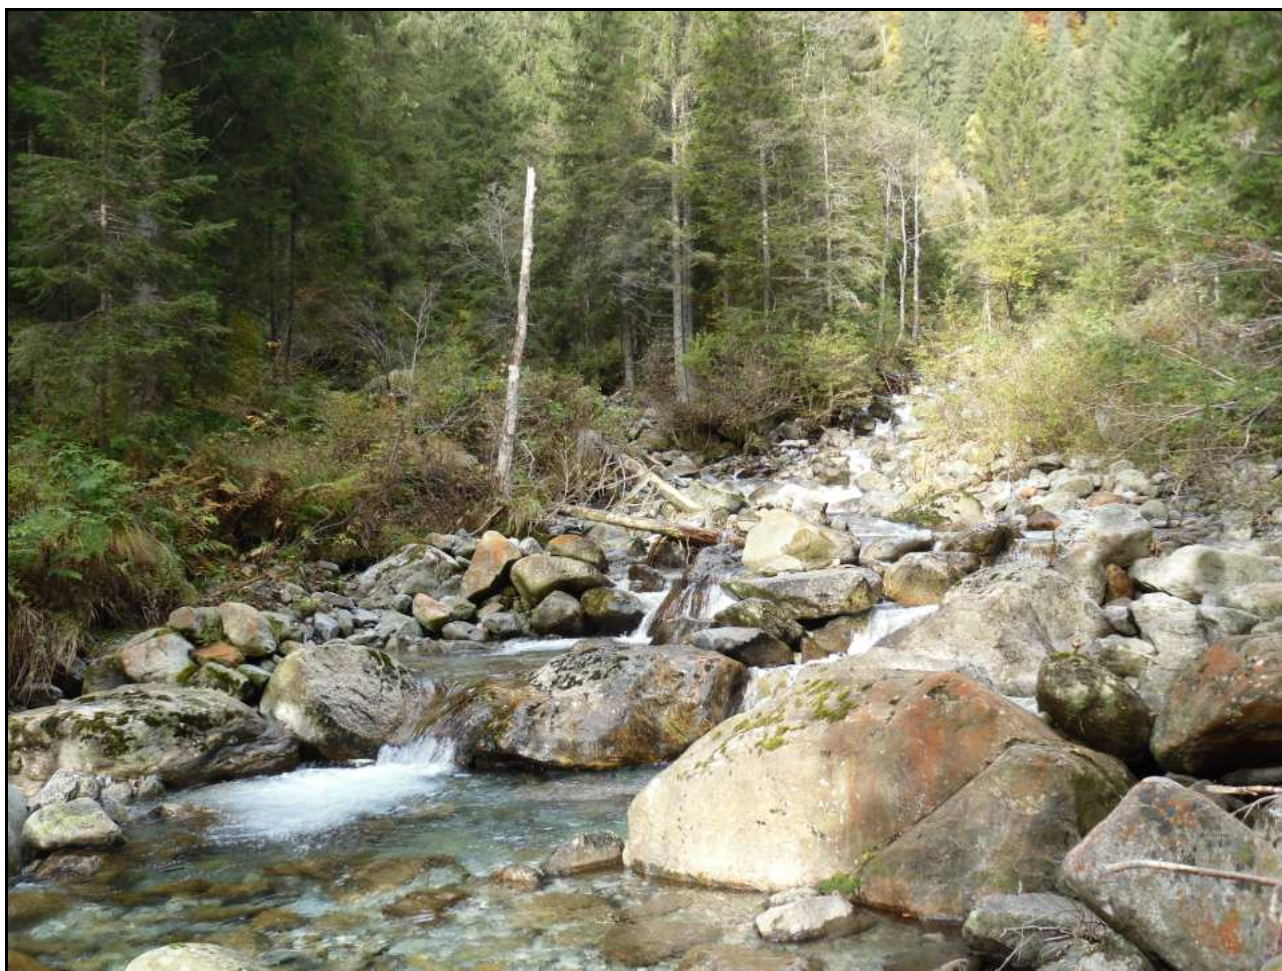
BEDV026	1	2	2b	3	4	5	6	7	8	9	10	11	12	13	14	IFF	Livello
	TER	VP1	VP2	AMP	CON	CID	ESO	RIT	ERO	SEZ	ITT	IDR	CVA	DET	MBT	Punteggio	
Dx	25	10		15	15	20	1	25	20	20	25	15	15	15	20	241	II
Sx	25	10		15	15	20	1	25	20	20	25	15	15	15	20	241	II

Fine formazione riparia in destra – fine strada (1400 ms.l.m.); lungh: 218 m

Lo stato del territorio circostante è privo di antropizzazione, questo è dominato da un bosco misto di faggi e abeti che va a costituire la vegetazione perfluviale delle due sponde (ampiezza > 30 m, assenza di interruzioni). Le condizioni idriche hanno portate stabili e fluttuazioni stagionali non estreme. La naturale acclività dei versanti non permette al corso d'acqua di esondare. Il substrato è ben diversificato, presentando buone caratteristiche di ritenzione degli apporti trofici. L'erosione è assente e la sezione trasversale è integra; le buone caratteristiche morfologiche (substrato diversificato, presenza di abbondanti zone rifugio e di produzione di cibo e abbondante ombreggiatura) permettono un'elevata idoneità ittica. L'idromorfologia presenta elementi ben distinti ma con successione irregolare. Il perifyton è sottile e non sono presenti macrofite tolleranti. Il detrito è ben riconoscibile e fibroso. Il campionamento della comunità macrobentonica ha evidenziato una comunità ben strutturata e diversificata, adeguata alla tipologia fluviale.
