# Rio Cadino

**Tabella 1: Punteggio, livello, giudizio IFF reale e relativo**

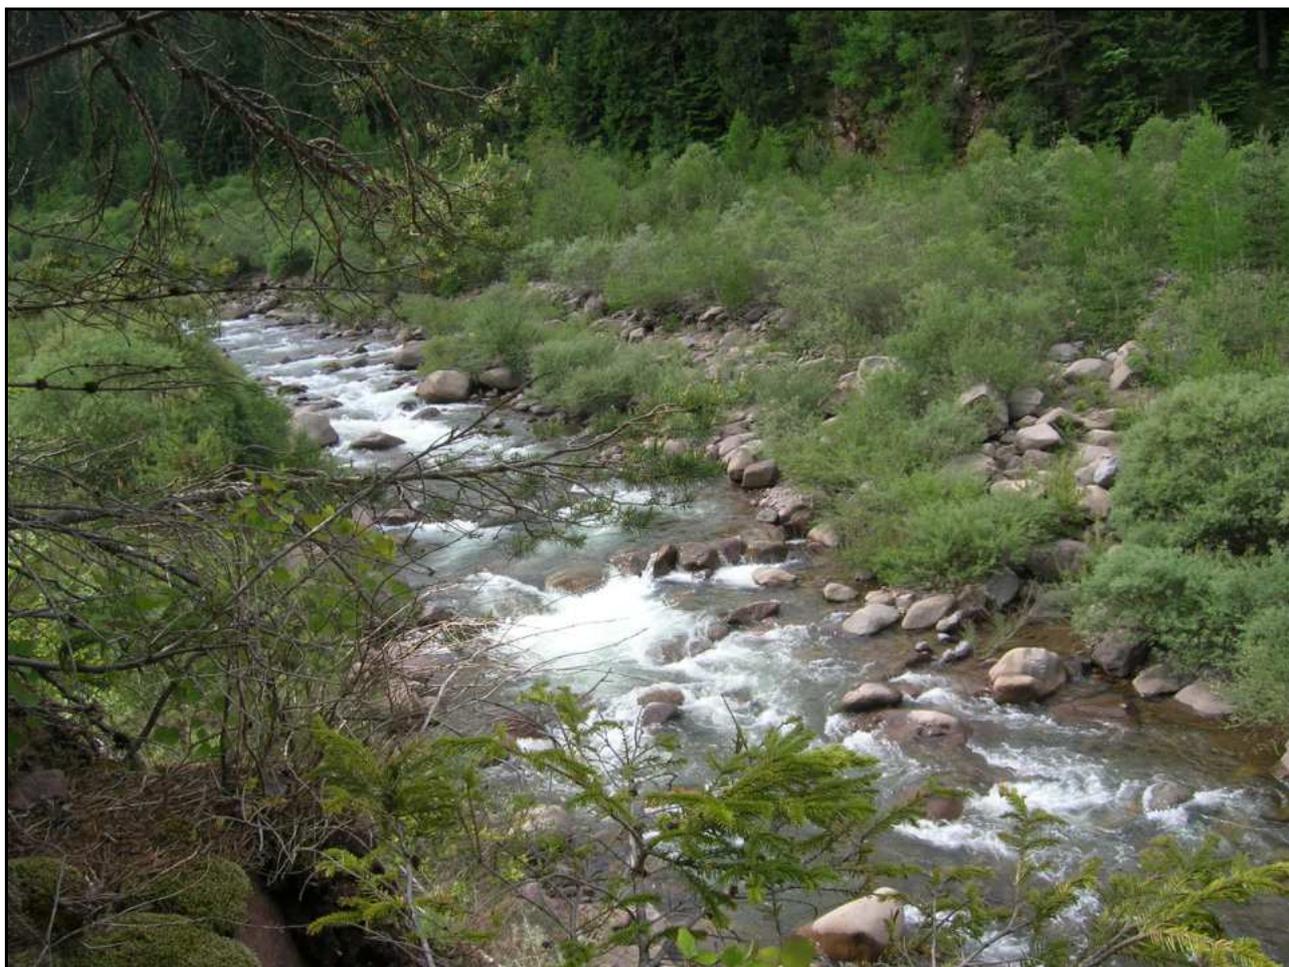
### CADI001

Il tratto CADI001 scorre in un territorio circostante caratterizzato da boschi di conifere in sinistra e da compresenza di aree naturali ed usi antropici (un depuratore che non ha diretta influenza sul corso d'acqua e un prato). La vegetazione in sinistra è costituita da una bordura di arbusti ripari in compresenza con la formazione arborea autoctona non riparia; in destra le specie riparie (salici in prevalenza) hanno un'ampiezza tale da considerarsi formazione. L'estensione trasversale raggiunge su entrambe le sponde i 30 metri e non vi sono discontinuità nella copertura delle chiome. Le portate sono stabili su scala giornaliera e stagionale. Il tratto ha la possibilità di espandersi lateralmente durante i fenomeni di piena, con alveo di piena ordinaria largo tra 1 e 2 volte l'alveo di morbida (15 m). la compresenza di substrati diversi permette un'efficace azione ritentiva degli apporti trofici. L'erosione è localizzata solo all'esterno delle curve in sponda sinistra ed è assente in sponda destra. La sezione presenta elevata diversità ambientale e gli elementi idromorfologici sono ben distinti, anche se posti a distanza irregolare; ciò permette la presenza di

una fauna ittica ben strutturata. Le componenti biologiche non mostrano segni di alterazione: il periphyton è sottile e non c'è copertura di macrofite tolleranti, il detrito ha consistenza fibrosa. Il campionamento del macrobentos ha evidenziato la presenza di una comunità ben strutturata e diversificata (Plecotteri Nemouridae e Leuctridae, Efemerotteri Heptageniidae e Ditteri Chironomidi e Simulidae).

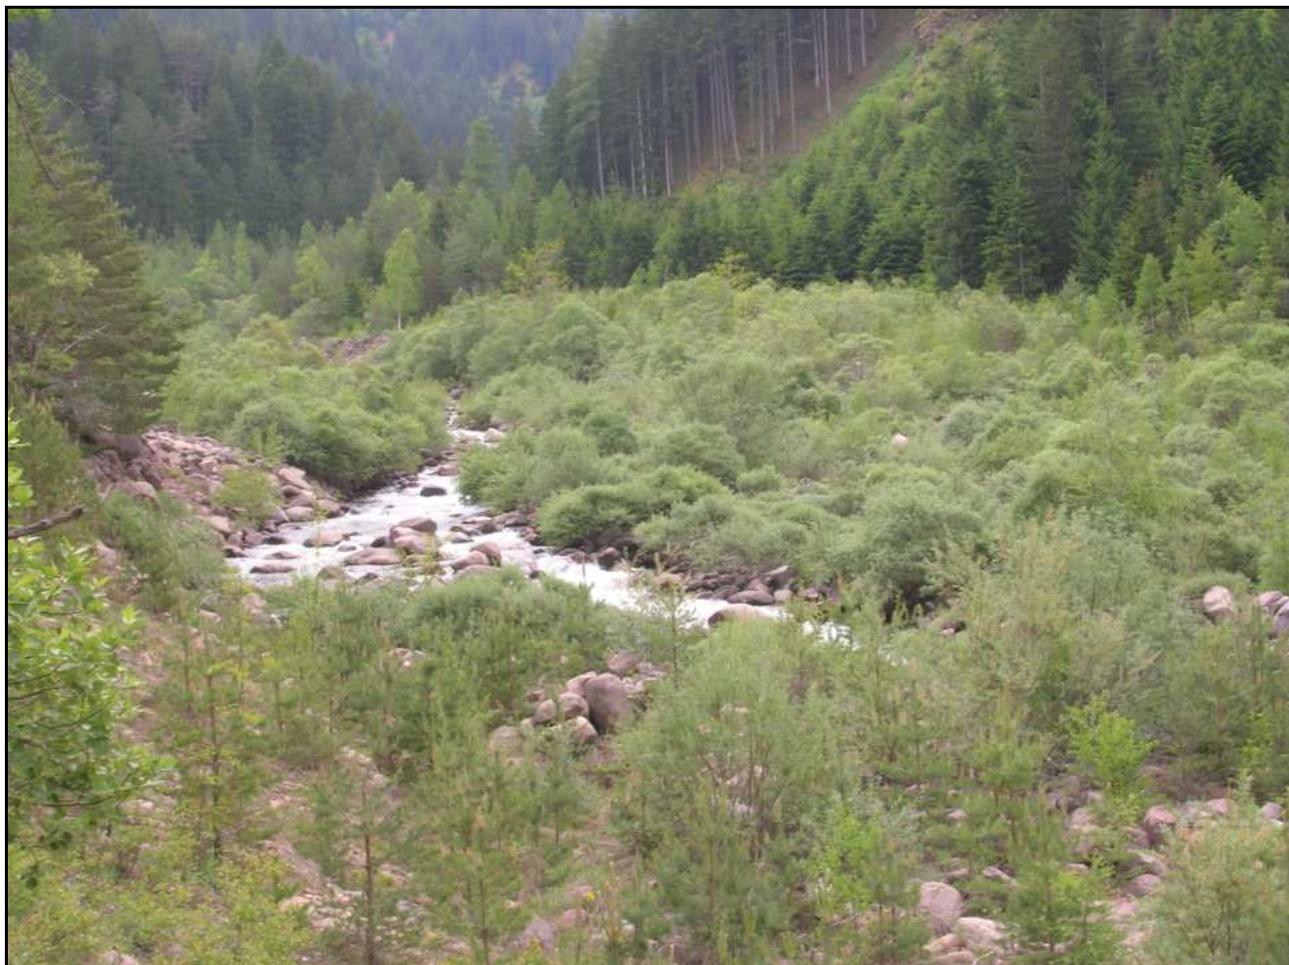
Inizio formazione riparia in sinistra – inizio massi antierosivi in destra; lungh: 274 m

Anche in sinistra si sviluppa ora la formazione arbustiva riparia, seguita dalla formazione arborea autoctona non riparia; il complesso delle formazioni funzionali ha un'ampiezza maggiore di 30 metri con alcune interruzioni in destra (tra il 10 e il 25%) per la presenza di punti di erosione della riva che crea una discontinuità. Il tratto è naturale ma rimane confinato senza possibilità di esondazione, a causa della pendenza dei versanti. Le aree di frega e le zone rifugio sono abbondanti, grazie alla presenza di grossi massi stabilmente incassati e pozze, e alle zone trofiche viene attribuito il massimo punteggio parziale (5 punti); questo, insieme alla discreta ombreggiatura, determina un'idoneità ittica elevata.

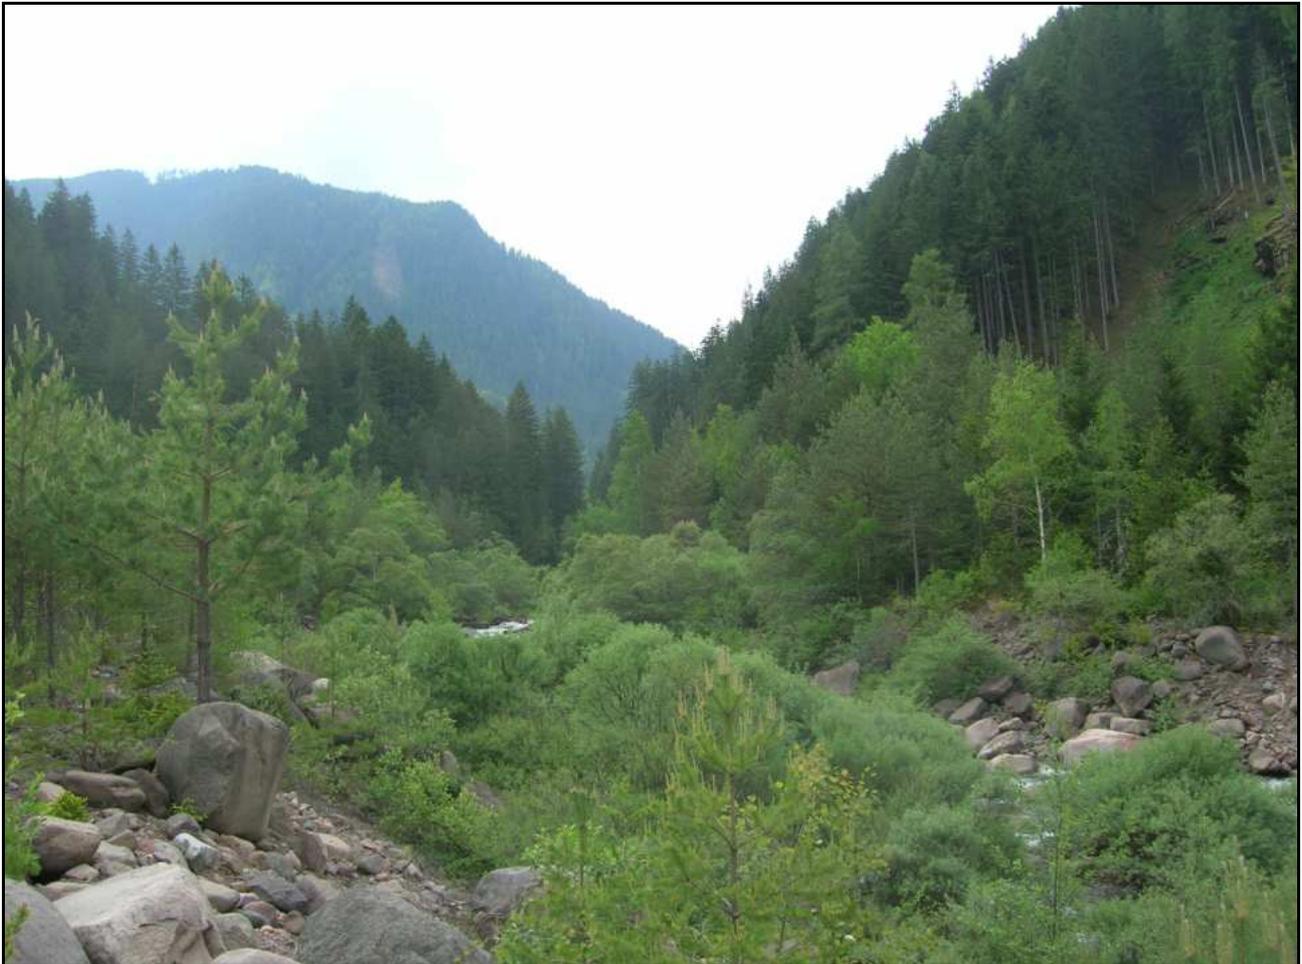
Inizio massi antiersivi in destra – fine massi antiersivi in destra; lungh: 164 m

In questo tratto continuano le stesse formazioni vegetazionali presenti nel tratto precedente. In sponda destra è però presente un'opera di difesa longitudinale costituita da grossi massi appoggiati sulla riva, che, oltre a evitare l'erosione e contenere i fenomeni di piena, creano un'interruzione nello sviluppo della fascia perfluviale, compresa tra il 10 e il 25%, dovuta alla debole crescita della vegetazione. La sezione trasversale risulta rimaneggiata, non completamente naturale. Le componenti biologiche raggiungono il massimo punteggio di funzionalità.

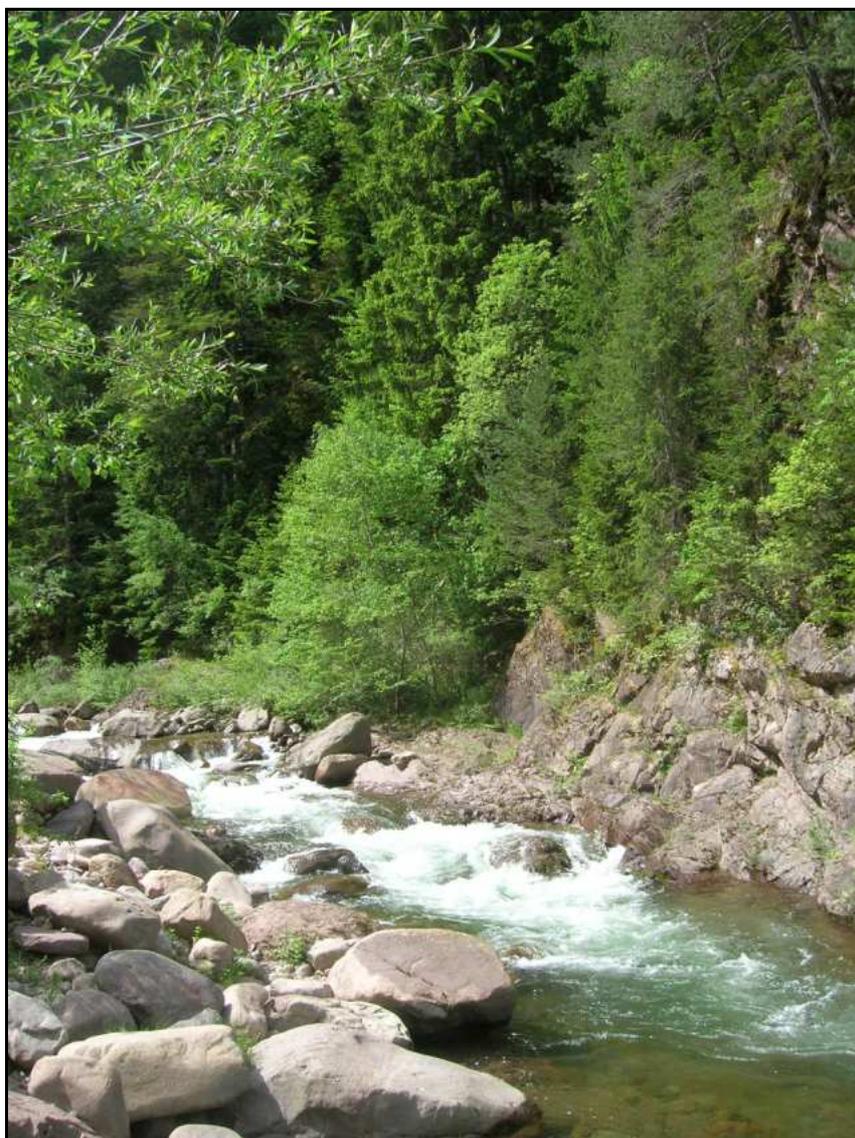
Fine massi anterosivi in destra – fine formazioni riparie; lungh: 174 m

La formazione arbustiva riparia in sponda destra è interrotta dalla presenza di specie non riparie (come i pini) che presentano scarsa la capacità tampone nei confronti degli apporti laterali al corso d'acqua. Affianco alla sponda destra scorre un sentiero, a tratti sostenuto da consolidamenti puntiformi, troppo brevi per essere considerati come difese longitudinali con funzione anterosiva. La morfologia si mantiene naturale, con elevata diversificazione del substrato e della sezione trasversale.

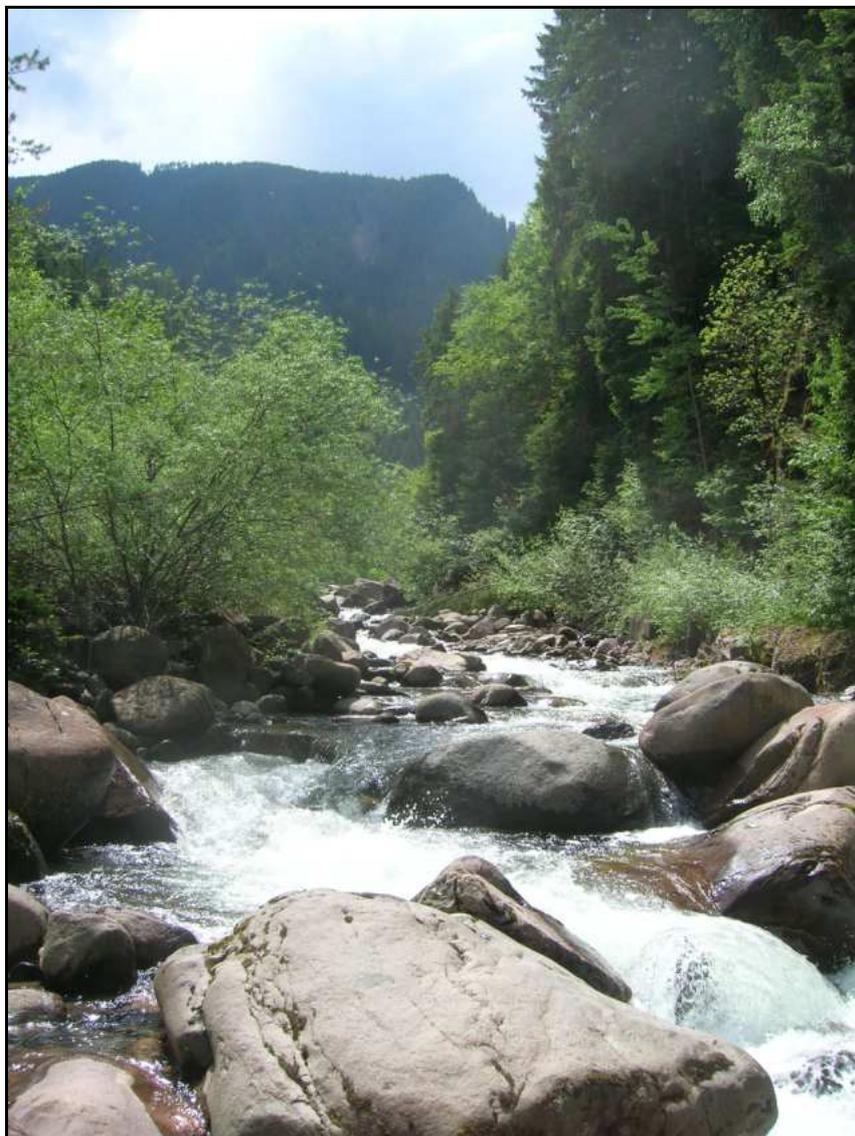
Fine formazioni riparie – inizio formazione in destra; lungh: 424 m

Le specie riparie si riducono, su entrambe le sponde a strette bordure (con ampiezza massima di 5 m), seguite dalle formazioni arboree autoctone non riparie che si estendono anche sui versanti; il complesso delle formazioni funzionali ha un'ampiezza compresa tra 10 e 30 m in sponda destra, per l'interruzione causata dalla strada forestale. Tutte le altre caratteristiche si mantengono funzionali, con tipologie tipiche degli ambienti montani, come la forte pendenza dei versanti che impedisce l'esondazione e la successione irregolare di step&pool.

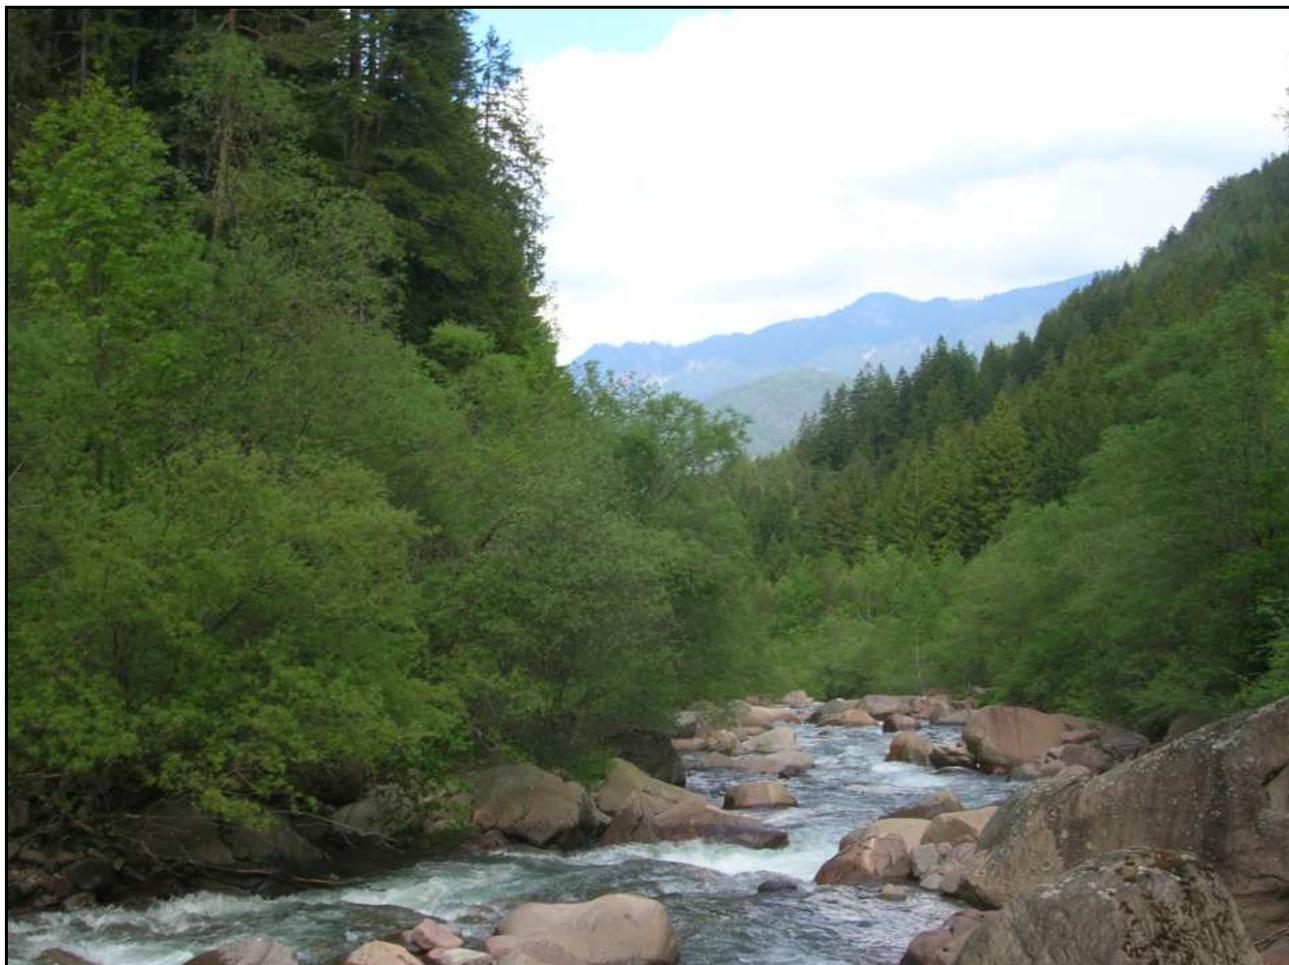
Il territorio circostante è privo di antropizzazione. In sinistra continua la vegetazione del tratto a valle mentre in destra si sviluppa una formazione arbustiva riparia seguita da una bordura di arbusti autoctoni non ripari. È presente un ramo secondario del corso d'acqua, con un'isola fluviale arborata che contribuisce all'aumento dell'ampiezza della fascia riparia e permette l'espansione laterale in caso di fenomeni di piena. L'erosione delle rive è assente, la sezione integra e la diversificazione morfologica elevata.

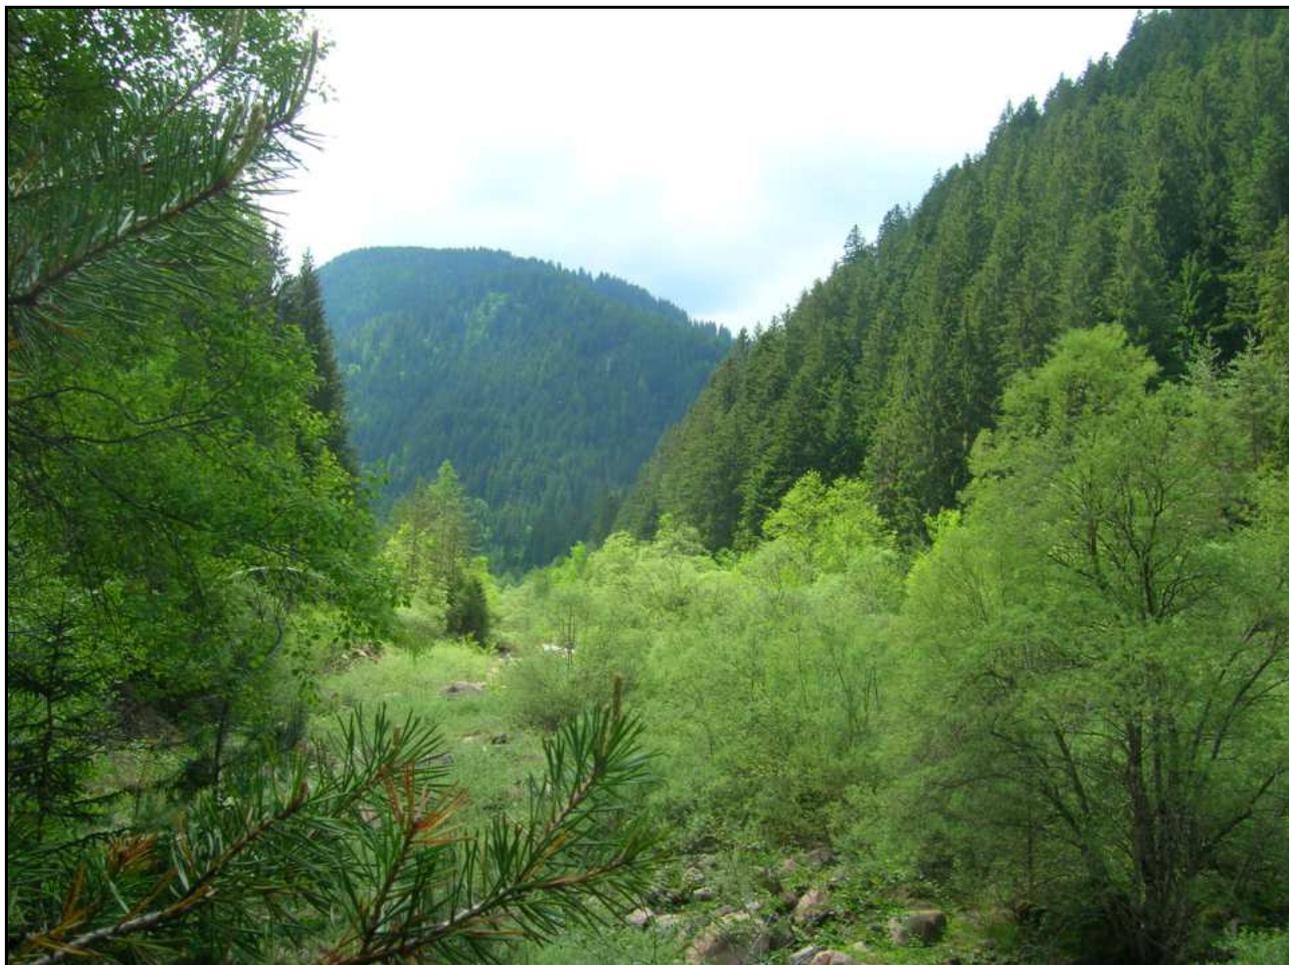
Fine alveo secondario – inizio nuovo alveo secondario; lungh: 323 m

Su entrambe le sponde si insedia una formazione arbustiva riparia in compresenza con la formazione arborea autoctona non riparia, interrotta in destra dalla strada forestale. La funzionalità del tratto raggiunge il livello di ottimo-buono sia in destra che in sinistra, grazie alle caratteristiche di elevata funzionalità. L'unico parametro che viene penalizzato è l'efficienza di esondazione, naturalmente nulla per l'acclività dei versanti.

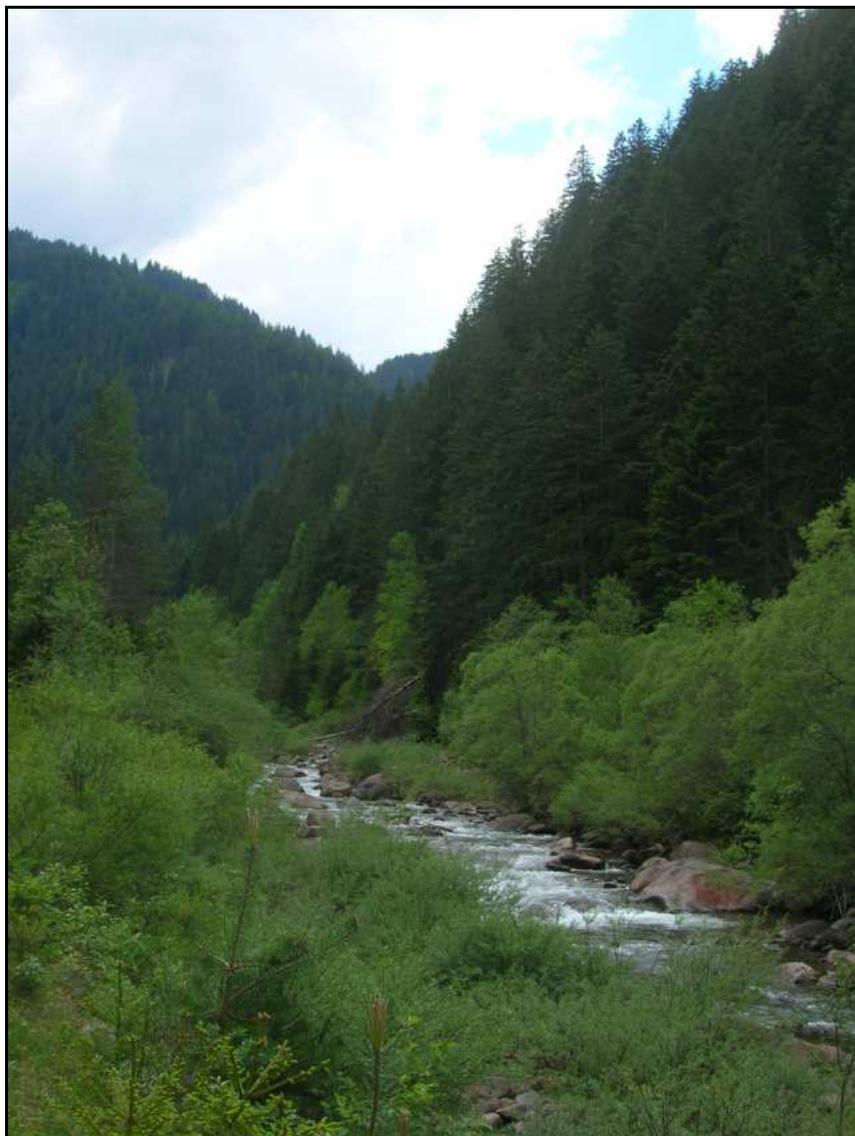
Gli arbusti ripari si riducono, in sinistra, ad una bordura; in destra invece, la formazione arbustiva riparia raggiunge un'ampiezza elevata, anche grazie alla presenza di un alveo secondario, colonizzato da salici. Tale alveo funge da cassa di espansione nei fenomeni di piena. L'abbondanza di zone rifugio, zone di produzione di cibo e ombreggiatura, crea le condizioni adatte per lo sviluppo di una fauna ittica adeguata. La presenza di raschi ben ossigenati, alternati a pozze, permette lo sviluppo di una comunità macrobentonica molto diversificata, adeguata alla tipologia fluviale.

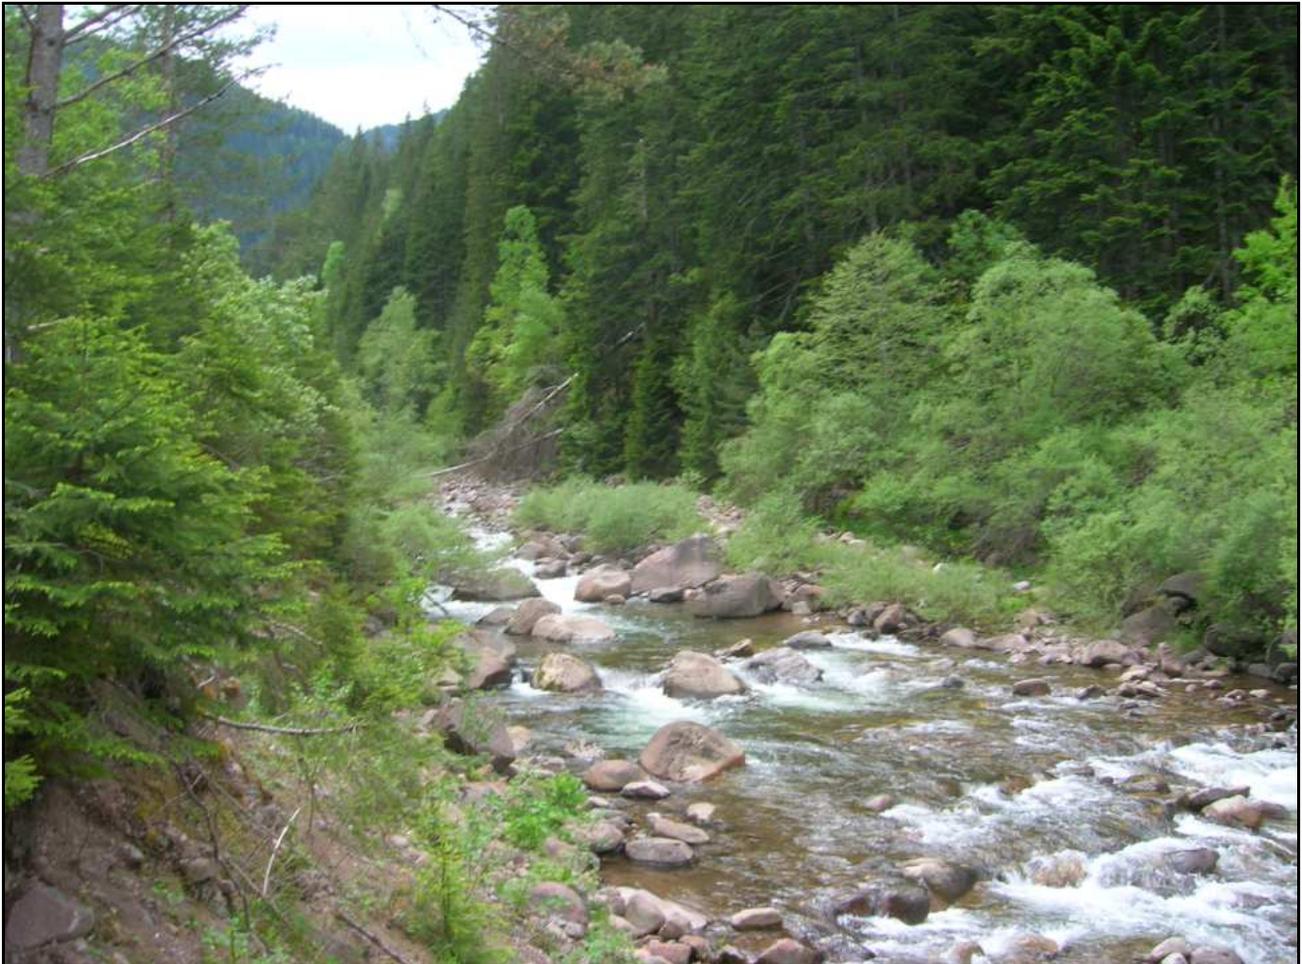
La caratteristica di questo tratto è la presenza di un argine in massi non cementati presente sulla riva destra; in questa sponda scorre una strada forestale che limita in ampiezza la formazione funzionali presente (bordura di arbusti ripari). L'intervento artificiale crea una sezione trasversale con discreta diversità morfologica. La capacità di espandersi lateralmente è impedita dall'argine.

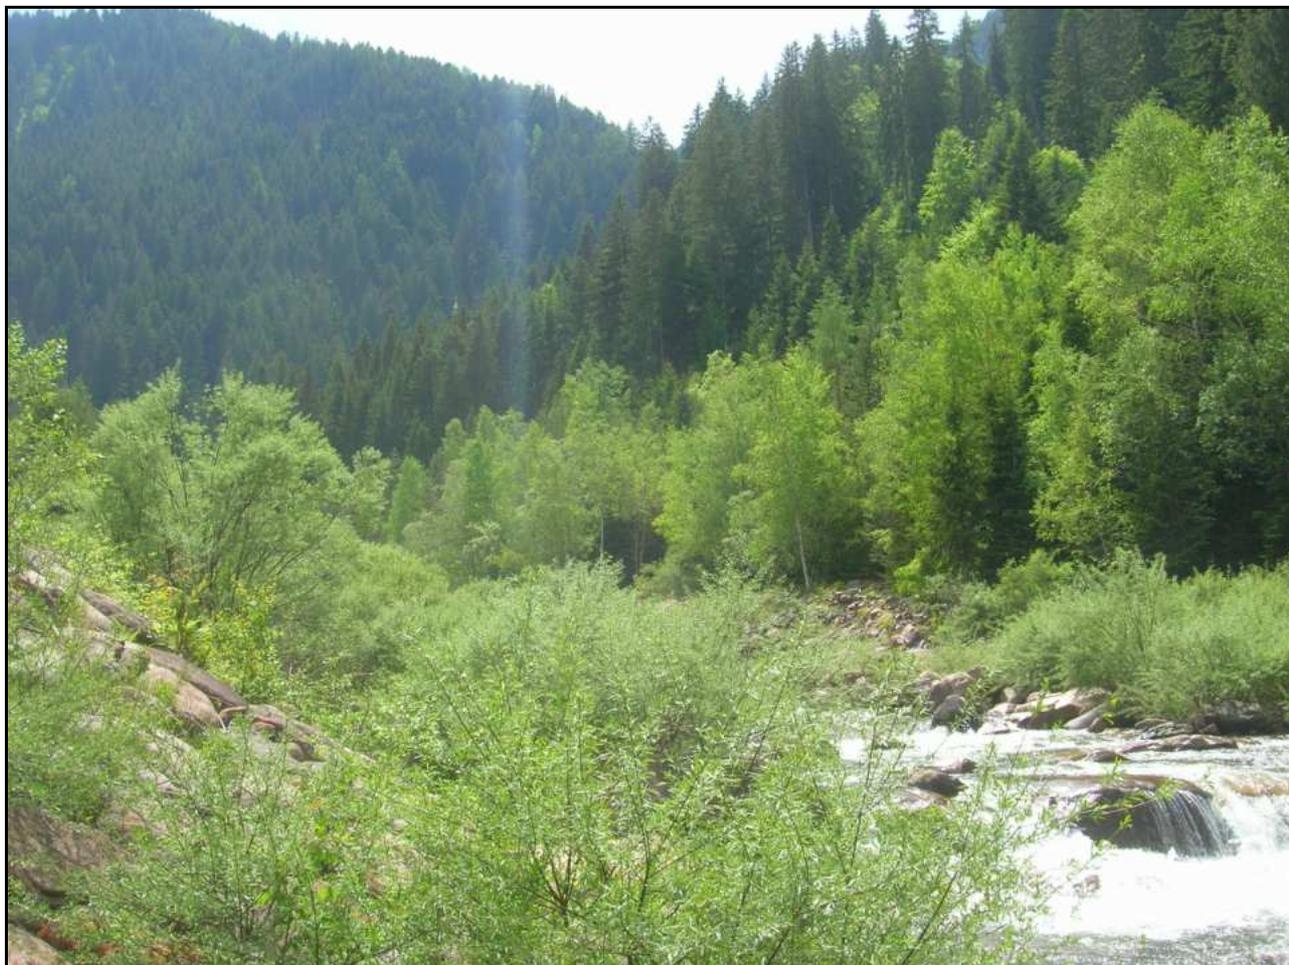
Su entrambe le sponde si insedia la formazione arbustiva riparia a *Salix sp.*, seguita in sinistra dalla formazione arborea autoctona non riparia. Nel tratto è presente una successione di briglie in massi con distanza maggiore di 3 volte l'ampiezza dell'alveo di morbida; questa ha la funzione di rallentare la velocità della corrente e, insieme all'opera longitudinale di difesa spondale in destra, evita l'erosione. Anche la sezione trasversale presenta una diversità morfologica che non raggiunge il massimo della funzionalità.

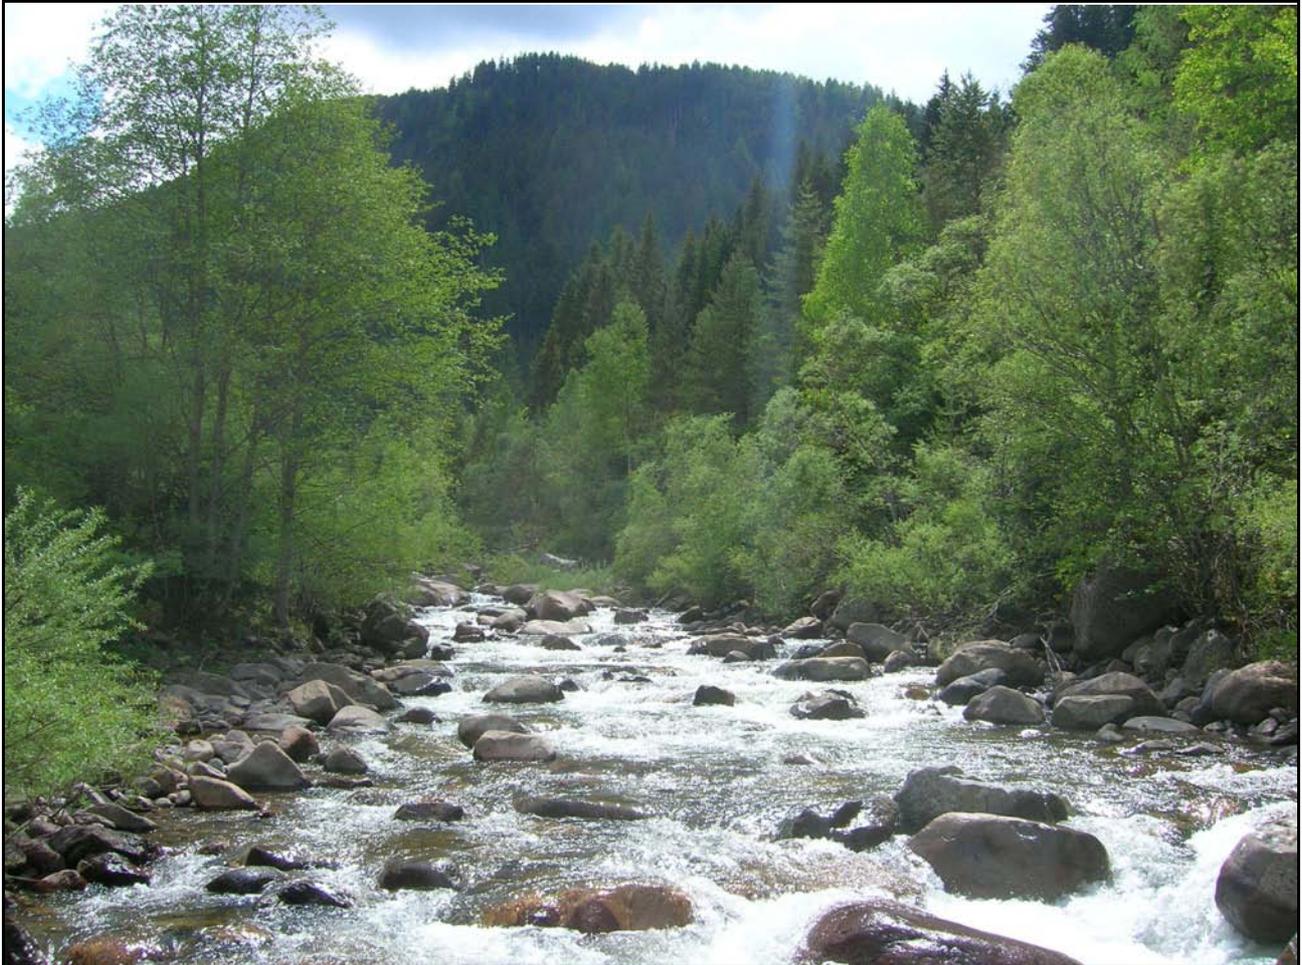
Fine muro in massi in destra – inizio serie di briglie; lungh: 441 m

Il tratto del Rio Cadino in esame (termina in corrispondenza dell'inizio di una serie di briglie) scorre in un territorio caratterizzato dalla presenza di boschi a prevalenza di conifere; su entrambe le sponde si sviluppa una formazione arbustiva riparia costituita da *Salix sp.*, in compresenza con la formazione arborea autoctona che si estende sui versanti; le formazioni funzionali presenti sono ampie e continue. Le variazioni stagionali di portata non sono influenzate dalla presenza di una piccola derivazione posta a monte. Il substrato presenta ciottoli e massi incassati, con strutture di ritenzione degli apporti trofici che permettono l'insediamento di una comunità macrobentonica ben diversificata; si segnala la presenza di Plecotteri *Nemouridae* e *Perlodes*, oltre a Efemerotteri *Heptageniidae* e *Baetis*. Il detrito è costituito da frammenti fibrosi e ben riconoscibili e non sono presenti alghe filamentose o periphyton. Non è presente erosione delle sponde; la sezione trasversale è integra e l'idoneità ittica è elevata, per l'abbondante presenza di zone rifugio, ombreggiatura e zone di produzione di cibo. L'idromorfologia è caratterizzata dalla presenza di elementi ben distinti ma posti a distanza irregolare.

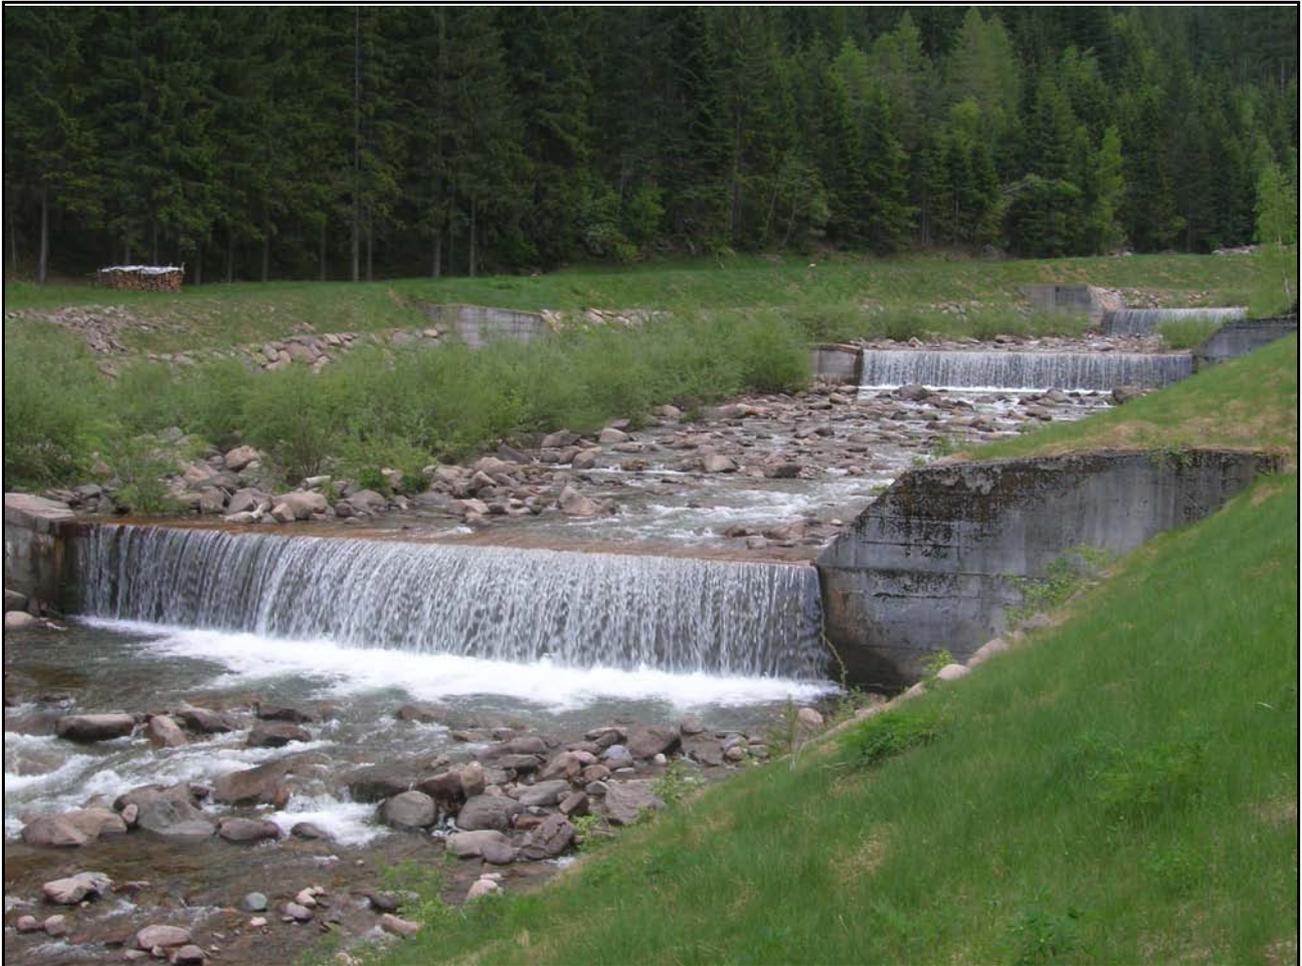
Il tratto CADI013 è caratterizzato dalla presenza di una successione di briglie ravvicinate (distanza tra le briglie minore di 3 volte l'alveo di morbida) con funzione antiersiva e dalla presenza di argini in massi non cementati su entrambe le sponde che determinano una sezione trasversale con scarsa diversità morfologica; anche l'idoneità ittica risulta poco sufficiente, perché le briglie non sono superabili dai pesci. Il substrato dell'alveo presenta limitata diversificazione e l'idromorfologia è compromessa, con presenza di un unico elemento idromorfologico. Sulla sponda destra si sviluppa una bordura di arbusti ripari (salici), interrotta dalla presenza di suolo nudo e limitata in ampiezza dalla presenza di argini; questi ultimi impediscono l'esonazione e fanno sì che al variare delle portate avvenga una variazioni di battente più che di ampiezza dell'alveo bagnato. Da segnalare la presenza di *Hydrurus foetidus*, alga filamentosa che non segnala alterazioni del carico organico nelle acque.

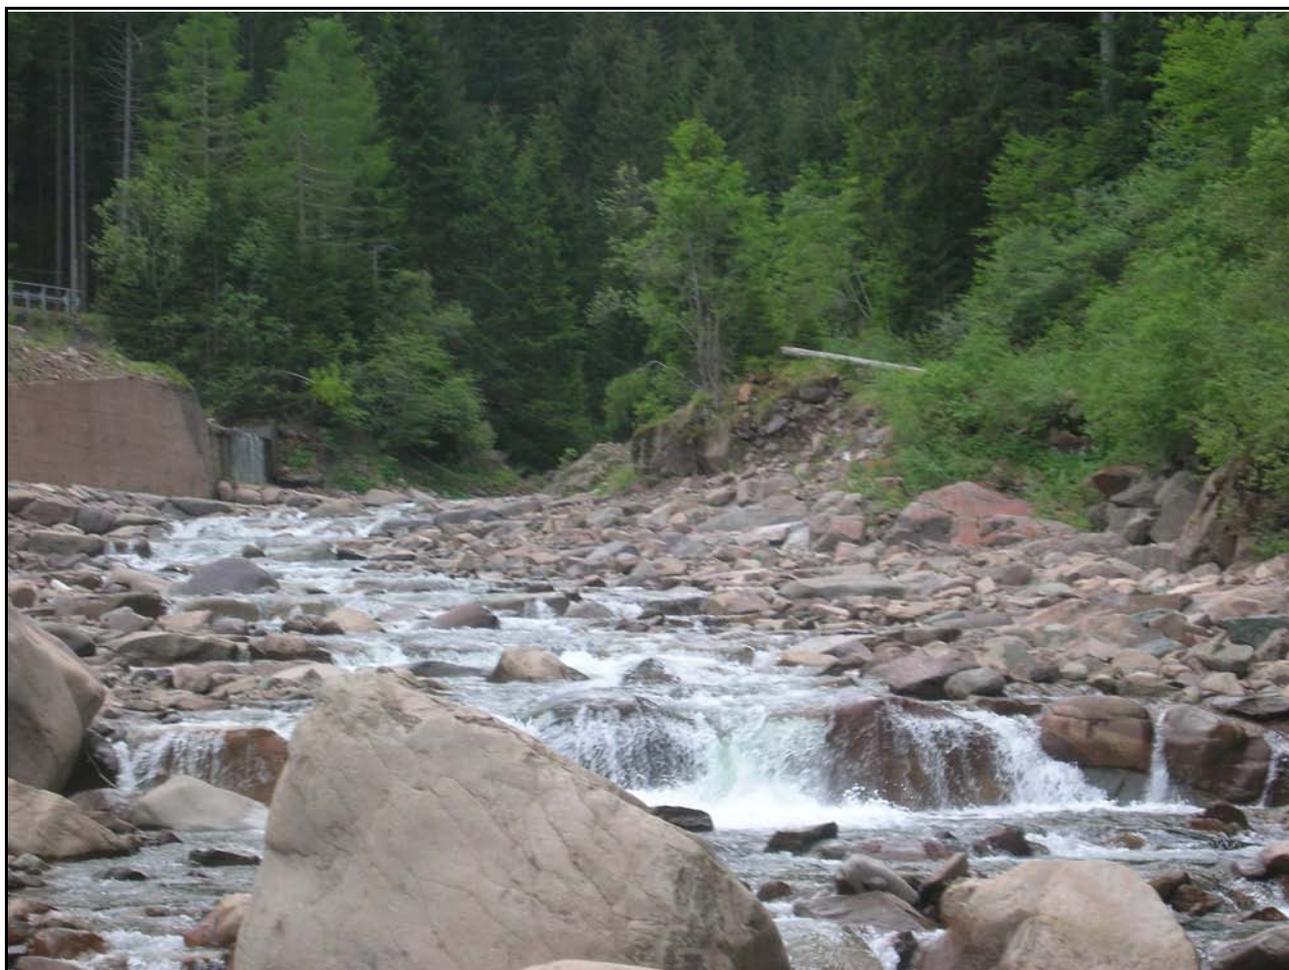
Fine briglie non superabili – fine argine in destra; lungh: 234 m

Questo tratto è caratterizzato dalla presenza di un argine in massi in sponda destra, con lo sviluppo di una bordura arborata costituita da abeti; sulla sponda sinistra è presente una bordura di specie riparie, seguite dalla formazione arborea autoctona di ampiezza maggiore di 30 m e senza interruzioni della continuità. È presente una serie di briglie in massi ravvicinate, che determinano una sezione trasversale con limitata diversità morfologica. Le briglie sono in questo caso superabili dalla fauna ittica. Il substrato è caratterizzato dalla presenza di massi incassati e ciottoli. Le componenti biologiche non presentano alterazioni.

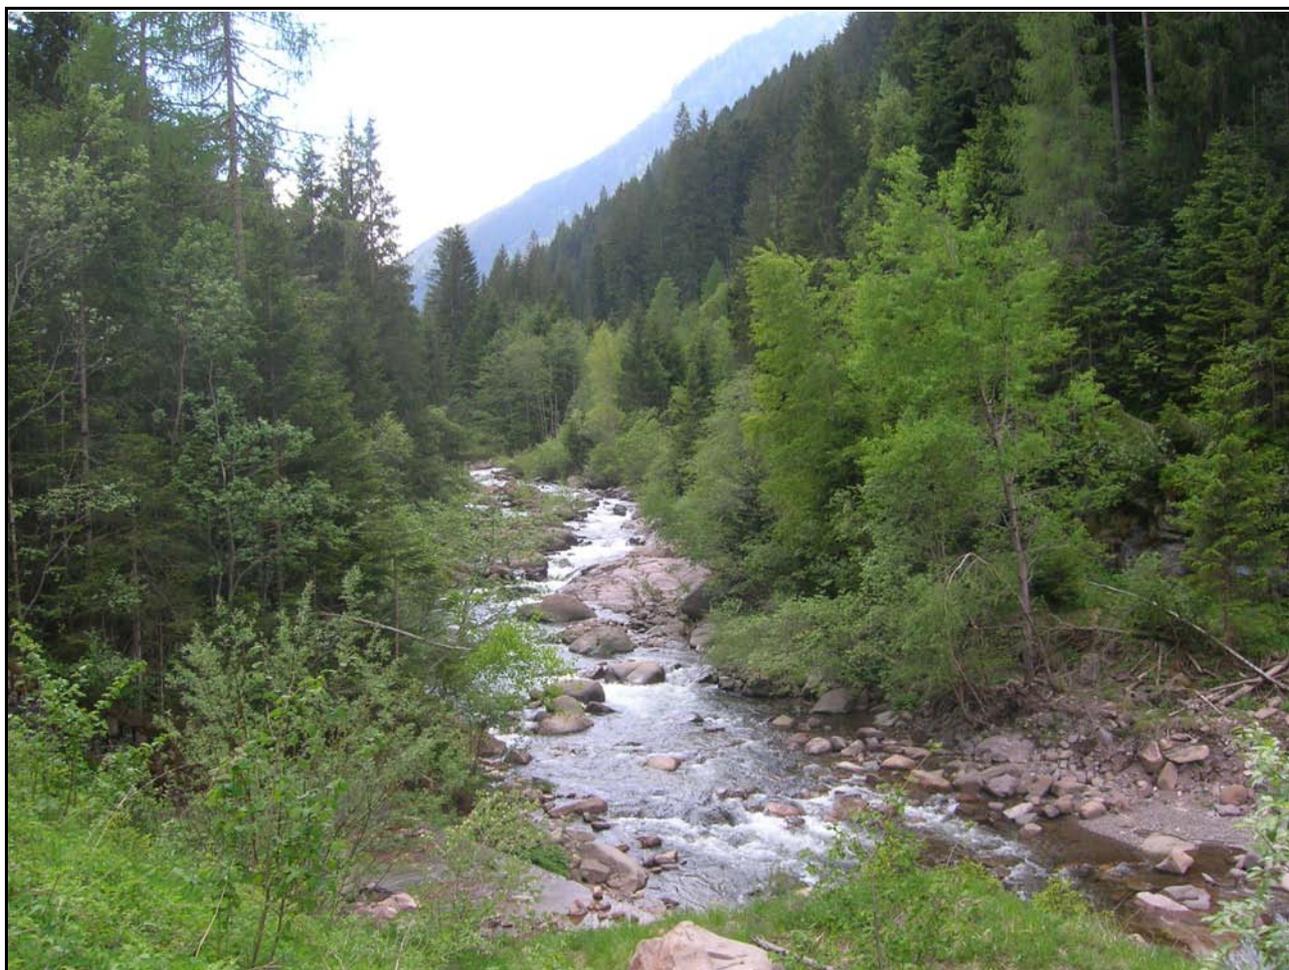
Nel territorio circostante vi è assenza di antropizzazione, con presenza di boschi a prevalenza di conifere. La vegetazione presente nella fascia perifluviale su entrambe le sponde è costituita da una formazione arbustiva riparia, in continuità con la formazione arborea autoctona sulla sponda sinistra; sulla riva destra vi è una bordura arborata di specie autoctone, limitata dalla presenza della strada. La sezione è integra e non ci sono segni di erosione delle sponde.

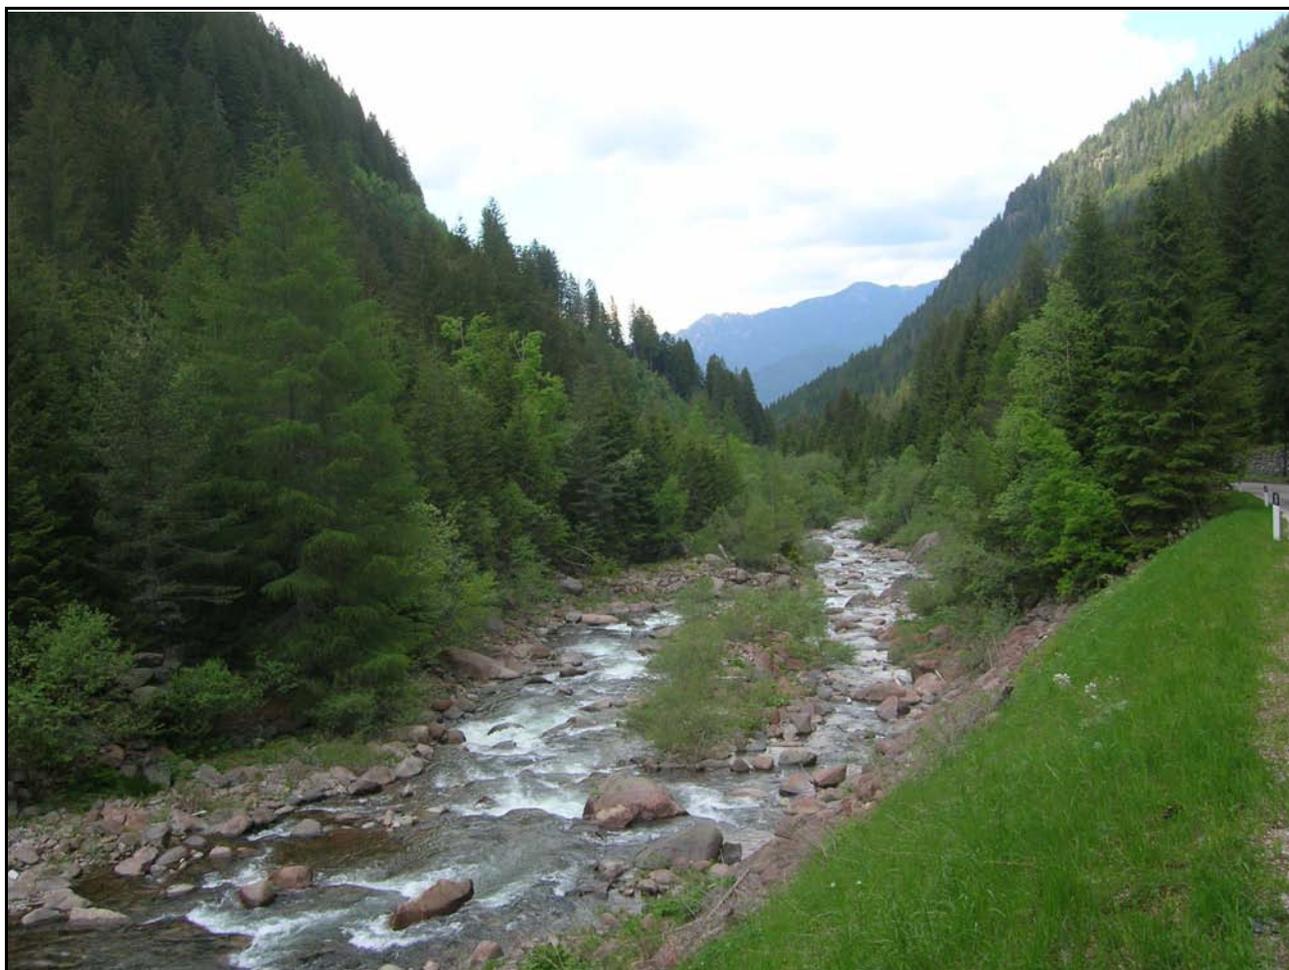
Fine formazioni riparie – argine in destra e sinistra; lungh: 472 m

In questo tratto la strada presente in destra si avvicina al corso d'acqua, permettendo l'insediamento di una stretta e discontinua bordura di arbusti ripari; sulla sponda sinistra la bordura riparia è in compresenza con la formazione autoctona non riparia che si estende sul versante. Le condizioni biologiche, come peraltro nei tratti precedenti, si mantengono buone

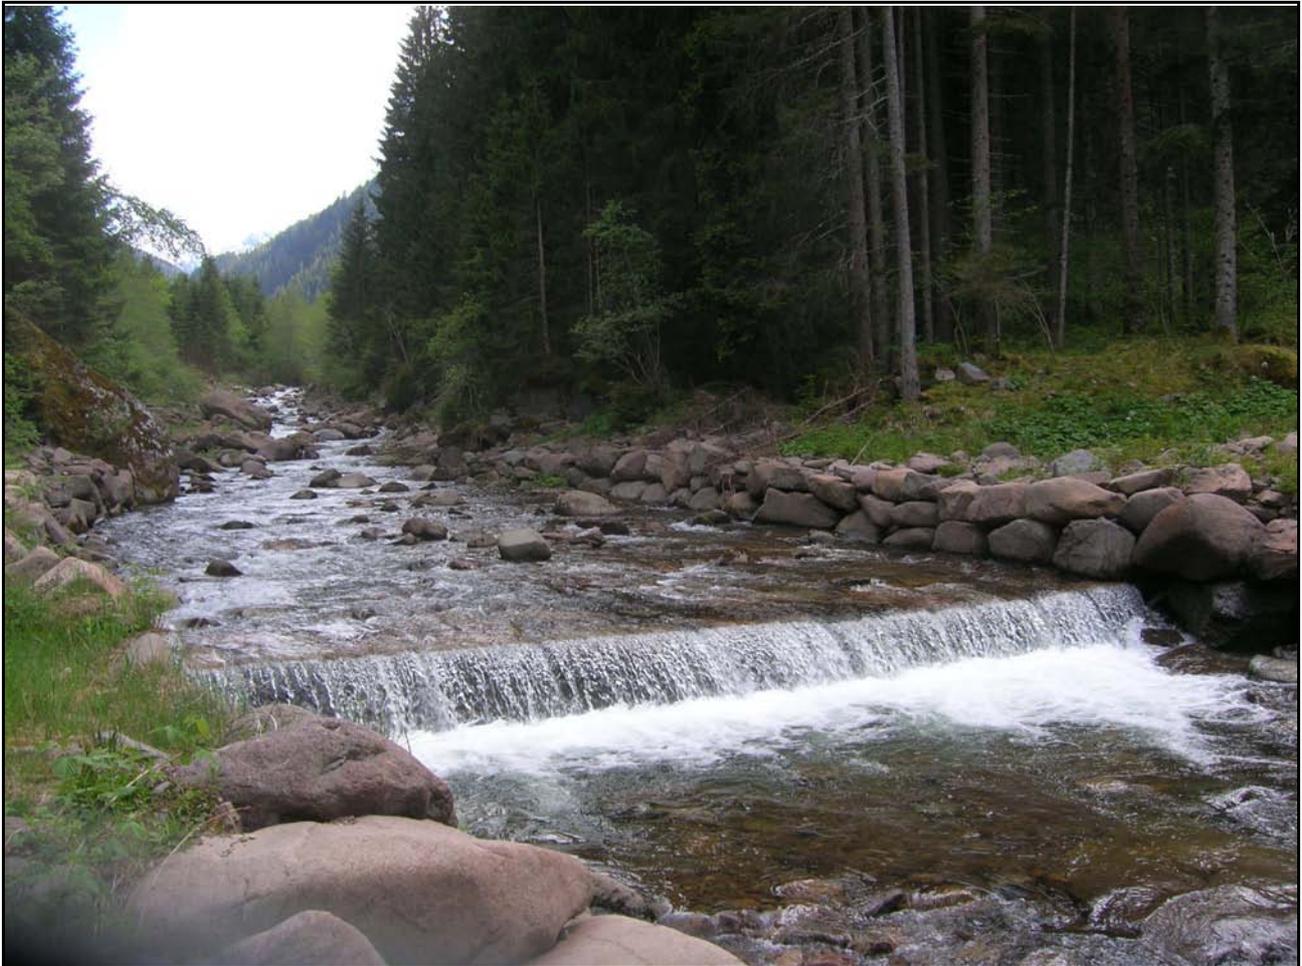
Questo breve tratto si caratterizza per la presenza di argini a secco su entrambe le sponde; la vegetazione della fascia perifluviale in sinistra è costituita dalla formazione autoctona non riparia con un'ampia interruzione dovuta ad una frana. Sulla sponda destra si estende la formazione erbacea non igrofila. Le opere longitudinali di difesa spondale impediscono l'erosione determinano una sezione trasversale artificializzata. La presenza di una briglia non superabile per i pesci comporta un'adeguatezza ittica discreta. In questo tratto predomina un solo elemento idromorfologico.
