# Rio Cadino

**Tabella 1: Punteggio, livello, giudizio IFF reale e relativo**

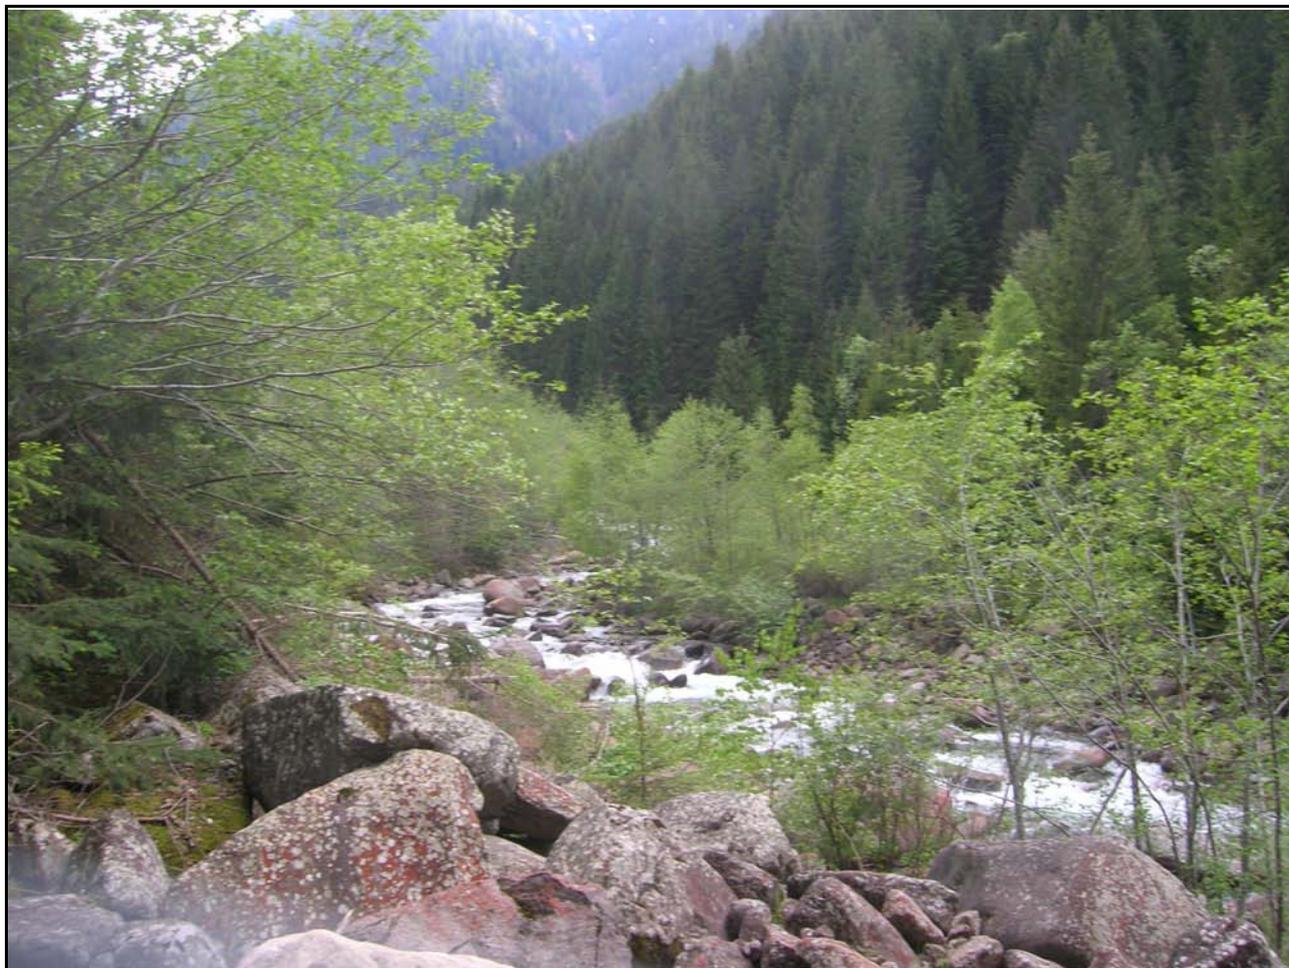
Su entrambe le sponde si sviluppa una bordura di arbusti ripari; in sinistra questa è in continuità con la formazione arborea autoctona, mentre in destra vi è solo una bordura arborata, limitata in ampiezza dalla strada. Il substrato dell'alveo è diversificato e sono presenti adeguate strutture di ritenzione degli apporti trofici; la presenza di abbondanti zone rifugio e zone di produzione di cibo, insieme all'elevata ombreggiatura, determinano un'elevata idoneità ittica.

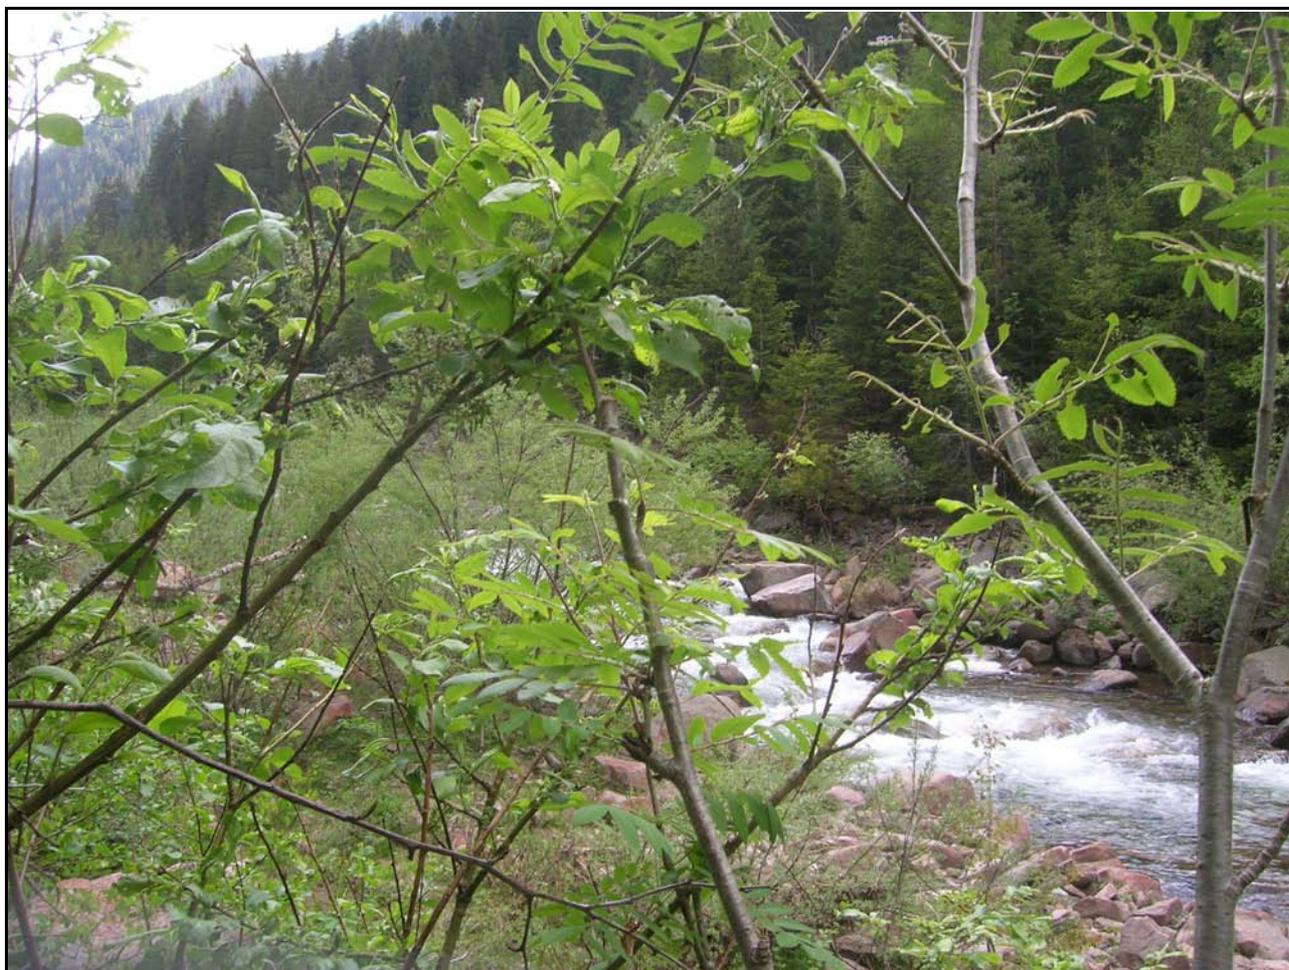
Strada più lontana – albergo Cadino; lungh: 415 m

La strada in sponda destra si allontana, permettendo lo sviluppo di una formazione arborea autoctona non riparia, dietro alla bordura di arbusti ripari; l'ampiezza su entrambe le sponde è maggiore di 30 metri e non ci sono interruzioni. L'acclività dei versanti non permette al corso d'acqua di esondare.

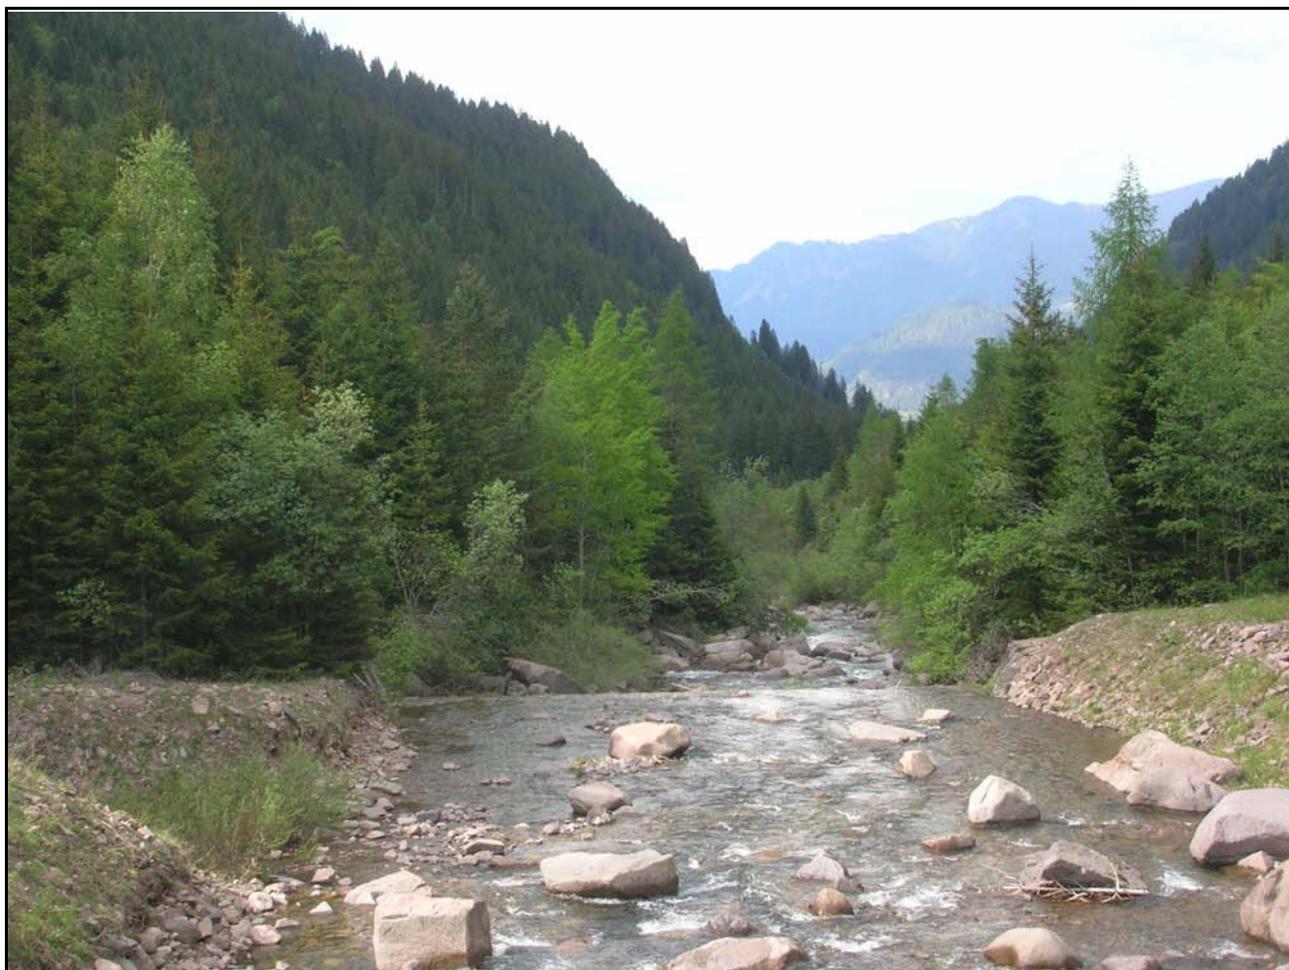
Albergo Cadino – inizio briglie; lungh: 281 m

Su entrambe le sponde si sviluppa una bordura di arbusti ripari; in sinistra questa è in continuità con la formazione arborea autoctona, mentre in destra vi è solo una bordura arborata, limitata in ampiezza dalla strada. Il substrato dell'alveo è diversificato e sono presenti adeguate strutture di ritenzione degli apporti trofici; la presenza di abbondanti zone rifugio e zone di produzione di cibo, insieme all'elevata ombreggiatura, determinano un'elevata idoneità ittica. Gli elementi idromorfologici sono distinti (raschi/pozze) ma presenti a distanza irregolare.

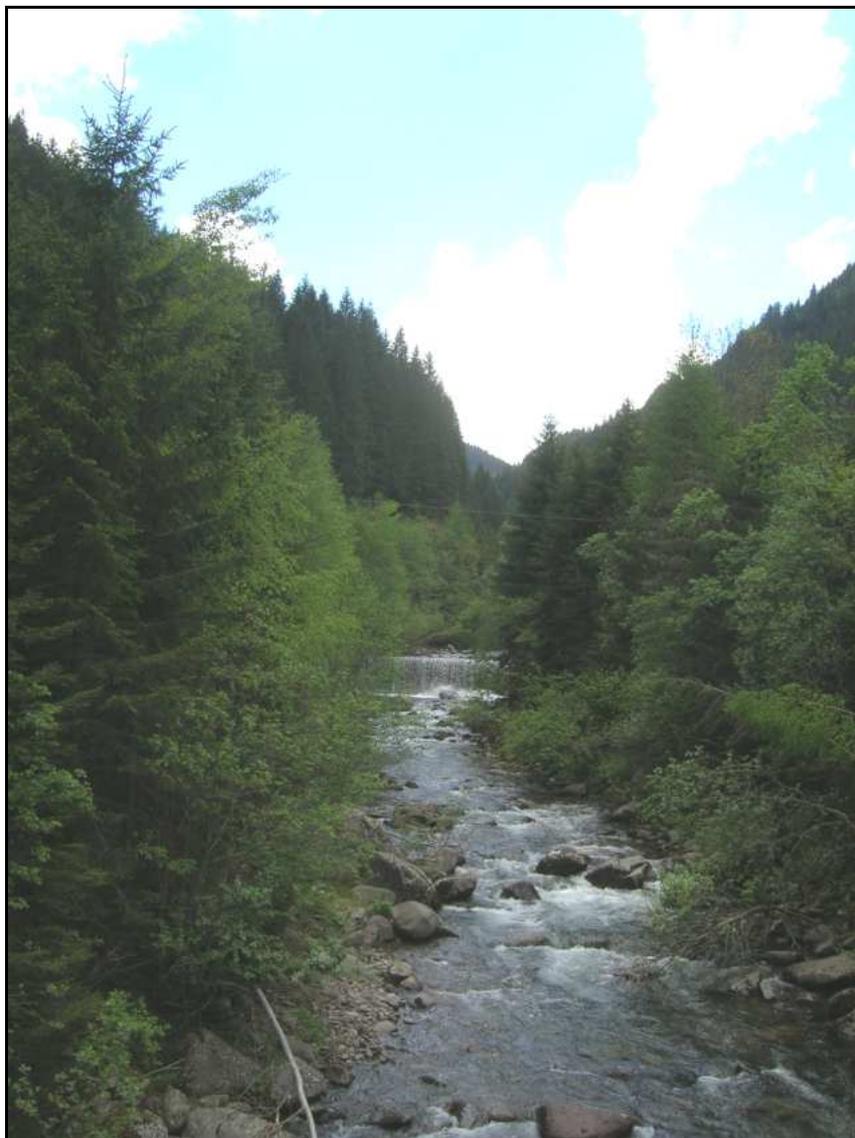
Sulla sponda destra la vegetazione della fascia perifluviale è caratterizzata dalla presenza di una formazione arbustiva riparia costituita da salici, frassini, pioppi, in compresenza con la formazione arborea autoctona; sulla sponda sinistra la presenza della strada e della casa forestale riduce l'ampiezza della fascia perifluviale che risulta costituita da una bordura di arbusti ripari e da una bordura di arbusti autoctoni. La presenza di una successione di briglie non ravvicinate (con rapporto distanza briglie/larghezza alveo di morbida maggiore di 3:1) comporta la diminuzione di diversità morfologica della sezione trasversale; inoltre le briglie non sono superabili dalla fauna ittica, poiché sono maggiori di 1 m e sono assenti le scale di rimonta per i pesci.

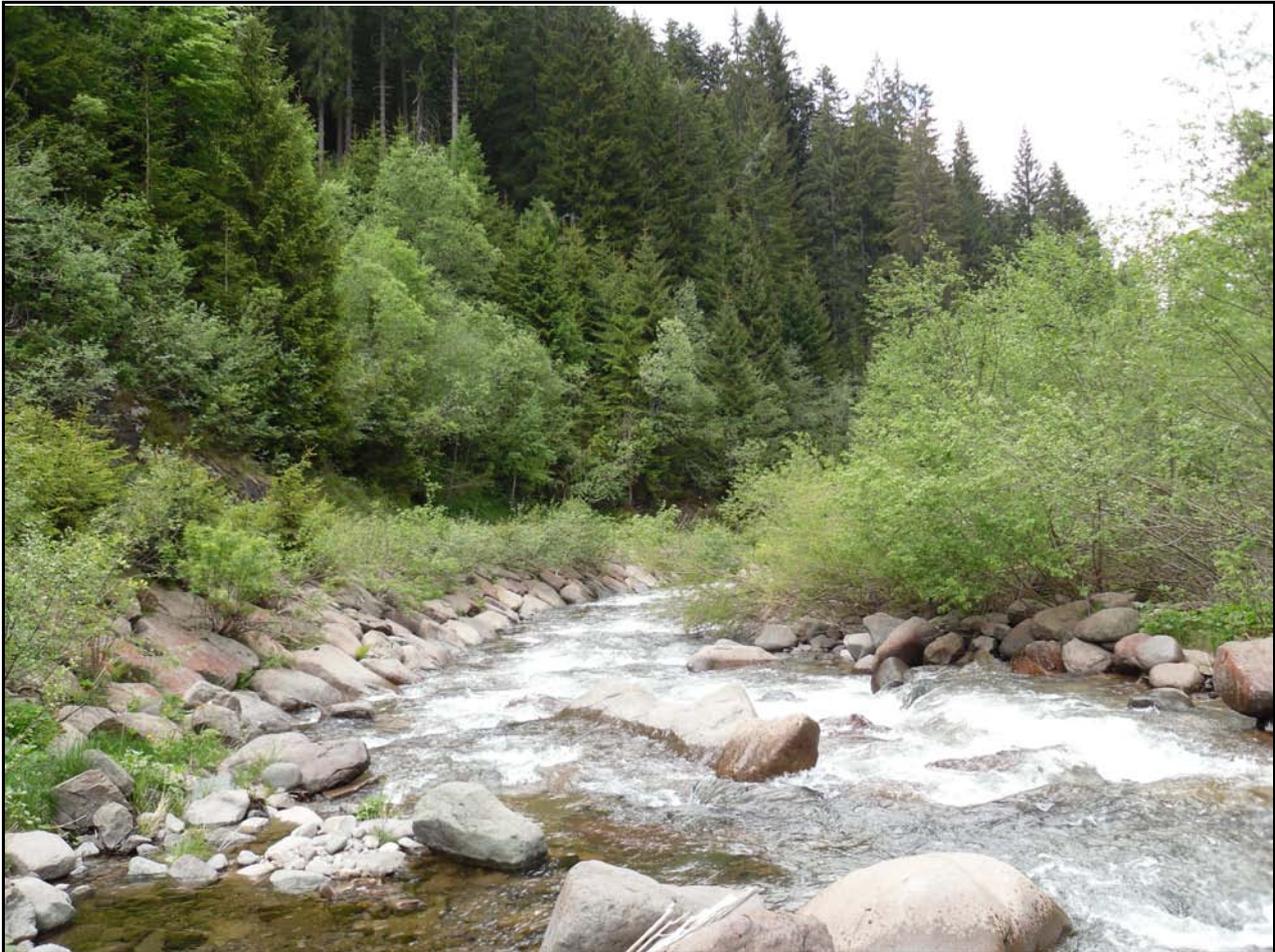
Casa forestale PAT – fine muro in sinistra; lungh: 219 m

Sulla sponda destra del tratto CADI022 continuano le due formazioni del tratto precedente, mentre in sinistra la bordura di arbusti ripari è accompagnata dalla formazione arbustiva autoctona non riparia; le formazioni funzionali presenti in sponda sinistra sono limitate in ampiezza dalla strada forestale. Anche in questo tratto sono presenti tre briglie non superabili dalla fauna ittica che comportano inoltre l'abbassamento del punteggio per quanto riguarda l'erosione e la sezione trasversale. Non si rileva nessun segnale di alterazione di carico organico in base alla componente vegetale in alveo bagnato; il detrito vegetale risulta fibroso e la comunità macrobentonica è ben strutturata e diversificata.

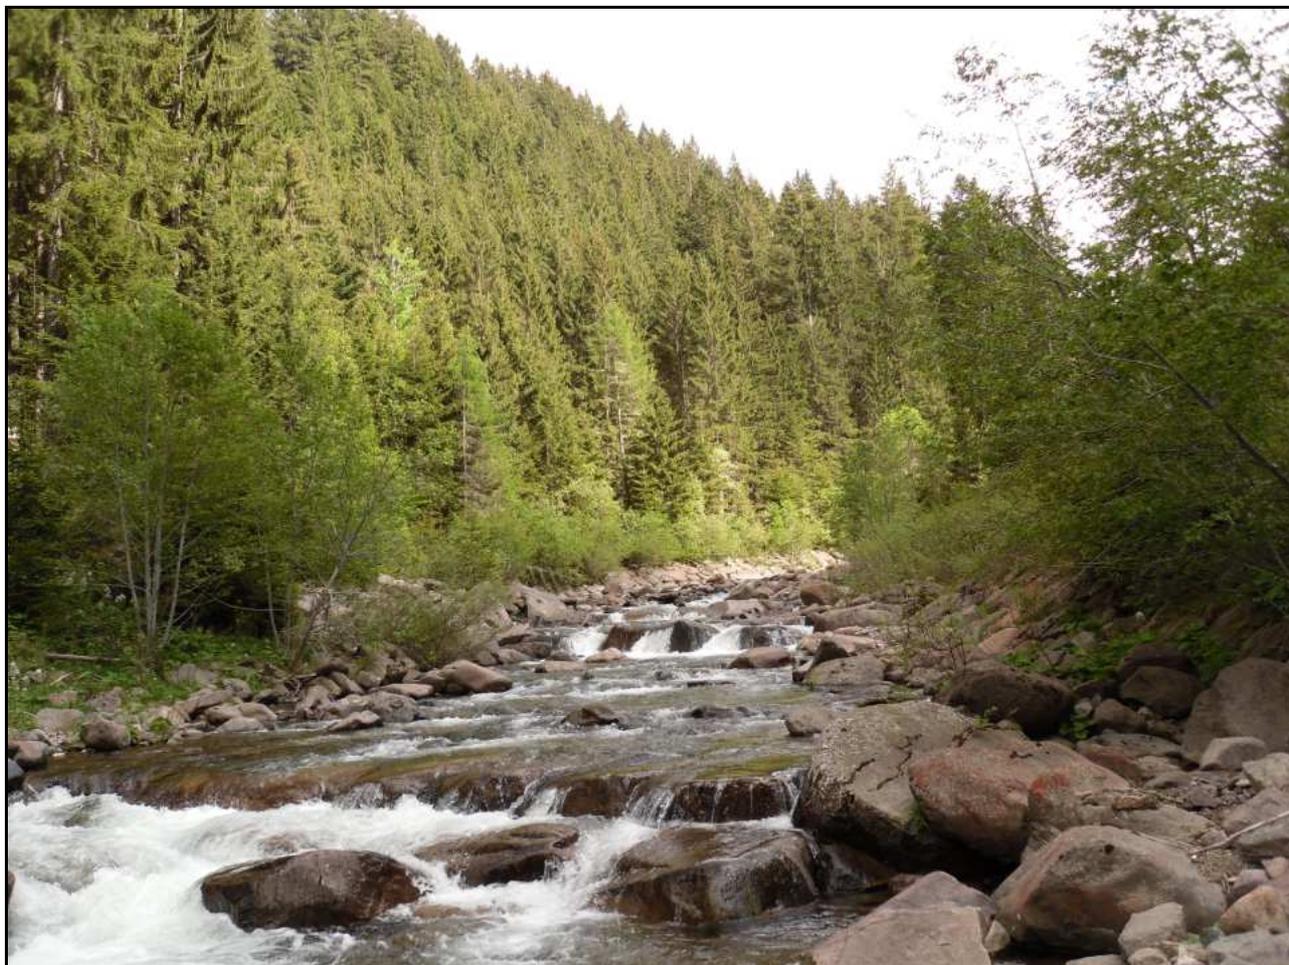
Il territorio circostante è privo di antropizzazione. La vegetazione in sponda destra è costituita da una bordura di arbusti ripari in continuità con una bordura di abeti, non sono presenti interruzioni e l'ampiezza è compresa tra i 2 e i 5 m, tale limitazione è prodotta dalla Strada Provinciale n. 31 che costeggia il torrente. In sinistra la vegetazione rilevata è costituita solo da una bordura di arbusti di abeti, vegetazione funzionalità nulla. In destra è presente una scogliera in massi non cementati ed in alveo è stata costruita una serie di briglie (distanza briglie/larghezza alveo di morbida > 3:1; altezza > 1 m) che influenza negativamente il processo di erosione nonché la diversità della sezione trasversale. Il comparto biologico continua a non mostrare segni di erosione.

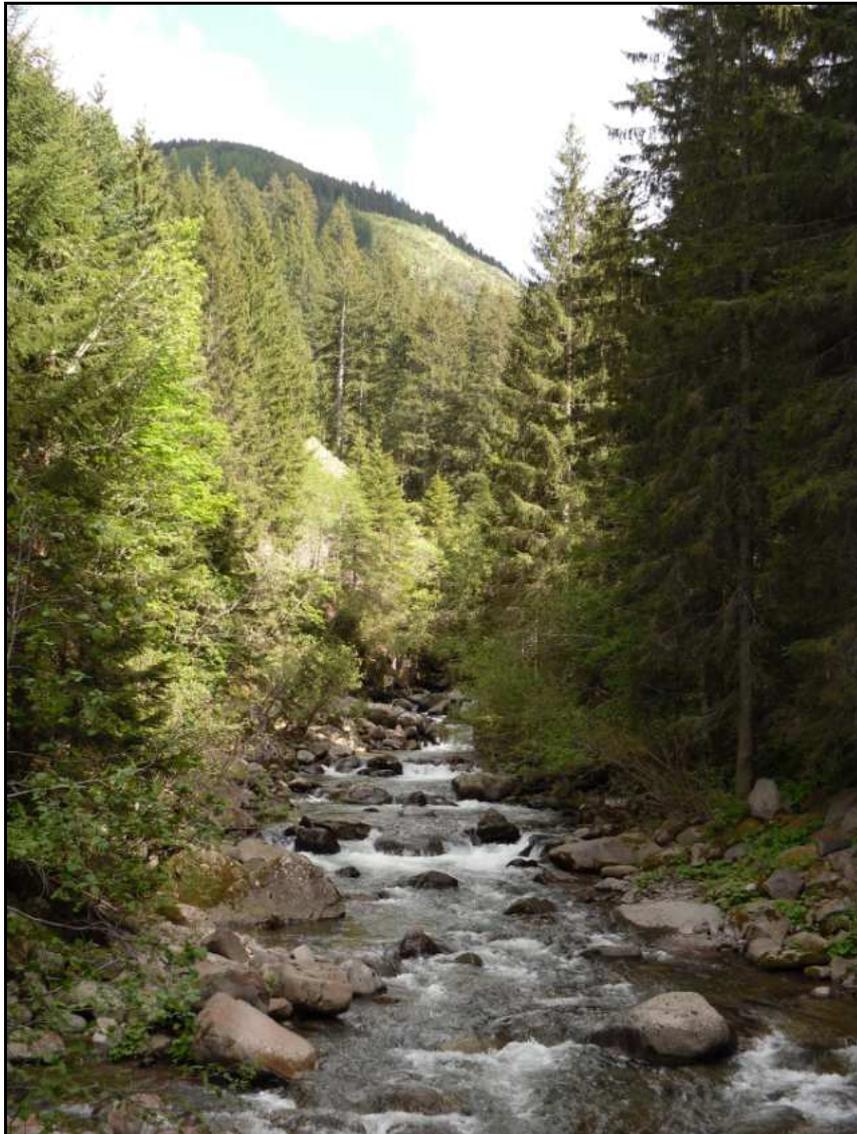
Lo stato del territorio circostante è privo di antropizzazione, questo è dominato da un bosco di abeti rossi che va a costituire la vegetazione perifluviale delle due sponde, continua e con ampiezza di 5-10 m, tale limitazione è prodotta in destra dalla Strada Provinciale n. 31 ed in sinistra dalla strada forestale. La naturale acclività dei versanti non permette al corso d'acqua di esondare. Il substrato è ben diversificato, con massi, tronchi e zone di sedimentazione, presentando buone caratteristiche di ritenzione degli apporti trofici. L'erosione è assente e la sezione trasversale è integra; l'idoneità ittica è elevata e l'andamento idromorfologico è di tipo step&pool. Il periphyton è sottile e non sono presenti macrofite tolleranti. Il detrito è ben riconoscibile e fibroso. Il campionamento della comunità macrobentonica ha evidenziato una comunità ben strutturata e diversificata, adeguata alla tipologia fluviale.

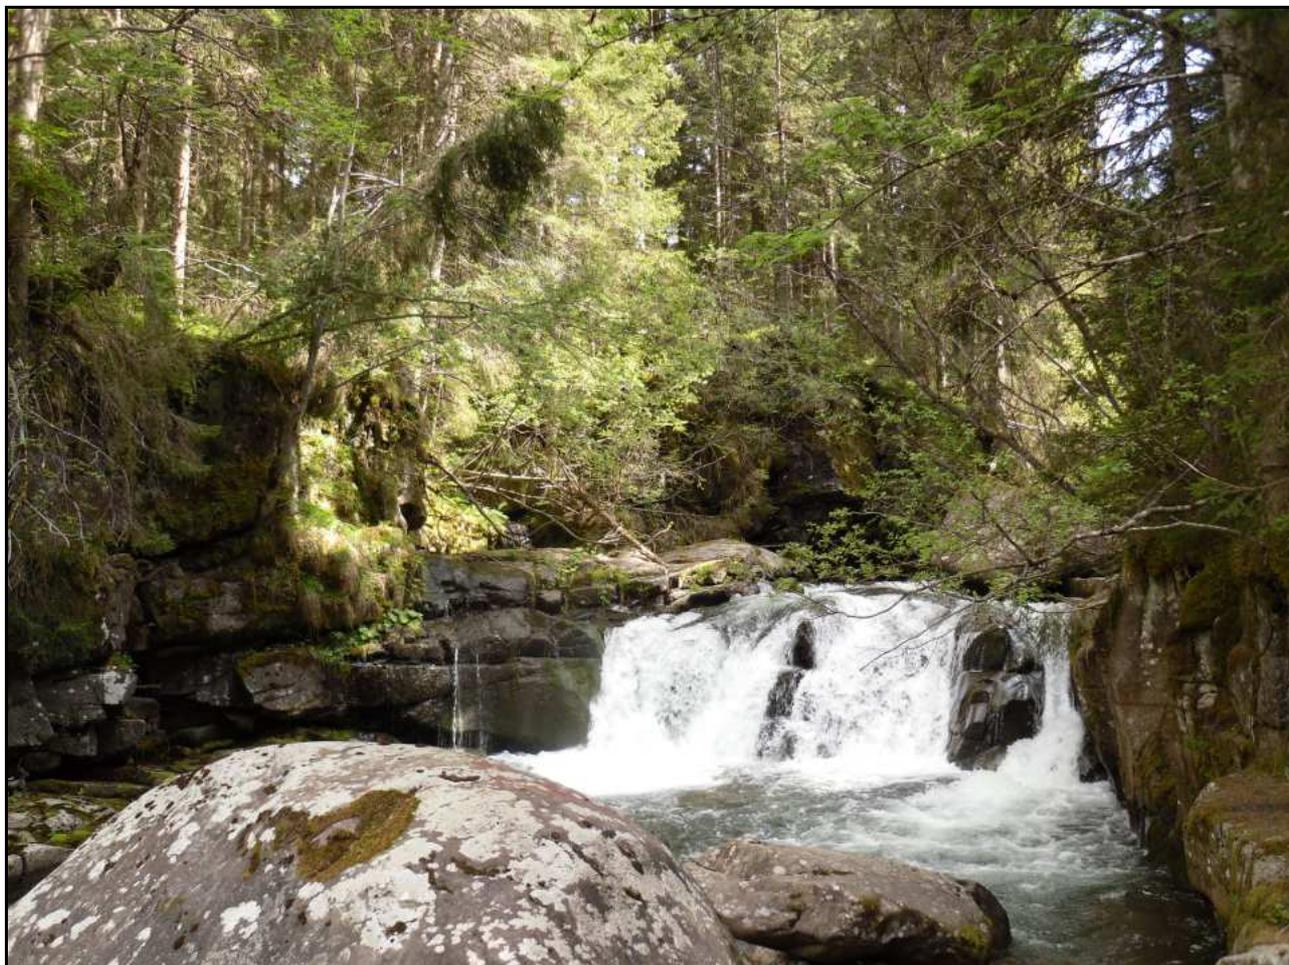
Fine deposito in destra – fine vegetazione in sinistra; lungh: 136 m

Mentre la fascia perifluviale destra, costituita da una formazione di autoctona non riparia, ha sempre un'ampiezza che viene limitata dalla Strada Provinciale n. 31, in sinistra la strada forestale non rappresenta più un elemento di interruzione e pertanto la bordura di arbusti ripari è in continuità con la formazione autoctona non riparia. Il fondo a tratti è uniforme e roccioso, quindi la capacità di ritenzione degli apporti trofici è leggermente più bassa rispetto quanto osservato per il tratto precedente. Come mostrato in fotografia, nel tratto è presente un salto di altezza maggiore di 1 m, ostacolo non superabile dall'ittiofauna.

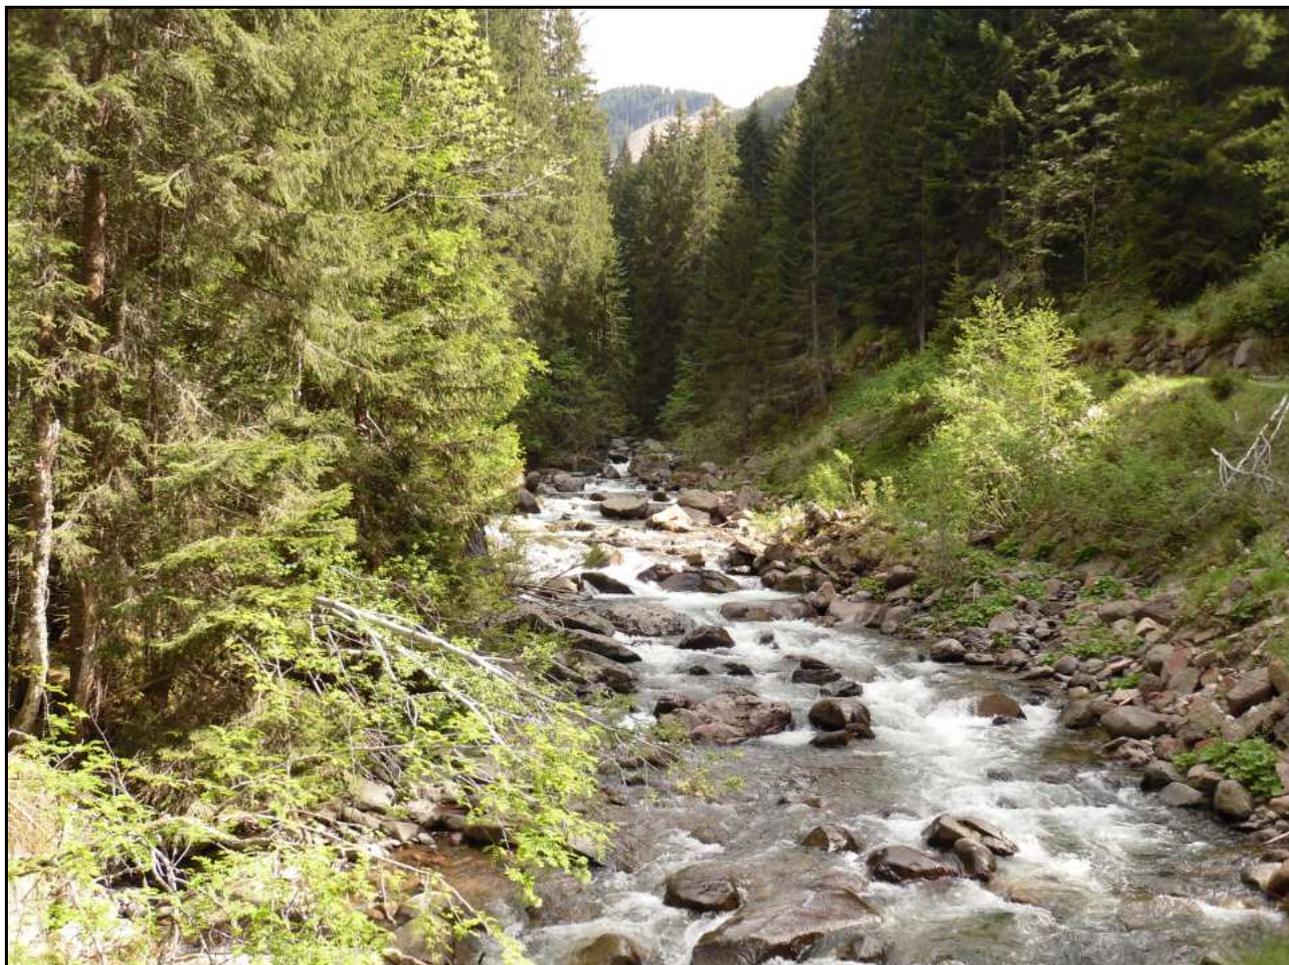
Fine vegetazione in sinistra – strada lontana in destra; lungh: 188 m

In destra prosegue la formazione autoctona ad abeti rossi individuata anche per i tratti precedenti (ampiezza 5-10, continua); in sinistra invece è stata rilevata solo una copertura di erbacee non igrofile (tipologia di vegetazione non funzionale). Il substrato è ben diversificato, con massi, tronchi e zone di sedimentazione, presentando buone caratteristiche di ritenzione degli apporti trofici. L'erosione è assente e la sezione trasversale è integra; l'idoneità ittica è buona e gli elementi idromorfologici sono distinti ma a distanza irregolare. Il comparto biologico non mostra segni di alterazione.

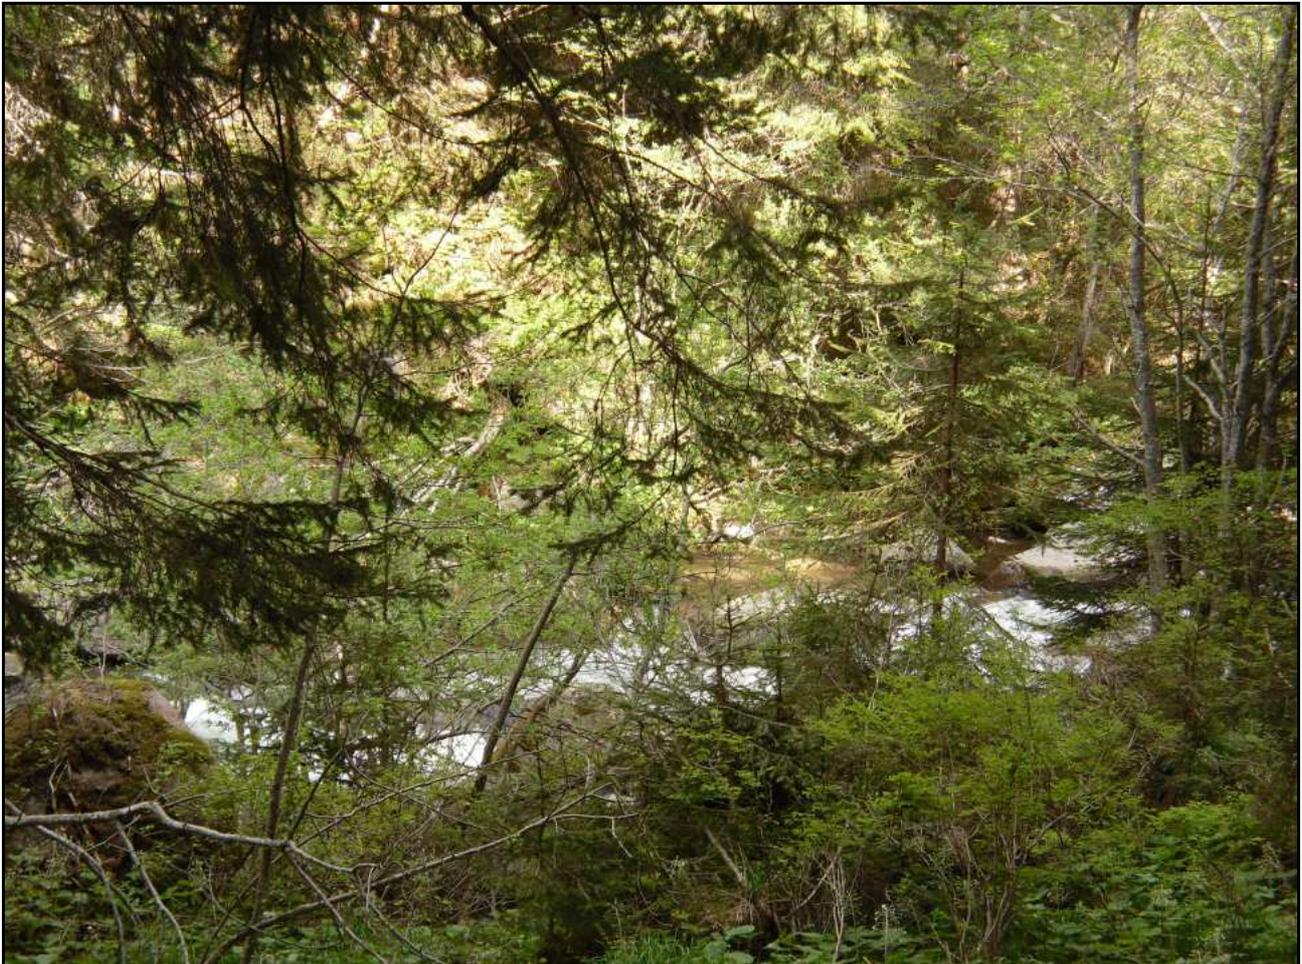
Il territorio circostante è privo di antropizzazione, dominato dal bosco di abeti rossi. La vegetazione perifluviale delle due sponde è composta da una bordura di specie riparie in continuità con la formazione arborea autoctona non riparia. L'ampiezza cumulativa delle due tipologie di vegetazione è maggiore di 30 m e non sono presenti interruzioni. La naturale acclività dei versanti non permette al corso d'acqua di esondare. Il substrato dell'alveo è composto da substrati diversificati, con massi e tronchi, che fungono da ottime strutture di ritenzione degli apporti trofici. L'erosione è assente e la sezione trasversale è integra. Le buone caratteristiche morfologiche (substrato diversificato, presenza di abbondanti zone rifugio e di produzione di cibo e abbondante ombreggiatura) rendono elevata l'idoneità ittica. L'idromorfologia è step&pool, tipico andamento dei torrenti montani. Il comparto biologico continua a non mostrare segni di alterazione.

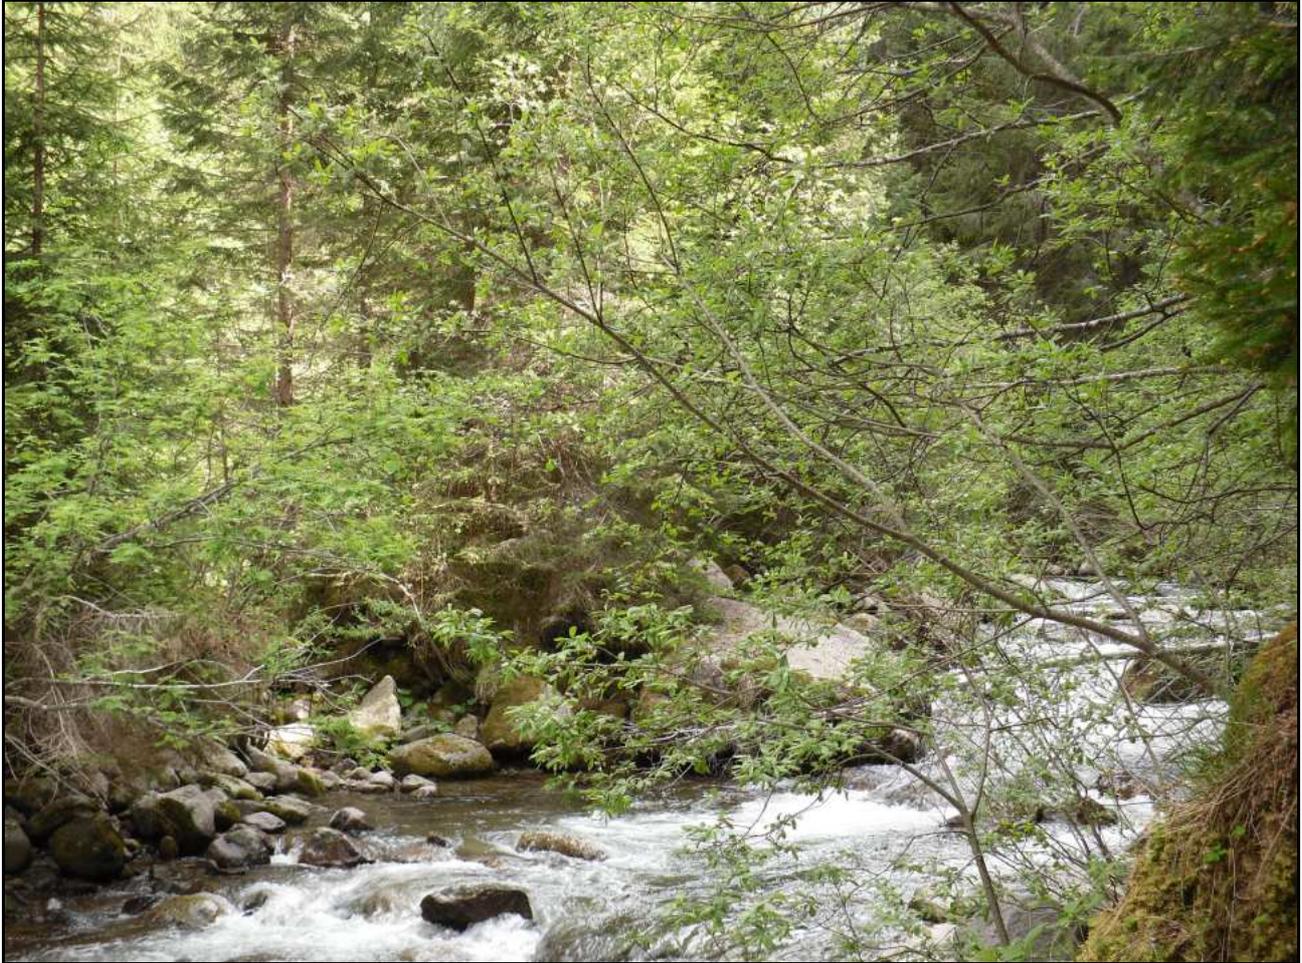
Il territorio circostante in sponda sinistra è privo di antropizzazione mentre in destra sono presenti praterie antropiche. La vegetazione perfluviale delle due sponde è composta da due formazioni distinte e contigue, la arbustiva riparia (in prossimità del torrente) e la formazione arborea autoctona non riparia. L'ampiezza cumulativa delle due tipologie di vegetazione è maggiore di 30 metri e non sono presenti interruzioni. Gli altri parametri non differiscono dal tratto precedente.

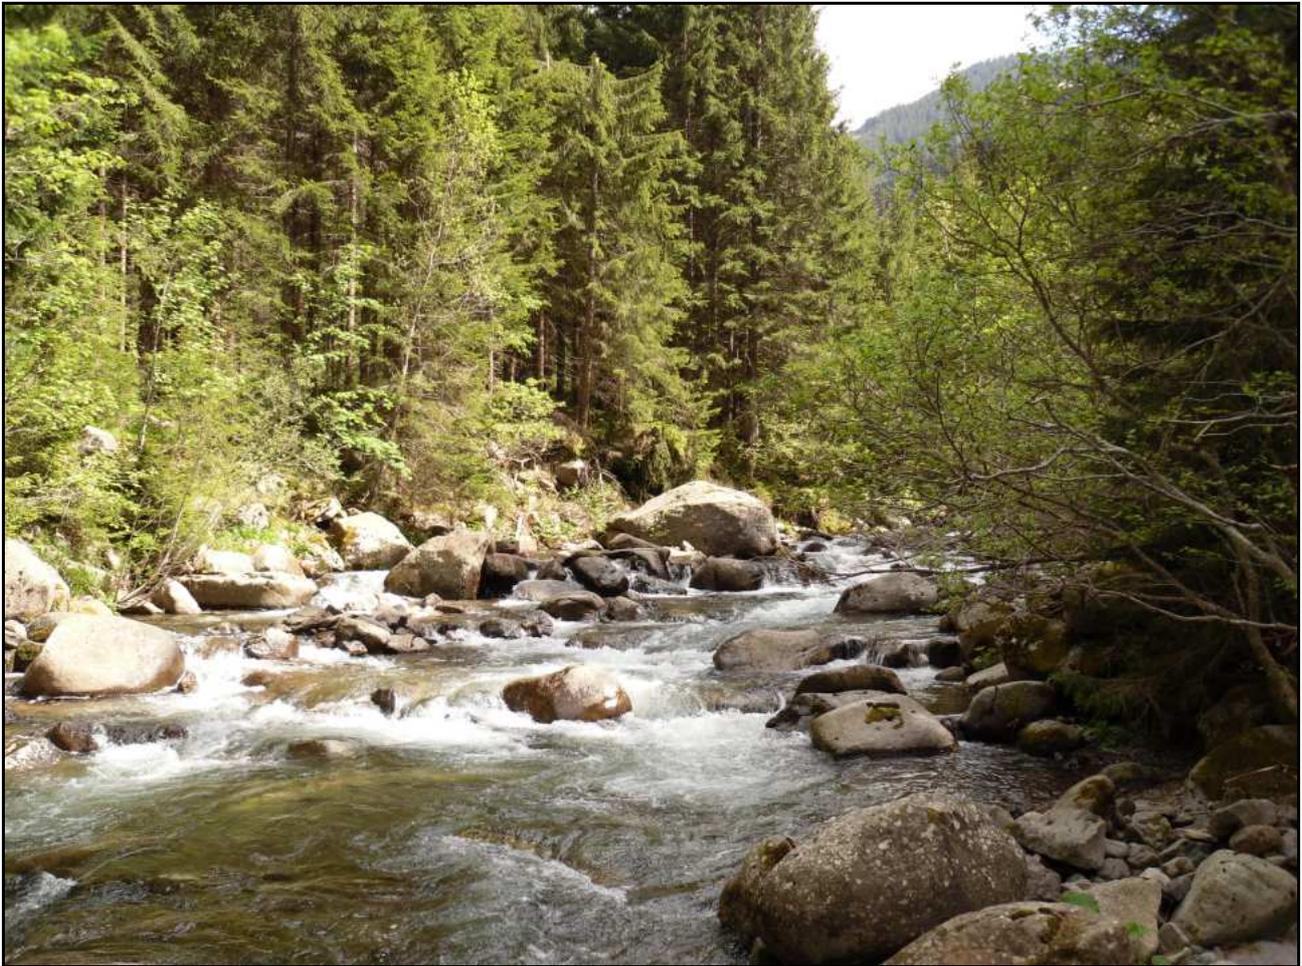
La vegetazione della fascia perfluviale destra è composta da una bordura di specie riparie in continuità con la formazione arborea autoctona non riparia (ampiezza > 30 m; continua). La vegetazione perfluviale sinistra è costituita invece da due formazioni distinte e contigue, la arbustiva riparia (in prossimità del torrente) e la formazione arborea autoctona non riparia (ampiezza > 30 m; continua). Non si osservano ulteriori cambiamenti rispetto quanto osservato e descritto anche per il precedente tratto.

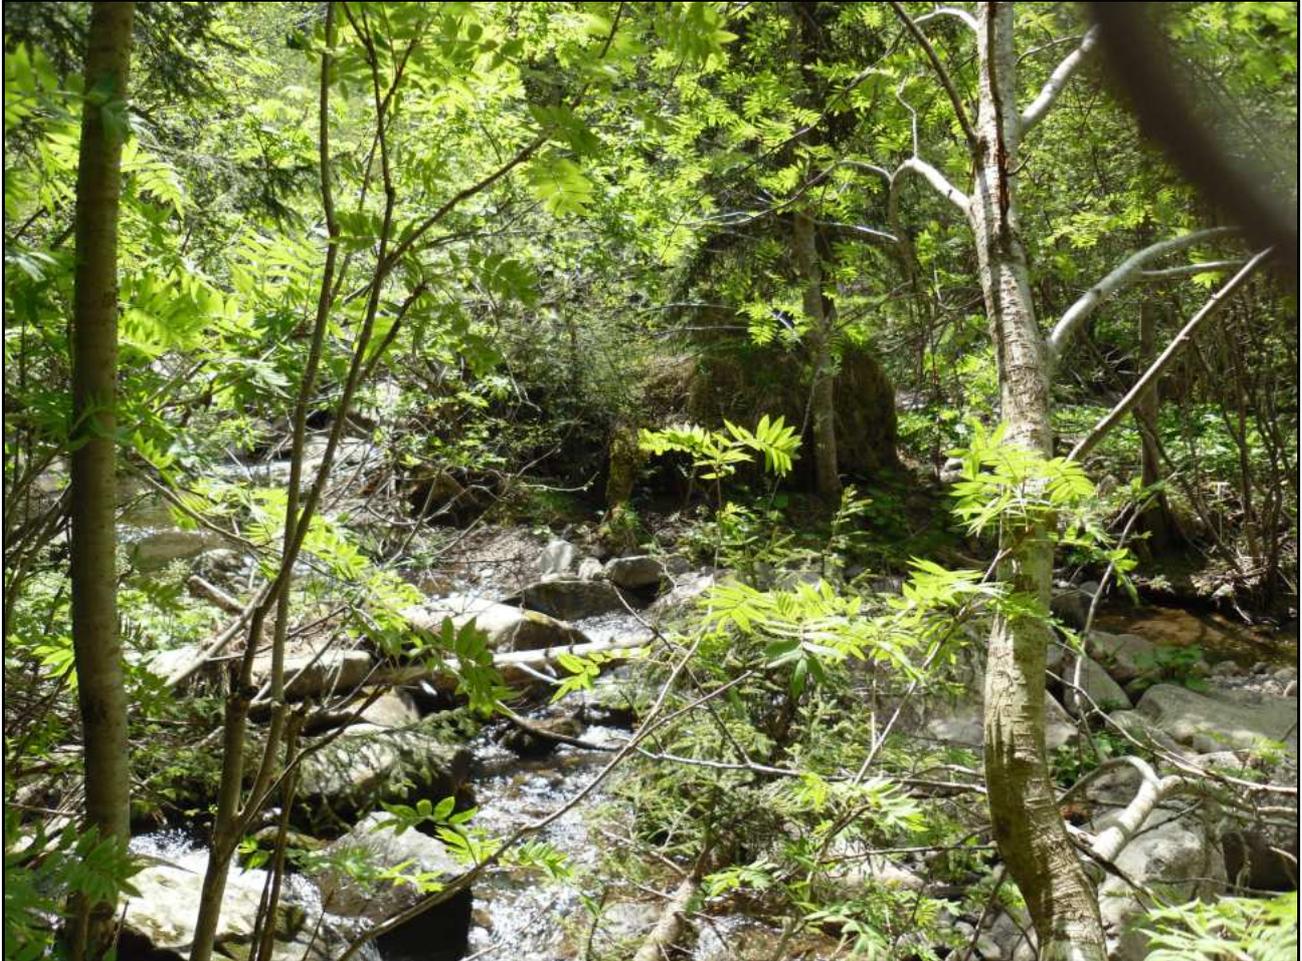
Il territorio circostante è privo di antropizzazione, dominato dal bosco di abeti rossi. La vegetazione perifluviale delle due sponde è composta da una bordura di specie riparie in continuità con la formazione arborea autoctona non riparia. L'ampiezza cumulativa delle due tipologie di vegetazione è maggiore di 30 m (la strada forestale in sinistra non rappresenta un elemento di interruzione) e non sono presenti interruzioni. Il substrato dell'alveo è composto da substrati diversificati, con massi e tronchi, che fungono da ottime strutture di ritenzione degli apporti trofici. L'erosione è assente e la sezione trasversale è integra. Le buone caratteristiche morfologiche (substrato diversificato, presenza di abbondanti zone rifugio e di produzione di cibo e abbondante ombreggiatura) rendono elevata l'idoneità ittica. L'idromorfologia è step&pool, tipico andamento dei torrenti montani. Il comparto biologico continua a non mostrare segni di alterazione.

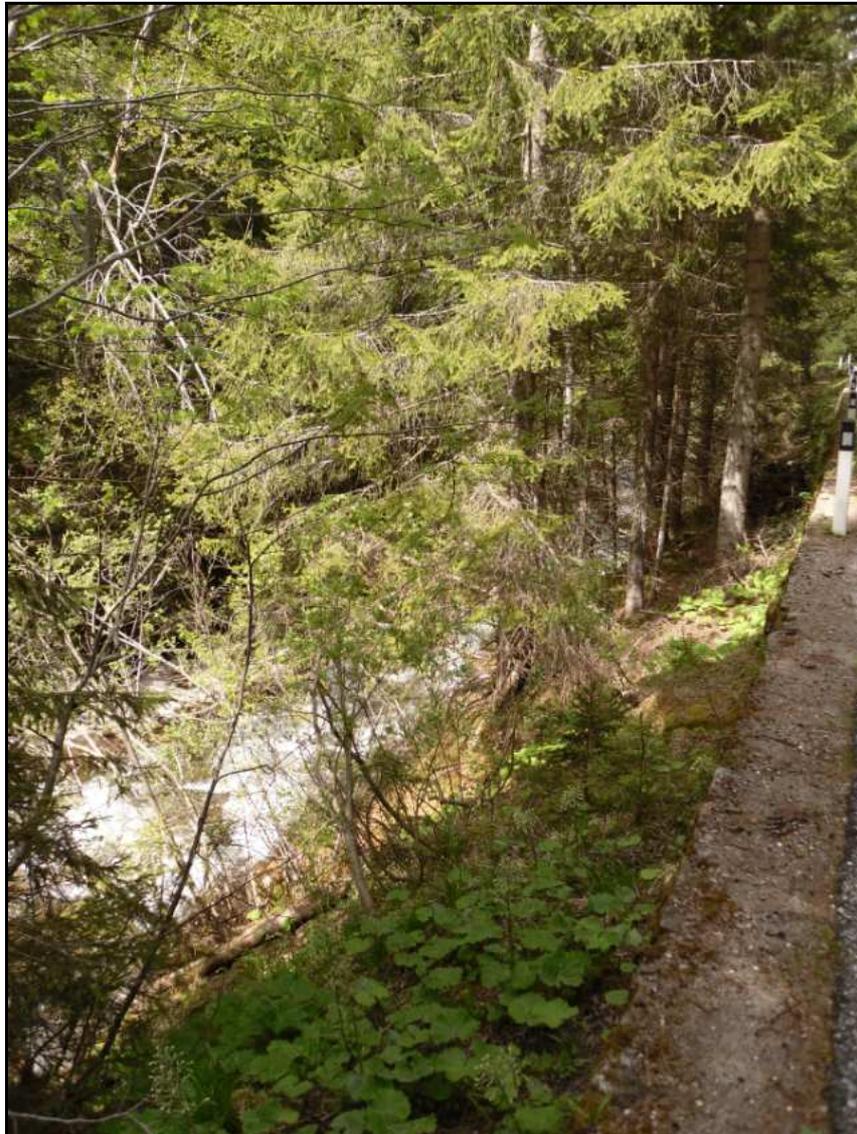
Inizio strada vicina in sinistra – inizio parete rocciosa in sinistra; lungh: 420 m

La vegetazione individuata per ambo le fasce perifluviali è costituita da due bordure, una di arbusti ripari in continuità con una di arbusti autoctoni; non sono presenti interruzioni e l'ampiezza è compresa tra i 5 e i 10 m, tale limitazione è prodotta in destra dalla Strada Provinciale n. 31 ed in sinistra dalla strada forestale. La riva destra ha subito dei consolidamenti puntiformi a sostegno della SP 31. L'idoneità ittica è buona, ciò legato anche alla presenza di un salto naturale non superabile dalla fauna ittica (altezza > 1m). L'andamento idromorfologico è step&pool, tipico andamento dei torrenti montani. Il periphyton è sottile e non sono presenti macrofite tolleranti. Il detrito è ben riconoscibile e fibroso. Il campionamento della comunità macrobentonica ha evidenziato una comunità ben strutturata e diversificata, adeguata alla tipologia fluviale.

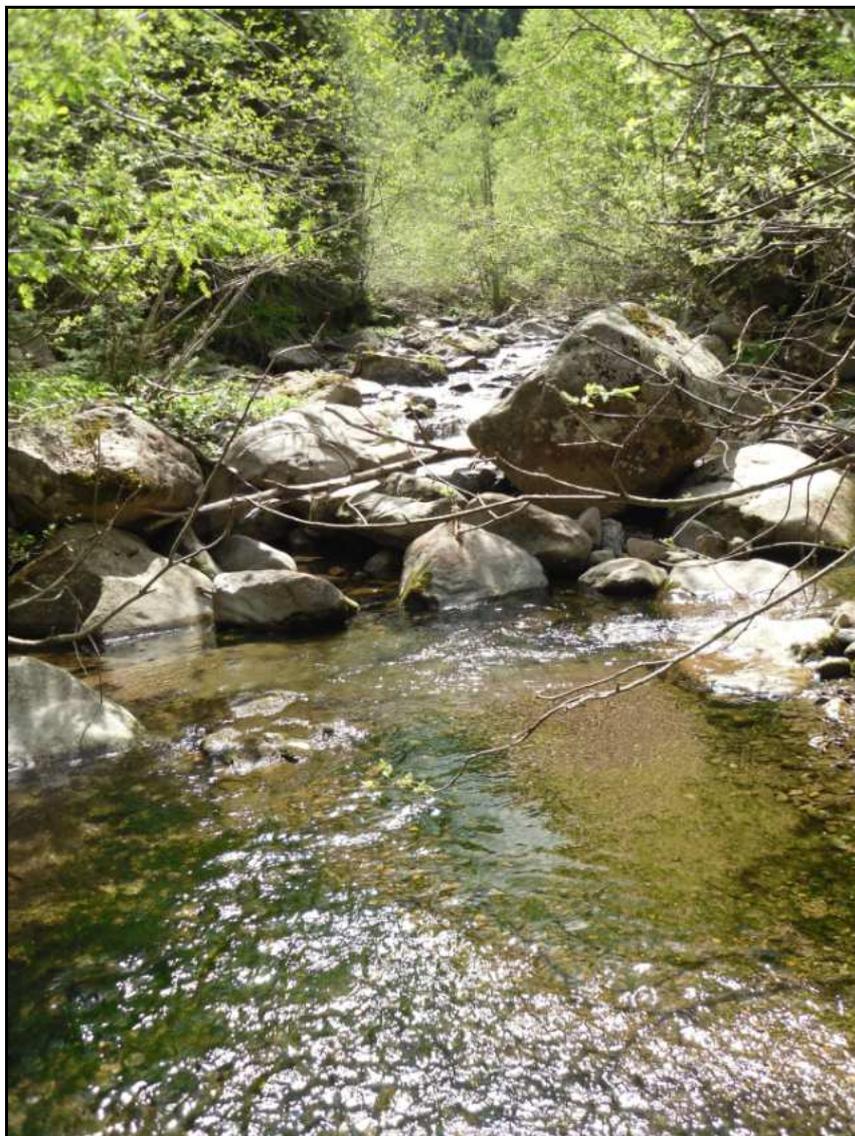
Inizio parete rocciosa in sinistra – inizio ampia in destra; lungh: 280 m

Il territorio circostante in sponda destra è privo di antropizzazione mentre in sinistra sono presenti praterie antropiche. La vegetazione in destra è costituita da una bordura di specie riparie (diverse specie del genere *Salix*) in continuità con la formazione arborea autoctona non riparia (ampiezza 10-30 m, continua); la vegetazione in sinistra è costituita solo da una bordura di salici arbustivi, l'ampiezza è compresa tra i 10 e i 30 m, ciò legato alla presenza di un'isola arborata che è stata associata a questa sponda.

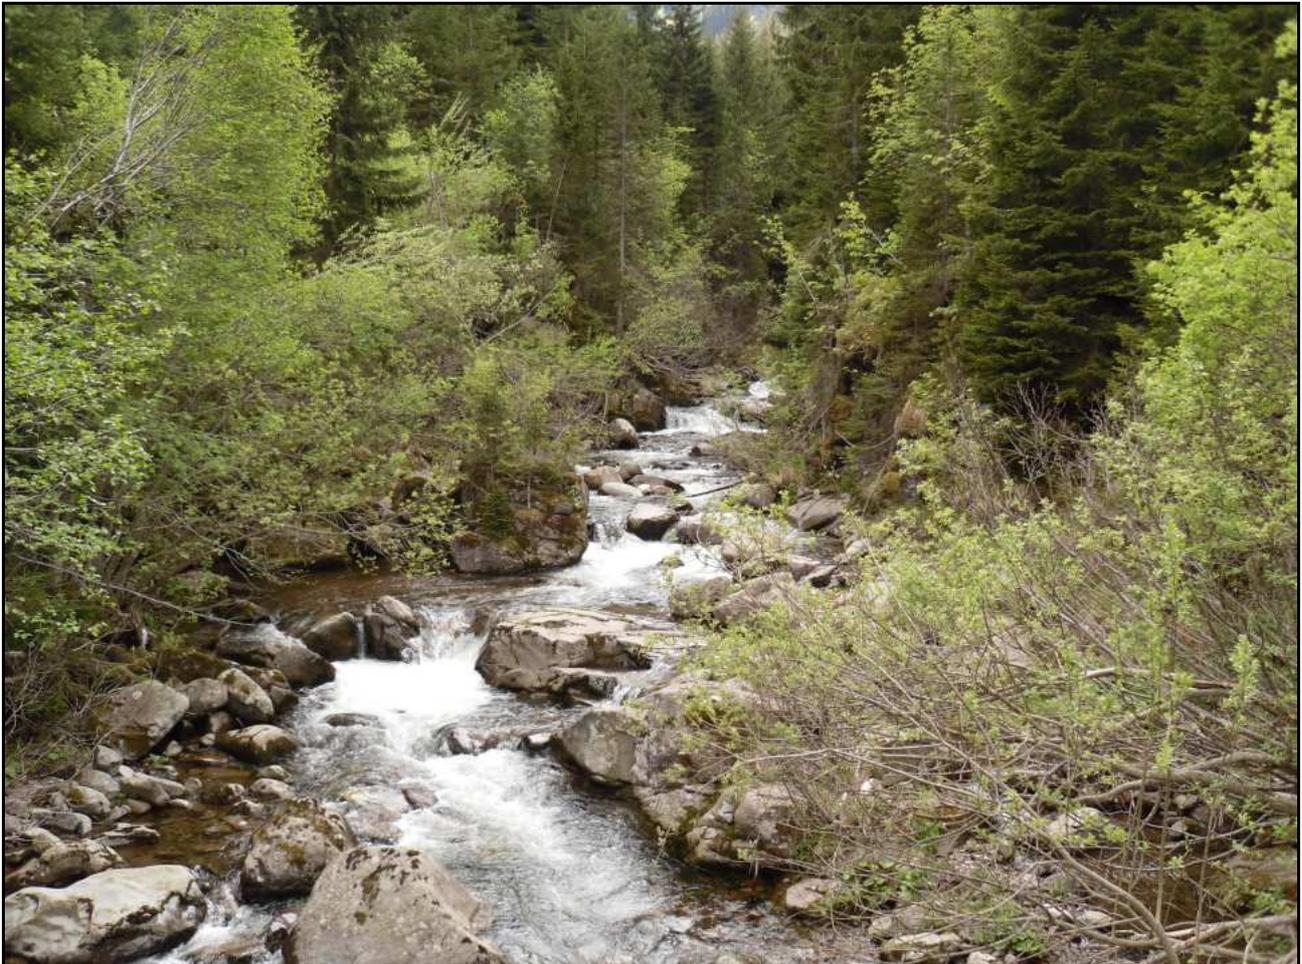
Il territorio circostante in sponda sinistra è privo di antropizzazione mentre in destra sono presenti prati gestiti. La vegetazione perifluviale delle due sponde è composta da una bordura di specie riparie in continuità con la formazione arborea autoctona non riparia. L'ampiezza cumulativa delle due tipologie di vegetazione è maggiore di 30 m (la strada forestale in sinistra non rappresenta un elemento di interruzione) e non sono presenti interruzioni. Il substrato dell'alveo è composto da substrati diversificati, con massi e tronchi, che fungono da ottime strutture di ritenzione degli apporti trofici. L'erosione è assente e la sezione trasversale è integra. Le buone caratteristiche morfologiche (substrato diversificato, presenza di abbondanti zone rifugio e di produzione di cibo e abbondante ombreggiatura) permettono un'elevata idoneità ittica. L'idromorfologia è step&pool, tipico andamento dei torrenti montani. Il comparto biologico continua a non mostrare segni di alterazione.
