# Rio Cadino

**Tabella 1: Punteggio, livello, giudizio IFF reale e relativo**

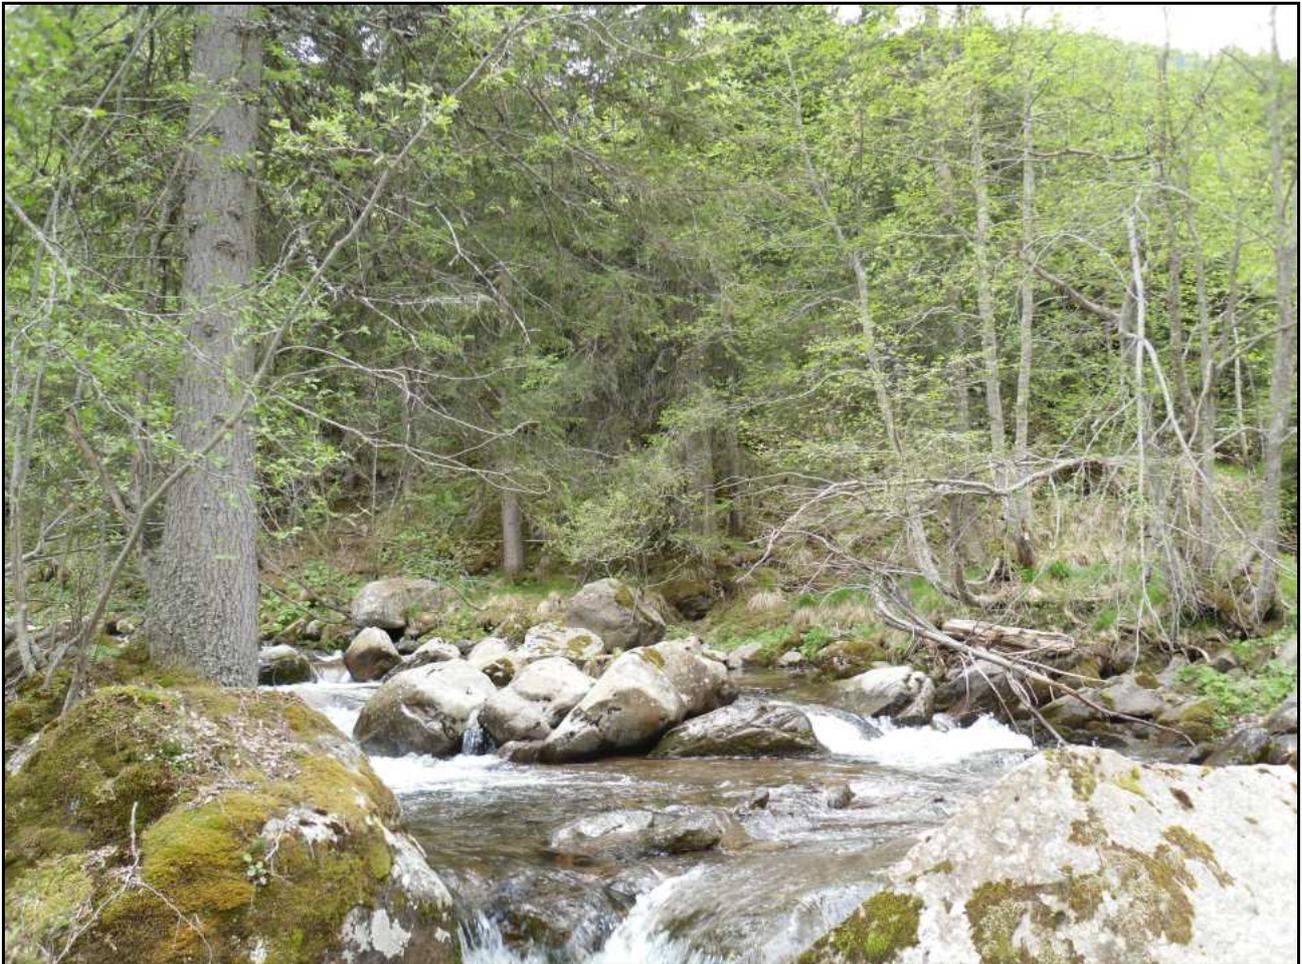
Fine prati in destra – inizio prati in sinistra; lungh: 626 m

Tratto del tutto simile al precedente, si differenzia solo per lo stato del territorio circostante in destra idrografica che risulta essere privo di antropizzazione.

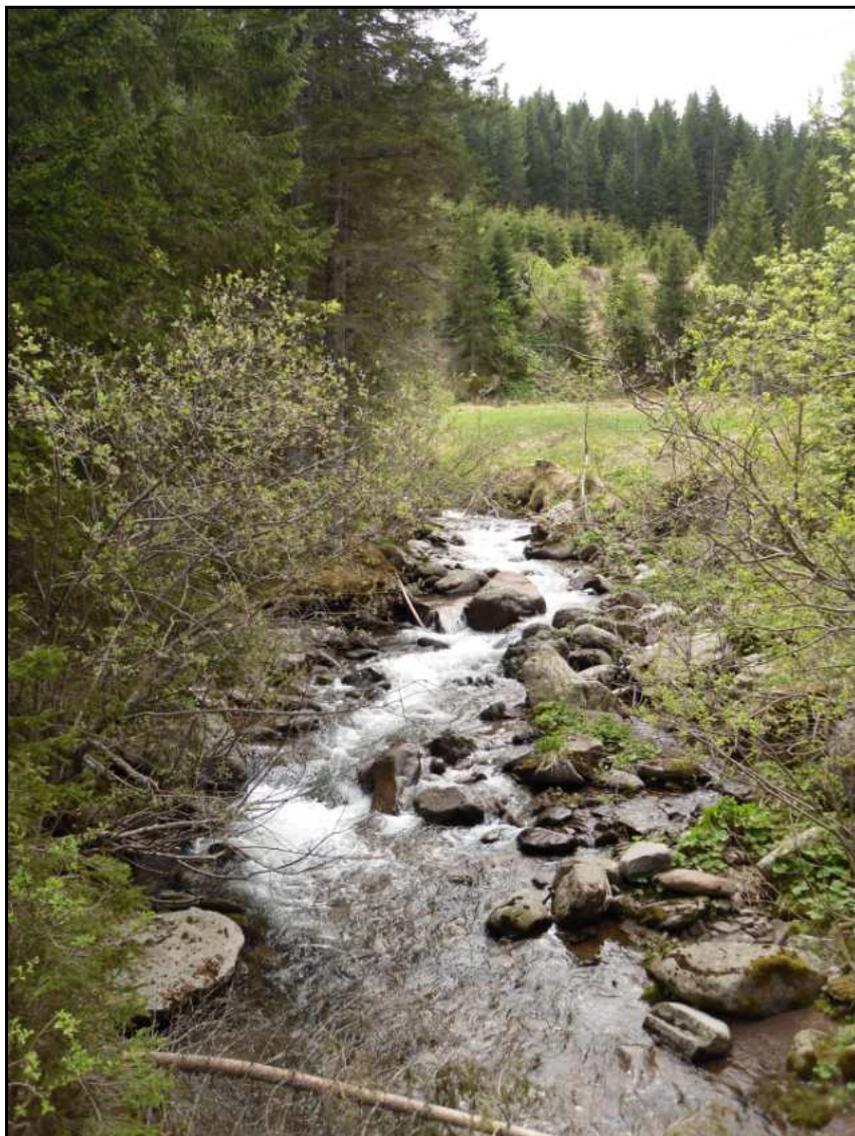
Il territorio circostante in sponda destra è privo di antropizzazione mentre in sinistra sono presenti praterie antropiche. La vegetazione in destra è costituita da una bordura di specie riparie in continuità con la formazione arborea autoctona non riparia (ampiezza > 30 m, continua); la vegetazione in sinistra è costituita solo da una bordura di arbusti ripari (per lo più saliconi), l'ampiezza è compresa tra i 2 e i 5 m, limite prodotto dai prati, e le interruzioni sono del 5-15% per aree a copertura di erbacee non igrofile. L'idoneità ittica è buona. I restanti parametri non differiscono dal tratto precedente.

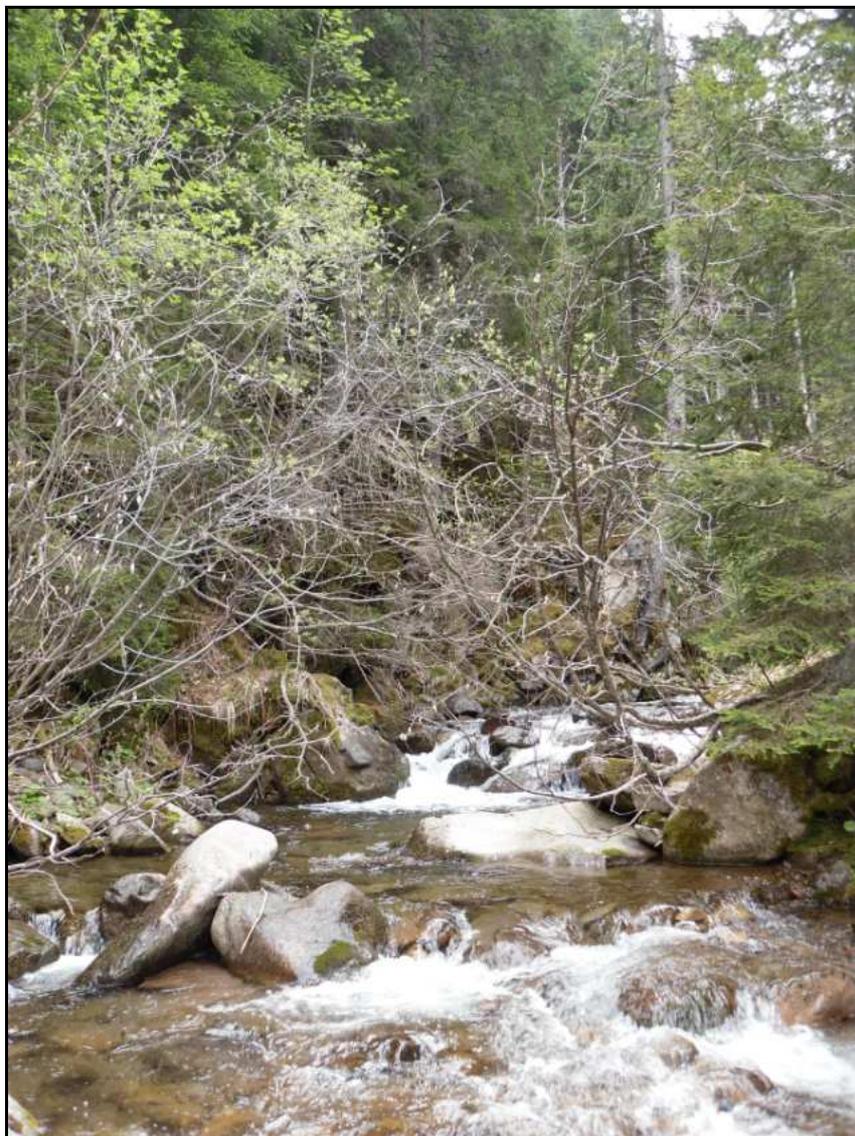
Fine prati in sinistra – inizio prati in destra; lungh: 1650 m

Il territorio circostante in sponda sinistra è privo di antropizzazione mentre in destra sono presenti praterie antropiche. La vegetazione perfluviale delle due sponde è composta da una bordura di specie riparie in continuità con la formazione arborea autoctona non riparia. L'ampiezza cumulativa delle due tipologie di vegetazione è maggiore di 30 m (la strada forestale in sinistra non rappresenta un elemento di interruzione). Le buone caratteristiche morfologiche (substrato diversificato, presenza di abbondanti zone rifugio e di produzione di cibo e abbondante ombreggiatura) rendono elevata l'idoneità ittica. L'idromorfologia è step&pool, tipico andamento dei torrenti montani.

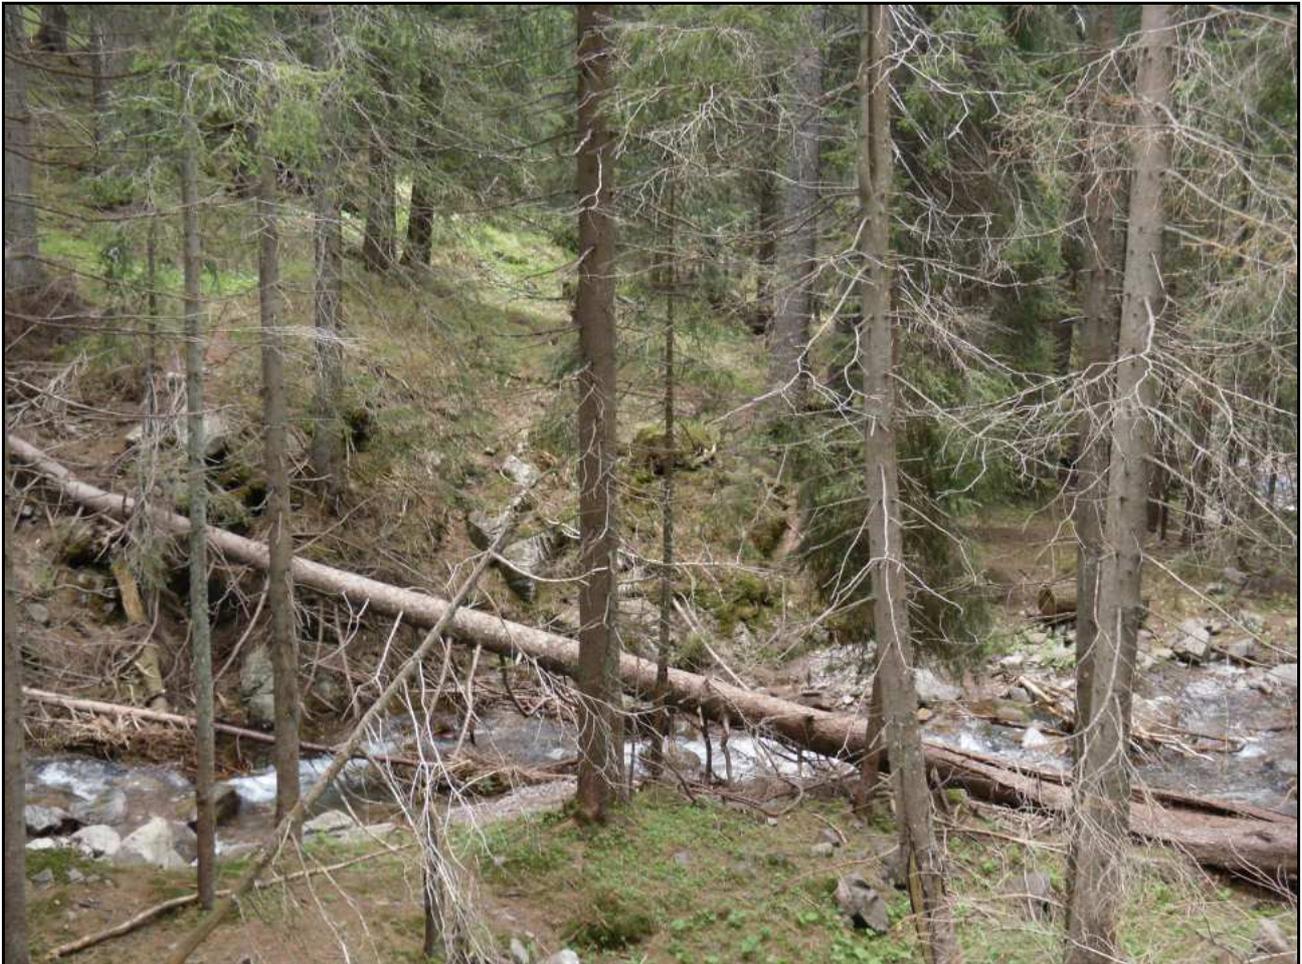
Lo stato del territorio circostante è privo di antropizzazione, questo è dominato da un bosco di abeti rossi che va a costituire la vegetazione perifluviale delle due sponde (ampiezza > 30 m, assenza di interruzioni). La naturale acclività dei versanti non permette al corso d'acqua di esondare. Il substrato è ben diversificato, con massi, tronchi e zone di sedimentazione, presentando buone caratteristiche di ritenzione degli apporti trofici. L'erosione è assente e la sezione trasversale è integra. Il periphyton è sottile e non sono presenti macrofite tolleranti. Il detrito è ben riconoscibile e fibroso. Il campionamento della comunità macrobentonica ha evidenziato una comunità ben strutturata e diversificata, adeguata alla tipologia fluviale. Tra i macroinvertebrati campionati sono stati osservati diversi individui di Ditteri della famiglia Blephariceridae (foto a lato), taxon indicatore di ottima qualità dell'acqua essendo molto sensibile all'inquinamento.

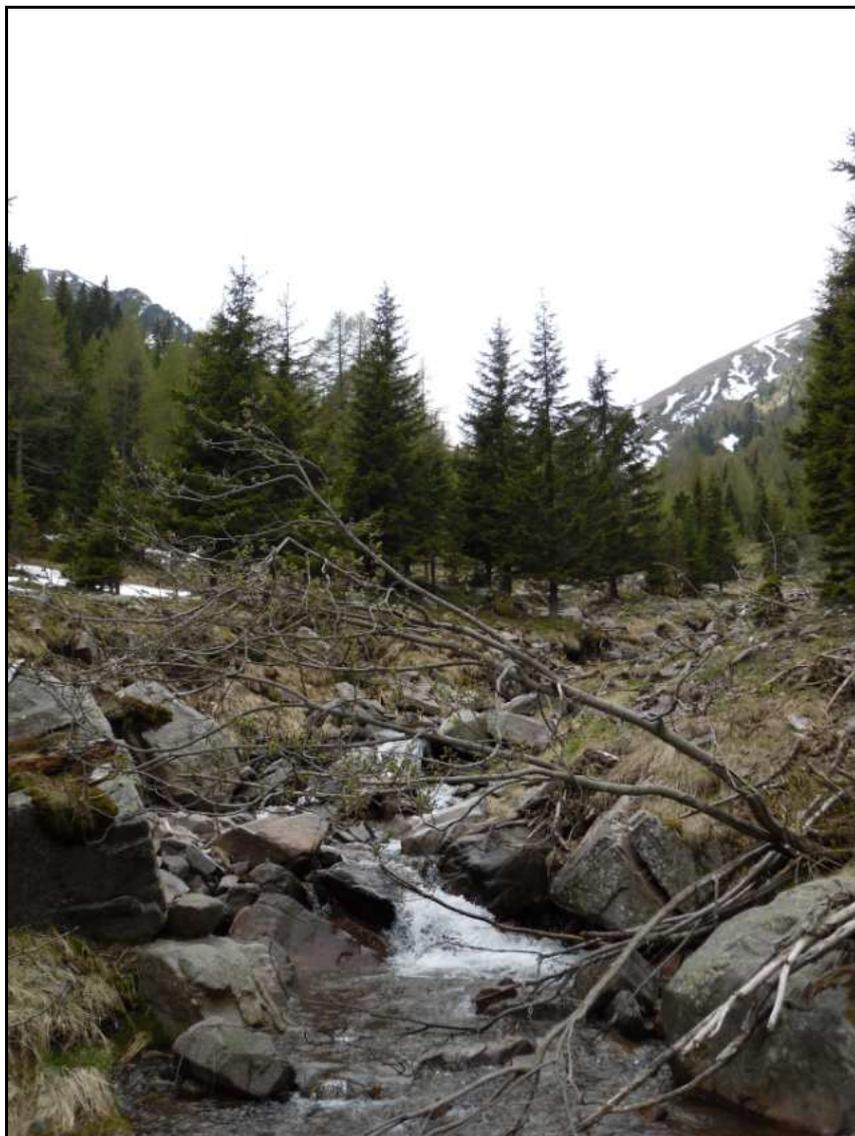
L'ultimo tratto rilevato è molto simile al precedente, si differenzia per lo stato del territorio circostante in destra idrografica che risulta avere una compresenza di aree naturali ed usi antropici del territorio (praterie antropiche) e per la continuità della formazione arborea autoctona di destra che mostra delle interruzioni del 10-25% per aree a copertura erbacea non igrofila.
