Rio Caldosè

Tabella 1: Punteggio, livello, giudizio IFF reale e relativo

Documentazione fotografica e descrizione dei tratti

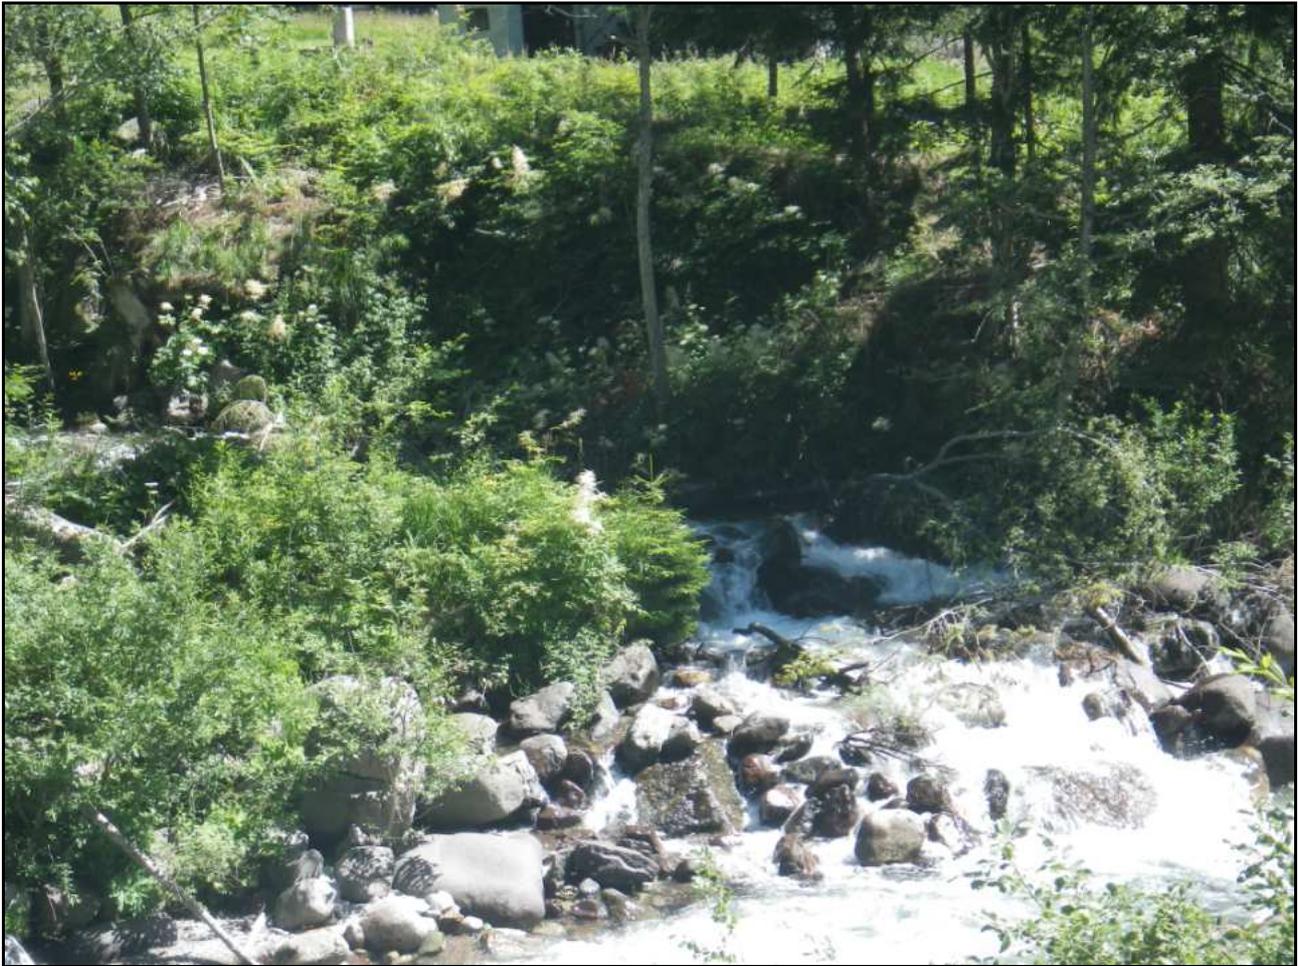
CALD001	1	2	2b	3	4	5	6	7	8	9	10	11	12	13	14	IFF	
	TER	VP1	VP2	AMP	CON	CID	ESO	RIT	ERO	SEZ	ITT	IDR	CVA	DET	MBT	Punteggio	Livello
Dx	20	10		5	15	10	1	25	1	5	20	15	15	15	20	177	III
Sx	20	10		5	10	10	1	25	1	5	20	15	15	15	20	172	III
Confluenza Vanoi – ponte; lungh: 98 m

Il primo tratto del rio Caldosè attraversa un territorio con prevalenza di praterie antropiche. Su entrambe le sponde è presente una bordura arbustiva riparia (con ontani e saliconi), limitata in ampiezza dai prati e interrotta (percentuale tra il 5 e il 15%) in sinistra da erbacee non igrofile. Sono presenti argini costituiti da massi non cementati che hanno una funzione antierosiva; in un breve tratto (minore del TRM) è stato costruito un muro in cemento, in corrispondenza di una briglia; quest'ultima non è superabile dalla fauna ittica. Il substrato è ben diversificato, con compresenza di substrati diversi. Il prelievo d'acqua per il laghetto presente in sponda destra determina un'alterazione del regime idrico naturale. L'assenza di periphyton e macrofite tolleranti, la consistenza del detrito che risulta costituito da frammenti fibrosi e la composizione della comunità macrobentonica (Nemuridae, Heptageniidae), indicano un ottimo stato ecologico del corso d'acqua. L'idromorfologia è rappresentativa della tipologia step&pool.

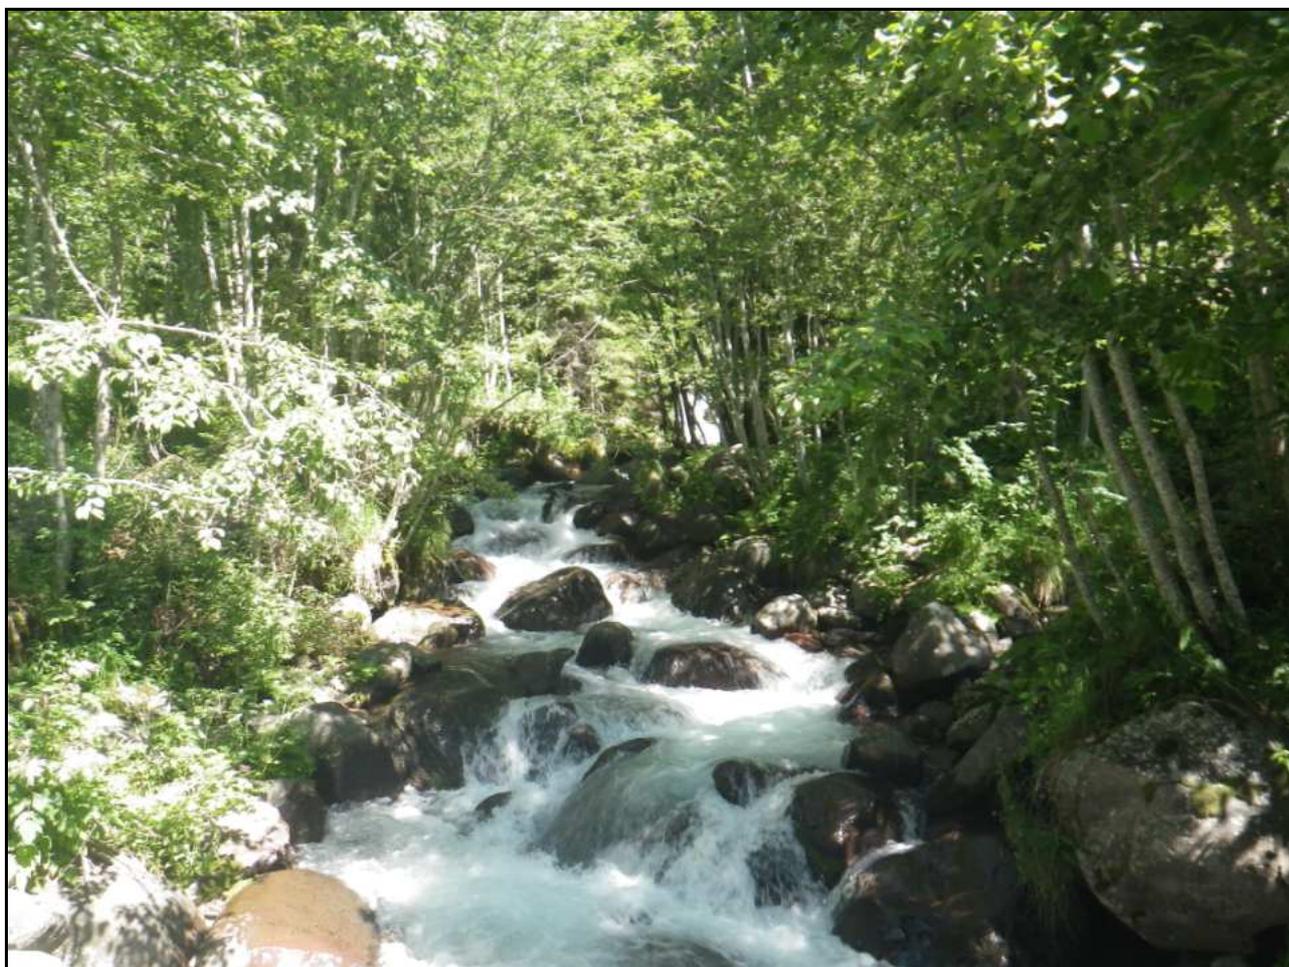
CALD002	1	2	2b	3	4	5	6	7	8	9	10	11	12	13	14	IFF	
	TER	VP1	VP2	AMP	CON	CID	ESO	RIT	ERO	SEZ	ITT	IDR	CVA	DET	MBT	Punteggio	Livello
Dx	25	10		5	15	20	1	25	20	20	25	15	15	15	20	231	II
Sx	25	10		5	15	20	1	25	20	20	25	15	15	15	20	231	II

Ponte – fine prati; lungh: 235 m

Le bordure di arbusti ripari sono accompagnate da un'altra bordura, composta da specie arboree autoctone non riparie, che non è però funzionale e non influisce sull'ampiezza. Il regime idrico è perenne con portate indisturbate e larghezza dell'alveo bagnato >1/3 dell'alveo di morbida. La morfologia è naturale, tipica di un ambiente di montagna: l'idromorfologia è a step&pool e la diversificazione del fondo permette lo sviluppo di una comunità macrobentonica e ittica ben strutturate.

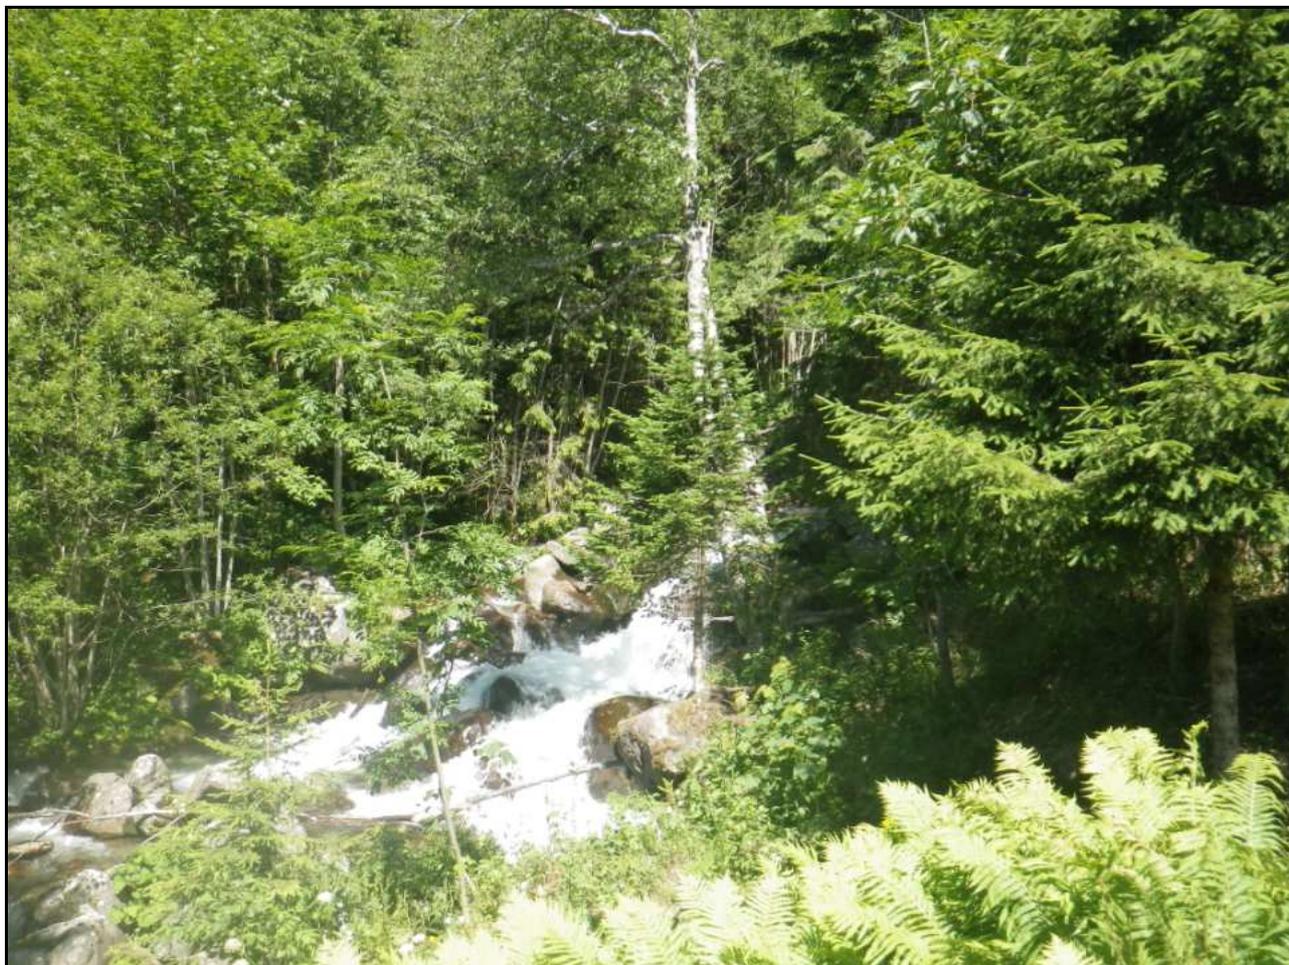
CALD003	1	2	2b	3	4	5	6	7	8	9	10	11	12	13	14	IFF	
	TER	VP1	VP2	AMP	CON	CID	ESO	RIT	ERO	SEZ	ITT	IDR	CVA	DET	MBT	Punteggio	Livello
Dx	25	25		15	15	20	1	25	20	20	25	15	15	15	20	256	I-II
Sx	20	25		15	15	20	1	25	20	20	25	15	15	15	20	251	I-II
Fine prati – inizio briglie; lungh: 325 m

In destra il territorio è privo di antropizzazione e in sinistra prevalgono i prati antropici e alcuni masi. La vegetazione perifluviale primaria è costituita da una formazione di specie riparie a portamento arboreo ed, esternamente a questa, una formazione arborea autoctona non riparia, con ampiezza complessiva delle formazioni funzionali > di 30 metri e continua. L'ideoneità ittica è buona con presenza di abbondanti zone rifugio, zone di potenziale produzione di cibo e abbondante ombreggiatura. Le caratteristiche biologiche sono ottimali: la componente vegetale in alveo è assente, il detrito è costituito da materiale fibroso e ben riconoscibile e la comunità macrobentonica è ben strutturata e diversificata.

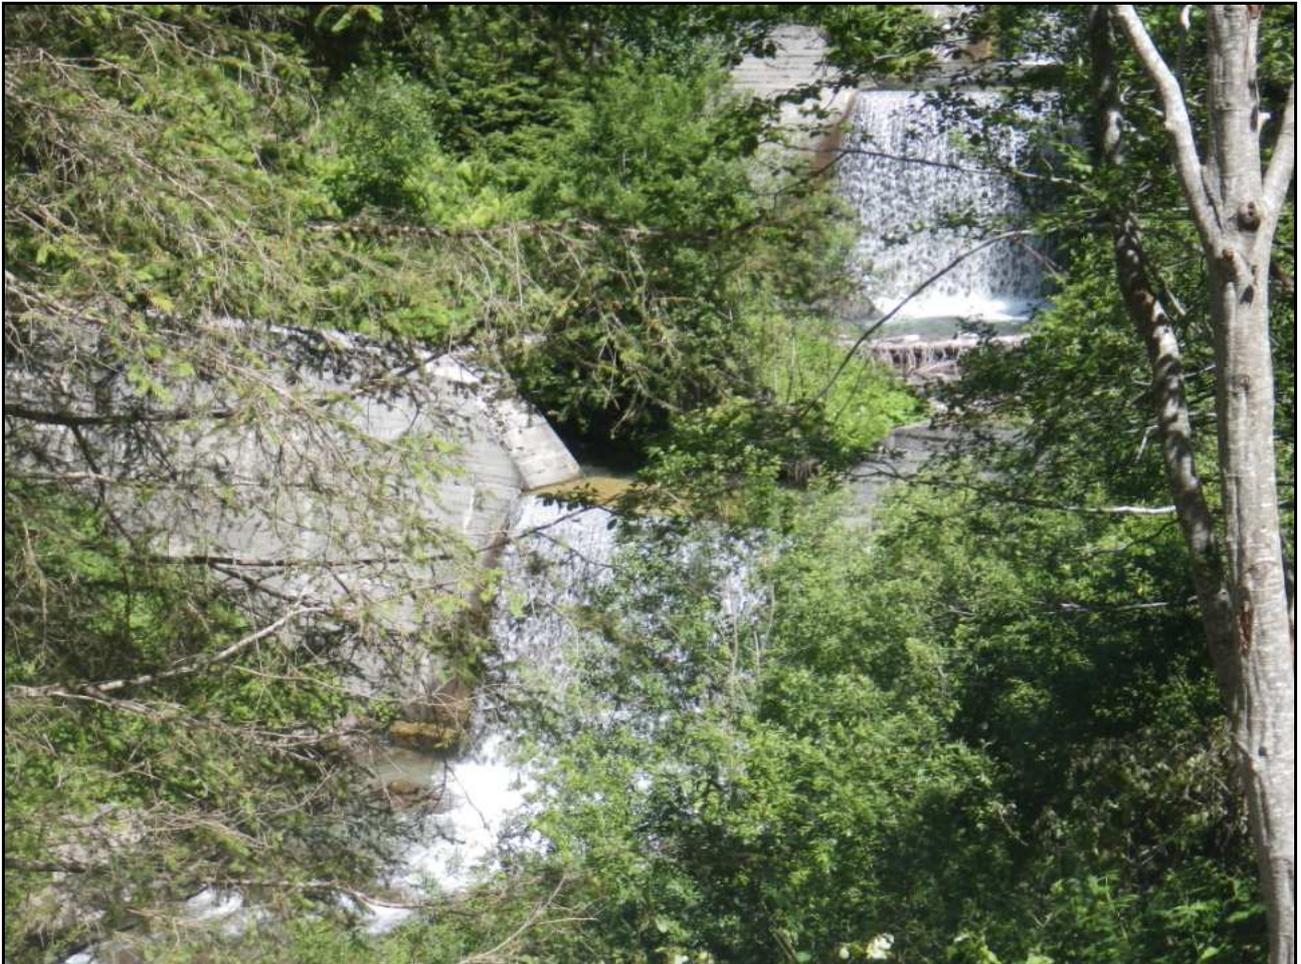
CALD004	1	2	2b	3	4	5	6	7	8	9	10	11	12	13	14	IFF	
	TER	VP1	VP2	AMP	CON	CID	ESO	RIT	ERO	SEZ	ITT	IDR	CVA	DET	MBT	Punteggio	Livello
Dx	25	25		15	15	20	1	15	1	1	5	5	15	15	20	178	III
Sx	25	10		5	10	20	1	15	1	5	5	5	15	15	20	152	III
Inizio briglie – ponte; lungh: 211 m

In destra continuano le stesse formazioni del tratto precedente mentre in sinistra si insedia solo una bordura di arbusti ripari, a causa dell'interruzione di ampiezza causata dalla strada sterrata. È presente una serie di briglie ravvicinate con distanza inferiore a 3 volte l'alveo di morbida; esse costituiscono degli sbarramenti insuperabili per i pesci, andando ad influire negativamente al punteggio attribuito alla risposta 10) idoneità ittica. Le briglie hanno diretta influenza anche sulla sezione trasversale e sull'erosione; la velocità della corrente è rallentata e la pendenza è minore, con deposito di materiale a granulometria minore. L'idromorfologia è uniforme e banalizzata.

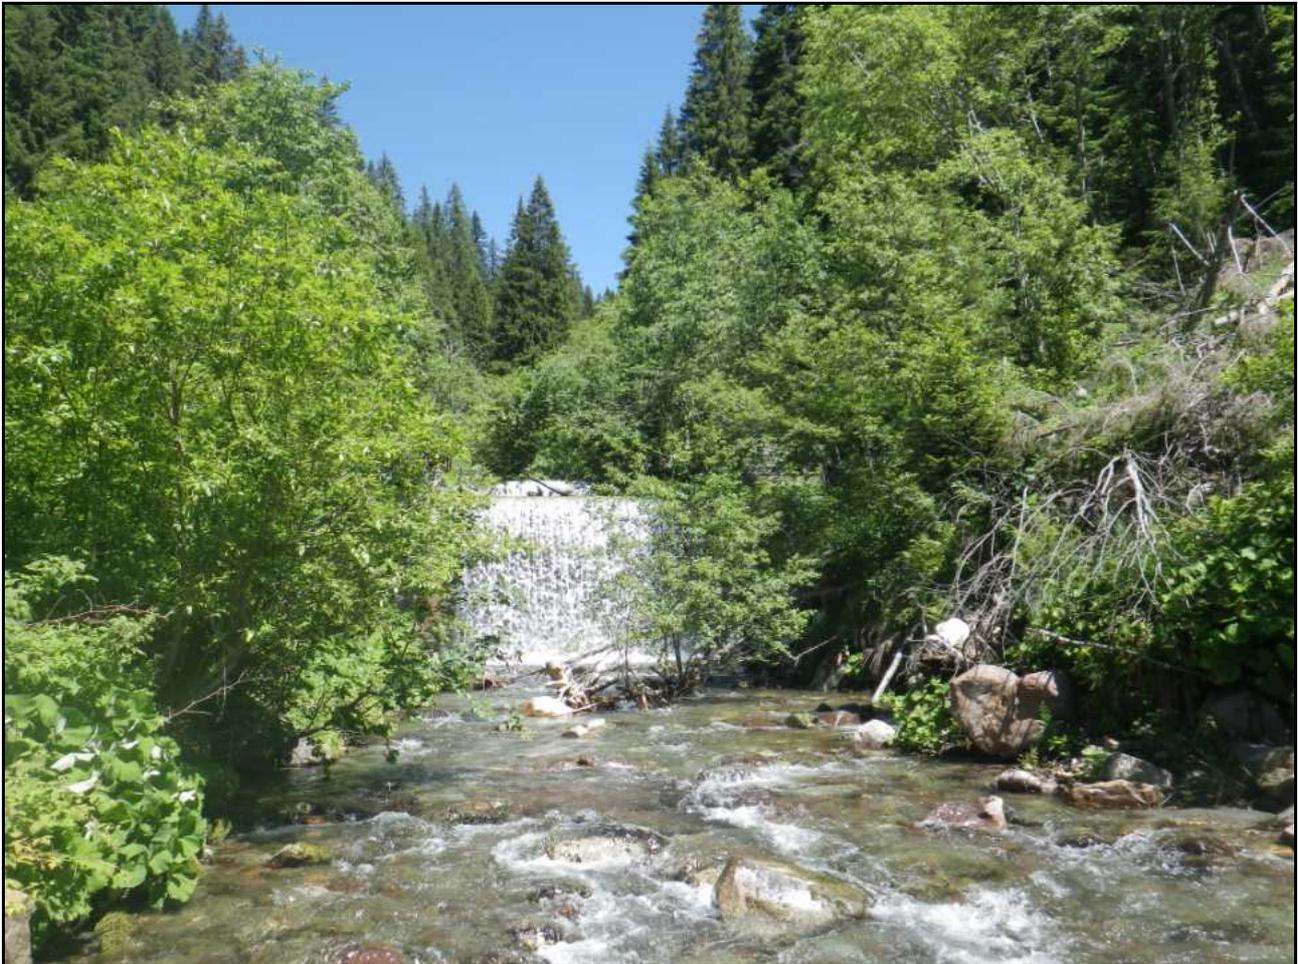
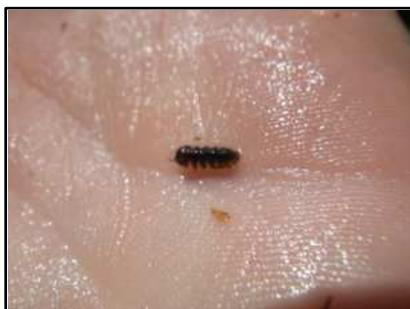
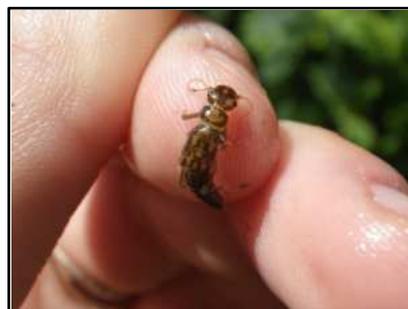
CALD005	1	2	2b	3	4	5	6	7	8	9	10	11	12	13	14	IFF	
	TER	VP1	VP2	AMP	CON	CID	ESO	RIT	ERO	SEZ	ITT	IDR	CVA	DET	MBT	Punteggio	Livello
Dx	25	10		5	15	20	1	15	1	5	5	5	15	15	20	157	III
Sx	25	10		15	15	20	1	15	1	5	5	5	15	15	20	167	III
Ponte – fine briglie; lungh: 142 m

La strada passa ora in sponda destra; su questa riva si sviluppa solo una bordura di specie riparie, in sinistra questa è seguita dalla formazione arborea autoctona non riparia. La fascia perifluviale è primaria perché gli argini presenti sono permeabili, tranne in un breve tratto in corrispondenza del ponte. È ancora presente la successione di briglie non superabile con rapporto tra la loro distanza e la larghezza dell'alveo di morbida $\leq 3:1$. La comunità macrobentonica è ben strutturata e diversificata, con presenza di taxa sensibili (Ditteri Blephariceridae e Plecotteri Perlodidae in foto).

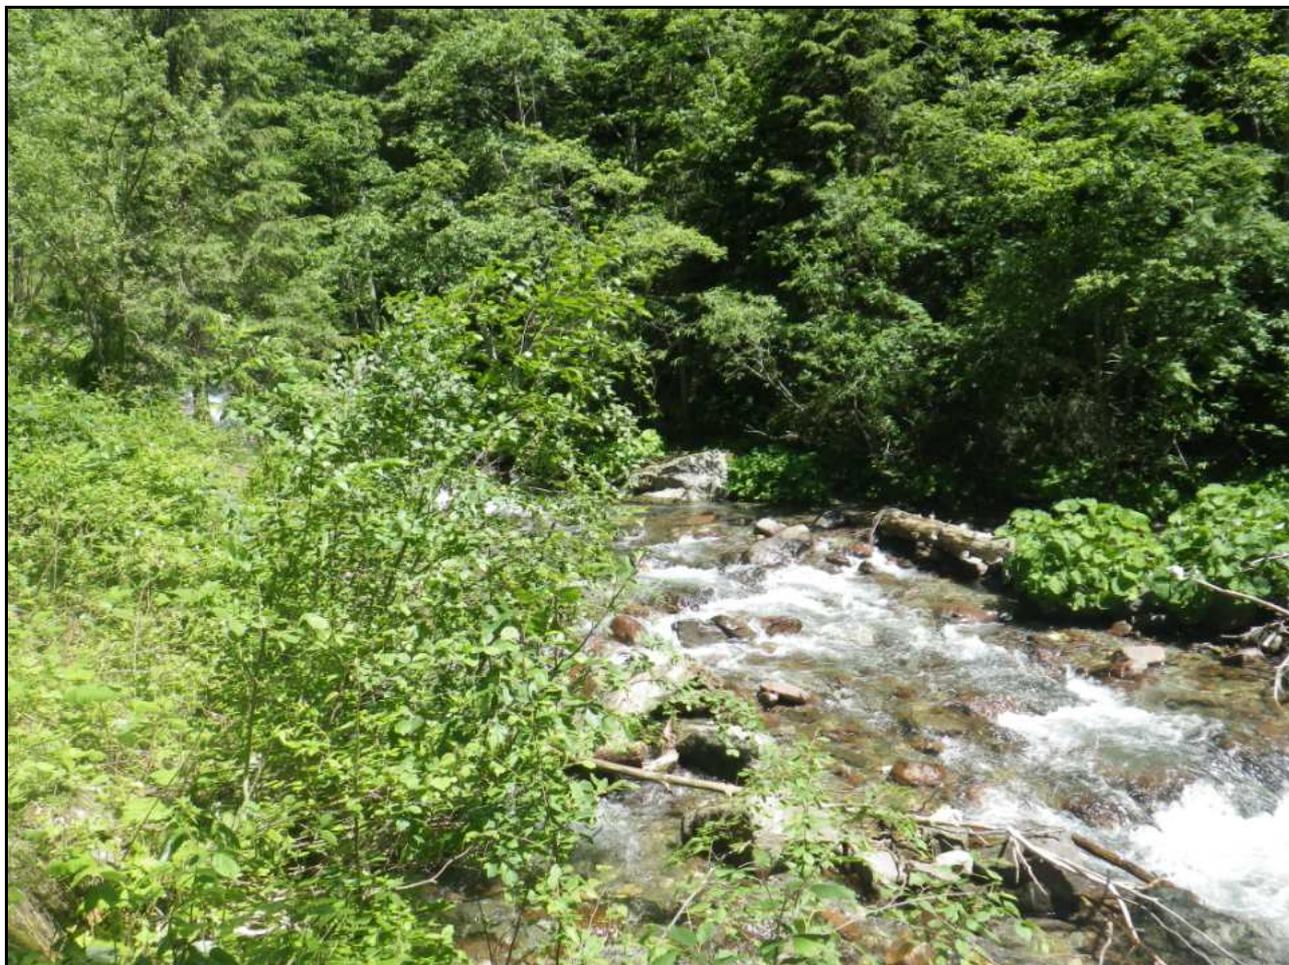
CALD006	1	2	2b	3	4	5	6	7	8	9	10	11	12	13	14	IFF	
	TER	VP1	VP2	AMP	CON	CID	ESO	RIT	ERO	SEZ	ITT	IDR	CVA	DET	MBT	Punteggio	Livello
Dx	25	10		5	10	20	1	25	20	20	25	15	15	15	20	226	II
Sx	25	10		15	15	20	1	25	20	20	25	15	15	15	20	241	II

Fine briglie – strada più lontana; lungh: 861 m

Non sono più presenti le briglie: l'erosione è assente e la sezione trasversale è integra, con diversità ambientale elevata. Gli elementi iodromorfologici sono ben distinti (raschi e pozze) con alternanza però irregolare. Le zone trofiche, le zone rifugio e l'ombreggiatura sono abbondanti, così che l'idoneità ittica risulta elevata.

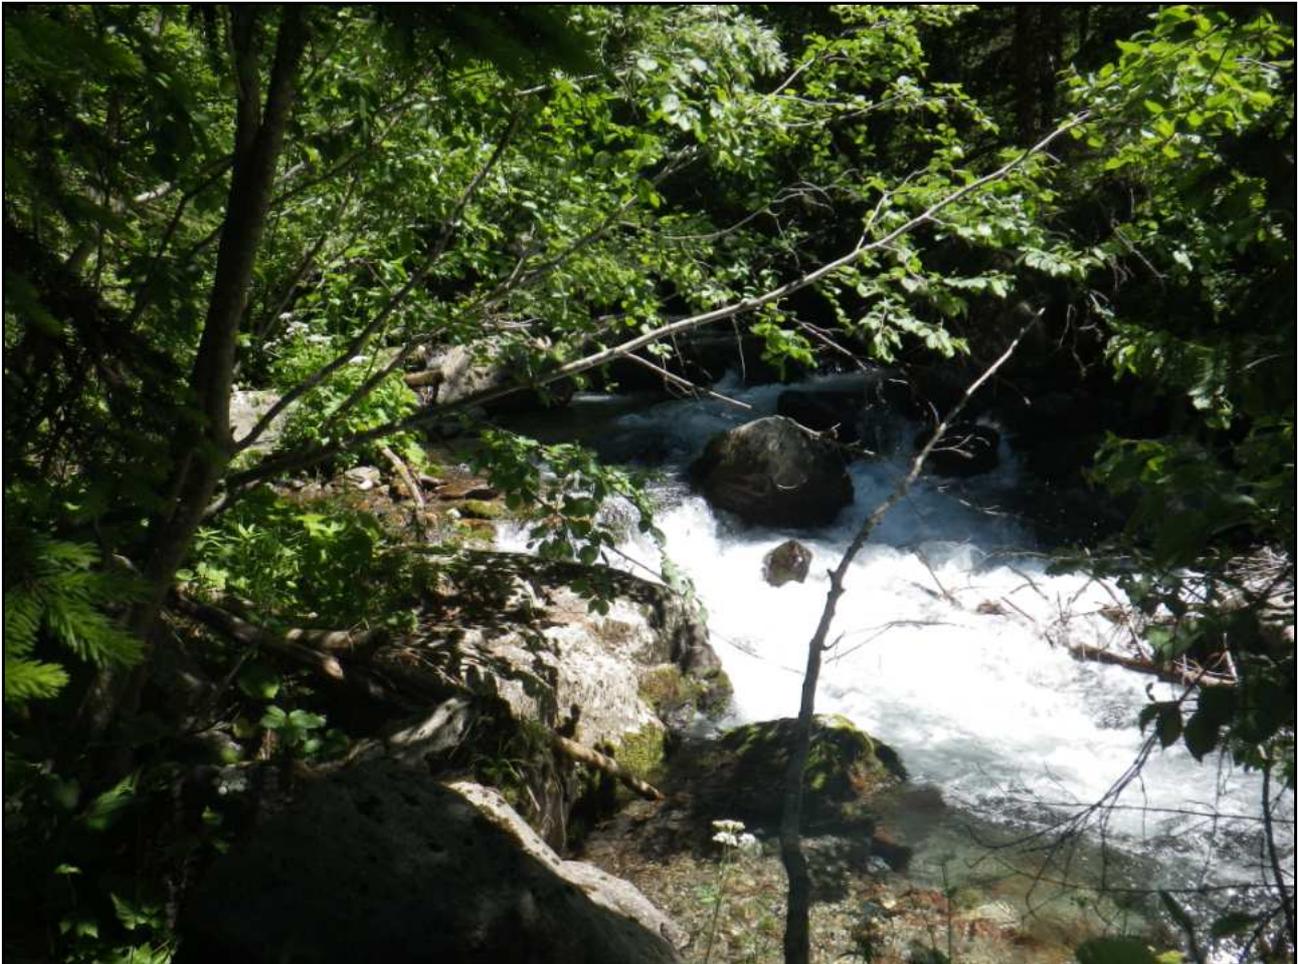
CALD007	1	2	2b	3	4	5	6	7	8	9	10	11	12	13	14	IFF	
	TER	VP1	VP2	AMP	CON	CID	ESO	RIT	ERO	SEZ	ITT	IDR	CVA	DET	MBT	Punteggio	Livello
Dx	25	10		10	15	20	1	25	20	20	25	15	15	15	20	236	II
Sx	25	10		15	15	20	1	25	20	20	25	15	15	15	20	241	II

Strada più lontana – inizio formazione igrofila; lungh: 308 m

Su entrambe le sponde si sviluppano bordure di arbusti ripari in continuità con le formazioni arboree autoctone non riparie; in destra l'ampiezza cumulativa delle formazioni funzionali è compresa tra 10 e 30 m, interrotta dalla strada. Substrato dell'alveo e sezione trasversale presentano un'elevata diversità morfologica mentre l'idromorfologia è rappresentativa della tipologia step&pool. Il periphyton è sottile e sono assenti fanerogame tolleranti il carico organico; il detrito risulta costituito da frammenti fibrosi e la comunità macrobentonica è ben diversificata.

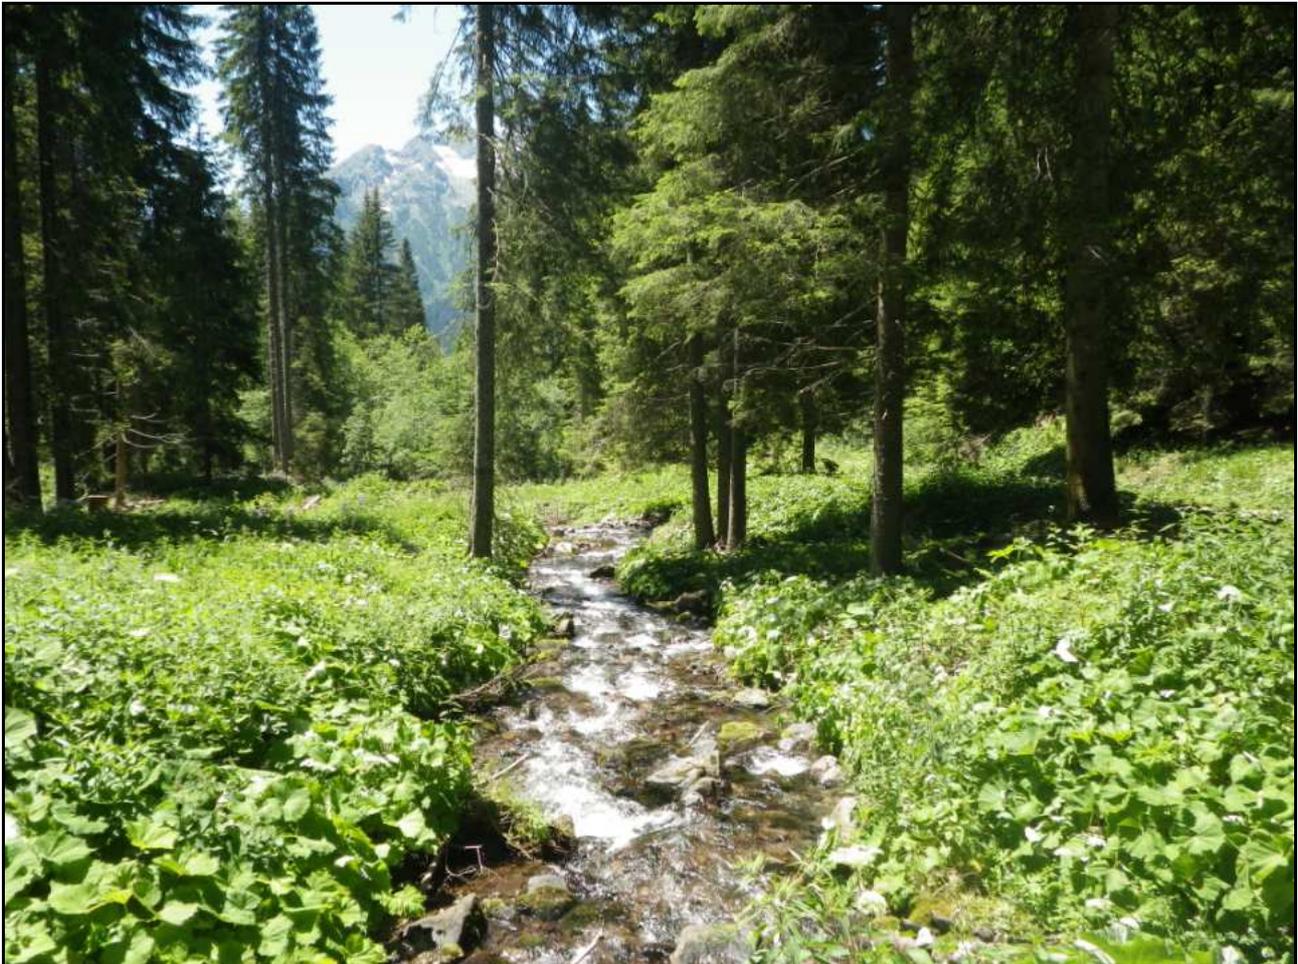
CALD008	1	2	2b	3	4	5	6	7	8	9	10	11	12	13	14	IFF	
	TER	VP1	VP2	AMP	CON	CID	ESO	RIT	ERO	SEZ	ITT	IDR	CVA	DET	MBT	Punteggio	Livello
Dx	25	25		5	15	20	1	25	20	20	20	15	15	15	20	241	II
Sx	25	25		15	15	20	1	25	20	20	20	15	15	15	20	251	I-II
Inizio formazione igrofila – inizio formazione riparia; lungh: 246 m

Lo stato del territorio circostante è privo di antropizzazione. Per ambo le fasce perfluviali è stata rilevata una formazione di farfaraccio maggiore (*Petasites hybridus*), erbacea igrofila perenne. In sinistra tale formazione è in continuità con la formazione arborea autoctona non riparia, l'ampiezza cumulativa di queste due tipologie di vegetazione è maggiore di 30 metri e non sono presenti interruzioni. L'ampiezza della vegetazione in sponda destra è inferiore ai 10 m, il limite è costituito dalla strada forestale che costeggia il torrente. Le portate sono stabili, il corso d'acqua ha delle fluttuazione stagionali non estreme. Il substrato è ben diversificato, con massi, tronchi e zone di sedimentazione, presentando buone caratteristiche di ritenzione degli apporti trofici. L'erosione è assente e la sezione trasversale è integra. L'idoneità ittica è buona e gli elementi idromorfologici sono distinti ma a distanza irregolare. Il periphyton è sottile e non sono presenti macrofite tolleranti. Il detrito è ben riconoscibile e fibroso. Il campionamento della comunità macrobentonica ha evidenziato una comunità ben strutturata e diversificata, adeguata alla tipologia fluviale.

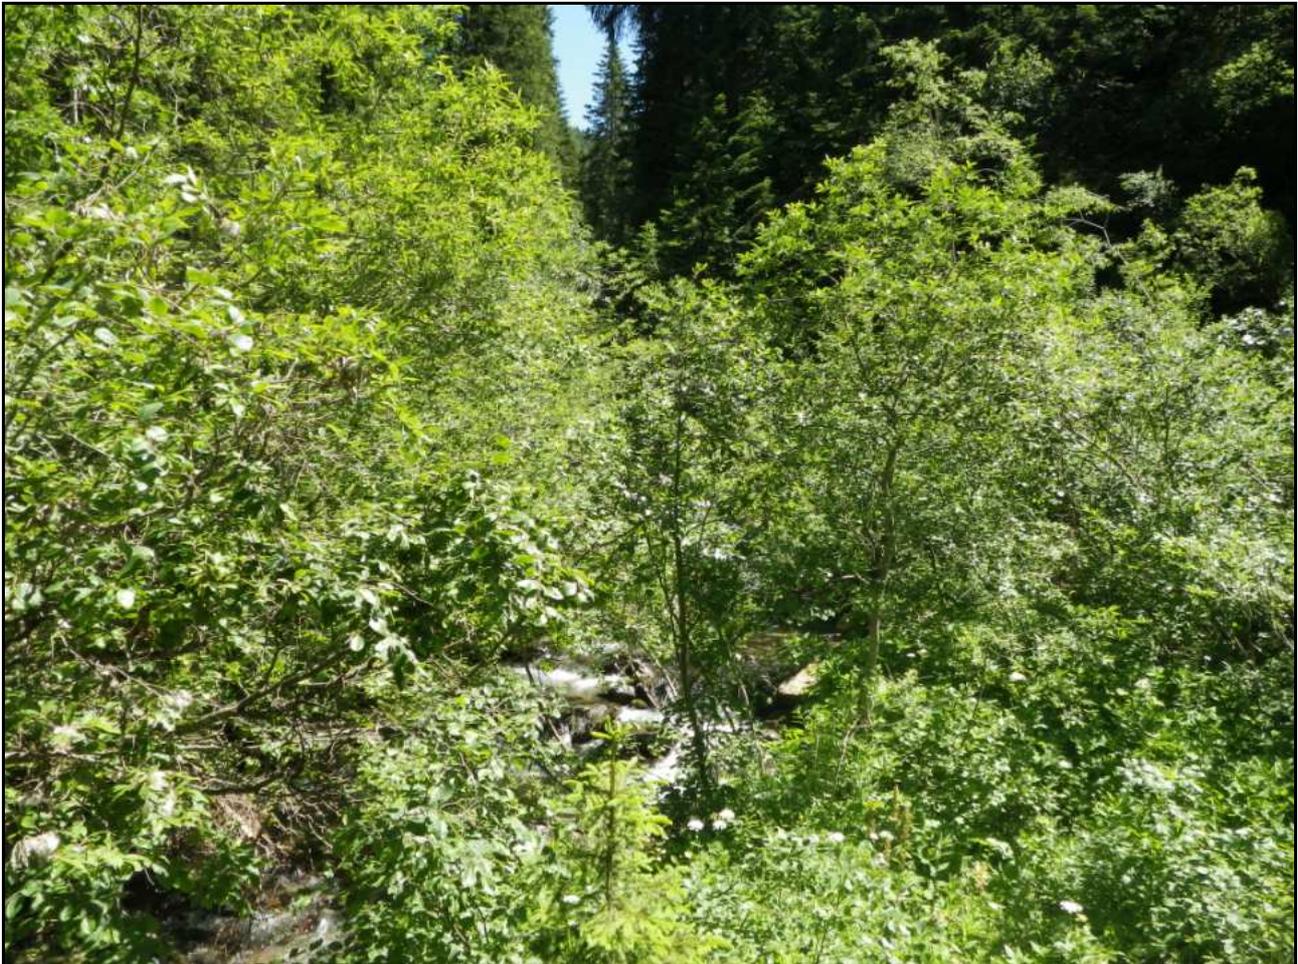
CALD009	1	2	2b	3	4	5	6	7	8	9	10	11	12	13	14	IFF	
	TER	VP1	VP2	AMP	CON	CID	ESO	RIT	ERO	SEZ	ITT	IDR	CVA	DET	MBT	Punteggio	Livello
Dx	25	25		15	15	20	1	25	20	20	25	15	15	15	20	256	I-II
Sx	25	25		15	15	20	1	25	20	20	25	15	15	15	20	256	I-II
Inizio formazione riparia – fine formazione riparia; lungh: 80 m

Il territorio circostante è privo di antropizzazione, dominato dal bosco di abeti rossi. La vegetazione perifluviale delle due sponde è composta da una formazione di arbusti ripari in continuità con la formazione arborea autoctona non riparia. L'ampiezza cumulativa delle due tipologie di vegetazione è maggiore di 30 e non sono presenti interruzioni. Il substrato dell'alveo è composto da substrati diversificati, con massi e tronchi, che fungono da ottime strutture di ritenzione degli apporti trofici. L'erosione è assente e la sezione trasversale è integra. Le buone caratteristiche morfologiche (substrato diversificato, presenza di abbondanti zone rifugio e di produzione di cibo e abbondante ombreggiatura) permettono un'elevata idoneità ittica. L'idromorfologia è step&pool, tipico andamento dei torrenti montani. Il comparto biologico continua a non mostrare segni di alterazione.

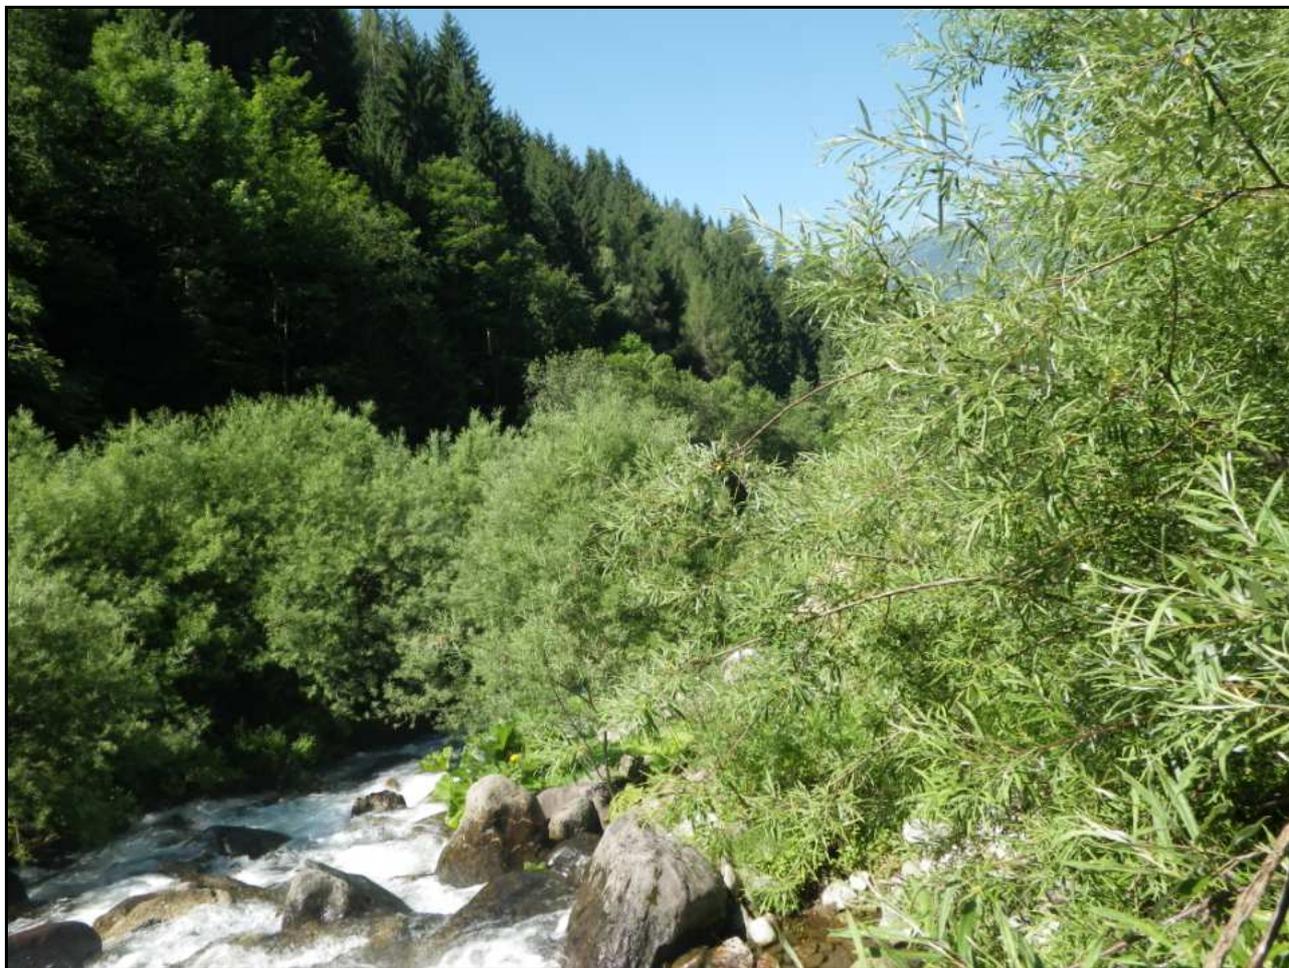
CALD010	1	2	2b	3	4	5	6	7	8	9	10	11	12	13	14	IFF	Livello
	TER	VP1	VP2	AMP	CON	CID	ESO	RIT	ERO	SEZ	ITT	IDR	CVA	DET	MBT	Punteggio	
Dx	25	10		15	15	20	1	25	20	20	25	15	15	15	20	241	II
Sx	25	10		15	15	20	1	25	20	20	25	15	15	15	20	241	II

Fine formazione riparia – fine rilevamento (1800 metri s.l.m.); lungh: 2824 m

Tratto del tutto simile al precedente, si differenzia solo per la vegetazione, le due fasce periluviali sono costituite da una bordura di specie riparie e non più da una formazione riparia. Il campionamento della comunità macrobentonica ha evidenziato una comunità ben strutturata e diversificata, adeguata alla tipologia fluviale. Si segnala la presenza di Plecotteri Nemouridae; Efemerotteri Heptageniidae e Baetidae; Tricotteri Hydropsichidae e Rhyacophilidae; Ditteri Simuliidae e Chironomidae.
