Torrente Cameras

Documentazione fotografica e descrizione dei tratti

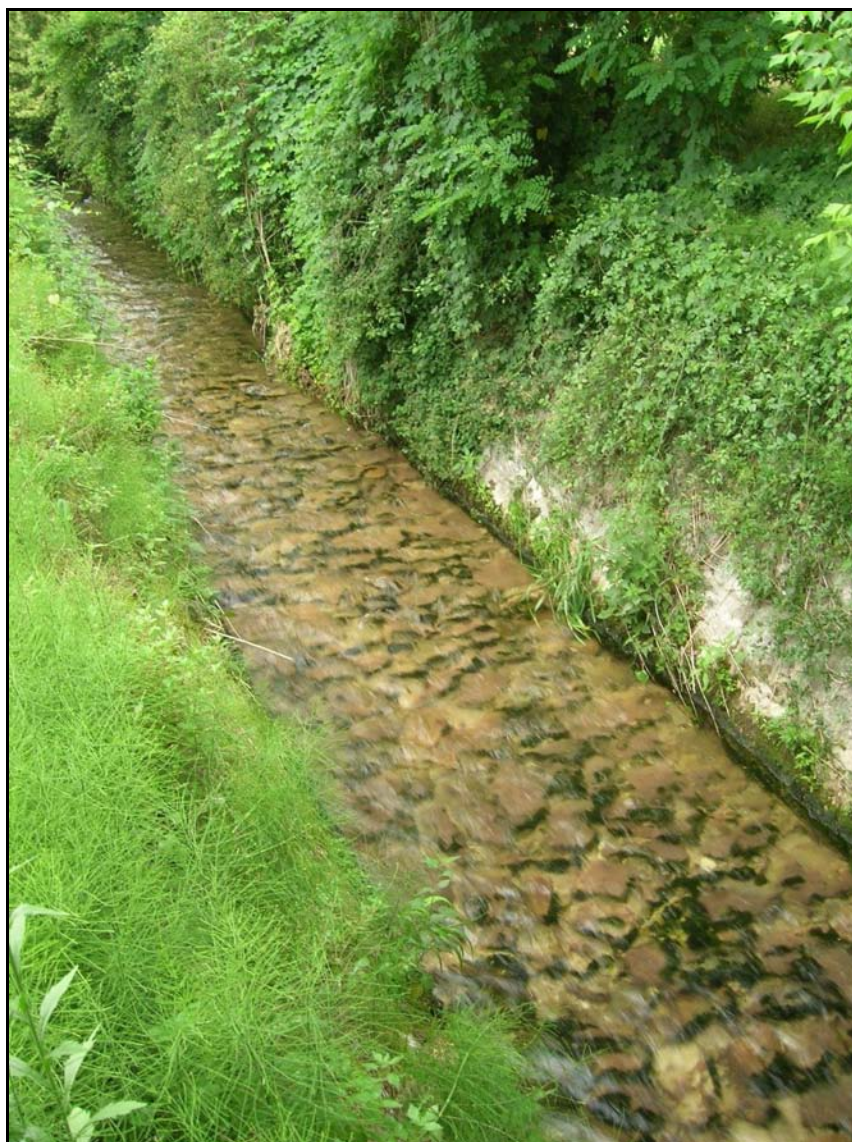
CAME001	1	2	2b	3	4	5	6	7	8	9	10	11	12	13	14	IFF	
	TER	VP1	VP2	AMP	CON	CID	ESO	RIT	ERO	SEZ	ITT	IDR	CVA	DET	MBT	Punteggio	Livello
Dx	5		1	1	1	5	1	1	1	1	5	1	10	10	1	44	V
Sx	5		1	1	1	5	1	1	1	1	5	1	10	10	1	44	V
Confluenza nel fiume Adige – fine fondo cementato; lungh: 116 m

Il primo tratto del torrente Cameras è completamente artificializzato; il corso d'acqua è infatti confinato in un alveo cementato, con una sezione trasversale compromessa, con assenza di naturalità. Le variazioni di portata si traducono in una variazione del solo tirante idraulico, senza possibilità di espansione laterale del corso d'acqua. Le opere longitudinali di difesa spondale impediscono l'erosione delle rive. Gli elementi idromorfologici sono assenti, a causa della plateazione del fondo. La vegetazione nella fascia periluviale è assente. La componente vegetale in alveo bagnato è caratterizzata da una copertura di macrofite tolleranti (in particolare alghe verdi filamentose) compresa tra il 15 e il 35%, mentre il periphyton è sottile; anche il detrito mostra segni

di alterazione da carico organico, con frammenti vegetali di costituzione fibrosa e polposa. Data l'assenza di microhabitat idonei, la comunità macrobentonica non può colonizzare questo tratto; l'idoneità ittica risulta poco sufficiente, con assenza di zone rifugio, zone di frega e zone trofiche, ma con discreta ombreggiatura.

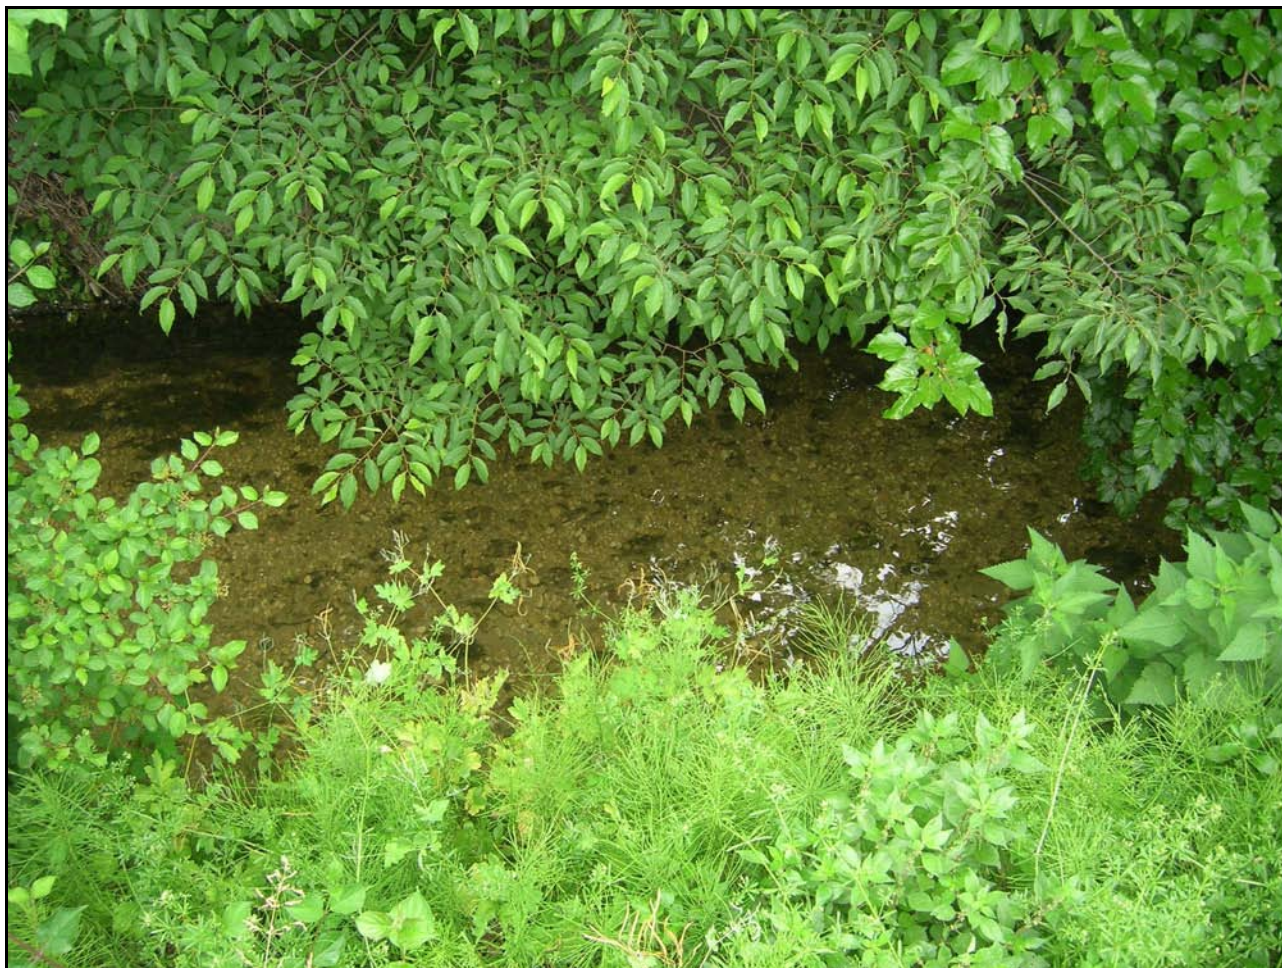
CAME002

Fine fondo cementato – fine fondo naturale; lungh: 174 m

In sponda sinistra è presente un depuratore che caratterizza il territorio circostante come molto antropizzato; in sponda sinistra prosegue il carattere agricolo con coltivazioni pluriennali. La principale differenza rispetto al tratto precedente è la maggiore naturalità del fondo che, sebbene costituito solo da ciottoli e ghiaia che non consentono di distinguere elementi idromorfologici, permette una maggiore presenza di habitat per la comunità macrobentonica; questa risulta comunque poco equilibrata e diversificata, con prevalenza di taxa tolleranti l'inquinamento (Efemerotteri della famiglia Baetidae, Tricotteri Hydropsychidae). Anche la sezione trasversale mantiene un residuo di naturalità nel fondo.

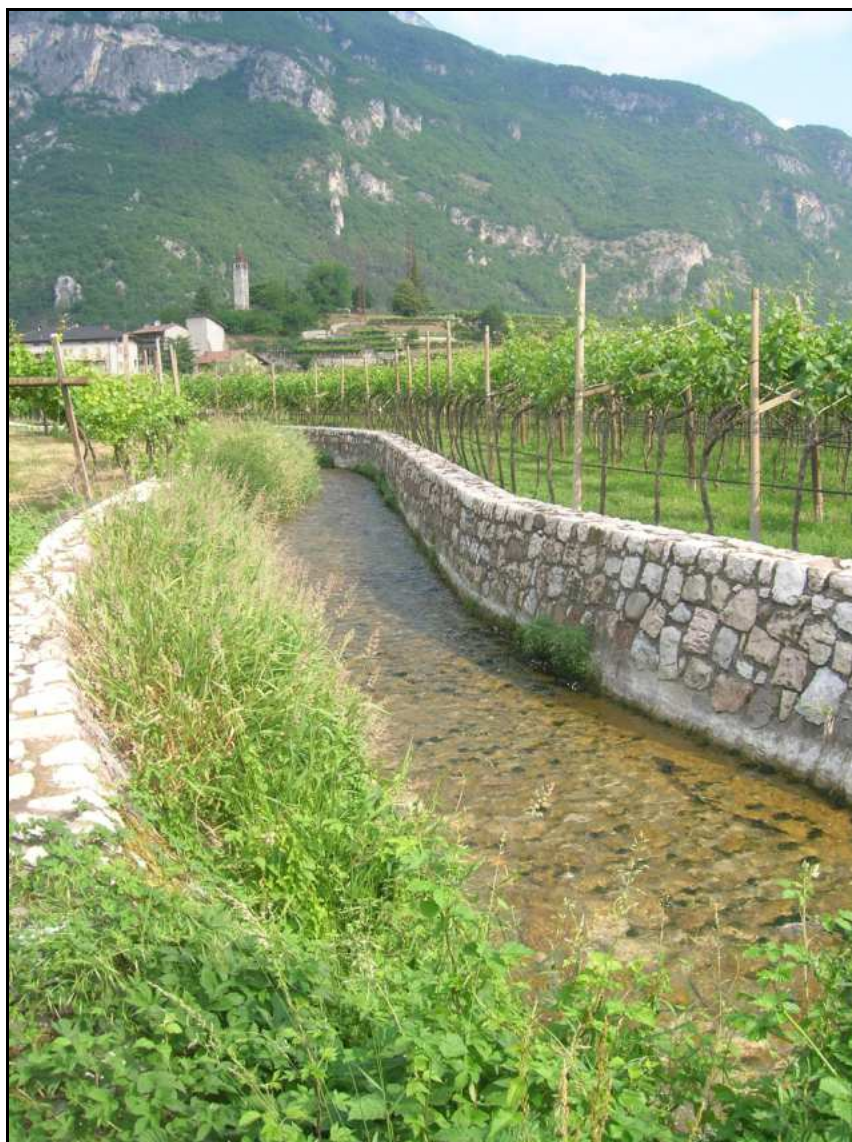
CAME003

Fine fondo naturale – inizio paese; lungh: 334 m

Gli argini ed il fondo tornano ad essere completamente cementati, per cui vi è assenza di elementi idromorfologici diversificati e la sezione trasversale è totalmente alterata rispetto all'assetto naturale. Non c'è distinzione di ampiezza fra alveo bagnato, di morbida e di piena e, con le piene a variare è solamente il battente d'acqua, anziché l'ampiezza dell'alveo. Il fondo uniforme non permette lo sviluppo di una comunità macrobentonica ben strutturata e nemmeno della comunità ittica, data la mancanza di zone in cui nascondersi o deporre le uova, l'assenza di ombra e la scarsità di zone di produzione di cibo.

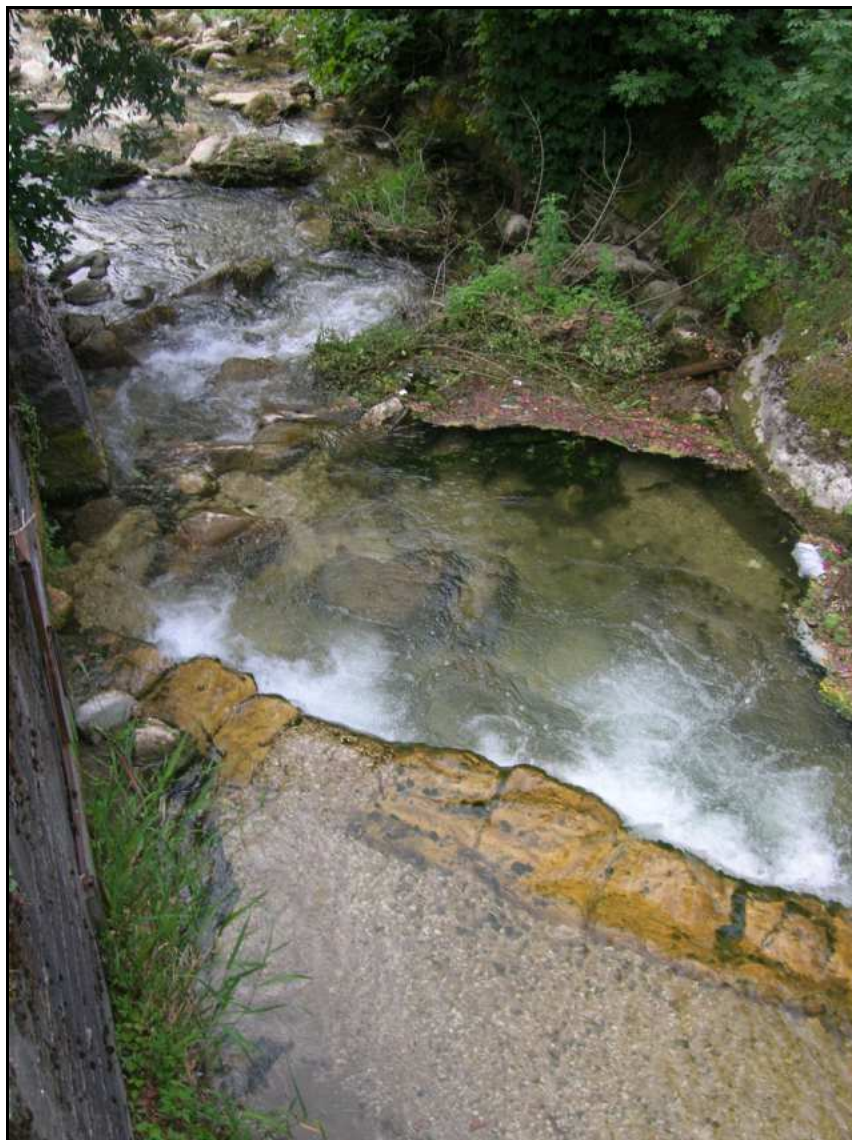
CAME004

Inizio paese – inizio intubazione; lungh: 108 m

Il torrente Cameras scorre attraverso l'abitato di Mori, in un territorio completamente artificializzato. La presenza di muri spondali in cemento in frodo impedisce lo sviluppo di vegetazione nella fascia perfluviale e determina solo variazioni di battente, anziché dia ampiezza dell'alveo bagnato. Il fondo è naturale ma caratterizzato da limitata diversificazione; le zone rifugio per i pesci sono comunque discrete e le zone di produzione di cibo sono potenzialmente abbondanti, tali da determinare un'idoneità ittica discreta. Vi è preponderanza di un solo elemento idromorfologico. Le caratteristiche del comparto biologico sono le stesse del tratto precedente.

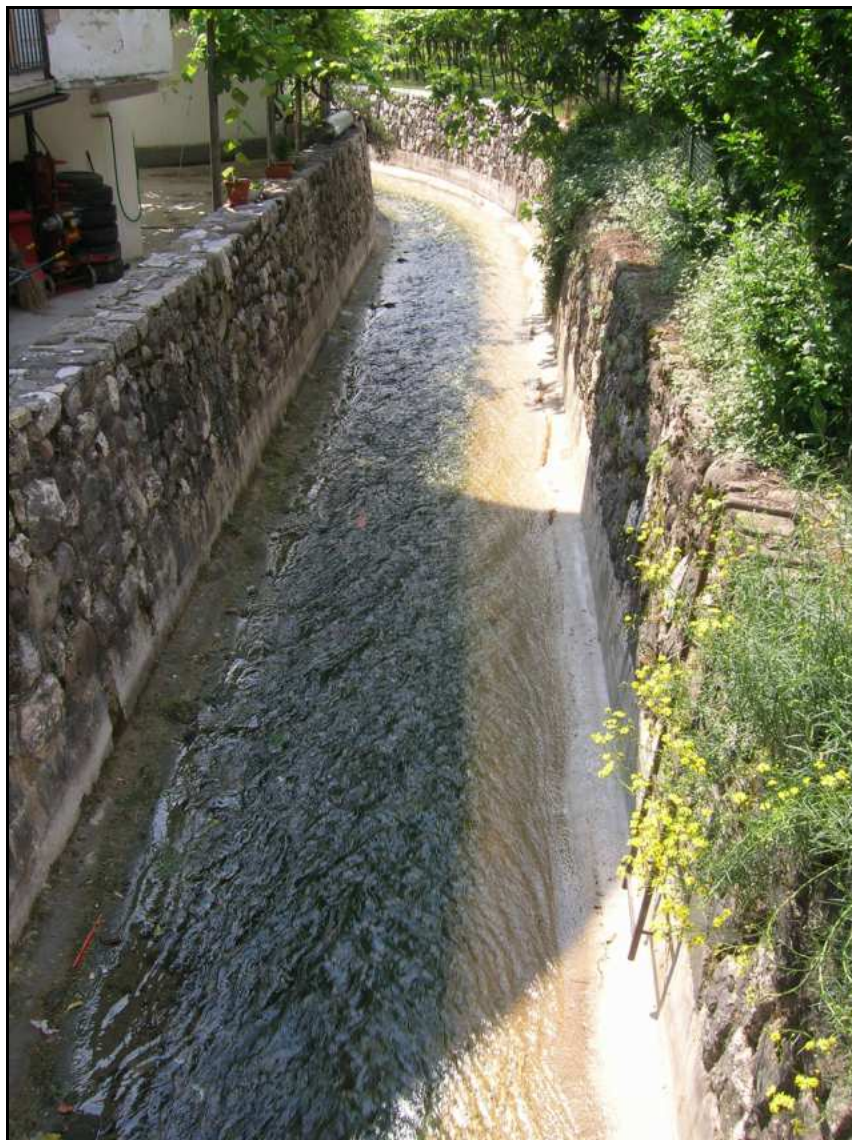
CAME006	1	2	2b	3	4	5	6	7	8	9	10	11	12	13	14	IFF	
	TER	VP1	VP2	AMP	CON	CID	ESO	RIT	ERO	SEZ	ITT	IDR	CVA	DET	MBT	Punteggio	Livello
Dx	1		1	1	1	5	1	1	1	1	5	1	10	10	1	40	V
Sx	1		1	1	1	5	1	1	1	1	5	1	10	10	1	40	V
Fine tratto intubato – inizio briglie; lungh: 554 m

Questo tratto risulta totalmente artificializzato: il profilo del corso d'acqua è geometrico e completamente cementato, con totale assenza di permeabilità con il territorio circostante. Il cunettone impedisce la presenza dei microhabitat essenziali per lo sviluppo di una comunità macrobentonica e di una comunità ittica adeguata. Anche il detrito è assente ma viene attribuita la risposta a) perché la sua assenza non è dovuta a fenomeni di dilavamento per variazioni frequenti di portata, ma per l'assenza di adeguate strutture di ritenzione; si considera quindi la tipologia di detrito riscontrata nei tratti a monte. L' aumento di portata determina esclusivamente una variazione del battente d'acqua e non dell'ampiezza dell'alveo bagnato. È assente qualsiasi elemento idromorfologico.

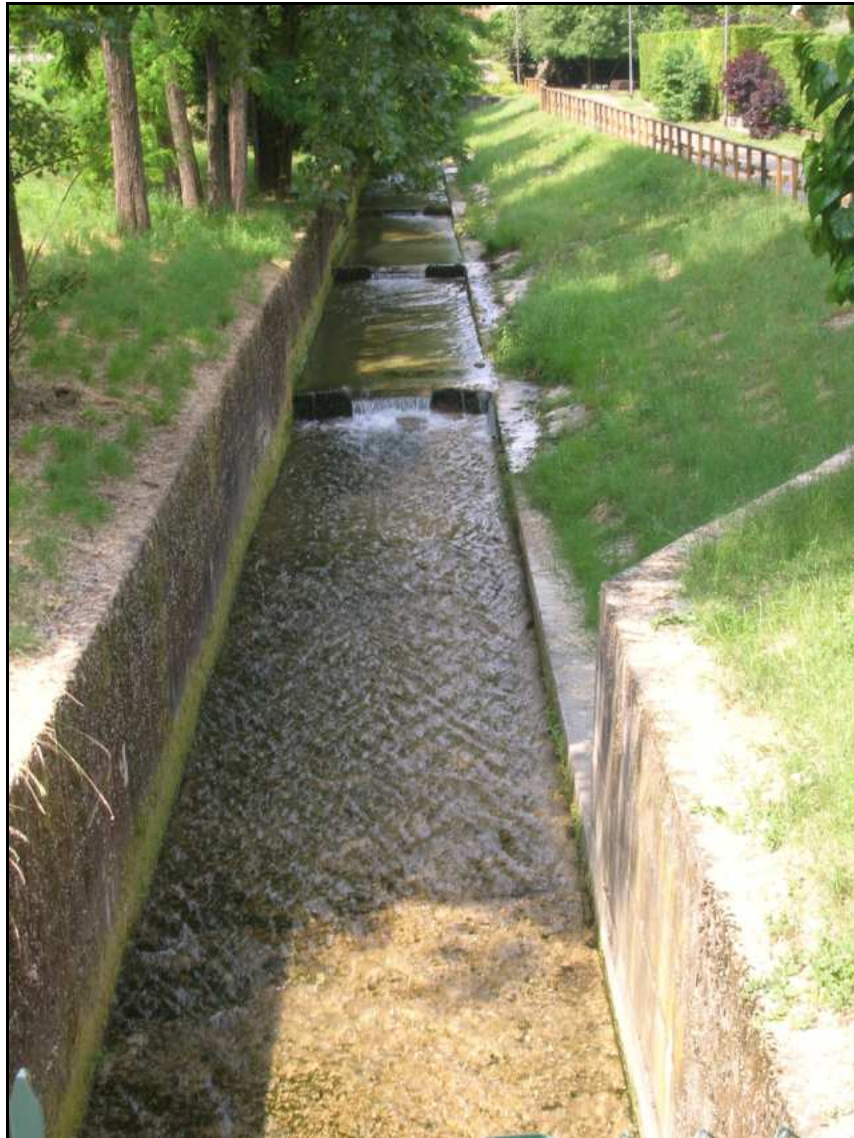
CAME007

Inizio briglie – inizio intubazione; lungh: 121 m

In questo tratto i fenomeni erosivi sono impediti sia dalla presenza di muri spondali sia dalla presenza di una successione di briglie che hanno lo scopo di ridurre la velocità della corrente; sono comunque superabili dalla fauna ittica. Le componenti biologiche risultano ancora compromesse, con alterazione nella struttura e nella composizione, dovuta ad un eccessivo carico organico presente in acqua.

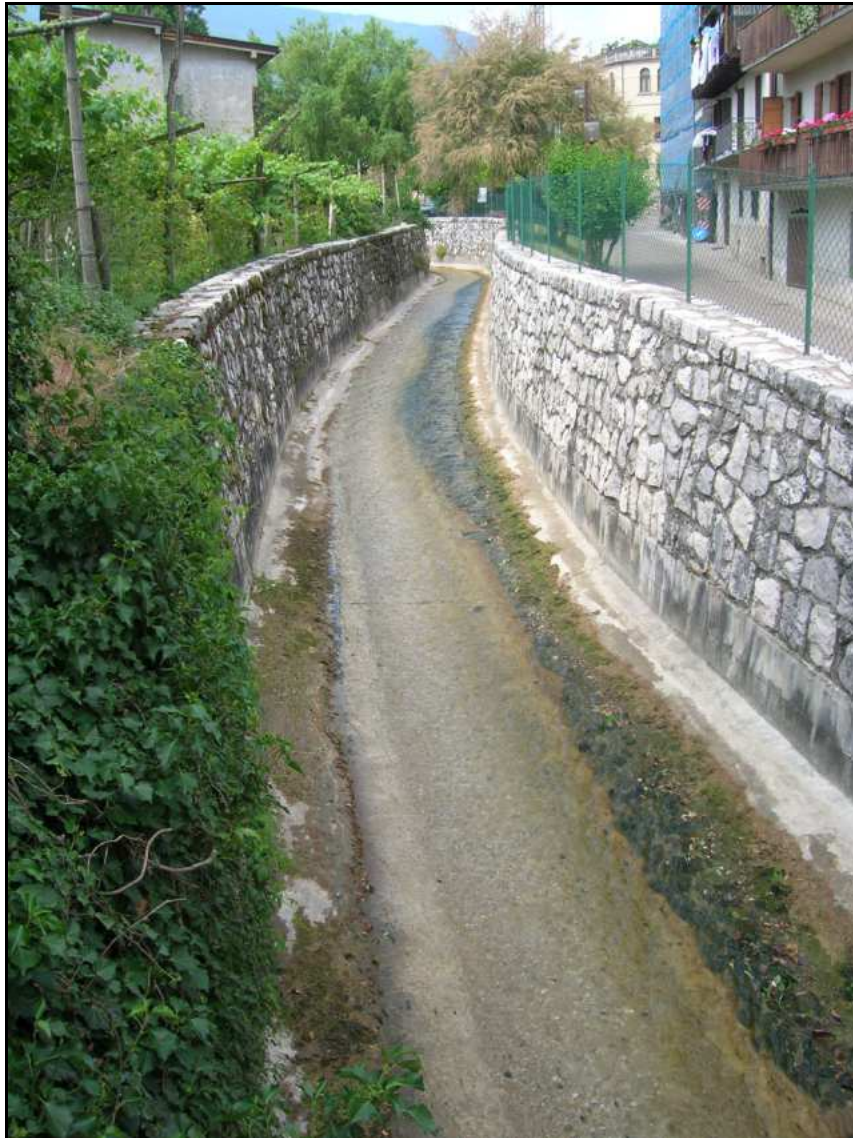
CAME009	1	2	2b	3	4	5	6	7	8	9	10	11	12	13	14	IFF	Livello
	TER	VP1	VP2	AMP	CON	CID	ESO	RIT	ERO	SEZ	ITT	IDR	CVA	DET	MBT	Punteggio	
Dx	1		1	1	1	5	1	1	1	1	5	1	5	10	1	35	V
Sx	1		1	1	1	5	1	1	1	1	5	1	5	10	1	35	V
Fine intubazione – inizio intubazione; lungh: 270 m

Il tratto CAME009 è del tutto simile al tratto CAME006: le caratteristiche di funzionalità sono uguali, caratterizzate dalla totale perdita di naturalità; risultano quindi compromesse tutte le normali funzioni di un corso d'acqua, come la capacità autodepurativa con funzione filtro per i nutrienti e l'interconnessione con il territorio circostante.

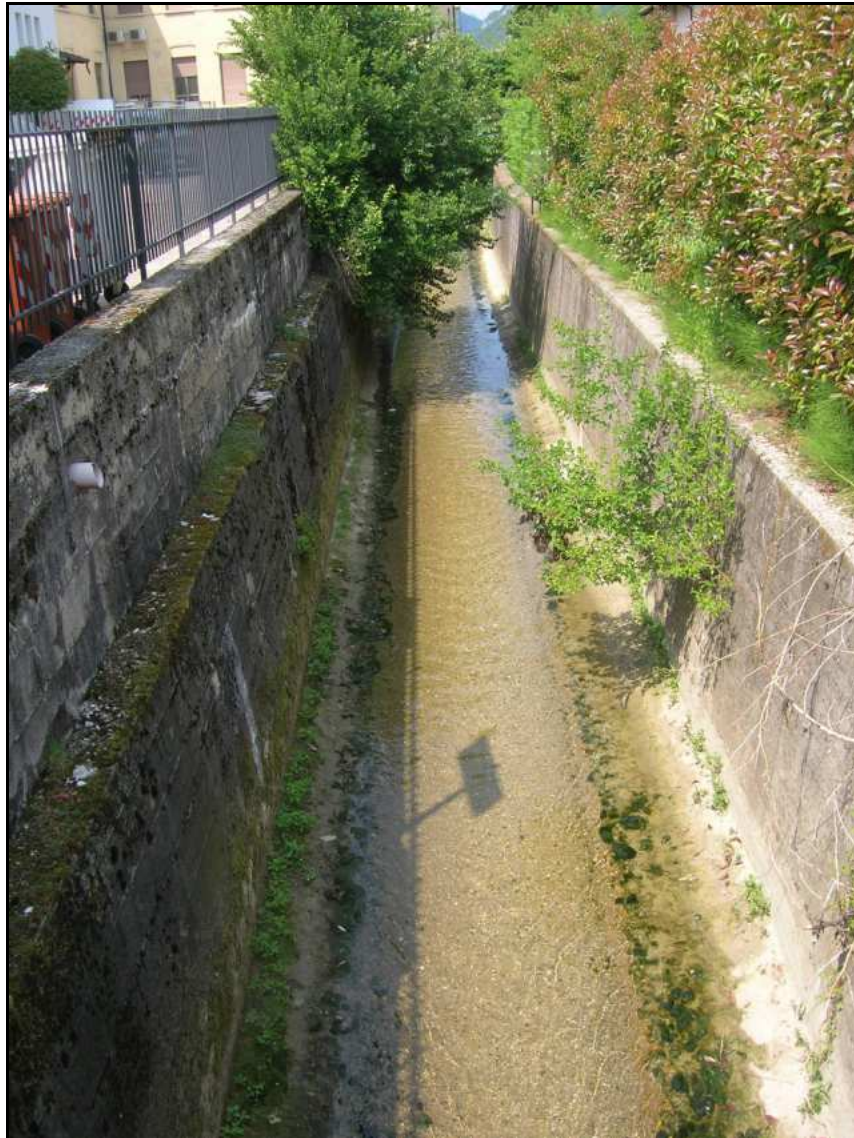
CAME011	1	2	2b	3	4	5	6	7	8	9	10	11	12	13	14	IFF	
	TER	VP1	VP2	AMP	CON	CID	ESO	RIT	ERO	SEZ	ITT	IDR	CVA	DET	MBT	Punteggio	Livello
Dx	1		1	1	1	5	1	1	1	1	5	1	5	10	1	35	V
Sx	1		1	1	1	5	1	1	1	1	5	1	5	10	1	35	V
Fine tratto intubato – inizio fondo naturale; lungh: 824 m

Anche questo tratto è fortemente artificializzato; il corso d'acqua scorre in un cunettone di cemento che passa attraverso l'abitato di Mori, in una zona molto urbanizzata, e tutte le caratteristiche di funzionalità risultano pesantemente compromesse.

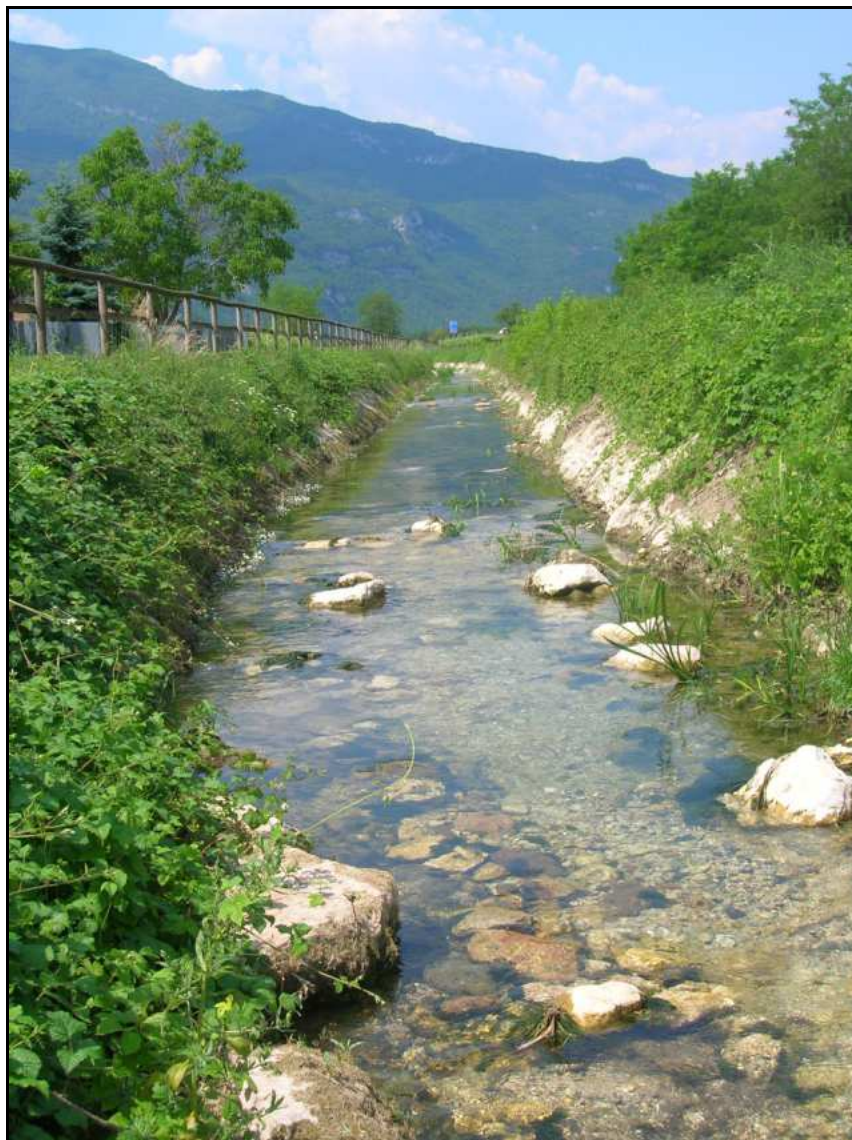
CAME012

Inizio fondo naturale - fine paese di Mori; lungh: 200 m

Il fondo dell'alveo è caratterizzato da una maggiore naturalità, con ciottoli facilmente mobili che permettono l'attribuzione della risposta c. alla domanda 7. e alla domanda 9. L'idoneità ittica risulta buona, grazie ad una discreta presenza di aree di frega e zone di produzione di cibo, nonostante scarse zone rifugio e assenza di ombreggiatura. Le alghe filamentose formano spessi cuscinetti, con copertura > 35% del totale dell'area dell'alvo bagnato. Prevala un solo elemento idromorfologico, il *glide*.

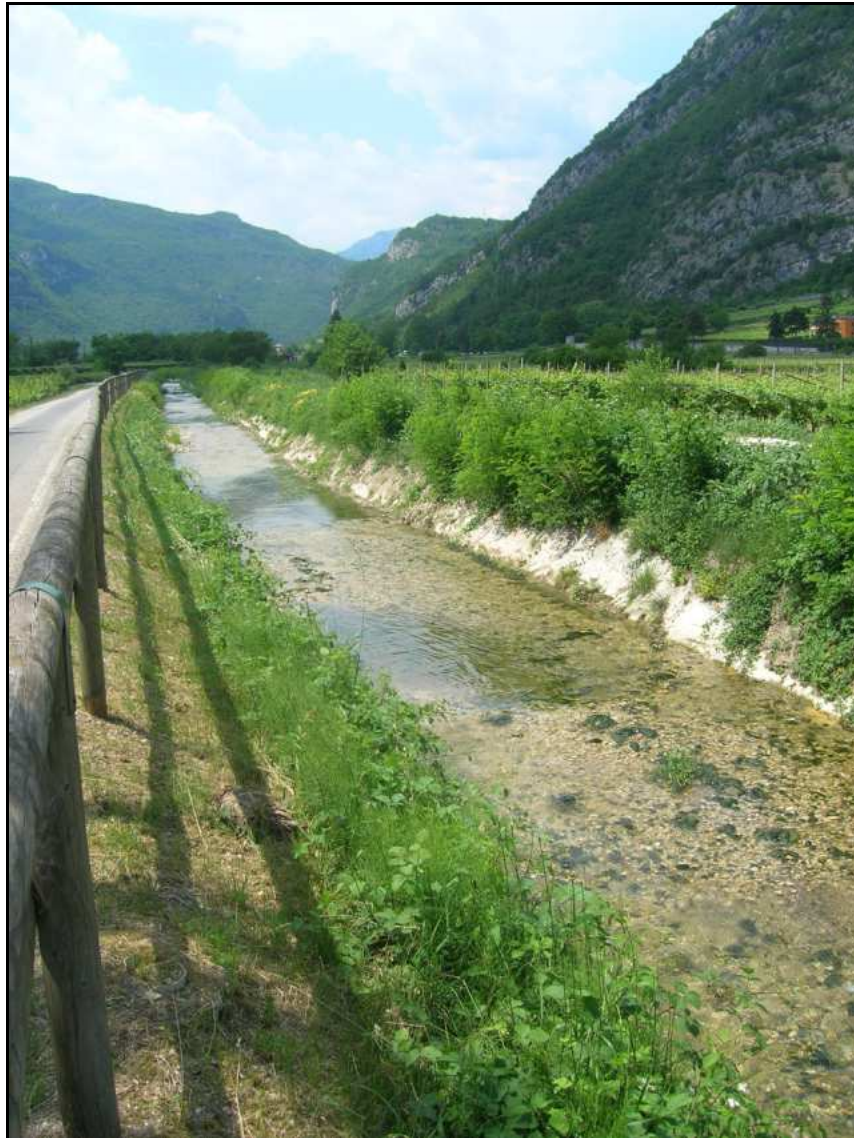
CAME013	1	2	2b	3	4	5	6	7	8	9	10	11	12	13	14	IFF	
	TER	VP1	VP2	AMP	CON	CID	ESO	RIT	ERO	SEZ	ITT	IDR	CVA	DET	MBT	Punteggio	Livello
Dx	5		1	1	1	5	1	5	1	5	5	5	5	10	5	55	IV-V
Sx	5		1	1	1	5	1	5	1	5	5	5	5	10	5	55	IV-V
Fine paese di Mori – inizio macrofite; lungh: 933 m

In entrambe le sponde prevalgono le colture permanenti (vigneti); sulle rive non si sviluppa nessun tipo di vegetazione per fluviale, data la presenza di opere spondali impermeabili. Il fondo più uniforme determina un'adeguatezza ittica poco sufficiente perché sono assenti le zone rifugio dove i pesci possono nascondersi.

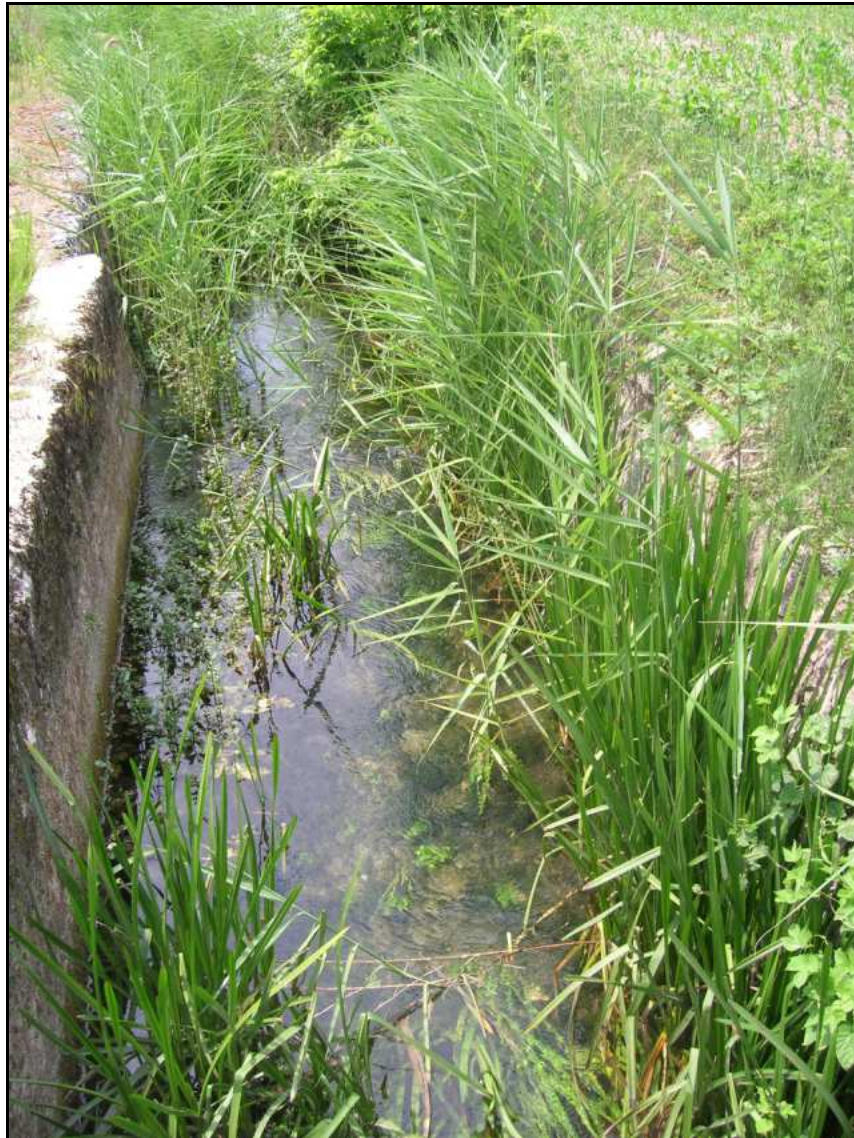
CAME014	1	2	2b	3	4	5	6	7	8	9	10	11	12	13	14	IFF	
	TER	VP1	VP2	AMP	CON	CID	ESO	RIT	ERO	SEZ	ITT	IDR	CVA	DET	MBT	Punteggio	Livello
Dx	5		1	1	1	5	1	15	1	5	20	5	10	10	5	85	IV
Sx	5		1	1	1	5	1	15	1	5	20	5	10	10	5	85	IV
Inizio macrofite – fine cemento; lungh: 162 m

All'interno dell'alveo bagnato, confinato da muri in cemento, si sviluppa una copertura di macrofite che garantisce una buona ritenzione della sostanza organica e degli apporti trofici, creando anche zone rifugio per la fauna ittica; l'ombreggiatura e le potenziali zone di produzione di cibo sono discrete, così da determinare un'idoneità ittica buona. In questo tratto il corso d'acqua presenta un flusso laminare con scorrimento lento (glide).

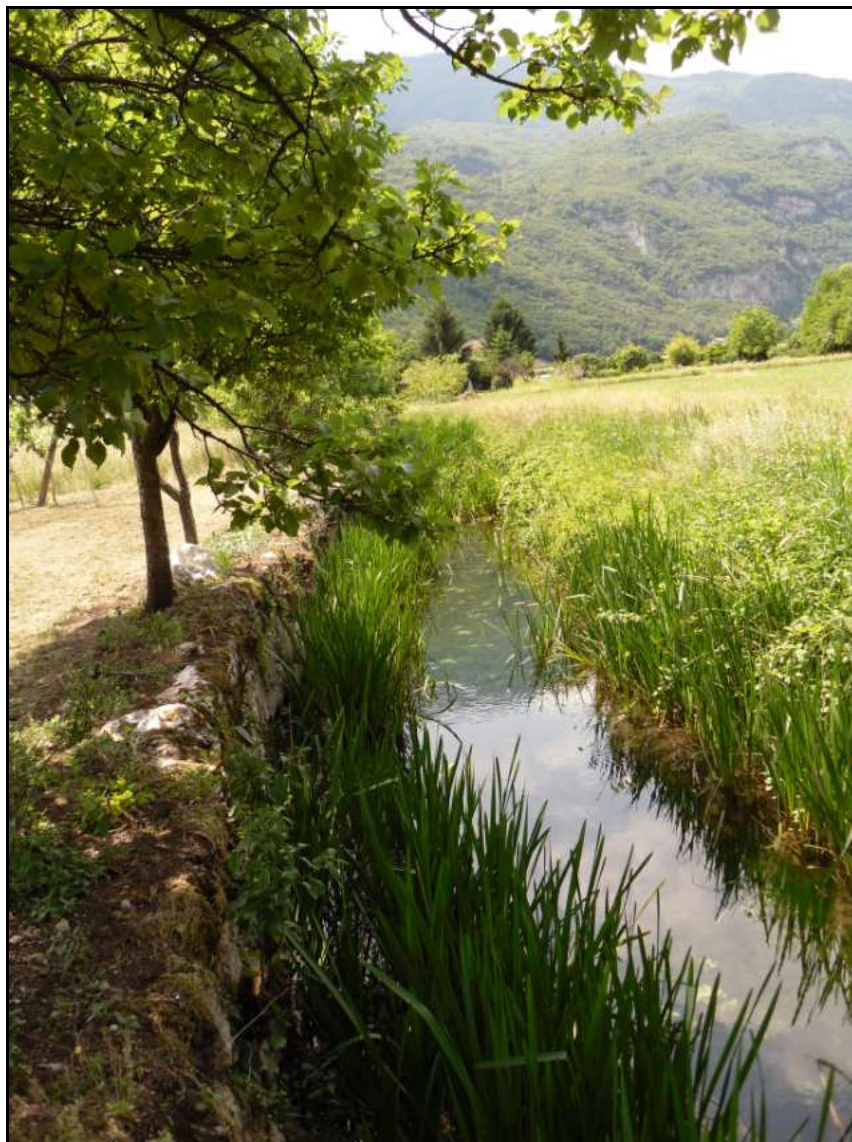
CAME015

Fine cemento – fine bordura igrofile; lungh: 471 m

Su ambo le sponde l'uso del suolo è destinato all'agricoltura. La vegetazione perifluviale è primaria ed è costituita per ambedue le sponde da una bordura di *Phragmites* sp., l'ampiezza è di 2-5 m e non sono presenti interruzioni. Le condizioni idriche risentono della canalizzazione subita dal corso d'acqua, infatti si assiste ad una variazione di battente più che di una ampiezza dell'alveo bagnato. La presenza della fascia continua di idrofite palustri garantisce un'elevata ritenzione degli apporti trofici. La presenza degli argini (in massi non cementati) banalizza la sezione trasversale, rende nullo il naturale processo di erosione e non permette al rio di esondare. L'idoneità ittica è buona e gli elementi idromorfologici sono indistinti a causa degli alvei che limitano al sinuosità. In alveo le alghe filamentose formano cuscinetti, con copertura del 15-35% del totale dell'area dell'alvo bagnato; il detrito è fibroso e polposo e la comunità macrobentonica è poco equilibrata.

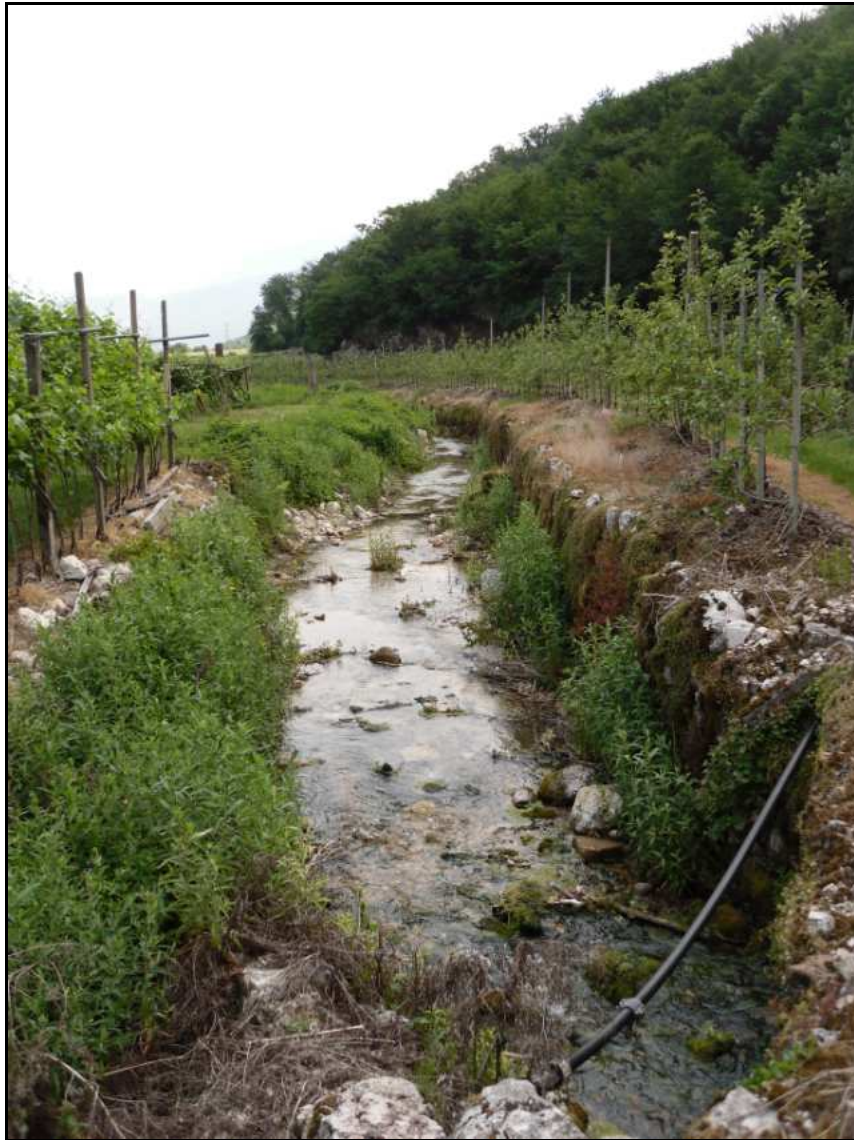
CAME016

Fine bordura igrofile – fine campi in destra; lungh: 597 m

Tratto del tutto simile al precedente, si contraddistingue per l'assenza di vegetazione funzionale; è stato rilevato solo un popolamento vegetale rado.

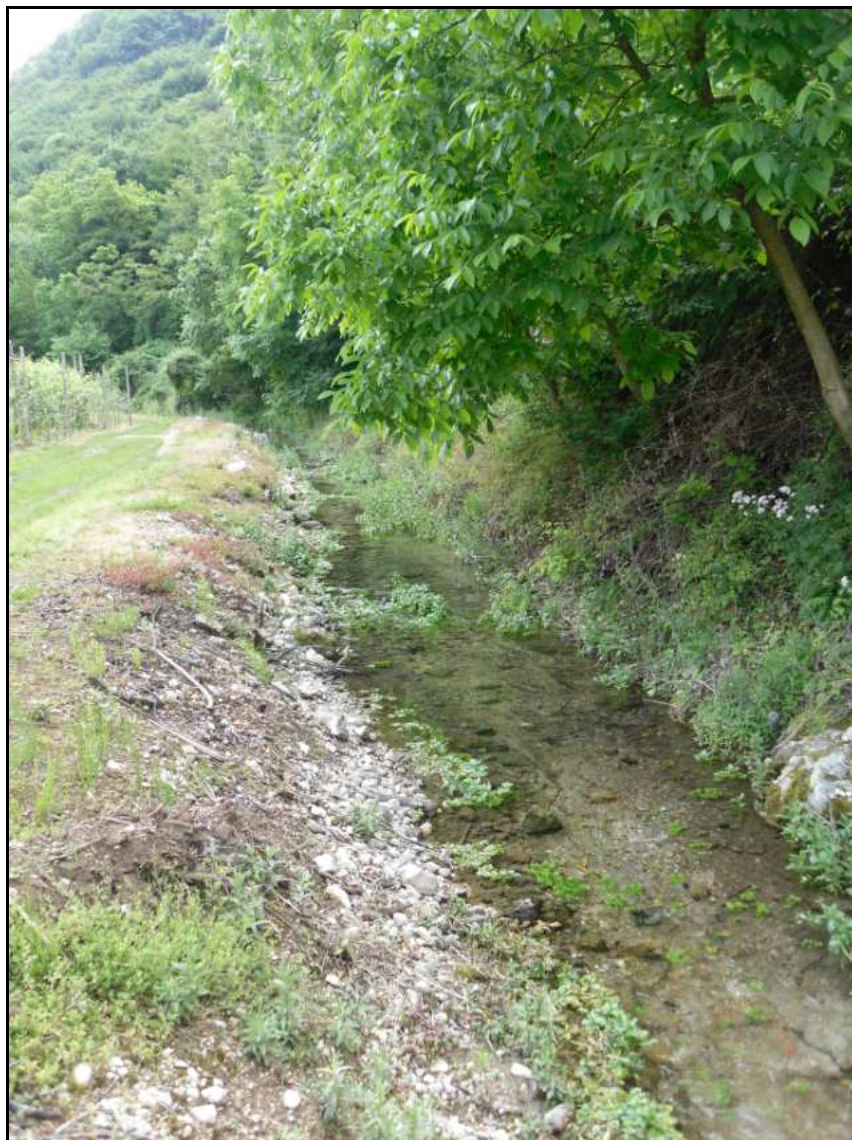
CAME017

Fine campi in destra – inizio campi in destra; lungh: 152 m

In destra è presente un bosco che va a costituire la vegetazione perifluviale di tale sponda (ampiezza > 30 m, assenza di interruzioni); in sinistra invece le colture permanenti rappresentano l'elemento paesaggistico predominante; la vegetazione rilevata per questa sponda consta solo di una bordura di erbacee non igrofile, vegetazione a funzionalità nulla. Il substrato è composto da ciottoli, strutture di ritenzione mobili, soprattutto durante i fenomeni di piena. In destra l'erosione è assente, mentre in sinistra tale processo è annullato dalla presenza di un'opera di difesa spondale. L'idoneità ittica è poco sufficiente e gli elementi idromorfologici indistinti. Il periphyton è sottile e non sono presenti macrofite tolleranti, il detrito è fibroso e polposo e la comunità macrobentonica è poco equilibrata con prevalenza di taxa sensibili l'inquinamento, come gli Efemerotteri *Baetis* e i Ditteri Simuliidae.

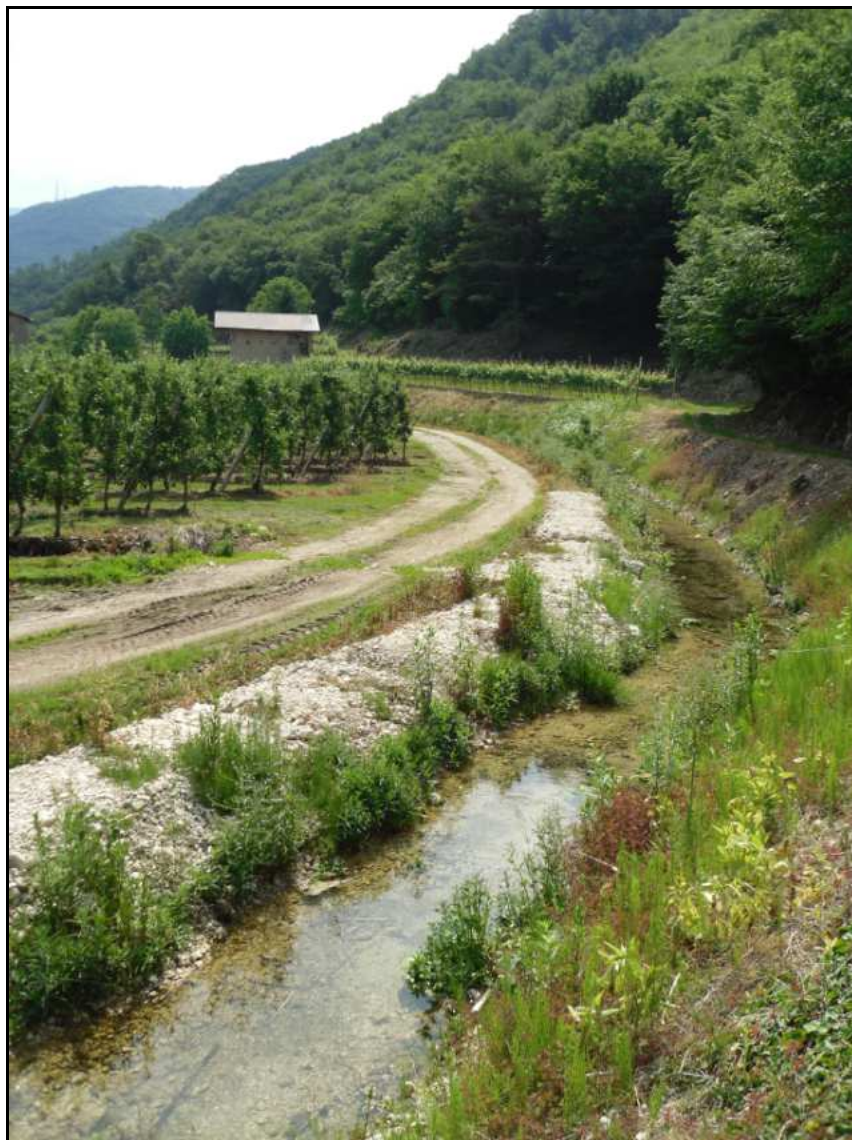
CAME018

Inizio campi in destra – fine muro in massi in sinistra; lungh: 181 m

Le colture permanenti (meleti) tornano a caratterizzare lo stato del territorio circostante. La vegetazione è primaria in sinistra e secondaria in destra ma per ambo le sponde è stato rilevato solo un popolamento vegetale rado. In destra è presente un argine rilevato, mentre in sinistra un la difesa spondale consiste in un muretto in massi non cementati; la naturalità della sezione trasversale è conservata solo dal fondo. In alveo le alghe filamentose formano cuscinetti, con copertura del 15-35% del totale dell'area dell'alvo bagnato; il detrito è fibroso e polposo e la comunità macrobentonica è poco equilibrata.

Foto scattata verso valle.

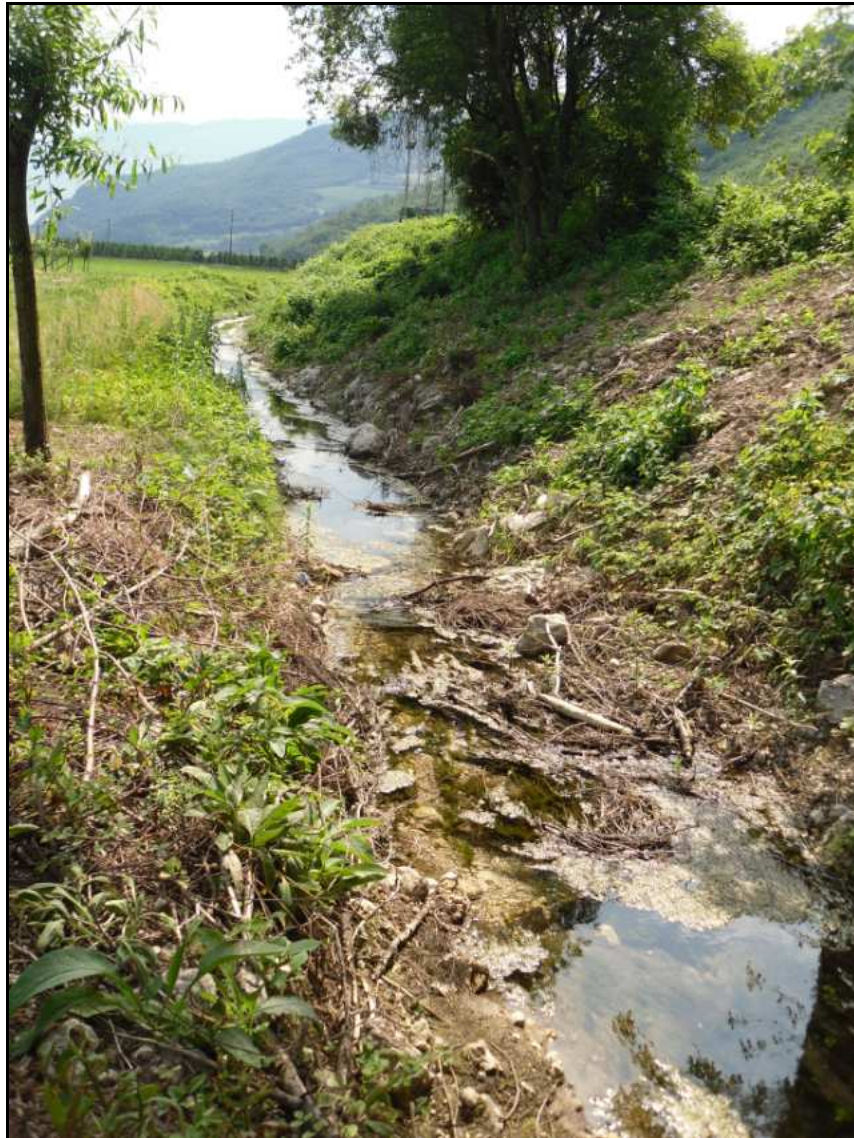
CAME019

Fine muro in massi in sinistra – fine prato in destra; lungh: 345 m

Il tratto in esame si caratterizza per la presenza di una copertura erbacea non igrofila, che caratterizza entrambe le fasce perfluviali; si osserva una limitata incisione verticale sulla riva sinistra e alghe filamentose che formano spessi cuscinetti, con copertura > 35% del totale dell'area dell'alvo bagnato.

Foto scattata verso valle.

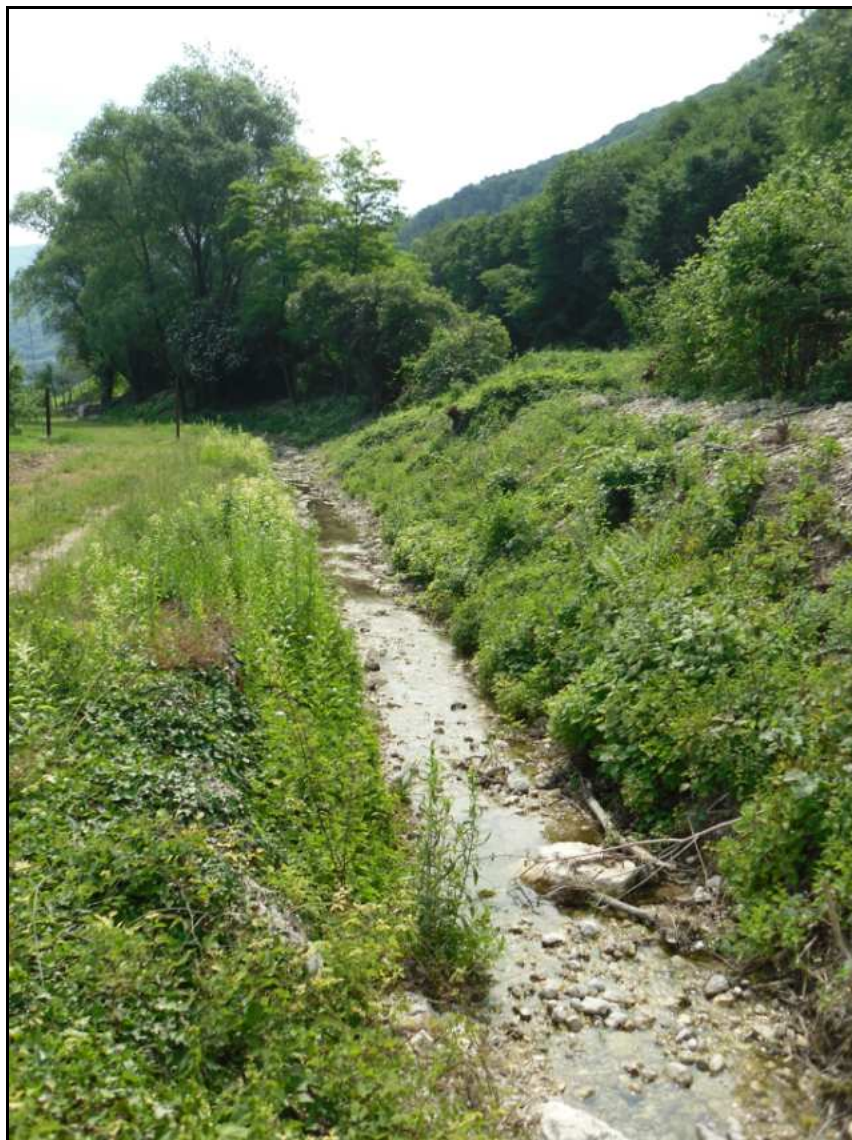
CAME020

Fine prato in destra – fine acqua; lungh: 95 m

In destra il territorio circostante è privo di antropizzazione, in sinistra continuano ad esser presenti le colture permanenti. La vegetazione è primaria in sinistra e secondaria in destra ma per ambo le sponde è stata rilevata una copertura erbacea non igrofila, vegetazione non funzionale. questa sponda consta solo di una bordura di vegetazione erbacea non igrofile a funzionalità nulla. Il substrato è composto da ciottoli, strutture di ritenzione mobili, soprattutto durante i fenomeni di piena. L'erosione in destra è annullata dalla presenza di un argine ed in sinistra è stata osservata una limitata incisione verticale. L'idoneità ittica è poco sufficiente e gli elementi idromorfologici indistinti. Le alghe filamentose costituiscono spessi cuscinetti, con copertura > 35% del totale dell'area dell'alvo bagnato; il detrito è fibroso e polposo e la comunità macrobentonica è poco equilibrata con prevalenza di taxa sensibili l'inquinamento.

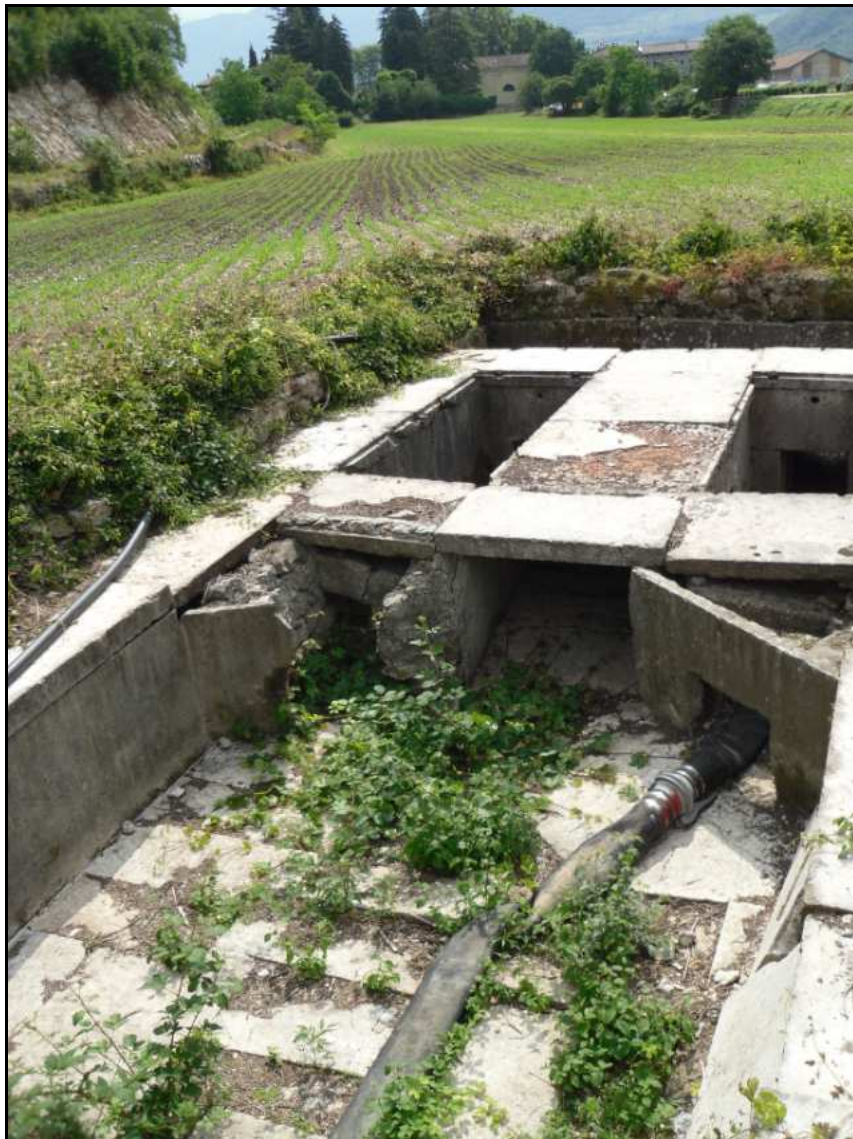
CAME021

Fine acqua- inizio intubazione.

Tratto non rilevato perché privo d'acqua.

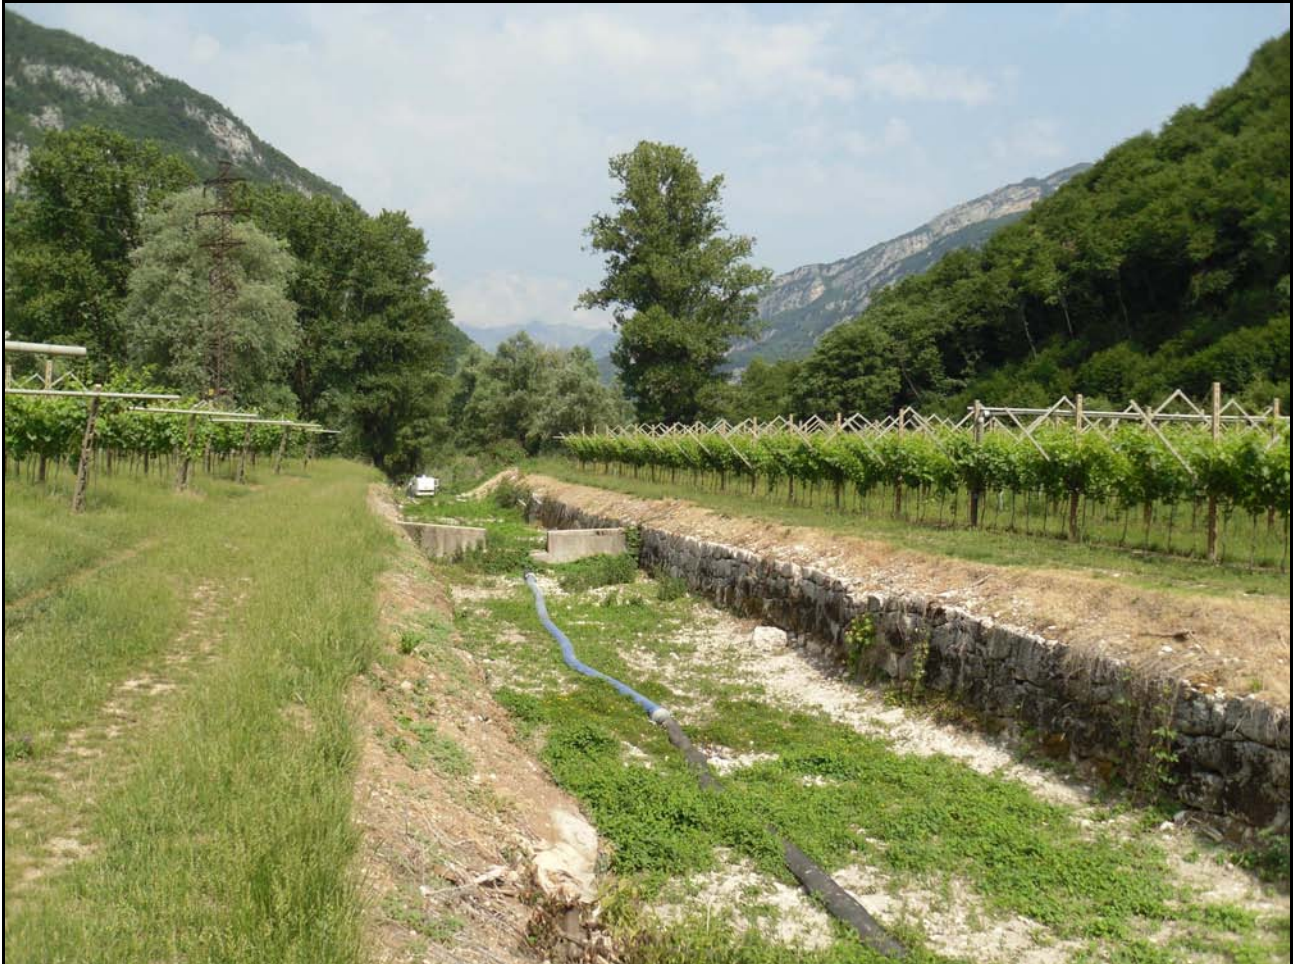
CAME022

Inizio intubazione – lago di Loppio.
Tratto non rilevato perché incubato.
Lungh: 601 m
