# Rio Carera

## Documentazione fotografica e descrizione dei tratti

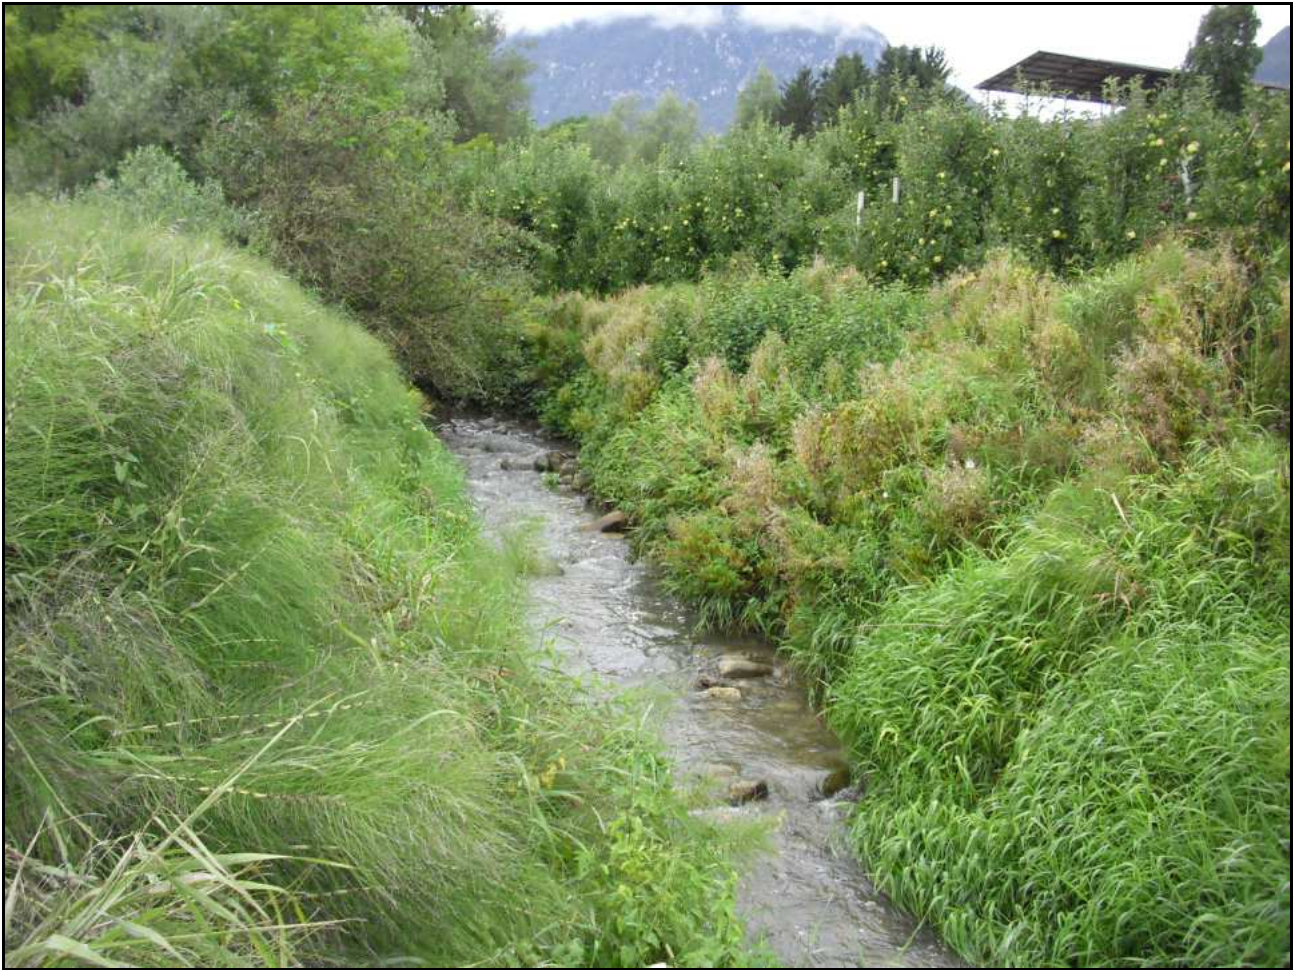
### CARE001

CARE001	1	2	2b	3	4	5	6	7	8	9	10	11	12	13	14	IFF	
	TER	VP1	VP2	AMP	CON	CID	ESO	RIT	ERO	SEZ	ITT	IDR	CVA	DET	MBT	Punteggio	Livello
Dx	5	10		5	10	20	1	5	20	20	20	15	10	10	5	156	III
Sx	1	1		1	5	20	1	5	20	20	20	15	10	10	5	134	III
Foce - inizio cunettone paese; lungh: 524 m

Il Rio Carera ottiene in questo tratto un giudizio di qualità mediocre dovuto essenzialmente per l'uso del territorio circostante che è da considerarsi urbanizzato e con colture permanenti, per la tipologia e ampiezza della vegetazione perifluviale, soprattutto in sinistra, per la assenza di possibilità di esondazione e una comunità macrobenthonica decisamente alterata.. Altre caratteristiche del rio sono invece ottimali come l'assenza di erosione o le condizioni idriche.

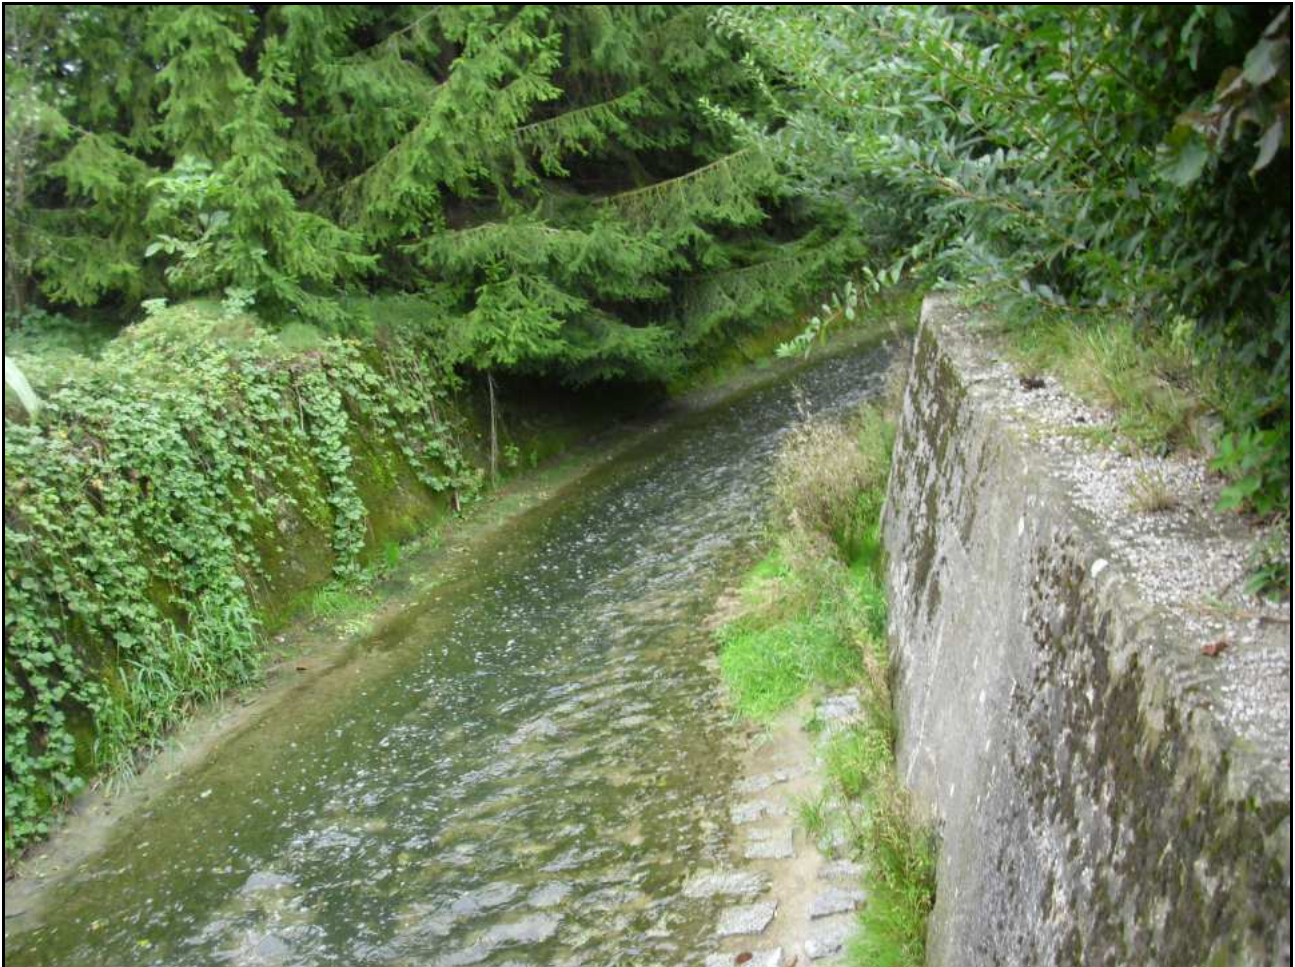
## CARE002

CARE002	1	2	2b	3	4	5	6	7	8	9	10	11	12	13	14	IFF	Livello
	TER	VP1	VP2	AMP	CON	CID	ESO	RIT	ERO	SEZ	ITT	IDR	CVA	DET	MBT	Punteggio	
Dx	5		1	1	1	5	1	1	1	1	5	1	5	10	5	43	V
Sx	1		1	1	1	5	1	1	1	1	5	1	5	10	5	39	V
Inizio cunettone paese - fine cunettone; lungh: 255 m

All'interno dell'abitato di Dasindo il Rio Carera è un cunettone in cemento che ha perso praticamente tutte gli aspetti ecologico funzionali. Molte domande ottengono il punteggio più basso per cui il livello di funzionalità non può essere che pessimo.

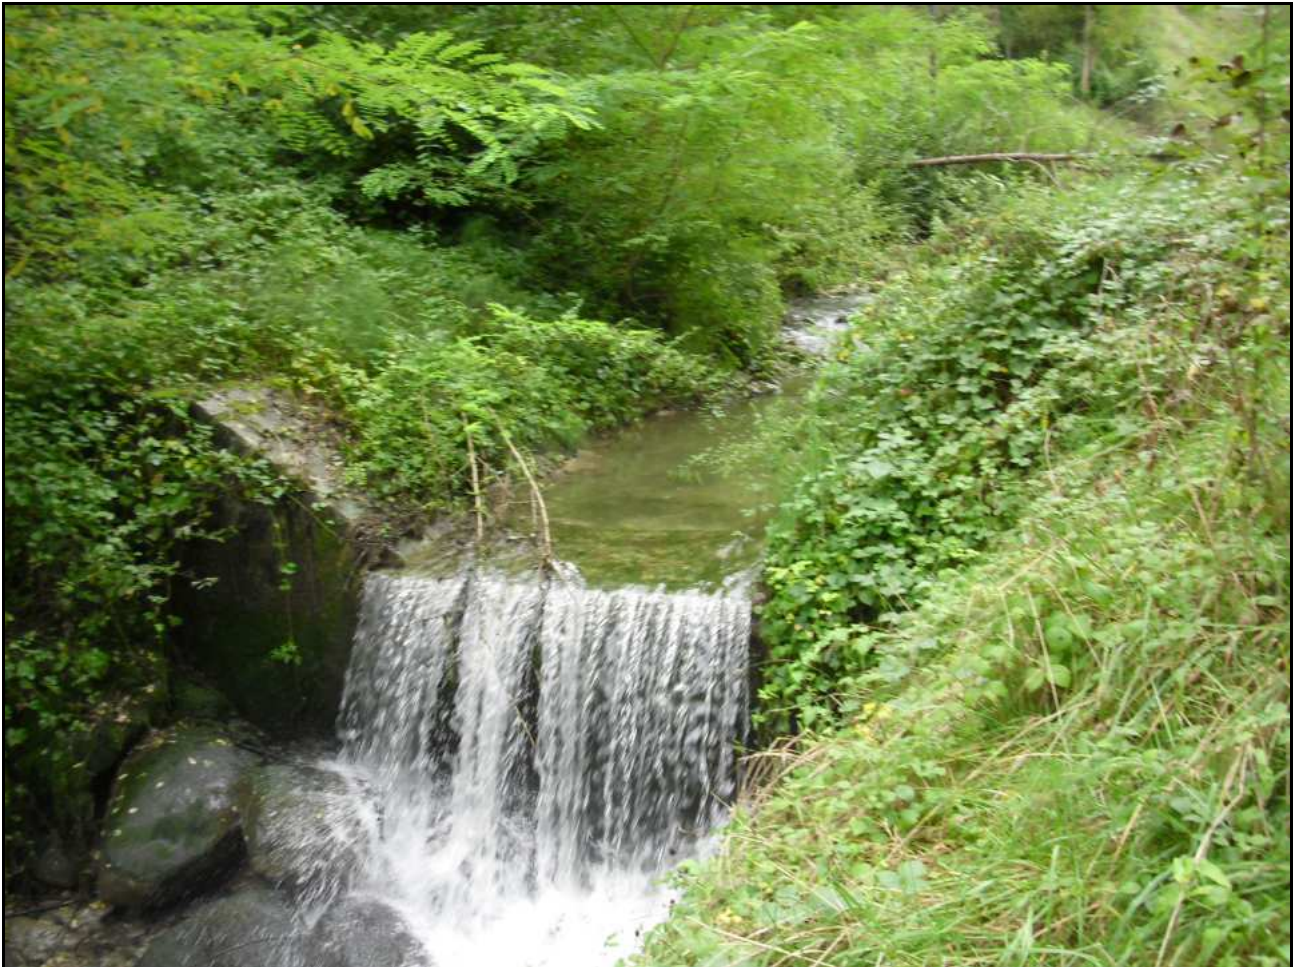
## CARE004

CARE004	1	2	2b	3	4	5	6	7	8	9	10	11	12	13	14	IFF	Livello
	TER	VP1	VP2	AMP	CON	CID	ESO	RIT	ERO	SEZ	ITT	IDR	CVA	DET	MBT	Punteggio	
Dx	5	10		15	5	20	1	5	1	5	5	5	10	10	5	102	III-IV
Sx	5	1		5	5	20	1	5	1	5	5	5	10	10	5	83	IV
Fine bordura in sinistra - fine argini in massi; lungh: 413 m

Questo tratto risente pesantemente di interventi artificiali sia sulle sponde che in alveo. Si notano infatti interventi antiersivi lungo le rive e la presenza di una serie di briglie. Anche il fondo costituito principalmente da strutture facilmente mobili e un percorso rettilineo limitano la capacità di ritenzione e banalizzano le caratteristiche idromorfologiche. Le sponde si differenziano in quanto in destra idrografica c'è una vegetazione perfluviale di tipo arboreo autoctono mentre in sinistra c'è solo una bordura erbacea limitata tra l'altro dalla presenza di una strada sterrata.

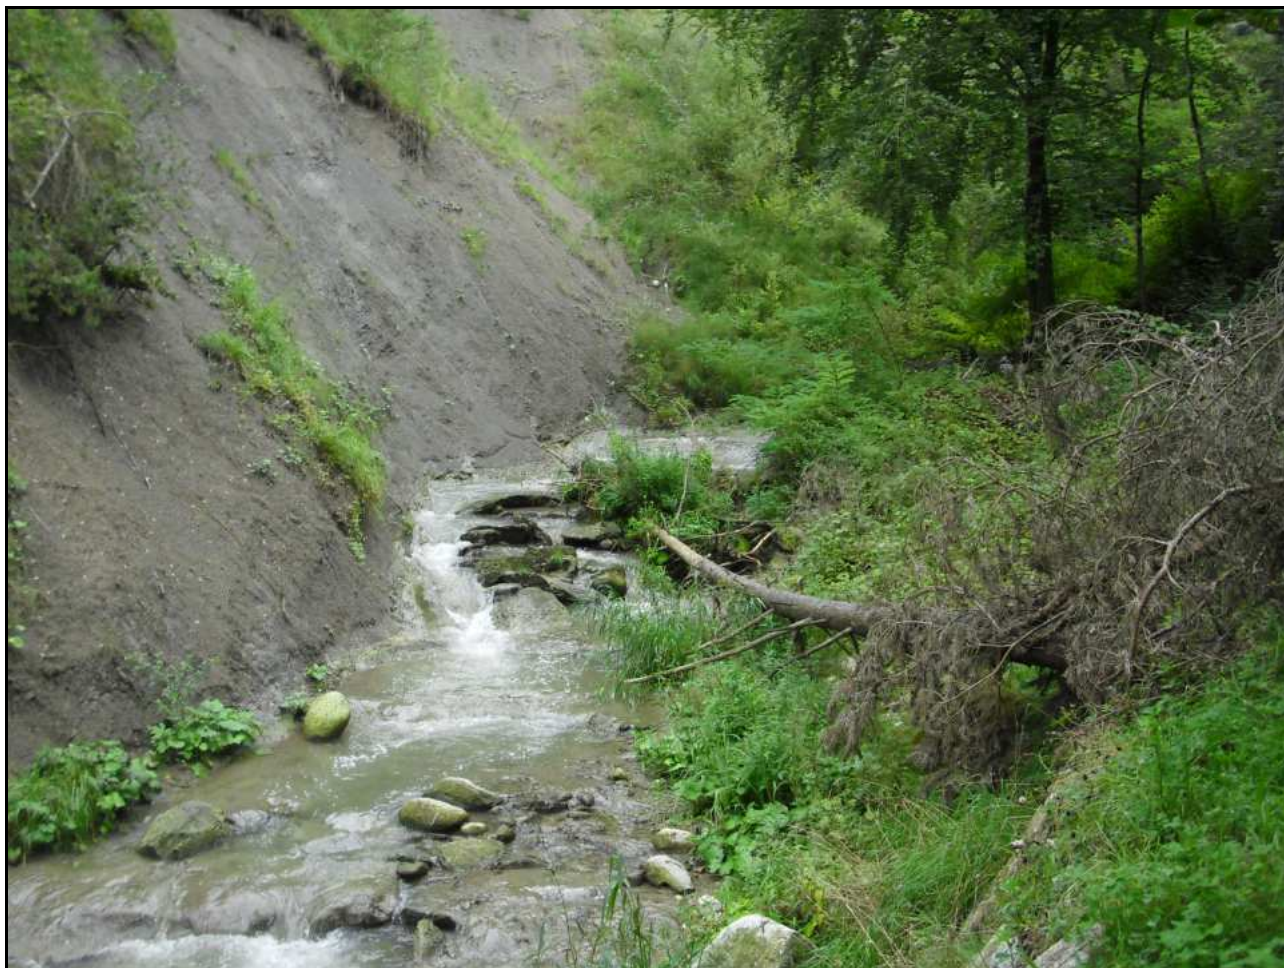
## CARE005

Fine argini in massi - inizio strada in destra, frana ampia in sinistra; lungh: 78 m

Questo tratto non ha opera spondali ed in alveo che penalizzano la funzionalità ma vi sono comunque aspetti funzionali del Rio Carera che non sono ottimali. La presenza di pendii scoscesi di strati scistosi e incoerenti con episodi di frana creano numerose interruzioni nella fascia perifluviale che comunque non è riparia e non consentono l'esondazione del Rio. Le componenti biologiche rimangono alterate.

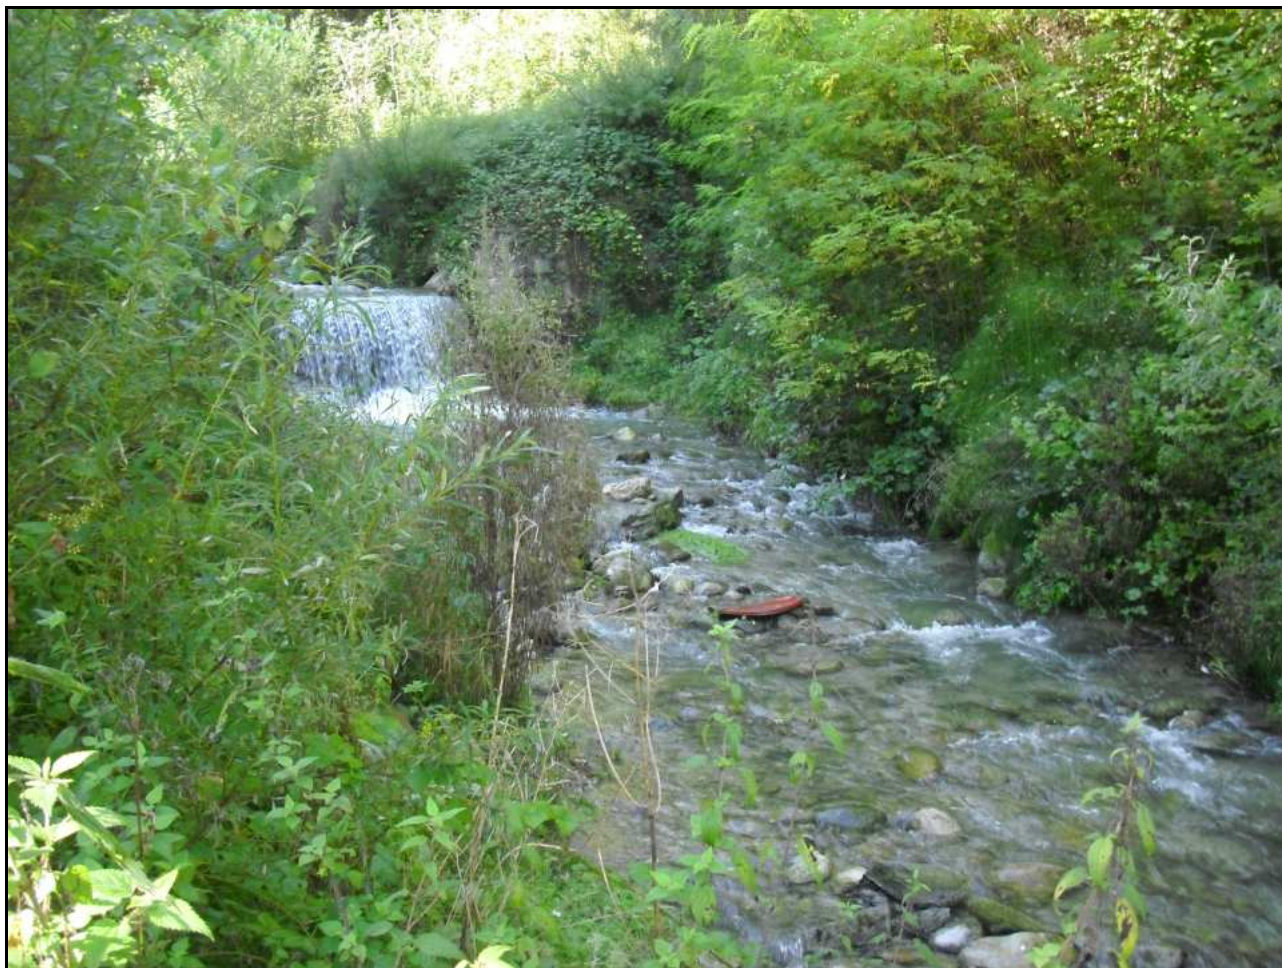
## CARE006

CARE006	1	2	2b	3	4	5	6	7	8	9	10	11	12	13	14	IFF	Livello
	TER	VP1	VP2	AMP	CON	CID	ESO	RIT	ERO	SEZ	ITT	IDR	CVA	DET	MBT	Punteggio	
Dx	5	1		1	5	20	1	5	1	15	5	15	10	10	5	99	IV
Sx	5	10		15	5	20	1	5	5	15	5	15	10	10	5	126	III
Inizio strada in destra, frana ampia in sinistra - inizio bordura in destra sotto cascata; lungh: 286 m

Come in precedenza, anche in questo tratto il territorio del Rio Carera è praticamente sempre interessato dalla presenza di coltivazioni. In sponda destra vi è la presenza di una strada sterrata che non consente la l'esistenza di formazioni funzionali nella fascia perfluviale, rendendo nulli i processi erosivi in quanto sostenuta da opere spondali. La presenza di varie briglie in questo tratto oltre influire sull'erosione penalizza anche l'idoneità degli habitat per le specie ittiche.

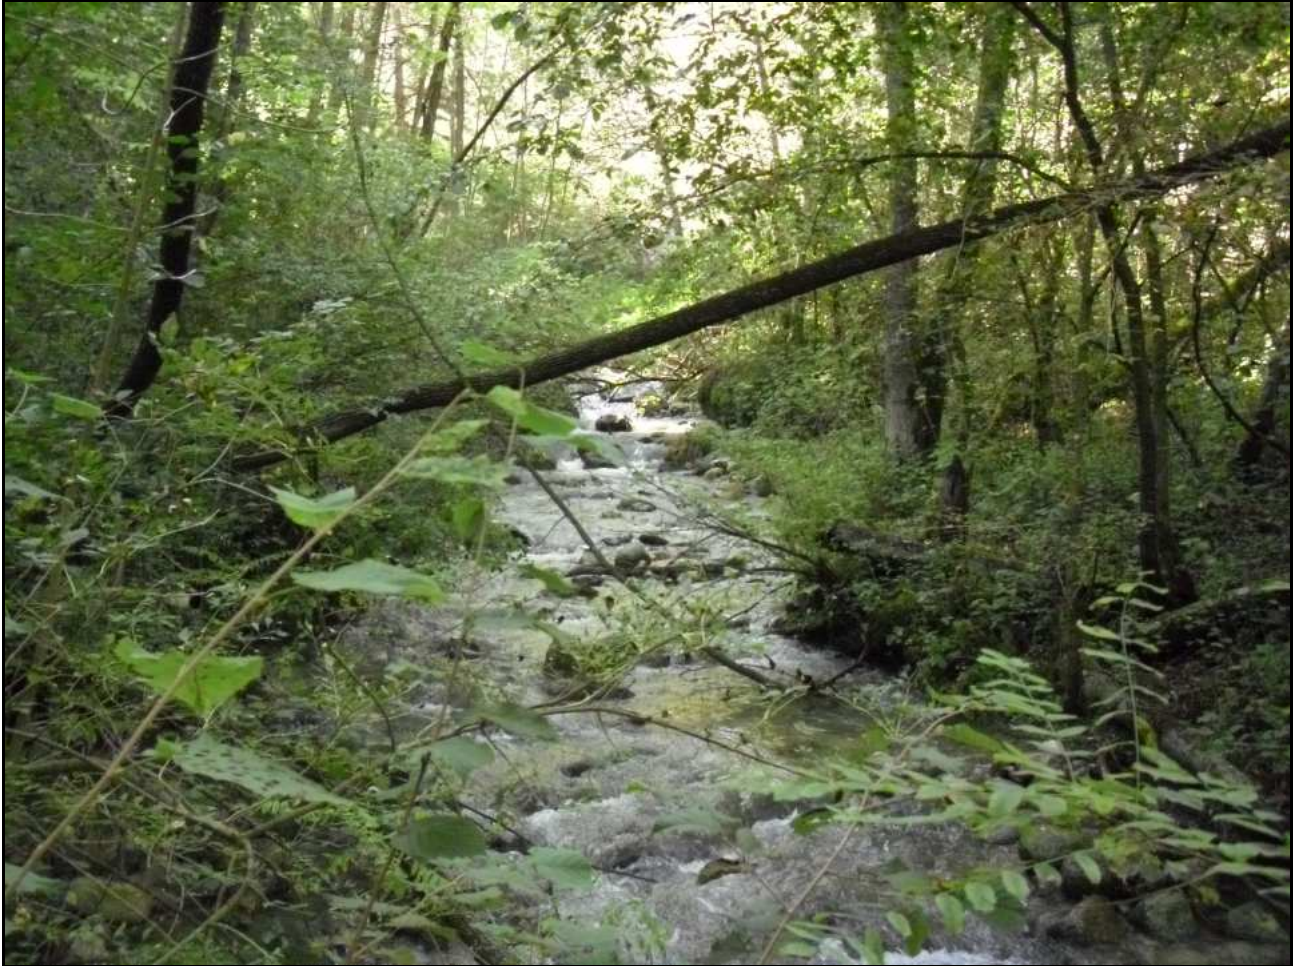
## CARE007

Inizio bordura in destra sotto cascata - fine bordura inizio muri in destra e sinistra; lungh: 114 m

Entrambe le sponde sono costeggiate da vegetazione che in destra idrografica appare come una formazione arbustiva riparia con forte presenza di specie esotiche mentre in sinistra si rileva una formazione arborea autoctona non riparia. La domanda relativa all'erosione e alla sezione ottengono il punteggio massimo in quanto non vi sono opere artificiali che modificano il corso d'acqua. La componente biologica rimane penalizzata senza raggiungere punteggi elevati.

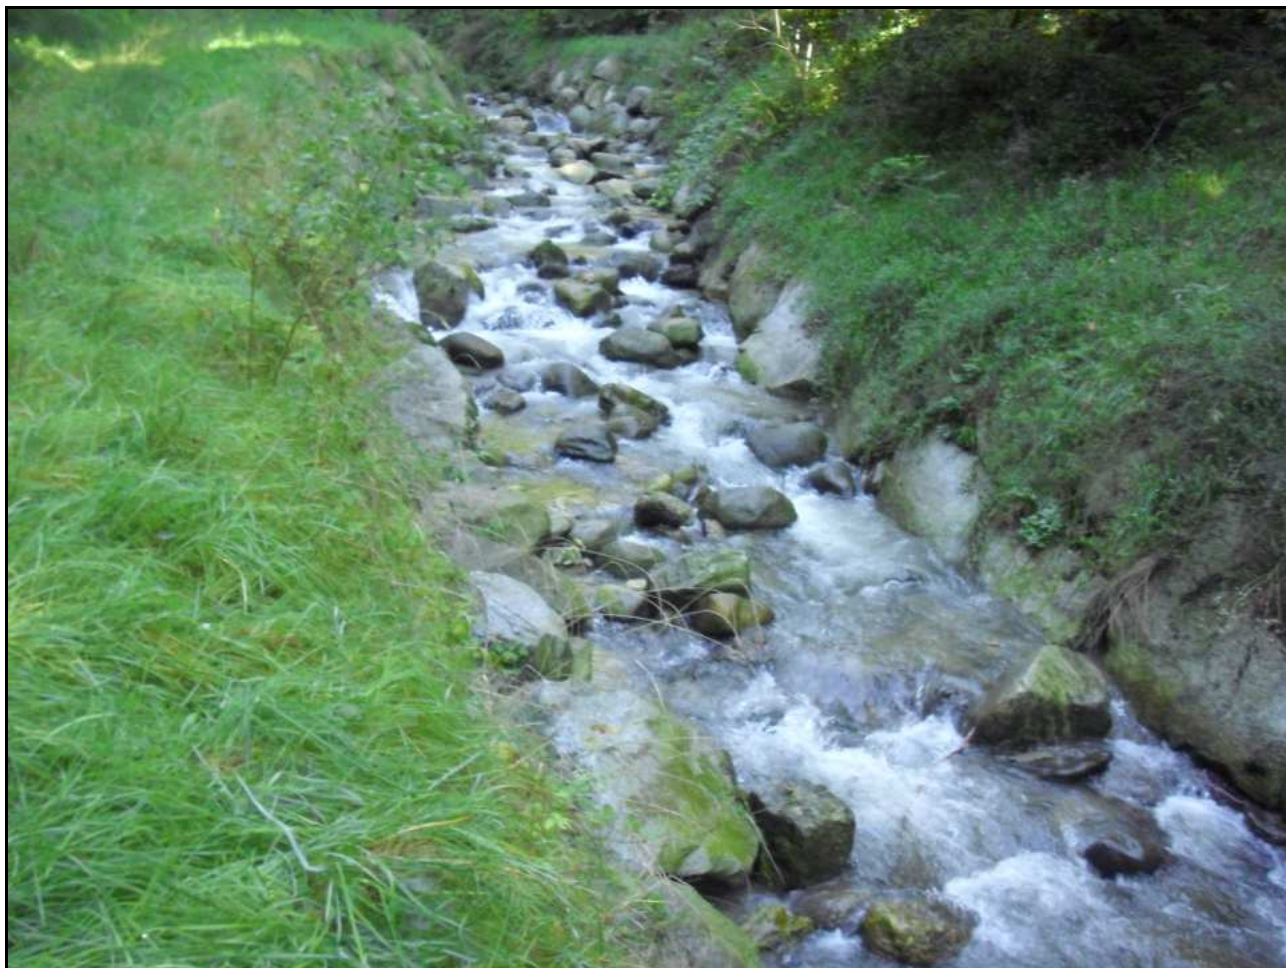
## CARE008

CARE008	1	2	2b	3	4	5	6	7	8	9	10	11	12	13	14	IFF	
	TER	VP1	VP2	AMP	CON	CID	ESO	RIT	ERO	SEZ	ITT	IDR	CVA	DET	MBT	Punteggio	Livello
Dx	5	1		1	5	20	1	15	1	5	5	15	10	10	5	99	IV
Sx	5	10		15	15	20	1	15	1	5	5	15	10	10	5	132	III
Fine bordura inizio muri in destra e sinistra - ponte sotto Imhoff Fiavè; lungh: 286 m

Questo tratto è caratterizzato dalla presenza di opere spondali che incidono negativamente su alcuni aspetti funzionali del Rio Carera quali l'erosione, la capacità di esondazione e la sezione. In sponda destra non vi è nessuna formazione funzionale nella zona perfluviale. La presenza di alcuni massi vivacizzano l'alveo con riflessi positivi sulla capacità di ritenzione e sulle caratteristiche idromorfologiche.

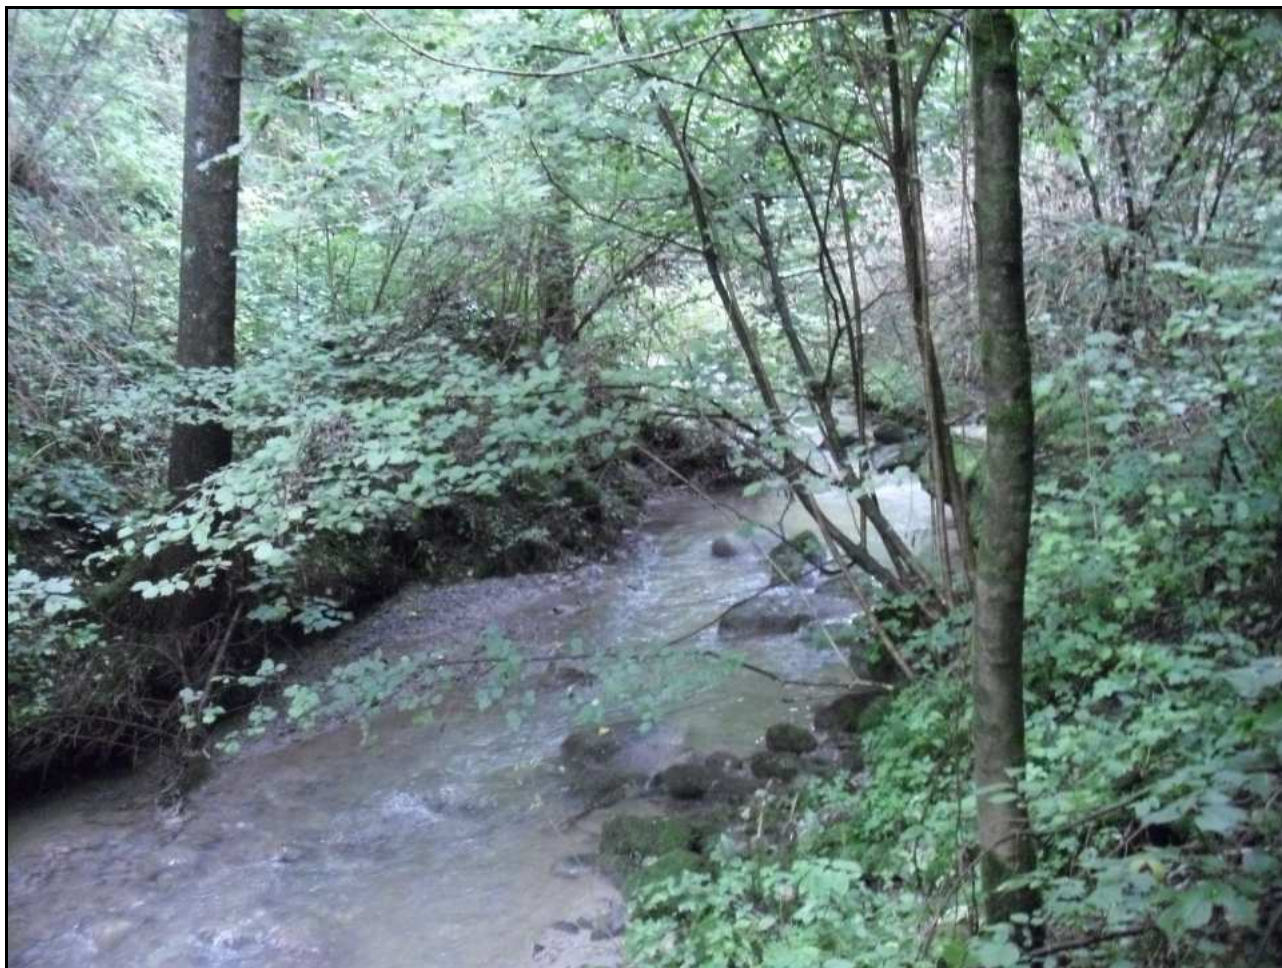
## CARE009

Ponte sotto Imhoff Fiaavè - inizio muri in destra e sinistra; lungh: 233 m

In sinistra idrografica si è presentel'abitato di Fiaavè che penalizza l'ambiente circostante. Questo viene comunque mitigato dalla presenza di una vegetazione perifluviale che, anche se non riparia, è continua e con ampiezza maggiore di 30 metri per entrambe le sponde. Non vi sono sistemazioni idrauliche lungo questo tratto per cui la sezione risulta non impattata. I punteggi delle componenti biologiche non migliorano e rimangono con valori mediocri.

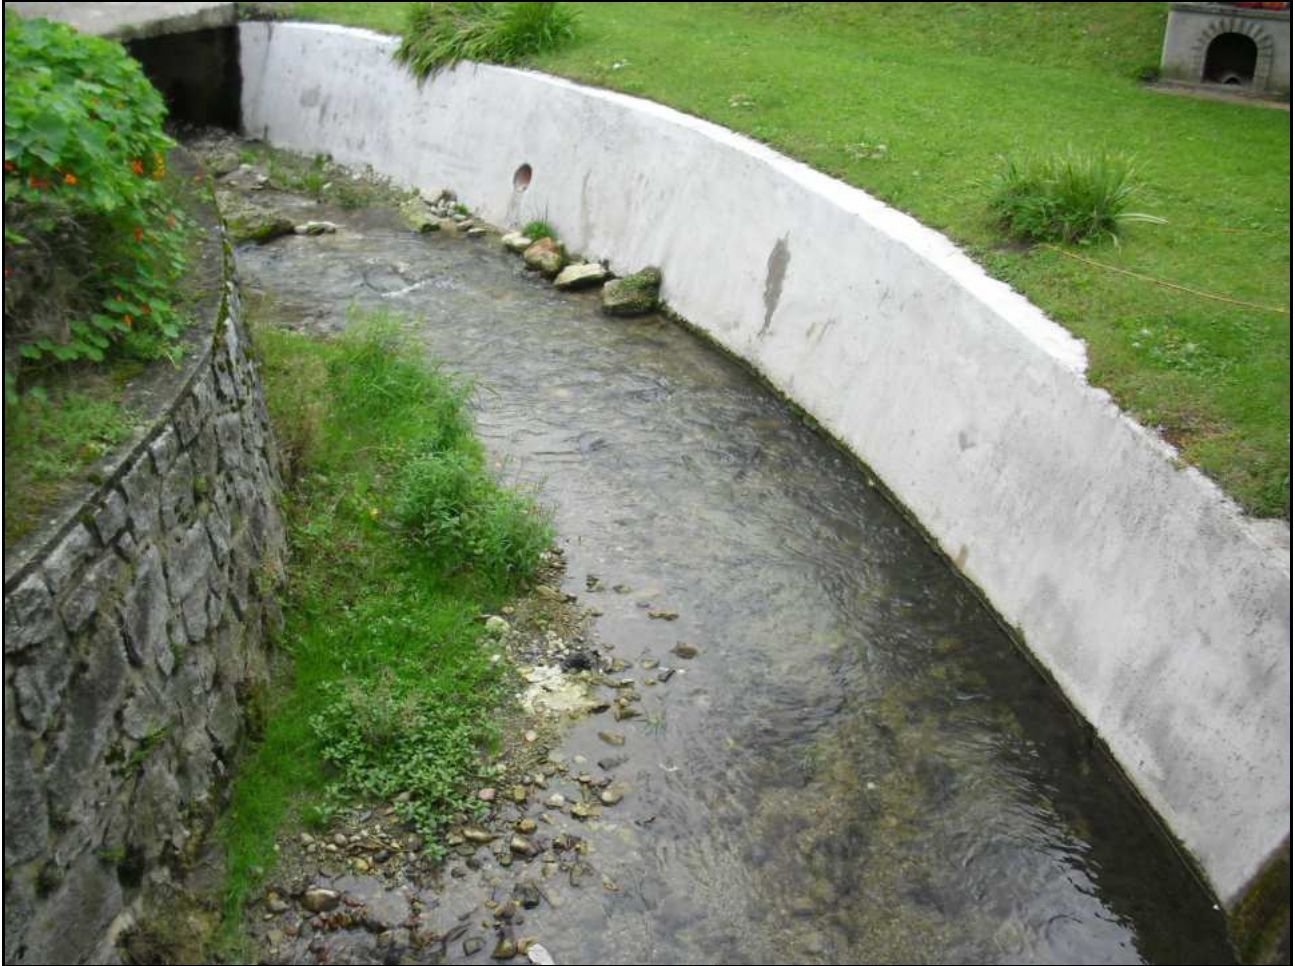
## CARE010

CARE010	1	2	2b	3	4	5	6	7	8	9	10	11	12	13	14	IFF	Livello
	TER	VP1	VP2	AMP	CON	CID	ESO	RIT	ERO	SEZ	ITT	IDR	CVA	DET	MBT	Punteggio	
Dx	5	1		1	1	5	1	5	1	5	5	5	15	10	5	65	IV
Sx	1	1		1	1	5	1	5	1	5	5	5	15	10	5	61	IV
Inizio muri in destra e sinistra - fine muri in destra e sinistra; lungh: 120 m

Questa parte del Rio Carera è caratterizzata da due muri in cemento che lungo tutto il tratto che influiscono negativamente su molti aspetti funzionali del corso d'acqua come vegetazione perifluviale, esondazione, erosione e sezione. Il tratto non ricade nel livello di funzionalità più basso perché il fondo dell'alveo mantiene alcuni aspetti naturali infatti le caratteristiche idromorfologiche e la ritenzione ottengono almeno la risposta "c". Un altro fattore positivo rispetto agli altri tratti posti a valle è la componente vegetazionale in alveo con un perifiton sottile e assenza di macrofite tolleranti.

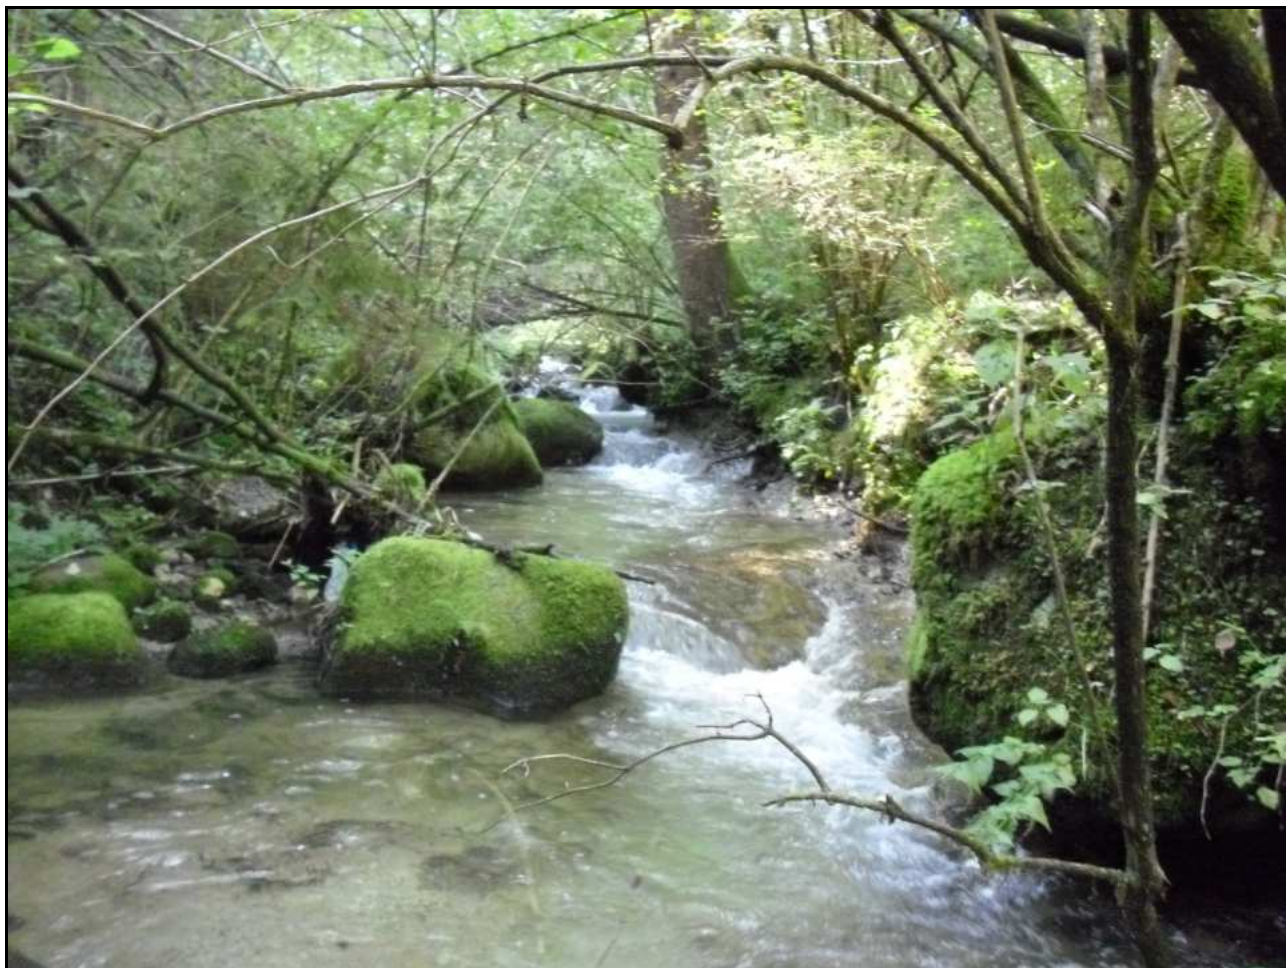
## CARE011

Fine muri in destra e sinistra - fine prab e inizio bosco in sinistra; lungh: 160 m

Il Rio Carera ha delle buone caratteristiche di naturalità in questo tratto ma non riesce ad arrivare al livello di buono in quando ci sono alcuni elementi come il territorio circostante, l'assenza di capacità di esondare e la ritenzione, sebbene il fondo sia in prevalenza di tipo ghiaioso che penalizzano la funzionalità. Per contro in questo tratto il detrito diventa solo fibroso a testimonianza di una migliore efficienza di demolizione della sostanza organica infatti anche la qualità della comunità macrobentonica migliora.

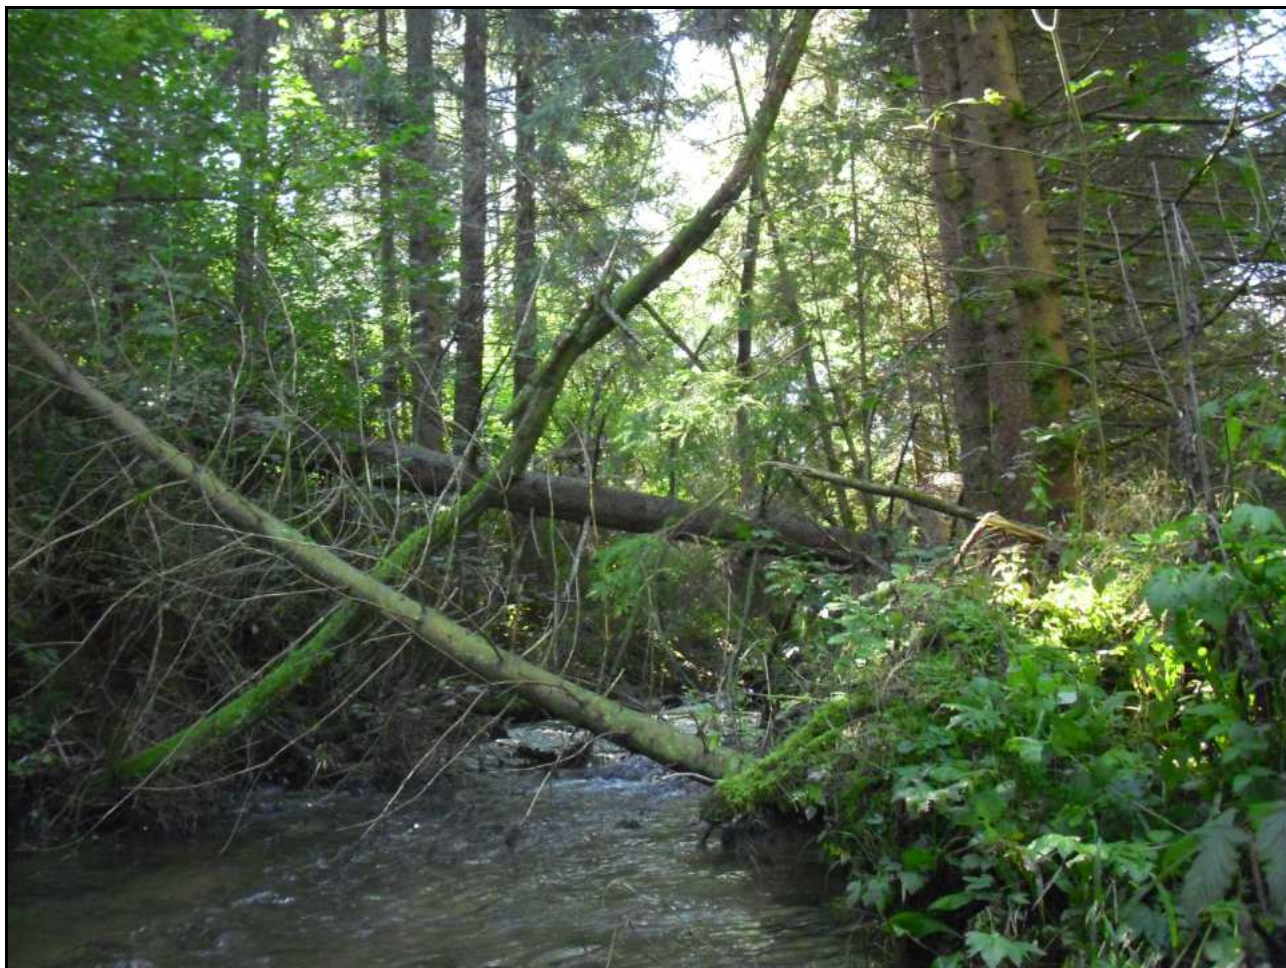
## CARE012

Fine prato e inizio bosco in sinistra - inizio prato in sinistra e cambio morfologia di fondo; lungh: 160 m

Questo tratto raggiunge un livello di funzionalità tra il buono e il mediocre per entrambe le sponde. La presenza di materiale con una granulometria maggiore e alcuni tronchi stabilmente incassati in alveo aumentano la capacità ritentiva del Rio Carera. La vegetazione perfluviale è di tipo autoctono quindi con una minore funzionalità, mentre la maggior parte delle altre componenti ecofunzionali ottengono dei buoni punteggi.

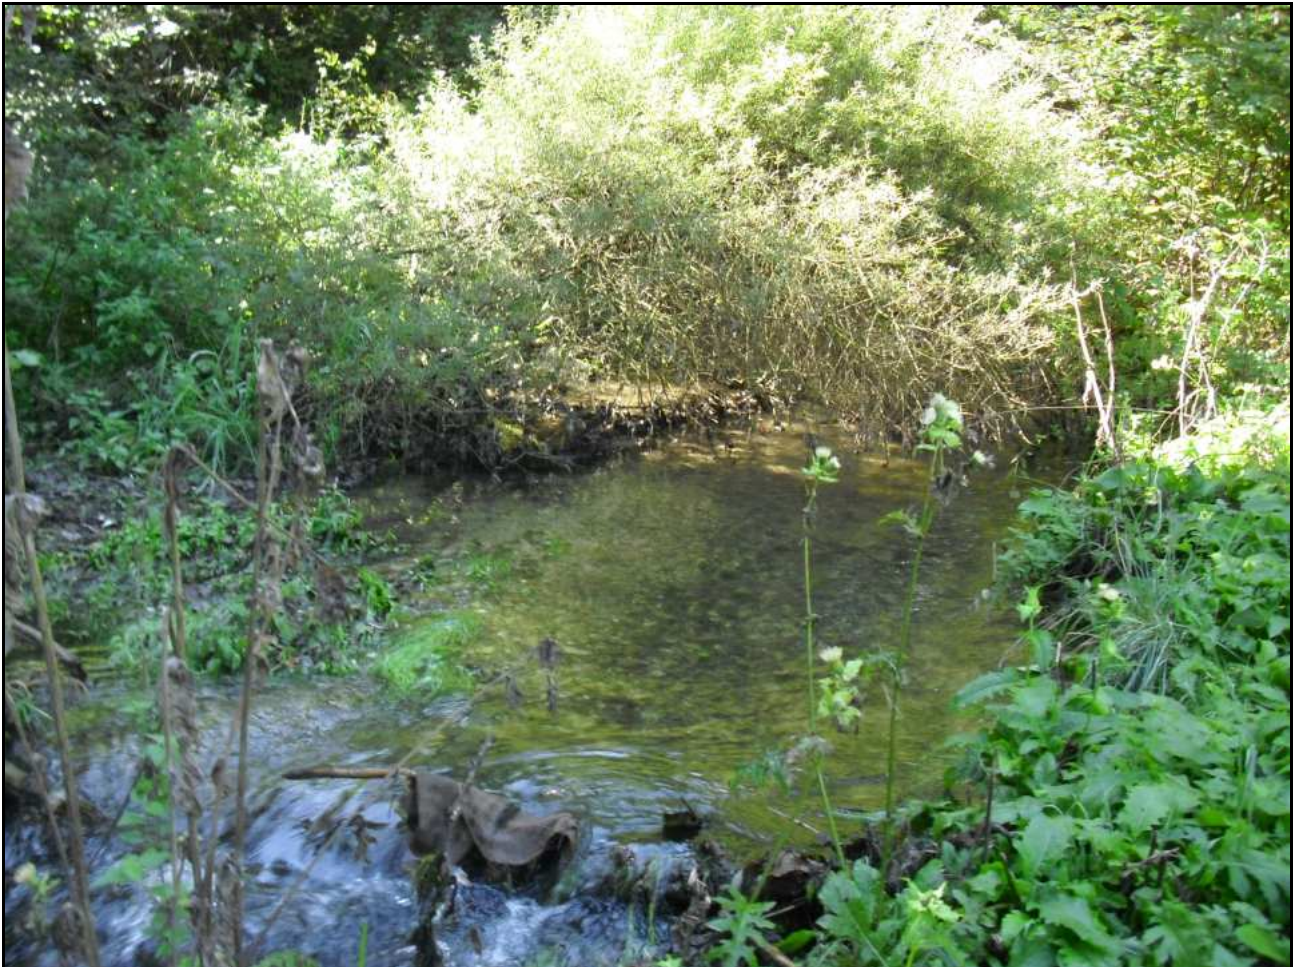
### CARE013

Inizio prato in sinistra e cambio morfologia di fondo - fine bosco in sinistra; lungh: 224 m

In sinistra idrografica si nota la presenza di una formazione arbustiva autoctona che non è considerata funzionale per cui i punteggi di questa fascia perifluviale non sono elevati. In destra idrografica invece c'è una formazione arborea autoctona continua con una ampiezza compresa tra 10 e 30 metri. La morfologia del fondo dell'alveo cambia rispetto al precedente a causa di un fondo ghiaioso che non permette un'efficace ritenzione e diversità idromorfologica.

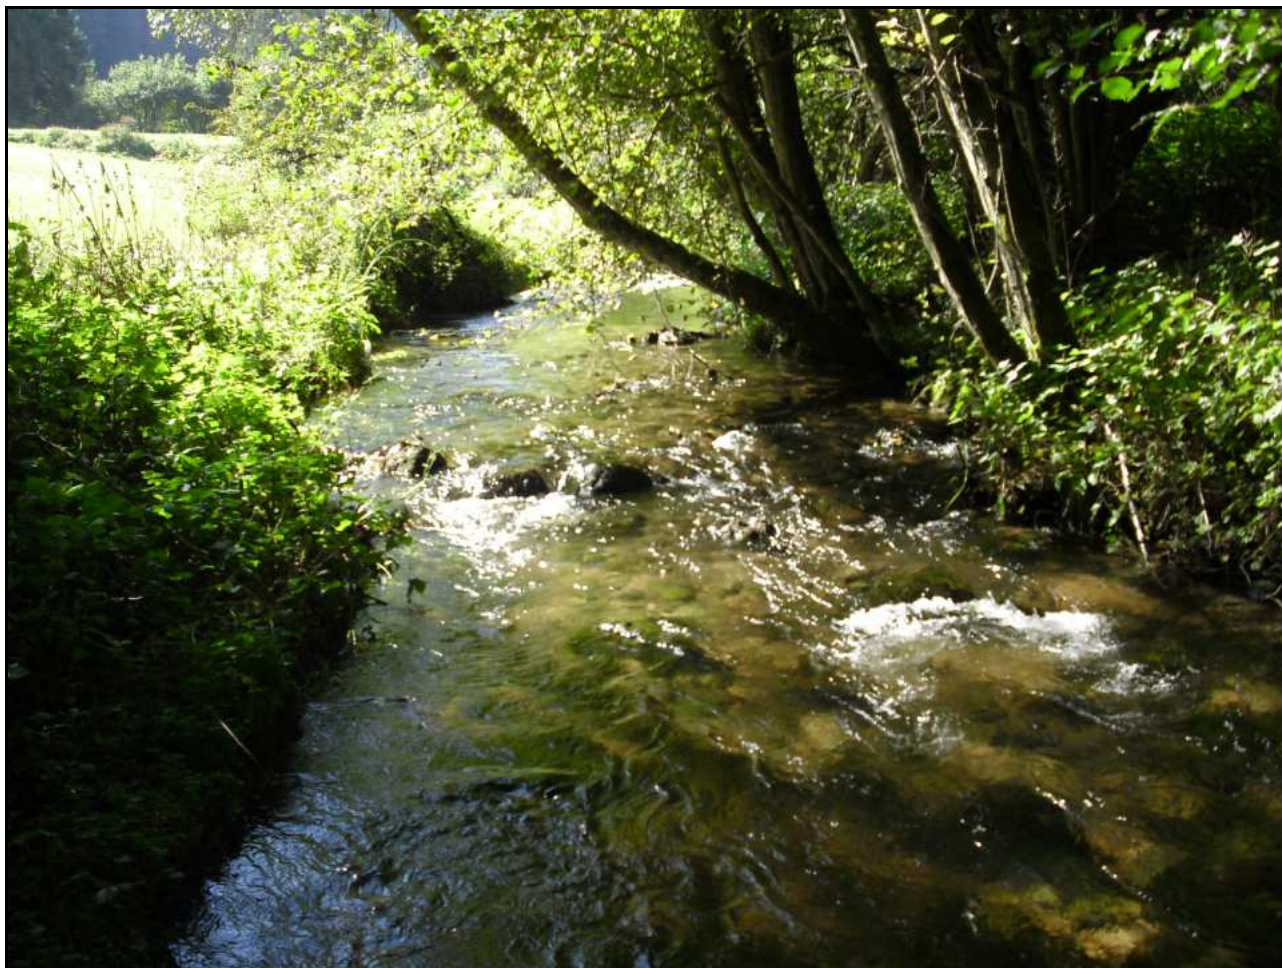
## CARE014

Fine bosco in sinistra - inizio bordura; lungh: 464 m

Verso la sorgente il Rio Carera attraversa un tratto pianeggiante dove si è insediata una vegetazione riparia che in sinistra è costituita da una formazione arbustiva di salici, pioppi ed ontani mentre a destra da una bordura riparia. L'assenza di opere consente di avere una sezione integra con assenza di erosione significativa. La componente biologica ha una buona funzionalità nonostante la comunità macrobentonica non raggiunga il punteggio massimo.

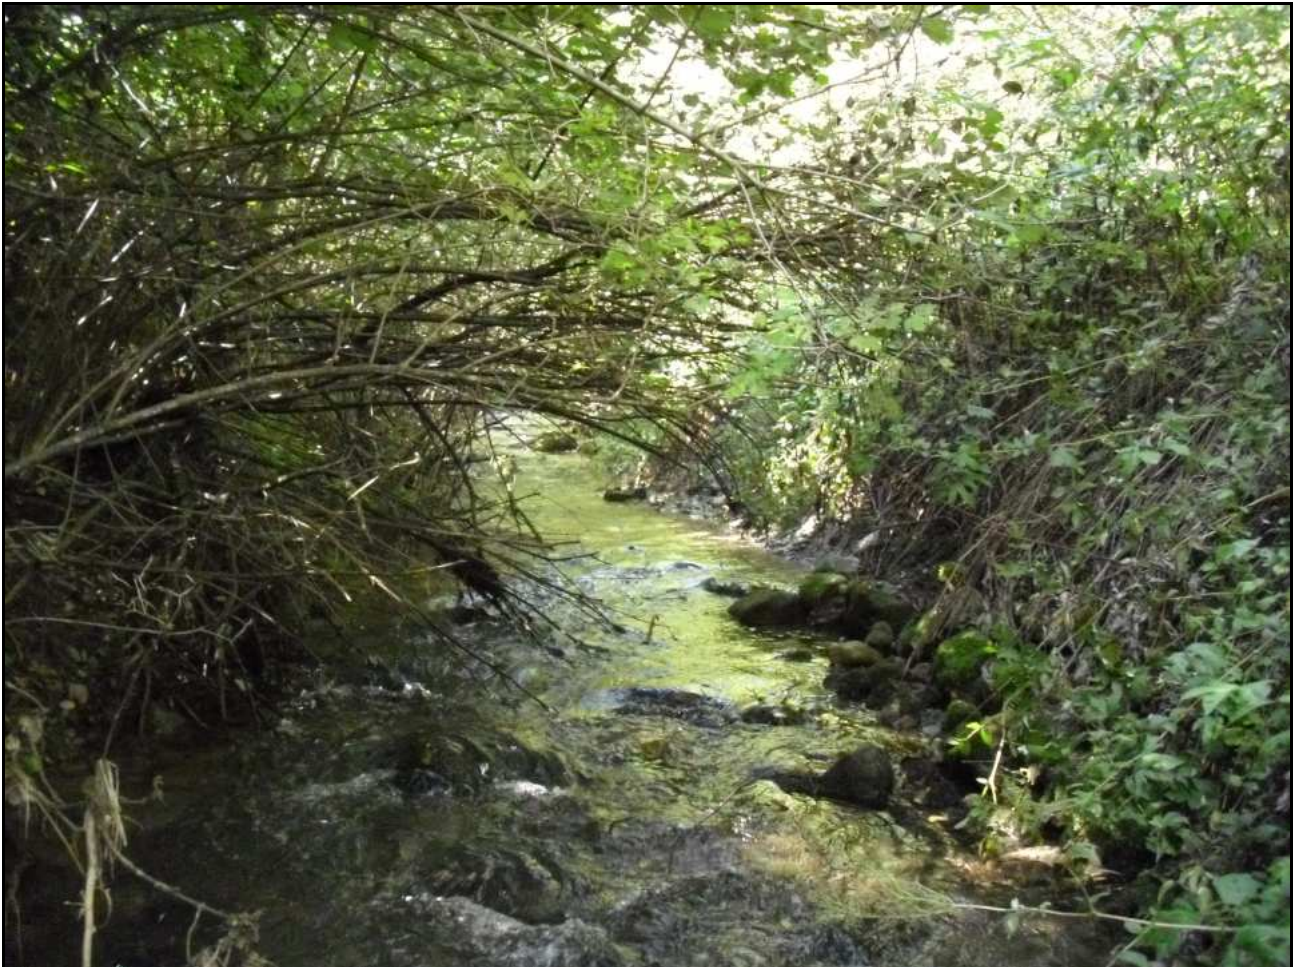
## CARE015

Inizio bordura - ponte biotopo Fiavè; lungh: 559 m

Questo tratto è molto simile rispetto quello a valle (CARE014). Cambia solo la fascia perfluviale in sinistra che da formazione diventa bordura riparia. Come si vede in destra invece i punteggi rimangono identici.

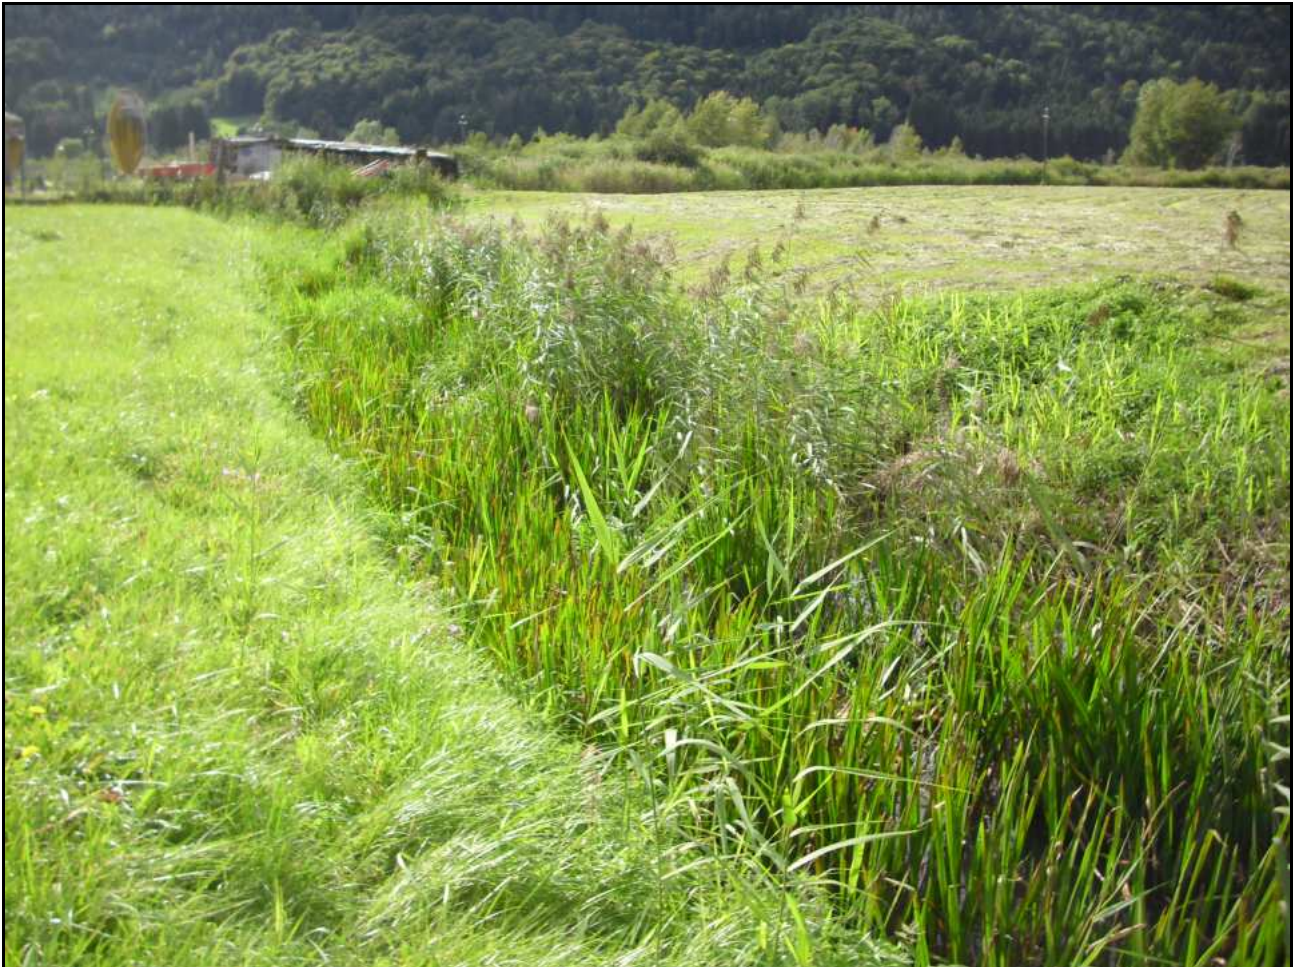
## CARE016

Ponte biotopo Fiaavè - sorgente; lungh: 524 m

Questo tratto risente della vicinanza con il Biotopo Torbiera di Fiaavè in quanto il Rio Carera diventa un corso d'acqua lentic. Questo permette la crescita di una bordura continua di elofite lungo tutto il tratto che rendono massima la ritenzione. In questo tratto le caratteristiche biologiche del corso d'acqua sono massime.
