Torrente Ceggio

Codice RASTA	Area bacino (Kmq)	Lunghezza totale (Km)
BOZ4010000	32,8	11,7

Documentazione fotografica e descrizione dei tratti

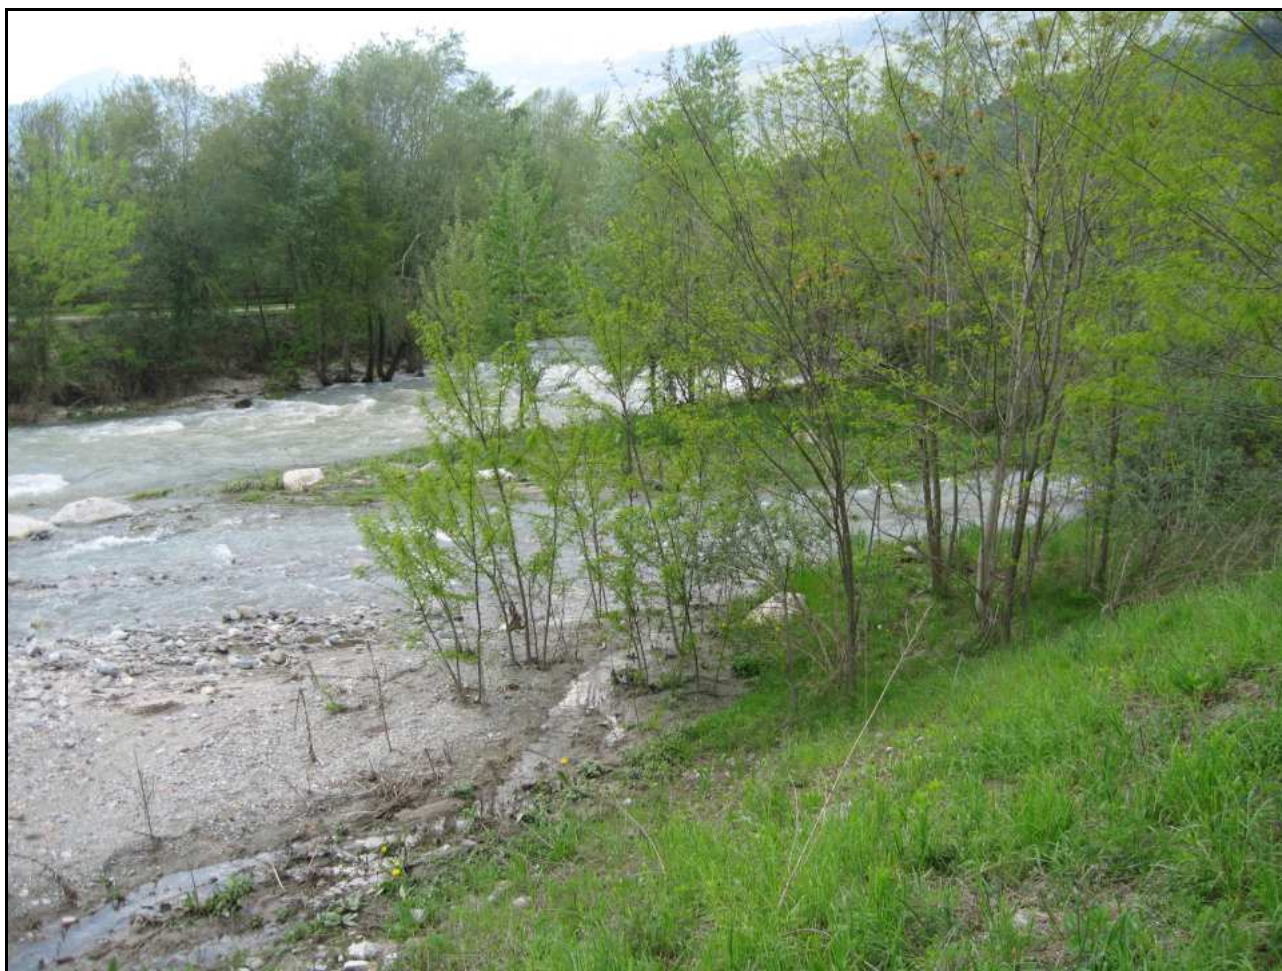
CEGG001	1	2	2b	3	4	5	6	7	8	9	10	11	12	13	14	IFF	
	TER	VP1	VP2	AMP	CON	CID	ESO	RIT	ERO	SEZ	ITT	IDR	CVA	DET	MBT	Punteggio	Livello
Dx	5		10	5	15	10	1	15	1	5	20	15	15	15	10	142	III
Sx	5		10	5	15	10	1	15	1	5	20	15	15	15	10	142	III
Confluenza – fine vegetaz.riparia/ferrovia; lungh: 307 m

Nel territorio circostante sono presenti coltivazioni. Le fasce perfluviali sono limitate in ampiezza dalla presenza delle arginature: sono presenti formazioni arbustive riparie con salici e pioppi. Le condizioni idriche sono soggette a DMV modulato; a monte vi è una derivazione idroelettrica, al termine del tratto CEG025. Non vi sono aree per la divagazione del corso d'acqua. La ritenzione degli apporti organici è assicurata dalla presenza di ciottoli ed alcuni massi incassati sul fondo. Quasi alla confluenza sono presenti due briglie alte: l'idoneità ittica risulta penalizzata, pur avendo abbondanti aree trofiche ed ombreggiatura. Gli elementi idromorfologici sono ben distinti e si susseguono a distanza irregolare. Per quanto riguarda le caratteristiche biologiche, detrito e componente vegetale in alveo risultano non alterate, mentre la comunità bentonica non è ben diversificata mancando plecotteri sensibili all'inquinamento: sono presenti efemerotteri Baetis ed Ephemerella, tricoteri Hydropsichidae, ditteri Simulidae e Chironomidae, Crenobia.

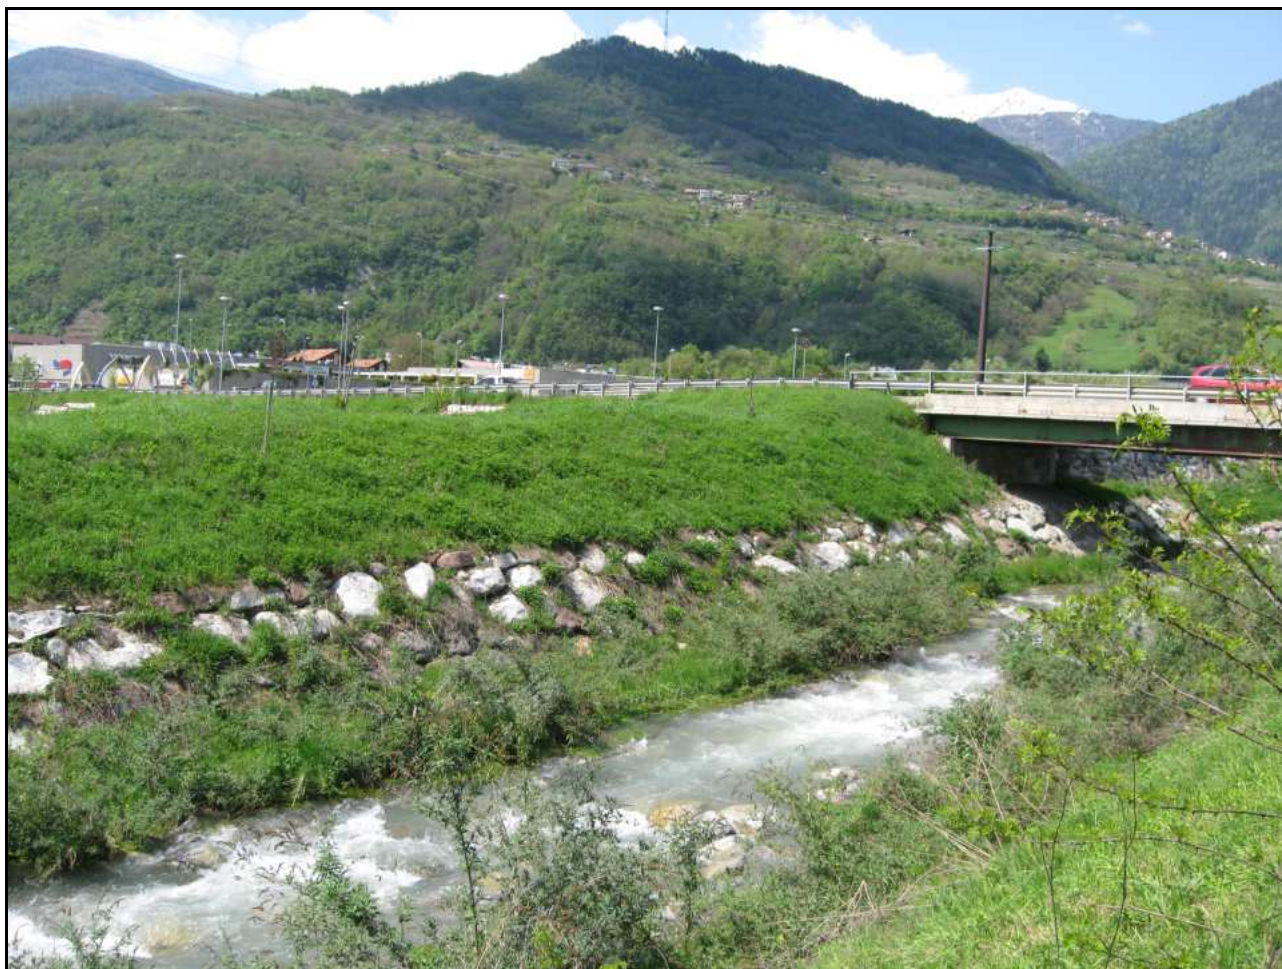
CEGG002

Fine vegetaz.riparana/ferrovia – ponte statale; lungh: 105 m

Le fasce di vegetazione perifluviale sono costituite da popolamenti vegetali radi. La presenza di opere longitudinali di difesa spondale impediscono l'erosione. La sezione è modificata su entrambe le sponde. L'idoneità ittica è buona per la presenza di zone rifugio ed aree trofiche. Le condizioni biologiche non variano rispetto al tratto precedente.

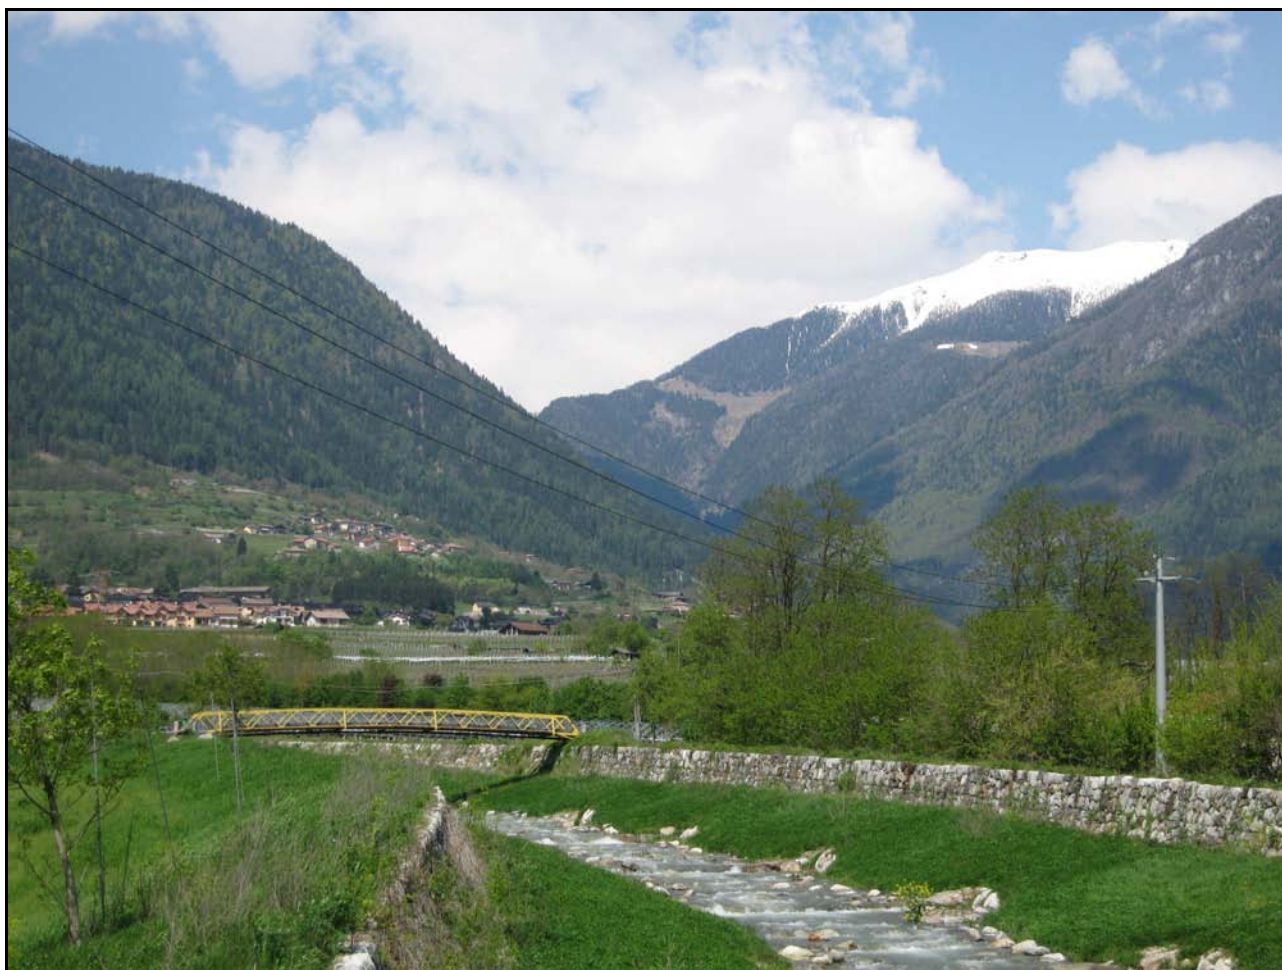
CEGG003	1	2	2b	3	4	5	6	7	8	9	10	11	12	13	14	IFF	
	TER	VP1	VP2	AMP	CON	CID	ESO	RIT	ERO	SEZ	ITT	IDR	CVA	DET	MBT	Punteggio	Livello
Dx	1		1	1	5	10	1	15	1	5	5	5	15	15	10	90	IV
Sx	1		1	1	5	10	1	15	1	5	5	5	15	15	10	90	IV
Ponte statale - briglia; lungh: 551 m

Nel territorio circostante ci sono aree urbanizzate. Nelle fasce perfluviali sono presenti solo radi popolamenti vegetali. Le arginature impediscono lo sviluppo di aree di esondazione e svolgono funzione antierosiva. La sezione trasversale è modificata su entrambe le sponde. Si susseguono numerose briglie in massi di altezza superabile dalla fauna ittica, che però in questo tratto ha a disposizione scarse aree rifugio ed ombreggiatura. Gli elementi idromorfologici sono rappresentati principalmente da raschi. Le condizioni biologiche non variano rispetto al tratto precedente.

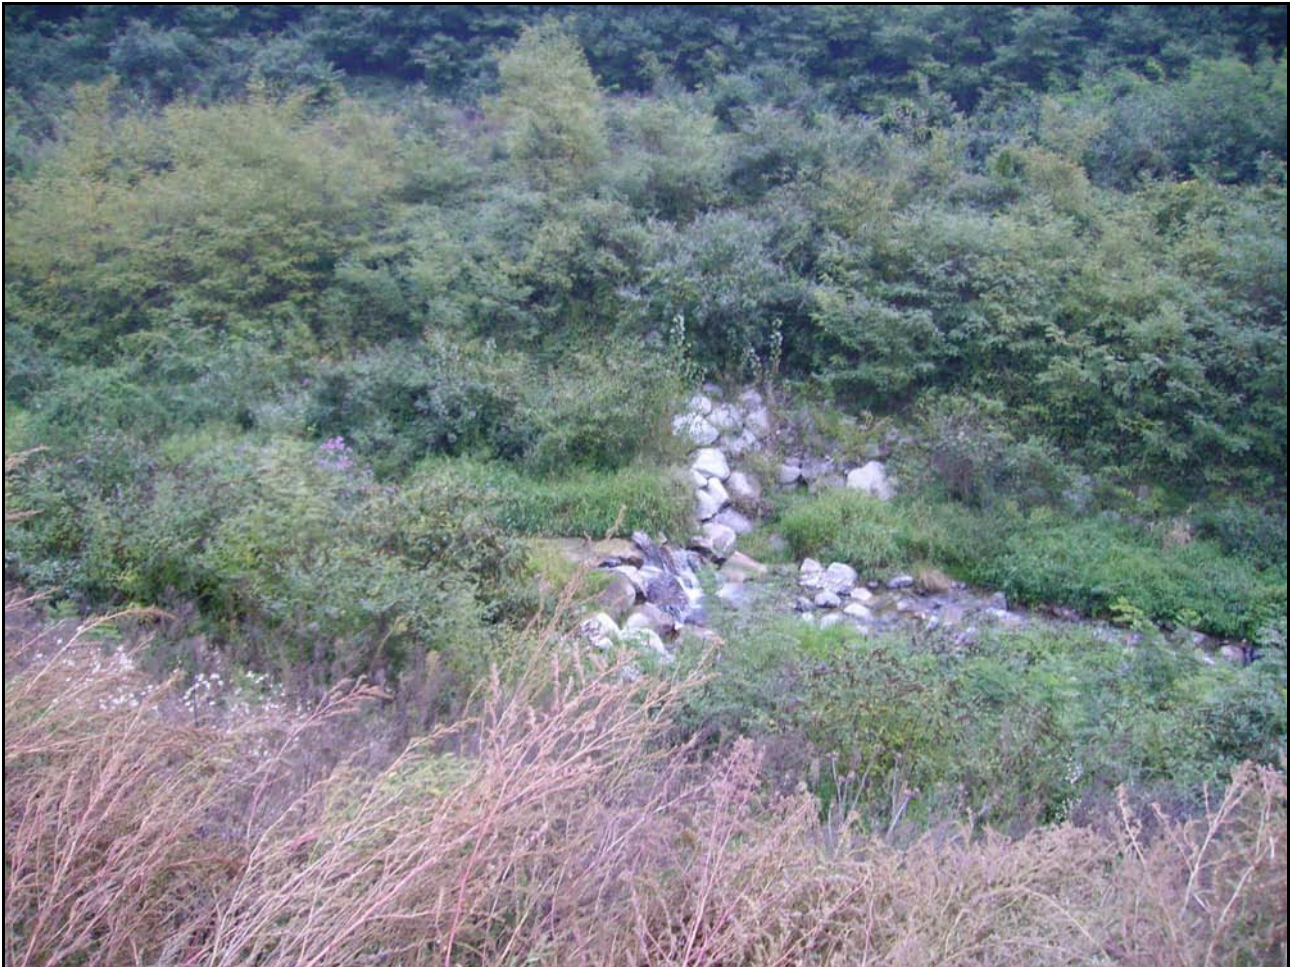
CEGG004	1	2	2b	3	4	5	6	7	8	9	10	11	12	13	14	IFF	Livello
	TER	VP1	VP2	AMP	CON	CID	ESO	RIT	ERO	SEZ	ITT	IDR	CVA	DET	MBT	Punteggio	
Dx	5		1	1	5	10	1	15	1	5	5	15	15	15	10	104	III-IV
Sx	5		1	1	5	10	1	15	1	5	5	15	15	15	10	104	III-IV
Briglia – fine argine dx; lungh: 314 m

Il territorio circostante è destinato a coltivazioni intensive. Le fasce di vegetazione perifluviale sono rappresentate da formazioni arbustive di specie esotiche e/o infestanti: *Buddleja* e *Robinia* dominano su salici e pioppi arbustivi. Continuano le arginature. Sono presenti briglie maggiori di 1 metro. La comunità bentonica appare come nei precedenti tratti, scarsa strutturazione e non adeguata alla tipologia fluviale..

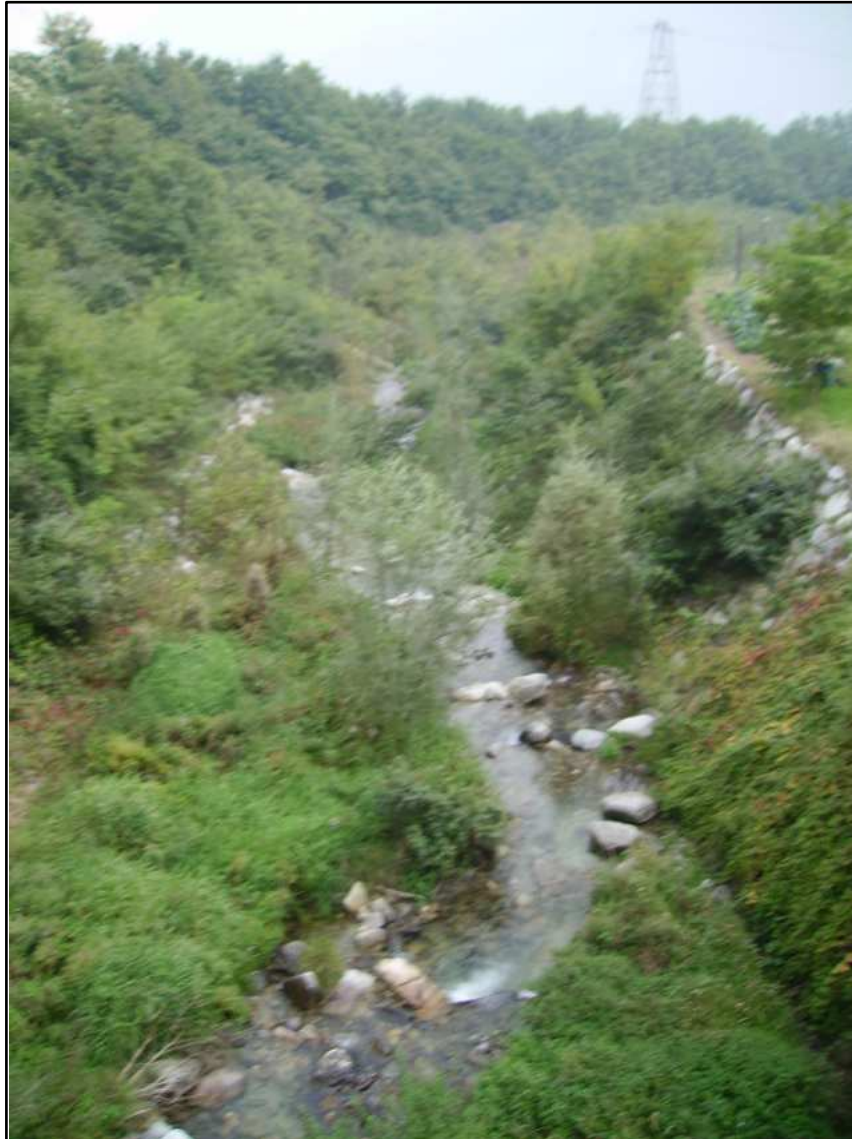
CEGG005	1	2	2b	3	4	5	6	7	8	9	10	11	12	13	14	IFF	Livello
	TER	VP1	VP2	AMP	CON	CID	ESO	RIT	ERO	SEZ	ITT	IDR	CVA	DET	MBT	Punteggio	
Dx	5		1	1	5	10	1	15	1	5	5	15	15	15	10	104	III-IV
Sx	5		1	1	5	10	1	15	1	5	5	15	15	15	10	104	III-IV
Fine argine dx – ponte per Telve; lungh: 272 m

Nel territorio circostante sono presenti prevalentemente meleti. Le fasce di vegetazione sono costituite da formazioni arbustive di specie esotiche e/o infestanti. Sono presenti le arginature lungo tutto il tratto ed una successione di briglie a distanza non ravvicinata ma alte e quindi non superabili dalla fauna ittica. Rispetto al tratto precedente, termina il muro in destra; è presente comunque un alto argine che non permette permeabilità con il territorio circostante. Le condizioni biologiche non variano rispetto al tratto precedente.

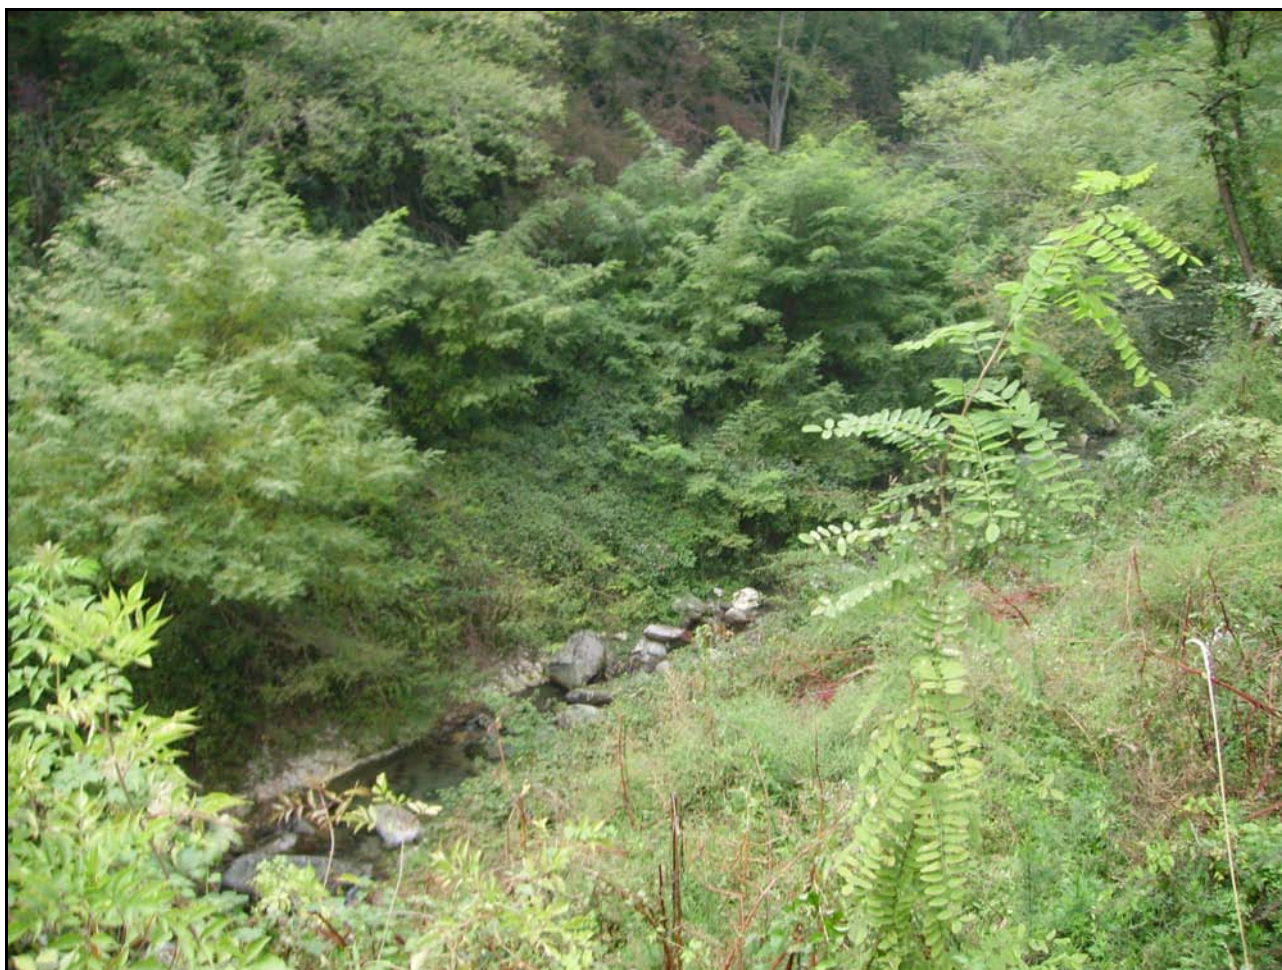
CEGG006	1	2	2b	3	4	5	6	7	8	9	10	11	12	13	14	IFF	Livello
	TER	VP1	VP2	AMP	CON	CID	ESO	RIT	ERO	SEZ	ITT	IDR	CVA	DET	MBT	Punteggio	
Dx	5	10		15	15	10	1	15	15	20	20	15	15	15	10	181	II-III
Sx	1	1		1	5	10	1	15	15	20	20	15	15	15	10	144	III
Ponte per Telve – inizio briglie, sotto Telve; lungh: 500 m

In sinistra comincia l'abitato di Telve. In destra si estende una formazione arborea di esotiche, ampia più di 30 metri e continua. In sinistra invece insiste una formazione arbustiva continua di specie esotiche/infestanti. Le condizioni biologiche non variano rispetto al tratto precedente.

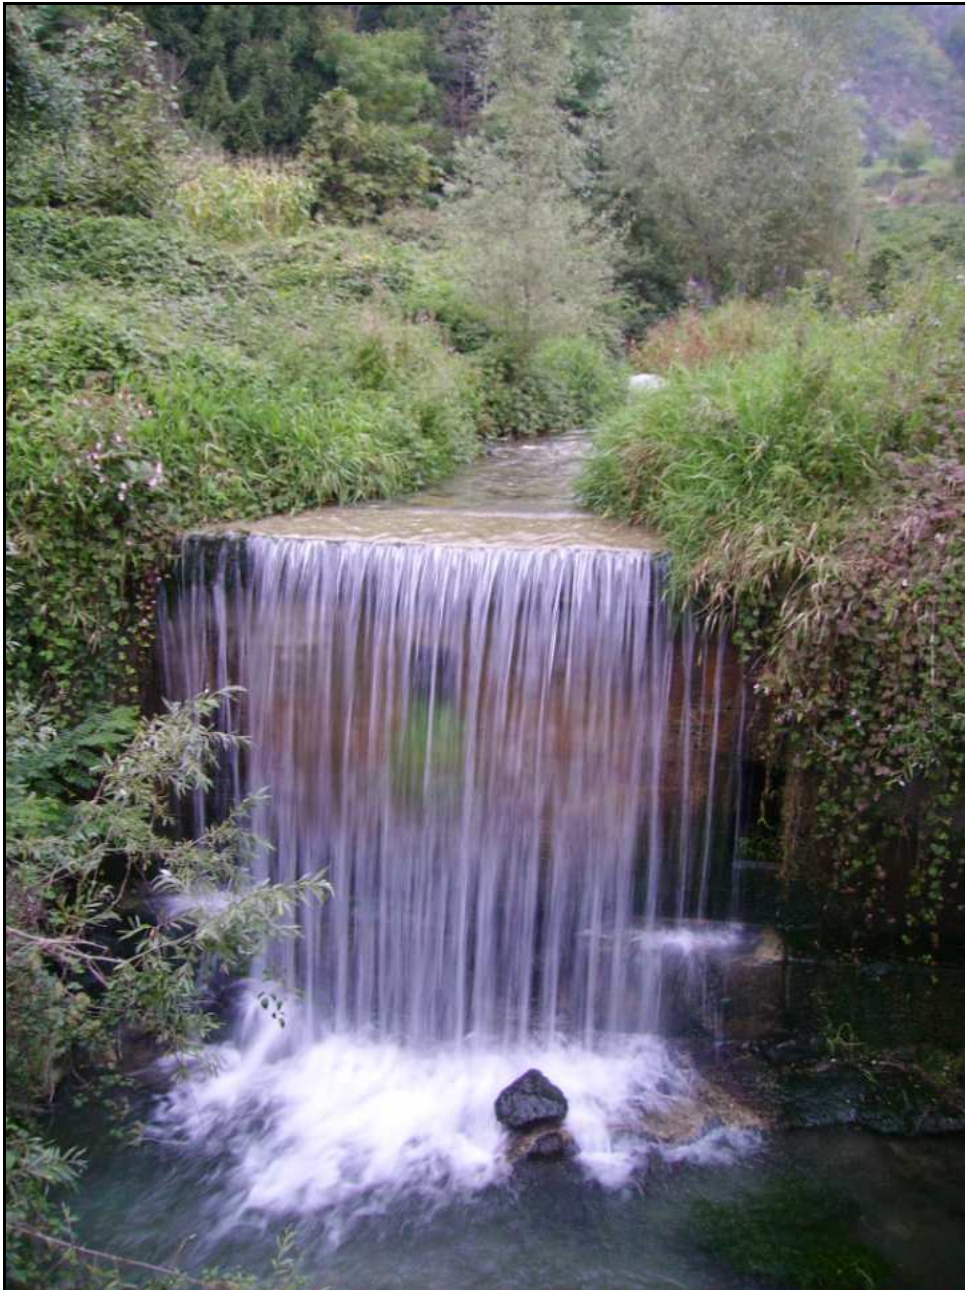
CEGG007

Inizio briglie, sotto Telve – fine briglie tradizionali; lungh: 173 m

In sponda destra si estende una copertura erbacea continua non igrofila. In sinistra non sono presenti formazioni vegetali. La presenza di alte briglie tradizionali a distanza ravvicinata ed arginature continue altera la morfologia del tratto. Anche l'idoneità ittica risulta penalizzata. Non si riconoscono elementi idromorfologici distinti. Le caratteristiche biologiche rimangono come i tratti a valle, con alterazioni della comunità macrobentonica naturale.

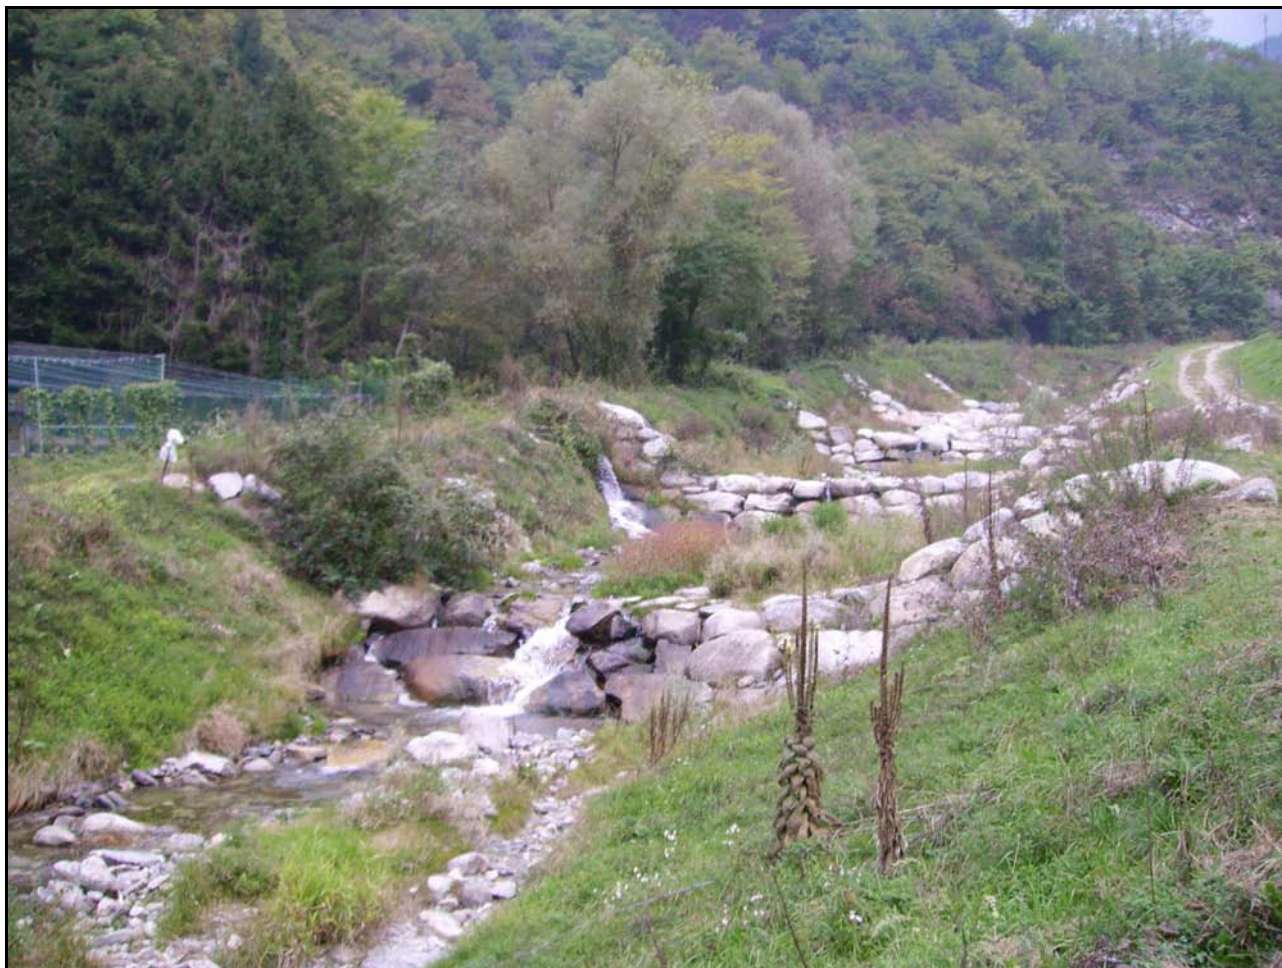
CEGG008

Fine briglie tradizionali - inizio massi sulle sponde; lungh: 368 m

In destra cambia l'uso del territorio circostante, da urbanizzato del tratto a valle ora l'urbanizzazione è rada. Le caratteristiche di funzionalità per tutti gli altri aspetti rimangono inalterate rispetto al tratto a valle. Le tradizionali briglie in cemento qui sono state sostituite da briglie in massi. Anche sulle sponde vi sono opere in massi di sostegno.

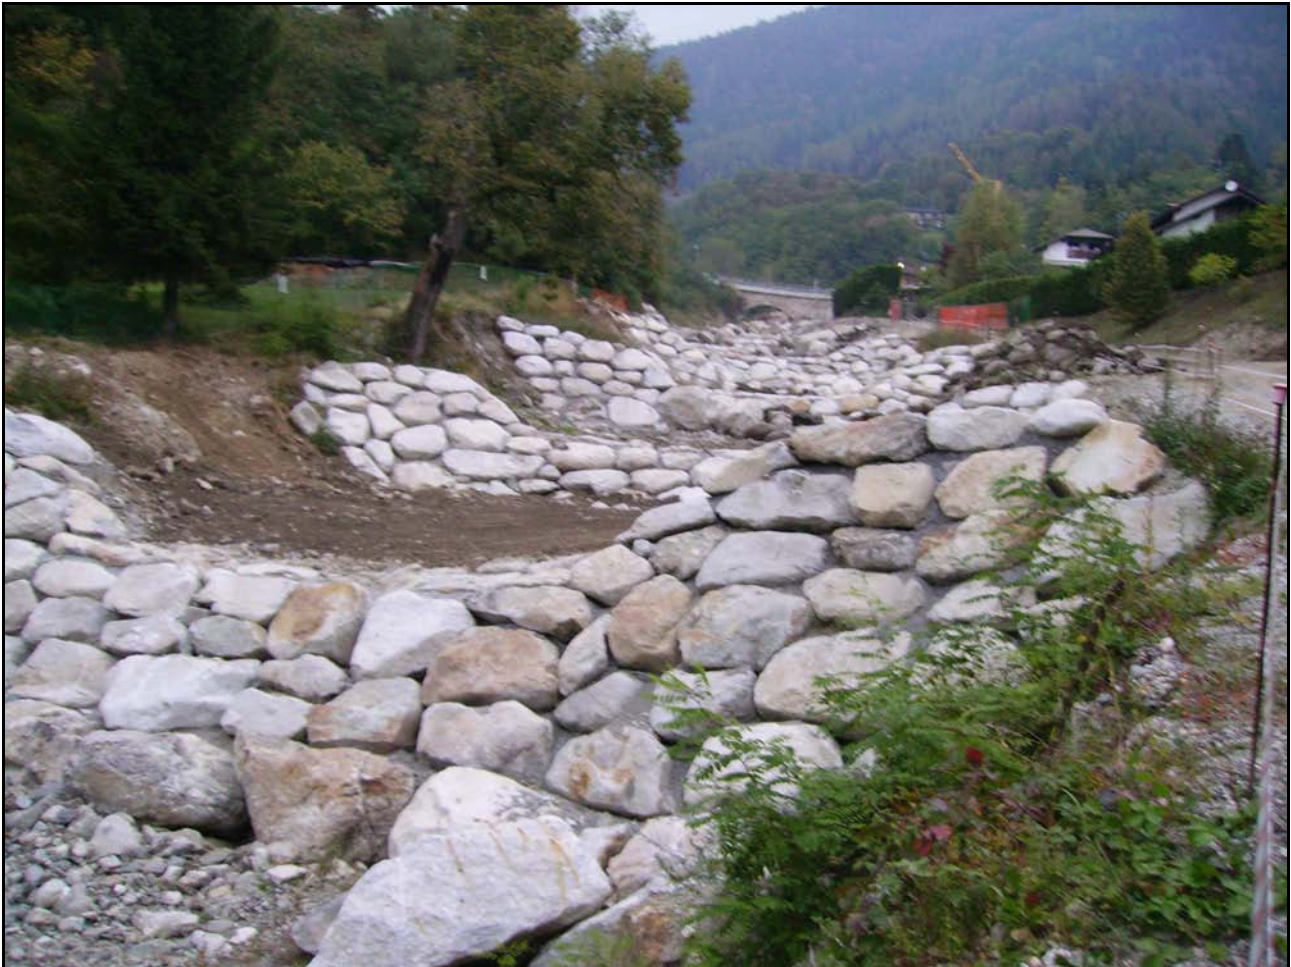
CEGG009

Inizio massi sulle sponde – ponte per Telve di Sopra; lungh: 294 m

Rispetto al tratto a valle in entrambe le sponde manca la copertura erbacea continua. Il tratto è caratterizzato da artificialità nella sezione e sulle sponde.

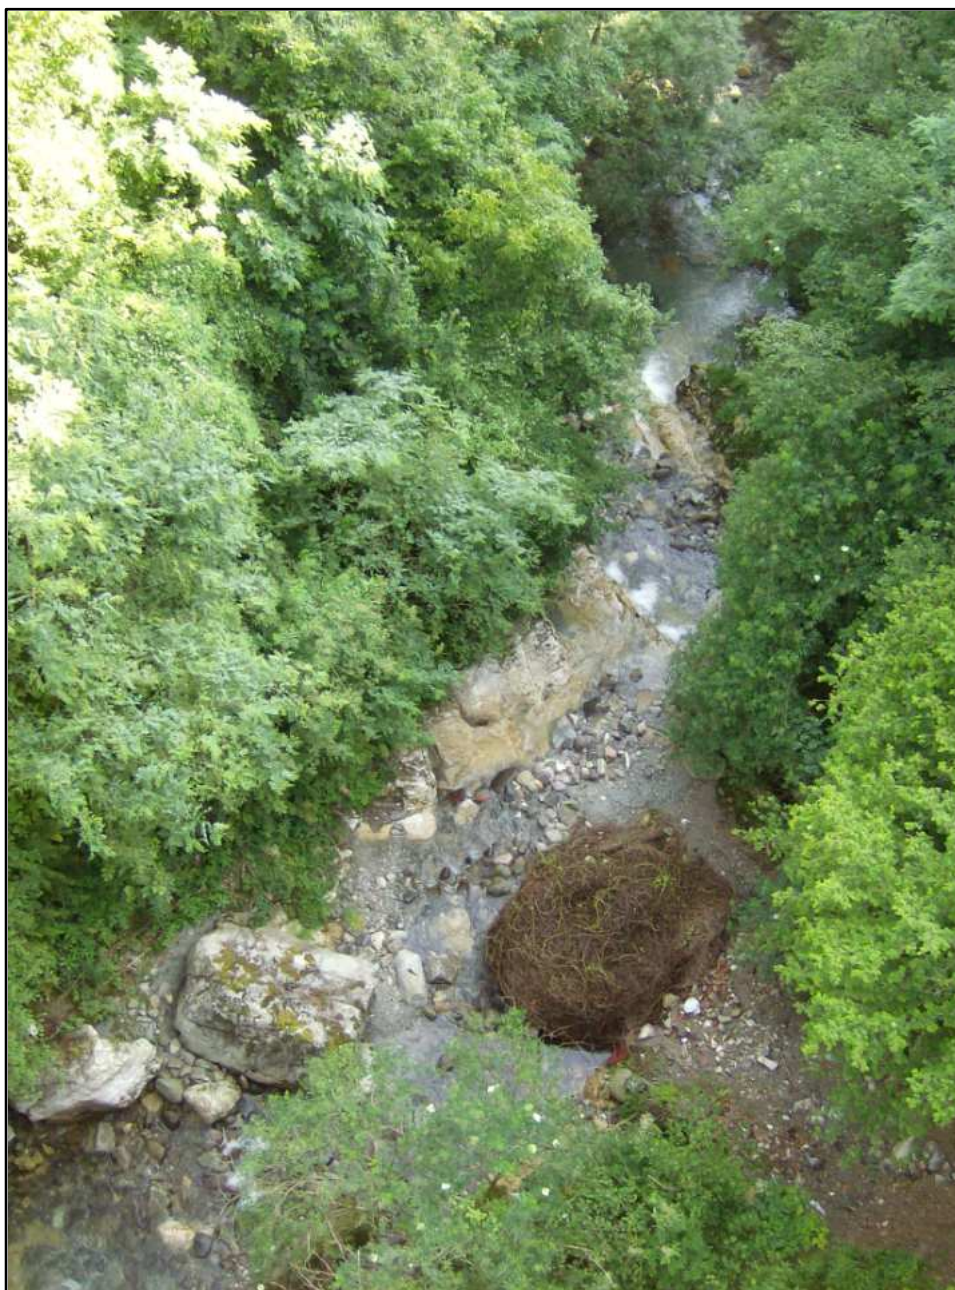
CEGG010

Ponte per Telve di Sopra - confluenza con rio Arle; lungh: 176 m

Nel territorio circostante è presente urbanizzazione rada su entrambe le sponde. Le fasce di vegetazione perifluviale sono primarie e costituite dalla compresenza di una bordura di arbusti ripari con una formazione arborea autoctona non riparia per un'ampiezza di circa 20 metri. La robinia interrompe la continuità della copertura vegetale. La successione di alte briglie ravvicinate continua anche in questo tratto. Come elementi idromorfologici sono presenti prevalentemente raschi. Le condizioni biologiche non variano rispetto al tratto precedente.

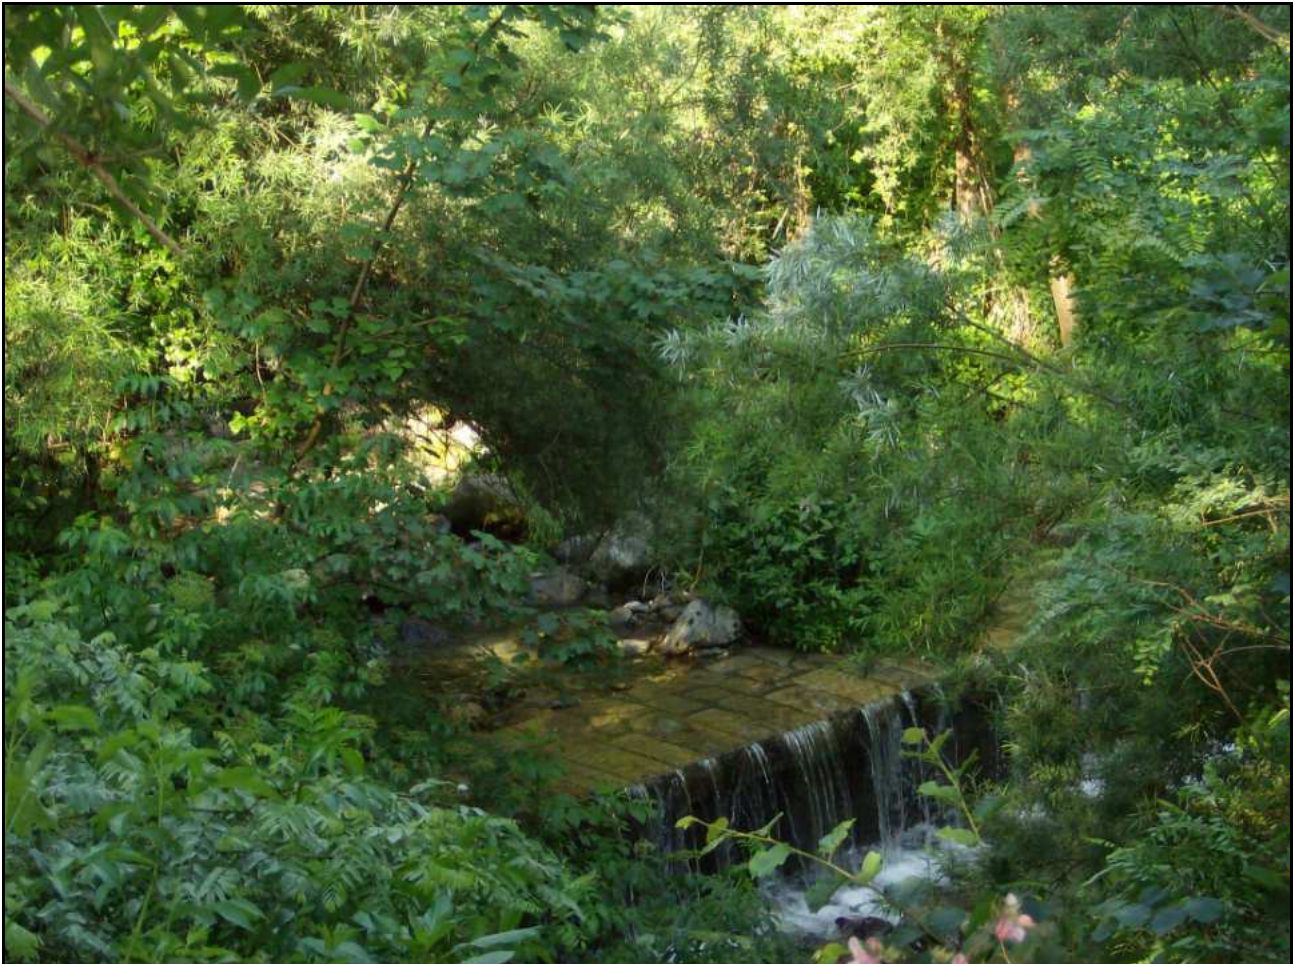
CEGG011	1	2	2b	3	4	5	6	7	8	9	10	11	12	13	14	IFF	
	TER	VP1	VP2	AMP	CON	CID	ESO	RIT	ERO	SEZ	ITT	IDR	CVA	DET	MBT	Punteggio	Livello
Dx	5		5	15	10	10	1	15	1	5	20	15	15	15	10	142	III
Sx	5		5	10	10	10	1	15	1	5	20	15	15	15	10	137	III
Confluenza con rio Arle – confluenza con t.Savaro; lungh: 340 m

In destra aumenta l'ampiezza della fascia perfluviale. Rispetto ai tratti a valle le briglie sono meno e di minor altezza; inoltre migliora l'idoneità ittica e l'idromorfologia. Le condizioni biologiche non variano rispetto al tratto precedente.

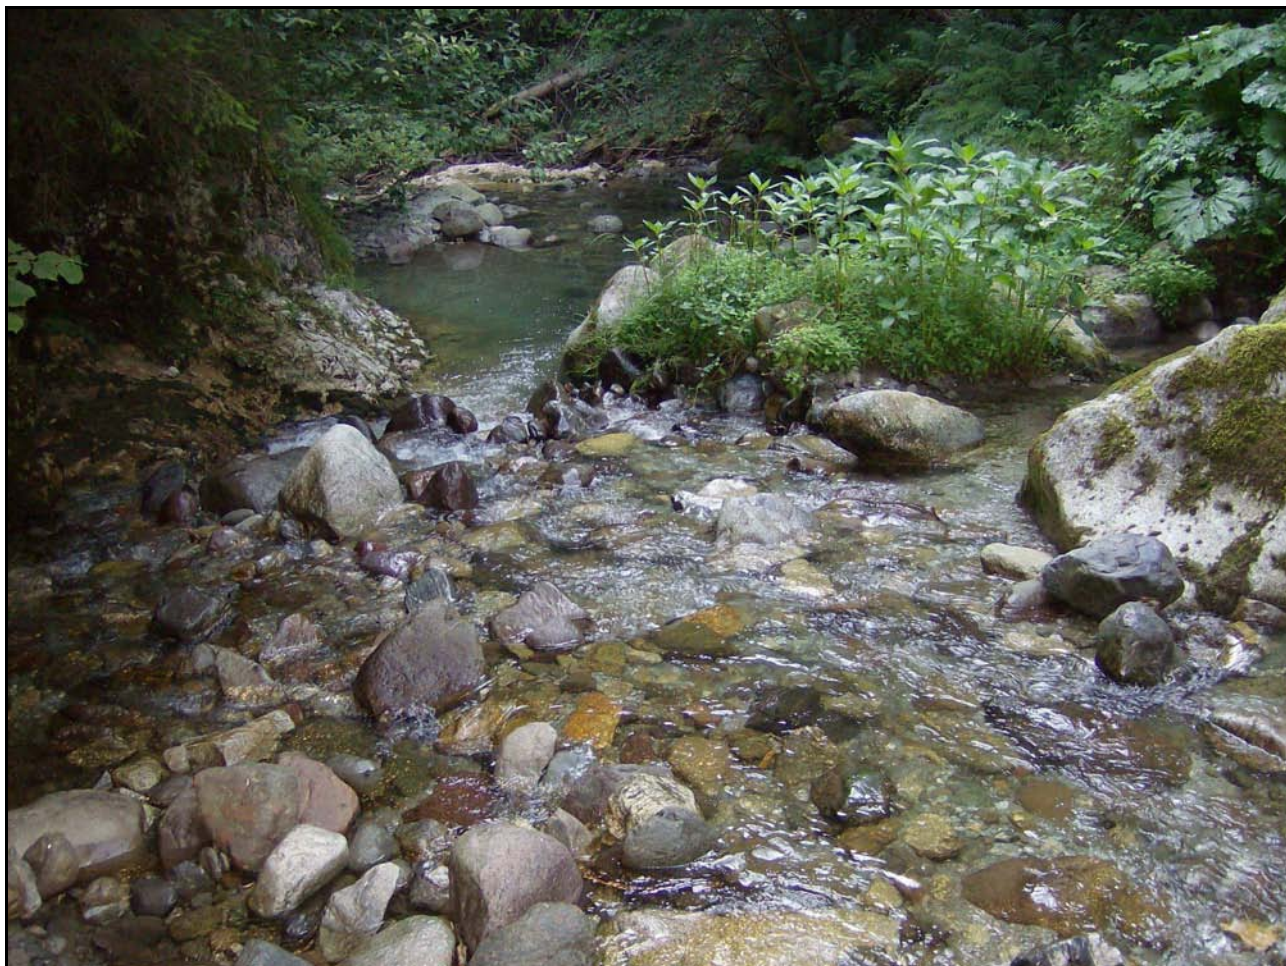
CEGG012

Confluenza con t.Savaro - inizio valle più ampia; lungh: 507 m

Il territorio circostante in destra è caratterizzato da foreste e boschi. Le fasce di vegetazione perifluviale sono primarie su entrambe le sponde, costituite da formazioni arboree autoctone non riparie di ampiezza maggiore ai 30 metri e continue. Le strutture di ritenzione sono diversificate e ben strutturate. Sono assenti opere di difesa longitudinali; è presente una briglia di altezza minore di un metro. L'idoneità ittica è elevata. La comunità di macroinvertebrati risulta essere costituita da pochi taxa (Hydropsichidae, Baetis, Efemerella, Simuliidae, Chironomidae e Crenobia); mancano i plecoteri, sensibili all'inquinamento.

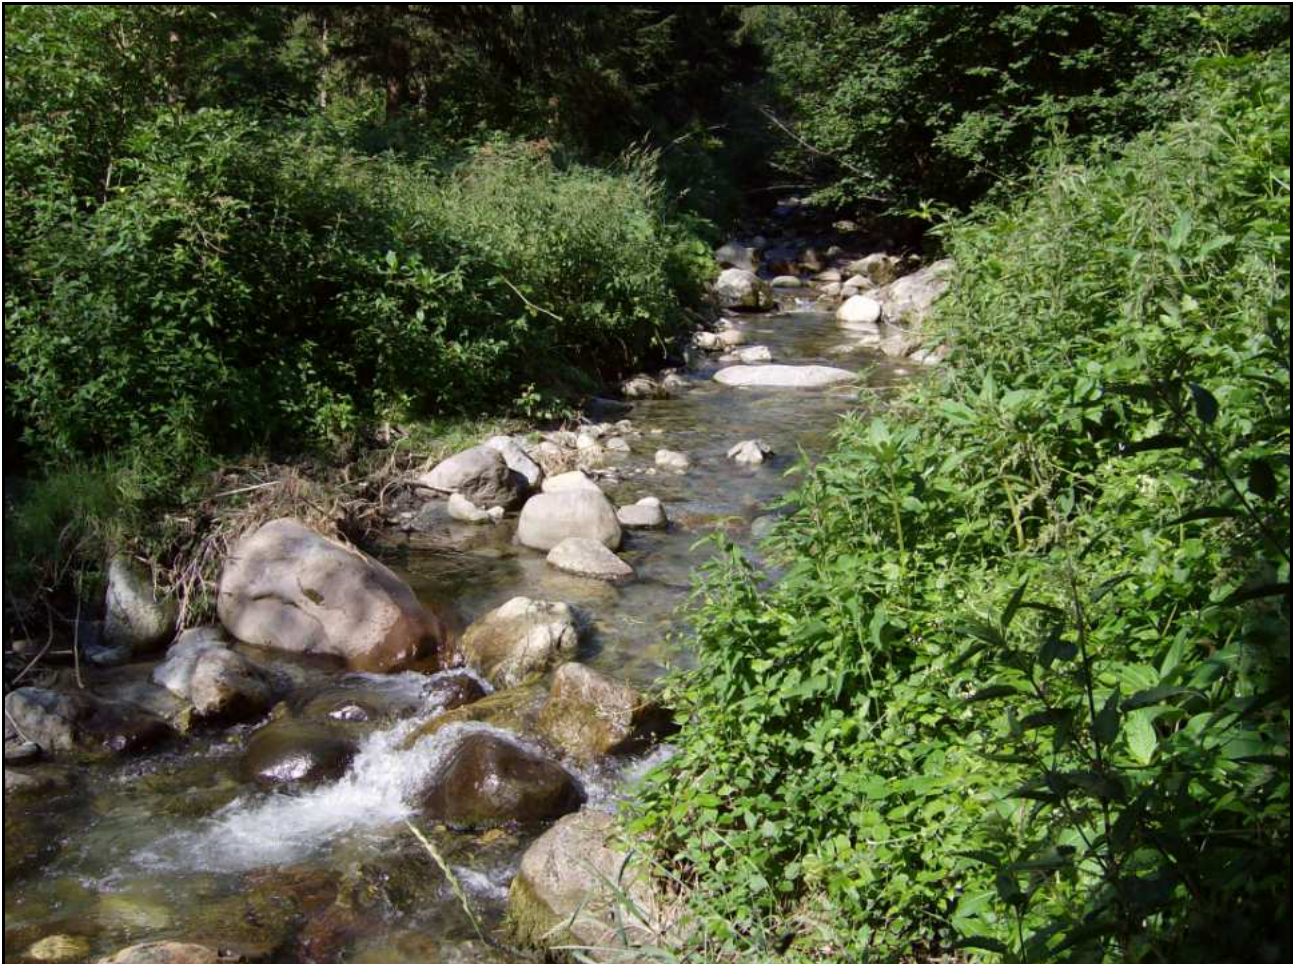
CEGG013	1	2	2b	3	4	5	6	7	8	9	10	11	12	13	14	IFF	Livello
	TER	VP1	VP2	AMP	CON	CID	ESO	RIT	ERO	SEZ	ITT	IDR	CVA	DET	MBT	Punteggio	
Dx	25	10		15	15	10	5	15	20	20	25	15	15	15	5	210	II
Sx	20	10		15	10	10	5	15	20	20	25	15	15	15	5	200	II-III
Inizio valle più ampia – inizio salidi; lungh: 149 m

In sinistra, rispetto al tratto precedente, mancano i segni della presenza umana su entrambi i lati del corso d'acqua. La valle più ampia e la ridotta pendenza permettono la presenza di aree di esondazione, anche se di estensione limitata. Il substrato di fondo è costituito prevalentemente da ciottoli. Le condizioni biologiche non variano rispetto al tratto precedente.

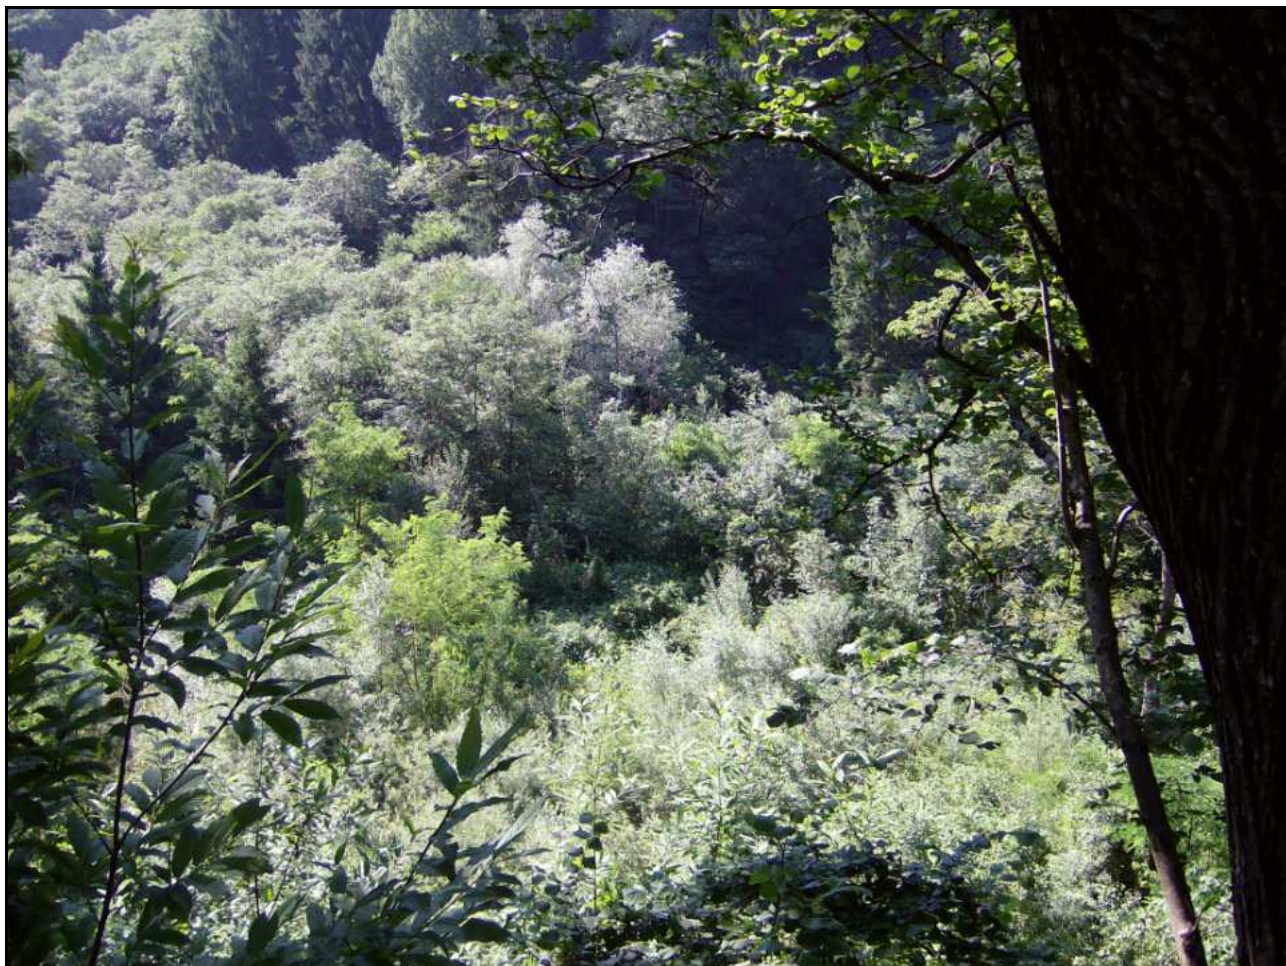
CEGG014	1	2	2b	3	4	5	6	7	8	9	10	11	12	13	14	IFF	
	TER	VP1	VP2	AMP	CON	CID	ESO	RIT	ERO	SEZ	ITT	IDR	CVA	DET	MBT	Punteggio	Livello
Dx	25	25		15	15	10	5	15	20	20	25	15	15	15	5	225	II
Sx	20	10		15	10	10	5	15	20	20	25	15	15	15	5	200	II-III
Inizio salici – inizio prab sin; lungh: 123 m

Rispetto al tratto a valle, davanti alla formazione arborea autoctona sono presenti in destra una formazione arbustiva riparia (salici) ed in sinistra una bordura arbustiva riparia. Il resto delle caratteristiche ricalcano il tratto precedente.

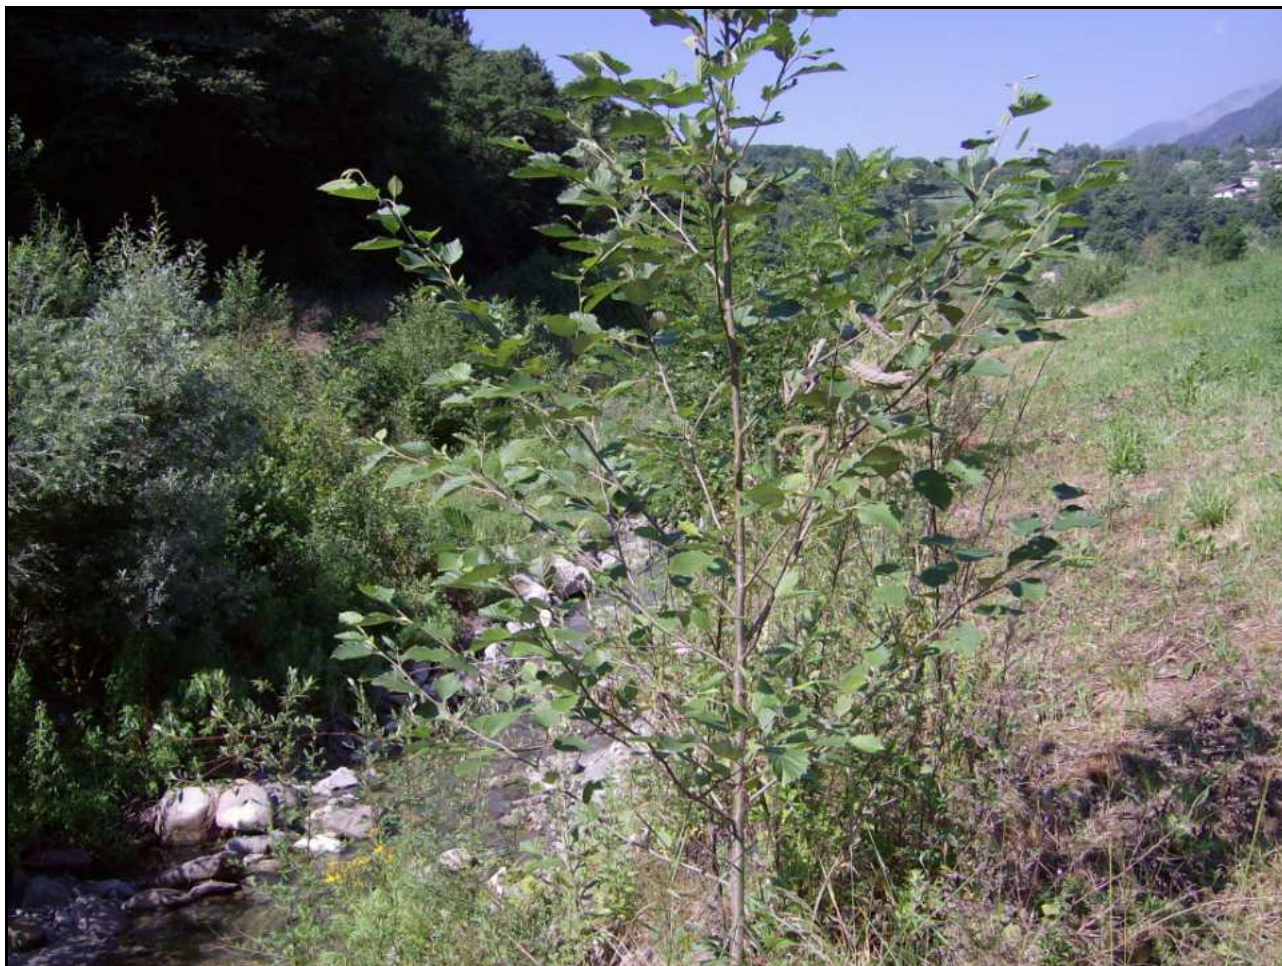
CEGG015

Inizio prato sin - fine prato, inizio salici in sin; lungh: 271 m

In questo tratto le fasce perfluviali sono costituite prevalentemente da formazioni erbacee continue. La valle risulta molto stretta; non sono presenti aree di esondazione. Su entrambe le sponde vi sono fenomeni erosivi limitati. L'idoneità ittica è buona. Le condizioni biologiche non variano rispetto al tratto precedente.

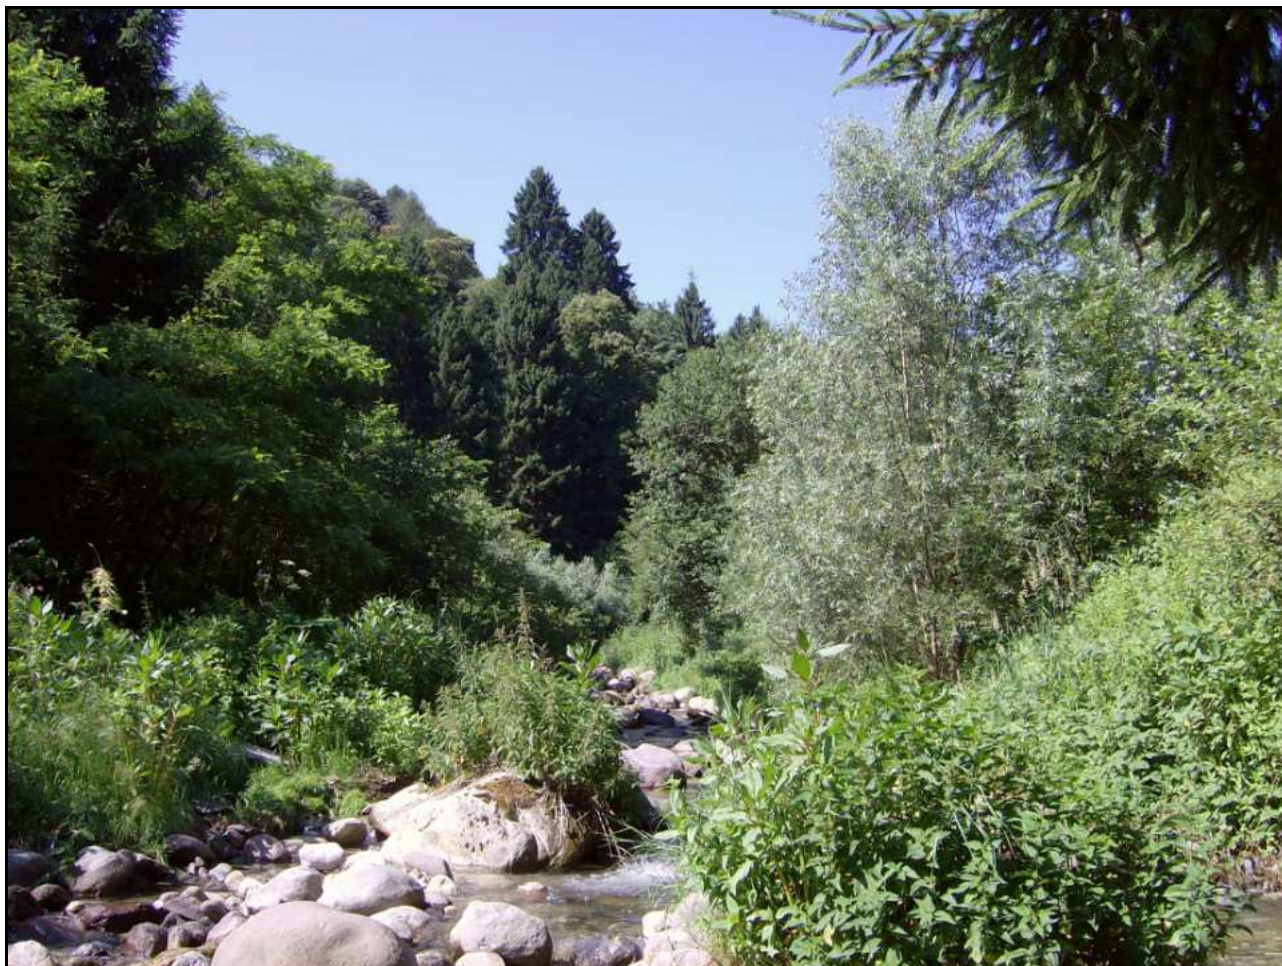
CEGG016

Fine prato, inizio salici in sin – inizio muri; lungh: 262 m

In destra il territorio circostante è occupato da urbanizzazione rada. Nelle fasce perfluviali sono presenti bordure di arbusti ripari di ampiezza tra 2 e 10 metri, con interruzioni dovute ad arbusti di specie invasive non autoctone. La valle risulta abbastanza stretta, ostacolando la presenza di zone di esondazione. Nel tratto è presente una briglia di altezza minore ad 1 metro. Non si notano variazioni delle altre caratteristiche rispetto al tratto a valle.
