Torrente Ceggio

Codice RASTA	Area bacino (Kmq)	Lunghezza totale (Km)
BOZ4010000	32,8	11,7

Documentazione fotografica e descrizione dei tratti

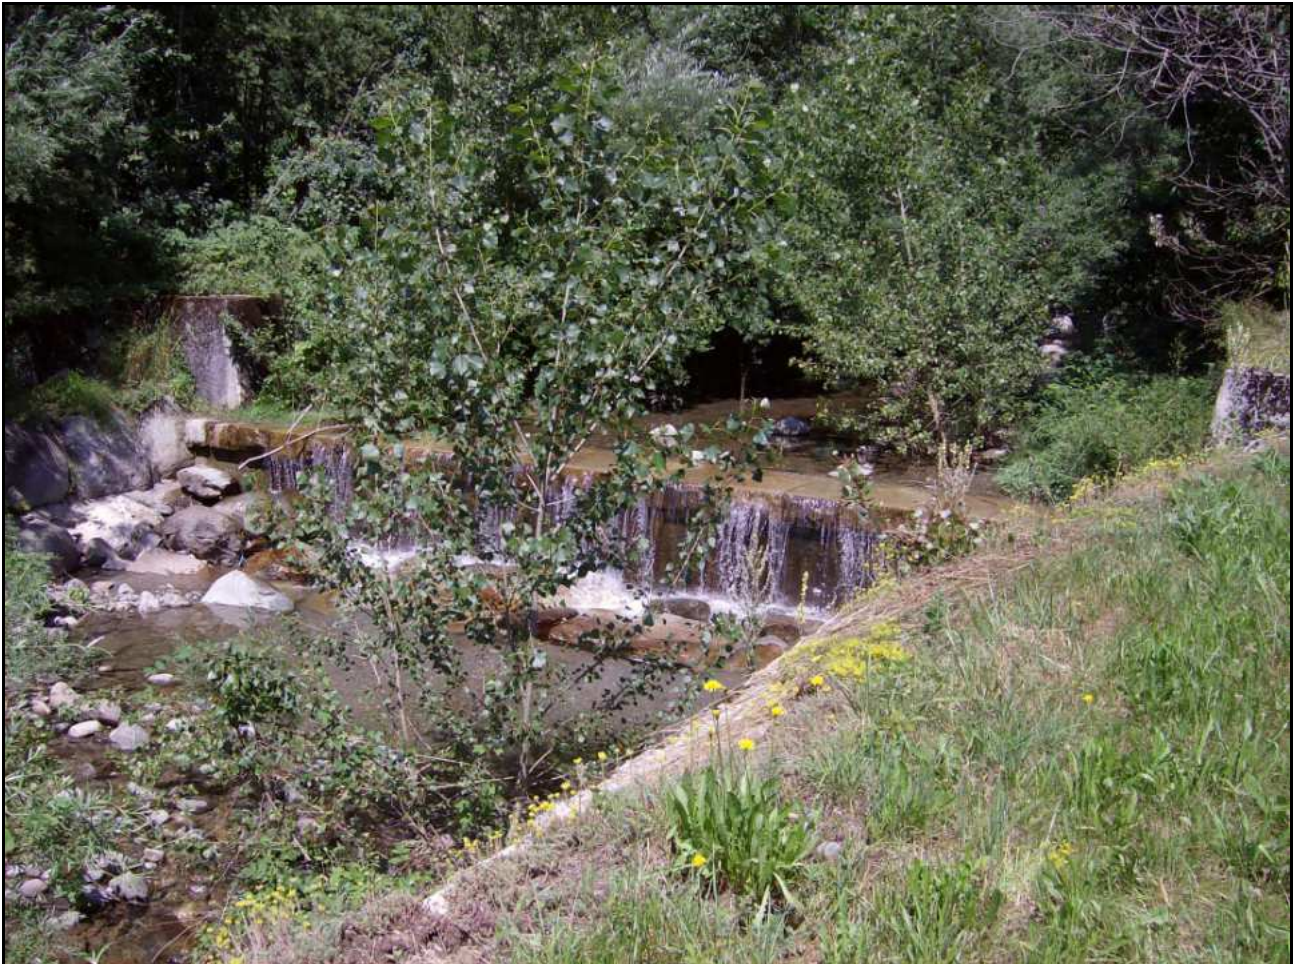
CEGG017	1	2	2b	3	4	5	6	7	8	9	10	11	12	13	14	IFF	Livello
	TER	VP1	VP2	AMP	CON	CID	ESO	RIT	ERO	SEZ	ITT	IDR	CVA	DET	MBT	Punteggio	
Dx	1		5	5	10	10	1	15	1	5	5	1	15	15	5	94	IV
Sx	20		5	5	15	10	1	15	1	5	5	1	15	15	5	118	III-IV
Inizio muri - sotto ponte provinciale; lungh: 88 m

In destra è presente l'abitato di Torcegnò. In sinistra il territorio circostante è occupato da boschi e prati. Le fasce perfluviali sono secondarie (perché all'interno di alte arginature in cemento) e costituite da bordure di arbusti ripari interrotte nella continuità dalla presenza di specie esotiche-invasive. La formazione di aree di esondazione è qui limitata dalle arginature, che ostacolano anche i naturali processi erosivi e modificano la naturale morfologia della sezione trasversale. Nel tratto sono presenti anche alcune briglie, poste a distanza ravvicinata e non superabili dalla fauna ittica. L'idromorfologia è banalizzata a causa della rettificazione del tracciato. La comunità bentonica appare piuttosto compromessa.

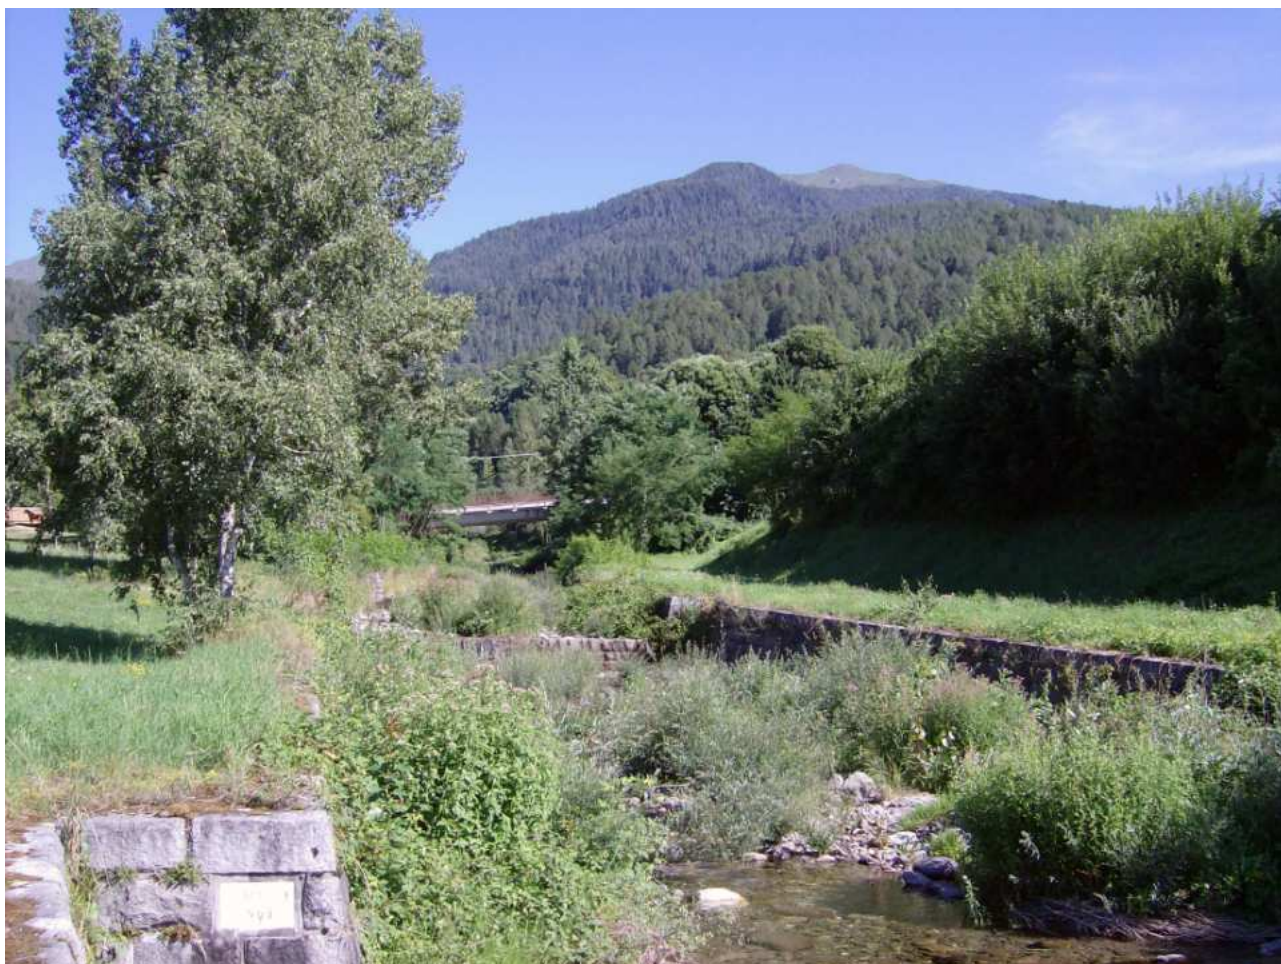
CEGG018	1	2	2b	3	4	5	6	7	8	9	10	11	12	13	14	IFF	Livello
	TER	VP1	VP2	AMP	CON	CID	ESO	RIT	ERO	SEZ	ITT	IDR	CVA	DET	MBT	Punteggio	
Dx	1		1	1	1	10	1	15	1	5	5	1	10	15	5	72	IV
Sx	20		1	1	5	10	1	15	1	5	5	1	10	15	5	95	IV
Sotto ponte provinciale - fine muro in dx e sin; lungh: 360 m

Nel territorio circostante è presente in destra l'abitato di Torcegno e in sinistra boschi e prati; la frazione Campestrini è distante dal corso d'acqua (anche nel tratto a monte). Le condizioni di funzionalità fluviale sono simili al tratto precedente tranne che per le fasce perfluviali che in destra sono praticamente suolo nudo ed in sinistra bordura di erbacee non igrofile. Le briglie sono presenti in successione ravvicinata. La componente vegetale in alveo bagnato è rappresentata da abbondante copertura di alghe filamentose.

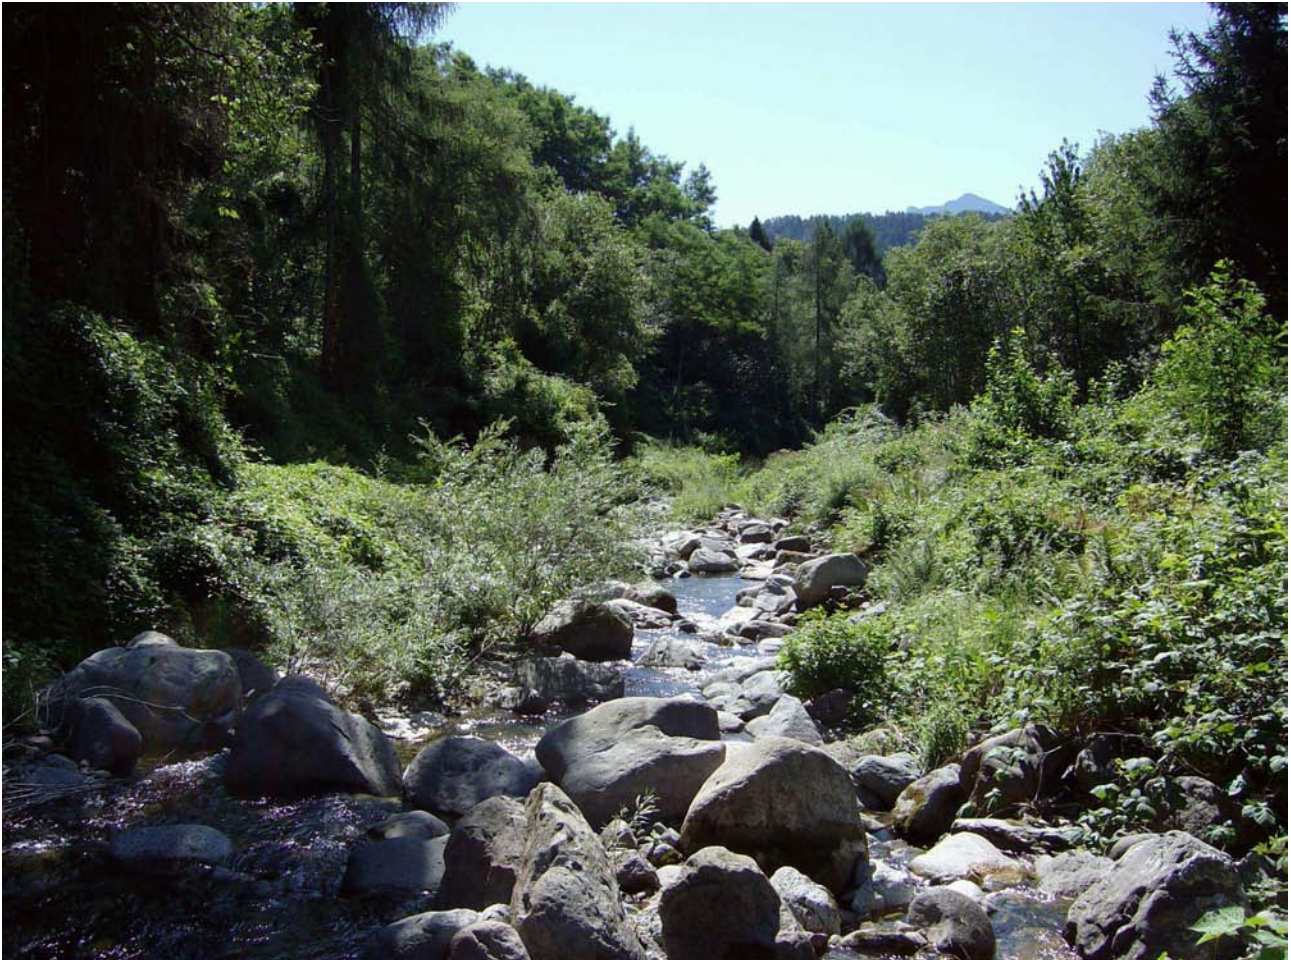
CEGG019	1	2	2b	3	4	5	6	7	8	9	10	11	12	13	14	IFF	Livello
	TER	VP1	VP2	AMP	CON	CID	ESO	RIT	ERO	SEZ	ITT	IDR	CVA	DET	MBT	Punteggio	
Dx	1	1		1	5	10	1	15	5	15	20	15	15	15	5	124	III
Sx	20	10		10	15	10	1	15	5	15	20	15	15	15	5	171	III
Fine muro in dx e sin – inizio sec in dx ; lungh: 160 m

Le fasce perfluviali primarie sono rappresentate in destra da bordure di erbacee non igrofile e di arboree autoctone non riparie, mentre in sinistra da bordura di erbacee non igrofile e formazione arborea autoctona. L'acclività dei versanti non permette l'instaurarsi di aree di esondazione. Nel tratto non sono presenti opere di difesa longitudinali, ma 2 briglie a distanza non ravvicinata (in corrispondenza dell'inizio e fine tratto). La sezione trasversale risulta leggermente modificata rispetto all'assetto naturale. Gli elementi idromorfologici sono ben riconoscibili ed alternati in successione non regolare. La comunità bentonica appare piuttosto compromessa.

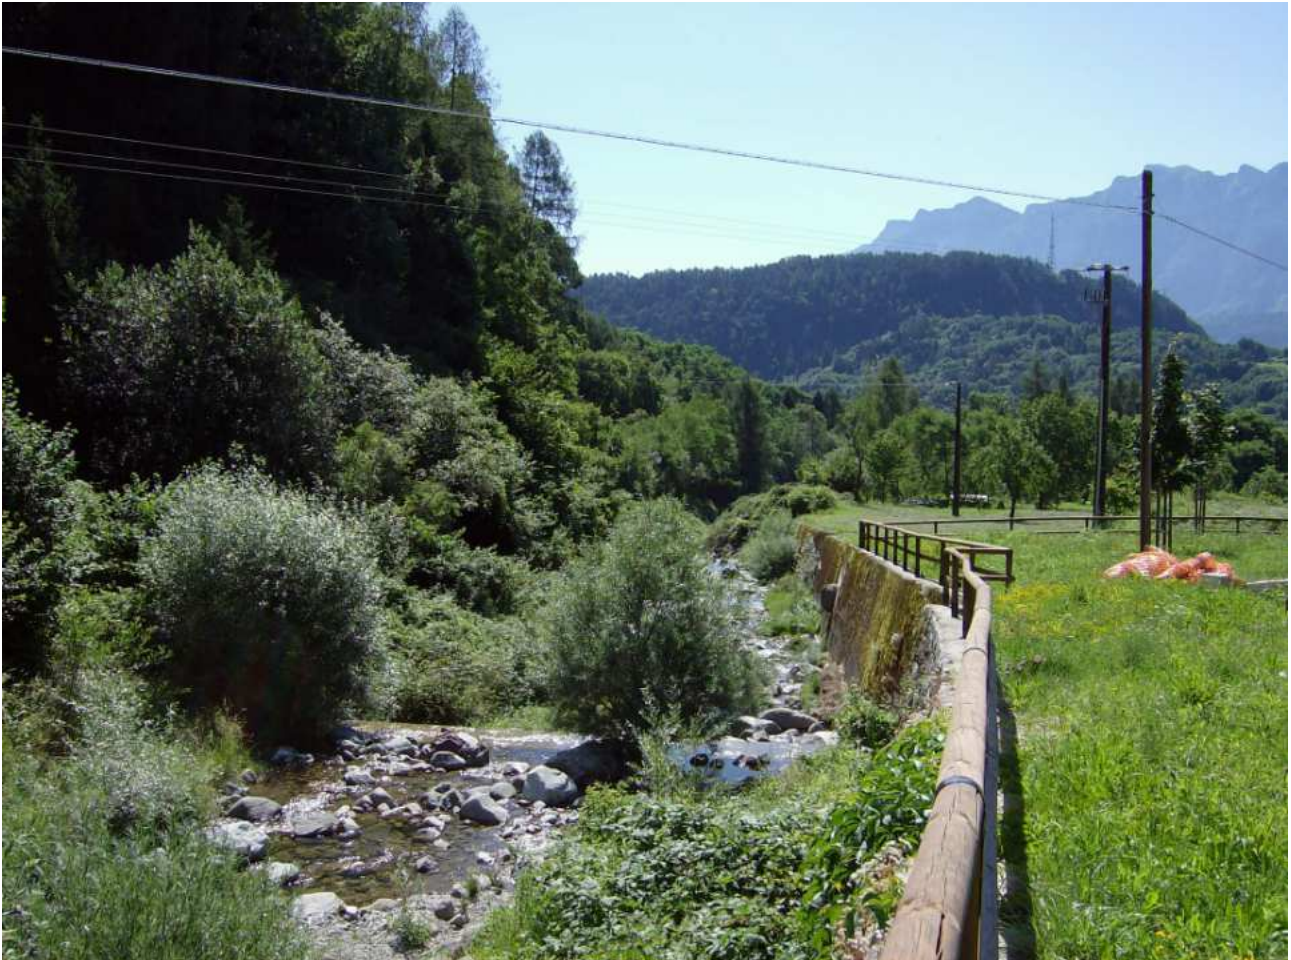
CEGG020	1	2	2b	3	4	5	6	7	8	9	10	11	12	13	14	IFF	Livello
	TER	VP1	VP2	AMP	CON	CID	ESO	RIT	ERO	SEZ	ITT	IDR	CVA	DET	MBT	Punteggio	
Dx	1		1	1	1	10	1	15	1	5	5	15	15	15	5	91	IV
Sx	20	10		10	15	10	1	15	1	5	5	15	15	15	5	142	III
Inizio sec in dx – inizio sec in sin; lungh: 118 m

In sponda destra riprende l'argine a difesa della strada vicino al corso d'acqua e la vegetazione è assente. In sinistra vi è una formazione arborea autoctona non riparia (abeti, castagni) e continua. Sono presenti all'interno del tratto tre briglie a distanza ravvicinata e con altezza insuperabile dalla fauna ittica. Raschi e pozze sono ben riconoscibili e a distanza irregolare. Le condizioni biologiche (dom.12-13-14) sono invariate rispetto ai tratti a valle.

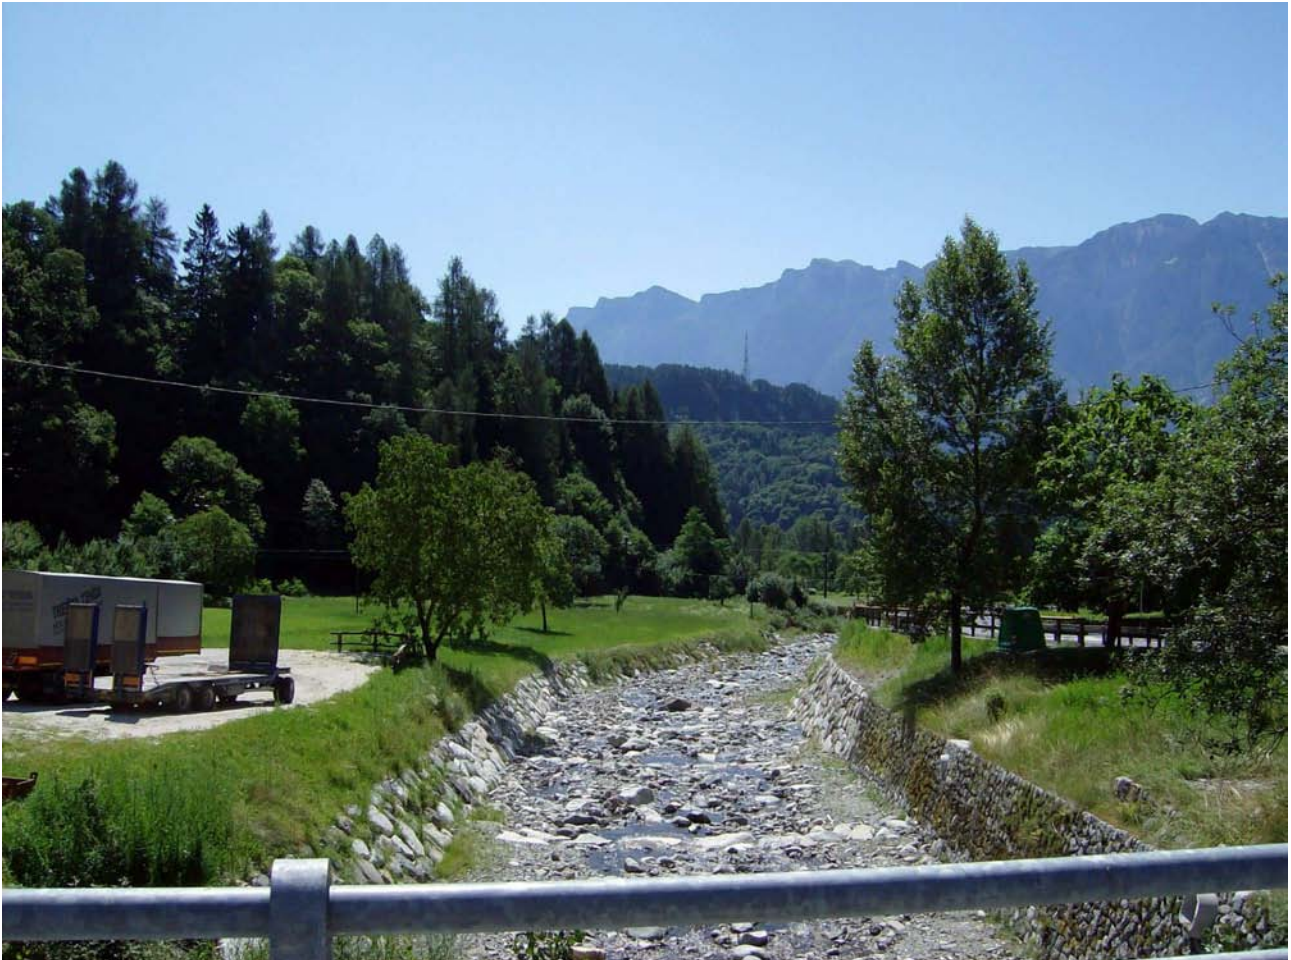
CEGG021	1	2	2b	3	4	5	6	7	8	9	10	11	12	13	14	IFF	Livello
	TER	VP1	VP2	AMP	CON	CID	ESO	RIT	ERO	SEZ	ITT	IDR	CVA	DET	MBT	Punteggio	
Dx	1		1	1	1	10	1	5	1	5	20	1	15	15	10	87	IV
Sx	5		1	1	1	10	1	5	1	5	20	1	15	15	10	91	IV
Inizio sec in sin – ponte per Campestrini; lungh: 185 m

In destra il territorio circostante è occupato da un camping. Le fasce perfluviali sono assenti. Il tratto è modificato dalla presenza di arginatura in destra, massi cementati in sinistra e numerose soglie in successione. L'idoneità ittica risulta discreta, per la scarsa ombreggiatura e le poche zone rifugio; le soglie sono superabili dalla fauna ittica. Il substrato dell'alveo è principalmente costituito da ciottoli. L'artificializzazione del tratto non permette l'alternarsi di elementi idromorfologici riconoscibili. Migliora leggermente l'aspetto della comunità biologica.

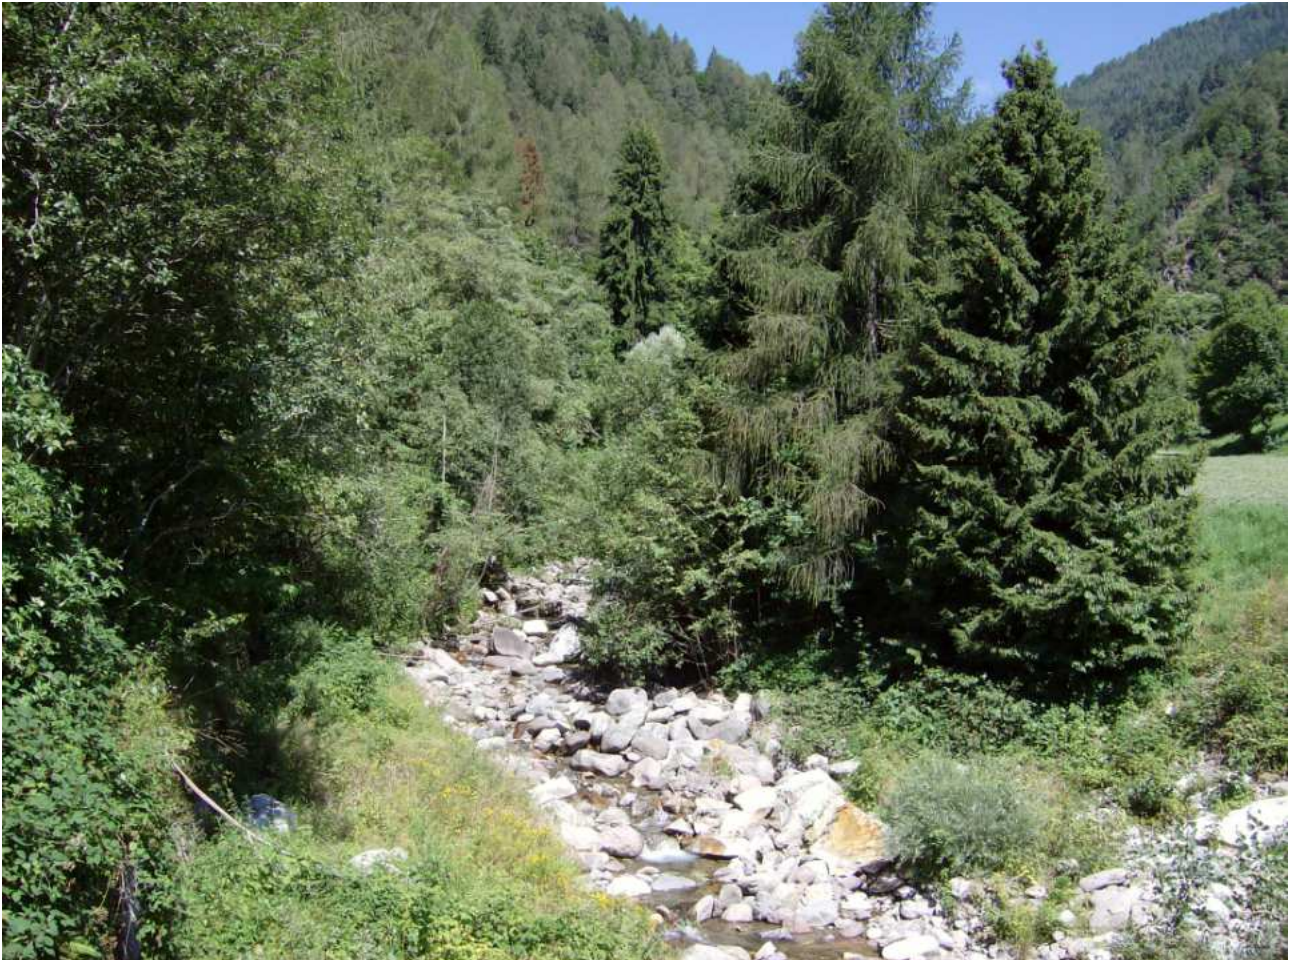
CEGG022	1	2	2b	3	4	5	6	7	8	9	10	11	12	13	14	IFF	Livello
	TER	VP1	VP2	AMP	CON	CID	ESO	RIT	ERO	SEZ	ITT	IDR	CVA	DET	MBT	Punteggio	
Dx	5	25		5	15	10	1	25	15	20	25	15	15	15	10	201	II
Sx	5	25		5	15	10	1	25	15	20	25	15	15	15	10	201	II
Ponte per Campestrini – fine prato sin; lungh: 245 m

Nel territorio circostante in entrambe le sponde è presente urbanizzazione rada. Le fasce perfluviali sono costituite da formazioni arbustive riparie di ampiezza poco meno di 10 metri. In destra la fascia è interrotta da una strada sterrata, mentre in sinistra dai campi adibiti a pascolo. La conformazione a V della valle non consente l'instaurarsi di zone di esondazione. Il substrato dell'alveo presenta una granulometria ben diversificata. Su entrambe le sponde si registrano fenomeni di modesta incisione. Sono assenti nel tratto opere longitudinali e trasversali. L'idoneità ittica è elevata grazie alla abbondanza di zone rifugio, ombreggiatura ed aree trofiche. Si riconoscono elementi idromorfologici ben distinti a successione irregolare. Non variano le condizioni biologiche rispetto al tratto a valle.

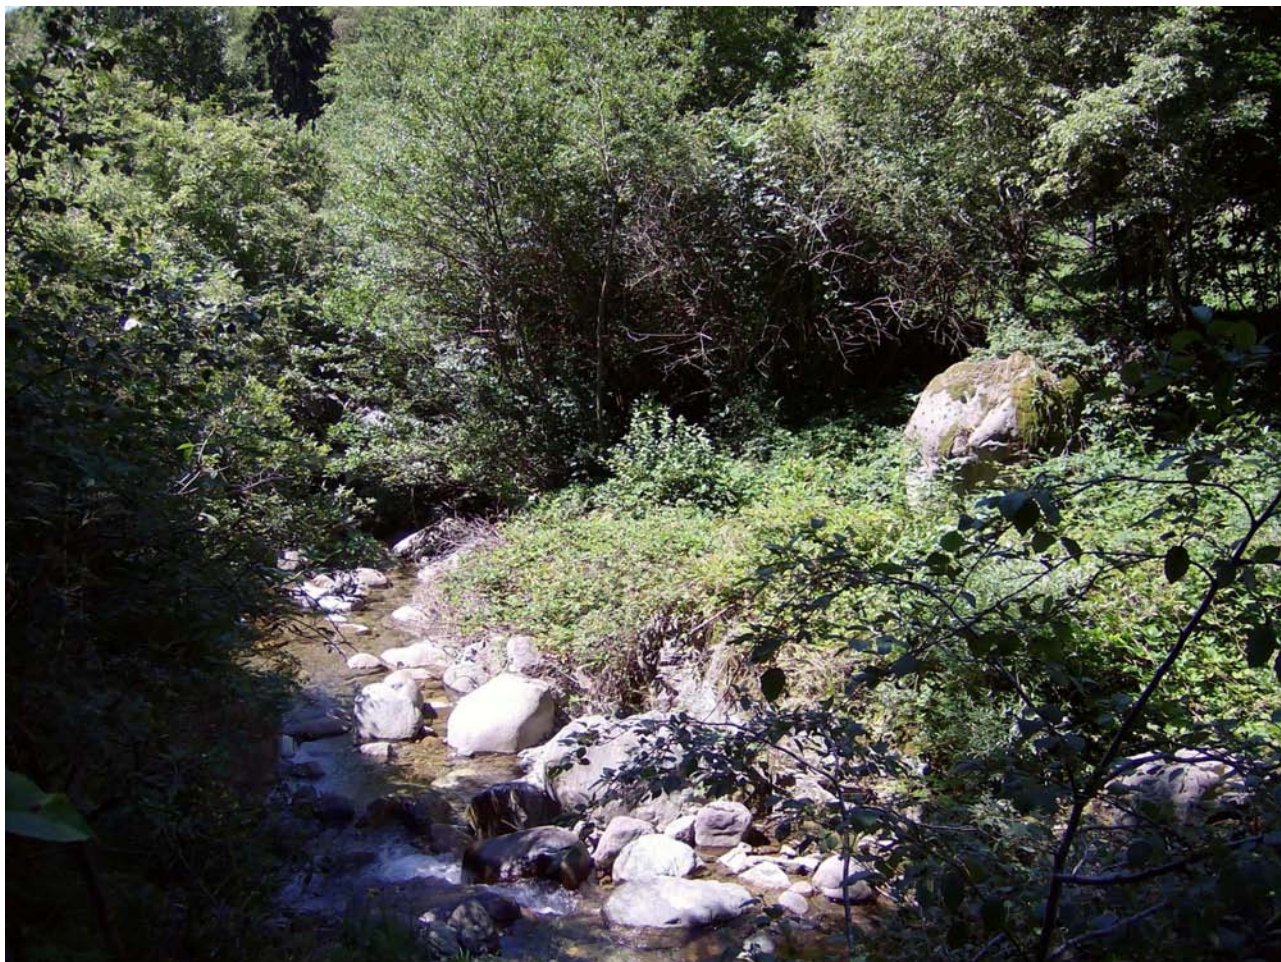
CEGG023	1	2	2b	3	4	5	6	7	8	9	10	11	12	13	14	IFF	Livello
	TER	VP1	VP2	AMP	CON	CID	ESO	RIT	ERO	SEZ	ITT	IDR	CVA	DET	MBT	Punteggio	
Dx	5	1		1	5	10	1	25	20	20	25	15	15	15	10	168	III
Sx	25	25		15	15	10	1	25	20	20	25	15	15	15	10	236	II
Fine prato sin – fine prato dx; lungh: 81 m

Rispetto al tratto a valle cambiano le condizioni della fascia di vegetazione in destra, ora costituita da una bordura di arbusti autoctoni non ripari. I fenomeni erosivi sulle sponde sono poco evidenti. Non variano le condizioni biologiche rispetto al tratto a valle.

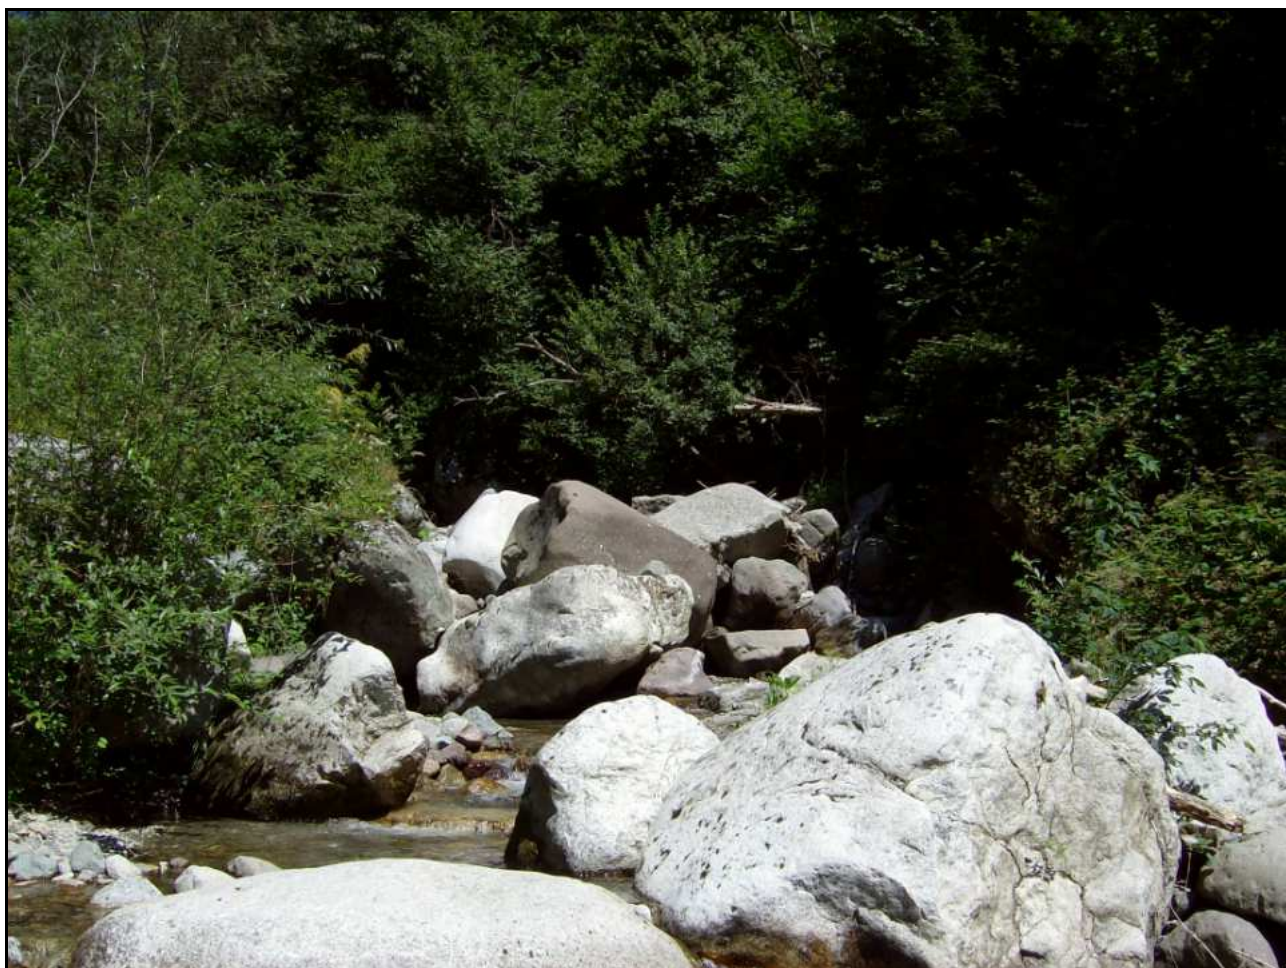
CEGG024	1	2	2b	3	4	5	6	7	8	9	10	11	12	13	14	IFF	Livello
	TER	VP1	VP2	AMP	CON	CID	ESO	RIT	ERO	SEZ	ITT	IDR	CVA	DET	MBT	Punteggio	
Dx	20	25		5	15	10	1	15	1	5	5	15	15	15	10	157	III
Sx	25	10		15	15	10	1	15	1	5	5	15	15	15	10	157	III
Fine prato dx – fine briglie; lungh: 212 m

Ora il territorio circostante presenta scarsi impatti antropici, solo alcuni pascoli in destra. Le fasce perfluviali sono date da una formazione arbustiva riparia in destra ampia circa 10 metri e continua; in sinistra da una formazione arborea autoctona non riparia molto ampia. Il tratto ha una successione ravvicinata di briglie alte più di 1 metro. Non variano le condizioni biologiche rispetto al tratto a valle.

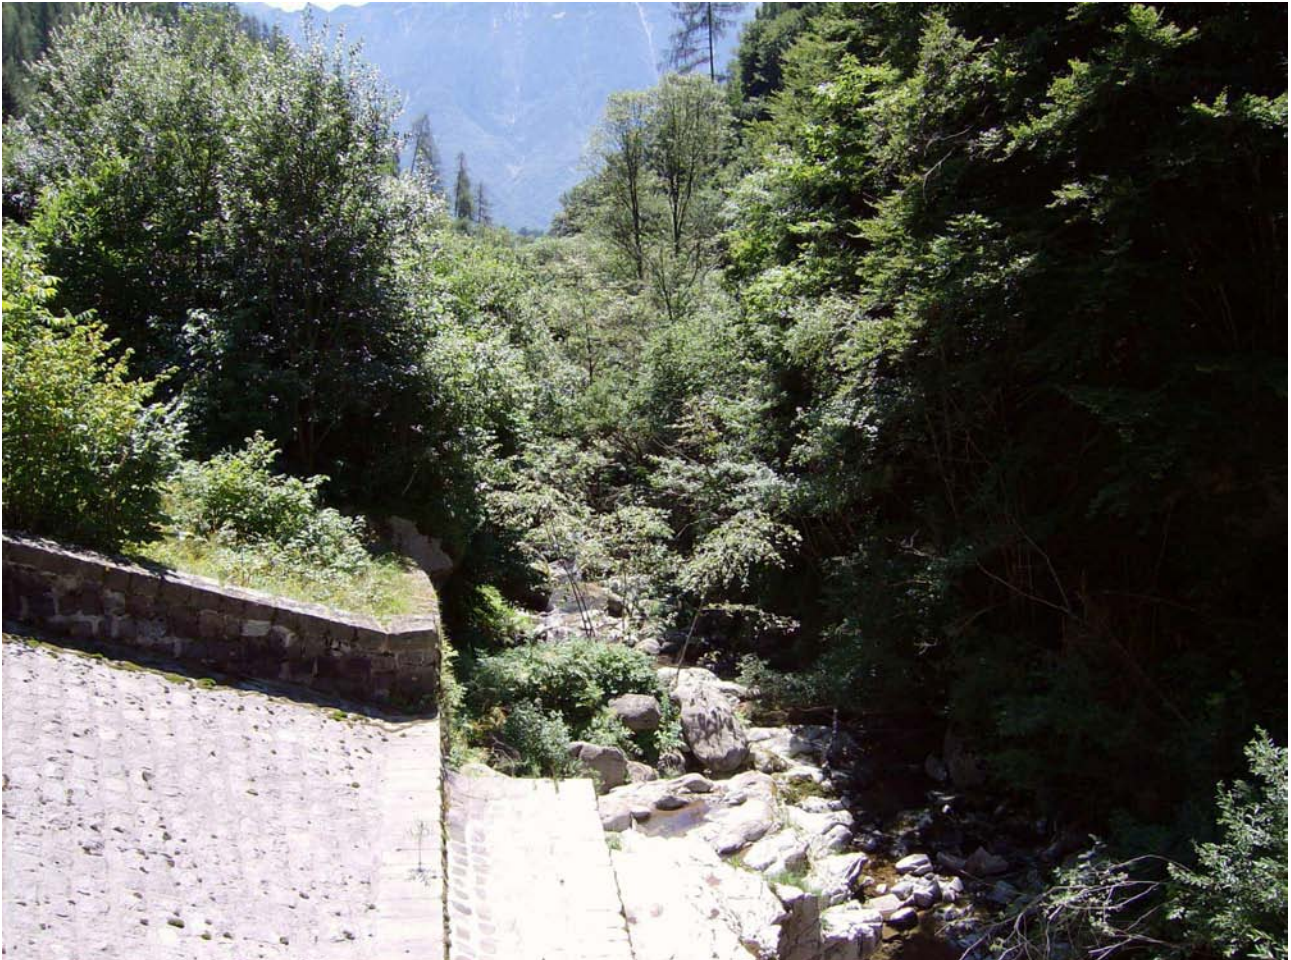
CEGG025	1	2	2b	3	4	5	6	7	8	9	10	11	12	13	14	IFF	Livello
	TER	VP1	VP2	AMP	CON	CID	ESO	RIT	ERO	SEZ	ITT	IDR	CVA	DET	MBT	Punteggio	
Dx	25	25		15	15	10	1	25	20	20	25	15	15	15	10	236	II
Sx	25	25		15	15	10	1	25	20	20	25	15	15	15	10	236	II
Fine briglie – opere di presa; lungh: 261 m

Nel territorio circostante non sono presenti significativi impatti antropici. Le fasce perfluviali sono costituite da formazioni arbustive riparie (ontani) in continuità con il bosco autoctono non ripario. Il substrato è ben diversificato: grandi massi, ciottoli, ghiaia. I fenomeni erosivi sulle sponde sono poco evidenti. La sezione naturale e l'idoneità ittica elevata. Il tratto è immediatamente sotteso alla restituzione del DMV modulato. Non variano le condizioni biologiche rispetto al tratto a valle.

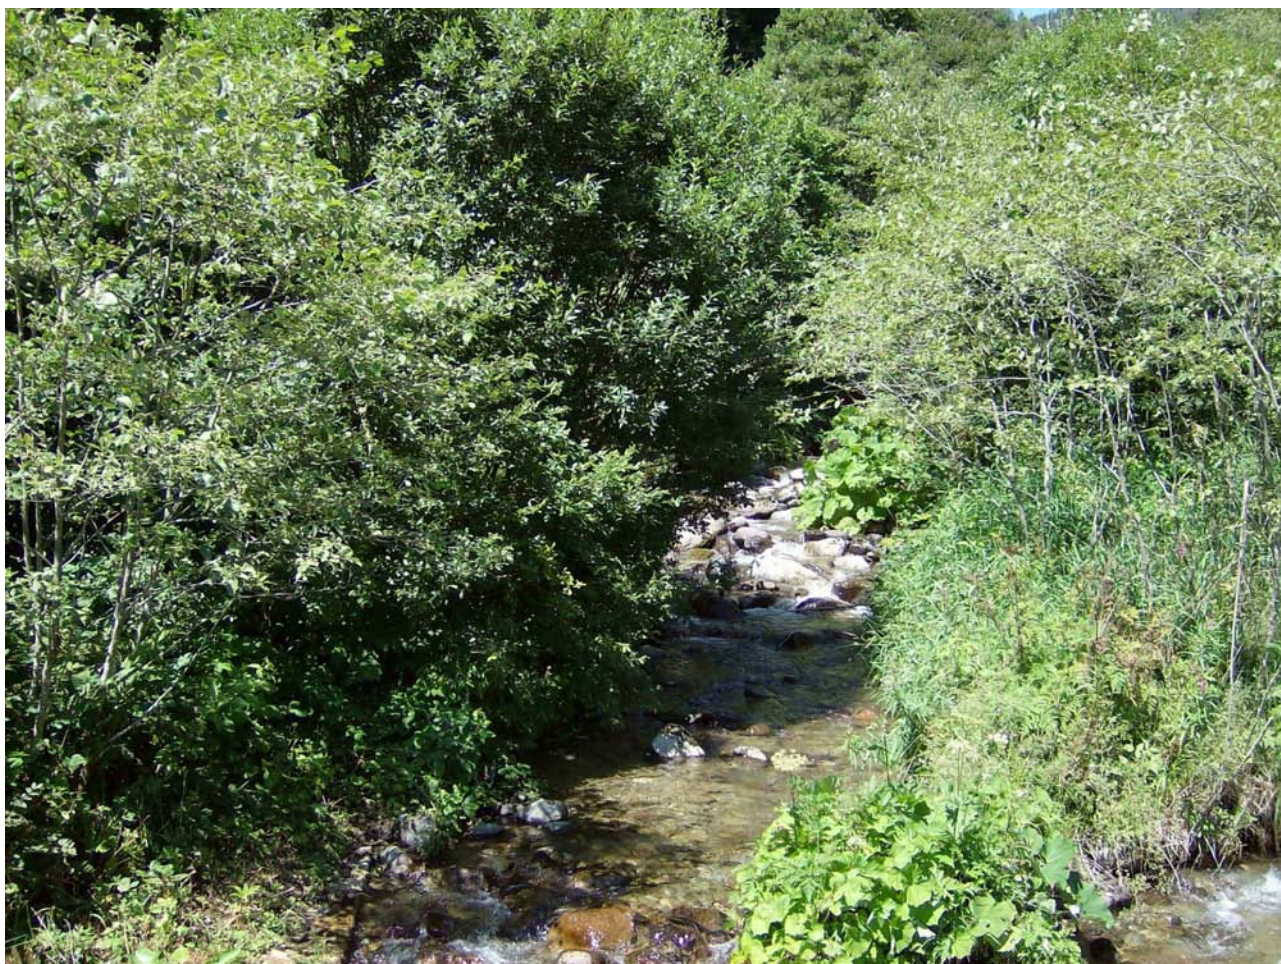
CEGG026

Opere di presa - poco a valle del ponte Cugno; lungh: 1821 m

Il tratto rappresenta un tipico tratto montano, con fasce perifluviali ampie date da formazioni arbustive riparie in compresenza alle formazioni arboree autoctone non riparie. Le condizioni idriche sono naturali; il tratto inizia nel punto dell'opera di presa. Le aree di esondazione sono limitate dalla forte acclività dei versanti. La morfologia è naturale. Le componenti biologiche risultano non alterate rispetto alle condizioni naturali; in particolare, la comunità macrobentonica è costituita da plecoteri sensibili all'inquinamento (quali Nemouridae), tricoteri (Rhiacophylidae, Hidropsychidae), efemeroteri (Epeorus), ditteri, coleotteri ed oligocheti.

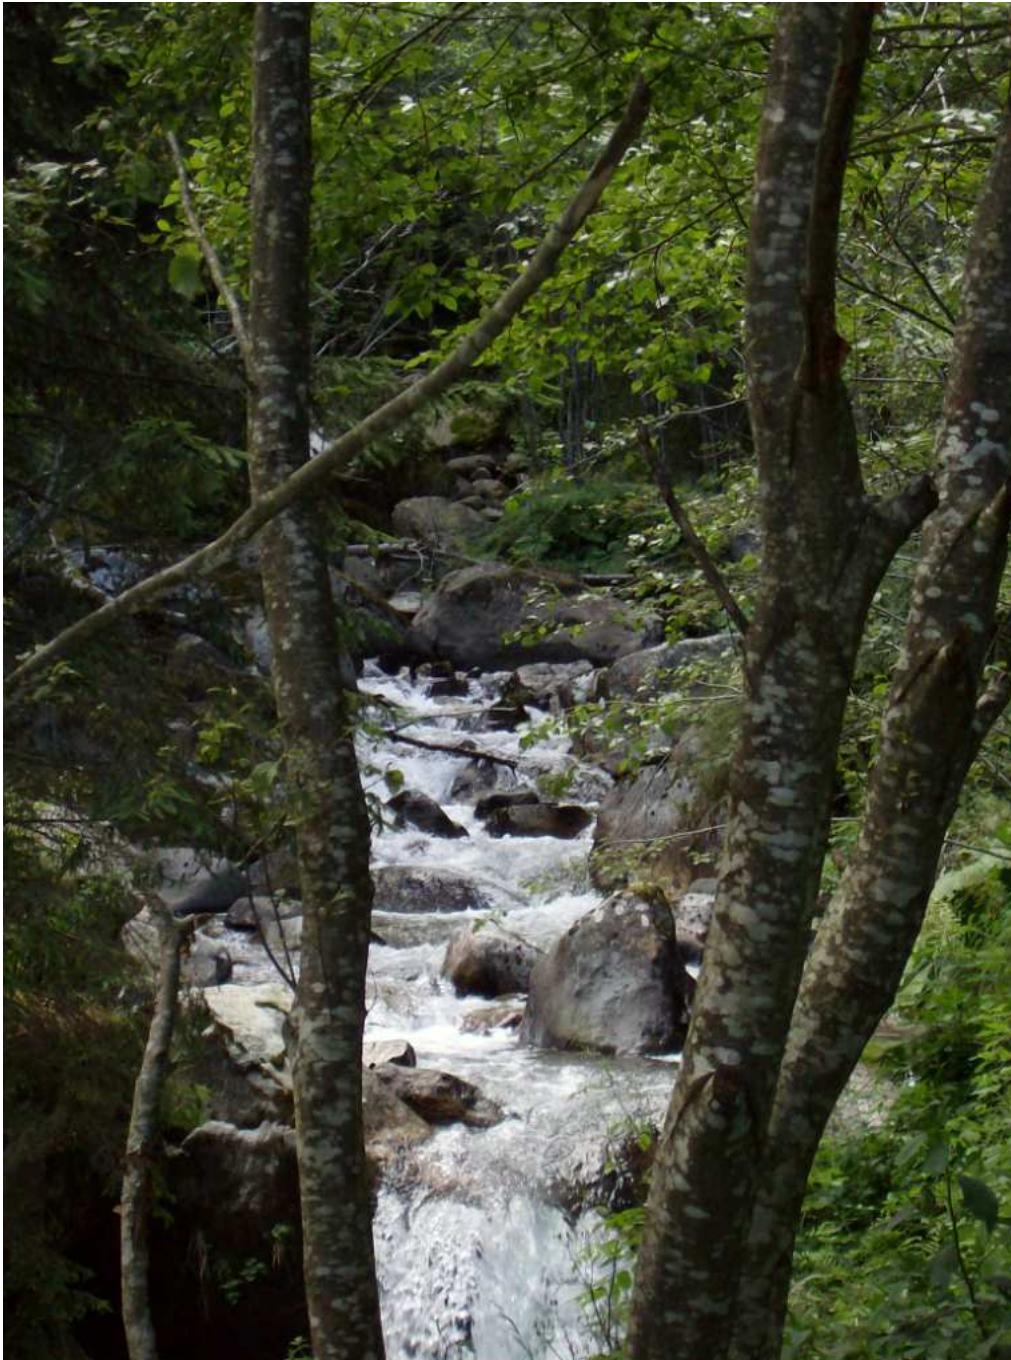
CEGG027

Poco a valle del ponte Cagno – inizio formazione ontani; lungh: 313 m

Le fasce perfluviali sono date da bordure di arbusti ripari in compresenza con boschi autoctoni non ripari. Le altre caratteristiche di funzionalità fluviale sono invariate rispetto al tratto a valle.

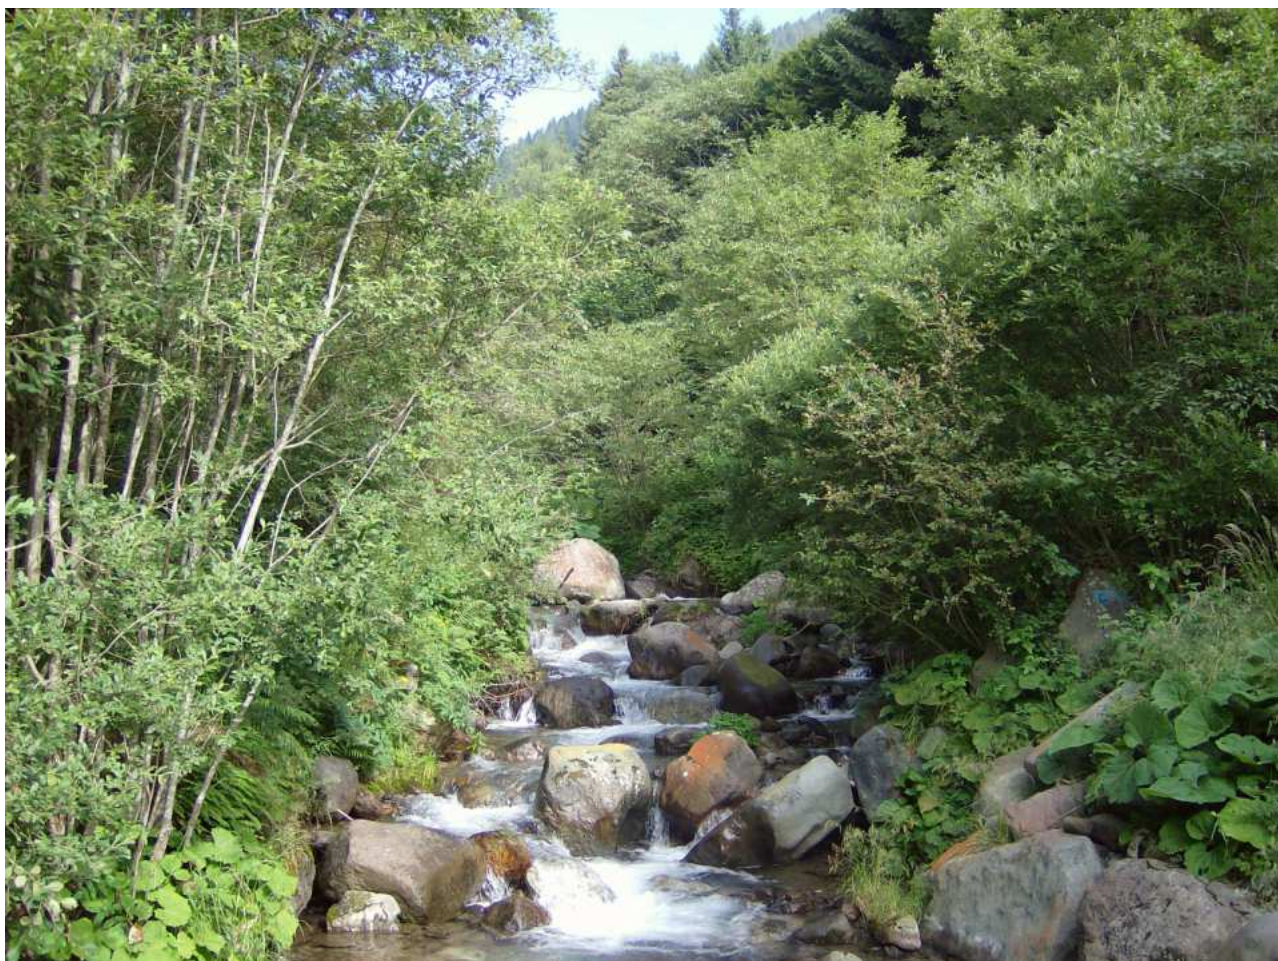
CEGG028	1	2	2b	3	4	5	6	7	8	9	10	11	12	13	14	IFF	Livello
	TER	VP1	VP2	AMP	CON	CID	ESO	RIT	ERO	SEZ	ITT	IDR	CVA	DET	MBT	Punteggio	
Dx	25	25		15	15	20	1	25	20	20	25	15	15	15	20	256	I-II
Sx	25	25		5	15	20	1	25	20	20	25	15	15	15	20	246	II
Inizio formazione ontani – fine ontani/sotto ponticciolo; lungh: 351 m

Nel tratto le fasce di ontani presenti davanti al bosco autoctono non ripario sono ampie più di 5 metri e quindi costituiscono delle formazioni arbustive riparie. In sinistra l'ampiezza totale della fascia perfluviale è limitata dalla presenza di una strada sterrata. Non variano le condizioni biologiche rispetto al tratto a valle.

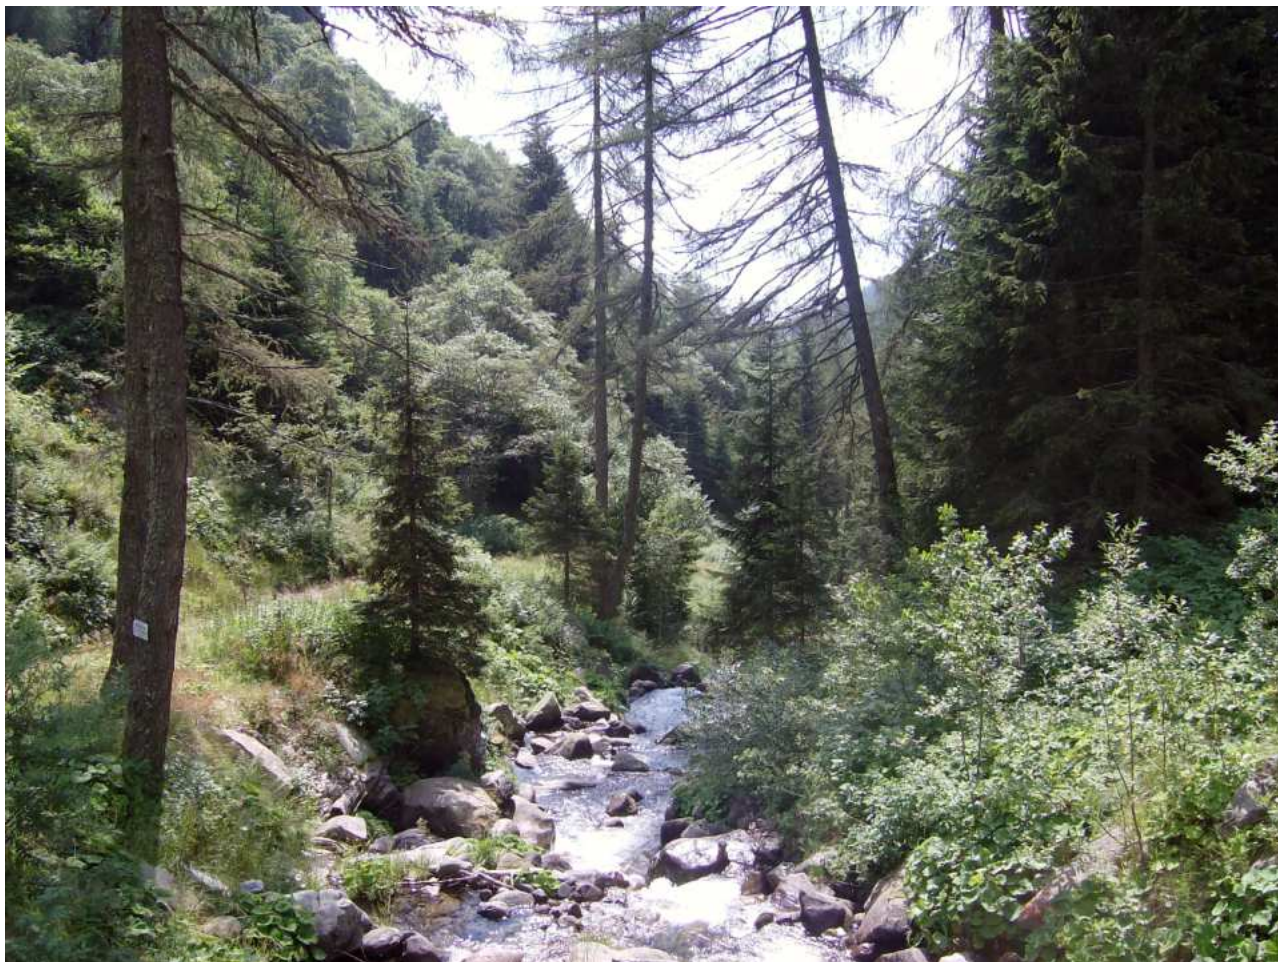
CEGG029

Fine ontani/sotto porticciolo – tomante della strada asfaltata; lungh: 239 m

In sinistra sono presenti prati a pascolo. Le fasce perfluviali sono date da bordure di arbusti riparie. In sinistra la fascia è interrotta da formazioni erbacee non igrofile e suolo nudo. Le altre caratteristiche ricalcano quanto osservato nel tratto precedente.

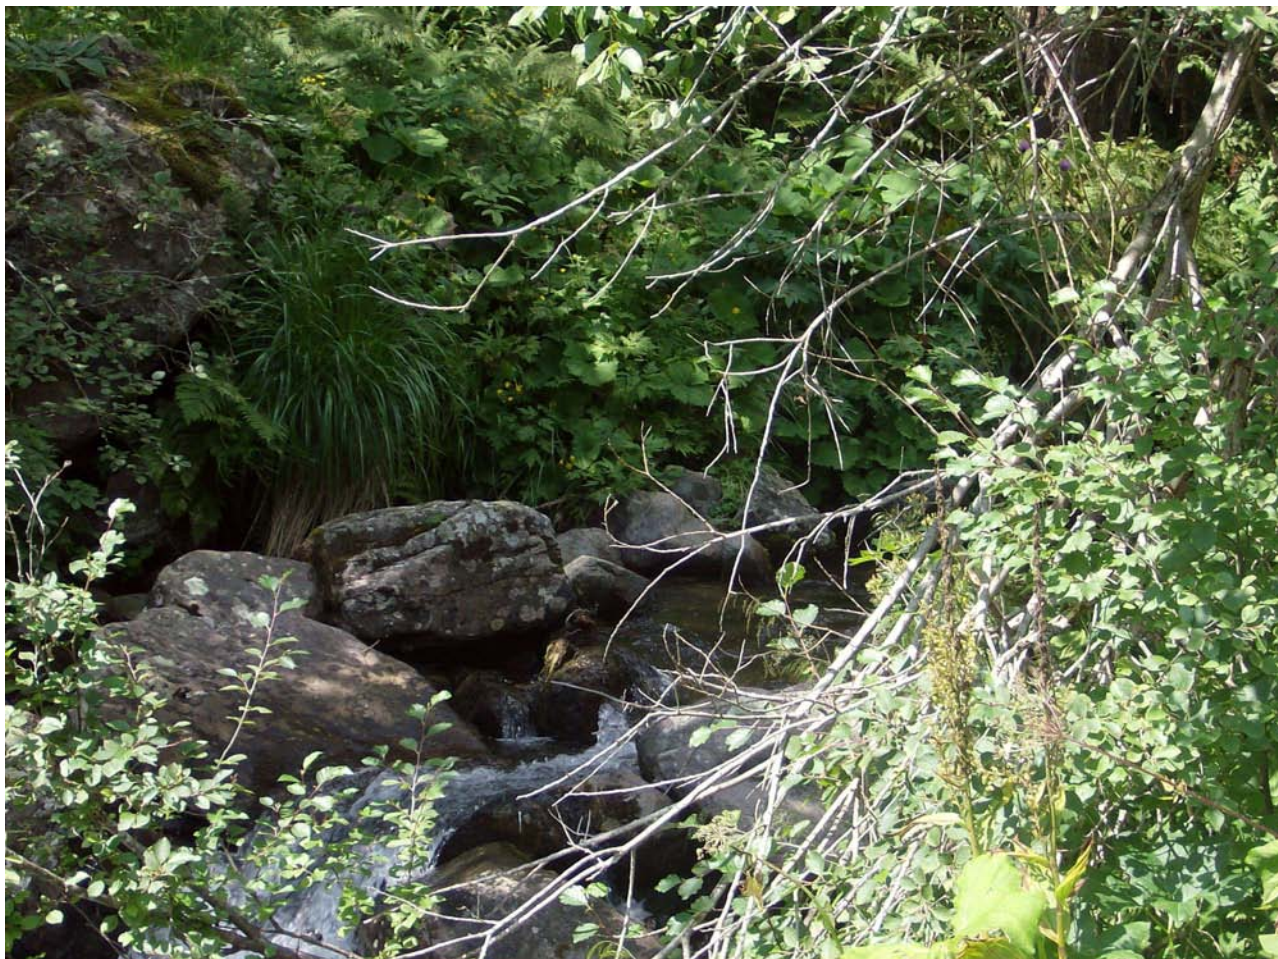
CEGG030

Tornante della strada asfaltata – inizio prati vicini in dx; lungh: 614 m

Nel territorio circostante in destra vi è solo bosco. Le fasce perifluviali sono tipiche di un tratto montano con compresenza tra formazioni arbustive riparie (ontano bianco) e formazioni arboree autoctone non riparie. Le altre caratteristiche ricalcano quanto osservato nel tratto precedente.

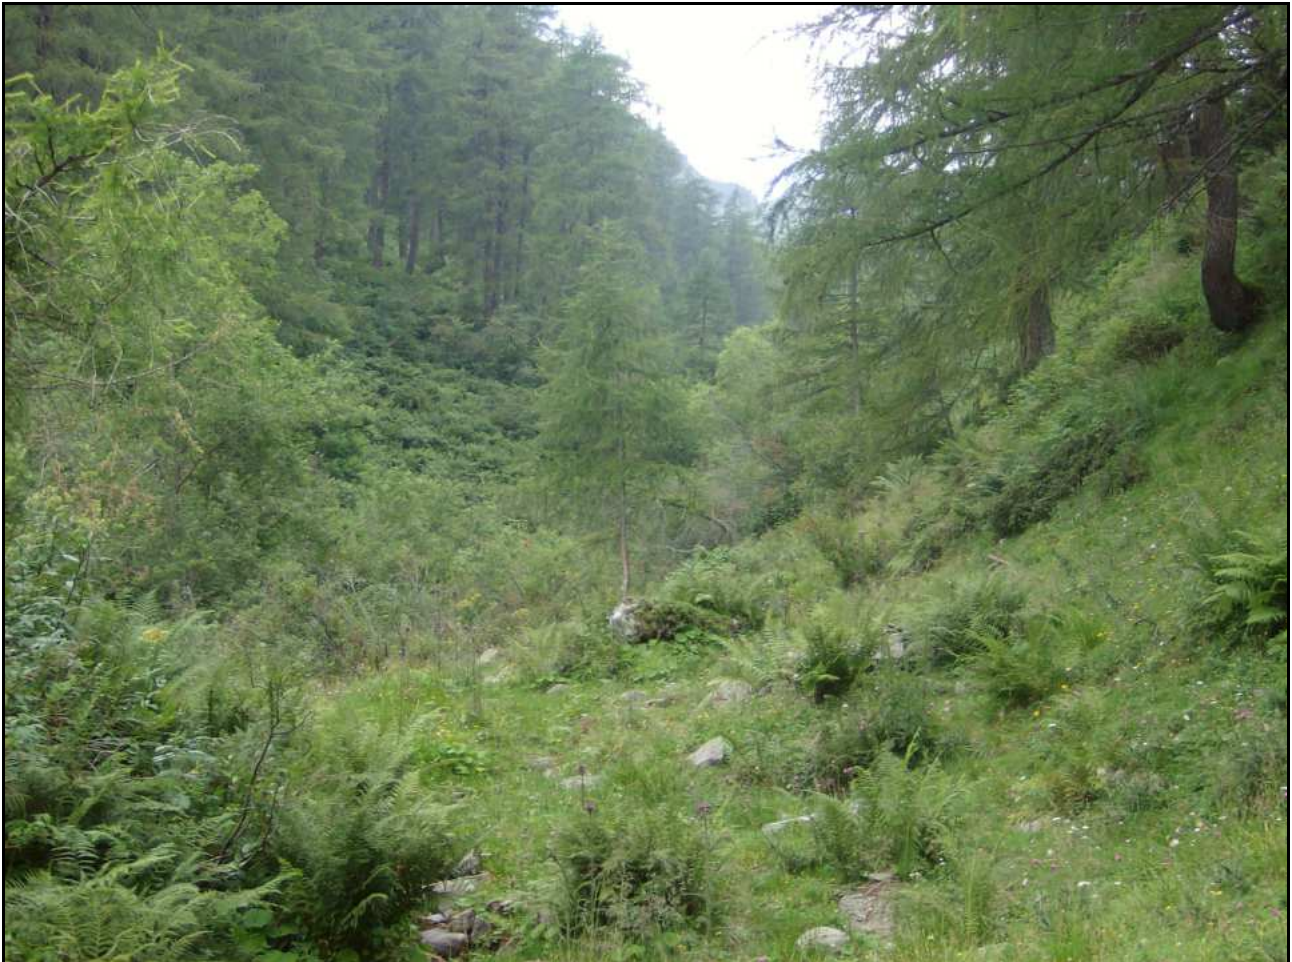
CEGG031

Inizio prati vicini in dx – inizio ontani 2; lungh: 554 m

Le formazioni di arbusti ripari del tratto precedente si assottigliano fino a diventare bordure. In sinistra vi sono numerose interruzioni della fascia, date da vegetazione erbacea non igrofila. Le altre caratteristiche ricalcano quanto osservato nel tratto precedente.

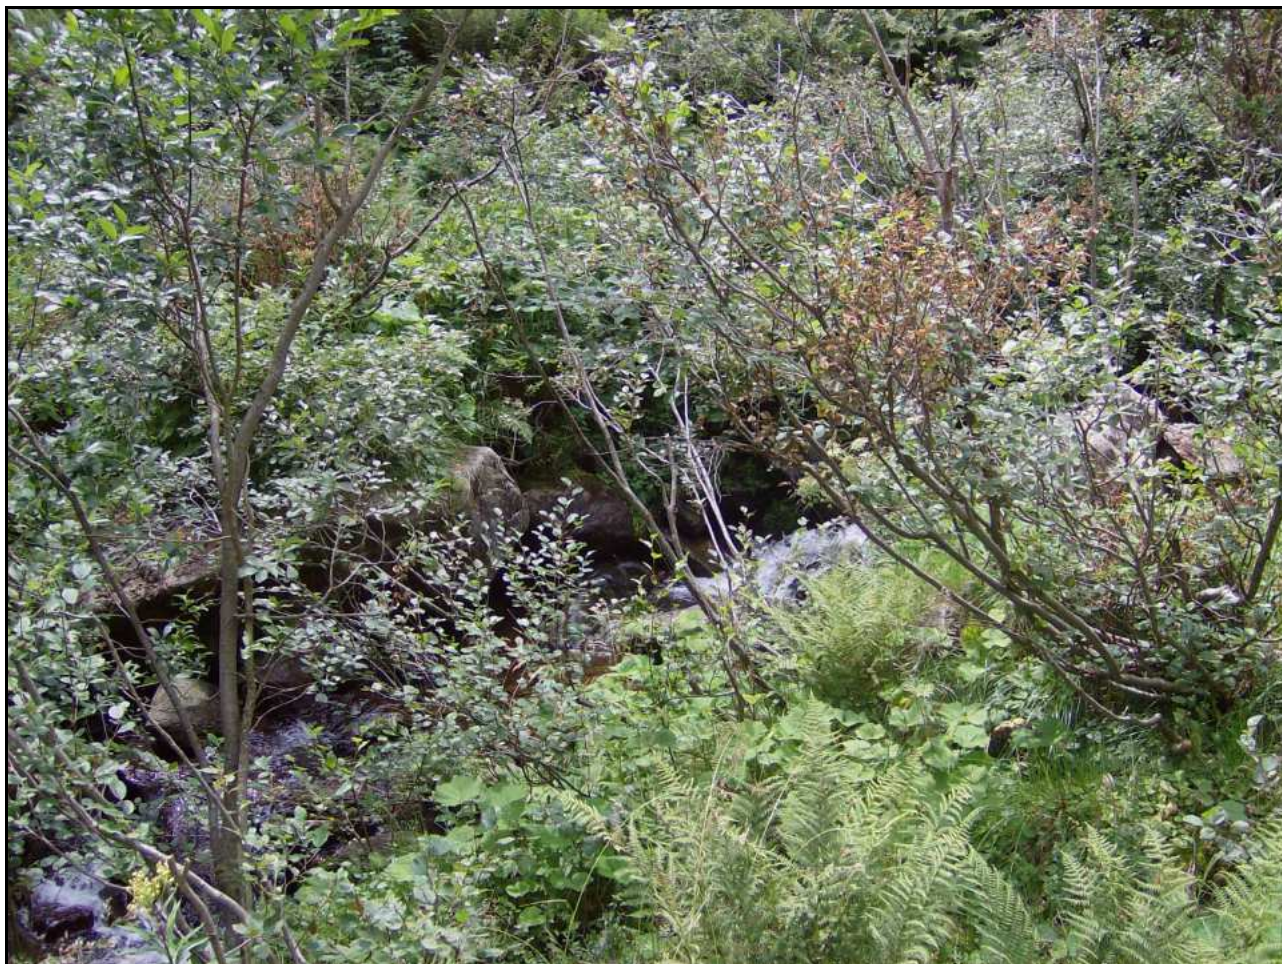
CEGG032	1	2	2b	3	4	5	6	7	8	9	10	11	12	13	14	IFF	
	TER	VP1	VP2	AMP	CON	CID	ESO	RIT	ERO	SEZ	ITT	IDR	CVA	DET	MBT	Punteggio	Livello
Dx	20	25		15	10	20	1	25	20	20	25	15	15	15	20	246	II
Sx	20	25		15	10	20	1	25	20	20	25	15	15	15	20	246	II
Inizio ontani 2 – inizio tratto secco; lungh: 342 m

Le fasce perfluviali sono costituite da formazioni arbustive riparie in compresenza con formazioni autoctone arboree non riparie; numerose aree di vegetazione erbacea non igrofila ne interrompono la continuità. Le altre caratteristiche ricalcano quanto osservato nel tratto precedente.
