Torrente Ceggio

Codice RASTA	Area bacino (Kmq)	Lunghezza totale (Km)
BOZ4010000	32,8	11,7

Documentazione fotografica e descrizione dei tratti

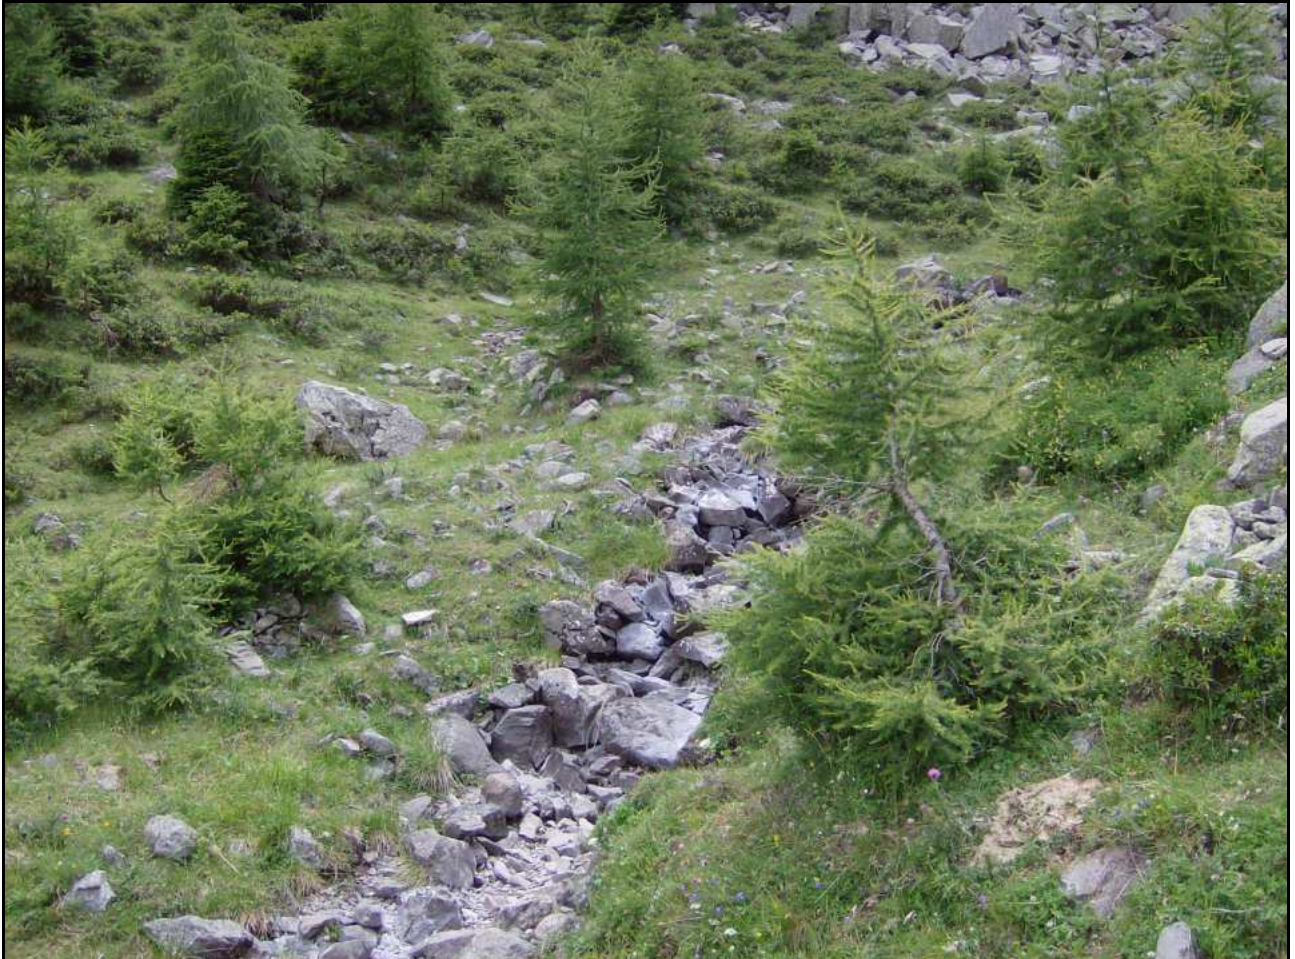
CEGG033

Fine acqua – fine rilevamento.

Il tratto risulta senza acqua, nel periodo del rilevamento.
