# Torrente Chieppena

## Documentazione fotografica e descrizione dei tratti

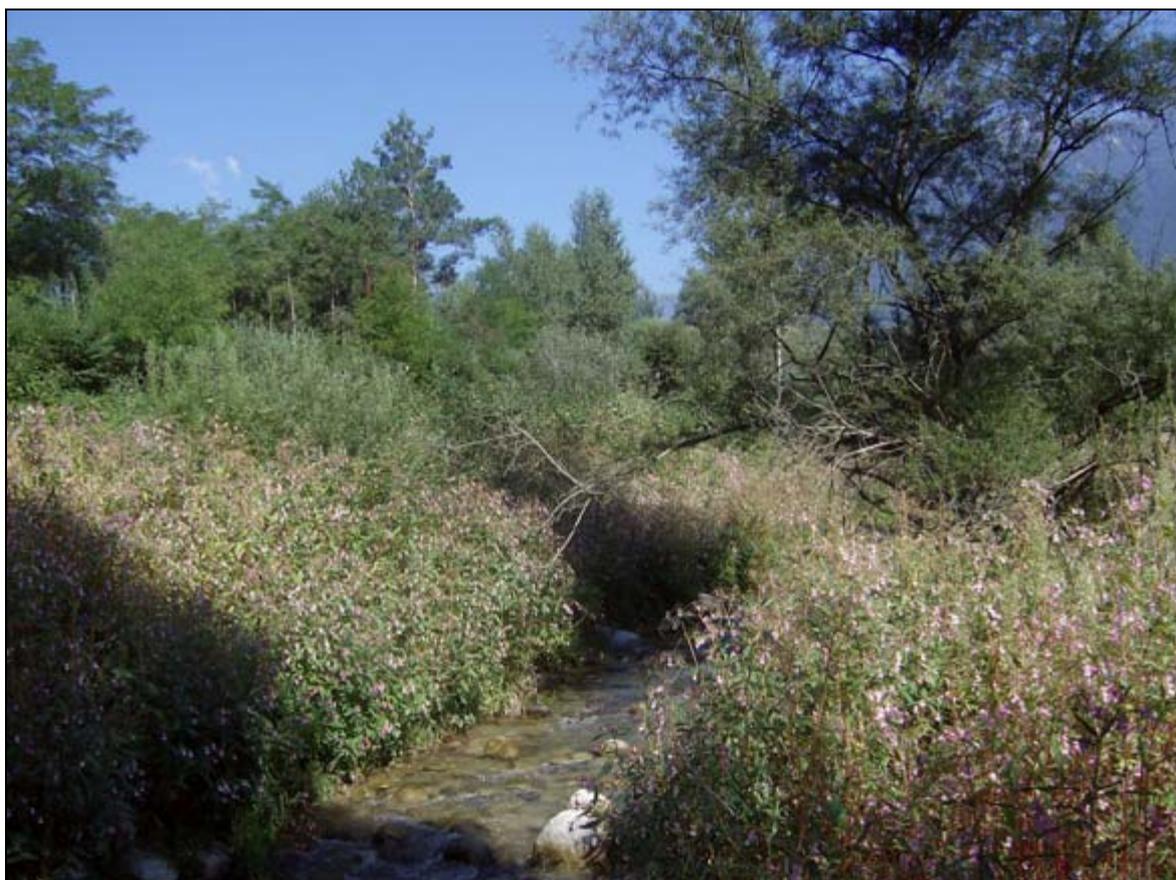
### CHIP001

In corrispondenza di questo tratto il territorio circostante risulta in destra occupato da una discarica, mentre in sinistra sono presenti infrastrutture e campi coltivati. La vegetazione perifluviale è costituita da una formazione di arbusti ripari di 15 metri circa di ampiezza in destra ed una bordura sempre di salici di 5-6 metri in sinistra. Quest'ultima risulta interrotta in continuità da ampi spazi ad erbacee non igrofile. Le condizioni idriche sono regolate da rilasci di una centralina a monte sottoposti a DMV modulato. Le arginature, in questo tratto soltanto, sono sufficientemente distanti da permettere la formazione di aree esondabili su entrambe le sponde e da non interferire con il naturale andamento della sezione che non risulta modificata da interventi artificiali. Il substrato è costituito principalmente da ciottoli che assicurano una discreta capacità di ritenzione degli apporti organici. Si segnala evidente incisione verticale sulle rive. La presenza di abbondanti aree trofiche, discreta ombreggiatura ed aree di frega assicura una buona idoneità ittica. In alveo, raschi e pozze si susseguono ad intervalli non regolari. Le condizioni biologiche non risultano alterate, osservando sia la componente vegetale in alveo, che il detrito organico e la comunità macrobentonica.

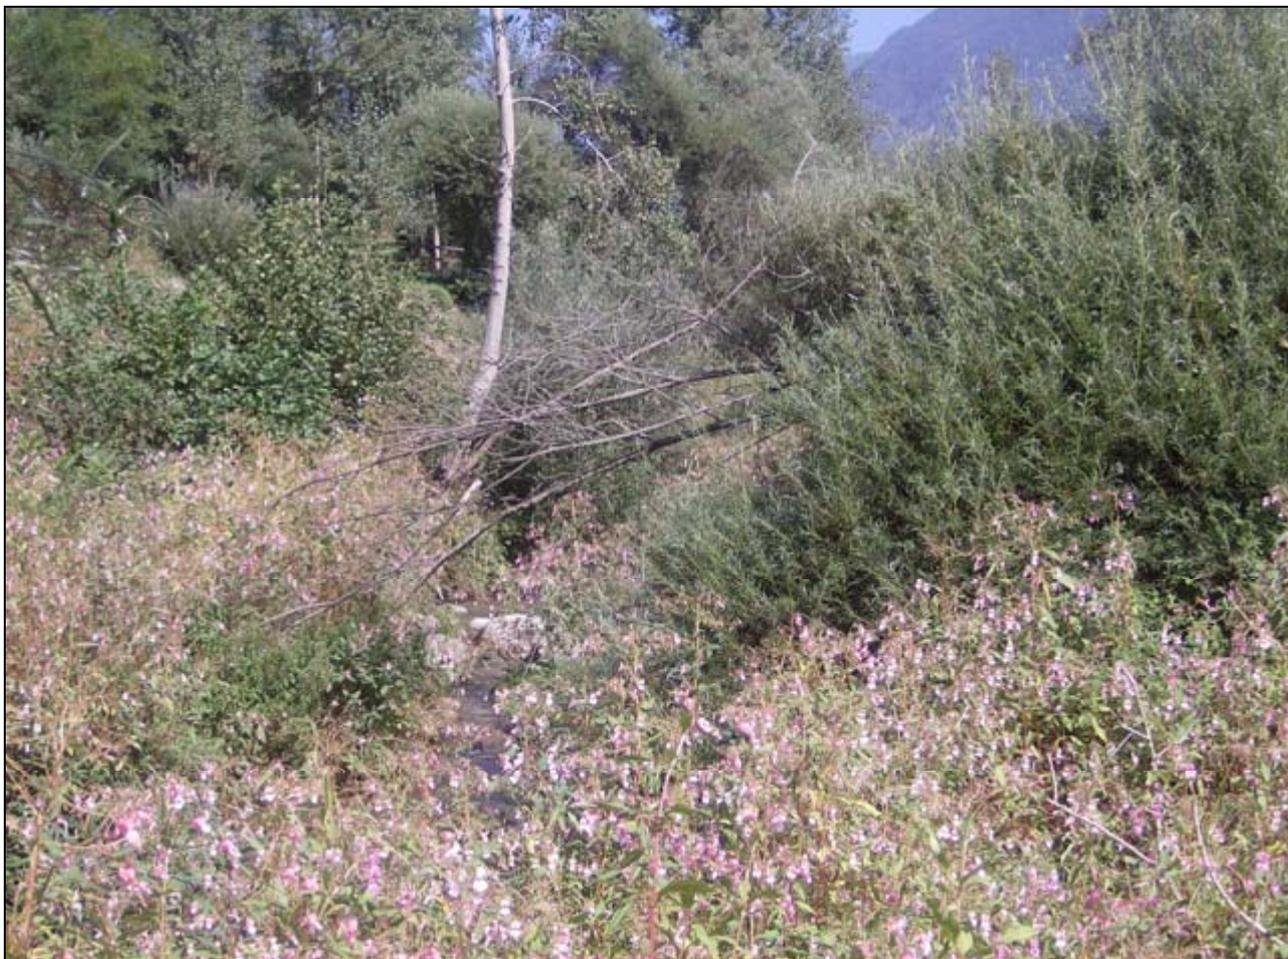
Fine salici – inizio robinie; lungh: 214 m

Nel territorio circostante prevalgono coltivazioni intensive. Le arginature sono ora più vicine all'alveo; le fasce perifluviali hanno entrambe una formazione arbustiva riparia a salici, di ampiezza 6-7 metri circa, caratterizzata da numerose interruzioni date da erbacee non igrofile e suolo nudo. L'alveo di piena ordinaria è largo 2-3 volte l'alveo di morbida in questo tratto arginato; le aree di esondazione sono quindi scarse. Erosione e sezione naturale sono penalizzate dalla presenza degli argini.

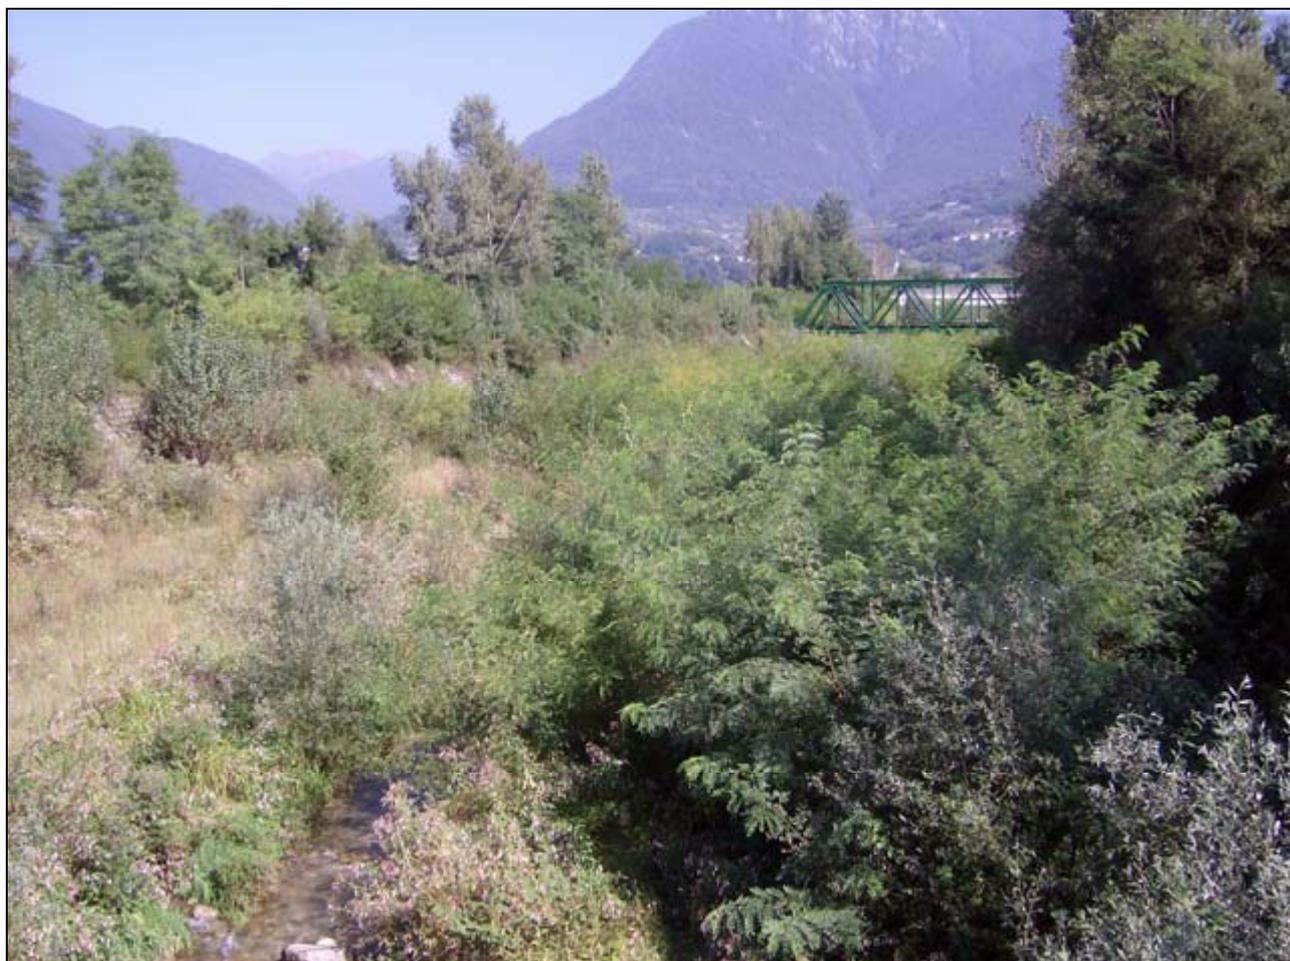
Inizio robinie – inizio alberi 2; lungh: 523 m

Rispetto al tratto a valle, la presenza delle robinie diventa più consistente e modifica l'assetto delle fasce perfluviali, ora costituite appunto da una formazione arbustiva riparia a forte presenza di esotiche e/o infestanti. Estendendosi fino all'argine, raggiungono su entrambe le sponde un'ampiezza di 10-12 metri. Le interruzioni della copertura arbustiva sono date da erbacee non igrofile e da suolo nudo. Nel tratto si susseguono briglie, a distanza non ravvicinata, che hanno un'altezza del salto limitata e quindi superabile dalle specie ittiche.

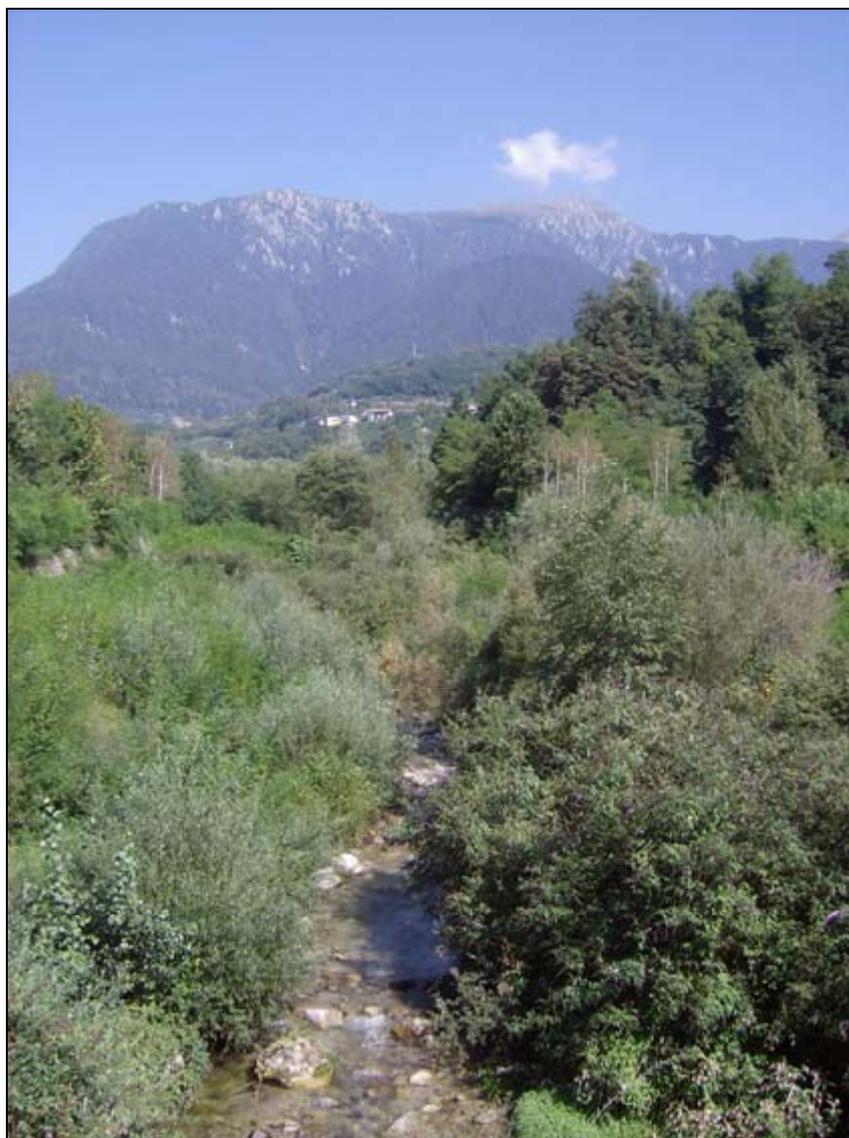
Inizio alberi 2 – fine alberi (sotto ponte Agnedo); lungh: 471 m

In questo tratto salici (anche arborei) risultano preponderanti rispetto alle essenze esotiche e/o invasive, costituendo formazioni arbustive riparie ampie 10-12 metri; interruzioni sono date da suolo nudo ed erbacee non igrofile. Aumenta notevolmente l'ombreggiatura, in quanto la copertura arbustiva-arborea ricopre quasi totalmente l'alveo; l'idoneità ittica risulta elevata. Rimangono buone le condizioni biologiche.

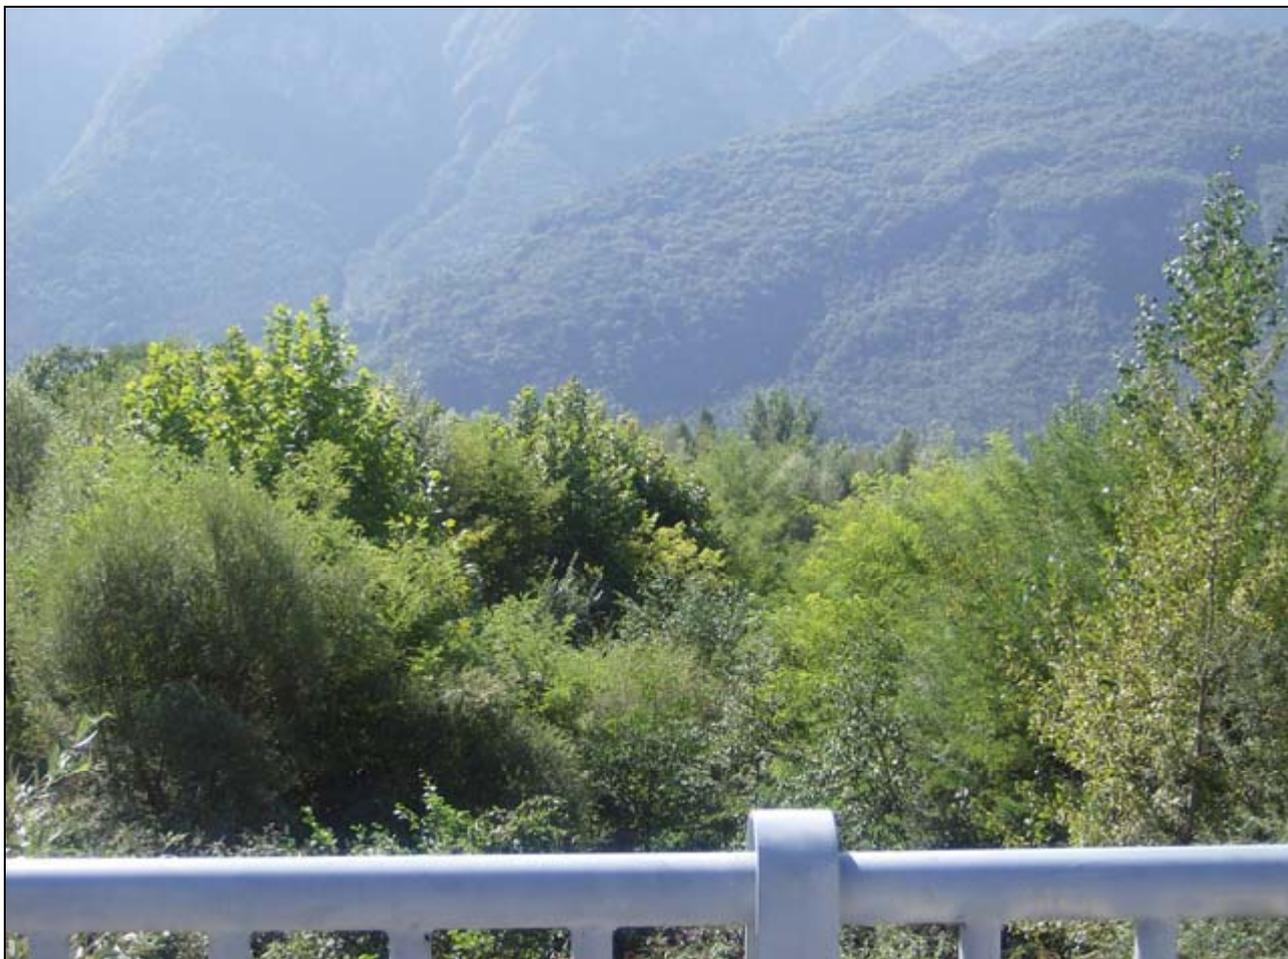
Fine alberi (sotto ponte Agnedo) – inizio alberi (sopra ponte Agnedo); lungh: 285 m

In destra l'abitato di Agnedo occupa il territorio circostante. Nelle fasce perfluviali alle specie prettamente riparie (quali salici e pioppi) si associano specie arbustive esotiche e/o invasive (*Robinia pseudoacacia* e *Buddleja davidii*). Tali formazioni (codice 11) si estendono in ampiezza per 10-12 metri senza interruzioni.

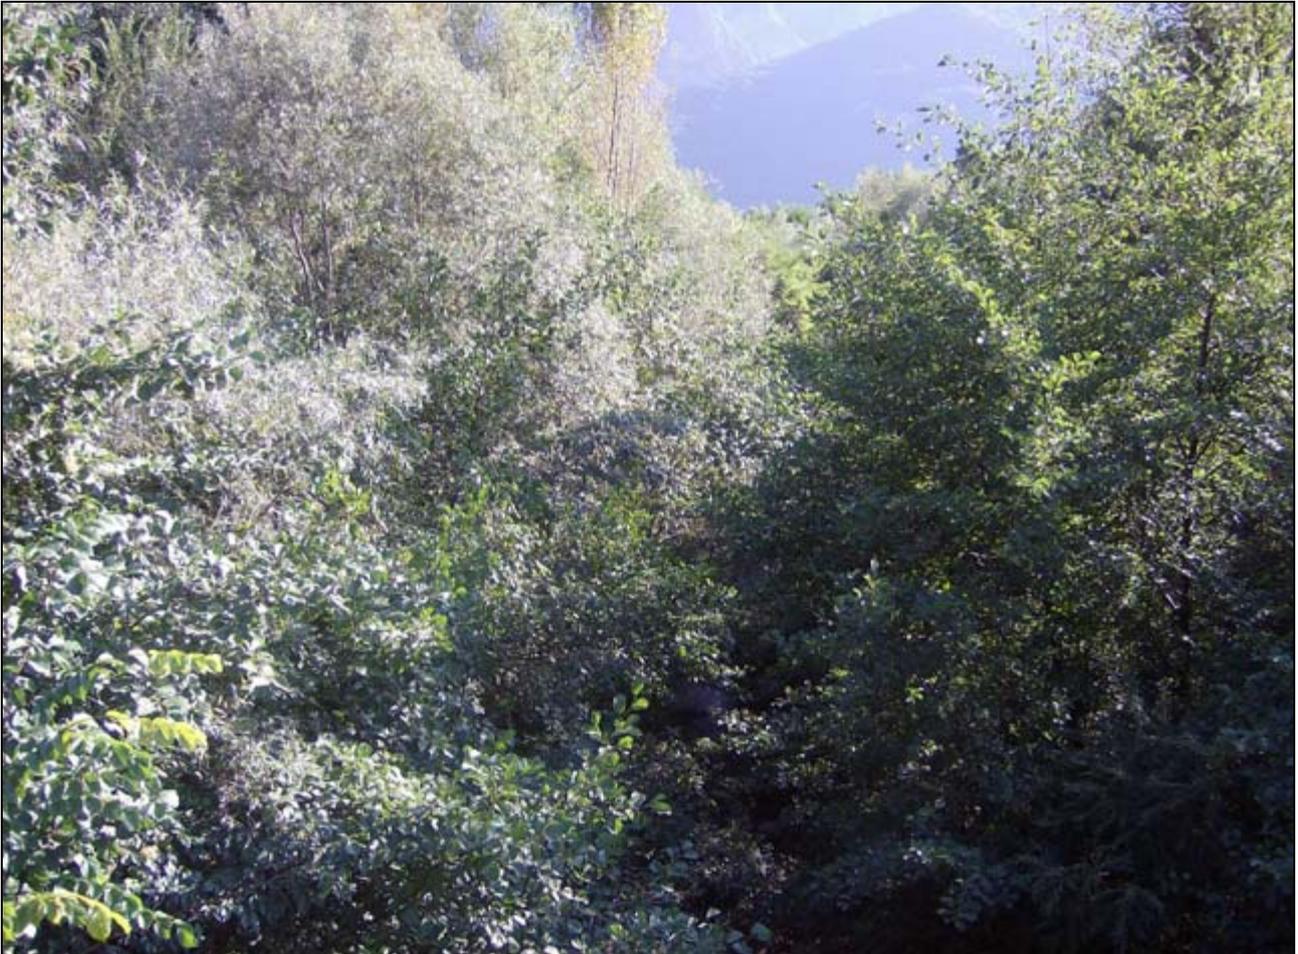
Inizio alberi (sopra ponte Agnedo) – ponte 2; lungh: 236 m

Nel tratto sopra al paese di Agnedo, le fasce di vegetazione perifluviale sono sempre secondarie (per la presenza delle arginature), costituite da formazioni arbustive riparie in entrambe le sponde: con salici, ontani bianchi, ontani neri e pioppi, anche arborei. Le esotiche presenti, quali robinia e *Buddleja d.*, costituiscono solo poche interruzioni. Le briglie presenti hanno altezza minore ad un metro e risultano quindi superabili dalla fauna ittica.

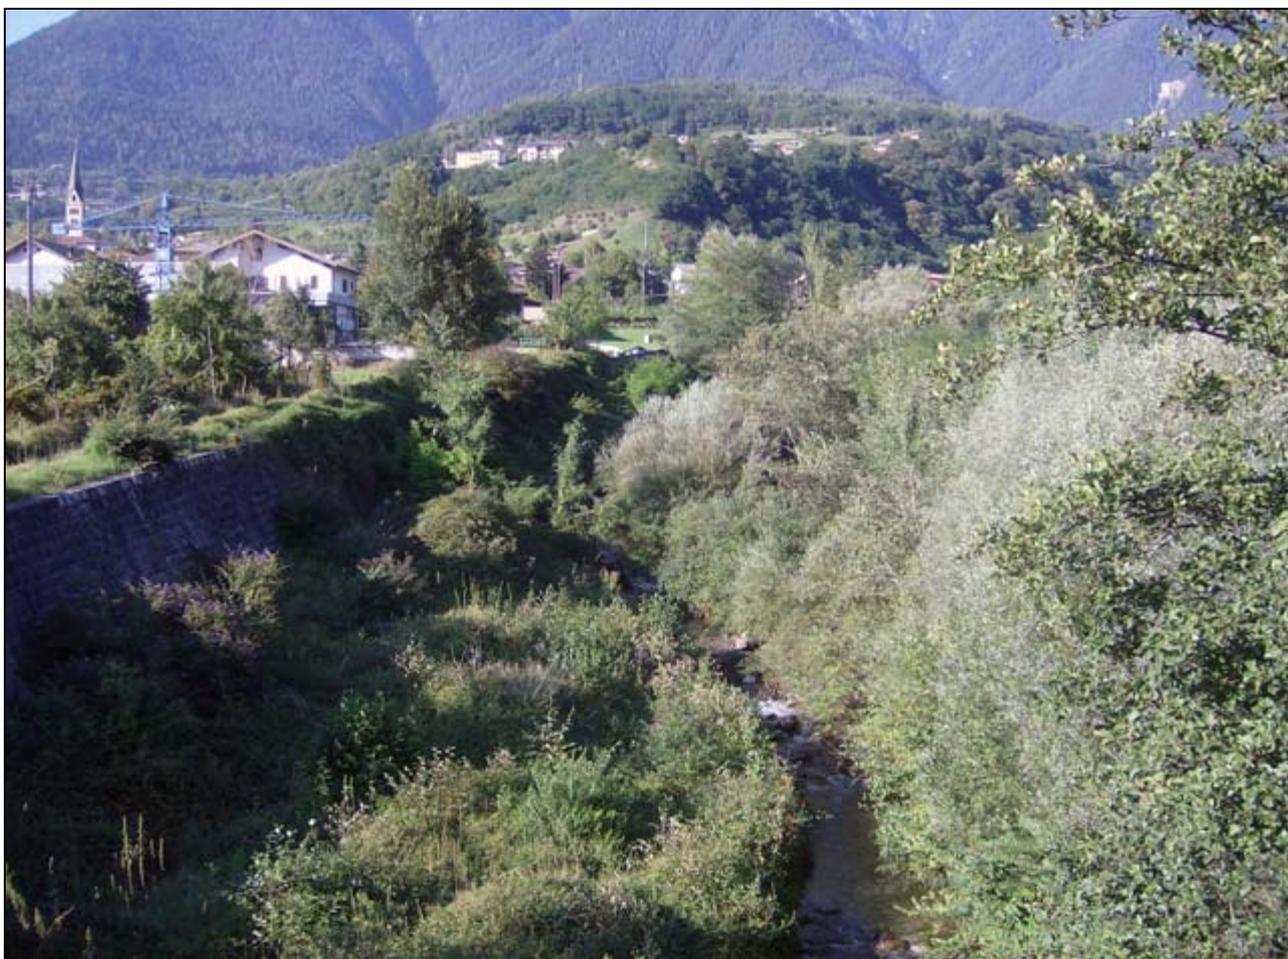
Ponte 2 – fine erbacea in dx; lungh: 144 m

Il territorio circostante di questo tratto e dei prossimi due a monte è occupato dall'abitato di Strigno. In destra la fascia di vegetazione è erbacea. In sinistra invece sono preponderanti salici ed ontano nero che costituiscono una formazione riparia arbustiva ampia 10-12 metri e continua. Le briglie sono presenti in successione non ravvicinata: il rapporto tra la loro distanza e la larghezza dell'alveo di morbida è infatti superiore a 3:1. Una briglia presenta un salto maggiore di un metro; è dunque da considerarsi una barriera per la fauna ittica.

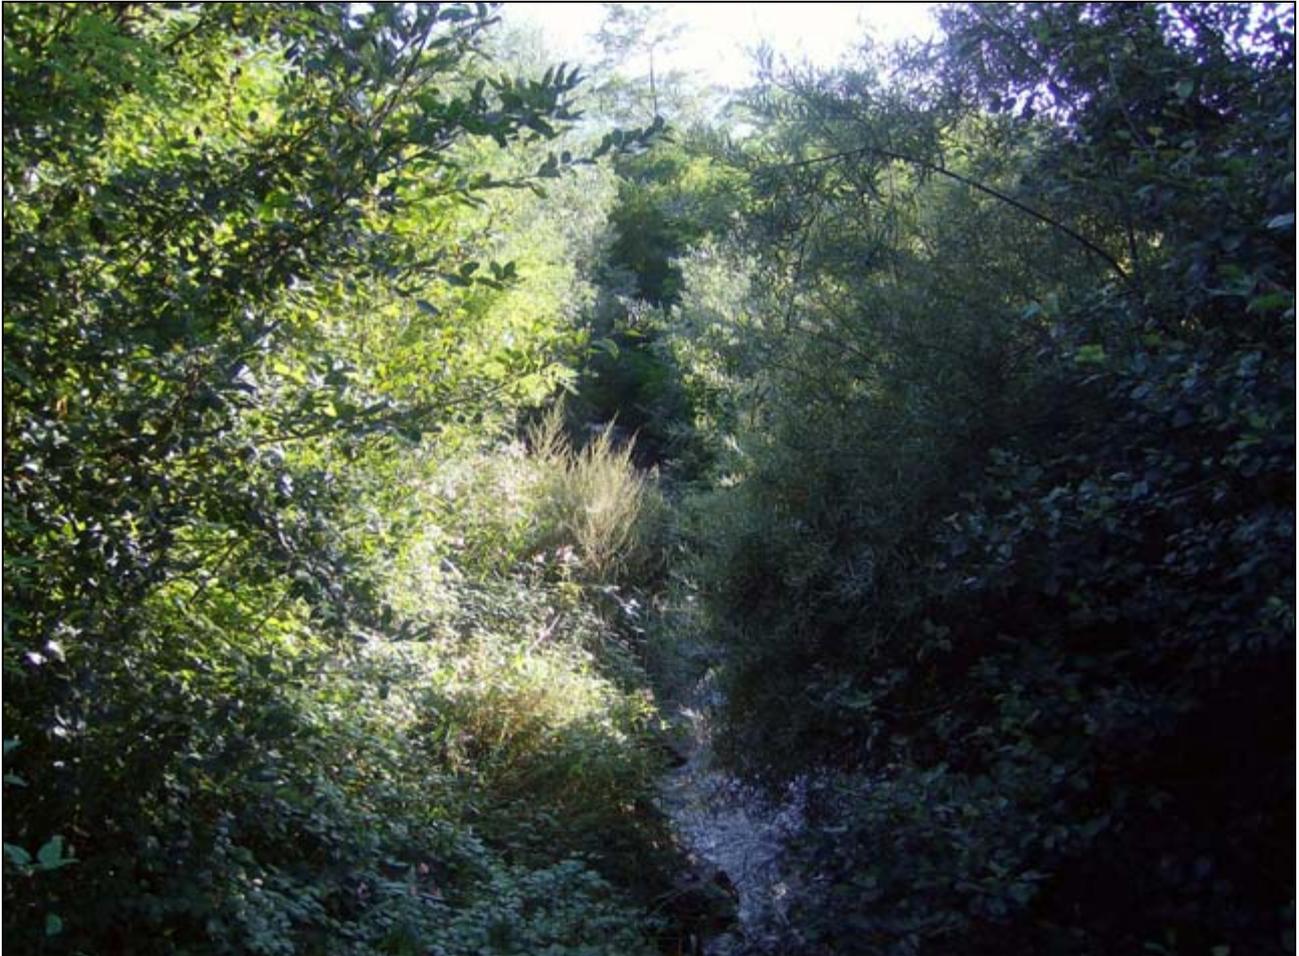
Fine erbacea in dx – cambio vegetazione; lungh: 101 m

Le formazioni perfluviali sono arbustive riparie con interruzioni date dalle esotiche/invasive più abbondanti in sponda destra. Anche in questo tratto una briglia presenta un salto maggiore di un metro.

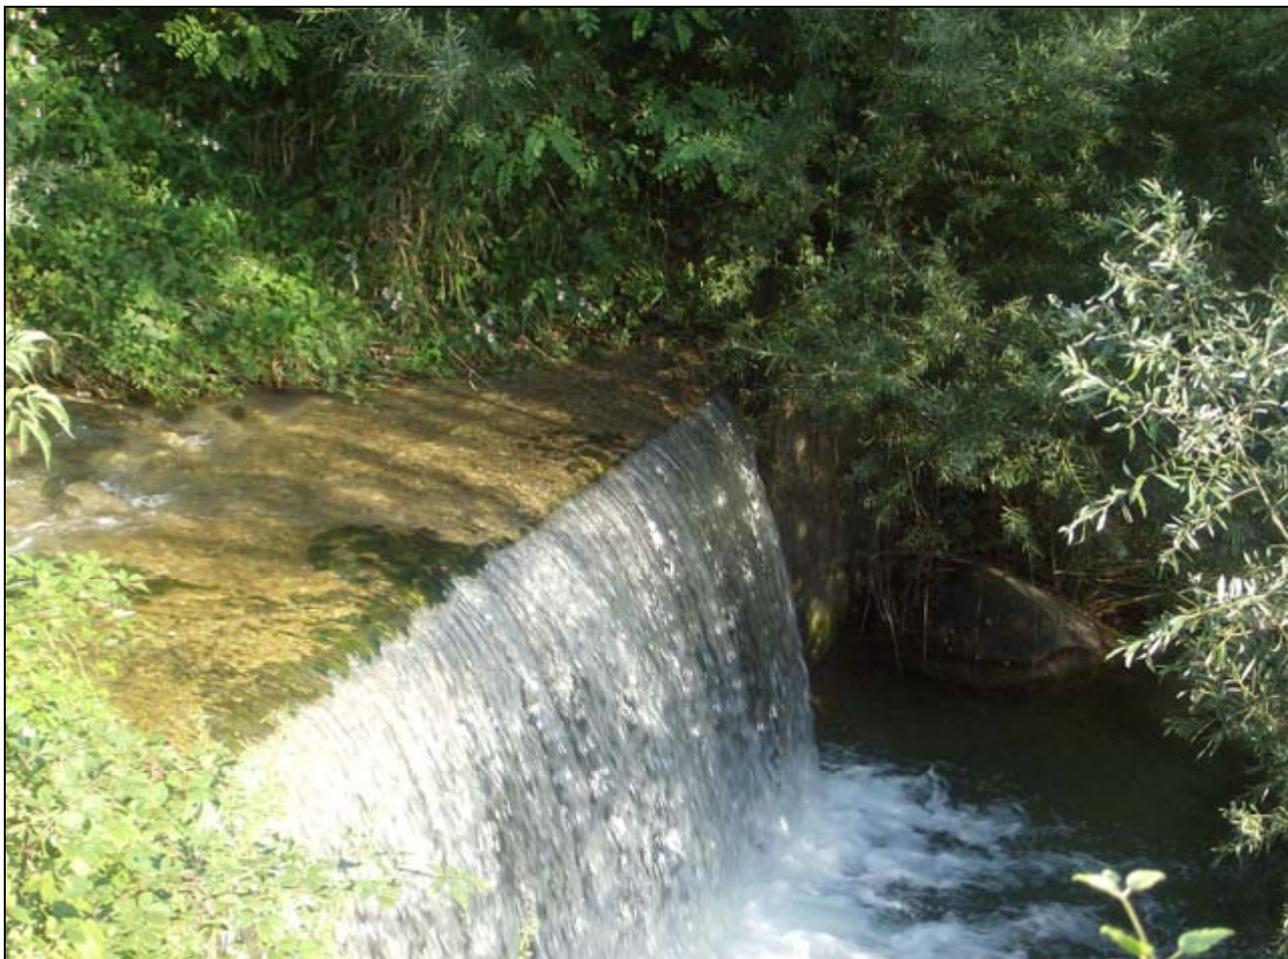
Cambio vegetazione – dopo piscina; lungh: 737 m

In sinistra termina l'abitato di Strigno. Continuano le formazioni arbustive riparie (anche con *Salix caprea*) ad ampiezza 10-12 metri, interrotte dalla discreta presenza di esotiche/invasive ed erbacee non igrofile. Due briglie presentano un salto maggiore di un metro; sono dunque da considerarsi barriere insormontabili per la fauna ittica. Le condizioni biologiche, come nei tratti precedenti, appaiono adeguate alla tipologia di corso d'acqua.

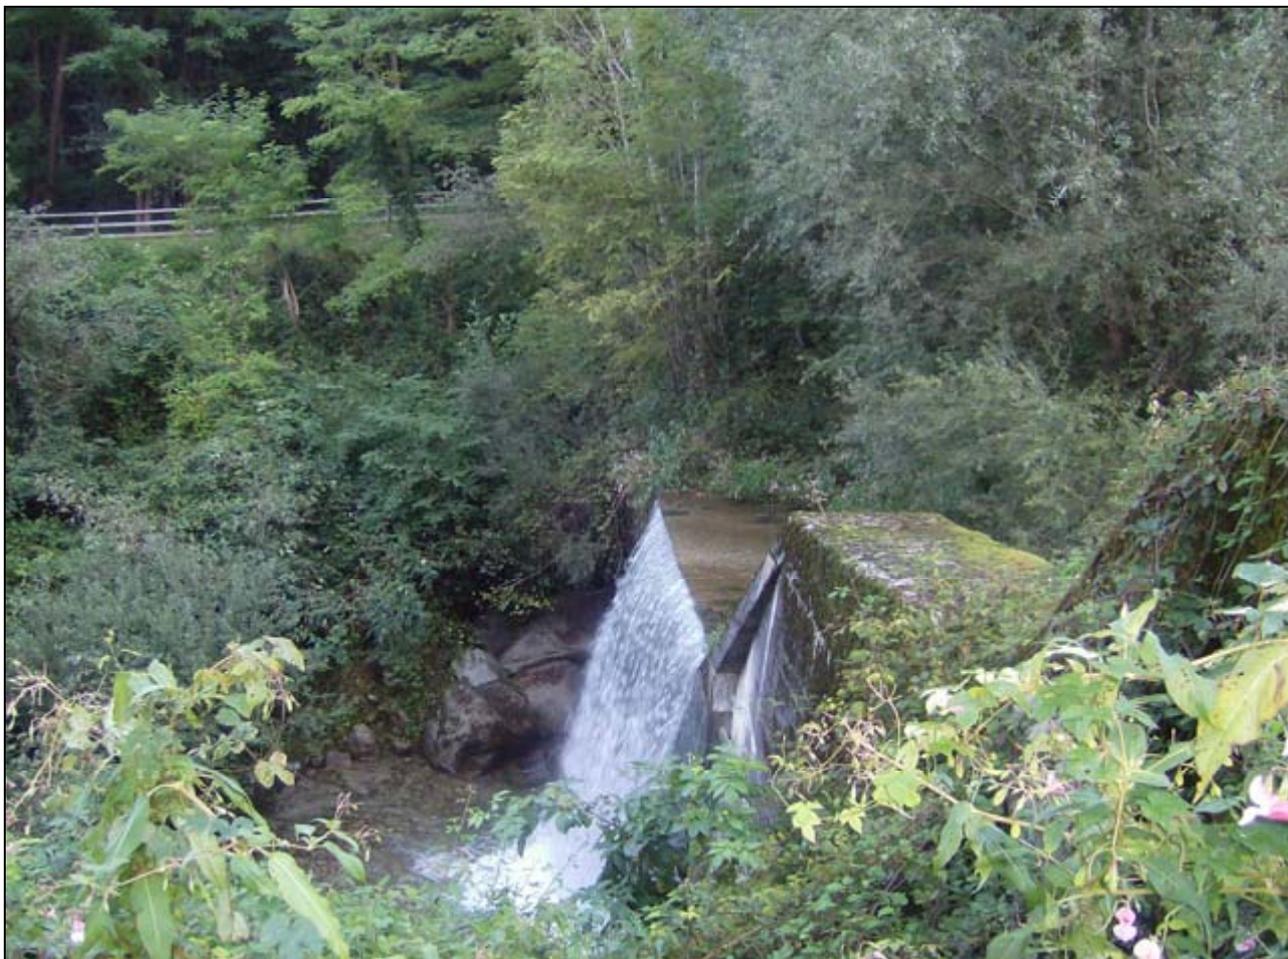
Dopo piscina – fine parco; lungh: 326 m

Nel territorio circostante, la presenza antropica è scarsa ed equilibrata con l'ambiente naturale. In sinistra è presente urbanizzazione rada. Le fasce perifluviali sono primarie: sulle sponde infatti non si estendono più gli argini ma due terrapieni che garantiscono la condizione di permeabilità col territorio circostante. Le formazioni arbustive riparie (salici ed ontano bianco) si estendono per 10-12 metri fino al limite dei terrapieni. Le interruzioni nelle fasce perifluviali sono date dalla presenza di vegetazione esotica/invasiva: robinia, buddleja, rovi ed erbacee non igrofile. L'efficienza di esondazione risulta maggiore rispetto agli altri tratti vicini per l'assenza di arginature che invece limiterebbero l'estensione di aree esondabili. Anche le valutazioni rispetto all'erosione e alla sezione trasversale sono legate all'assenza degli argini. Tutte le componenti che vengono valutate per assegnare il punteggio di idoneità ittica peggiorano rispetto al tratto a valle ed inoltre sono presenti tre briglie di altezza maggiore ad 1 metro.

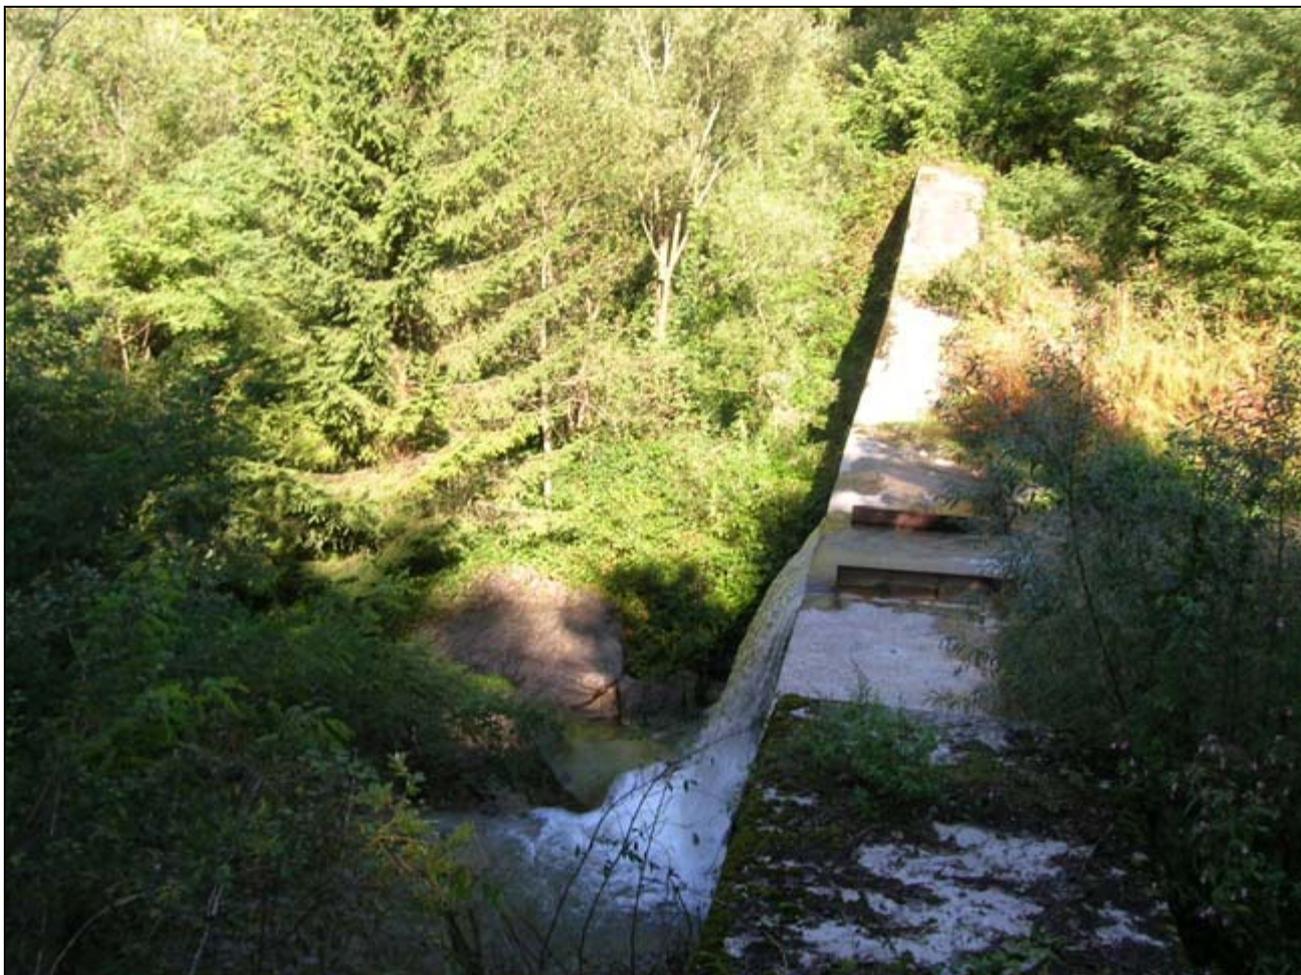
Fine parco – Ranch dei lupi; lungh: 591 m

Nel territorio circostante la presenza antropica è limitata. In destra la fascia perfluviale presenta, in continuità con la formazione arbustiva riparia, anche la formazione arborea autoctona. La strada sterrata in destra è presente solo all'inizio del tratto. In sinistra il limite esterno della vegetazione è dato dalla strada forestale. L'efficienza di esondazione è scarsa per la presenza di una valle stretta che non permette lo sviluppo di ampie aree esondabili. Nel tratto sono presenti alte briglie, a distanza non ravvicinata. Per il resto permangono le condizioni dei tratti precedenti.

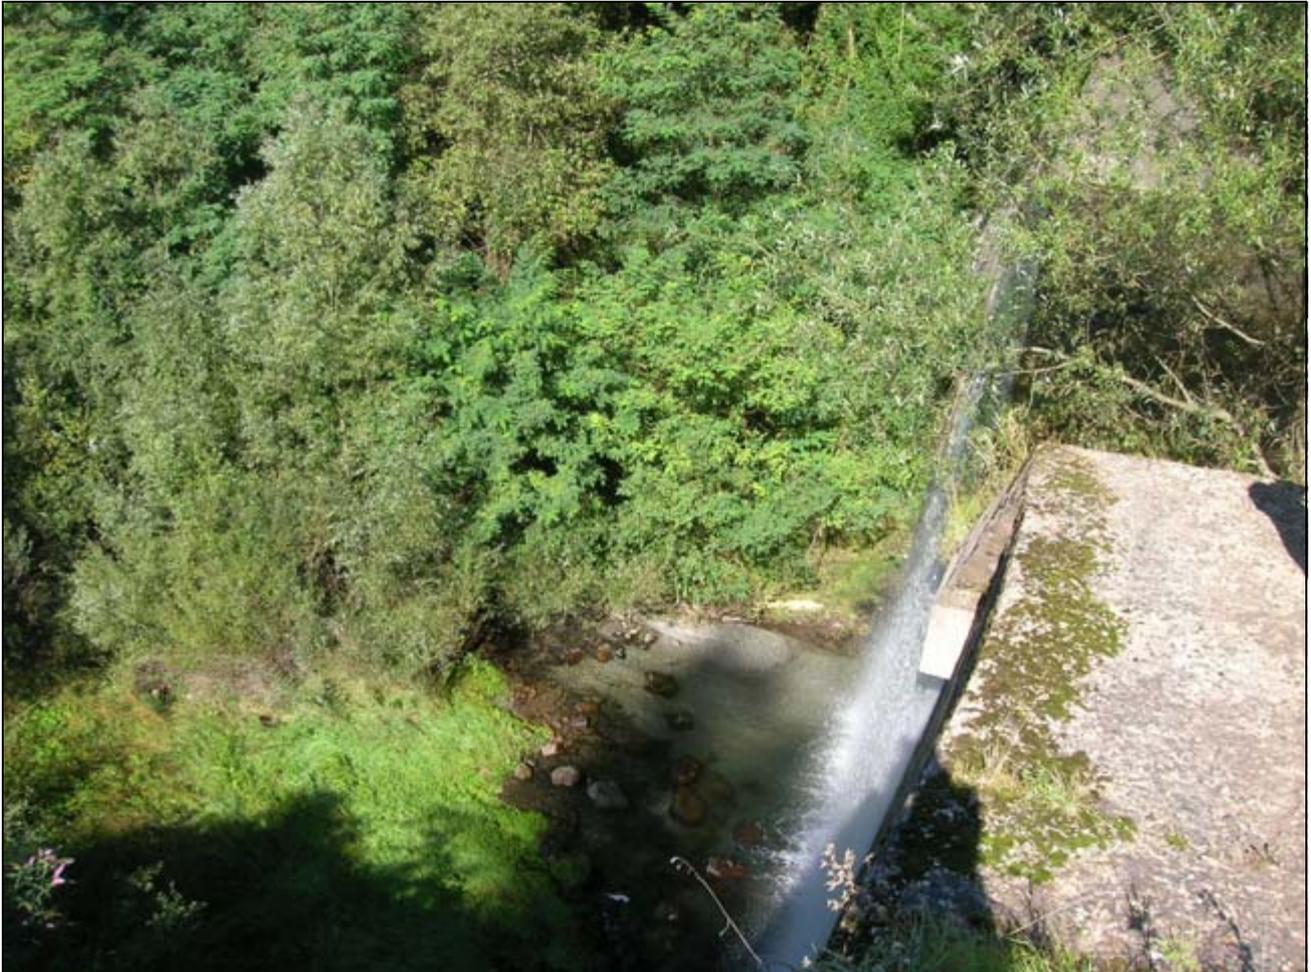
Ranch dei lupi – briglia 11; lungh: 775 m

La vegetazione sulle sponde continua uguale al tratto a valle. Cambiano alcune condizioni morfologiche del tratto: la valle si stringe ancora e le aree di esondazione sono praticamente nulle a causa dell'acclività dei versanti. Le briglie sono numerose, alte e ravvicinate. Nessuna variazione per le altre caratteristiche.

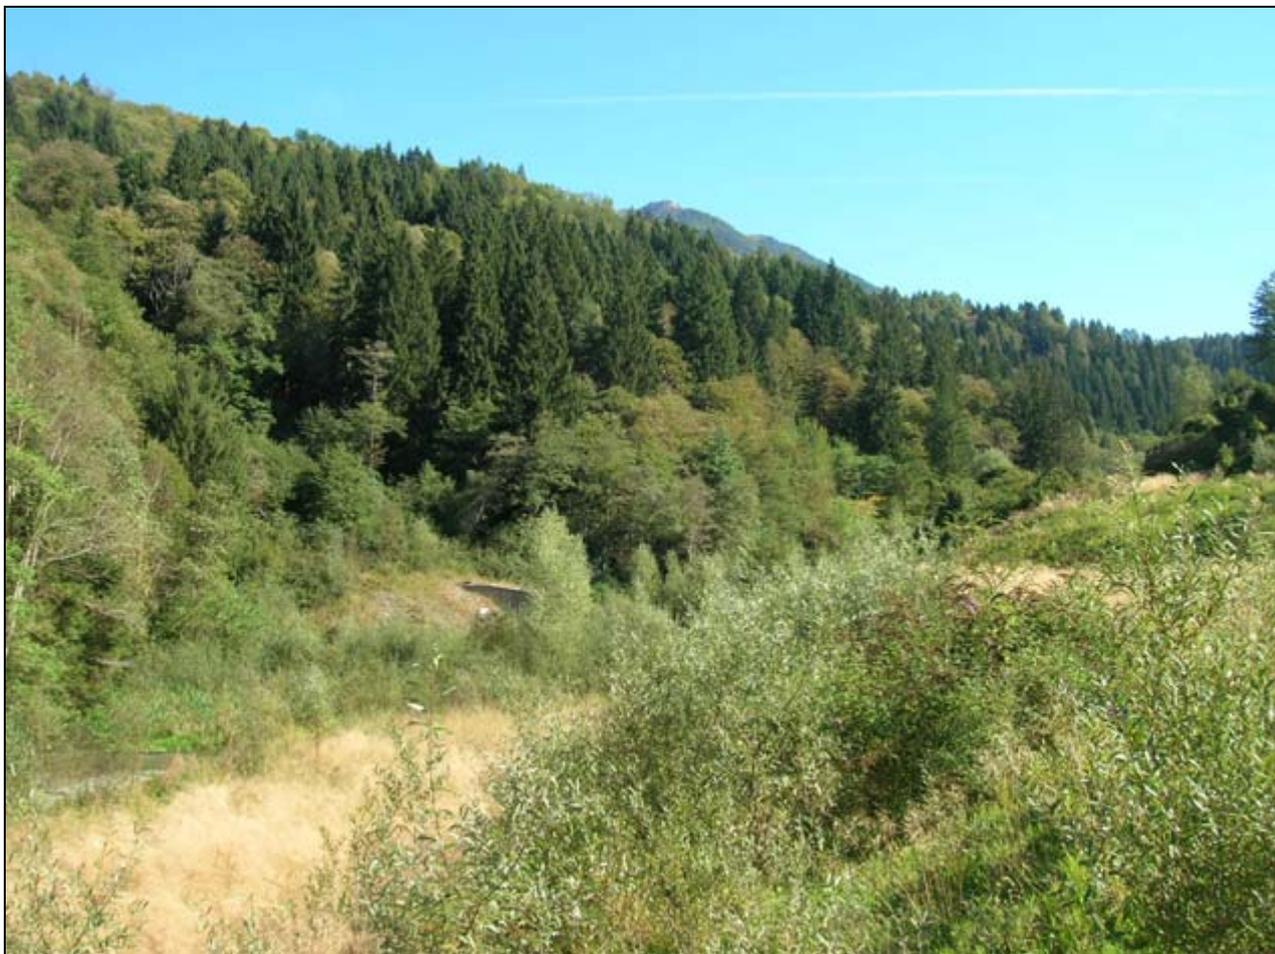
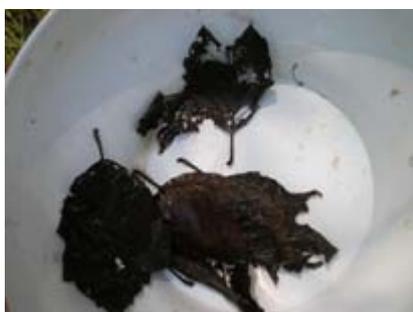
Briglia 11 – Briglia 13; lungh: 377 m

Sulle sponde sono presenti due bordure riparie con salici ed ontani. In destra si associa la formazione arborea autoctona per un'ampiezza maggiore di 30 metri. In sinistra la fascia perifluviale risulta interrotta dalla strada forestale. Le interruzioni sono date da erbacee non igrofile. La morfologia della valle non permette lo sviluppo di aree esondabili. Le briglie, di altezza notevole, si susseguono a distanza non ravvicinata.

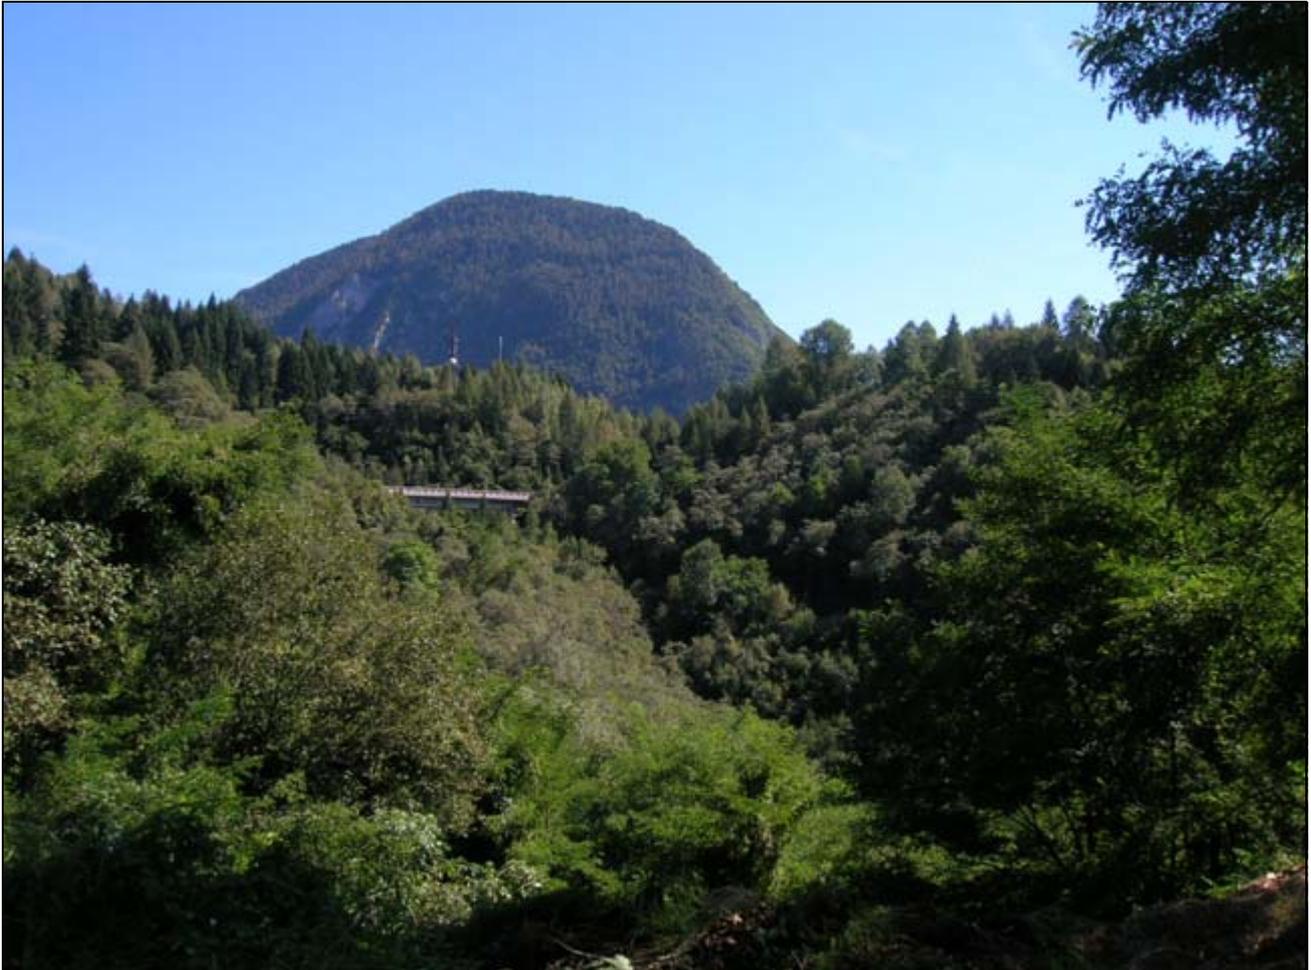
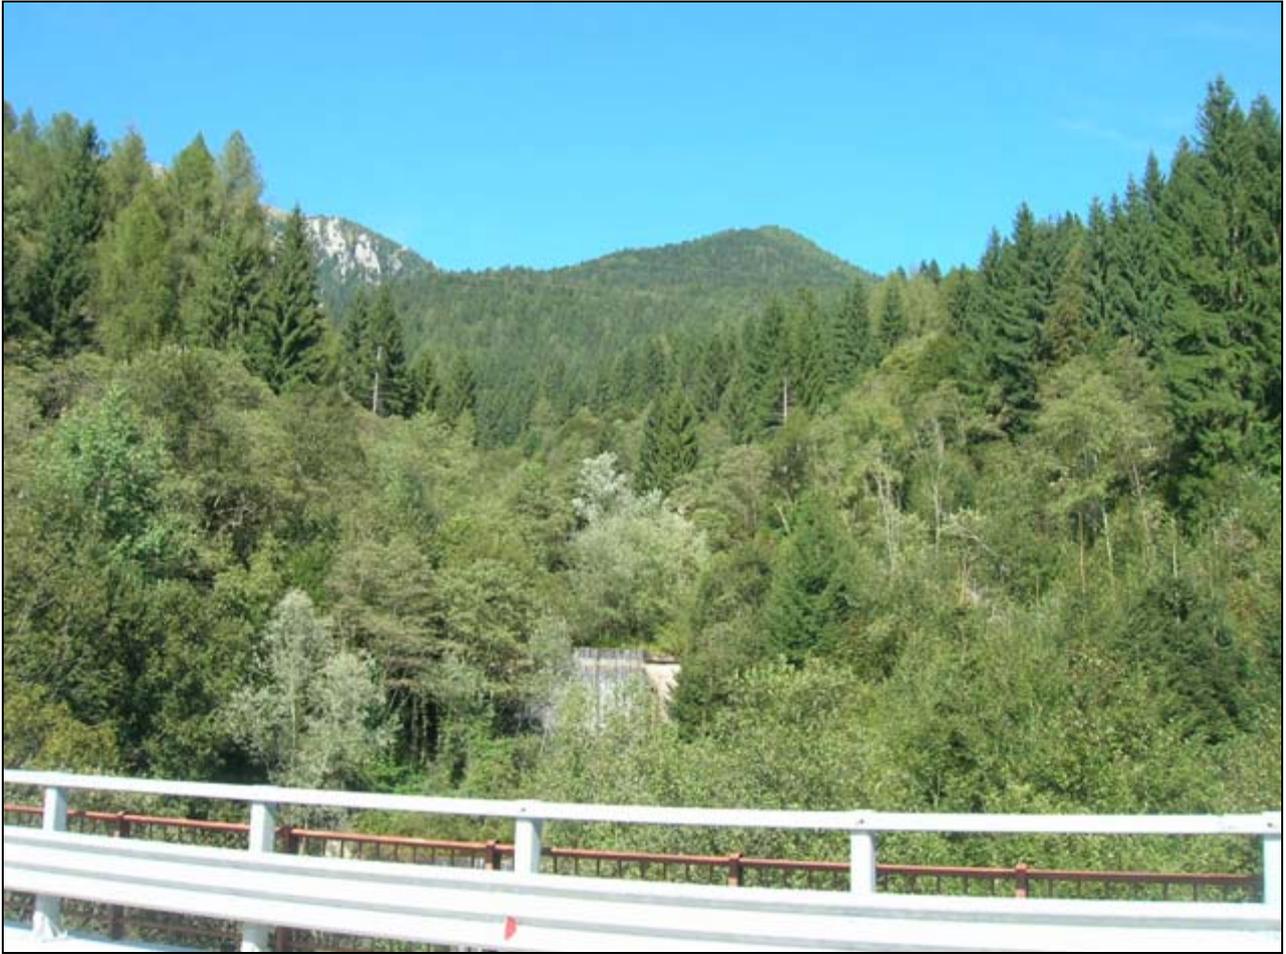
Briglia 13 – opera di presa; lungh: 2143 m

Nel territorio circostante si estendono boschi. La vegetazione perfluviale è rappresentata dalla compresenza di una formazione arborea riparia (salici, ontano bianco) e di una formazione arborea autoctona (aceri, pini, larici, etc.). La copertura vegetata risulta continua. Le condizioni idriche sono soggette alle fluttuazioni del rilascio all'opera di presa collocata a monte di questo tratto: i rilasci sono a DMV modulato. Il substrato in alveo, malgrado la presenza di una successione di alte briglie, risulta diversificato e con grandi massi che garantiscono un'elevata ritenzione degli apporti organici. Erosione e sezione ricadono nelle risposte d e c per la presenza delle opere trasversali. Gli elementi morfologici si alternano ad intervalli non regolari.

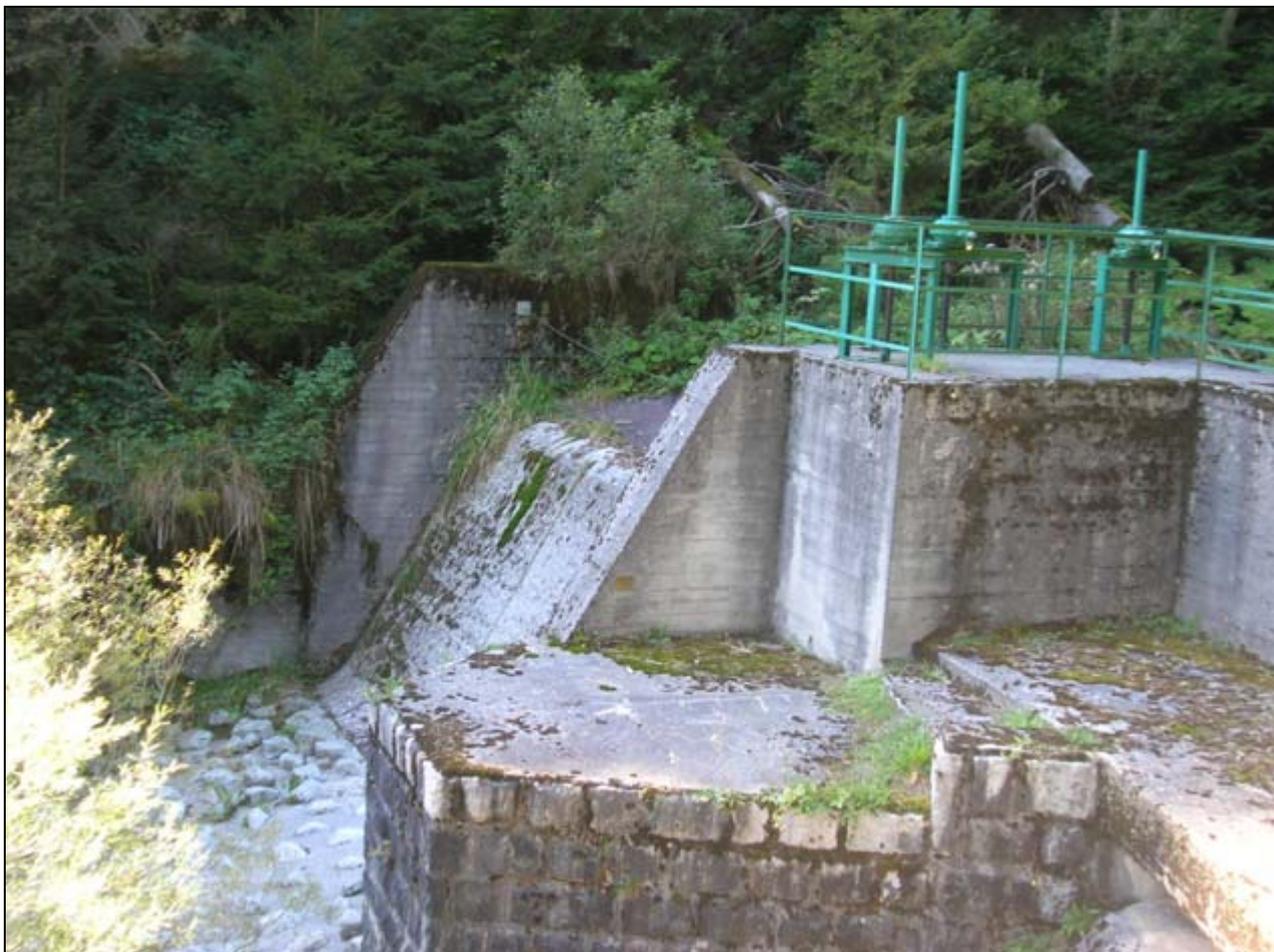
Opera di presa – inizio briglie; lungh: 274 m

A monte dell'opera di presa cambiano le condizioni idriche, che sono ora legate solo alle variazioni meteorologiche. Bordura di arbusti ripari e formazione arborea autoctona costituiscono le fasce perfluviali su entrambe le sponde, ampie più di 30 metri e continue. La capacità di esondare è sempre confinata a limitate fasce a causa dell'acclività dei versanti. In alveo ci sono numerosi massi assieme ad altre strutture di diversa granulometria. In questo tratto non sono presenti briglie e la morfologia risulta naturale, priva di interventi antropici. Di conseguenza anche l'idoneità ittica non è più penalizzata dalla presenza di sbarramenti insuperabili.
