# Torrente Chieppena

## Documentazione fotografica e descrizione dei tratti

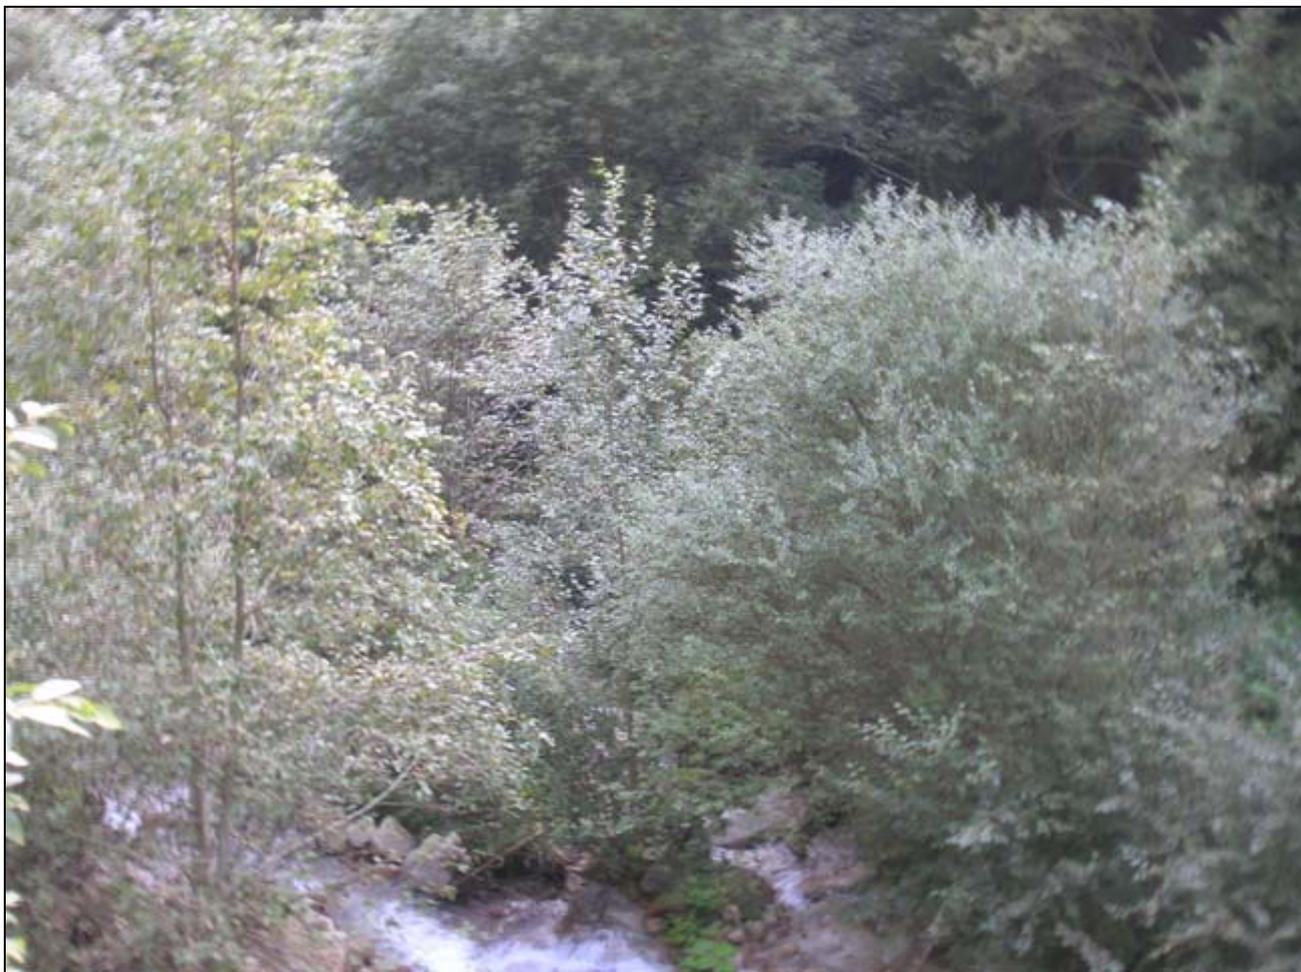
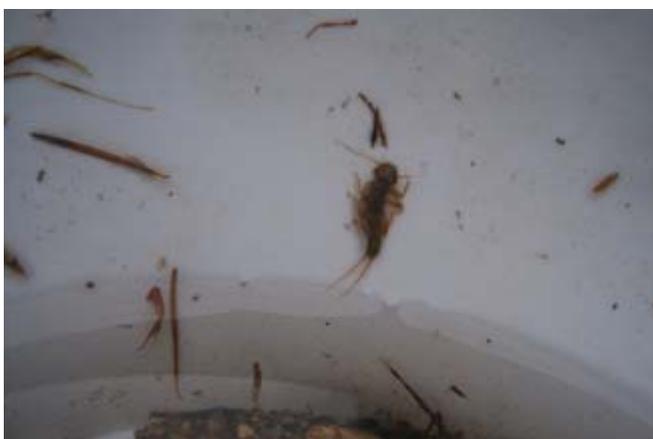
Inizio briglie – ultima briglia; lungh: 249 m

Le caratteristiche di questo tratto sono uguali a quelle del tratto a valle. Sono però presenti 3 alte briglie, che alterano la naturale morfologia dell'alveo. Permangono le buone condizioni biologiche con presenza di taxa bentonici sensibili alle turbative.
