Torrente Cismon

Tabella 1: Punteggio, livello, giudizio IFF reale e relativo

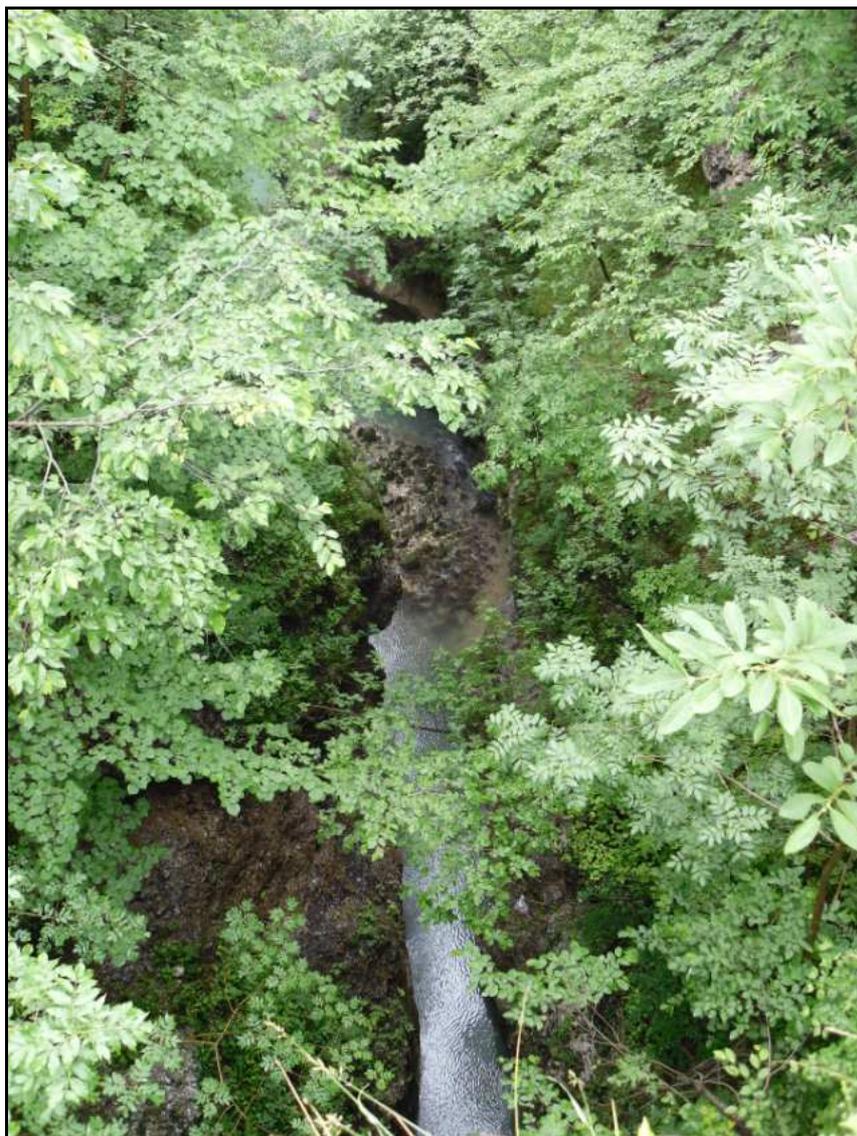
CISM001	1	2	2b	3	4	5	6	7	8	9	10	11	12	13	14	IFF	Punteggio	Livello
	TER	VP1	VP2	AMP	CON	CID	ESO	RIT	ERO	SEZ	ITT	IDR	CVA	DET	MBT			
Dx	25	1		1	1	10	1	15	20	15	25	15	15	15	10		169	III
Sx	25	1		1	1	10	1	15	20	15	25	15	15	15	10		169	III
Confluenza Vanoi – Diga Schener; lungh: 1592 m

Il primo tratto del torrente Cismon scorre in una forra, le pareti sono ravvicinate tra loro e l'acqua è a diretto contatto con la nuda roccia. Il fondo a tratti si presenta roccioso ed in alveo sono presenti massi incassati e ciottoli che garantiscono una buona ritenzione degli apporti trofici. Anche la sezione risente della presenza delle pareti non vegetate, infatti risulta poco diversificata. Inoltre essendo il tratto naturalmente confinato non esiste nessuna possibilità di espansione laterale. In alveo non sono presenti macrofite tolleranti ed il perifiton è sottile; il detrito è fibroso e ben riconoscibile; la comunità macrobentonica è sufficientemente diversificata ma mostra una struttura alterata rispetto l'atteso.

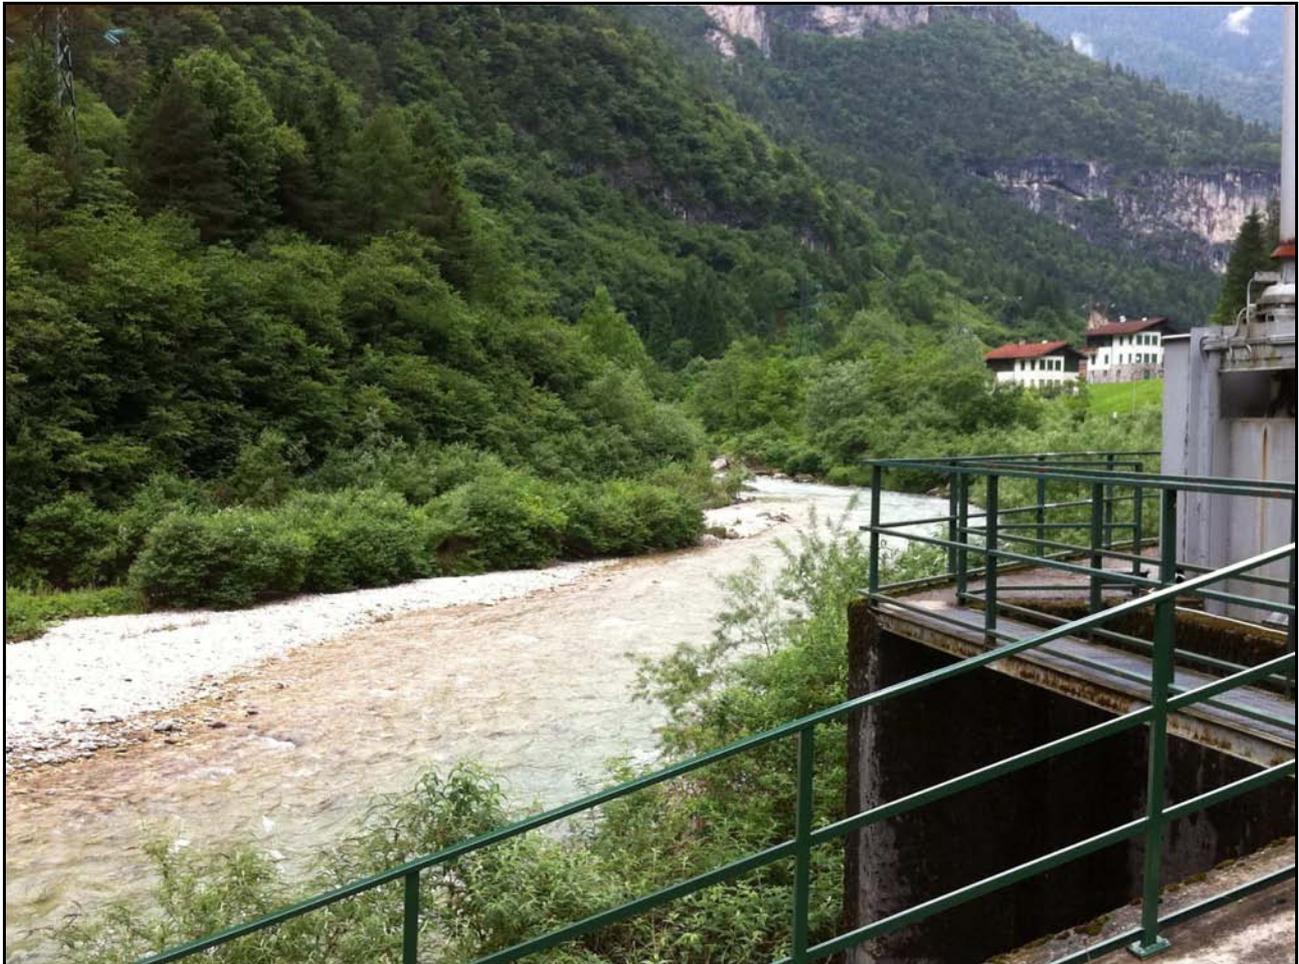
CISM003	1	2	2b	3	4	5	6	7	8	9	10	11	12	13	14	IFF	Livello
	TER	VP1	VP2	AMP	CON	CID	ESO	RIT	ERO	SEZ	ITT	IDR	CVA	DET	MBT	Punteggio	
Dx	25	25		15	10	10	1	15	20	15	20	5	15	10	10	196	II-III
Sx	1		5	10	5	10	1	15	1	15	20	5	15	10	10	123	III
Fine zona lenticca – strada vicina in sinistra; lungh: 306 m

Nel tratto CISM002 in sponda destra si insedia una formazione arbustiva riparia composta in prevalenza da Salici; la formazione arborea autoctona non riparia che si sviluppa alle spalle della formazione riparia fa sì che l'ampiezza cumulativa delle formazioni funzionali sia maggiore di 30 metri. In sponda sinistra

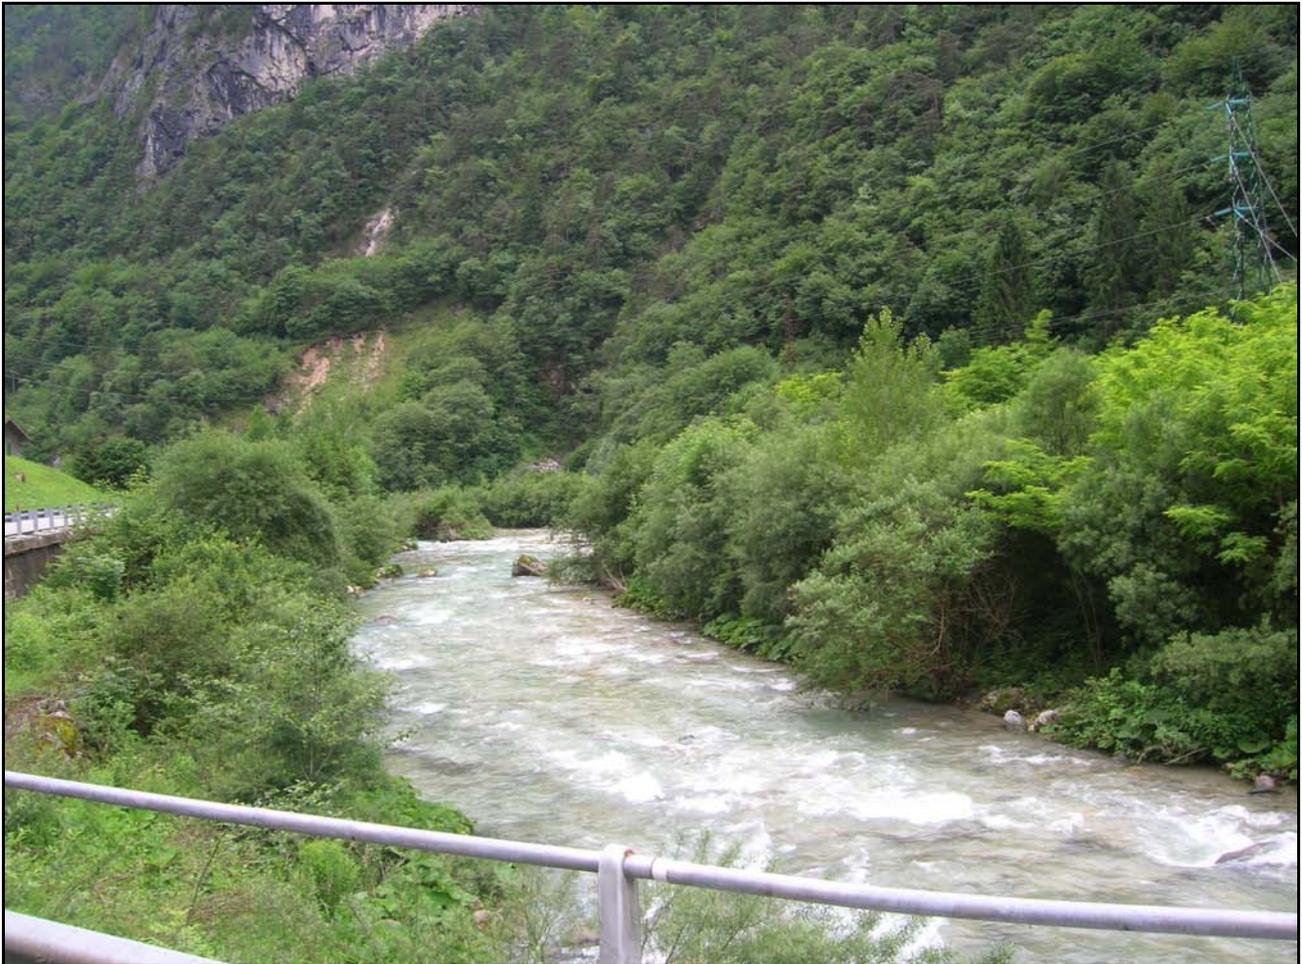
CISM004	1	2	2b	3	4	5	6	7	8	9	10	11	12	13	14	IFF	
	TER	VP1	VP2	AMP	CON	CID	ESO	RIT	ERO	SEZ	ITT	IDR	CVA	DET	MBT	Punteggio	Livello
Dx	1	10		10	15	10	1	15	20	15	20	5	15	10	10	157	III
Sx	25		5	5	10	10	1	15	1	15	20	5	15	10	10	147	III
Strada vicina in sinistra – inizio muro in destra; lungh 131 m

Questo tratto è caratterizzato dalla presenza della centrale idroelettrica sulla sponda destra, mentre in sinistra il territorio circostante è costituito da boschi di latifoglie. La sponda destra è primaria, con una formazione di arbusti ripari a forte presenza di esotiche infestanti (robinie); in sinistra invece la vegetazione presente nella fascia perifluviale è secondaria per la presenza del muro in cemento a sostegno della strada: qui si insedia solamente una bordura di salici e carpini interrotta dalla presenza di esotiche (come la *Buddleja davidii*). Le condizioni idriche sono caratterizzate dalla variazione di portata sia giornaliera che stagionale indotta dalla presenza di derivazioni idroelettriche. In questo tratto il corso d'acqua non può esondare per la presenza del muro in sponda sinistra e a causa dell'acclività dei versanti in destra.

Il substrato è caratterizzato dalla presenza di ciottoli e massi incassati che favoriscono la ritenzione della sostanza organica. La presenza del muro in sponda sinistra evita l'erosione e determina la non naturalità della sezione trasversale. L'idoneità ittica risulta discreta per l'abbondanza di zone rifugio e di cibo, penalizzata però dalla presenza della diga a valle. Per quanto riguarda l'idromorfologia prevale un solo elemento idromorfologico (runs). Non si nota la presenza di

perifiton o macrofite tolleranti, mentre il detrito non appare completamente fibroso. La comunità macrobentonica, pur costituita da un numero elevato di organismi non presenta un'elevata diversificazione sono presenti infatti Baetis, Simuliidae, Chironomidae e Heptageniidae. (Foto scattata verso valle).

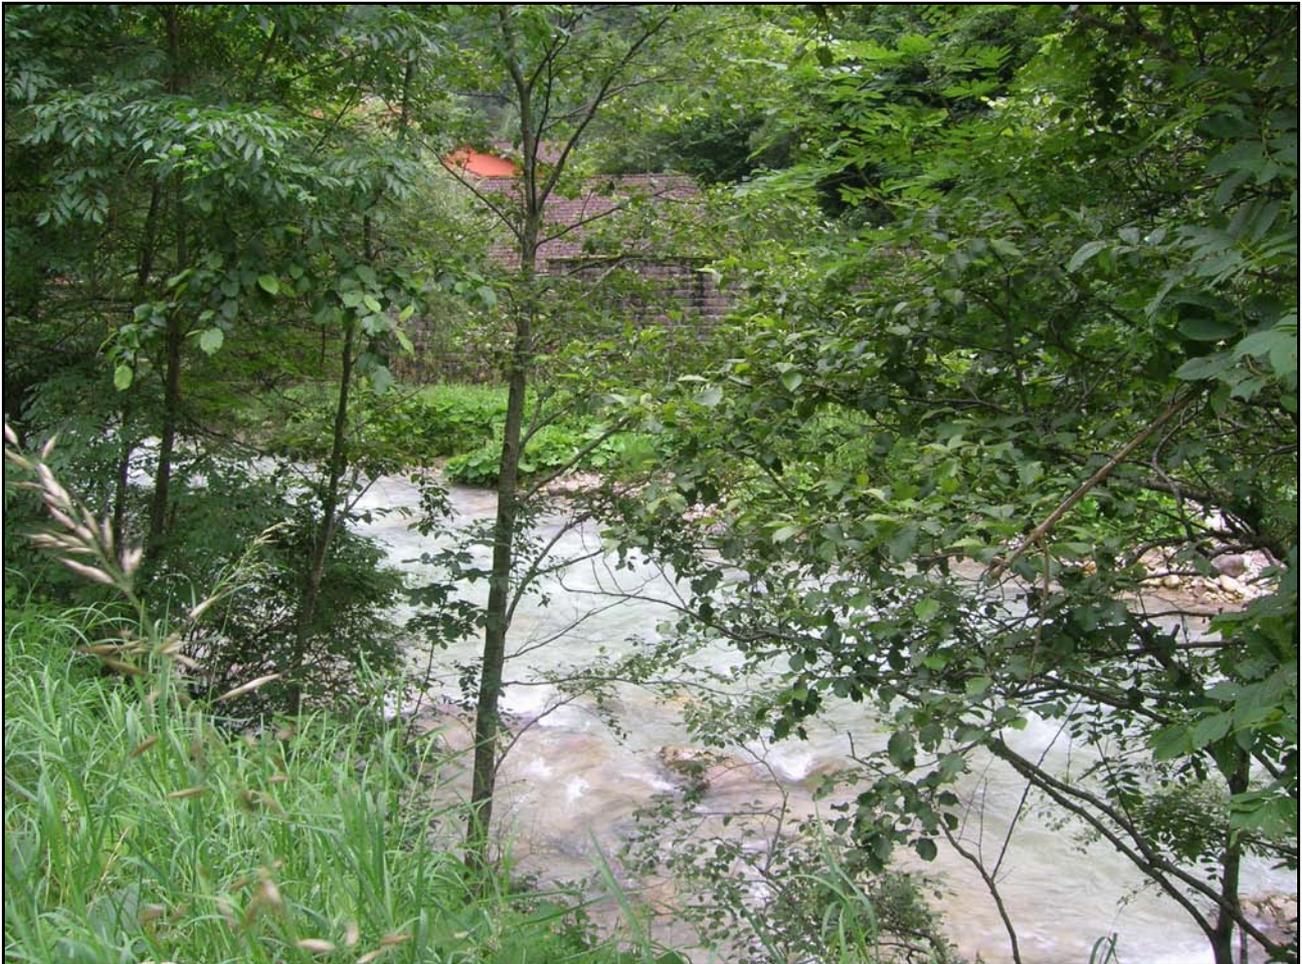
CISM005	1	2	2b	3	4	5	6	7	8	9	10	11	12	13	14	IFF	
	TER	VP1	VP2	AMP	CON	CID	ESO	RIT	ERO	SEZ	ITT	IDR	CVA	DET	MBT	Punteggio	Livello
Dx	1	10		1	1	10	1	15	1	5	20	5	15	10	10	105	III-IV
Sx	25		1	5	10	10	1	15	1	5	20	5	15	10	10	133	III
Inizio muro in destra – fine muro in destra; lungh: 155 m

La presenza del muro della centrale idroelettrica sulla sponda destra non consente lo sviluppo di una vegetazione perifluviale funzionale, mentre sulla sponda sinistra è presente una bordura di arbusti ripari localmente interrotta dalla presenza di specie esotiche e limitata nell'ampiezza dalla strada statale che passa poco distante. In sponda sinistra è presente una scogliera costituita da sassi rimaneggiati antierosivi; nella sezione trasversale il fondo quindi risulta essere l'unico elemento completamente naturale. Le caratteristiche idromorfologiche e biologiche non variano rispetto il tratto a valle. (Foto scattata verso valle).

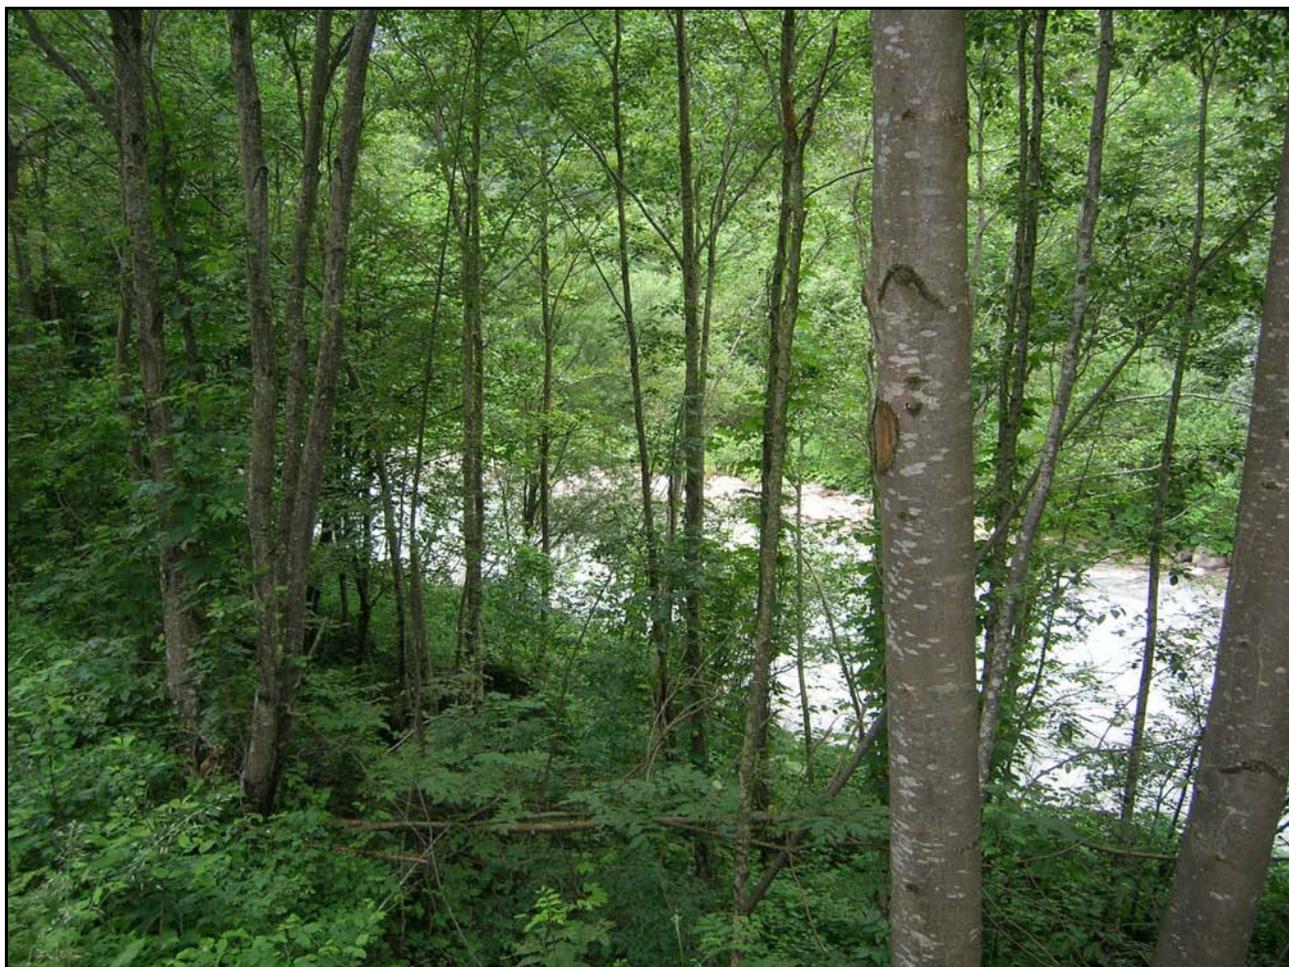
CISM006	1	2	2b	3	4	5	6	7	8	9	10	11	12	13	14	IFF	
	TER	VP1	VP2	AMP	CON	CID	ESO	RIT	ERO	SEZ	ITT	IDR	CVA	DET	MBT	Punteggio	Livello
Dx	25	10		15	15	10	1	15	20	15	20	5	15	10	10	186	II-III
Sx	25	10		5	10	10	1	15	1	15	20	5	15	10	10	152	III

Fine muro in destra – inizio formazione riparia in sinistra; lungh:190 m

Il tratto CISM005 scorre in un' area con territorio circostante sostanzialmente integro, costituito dalla compresenza di zone boschive a latifoglie e conifere. Sia in sponda destra che in sponda sinistra sono presenti delle bordure di arbusti ripari costituite in prevalenza da frassini e salici; l'ampiezza in sponda sinistra è però limitata dalla strada statale mentre in sponda destra la presenza di una formazione arborea autoctona dietro la bordura determina un'ampiezza delle formazioni funzionali maggiore di trenta metri. La fine del muro in sponda destra e la presenza della scogliera di sassi rimaneggiati in sponda sinistra determinano una valutazione della sezione trasversale con soli limitati interventi artificiali delle rive.

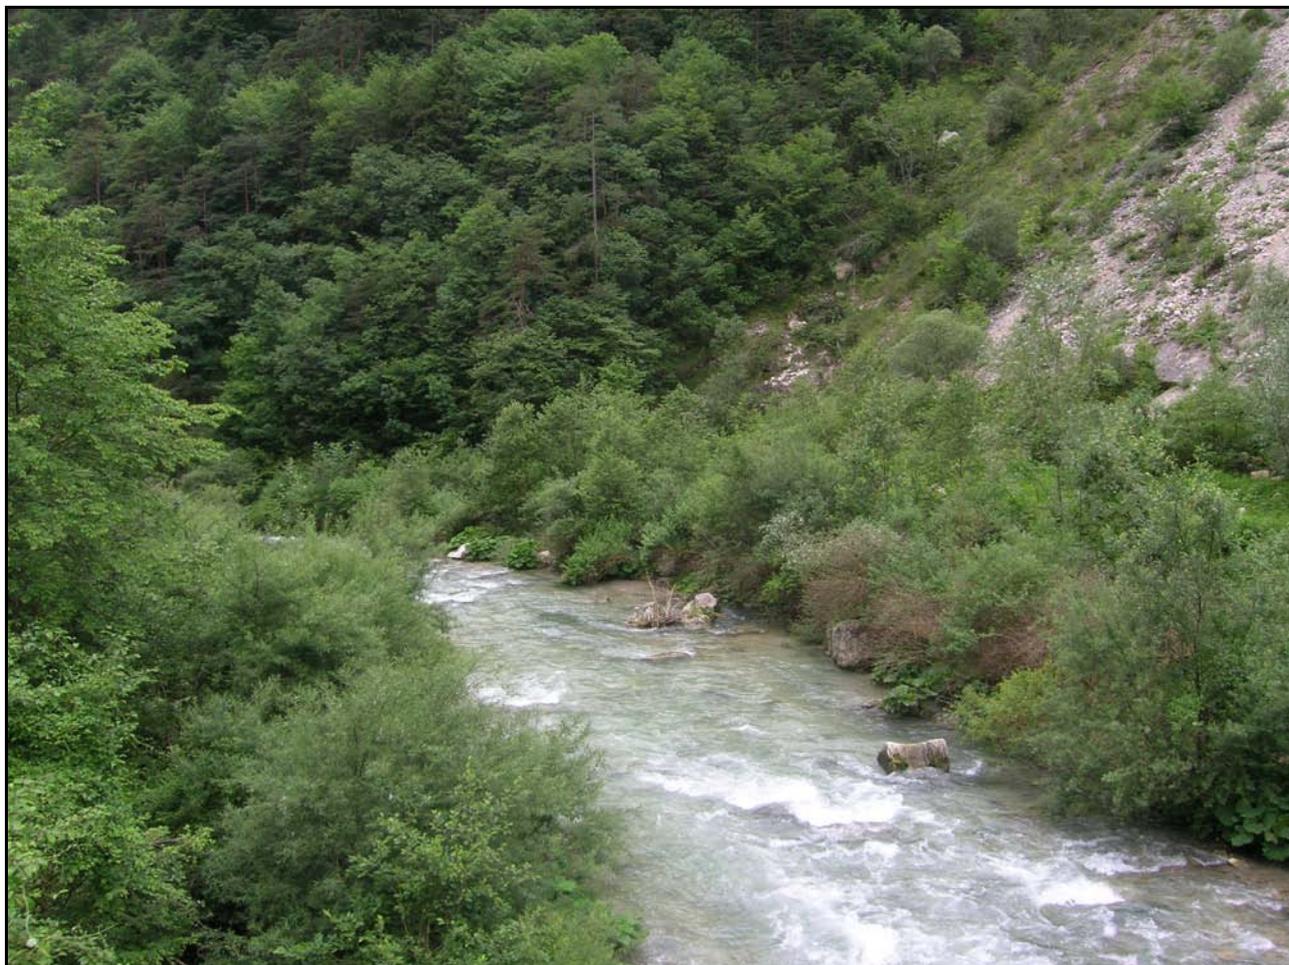
CISM007	1	2	2b	3	4	5	6	7	8	9	10	11	12	13	14	IFF	
	TER	VP1	VP2	AMP	CON	CID	ESO	RIT	ERO	SEZ	ITT	IDR	CVA	DET	MBT	Punteggio	Livello
Dx	25	10		15	10	10	1	15	20	15	20	5	15	10	10	181	II-III
Sx	25	25		10	10	10	1	15	1	15	20	5	15	10	10	172	III
Inizio formazione riparia in sinistra – strada statale in destra; lungh: 127 m

Questo tratto è caratterizzato dalla presenza in sponda sinistra di una formazione arborea riparia costituita in prevalenza da frassini e salici con ampiezza compresa tra 30 e 10 metri limitata dalla strada statale. In sponda destra è presente una bordura di salici in continuità con la formazione autoctona che risulta moderatamente interrotta in quanto il versante è interessato da un colatoio detritico. Le altre caratteristiche di funzionalità non si differenziano dal tratto a valle. (Foto scattata verso valle).

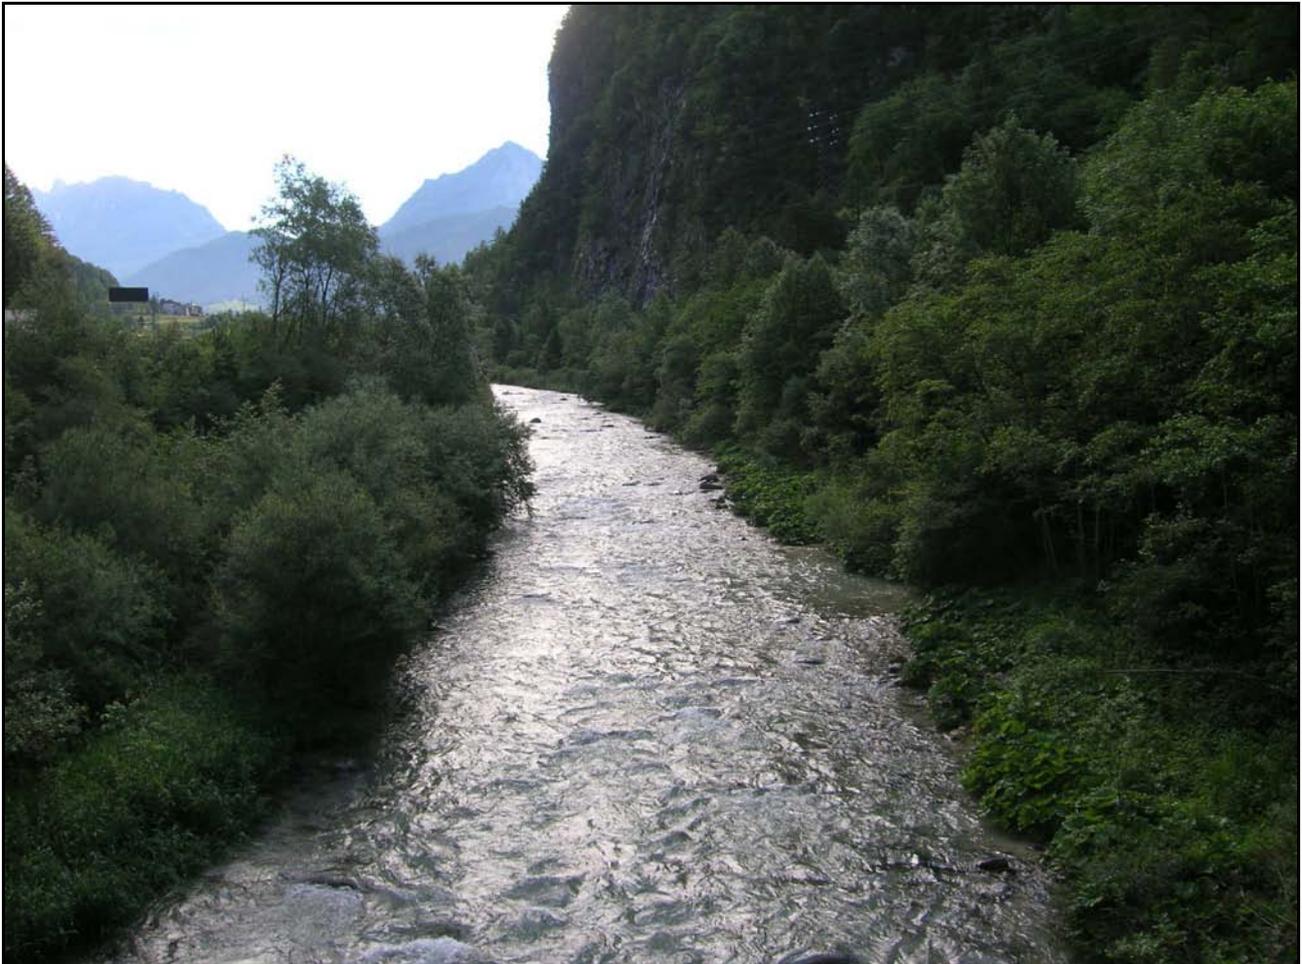
CISM008	1	2	2b	3	4	5	6	7	8	9	10	11	12	13	14	IFF	
	TER	VP1	VP2	AMP	CON	CID	ESO	RIT	ERO	SEZ	ITT	IDR	CVA	DET	MBT	Punteggio	Livello
Dx	20		10	10	15	10	1	15	1	15	20	5	15	10	10	157	III
Sx	25	10		15	15	10	1	15	20	15	20	5	15	10	10	186	II-III
Strada statale in destra – fine formazione in destra; lungh: 121 m

Nel tratto CISM007 il territorio circostante in sponda destra si modifica rispetto al tratto a valle, è presente infatti una situazione di compresenza di aree naturali e usi antropici del territorio con numerosi prati e zone di sfalcio. In sponda destra si sviluppa una formazione arbustiva riparia (Salici, Carpini, Saliconi) limitata in ampiezza dalla presenza di un muro posto al di sotto della strada statale che ora passa in destra orografica del torrente Cismon. In sponda sinistra si insedia una bordura igrofila e riparia mista e una formazione autoctona non riparia; è presente una stretta strada forestale che non limita però l'ampiezza cumulativa delle formazioni funzionali che si estendono oltre i 30 metri. Nella domanda 8) erosione, la sponda destra viene penalizzata con una diminuzione del punteggio per la presenza del muro di cemento. Le altre caratteristiche morfologiche e biologiche rimangono inalterate ad eccezione della domanda 14) comunità macrobentonica, alla quale viene attribuita la risposta b) per la presenza di Efemeroteri della fam. Heptagenidae.

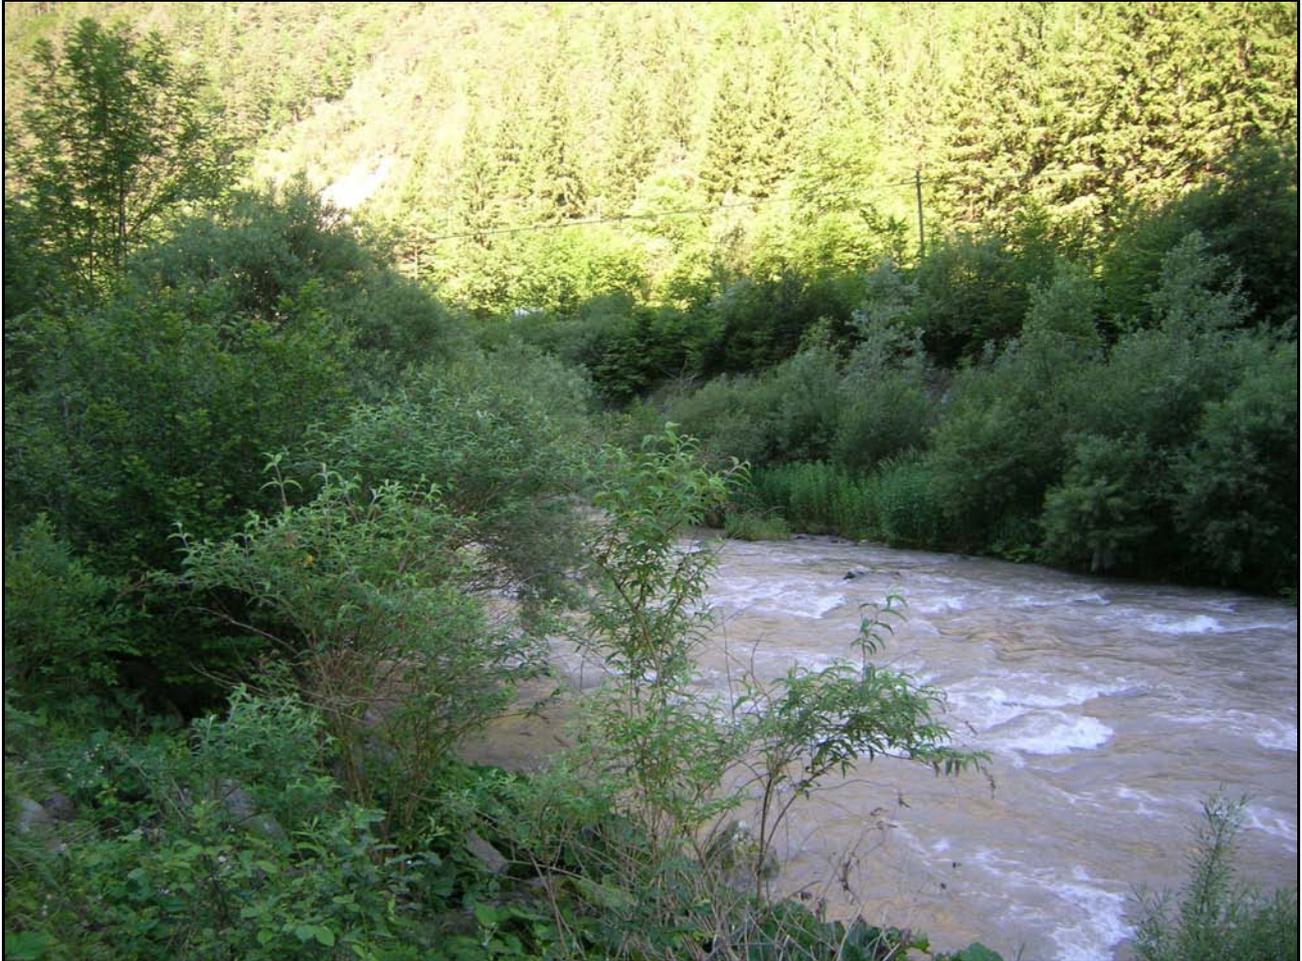
CISM009	1	2	2b	3	4	5	6	7	8	9	10	11	12	13	14	IFF	
	TER	VP1	VP2	AMP	CON	CID	ESO	RIT	ERO	SEZ	ITT	IDR	CVA	DET	MBT	Punteggio	Livello
Dx	20		5	5	15	10	1	15	1	15	20	5	15	10	20	157	III
Sx	25	10		15	10	10	1	15	20	15	20	5	15	10	20	191	II-III
Fine formazione in destra – fine bordura a destra e sinistra; 323 m

Nel tratto CISM008 il muro in sponda destra è più vicino al corso d'acqua rispetto al tratto posto a valle, ciò determina una limitazione all'ampiezza delle formazioni funzionali che permette solo l'insediamento di una bordura di arbusti ripari. In sponda sinistra la presenza di una formazione autoctona dietro alla bordura di arbusti ripari determina un'ampiezza delle formazioni funzionali maggiore di 30 metri sono presenti però delle interruzioni dovute alla presenza di specie esotiche come la *Buddleja davidii*. Il campionamento della comunità macrobentonica ha evidenziato la presenza di Plecotteri della fam. Nemuridae, Efemerotteri Heptagenidae e Baetidae, Ditteri Simuliidae, Chironomidae, Tricotteri Limephilidae, Rhyacophilidae e Irudinei. (Foto scattata verso valle).

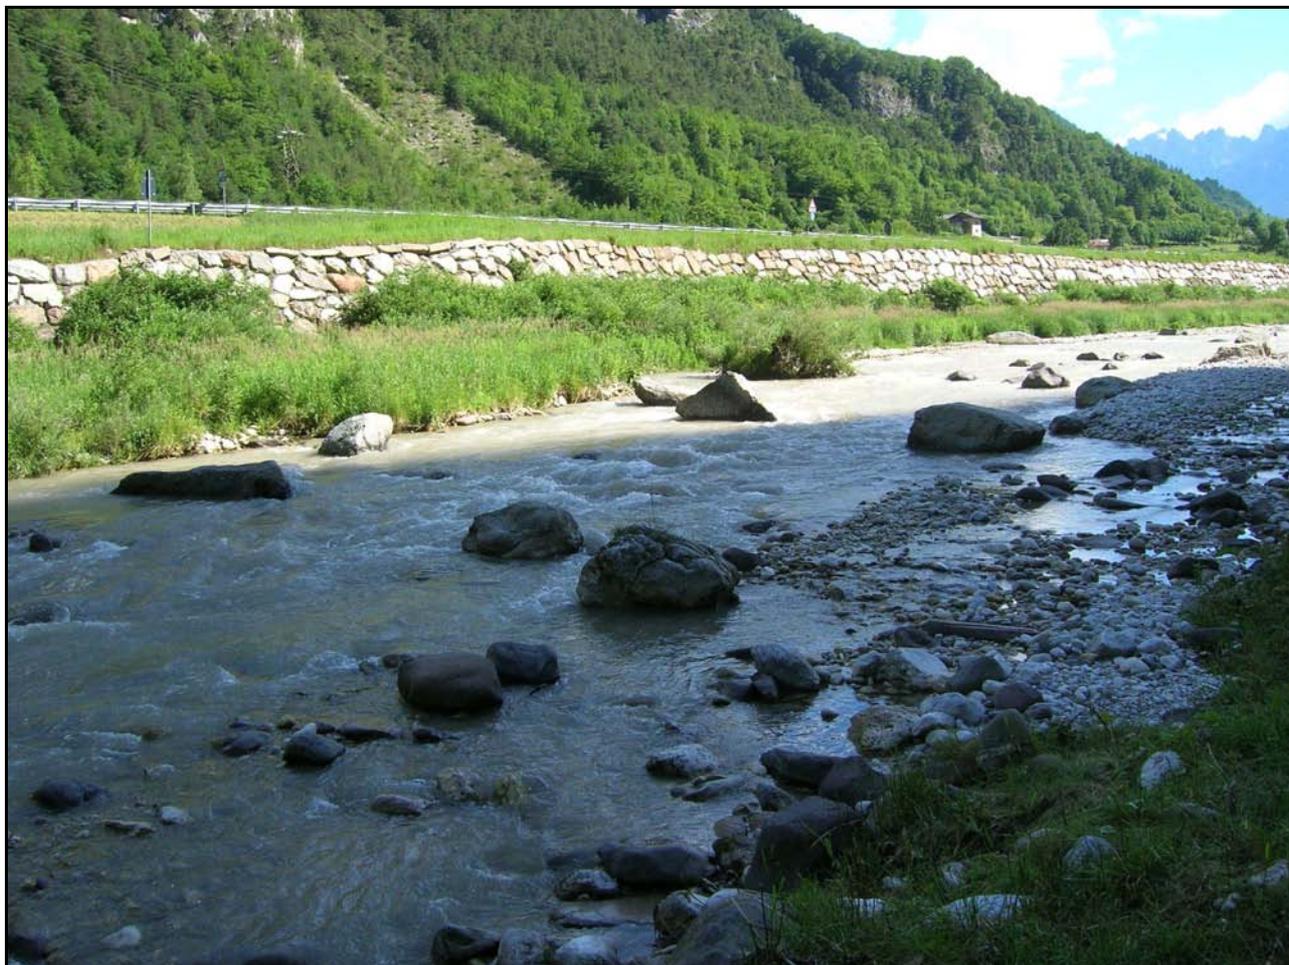
CISM010	1	2	2b	3	4	5	6	7	8	9	10	11	12	13	14	IFF	
	TER	VP1	VP2	AMP	CON	CID	ESO	RIT	ERO	SEZ	ITT	IDR	CVA	DET	MBT	Punteggio	Livello
Dx	5		1	1	5	10	1	15	1	15	20	5	15	10	20	124	III
Sx	25	1		1	1	10	1	15	20	15	20	5	15	10	20	159	III

Fine bordura arbustiva riparia a destra e sinistra - Inizio formazione riparia in sinistra; lungh: 326 m

In questo tratto il territorio circostante in sponda destra è penalizzato dalla presenza di praterie e pascoli antropici ed alcuni edifici, principalmente allevamenti bovini. In sponda sinistra invece si riscontra assenza di antropizzazione. Le bordure di arbusti ripari presenti nel tratto a valle non sono più presenti, sono sostituite da una bordura di erbacee non igrofile in sponda destra e da erbe rade in sponda sinistra. Le caratteristiche idromorfologiche e biologiche non variano rispetto il tratto a valle.

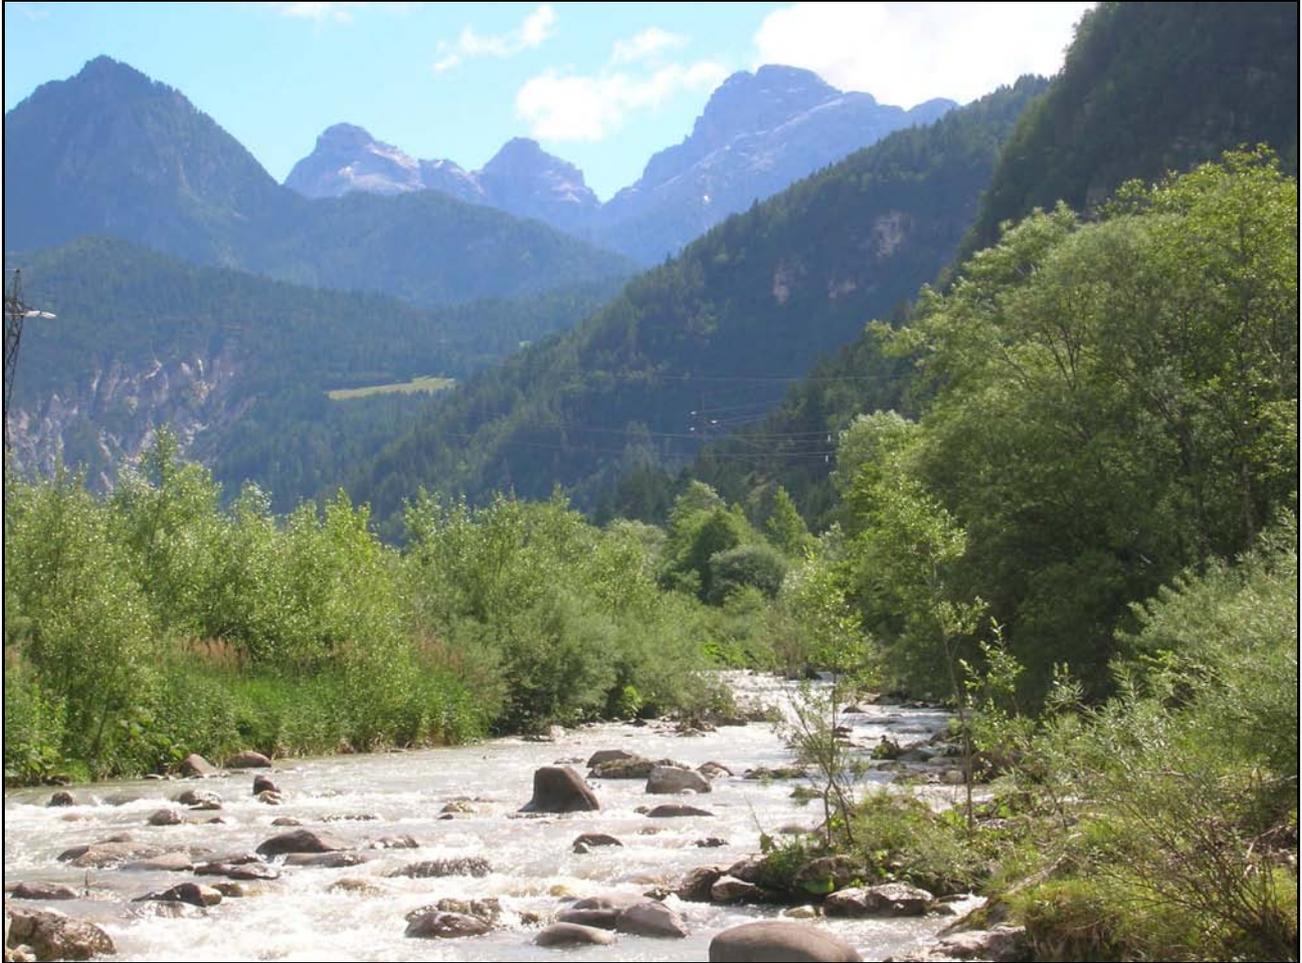
CISM011	1	2	2b	3	4	5	6	7	8	9	10	11	12	13	14	IFF	
	TER	VP1	VP2	AMP	CON	CID	ESO	RIT	ERO	SEZ	ITT	IDR	CVA	DET	MBT	Punteggio	Livello
Dx	5		1	1	5	10	1	25	1	5	20	5	15	10	20	124	III
Sx	25		10	15	15	10	1	25	1	5	20	5	15	10	20	177	III
Inizio formazione riparia in sinistra - fine formazione riparia in sinistra; lungh: 107 m

Nel tratto CISM010 in sponda sinistra è presente una formazione arborea riparia (Salici e Frassini) che si insedia all'interno di un argine in rilevato che ne limita l'ampiezza (tra 30 e 10m), è stato comunque attribuito il punteggio massimo sull'ampiezza delle formazioni funzionali per la presenza di un'isola fluviale arborata (visibile parzialmente a sinistra nella foto). In sponda destra è presente come nel tratto a valle una bordura di erabacee non igrofile. Il substrato dell'alveo anche per la presenza dell'isola fluviale offre maggiori strutture di ritenzione degli apporti trofici. I punteggi attribuiti alle domande sull'erosione 8) e sezione trasversale 9) sono penalizzati dalla presenza del muro in destra e dell'argine in sinistra.

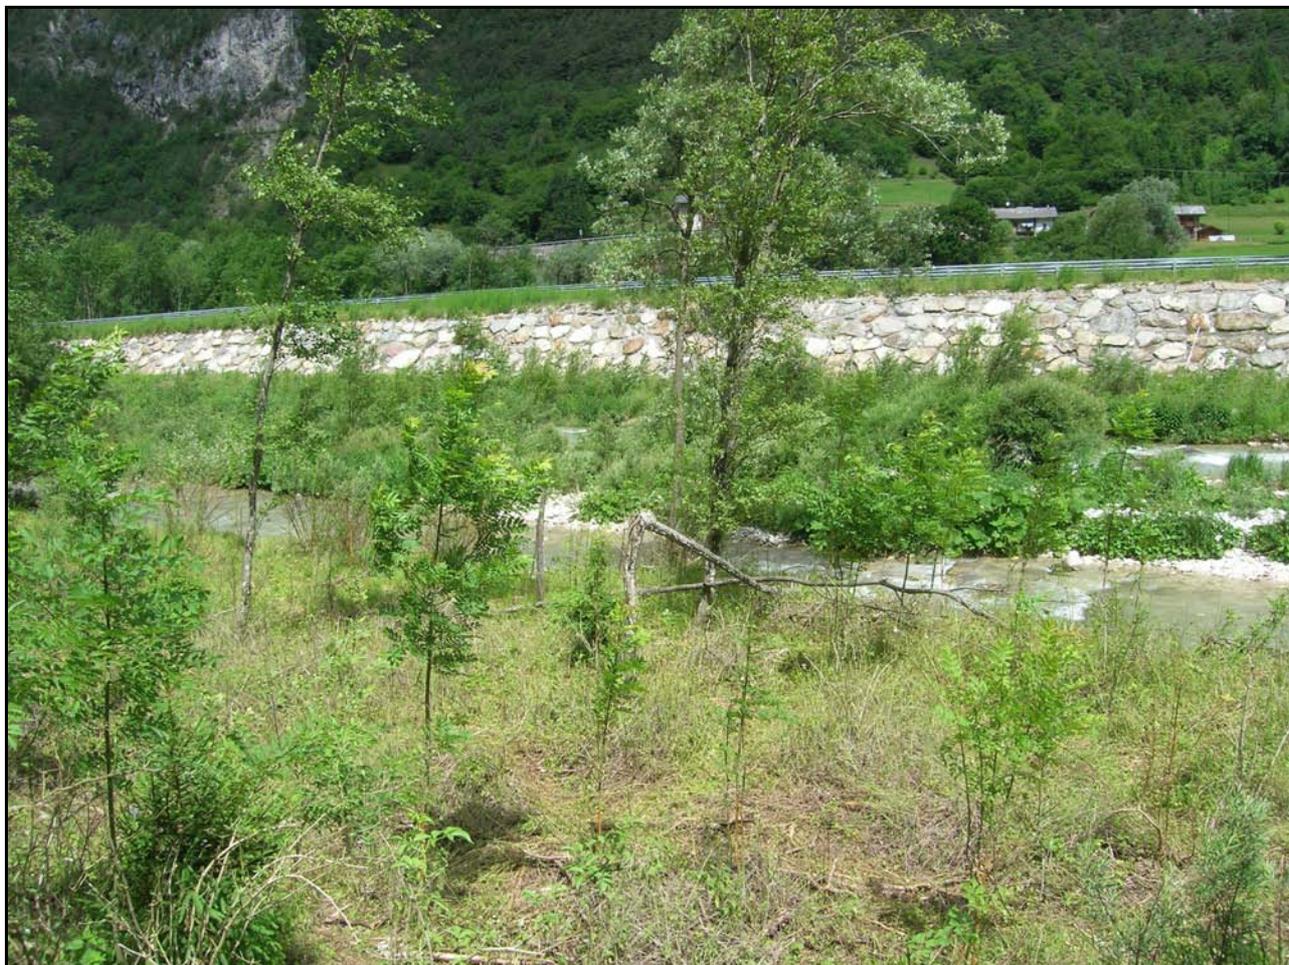
CISM012	1	2	2b	3	4	5	6	7	8	9	10	11	12	13	14	IFF	
	TER	VP1	VP2	AMP	CON	CID	ESO	RIT	ERO	SEZ	ITT	IDR	CVA	DET	MBT	Punteggio	Livello
Dx	5		1	1	5	10	1	25	1	5	20	5	15	10	20	124	III
Sx	25		1	1	5	10	1	25	1	5	20	5	15	10	20	144	III

Fine formazione riparia in sinistra – Strada vicina in sinistra; lungh: 163 m

Questo tratto è caratterizzato dall' assenza di formazioni funzionali; in destra si insedia una bordura di erbacee non igrofile, mentre in sinistra sono presenti in maniera puntiforme dei Frassini di recente insediamento che non costituiscono però una formazione riparia. È presente (visibile nella foto) una piccola isola fluviale a copertura prevalentemente erbacea. Le caratteristiche idromorfologiche e biologiche non variano rispetto il tratto a valle. (Foto scattata verso valle).

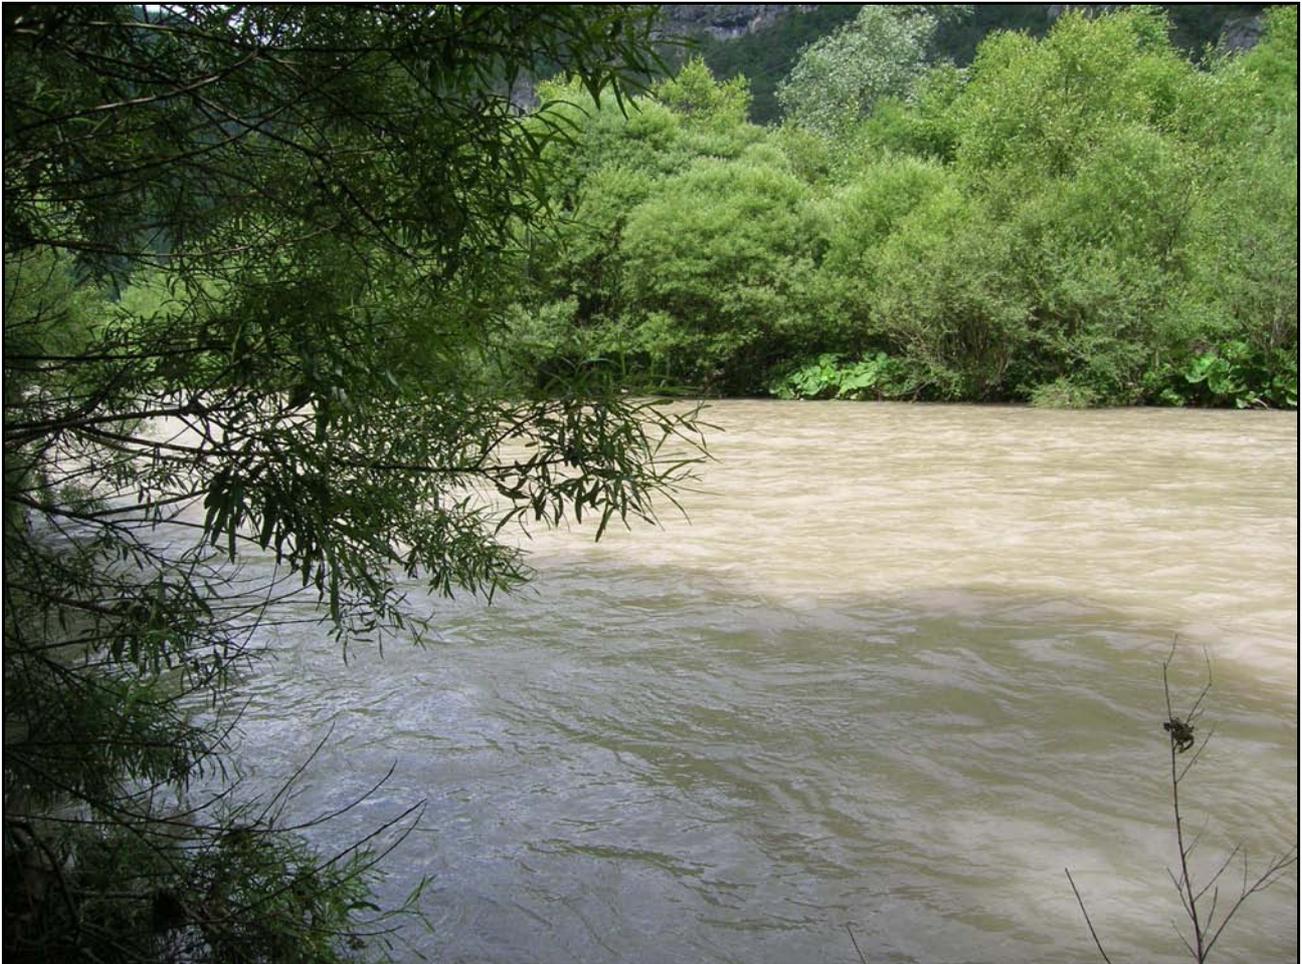
CISM013	1	2	2b	3	4	5	6	7	8	9	10	11	12	13	14	IFF	
	TER	VP1	VP2	AMP	CON	CID	ESO	RIT	ERO	SEZ	ITT	IDR	CVA	DET	MBT	Punteggio	Livello
Dx	1		10	10	15	10	1	15	1	5	20	5	15	10	20	138	III
Sx	25	10		5	15	10	1	15	1	5	20	5	15	10	20	157	III
Strada vicina in sinistra – strada lontana in sinistra; lungh: 105 m

Nel tratto CISM011 il territorio circostante in sponda destra viene penalizzato per la presenza della discarica e dall'abitato di Masi d'Imer; in sinistra il territorio circostante si mantiene privo di antropizzazione. L'argine in rilevato presente in sponda sinistra non è più presente al suo posto sono stati sistemati dei massi antierosivi a supporto della vicina strada forestale. In sponda destra il muro posto a distanza maggiore rispetto ai tratti a valle consente l'insediamento di una formazione arborea composta in maggioranza da salici, in sponda sinistra la vicinanza della strada limita l'ampiezza e consente solamente l'insediamento di bordura di arbusti ripari.

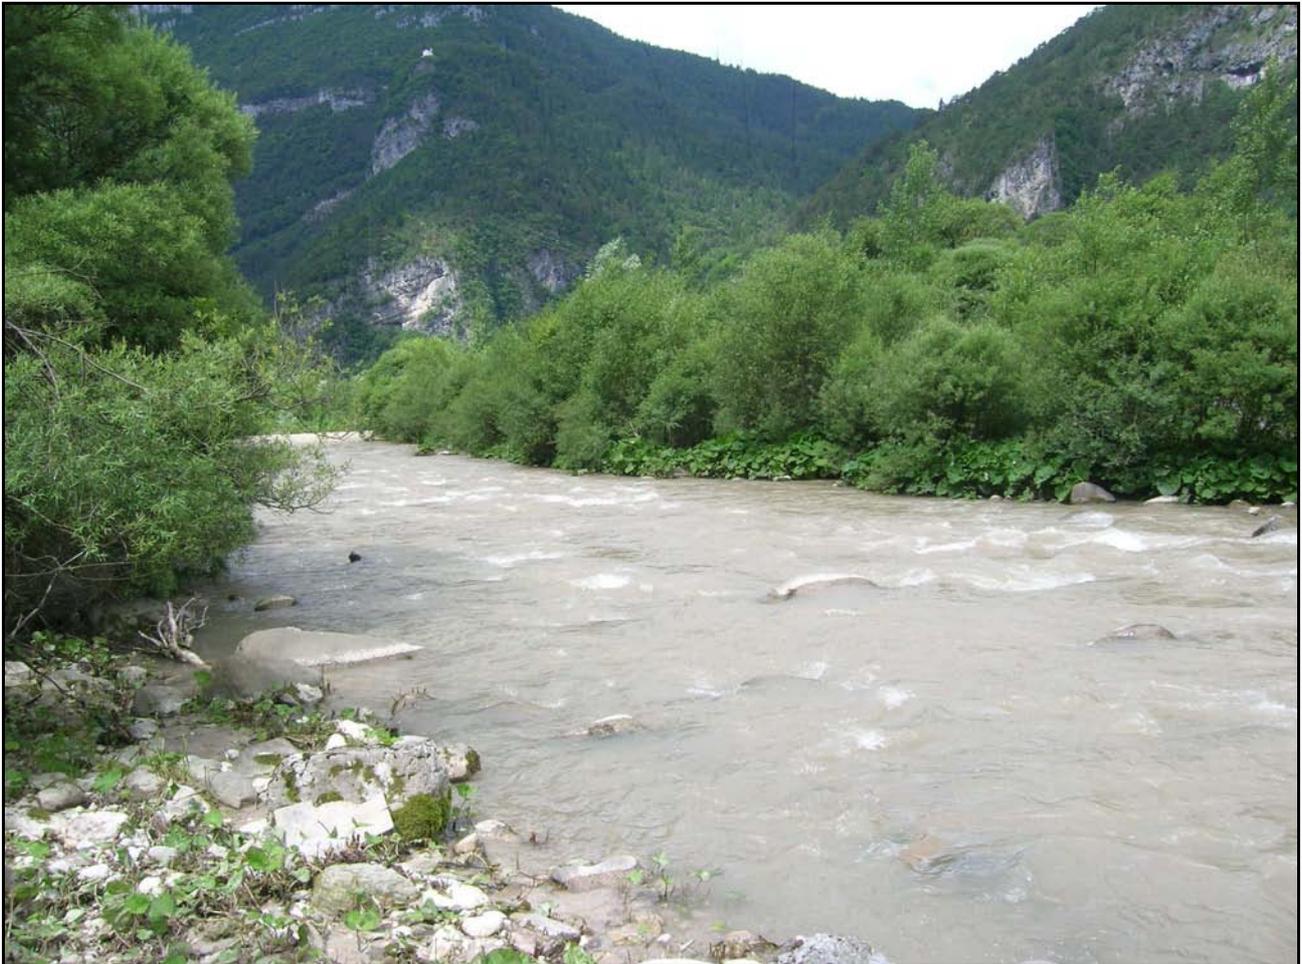
CISM014	1	2	2b	3	4	5	6	7	8	9	10	11	12	13	14	IFF	
	TER	VP1	VP2	AMP	CON	CID	ESO	RIT	ERO	SEZ	ITT	IDR	CVA	DET	MBT	Punteggio	Livello
Dx	1		10	10	15	10	1	15	1	5	20	5	15	10	20	138	III
Sx	25	25		10	15	10	1	15	1	5	20	5	15	10	20	177	III
Strada lontana in sinistra – fine formazione in destra; lungh: 106 m

La strada che affianca in sinistra il Torrente Cismon in questo tratto si allontana e consente l'insediamento di una formazione arborea riparia con ampiezza compresa sia in destra che in sinistra tra 30 e 10 metri. Sono sempre presenti in sponda sinistra dei massi rimaneggiati con funzione antierosiva. Le caratteristiche idromorfologiche e biologiche non variano rispetto il tratto a valle.

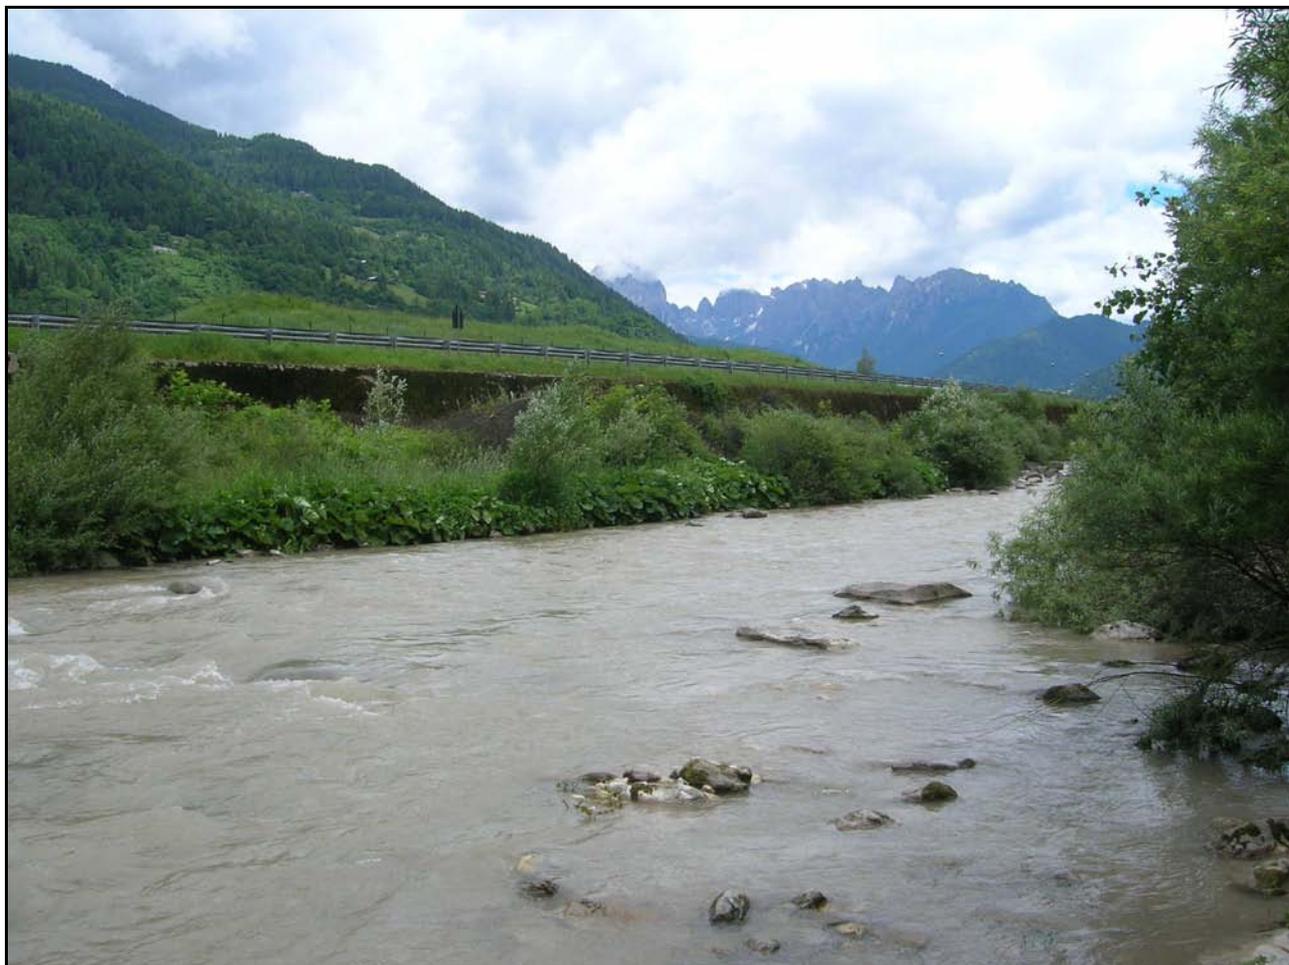
CISM015	1	2	2b	3	4	5	6	7	8	9	10	11	12	13	14	IFF	Livello
	TER	VP1	VP2	AMP	CON	CID	ESO	RIT	ERO	SEZ	ITT	IDR	CVA	DET	MBT	Punteggio	
Dx	1		5	5	10	10	1	15	1	5	20	5	15	10	20	123	III
Sx	25	25		10	10	10	1	15	1	5	20	5	15	10	20	172	III

Fine formazione in destra – strada lontana in sinistra; lungh: 585 m

Nel tratto CISM015 il muro posto in sponda destra limita l'estensione delle formazioni funzionali, permettendo lo sviluppo solamente ad una bordura di arbusti ripari composta principalmente da salici. In sponda sinistra è presente una formazione riparia più ampia, compresa tra 30 e 10 metri, con limitazione dell'ampiezza dovuta alla strada. In ambedue le sponde sono presenti delle moderate interruzione delle formazioni funzionali determinate da alcuni tratti a copertura erbacea non igrofila e da alcuni lavori di sistemazione delle rive posti a fine tratto. Gli altri parametri non si discostano da quanto descritto anche per i tratti precedenti.

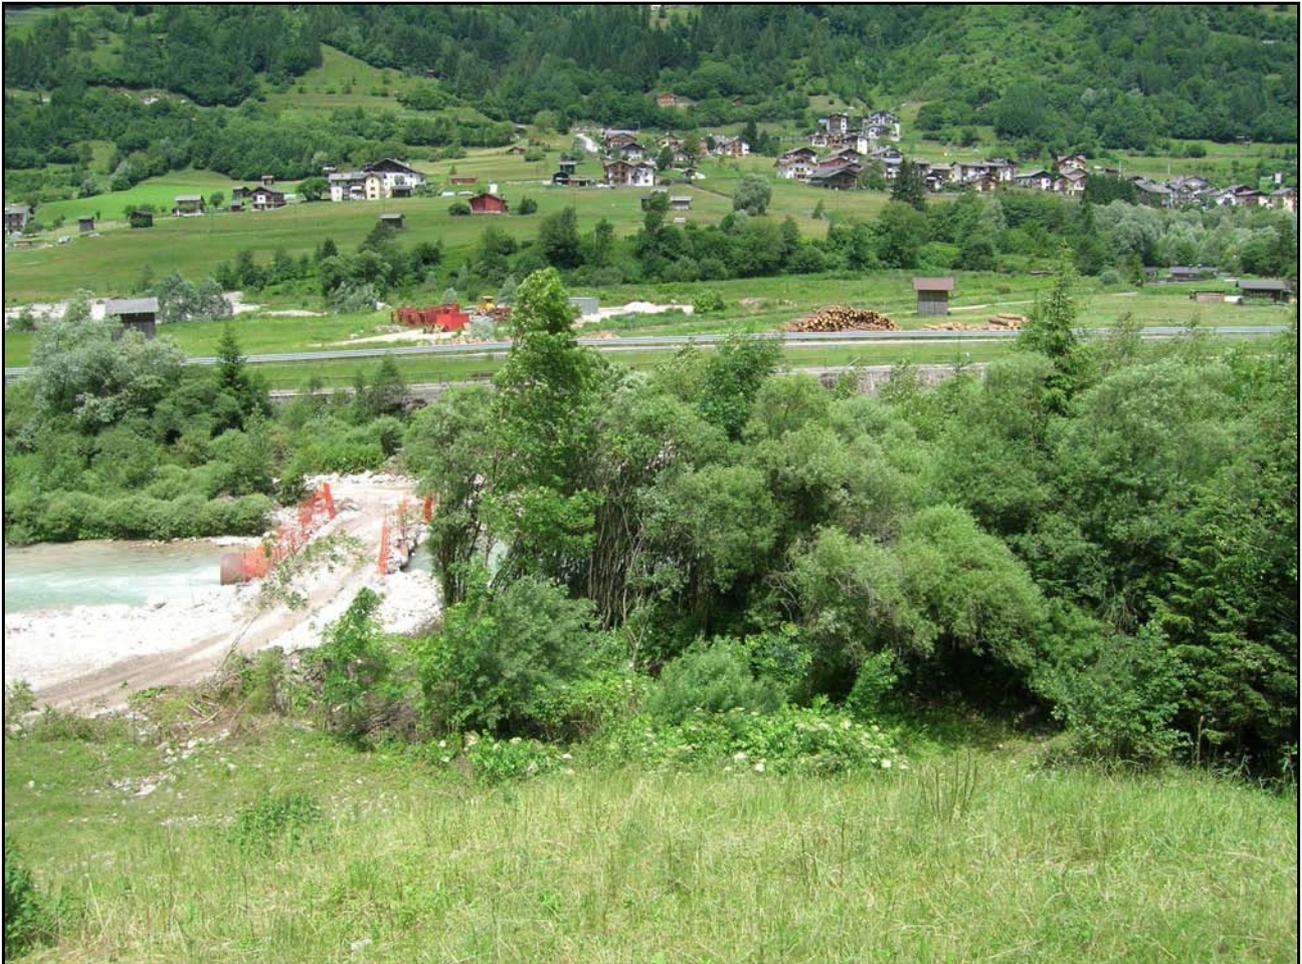
CISM016	1	2	2b	3	4	5	6	7	8	9	10	11	12	13	14	IFF	
	TER	VP1	VP2	AMP	CON	CID	ESO	RIT	ERO	SEZ	ITT	IDR	CVA	DET	MBT	Punteggio	Livello
Dx	1		5	5	10	10	1	15	1	5	20	5	15	10	20	123	III
Sx	25	25		10		10	1	15	1	5	20	5	15	10	20	177	III

Strada lontana in sinistra – inizio paese abitato di Imer; lungh: 70 m

Nel tratto CISM016 la strada in sponda sinistra si allontana e rende possibile l'instaurarsi di una formazione arborea riparia con ampiezza maggiore di 30 metri. In sponda destra è sempre presente una bordura di arbusti ripari con alcune interruzioni comprese tra il 5 e il 15 % rispetto alla copertura totale. Il tratto si conclude in coincidenza dell' abitato di Imer. (Foto scattata verso valle).
