Torrente Cismon

Tabella 1: Punteggio, livello, giudizio IFF reale e relativo

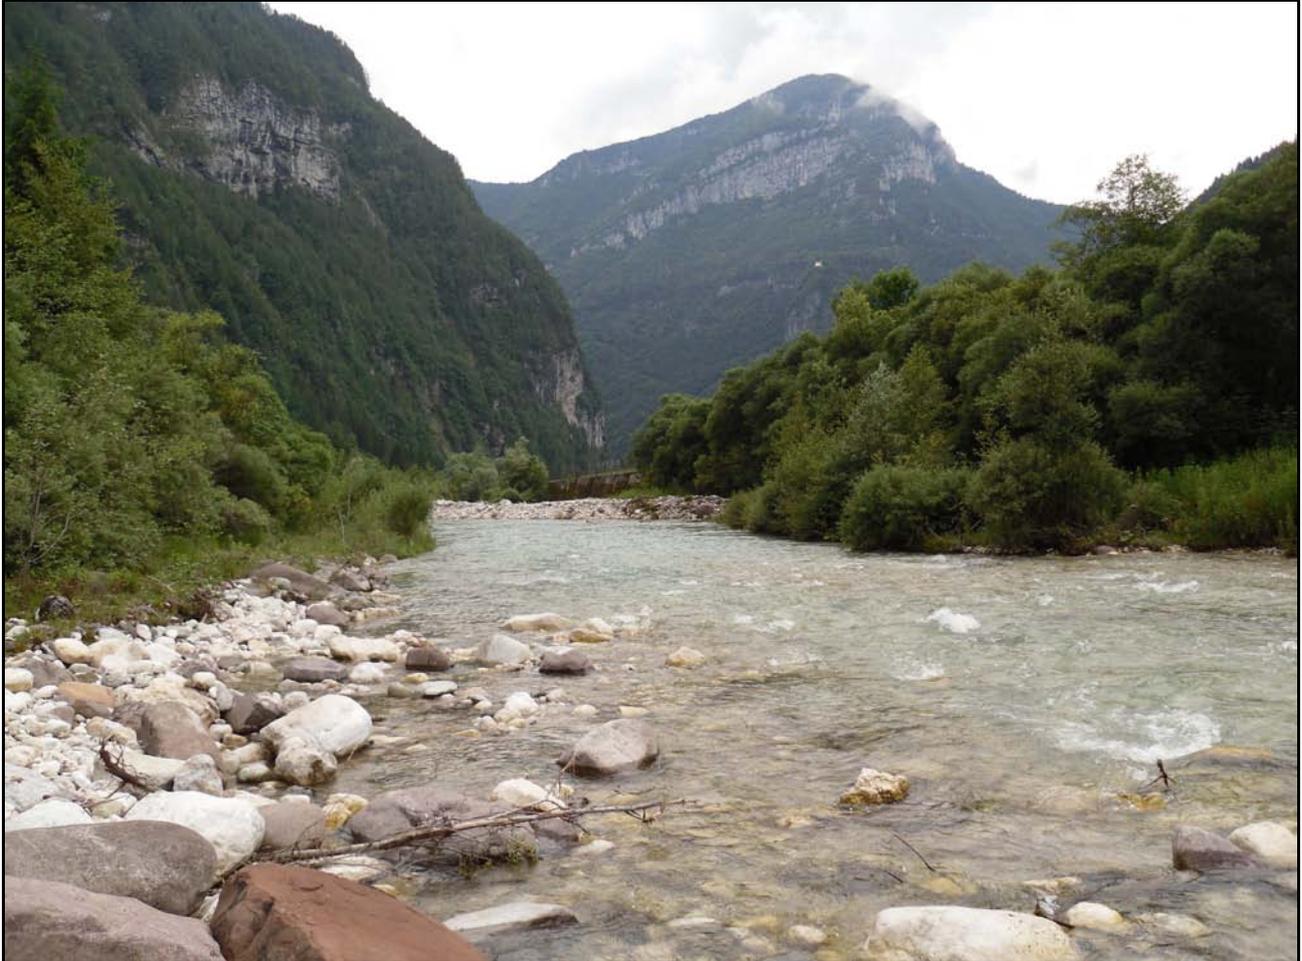
CISM017	1	2	2b	3	4	5	6	7	8	9	10	11	12	13	14	IFF	Livello
	TER	VP1	VP2	AMP	CON	CID	ESO	RIT	ERO	SEZ	ITT	IDR	CVA	DET	MBT	Punteggio	
Dx	1		5	5	15	10	1	15	1	15	20	5	15	15	20	143	III
Sx	1	10		5	15	10	1	15	20	15	20	5	15	15	20	167	III

Inizio Imer – inizio argine in sinistra; lungh: 203 m

Il tratto CISM017 scorre in un territorio caratterizzato dalla presenza di abitazioni, sia in sponda sinistra, dove è presente l'abitato di Pezze, sia in sponda destra, con il paese di Imer. La sponda destra risulta secondaria per la presenza del muro di cemento, all'interno del quale si sviluppa una bordura di arbusti ripari costituita da salici e frassini; in sinistra è presente la stessa bordura ma la fascia perifluviale è primaria, delimitata in ampiezza dai prati sfalciati. Il substrato dell'alveo è caratterizzato dalla presenza di ciottoli e massi stabilmente incassati. L'erosione della sponda

destra è impedita dalle opere longitudinali che determinano una sezione trasversale non del tutto integra. È un ambiente con netta predominanza di un solo elemento idromorfologico (scorrimento veloce). Il perifiton è assente e non si evidenzia la presenza di macrofite tolleranti. Il detrito è

costituito da frammenti vegetali ben riconoscibili di consistenza fibrosa, segno di un'efficiente processo di demolizione da parte della comunità macrobentonica; quest'ultima infatti è ben strutturata e adeguata alla tipologia fluviale, sono ben rappresentati i Plecotteri (vedi foto), gli Efemerotteri Heptageniidae e i Tricotteri.

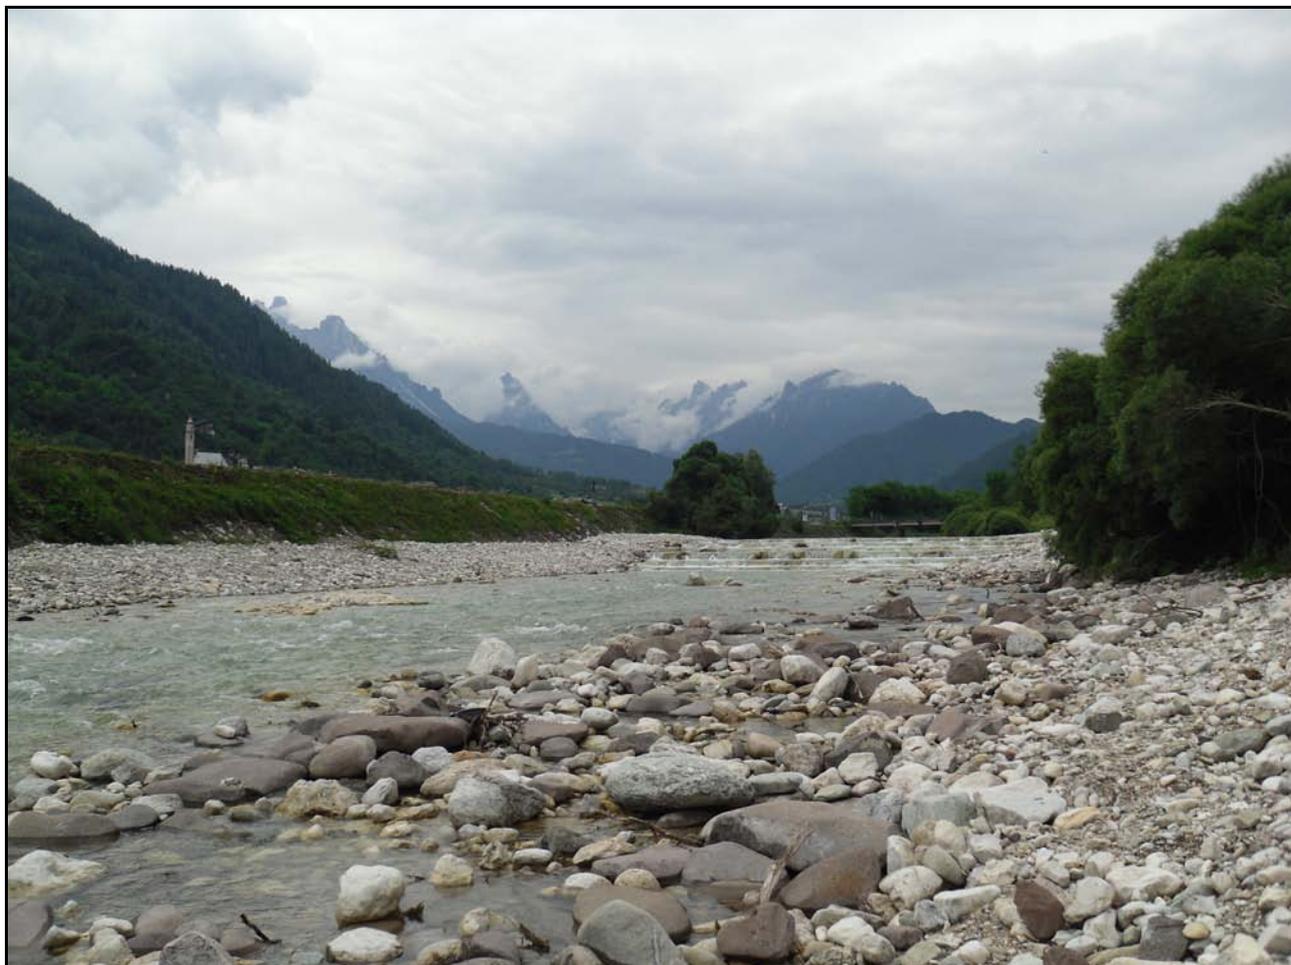
CISM018	1	2	2b	3	4	5	6	7	8	9	10	11	12	13	14	IFF	
	TER	VP1	VP2	AMP	CON	CID	ESO	RIT	ERO	SEZ	ITT	IDR	CVA	DET	MBT	Punteggio	Livello
Dx	1		1	1	1	10	1	5	1	5	5	5	15	15	20	86	IV
Sx	5		5	5	10	10	1	5	1	5	5	5	15	15	20	107	III-IV
Inizio argine in sinistra – fine bordura in sinistra; lungh: 170 m

Inizia in questo tratto il muro in cemento anche sulla sponda sinistra, determinando una riduzione della funzionalità fluviale, in particolare per la perdita di continuità trasversale con il territorio circostante che determina l'impossibilità dello svolgersi dei naturali processi di divagazione laterale del corso d'acqua e il mancato sviluppo di formazioni vegetali altamente funzionali; si insedia infatti soltanto sulla sponda sinistra, una stretta bordura di specie riparie, con discontinuità comprese tra il 5% e il 15%. L'idoneità ittica risulta appena sufficiente, a causa di due briglie ravvicinate non superabili dai pesci e della presenza della diga a valle.

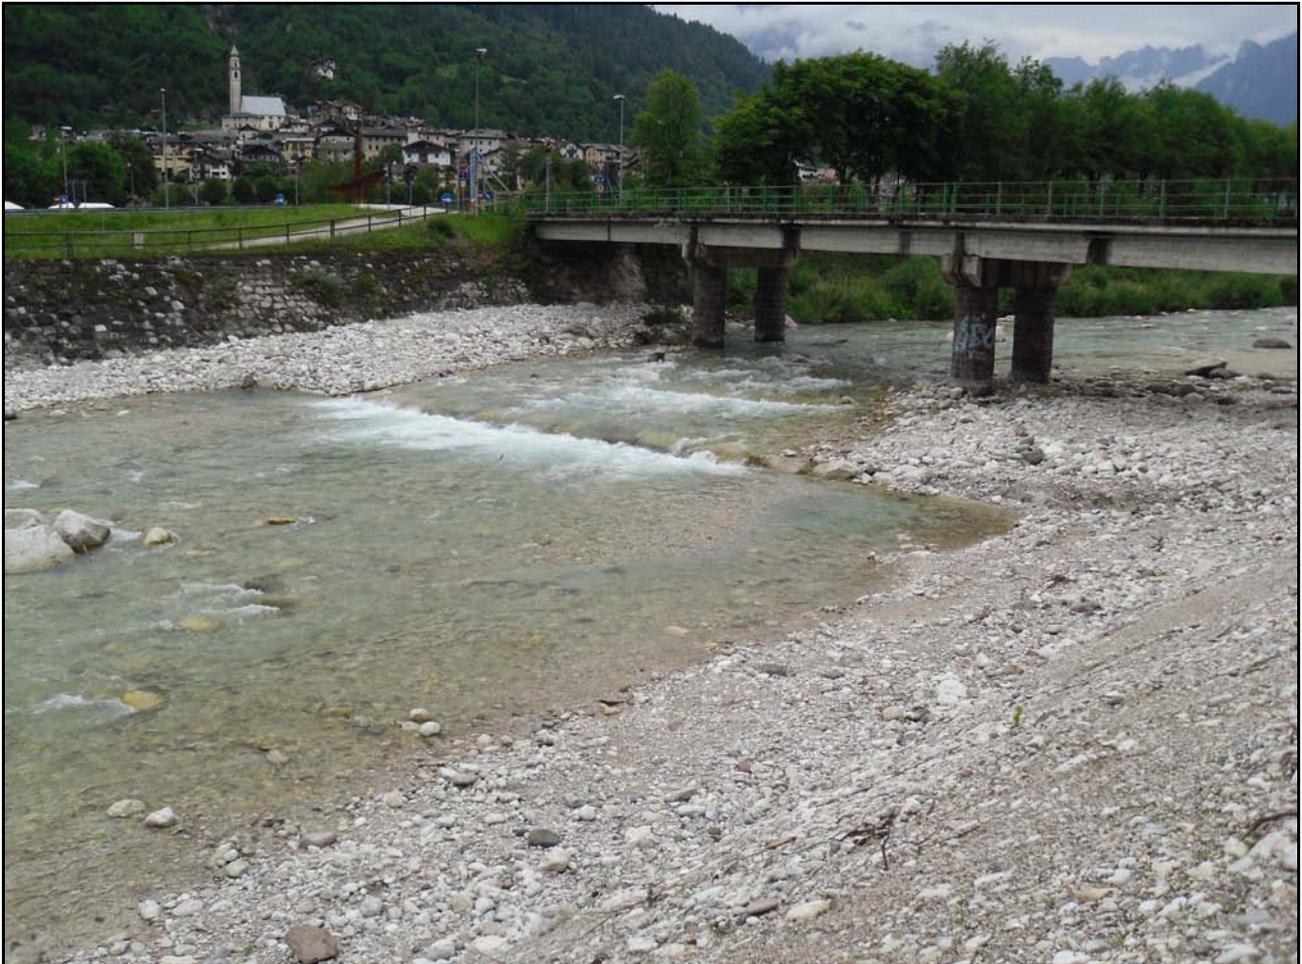
CISM019

In questo tratto non si sviluppa alcun tipo di vegetazione nella fascia perfluviale; il substrato è costituito da ciottoli facilmente movibili e vi è limitata diversificazione. Gli interventi artificiali delle rive sono molto evidenti, con scarsa diversità morfologica.

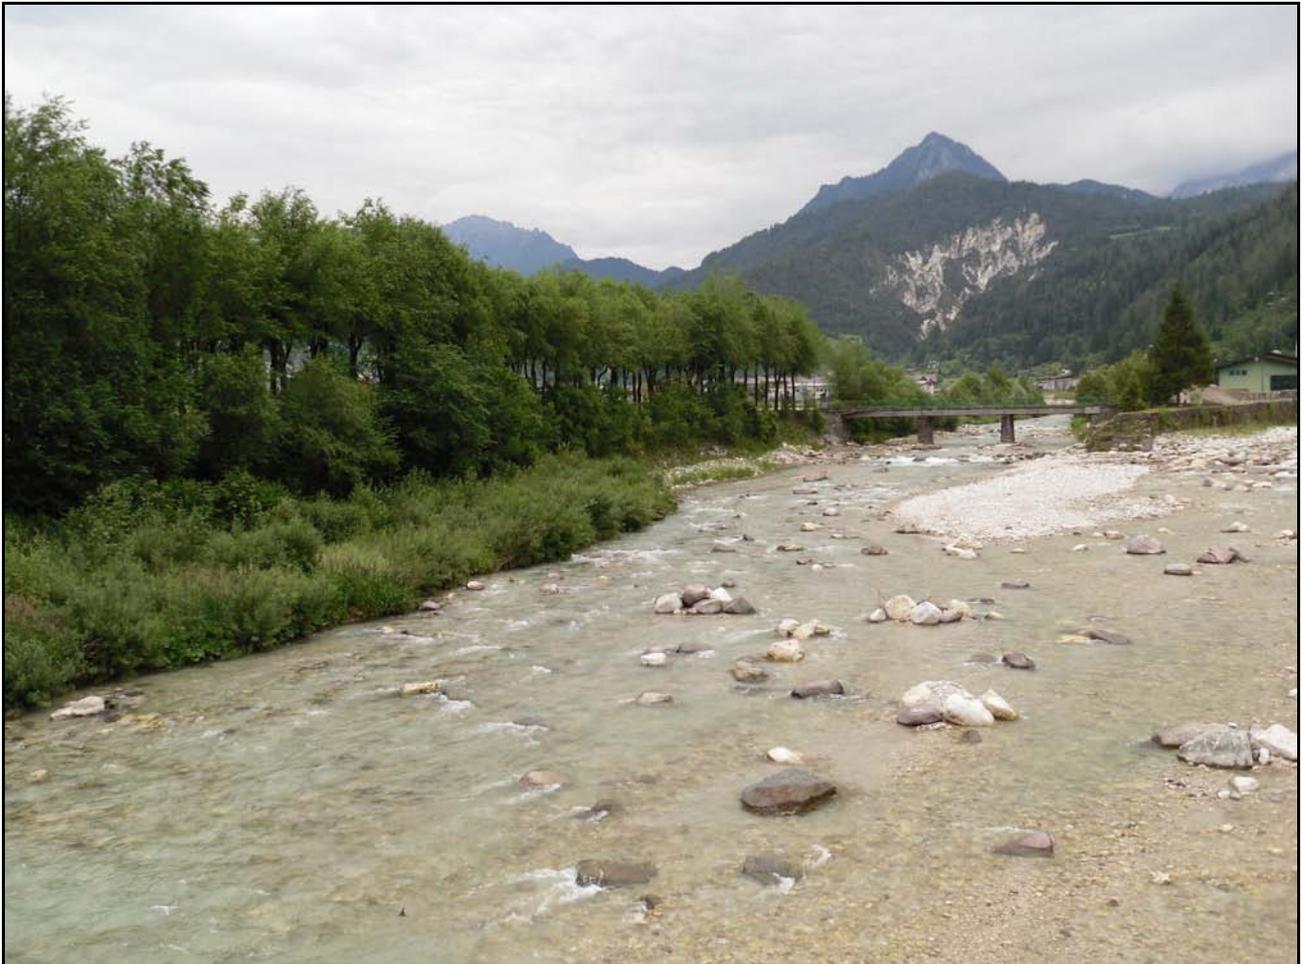
CISM020

Sulla sponda destra c'è una bordura di salici con ampiezza di 2-3 metri, limitata dal muro in cemento. Il fondo è maggiormente diversificato rispetto al tratto precedente, con una migliore efficacia ritentiva grazie ai massi stabilmente incassati. Le altre caratteristiche di funzionalità non variano rispetto al tratto a valle.

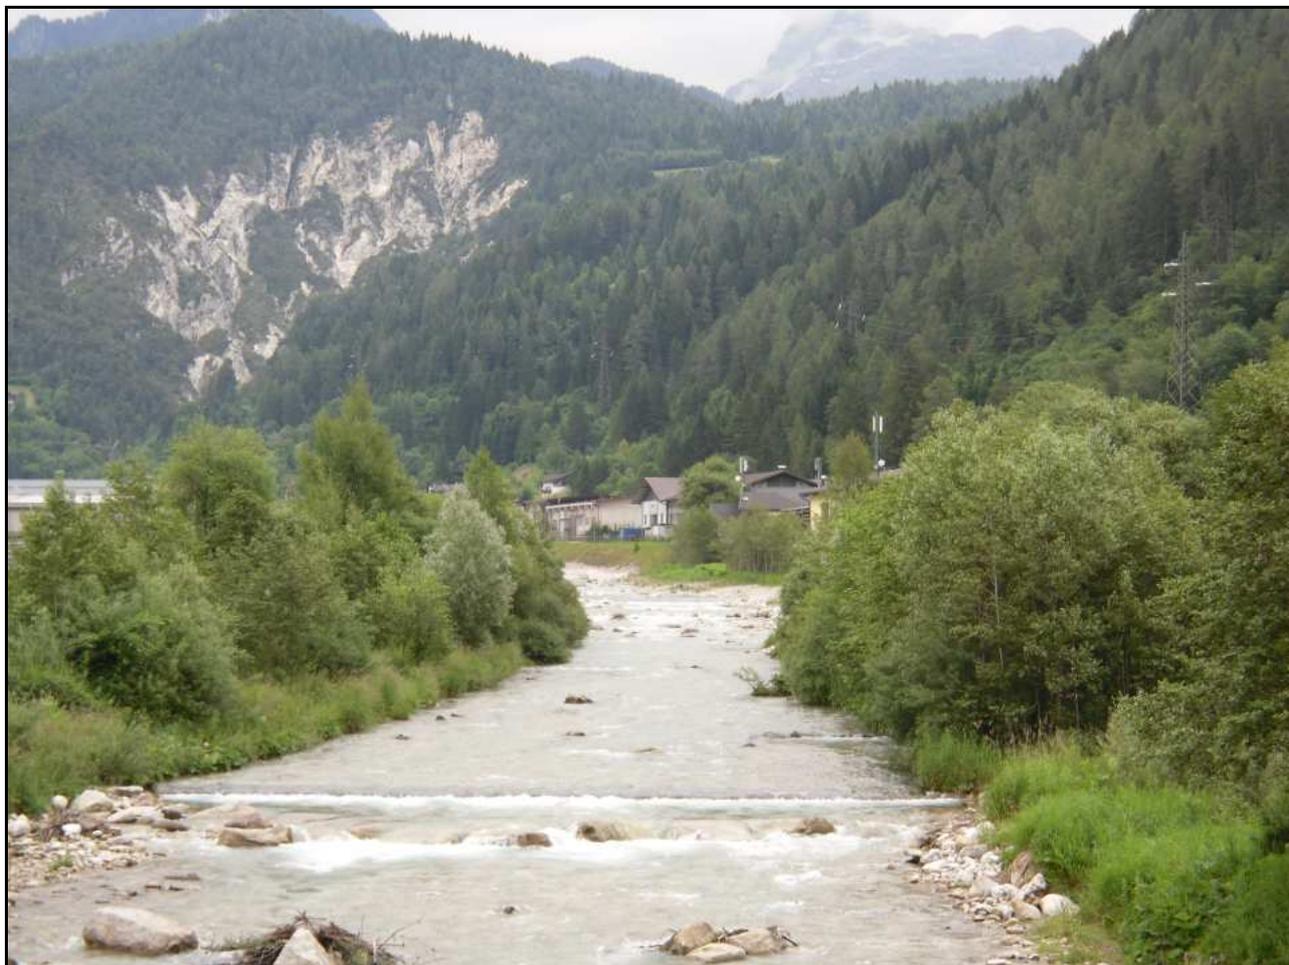
CISM021

inizio bordura in sinistra – fine bordura in destra; lungh: 155 m

Il territorio circostante è caratterizzato da un insieme di abitazioni e strutture produttive significativo rispetto alle dimensioni del corso d'acqua. La bordura riparia (*salix*, ontani) che si sviluppa all'interno degli argini risulta priva di discontinuità. Il tratto è arginato, con larghezza dell'alveo di piena ordinaria < di 2 volte la larghezza dell'alveo di morbida. Il perifiton è assente e sono presenti macrofite tolleranti.

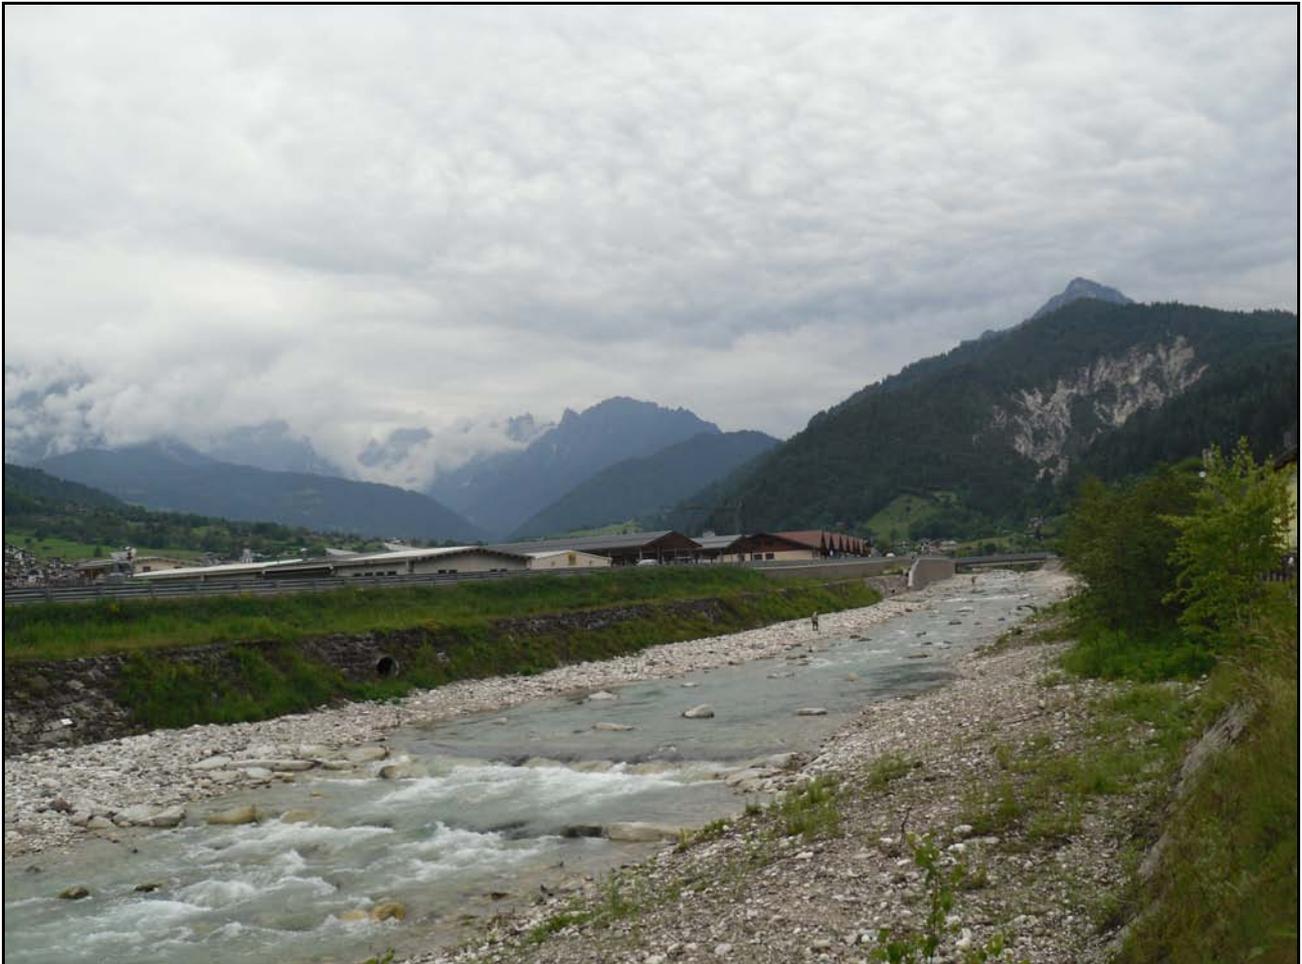
CISM022

La bordura di arbusti ripari costituita da pioppi e salici prosegue solo in sponda sinistra mentre in destra vi è suolo nudo. Le condizioni idriche sono caratterizzate dal fluttuazioni di portata indotte dalla presenza di derivazioni di tipo idroelettrico con rilascio del DMV modulato e dalla presenza di prelievi irrigui.

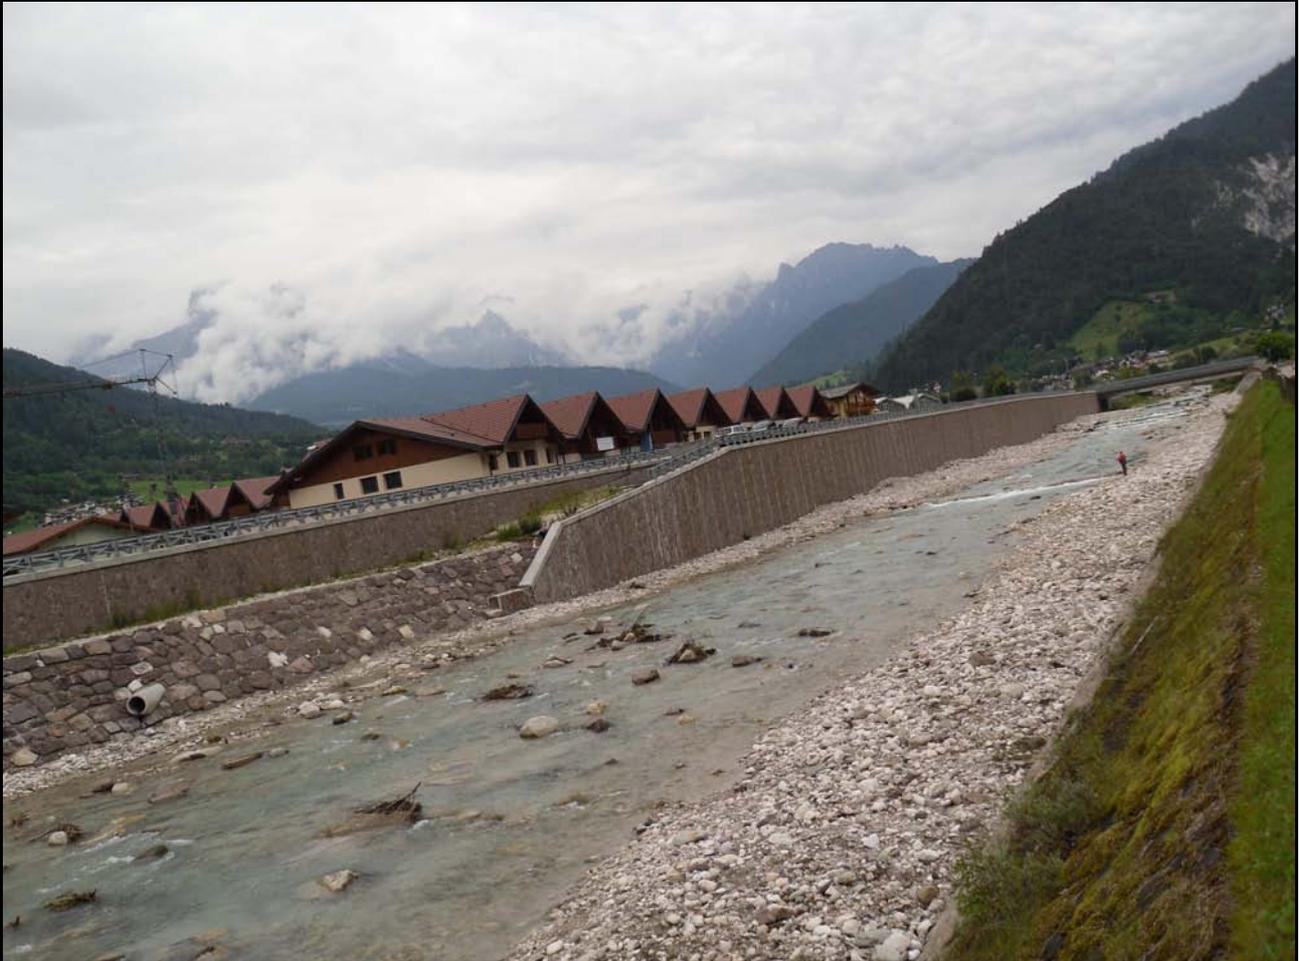
CISM023

Fine bordura in sinistra – inizio bordura in sinistra; lungh: 379 m

Questo tratto è altamente artificializzato, con sezione trasversale geometrica (solo il fondo è naturale) per la presenza di muri arginali cementati che impediscono l'erosione ed evitano l'esonazione nei periodi di piena. L'idoneità ittica risulta discreta, con assenza di ombreggiatura, mentre la successione di soglie superabili non penalizza la fauna ittica.

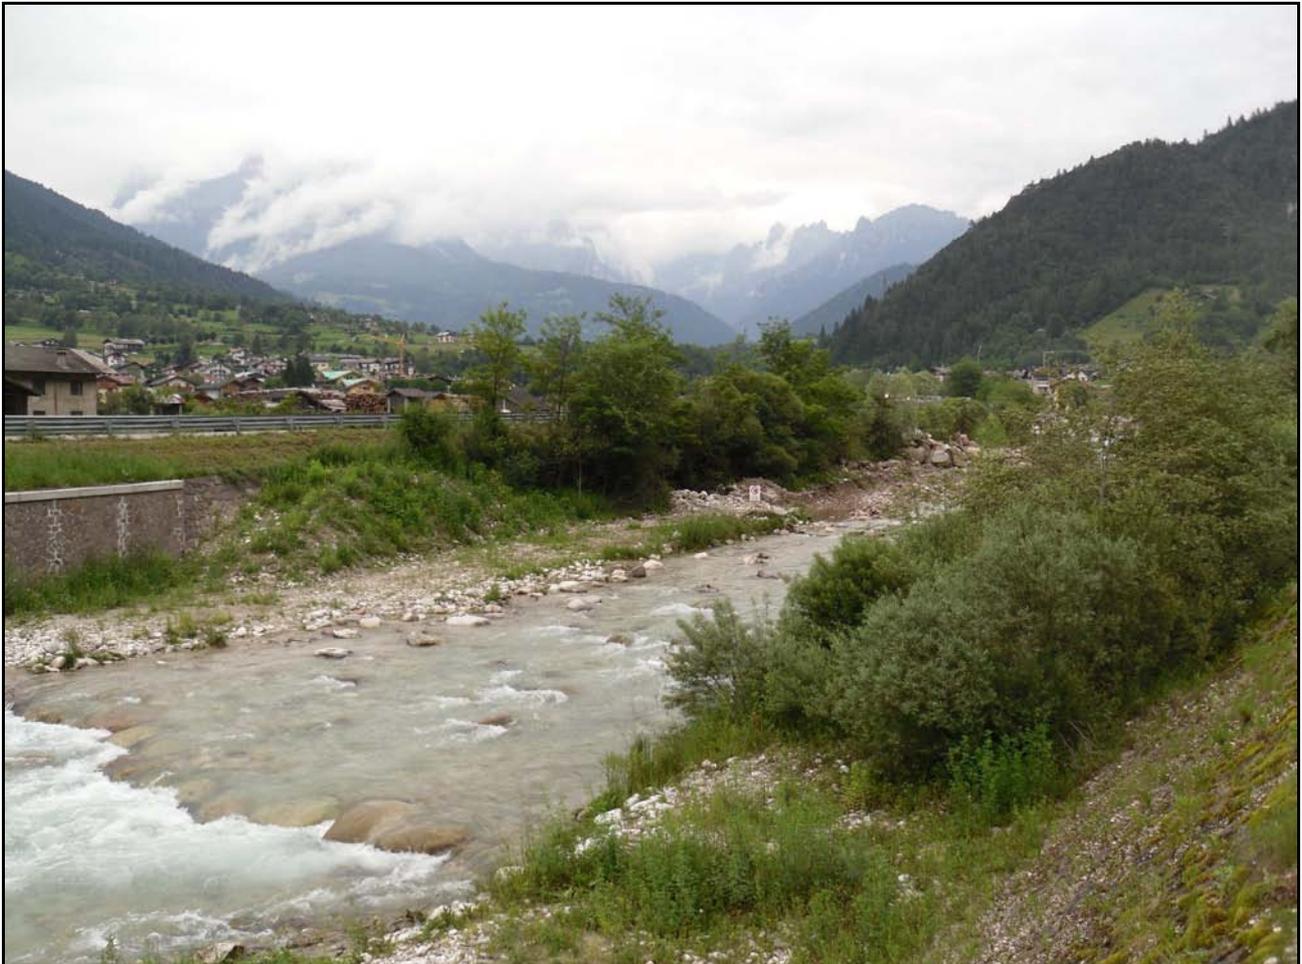
La sola differenza del tratto CISM023 rispetto al tratto a valle riguarda la presenza di una bordura di salici che si sviluppa sulla sponda sinistra con interruzioni date da erbacee non igrofile.

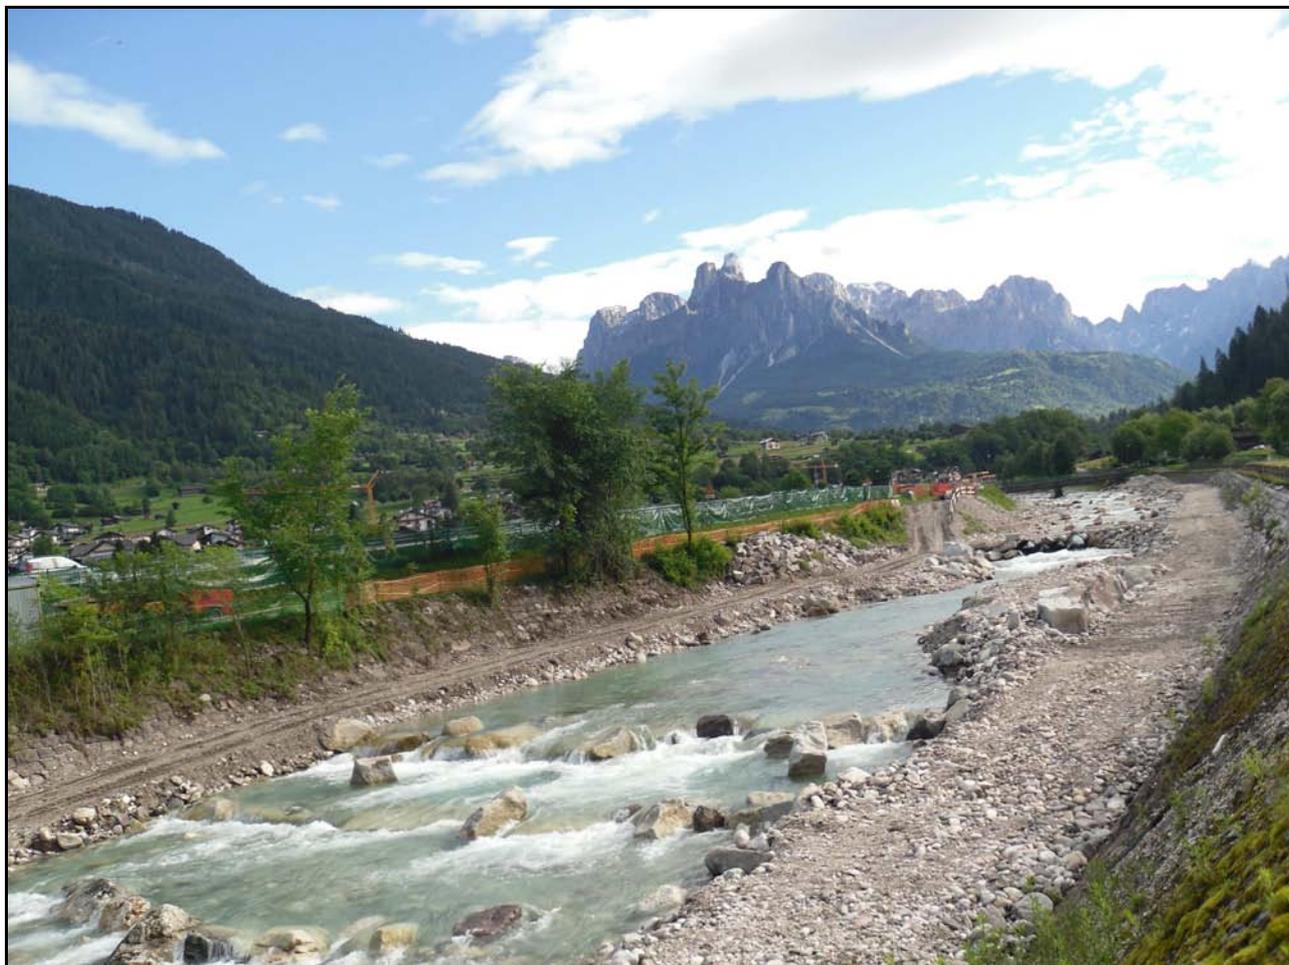
Nel giorno del rilevamento IFF (14/06/2011) erano presenti lavori in alveo, per la sistemazione di alcune briglie e soglie in massi. Il campionamento dei macroinvertebrati ha evidenziato la presenza di una comunità sufficientemente diversificata ma con struttura alterata rispetto all'atteso: sono presenti Plecotteri del gen. *Leuctra*, Efemerotteri Heptageniidae e del gen. *Baetis*, Tricotteri Philopotamidae, Ditteri ed Oligocheti.

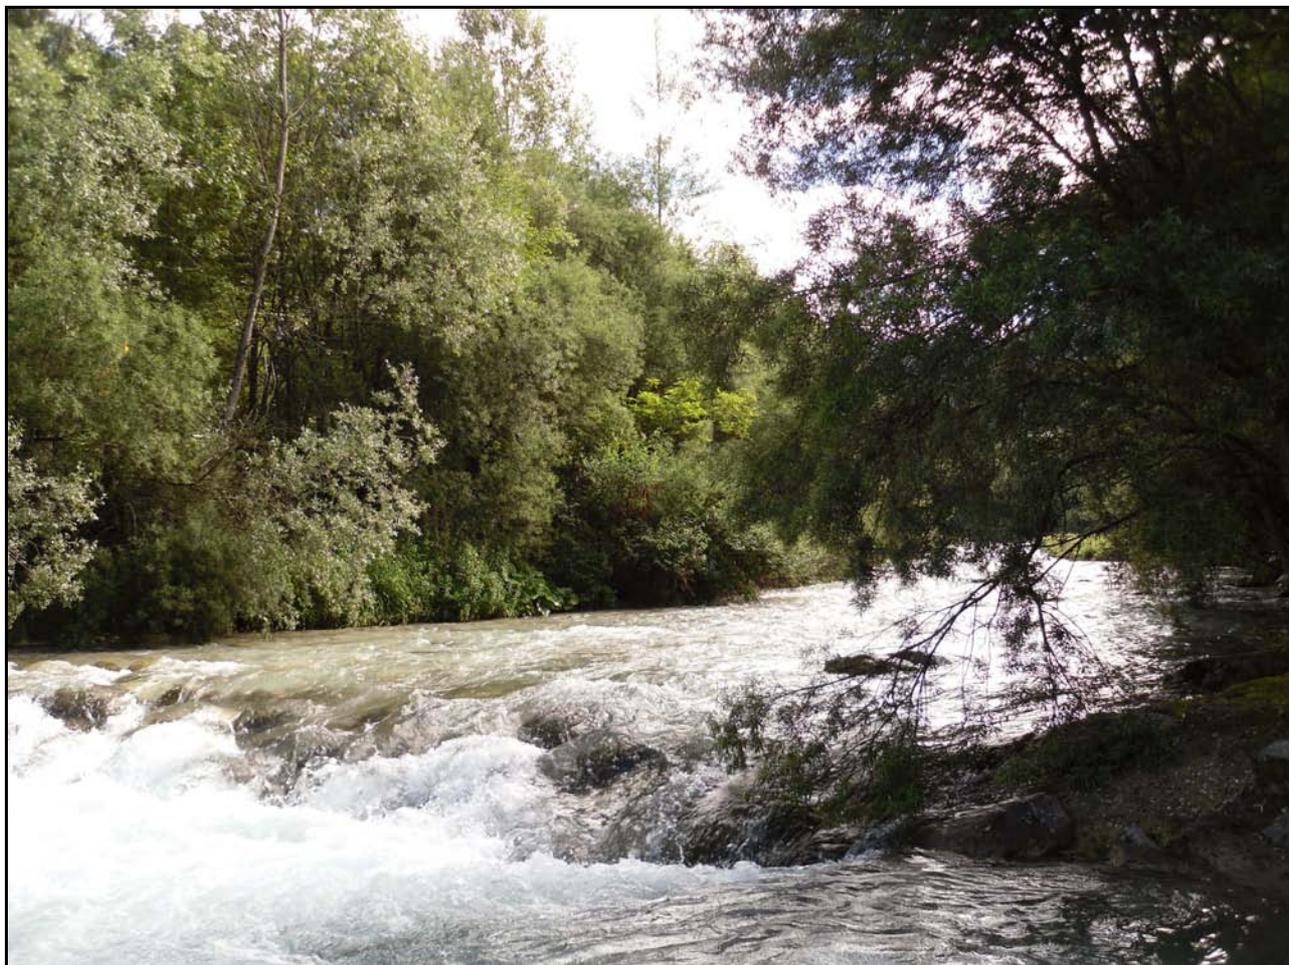
Il territorio circostante è caratterizzato, in sponda sinistra, dalla presenza di bosco a prevalenza di conifere, mentre in sponda destra vi è compresenza di aree naturali e usi antropici del territorio (prati da sfalcio). La vegetazione della fascia perifluviale è costituita, su entrambe le sponde, da una bordura di arbusti ripari (salici e frassini sono le essenze prevalenti) limitata dalla pista ciclabile in sinistra e dal muro di sostegno della strada statale in destra; quest'ultimo evita i fenomeni di erosione della riva e limita la diversità morfologica della sezione trasversale.

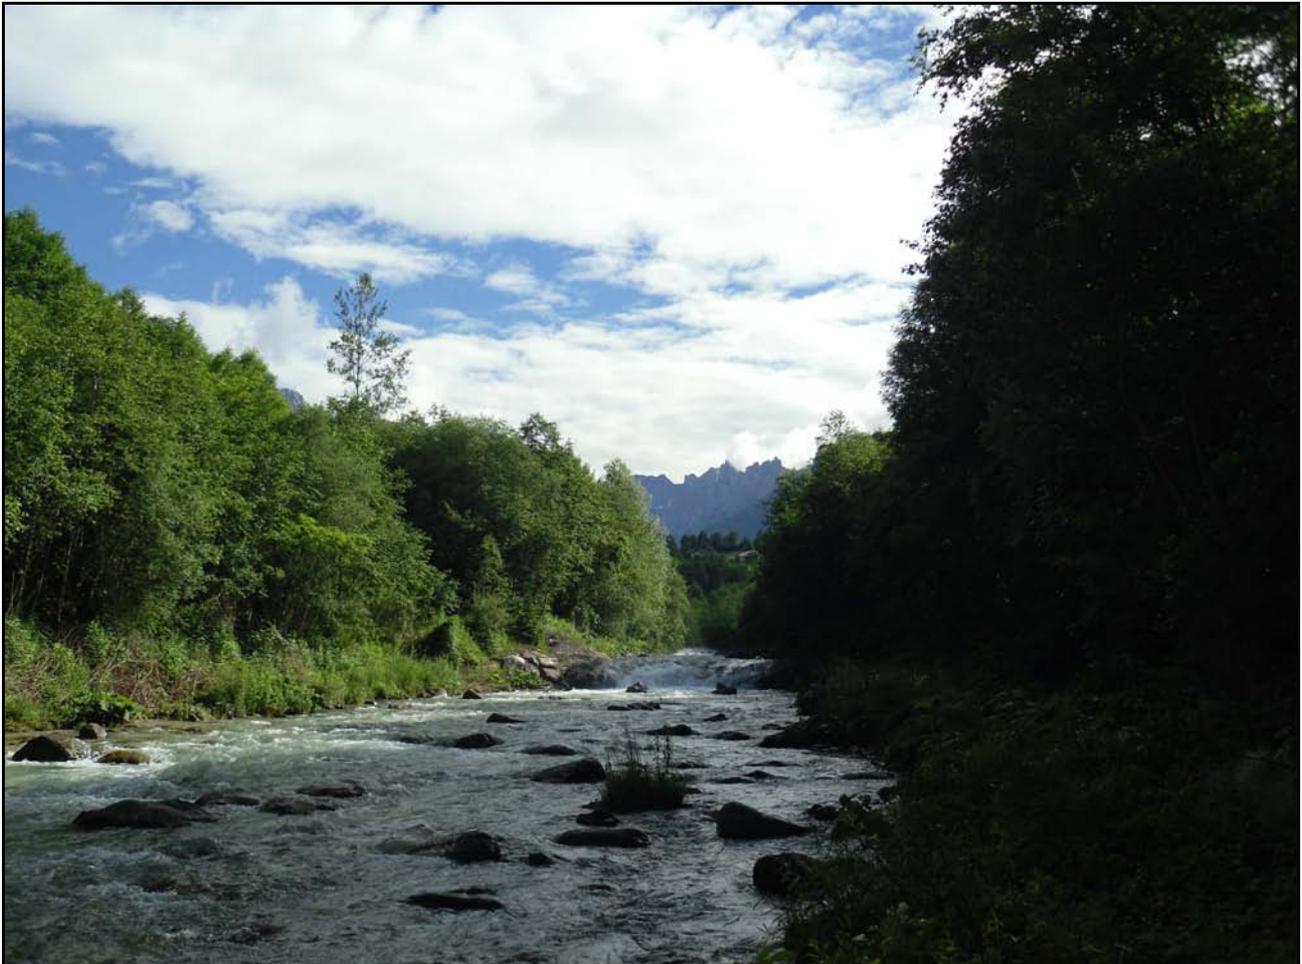
In questo tratto sia la ciclabile che la strada statale si allontanano dal corso d'acqua, permettendo l'insediamento di formazioni arboree riparie con ampiezza compresa tra 30 e 10 metri. I fenomeni erosivi sono poco evidenti; l'argine in destra è infatti molto lontano dall'alveo e non risulta più interessato dalle dinamiche fluviali, tanto che la fascia perfluviale è da considerarsi primaria.

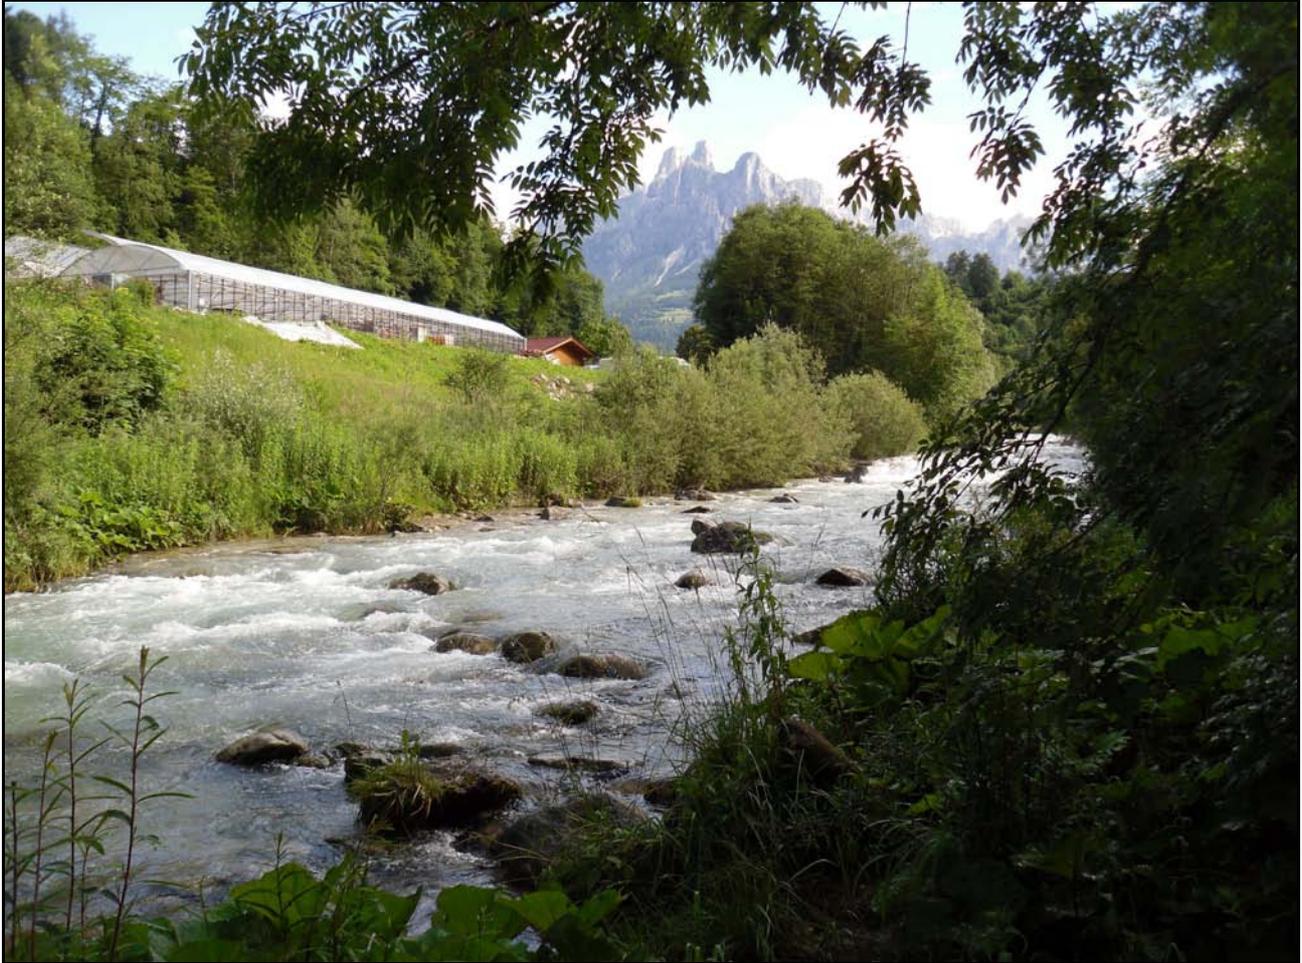
La presenza di una serra in sponda destra determina un abbassamento del punteggio per quanto riguarda il territorio circostante e crea un'interruzione della continuità della formazione arborea riparia presente. Sulla sponda sinistra la ciclabile ritorna più vicina all'alveo, riducendo la vegetazione perifluviale ad una bordura continua di arbusti ripari con ampiezza compresa tra 10 e 2 metri. La presenza della diga a valle penalizza il punteggio della domanda 10 (idoneità ittica), nonostante le abbondanti zone rifugio e zone di produzione di cibo e la forte ombreggiatura. Gli elementi idromorfologici sono ben distinti, con alternanza di raschi e pozze a distanza irregolare.

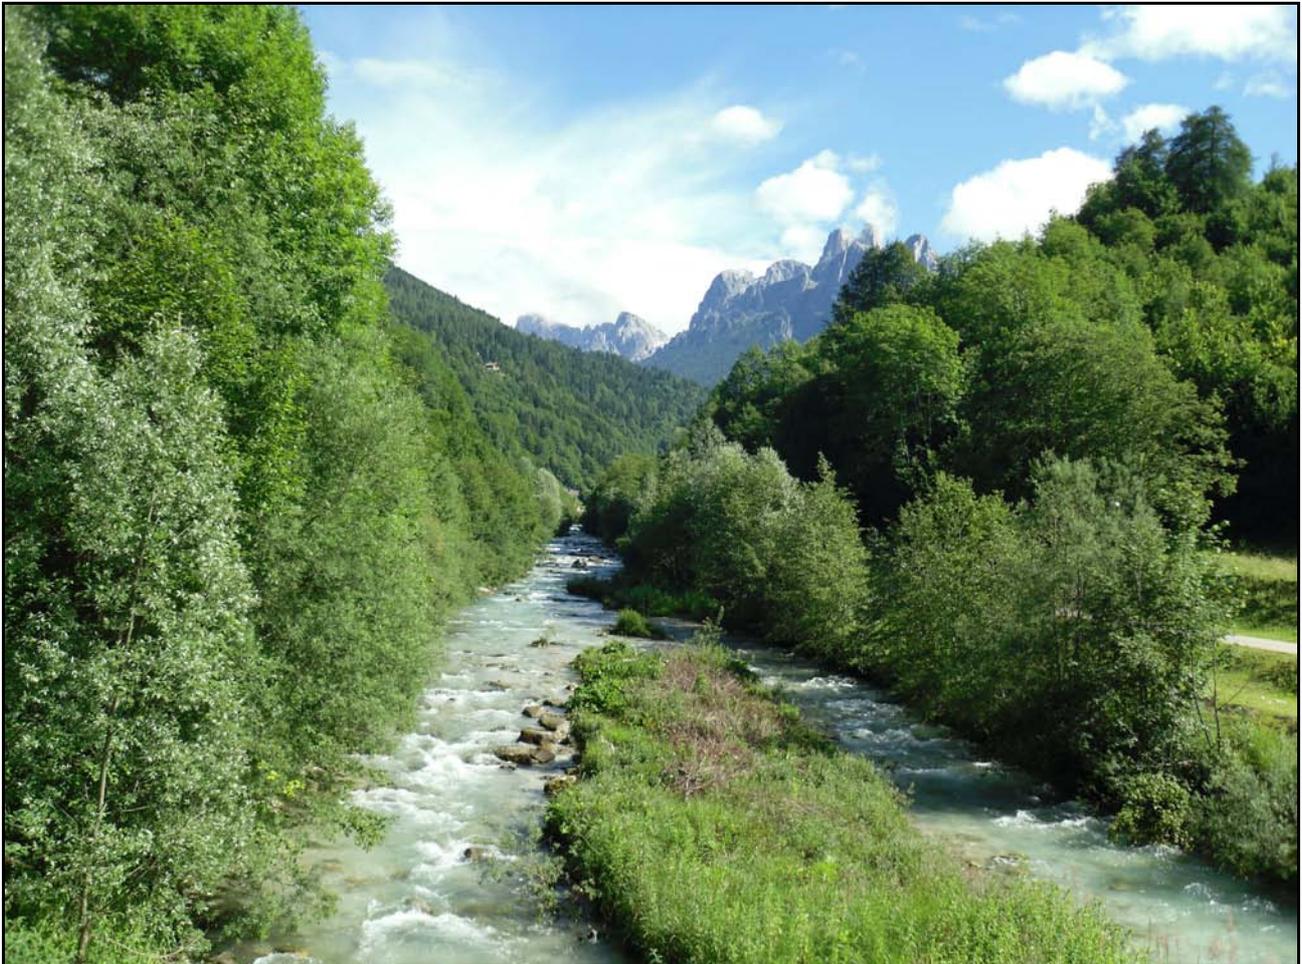
In questo tratto è presente un muro cementato sulla sponda sinistra che limita lo sviluppo della vegetazione funzionale: questa si riduce ad una semplice bordura interrotta. La presenza di massi incassati favorisce il deposito e la ritenzione della materia organica.

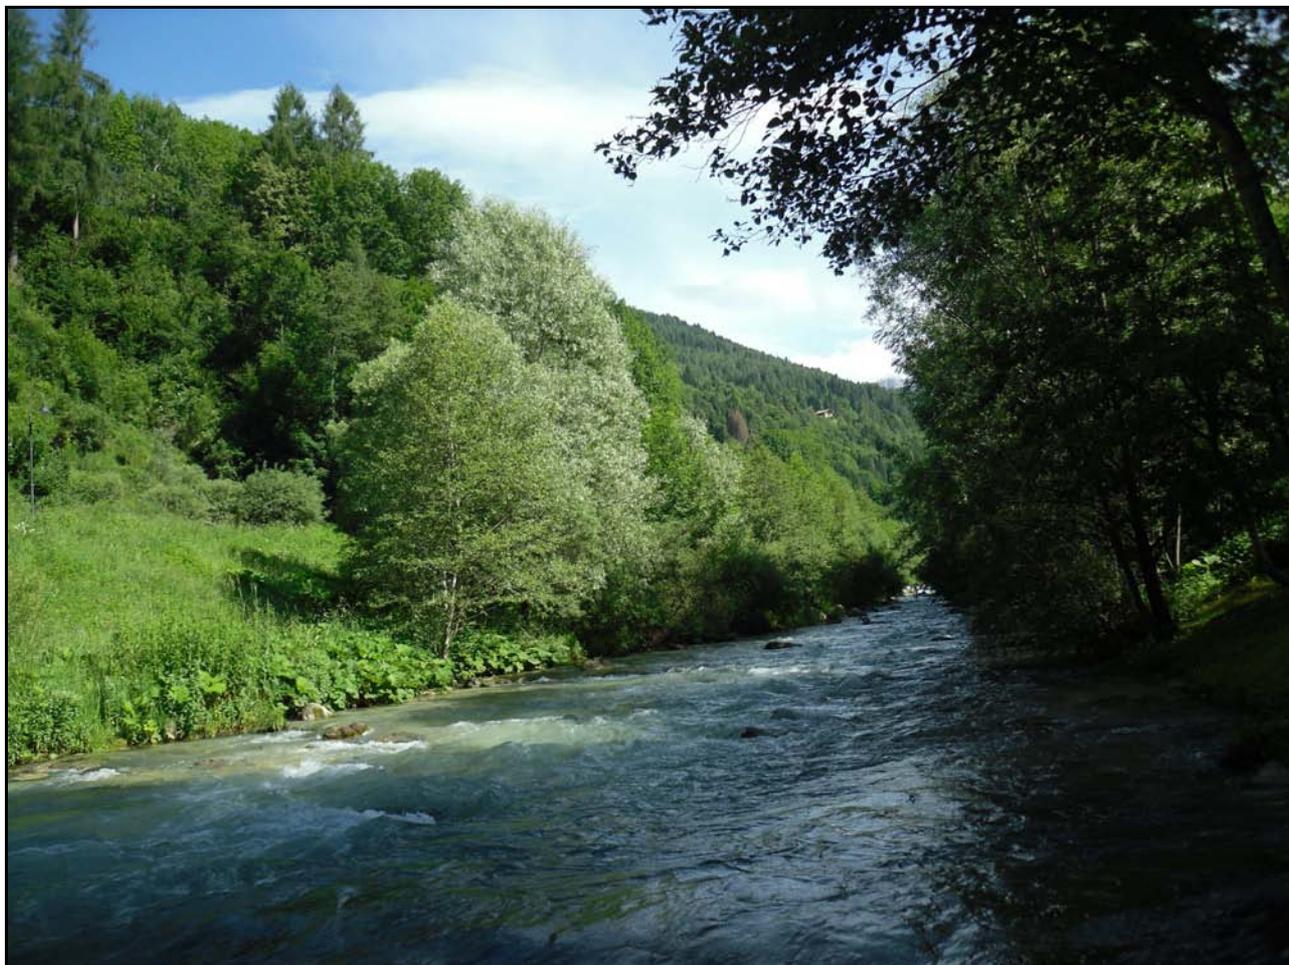
In destra l'urbanizzazione è rada, mentre in sinistra sono presenti dei prati antropici. In questo tratto il muro è presente in sponda destra. La vegetazione della fascia perfluviale è primaria in sinistra, costituita da una formazione arbustiva riparia, e secondaria in destra, costituita da una bordura di specie riparie parzialmente interrotta dalla presenza di specie esotiche, erbacee e infestanti. Non si rilevano altre differenze rispetto il tratto precedente.

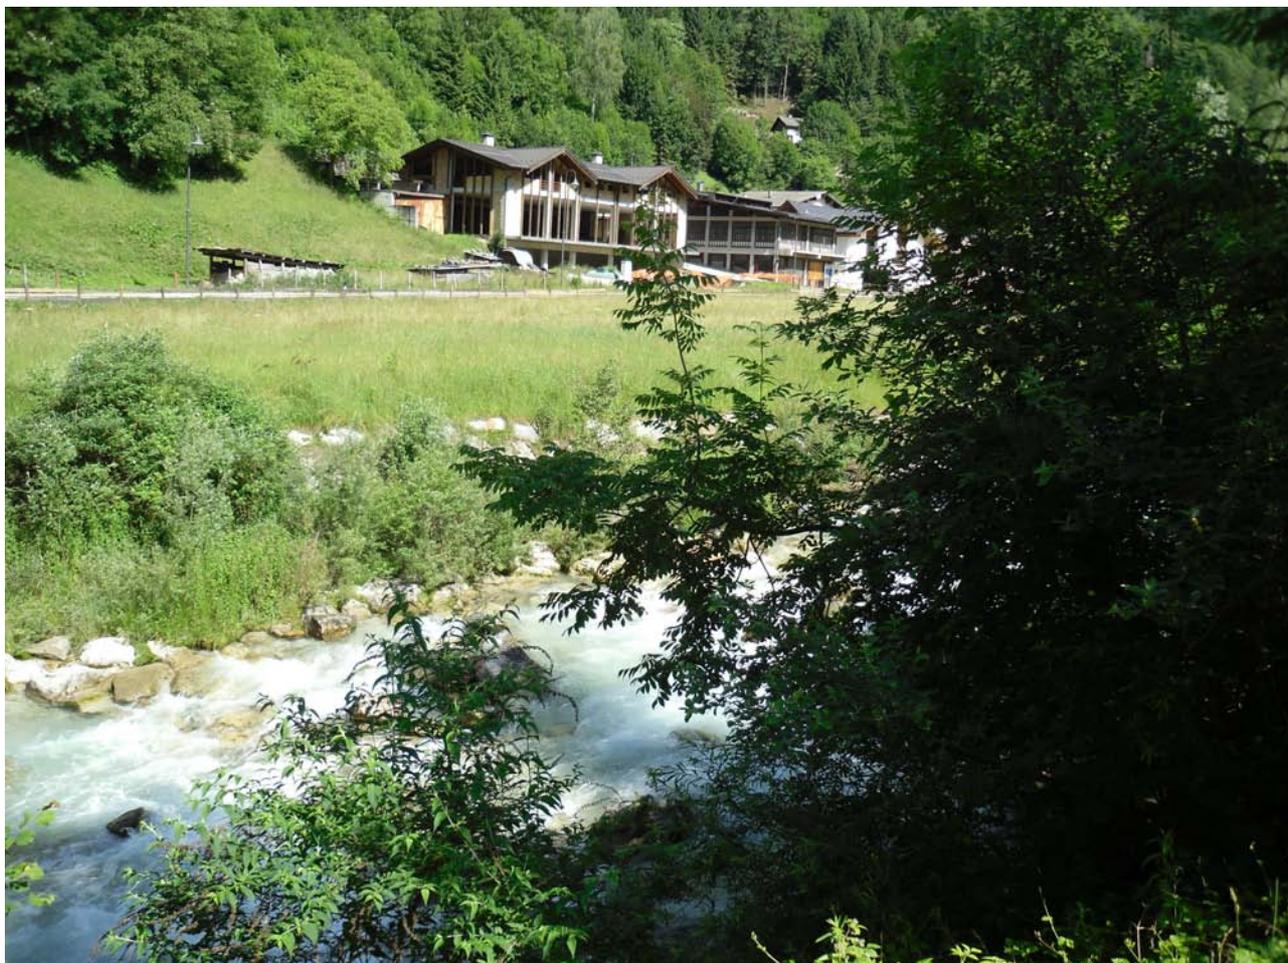
Il territorio circostante è urbanizzato su ambo le sponde, in sinistra però le abitazioni sono in numero inferiore a 10 unità. La vegetazione di entrambe le fasce perifluviali è primaria. Su tutte e due le rive è stata rinvenuta una bordura di arbusti ripari di ampiezza non superiore ai 5 metri con interruzioni, maggiormente presenti in destra. Sempre su questa sponda è presente una scogliera in massi non cementati.

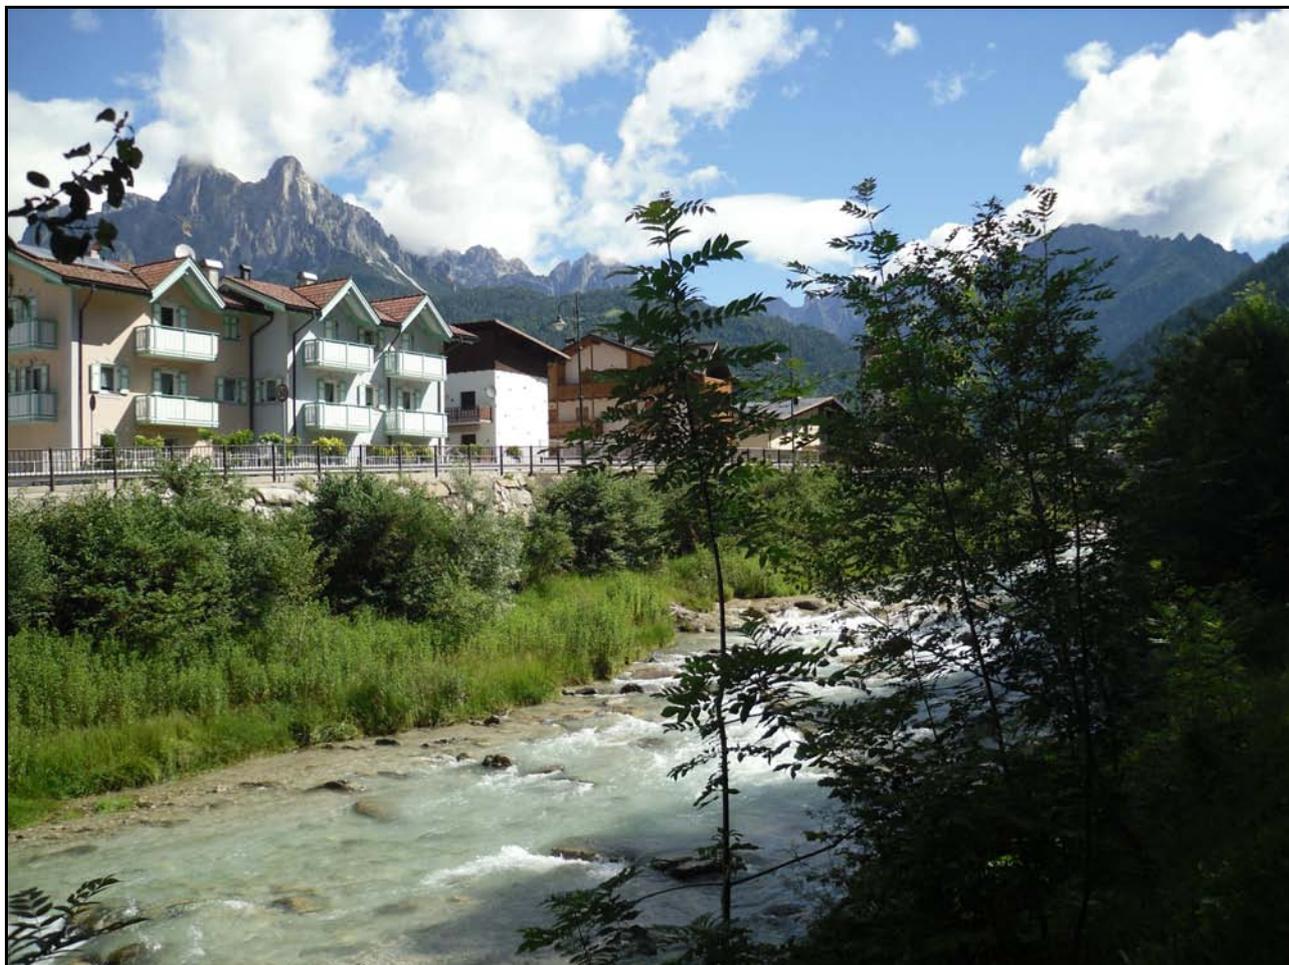
Il tratto si caratterizza per la presenza di un muro in massi cementati in destra che blocca lo svolgimento dei naturali fenomeni di erosione della riva e limita la diversità morfologica della sezione trasversale. La vegetazione per questa sponda è secondaria ed è costituita solo da un bordura di erbacee non igrofile. In sinistra invece la vegetazione è primaria e composta da una bordura riparia con interruzioni frequenti.
