Torrente Cismon

Tabella 1: Punteggio, livello, giudizio IFF reale e relativo

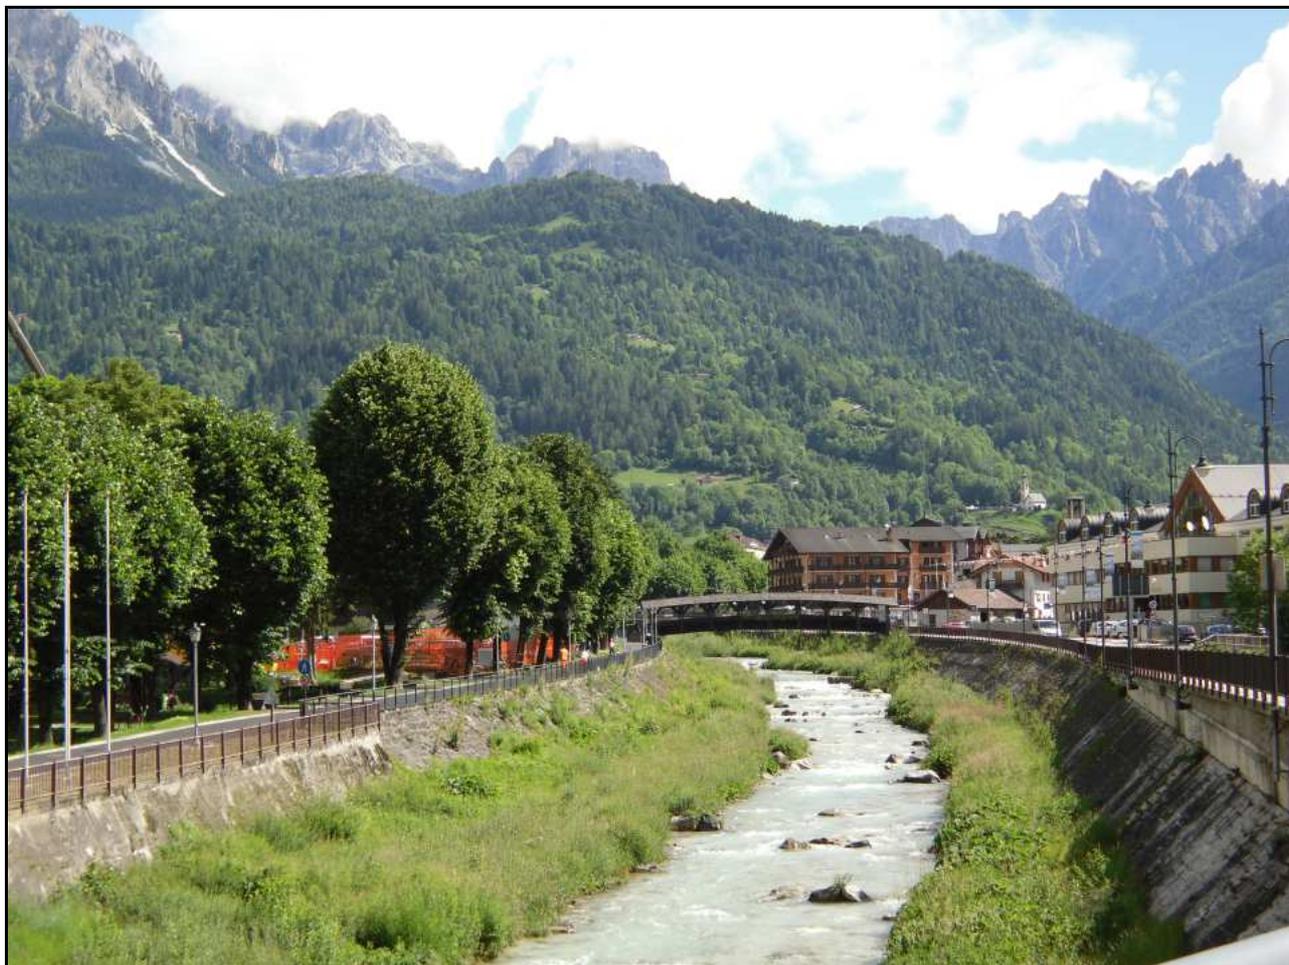
Il tratto CISM032 attraversa il paese di Fiera di Primiero. Sono presenti due muri in cemento all'interno dei quali si sviluppa solo una bordura di erbacee non igrofile. Le condizioni idriche risentono della sezione trasversale, la portata infatti mostra delle variazioni di battente più che dell'ampiezza dell'alveo bagnato. La sezione trasversale ha di naturale solo il fondo il cui substrato è principalmente composto da ciottoli facilmente movibili poco adatti ad una efficace azione di ritenzione degli apporti trofici. La presenza di una briglia non superabile limita ulteriormente l'idoneità ittica, che risulta poco sufficiente. Gli elementi idromorfologici sono indistinti e predomina il *runs*.

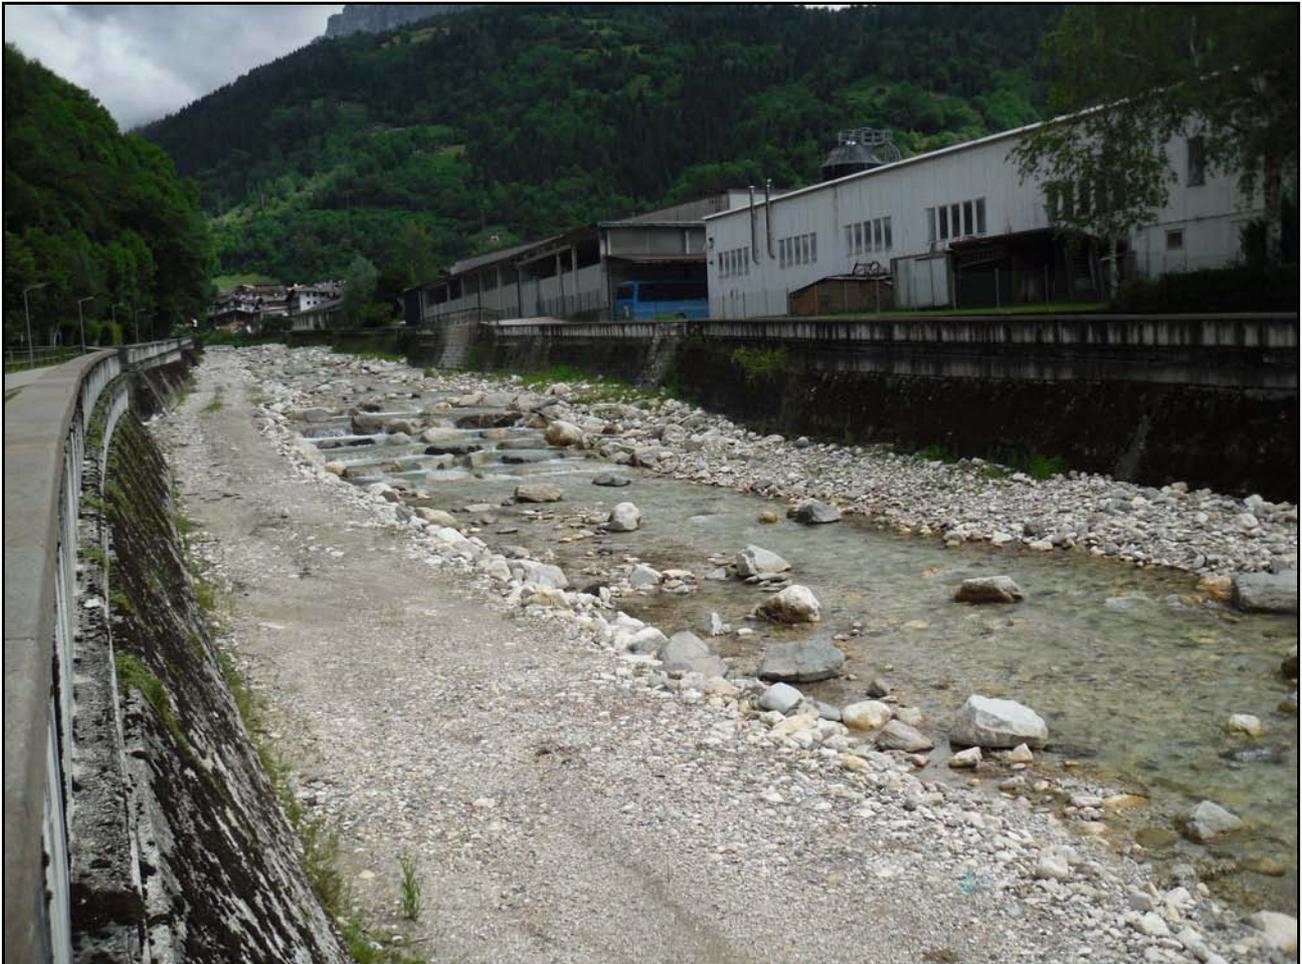
Questo tratto si differenzia dal precedente per l'assenza di vegetazione all'interno dell'alveo. In destra lo stato del territorio circostante è privo di pressioni antropiche.

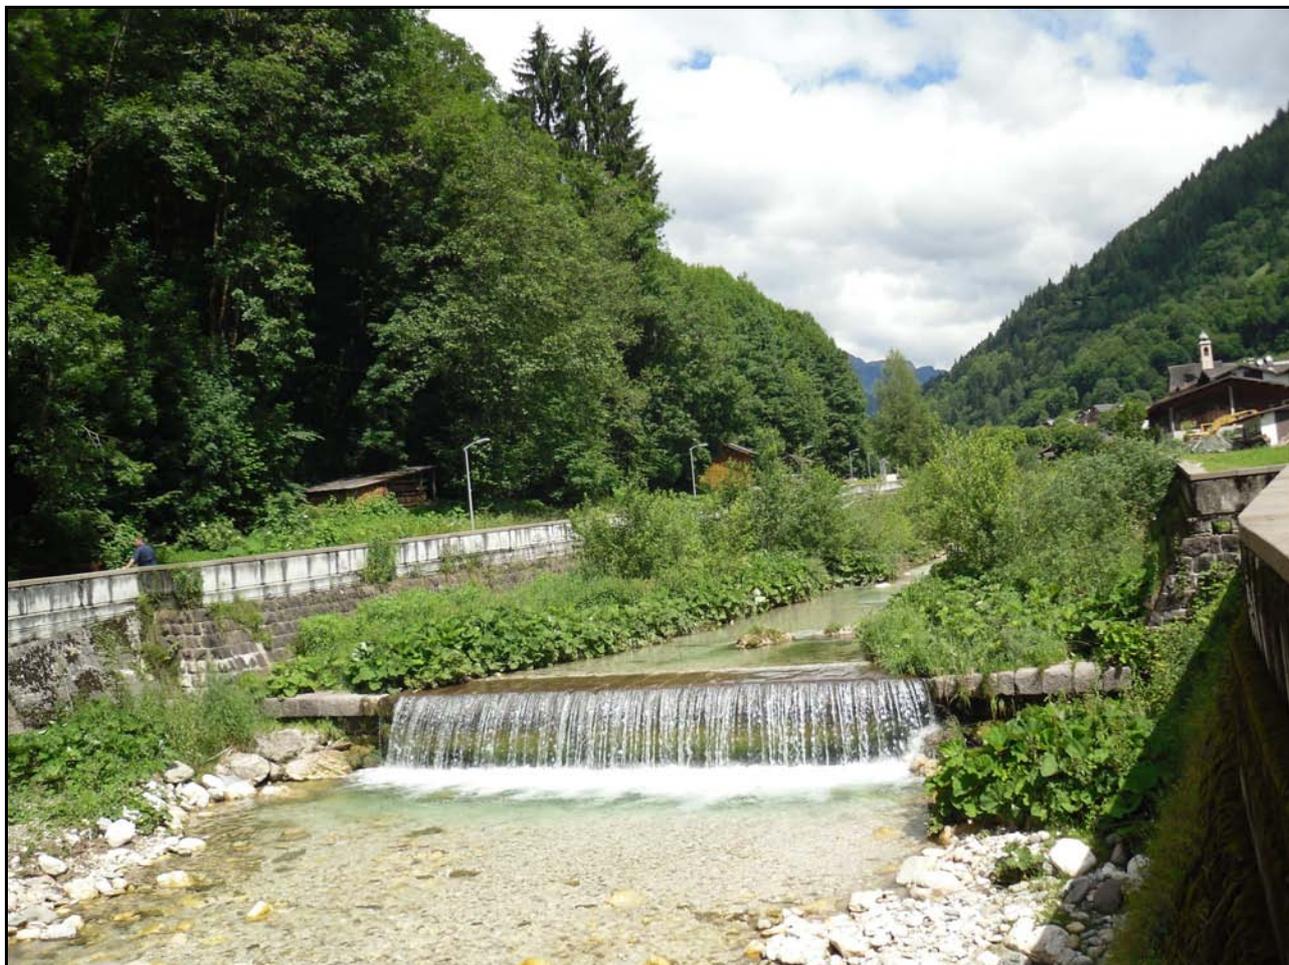
La presenza dei muri continua a limitare la funzionalità fluviale del torrente. Da questo tratto all'interno dell'alveo si sviluppa una bordura di salici parzialmente interrotta da aree dominate da specie erbacee non igrofile. Il substrato dell'alveo è sempre composto da ciottoli ma data la presenza delle radici dei salici e delle briglie, la ritenzione aumenta rispetto quanto osservato precedentemente. La serie di briglie sono poste ad una distanza maggiore di tre volte l'alveo di morbida e sono tutte non superabili dalla fauna ittica. La comunità macrobentonica è sempre sufficientemente diversificata ma con struttura alterata rispetto l'atteso.

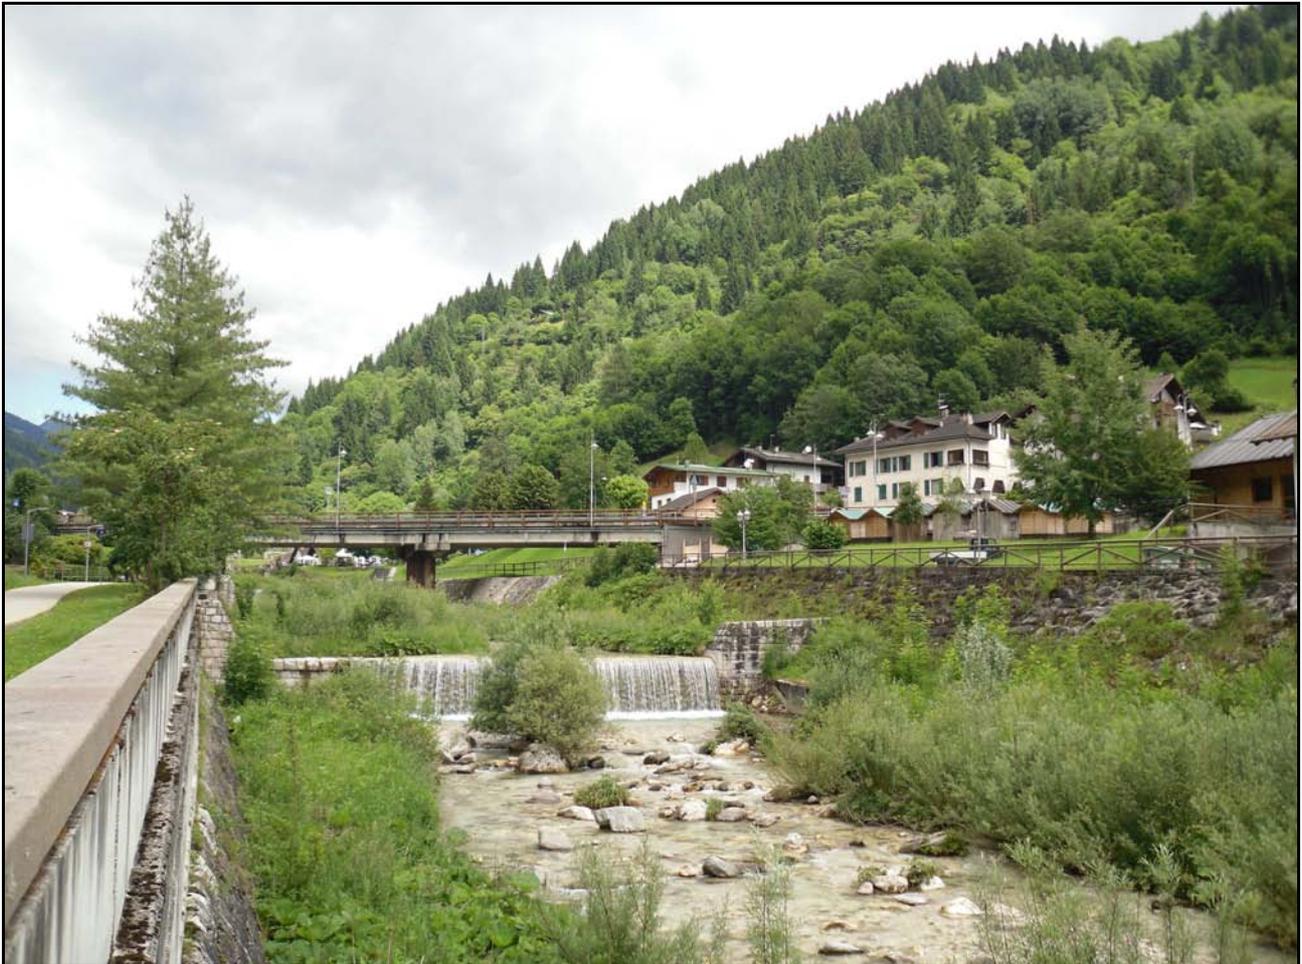
Questo tratto è del tutto uguale al precedente, si differenzia solo per gli edifici ubicati in destra idrografica.

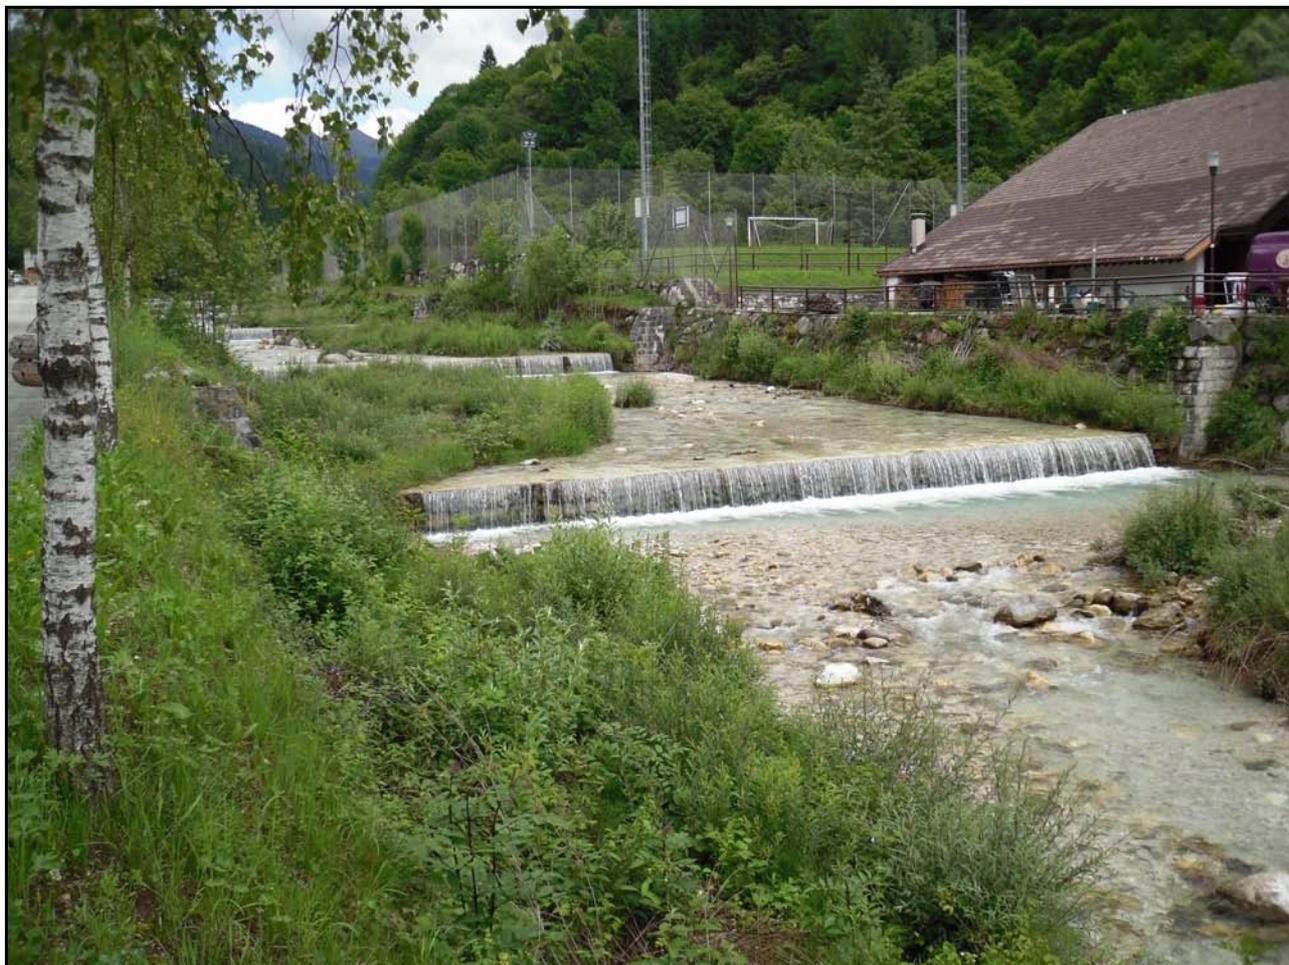
Il tratto CISM036 si caratterizza per la presenza in alveo di una successione di briglie ravvicinate (distanza tra le briglie 30 m, ampiezza dell'alveo di morbida 20 m). All'interno delle difese spondali è stata rinvenuta su entrambe le rive solo una bordura di erbacee non igrofile, ovviamente vegetazione rientrante nel gruppo di quelle a funzionalità nulla. La capacità di ritenzione torna ad essere poco sufficiente, così come lo è anche l'idoneità ittica. Il comparto biologico non mostra segni di alterazione. La comunità macrobentonica rilevata è ben strutturata e diversificata, con *taxa* sensibili all'inquinamento, come i Plecotteri *Nemouridae* e gli Ephemeropterologi *Heptageniidae*.

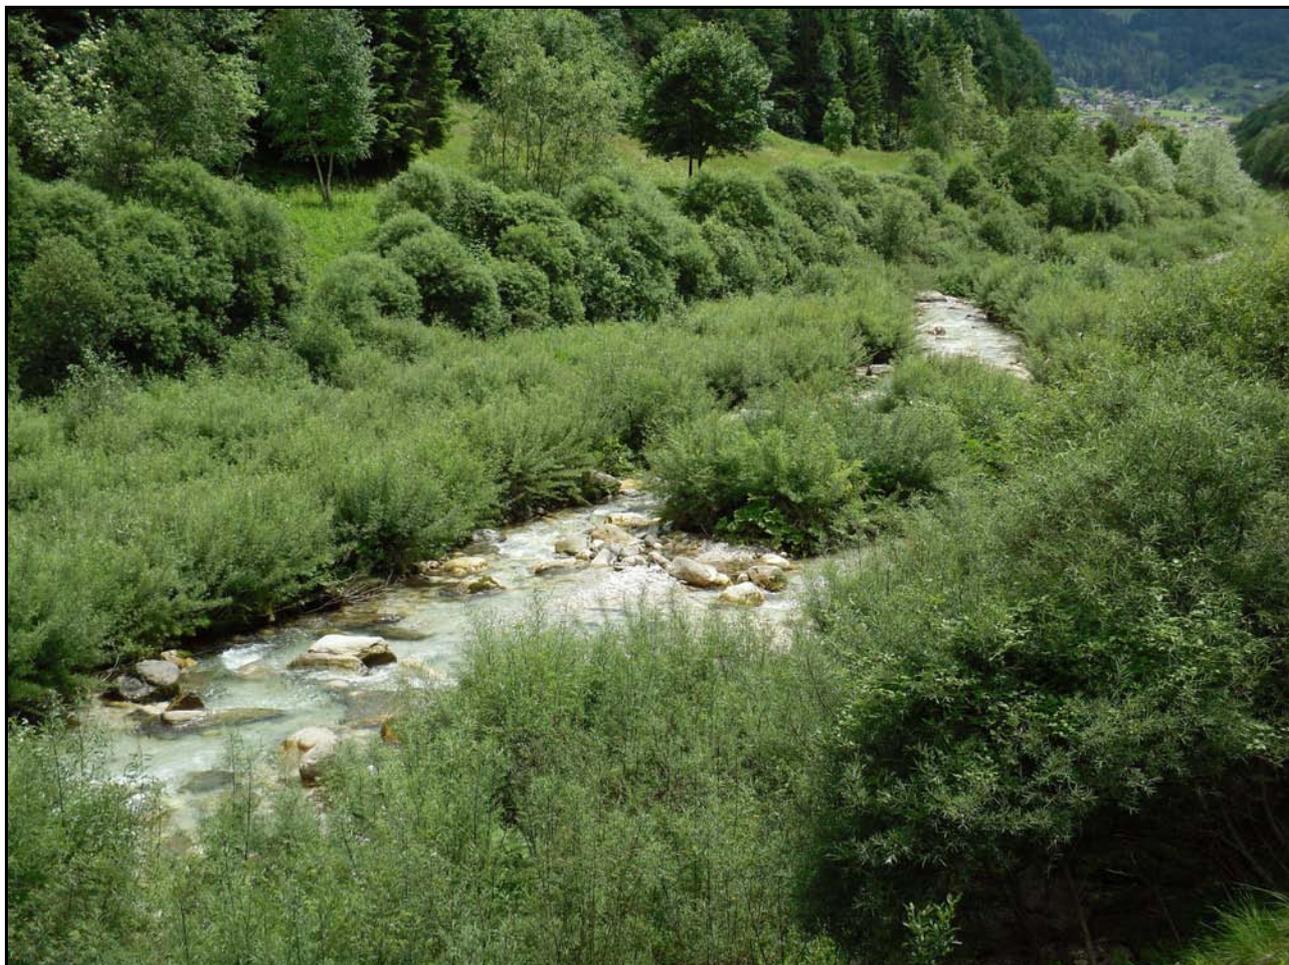
Lo stato del territorio circostante è costituito principalmente da prati antropici. La vegetazione perifluviale è primaria e costituita da una formazione arbustiva di salici, di ampiezza inferiore ai 10 metri e continua. La serie di briglie ravvicinate continua dal tratto precedente, il che influenza negativamente l'erosione, la diversità morfologica della sezione trasversale e l'idoneità ittica. Gli elementi idromorfologici sono distinti ma posti ad una distanza irregolare l'uno dall'altro. (Foto scattata da monte a valle).

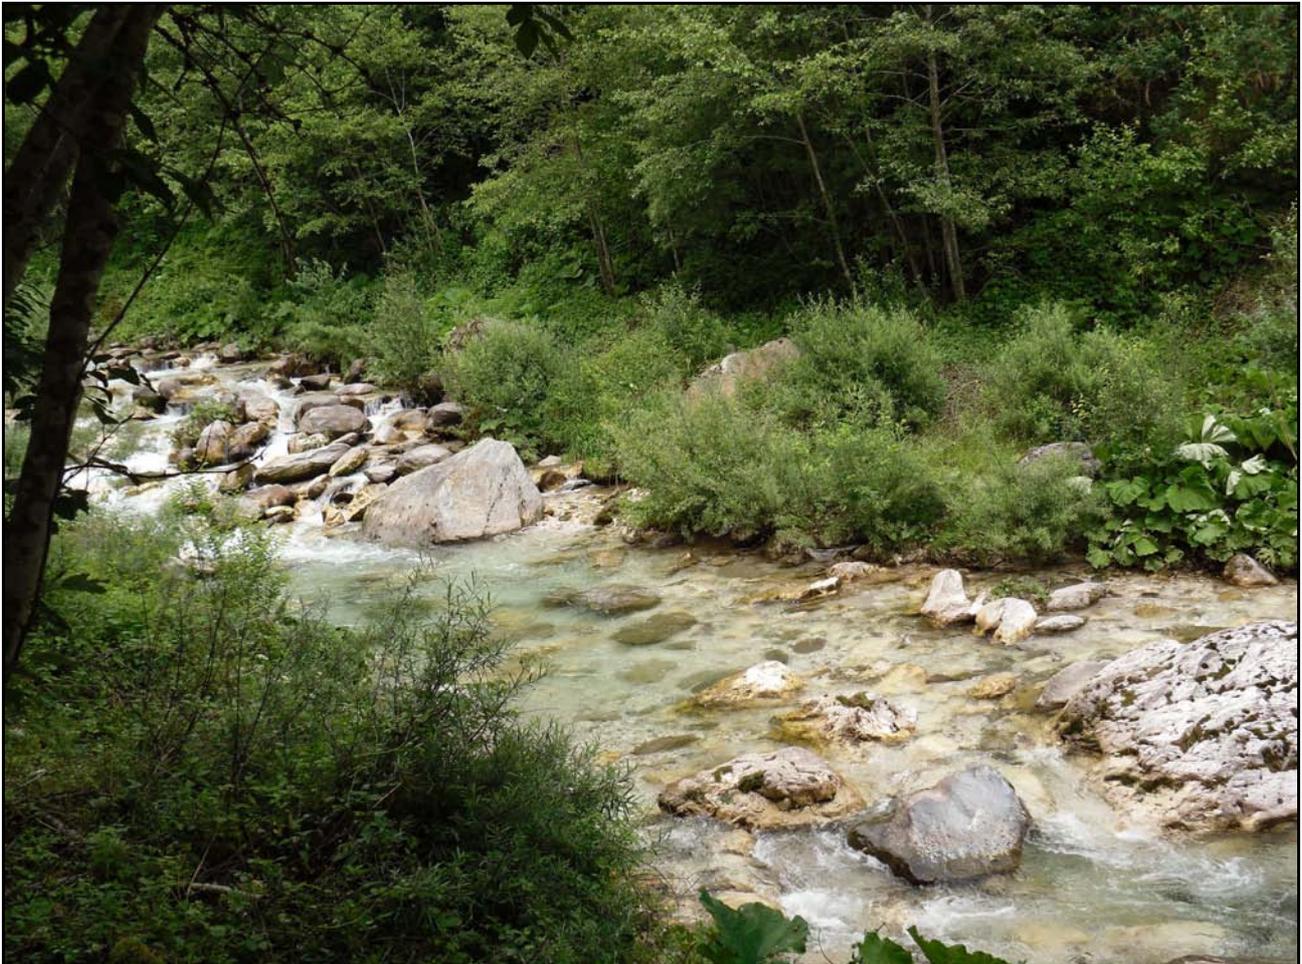
Lo stato del territorio circostante è dominato dai prati antropici. La vegetazione perifluviale per entrambe le sponde è composta da una bordura specie riparie, come il frassino, il salicene ed il sambuco. Non sono presenti interruzioni nella copertura. Il substrato dell'alveo è composto da grandi massi che fungono da ottime strutture di ritenzione degli apporti trofici. La sezione è integra e l'erosione è assente. L'idoneità ittica è elevata, data soprattutto dalle abbondanti zone rifugio, aree in ombra e dalla alta produzione di cibo. Gli elementi idromorfologici sono distinti ma posti ad una distanza irregolare l'uno dall'altro. Il comparto biologico (componente vegetale in alveo, detrito e comunità macrobentonica) non mostra alcun segno di alterazione.

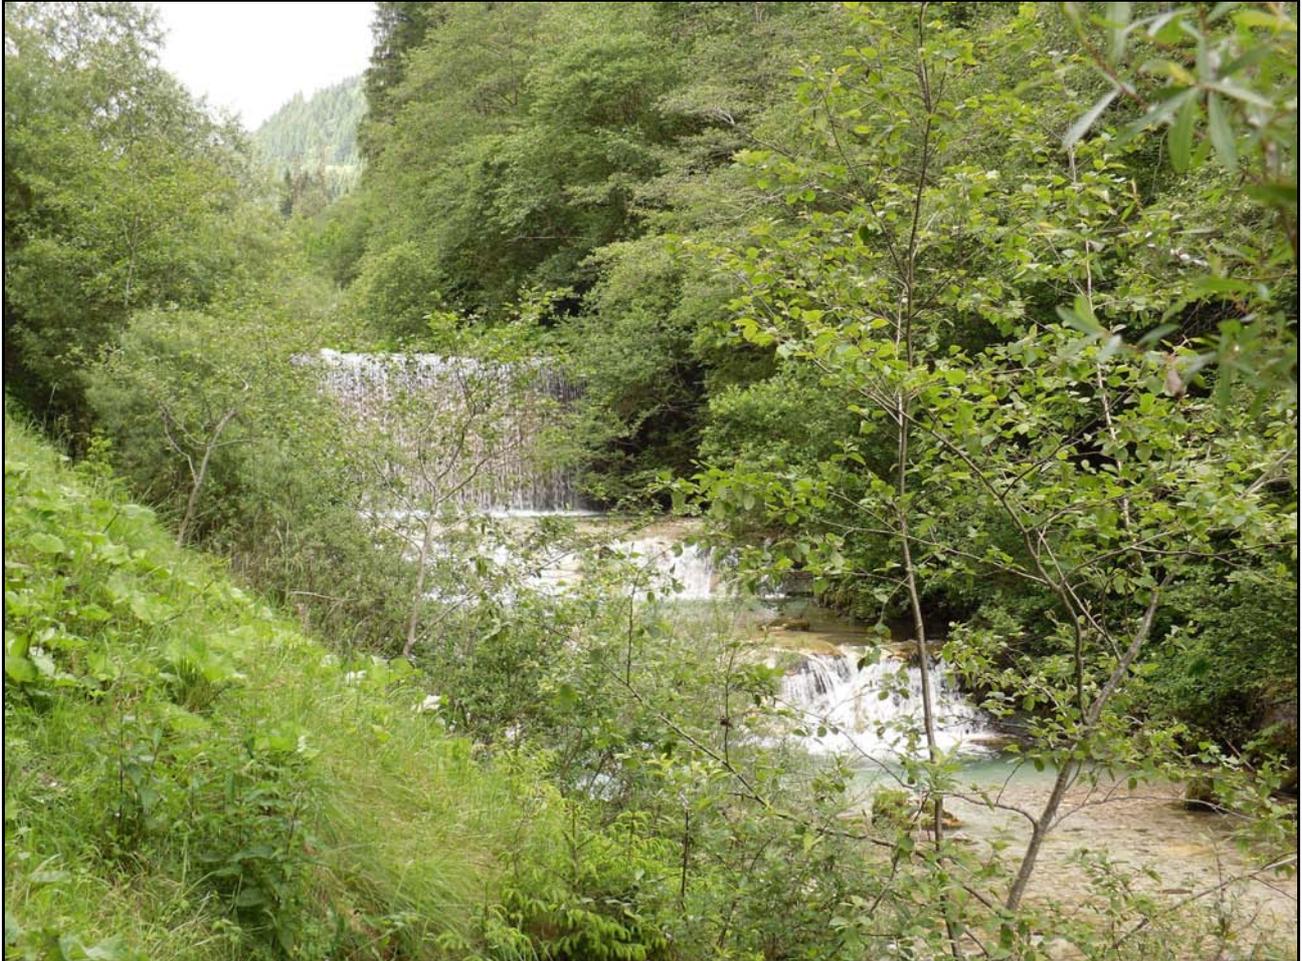
La presenza di prati in destra ha limitato lo sviluppo della vegetazione della fascia perfluviale che risulta essere costituita, per questa sponda, solo da una bordura riparia; l'ampiezza della bordura non supera i 5 metri e sono presenti delle modeste interruzioni date da aree dominate da specie erbacee non ogrofile. Contrariamente, in sinistra è stata rilevata la presenza di due formazioni contigue, quella arbustiva riparia (con frassini ed ontani) e quella arborea autoctona non riparia (dominata dall'abete rosso); l'ampiezza cumulativa delle due formazioni è maggiore di 30 metri e non sono presenti interruzioni. In questo tratto è presente una serie di briglie ravvicinate (distanza tra queste inferiore a tre volte l'alveo di morbida). Ciò influisce negativamente sull'erosione, sulla sezione trasversale e sull'idoneità ittica (rappresentando degli sbarramenti invalicabili dai pesci).

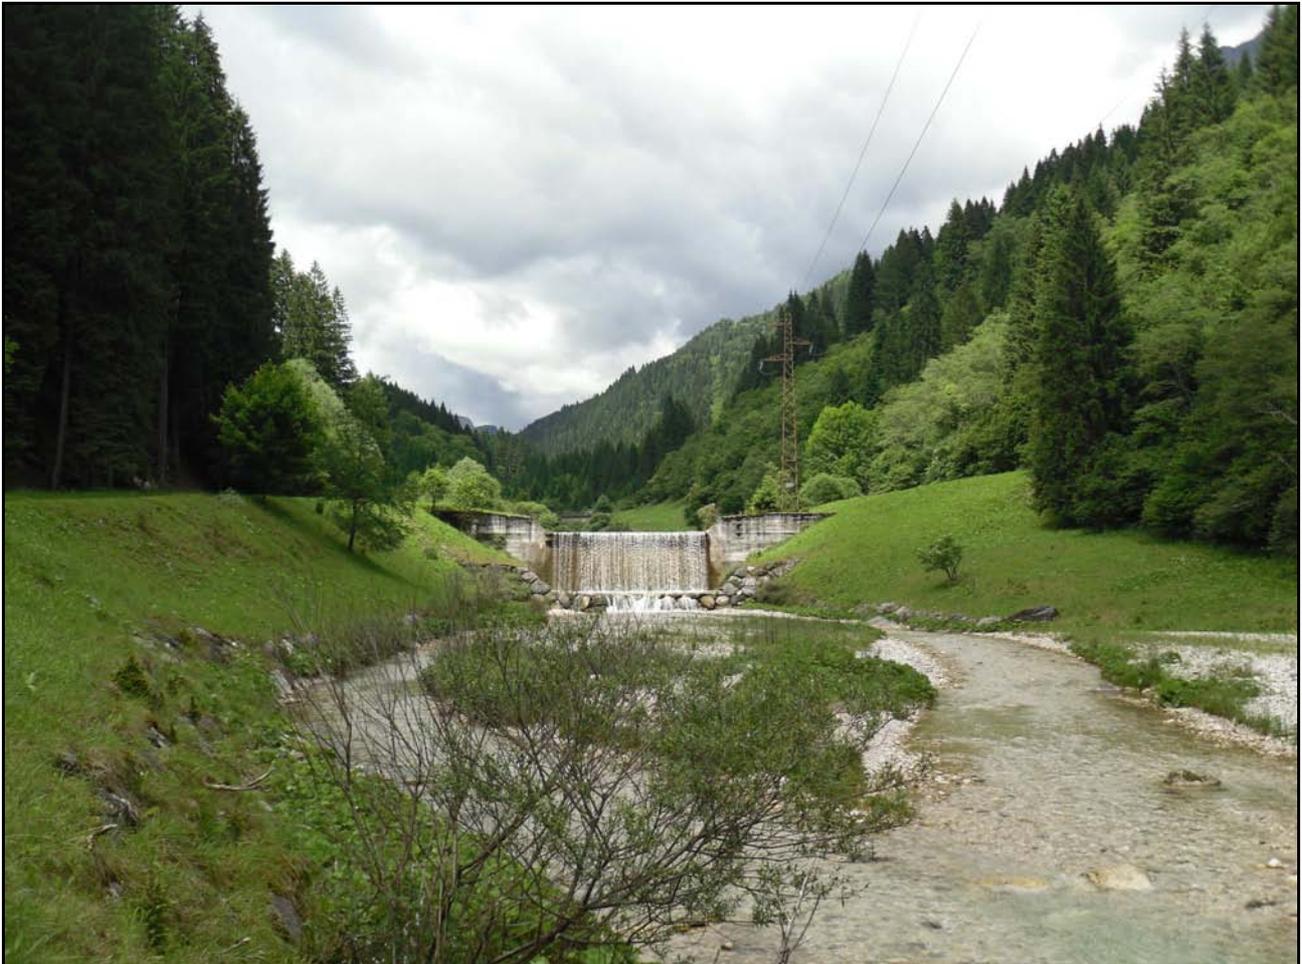
In destra è presente solo una formazione erbacea non igrofila, mentre in sinistra la medesima formazione è seguita da una bordura di arbusti ripari e dalla formazione arborea autoctona non riparia, di ampiezza maggiore di 30 metri. Sia in destra che in sinistra sono stati costruiti dei muri a in massi non cementati, inoltre all'interno di questo tratto è presente una briglia di altezza maggiore di 1 metri. Gli elementi idromorfologici sono indistinti. La comunità macrobentonica continua ad essere costituita da *taxa* molto sensibili all'inquinamento, come i Plecotteri Nemouridae e gli Efemerotteri Hepatageniidae.

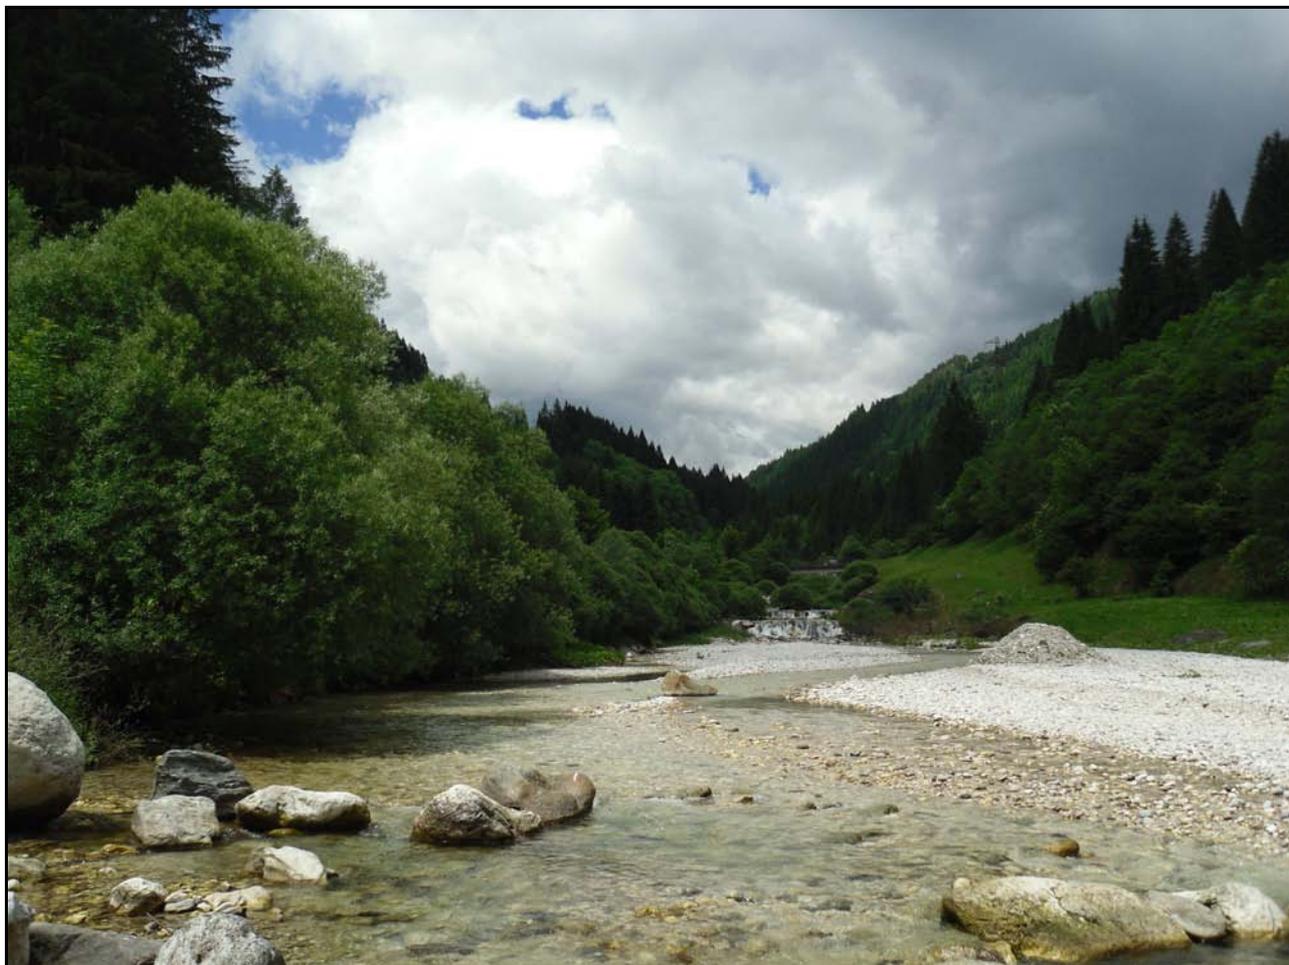
Il tratto CISM041 presenta una bordura di arbusti ripari su entrambe le rive, seguita sia in sinistra che in destra dalla formazione arborea autoctona non riparia. In sinistra è stata data una modesta interruzione nella copertura a causa della copertura erbacea presente in davanti la bordura (come mostrato in fotografia). È sempre presente la successione di briglie ravvicinate (distanza tra queste inferiore a tre volte l'alveo di morbida). Ciò influisce negativamente sull'erosione, sulla sezione trasversale e sull'idoneità ittica (rappresentando degli sbarramenti invalicabili dai pesci).

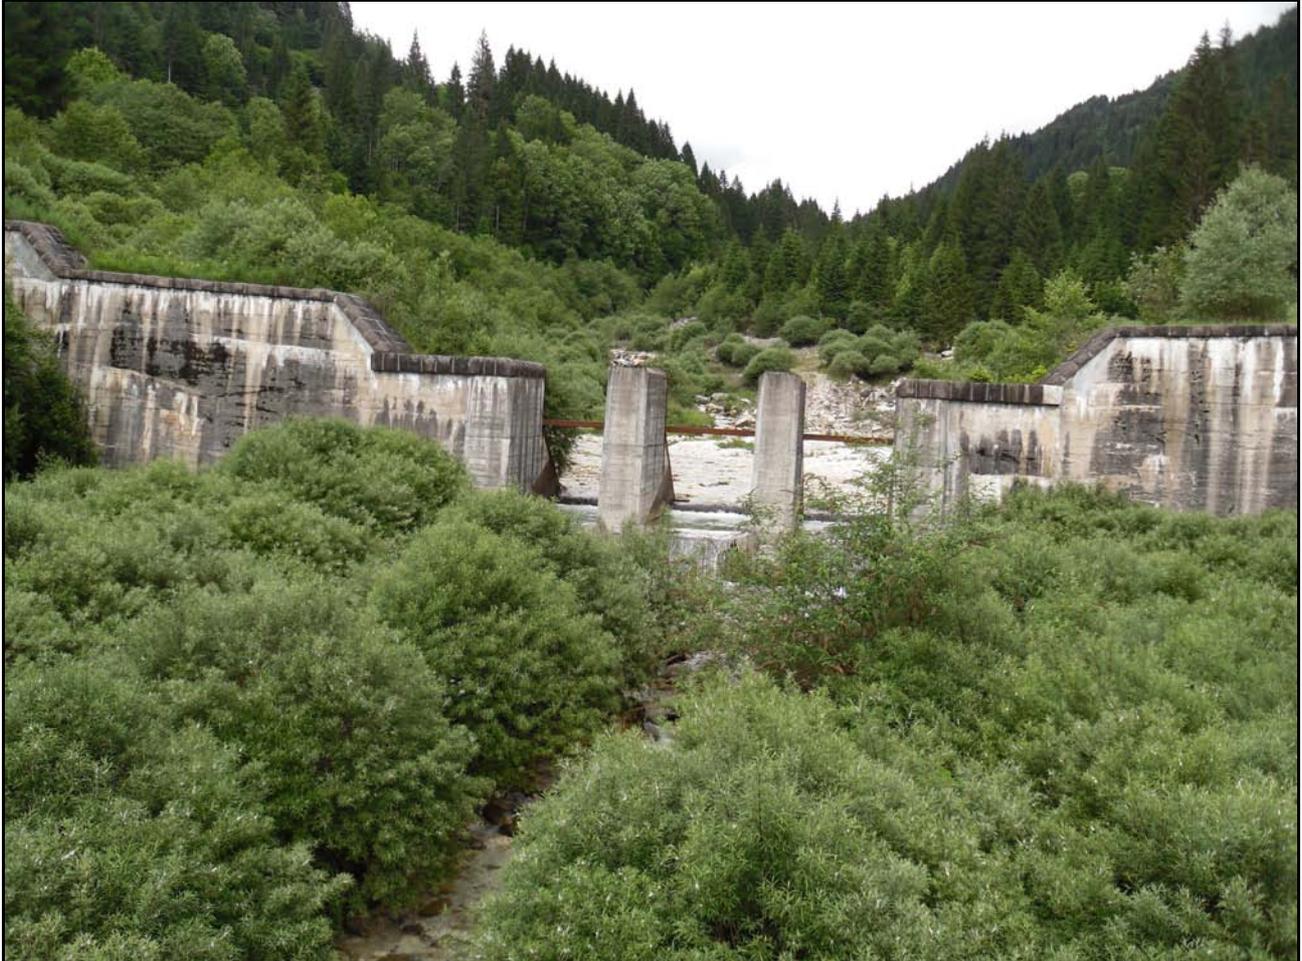
Lo stato del territorio circostante continua ad essere dominato dai prati antropici. La vegetazione della fascia perifluviale è primaria ed è costituita in destra da una formazione arbusti riparia mentre in sinistra da una bordura, sempre di specie riparie. L'ampiezza, per entrambe le sponde, non supera i 10 metri ed in sinistra la presenza di una copertura erbacea non igrofila genera delle interruzioni della continuità. Le sponde sono rinforzate con dei muretti in massi non cementati. La briglia filtrante (mostrata in foto) rappresenta un ostacolo insormontabile per l'ittiofauna.

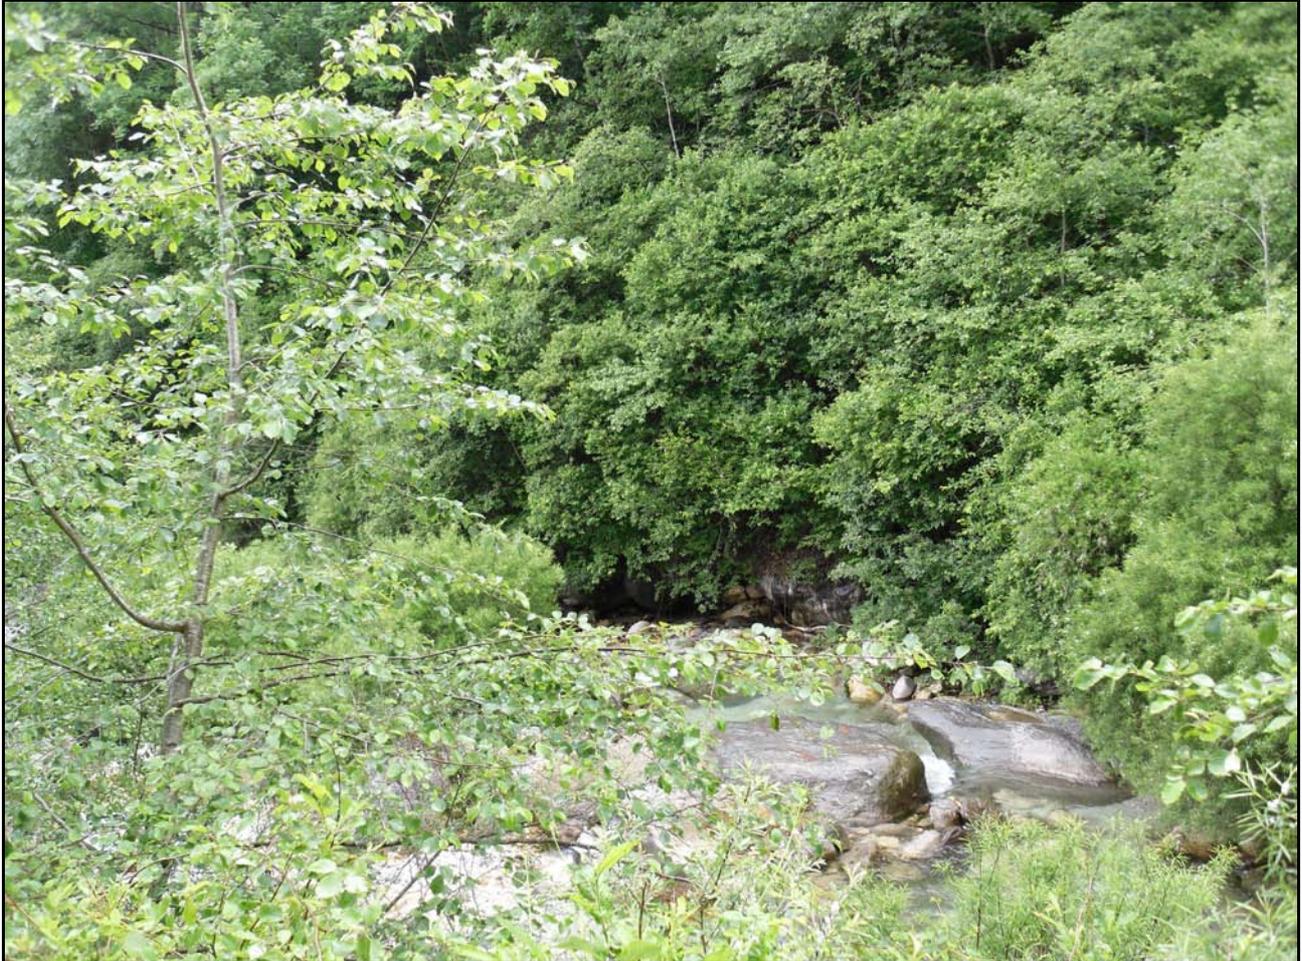
La fascia perfluviale destra è costituita da due formazioni contigue, quella arbustiva riparia e quella arborea autoctona non riparia. In sinistra troviamo invece la bordura riparia seguita sempre dalla formazione arborea autoctona non riparia. Per entrambe le sponde l'ampiezza cumulativa delle formazioni funzionali è superiore a 30 metri e non sono presenti interruzioni della copertura. La ritenzione degli apporti trofici è garantita dalla presenza di grandi massi e dalla compresenza di substrati diversificati. L'erosione è assente e la sezione trasversale è integra. L'idoneità ittica è elevata. Gli elementi idromorfologici sono distinti ma posti ad una distanza irregolare l'uno dall'altro. Il comparto biologico non mostra segni di alterazione. (Foto scattata da monte a valle).

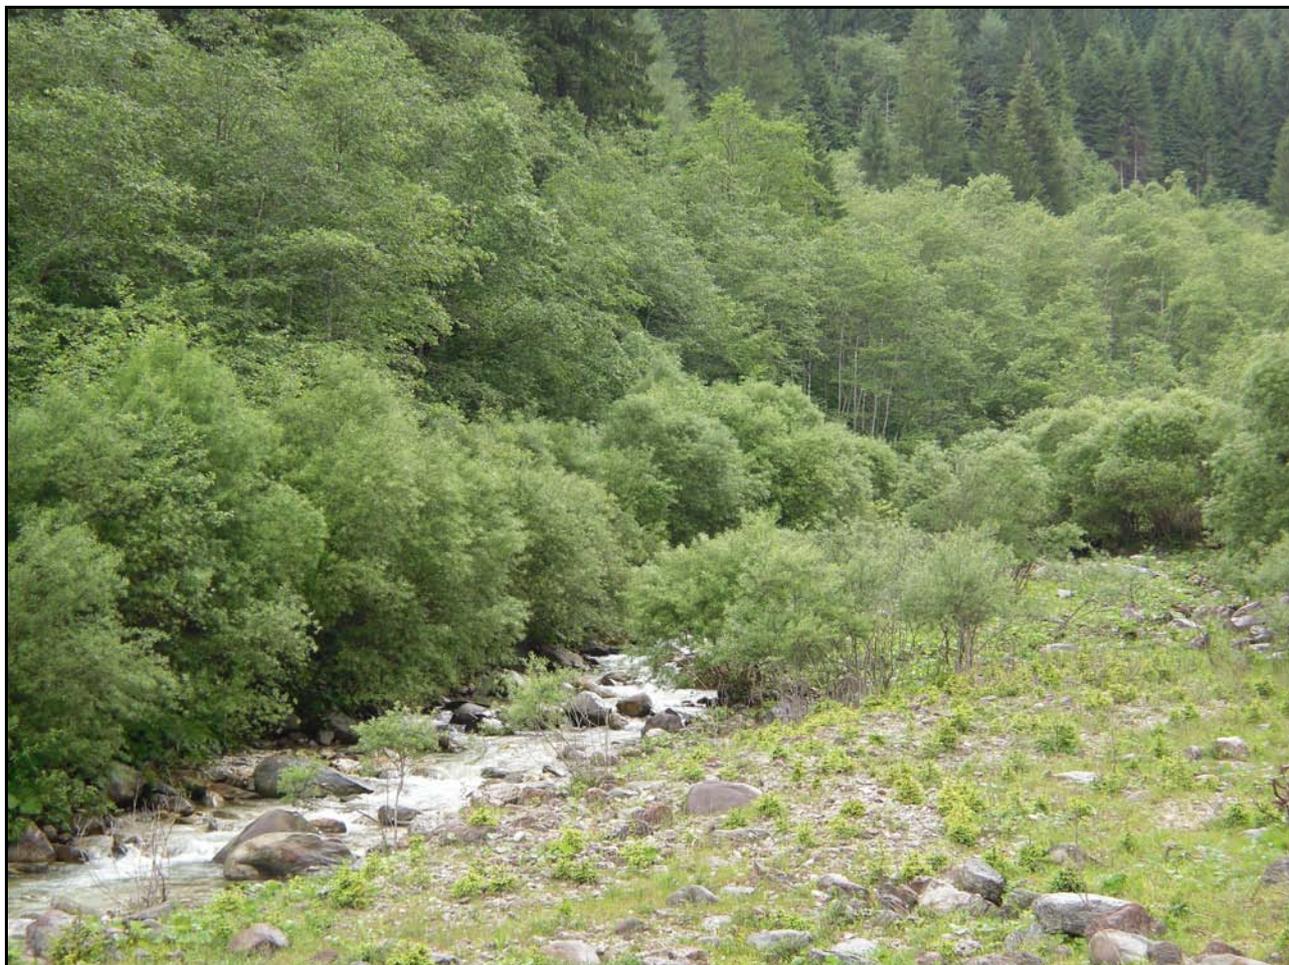
La formazione arbustiva riparia è stata rilevata su entrambe le sponde. Questa è seguita dalla formazione arborea autoctona non riparia solo in destra. Il substrato dell'alveo è stabile ma ha una minor capacità ritentiva rispetto il tratto precedente, la granulometria dominante dei sedimenti è quella dei ciottoli con diversi massi incassati. Sono presenti solo dei consolidamenti puntiformi (muretto di circa 30 metri di lunghezza, costruito come sostegno per la strada). Non si riscontrano altre differenze rispetto il tratto precedente.

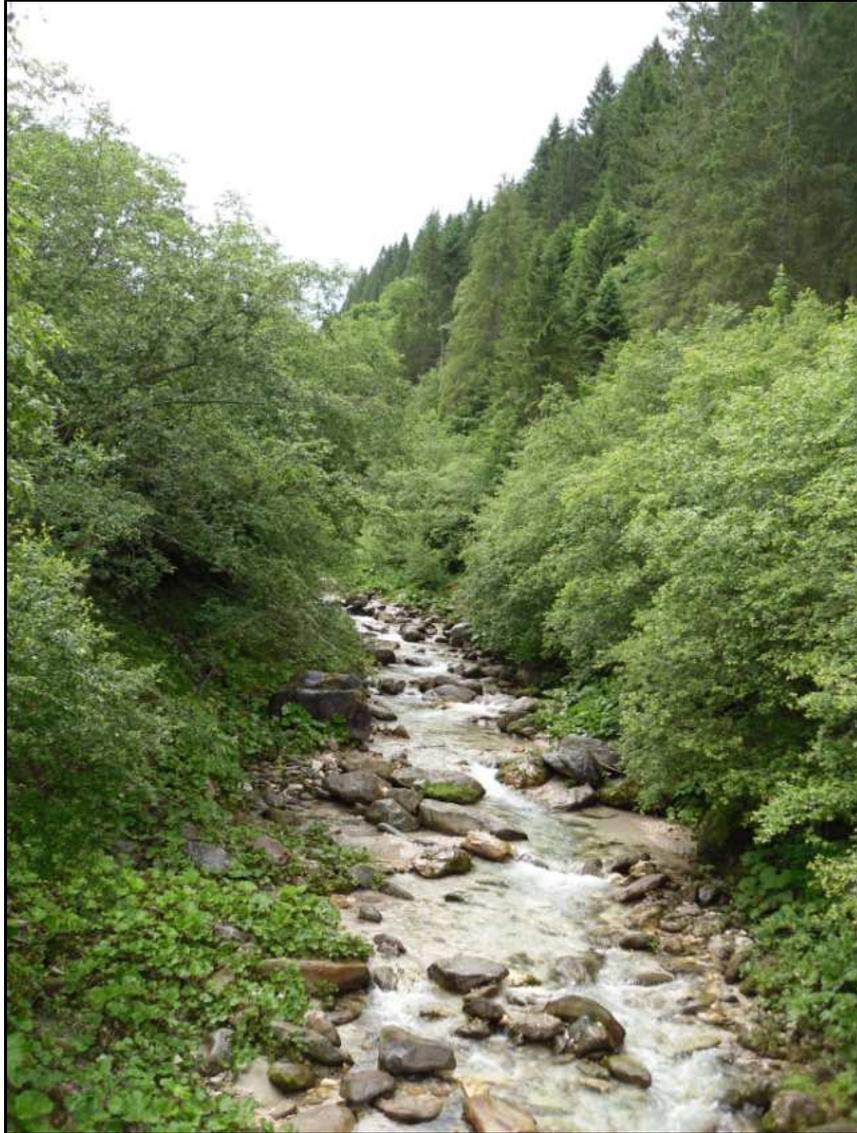
La formazione di arbusti ripari è stata rilevata su entrambe le sponde. Questa è seguita dalla formazione arborea autoctona non riparia sia in destra che in sinistra. Il substrato dell'alveo è stabile ma ha una minor capacità ritentiva rispetto il tratto precedente, la granulometria dominante dei sedimenti è quella dei ciottoli con diversi massi incassati. L'erosione è assente e la sezione trasversale è integra. L'idoneità ittica è elevata. Gli elementi idromorfologici sono distinti ma posti ad una distanza irregolare l'uno dall'altro. Il comparto biologico non mostra segni di alterazione.

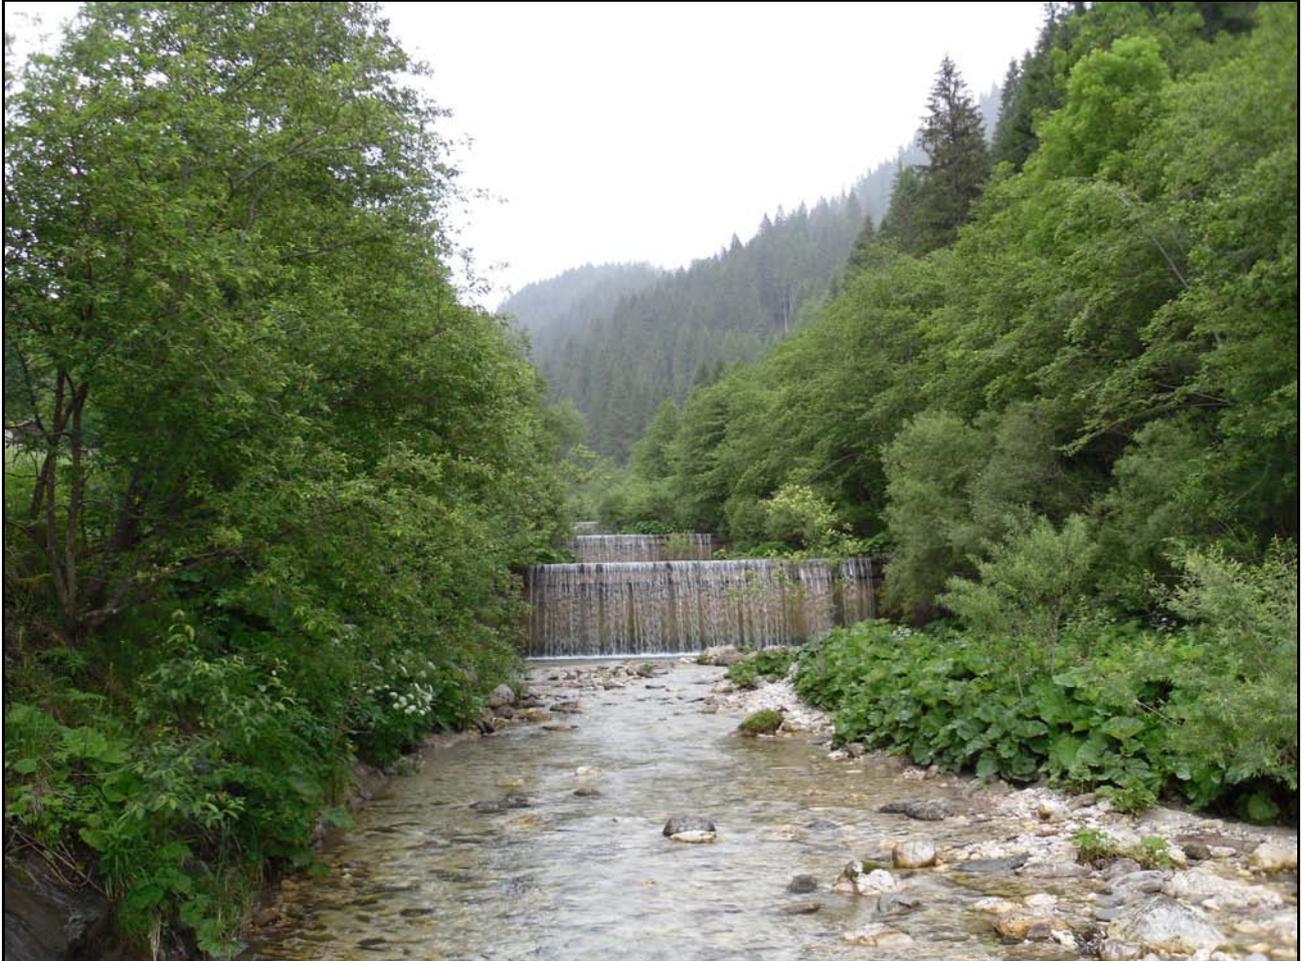
La vegetazione della fascia perfluviale individuata è primaria e è costituita da una bordura riparia in destra (ampiezza compresa tra i 2 e i 5 m) e da una formazione arbustiva riparia, seguita da quella arborea autoctona non riparia, in sinistra (ampiezza maggiore di 30 m). In questo tratto sono presenti sia delle opere di difesa spondale che una serie di briglie, la cui distanza che le separa è inferiore a tre volte l'alveo di morbida. La presenza di questi sbarramenti artificiali, insuperabili dai pesci, rende l'idoneità ittica poco sufficiente. Inoltre le briglie tendono a rendere monotono l'andamento idromorfologico del torrente.

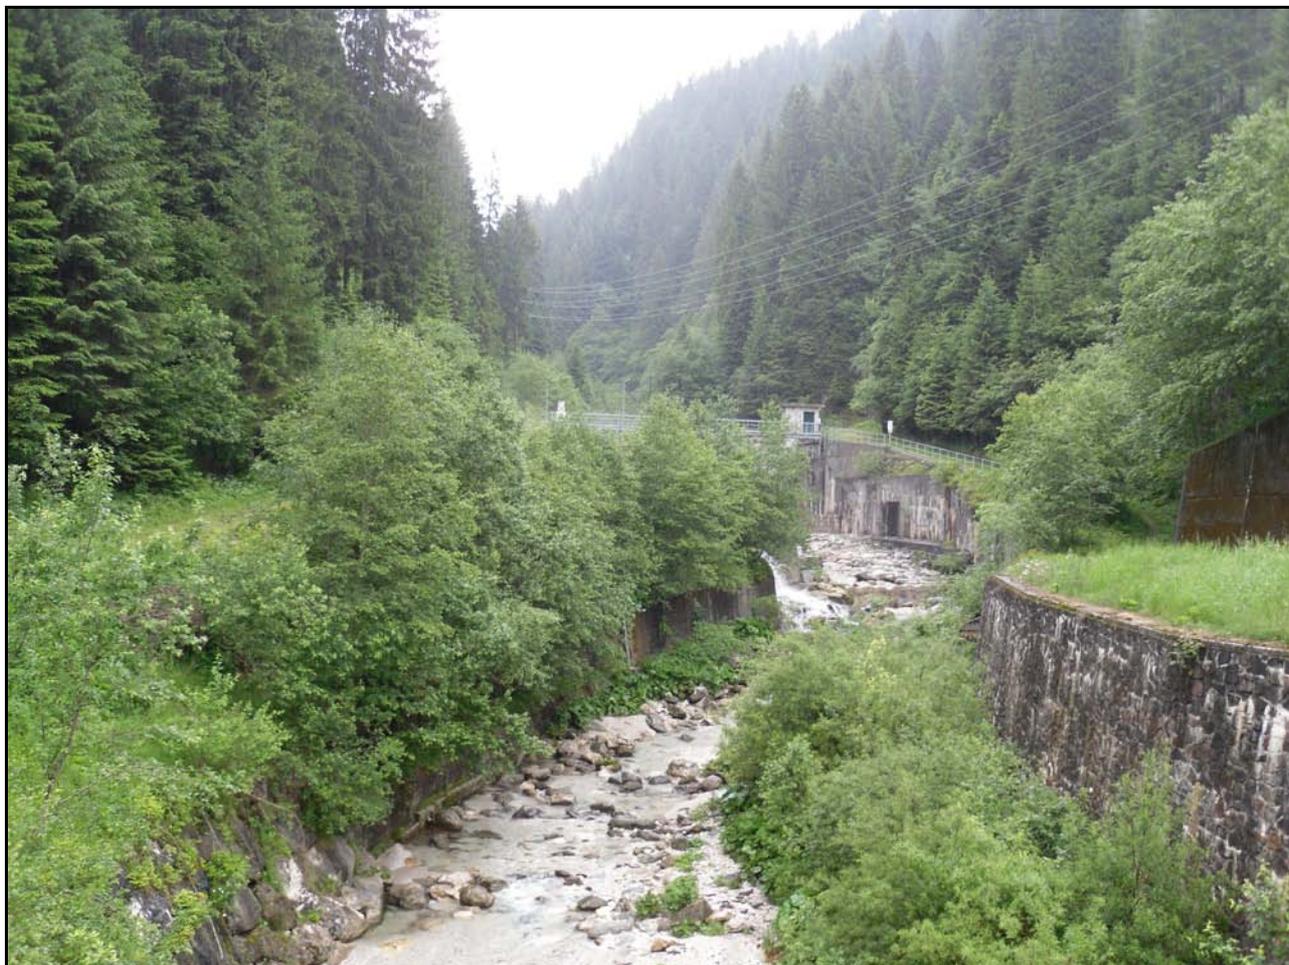
In destra e in sinistra le sponde sono artificializzate. All'interno di questo tratto infatti è inclusa la centrale idroelettrica di Civertaghe. All'interno delle opere di difesa spondale in cemento non si sviluppa nessun tipo di vegetazione funzionale ma cresce solo qualche arbusto isolato. Le condizioni idriche risentono della sezione trasversale, mostrano una variazione di battente più che di ampiezza dell'alveo bagnato. Il substrato dell'alveo continua ad essere composto da massi incassati e da ciottoli. L'idoneità ittica è poco sufficiente e gli elementi idromorfologici sono indistinti.
