# Rio di Denno

**Tabella 1: Punteggio, livello, giudizio IFF reale e relativo**

## Documentazione fotografica e commento ai tratti

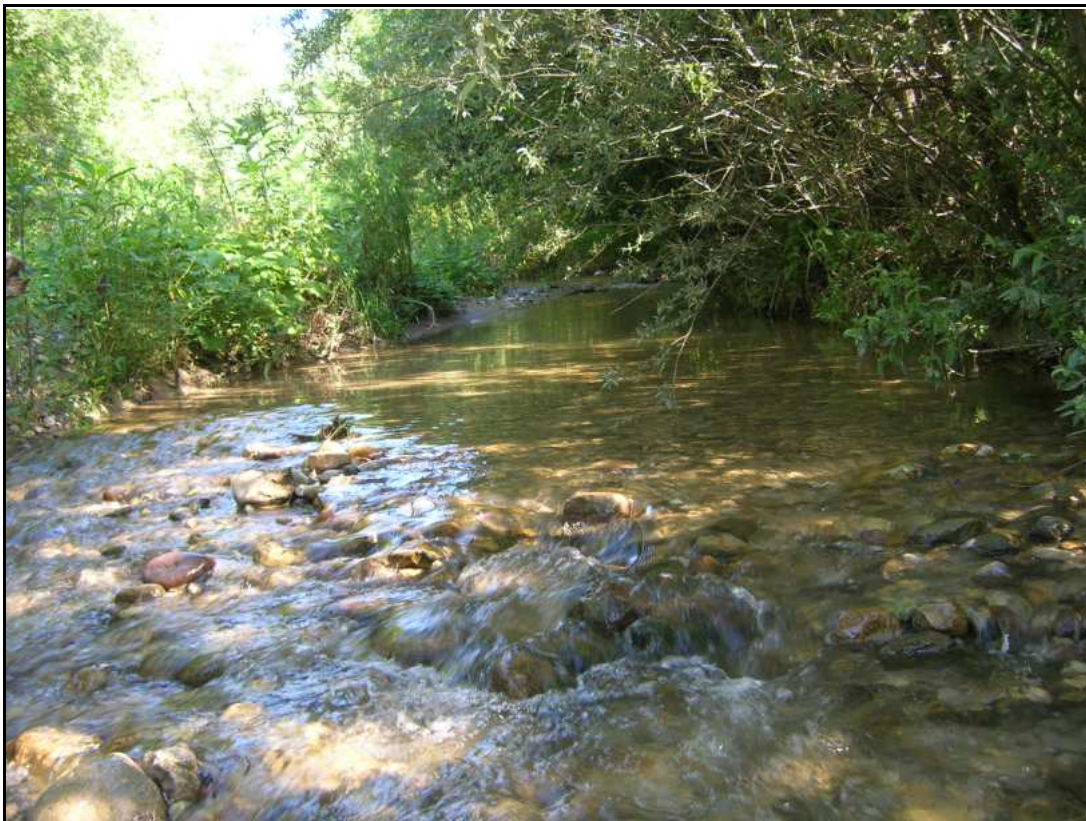
Confluenza nel f. Noce – inizio muro in sinistra; lunghezza: 187 m

Il primo tratto del Rio di Denno scorre in un territorio caratterizzato dalla presenza di colture permanenti (meleti), alcune abitazioni e, in sponda destra da strutture produttive per la lavorazione di materiale estrattivo, significative rispetto alle dimensioni del corso d'acqua. Sulla sponda destra è presente una bordura di *Salix (alba??)sp.*, di ampiezza 10 metri e interrotta dalla presenza di esotiche arbustive. Sulla sponda sinistra si insedia una formazione arbustiva riparia a forte presenza di specie esotiche infestanti, quali *Robinia pseudoacacia* e *Ailanthus altissima*. L'ampiezza di questa formazione è compresa tra 30 e 10 metri. L'andamento della portata è influenzato negativamente dalle attività di prelievo diretto di acqua per l'irrigazione. Il substrato dell'alveo presenta limitata diversificazione, con prevalenza di componenti a granulometria ridotta (ciottoli), facilmente smossi con le piene; predomina un sob elemento idromorfologico, con profondità del flusso idrico praticamente costante. La sezione risulta complessivamente integra, tranne in un punto in cui la presenza di una briglia artificializza il profilo. La presenza dello

sbarramento non superabile dalla fauna ittica insieme alla scarsità di zone rifugio caratterizzano il tratto a discreta idoneità ittica.

È presente in alveo un film perfitico discreto e sono presenti anche alghe filamentose, indicanti un sostenuto grado di trofia delle acque; i frammenti fibrosi sono accompagnati da frammenti polposi, sintomo di una demolizione del detrito organico grossolano dovuto non solo ai trituratori ma anche ad una attività batterica demolitiva, in linea con quanto osservato per il periphyton. La comunità macrobentonica è poco equilibrata e poco diversificata con prevalenza di taxa piuttosto tolleranti l'inquinamento (Simuliidae, Chironomidae, Efemerotteri del gen. *Baetis*).

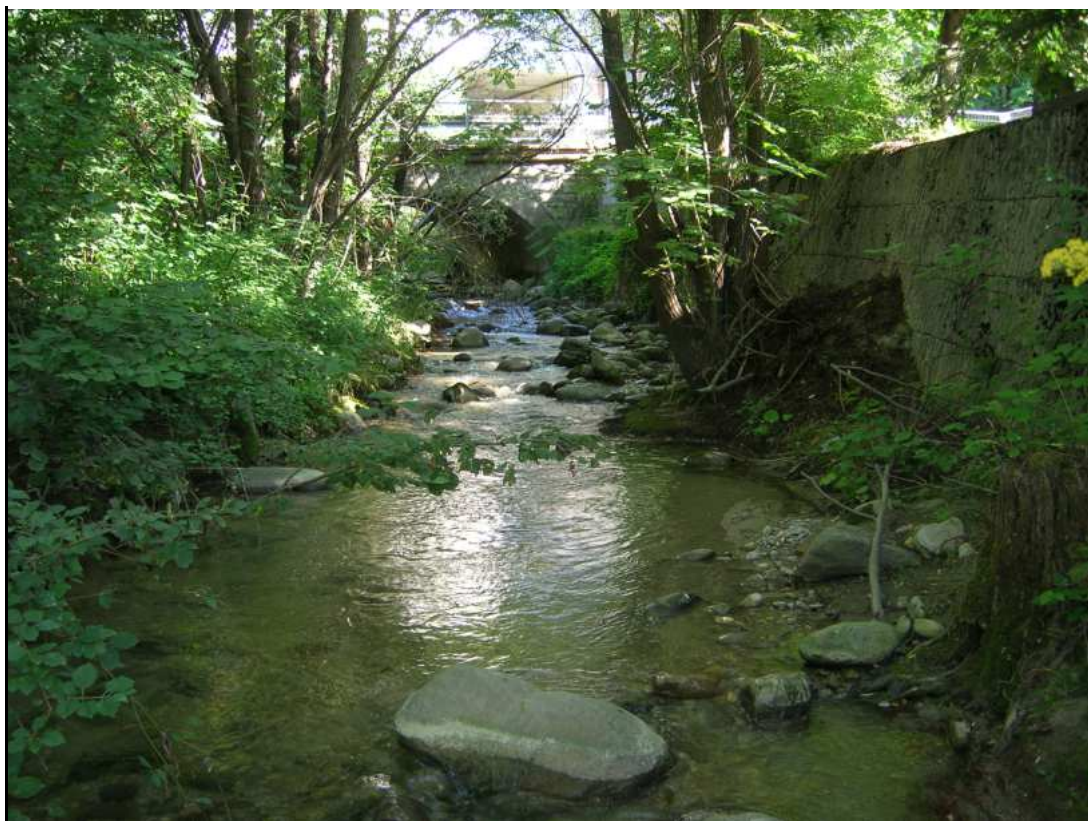
Inizio muro in sinistra – ponte stazione Denno; lungh: 118 m

Sulla sponda sinistra ci sono alcune abitazioni e campi coltivati a meli, mentre in destra la naturalità del territorio è interrotta dalla strada provinciale e da una strada secondaria, che incidono negativamente sulla funzionalità fluviale. Sulla sponda sinistra è presente un muro in cemento che impedisce la formazione di una fascia perfluviale; questa, in sponda destra è caratterizzata dalla presenza di una formazione arbustiva riparia (*Salix sp.*, *Populus sp.*), discontinua e interrotta in ampiezza dalla strada. La portata è stabile su scala giornaliera e non ci sono interventi antropici di regolazione/prelievo. Alla domanda sull'erosione si assegna la risposta d) in sponda sinistra, per la presenza dell'argine che funge da difesa spondale, a protezione delle case adiacenti; in destra invece non ci sono fenomeni erosivi evidenti. La sezione trasversale presenta interventi artificiali che interessano una riva, determinando la mancanza di permeabilità col territorio circostante. Il fondo presenta strutture di ritenzione libere e mobili con le piene (ciottoli incoerenti). Le caratteristiche del comparto biologico sono le stesse del tratto precedente.

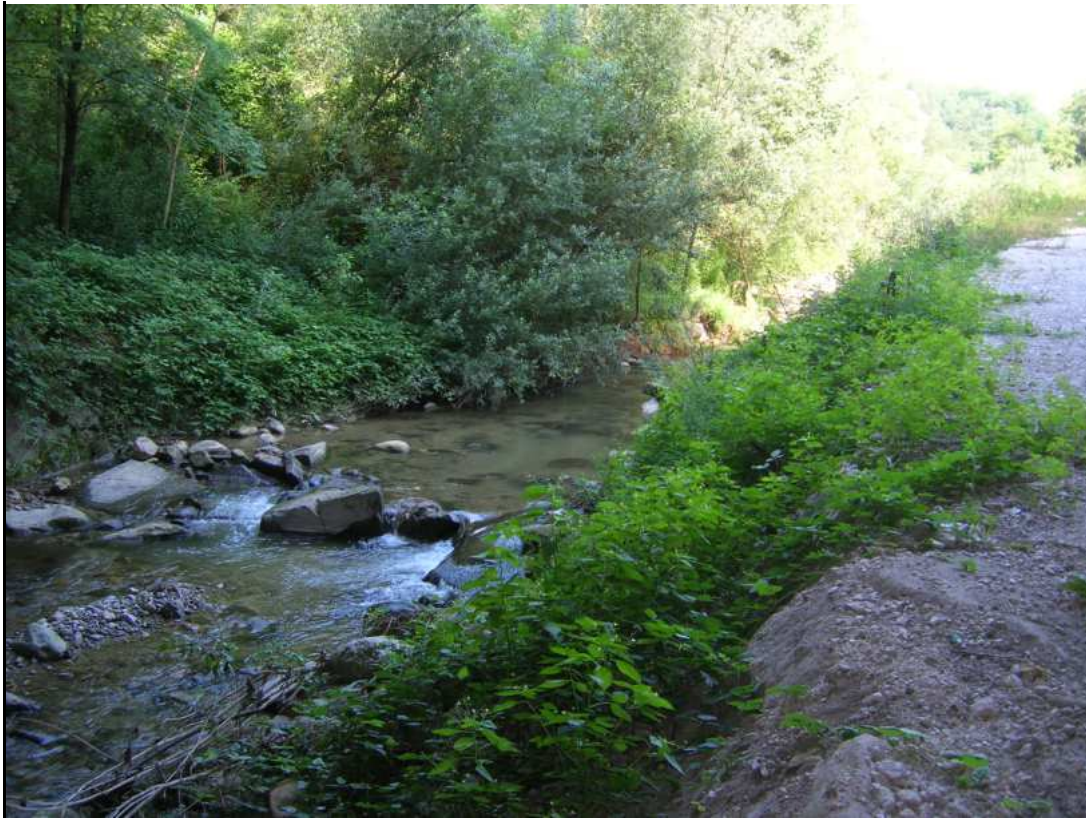
Ponte stazione Denno – fine scogliera; lung h: 221 m

Sulla sponda sinistra è presente un muro costituito da massi permeabili, sopra il quale crescono solamente piante erbacee non igrofile e arbusti infestanti. La sponda destra invece è naturale e cresce una formazione riparia a salici e ontani (*Salix alba* ??; *Alnus glutinosa*??), in continuità con la formazione autoctona non riparia che si estende sul versante. Vi è una successione di briglie in massi, superabili dalla fauna ittica, che abbassano il livello di funzionalità; queste e la presenza della scogliera in massi sulla riva sinistra comportano la diminuzione della diversità morfologica della sezione. Il film perfitico presente sui ciottoli forma una patina tridimensionale

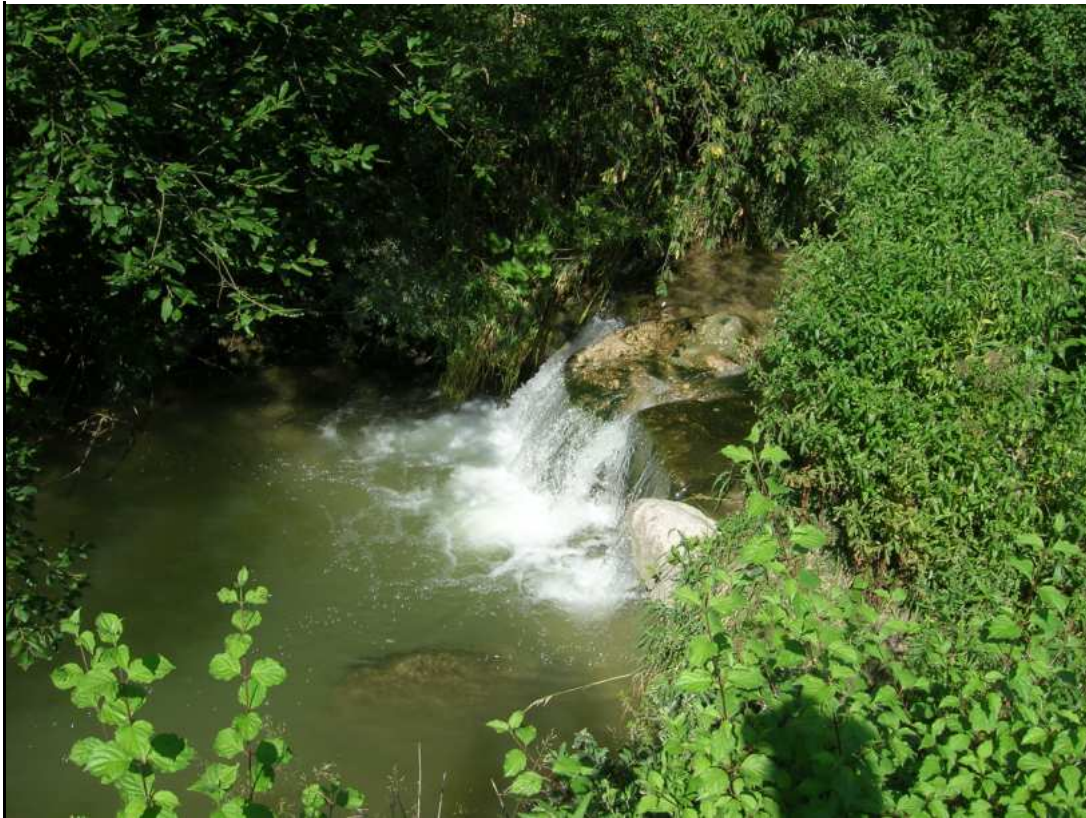
Fine scogliera – inizio parete in destra; lung h: 227 m

In questo tratto in sponda sinistra non c'è più la scogliera in massi, presente nel tratto precedente; la vegetazione presente in fascia perfluviale destra (formazione di arbusti ripari + formazione arborea autoctona di specie non riparie) è ampia e continua, mentre in destra si sviluppa una copertura erbacea non igrofila. Le briglie sono finalizzate a ridurre la forza erosiva attraverso la riduzione della velocità dell'acqua, diminuendo anche la diversità della sezione. L'idoneità ittica rimane comunque buona.

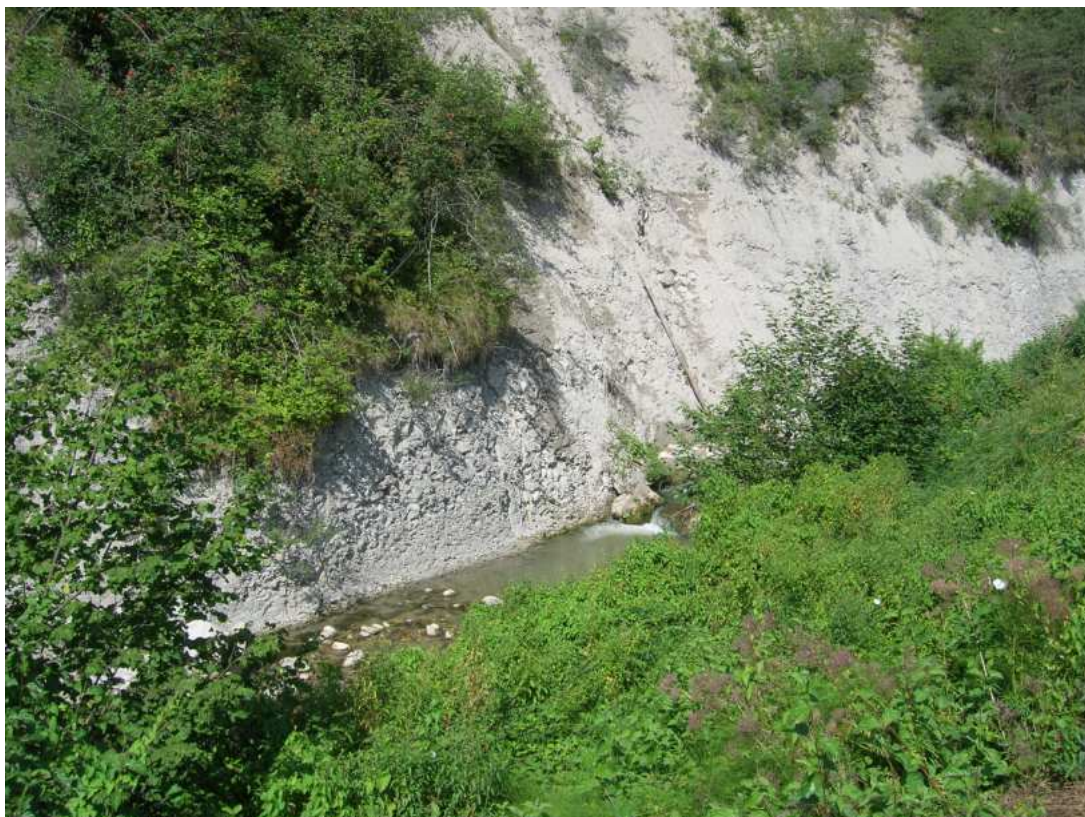
Inizio parete in destra – fine parete in destra; lunghezza: 125 m

Il versante in sponda destra è costituito da una parete di roccia, con suolo nudo; in sinistra la bordura di erbe non riparie è continua e consolidata. L'erosione delle sponde è assente e la sezione, pur non essendoci elevata diversità ambientale, è integra. Gli altri parametri non mostrano sostanziali differenze con quanto osservato nei tratti precedenti.

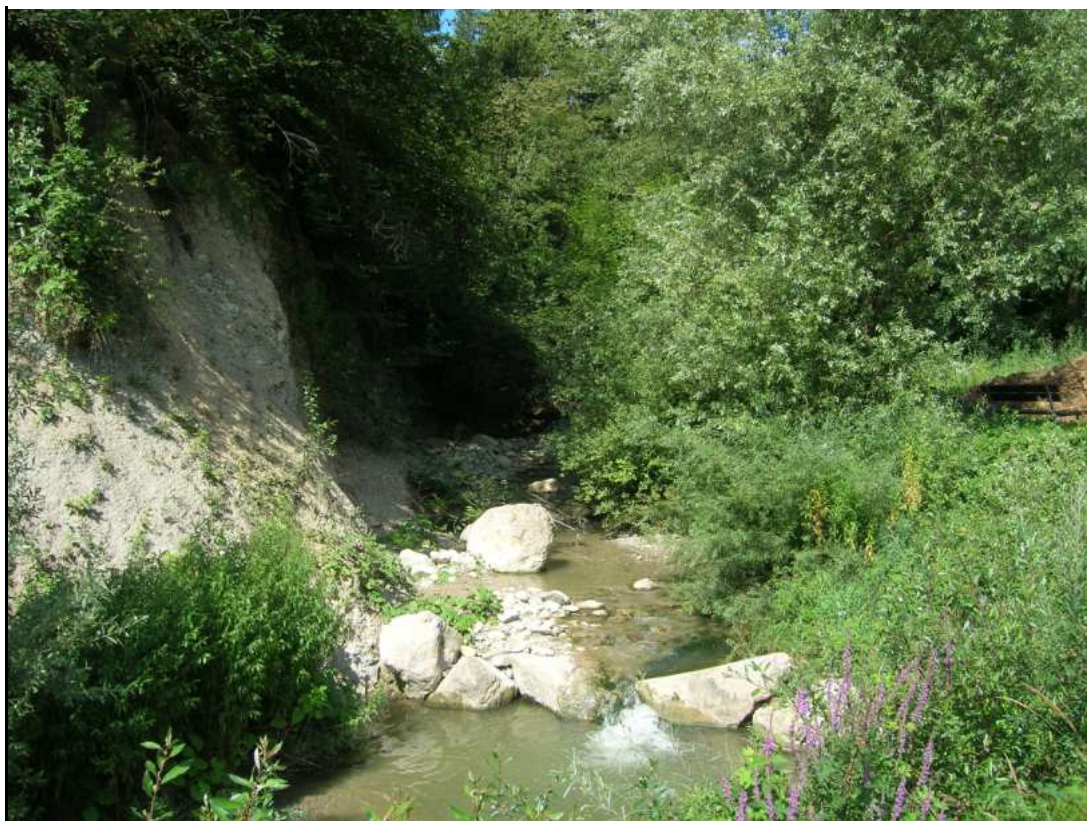
Fine parete in destra – inizio parete in sinistra; lunghezza: 290 m

In sponda destra si sviluppano boschi misti a latifoglie e conifere con un'ampiezza di circa 200 metri, mentre in sponda sinistra vi è compresenza di boschi e coltivazioni permanenti (meleti). La vegetazione, in entrambe le sponde si caratterizza per la presenza di una bordura di essenze riparie in continuità con la formazione arborea autoctona non riparia; non ci sono discontinuità significative nella copertura delle chiome. I versanti della valle a V limitano l'efficienza di esondazione. C'è preponderanza di un unico elemento idromorfologico e il substrato dell'alveo risulta formato in prevalenza da ciottoli e sono scarse le strutture di ritenzione della sostanza organica. Sulla sponda sinistra sono presenti consolidamenti puntiformi della riva (massi) solo ad inizio tratto, che non pregiudicano la naturalità della sezione.

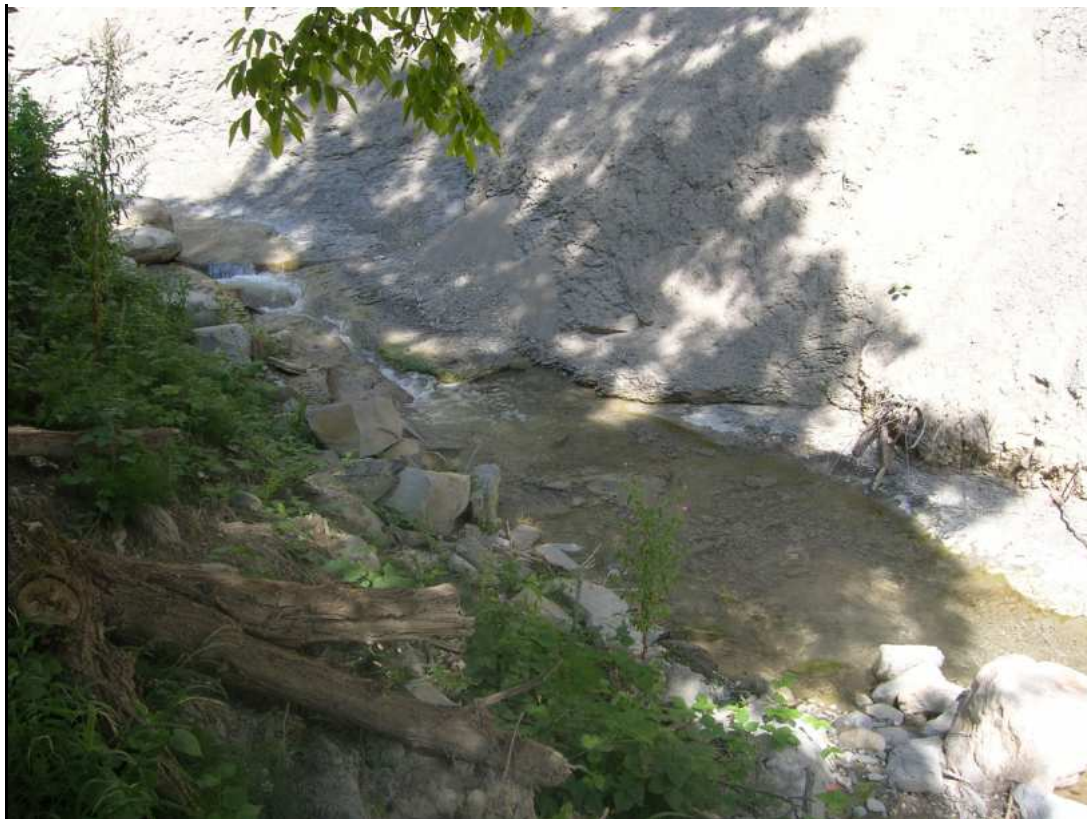
Inizio parete in sinistra – fine parete in sinistra; lunghezza: 123 m

La presenza della parete rocciosa sulla sponda sinistra determina l'assenza di formazioni funzionali, con suolo nudo; sulla sponda destra si insedia una bordura continua di erbacee non igrofile, limitata in ampiezza dai campi coltivati. In questo tratto il substrato dell'alveo presenta fondo uniforme in gran parte roccioso che comporta il dilavamento degli apporti trofici; inoltre la monotonia dell'alveo determina la scarsità di microhabitat rifugio condizionano, di conseguenza, la comunità macrobentonica che risulta povera qualitativamente e quantitativamente, compromettendo la capacità autodepurante del sistema.

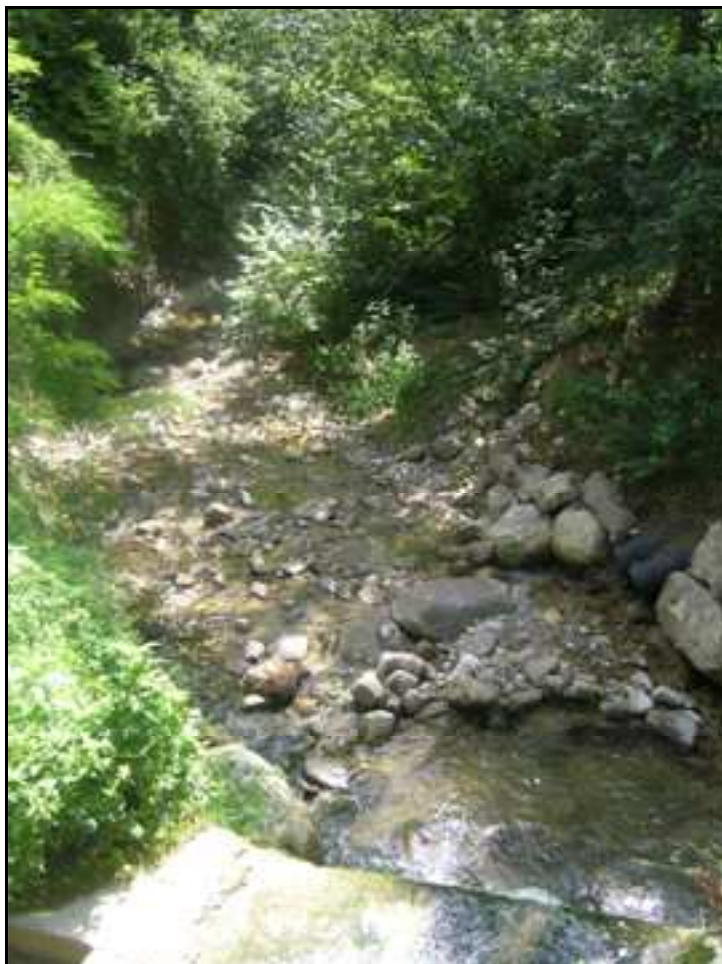
Fine parete in sinistra – fine scogliera in massi in sinistra; lu ngh : 138m

In sponda destra si sviluppa la formazione arborea autoctona non riparia in continuità con la vegetazione presente sul versante ma interrotta dalla presenza di specie arbustive esotiche (*Robinia pseudoacacia*) e da tratti di roccia affiorante. In sponda sinistra è presente una difesa longitudinale costituita da massi non cementati a protezione dall'erosione sulla quale cresce una formazione erbacea non igrofila. La sezione è penalizzata proprio dal rimaneggiamento artificiale della sponda sinistra. Le caratteristiche idromorfologiche e biologiche non cambiano dal tratto precedente. Da segnalare la presenza di una briglia non superabile dalla fauna ittica. (Foto scattata verso valle).

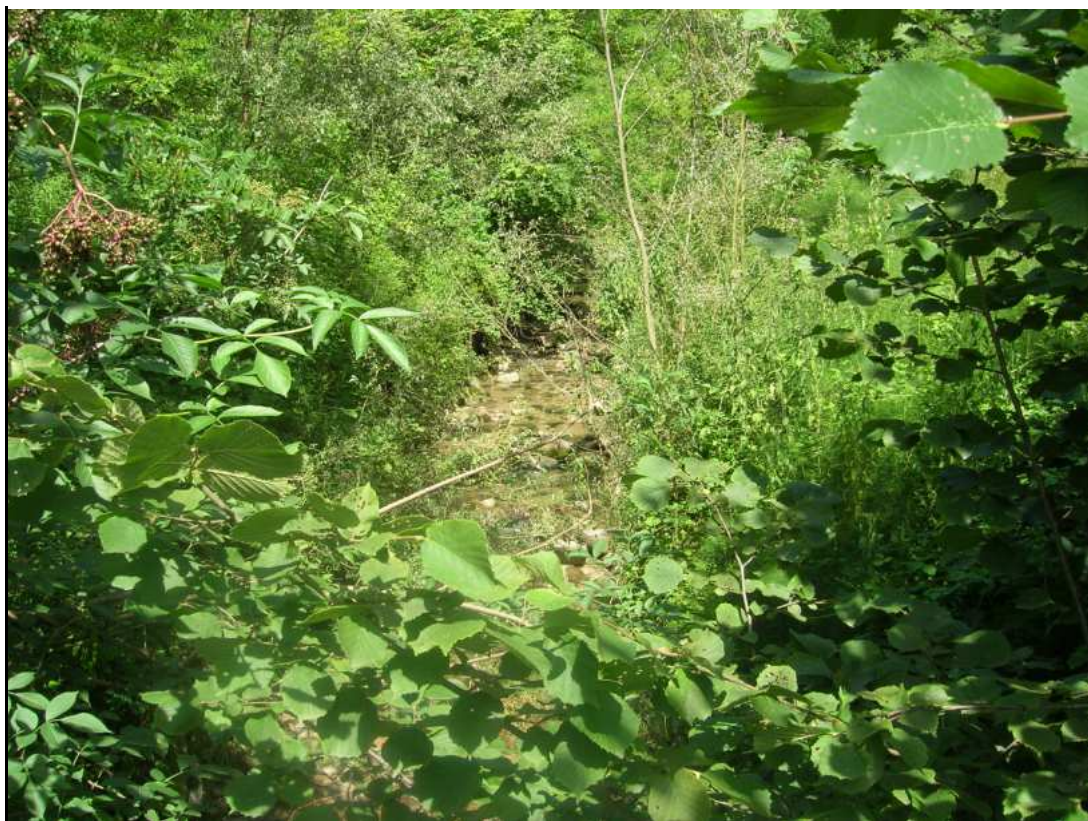
Fine scogliera in massi in sinistra – fine bosco in destra; lung: 380 m

La bordura di arbusti ripari è interrotta sulla sponda sinistra dai meleti mentre in sponda destra è in continuità con la formazione arborea autoctona non riparia che si estende per oltre 30 metri. La sezione è integra, con alveo poco diversificato ed idromorfologia a predominanza di un unico elemento. La componente vegetale in alveo è costituita da periphyton tridimensionale apprezzabile e i frammenti vegetali sono sia fibrosi che polposi; queste caratteristiche possono essere indicative di inquinamento da carico organico o di rottura dell'equilibrio tra la produzione primaria e quella secondaria e, di conseguenza dell'omeostasi del sistema.

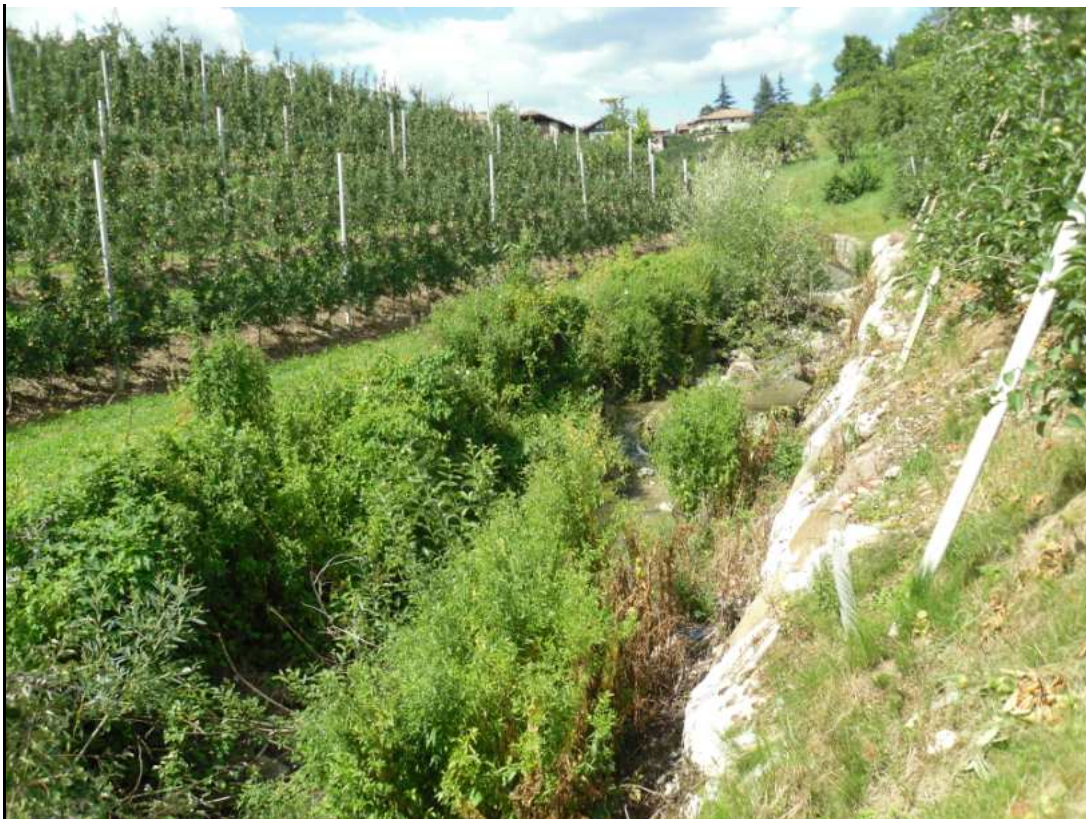
Fine bosco in destra – inizio cunettone; lungh: 124 m

La vegetazione presente nella fascia perfluviale destra (bordura di erbacee non igrofile) è primaria, mentre la fascia perfluviale sinistra è secondaria per la presenza di una scogliera in massi cementati che interrompe la permeabilità col territorio circostante; non è presente nessuna formazione funzionale, solo rade erbacee in alveo. Le variazioni stagionali di portata sono amplificate dalla presenza di prelievi per l'irrigazione dei campi. L'idoneità ittica risulta sostanzialmente insufficiente per la totale assenza di ombra e la scarsità di zone rifugio e aree di frega. Non c'è erosione in sponda destra, mentre in sinistra è impedita dalle opere longitudinali di difesa.

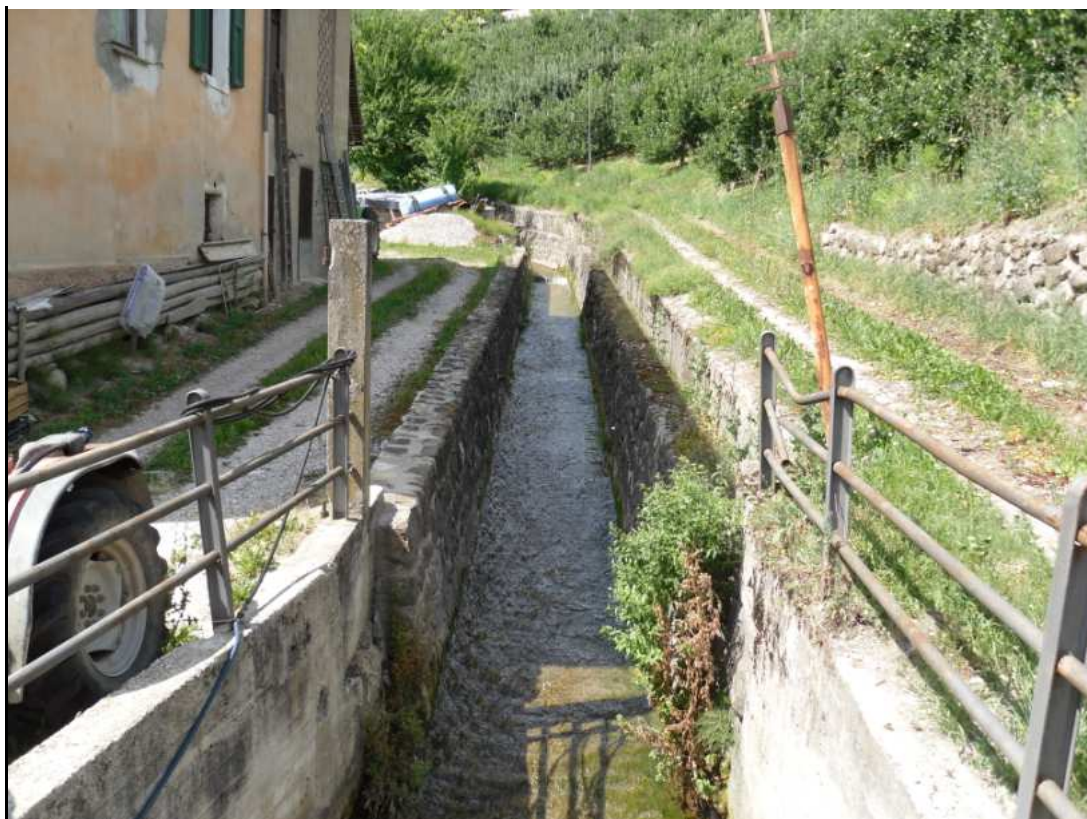
Inizio cunettone – fine cunettone; lung h: 905 m

La funzionalità fluviale del tratto DENNO11 è fortemente compromessa per l'elevato grado di artificializzazione del corso d'acqua, che attraversa il paese di Denno. Gli argini ed il fondo sono completamente cementati (cunettone), per cui vi è assenza di elementi idromorfologici diversificati e la sezione trasversale è totalmente alterata rispetto all'assetto naturale. Non c'è distinzione di ampiezza fra alveo bagnato, di morbida e di piena e, con le piene a variare è solamente il battente d'acqua, anziché l'ampiezza dell'alveo. Il fondo uniforme non permette lo sviluppo di una comunità macrobionica se non molto povera. Anche la comunità ittica, data la mancanza di zone in cui deporre le uova, di ombra e di assenza di zone di produzione di cibo appare molto compromessa. Sul fondo si sviluppa un film perfitico tridimensionale.

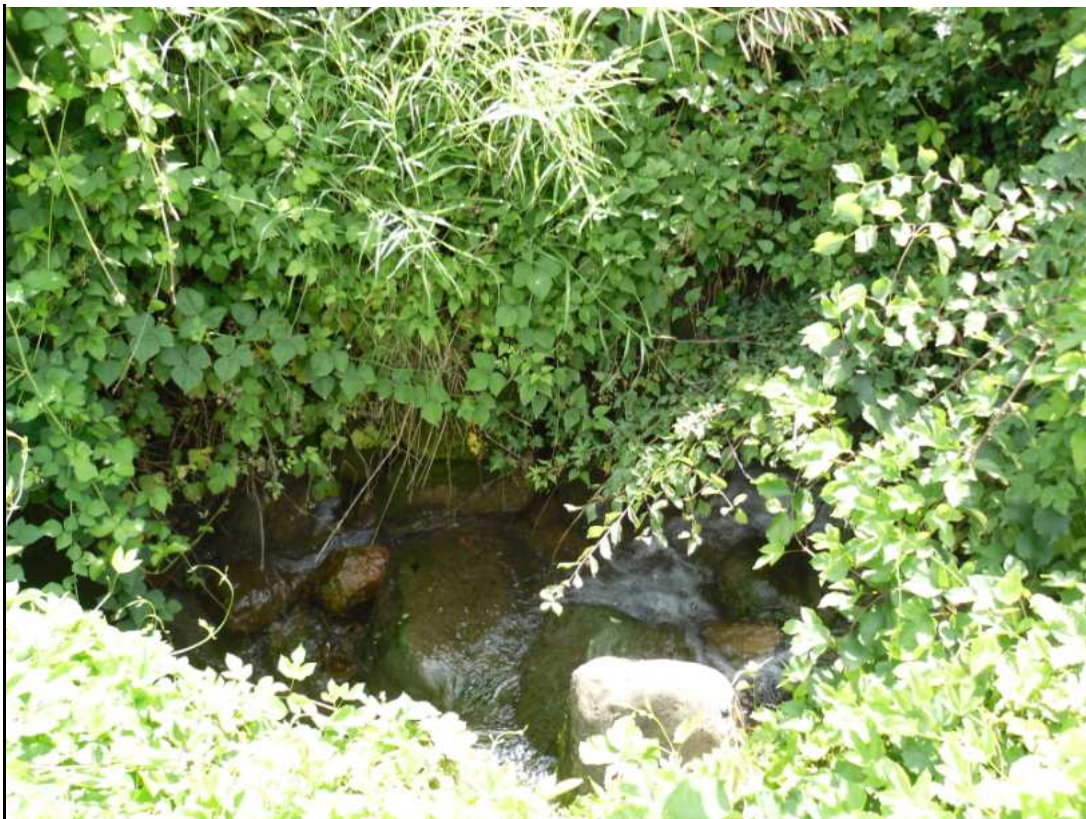
Fine cunettone – inizio briglie; lungh: 290 m

In questo tratto i muri in cemento sono sostituiti da scogliere per meabili in massi, con lo sviluppo di una copertura continua di erbacee non igrofile; il tratto è arginato e l'alveo di piena ordinaria coincide con quello di morbida. Il fondo, instabile, presenta una limitata diversificazione con ciottoli facilmente mobili. L'erosione è impedita dagli argini in massi, che determinano anche una diminuzione della diversità ambientale della sezione, la quale presenta un residuo di naturalità solo nel fondo.

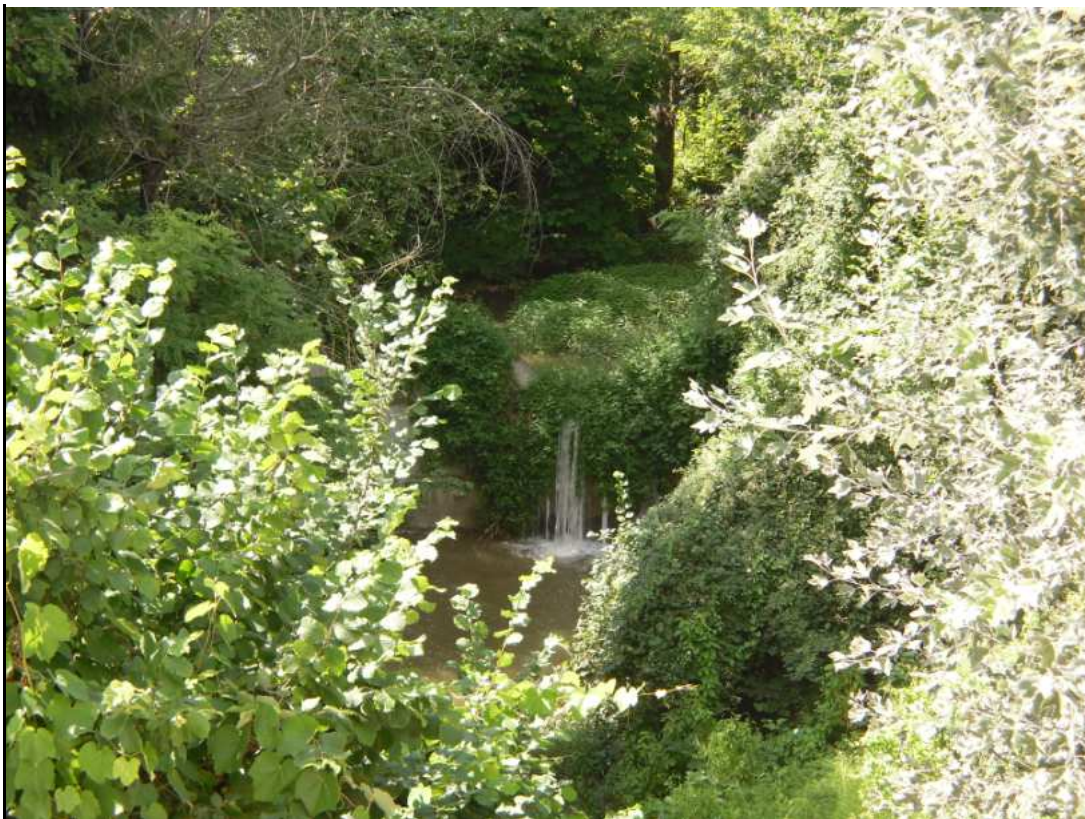
Inizio briglie - fine briglie; lungh: 137 m

Anche in questo tratto sono presenti scogliere in massa a difesa spondale; inoltre la successione di briglie con rapporto distanza briglie/larghezza alveo di morbida > 3:1 compromette la naturalità della sezione, determinando anche la banalizzazione dell'assetto idromorfologico. Le opere trasversali inoltre sono alte più di 1 m e sono quindi invalicabili dalla fauna ittica.

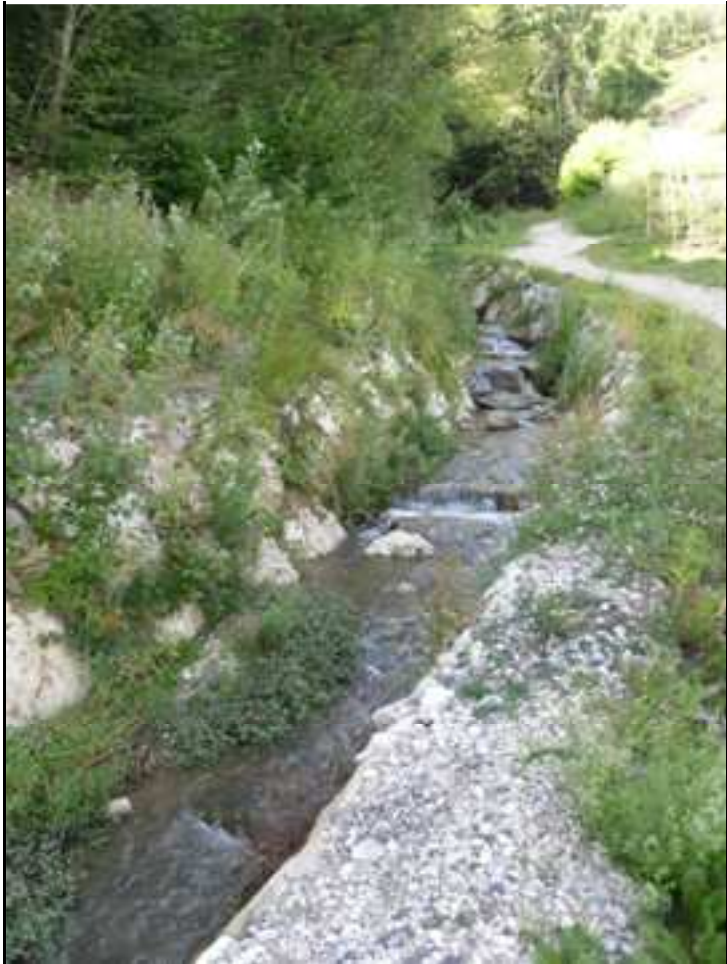
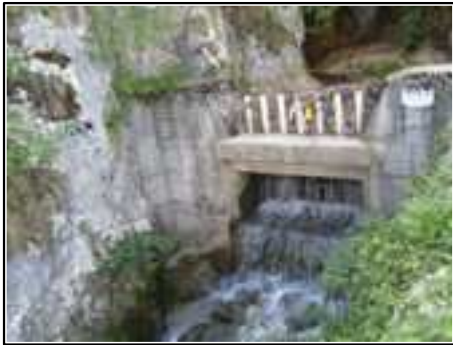
Fine briglie – fine rilevamento (ultima briglia); lungh: 303 m

Il territorio circostante è caratterizzato da colture permanenti e, in sponda sinistra anche da strutture produttive e abitazioni. Manca la vegetazione della fascia perfluviale (presenza di suolo nudo): si sviluppano solo erbe rade che crescono tra gli interstizi dei massi posti a difesa spondale. Gli interventi artificiali determinano una sezione con scarsa diversità morfologica e impediscono l'erosione. Al termine del tratto c'è una briglia filtrante con un piccolo bacino sovrastante.
