Torrente Duina

Documentazione fotografica e descrizione dei tratti

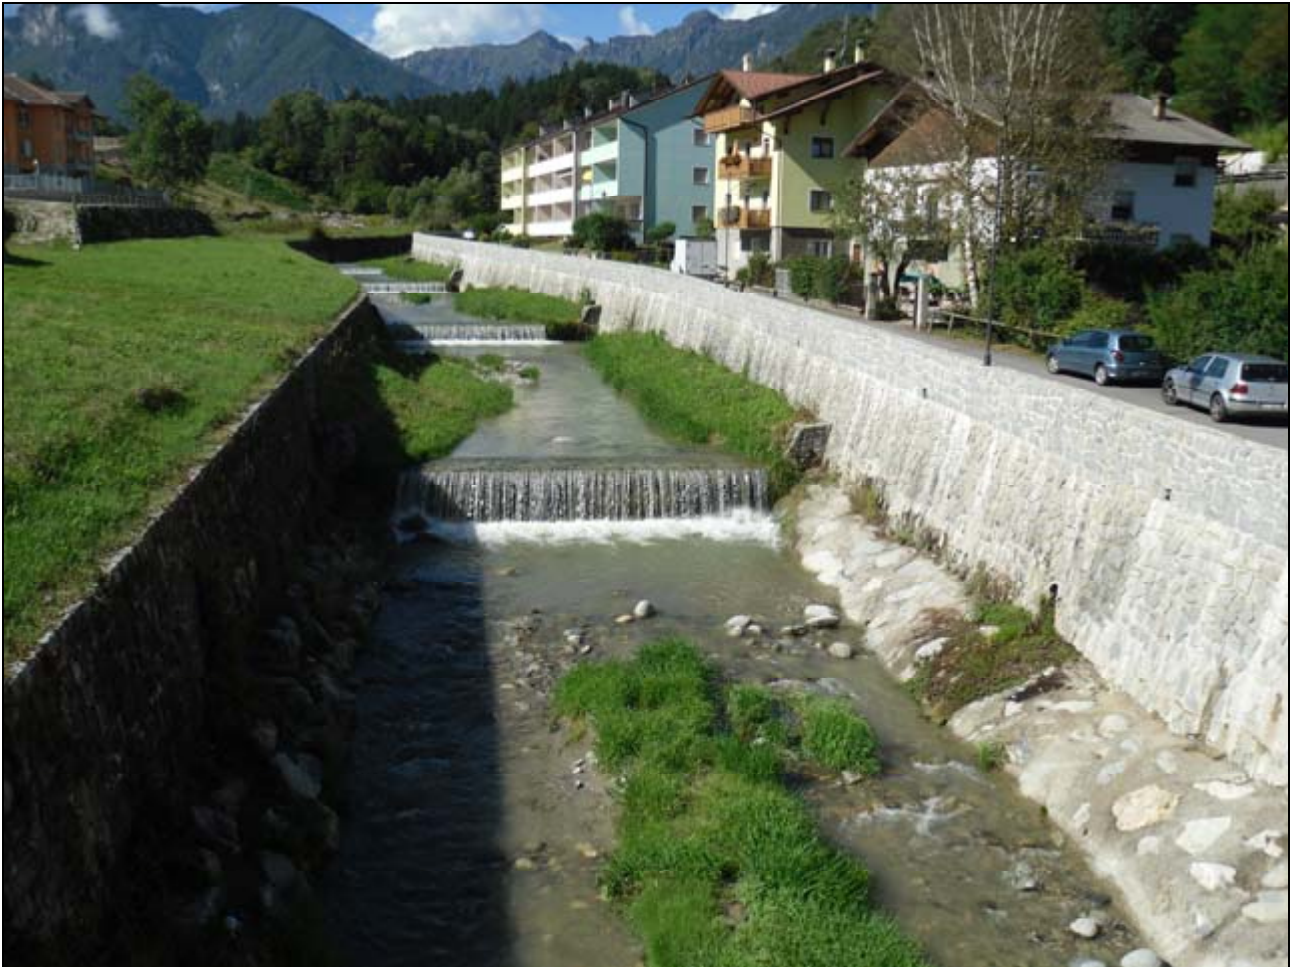
DUIN001	1	2	2b	3	4	5	6	7	8	9	10	11	12	13	14	IFF	Livello
	TER	VP1	VP2	AMP	CON	CID	ESO	RIT	ERO	SEZ	ITT	IDR	CVA	DET	MBT	Punteggio	
Dx	1		1	1	5	10	1	5	1	5	5	5	15	15	5	75	IV
Sx	1		1	1	5	10	1	5	1	5	5	5	15	15	5	75	IV
Confluenza Sarca – fine paese Ponte Arche; lungh: 1163 m

Il primo tratto del torrente in esame attraversa il paese di Ponte Arche. Il tratto è arginato, pertanto la vegetazione è secondaria ed è stata rilevata solo una bordura erbacea non igrofila. Il regime idrico è soggetto a diversi prelievi ad uso prevalentemente potabile, le variazioni stagionali di portata non sono comunque mai estreme. Il substrato ha una limitata diversificazione, in alveo sono presenti per lo più ciottoli. La presenza delle opere spondali non permette al corso d'acqua di esondare, annullando il naturale svolgimento del processo di erosione e banalizzando la diversità della sezione trasversale. L'idoneità ittica è poco sufficiente, ciò legato anche alla presenza di diverse briglie non superabili (altezza > 1 m) dall'ittiofauna. Gli elementi idromorfologici sono indistinti. Il comparto biologico mostra segni di alterazione solo per quanto riguarda la componente macrobentonica; questa risulta composta da taxa tolleranti l'inquinamento, come *Leuctra*, *Baetis*, i Tricotteri Limenphilidae e Rhyacophilidae e i Ditteri Simuliidae e Chironomidae.

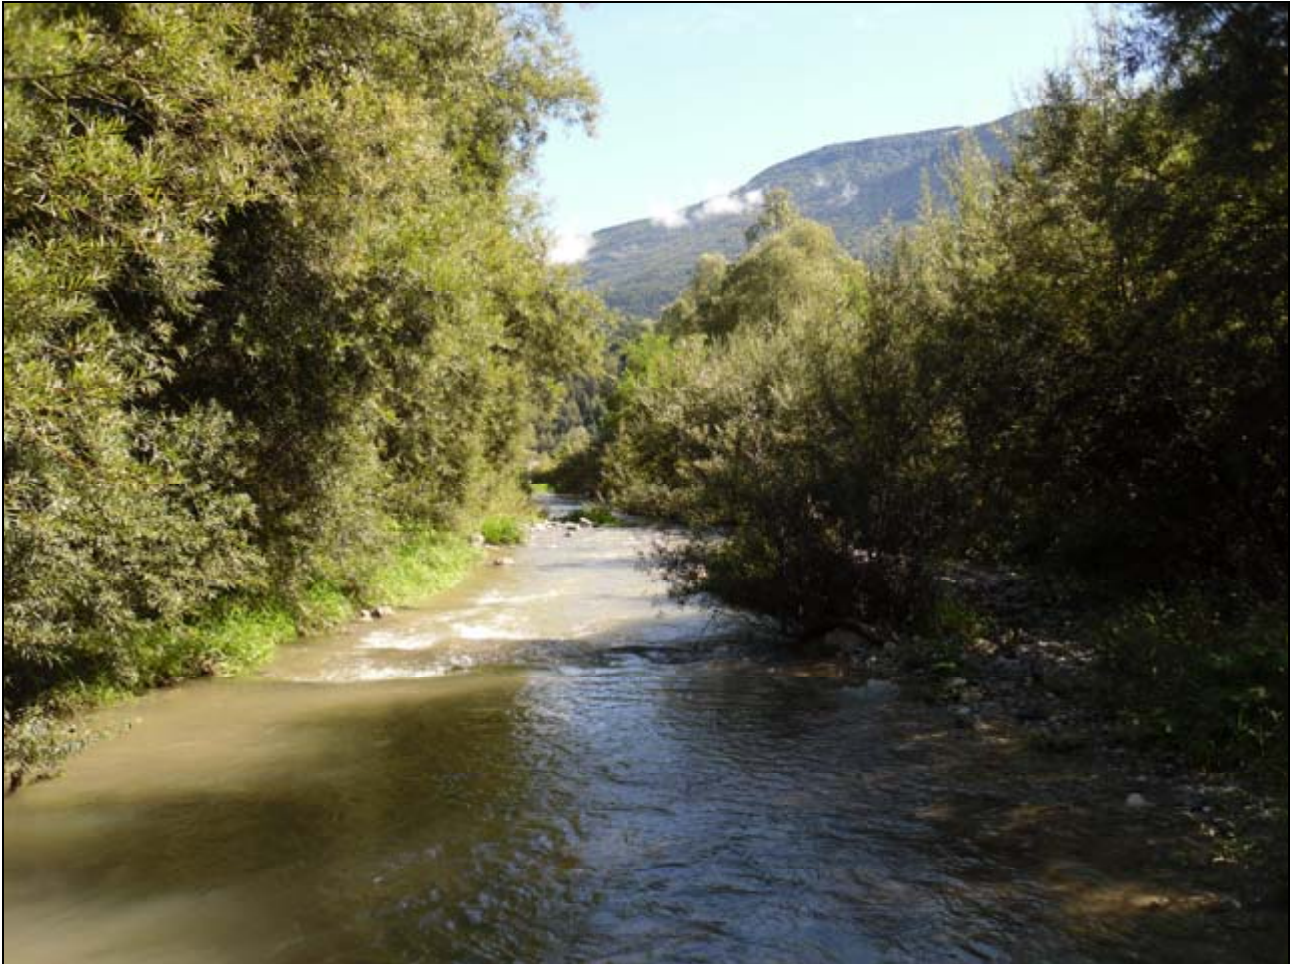
DUIN002

Fine paese Ponte Arche – inizio opere spondali (ponte); lungh: 159 m

Il corso d'acqua è separato dalle colture permanenti da un'ampia fascia boscata, pertanto per la valutazione dello stato del territorio circostante è stata presa in considerazione la compresenza di aree naturali ed usi antropici del territorio. La vegetazione delle fasce perfluviali delle due sponde è primaria; è costituita in destra solo da una bordura di arbusti ripari (interruzioni del 5-15%; ampiezza 2-5 m, limite imposto da una strada sterrata), in sinistra invece la medesima bordura è seguita dalla formazione arborea autoctona non riparia, l'ampiezza cumulativa è maggiore di 30 m e non sono presenti interruzioni. L'erosione è assente e la sezione trasversale è integra. L'idoneità ittica è buona e gli elementi idromorfologici sono indistinti. Il comparto biologico mostra segni di alterazione solo per quanto riguarda la componente macrobentonica.

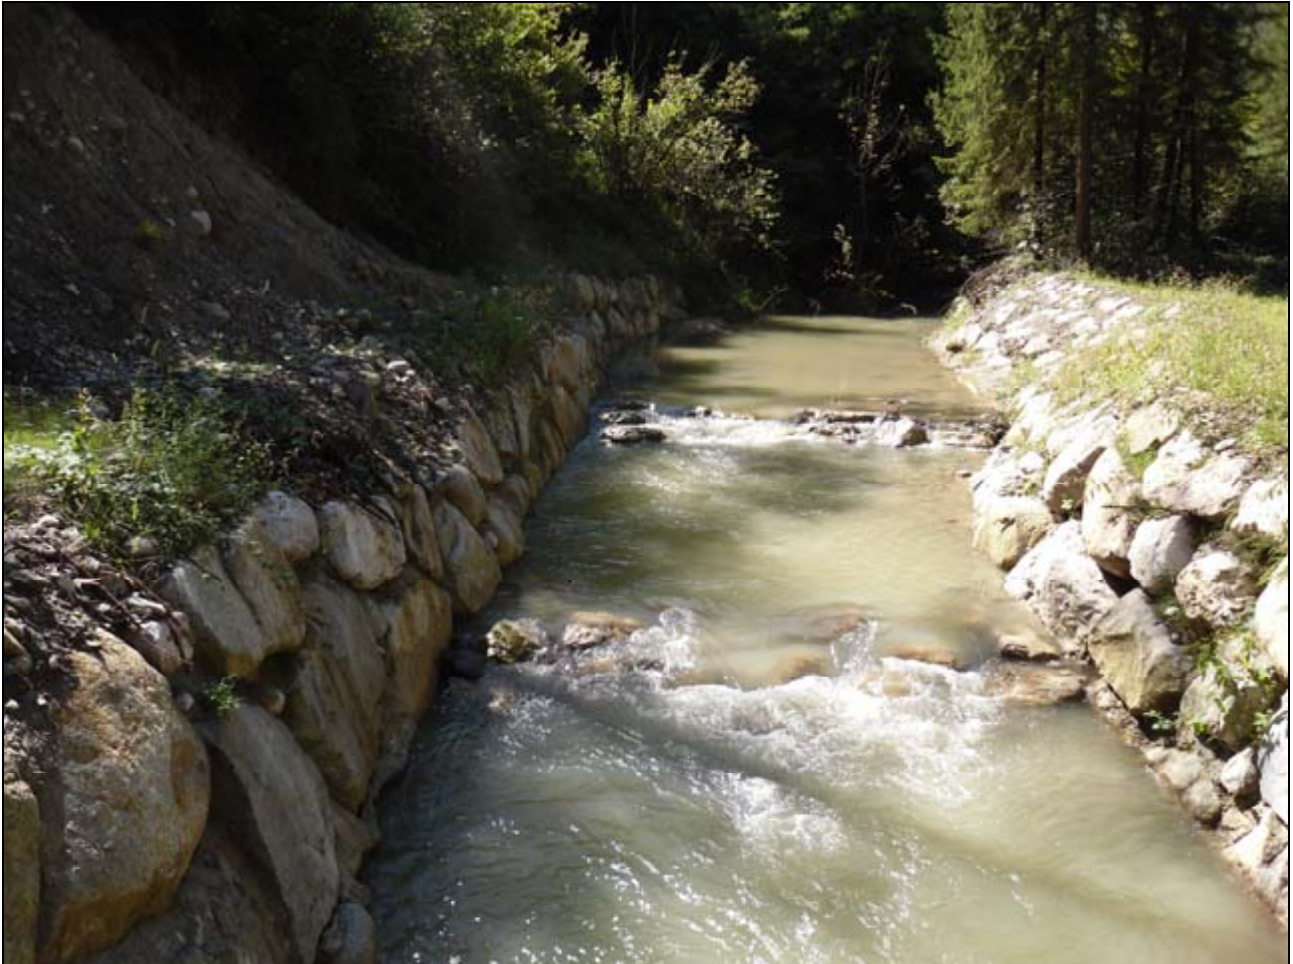
DUIN003

Inizio opere spondali (ponte) – fine opere spondali; lungh: 51 m

Il terzo tratto si contraddistingue per la presenza di opere spondali in froldo (scogliere in massi non cementati), all'interno delle quali non cresce nessun tipo di vegetazione. Il substrato ha una limitata diversificazione, in alveo sono presenti per lo più ciottoli, sedimento mobili soprattutto durante il periodo di piena. La presenza delle opere spondali non permette al corso d'acqua di esondare, annullando il naturale svolgimento del processo di erosione e banalizzando la diversità della sezione trasversale. L'idoneità ittica è scadente. Gli elementi idromorfologici sono indistinti. Il comparto biologico mostra segni di alterazione solo per quanto riguarda la componente macrobentonica.

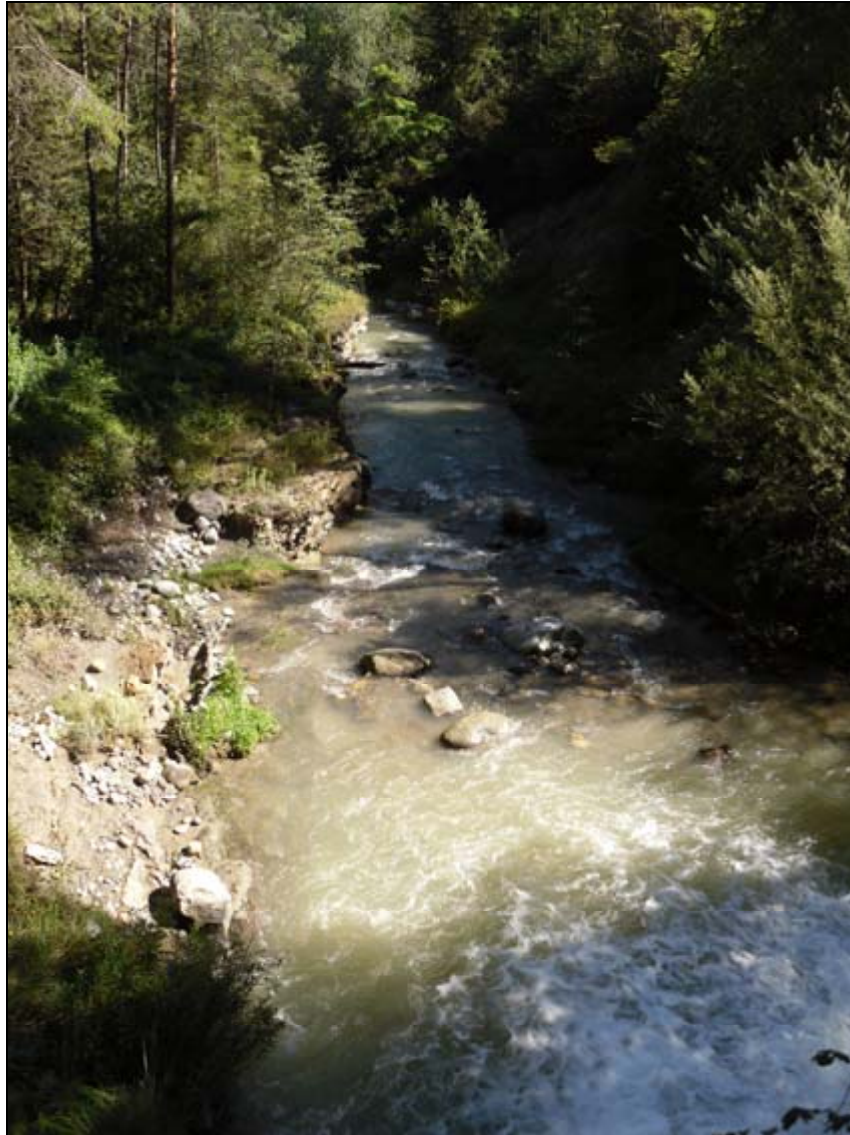
DUIN004

Fine opere spondali – fine prati in destra; lungh: 161 m

In destra la vegetazione della fascia perifluviale è costituita da una formazione arbustiva di specie autoctone non riparia (noccioli ed abeti), l'ampiezza è compresa tra i 5 e i 10 m (limite imposto da un campo regolarmente sfalciato) e sono presenti interruzioni del 5-15%; in sinistra la vegetazione è costituita da una bordura di arbusti ripari e da una formazione arbustiva autoctona non riparia, anche in questo caso l'ampiezza è compresa tra i 5 e i 10 m (limite imposto da una strada sterrata) e sono presenti interruzioni del 5-15%. L'erosione è assente, sebbene esista in condizione puntiforme, e la sezione trasversale è integra. L'idoneità ittica è buona e gli elementi idromorfologici sono indistinti. Il comparto biologico mostra segni di alterazione solo per quanto riguarda la componente macrobentonica.

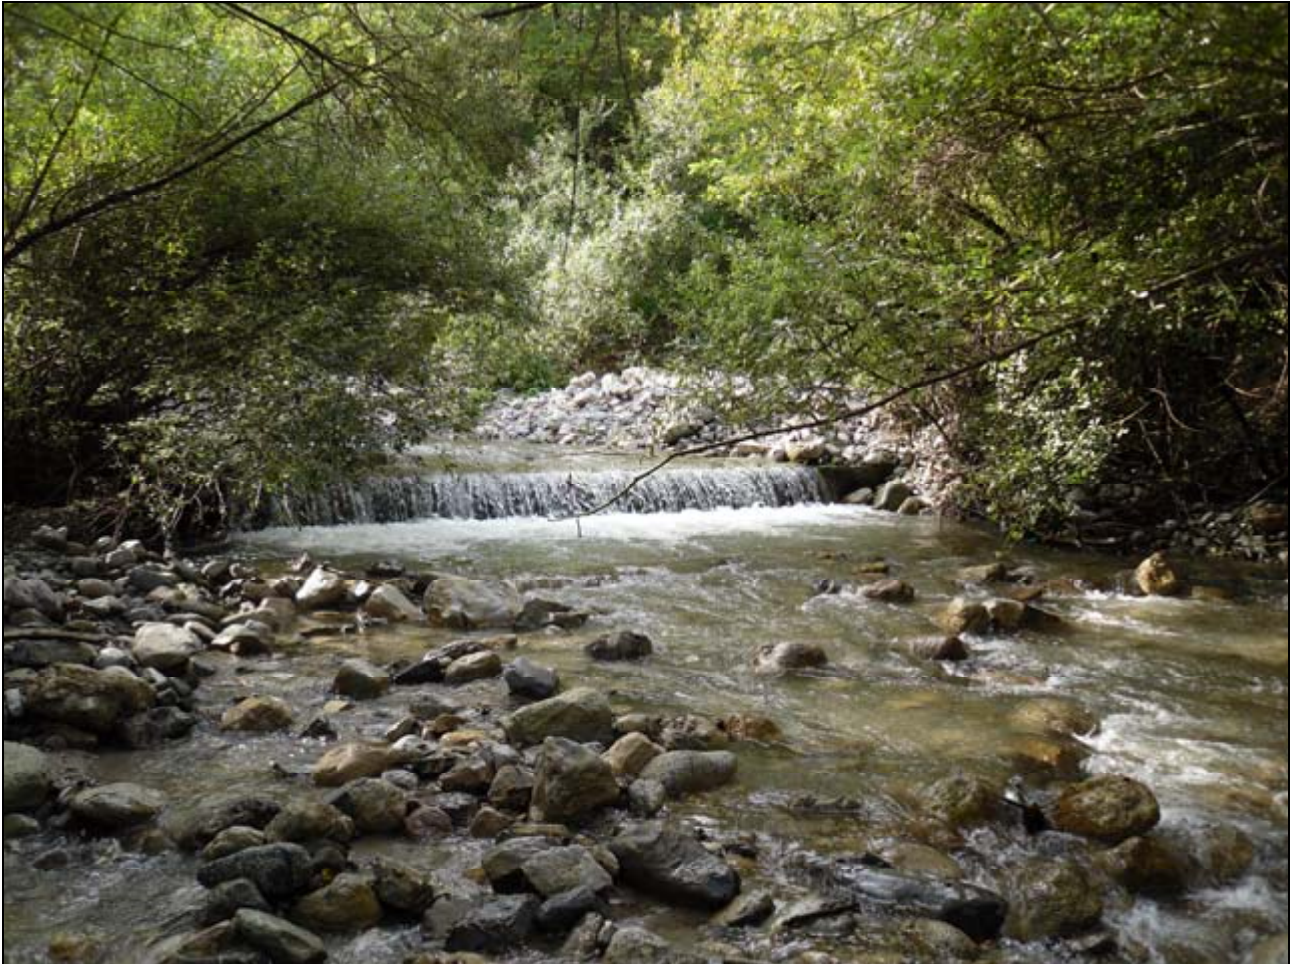
DUIN005

Fine prati in destra – inizio muri in destra e sinistra; lungh: 4604m

Il corso d'acqua è separato dalle colture permanenti da un'ampia fascia boscata, pertanto il territorio circostante ha una compresenza di aree naturali ed usi antropici del territorio. La vegetazione delle due sponde è composta da una bordura di specie riparie (con salici, frassini e pioppi) seguita dalla formazione arborea autoctona non riparia (con noccioli ed abeti). L'ampiezza cumulativa è maggiore di 30 m e non sono presenti interruzioni. Il substrato dell'alveo è composto da massi incassati e ciottoli, che fungono da buone strutture di ritenzione. Sulle rive è stata osservata una limitata incisione verticale e la sezione trasversale ha subito dei consolidamenti puntiformi (presenza di qualche briglia/soglia). Anche se si hanno buone caratteristiche morfologiche l'idoneità ittica è solo discreta, ciò dovuto a delle briglie non superabili (altezza > 1 m). Gli elementi idromorfologici sono distinti ma a distanza irregolare. Il periphyton è sottile e non sono presenti macrofite tolleranti. Il detrito è ben riconoscibile e fibroso. La comunità macrobentonica è sufficientemente diversificata ma con una struttura alterata rispetto l'atteso, essa risulta composta da Plecotteri *Leuctra*, Efemerotteri Heptageniidae e *Baetis*, Tricotteri Limenphilidae e Rhyacophilidae, Ditteri Simuliidae e Chironomidae ed Irudinei.

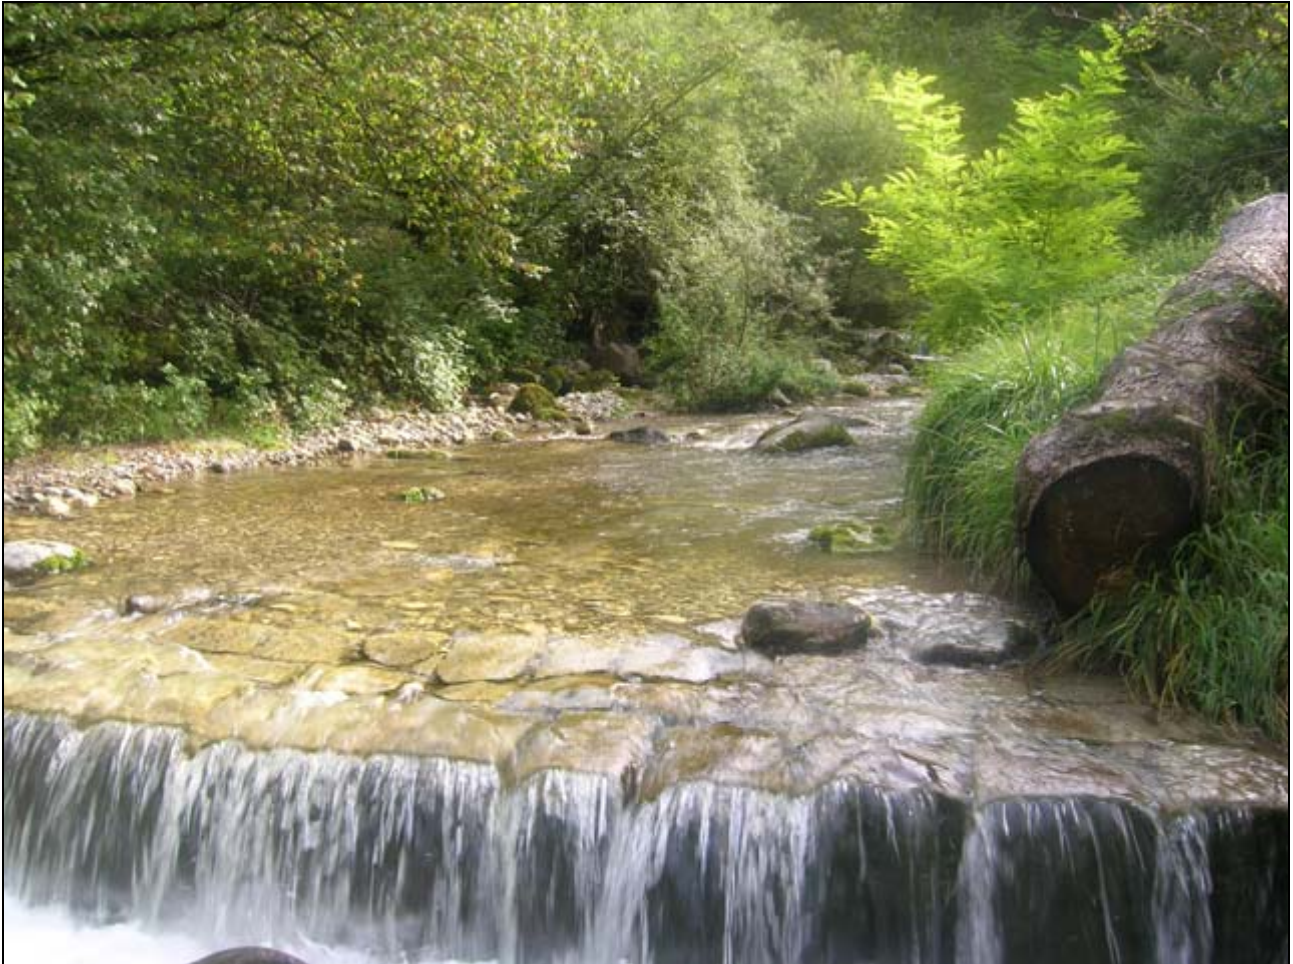
DUIN006

Inizio muri in destra e sinistra – fine muri; lungh: 130 m

Sono presenti opere di difesa spondale in entrambe le rive che, insieme alla successione di briglie con distanza maggiore di 3 volte l'alveo di morbida, evita l'erosione e determina una sezione trasversale con scarsa diversità morfologica: solo il fondo mantiene un residuo di naturalità. Le briglie sono minori di un metro e quindi superabili dalla fauna ittica. All'interno degli argini si sviluppa una stretta e discontinua bordura riparia. Gli elementi idromorfologici sono di un solo tipo, con prevalente scorrimento veloce.

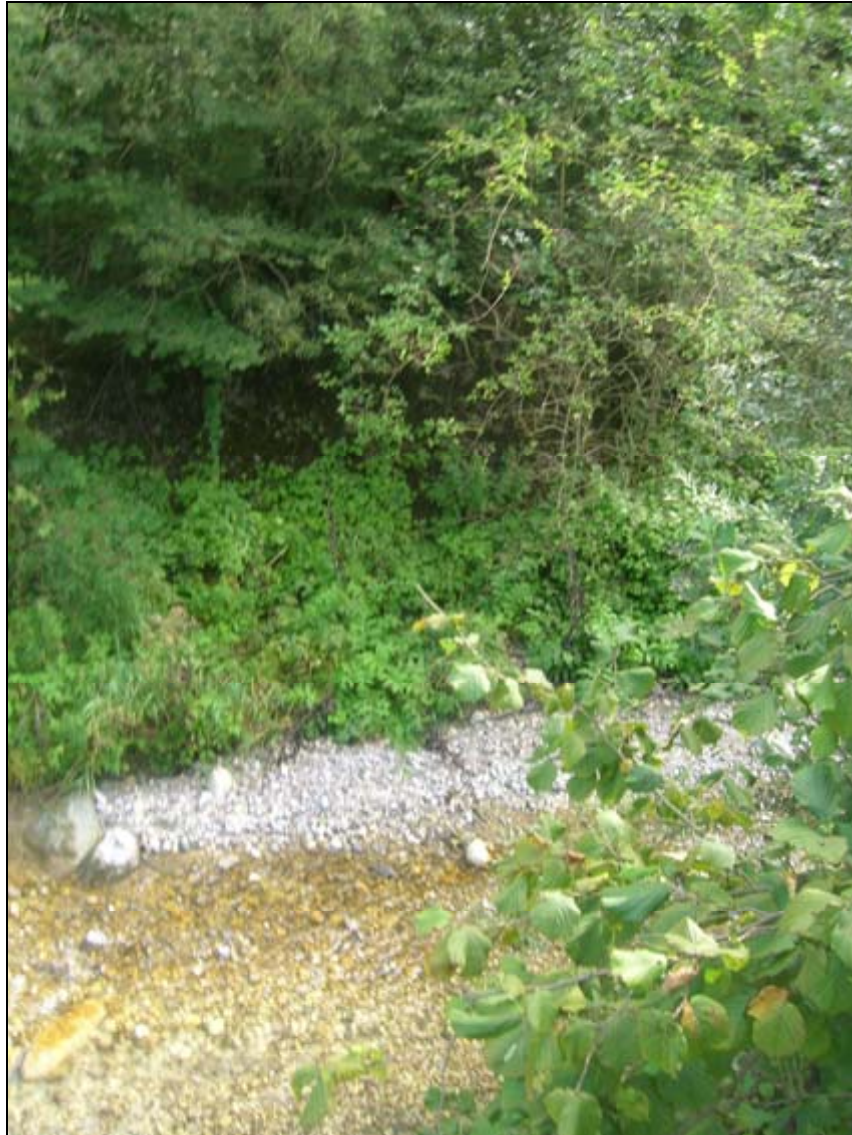
DUIN007

Fine muri – inizio muro in sinistra; lungh: 125 m

Sulla sponda destra la bordura riparia è ora in continuità con la formazione arborea autoctona che si estende sul versante; sulla sponda destra la stessa bordura del tratto precedente risulta maggiormente interrotta per la presenza di erbacee non igrofile. Derivazioni ad uso idroelettrico poste a monte determinano fluttuazioni di portata amplificate. Il substrato dell'alveo è caratterizzato dalla presenza di ciottoli e massi incassati, con minore efficacia ritentiva.

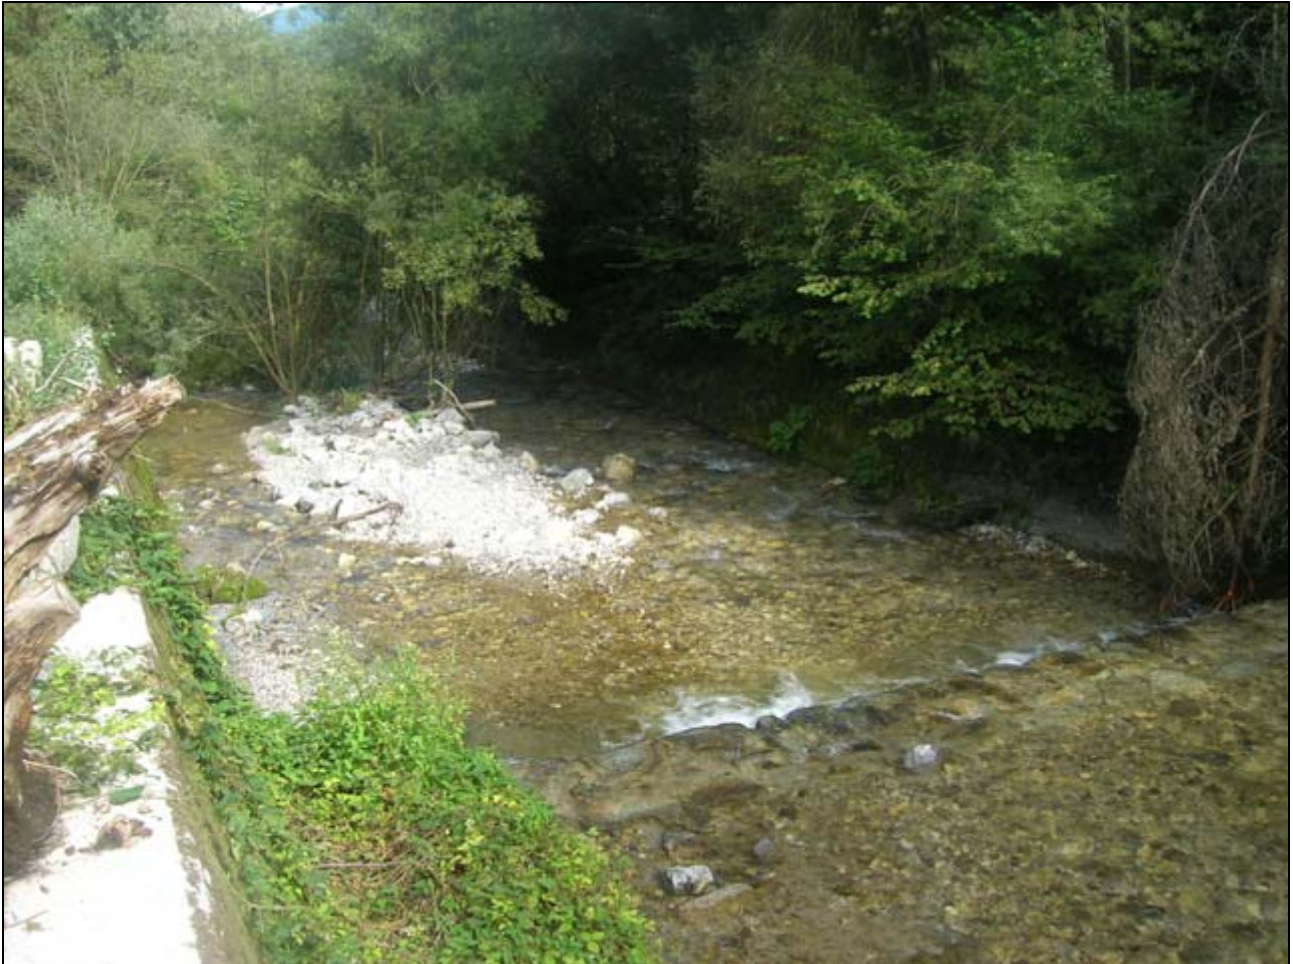
DUIN009

Inizio muro in destra e sinistra - fine muri; lungh: 136 m

L'alveo risulta confinato dagli argini in cemento che non permettono lo sviluppo di vegetazione nella fascia perifluviale (che in questo caso è secondaria); è impedita anche la capacità di espansione laterale del corso d'acqua. La sezione trasversale risulta artificiale tranne nel fondo che mantiene un residuo di naturalità. All'interno dell'alvo sono presenti alcune barre che svolgono una buona funzione ritentiva, insieme ai massi incassati.

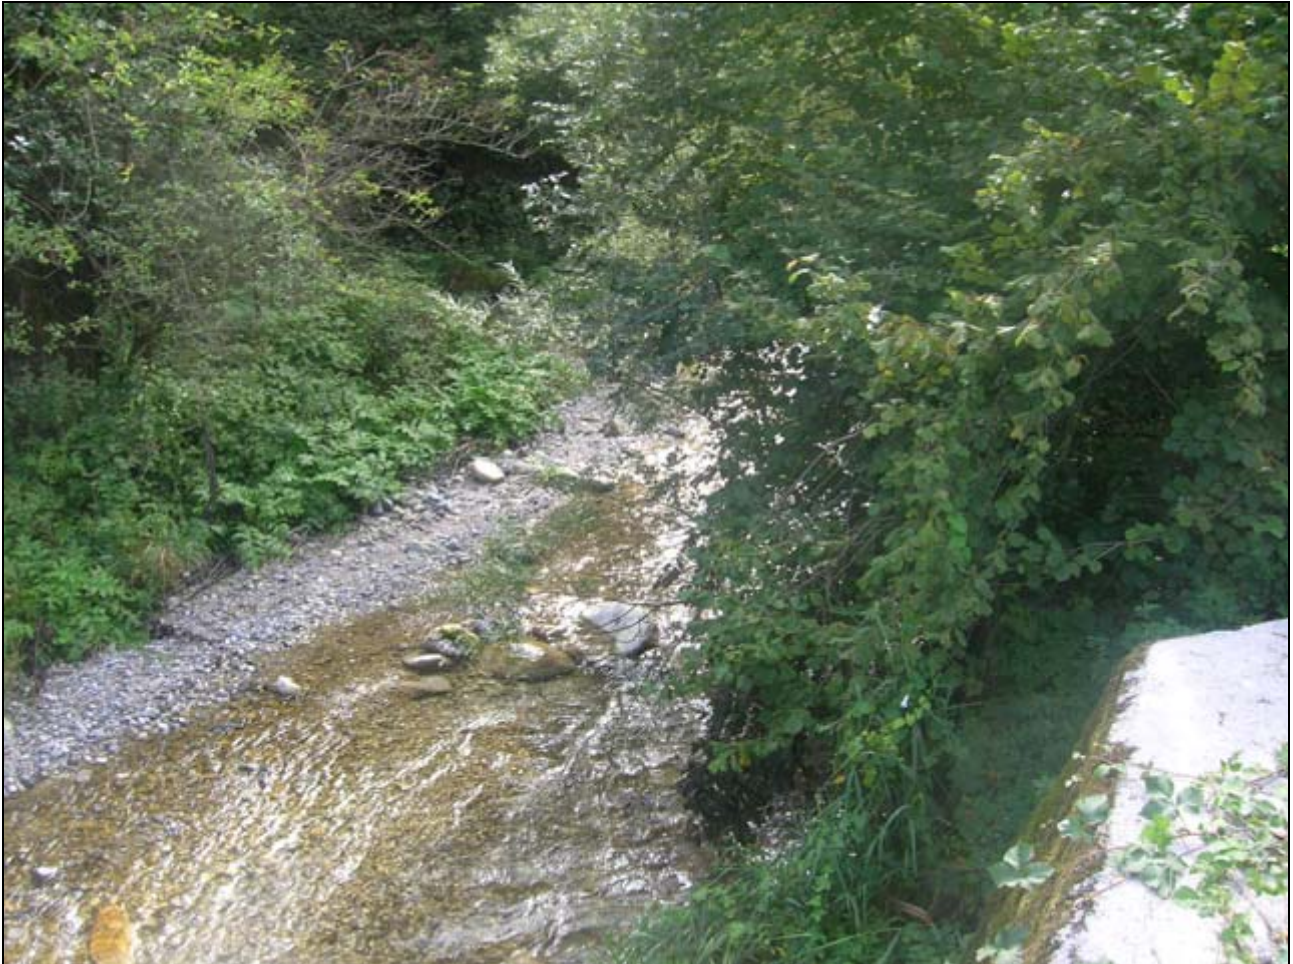
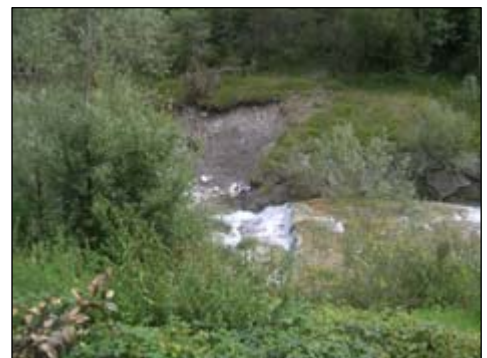
DUIN010

Fine muri – inizio muri; lungh: 344 m

Le formazioni presenti nella fascia perifluviale destra, seppur semplificate, mantengono una funzionalità sufficiente, mentre in sponda sinistra la bordura di arbusti ripari ha funzionalità ridotta, in particolare a causa dell'ampiezza limitata (tra 2 e 5 metri). Come si vede dal dettaglio della foto a fianco, sulla sponda destra si evidenzia una limitata incisione verticale. La comunità macrobentonica è costituita da specie piuttosto tolleranti, tra cui Efemeroteri della famiglia Ephemerellidae e della famiglia Baetidae, Tricotteri Limnephilidae e Ditteri Chirominomidae; il detrito ha consistenza fibrosa e polposa, segno di una non perfetta demolizione della sostanza organica.

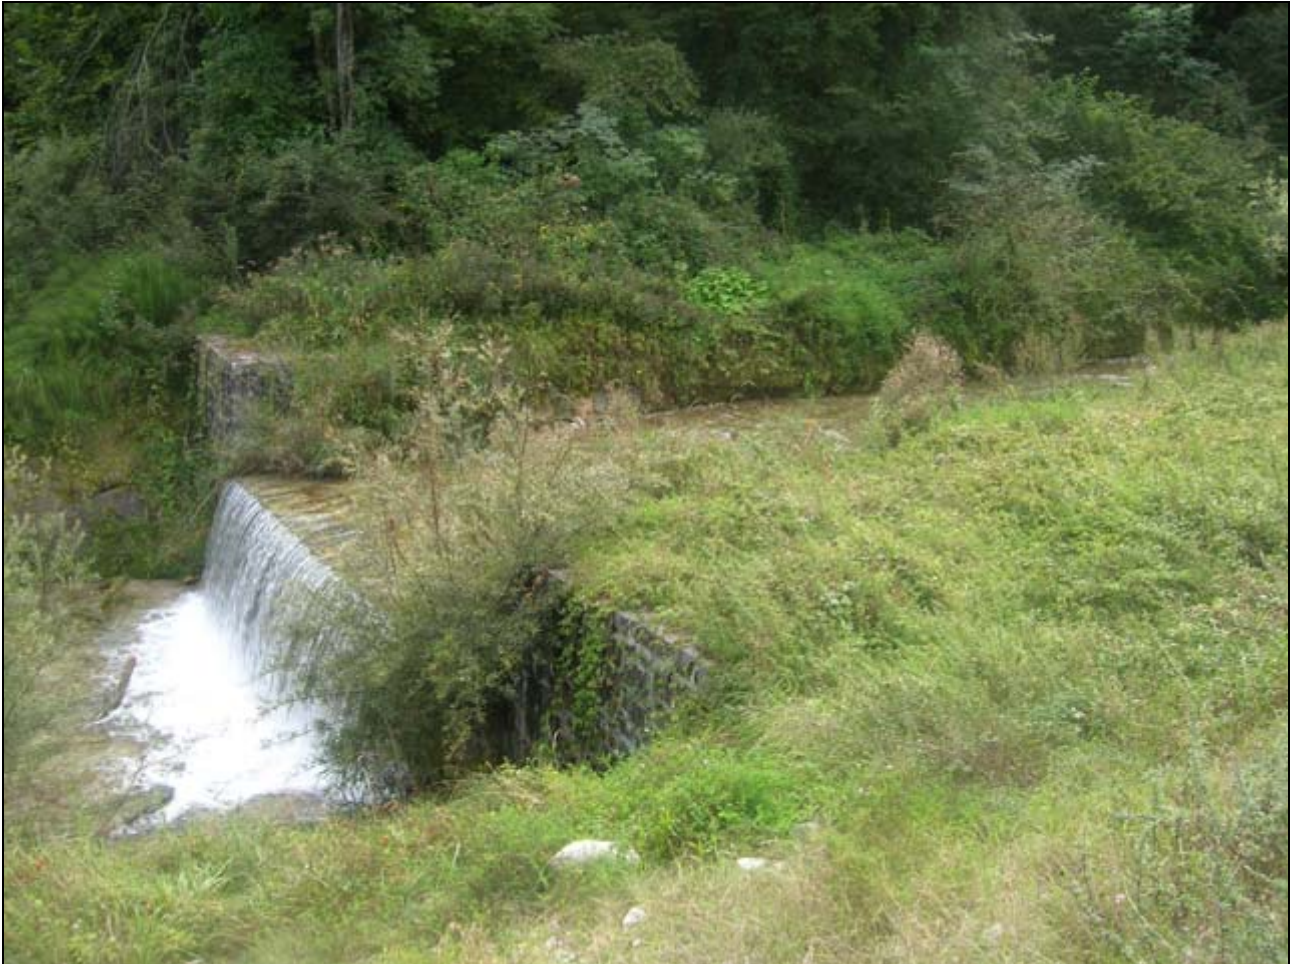
DUIN011

Inizio muri – derivazione idroelettrica; lungh: 342 m

Sulla sponda sinistra il territorio è antropizzato, con la presenza di una porcilaia. Su entrambe le sponde si trovano muri in cemento (in sinistra presente per la derivazione ad uso idroelettrico) che limitano la vegetazione nella fascia perfluviale a strette bordure in alveo. Ci sono due briglie in successione, poste a distanza maggiore di 3 volte l'alveo di morbida, che penalizzano l'idoneità ittica. L'idromorfologia del tratto è limitata ad un solo elemento (runs).

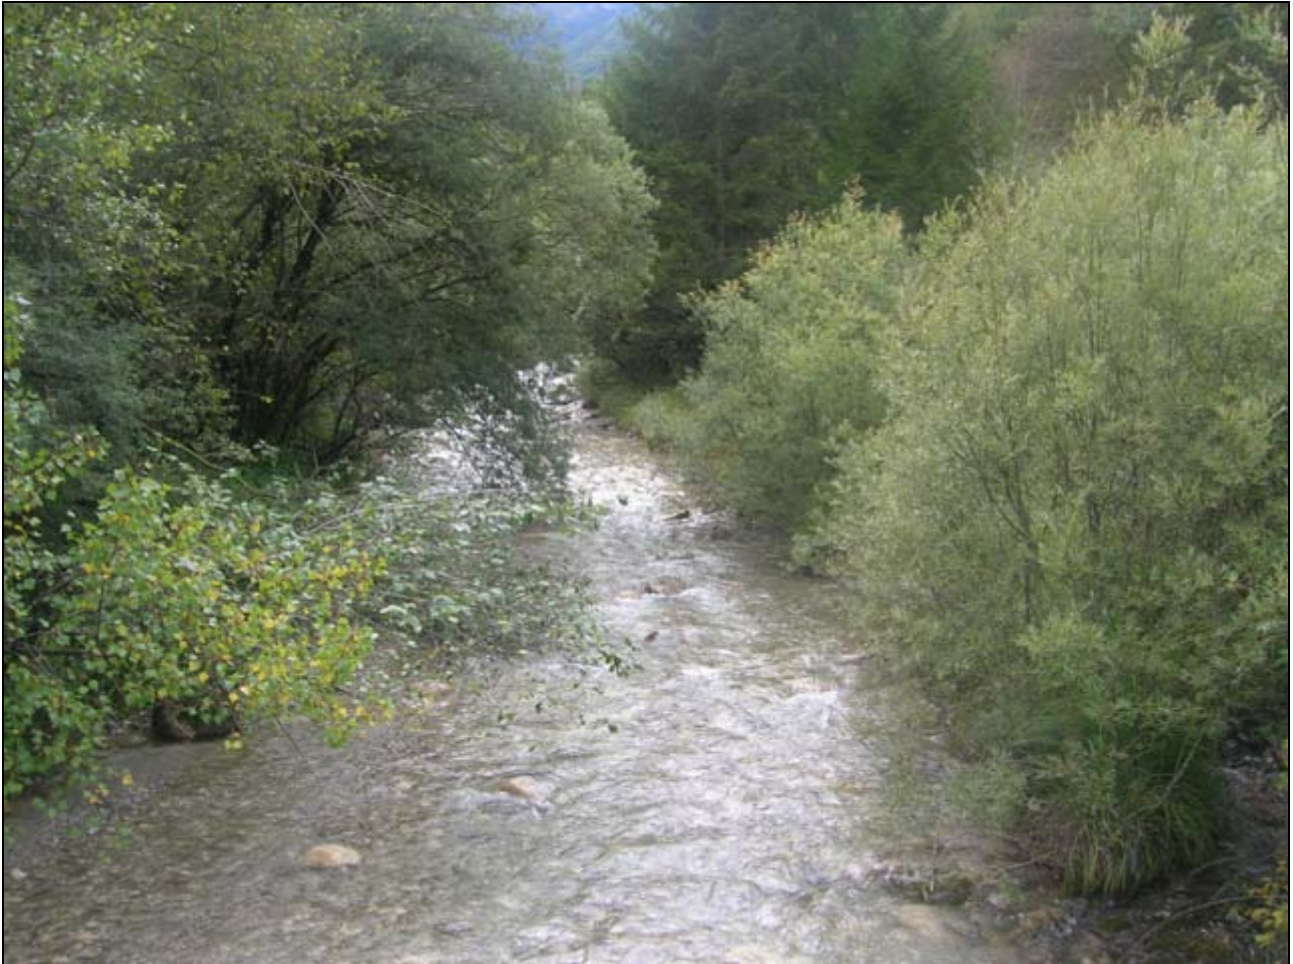
DUIN012

Derivazione idroelettrica – briglia filtrante; lungh: 774 m

In questo tratto le bordure riparie sono in continuità con le formazioni arboree autoctone non riparie. L'ampiezza cumulativa delle formazioni funzionali è maggiore di 30 metri senza interruzioni. Le condizioni idriche non sono più condizionate dai prelievi che si trovano tutti a valle. La diversificazione morfologica e la capacità erosiva sono condizionate dalla presenza di una serie di briglie lontane, non superabili dalla fauna ittica. Il tratto è naturale ma l'esondazione è impedita dalla pendenza dei versanti. Le componenti biologiche registrano un miglioramento delle condizioni rispetto ai tratti a valle, con presenza di una comunità diversificata, adeguata alla tipologia fluviale (Plecotteri della famiglia Perlodidae, famiglia Nemouridae e Leuctridae, Efemerotteri appartenenti alle famiglie Heptageniidae e Baetidae, Tricotteri della famiglia Rhyacophilidae e Ditteri Simuliidae).

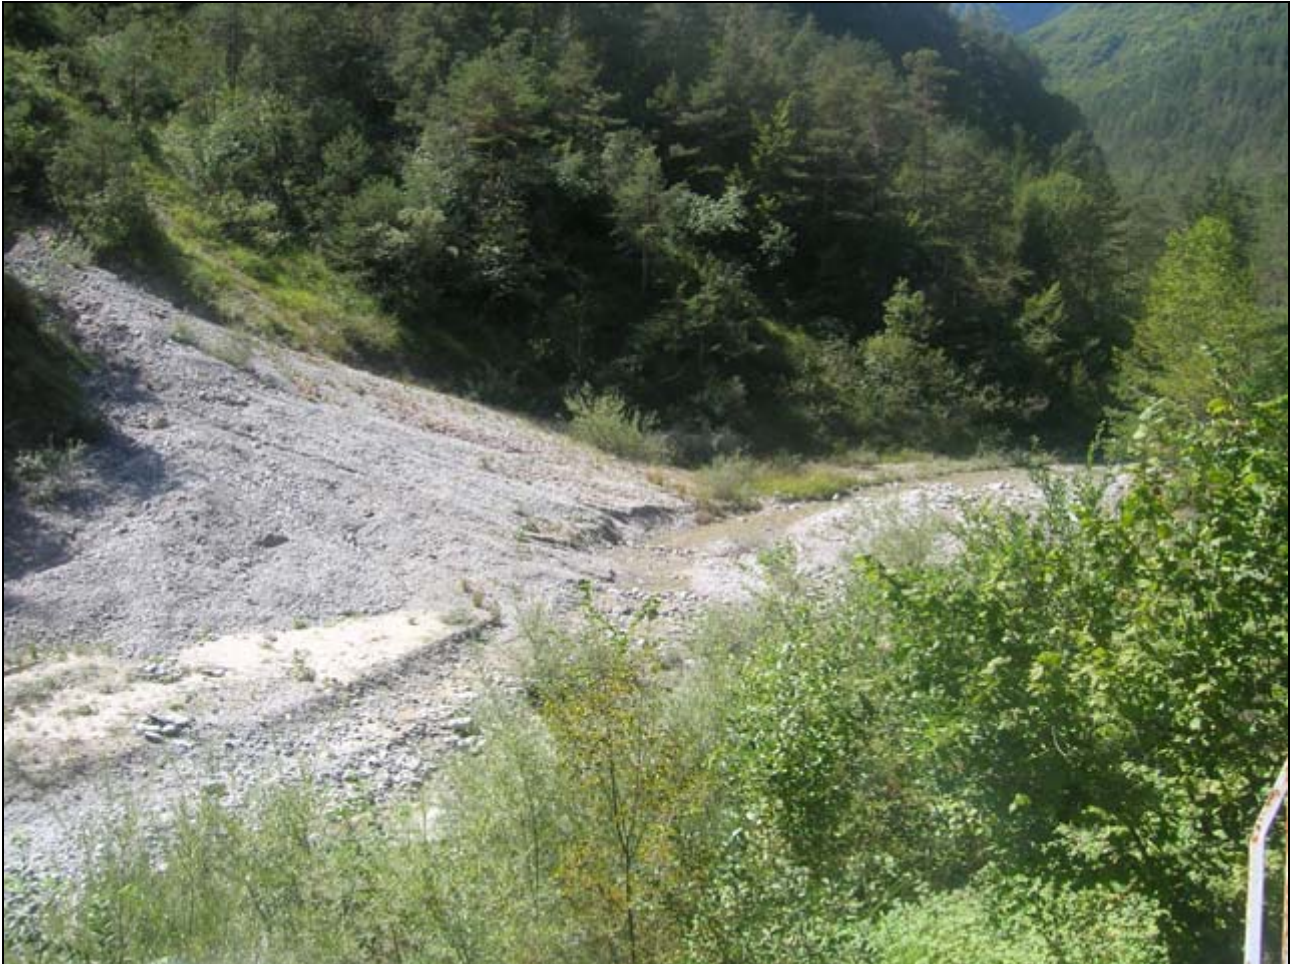
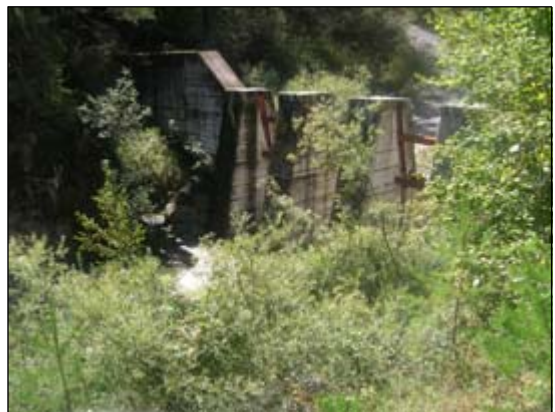
Briglia filtrante – inizio briglie; lungh: 1340 m

Il territorio circostante il tratto DUIN013 è caratterizzato da assenza di antropizzazione, con boschi a prevalenza di conifere; le formazioni vegetazionali sono costituite su entrambe le sponde dalla compresenza di bordure di arbusti ripari e formazioni arboree autoctone non riparie che presentano interruzioni nella continuità causate da versanti franati privi di vegetazione. La briglia filtrante posta ad inizio tratto (foto a lato) rappresenta un ostacolo non superabile dai pesci. la consistenza del detrito è fibrosa, con frammenti ben riconoscibili.

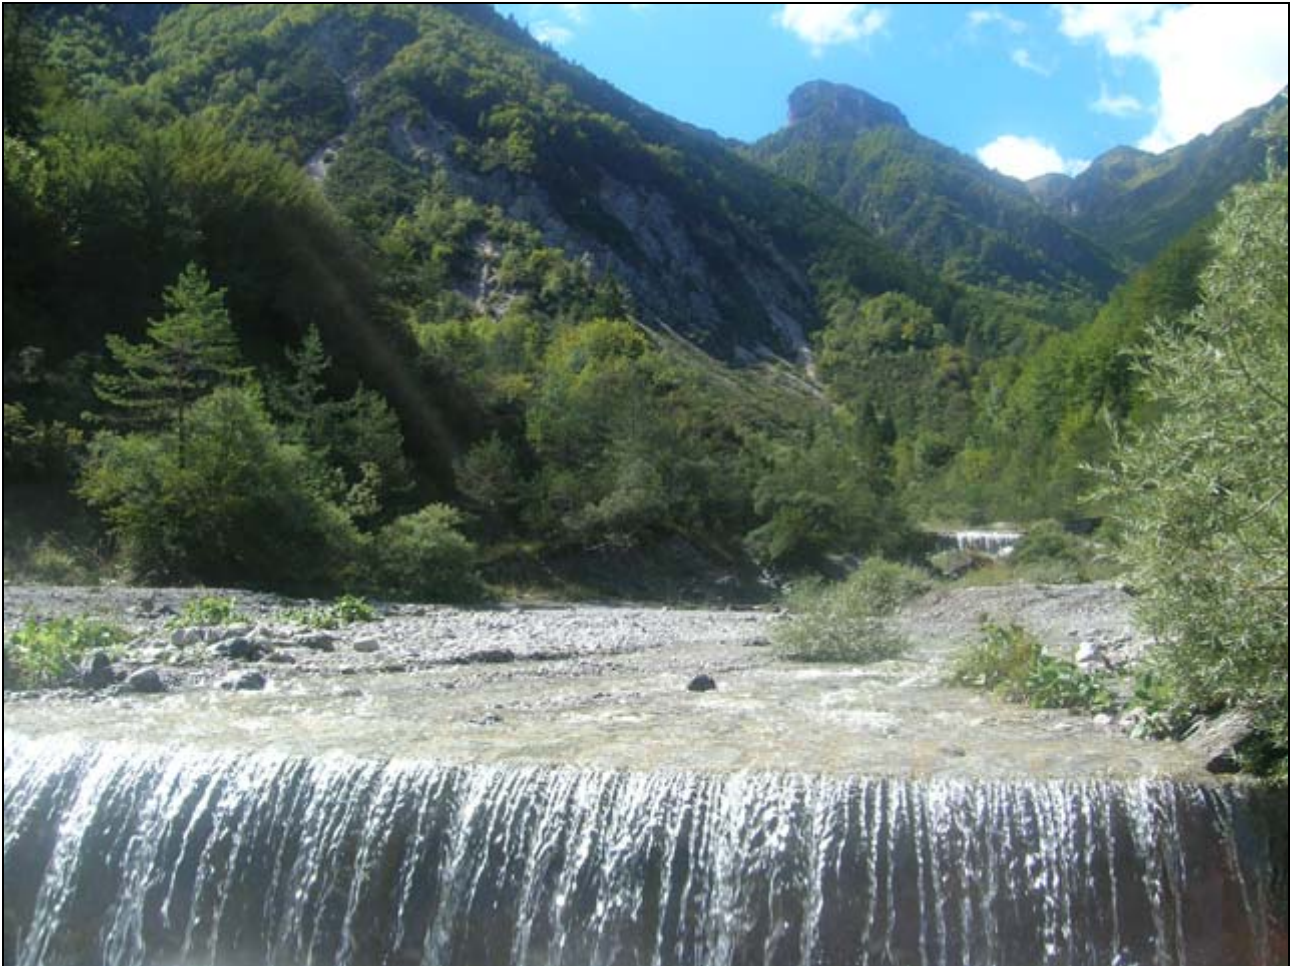
DUIN014

Inizio briglie – frana in destra; lungh: 1720 m

Nel tratto sono presenti muretti a secco con funzione di consolidamento delle rive ed una serie di briglie non ravvicinate finalizzate a ridurre la forza erosiva attraverso la riduzione di pendenza e di velocità dell'acqua; inoltre la sequenza di briglie banalizza l'idromorfologia del tratto rendendo distinguibile un solo elemento idromorfologico. Il substrato è costituito da ciottoli facilmente movibili durante i fenomeni di piena. La vegetazione della fascia perifluviale presenta discontinuità comprese tra il 10 e il 25% causate in destra dalla presenza di frane e in sinistra da suolo nudo. Le briglie sono inoltre sbarramenti insuperabili per i pesci, motivo per cui l'idoneità ittica del tratto risulta essere scarsa.

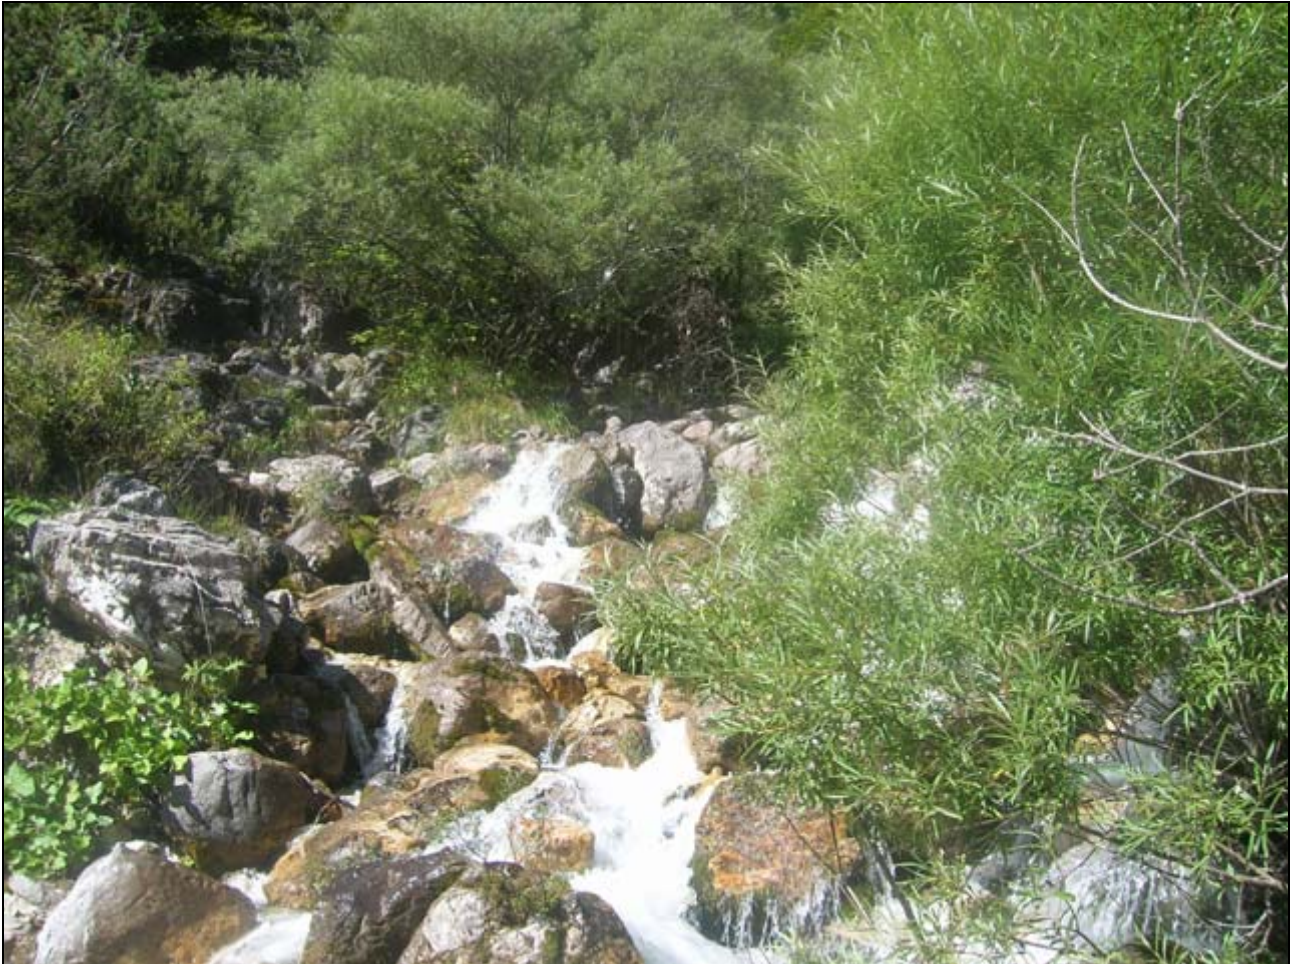
DUIN015

Frana in destra – fine rilevamento; lungh: 1581 m

Il complesso delle formazioni funzionali (formazione arbustiva riparia in compresenza con la formazione arborea autoctona non riparia) raggiunge un'ampiezza maggiore di 30 metri su entrambe le sponde e non presenta discontinuità (la frana ad inizio tratto non è significativa perché è < del 5%). Il substrato è costituito da grossi massi stabilmente incassati e da tronchi in alveo che determinano un'efficace azione ritentiva della sostanza organica. La sezione trasversale è integra e l'erosione assente. La presenza di una briglia e alcune cascatelle non superabili dai pesci, abbassano il punteggio dell'idoneità ittica. I parametri biologici mantengono caratteristiche di elevata funzionalità.
