Rio Lambin

Tabella 1: Punteggio, livello, giudizio IFF reale e relativo

Documentazione fotografica e descrizione dei tratti

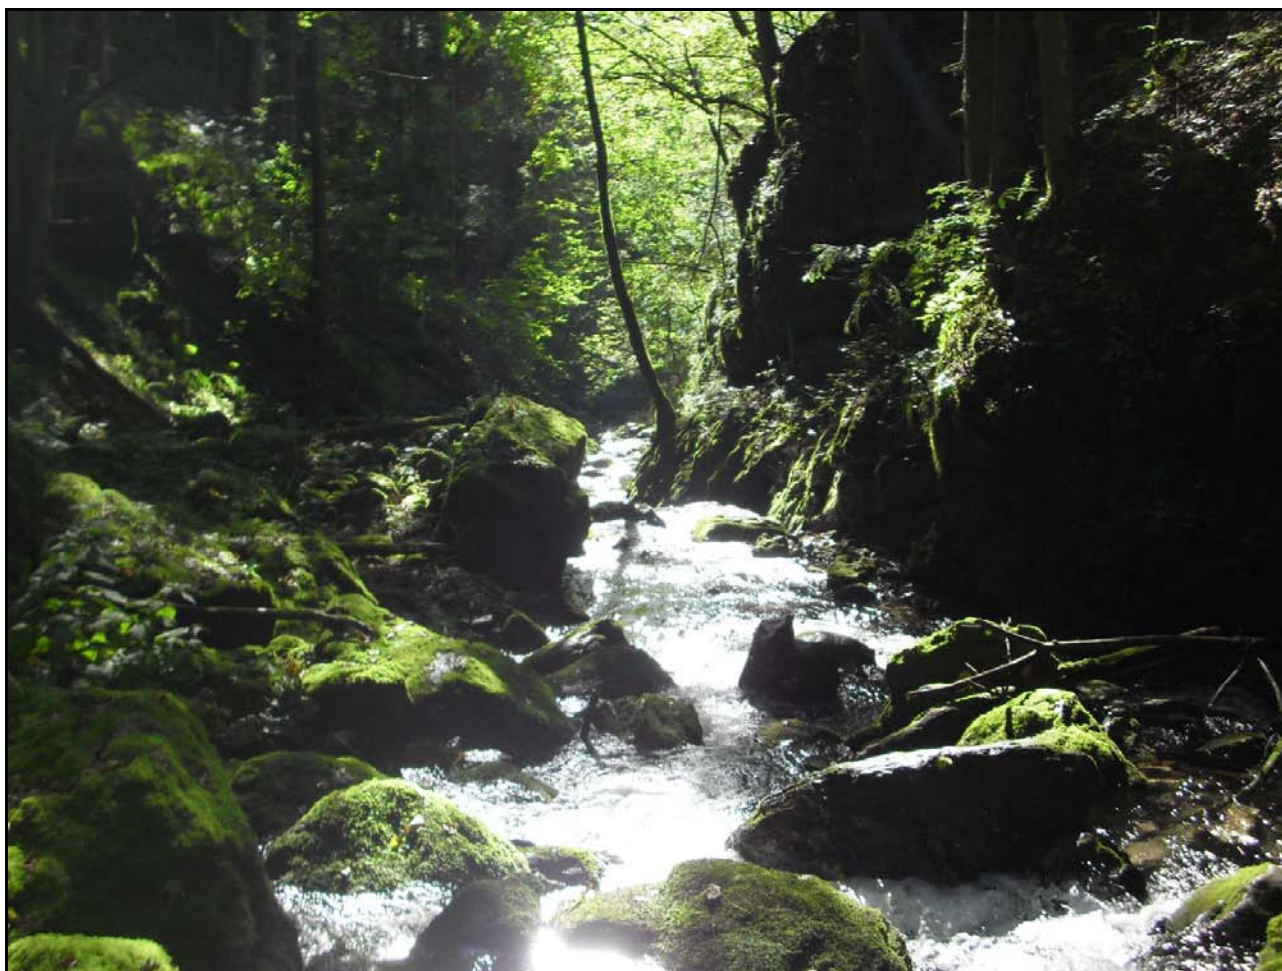
LAMB001

Questo primo tratto del Rio Lambin scorre tra due pareti pressoché verticali che creano delle interruzioni nello sviluppo della vegetazione perifluviale. Questa è formata prevalentemente da specie autoctone con una ampiezza che supera i 30 metri. Le altre componenti funzionali raggiungono per lo più punteggi elevati ad eccezione della capacità di esondazione che come detto è limitata dalla presenza di pareti verticali.

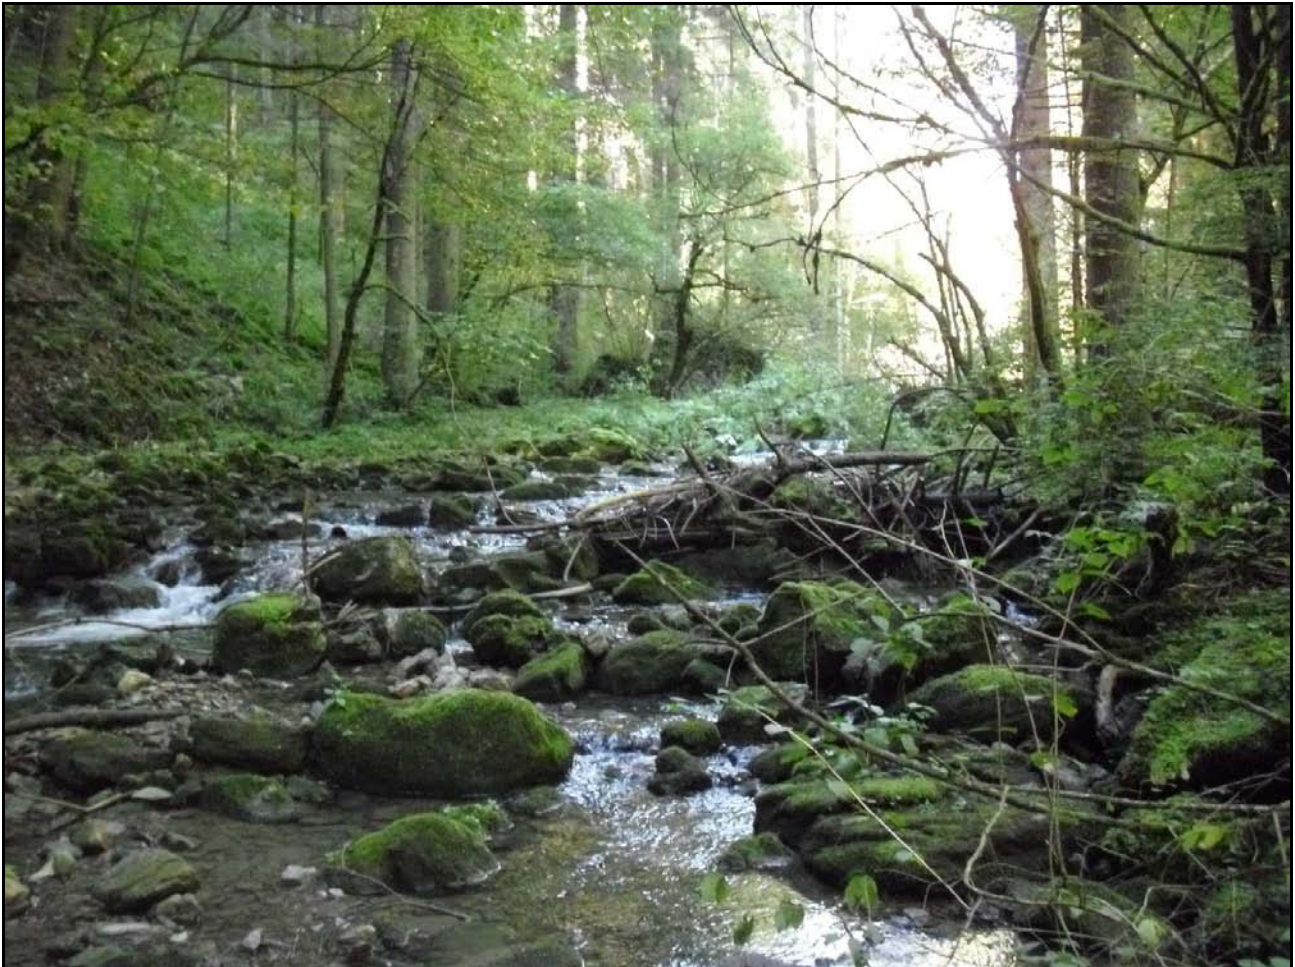
LAMB002

Questo tratto è simile al precedente in termini di funzionalità in quanto le caratteristiche strutturali ed ecologiche del Rio Lambin differiscono rispetto alla parte a valle per una minore acclività dei versanti che consente uno sviluppo continuo della vegetazione perifluviale.

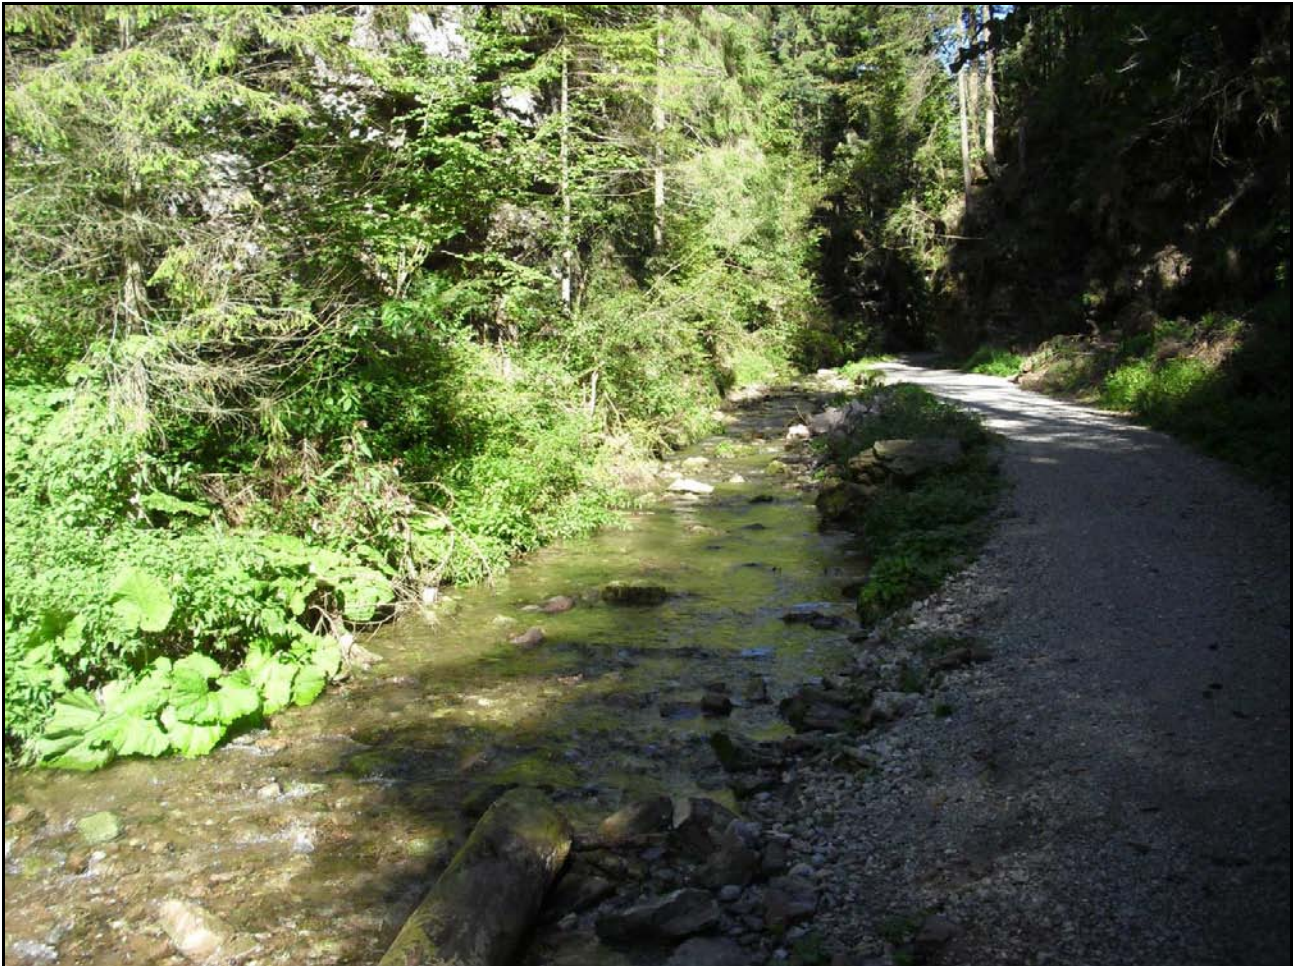
LAMB003

Questo tratto è penalizzato dalla presenza in sponda sinistra di una strada forestale che incide negativamente su vari aspetti funzionali del corso d'acqua. La vegetazione perifluviale è praticamente assente e la sezione trasversale non è più naturale. Le condizioni idromorfologiche non sono ottimali in quanto si riscontra una preponderanza di un sola tipologia a correntino.

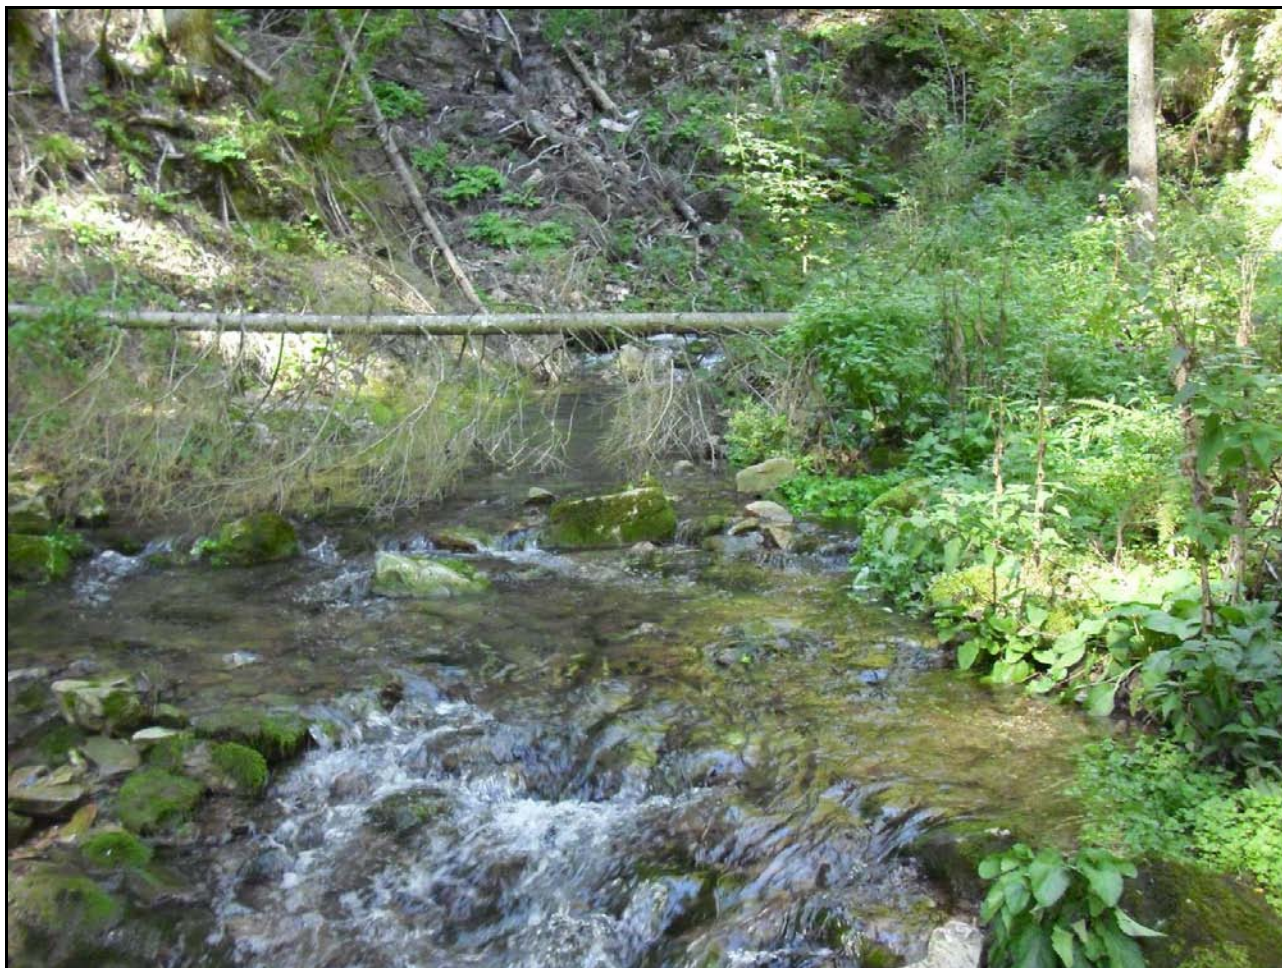
LAMB004

Il Rio Lambin in questo tratto ha una funzionalità tra il buono e mediocre in quanto alcuni elementi funzionali non riescono a raggiungere punteggi elevati. Alcuni di questi sono legati alla natura montana del torrente che non permette lo sviluppo di una vegetazione perifluviale di tipo ripario oppure l'efficienza di esondazione. Altri aspetti risentano dell'intervento antropico come ad esempio i macroinvertebrati e le condizioni idriche. Questi fattori sono penalizzati per la maggior parte di tutto il corso del Rio Lambin.

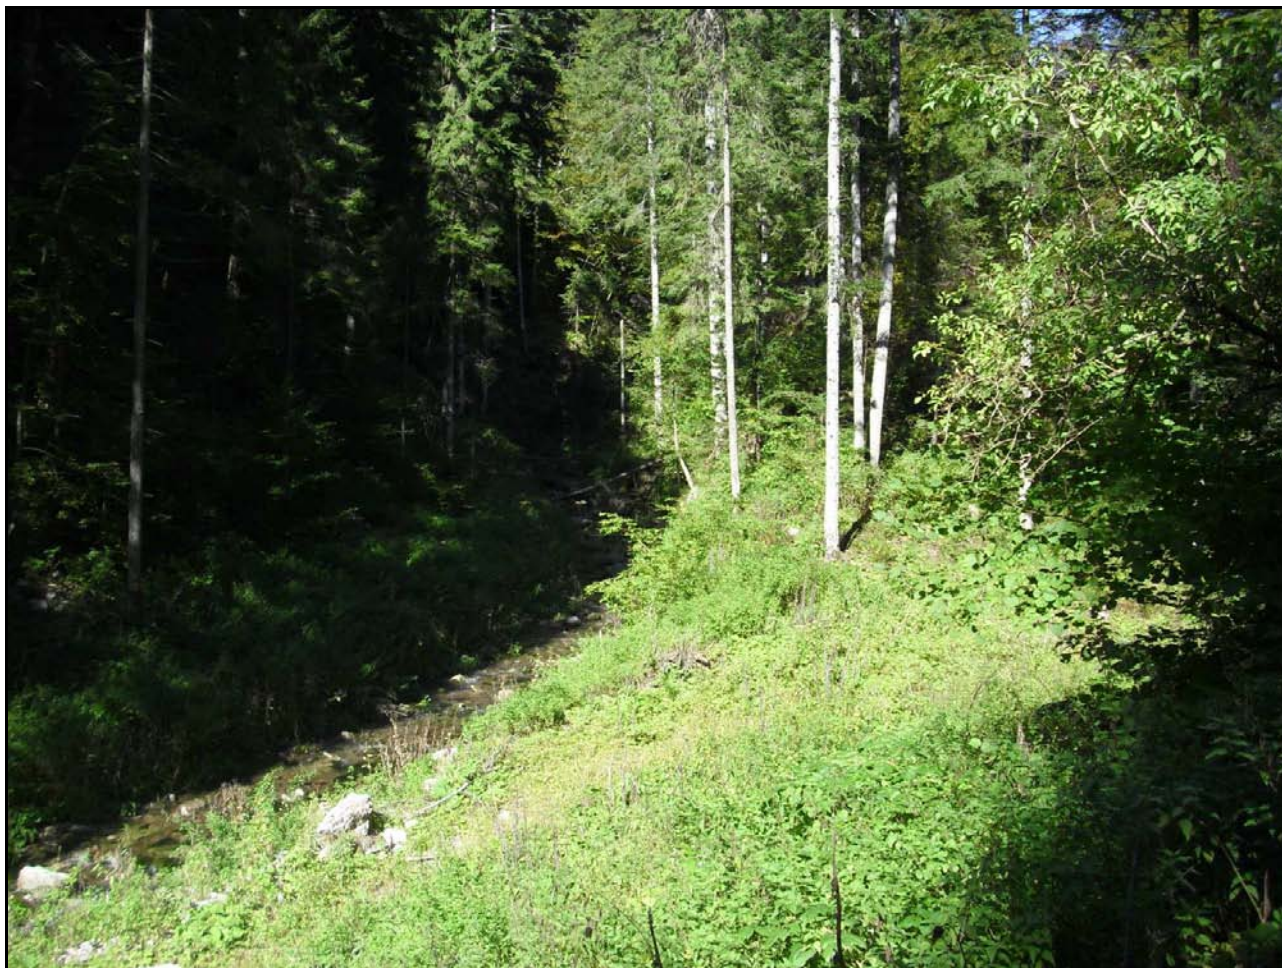
LAMB005

La presenza di un prato e della strada Molveno-Andalo limita l'ampiezza della fascia perfluviale in sponda destra che non supera i 30 m. Questa è costituita per entrambe le sponde da vegetazione arborea autoctona. La capacità di ritenzione e la diversità idromorfologica non sono elevati in quanto il fondo è costituito prevalentemente da ciottoli facilmente movibili. L'assenza di erosione e la sezione integra e naturale ottengono invece il massimo del punteggio.

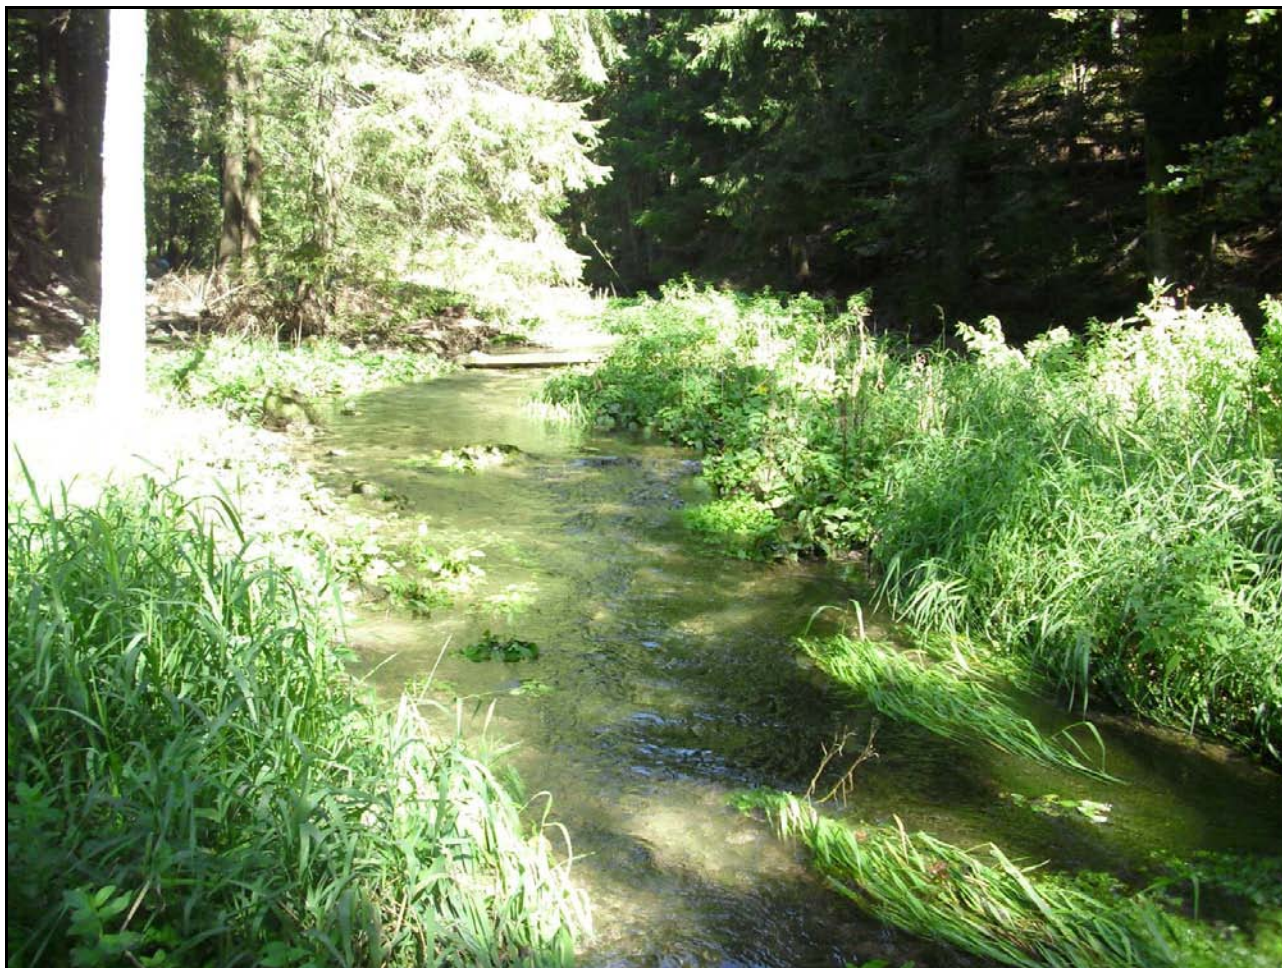
LAMB006

Il tratto 6 del Rio Lambin ottiene una giudizio di funzionalità mediocre per entrambe le sponde. In sinistra idrografica la presenza della strada provinciale riduce l'ampiezza della zona perifluviale e diminuisce l'integrità della sezione. Questo tratto risente anche dello scarico del depuratore a monte in quanto il detrito organico presenta detriti fibrosi e polposi indice di una alterazione dei meccanismi di degradazione della sostanza grossolana.

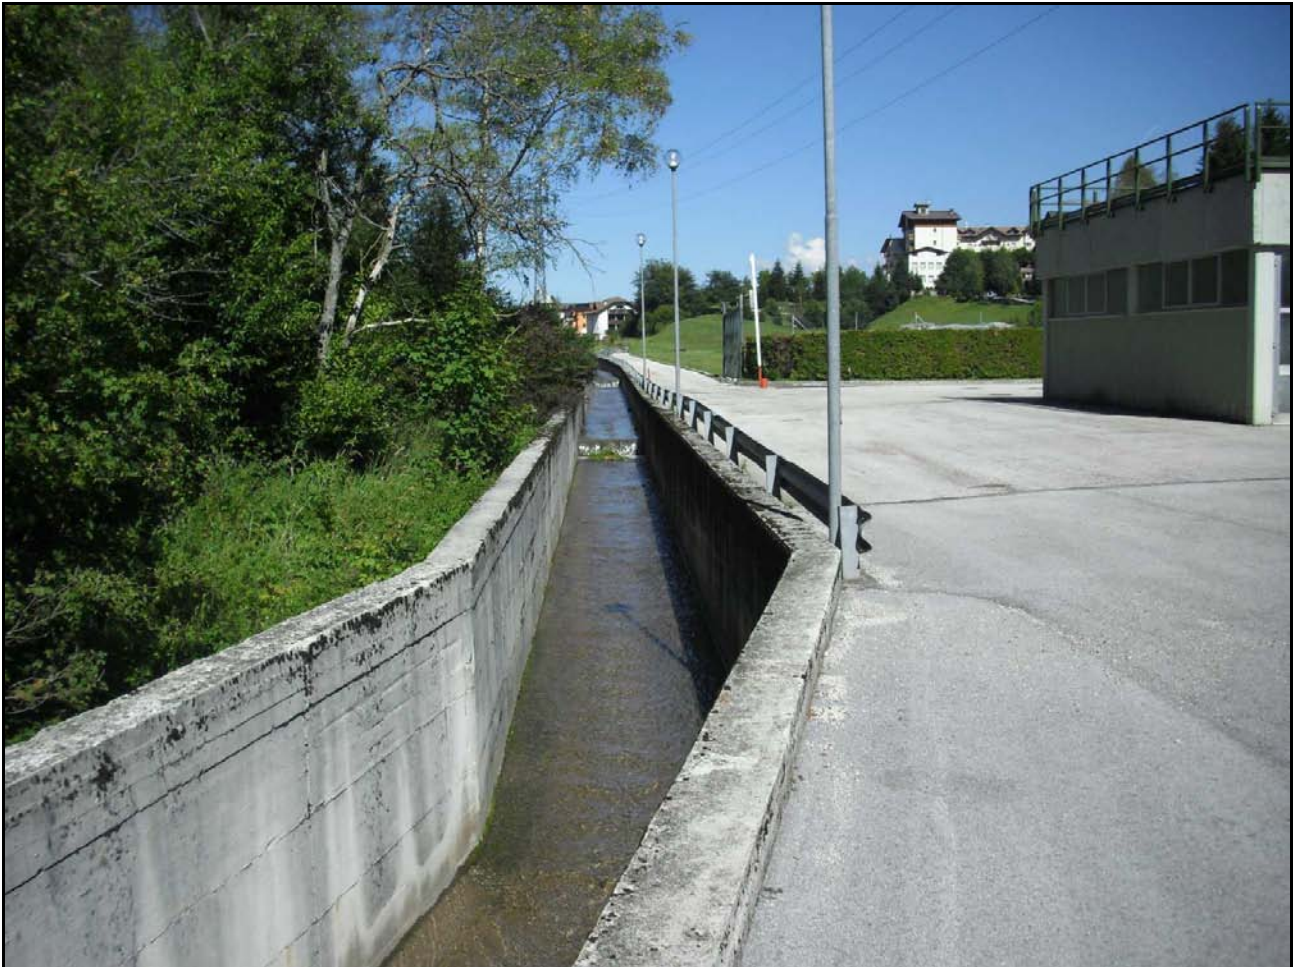
LAMB007

Il Rio Lambin in questa sezione è un cunettone in cemento a sezione rettangolare. La funzionalità di questo tratto è compromessa dalla totale artificialità della sezione che ha praticamente azzerato tutti i processi ecologici nel corso d'acqua. Come si vede i punteggi ottengono solo in alcuni casi la risposta C mentre per la maggior parte la risposta è la D cioè la peggiore..

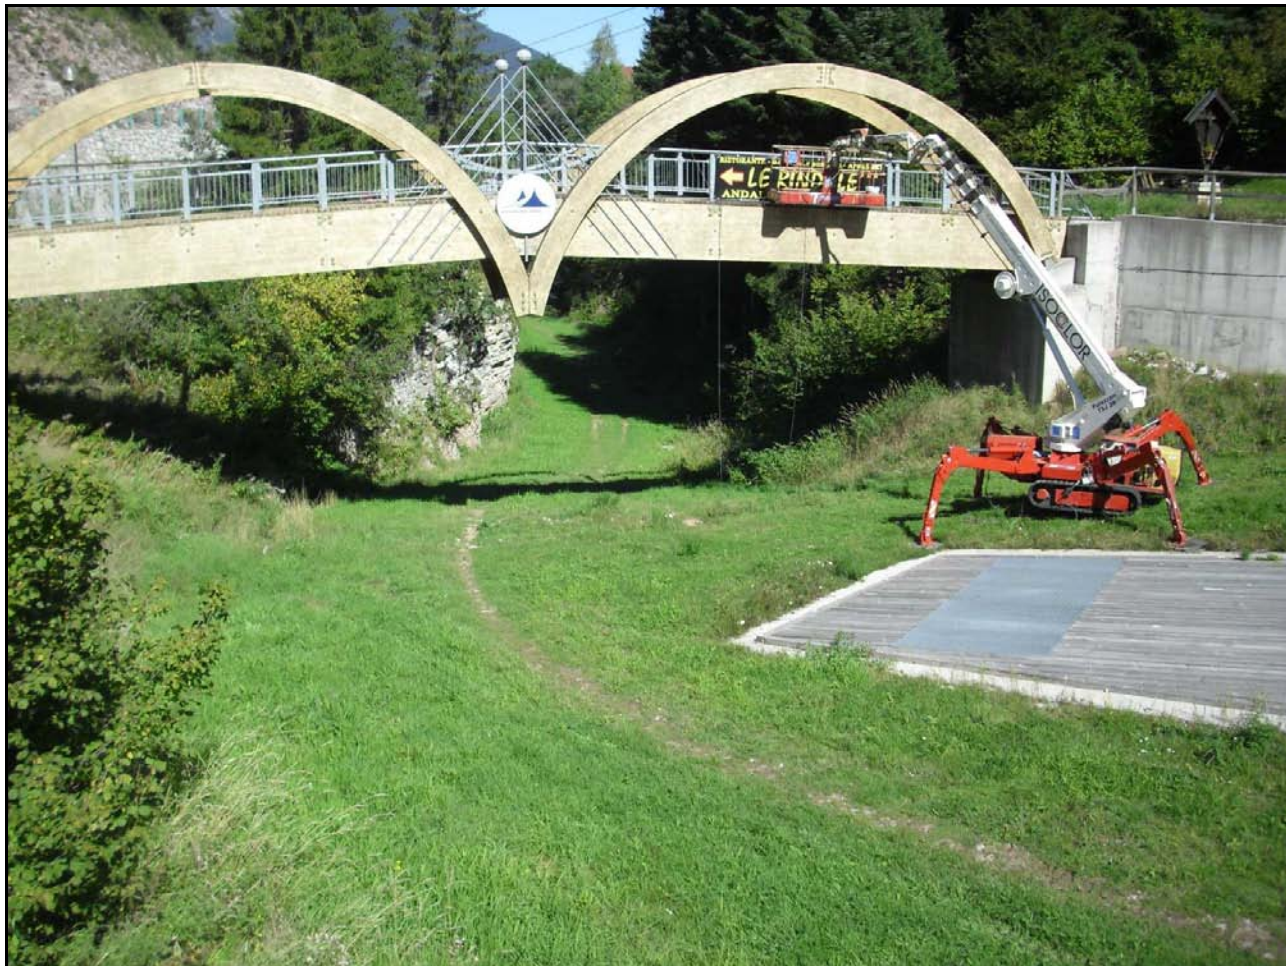
LAMB008

Tratto tombinato dell'alveo del Rio Lambin dove passa la pista da sci che conduce ad Andalo paese. L'Indice di funzionalità non è quindi applicabile.

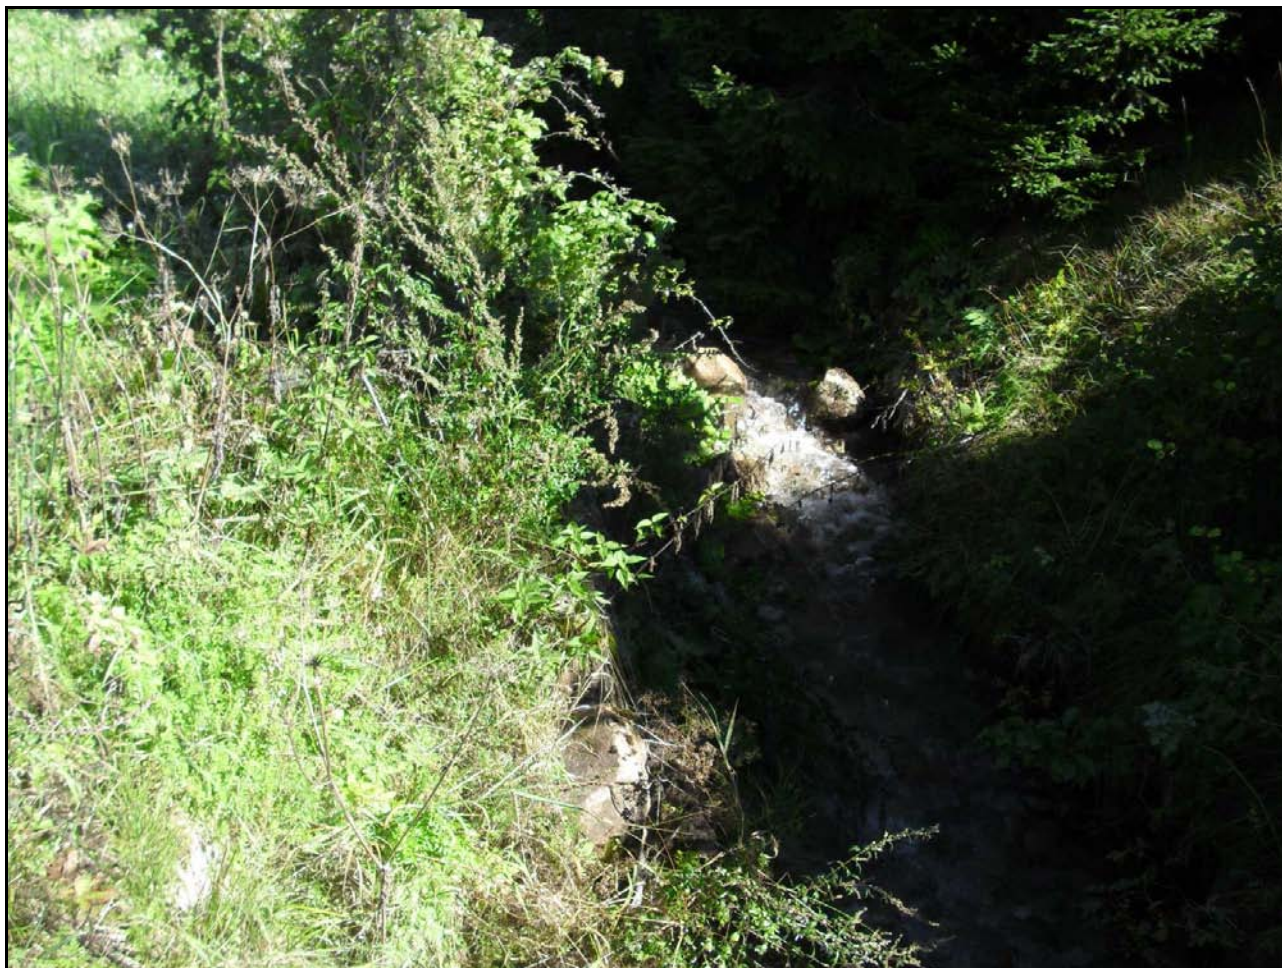
LAMB009

Questo tratto è a monte della zona urbana di Andalo che comunque influenza ancora negativamente la sponda destra. Il Rio Lambin diventa un piccolo corso d'acqua che scorre attraverso una ampia zona a prato. In sinistra si nota la presenza di un filare arboreo che incide positivamente la funzionalità di questa sponda. Le caratteristiche idromorfologiche sono mediocri a fronte di quelle biologiche che possono essere considerate buone.

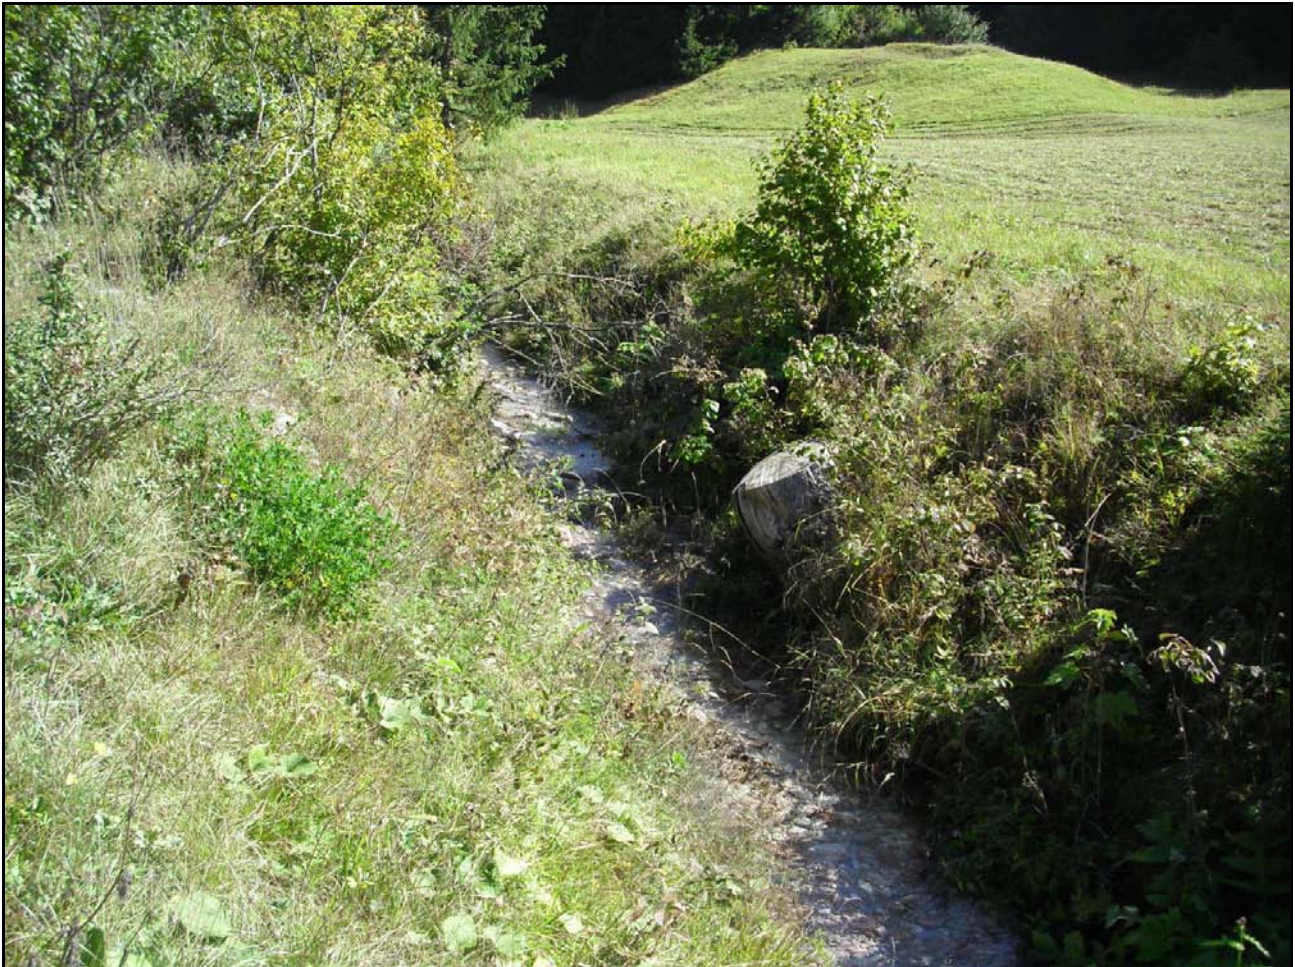
LAMB010

Questa parte del Rio Lambin è molto simile al tratto immediatamente a valle dal quale differisce soprattutto per l'assenza di vegetazione perifluviale in sponda sinistra. Infatti su questa sezione del rio si assiste ad un peggioramento della funzionalità che comunque rimane a livello mediocre.

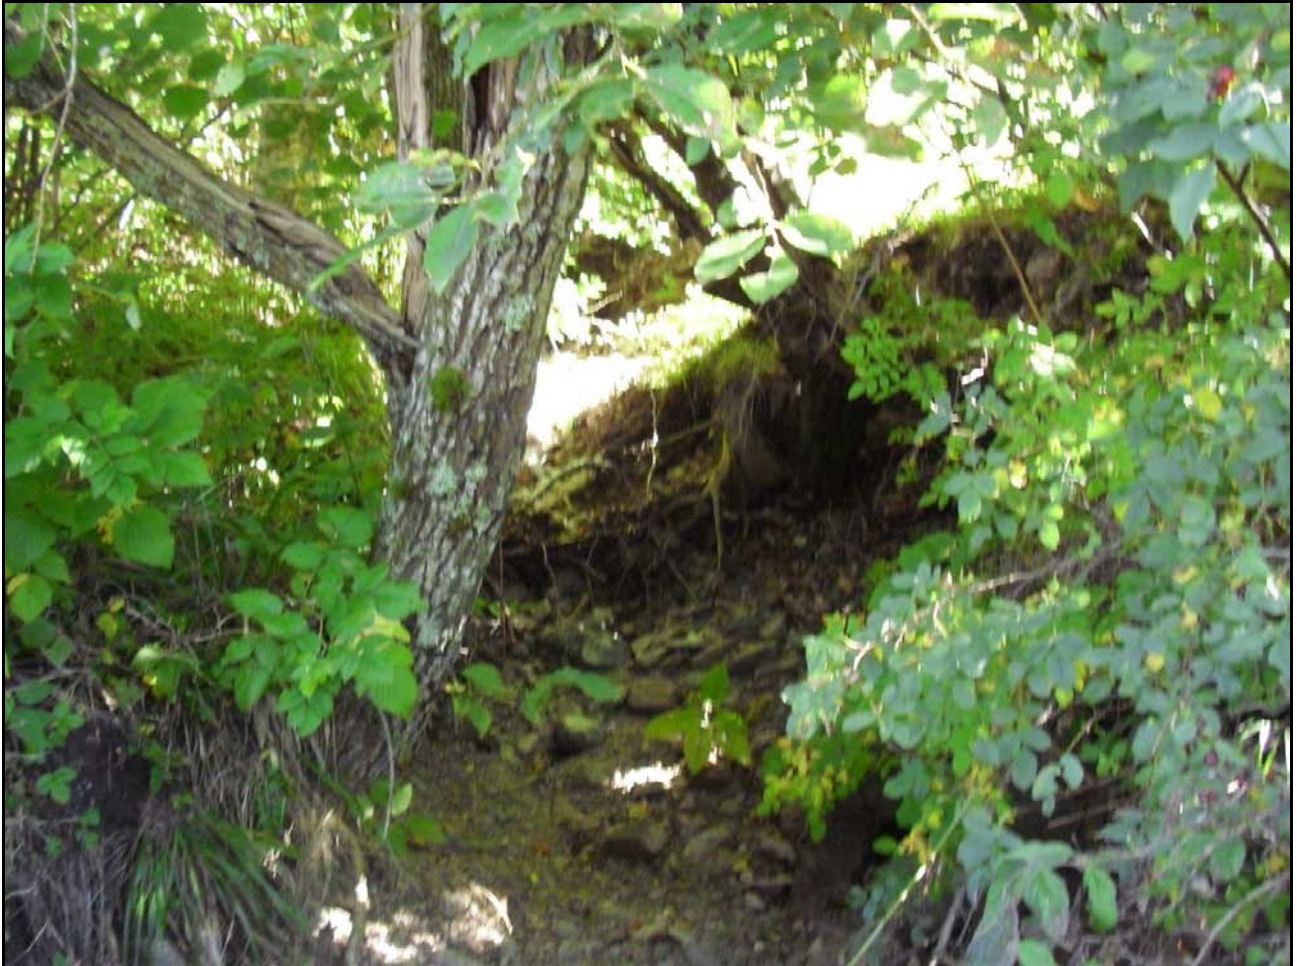
LAMB011

Per un tratto significativo l'acqua del Rio Lambin scorre presumibilmente in subalveo per cui l'Indice di Funzionalità Fluviale non è applicabile

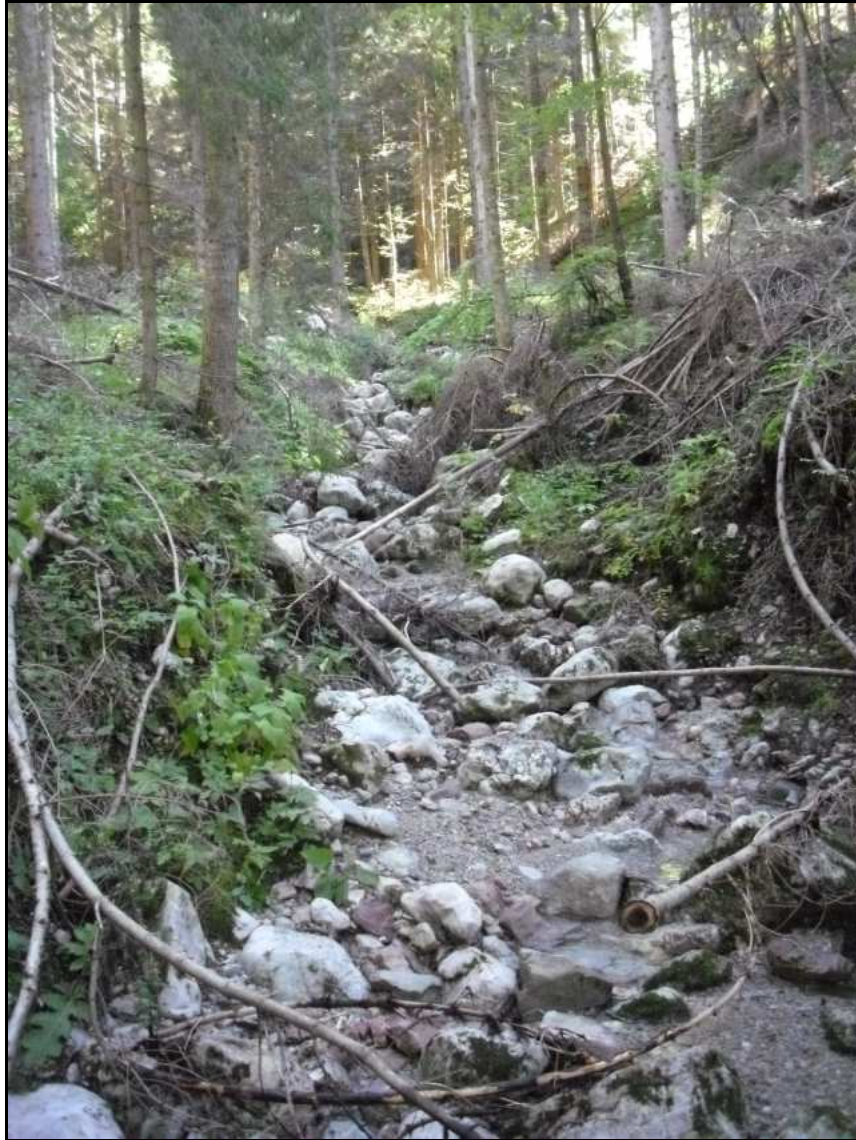
LAMB012

Questo è il tratto migliore del Rio Lambin in quanto il corso d'acqua presenta condizioni pressoché naturali. Il territorio è costituito da boschi di conifere che formano una vegetazione perifluviale continua e maggiore di 30 metri. Solo la capacità di esondazione risulta praticamente assente in quanto l'acclività dei versanti impedisce la creazione di una zona dove il rio possa espandersi in caso di piene formative. Tutte le altre risposte ottengono praticamente il punteggio massimo portando il corso d'acqua ad un livello buono di funzionalità.
