# Torrente Larganza

## Documentazione fotografica e descrizione dei tratti

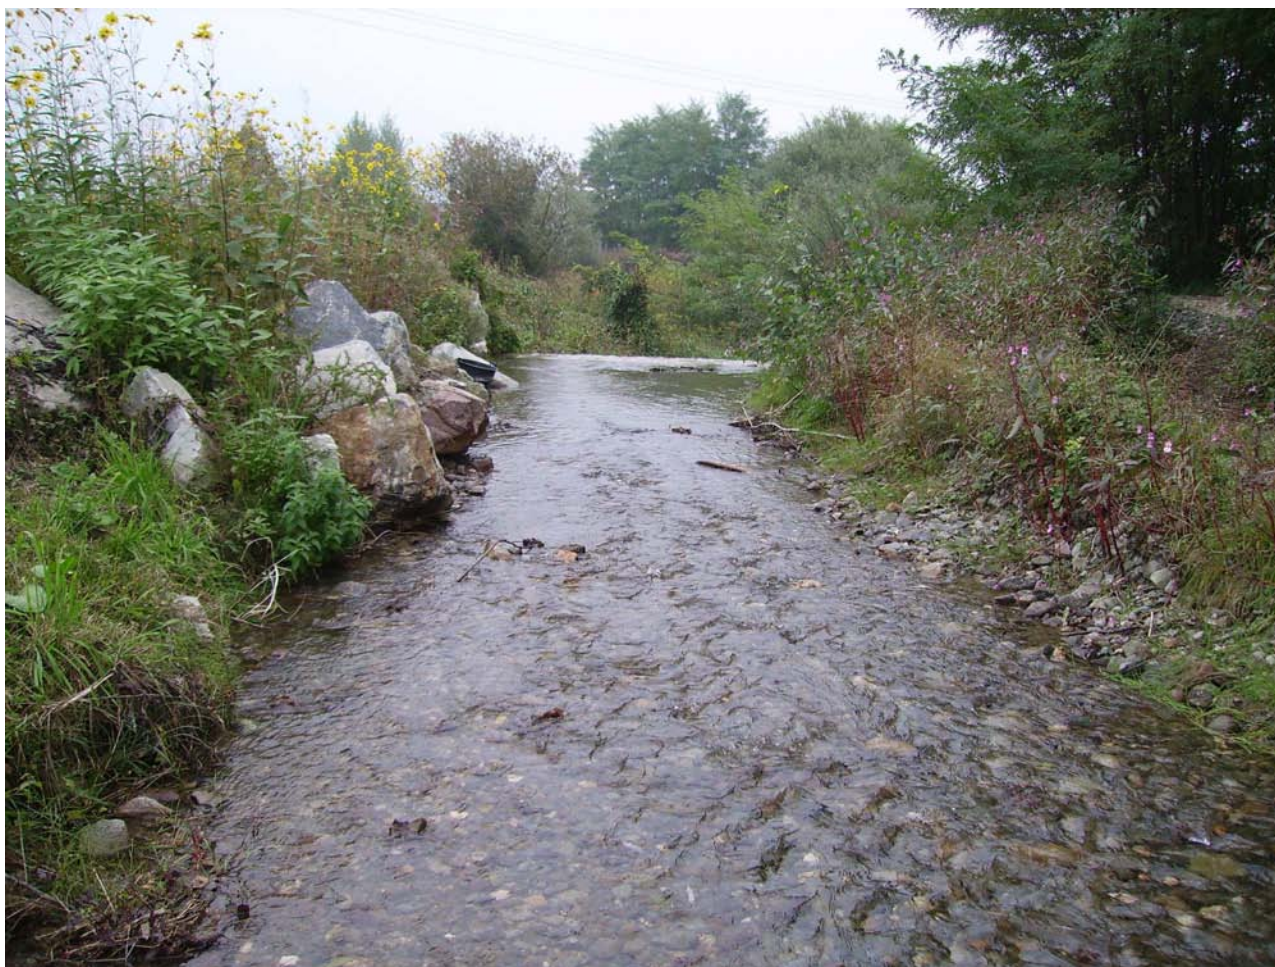
### LARG001

La fascia perfluviale in destra è secondaria e composta da una bordura di arbusti ripari con interruzioni date da esotiche. In sinistra è presente una formazione erbacea non igrofila. Le condizioni idriche sono naturali. L'alveo ha la possibilità di divagare un ristrette aree di esondazione. Il substrato dell'alveo è principalmente ciottoloso. Sulle sponde sono presenti fenomeni erosivi limitati. La sezione risulta modificata rispetto alla conformazione naturale in un elemento, la sponda destra. Le caratteristiche benttoniche appaiono adeguate e congruenti alla tipologia fluviale.

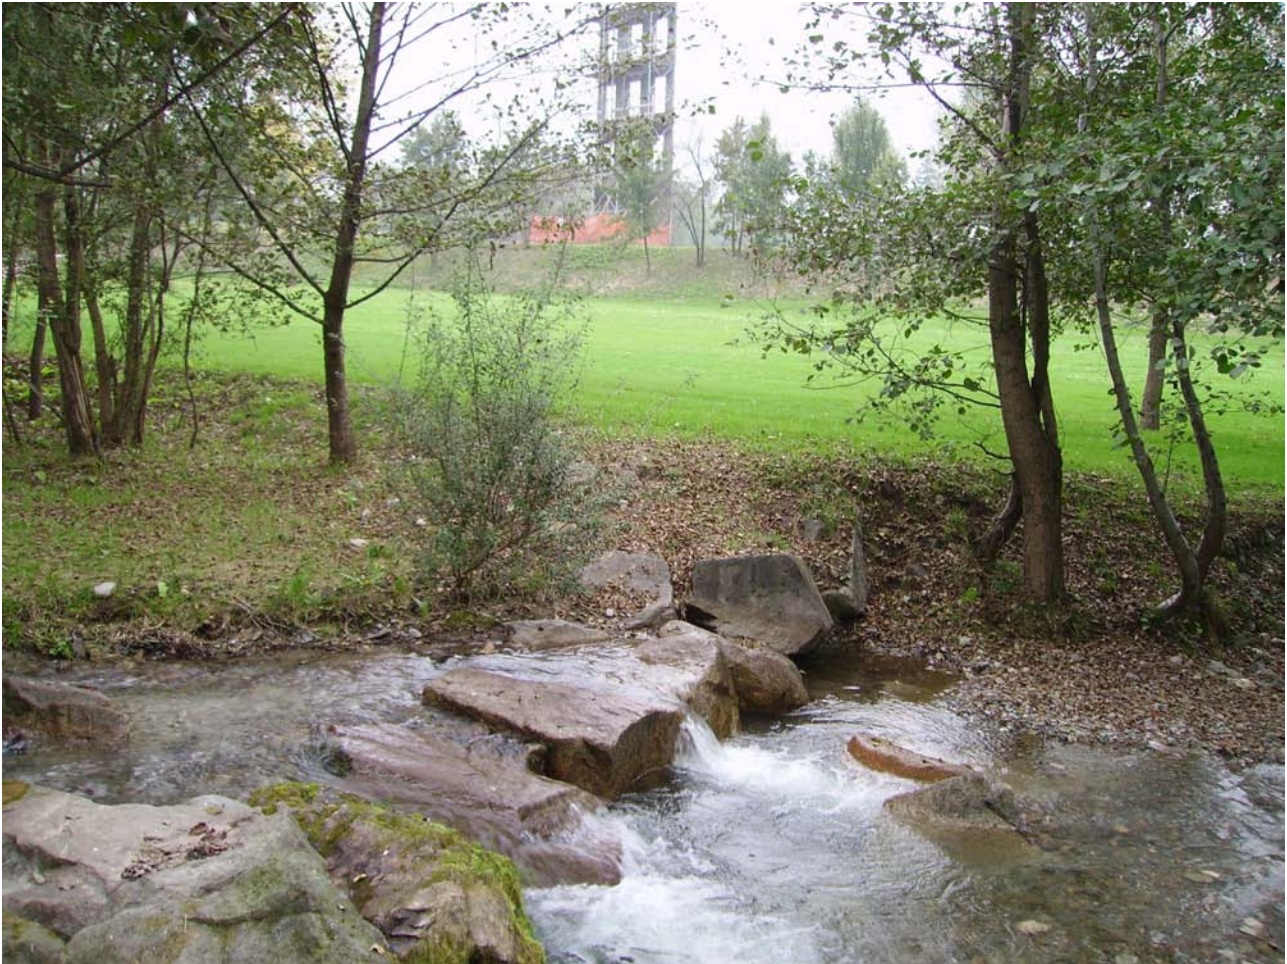
## LARG002

In destra la fascia perfluviale è secondaria per la presenza di un argine in cemento e costituita da formazione erbacea continua. In sinistra è presente invece una formazione arbustiva riparia ampia meno di 10 metri. Le caratteristiche bentoniche appaiono adeguate e congruenti alla tipologia fluviale.

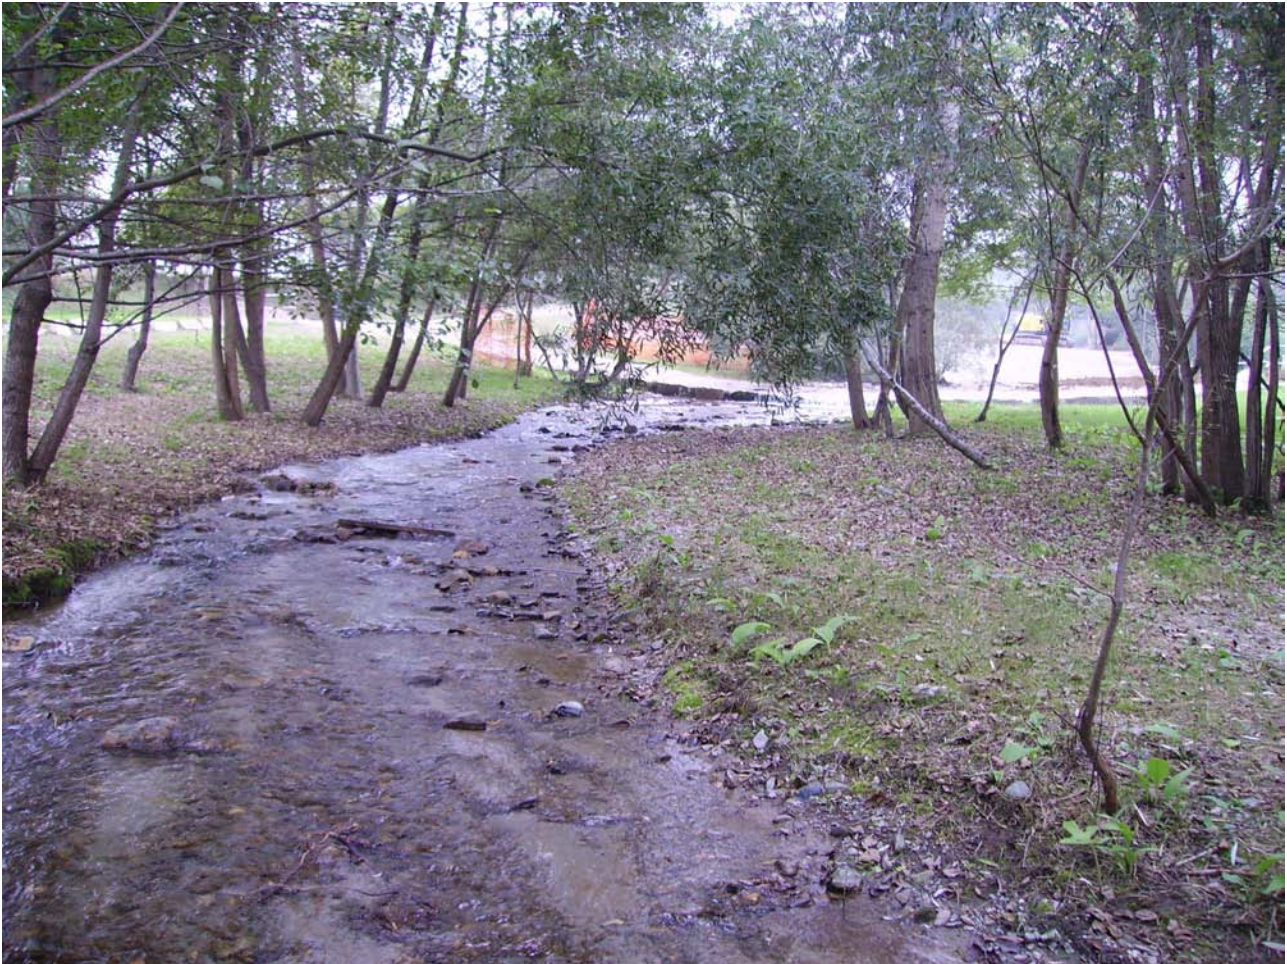
## LARG003

In destra il territorio circostante presenta una discarica di inerti. L'argine in destra termina e la fascia perfluviale risulta primaria. Entrambe le fasce perfluviali sono costituite da filari arborei e formazioni erbacee consolidate. Le aree di esondazione sono larghe tra 2 e 3 volte l'alveo di morbida. La sezione trasversale è naturale. Le caratteristiche benthoiche appaiono adeguate e congruenti alla tipologia fluviale.

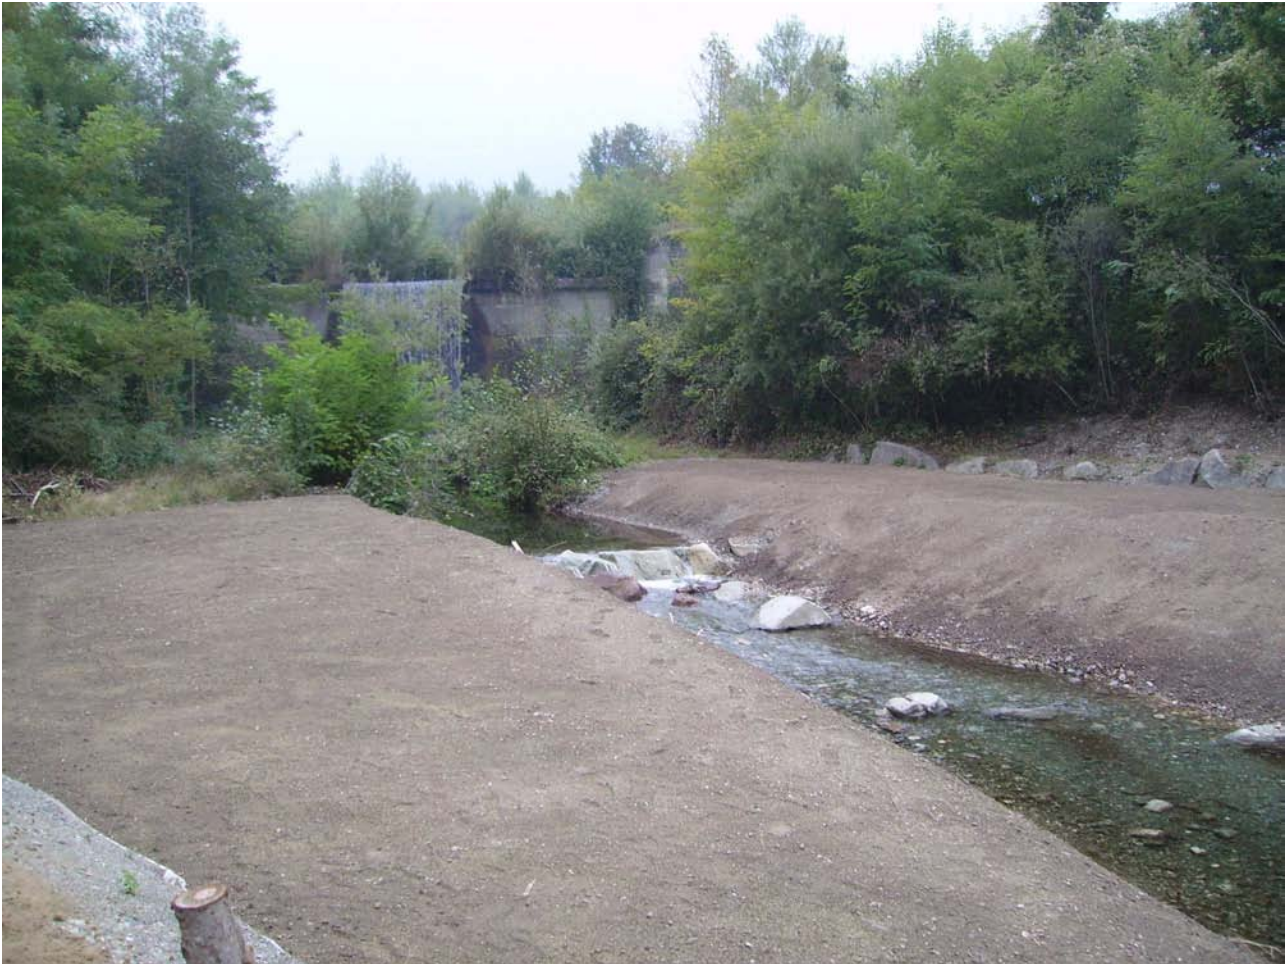
## LARG004

Le fasce perfluviali non presentano arginature impermeabili. Le fasce perfluviali sono dunque primarie, costituite in destra da una bordura di arbusti ripari ed in sinistra da una formazione erbacea continua. Rispetto ai tratti a valle l'idoneità ittica risulta migliore, per la presenza di numerosi massi (posti in alveo durante un intervento di sistemazione) che fungono da zone rifugio e abbondanti zone di frega.

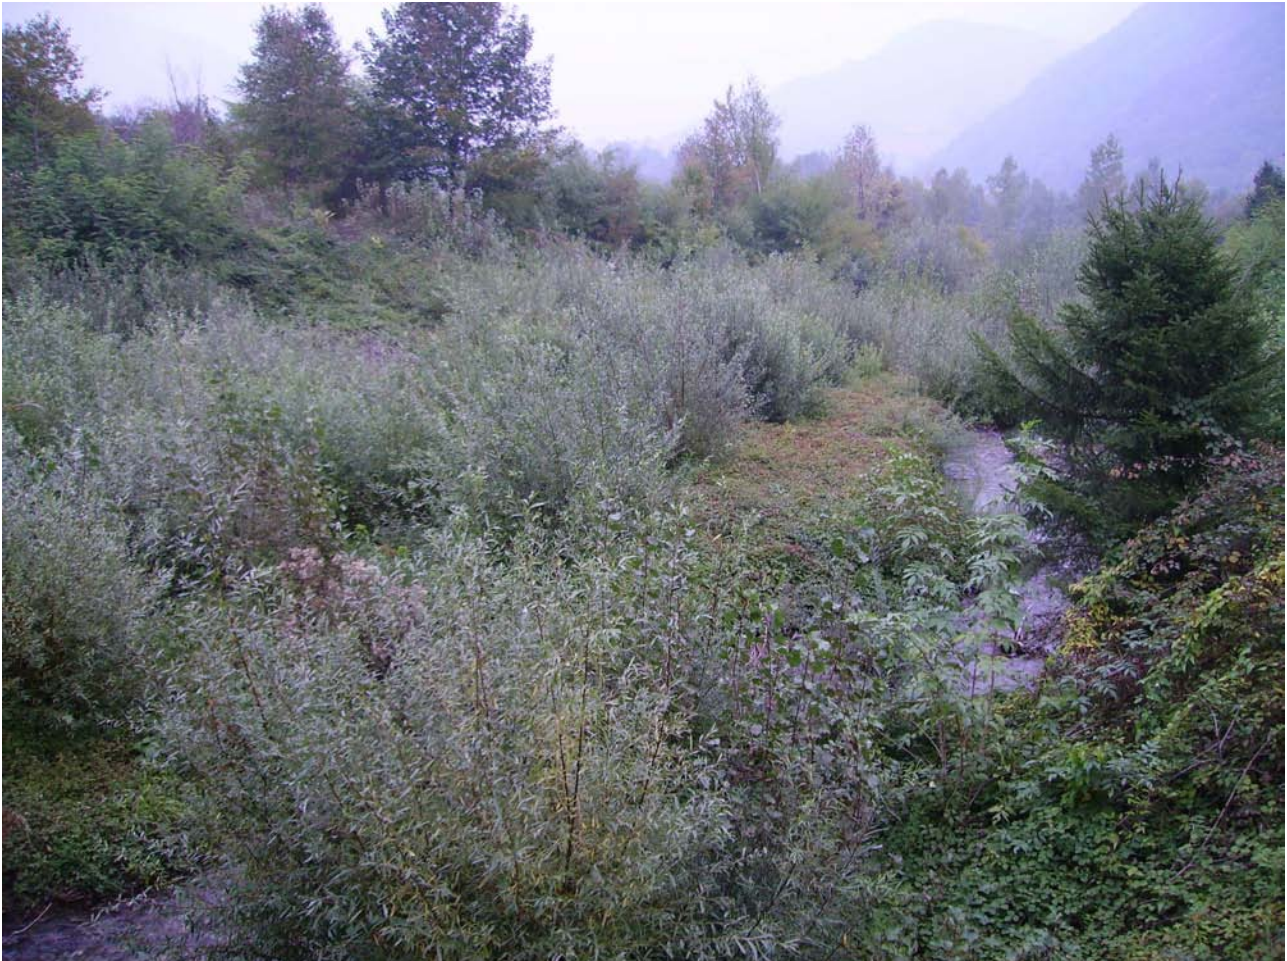
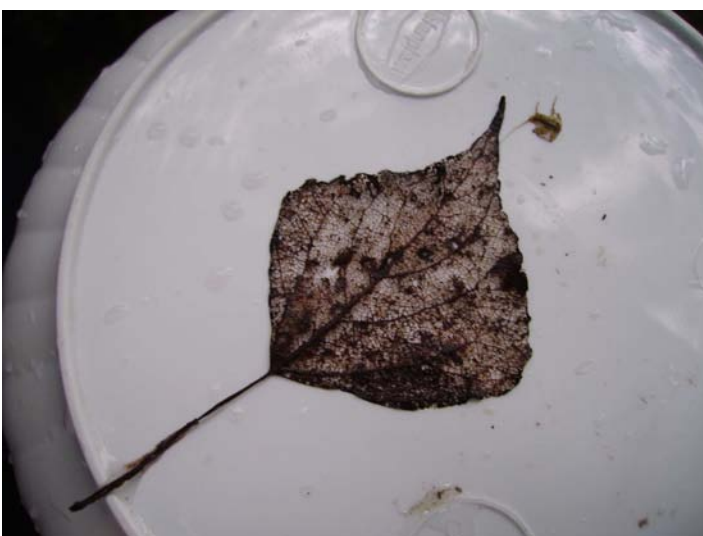
## LARG005

Le fasce di vegetazione secondarie si estendono all'interno degli argini in cemento per un'ampiezza di 5-6 metri con formazioni di arbusti ripari interrotte da vegetazione erbacea non igrofila e da esotiche infestanti. Il substrato è prevalentemente ciottoloso. Il trasporto solido, la sezione trasversale ed i processi erosivi sono alterati rispetto alla situazione naturale dalla presenza di una successione di alte briglie disposte a distanza non ravvicinata. La sezione trasversale è alterata su entrambe le sponde; il fondo è naturale. Anche l'idoneità ittica risulta per questo motivo penalizzata. Gli

elementi idromorfologici sono in prevalenza raschi. Le caratteristiche bentoniche appaiono adeguate e congruenti alla tipologia fluviale.

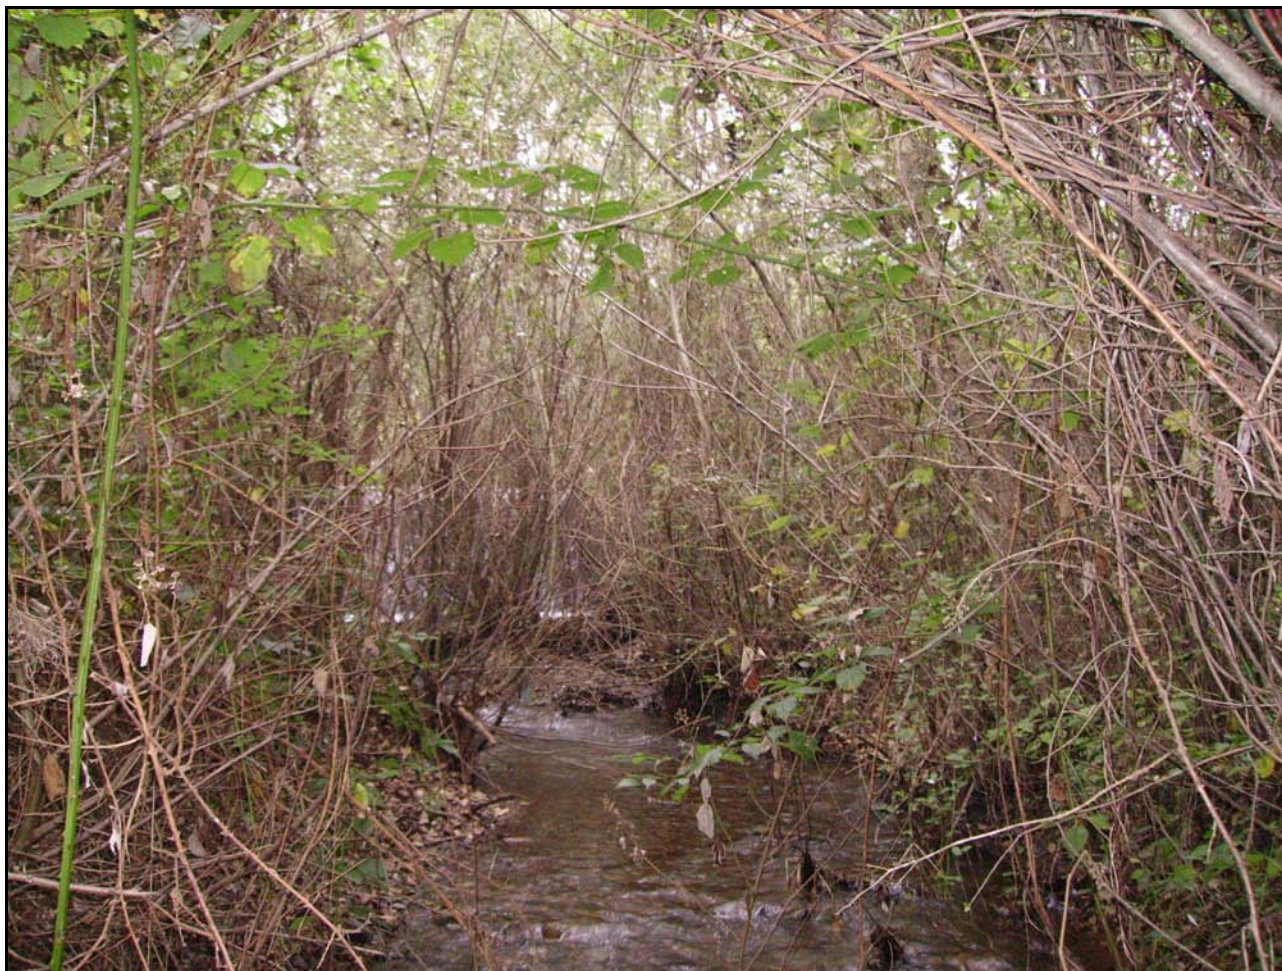
## LARG006

Sia in destra che sinistra il territorio circostante è ad urbanizzazione rada. Fino al ponte di Sant'Antonio continua il tipo di formazioni presenti nel tratto LARG005 (pioppi e salici prevalentemente), solo con meno interruzioni. Proseguono come a valle anche le opere di difesa longitudinali e trasversali. Pur essendo arginato, all'interno delle regimazioni il corso d'acqua ha la possibilità di esondare. L'idoneità ittica risulta discreta per la presenza di abbondanti aree di frega, aree trofiche ed ombreggiatura. La comunità di macrovertebrati è caratterizzata da plecoteri sensibili all'inquinamento (Dinocras, Nemouridae) e da altri numerosi taxa.

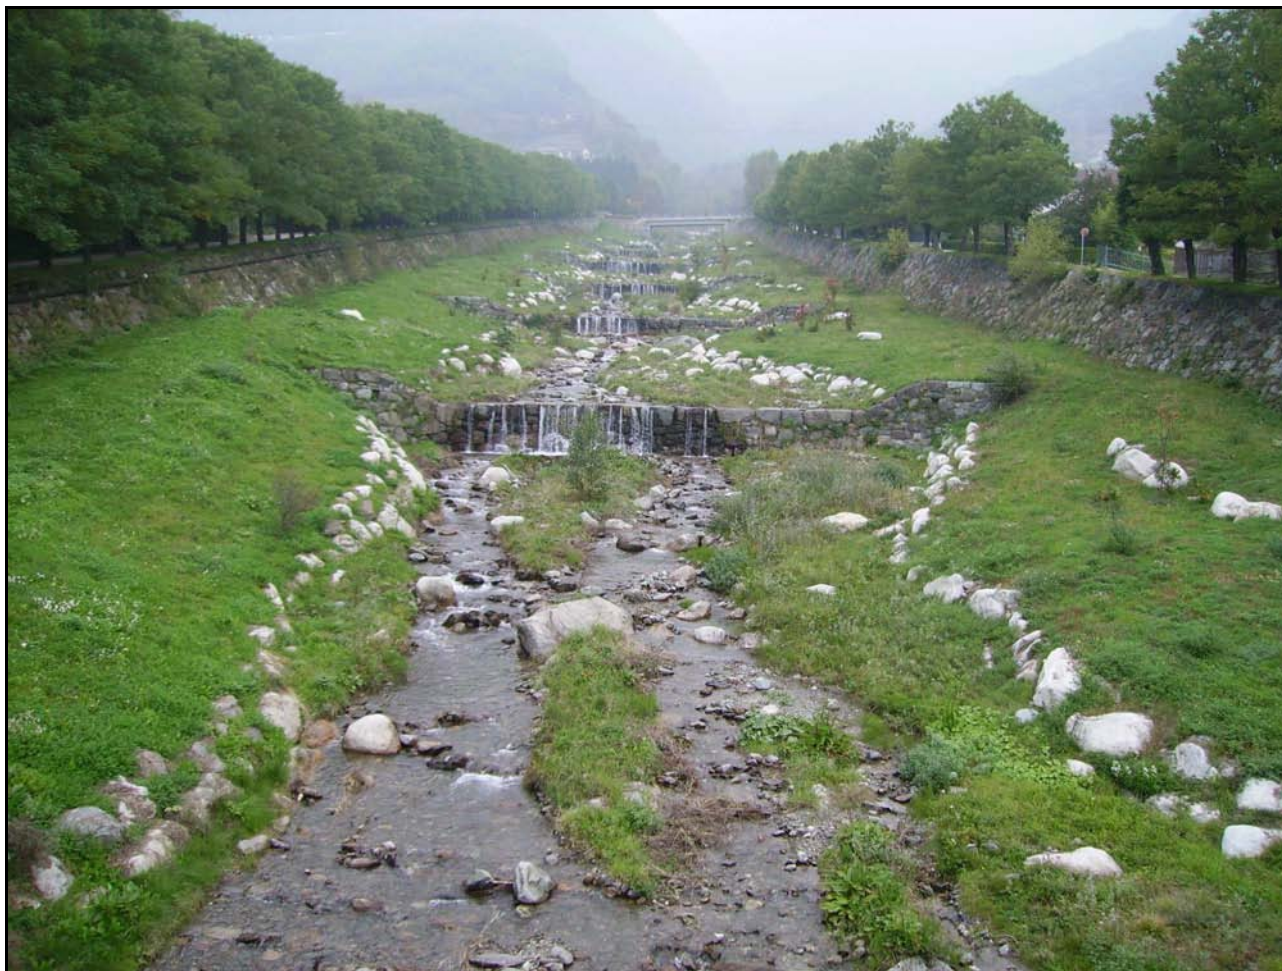
## LARG007

Nel territorio circostante è presente l'abitato di Roncegno. Le fasce perfluviali sono costituite da formazioni erbacee non igrofile. Le aree di esondazione sono limitate dalla presenza degli argini e l'alveo di piena ordinaria ora è minore di 2 volte l'alveo di morbida. Il substrato di ritenzione è caratterizzato da una discreta diversità granulometrica. Le briglie sono ora a distanza ravvicinata. L'idoneità ittica è penalizzata dalla presenza di briglie non superabili vicine. Gli elementi idromorfologici sono presenti a distanza irregolare. Le caratteristiche bentoniche sono adeguate alla tipologia fluviale e congruenti all'atteso.

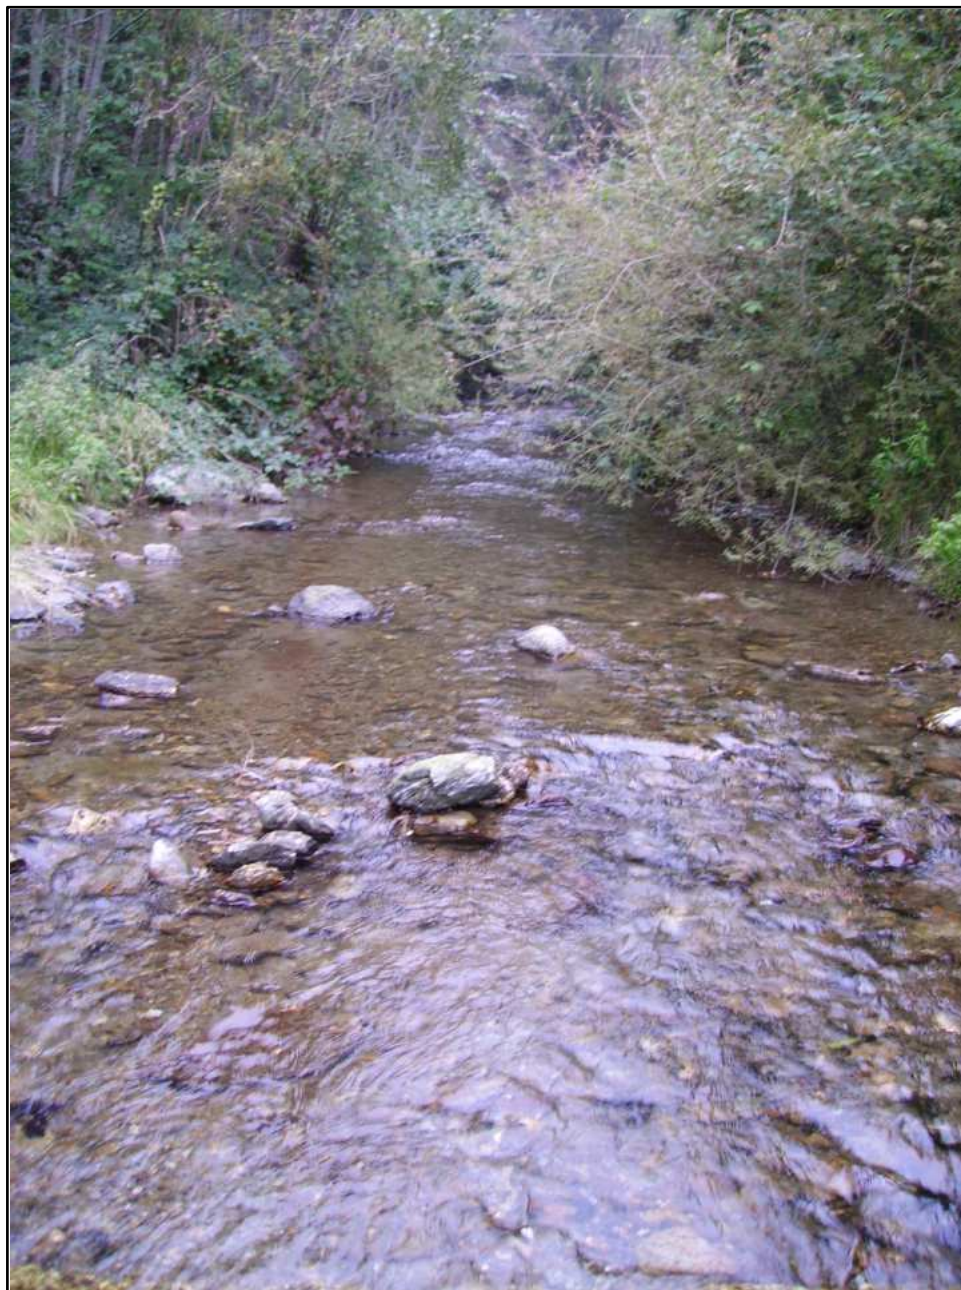
## LARG008

L'urbanizzazione è rada. Le fasce perfluviali sono primarie, costituite da bordure di arbusti ripari (ontani neri e bianchi) la cui continuità risulta interrotta da suolo nudo, formazioni esotiche ed erbacee. Le strutture di ritenzione sono abbondanti, grazie alla notevole diversificazione granulometrica del substrato. L'erosione, a causa del naturale assetto a V della valle, è limitata. L'erosione è poco evidente. La sezione è naturale. L'idoneità ittica è buona. Non sono presenti nel tratto opere di difesa longitudinali e trasversali.

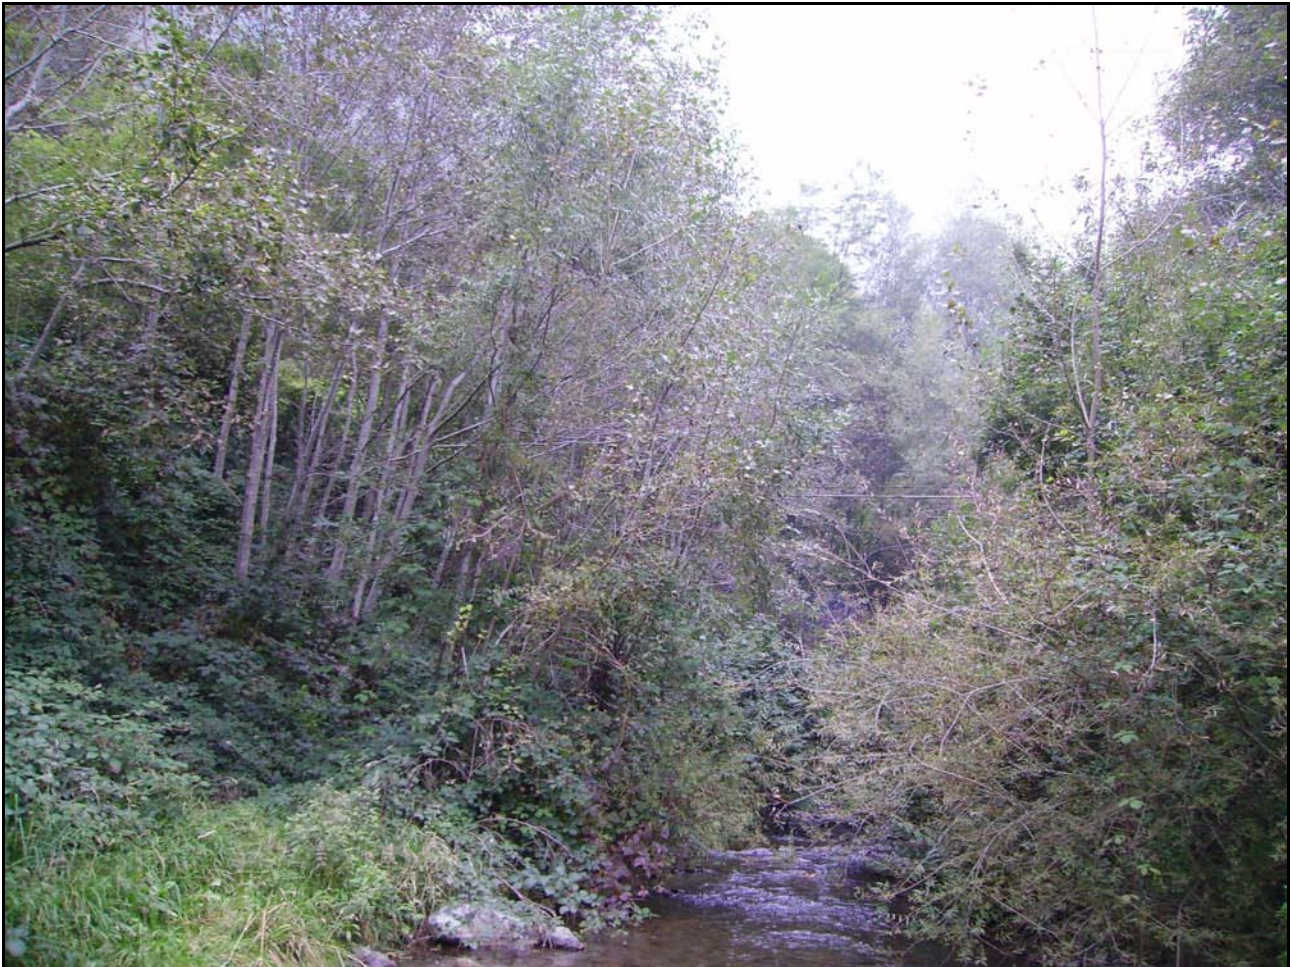
## LARG009

Nel territorio circostante in destra vi sono foreste e boschi, in sinistra urbanizzazione rada (loc.Cadenzi). Le fasce perfluviali presentano ontani e salici in formazioni di arbusti ripari ampie tra 10 e 30 metri e continue. L' idoneità ittica è elevata. . Le caratteristiche benttoniche sono adeguate alla tipologia fluviale e congruenti all' atteso.

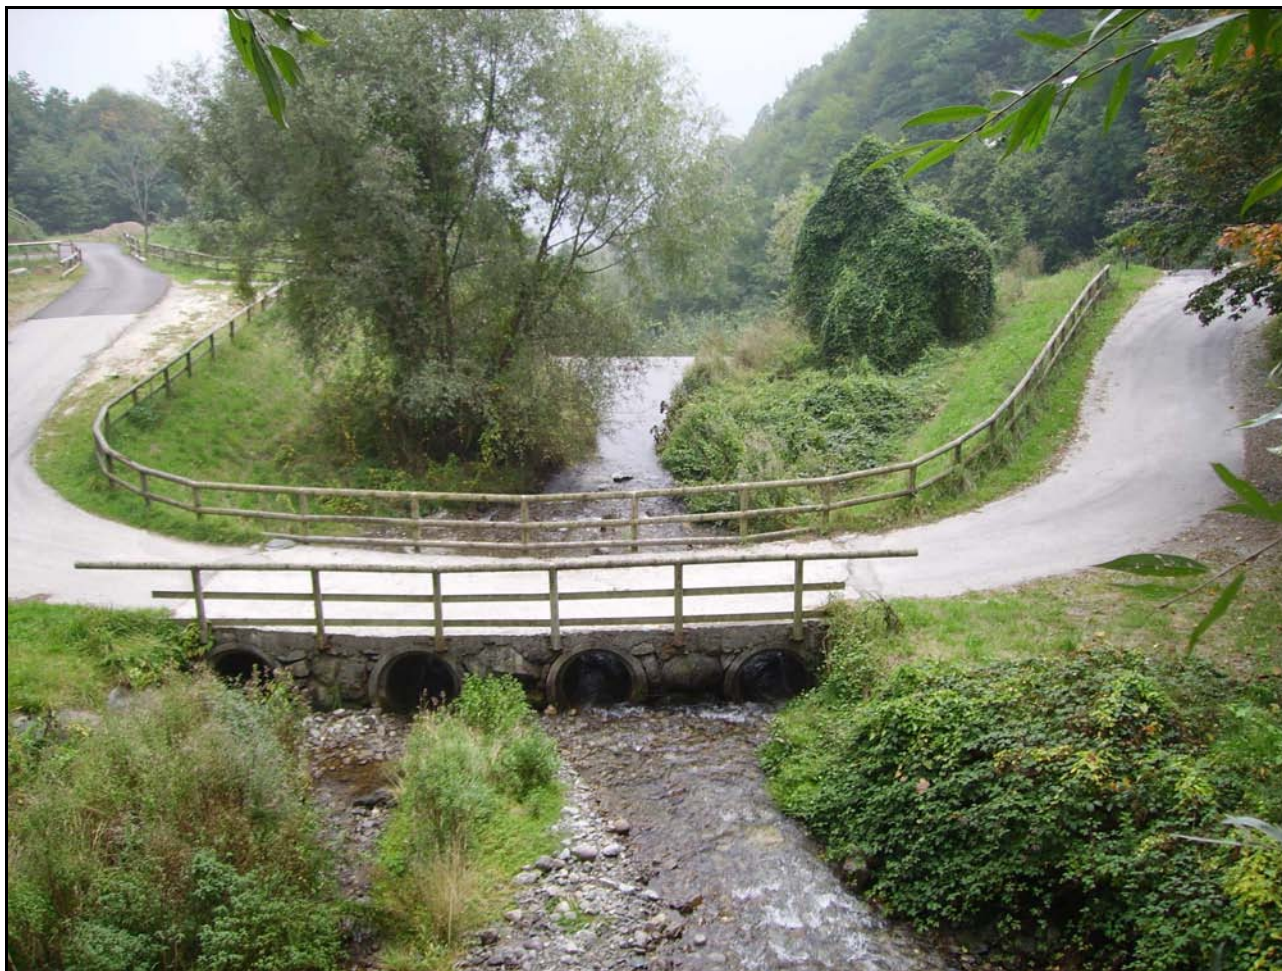
## LARG010

Nel tratto le fasce perfluviali hanno le stesse caratteristiche di quelle del tratto a valle ma con più interruzioni. La morfologia risulta poi alterata a causa della successione di briglie a distanza ravvicinata, la cui presenza incide sui processi erosivi, sulla sezione trasversale e sull'idoneità ittica. Gli elementi idromorfologici sono in prevalenza raschi e le condizioni biologiche non variano rispetto ai tratti precedenti.

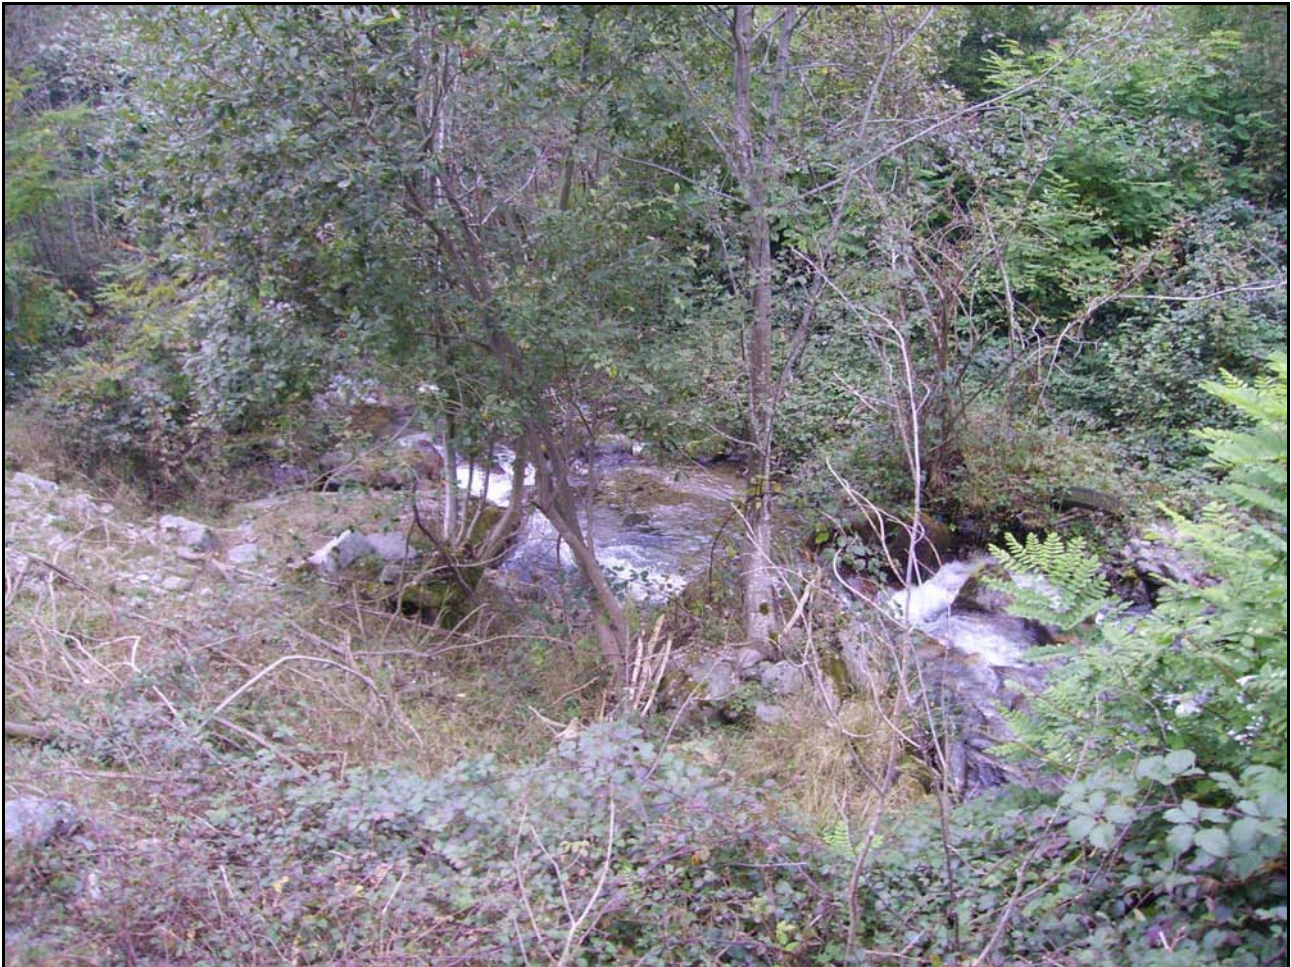
## LARG011

Rispetto al tratto a valle, la fascia perfluviale in destra risulta più ampia e le interruzioni della copertura vegetale su entrambe le sponde sono irrilevanti. Le briglie in questo tratto sono a distanza non ravvicinata con un rapporto tra la distanza tra le briglie e la larghezza dell'alveo di morbida superiore a 3:1. Gli elementi idromorfologici sono in prevalenza raschi e step&pool. Le condizioni biologiche non variano rispetto ai tratti precedenti.

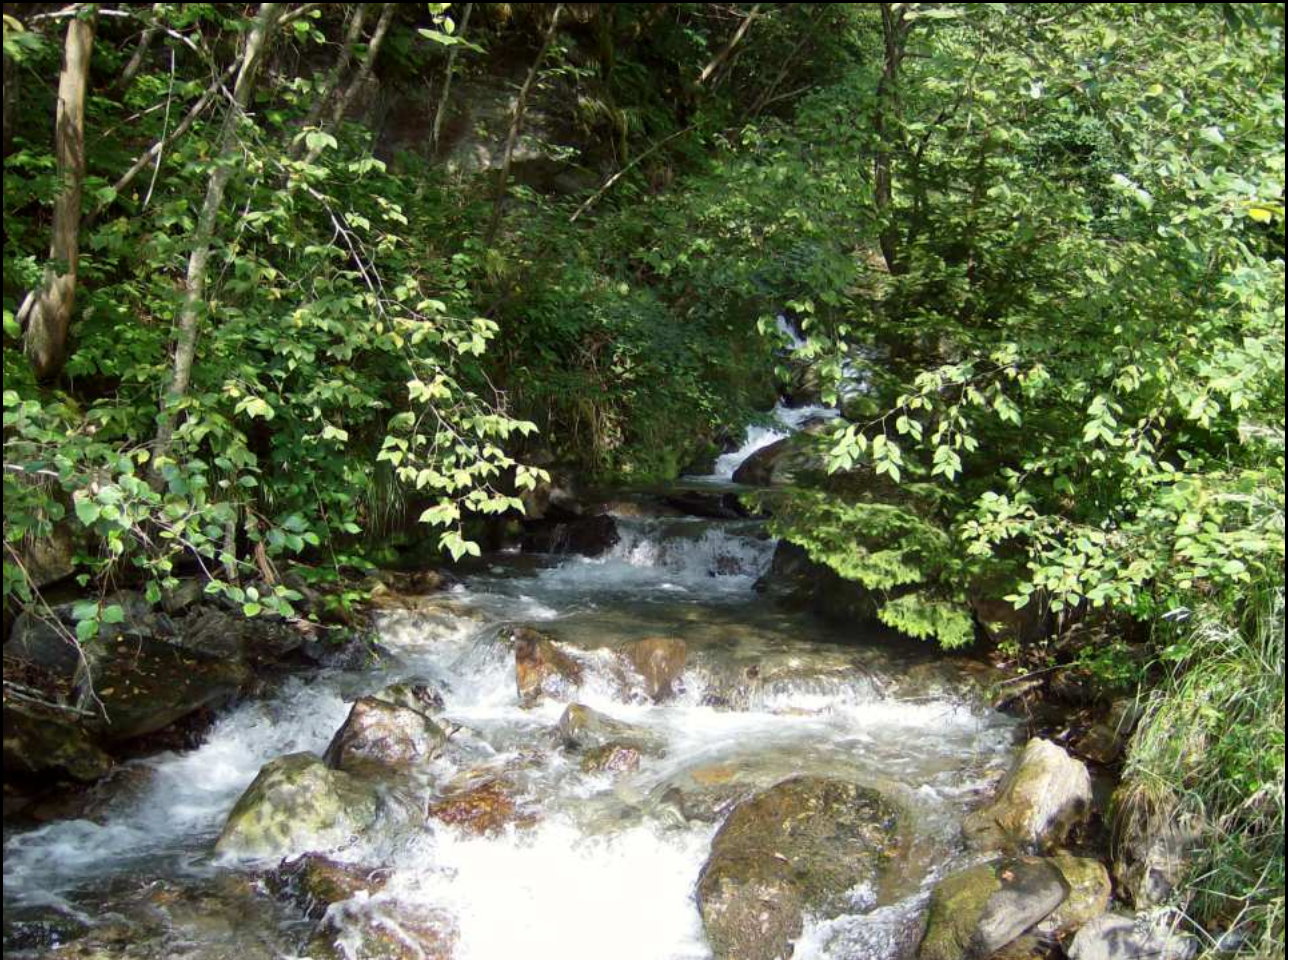
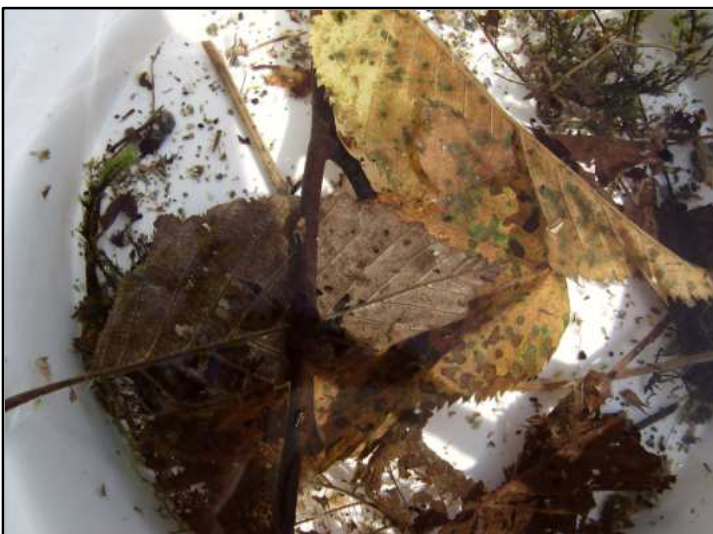
## LARG012

In sinistra vi sono le abitazioni della loc.Molini. Le fasce perfluviali sono costituite entrambe da formazioni arbustive riparie (ontani, salici e pioppi) in compresenza con le formazioni arboree autoctone non riparie (castagni, etc.) per un'ampiezza maggiore di 30 metri e senza interruzioni rilevanti. Le aree di esondazione sono naturalmente confinate dai versanti della stretta valle a V. Non vi sono briglie nel tratto. Gli elementi idromorfologici sono in prevalenza step&pool. Le condizioni

biologiche non variano rispetto ai tratti precedenti.

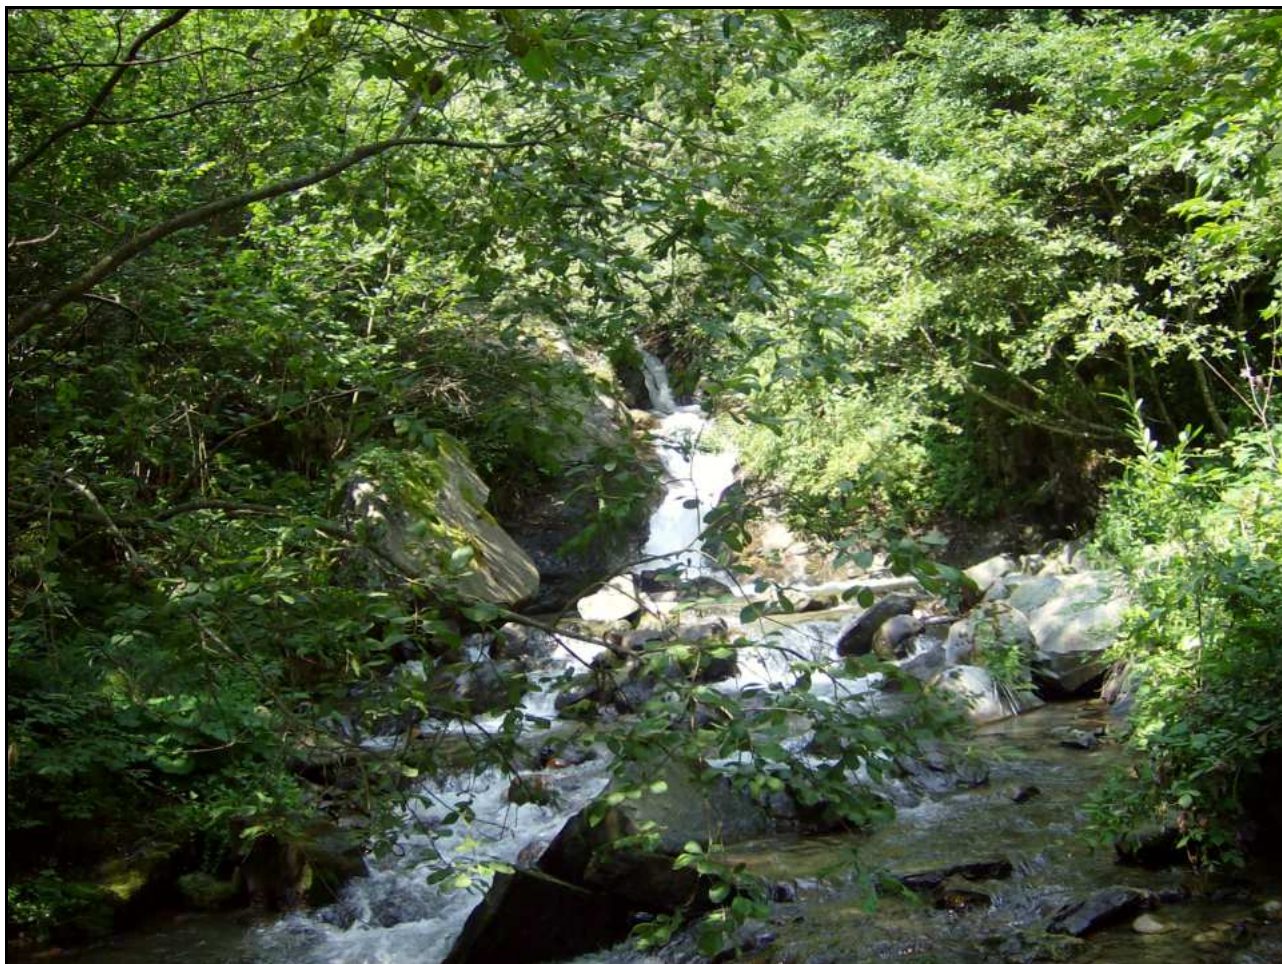
## LARG013

Al termine della fraz.Molini; il territorio circostante è caratterizzato prevalentemente da ambiente naturale. Le fasce perfluviali sono costituite da formazioni autoctone arboree non riparie. In alveo sono presenti grossi massi e altre granulometrie. Su entrambe le sponde si registrano modesti fenomeni erosivi. Le condizioni biologiche risultano non alterate; la comunità macrobentonica è rappresentata da taxa sensibili all'inquinamento (Nemouridae) e ben diversificata (ditteri, coleotteri, efemerotteri).

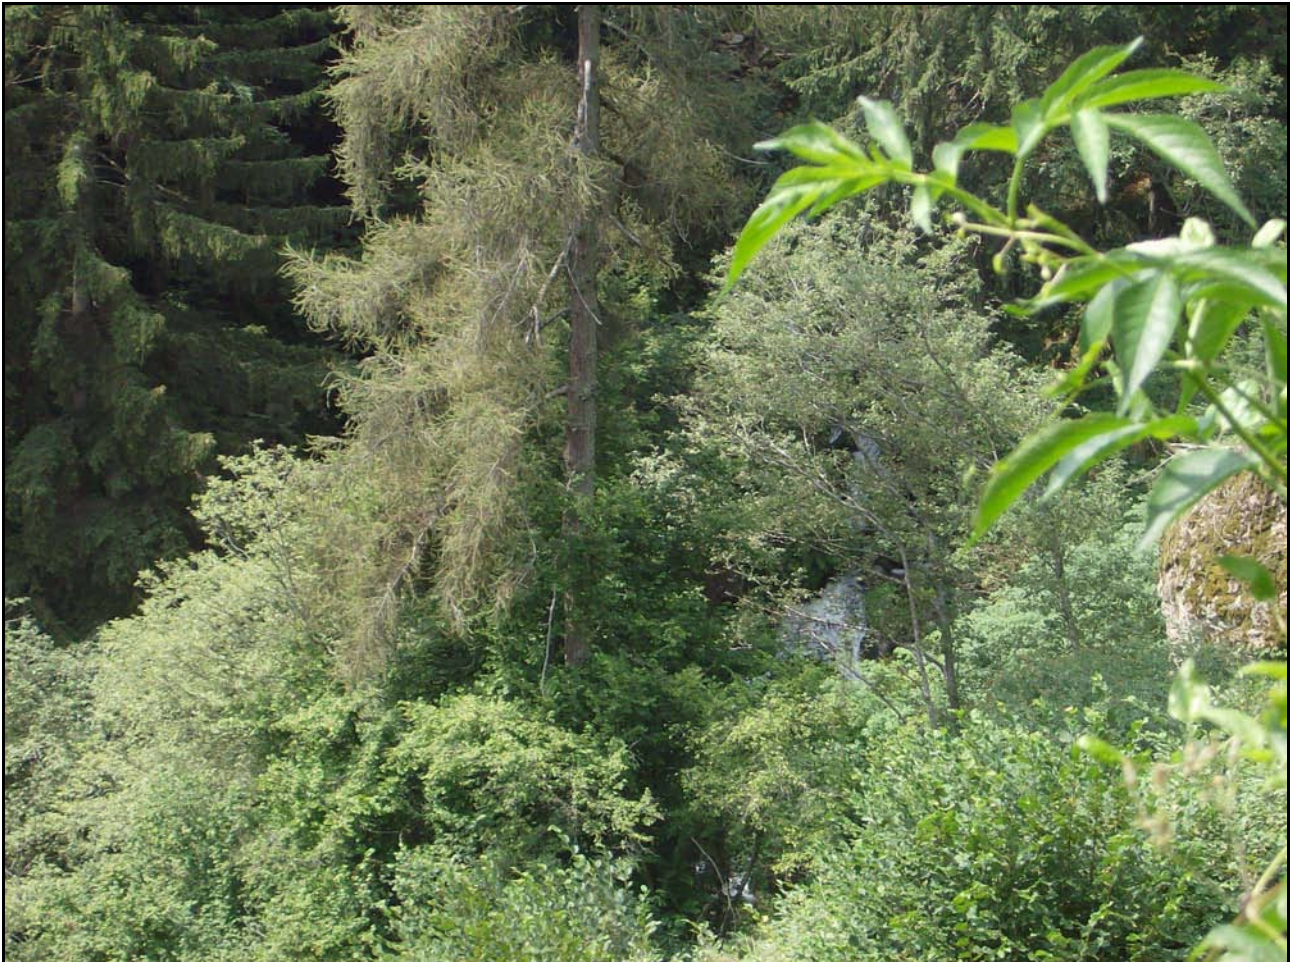
## LARG014

In sinistra l'urbanizzazione è rada, per la località Toneri. Rispetto al tratto a valle qui nelle fasce perifluviali sono presenti formazioni arbustive riparie (pioppi, salici, ontani) in compresenza con formazioni arboree autoctone non riparie. All'interno del tratto si succedono delle briglie a distanza non ravvicinata. La valle a V limita naturalmente la possibilità di esondazione. Come nel tratto LARG013 sono presenti briglie in successione non ravvicinata. L'idromorfologia è a step&pool. Le condizioni biologiche non variano rispetto ai tratti precedenti.

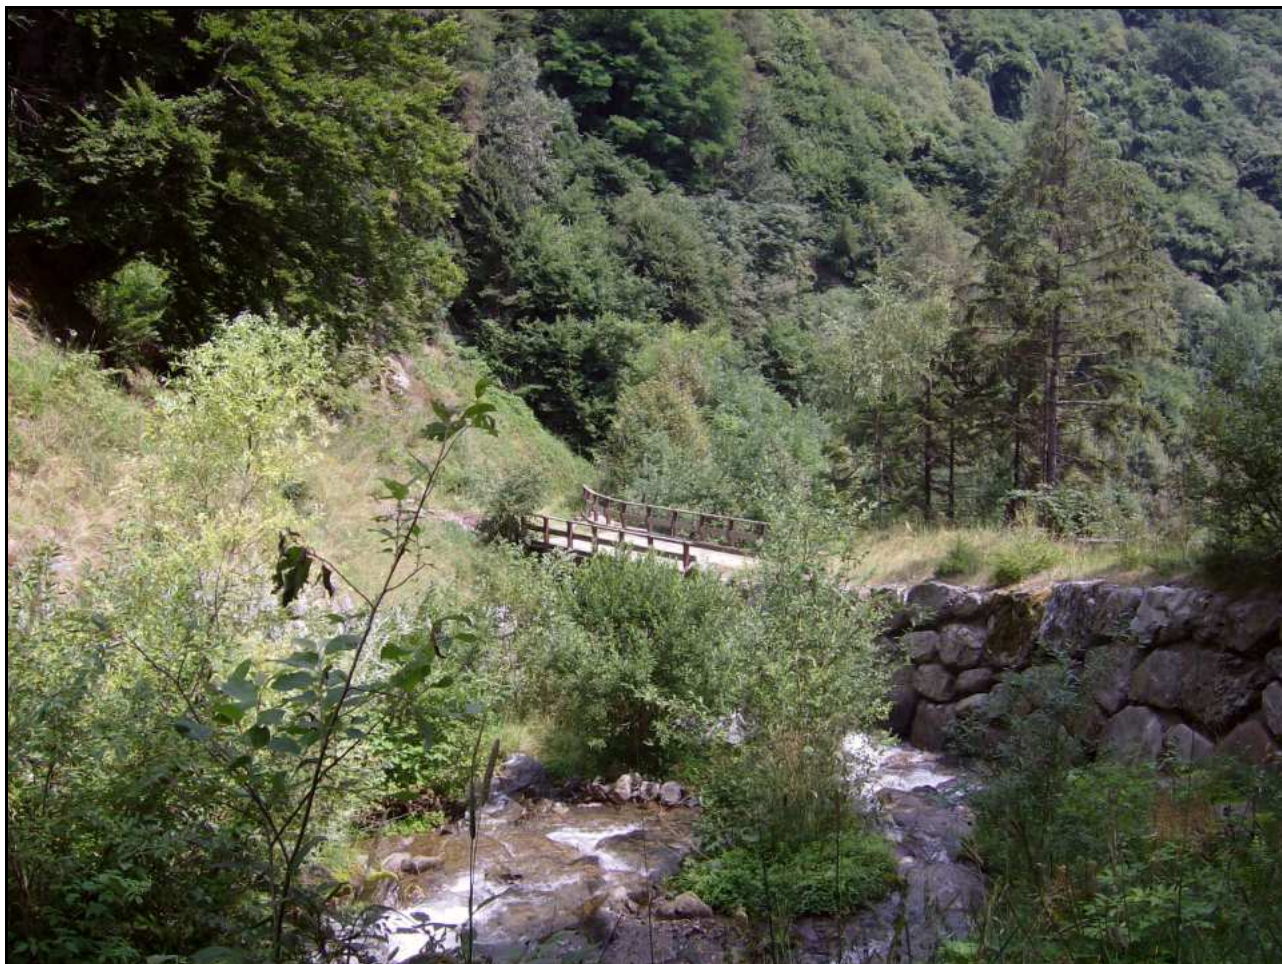
## LARG015

Tale tratto comprende anche l'attraversamento del ponte dei Toneri, in corrispondenza del quale sono presenti muri di sostegno limitati ad una estensione al di sotto del tratto minimo rilevabile. Su entrambe le sponde si sviluppano bordure di ontani bianchi in continuità con le formazioni arboree autoctone non riparie. Le strutture di ritenzione sono abbondanti, grazie alla presenza di grandi massi. Continuano fino al tratto LARG018 compreso la successione di briglie non superabili (maggiori di 1 metro) disposte a distanza non ravvicinata. Gli elementi idromorfologici sono in prevalenza step&pool. Le condizioni biologiche non variano rispetto ai tratti precedenti.

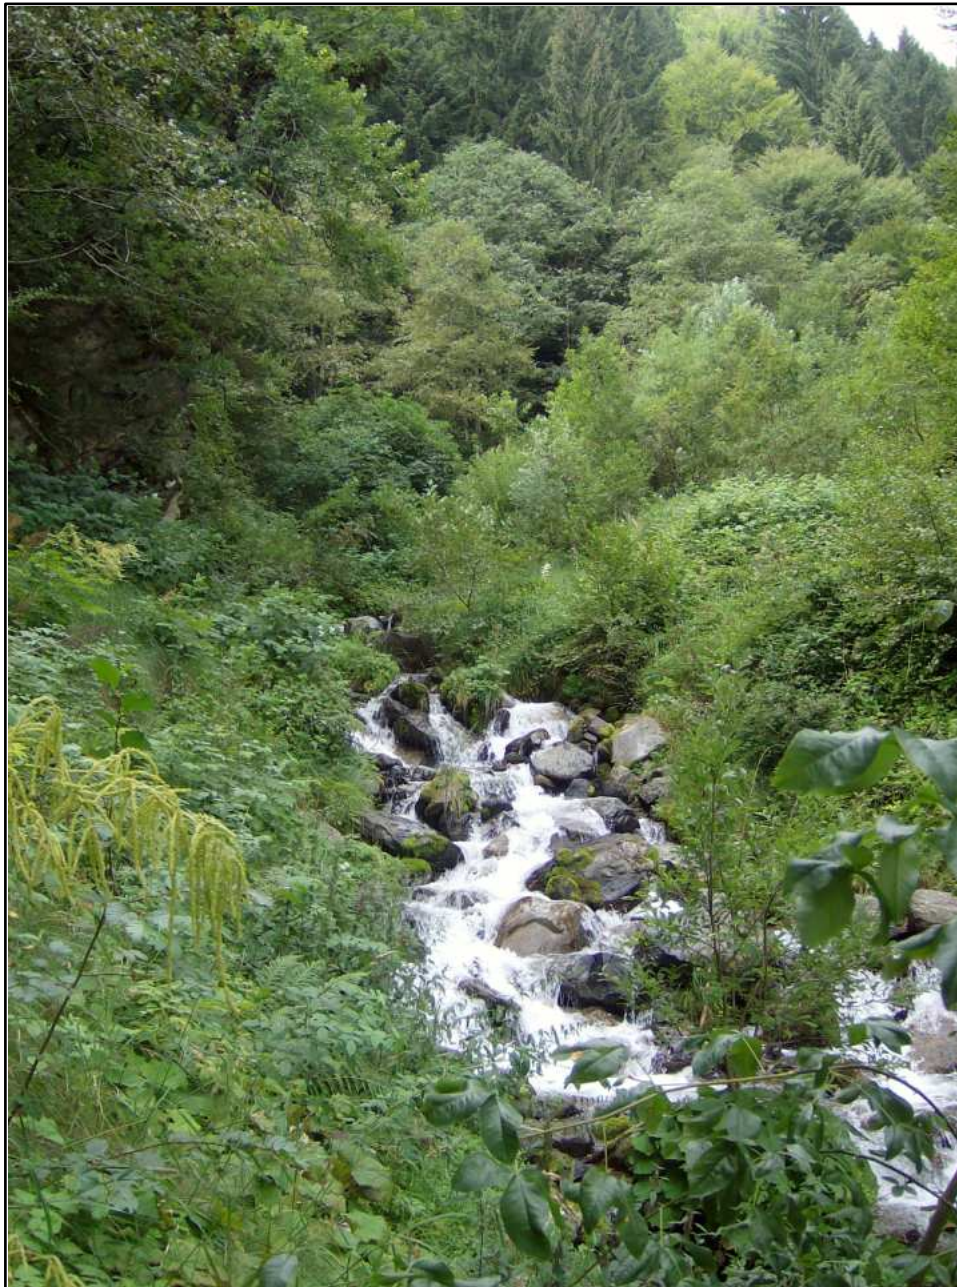
## LARG016

Il territorio circostante è adibito solo a boschi. Ontani bianchi e salicone costituiscono delle formazioni arbustive riparie ben sviluppate in continuità con le formazioni arboree autoctone non riparie. La morfologia risulta alterata per la presenza delle briglie. Gli elementi idromorfologici sono in prevalenza step&pool. Le condizioni biologiche non variano rispetto ai tratti precedenti.
