# Torrente Larganza

## Documentazione fotografica e descrizione dei tratti

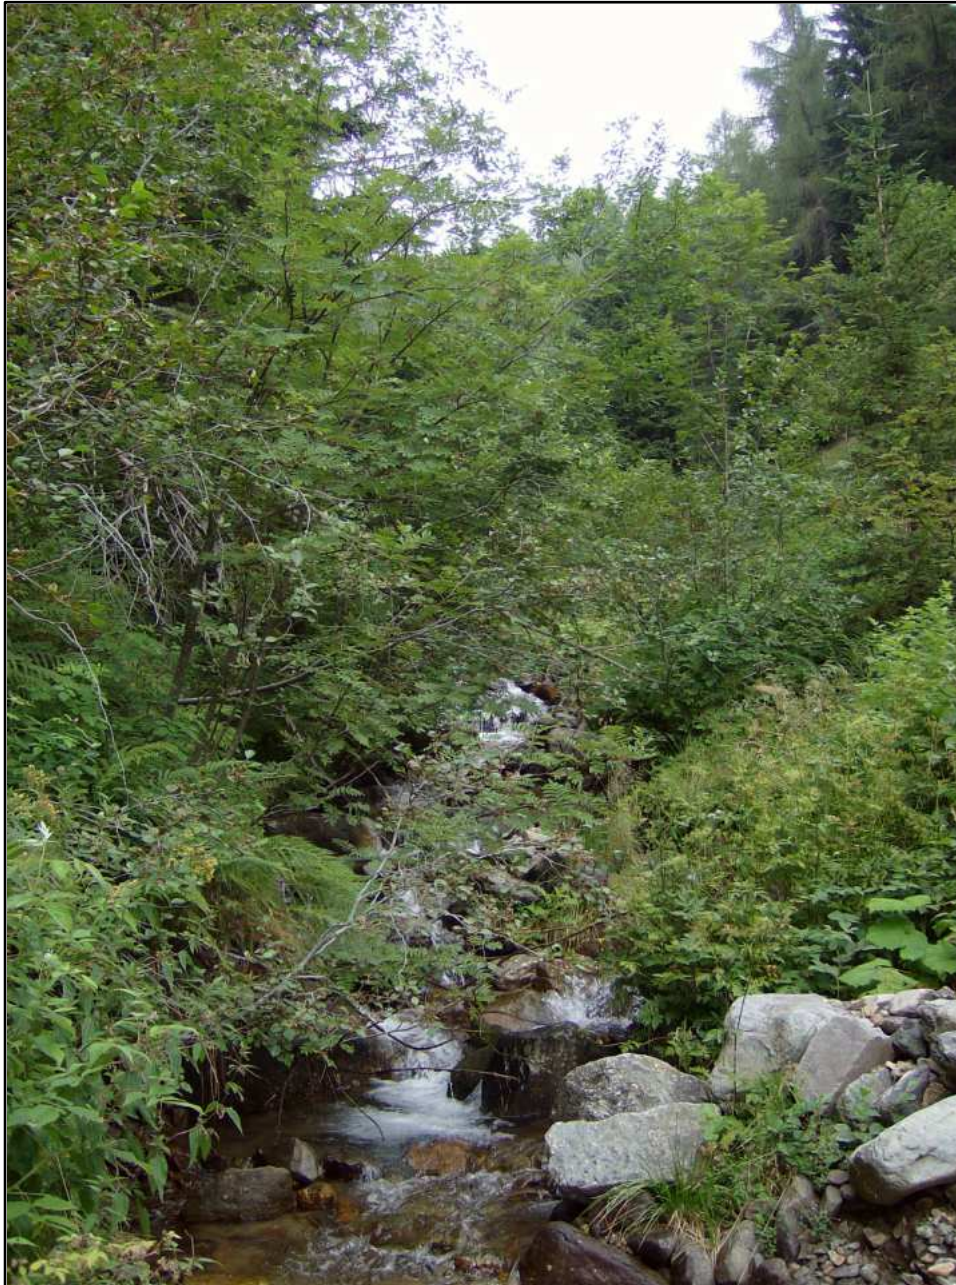
## LARG017

In sinistra è presente urbanizzazione rada, loc.Pozze. Le fasce di arbusti ripari, davanti al bosco autoctono non ripario, non raggiungono un'ampiezza di 5 metri. Rispetto al tratto a valle, mancano grandi massi; sono presenti le granulometrie minori. L'assetto idromorfologico è a step&pool. Le condizioni biologiche non variano rispetto ai tratti precedenti.

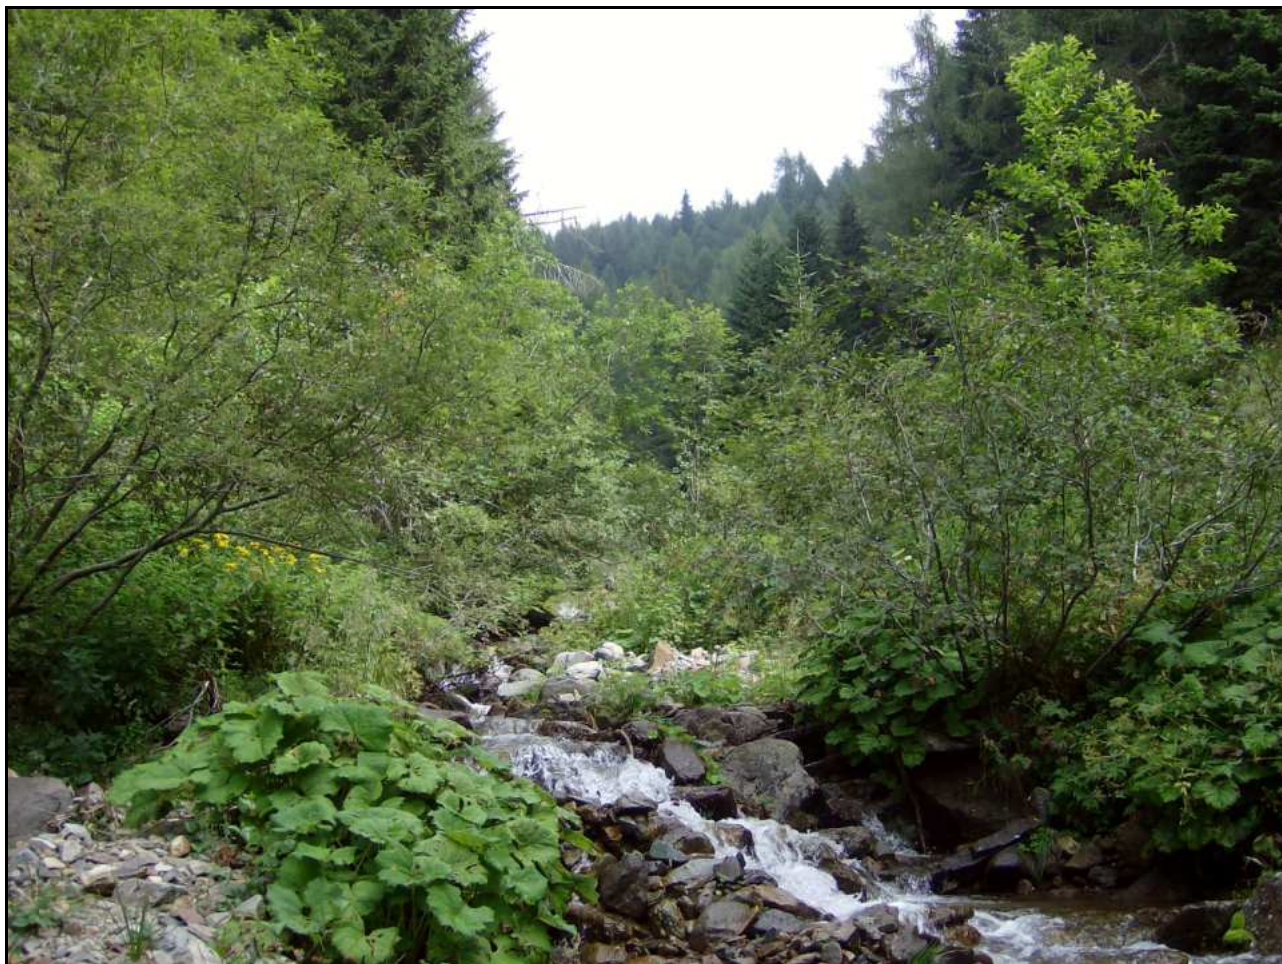
## LARG018

In questo tratto comincia un'ampia fascia riparia ad ontani, ampia più di 5 metri. Le altre caratteristiche di funzionalità rimangono invariate.

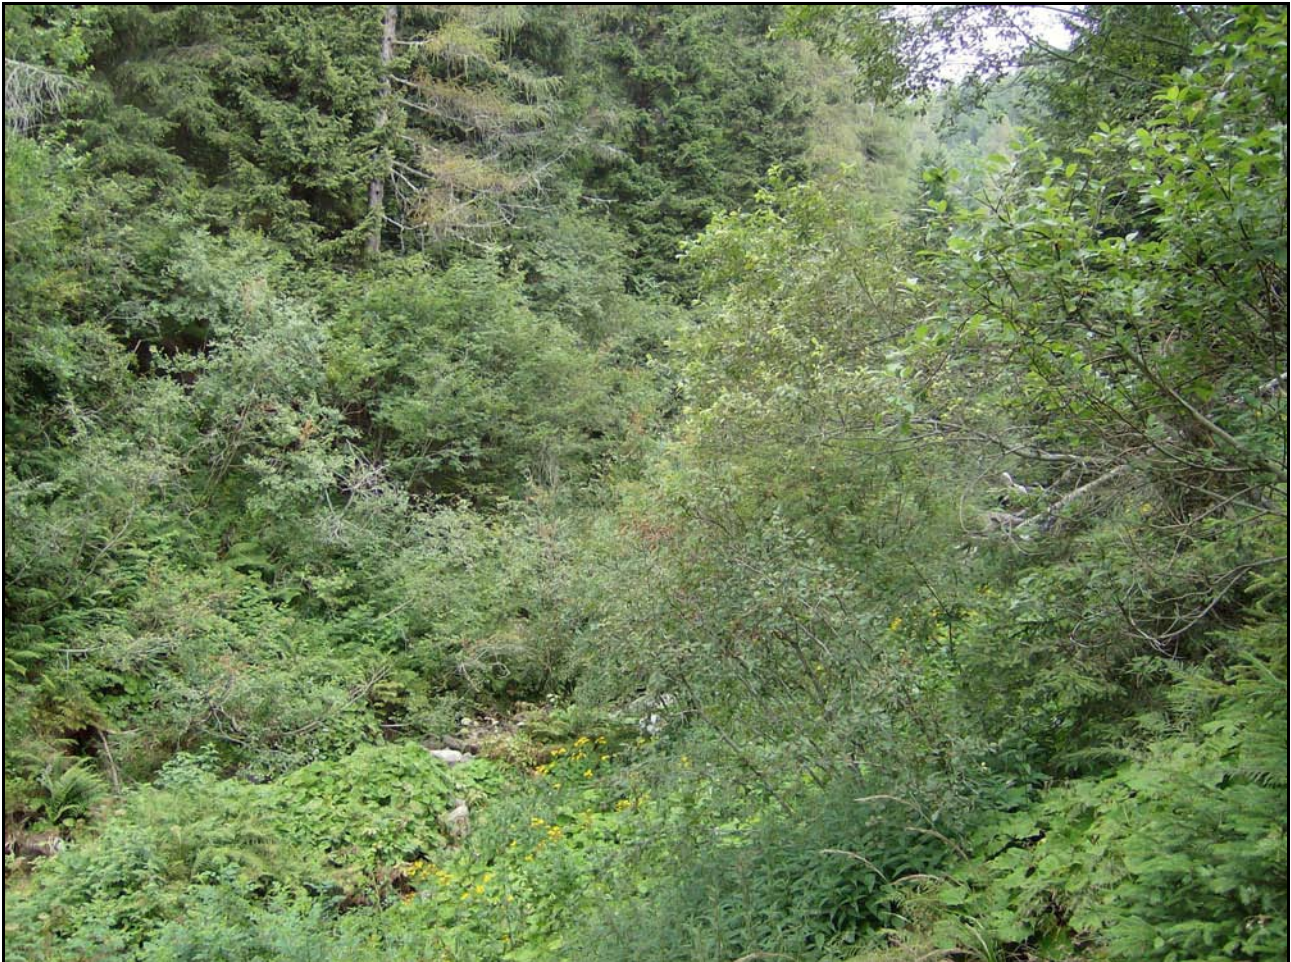
## LARG019

Le fasce perfluviali sono costituite da bordure riparie e boschi autoctoni non ripari. Non sono presenti opere di difesa trasversali. Le sponde sono caratterizzate da modesta incisione verticale. Le strutture di ritenzione sono caratterizzate da grossi massi ed altre granulometrie. Gli elementi idromorfologici sono in prevalenza step&pool. Le condizioni biologiche non variano rispetto ai tratti precedenti.

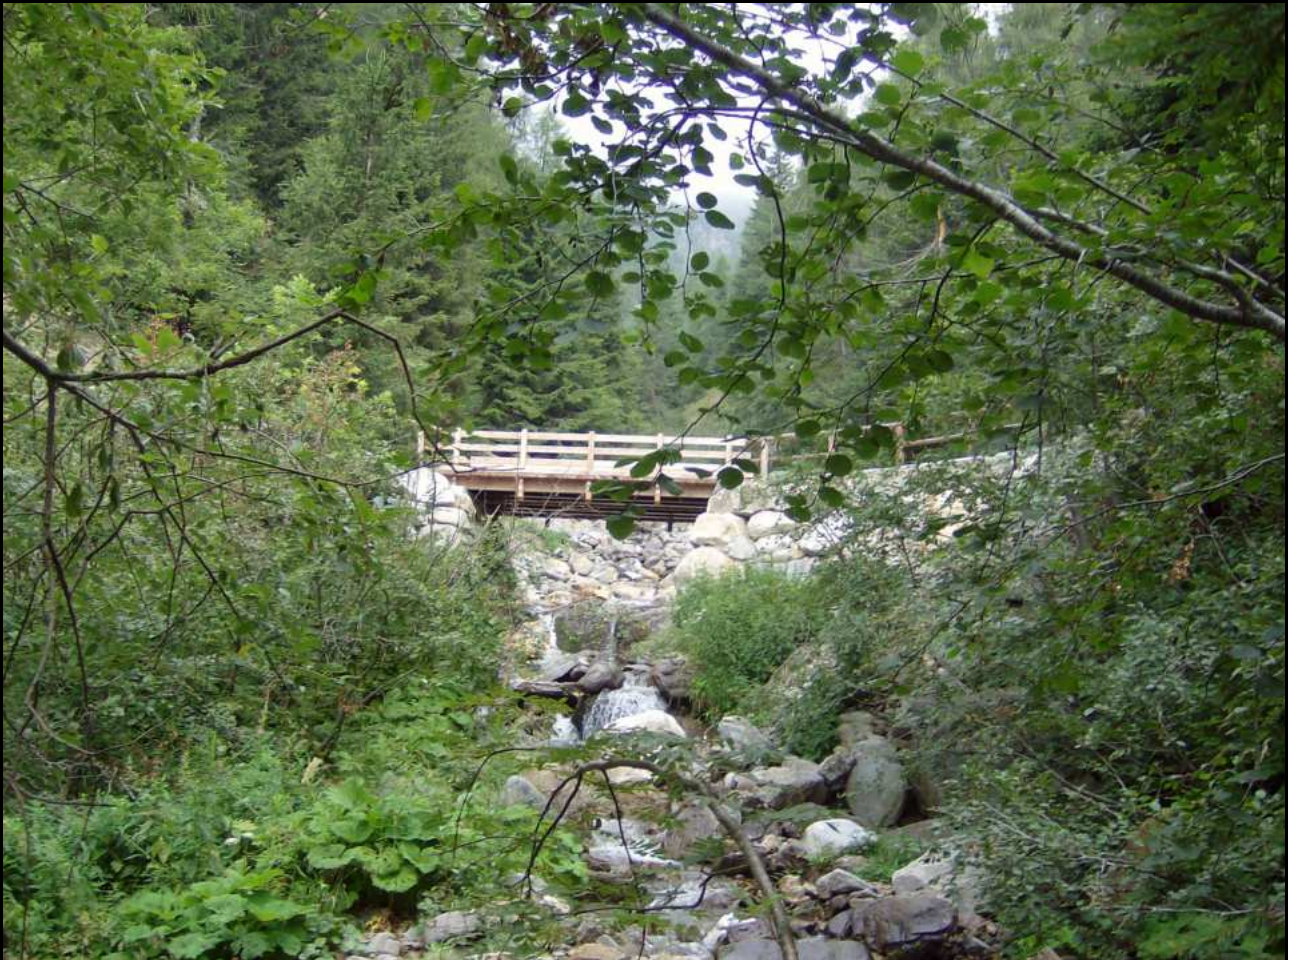
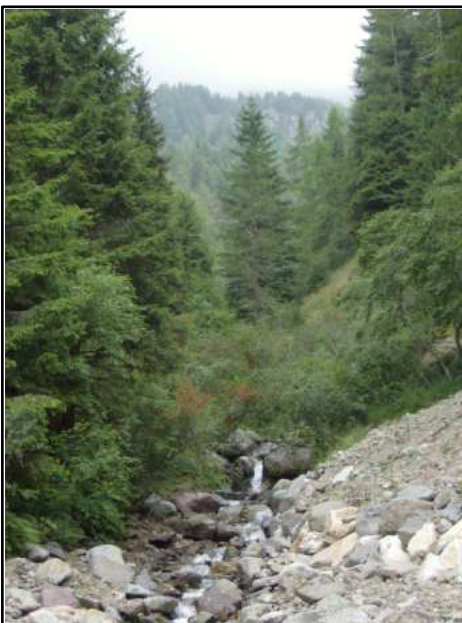
## LARG020

Le fasce perfluviali hanno le stesse caratteristiche del tratto a valle, tranne per la continuità. la copertura vegetale risulta infatti più rada, ma per cause naturali data l'altitudine. E' presente una successione di briglie a distanza non ravvicinata. Gli elementi idromorfologici sono in prevalenza step&pool. Le condizioni biologiche non variano rispetto ai tratti precedenti.

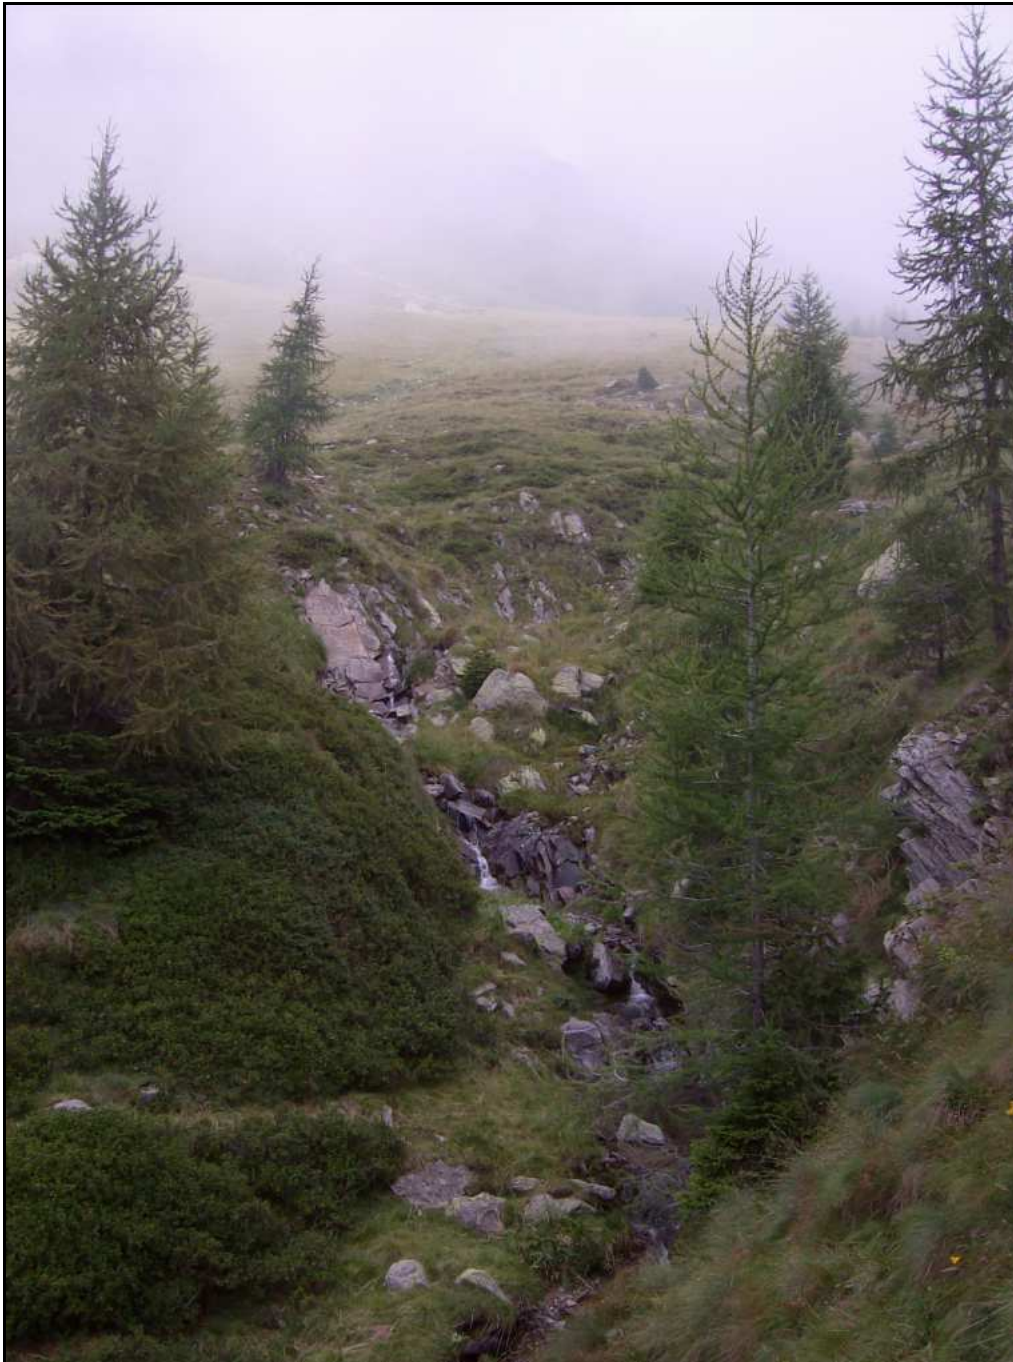
## LARG021

In questo ultimo tratto di indagine la vegetazione è costituita da formazioni arboree autoctone non riparie e rade (prevalentemente larici con prateria alpina a rododendri e ginepro). La morfologia è naturale, tipica dell'ambiente montano con aree di esondazione limitate, idromorfologia a step and pool. Le condizioni biologiche non variano rispetto ai tratti precedenti.
