# Torrente Lavazzè

## Documentazione fotografica e commento ai tratti

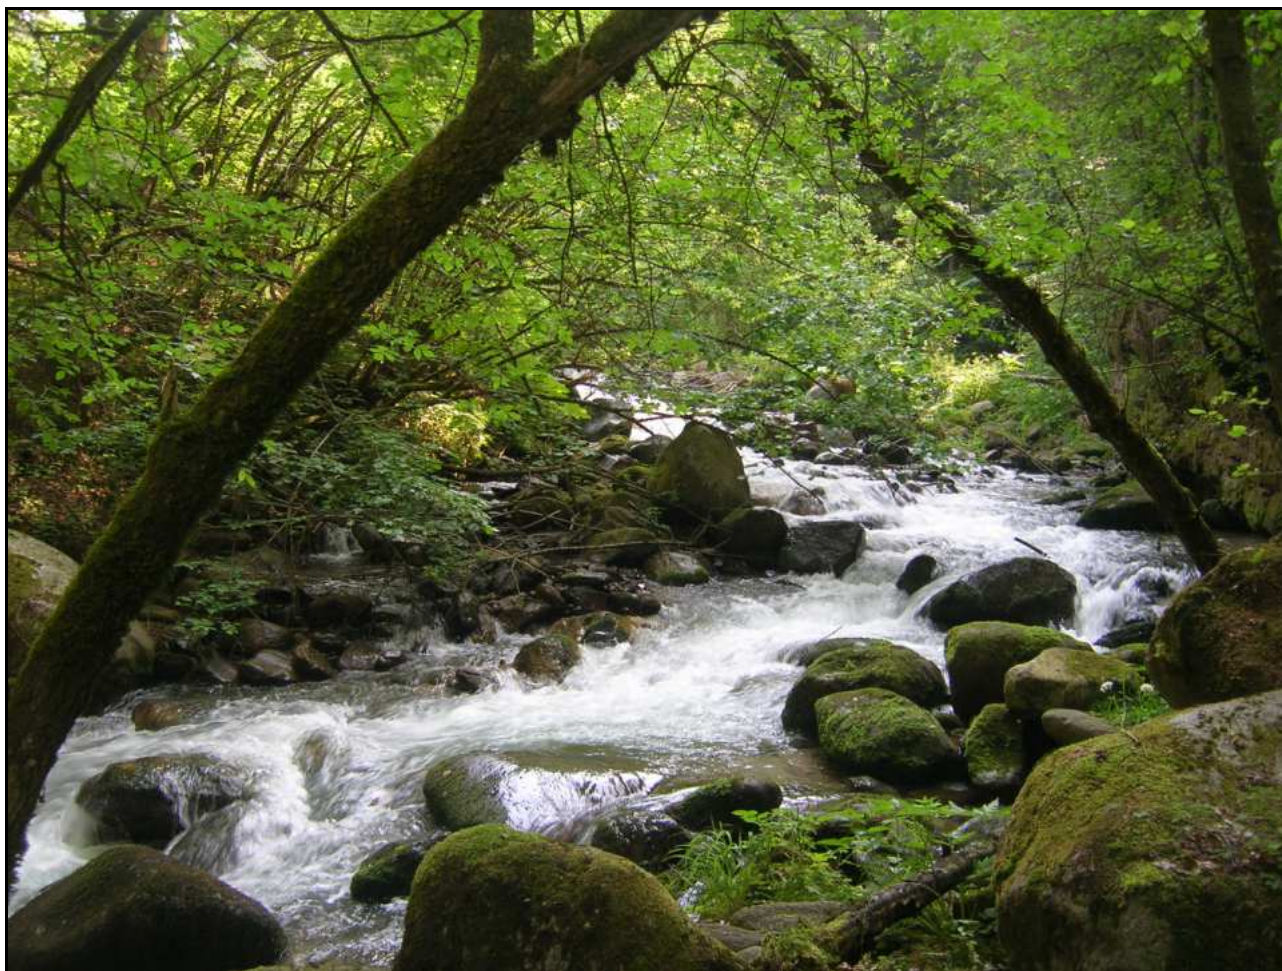
### LAVA001

LAVA001	1	2	2b	3	4	5	6	7	8	9	10	11	12	13	14	IFF	Livello
	TER	VP1	VP2	AMP	CON	CID	ESO	RIT	ERO	SEZ	ITT	IDR	CVA	DET	MBT	Punteggio	
Dx	25	10		15	15	20	1	25	20	20	25	15	10	15	20	236	II
Sx	25	10		15	15	20	1	25	20	20	25	15	10	15	20	236	II
Confluenza nel Pescara - fine parete in destra; lungh: 209 m

Il primo tratto omogeneo rilevato sul torrente Lavazè è caratterizzato da assenza di antropizzazione, con bosco misto su entrambe le sponde che costituisce una formazione arborea autoctona non riparia continua e ampia più di 30 metri. Le condizioni idriche sono caratterizzate da portate stabili su scala giornaliera, con assenza di prelievi di acqua per usi antropici. L'acclività dei versanti della valle limita la capacità del corso d'acqua di esondare. La diversità del substrato dell'alveo, l'integrità della sezione e gli elementi idromorfologici ben distinti con tipologia step&pool, determinano le condizioni ideali per ospitare la fauna ittica vocazionale. Sui ciottoli si sviluppa un film perfitico apprezzabile, mentre la comunità macrobentonica risulta diversificata e costituita anche da taxa sensibili all'inquinamento: ci sono Plecotteri del gen. *Leuctra*, efemerotteri dei gen. *Ecdyounurus*, *Baetis* ed *Ephemerella*, ditteri *Blephariceridae*, *Simulidae* e *Chironomidae*, Tricotteri *Rhyacophilidae* ed *Hydropsychidae*, Oligocheti *Lumbricidae* e *Naidiae*, Tricladi (*Planaria*).

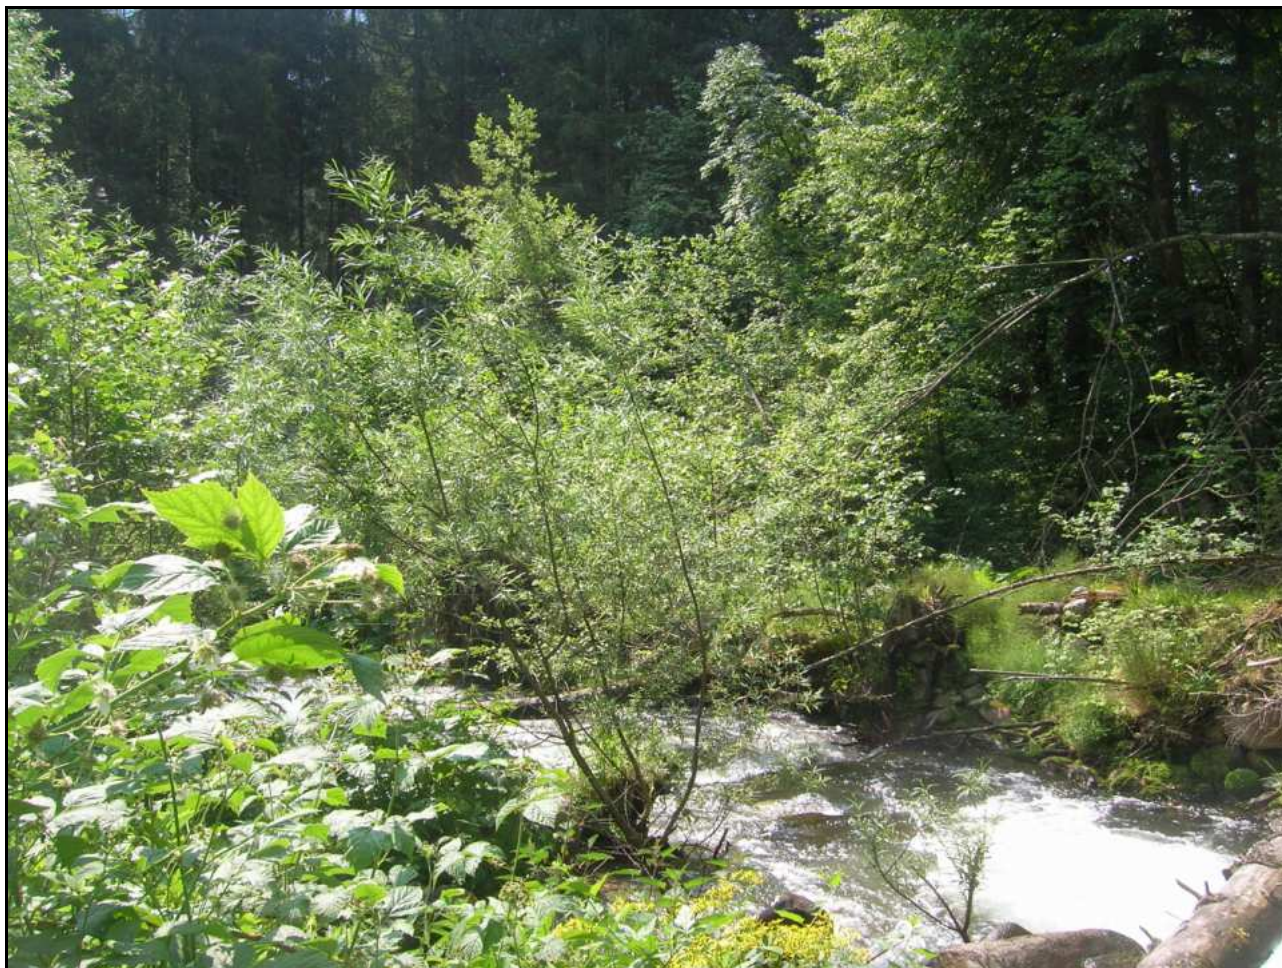
## LAVA002

LAVA002	1	2	2b	3	4	5	6	7	8	9	10	11	12	13	14	IFF	
	TER	VP1	VP2	AMP	CON	CID	ESO	RIT	ERO	SEZ	ITT	IDR	CVA	DET	MBT	Punteggio	Livello
Dx	25	10		15	15	20	15	25	20	20	25	15	10	15	20	250	II
Sx	5	25		15	10	20	15	25	20	20	25	15	10	15	20	240	II

Fine parete in destra – fine campo in sinistra; lung: 154 m

Sulla sponda sinistra è presente un campo coltivato con colture permanenti (meleto), ma riesce comunque a svilupparsi una formazione arbustiva riparia con salici, saliconi ed ontani, interrotta da arbusti infestanti (rovi). Sulla sponda destra continua la formazione autoctona del tratto a valle (pini, abeti, faggi, carpini) a cui si aggiunge davanti una bordura di arbusti ripari. La valle si allarga e l'efficienza di esondazione migliora; non ci sono evidenze di erosione sulle sponde e si mantiene un'elevata diversità morfologica. Le altre caratteristiche non variano rispetto al tratto precedente.

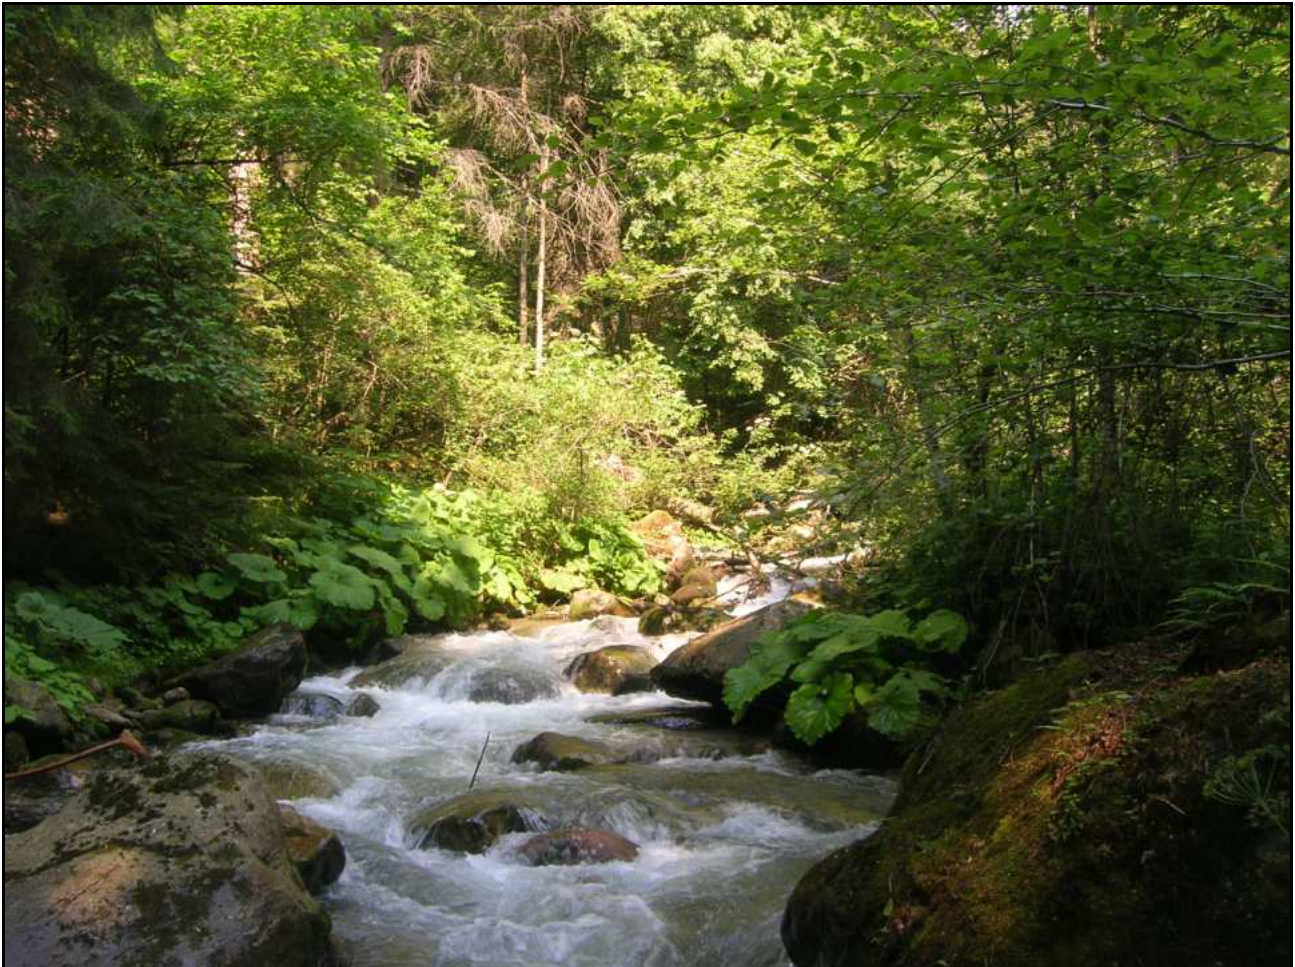
## LAVA003

LAVA003	1	2	2b	3	4	5	6	7	8	9	10	11	12	13	14	IFF	
	TER	VP1	VP2	AMP	CON	CID	ESO	RIT	ERO	SEZ	ITT	IDR	CVA	DET	MBT	Punteggio	Livello
Dx	25	10		15	15	20	1	25	20	20	25	15	15	15	20	241	II
Sx	20	10		15	15	20	1	25	20	20	25	15	15	15	20	236	II

Fine campo in sinistra – campo in sinistra; lungh: 223 m

Su entrambe le sponde si sviluppa una bordura di arbusti ripari in continuità con la formazione autoctona che si estende sui versanti; questi ultimi sono nuovamente ravvicinati e impediscono la naturale esondazione del corso d'acqua. In questo tratto il periphyton è sottile, il detrito è fibroso, segno di un'efficace processo di demolizione della sostanza organica da parte della comunità macrobentonica, che infatti non mostra segni di alterazione ed è ben strutturata.

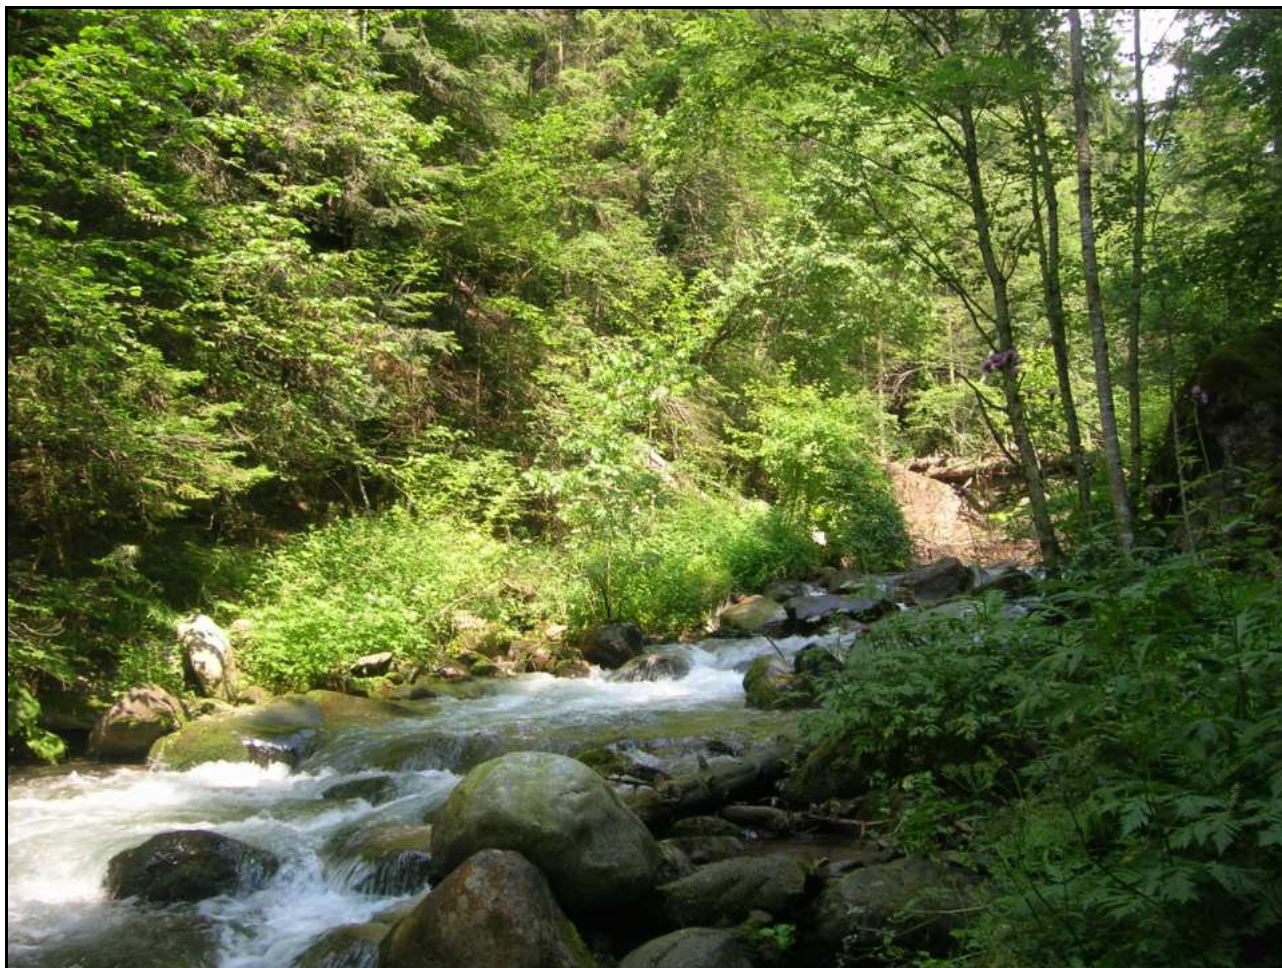
## LAVA004

LAVA004	1	2	2b	3	4	5	6	7	8	9	10	11	12	13	14	IFF	Livello
	TER	VP1	VP2	AMP	CON	CID	ESO	RIT	ERO	SEZ	ITT	IDR	CVA	DET	MBT	Punteggio	
Dx	25	10		15	15	20	15	25	20	20	25	15	15	15	20	255	I-II
Sx	25	25		15	10	20	15	25	20	20	25	15	15	15	20	265	I
Campo in sinistra – fine piana inondabile; lungh: 267 m

Nel territorio circostante vi è assenza di antropizzazione; sulla sponda sinistra, grazie all'allontanamento del versante, si sviluppa una formazione arbustiva riparia (che sulla sponda destra si riduce ad una bordura) insieme alla formazione arborea autoctona non riparia. In questo tratto è presente una piana inondabile, evidenziata dalla presenza di solchi secondari e dalla rottura di pendenza che fa da confine esterno della piana stessa: l'efficienza di esondazione è buona, con ampiezza dell'alveo di piena ordinaria compreso tra 2 e 3 volte l'alveo di morbida. La diversificazione morfologica dell'alveo segnala il libero svolgimento dei processi idrodinamici e geomorfologici ed è perciò indice di buona funzionalità; infatti anche nelle comunità biologiche non si osservano elementi di disturbo.

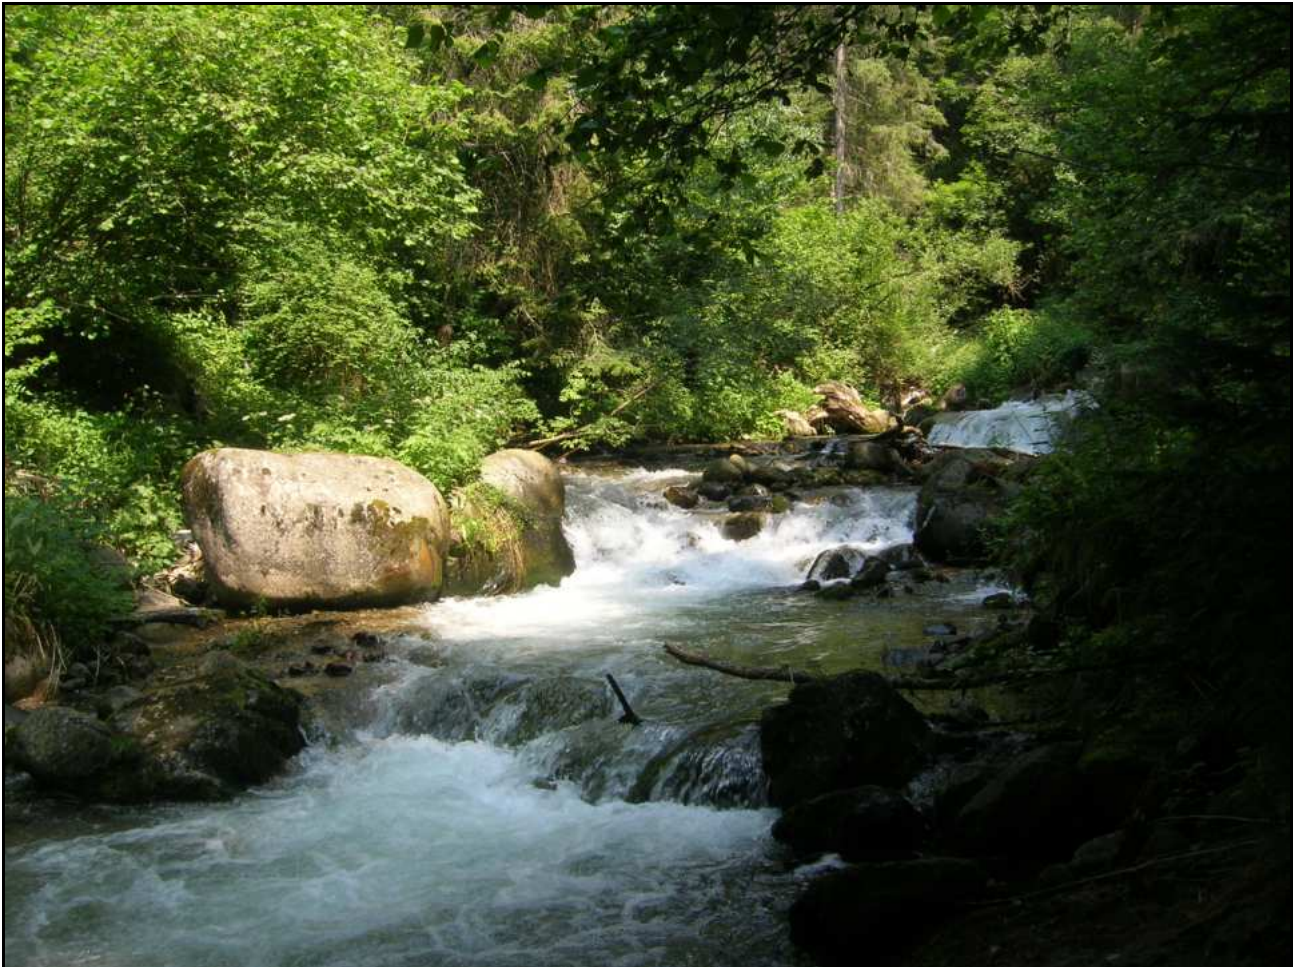
## LAVA005

LAVA005	1	2	2b	3	4	5	6	7	8	9	10	11	12	13	14	IFF	Livello
	TER	VP1	VP2	AMP	CON	CID	ESO	RIT	ERO	SEZ	ITT	IDR	CVA	DET	MBT	Punteggio	
Dx	25	10		15	15	20	1	25	20	20	25	15	15	15	20	241	II
Sx	25	10		15	15	20	1	25	20	20	25	15	15	15	20	241	II
Fine piana inondabile - inizio forra; lungh: 171 m

Le caratteristiche di funzionalità di questo tratto sono uguali a quelle del tratto a valle tranne che per l'efficienza di esondazione, nuovamente ridotta per l'acclività dei versanti: questo comporta anche la riduzione dello spazio disponibile per lo sviluppo di una formazione riparia, che si riduce infatti ad una bordura.

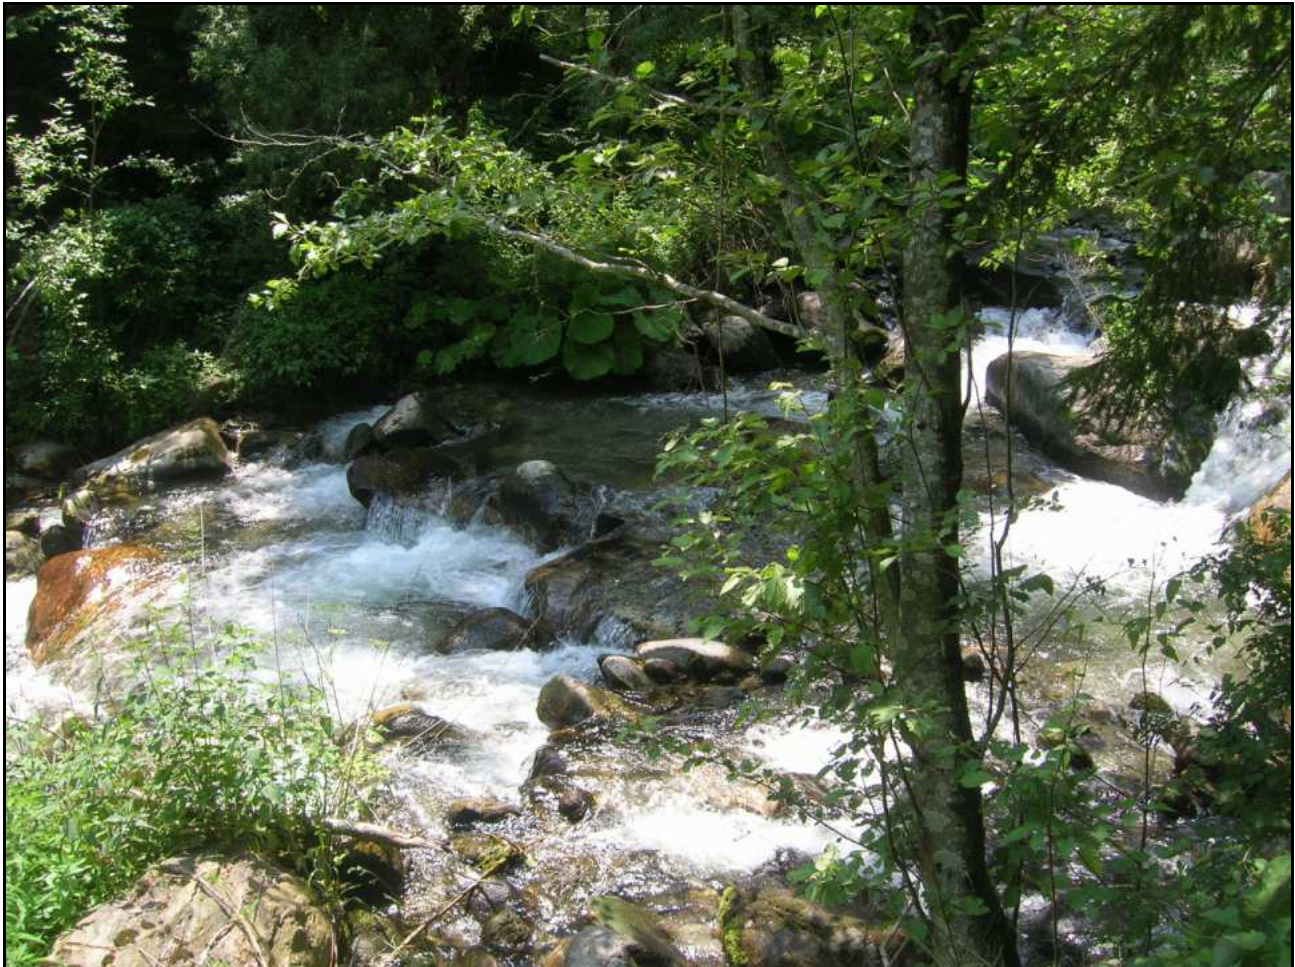
## LAVA007

LAVA007	1	2	2b	3	4	5	6	7	8	9	10	11	12	13	14	IFF	
	TER	VP1	VP2	AMP	CON	CID	ESO	RIT	ERO	SEZ	ITT	IDR	CVA	DET	MBT	Punteggio	Livello
Dx	25	10		15	15	20	1	25	20	20	25	15	15	15	20	241	II
Sx	5	10		15	15	20	1	25	20	20	25	15	15	15	20	221	II

Fine forra – inizio prato in sinistra; lungh: 600 m

Sulla sponda sinistra il territorio è caratterizzato dalla presenza di colture permanenti, mentre in destra si ha assenza di antropizzazione. Anche in questo tratto le caratteristiche idromorfologiche, della sezione trasversale, del substrato e la diversificazione dell'alveo, garantiscono buoni livelli di funzionalità fluviale, con un'elevata capacità autodepurativa.

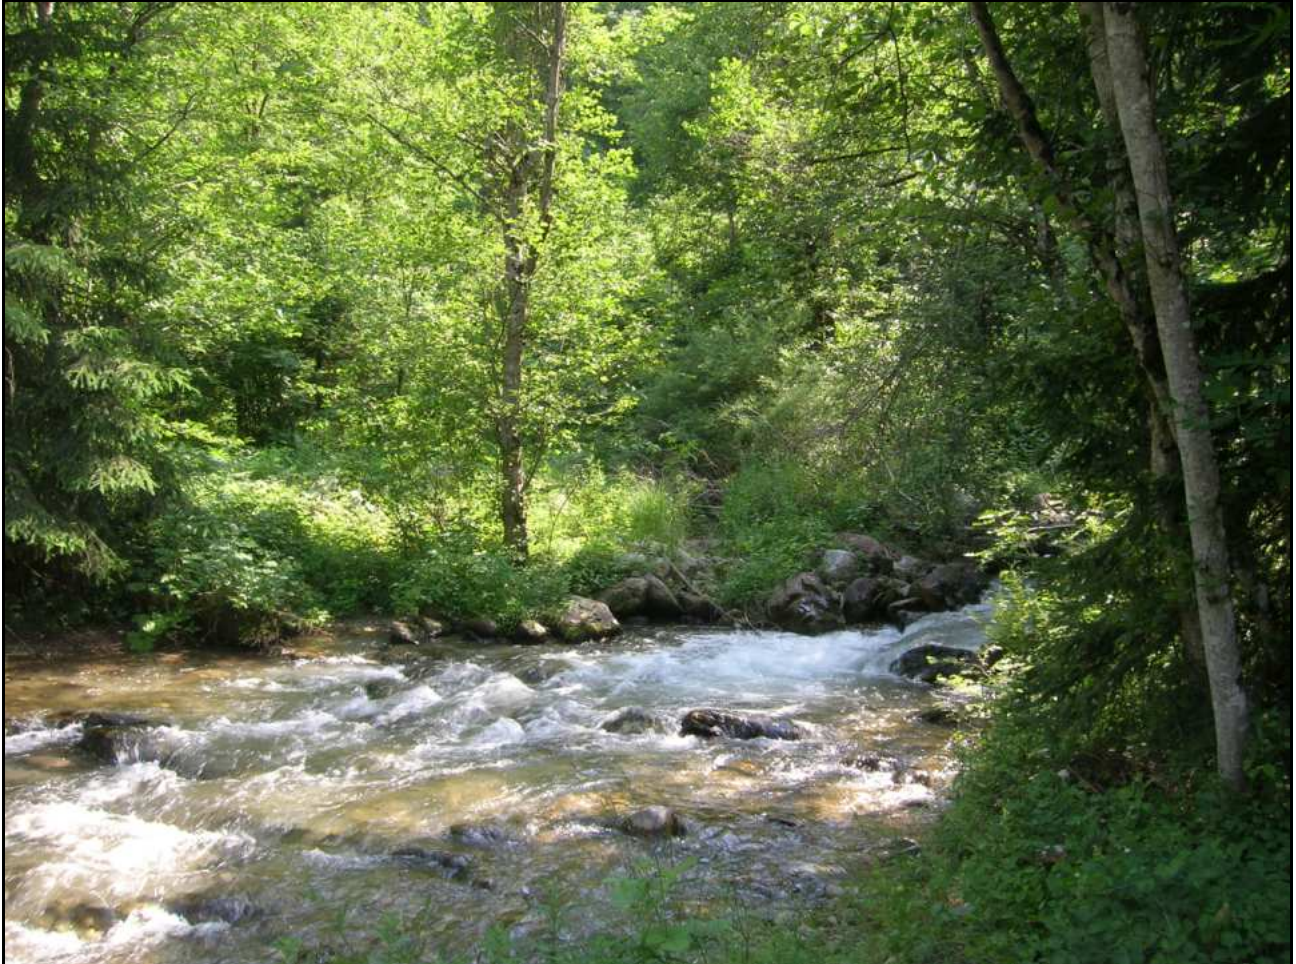
## LAVA008

LAVA008	1	2	2b	3	4	5	6	7	8	9	10	11	12	13	14	IFF	
	TER	VP1	VP2	AMP	CON	CID	ESO	RIT	ERO	SEZ	ITT	IDR	CVA	DET	MBT	Punteggio	Livello
Dx	25	10		15	15	20	1	25	20	20	25	15	15	15	20	241	II
Sx	20	10		10	15	20	1	25	20	20	25	15	15	15	20	231	II
Inizio prato in sinistra - fine prato sinistra; lungh: 215 m

L'ampiezza cumulativa delle formazioni funzionali in sponda sinistra è compresa tra 30 e 10 metri, essendo limitata dalla presenza di un prato sfalciato. Tutti gli altri descrittori presi in esame non mostrano alterazioni, eccetto l'idromorfologia che rimane comunque buona.

È da segnalare la presenza, in questo tratto, di una copertura gelatinosa marrone scuro di *Hydrurus foetidus*, alga dorata macroscopicamente costituita da un insieme di talli mucillaginosi e ramificati. L'*Hydrurus foetidus* non segnala alterazioni del carico organico nelle acque. Alla domanda 12 si assegna dunque la risposta -a-.

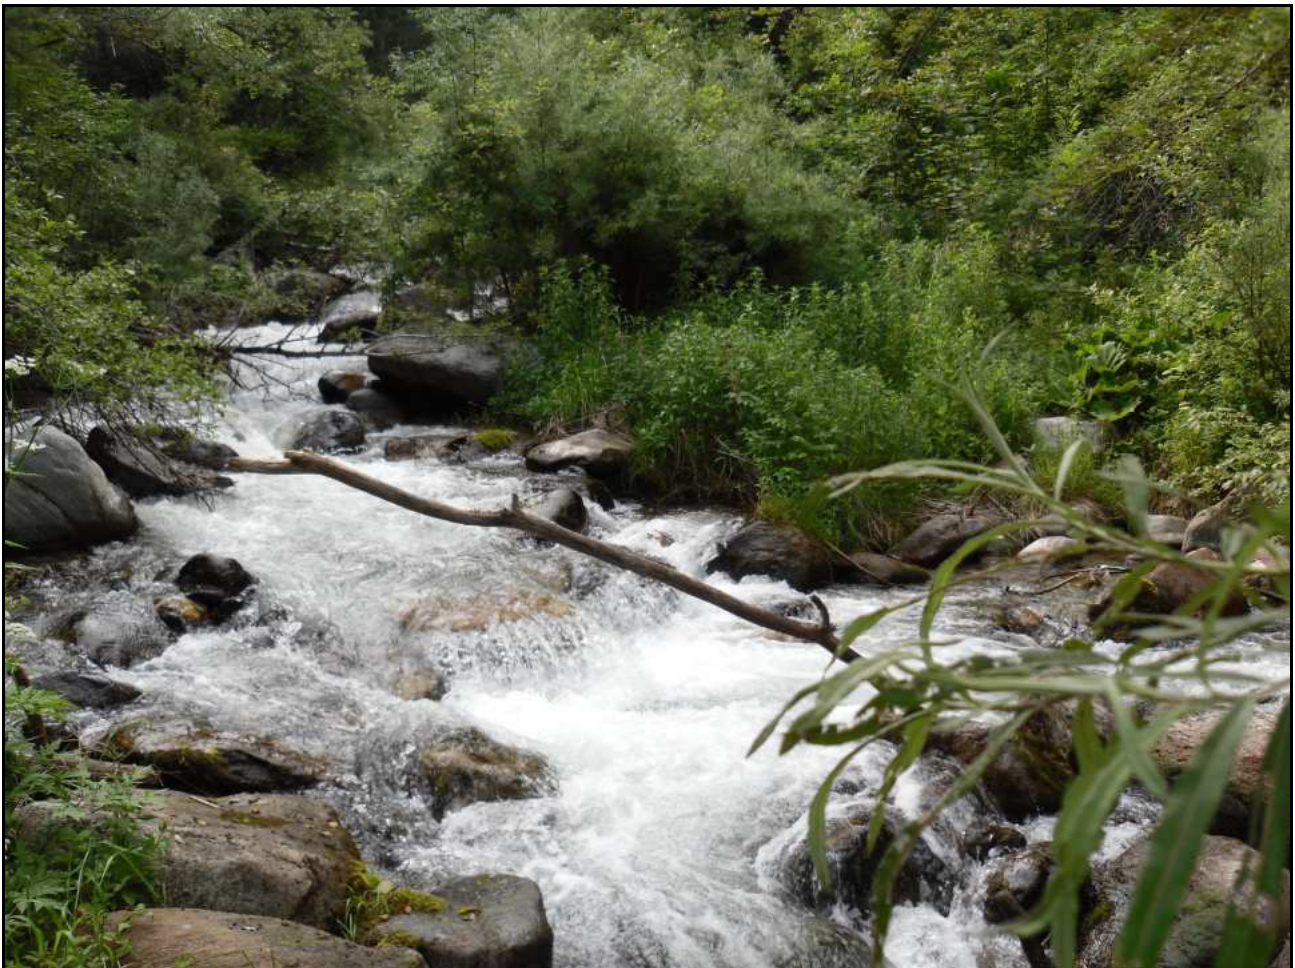
**LAVA009**

LAVA009	1	2	2b	3	4	5	6	7	8	9	10	11	12	13	14	IFF	Livello
	TER	VP1	VP2	AMP	CON	CID	ESO	RIT	ERO	SEZ	ITT	IDR	CVA	DET	MBT	Punteggio	
Dx	25	10		15	15	20	1	25	20	20	25	25	10	15	20	236	II
Sx	5	10		15	15	20	1	25	15	20	25	25	10	15	20	211	II

Fine prato sinistra - inizio prato dx; lungh: 726 m

In destra non sono presenti pressioni antropiche particolari (ampio bosco a prevalenza di conifere). In sinistra, invece, a ridosso del corso d'acqua è presente una fascia boscata di ampiezza minore ai 100 m. Immediatamente alle spalle di tale fascia c'è il comune di Marcena di Rumo che comporta un impatto non trascurabile sulla funzionalità di questo tratto. Su entrambe le sponde sono presenti due formazioni vegetali, poste una di seguito all'altra, con ampiezza ben superiore ai 30 m e con assenza di discontinuità. In prossimità dell'acqua c'è una bordura riparia composta principalmente da salici, seguita da una formazione autoctona non riparia composta da abete rosso ed da altre specie che si accompagnano a questa essenza vegetale. L'efficienza di esondazione è limitata dalla presenza di versanti acclivi. Gli elementi idromorfologici sono distinguibili ma non hanno una regolare disposizione. Tutti gli altri parametri denotano sempre una elevata funzionalità.

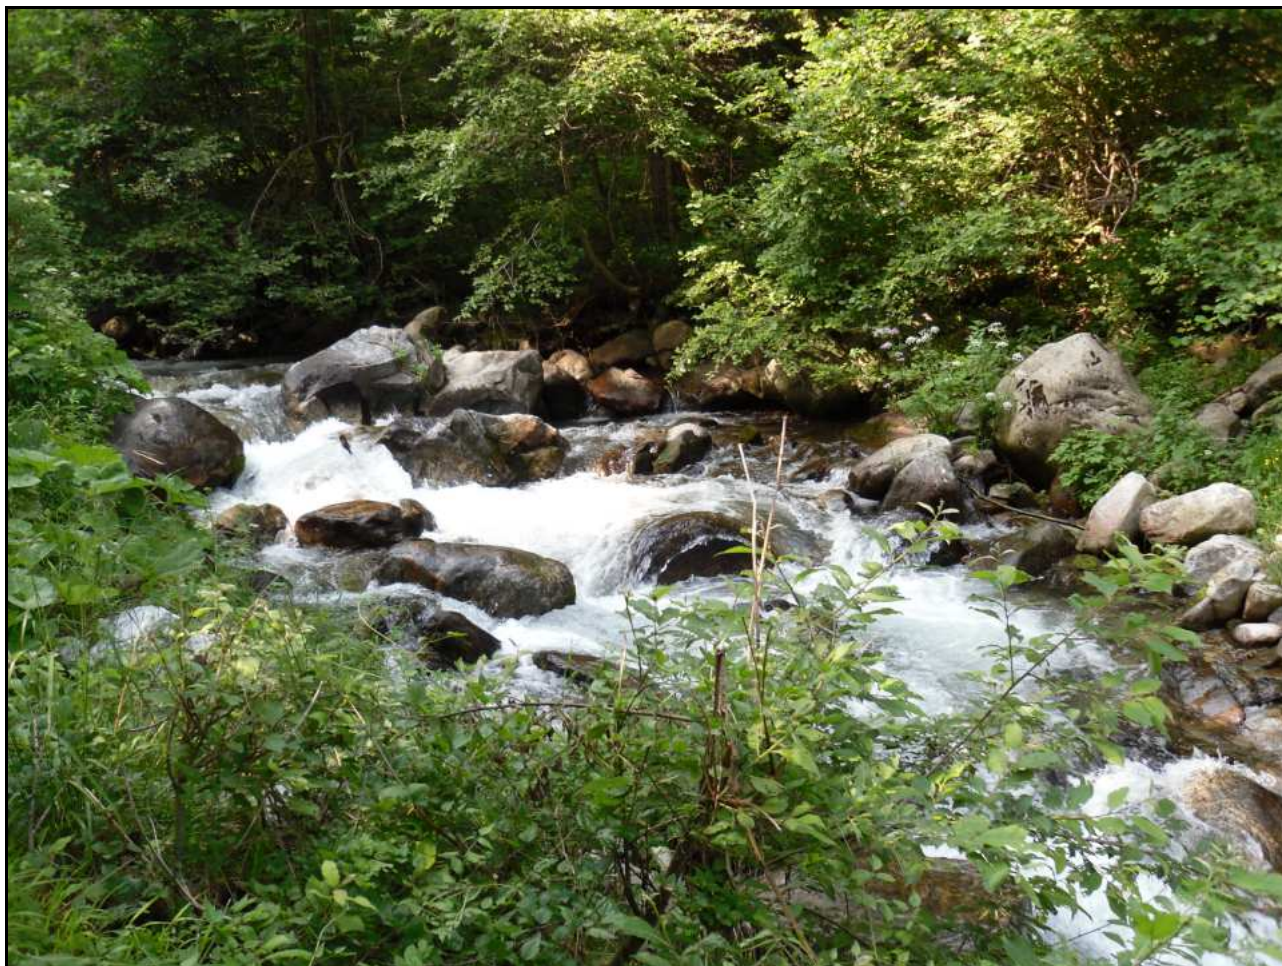
## LAVA010

LAVA010	1	2	2b	3	4	5	6	7	8	9	10	11	12	13	14	IFF	
	TER	VP1	VP2	AMP	CON	CID	ESO	RIT	ERO	SEZ	ITT	IDR	CVA	DET	MBT	Punteggio	Livello
Dx	20	10	0	5	10	20	1	25	20	20	25	25	10	15	20	216	II
Sx	5	10	0	15	15	20	1	25	15	20	25	25	10	15	20	211	II
Inizio prato dx - inizio briglie; lungh: 256 m

Sulla sinistra idrografica è presente un prato per lo sfalciamento, in destra lo stato del territorio circostante non muta rispetto quanto descritto per il tratto precedente. Sulle rive sono presenti due bordure riparie dominate da salici. In sinistra la bordura è seguita dalla formazione autoctona non riparia mentre in destra, a causa del prato, è presente solo una bordura discontinua con pochi arbusti autoctoni non ripari. Sulla sponda sinistra sono stati osservati segni di una modesta attività erosiva esercitata dal corso d'acqua. La presenza della componente vegetale in alveo diventa apprezzabile. Il resto dei parametri non mostra differenze con il tratto precedente, raggiungono tutti i più alti valori.

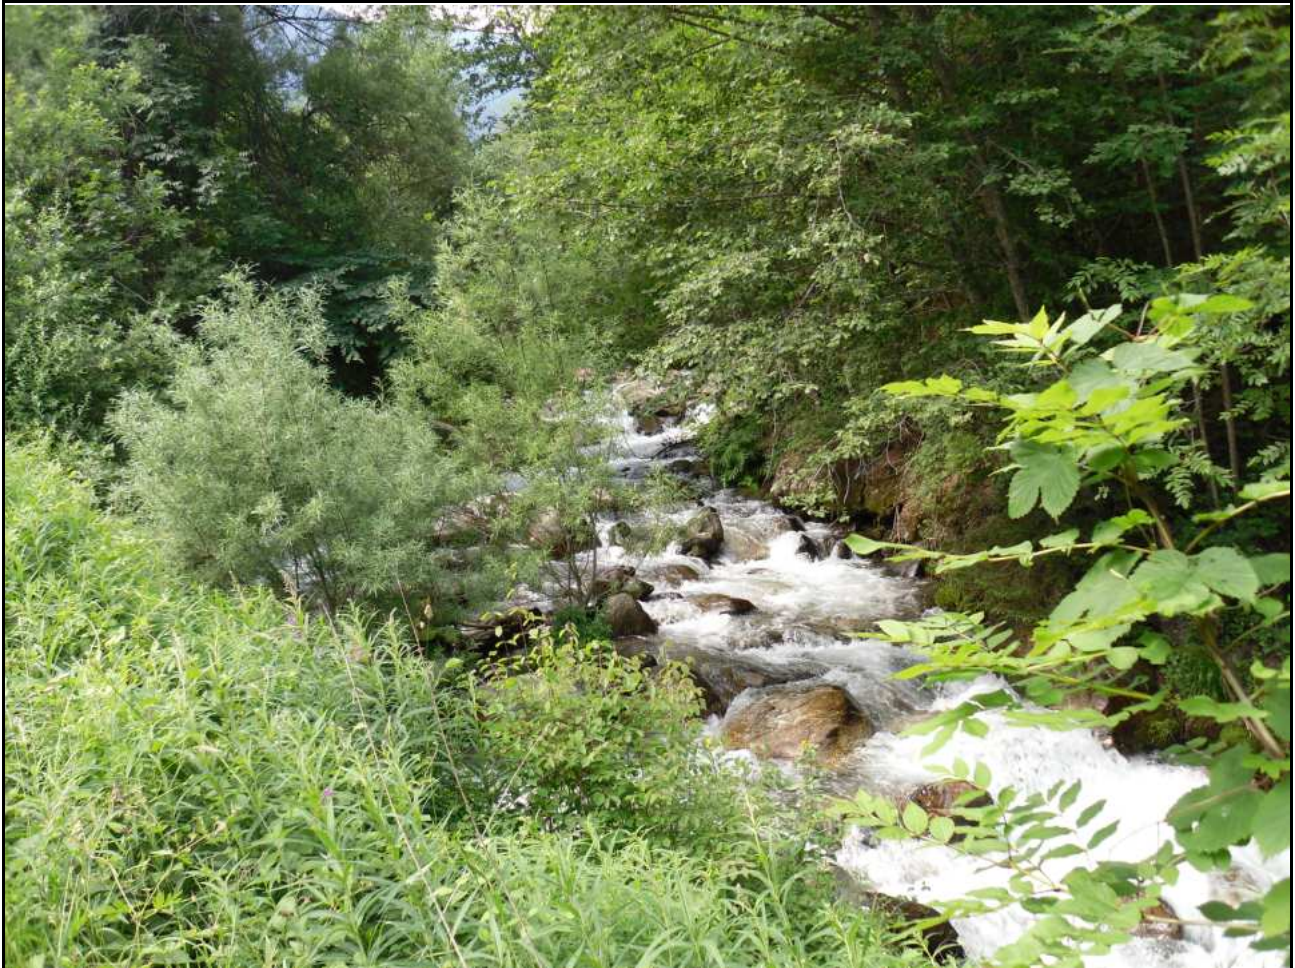
## LAVA011

LAVA011	1	2	2b	3	4	5	6	7	8	9	10	11	12	13	14	IFF 2007	
	TER	VP1	VP2	AMP	CON	CID	ESO	RIT	ERO	SEZ	ITT	IDR	CVA	DET	MBT	Punteggio	Livello
Dx	5		10	5	10	10	1	25	1	5	5	5	10	15	20	127	III
Sx	5	25		15	5	10	1	25	1	5	5	5	10	15	20	147	III
Inizio briglie – ponte segheria; lungh: 277 m

Il tratto presenta un muro di difesa in destra che comporta uno sviluppo di una formazione arbustiva riparia secondaria (saliceto). In sinistra invece, oltre il saliceto, si ha anche una formazione autoctona non riparia, principalmente composta da abeti rossi. Su entrambe le sponde la vegetazione non è continua ma mostra delle interruzioni, modeste in destra e frequenti in sinistra. All'interno dell'alveo c'è una successione di briglie con distanza l'una dall'altra minore di tre volte l'alveo di morbida e ciò influisce negativamente sull'erosione, sulla naturalità della sezione trasversale nonché sull'idoneità ittica. Si riscontra un apprezzabile film perifitico tridimensionale, mentre sia il detrito che la comunità macrobentonica non mostrano alterazioni di sorta.

I tratti della sponda destra ottengono un giudizio buono per il 75% della lunghezza complessiva del corso d'acqua analizzato, quelli della sponda sinistra per l'80%. Risultano con giudizio di funzionalità mediocre i tratti LAVA011 e LAVA012 che attraversano il centro abitato di Marcena di Rumo (10% della lunghezza totale per entrambe le sponde), dove la funzionalità fluviale è limitata dalla opere antropiche realizzate in alveo. Ciò si manifesta soprattutto per le domande relative all'efficienza di esondazione, all'erosione, alla sezione trasversale, all'idoneità ittica e all'idromorfologia, nonché al mancato sviluppo di una formazione riparia di ampiezza sufficiente a garantire un corretto svolgimento dei processi ecosistemici. Nei tratti a monte di Marcena di Rumo si assiste ad un netto miglioramento, infatti da qui non insistono particolari pressioni antropiche ed il giudizio di funzionalità diventa buono fino anche ad arrivare ad ottimo-buono nel tratto LAVA018 subito a ridosso di Malga Lavazè. Di particolare interesse risulta il tratto LAVA004 che in sponda sinistra ottiene un giudizio ottimo; è presente una piana inondabile, evidenziata dalla presenza di solchi secondari e dalla rottura di pendenza che fa da confine esterno della piana stessa. La diversificazione morfologica dell'alveo segnala il libero svolgimento dei processi idrodinamici e geomorfologici ed è perciò indice di ottima funzionalità.

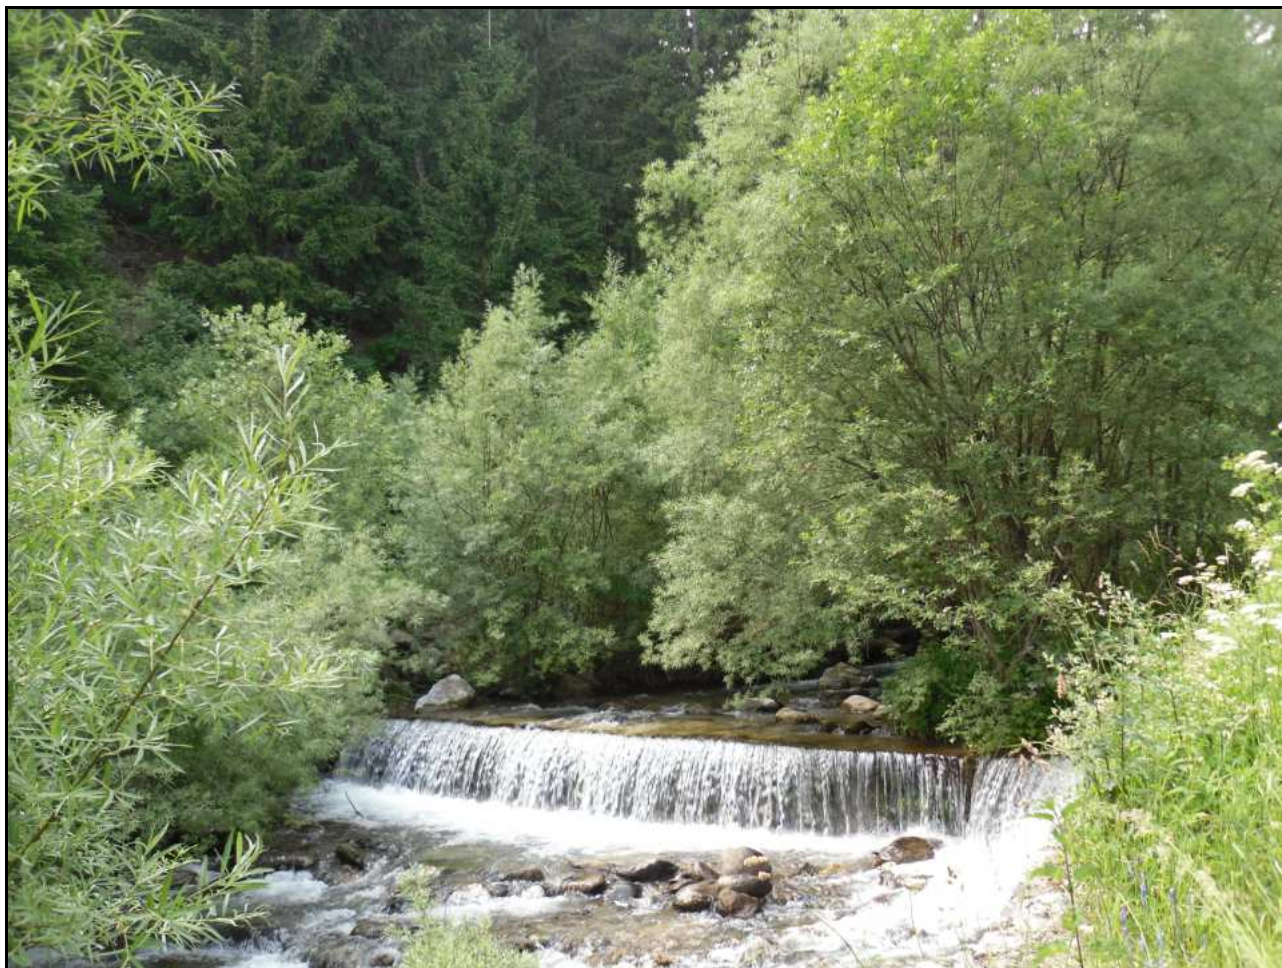
## LAVA012

LAVA012	1	2	2b	3	4	5	6	7	8	9	10	11	12	13	14	IFF	
	TER	VP1	VP2	AMP	CON	CID	ESO	RIT	ERO	SEZ	ITT	IDR	CVA	DET	MBT	Punteggio	Livello
Dx	25		10	5	15	10	1	25	1	5	5	5	10	15	20	152	III
Sx	5		10	5	15	10	1	25	1	5	5	5	10	15	20	132	III

Ponte segheria – fine successione briglie; lungh: 494 m

Il tratto è caratterizzato dalla presenza di muri per la difesa spondale (distanti circa una quindicina di metri l'uno dall'altro) sia in destra che in sinistra idrografica. All'interno di quest'area è presente una formazione arbustiva riparia, ovviamente secondaria, dominata principalmente da salici. L'elevata capacità di ritenzione è garantita proprio dalla presenza in alveo dei salici che con le loro radici e tronchi fungono da vere e proprie strutture ritentive. Le condizioni idriche risentono delle due centraline già presenti, una è Comunale e l'altra è quella denominata Rio di Valle. L'efficienza di esondazione, l'erosione, la sezione trasversale e l'idromorfologia sono negativamente influenzate dalla presenza delle opere longitudinali e da quelle trasversali. Quest'ultime influiscono anche sull'idoneità ittica poiché rappresentano degli sbarramenti non superabili per l'ittiofauna. Il detrito e la comunità macrobenthonica ottengono il punteggio massimo mentre si denota un'apprezzabile film perfitico.

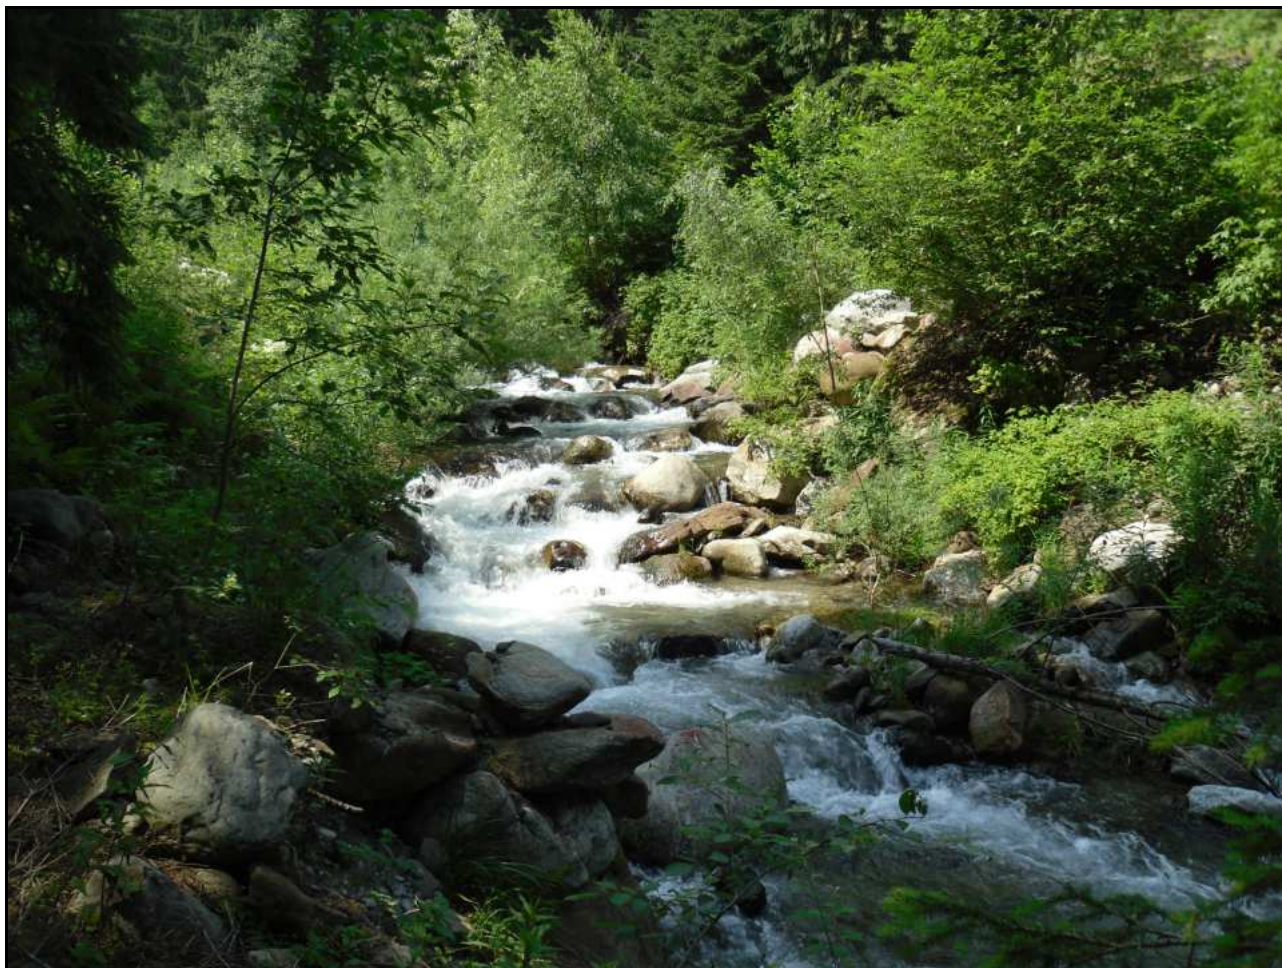
## LAVA013

LAVA013	1	2	2b	3	4	5	6	7	8	9	10	11	12	13	14	IFF	
	TER	VP1	VP2	AMP	CON	CID	ESO	RIT	ERO	SEZ	ITT	IDR	CVA	DET	MBT	Punteggio	Livello
Dx	25	10		10	10	10	1	25	15	20	20	20	10	15	20	206	II
Sx	20	10		10	10	10	1	25	15	20	20	20	10	15	20	201	II
Fine successione briglie – inizio prati; lungh: 1150 m

Il tratto inizia dalla fine della successione delle briglie fino alla fine dei prati in sinistra idrografica. Il territorio circostante è pressoché non antropizzato. La vegetazione che si instaura nella fascia perifluviale è composta per entrambe le sponde da una bordura di arbusti ripari (con salici, pioppi e ontani) seguita da una formazione arborea autoctona non riparia. L'ampiezza totale della vegetazione non supera i 30 metri poiché in destra si ha una strada forestale mentre in sinistra viene limitata dalla presenza di prati antropici; su entrambe le sponde la vegetazione non è continua ma ha delle lievi interruzioni, comprese tra il 10% e il 25%. L'alveo è composto da substrati diversificati con massi e tronchi che fungono da ottime strutture di ritenzione. Su tutte e due le sponde è stata osservata una lieve erosione. La sezione trasversale è integra, sono stati effettuati infatti solo dei consolidamenti puntiformi che non comportano un abbassamento della funzionalità. L'idoneità ittica è buona anche se nel tratto sono presenti degli sbarramenti non superabili. Anche in questo caso il detrito e la comunità macrobenthonica ottengono il punteggio massimo, mentre si nota un'apprezzabile film perfitico.

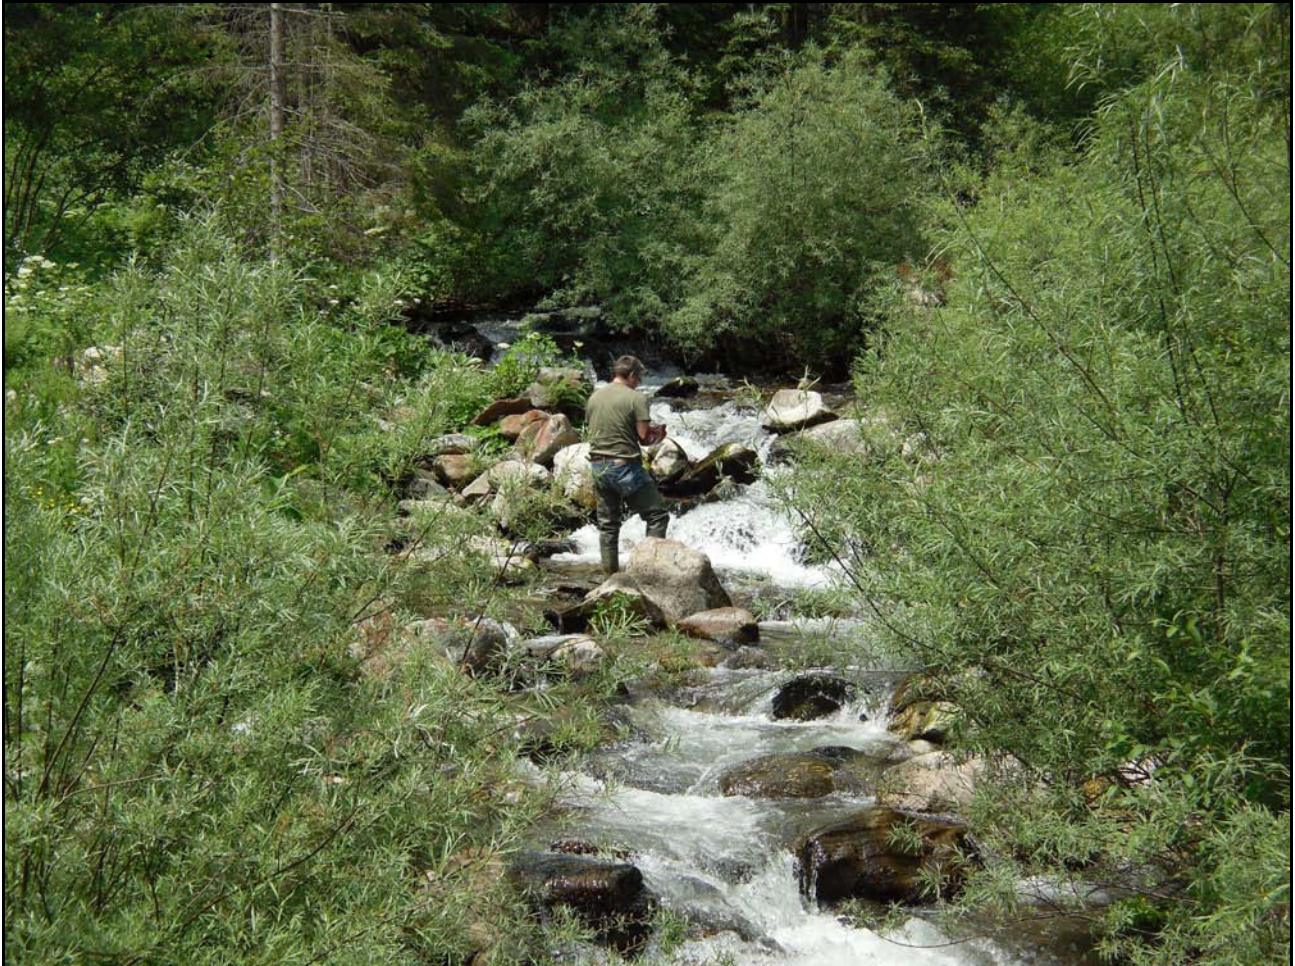
## LAVA014

LAVA014	1	2	2b	3	4	5	6	7	8	9	10	11	12	13	14	IFF	
	TER	VP1	VP2	AMP	CON	CID	ESO	RIT	ERO	SEZ	ITT	IDR	CVA	DET	MBT	Punteggio	Livello
Dx	25	10	0	10	10	20	1	25	20	20	20	20	15	15	20	221	II
Sx	20	10	0	10	10	20	1	25	20	20	20	20	15	15	20	221	II
Inizio prati – ponte loc. Molini; lungh: 617 m

Il tratto si differenzia dal precedente solo per l'assenza sulle sponde di fenomeni erosivi, l'assenza totale di interventi sulla sezione trasversale ed una diminuzione del film perfitico. La vegetazione perifluviale, come osservato nel tratto precedente, è composta per entrambe le sponde da una bordura di arbusti ripari (con salici, pioppi e ontani) seguita da una formazione arborea autoctona non riparia. In destra questa risulta interrotta a causa della presenza di una frana recente.

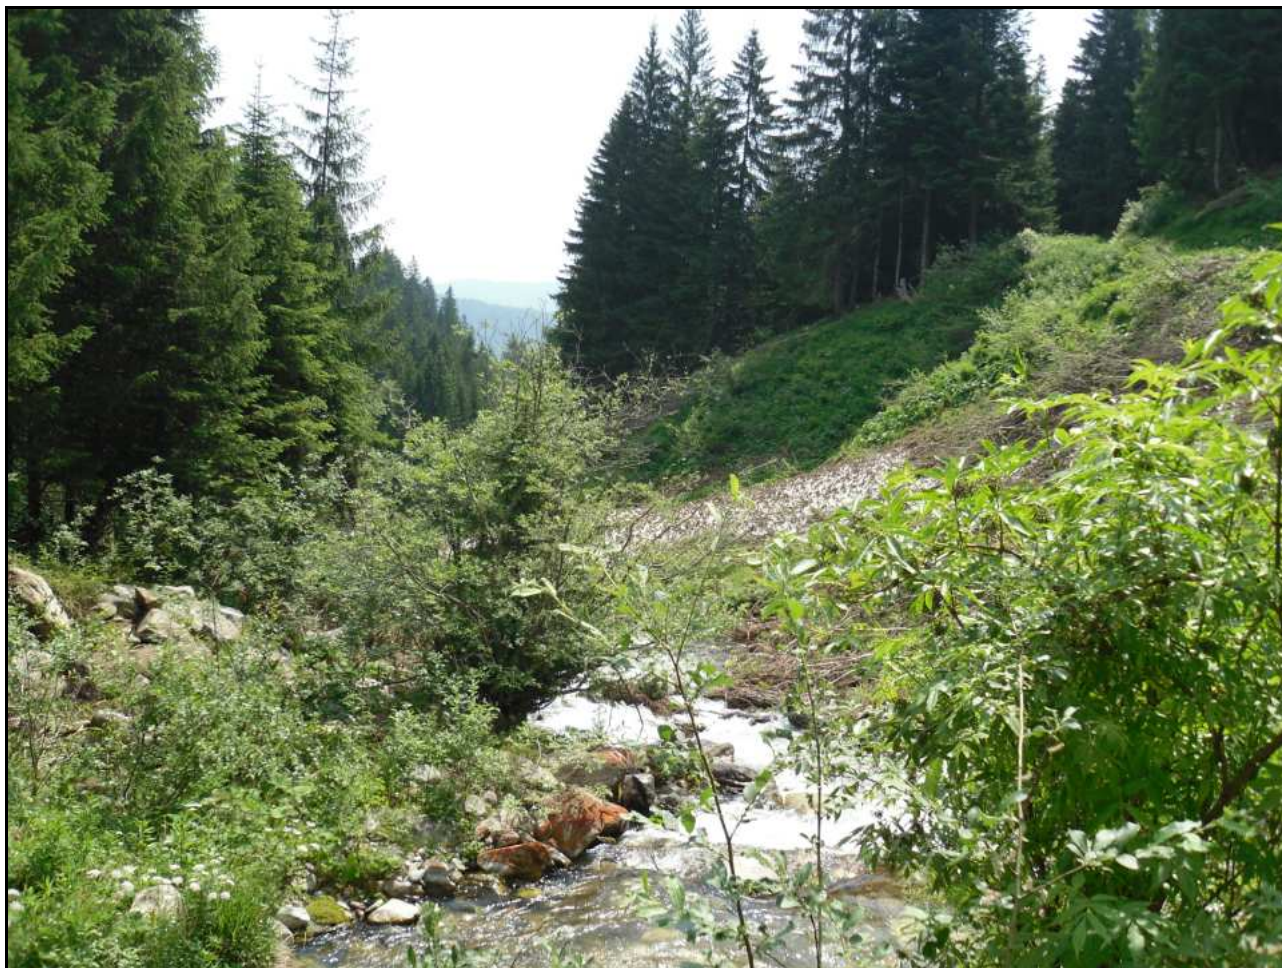
## LAVA015

LAVA015	1	2	2b	3	4	5	6	7	8	9	10	11	12	13	14	IFF	
	TER	VP1	VP2	AMP	CON	CID	ESO	RIT	ERO	SEZ	ITT	IDR	CVA	DET	MBT	Punteggio	Livello
Dx	25	25		15	5	20	1	25	20	20	20	15	15	15	20	241	II
Sx	25	25		10	5	20	1	25	20	20	20	15	15	15	20	236	II

Ponte loc. Molini – inizio strada in destra; lungh: 1234 m

Il tratto LAVA015 è molto lungo, va infatti dal ponte posto alla quota di circa 1280 m s.l.m. (con la strada forestale che corre lungo la sponda sinistra del torrente) fino ad un secondo ponte posto a quota 1460 m s.l.m., che porta la strada in destra idrografica. Il territorio circostante è privo di pressioni antropiche (eccetto la strada forestale di cui sopra, poco impattante), con la presenza di un bosco composto in larga misura da abete rosso. La fascia perfluviale è costituita da una formazione di saliconi, accompagnati da ontani neri. L'ampiezza è maggiore di 30 m in destra, mentre in sinistra non supera tale dimensione (è compresa tra i 10 m e i 30 m) a causa della presenza della strada forestale. Su entrambe le sponde la formazione riparia è interrotta, con percentuali di discontinuità comprese tra il 5% ed il 15% (vedi relativa foto). Tutte gli altri descrittori presi in esame non mostrano alterazioni, eccetto che per la domanda sull'idromorfologia che comunque presenta un buon livello di funzionalità.
