# Torrente Lavazzè

## Documentazione fotografica e commento ai tratti

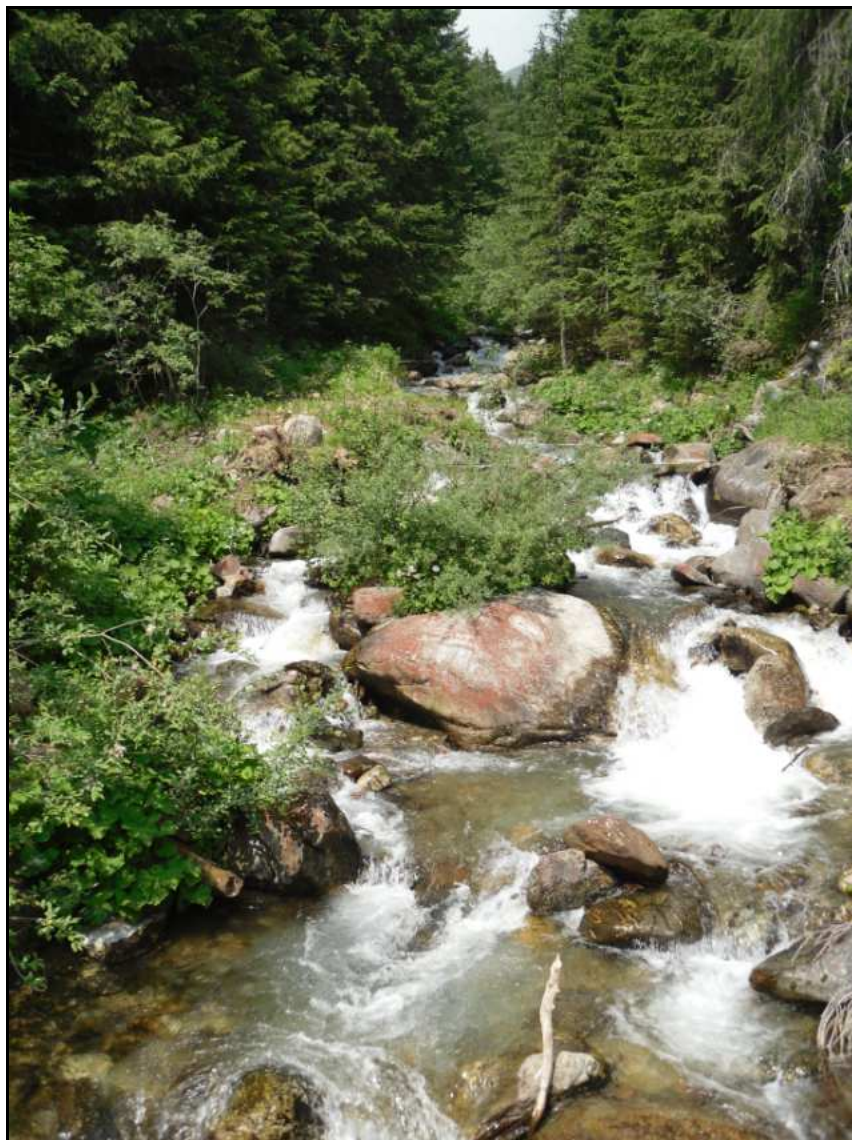
## LAVA016

LAVA016	1	2	2b	3	4	5	6	7	8	9	10	11	12	13	14	IFF	
	TER	VP1	VP2	AMP	CON	CID	ESO	RIT	ERO	SEZ	ITT	IDR	CVA	DET	MBT	Punteggio	Livello
Dx	25	25		10	10	20	1	25	20	20	20	15	15	15	20	241	II
Sx	20	25		10	15	20	1	25	20	20	20	15	15	15	20	241	II

Inizio strada in destra – ponte prima delle malga; lungh: 256 m

Il tratto non presenta sostanziali differenze con quanto descritto finora per quelli posti a valle. È stato separato dal precedente poiché la strada forestale ora costeggia la sponda destra del corso d'acqua, comportando una diminuzione dell'ampiezza della fascia perifluviale (compresa tra i 10 m e i 30 m). In sinistra l'ampiezza, invece, è limitata dalla presenza pascoli messi a disposizione della malga a monte. Resta costante la presenza di saliconi ed ontani neri in prossimità dell'acqua, seguiti dalla formazione autoctona non riparia composta da abete rosso.

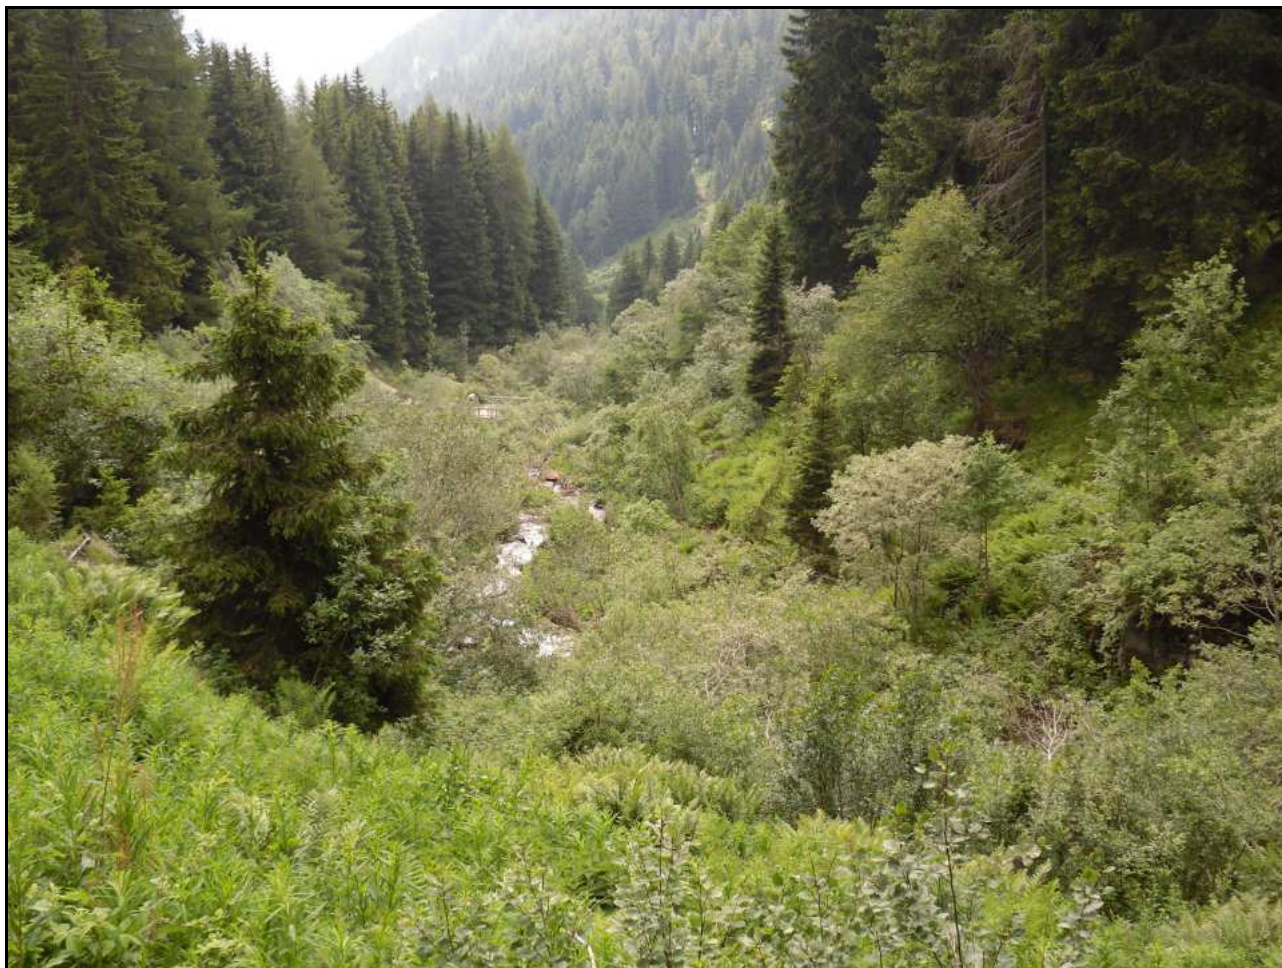
## LAVA017

LAVA017	1	2	2b	3	4	5	6	7	8	9	10	11	12	13	14	IFF	Punteggio	Livello
	TER	VP1	VP2	AMP	CON	CID	ESO	RIT	ERO	SEZ	ITT	IDR	CVA	DET	MBT			
Dx	25	25		15	15	20	1	25	20	20	20	15	15	15	20		251	I-II
Sx	20	25		10	10	20	1	25	20	20	20	15	15	15	20		236	II

Ponte prima delle malga – malga; lungh: 387 m

Il tratto comprende la porzione di territorio adibito a pascolo. I prati presenti in sinistra idrografica influiscono sullo stato del territorio circostante, sull'ampiezza e sulla continuità della vegetazione. Pertanto le risposte assegnate a tali domande risultano tutte abbassate di un peso numerico rispetto a quello espresso dalla funzionalità massima. Il substrato dell'alveo è molto diversificato e al suo interno sono presenti massi, tronchi e radici emergenti: ottime strutture di ritenzione. La componente biologica esprime valori massimi di funzionalità. Per quanto riguarda la comunità macrobentonica sono stati osservati *taxa* appartenente a gruppi molto sensibili, con individui appartenenti alla famiglia Nemuridae, ai generi *Isoperla*, *Ecdyonurus*, *Rhithrogena*, *Epeorus* (questi ultimi tre appartengono alla famiglia Heptageniidae). (La foto è stata scattata verso valle).

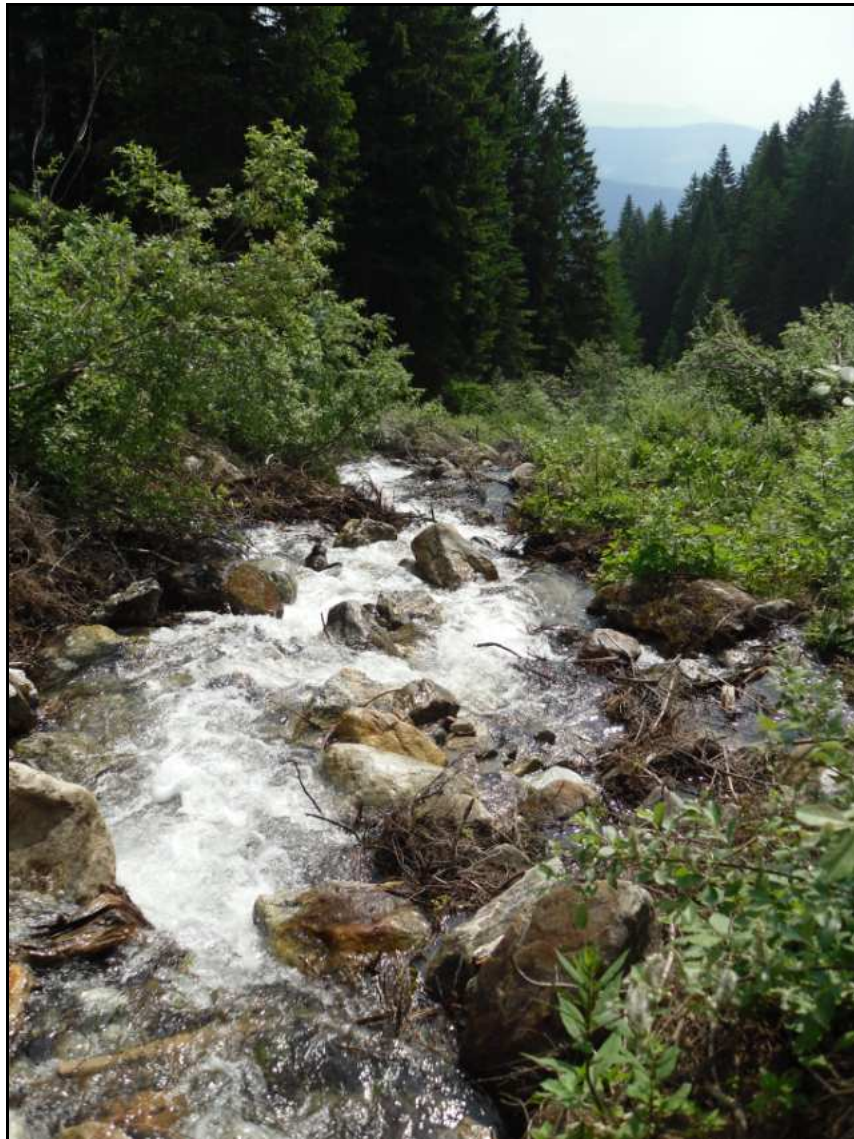
## LAVA018

LAVA018	1	2	2b	3	4	5	6	7	8	9	10	11	12	13	14	IFF	
	TER	VP1	VP2	AMP	CON	CID	ESO	RIT	ERO	SEZ	ITT	IDR	CVA	DET	MBT	Punteggio	Livello
Dx	25	25		15	15	20	1	25	20	20	20	15	15	15	20	251	I-II
Sx	25	25		15	15	20	1	25	20	20	20	15	15	15	20	251	I-II

Malga – fine ilevamento; lungh: 421 m

Il tratto ha livelli di funzionalità elevati, raggiunti proprio per l'assenza di pressioni antropiche ed il conseguente sviluppo naturale dell'ecosistema fluviale. Il tratto mostra le caratteristiche tipiche dei corsi d'acqua montani *rithrali*: il territorio circostante è caratterizzato dalla presenza di boschi di abeti con pendenza dei versanti piuttosto accentuata; le acque sono turbolente, con velocità della corrente sostenuta e letto fluviale roccioso coperto da massi, ciottoli e abbondante detrito legnoso. Un ambiente come questo normalmente è vocato per la fauna ittica. La comunità dei macroinvertebrati è composta da *taxa* sensibili all'inquinamento. I processi eco-funzionali di un corso d'acqua di questo tipo, come lo *spiralling* e il potere autodepurante, sono amplificati dalle caratteristiche morfologiche che creano diversità ambientale a livello di macro e microhabitat.
