# Rio Lora

Tabella 1: Punteggio, livello, giudizio IFF reale e relativo

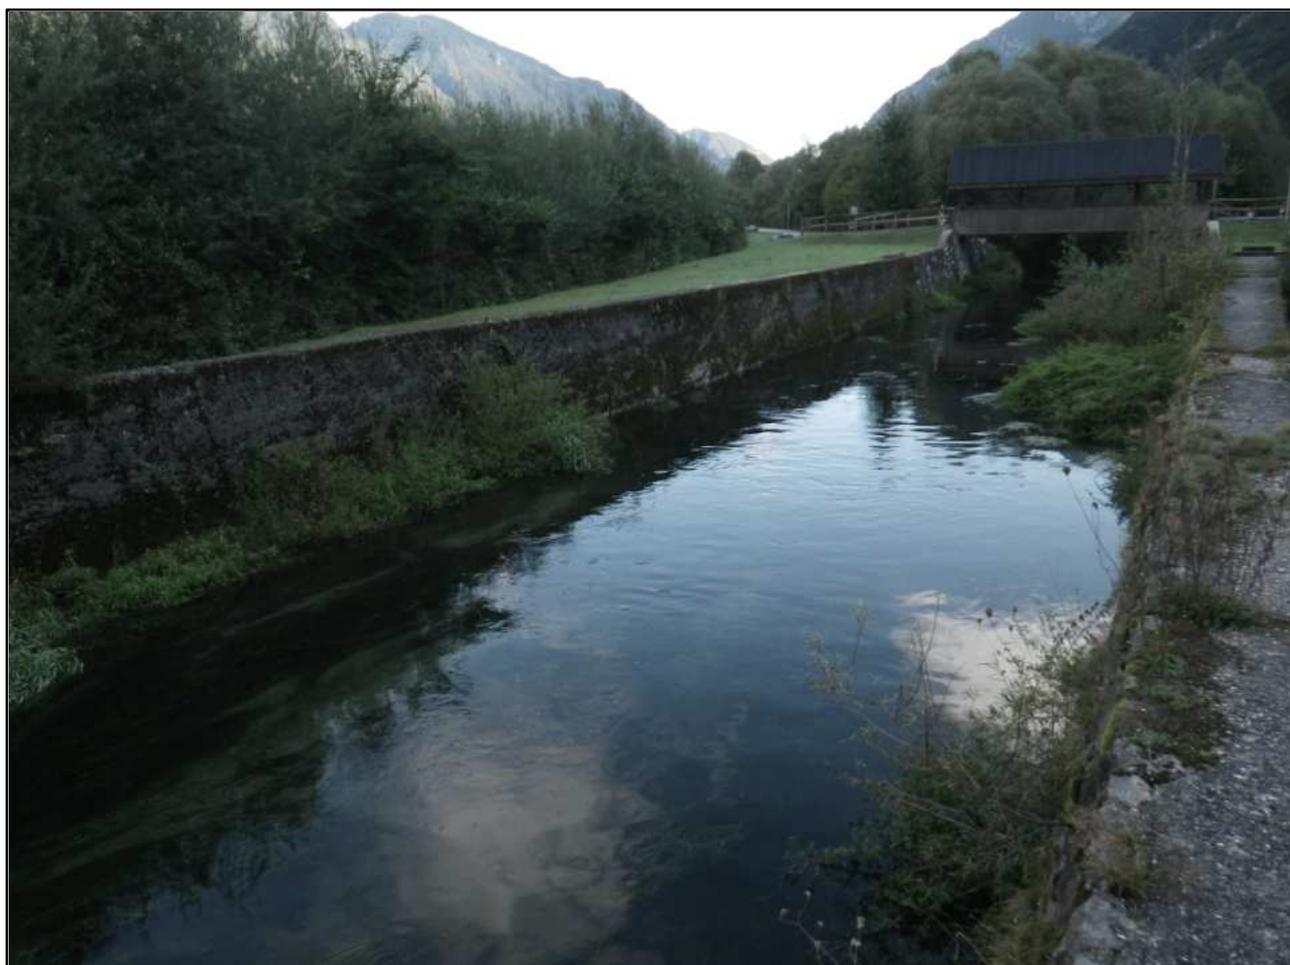
Confluenza Chiese – inizio bordure; lungh: 157 m

Il primo tratto del rio Lora presenta, in sponda destra, un territorio circostante antropizzato con presenza di allevamenti zootecnici; in sinistra vi è invece compresenza di aree naturali ed usi antropici del territorio. La presenza di argini in cemento in frodo impedisce la formazione della fascia perifluviale. La sezione artificiale, con residuo di naturalità solo nel fondo, determina, durante i fenomeni di piena, variazioni di battente più che di ampiezza dell'alveo bagnato e l'efficienza di esondazione è compromessa. I muri in cemento evitano l'erosione delle rive. L'idoneità ittica è poco sufficiente a causa dell'assenza di ombreggiatura e della scarsa disponibilità di zone rifugio. Il corso d'acqua, che presenta flusso laminare, mostra un substrato a granulometria modesta (ghiaia, sabbia e limi) con idrofite che solo parzialmente riescono a trattenere la sostanza organica; a causa del raddrizzamento del tratto vi è assenza di sinuosità. Il campionamento dei macroinvertebrati ha evidenziato la presenza di Efemerotteri Beatidae, Ditteri Simulidae e Chironomidae, Coleotteri. Hydrophilidae. Il periphyton è assente e non vi sono macrofite tolleranti; il detrito è composto da frammenti vegetali fibrosi e polposi.

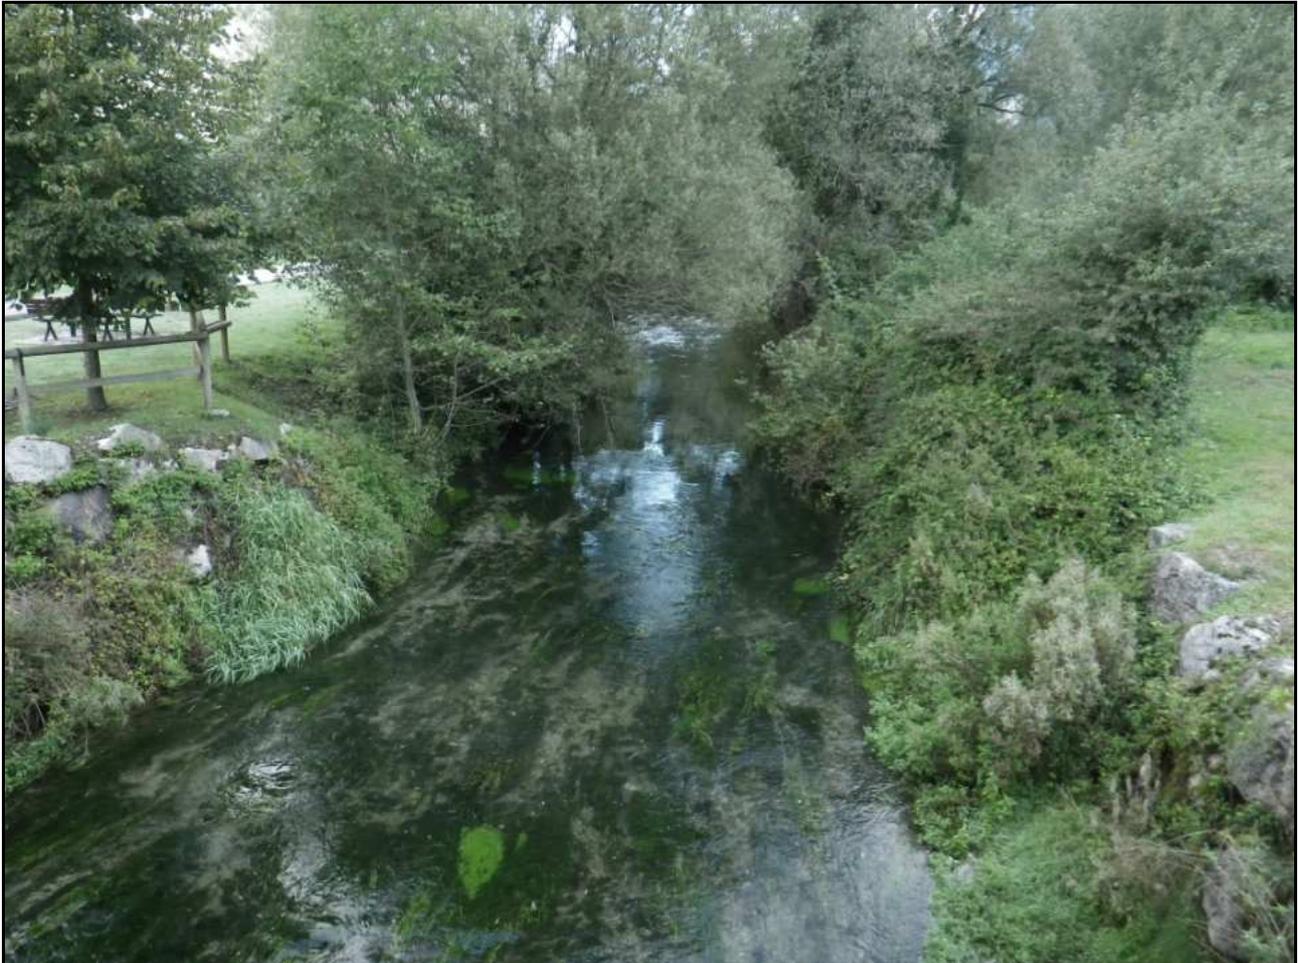
Il tratto si presenta arginato, la vegetazione perifluviale secondaria è costituita da bordure continue di arbusti ripari (salici) con ampiezza compresa tra 10 e 2 metri. Le altre caratteristiche funzionali non variano rispetto al primo tratto, fatta eccezione per l'idoneità ittica, che per la maggior ombreggiatura e disponibilità di zone rifugio risulta discreta.

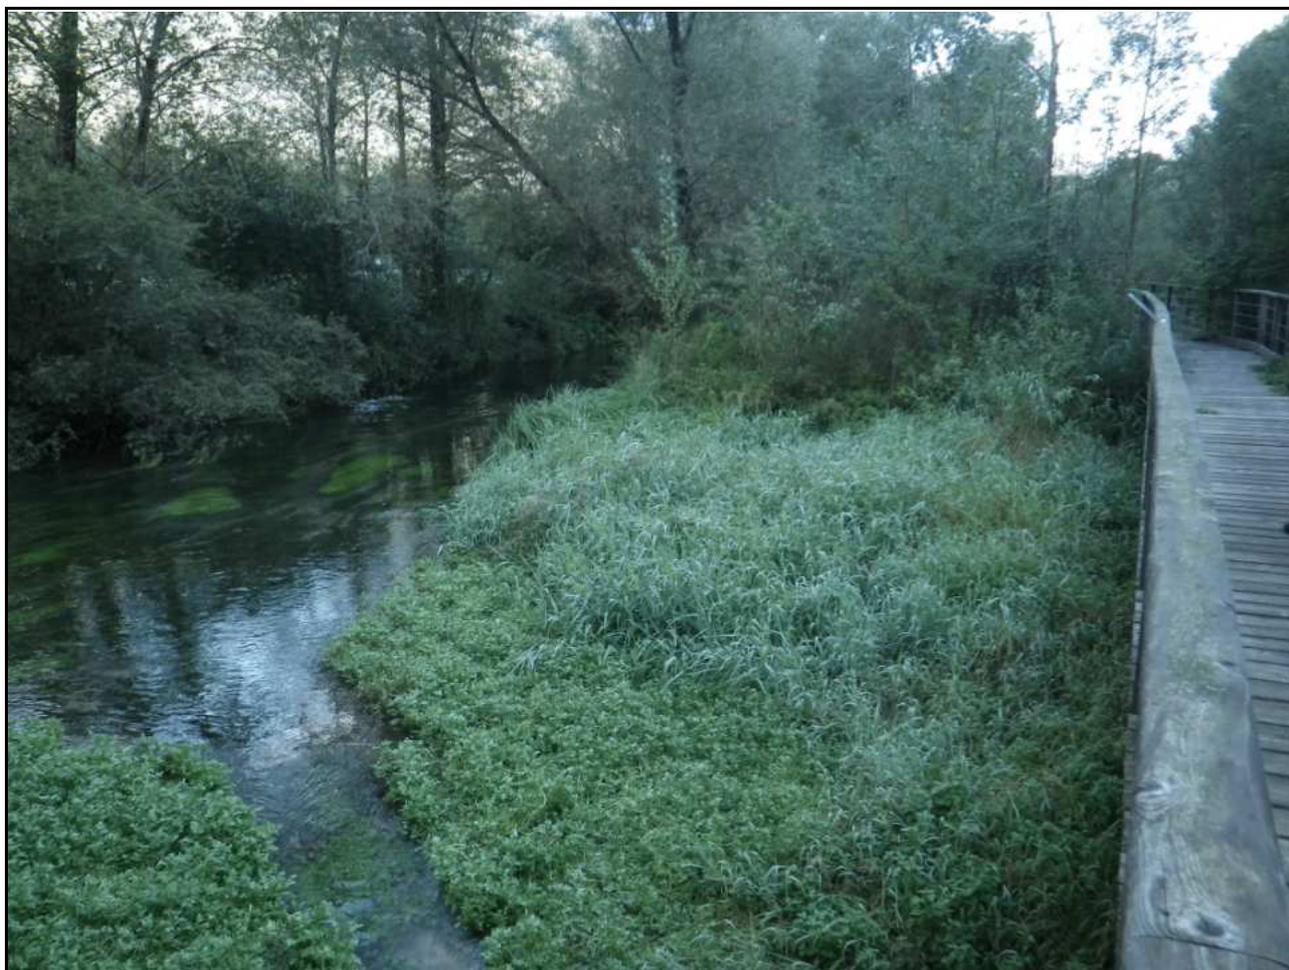
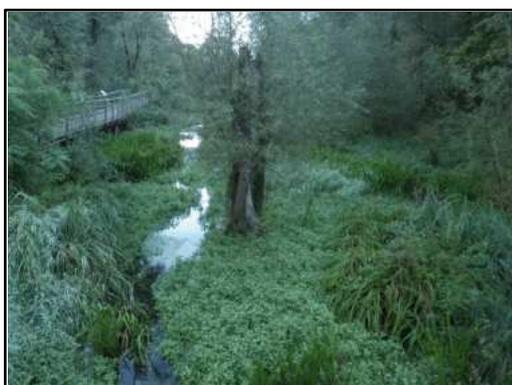
Fine argine sinistra – fine bosco inondato sinistra; lungh: 366 m

Il tratto si sviluppa all'interno del biotopo provinciale del rio Lora; il rio è infatti stato liberato dell'argine in sinistra orografica e le sue acque ora sono libere di divagare e formare un bosco igrofilo che doveva caratterizzare in passato l'intero corso. La vegetazione perfluviale è costituita, in sponda sinistra, dalla una formazione riparia inondata (foto in basso) con *Populus alba*, *Alnus glutinosa* e *Salix alba*, continua e d'ampiezza maggiore di 30 metri; in destra è invece presente una bordura di arbusti ripari come nel precedente tratto. L'assenza dell'argine in sinistra permette al corso d'acqua di esondare andando a attenuare l'effetto delle piene. L'erosione è impedita dall'argine in sponda destra mentre è assente in sinistra.

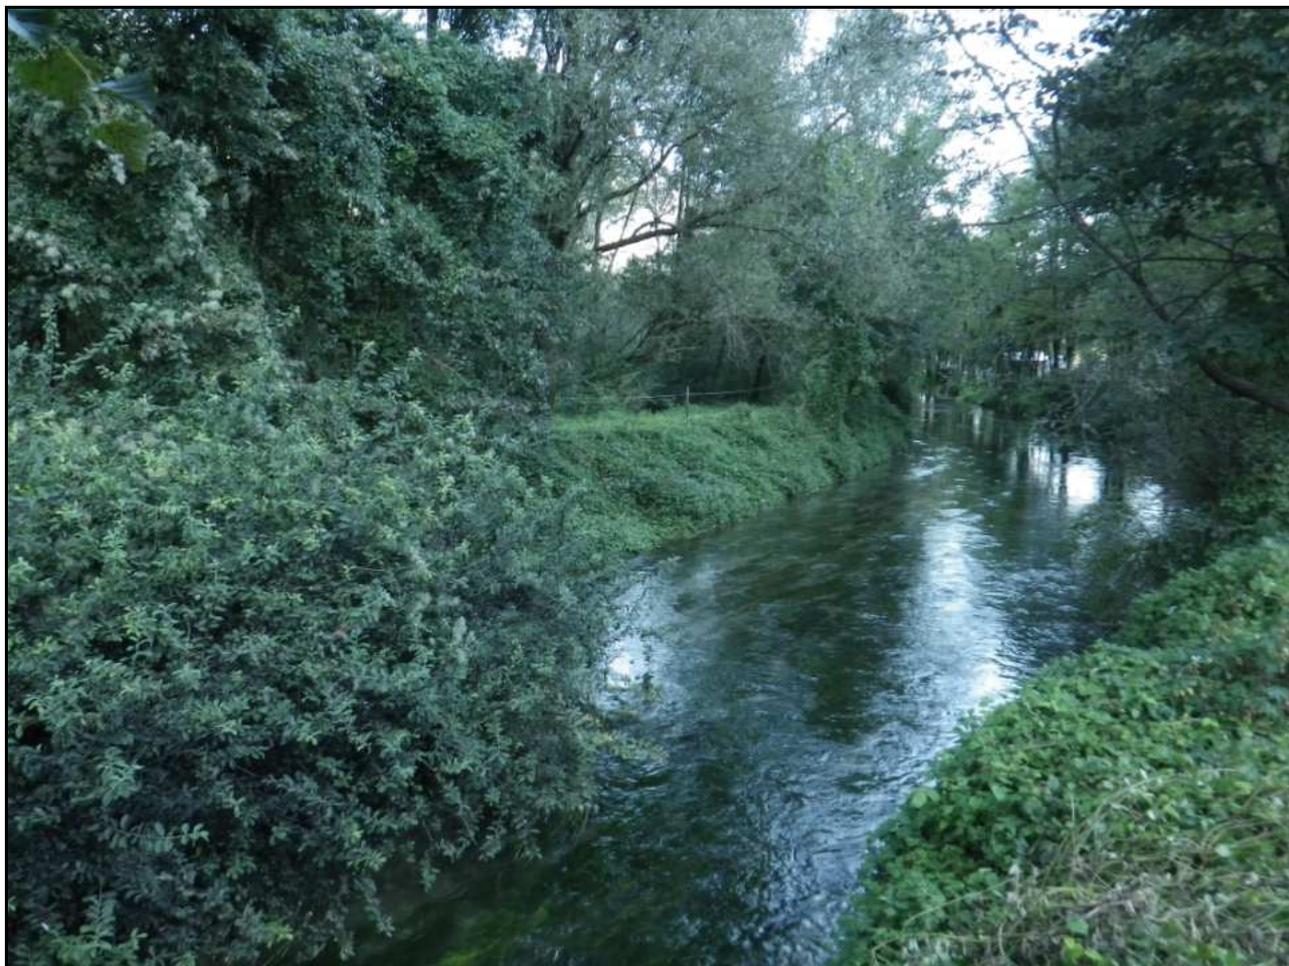
Fine formazione arbore riparia inondata - fine pista di motocross in sinistra; lungh: 397 m

Il territorio circostante mostra in sponda destra una compresenza di aree naturali (bosco di latifoglie) ed usi antropici del territorio (colture permanenti); in sponda sinistra, il punteggio attribuito alla prima domanda, viene penalizzato dalla presenza di una grande pista di motocross. La vegetazione della fascia perfluviale, secondaria per la presenza degli argini in rilevato, è costituita in sponda destra da bordure arbustive riparie (salici) con discontinuità comprese tra 5 ed il 15 %. L'erosione è impedita su entrambe le sponde dalle arginature. La sezione artificiale, con residuo di naturalità solo nel fondo, determina, durante i fenomeni di piena, variazioni di battente più che di ampiezza dell'alveo bagnato ed è compromessa anche l'efficienza di esondazione. Il substrato presenta idrofite che solo parzialmente riescono a trattenere la sostanza organica. Il raddrizzamento del tratto comporta l'assenza di sinuosità. L'idoneità ittica appare discreta.

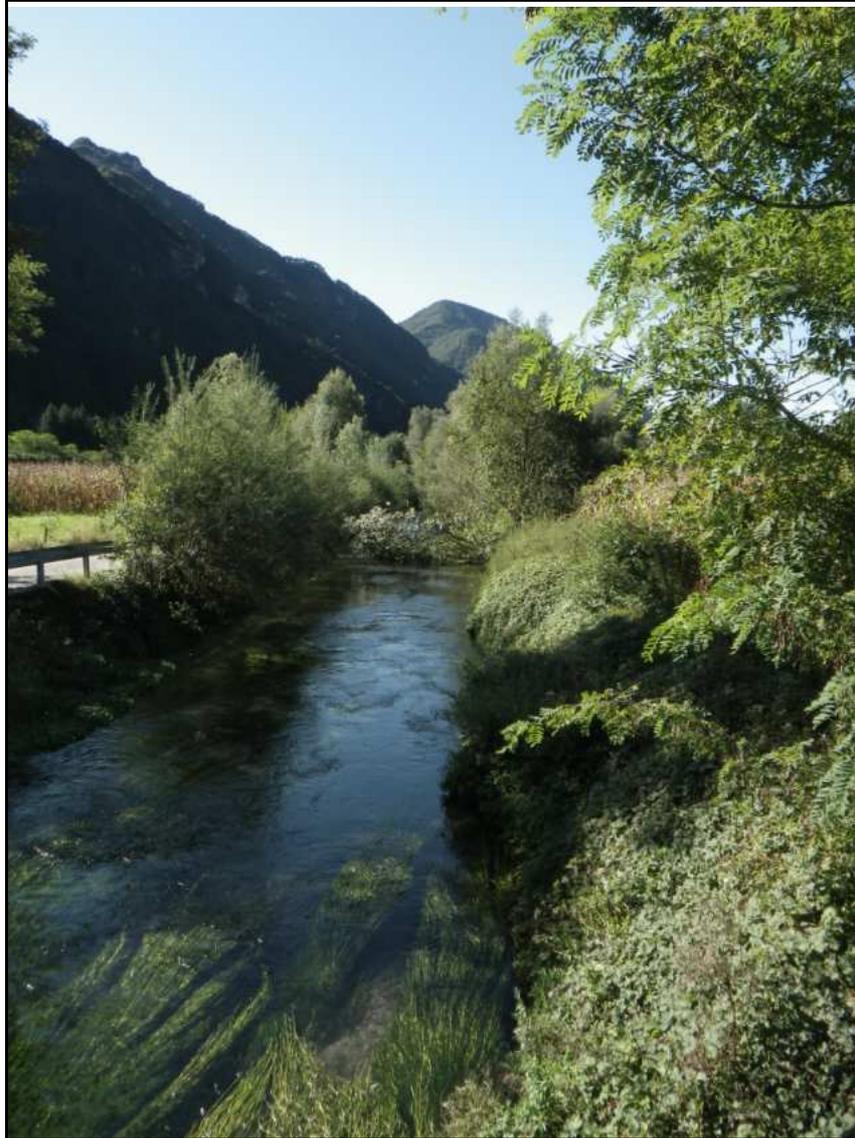
Il territorio circostante è caratterizzato in sponda destra da una cava mentre in sinistra prevalgono le colture stagionali con presenza inoltre di uno piccolo e artificiale specchio d'acqua. La vegetazione perifluviale, secondaria in destra e primaria in sinistra è caratterizzata da bordure di salici con ampiezza compresa tra 10 e 2 metri limitate in sinistra da una strada ed in destra dall'argine in rilevato. Gli altri parametri presi in esame non variano rispetto al precedente tratto.

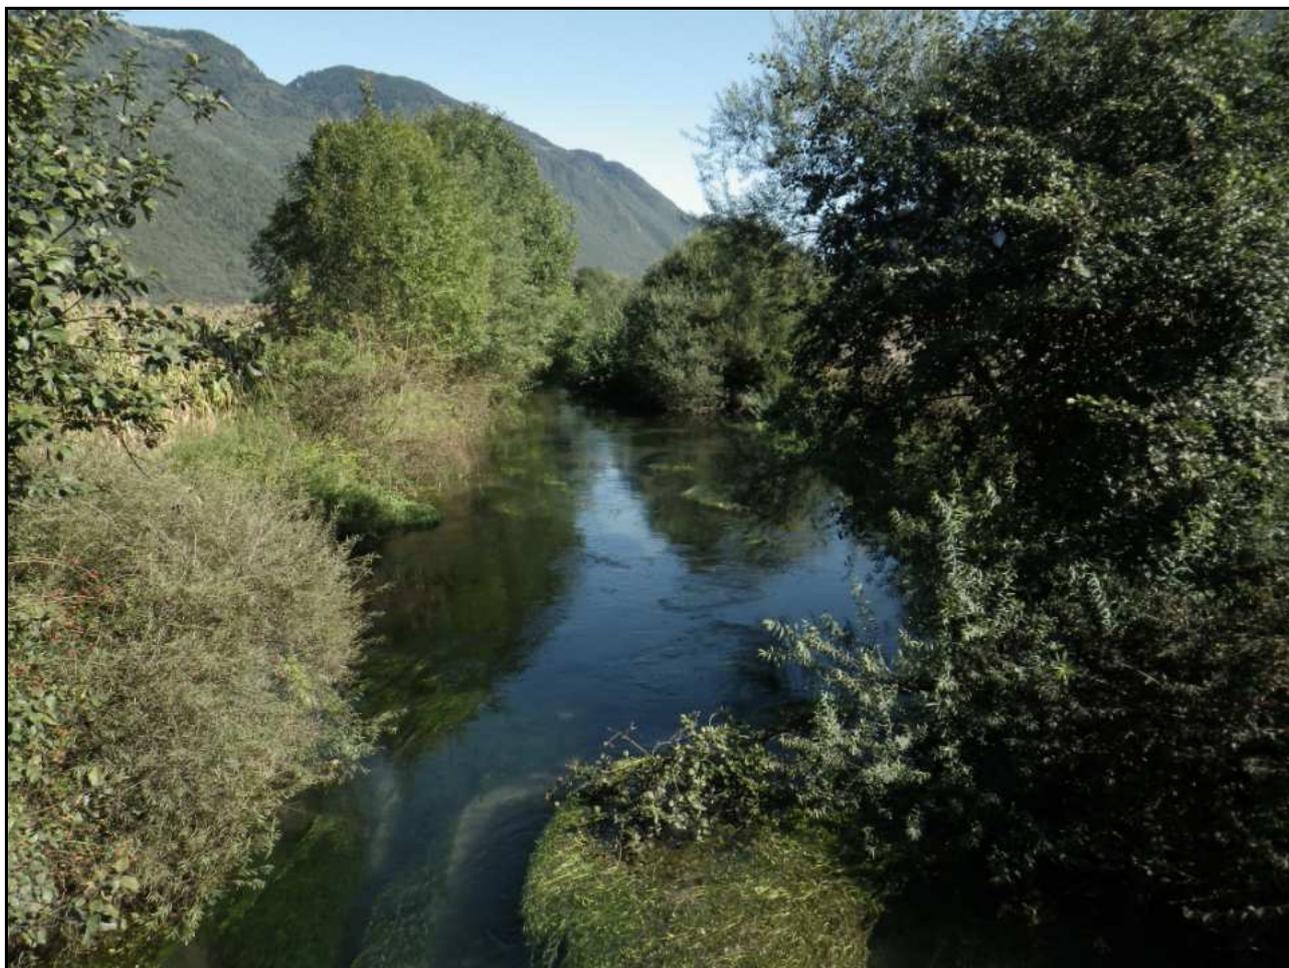
Il territorio circostante è caratterizzato da colture stagionali e strutture produttive, la vegetazione della fascia perfluviale, primaria vista l'assenza di argini in rilevato è costituita da bordure arbustive (salici e saliconi) con ampiezza limitata dalle colture stagionali, compresa tra 10 e 2 metri e con frequenti interruzioni in sponda destra determinate da copertura erbacea non igrofila. Le difese spondali impediscono l'erosione e la sezione artificiale, con residuo di naturalità solo nel fondo, determina, durante i fenomeni di piena, variazioni di battente, più che di ampiezza dell'alveo bagnato ed è compromessa l'efficienza di esondazione.

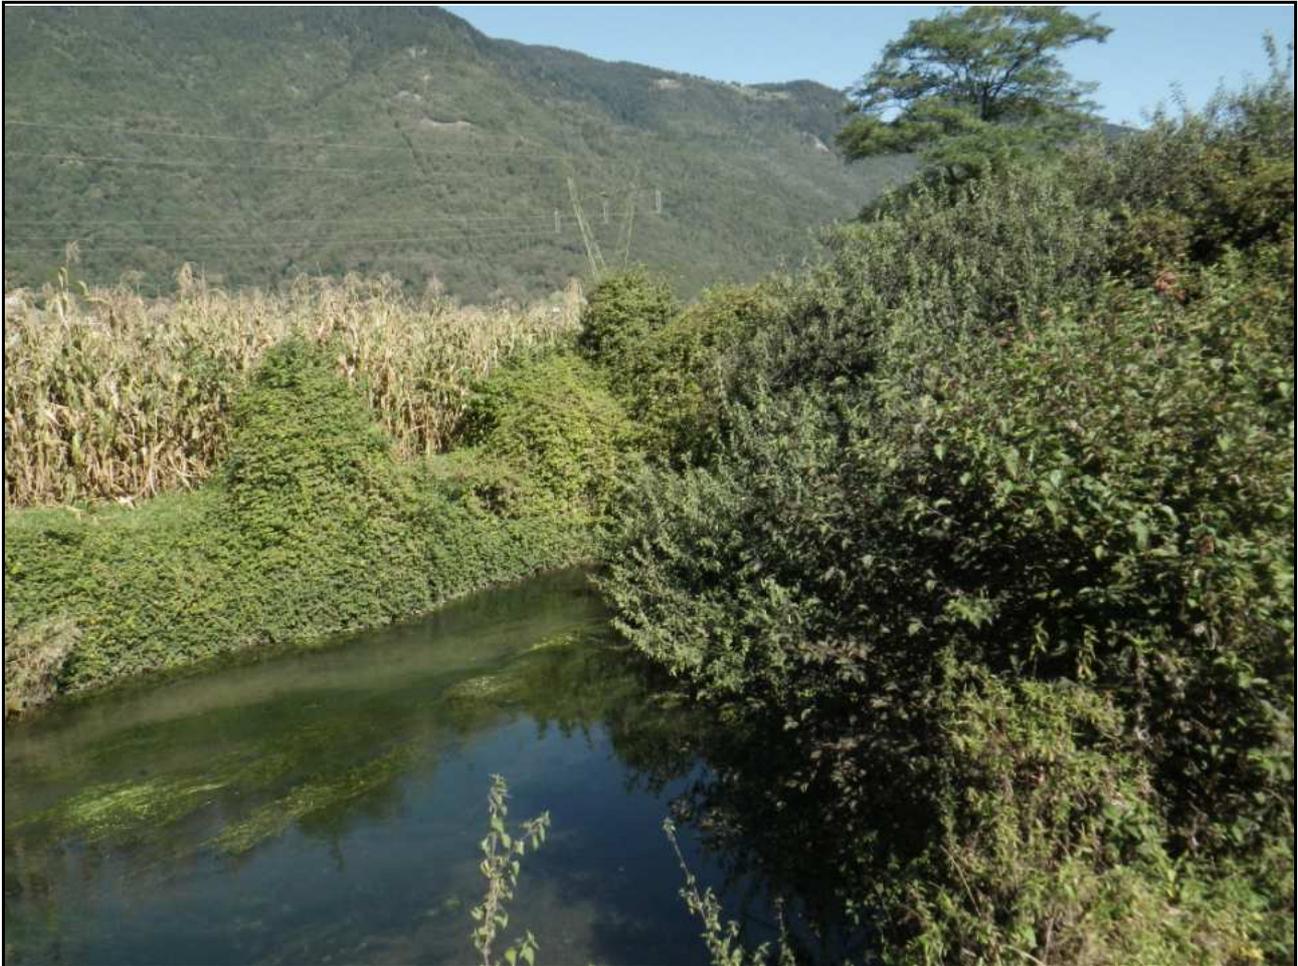
Fine infrastrutture/allevamento bestiame in sinistra - inizio piscicoltura in destra; lungh: 211 m

Il tratto presenta le medesime caratteristiche del precedente, eccezion fatta per il territorio circostante che ora è costituito in prevalenza da colture stagionali e le interruzioni delle bordure che ora appaiono frequenti su entrambe le sponde.

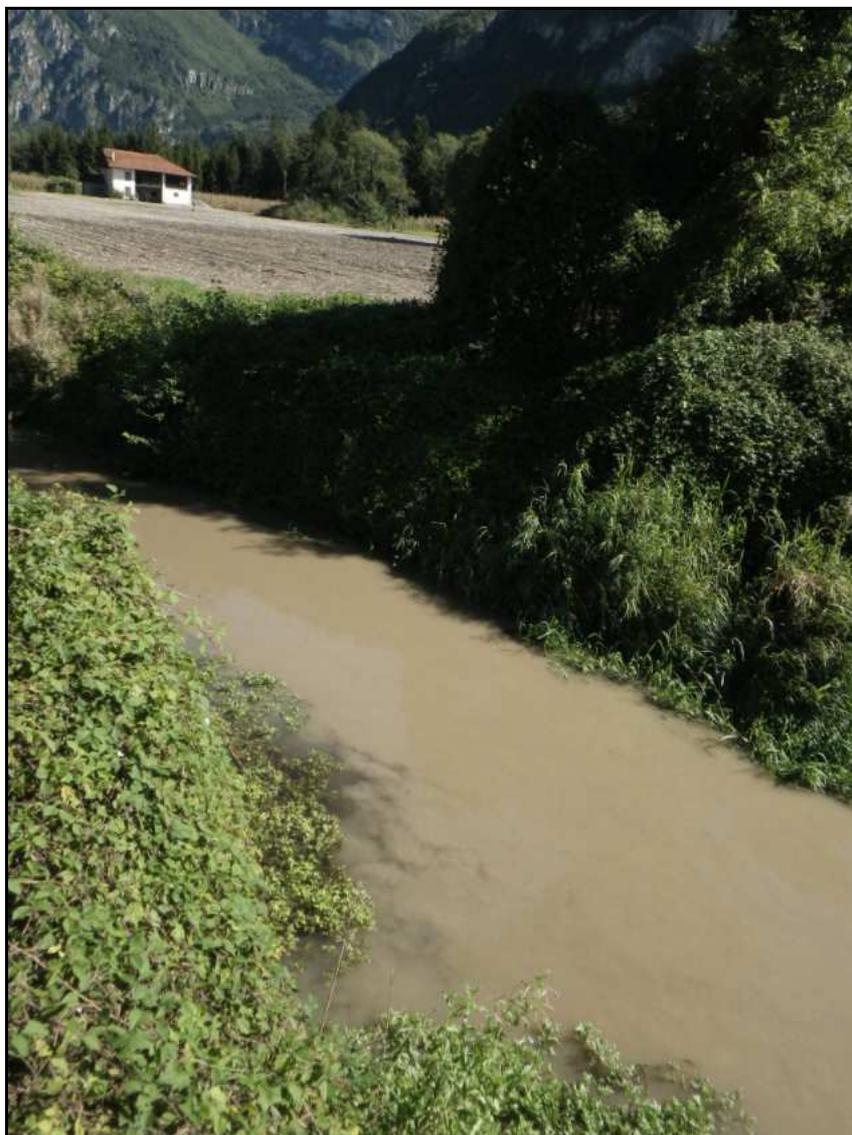
Il territorio circostante è penalizzato dalla presenza di una piscicoltura in sponda destra mentre in sponda sinistra prevalgono ancora le colture stagionali. La vegetazione della fascia perifluviale è formata da bordure di arbusti infestanti continue ma prive di funzionalità. Il fondo dell'alveo, non più visibile per la pulizia di un depuratore posto a monte, si suppone che mantenga le stesse caratteristiche dei tratti a valle. Gli altri parametri presi in esame non variano rispetto al precedente tratto fatta eccezione per l'idoneità ittica che risulta poco sufficiente data l'assenza di ombreggiatura.

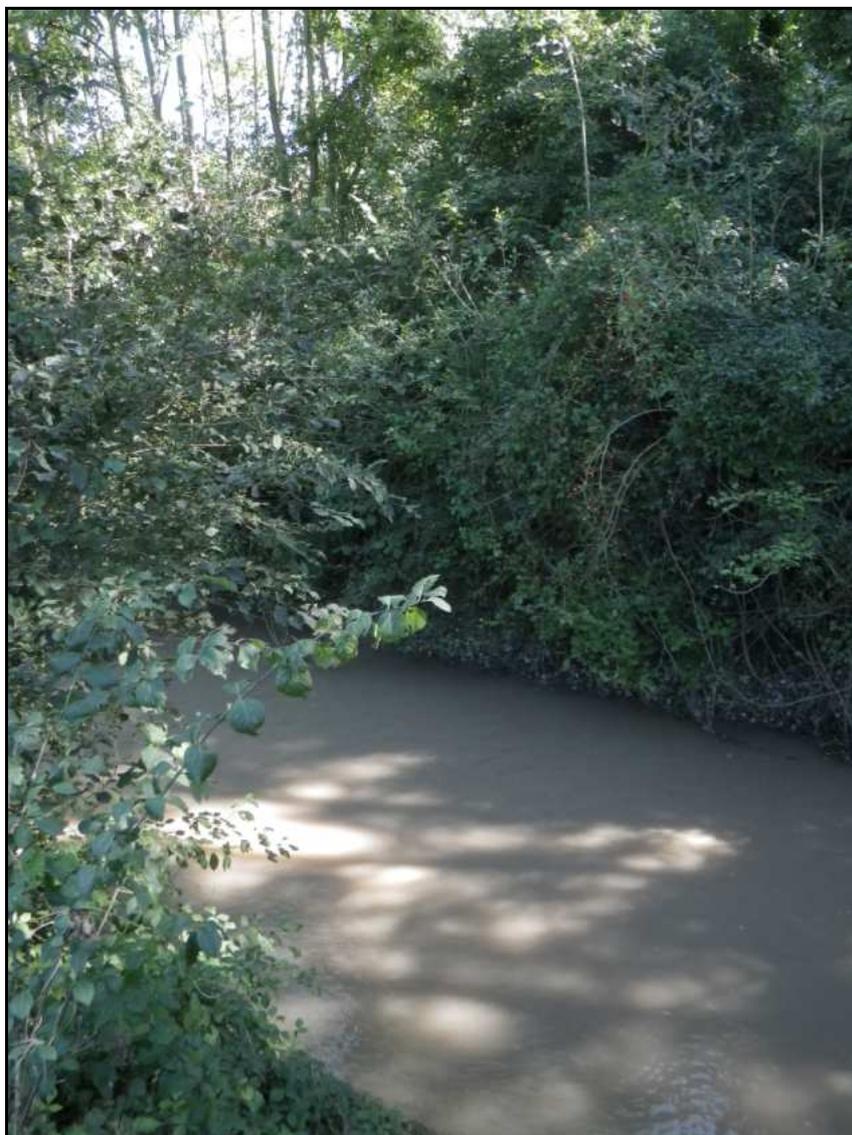
Fine piscicoltura in destra - fine formazione riparia in sinistra; lungh: 151 m

Il territorio circostante della sponda destra è caratterizzato da colture stagionali e permanenti mentre in sinistra prevalgono le abitazioni. La vegetazione della fascia perifluviale è costituita da una formazione arborea riparia in sinistra (salici e frassini), mentre in destra si insedia una bordura arbustiva riparia (frassini) con ampiezza compresa tra 10 e 2 metri limitata dalla presenza di una strada. Le altre caratteristiche funzionali non variano rispetto al precedente tratto ad eccezione dell'idoneità ittica che risulta discreta per l'abbondante ombreggiatura.

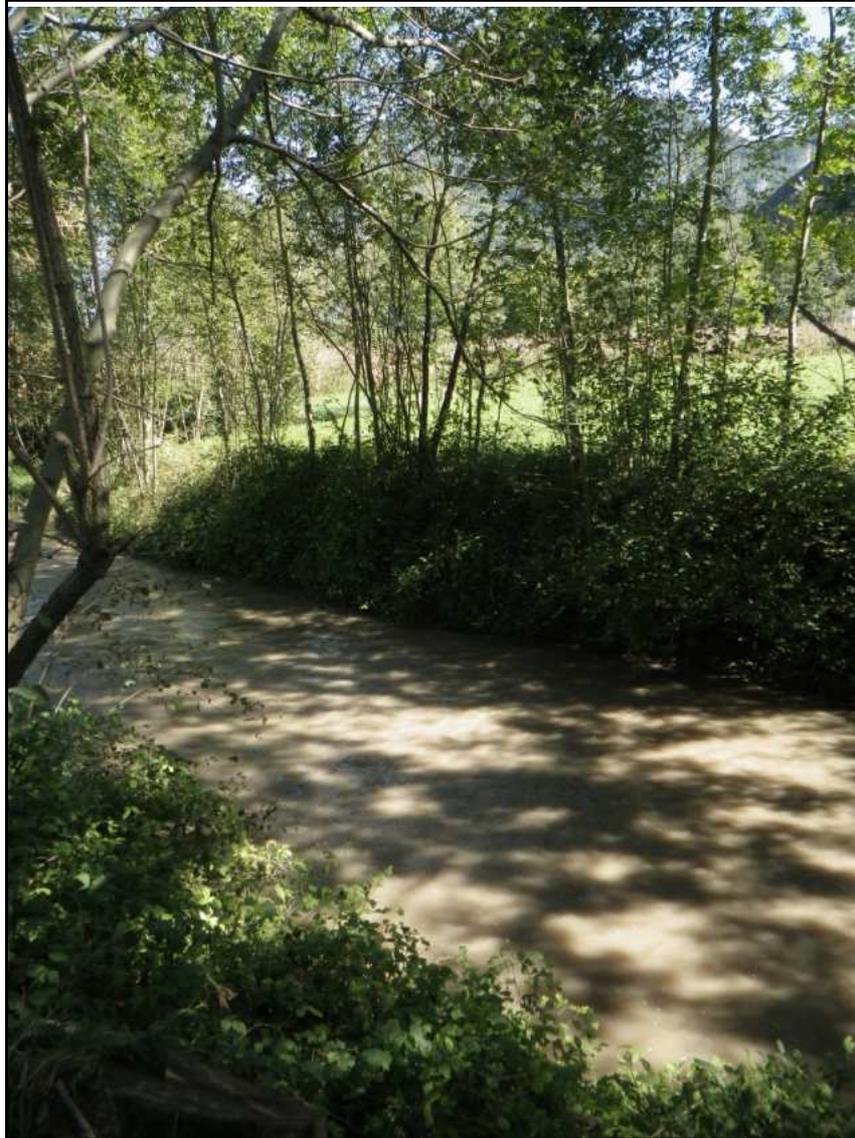
Fine formazione riparia in sinistra - inizio muro di cemento in sinistra/depuratore; lungh: 166 m

La formazione arborea presente in sinistra è sostituita da una bordura; la vegetazione riparia a portamento arbustivo è ora presente su entrambe le sponde con ampiezza compresa tra 10 e 2 metri e frequenti interruzioni date da suolo a copertura erbacea non igrofila. Le altre caratteristiche ricalvano quanto osservato nei tratti a valle.

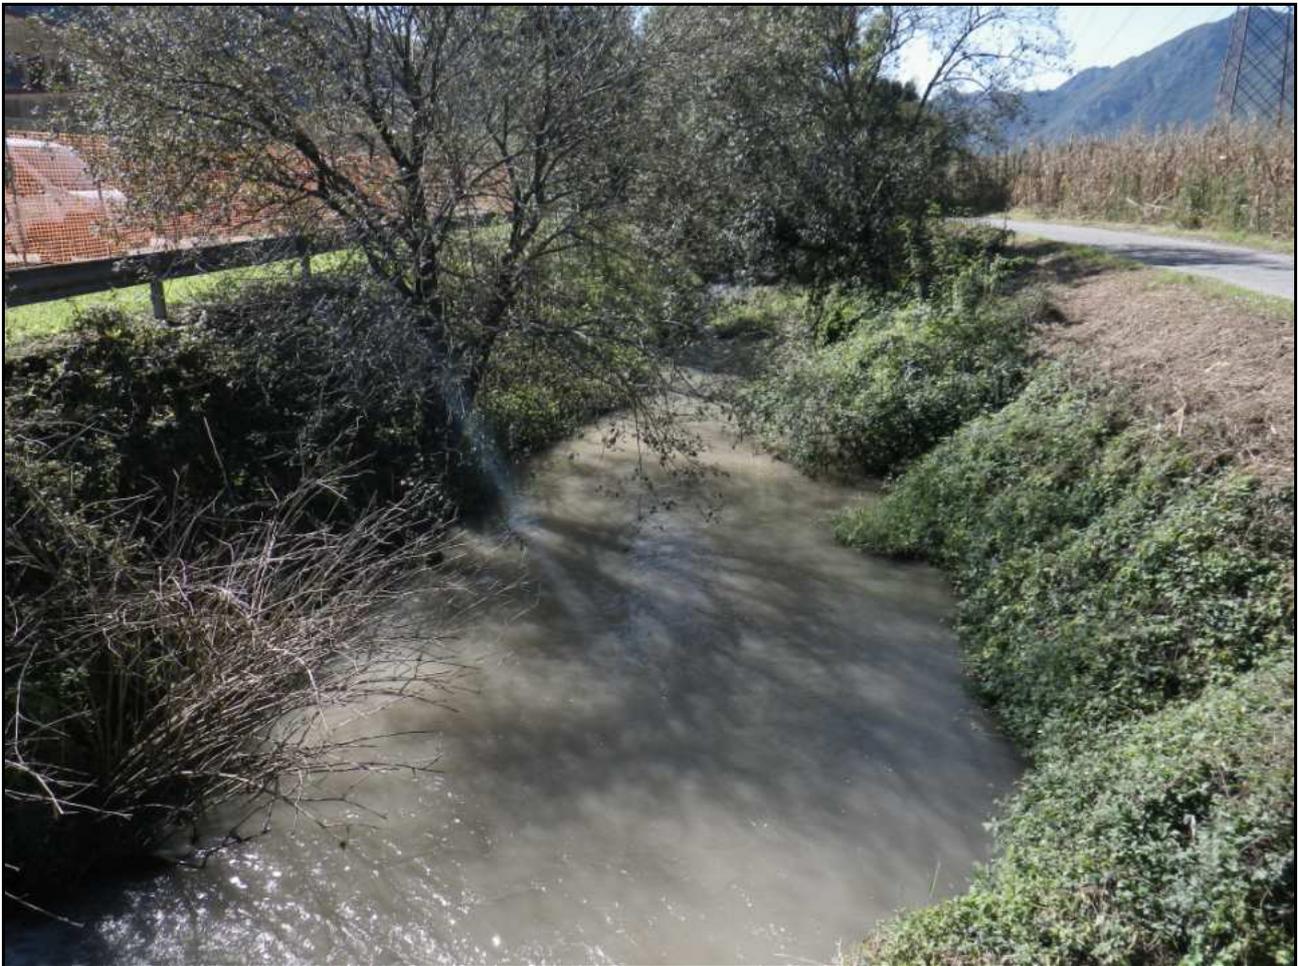
In sponda sinistra è presente un depuratore, il muro di cemento, con funzione antiersiva, posto a consolidamento della sponda impedisce l'insediamento di una fascia perifluviale funzionale mentre in destra è ancora presente una bordura riparia ma con evidenti interruzioni, che appaiono superiori al 15 % rispetto alla copertura totale. Per mangono le altre condizioni come a valle.

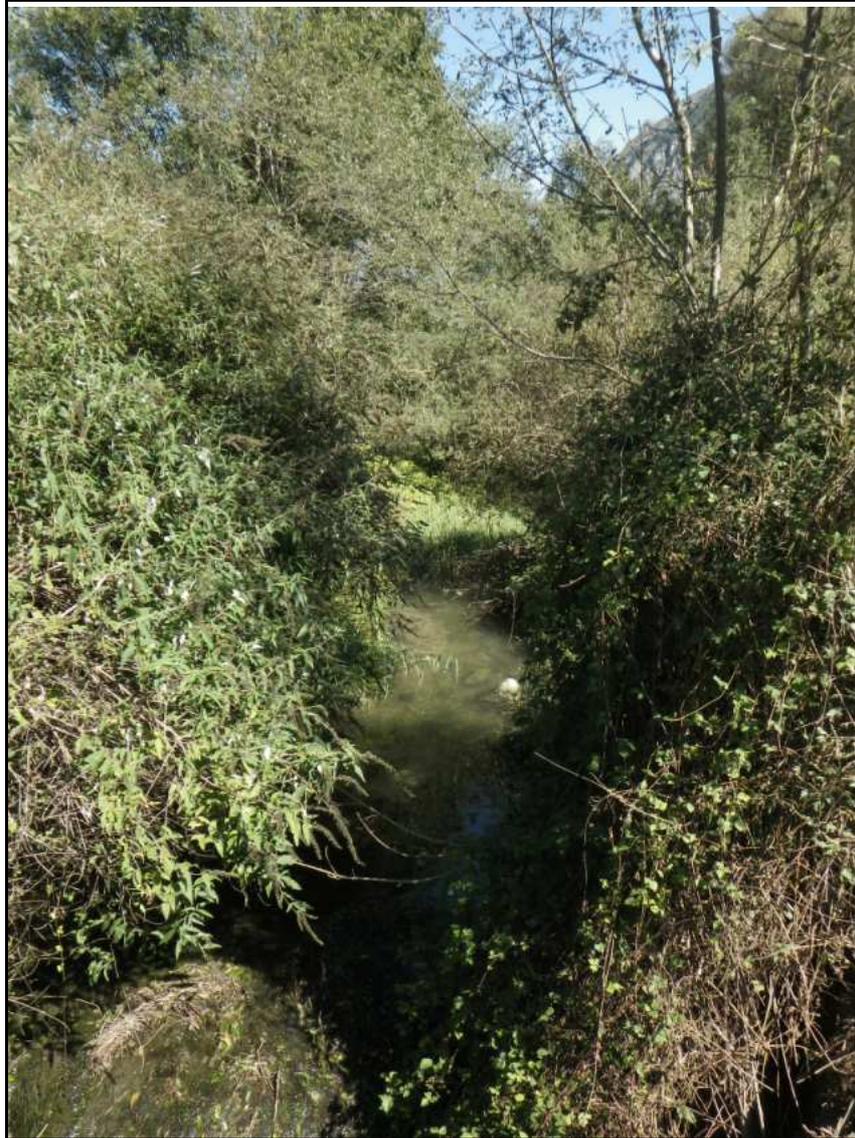
Fine muro di cemento in sinistra - inizio formazione riparia in sinistra; lungh: 317 m

Il tratto presenta una fascia perfluviale costituita da una bordura di erbacee igrofile seguita da arbusti ripari; l'ampiezza cumulativa delle formazioni funzionali non supera comunque i 10 metri. Le variazioni di portata stagionali sono naturaliformi modificate da prelievi irrigui posti a monte. Il tratto che appare naturalmente confinato con assenza di rami intrecciati non presenta erosione delle sponde e la sezione trasversale appare integra. L'idoneità ittica vista la buona ombreggiatura e le abbondanti zone rifugio create dalla vegetazione in alveo appare elevata.

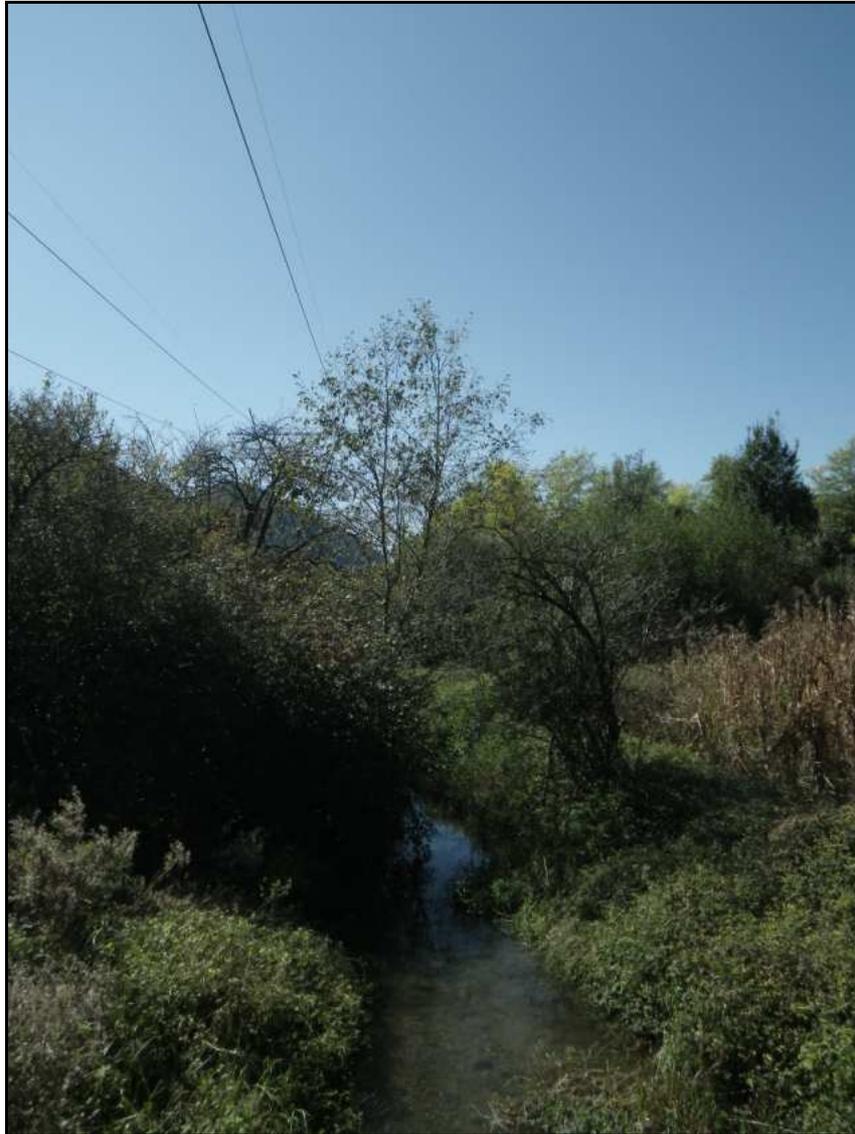
Inizio formazione riparia in sinistra - fine formazione riparia in sinistra; lungh: 63 m

In sponda sinistra si insedia una formazione arbustiva riparia a forte presenza di esotiche infestanti (salici più robinie) mentre in destra vi è un bordura di arbusti ripari. L'ampiezza, in sinistra, è compresa tra 30 e 10 metri limitata dalle infrastrutture e campi mentre in destra l'ampiezza è compresa tra 10 e 2 metri limitata dalla presenza di una strada. L'idoneità ittica risulta discreta.

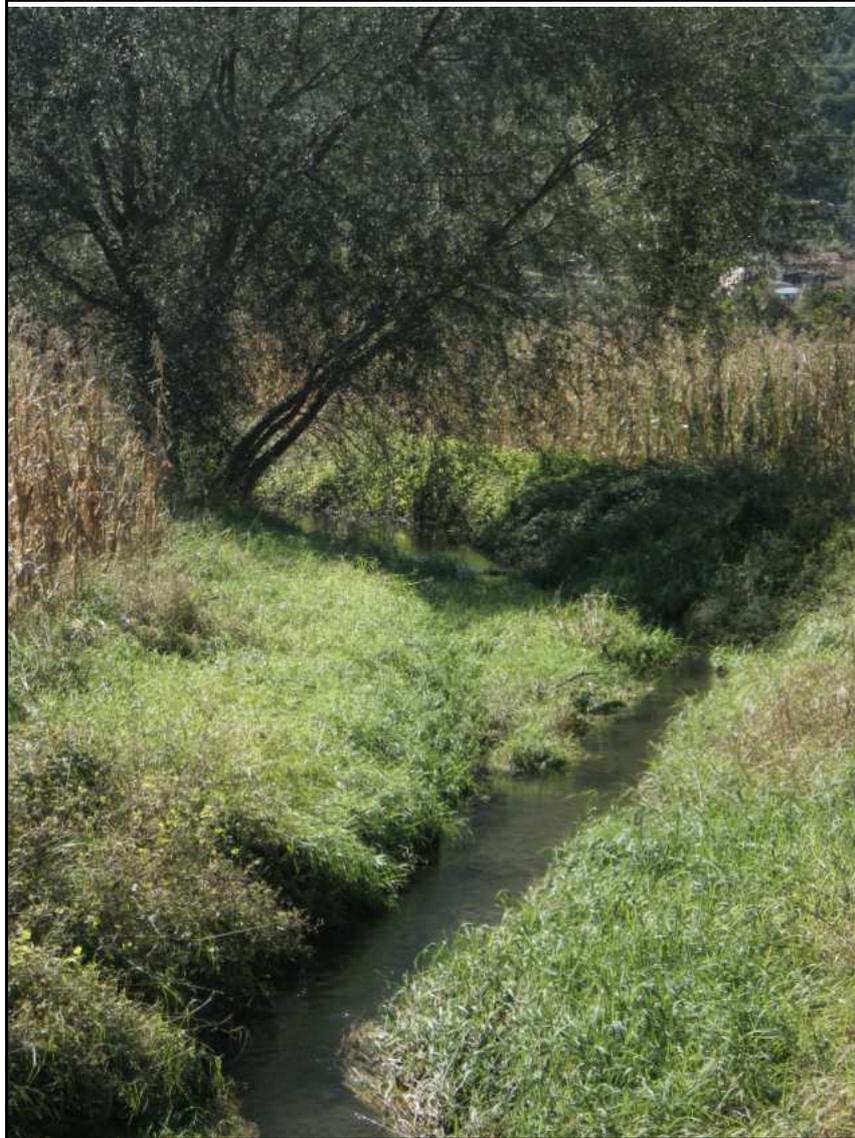
Fine formazione riparia in sinistra - fine zona industriale in sinistra; lungh: 765 m

La vegetazione della fascia perfluviale è composta da bordure, interrotte, di erbacee igrofile e riparie miste; l'ampiezza è limitata dalle colture di mais e compresa tra 10 e 2 metri. Le altre caratteristiche funzionali non variano rispetto al tratto a valle.

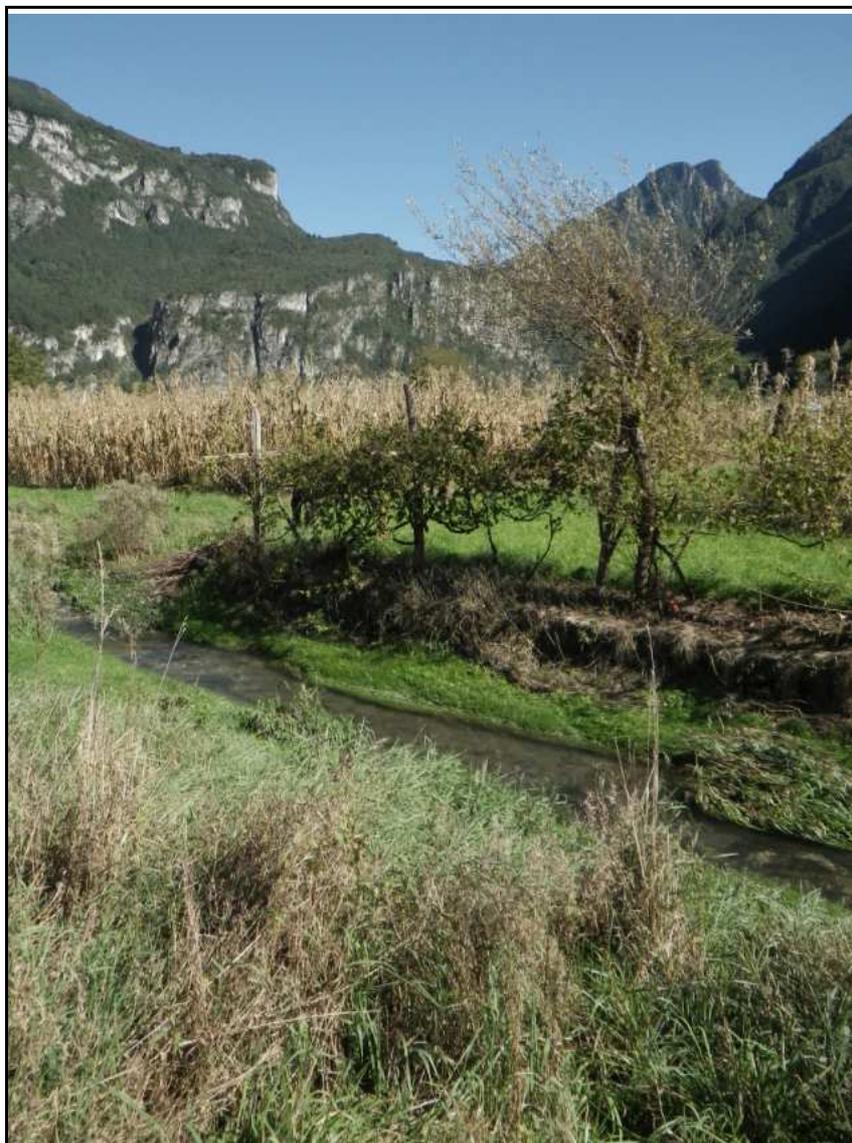
Fine zona industriale in sinistra - fine muretto antierosivo in sinistra; lungh: 78 m

Il territorio circostante d'ambidue le sponde è ora dominato dalle colture di mais e vigneti. La vegetazione della fascia perfluviale .in sponda destra è costituita da una bordura continua di vegetazione erbacea non igrofila; mentre in sinistra, vi sono erbe rade. Come si può notare dalla foto in sponda sinistra è presente un muretto con funzione antierosiva a sostegno delle vigne poste in prossimità del corso d'acqua. Il substrato dell'alveo ora presenta scarse strutture ritenzione il fondo mostra discreta copertura algale con rade idrofite flottanti. L'idromorfologia mostra assenza di sinuosità. L'idoneità ittica per la scarsa disponibilità di zone rifugio e la pressoché assente ombreggiatura risulta poco sufficiente.

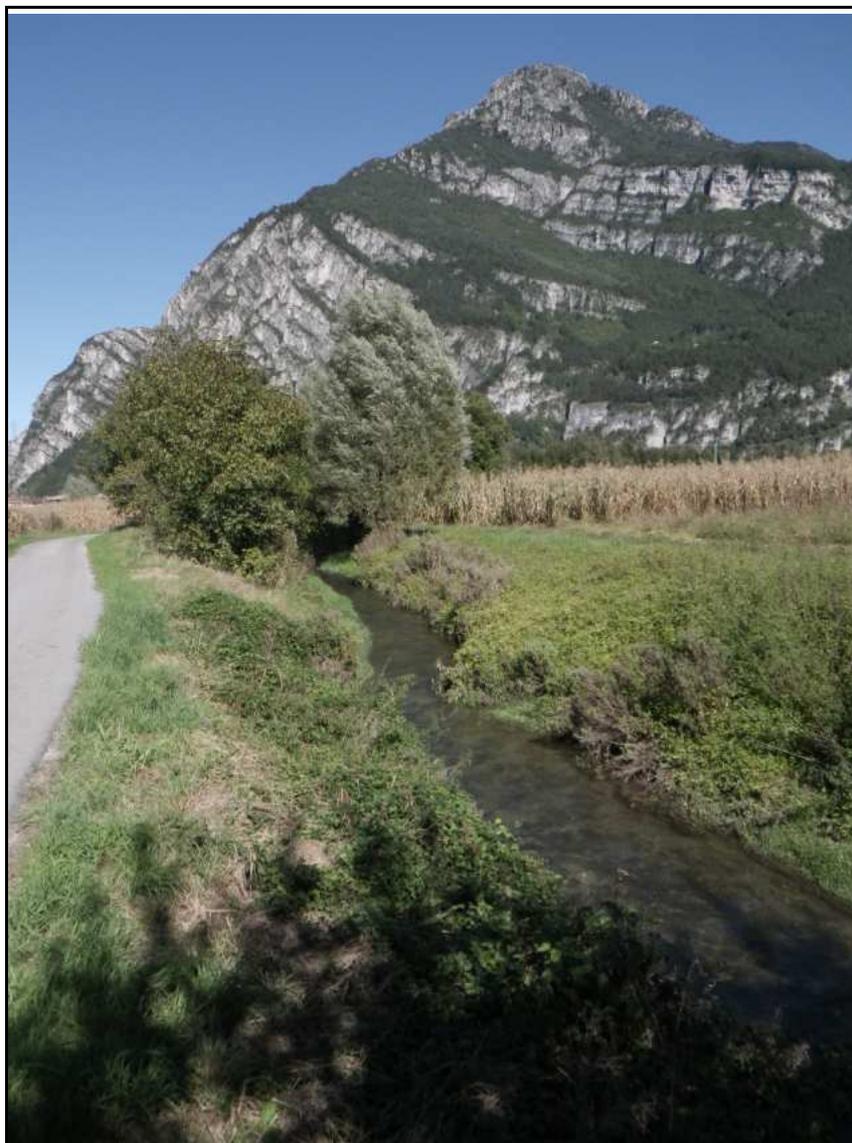
Fine muretto antiersivo in sinistra - inizio muretti antiersivi a destra e sinistra; lungh: 93 m

Il tratto presenta una vegetazione perifluviale costituita da bordure erbacee non igrofile continue; non è più presente il muretto a funzione antiersiva posto in sponda sinistra. Le rive del tratto appaiono rimaneggiate, con interventi, anche se non molto evidenti, di raddrizzamento; ciò penalizza il punteggio attribuito alla domanda 9) sezione trasversale ed 11) idromorfologia. Le altre caratteri funzionali non variano rispetto al precedente tratto.

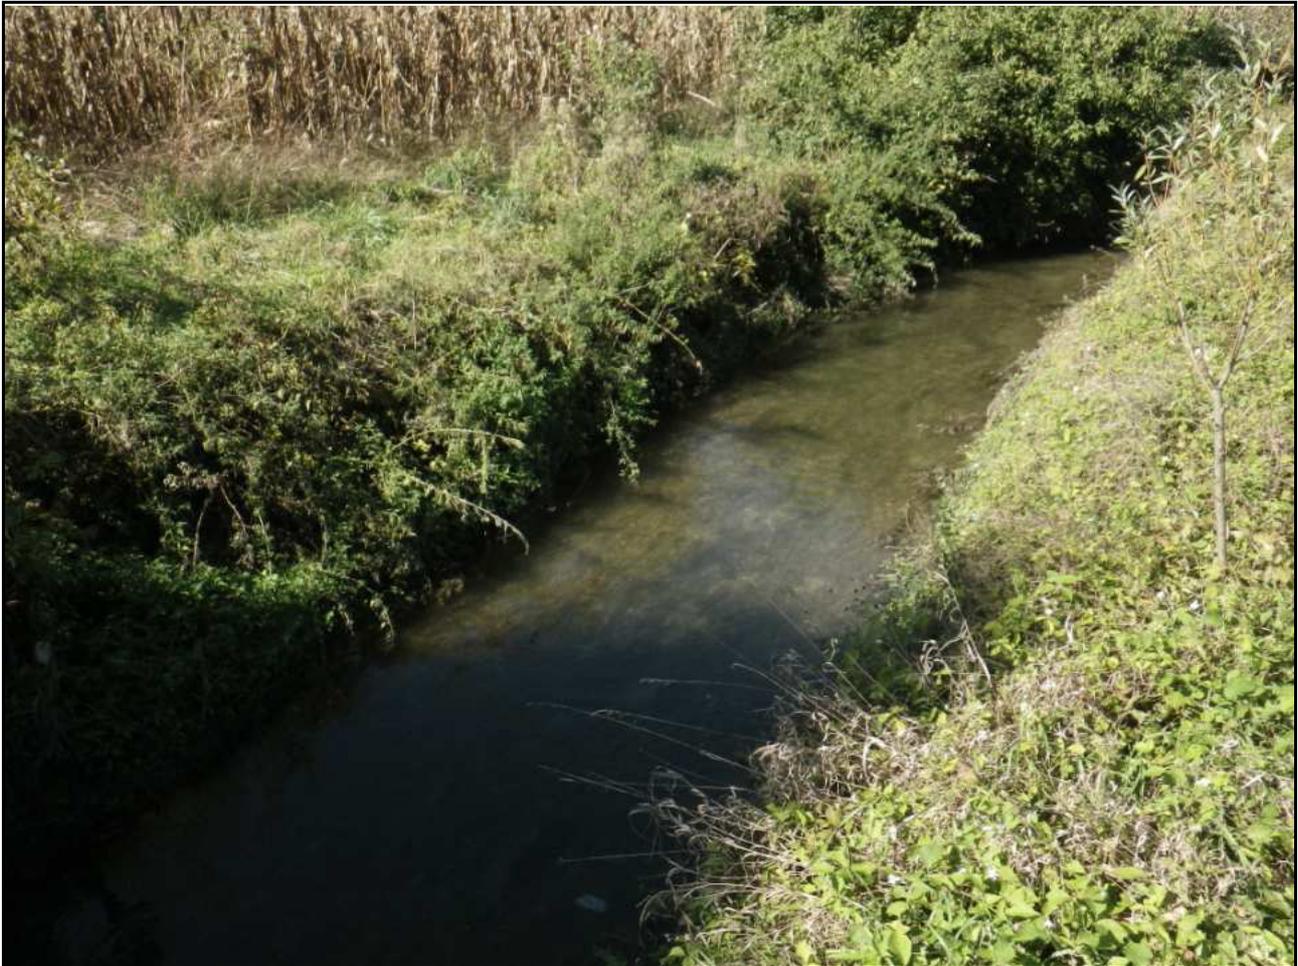
Inizio muretti antiersivi a destra e sinistra - fine muretti antiersivi a destra e sinistra/inizio Storo; lungh: 157 m

Il tratto presenta opere longitudinali di difesa spondale con funzione antiersiva costituite da massi rimaneggiati. La vegetazione perifluviale è costituita da bordure di erbacee non igrofile e arbusti infestanti; sono presenti alcuni salici ma non costituiscono bordura. La sezione presenta un residuo di naturalità solo del fondo che appare ricoperto da alghe con rade idrofite flottanti.
