# Rio Lora

Tabella 1: Punteggio, livello, giudizio IFF reale e relativo

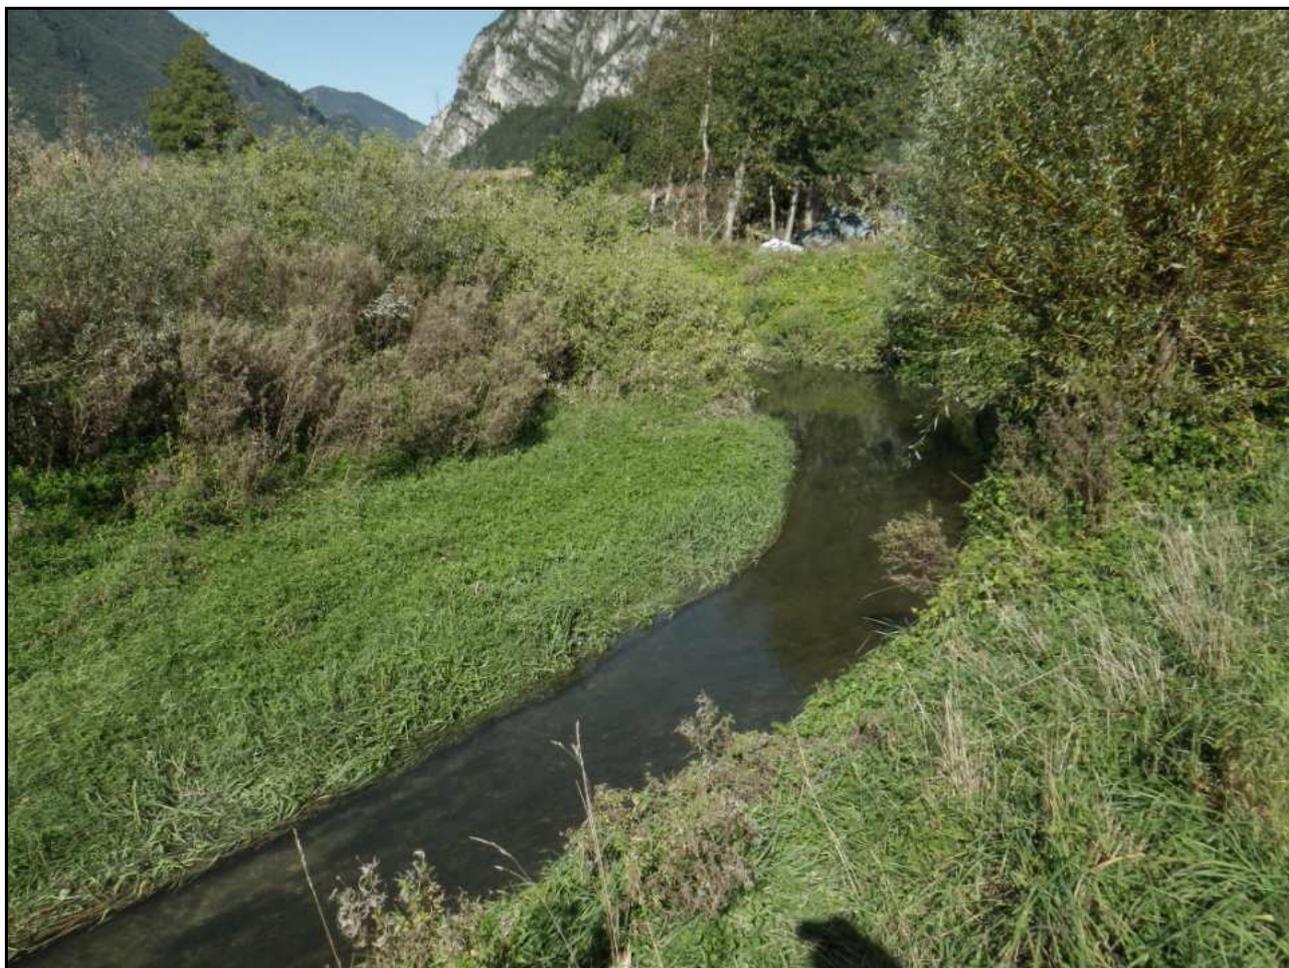
Fine muretti anterosivi a destra e sinistra/inizio Storo - fine rilevamento; lungh: 282 m

Il territorio circostante dell'ultimo tratto del rio Lora presenta urbanizzazione in sponda sinistra (abitato di Storo) mentre in destra prevalgono le colture di mais. La vegetazione perifluviale è costituita, su entrambe le sponde, da bordure riparie miste di erbacee igrofile e salici a portamento arbustivo; l'ampiezza delle formazioni è compresa tra 10 e 2 metri limitata dai coltivi e presenta frequenti interruzioni. Le rive del tratto appaiono rimaneggiate, con interventi, anche se non molto evidenti, di raddrizzamento; ciò penalizza il punteggio attribuito alla domanda 9) sezione trasversale ed 11) idromorfologia. Le altre caratteri funzionali non variano rispetto al precedente tratto.
