Torrente Lovernatico

Tabella 1: Punteggio, livello, giudizio IFF reale e relativo

Documentazione fotografica e commento ai tratti

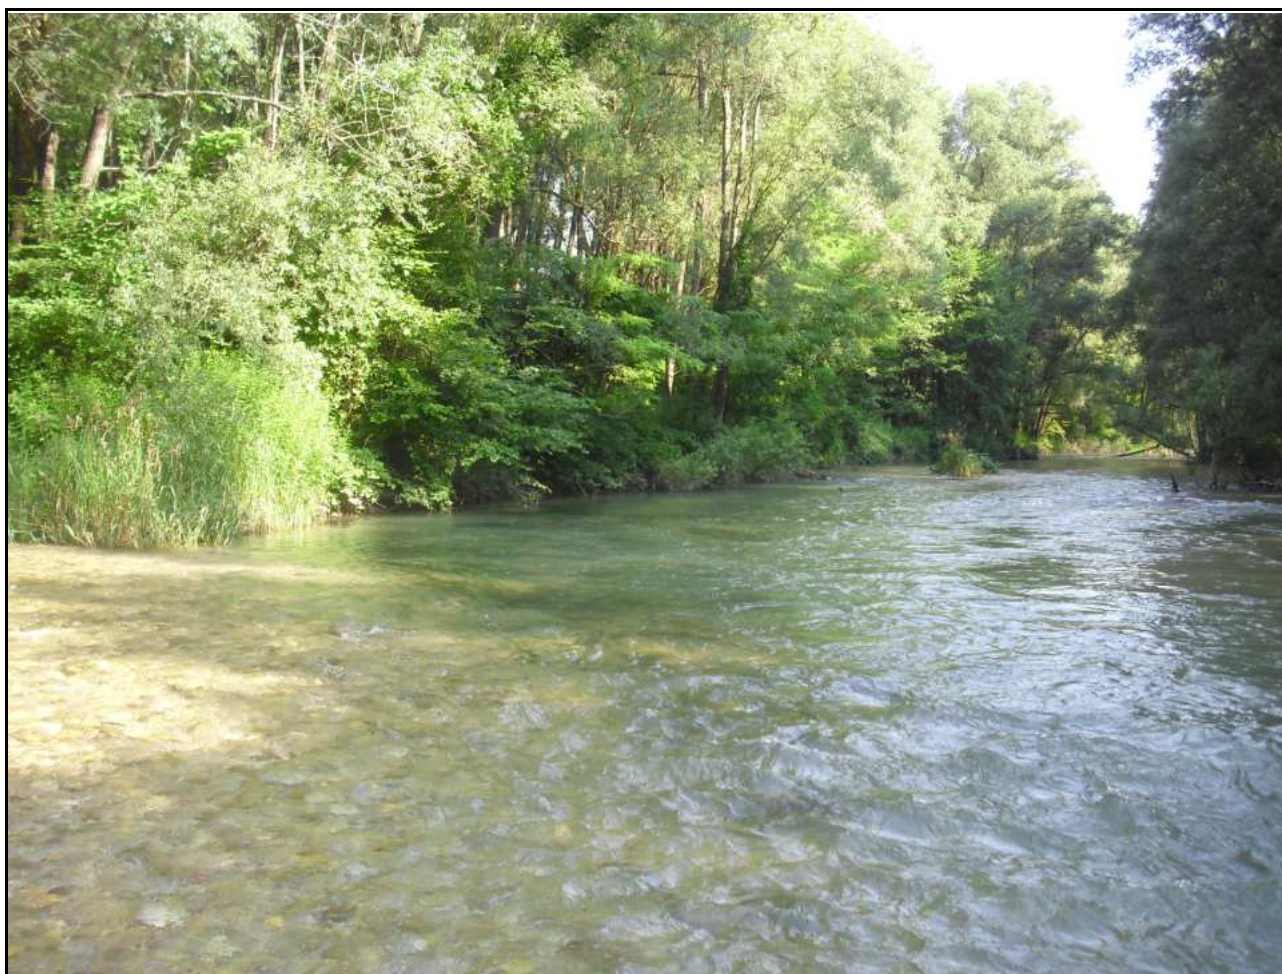
LOVE001

Confluenza Noce – ponte strada statale; lungh: 82 m

Il tratto inizia dalla confluenza nel Torrente Noce per terminare con il ponte della Strada Statale. Lo stato del territorio circostante è pressoché privo di antropizzazione. La fascia perifluviale è costituita da un saliceto che va a costituire una formazione arborea riparia continua ed ampia (ampiezza maggiore di 30 m). Il tratto, come la totalità del torrente, risente dei prelievi idrici ad uso irriguo. Il corso d'acqua, nell'area esaminata, presenta un alveo di piena ordinaria (tempo di ritorno di 2-3 anni) superiore al triplo dell'alveo di morbida, l'estensione della piana inondabile misura circa 40 m. Il substrato dell'alveo è costituito da ciottoli facilmente movibili, non viene quindi garantita un'efficace funzione di ritenzione della sostanza organica. Su entrambe le sponde è stata osservata una modesta erosione. La sezione trasversale è integra. L'idoneità ittica è buona ma non elevata. Ciò che influisce maggiormente su tale parametro è l'essenza di microhabitat atti ad ospitare i macroinvertebrati, fonte di cibo per i pesci. Questo trova conferma anche dall'analisi della comunità macrobentonica che risulta poco diversificata e con presenza di *taxa* tolleranti,

come gli Efemerotteri del genere *Beatis* e i Ditteri delle famiglie Chironomidae e Simuliidae. Prevalso solo un elemento idromorfologico, il *runs*. Sia la componente vegetale in alveo che il detrito non presentano alterazioni. (La foto è stata scattata verso valle).

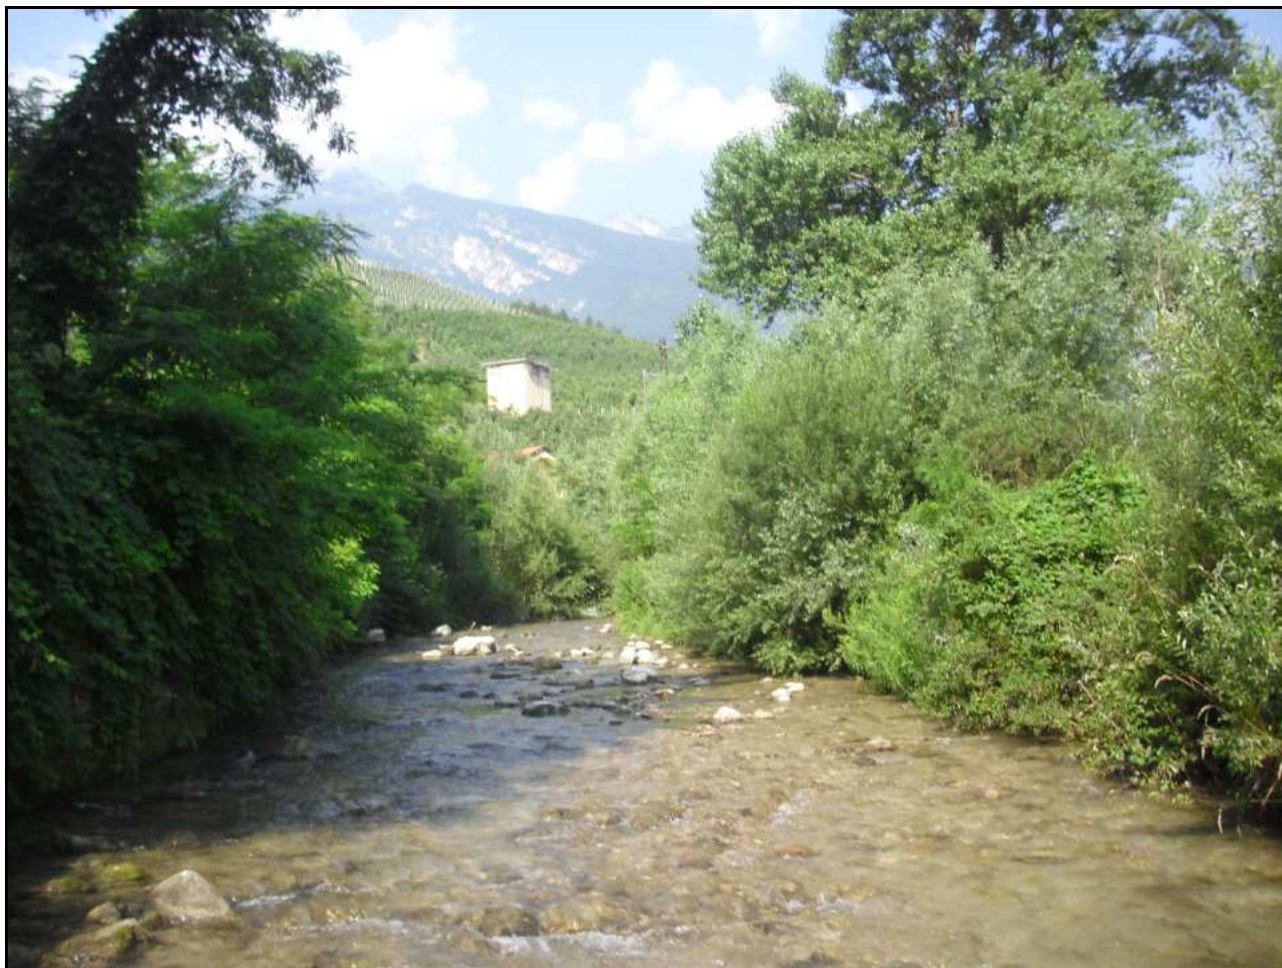
LOVE002

Ponte strada statale – fine muro (vegetazione secondaria); lungh: 184 m

In questo tratto il territorio circostante evidenzia diversi impatti antropici che agiscono sul corso d'acqua, sono presenti sia in sinistra che in destra idrografica, meleti e edifici industriali. Inoltre il tratto si caratterizza per la presenza di opere di difesa spondale in cemento su entrambe le sponde. La vegetazione secondaria è costituita da una bordura di arbusti ripari (per lo più salici), di ampiezza compresa tra i 2 e i 10 m, con presenza di modeste interruzioni. Tali opere influiscono negativamente anche sull'efficienza di esondazione, sulla normale attività erosiva svolta dall'acqua e sulla integrità della sezione. Gli altri parametri non mostrano cambiamenti rispetto quanto descritto precedentemente.

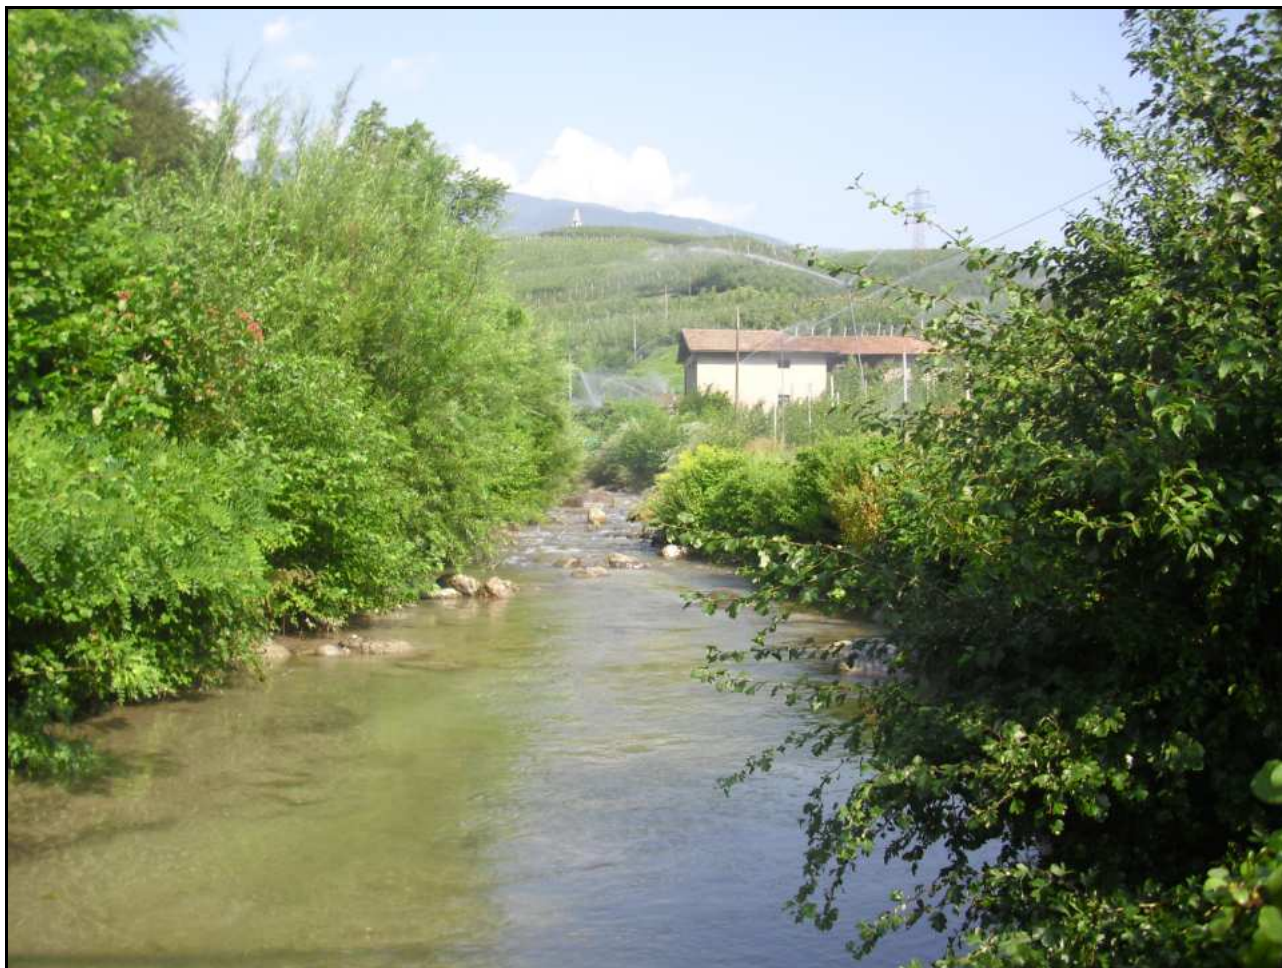
LOVE003

Sia in destra che in sinistra idrografica sono presenti meleti. Tale impatto si ripercuote su tutto il tratto. La vegetazione perifluviale è primaria, sulla sponda destra è presente una bordura di salici, con modeste interruzioni. In sinistra la copertura di arbusti non può essere considerata una vegetazione funzionale poiché molto frammentata, prevale infatti una formazione erbacea non igrofila. L'erosione è assente. La sezione trasversale è stata modificata dall'uomo per fare spazio alle colture permanenti che sono proprio a ridosso delle sponde, di conseguenza la morfologia risulta scarsamente diversificata. Gli altri parametri, anche se non mostrano particolari alterazioni, non permettono al tratto di raggiungere un buon livello di funzionalità che rimane mediocre in destra e mediocre-scadente in sinistra.

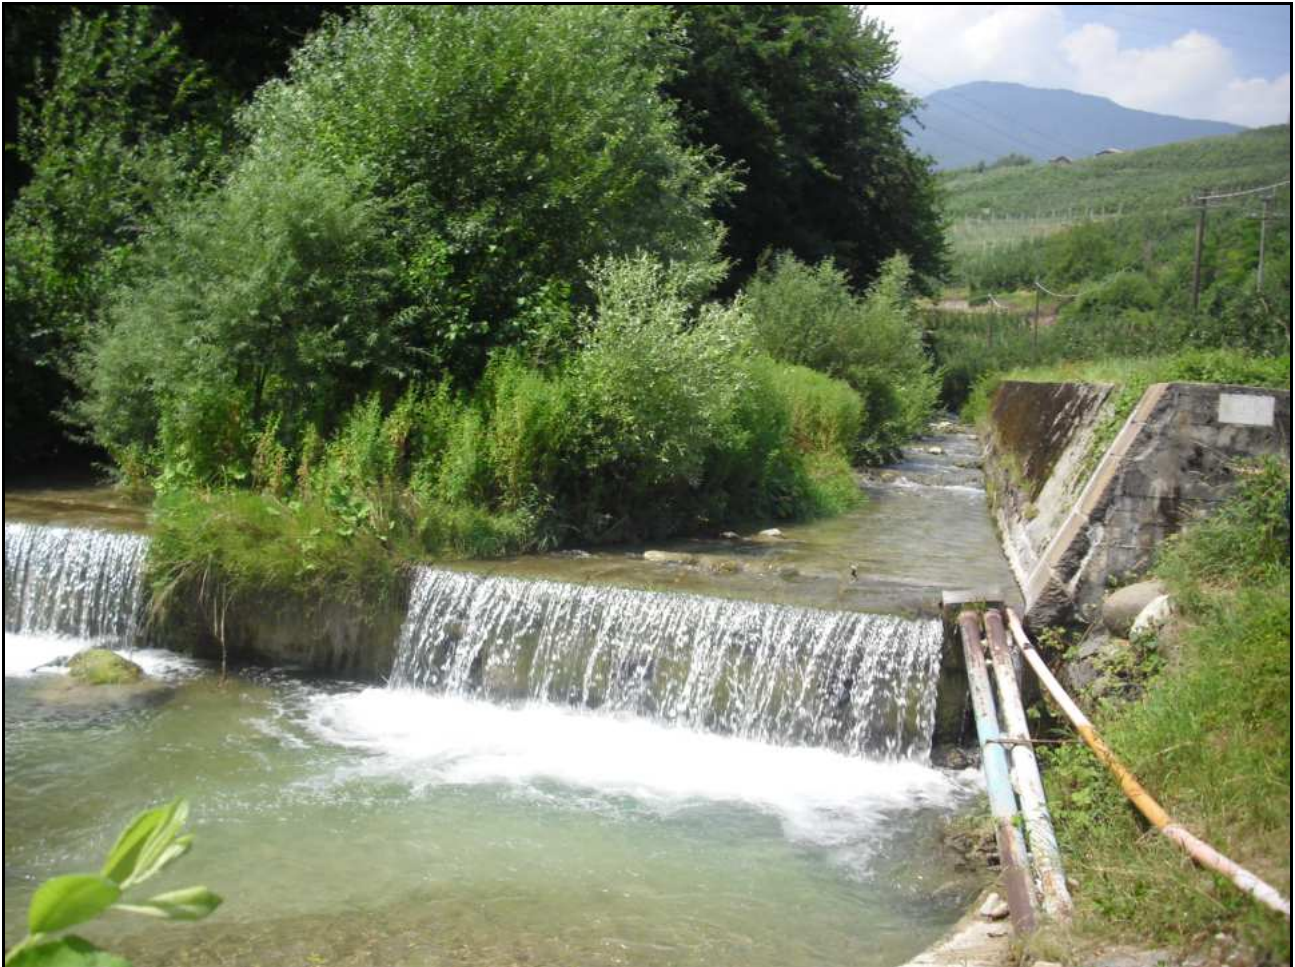
LOVE004

Sulla sponda sinistra del tratto c'è un muro in cemento, completamente privo di vegetazione (ben evidente nella foto). In destra scompare la bordura di arbusti ripari che viene sostituita da una formazione autoctona non riparia, di ampiezza maggiore di 30 m e continua. La tipologia di substrato cambia, la quantità di massi di medie dimensioni aumenta, cresce quindi anche la possibilità di trattenere la sostanza organica. In destra è stata osservata una modesta attività erosiva. All'interno di questo tratto è presente una briglia di altezza maggiore al metro, che blocca gli spostamenti dell'ittiofauna verso monte. L'idoneità ittica risulta comunque discreta.

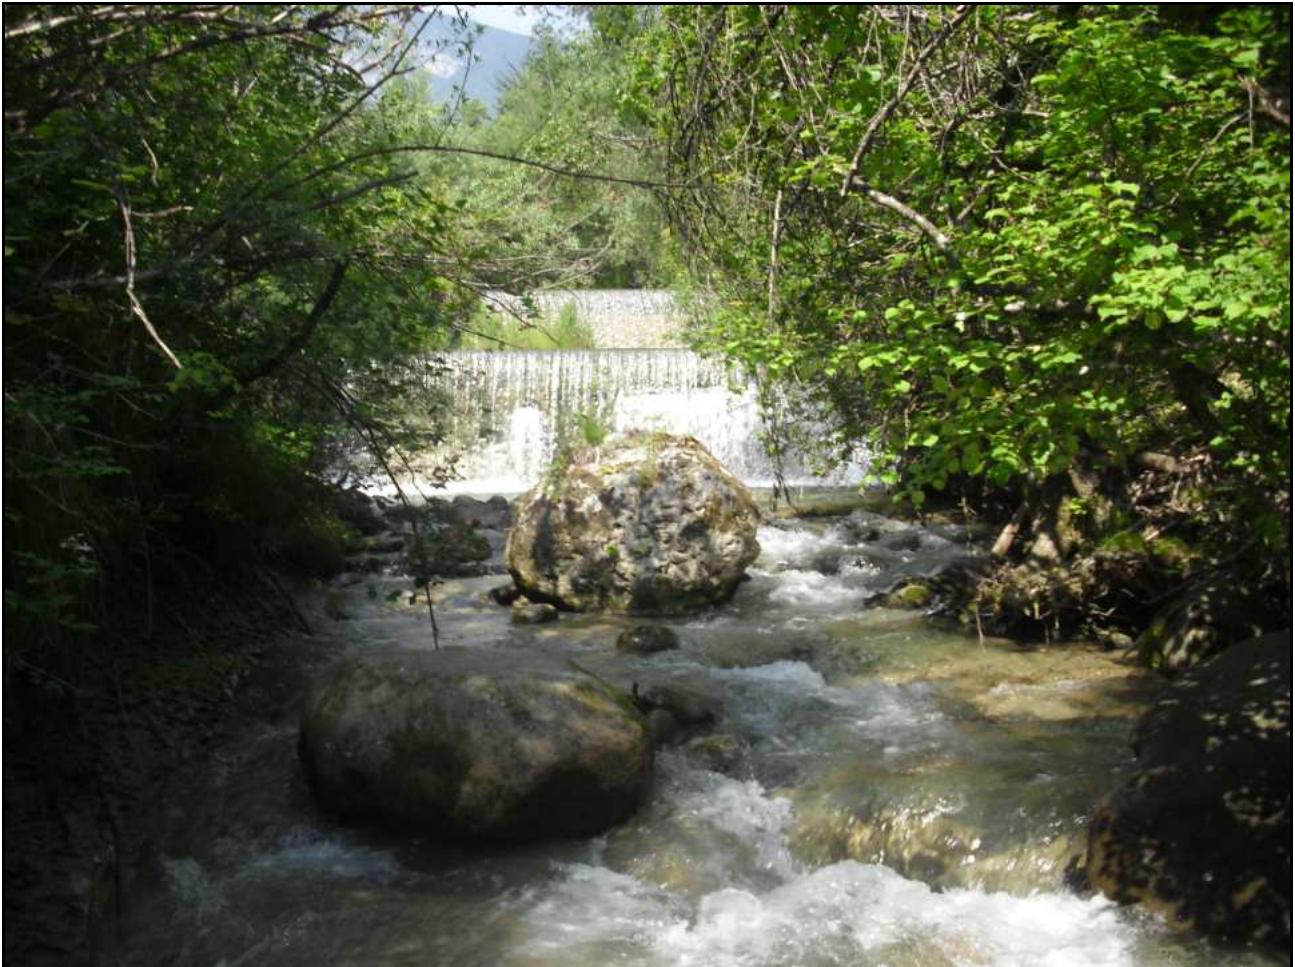
LOVE005

In destra e in sinistra idrografica è presente un'ampia fascia boscata che funge da filtro per l'inquinamento diffuso proveniente dai meleti posti in adiacenza. Nel tratto sono presenti tre briglie, di cui due molto ravvicinate (come mostrato in foto). Queste opere trasversali influiscono negativamente sul normale processo erosivo del corso d'acqua, sulla integrità della sezione e sull'idoneità ittica (sbarramenti non superabili per i pesci). Il fondo dell'alveo è stabile, garantito dalla presenza di massi, ciottoli e radici. Anche le briglie, deprecabili dal punto di vista ittico appunto, fungono però da ottime strutture di ritenzione, è stato stimato che possono sequestrare quasi il 90% delle foglie che provengono da monte. Tuttavia questa capacità ritenitiva favorisce solo l'immagazzinamento della sostanza organica non l'immediato utilizzo, per poi rilasciarla col tempo lungo il resto del corso d'acqua. La componente macrobentonica non mostra nessun miglioramento rispetto quanto rilevato nei tratti a monte. È stata osservata un'elevata abbondanza di Ditteri Simulidae, filtratori, a conferma (mancando i trituratori) che la sostanza organica grossolana non entra nel ciclo trofico locale, ma riserva ridistribuita in tempi diversi.

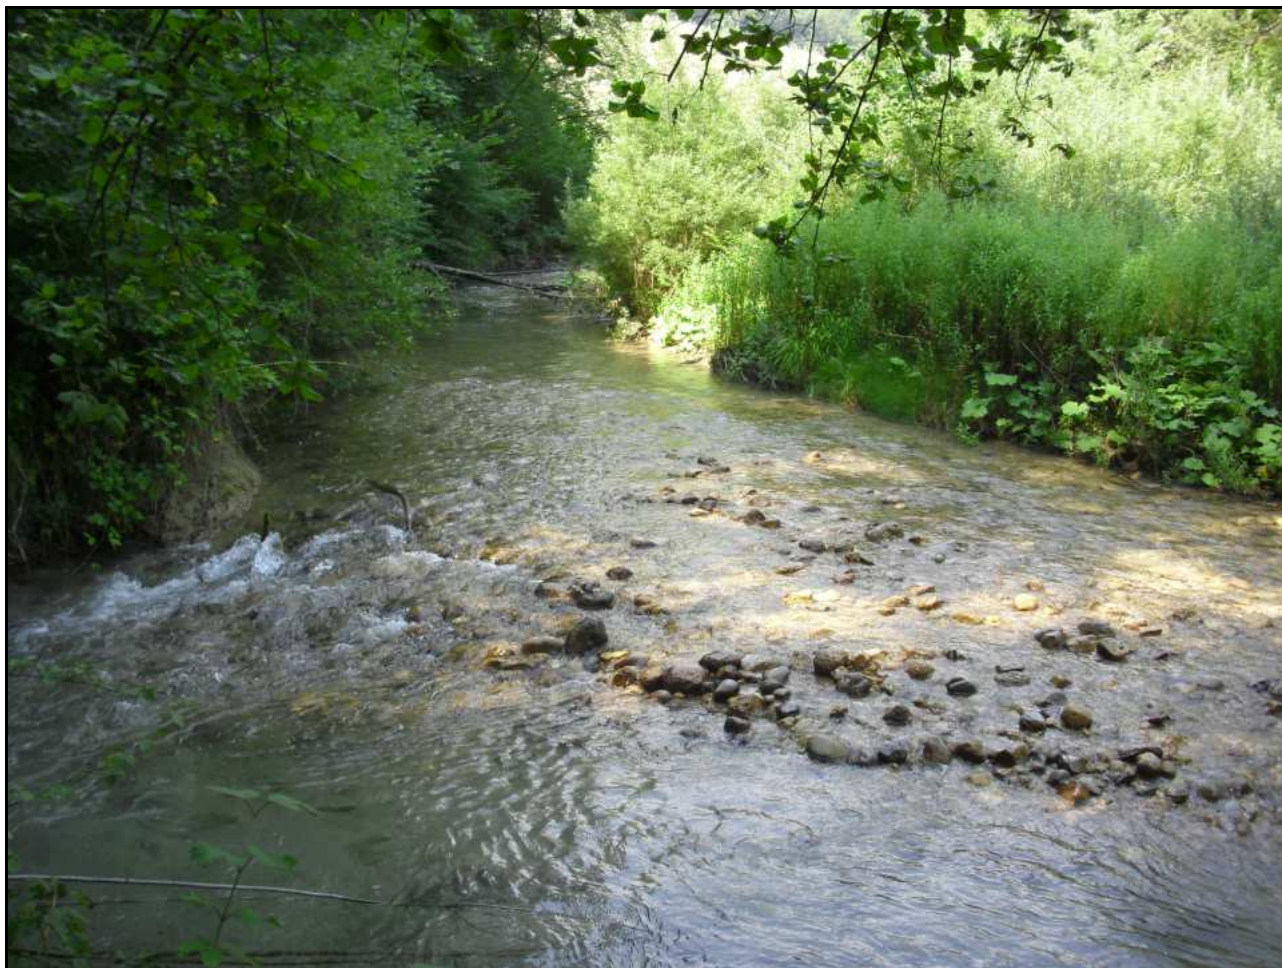
LOVE006

Monte briglia singola – inizio campi in destra; lungh: 424 m

Su entrambe le sponde è presente una formazione arborea autoctona non riparia, che in sinistra è preceduta da una bordura di arbusti ripari. La vegetazione perifluviale ha un'ampiezza superiore ai 30 m e non ha interruzioni rilevanti. Il substrato torna ad essere composto principalmente da ciottoli facilmente movibili, che comportano una bassa capacità di ritenzione ed una bassa stabilità dei microhabitat per i macroinvertebrati. La presenza di due briglie, poste a distanza maggiore di tre volte rispetto l'alveo di morbida, fa diminuire la funzionalità massima. Anche se le briglie non sono superabili, l'idoneità ittica risulta comunque discreta per la presenza di ombreggiatura e aree di frega.

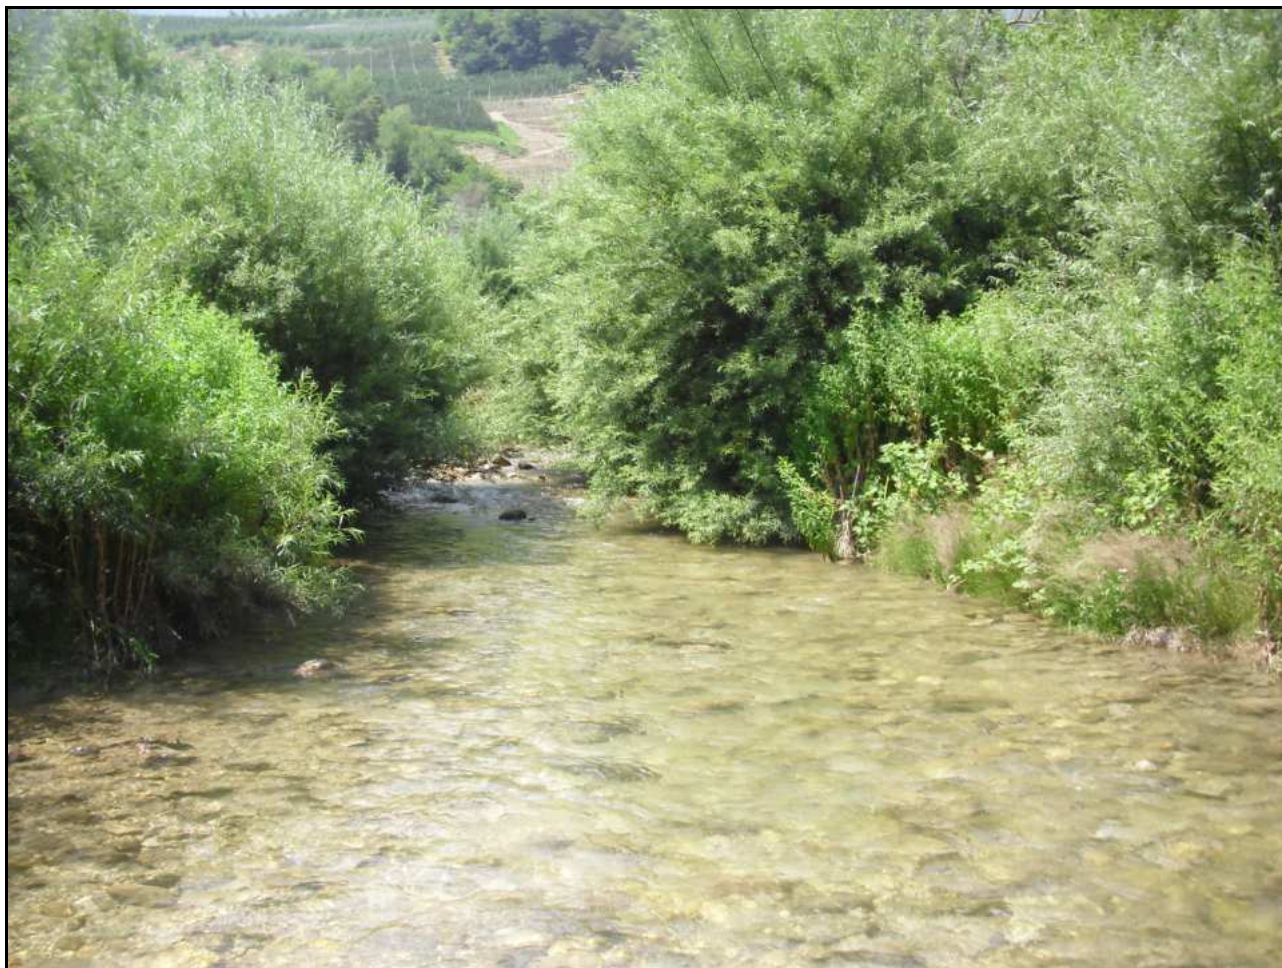
LOVE007

Inizio campi in destra – affluente con cunettone; lungh: 295 m

In sinistra i campi sono distanti; tra questi ed il corso d'acqua c'è una ampia fascia di vegetazione perifluviale, costituita da una formazione arbustiva riparia in prossimità dell'acqua e una formazione arborea autoctona non riparia in adiacenza. In destra si ha solo una bordura di salici arbustivi, che tra l'altro presenta modeste interruzione nella continuità della copertura delle chiome. È presente una superficie che può essere soggetta ad inondazione durante i periodi di piena ordinaria (larghezza dell'alveo di piena ordinaria è 1-2 volte l'alveo di morbida). Il fondo continua sempre ad essere costituito principalmente da ciottoli. Non sono evidenti fenomeni erosivi sulle sponde e la sezione trasversale risulta integra. Sono riconoscibili gli elementi idromorfologici (alternanza di raschi e pozze) ma posti a distanza irregolare. È stata osservato un apprezzabile film per fitico tridimensionale.

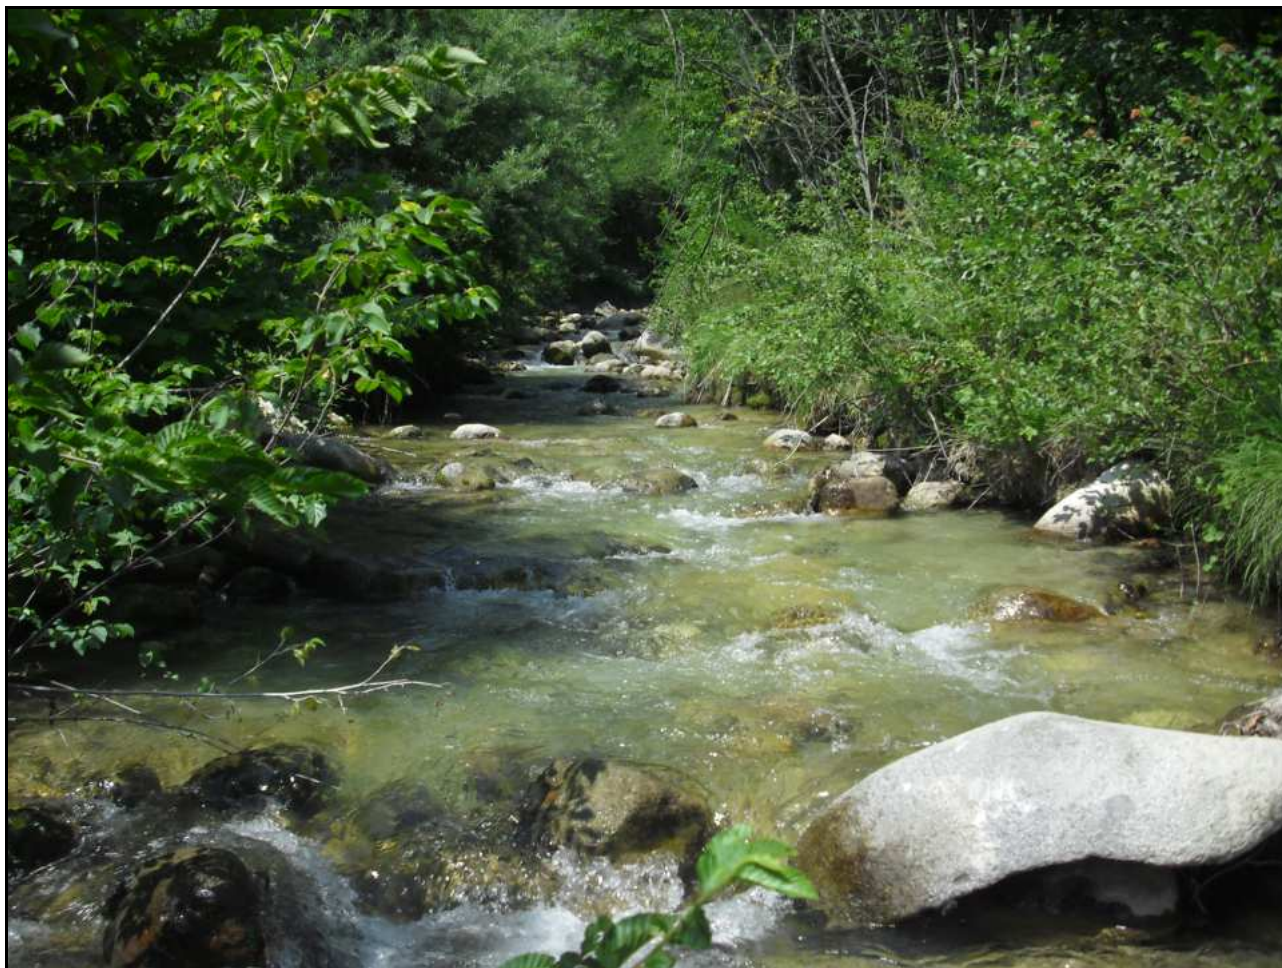
LOVE008

Il territorio circostante in sinistra idrografica è composto da un bosco di latifoglie, in destra invece sono presenti meleti. Su tutte e due le sponde insiste una bordura di salici, in sinistra questa è seguita da una formazione autoctona non riparia che si estende oltre i 30 m di ampiezza. Sono stati osservati modesti segni di erosione sulla riva sinistra. Continua ad essere presente un film perfitico apprezzabile. Gli altri parametri non mostrano modificazioni rispetto a quanto già osservato.

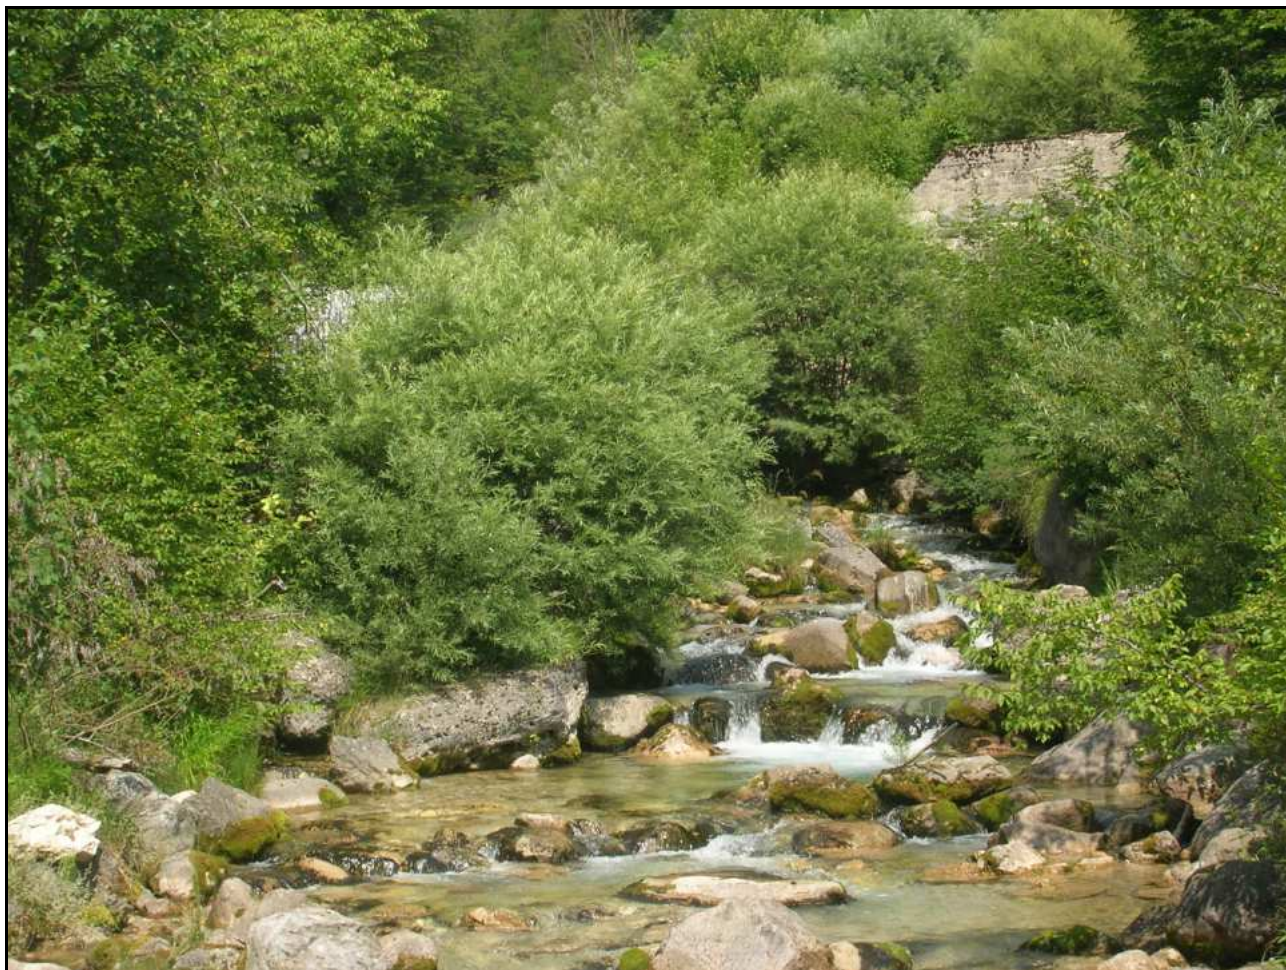
LOVE013

Come descritto anche precedentemente, il territorio circostante è stato considerato privo di antropizzazione poiché le attività antropiche non influiscono sulla funzionalità del corso d'acqua dato che queste sono separate dal torrente da un bosco di latifoglie molto ampio. Sia in destra che in sinistra è presente una formazione riparia arbustiva, composta da carpini e salici. In destra tale formazione è seguita dalla formazione arborea autoctona non riparia. In destra l'ampiezza della formazione arbustiva è interrotta da una stradina sterrata. Non sono presenti discontinuità nella copertura. Il substrato ha un'alta diversità morfologica e presenta una grande abbondanza di strutture di ritenzione (massi, tronchi, radici). La serie di briglie influisce sempre negativamente sulla sezione trasversale, sull'erosione e sull'idoneità ittica. La comunità macrobentonica non muta di composizione rispetto a quanto osservato in tutti i tratti a valle. Infatti risulta composta da Plecotteri del genere *Leuctra*, Ephemeropteridi del genere *Baetis*, Tricotteri della famiglia Limnephilidae, Tricladi ecc., tutti organismi che tollerano condizioni mediocri del corso d'acqua.

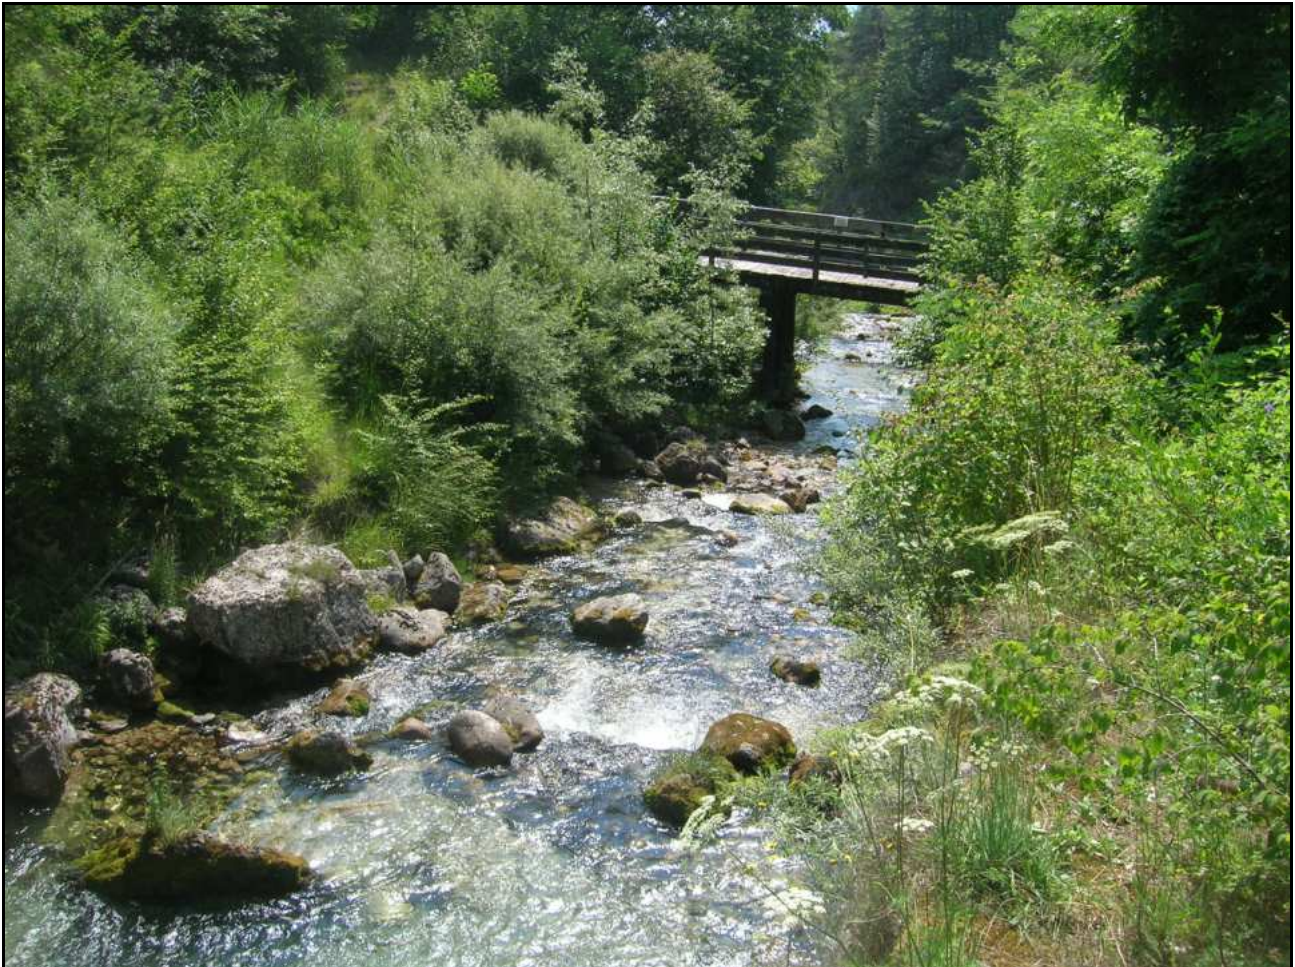
LOVE015

In destra permane la formazione arbustiva a salici e carpini. In sinistra la presenza di un muro in cemento permette solo lo sviluppo di una bordura secondaria, comunque composta da specie riparie. In destra sono stati osservati fenomeni erosivi in atto. Il substrato ha un'alta diversità morfologica e presenta una discreta abbondanza di strutture di ritenzione (massi, tronchi, radici). La briglie influiscono negativamente sulla sezione trasversale e sull'idoneità ittica. I restanti parametri non si discostano da quanto affermato per i due tratti precedenti.

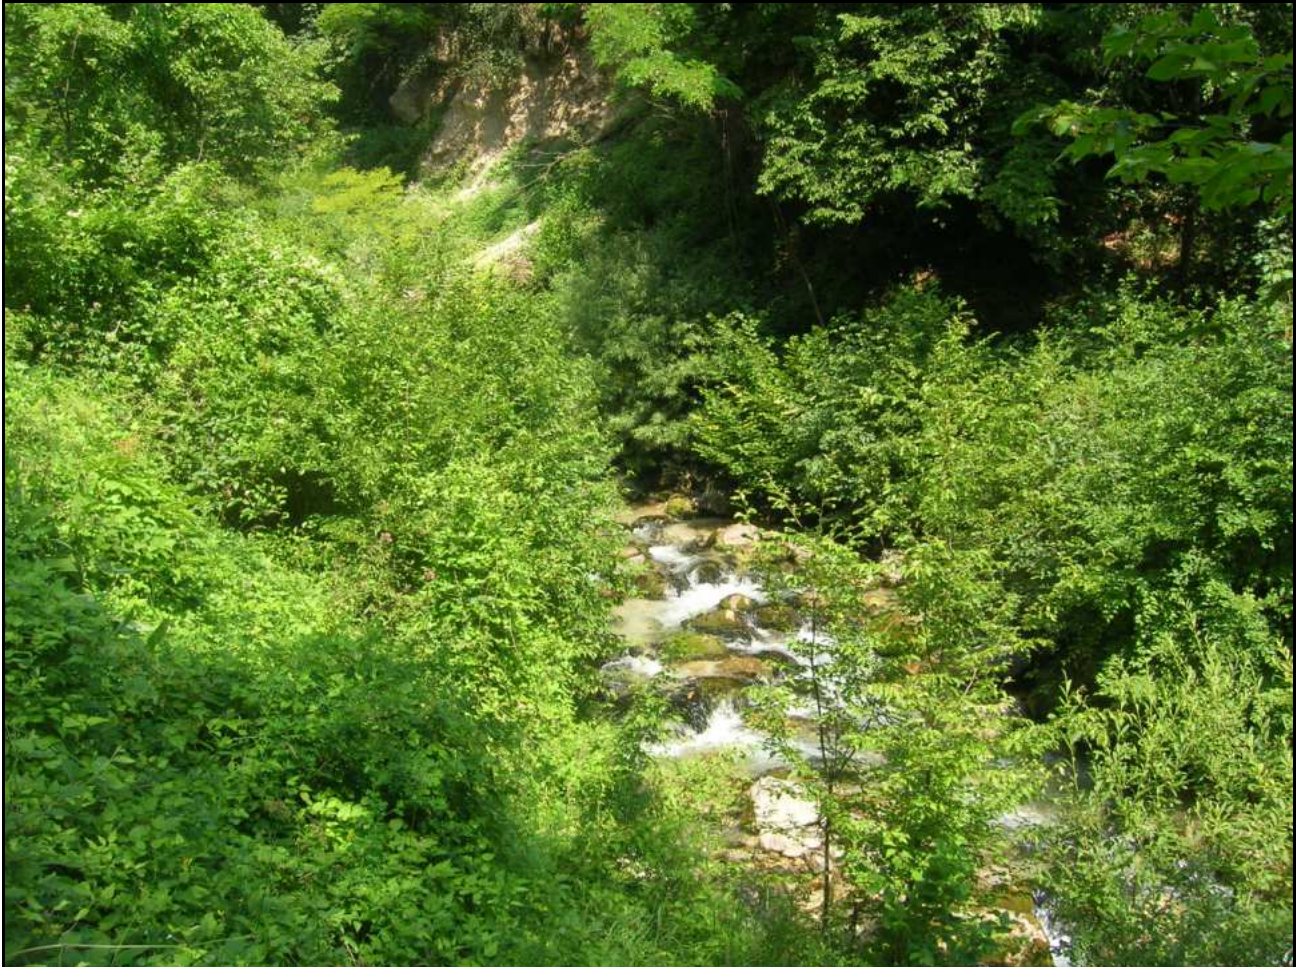
Il tratto LOVE016 non presenta opere longitudinali per la difesa delle rive ma sono presenti solo opere trasversali. In sinistra la formazione di arbusti ripari è seguita dalla formazione autoctona non riparia. L'ampiezza complessiva di queste due formazioni supera i 30 m e non ci sono interruzioni. In destra sono assenti formazioni funzionali ed è stata osservata solo una copertura di erbacee non igrofile. Predomina solo un elemento idromorfologico.

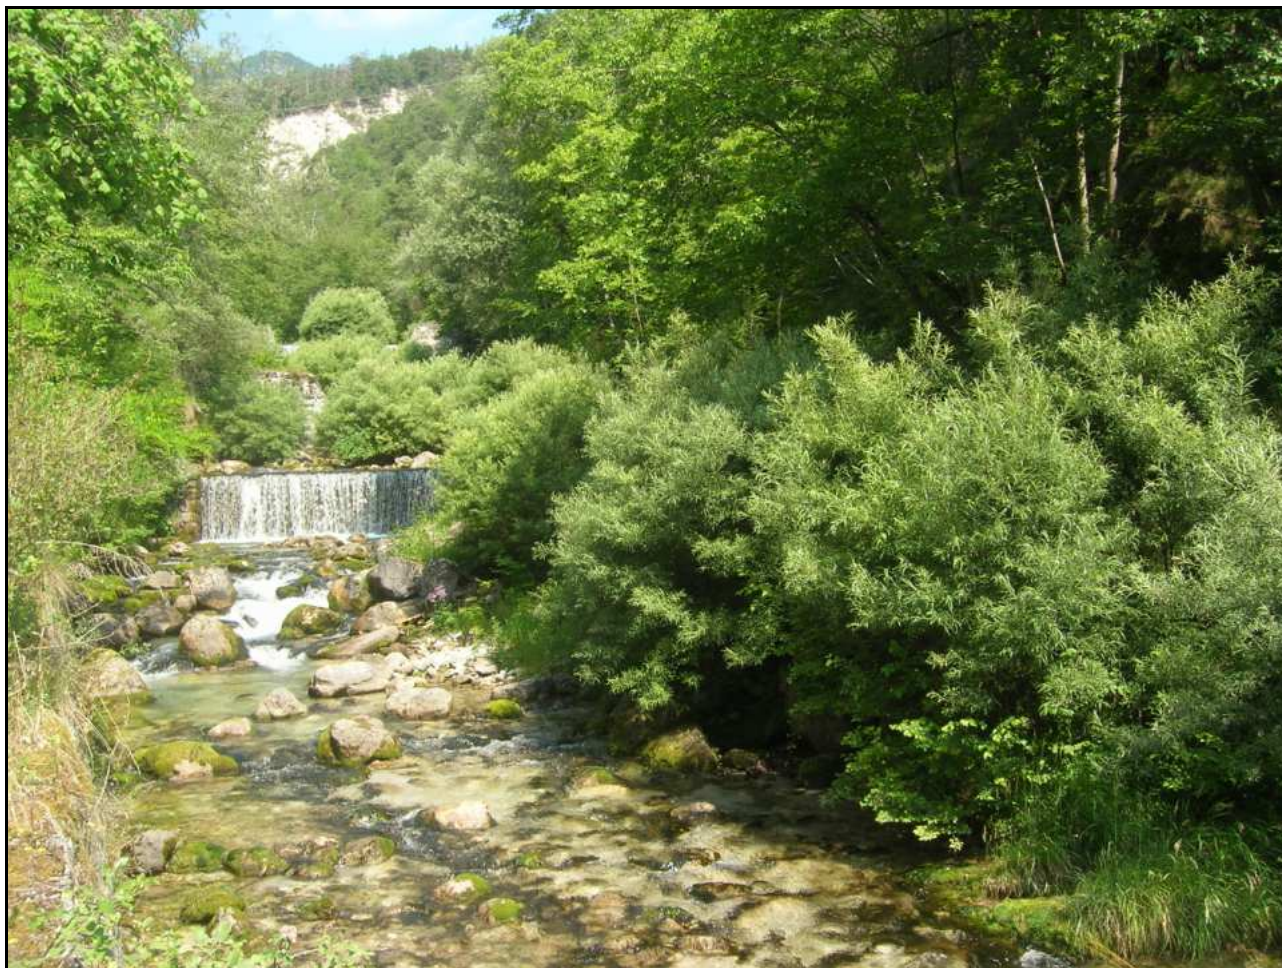
LOVE017

Inizio difesa spondale in cemento in destra – ponte Strada Statale; lungh: 325 m

In sinistra la formazione di arbusti ripari è seguita dalla formazione autoctona non riparia. L'ampiezza complessiva di queste due formazioni supera i 30 m e non ci sono interruzioni. In destra c'è suolo nudo, a causa di un muro in cemento che non ha permesso lo sviluppo di nessun tipo di formazione vegetale, funzionale o meno. L'erosione è impedita su entrambe le sponde, infatti, come appena detto, in destra è presente un'opera di difesa spondale impermeabile; In sinistra sono presenti dei massi non cementati. La sezione è pesantemente modificata, gli interventi artificiali sono molto evidenti (presenza sia opere longitudinali che trasversali).

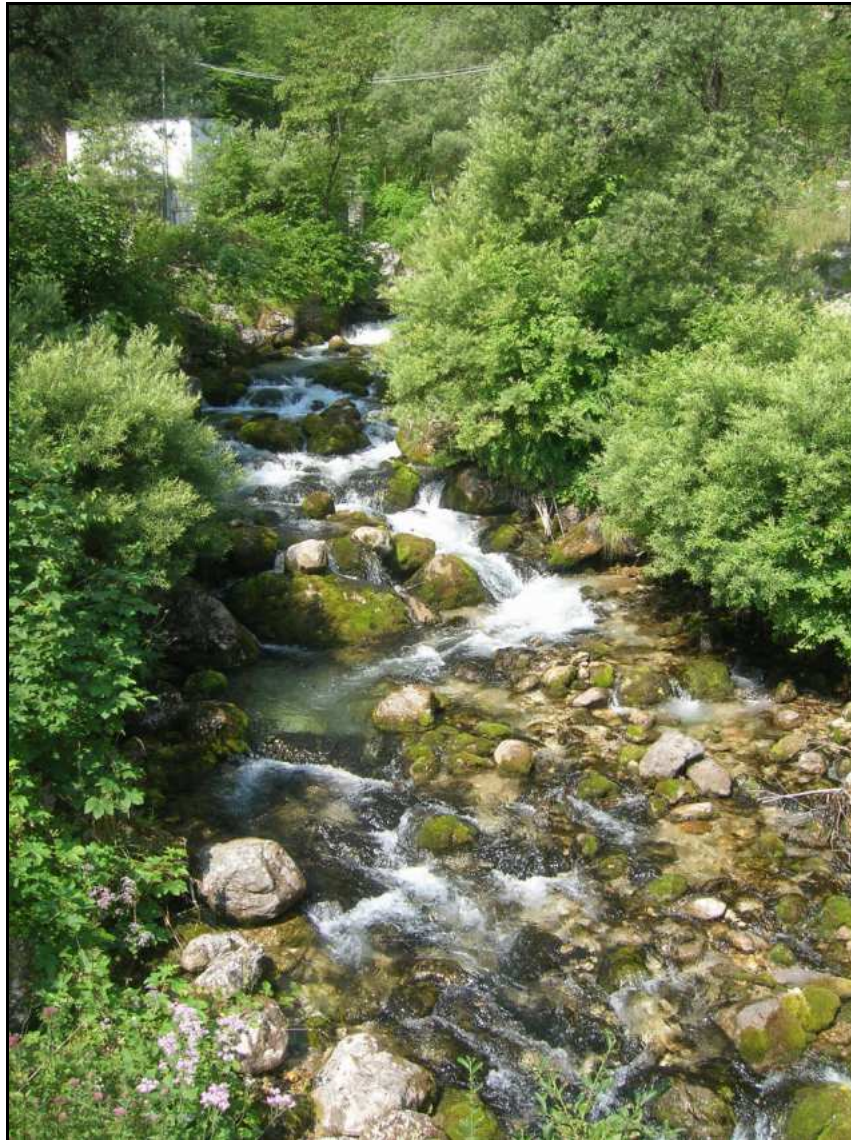
LOVE018

La Strada Statale e le abitazioni rade in destra sono state prese in considerazione per l'attribuzione della risposta riguardante lo stato del territorio circostante, che non è più privo di impatti antropici. La fascia perfluviale, sia in destra che in sinistra, è costituita da una bordura di salici arbustivi, con un'ampiezza che non supera i 10 m e con modeste interruzioni. La presenza delle briglie nel tratto è stata presa in esame per le domande sull'erosione, sulla sezione trasversale e sull'idoneità ittica, che risultano tutte abbassate di almeno un peso numerico rispetto a quello espresso dalla funzionalità massima. La diversità dell'alveo è elevata. Finalmente la comunità macrobentonica risulta essere ben diversificata, sono stati osservati individui appartenenti a diversi *taxa*, quali Plecotteri (*Nemuridae*, *Perlodes* e *Leuctra*), Efemerotteri (*Ecdyonurus*, *Rhithrogena*, *Epeorus* e *Baetis*), Tricotteri (*Rhyacophilidae* e *Philopotamidae*), ecc.

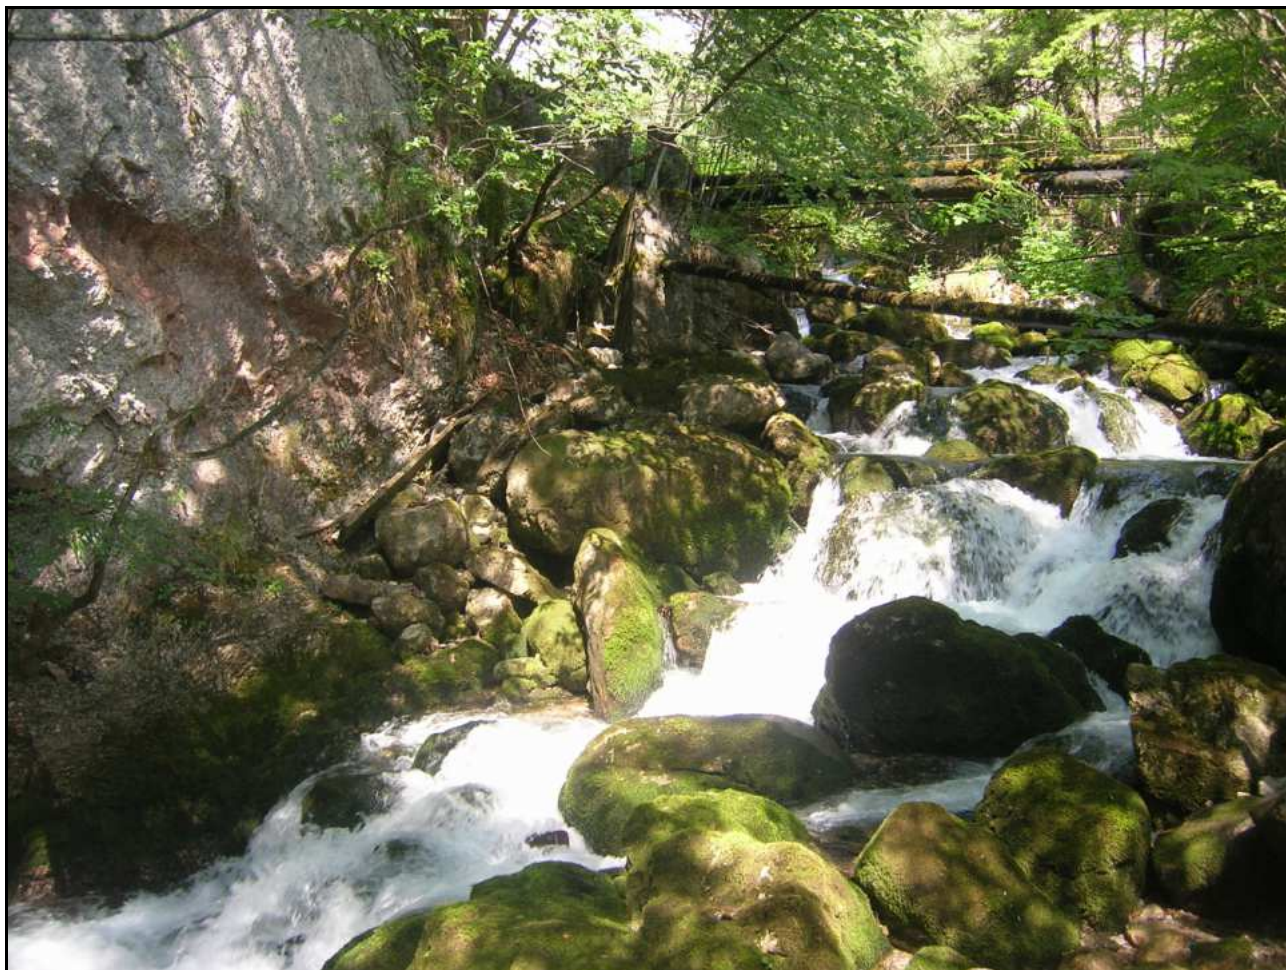
Il tratto LOVE019 si caratterizza per la presenza della parete completamente nuda in destra. In sinistra la vegetazione riparia è composta da specie come salice e frassino a cui si accompagnano la sanguinella e il carpino; come specie autoctona non riparia è presente il faggio. Tali essenze vegetali vanno a costituire due formazioni distinte: una arbustiva riparia, l'altra l'autoctona non riparia, che nel complesso hanno un'ampiezza maggior di 30 metri e non presentano discontinuità. La parete influisce sulla sezione trasversale, riducendone la diversità morfologica. La componente biologica non mostra nessun tipo di alterazione.

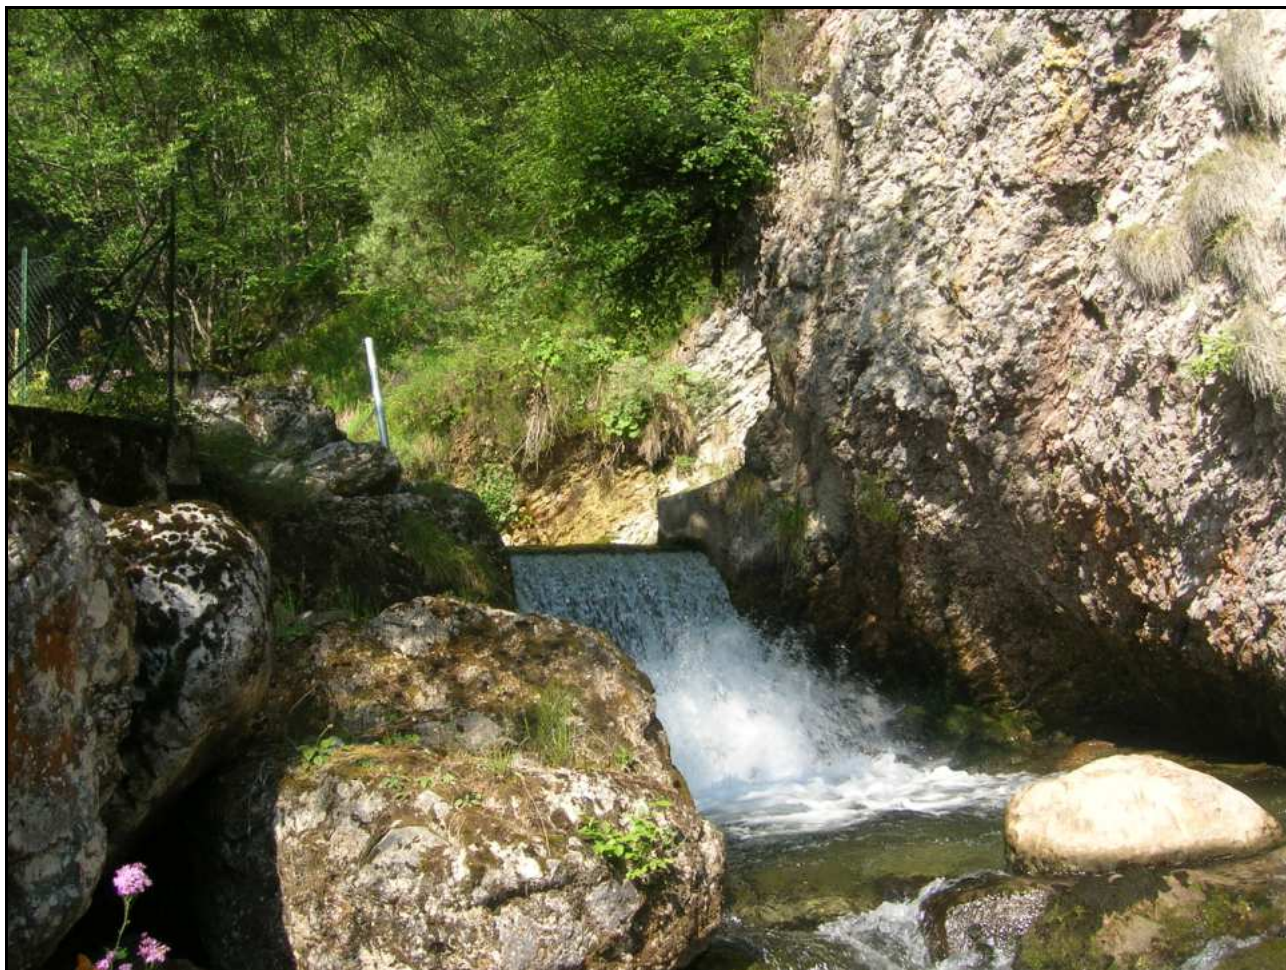
LOVE020

Fine parete rocciosa in destra – fine rilevamento; lungh: 138 m

I versanti si fanno più acclivi e di conseguenza la fascia vegetata con specie riparie diminuisce di ampiezza, diventando una bordura. Viene comunque seguita dalla formazione arborea autoctona non riparia. In sinistra, a causa di una frana, la vegetazione non è continua. Sono presenti nuovamente diverse briglie a distanza maggiore di tre volte la larghezza dell'alveo di morbida. Ne risultano compromessi l'erosione, la sezione trasversale e l'idoneità ittica (quest'ultima però raggiunge una giudizio elevato poiché sono abbondanti le aree rifugio, le zone in ombra nonché la produzione di cibo). Gli altri parametri non si discostano da quanto già osservato per i due tratti posti più a valle.
