Rio Lozen

Tabella 1: Punteggio, livello, giudizio IFF reale e relativo

Documentazione fotografica e descrizione dei tratti

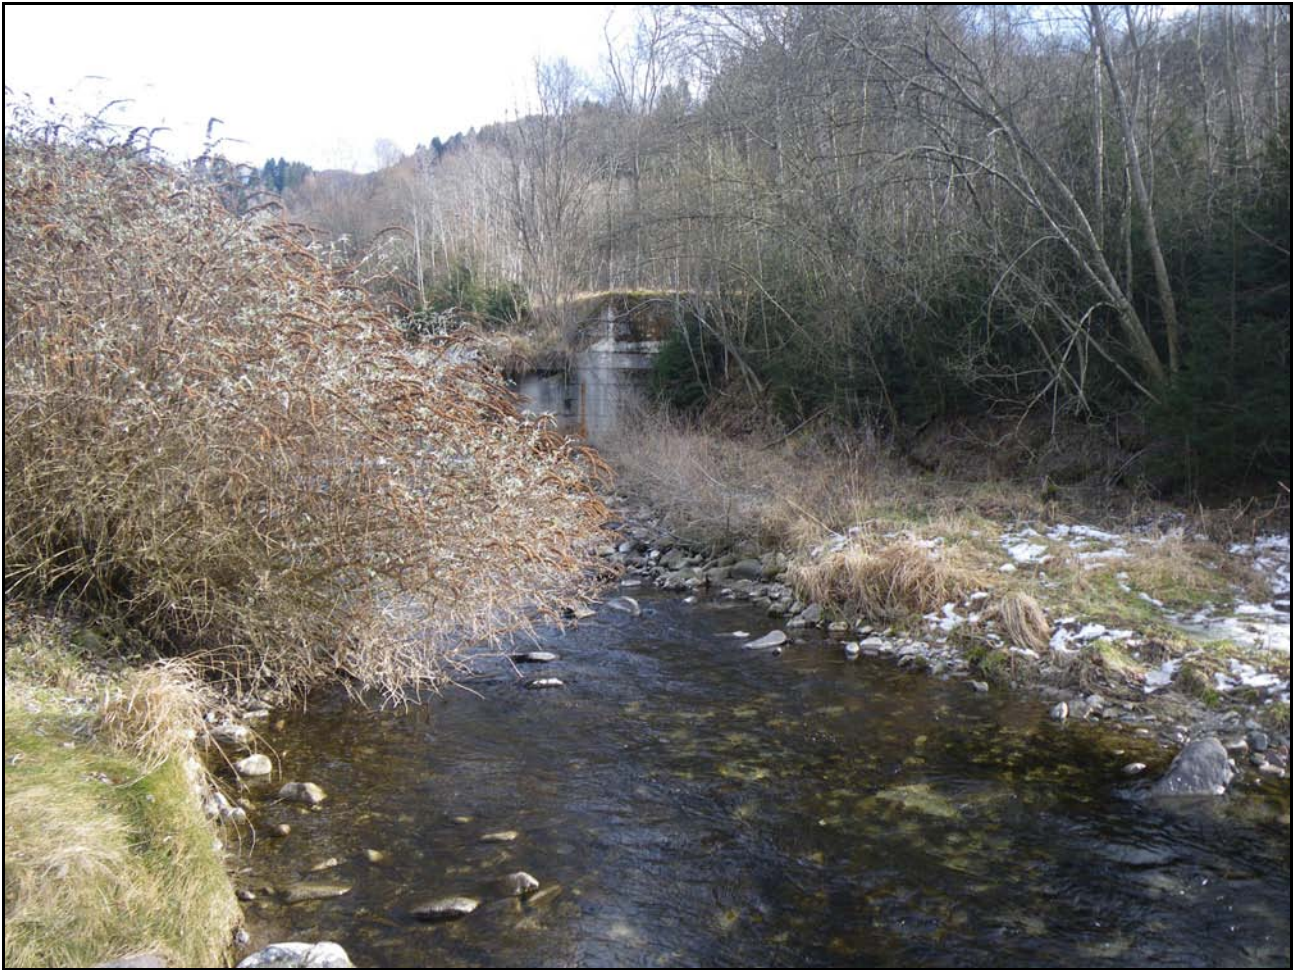
LOZE001

Il territorio circostante mostra un'urbanizzazione rada. La vegetazione rilevata per entrambe le sponde è costituita da una bordura di salici arbustivi, di ampiezza compresa tra i 2 e i 5 m e senza interruzioni. Le condizioni idriche risentono dei prelievi effettuati a monte, con variazioni di portata naturaliformi. La presenza di opere spondali (scogliere) non permette al torrente di esondare, annullando il processo di erosione e banalizzando la diversità della sezione trasversale. Inoltre in alveo è presente una serie di briglie, la distanza tra queste è minore di tre volte l'ampiezza dell'alveo di morbida. La capacità di ritenzione degli apporti trofici è elevata cioè è legato alla presenza in alveo di massi, delle radici dei salici e delle briglie che, seppur deprecabili dal punto morfologico ed ittico, trattengono buona parte delle foglie provenienti da monte. L'idoneità ittica è poco sufficiente e gli elementi idromorfologici sono indistinti. Il comparto biologico non mostra segni di alterazione, infatti in alveo non sono presenti macrofite tolleranti ed il periphyton è sottile; il detrito è riconoscibile e fibroso; la comunità macrobentonica è ben strutturata e diversificata con

taxa sensibili l'inquinamento, come i Plecotteri Nemouridae, gli Efemerotteri Heptageniidae ed i Ditteri Blephariceridae.

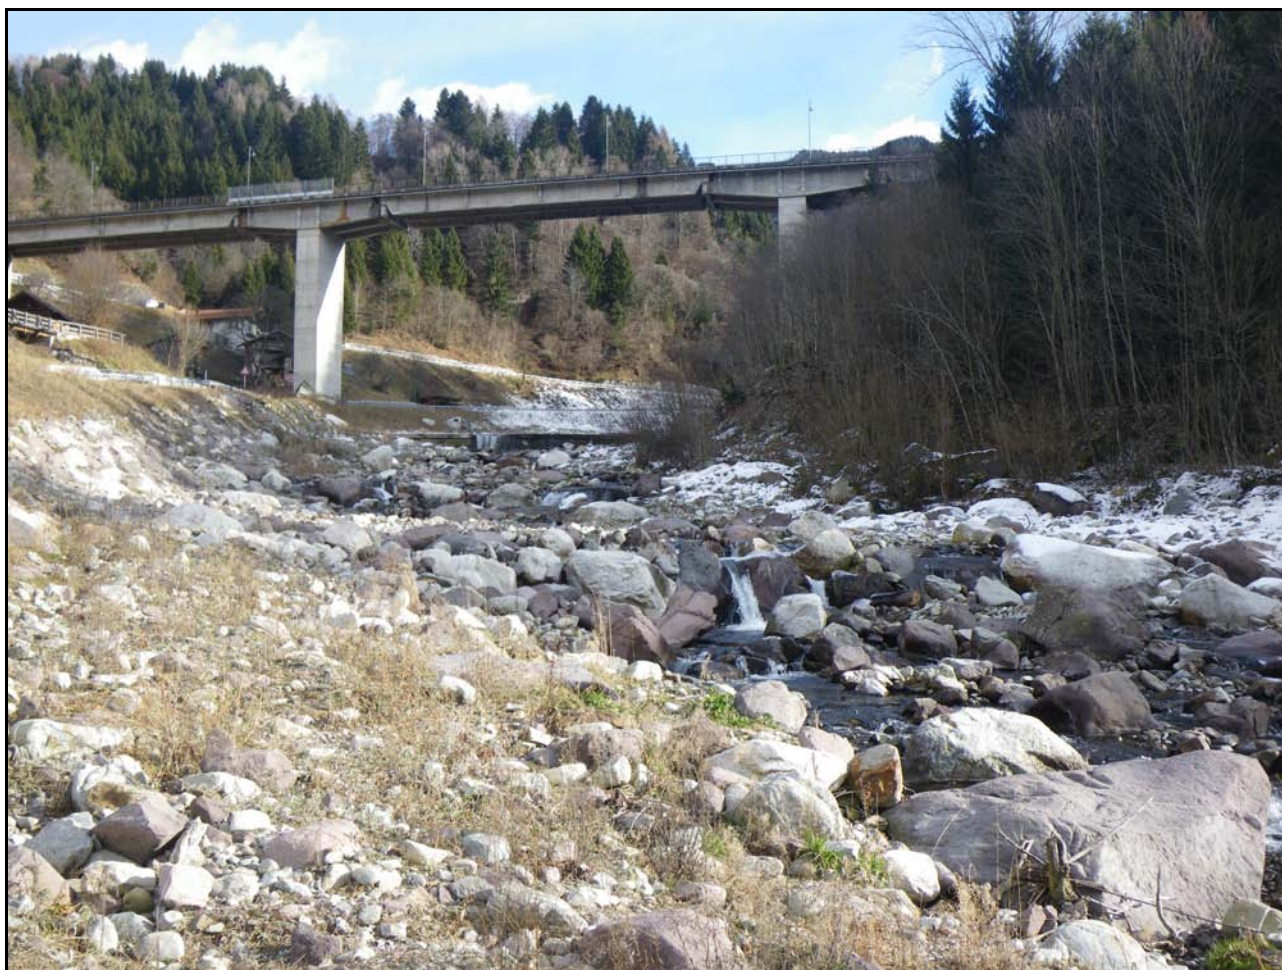
LOZE002

Il territorio circostante è urbanizzato. La vegetazione della sponda destra è costituita solo da una bordura di erbacee non igrofile, tipologia di vegetazione a funzionalità nulla. In sinistra invece è presente una formazione arborea riparia (con salici, pioppi e frassini) in continuità con la formazione arborea autoctona non riparia; l'ampiezza cumulativa di queste due formazioni è maggiore di 30 m e non sono presenti interruzioni. Il fondo è stabile ma mostra una minore efficacia ritentiva rispetto il tratto precedente, il substrato è composto da massi incassati e ciottoli. In destra l'erosione è annullata da un'opera longitudinale, in sinistra invece è stata osservata una limitata incisione verticale. La sezione trasversale ha subito dei limitati interventi di artificializzazione. L'idoneità ittica è buona, in questo tratto è presente una briglia non superabile (altezza > 1 m) costruita in corrispondenza del ponte. Gli elementi idromorfologici sono indistinti e il comparto biologico continua a non mostrare segni di alterazione.

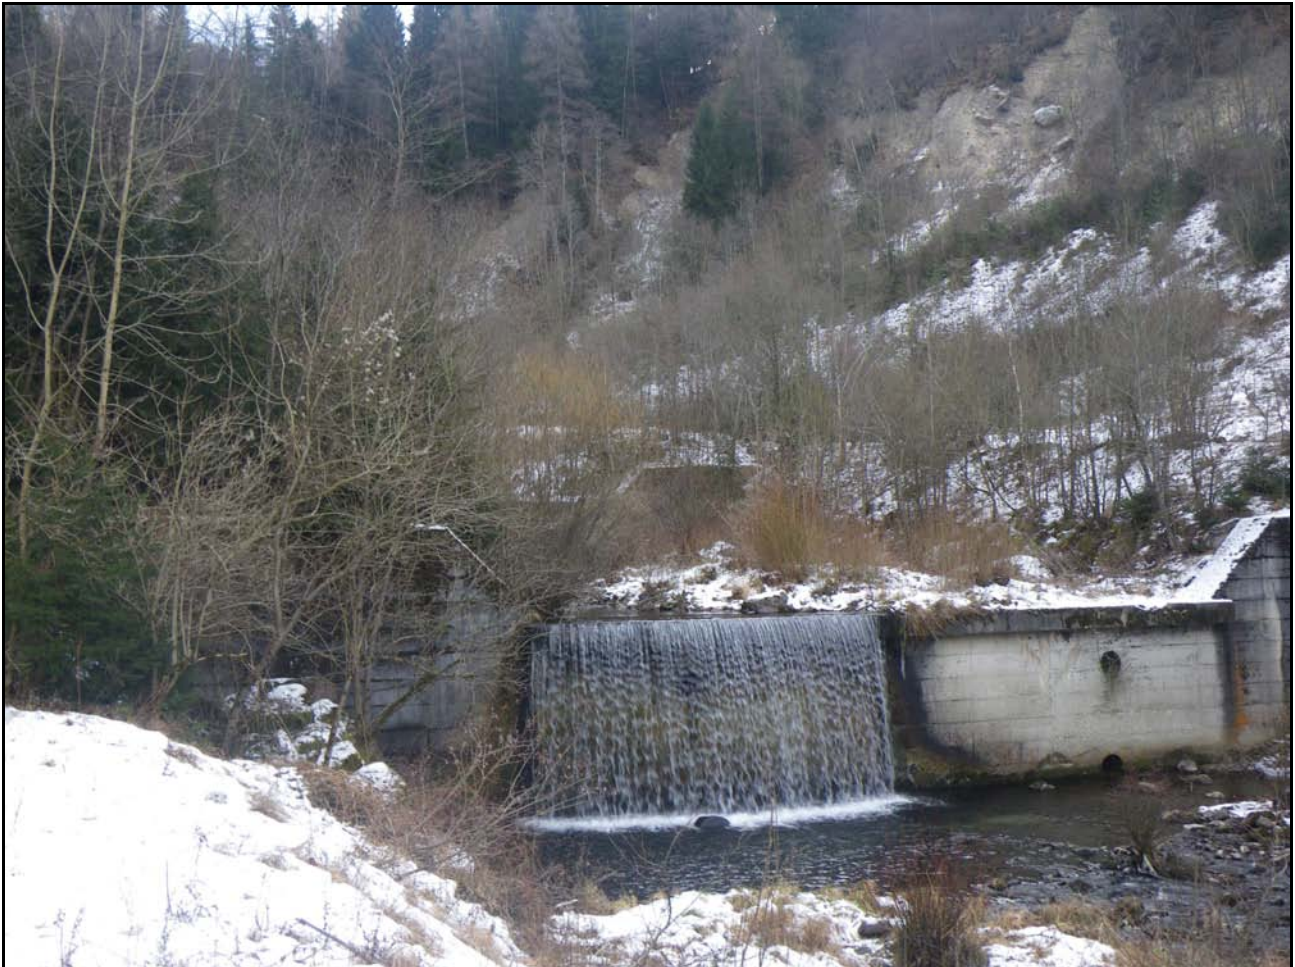
LOZE003

Il territorio circostante è caratterizzato dalla presenza di praterie antropiche. La vegetazione perifluviale destra è costituita da una formazione arborea riparia, l'ampiezza è compresa tra i 10 e i 30 m e le interruzioni sono del 10-25% generate dalla strada che ad inizio tratto si avvicina al corso d'acqua. La presenza di opere spondali (scogliere) non permette al torrente di esondare, annullando il processo di erosione e banalizzando la diversità della sezione trasversale. Inoltre in alveo è presente una serie di briglie, la distanza tra queste è minore di tre volte l'ampiezza dell'alveo di morbida. La capacità di ritenzione degli apporti trofici è elevata ciò è legato alla presenza in alveo di massi, delle radici dei salici e delle briglie che, seppur deprecabili dal punto morfologico ed ittico, trattengono buona parte delle foglie provenienti da monte. L'idoneità ittica è poco sufficiente e gli elementi idromorfologici sono indistinti. Il comparto biologico non mostra segni di alterazione.

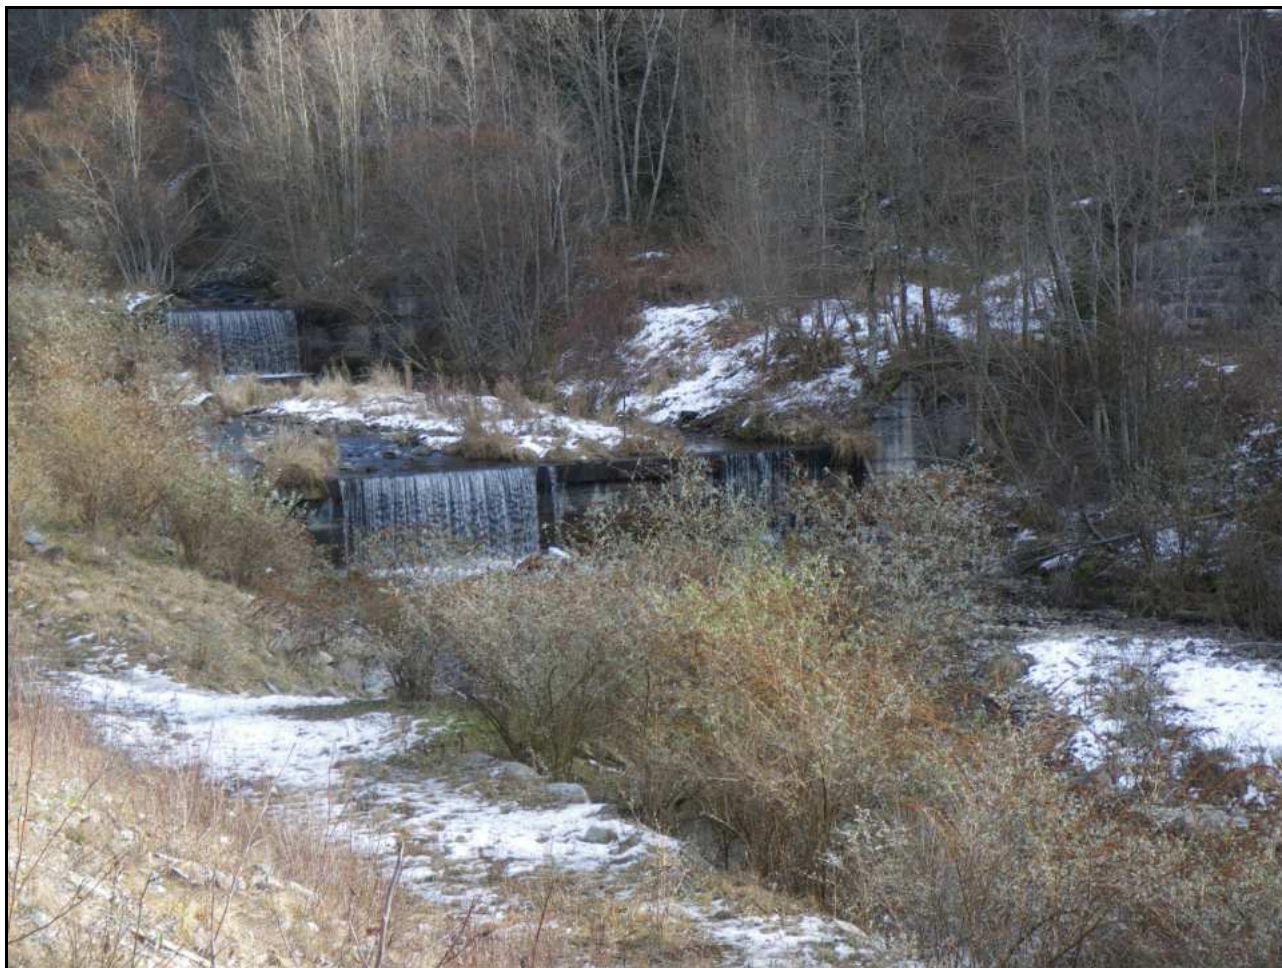
LOZE004

Il territorio circostante continua ad essere caratterizzato dalla presenza di praterie antropiche. La vegetazione in destra è costituita da una bordura di arbusti di *Buddleja davidii* (specie esotica), vegetazione a funzionalità nulla. In sinistra è stata rilevata una bordura di salici arbustivi, continua e di ampiezza compresa tra i 2 e i 5 m, tale limitazione è prodotta da prati. Non si riportano ulteriori differenze rispetto quanto osservato e descritto anche per il tratto precedente.

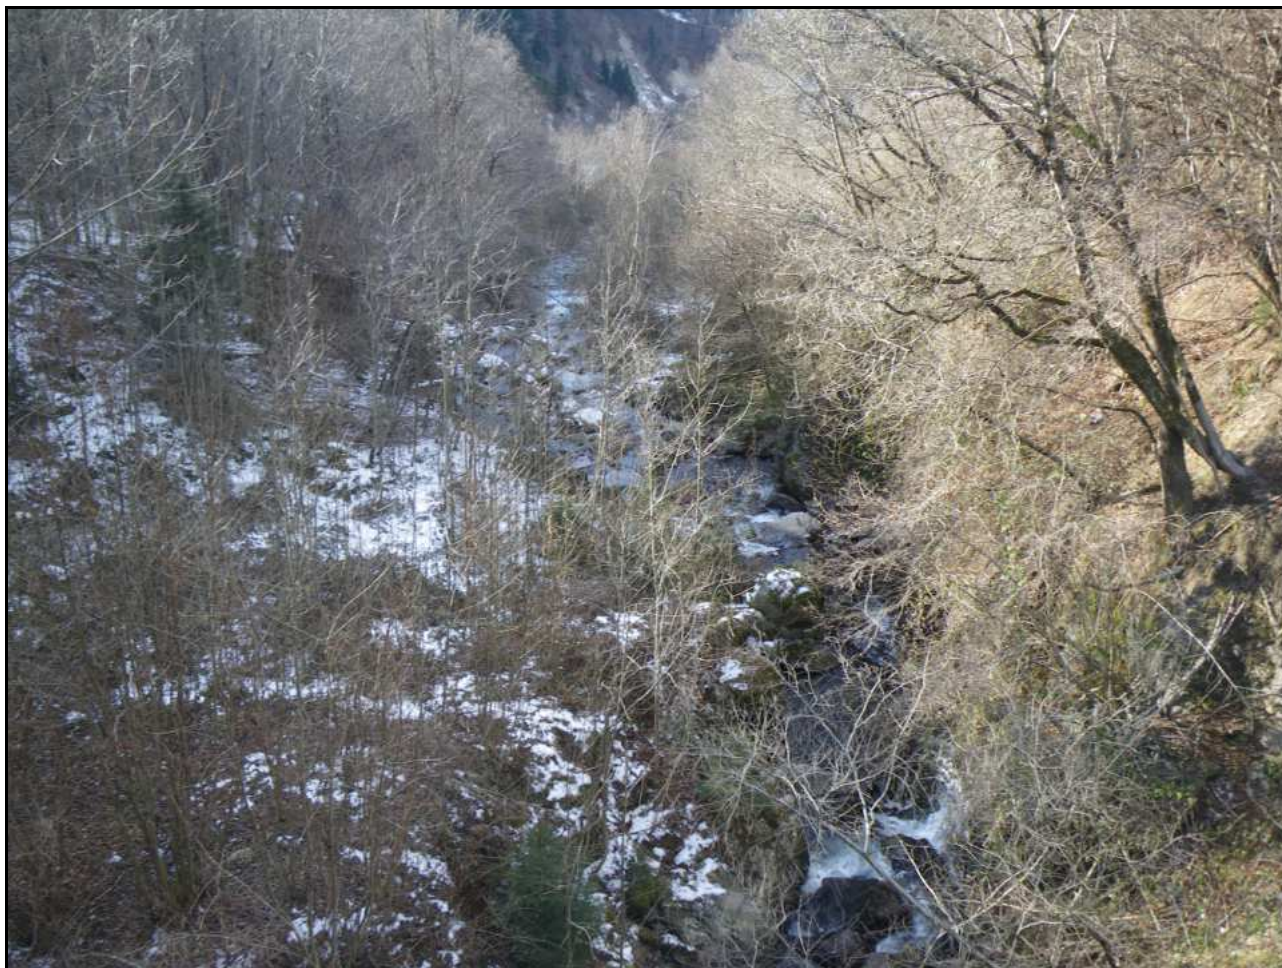
LOZE005

La vegetazione di ambedue le fasce perfluviali è costituita da una formazione arborea riparia; l'ampiezza in destra è compresa tra i 10 e i 30 m, in sinistra invece è maggiore di 30 m; non sono presenti interruzioni. Le condizioni idriche risentono dei prelievi effettuati a monte, con variazioni di portata naturaliformi. La naturale acclività dei versanti non permette al torrente di esondare. Il fondo è stabile, in alveo sono presenti massi incassati e ciottoli che garantiscono una buona ritenzione degli apporti trofici. L'erosione è assente e la sezione trasversale integra. L'idoneità ittica è elevata e l'andamento idromorfologico è step&pool. Il comparto biologico (componente vegetale in alveo, detrito e comunità macrobentonica) non mostra alcun segno di alterazione.

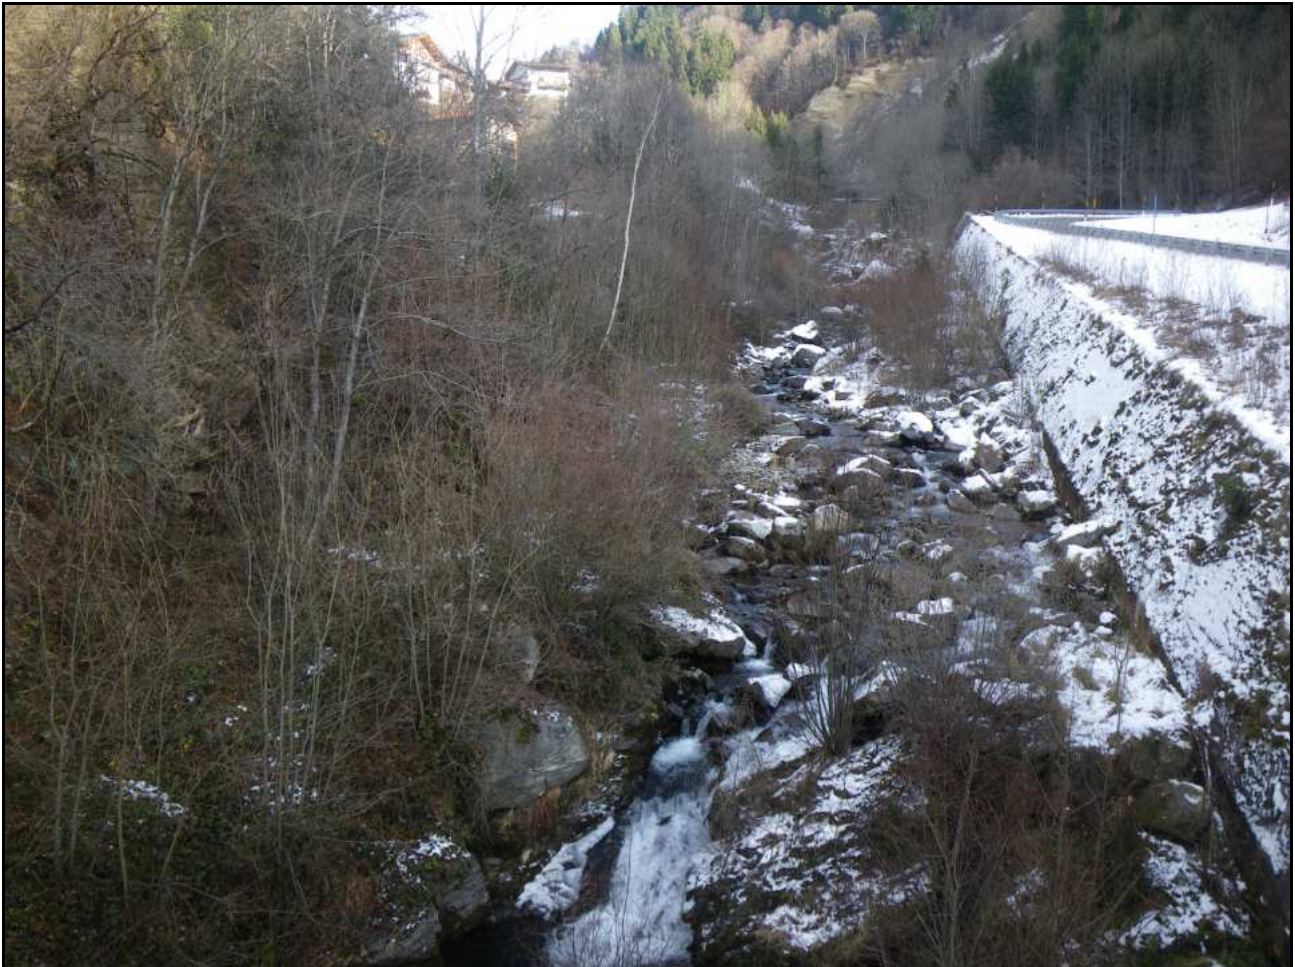
LOZE006

In destra sono presenti diverse abitazioni, in sinistra continuano le praterie antropiche. La vegetazione perifluviale destra è primaria e costituita da una formazione di frassini e salici arbustivi (ampiezza 10-30 m, continua); la vegetazione della sponda sinistra è secondaria e costituita da una bordura di salici (ampiezza 2-5 m, continua). Il substrato dell'alveo ha una elevata capacità di ritenzione degli apporti trofici. La presenza di opere spondali (scogliera in destra e muro in cemento in sinistra) non permette al torrente di esondare, annullando il processo di erosione e banalizzando la diversità della sezione trasversale. L'idoneità ittica è elevata e l'idromorfologia è step&pool, tipico andamento dei torrenti montani. In alveo non sono presenti macrofite tolleranti ed il periphyton è sottile; il detrito è riconoscibile e fibroso; la comunità macrobentonica è ben strutturata e diversificata con taxa sensibili l'inquinamento.

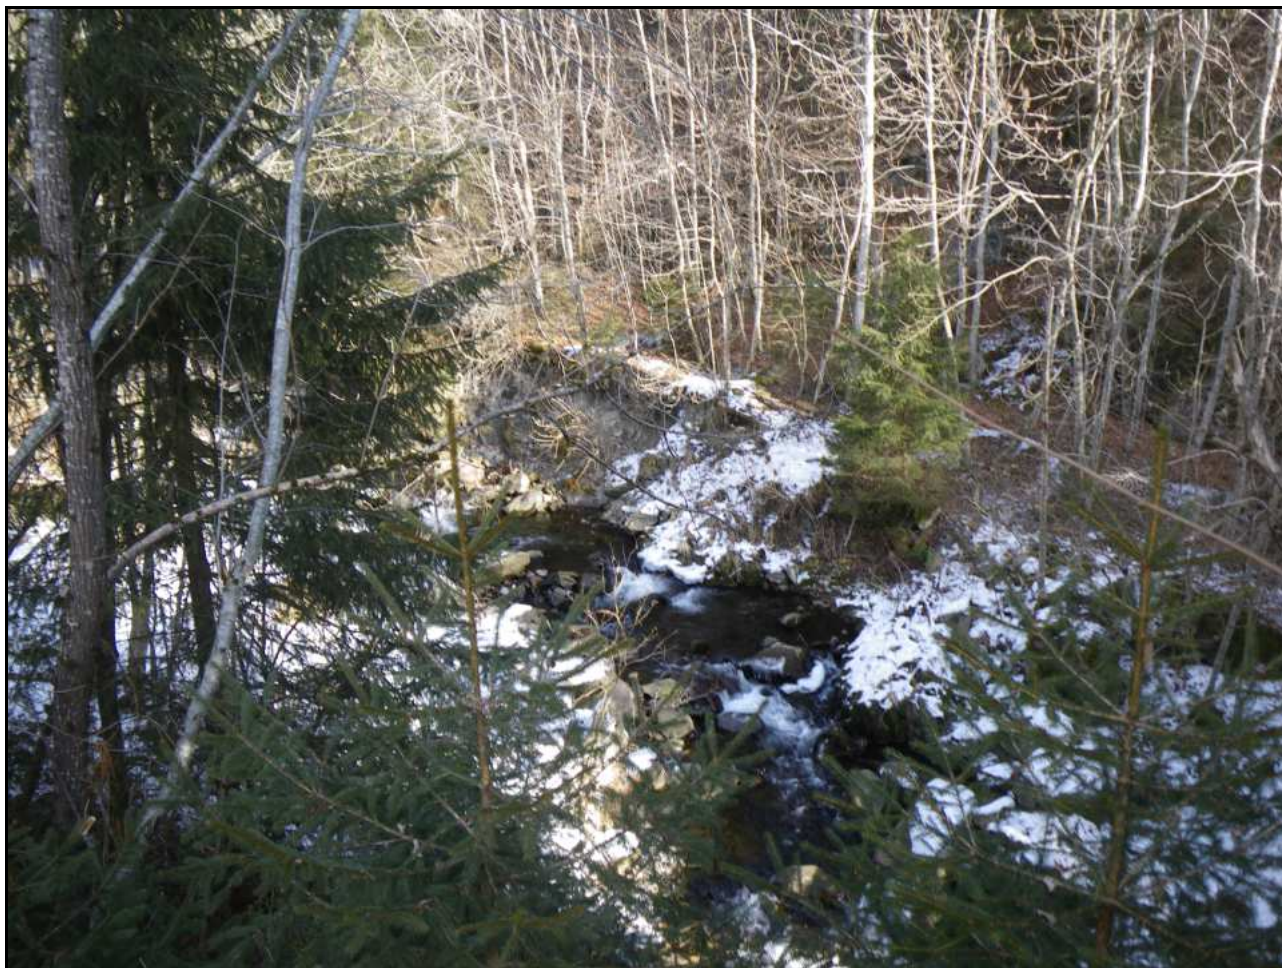
LOZE007

La vegetazione perifluviale destra è costituita da una formazione arborea riparia, con salici, frassini e carpini; l'ampiezza è compresa tra i 10 e i 30 m (limitazione prodotta da dei prati) e non sono presenti interruzioni. La vegetazione della fascia sinistra invece vede il susseguirsi di due formazioni arboree, quella riparia (con salici, frassini e carpini) e quella autoctona non riparia (con abeti rossi e faggi). La presenza di opere spondali (scogliere) non permette al torrente di esondare, annullando il processo di erosione e banalizzando la diversità della sezione trasversale. Inoltre in alveo è presente una serie di briglie, la distanza tra queste è minore di tre volte l'ampiezza dell'alveo di morbida. La capacità di ritenzione degli apporti trofici è elevata ciò è legato alla presenza in alveo di massi, delle radici dei salici e delle briglie che, seppur deprecabili dal punto morfologico ed ittico, trattengono buona parte delle foglie provenienti da monte. L'idoneità ittica è buona.

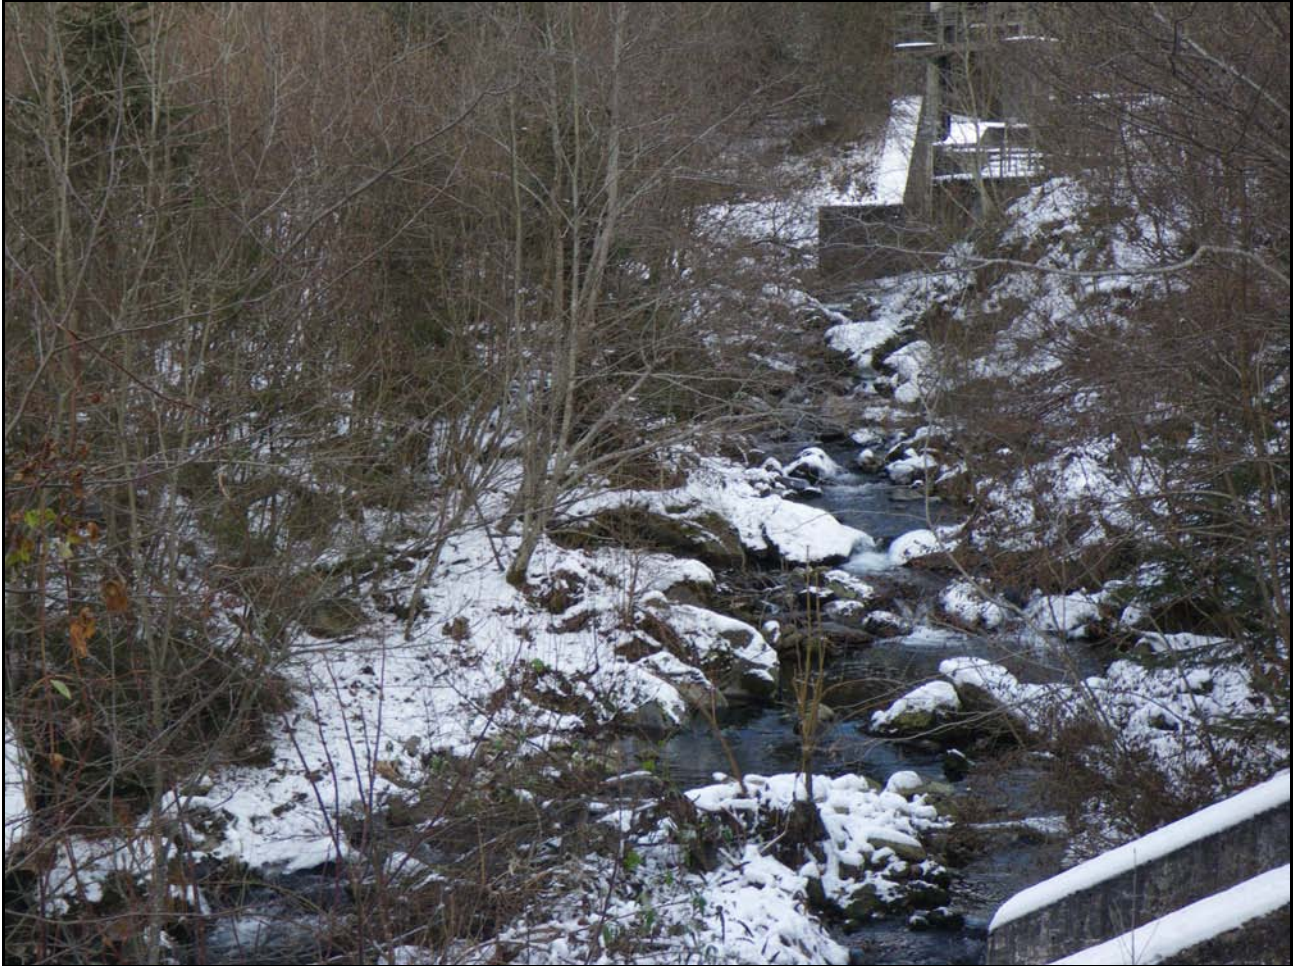
LOZE008

In destra sono presenti diverse abitazioni, in sinistra il territorio è privo di antropizzazione. La vegetazione perifluviale destra è costituita da una formazione arborea riparia, con salici, frassini e carpini; l'ampiezza è compresa tra i 10 e i 30 m (limitazione prodotta da dei prati) e non sono presenti interruzioni. La vegetazione della fascia sinistra invece vede il susseguirsi di due formazioni arboree, quella riparia (con salici, frassini e carpini) e quella autoctona non riparia (con abeti rossi e faggi). Le portate sono stabili, con fluttuazioni stagionali non estreme. La presenza di opere spondali (scogliere) non permette al torrente di esondare, annullando il processo di erosione e banalizzando la diversità della sezione trasversale. L'idoneità ittica è elevata e l'idromorfologia è step&pool, tipico andamento dei torrenti montani. In alveo non sono presenti macrofite tolleranti ed il periphyton è sottile; il detrito è riconoscibile e fibroso; la comunità macrobentonica è ben strutturata e diversificata con taxa sensibili l'inquinamento.

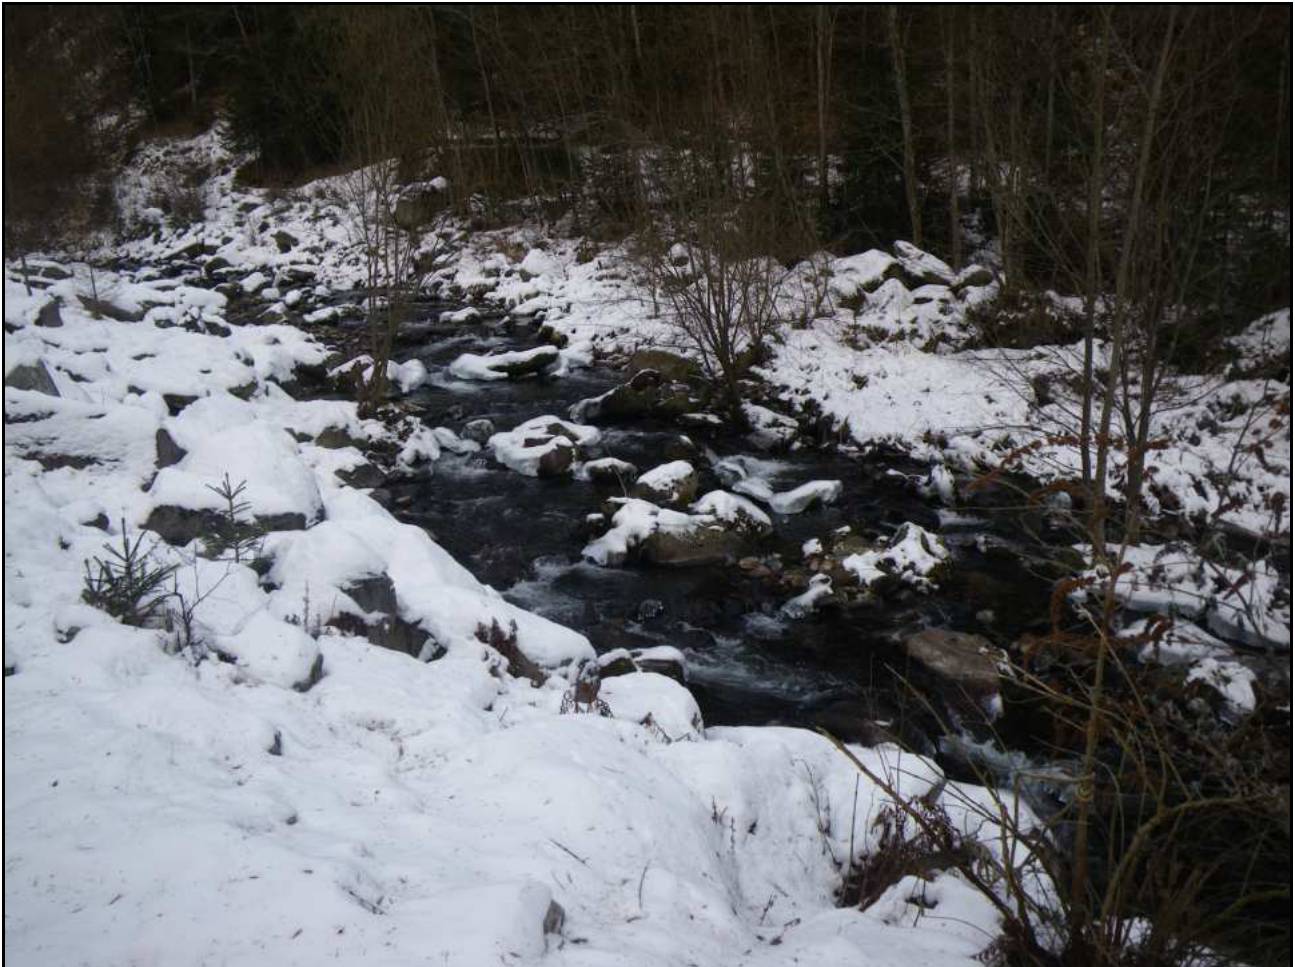
LOZE009

Il territorio circostante mostra un'urbanizzazione rada in destra ed un'assenza di antropizzazione in sinistra. La vegetazione della sponda destra è costituita solo da una bordura di erbacee non igrofile, tipologia di vegetazione a funzionalità nulla. In sinistra invece è presente una formazione arborea riparia (con salici, pioppi e frassini) in continuità con la formazione arborea autoctona non riparia; l'ampiezza cumulativa di queste due formazioni è maggiore di 30 m e non sono presenti interruzioni. Continuano ad esser presenti interventi di artificializzazione delle sponde che non permettono al torrente di esondare, annullando il processo di erosione e banalizzando la diversità della sezione trasversale. La comunità macrobentonica è ben strutturata e diversificata con taxa sensibili l'inquinamento, come Ditteri Blephariceridae.

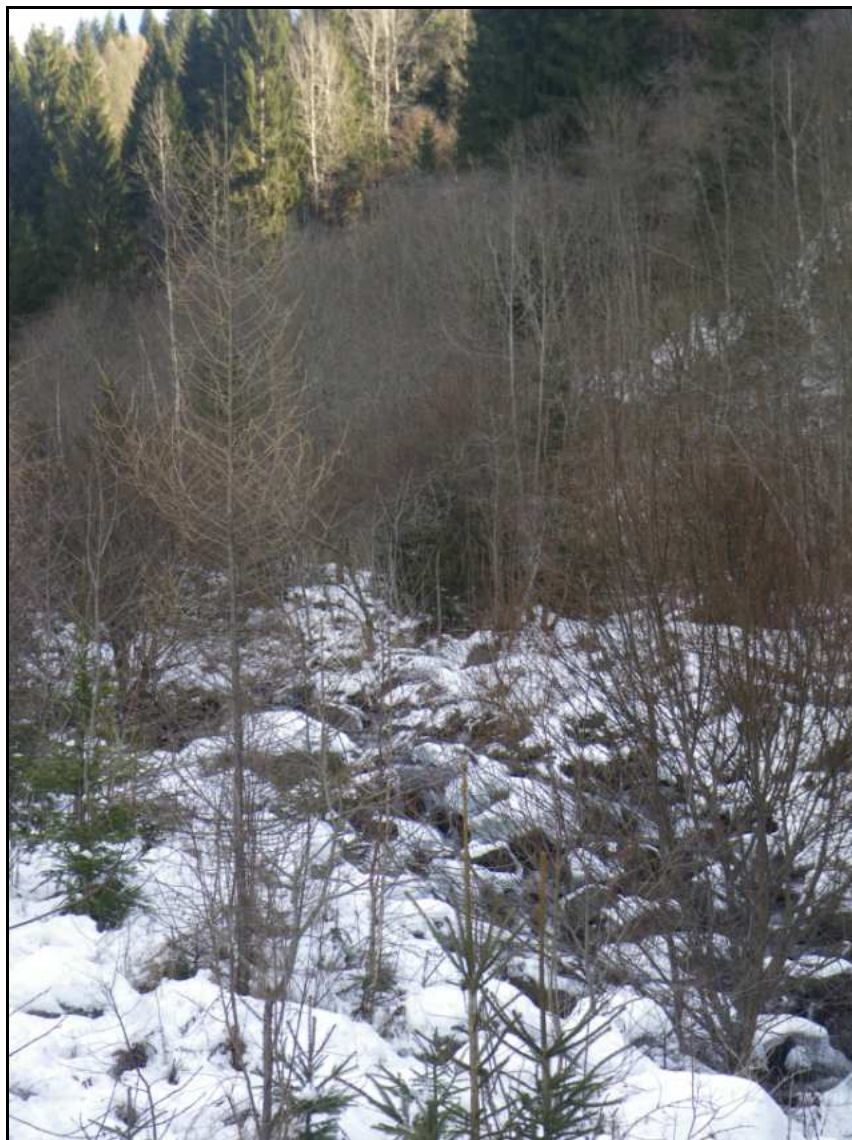
LOZE010

In destra sono presenti diverse abitazioni, in sinistra sono presenti delle praterie antropiche. La vegetazione perfluviale destra è costituita da una formazione arbustiva riparia, con salici; l'ampiezza è compresa tra i 10 e i 30 m (limitazione prodotta dalla strada che costeggia il corso d'acqua) e non sono presenti interruzioni. La vegetazione della fascia sinistra invece vede il susseguirsi di due formazioni arboree, quella riparia (con salici e frassini) e quella autoctona non riparia (con abeti). L'ampiezza cumulativa di queste due formazioni è maggiore di 30 m e non sono presenti interruzioni. Le portate sono stabili, con fluttuazioni stagionali non estreme. La naturale acclività dei versanti non permette al torrente di esondare. Il fondo è stabile, in alveo sono presenti massi incassati e ciottoli che garantiscono una buona ritenzione degli apporti trofici. L'erosione è assente e la sezione trasversale integra. L'idoneità ittica è elevata e l'andamento idromorfologico è

step&pool. Il comparto biologico (componente vegetale in alveo, detrito e comunità macrobentonica) non mostra alcun segno di alterazione.
La foto è stata effettuata in periodo diverso dall'applicazione del metodo e viene riportata solo per dare una idea della situazione.

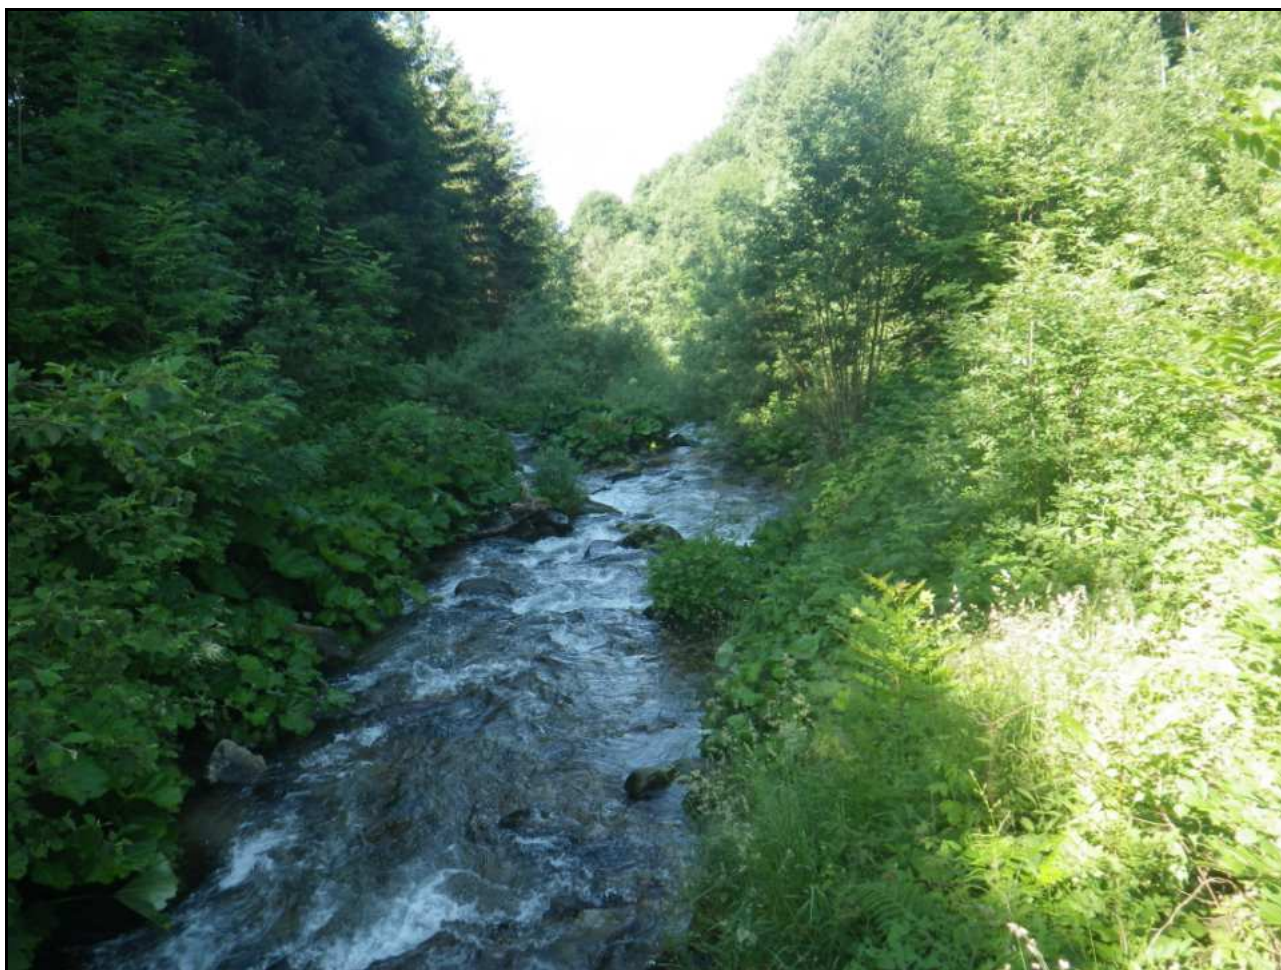
LOZE011

In sponda sinistra la formazione arborea riparia è in compresenza con la formazione arborea autoctona non riparia, mentre in sponda destra rimane solo una stretta bordura di arbusti ripari, per la presenza della strada che interrompe l'ampiezza; entrambe sono prive di interruzioni. Il substrato è diversificato, con presenza di massi stabilmente incassati e zone di sedimentazione; inoltre le strutture di ritenzione della sostanza organica sono aumentate dalla divaricazione in due rami del corso d'acqua, per cui la superficie di contatto acqua-sedimento è aumentata, migliorando anche la capacità di autodepurazione e l'efficienza del processo di spiralizzazione dei nutrienti. (Foto scattata verso valle).

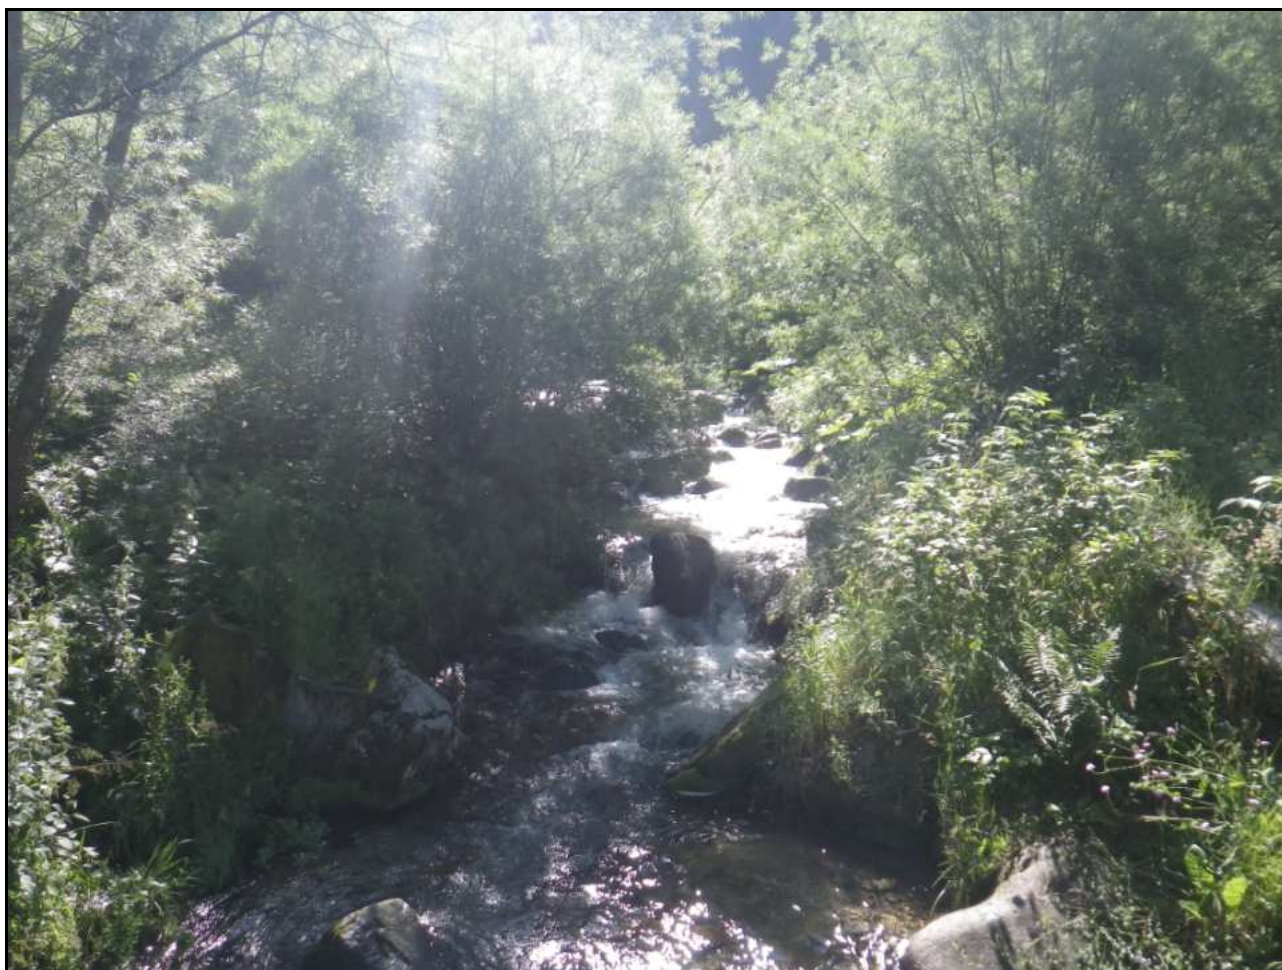
LOZE012

In sinistra il territorio circostante è privo di antropizzazione mentre in destra vi è urbanizzazione rada. In questo tratto anche in sinistra si sviluppa una formazione arborea riparia costituita da salici, di ampiezza compresa tra 10 e 30 m e continua; in sinistra tale formazione è seguita dalla formazione arborea autoctona non riparia. la pendenza dei versanti non consente al corso d'acqua di esondare e l'alveo di piena ordinaria corrisponde all'alveo di morbida. L'erosione è assente e la sezione trasversale è integra. Per quanto riguarda i pesci le zone rifugio, le zone trofiche e l'ombreggiatura sono abbondanti, creando un habitat idoneo allo sviluppo di una comunità ittica strutturata. La tipologia idromorfologica è quella a step&pool. Le caratteristiche delle componenti biologiche rimangono integre.

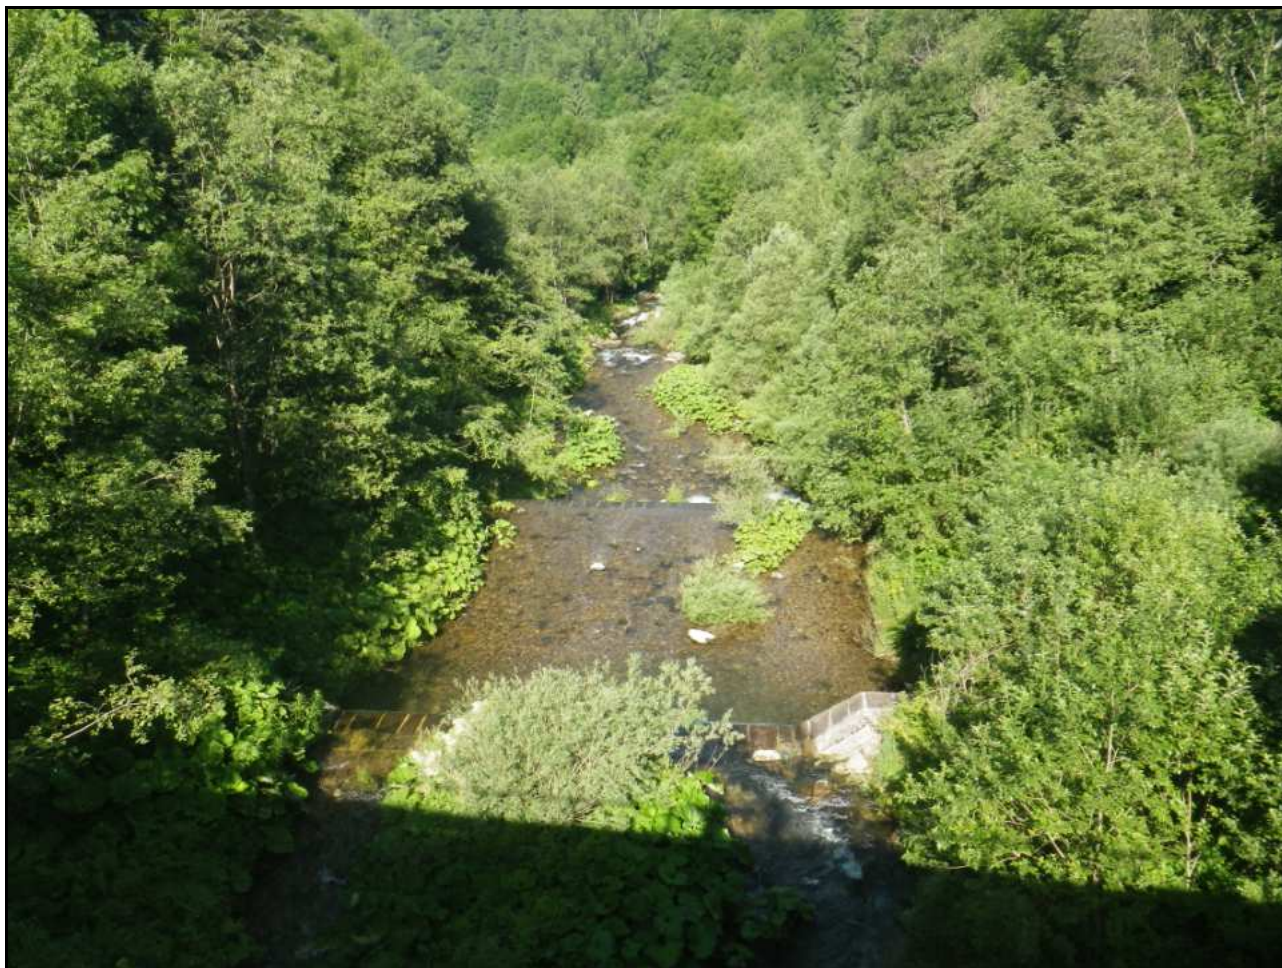
LOZE013

il tratto si caratterizza per una diminuzione della diversificazione morfologica, a causa della presenza di una serie di briglie poste a distanza < 3 volte l'ampiezza dell'alveo di morbida; questo determina una sezione trasversale poco naturale e, con la riduzione di pendenza e di velocità della corrente che evitano l'erosione delle rive; inoltre gli sbarramenti non sono superabili dai pesci e l'idoneità ittica del tratto risulta discreta. Gli elementi idromorfologici, nonostante la presenza della successione di briglie, si mantengono distinti ma posti a successione irregolare, grazie ad un substrato ben diversificato.

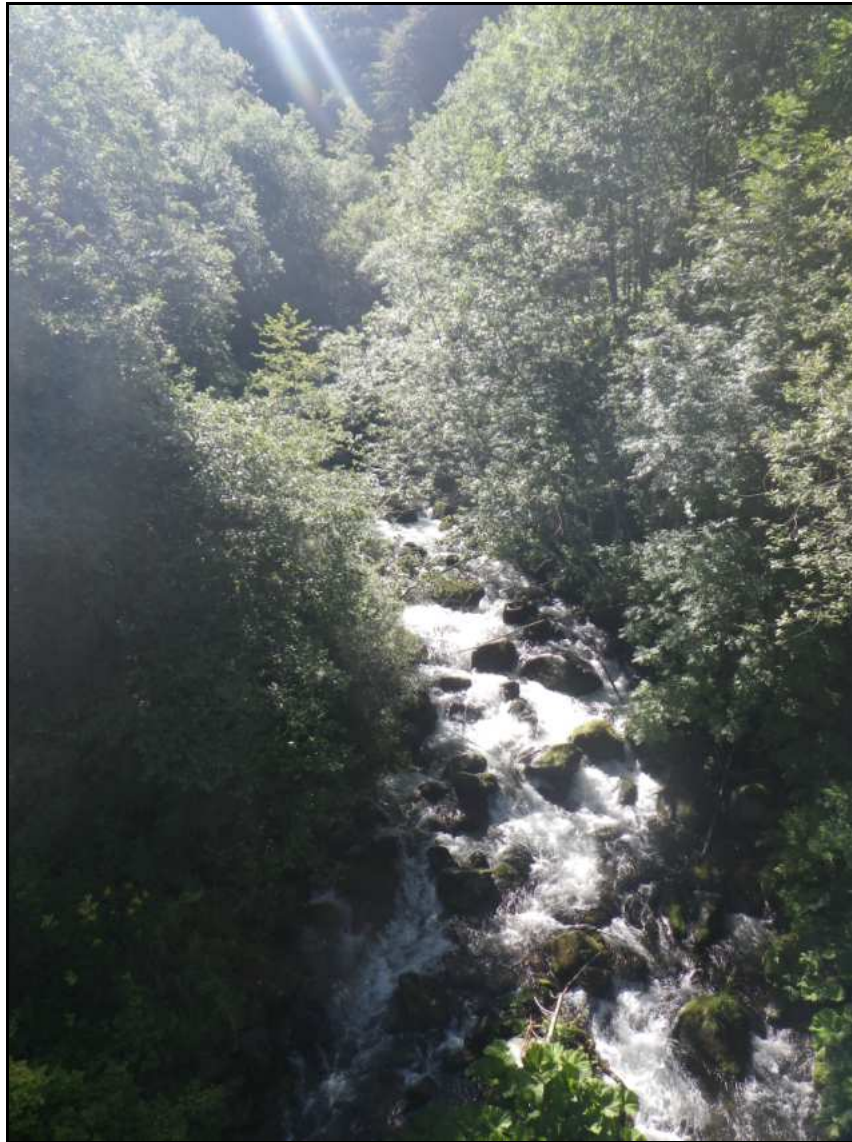
LOZE014

La vegetazione della fascia perifluviale in destra è costituita da una formazione arborea riparia (ontani, saliconi, frassini) in compresenza con la formazione arborea autoctona non riparia; in sinistra la formazione riparia è sostituita da una più stretta bordura, sempre seguita dalla formazione autoctona (faggi e abeti). Il complesso delle formazioni funzionali raggiunge un'ampiezza > di 30 m e non ci sono interruzioni nella copertura delle chiome. La morfologia è naturale, con buona funzionalità.

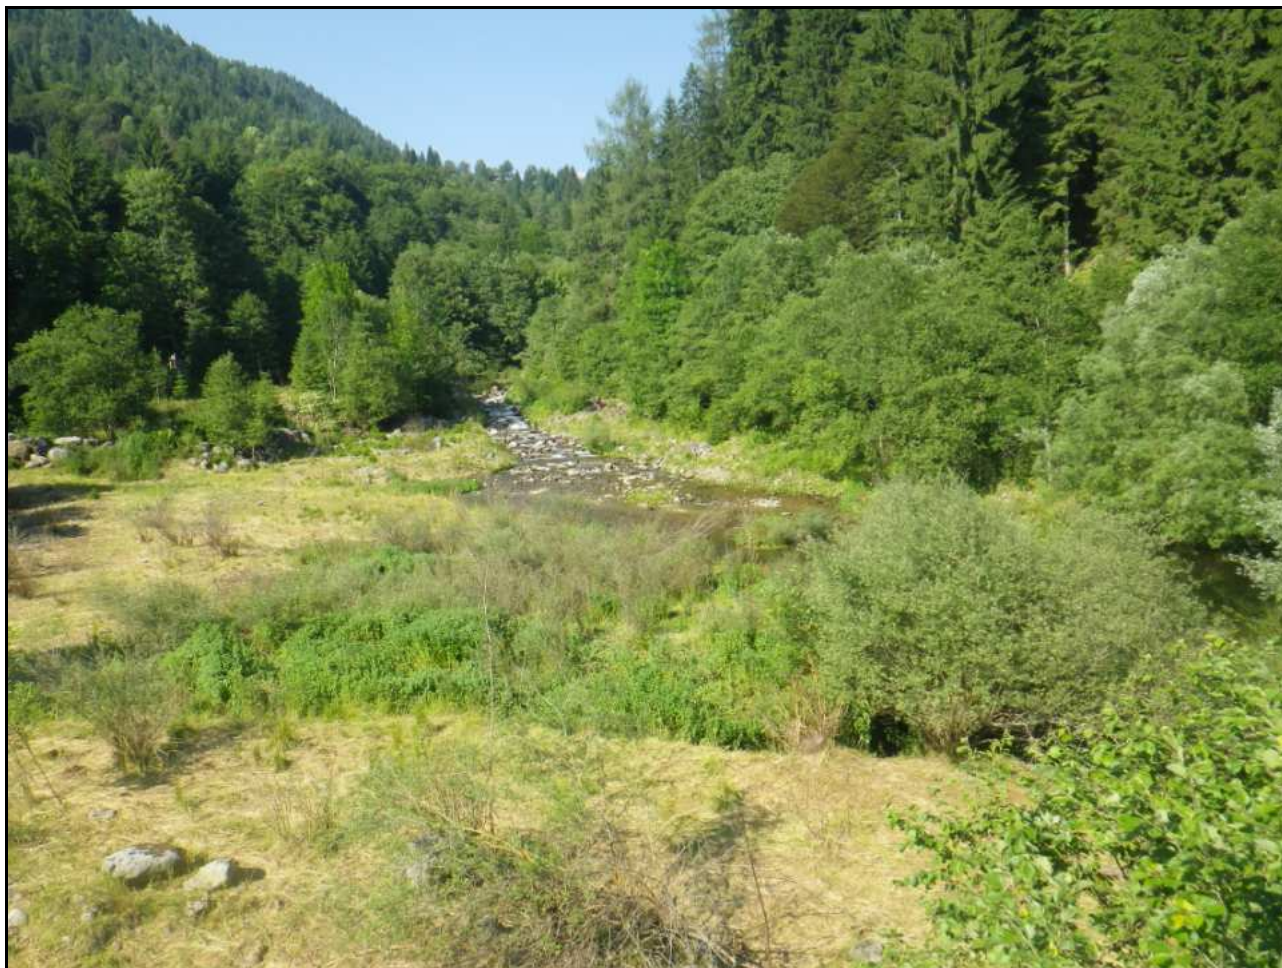
LOZE015

A monte della briglia filtrante la pendenza è ridotta e c'è un accumulo di materiale di deposito a granulometria inferiore; il corso d'acqua ha la possibilità di espandersi lateralmente, con alveo di piena ordinaria compreso tra 1 e 2 volte la larghezza dell'alveo di morbida. In destra la bordura di arbusti ripari è frequentemente interrotta da erbacee non igrofile ed è limitata in ampiezza da una stradina; in sinistra la bordura è in continuità con la formazione arborea autoctona non riparia, con ampiezza complessiva > 30 m e priva di interruzioni. Il substrato ha minore efficacia ritentiva rispetto al tratto precedente. La briglia rappresenta un ostacolo non superabile dalla fauna ittica. Le caratteristiche biologiche non mostrano segni di alterazione.
