Rio Lozen

Tabella 1: Punteggio, livello, giudizio IFF reale e relativo

Documentazione fotografica e descrizione dei tratti

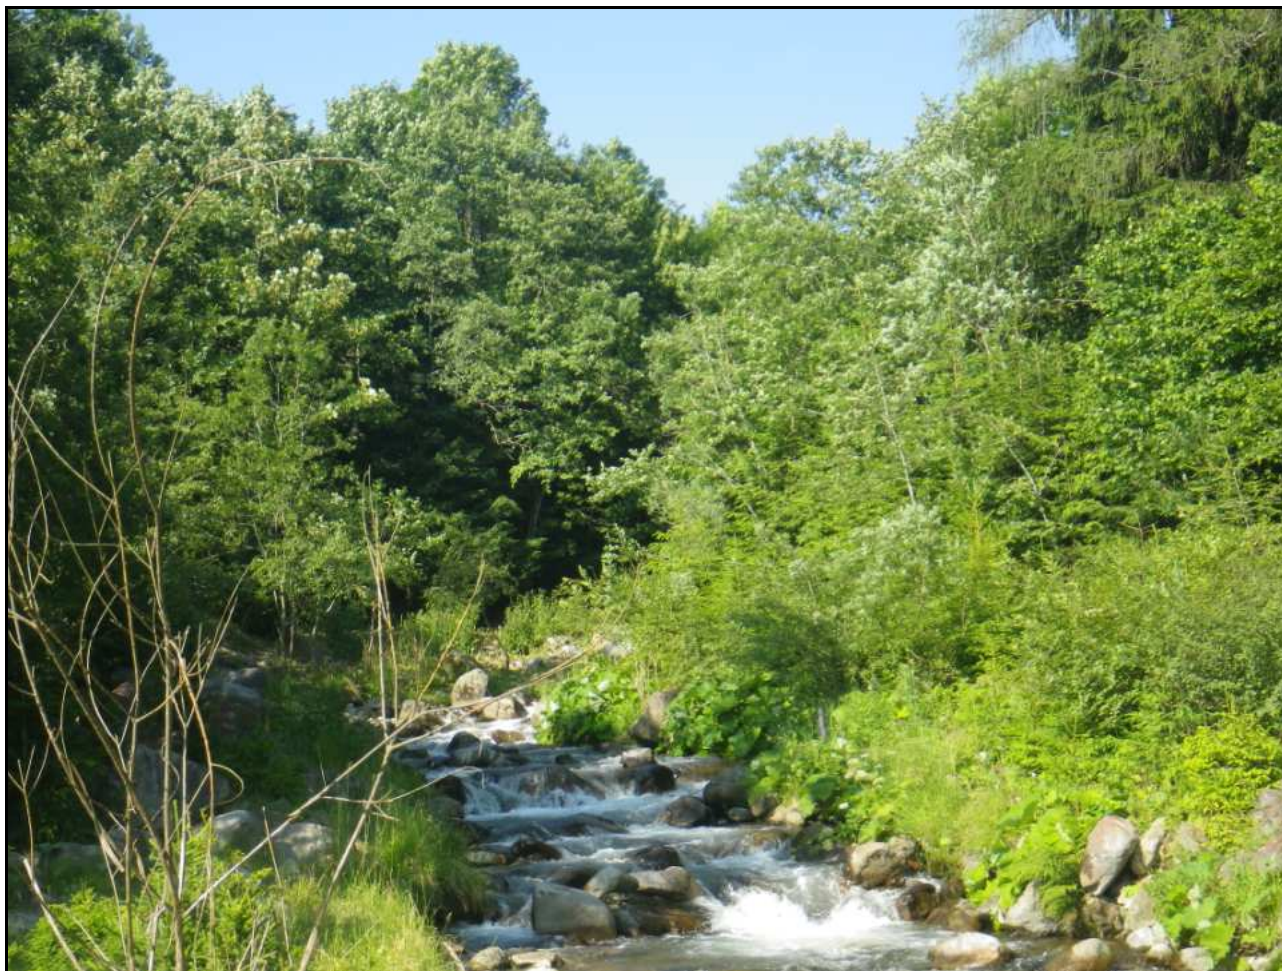
LOZE016

Su entrambe le sponde la formazione arborea riparia è in continuità con le formazioni arboree autoctone non riparie, ampie e continue. Il regime idrico è perenne, con portate indisturbate. Il corso d'acqua non può esondare, data l'acclività dei versanti. Il substrato torna ad essere molto diversificato, con massi incassati, radici sporgenti e zone di sedimentazione. Anche l'idoneità ittica è elevata, con abbondanti zone rifugio, zone di produzione di cibo e zone adatte per la frega, oltre alla forte ombreggiatura.

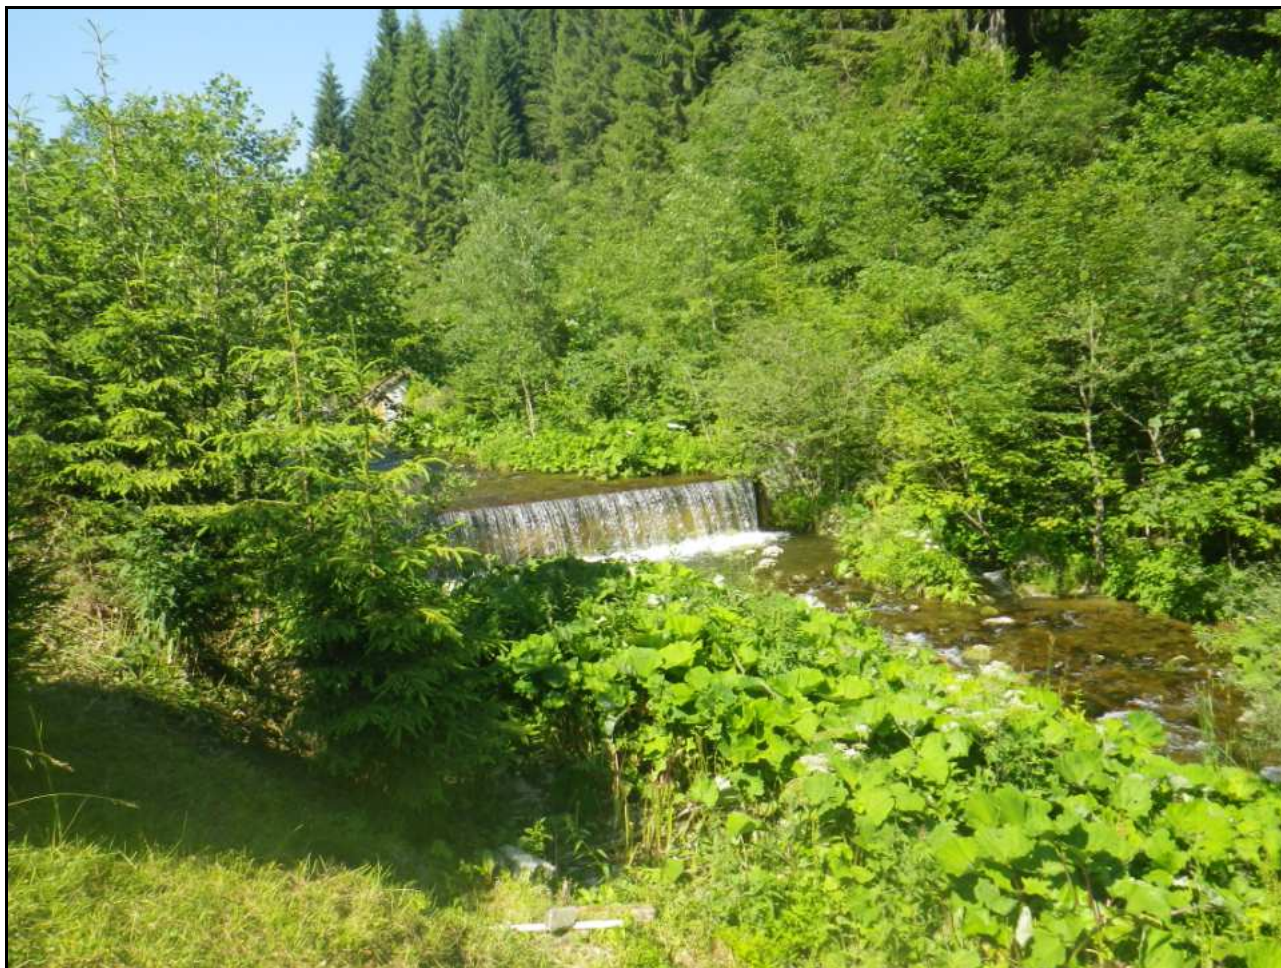
Nel tratto LOZE017 sono presenti bordure di arbusti ripari, con ampiezza 2-5 m, seguite, in sponda sinistra, dalla formazione arborea autoctona non riparia, con larghezza complessiva delle formazioni funzionali > 30 m e continua. È presente una successione di briglie poste a distanza < 3 volte l'ampiezza dell'alveo di morbida; questo comporta la riduzione dei punteggi delle domande sull'erosione e sulla sezione trasversale, oltre alla domanda sull'idoneità ittica, a cui vengono tolti 5 punti, dato che gli sbarramenti non sono superabili dai pesci. La componente vegetale in alveo, il detrito e la comunità macrobentonica non mostrano segni di alterazione.

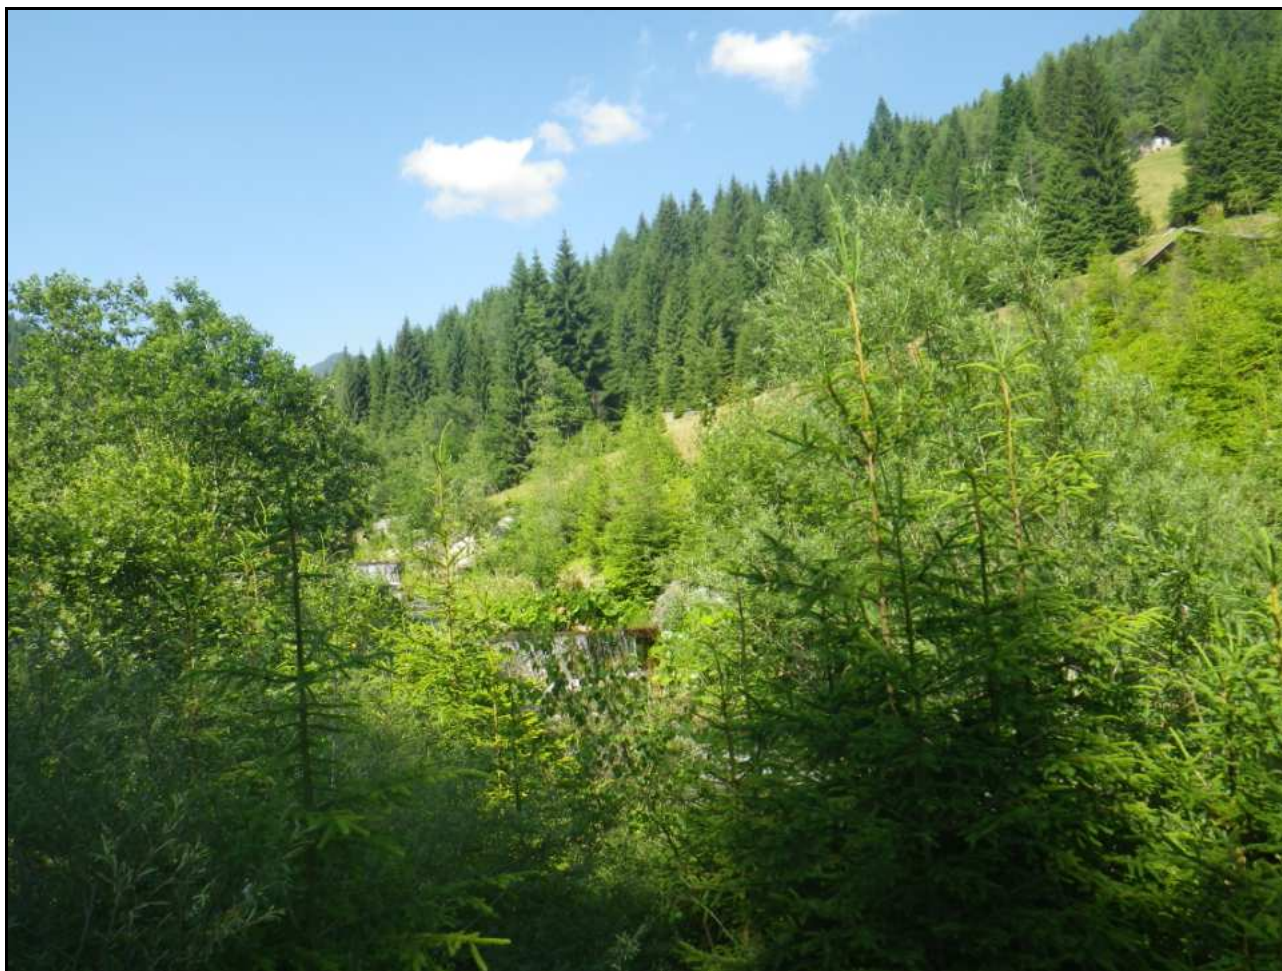
LOZE018

Anche in questo tratto continua la serie di briglie; la differenza riguarda la vegetazione presente nella fascia perifluviale, costituita solo da strette bordure di arbusti ripari, interrotte in ampiezza dai prati antropici. Le restanti caratteristiche non cambiano rispetto al tratto a valle.

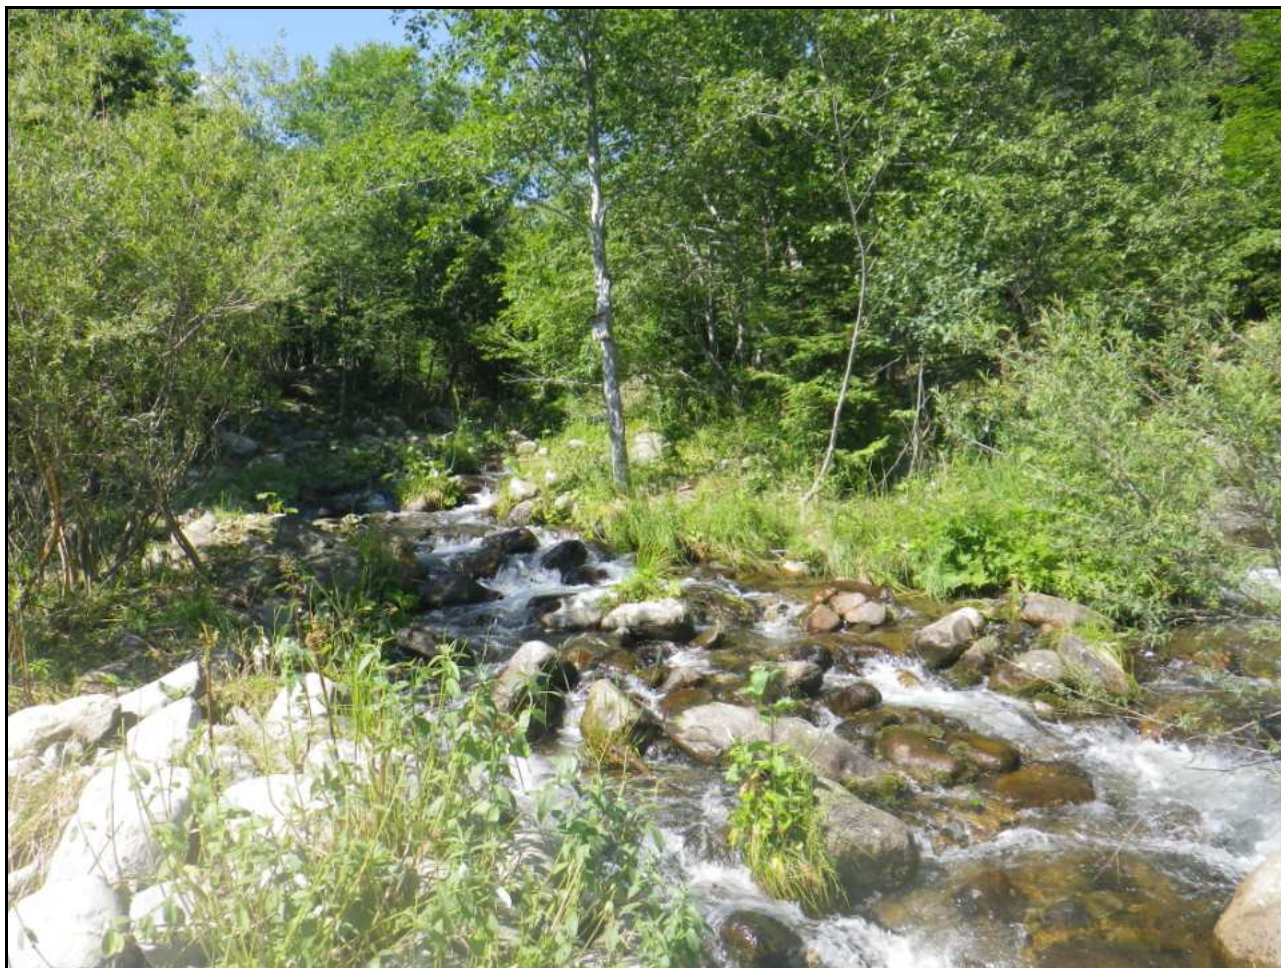
LOZE019

Il territorio circostante è caratterizzato da assenza di antropizzazione in sponda sinistra e da urbanizzazione rada in destra. Le essenze riparie (salici, saliconi e ontani arborei ed arbustivi) costituiscono formazioni con ampiezza tra i 5 e i 10 metri, accompagnate dalla formazione arborea autoctona non riparia in sinistra, che si estende sul versante. In entrambe le sponde non vi sono interruzioni nella copertura delle chiome. L'erosione è assente e la sezione trasversale integra, con elevata diversificazione morfologica. La tipologia di elementi idromorfologici che si riscontra è quella tipica degli ambienti montani, a step&pool.

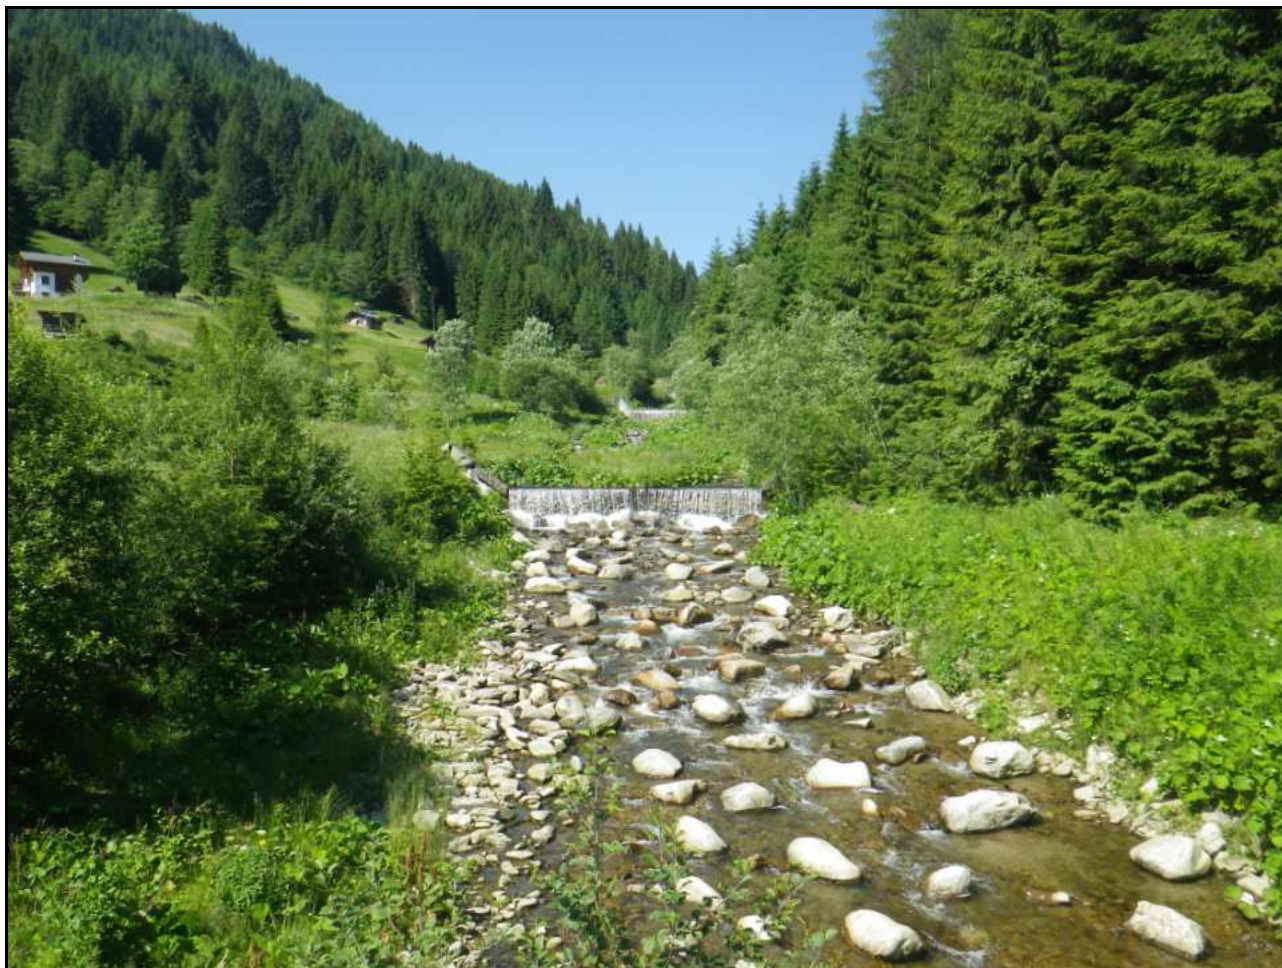
LOZE020

Su entrambe le rive prevalgono praterie antropiche ed urbanizzazione rada. In destra si sviluppa una bordura di specie riparie mentre in sinistra continuano le stesse formazioni del tratto a valle; ci sono alcune interruzioni, sia in destra che in sinistra, dovute alla presenza di erbacee non igrofile che interrompono la continuità della proiezione delle chiome rispetto al suolo. Il corso d'acqua non ha la possibilità di espandersi lateralmente durante i fenomeni di piena. La successione di briglie ravvicinate determina una minore funzionalità di questo tratto, per la banalizzazione della morfologia, che rimane comunque buona per la diversificazione del fondo con compresenza di substrati di vario tipo.

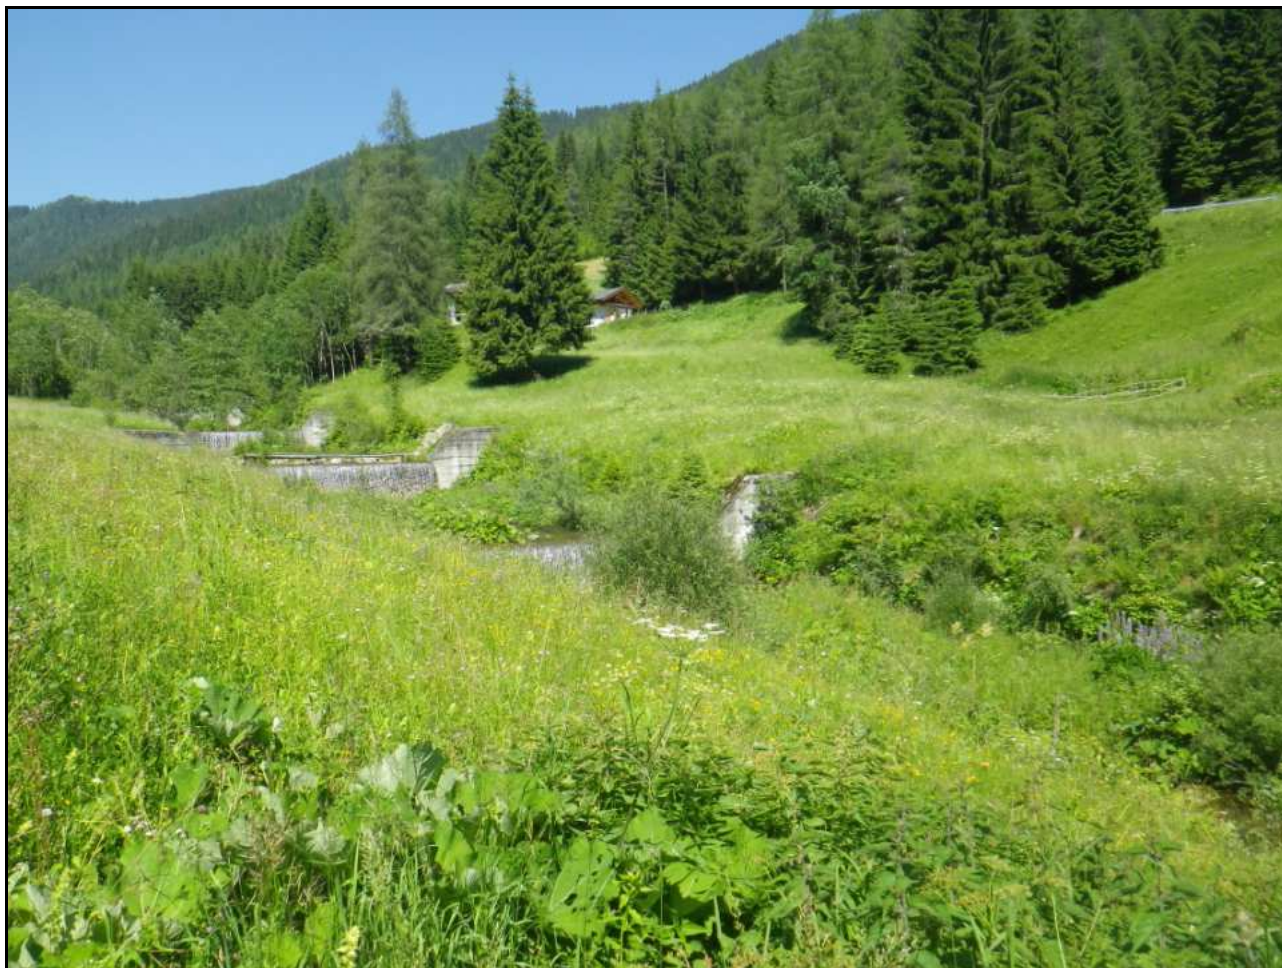
LOZE021

In questo tratto la vegetazione della fascia perifluviale è caratterizzata da formazioni erbacee non igrofile, non funzionali ma con copertura continua. Il tratto risulta arginato per la presenza di massi non cementati posti a difesa spondale; inoltre è presente una successione di briglie con rapporto distanza/larghezza alveo di morbida $\leq 3:1$ che banalizzando l'geomorfologia, con predominanza di un solo elemento. Anche la sezione trasversale è poco diversificata, con residuo di naturalità solo nel fondo.

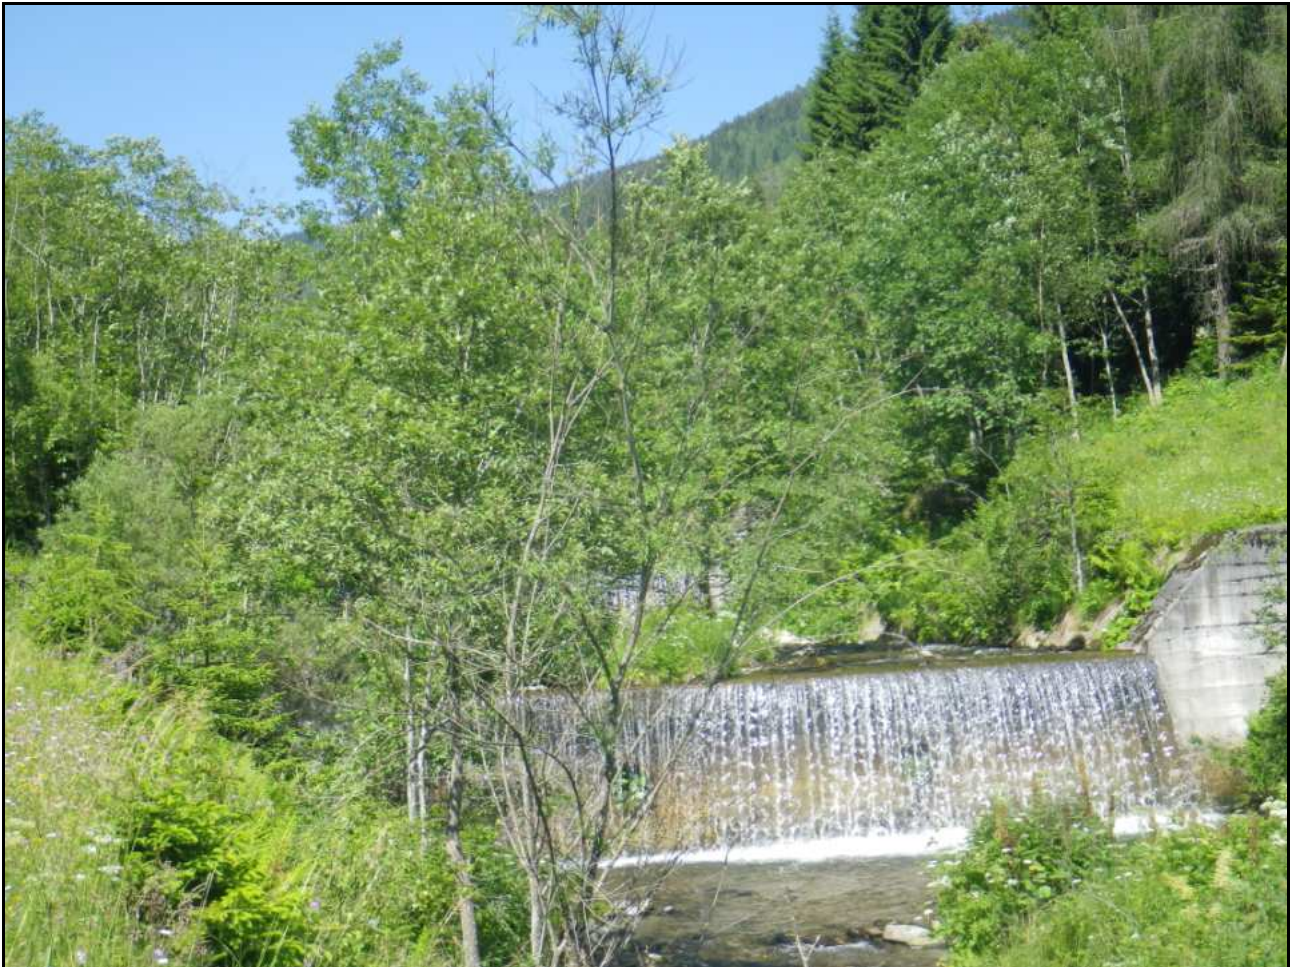
LOZE022

Continua ancora la successione di briglie che compromette la funzionalità del tratto. Le bordure di arbusti ripari sono limitate in ampiezza dalla presenza di prati e di una stradina. Il periphyton è assente e non c'è copertura di macrofite tolleranti; il detrito è costituito da frammenti vegetali ben riconoscibili e fibrosi. La comunità macrobentonica è ben strutturata e diversificata, adeguata alla tipologia fluviale, con presenza di taxa sensibili all'inquinamento.

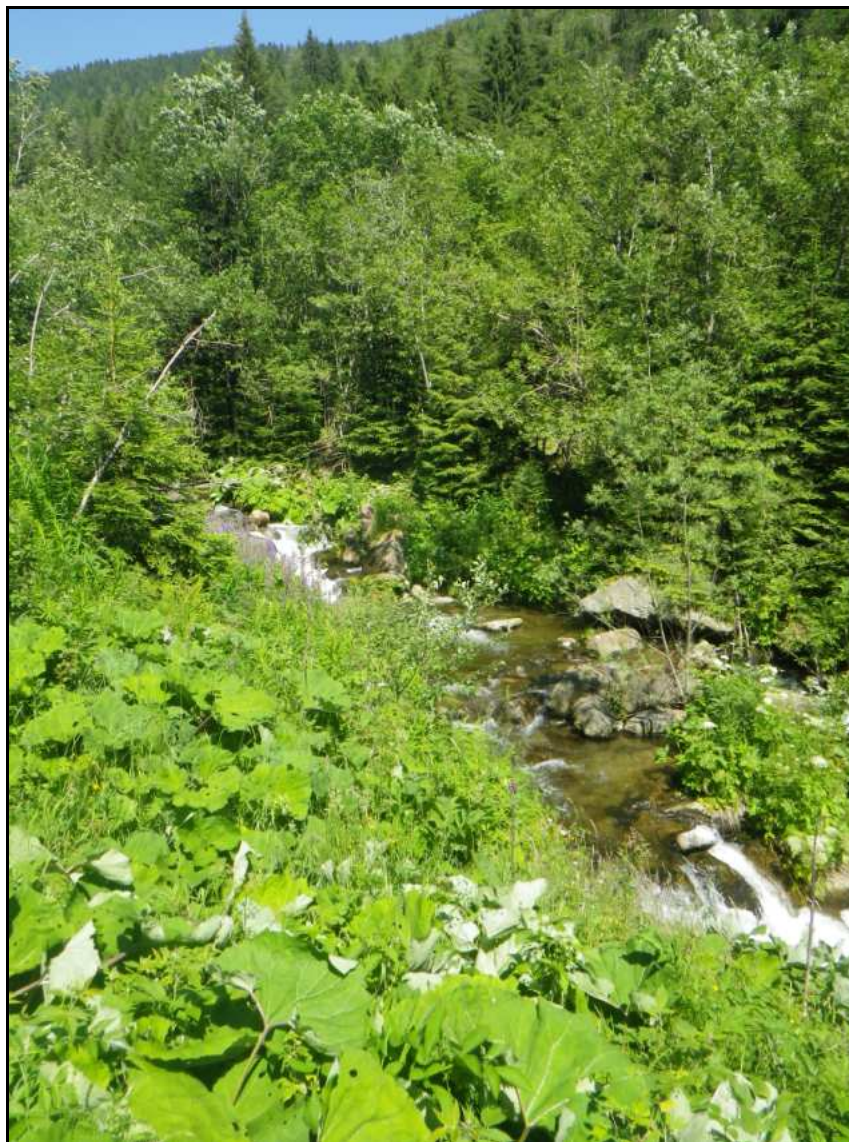
LOZE023

La funzionalità di questo tratto assume un livello I-II, grazie alla compresenza di più formazioni vegetazionali funzionali, alla diversificazione del substrato e della sezione trasversale, all'assenza di interventi antropici in alveo e sulle rive, alla presenza di idonei habitat per i pesci e microhabitat per il macrobenthos, all'integrità degli elementi biologici e al regime perenne delle portate, che non subiscono variazioni dovute a prelievi.

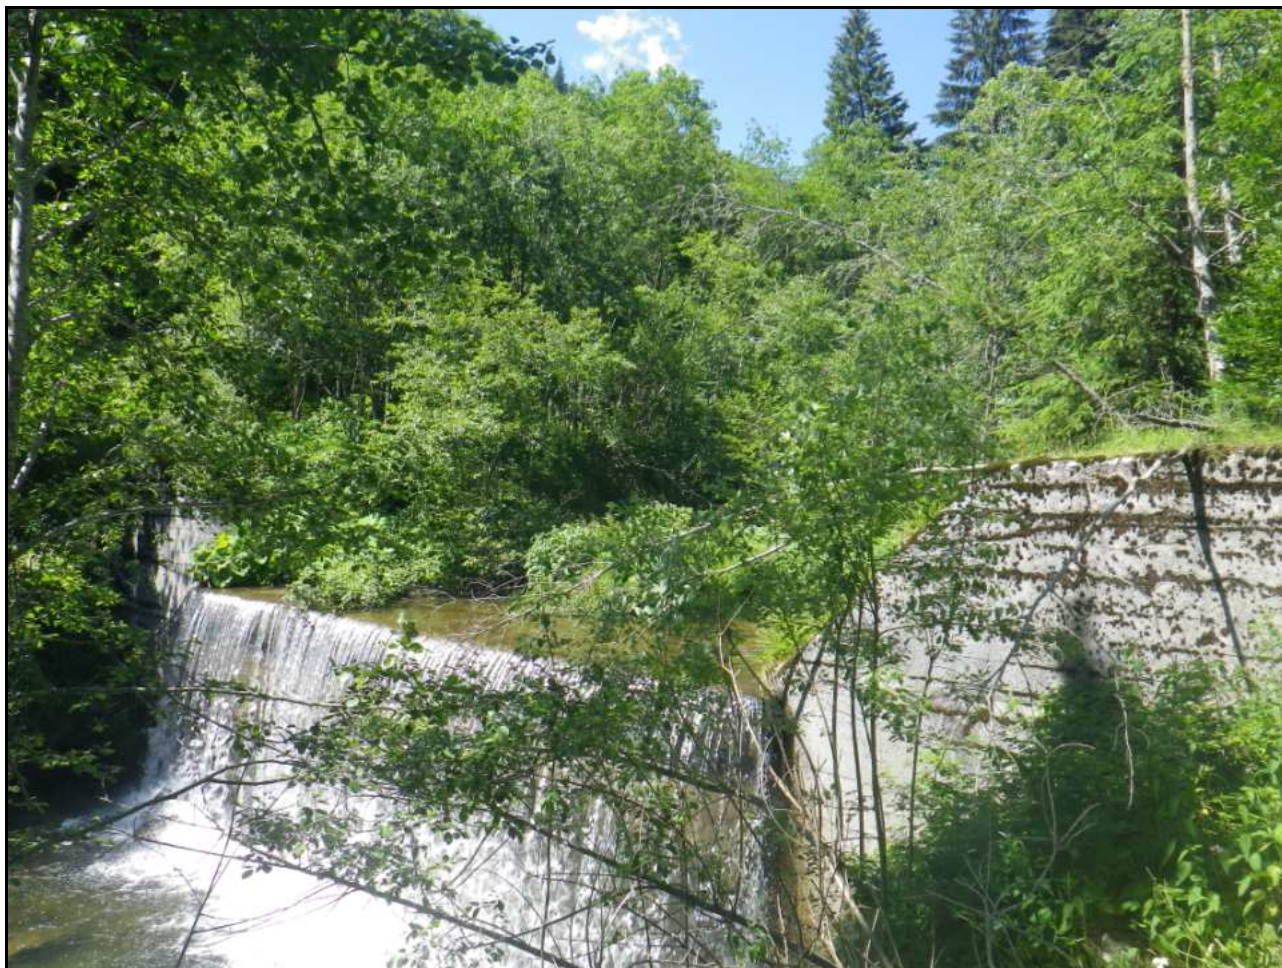
LOZE024

Nel territorio circostante prevalgono le praterie antropiche. In destra la formazione arbustiva riparia è in compresenza con la formazione arborea autoctona non riparia mentre in sinistra è presente solo una stretta bordura di specie riparie. Le opere di difesa longitudinale costituite da massi, insieme alla successione di briglie ravvicinate, evita l'erosione delle rive e crea una sezione artificializzata. Gli sbarramenti non sono superabili dalla fauna ittica, che viene penalizzata. Gli elementi idromorfologici non sono ben distinti, a causa della riduzione della pendenza creata dalle briglie.

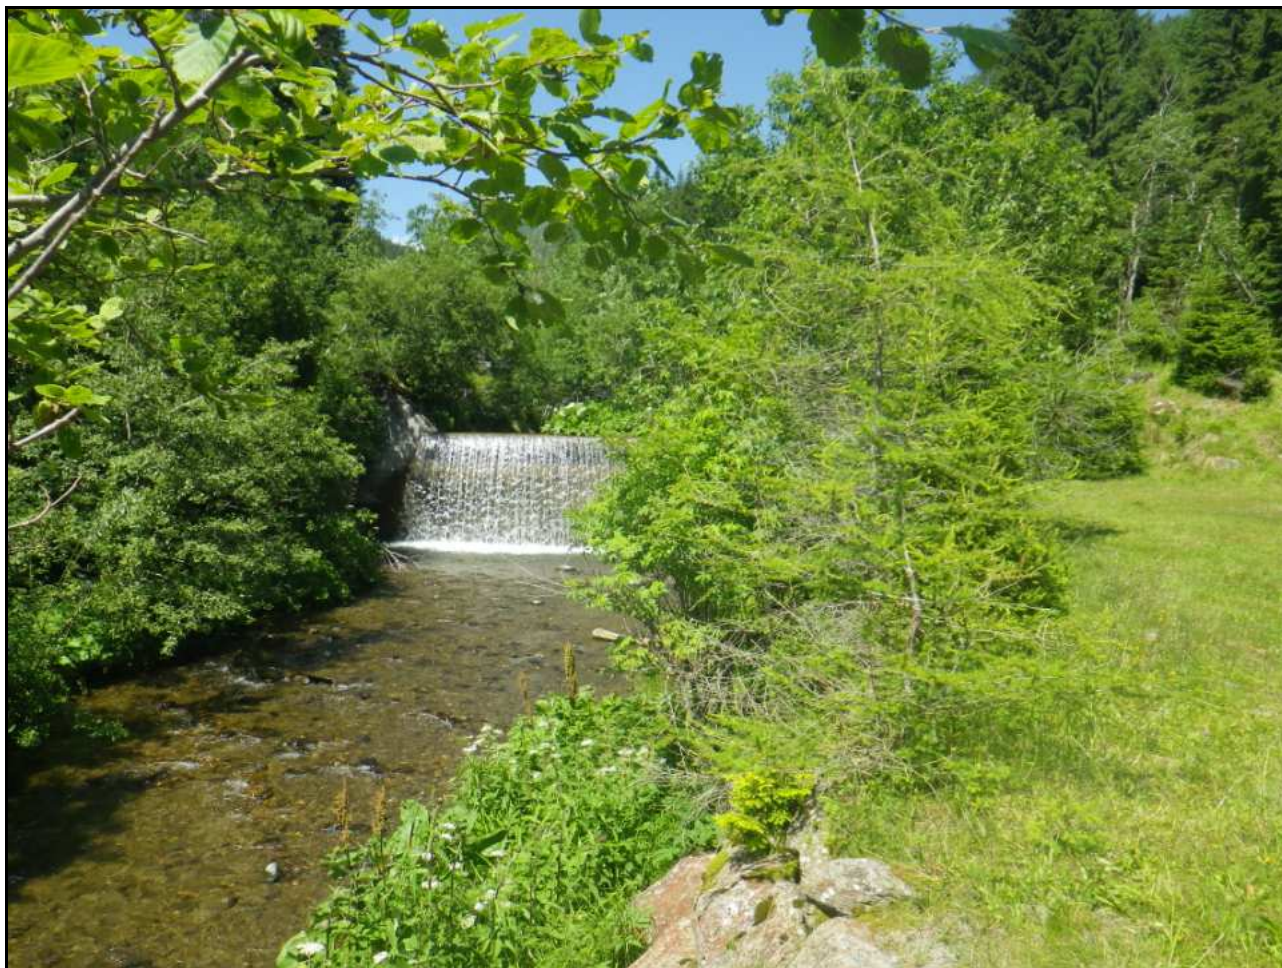
LOZE025

Su entrambe le rive si insediano bordure di arbusti ripari, con ampiezza 2-5 m e con alcune interruzioni, comprese tra il 5 e il 15% rispetto alla copertura totale. Anche in questo tratto sono presenti opere longitudinali di difesa spondale, costituite da grossi massi non cementati, che hanno la funzione di evitare l'erosione delle sponde. Le caratteristiche del comparto biologico sono molto funzionali, senza alcun segno di alterazione da carico organico.

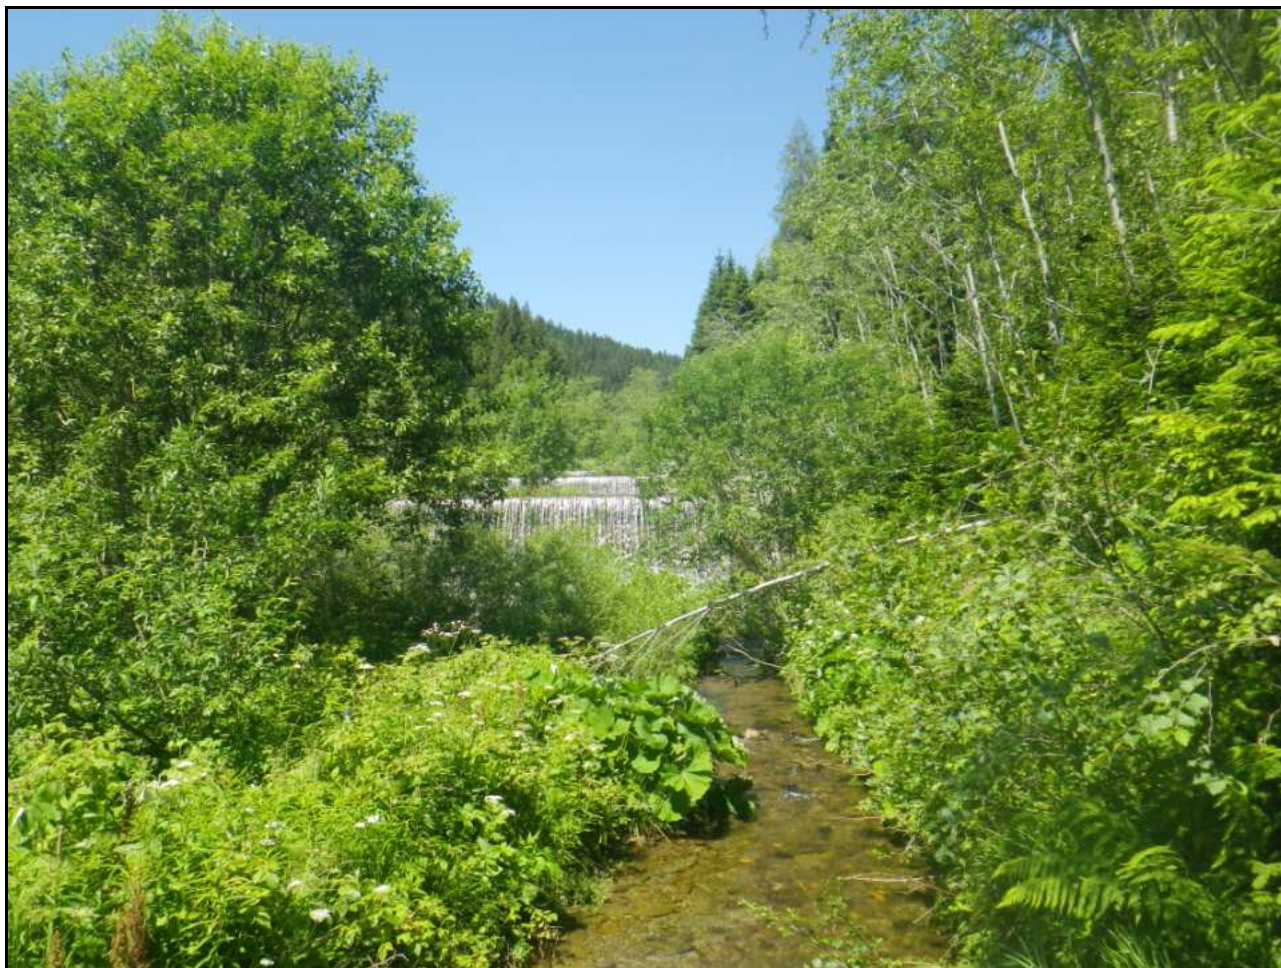
LOZE026

La vegetazione individuata in questo tratto è costituita da una formazione di arbusti ripari in destra, in compresenza con la formazione arborea autoctona non riparia; la stessa formazione arbustiva riparia (con interruzioni tra il 5 e il 15%) è accompagnata in sinistra da una stretta bordura arborata di specie autoctone. Sono ancora presenti briglie in successione ravvicinata, con diminuzione di pendenza dei versanti riduzione della velocità della corrente; nonostante questo il substrato è ben differenziato, anche grazie alla presenza di alcune piccole isole fluviali, che aumentano la diversificazione. Predomina un solo elemento idromorfologico, il runs.

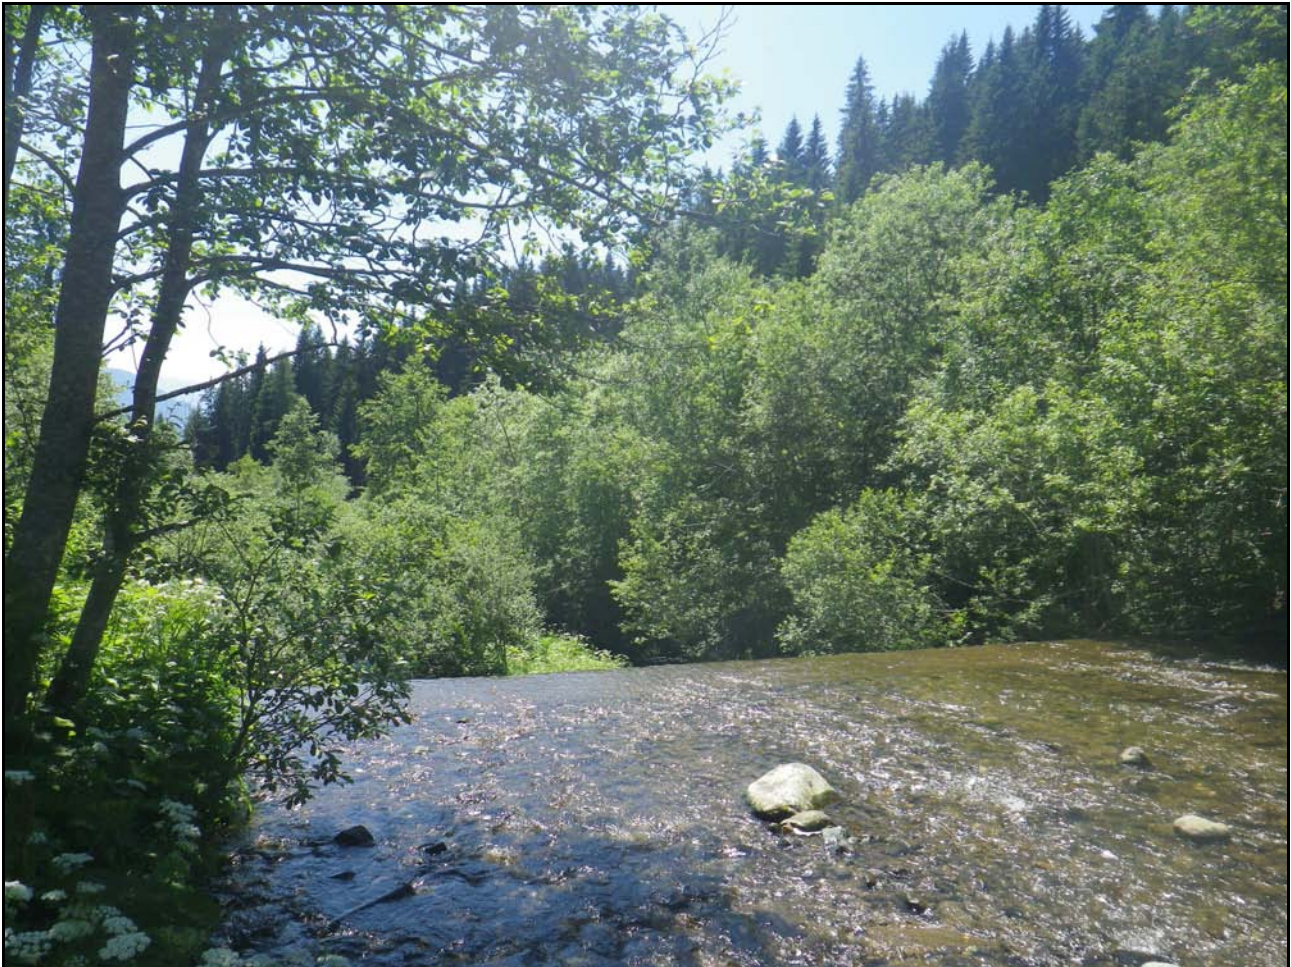
LOZE027

Sulla sponda destra una stradina interrompe lo sviluppo della vegetazione della fascia perifluviale, riducendola ad una bordura; le caratteristiche morfologiche e del comparto biologico non variano rispetto a quanto riscontrato precedentemente.

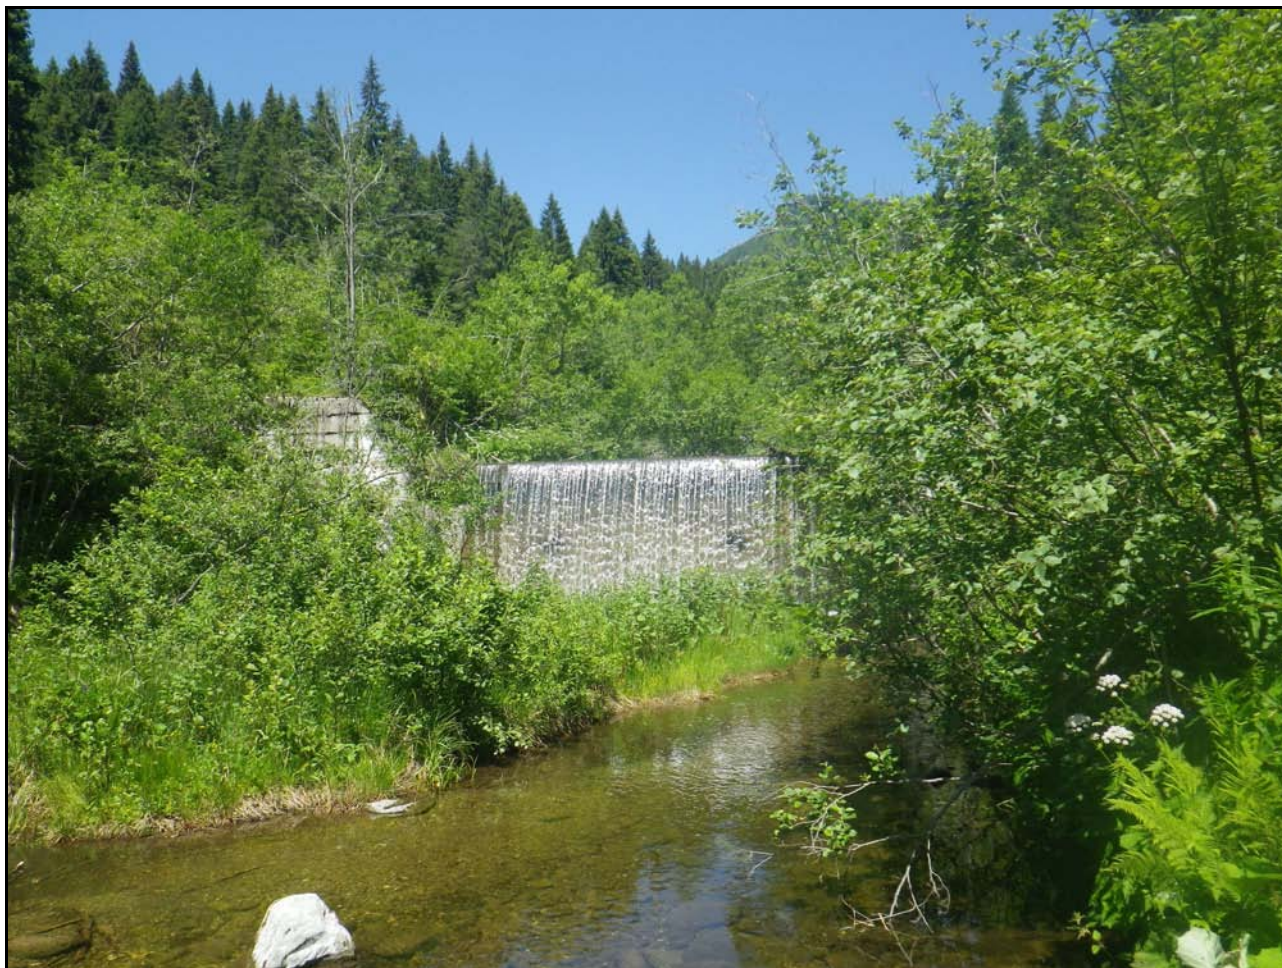
LOZE028

La vegetazione della fascia perifluviale è costituita da arbusti ripari che, in sponda destra, costituiscono una formazione, in compresenza con la formazione arborea autoctona non riparia, e in sponda sinistra una bordura di ampiezza 2-5 m, interrotta dalla strada. Grossi massi incassati e zone di sedimentazione a granulometria minore costituiscono il substrato dell'alveo, permettendo lo sviluppo di una comunità macrobentonica ben strutturata e diversificata, con taxa sensibili; sono stati campionati Plecotteri Nemopuridae, Efemerotteri Heptegeniidae e Baetidae, Tricotteri Hydropsychidae e Ditteri Simuliidae e Chironomidae.

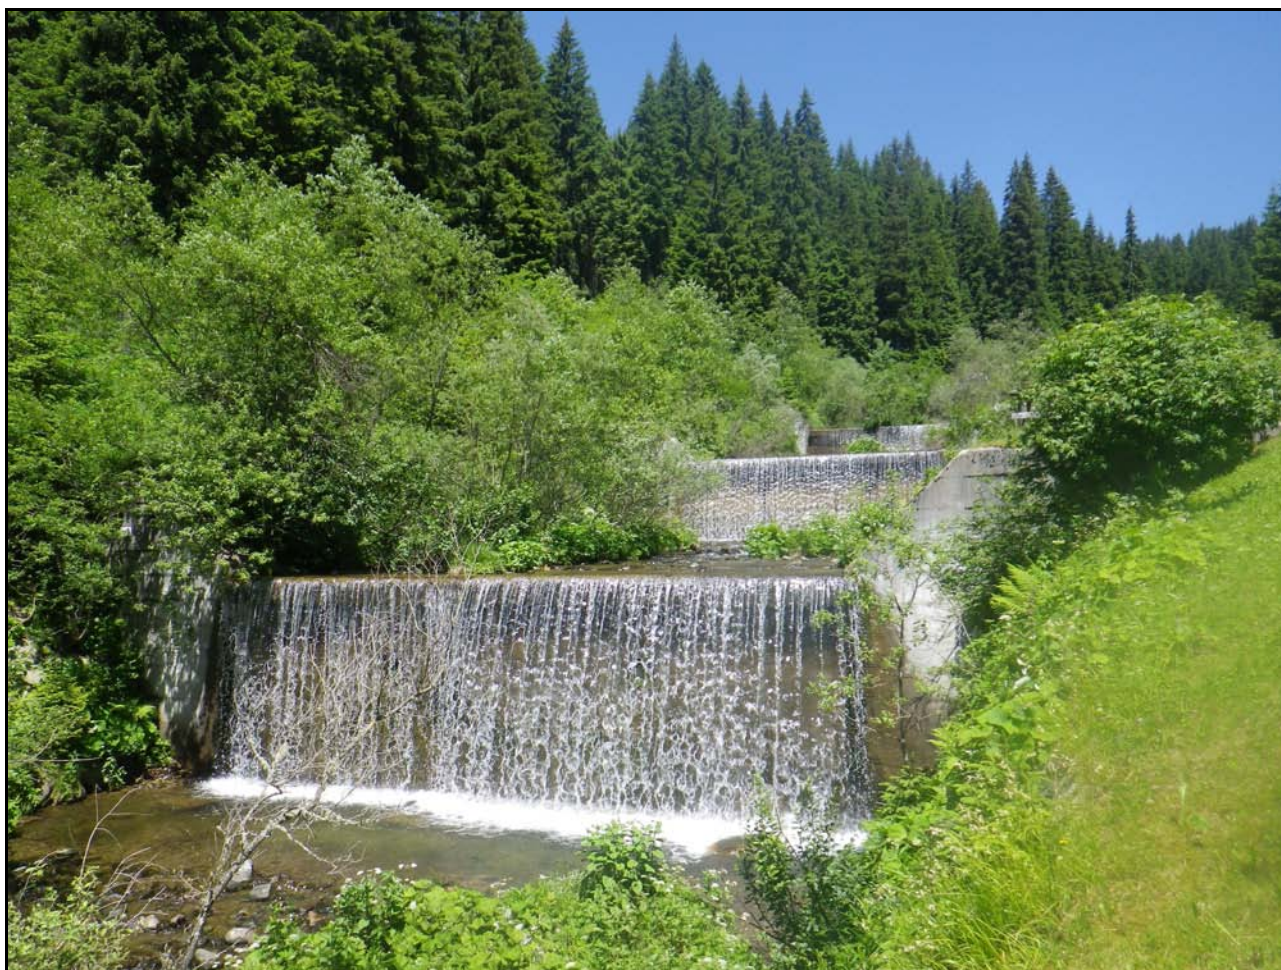
LOZE029

Il tratto termina in corrispondenza della fine della successione ravvicinata di briglie; il territorio circostante è naturale, privo di antropizzazione. Su entrambe le sponde ci sono bordure di arbusti ripari (ampiezza 2-5 m), seguite, in destra, dalla formazione arborea autoctona non riparia, con ampiezza complessiva che supera i 30 metri. Il corso d'acqua non può esondare, essendo confinato tra argini costituiti da scogliere di massi. Le zone trofiche e le zone rifugio sono abbondanti, con discrete zone adatte per la frega e discreta presenza di ombra; le briglie rappresentano però ostacoli non superabili dai pesci e l'idoneità ittica risulta penalizzata.

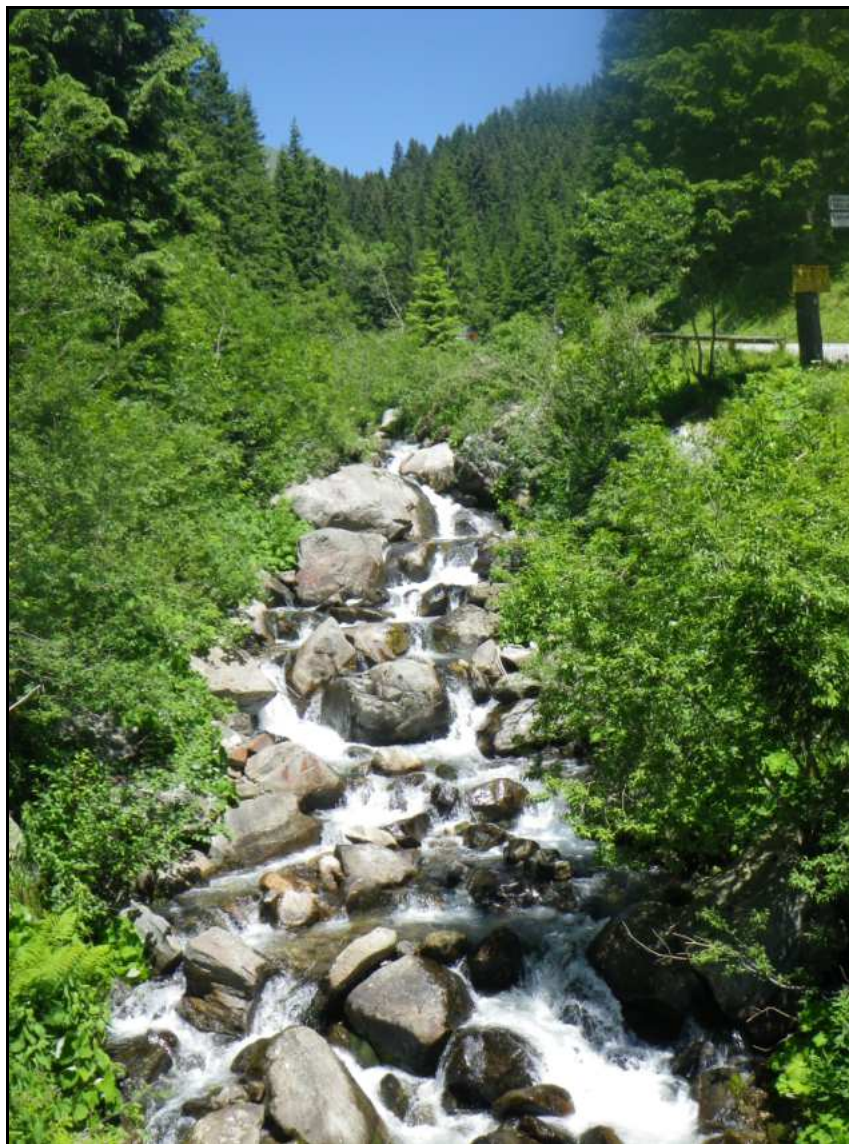
LOZE030

Le formazioni funzionali presenti in questo tratto sono le stesse del tratto precedente ma con assenza di interruzioni in sinistra. La sezione trasversale è integra; l'erosione è assente ed il substrato è molto diversificato, con massi, tronchi, radici che fungono da ottime strutture di ritenzione della sostanza organica. La tipologia di successione di elementi idromorfologici è quella a step&pool, con buona ossigenazione dell'acqua che si traduce in una migliore capacità portante del corso d'acqua e miglior ambiente ittico; la presenza di una briglia non superabile ad inizio tratto, insieme alla scarsa ombreggiatura, limitano l'idoneità ittica a discreta.

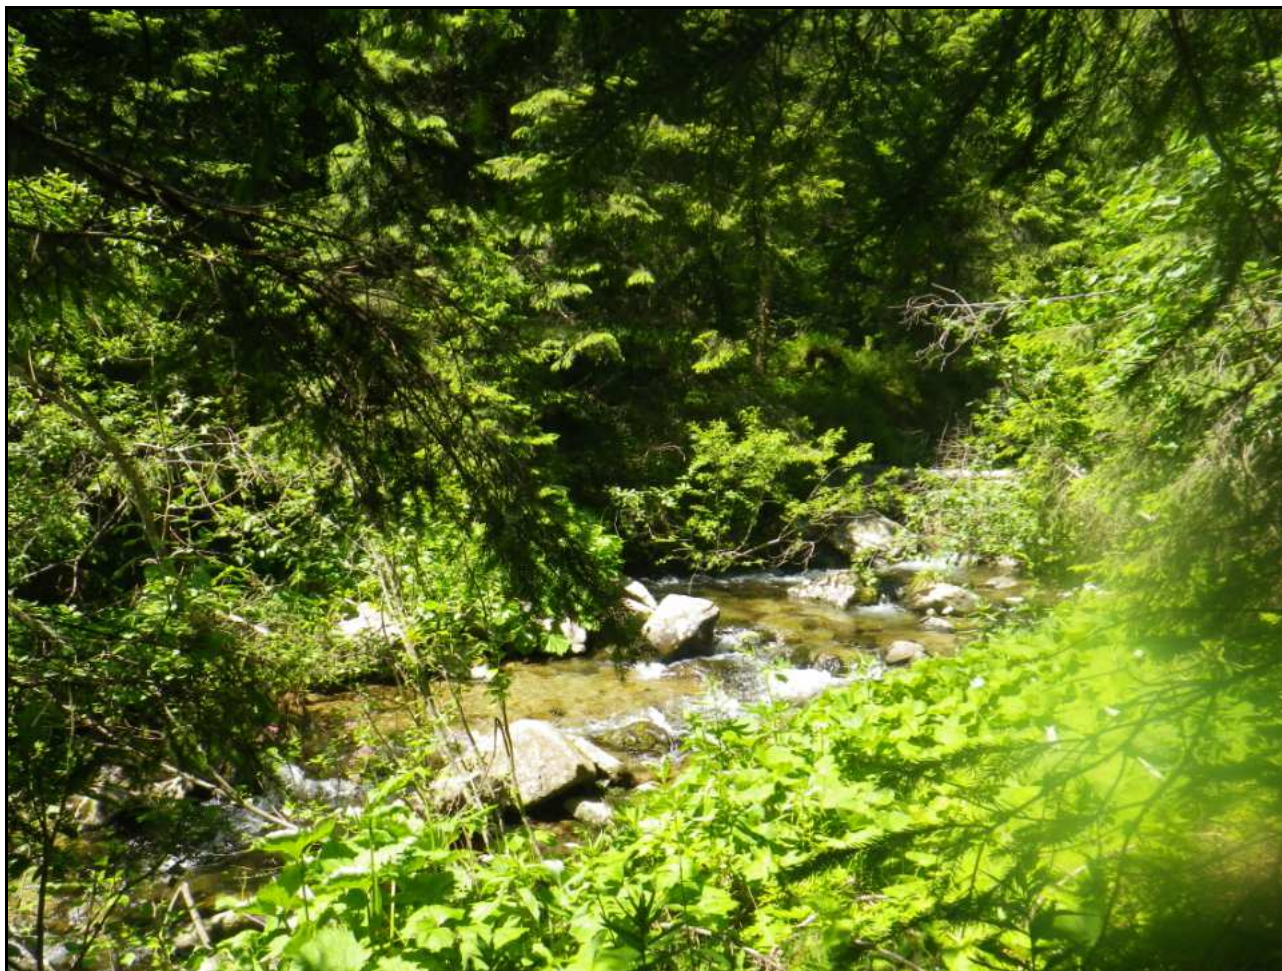
LOZE031

La sinistra orografica è caratterizzata dalla presenza di praterie antropiche (i pascoli di Malga Doch). Su entrambe le sponde si insediano bordure di arbusti ripari (saliconi) accompagnate da formazioni arboree autoctone non riparie (abeti e ontani verdi). L'acclività dei versanti limita l'efficacia di esondazione mentre le caratteristiche morfologiche sono diversificate ed integre. Le caratteristiche del comparto biologico si mantengono molto funzionali. Le fluttuazioni di portata sono amplificate da prelievi di acqua ad uso idropotabile posti a monte.

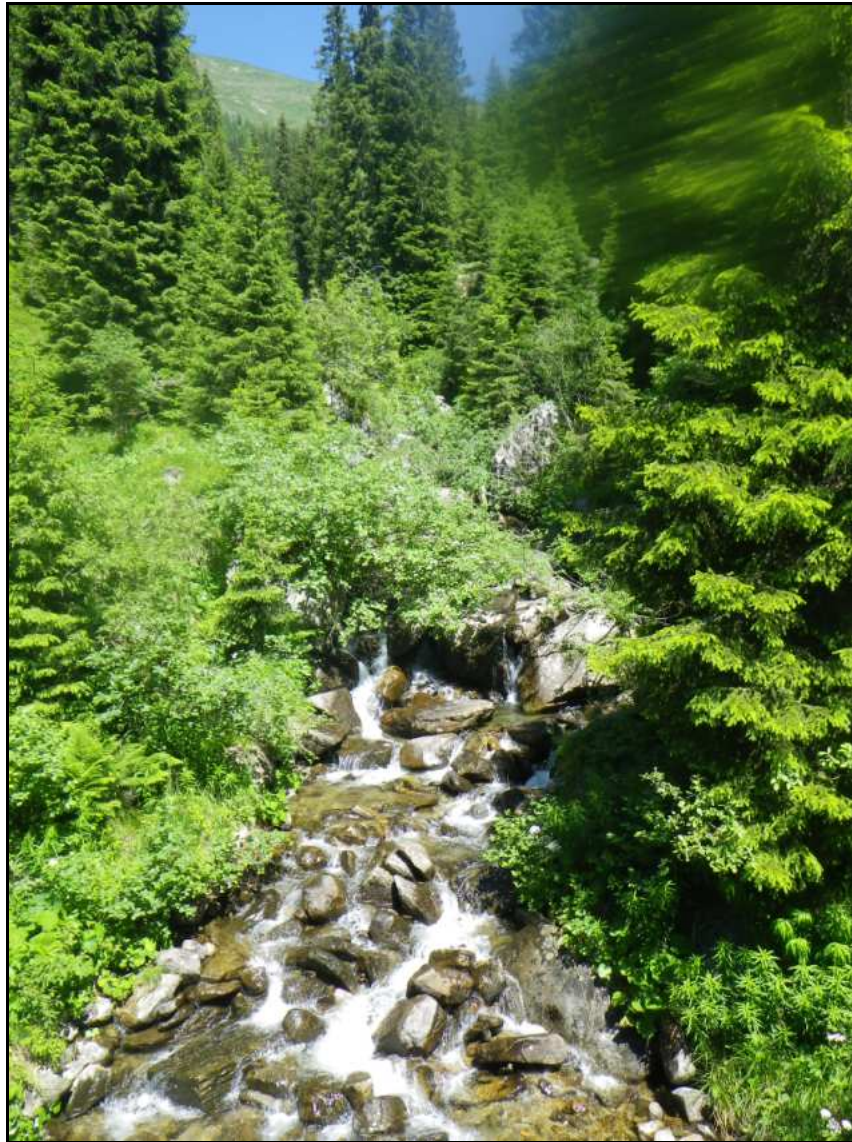
LOZE032

A fianco del corso d'acqua, in sinistra, corre un sentiero che limita lo sviluppo della vegetazione: sono presenti infatti bordure di arbusti (ontani verdi) e alberi (abeti) autoctoni non ripari, non funzionali. In destra, dietro alla bordura di ontani verdi, si estende la formazione arborea autoctona non riparia (ampiezza > 30 m ma con alcune interruzioni date da erbacee non igrofile). Non si riportano ulteriori differenze rispetto quanto osservato e descritto anche per il tratto precedente.
