Rio Lozen

Tabella 1: Punteggio, livello, giudizio IFF reale e relativo

Documentazione fotografica e descrizione dei tratti

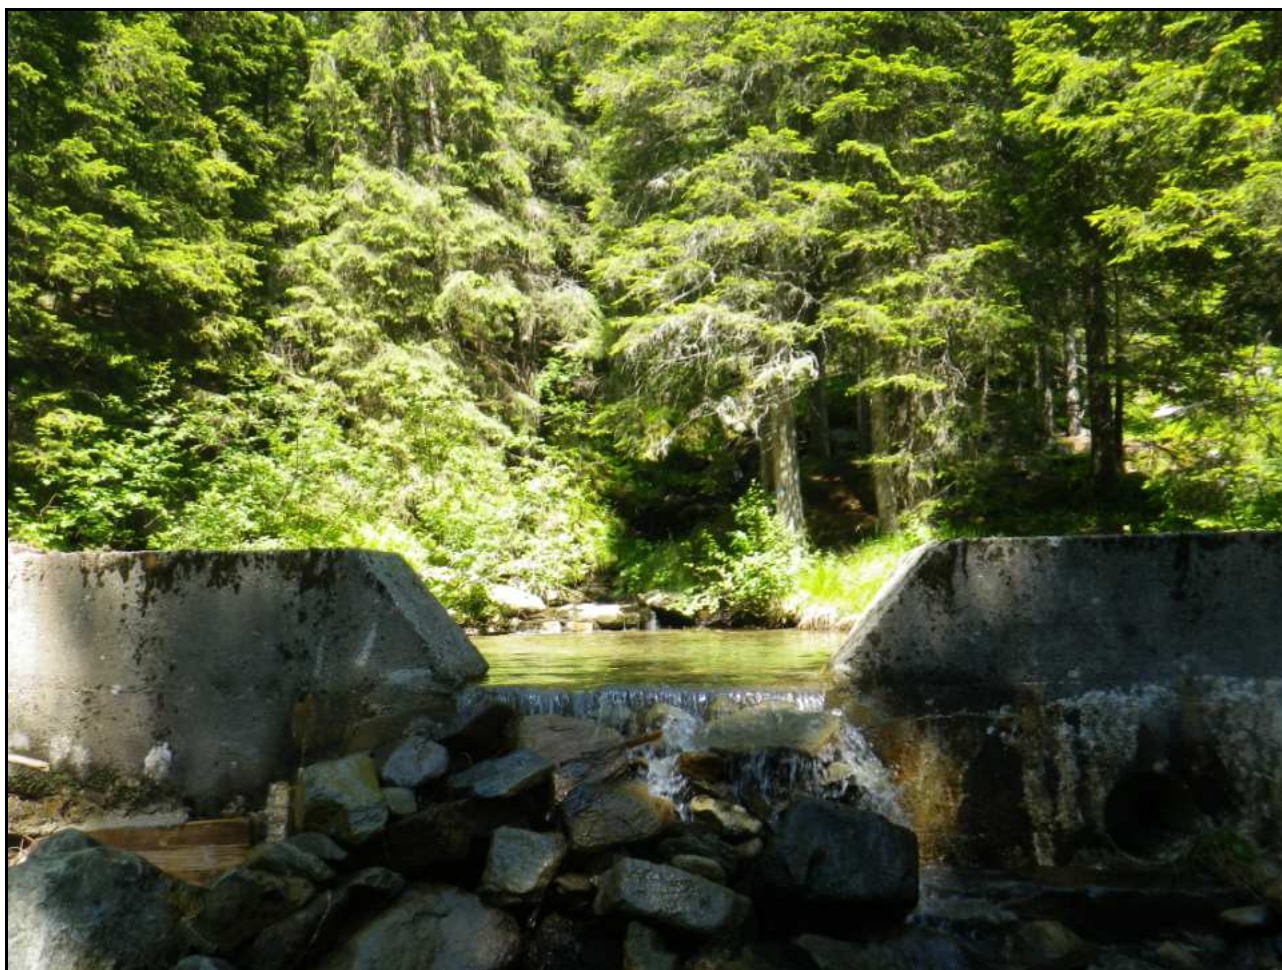
LOZE033

L'ultimo tratto del rio Lozen scorre in un territorio caratterizzato da boschi di conifere e praterie naturali. Bordure di arbusti autoctoni (ontani verdi) sono accompagnate da formazioni arboree autoctone non riparie che si estendono per un'ampiezza > 30 m ma con interruzioni in destra dovute ad erbacee non igrofile. La naturale acclività dei versanti impedisce l'esondazione. Substrato, sezione trasversale, idoneità ittica ed erosione ottengono i massimi punteggi di funzionalità. L'idromorfologia è caratterizzata da un'alternanza irregolare di raschi e pozze (tipologia step&pool).il comparto biologico non mostra segni di alterazione da carico organico.
